Opinión Técnica N° 9-2023

EVALUACIÓN DE LOS PELIGROS GEOLÓGICOS EN EL CENTRO POBLADO SAN JUAN DE CACAZÚ

Departamento Pasco
Provincia Oxapampa
Distrito Villa Rica

Noviembre
2023

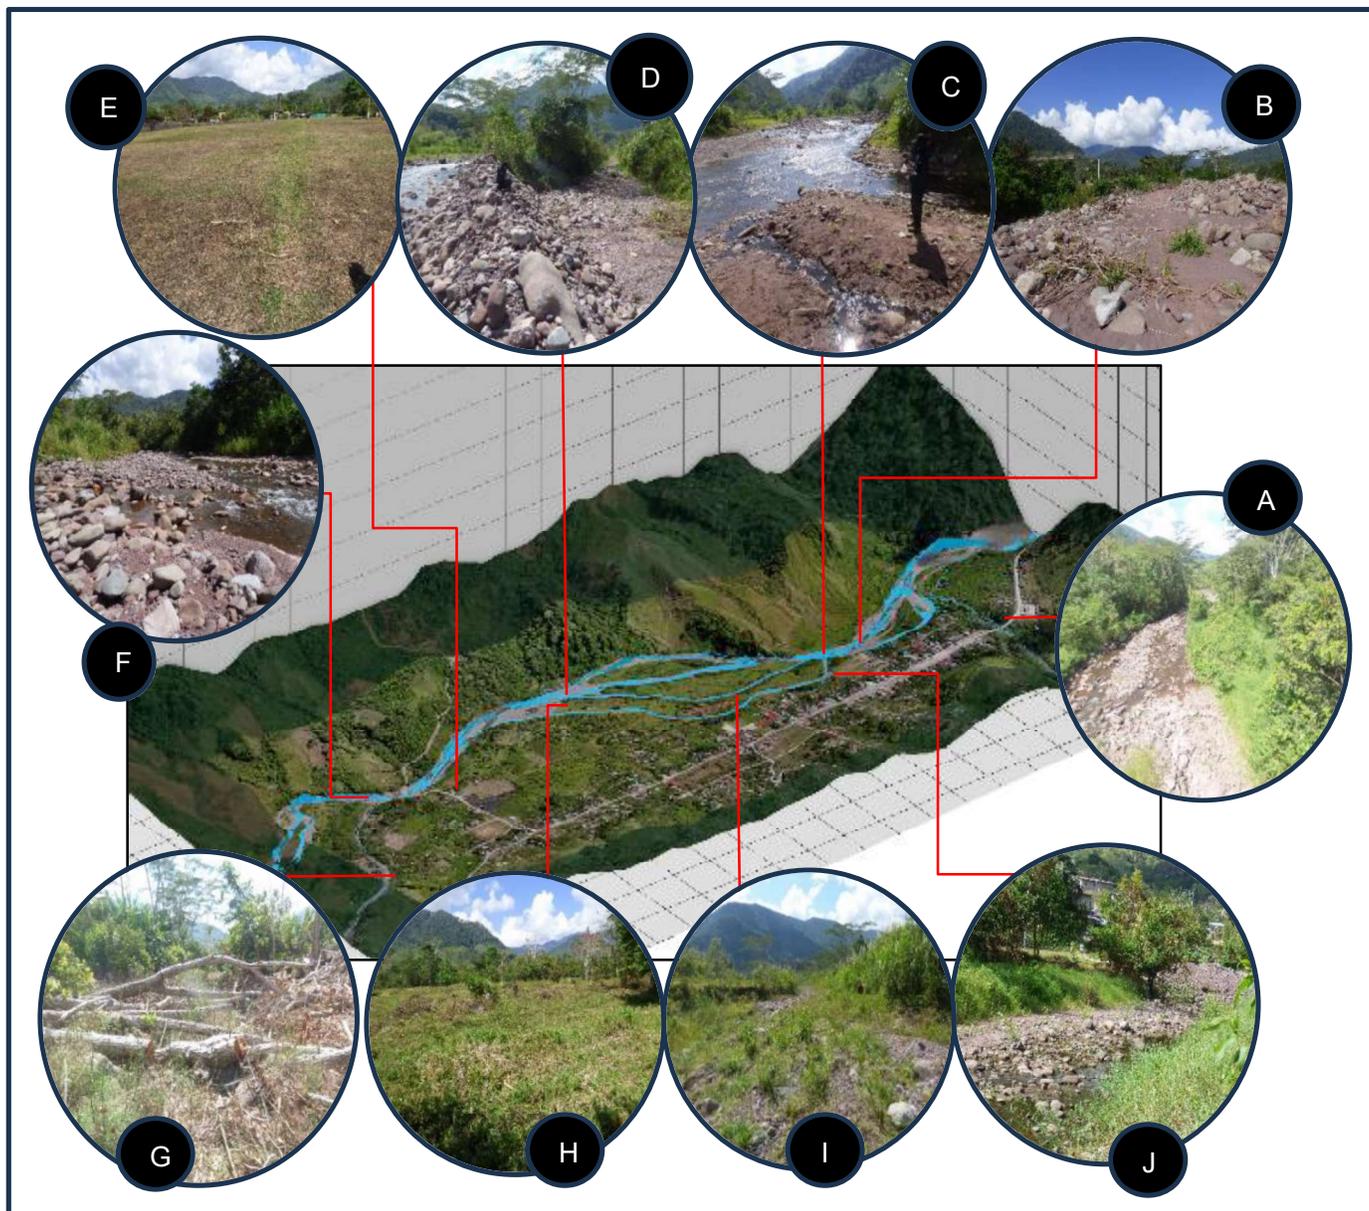
Los depósitos aluviales y proluviales distribuidos en San Juan de Cacazú, evidencian la intensa actividad geodinámica de la zona. Se observan rasgos del relieve mostrando morfologías de continuos eventos pasados. Mediante puntos de control GPS se presentan sectores localizados en donde se evidencia constancia de la erosión fluvial principalmente de los ríos Cacazú y Churuchumas (Figura 6).

Figura 6: Se observan diferentes sectores con características relevantes alrededor del C.P San Juan de Cacazú. **A.** Colmatación de la quebrada Chivis, en la margen izquierda se encuentra el muro de contención cubierto por la vegetación **B.** Erosión fluvial de una defensa ribereña tipo enrocado. **C.** Desembocadura del brazo derecho del río Cacazú. **D.** Defensa ribereña en proceso de erosión y brazo seco del río Cacazú. **E.** Estadio del AA. HH Miraflores, zona de inundaciones anteriores. **F.** Desembocadura colmatada del río Churuchumas al río Cacazú. **G.** Zona con restos de plantas y material rocoso, indicativo de un flujo de detritos. **H.** Depósito proluvial producto del desborde el río Churuchumas. **I.** Brazo seco del río Cacazú. **J.** Zona de erosión por donde se produjo un desborde en el año 2018, ingresando al estadio del C.P.

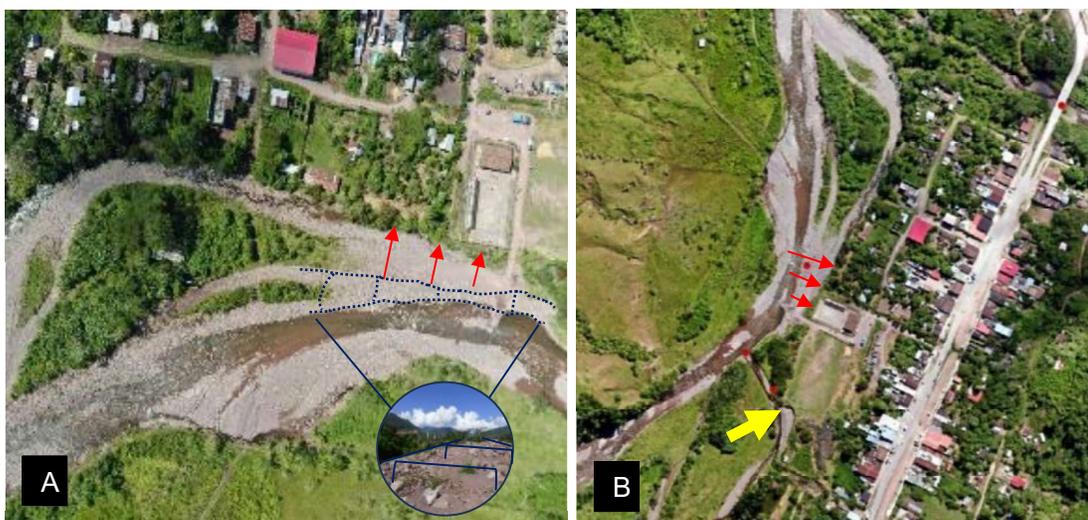
En el punto (E: 487289, N: 8822223), se observa una defensa ribereña (enrocado) destruida por erosión fluvial de la margen derecha del río Cacazú (Figura 7). En el lugar de la erosión del enrocado se ha formado un islote en forma de medialuna lenticular, en este mismo punto, en el año 2019 las aguas del río Cacazú invadieron el campo deportivo en una longitud de 10m por el brazo de su margen derecha. Actualmente el ancho en este punto es de 20m. Dicho campo deportivo también fue invadido en el punto (E: 487255, N: 8822101), aumentando el ancho del brazo de 6 a 10 m. Hasta la fecha de evaluación, la erosión continúa (Figura 8). Durante la crecida del año 2016, la planta de tratamiento de aguas servidas fue destruida por la crecida del río Cacazú. Cabe mencionar que esta planta fue construida sin infraestructura de contención sobre una barra de graba del río Cacazú (Nuñez & Albinez, 2018)

Figura 7: Fotografías aéreas tomadas con Dron **A.** Las flechas rojas indican la zona de desborde hacia el campo deportivo en el año 2019 y defensa ribereña de tipo enrocado, actualmente erosionado. **B.** La flecha amarilla indica otro punto por donde las aguas del brazo derecho del río Cacazú ingresaron al campo deportivo en una extensión aproximada de 10m. Actualmente la erosión continúa.

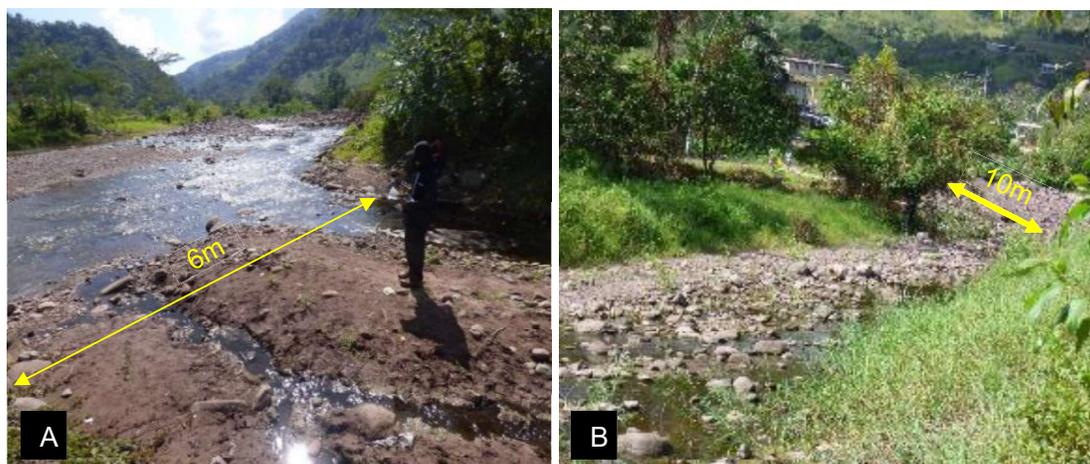
Figura 8: **A.** Desembocadura del brazo derecho del río Cacazú con cauce de 6m y acumulación de material. **B.** Se observa la parte sur del campo deportivo, por donde el agua del brazo derecho del río se desbordó, causando una inundación con una extensión aproximada de 10m en el año 2019.

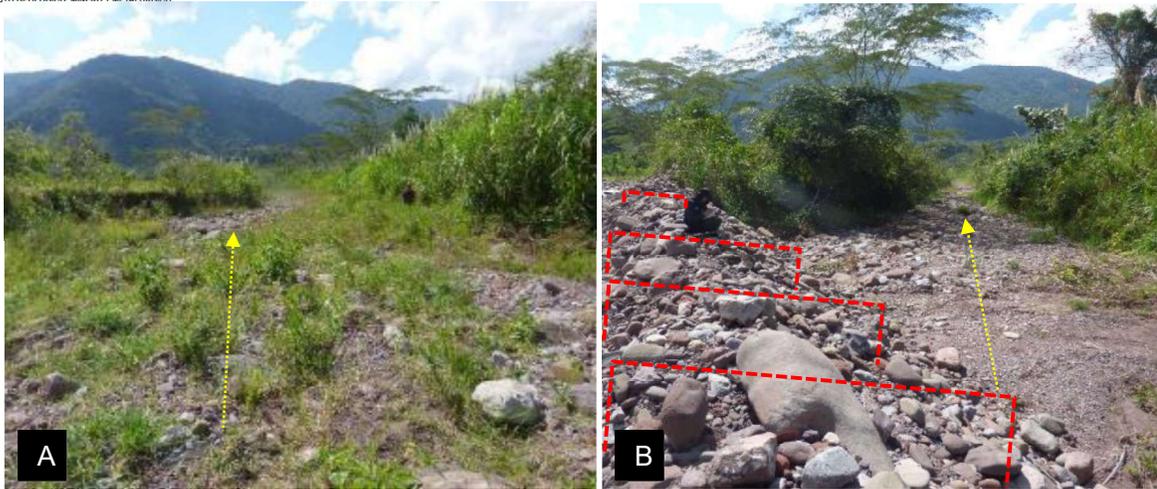
Figura 9: **A** (E:487071, N:8821865) y **B**. (E:486830, N:8821783) muestran cauces abandonados de brazos derechos del río Cacazú, las flechas muestran el antiguo flujo del caudal de SO-NE, en rojo se observa arrimado de material a modo de enrocado para evitar la crecida de este brazo.

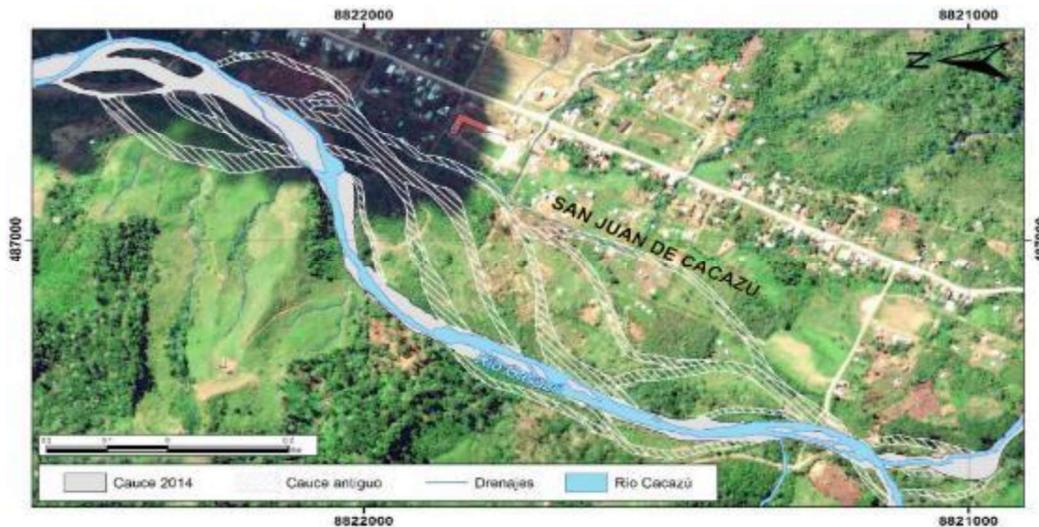
El río Cacazú, en concordancia (Nuñez & Albinez, 2018), presenta morfología anastomosada, con bancos de sedimentos que varían de 50 cm de diámetro promedio y detritos de hasta 2m de diámetro en menor cantidad. La observación de cauces abandonados en campo (Figura 9) y los análisis de imágenes satelitales, permite diferenciar las migraciones del cauce del río Cacazú. La zona que se inunda continuamente pertenece a la llanura de inundación marcada por las líneas de avance de los cursos antiguos (Figura 10)

Figura 10: Migraciones del cauce del río Cacazú. Imagen base Google Earth 2014. Tomado de (Nuñez & Albinez, 2018).

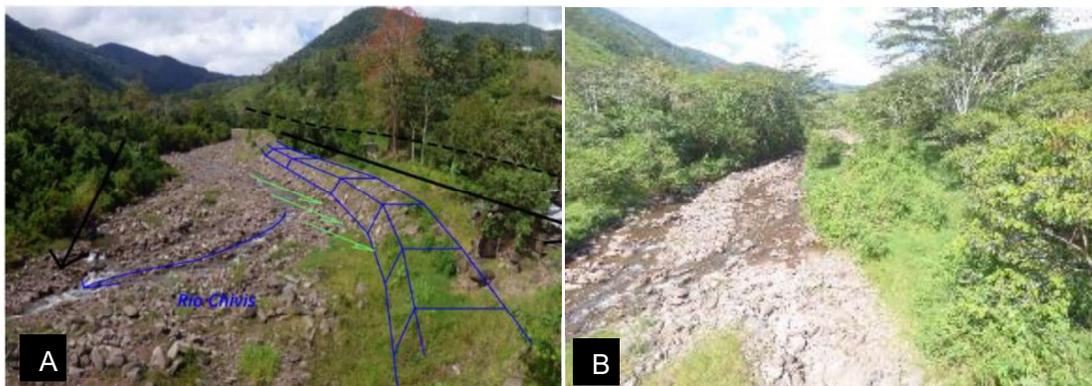
Las aguas del río Chivis discurren de SE a NO, al norte de San Juan de Cacazú. Un muro de contención tipo enrocado está ubicado en su margen izquierda, al este del puente Chivis. Dicho muro se encuentra deteriorado en algunos sectores y fue sobrepasado durante los eventos del año 2016, generándose inundaciones (Nuñez & Albinez, 2018). Actualmente el muro de contención permanece deteriorado cubierto con vegetación y el cauce del río, parcialmente colmatado con presencia de materiales redondeados a subredondeados de 0.5m a 1.2m de diámetro aproximadamente. La presencia de viviendas continuas al muro de contención (cubierto por la vegetación), serían destruidas de generarse un flujo de detritos de gran magnitud (Figura 11). Un evento mayor también podría generar un embalse en el puente, desviando material hacia la zona urbana de San Juan de Cacazú.

Figura 11: **A** Río Chivis, se observa el muro de contención deteriorado y que fue sobrepasado durante los eventos del año 2016. Tomada de (Nuñez & Albinez, 2018). **B**. Imagen actual (2023), el muro de contención continúa deteriorado y cubierto por la vegetación, el río se encuentra parcialmente colmatado (E:487559, N: 8822376).

2. Para la construcción de los muros de contención deben dimensionarse los materiales movilizados por los ríos. Es necesario la construcción de muros de contención con espigones u otras soluciones geotécnicas adecuadas.

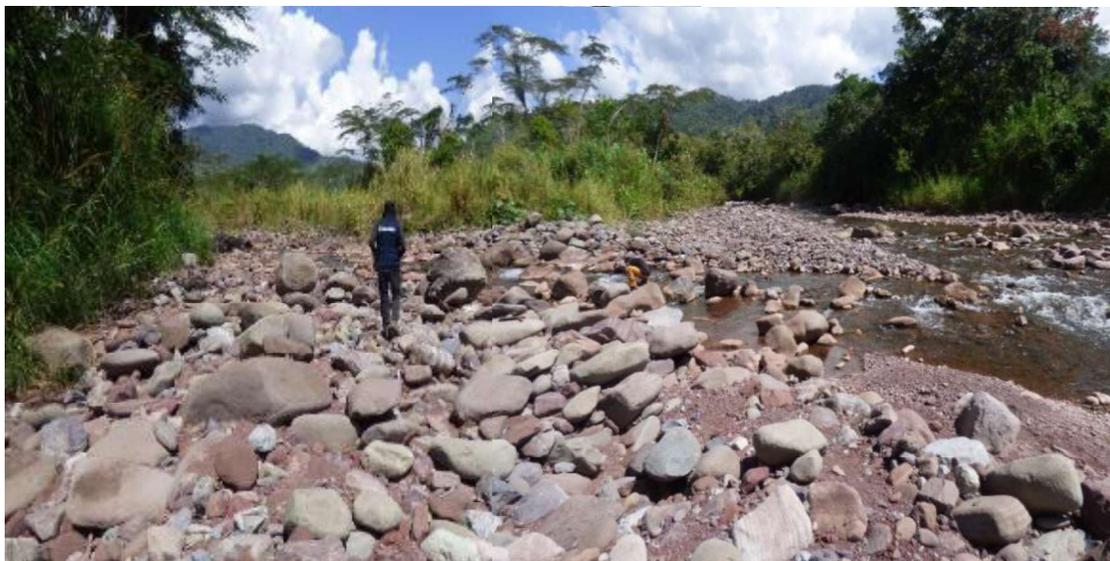
Se evidencia también, colmatación en varias partes de la trayectoria de los ríos Churuchumas y Cacazú. En la desembocadura del río Churuchumas de cauce 20m al Cacazú de cauce 30m, los bloques presentan tamaños hasta de 1m de formas redondeados a subredondeados (fotografía1). En el punto (E486848; N8821758), se observa una terraza proluvial, con presencia de bloques de hasta 1.5 m de formas subredondeados a subangulosas de naturaleza areniscosa. (Figura 12).

Fotografía 1: Se observa colmatación en la desembocadura del río Churuchumas de cauce 20m al Cacazú de cauce 30m, los bloques presentan tamaños hasta de 1m de diámetro de formas redondeados a subredondeados.

1. Descolmatar los cauces de los ríos Cacazú, Chivis y Churuchumas de forma constante, así como delimitar y respetar las fajas marginales. Los drenajes de los riachuelos que cruzan el poblado y la carretera deben ser canalizados adecuadamente y respetar sus cauces.

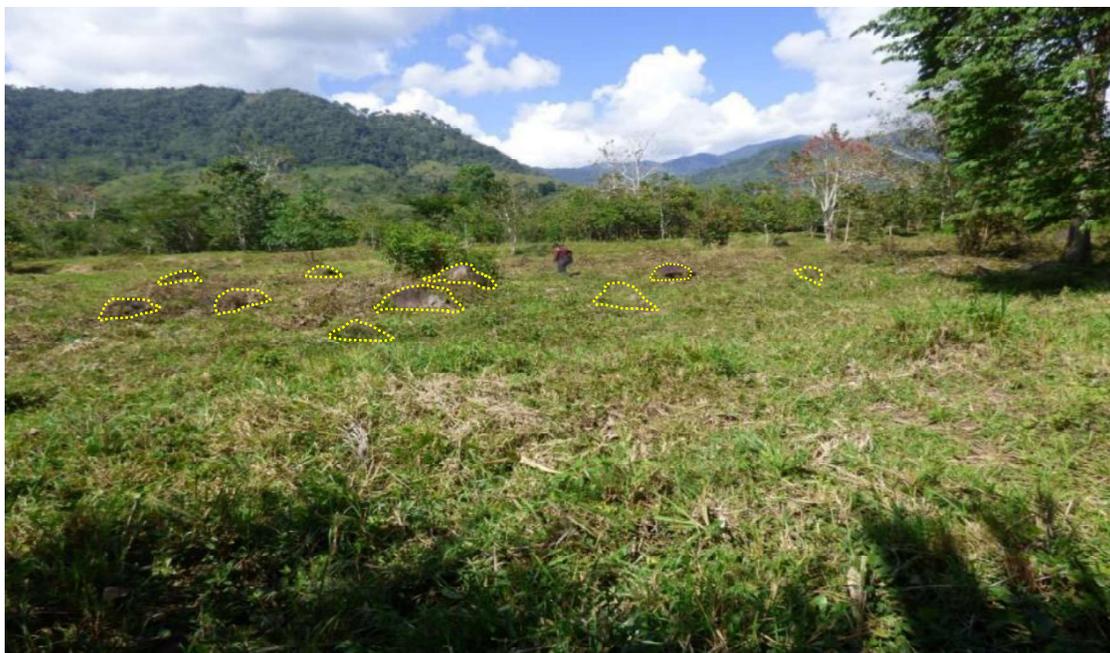
Figura 12: Punto (E:486848, N:8821758), se observa una terraza proluvial, con presencia de bloques de hasta 1.5 m de formas subredondeados a subangulosos (Líneas amarillas) de naturaleza areniscosa arrastrados por la margen derecha de la quebrada Churuchumas.

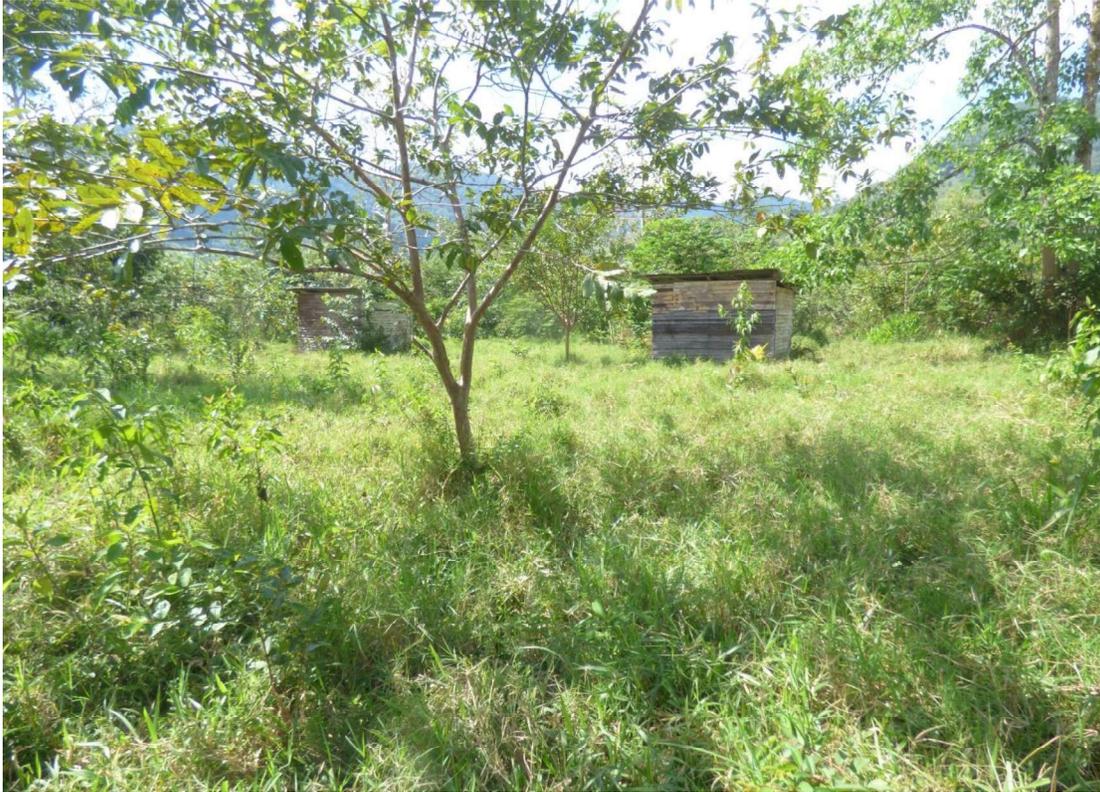
En los años 2014, 2016 y 2019 se produjeron inundaciones por la parte sur del estadio del Asentamiento Humano Miraflores. Las inundaciones afectaron viviendas que se desplazaron aproximadamente 5m de su posición inicial. Actualmente dichas casas se encuentran abandonadas (Fotografía 2). En el punto (E486595 N8821085) se tiene un depósito de tipo proluvial proveniente del río Churuchumas con presencia de bloques de 0.9 m a 1.2m aproximadamente y con origen en un cauce antiguo del río Churuchumas (Fotografía 3). Por otro lado, en el trayecto de la quebrada Churuchumas de punto (E:486641, N:8821026), se produjo un flujo de detritos antiguo con presencia de bloques de hasta 1.5m de diámetro de formas redondeados a subredondeados acarreados de la parte Este de la quebrada (Figura 13).

Fotografía 2: Viviendas afectadas por inundaciones los años 2014, 2016 y 2019, se desplazaron aproximadamente 5m de su posición inicial. Actualmente las casas se encuentran abandonadas.

3. Deben reubicarse las viviendas que se encuentren sobre las fajas marginales y evitar la construcción de nuevas edificaciones en la zona de inundación de los ríos Chivis, Churuchumas y Cacazú. Además, debe construirse obras de contención para evitar desbordes del río Cacazú.

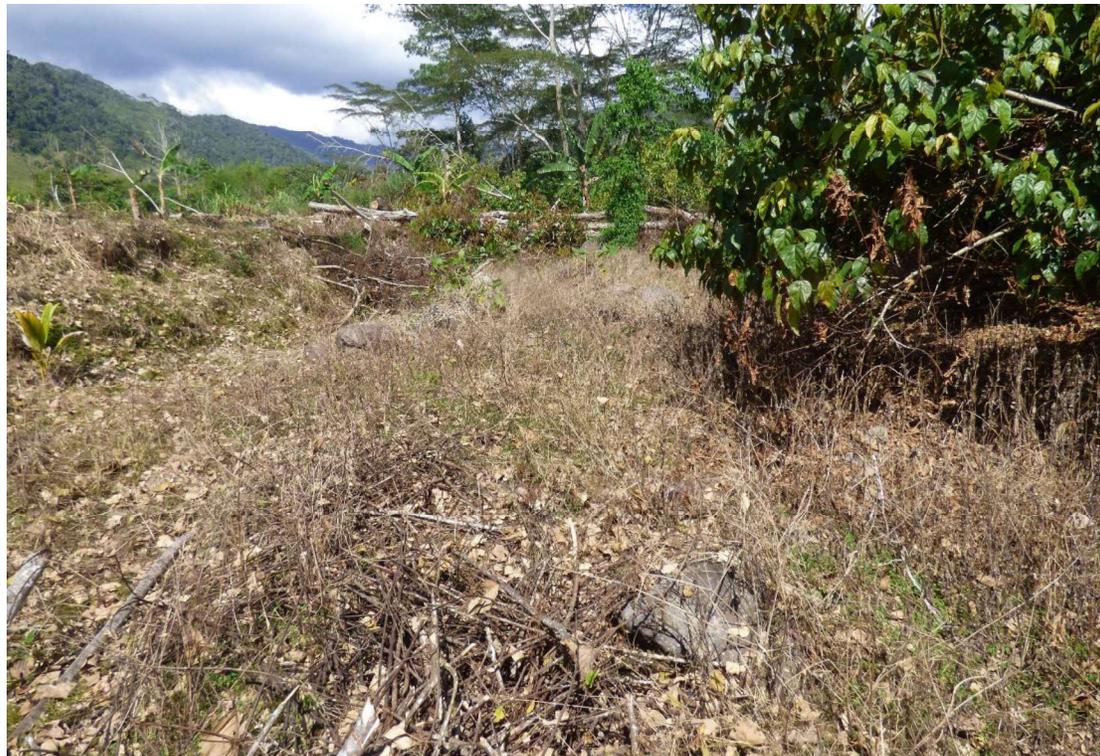
Fotografía 3: Punto (E:486595, N:8821085). Depósito de tipo pluvial proveniente del río Churuchumas, se evidencian bloques de 0.9m a 1.2m de diámetro.

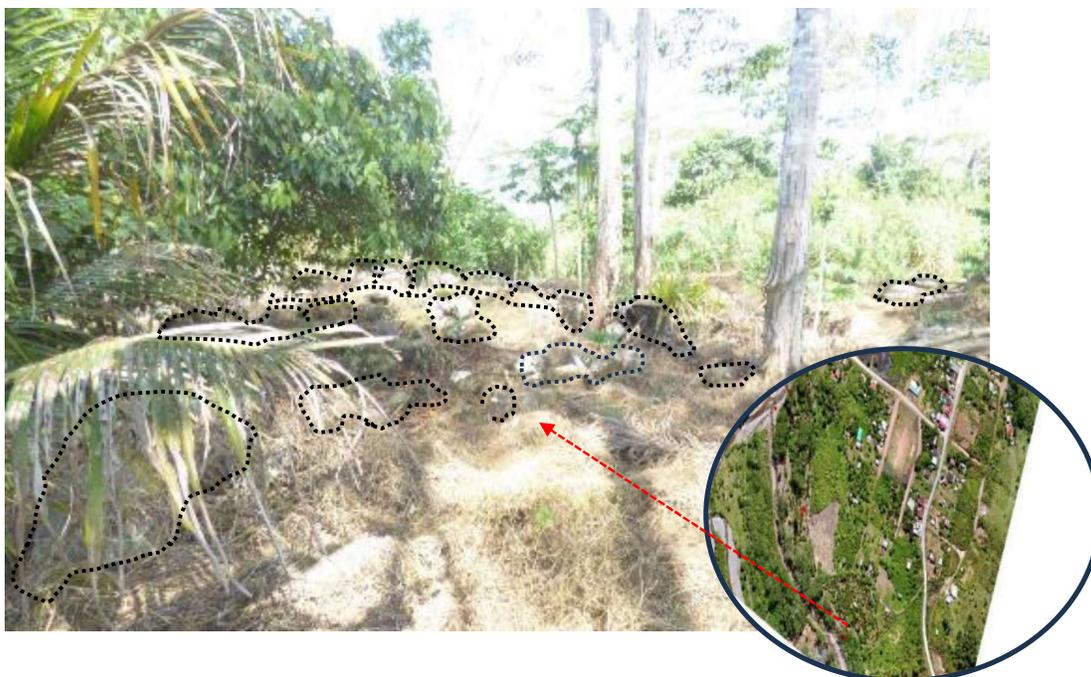
Figura 13: Trayecto de la quebrada Churuchumas de punto (E:486641, N:8821026), se observa deposito proluvial, presencia de bolones de hasta 1.5m de formas redondeados a subredondeados acarreados de la parte este de la quebrada.

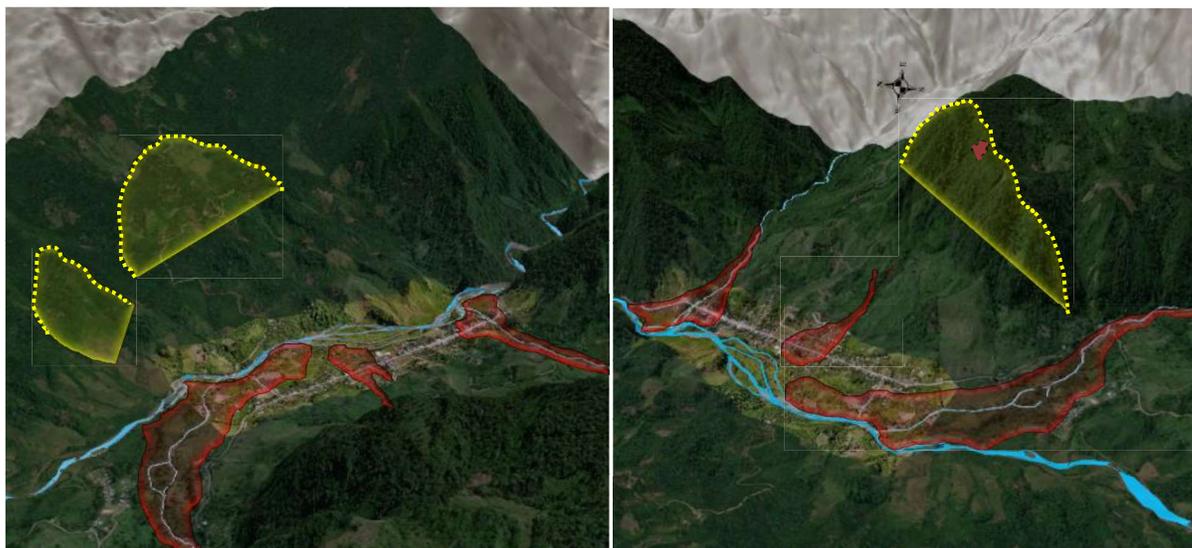
Se apreció también un deslizamiento reactivado que se evidencia claramente por la remoción del material en la ladera de la montaña en la parte este, con una corona de 150 m aproximadamente, la cual no ha afectado directamente a la población. Sin embargo, los materiales no consolidados presentes en esta zona podrían ser propensos a moverse ante la ocurrencia de lluvias extraordinarias.

Figura 14: Imagen 3D. Representación de los peligros hallados en San Juan de Cacazú. Se observan en amarillo coronas de deslizamientos antiguos. En rojo flujos pasados y un deslizamiento reciente en anaranjado.
