**Informe Técnico N° A7456**

# EVALUACIÓN DE ZONAS CRÍTICAS POR PELIGROS GEOLÓGICOS ANTE EL FENÓMENO EL NIÑO 2023-2024 EN EL DEPARTAMENTO DE LAMBAYEQUE

DICIEMBRE  
2023

Elaborado por la Dirección de  
Geología Ambiental y Riesgo  
Geológico del INGEMMET.

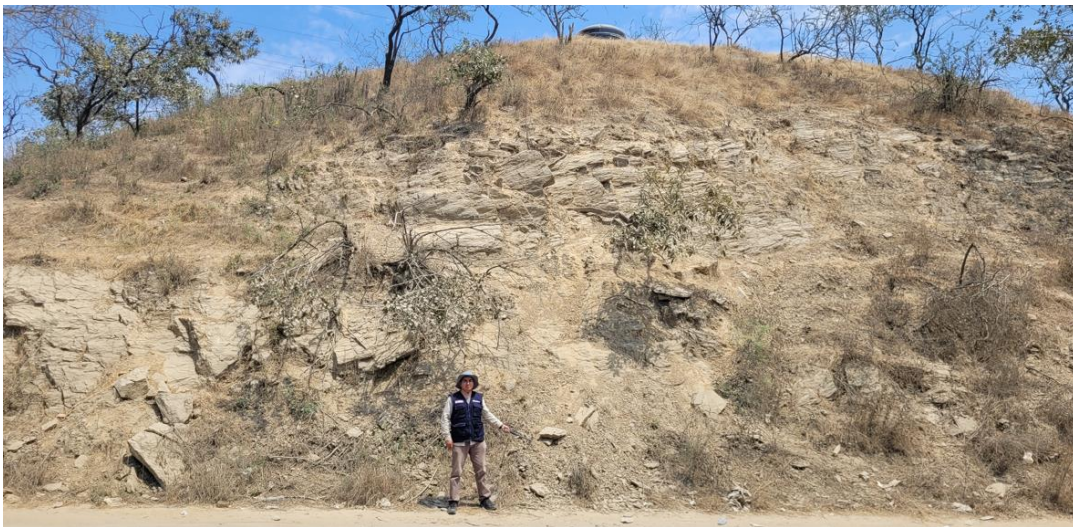
Corresponde a las unidades: Complejo de Olmos (Unidades Salas y Salinas) y Formación Ñaupe; que varían desde gneis y esquistos a filitas, o cuarcitas muy fracturadas y altamente meteorizadas (fotografía 13) que tienen edades desde el Neo Proterozoico hasta el Devónico, conforman colinas y montañas con relieve de suave a agreste, vegetación regular a escasa, y terrenos con pendiente fuerte a muy fuerte.

**Fotografía 13.** Macizo de esquistos muy fracturados y altamente meteorizados del Grupo Salas. Coordenadas E: 643871; N: 9327786 (11/09/2023).

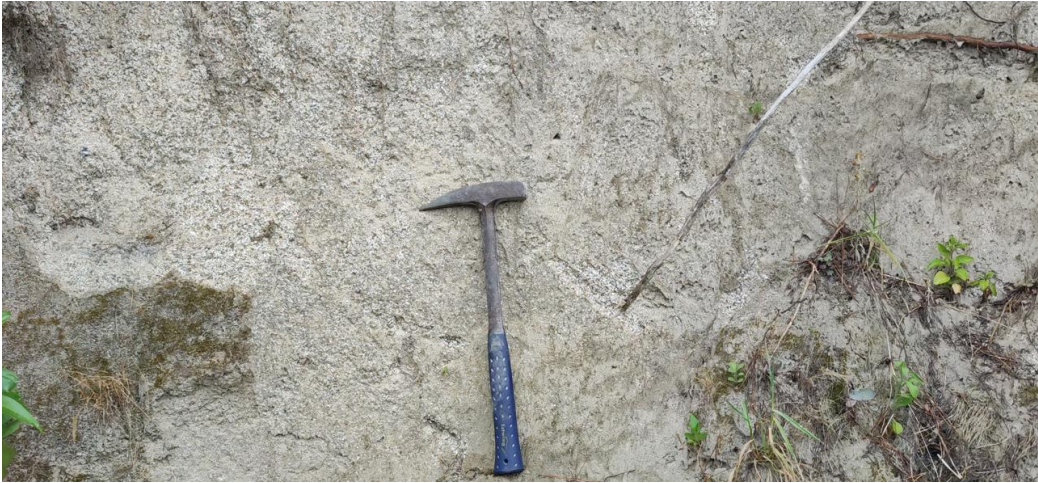
**Fotografía 16.** Macizo rocoso granodiorítico poco fracturado y altamente meteorizado en la localidad de Huayabamba. Coordenadas E: 677038; N: 9330558 (12/09/2023).

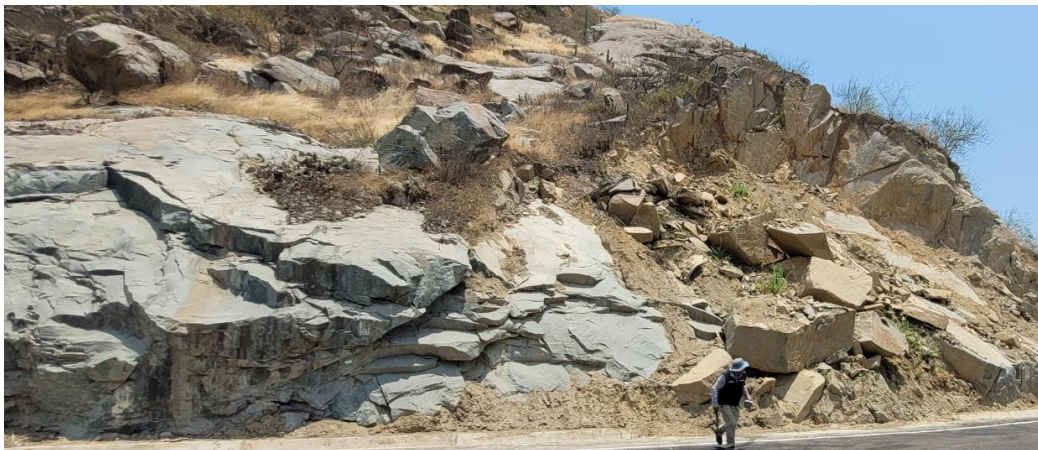
**Fotografía 17.** Macizo rocoso diorítico poco fracturado y medianamente meteorizado en la vía PE-06A. Coordenadas E: 665799; N: 9254365 (27/09/2023).

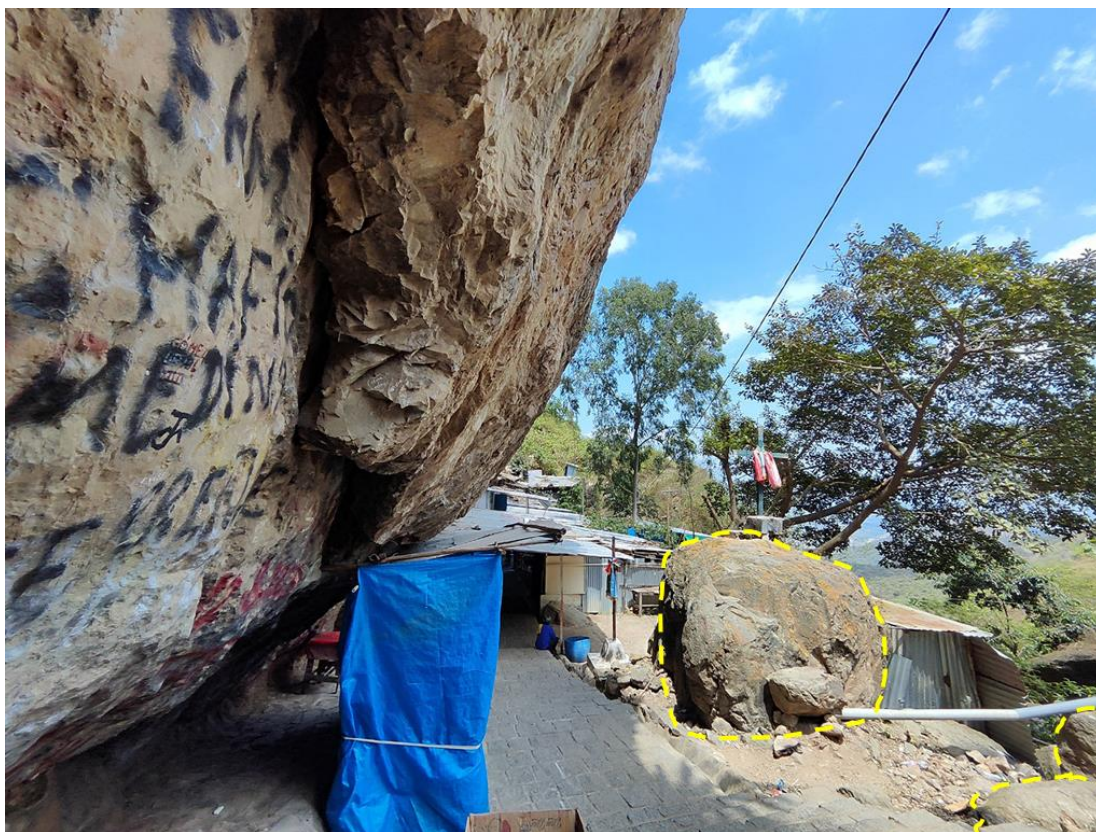
**Figura 23.** Bloques de caída de rocas en el Cerro Chalpón, Motupe (ZC 14-145), se aprecia la pendiente muy escarpada del talud y las viviendas y puestos comerciales expuestos.

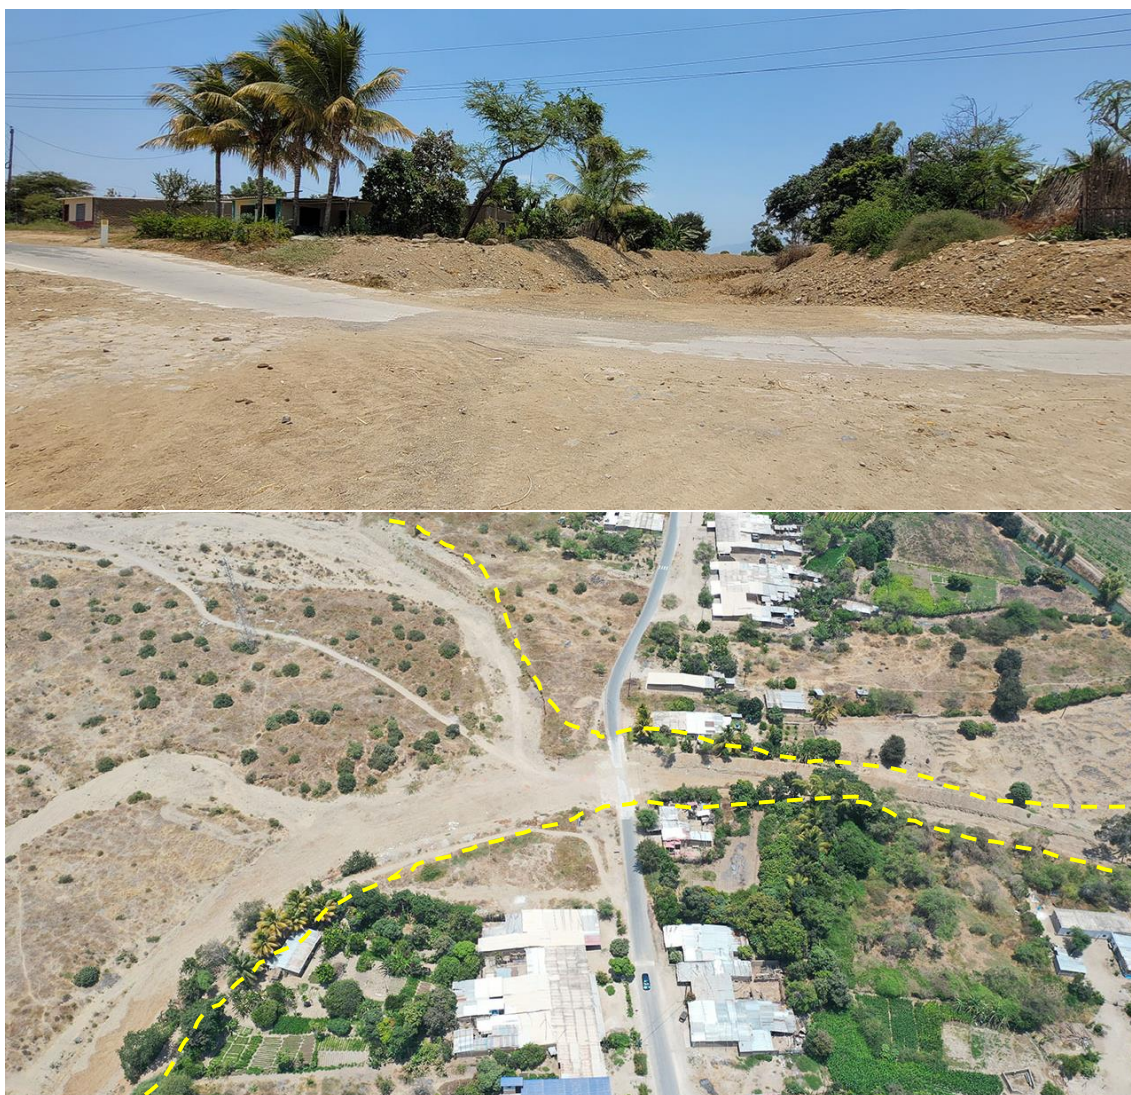
**Fotografía 33.** Zona crítica 14-002, flujo de detritos en la localidad de Pampa Grande que podría afectar 3 viviendas, 1 badén de la vía LA-116 y 20 m de un canal de regadío. Coordenadas E: 667583; N:9252707. (28/09/23).

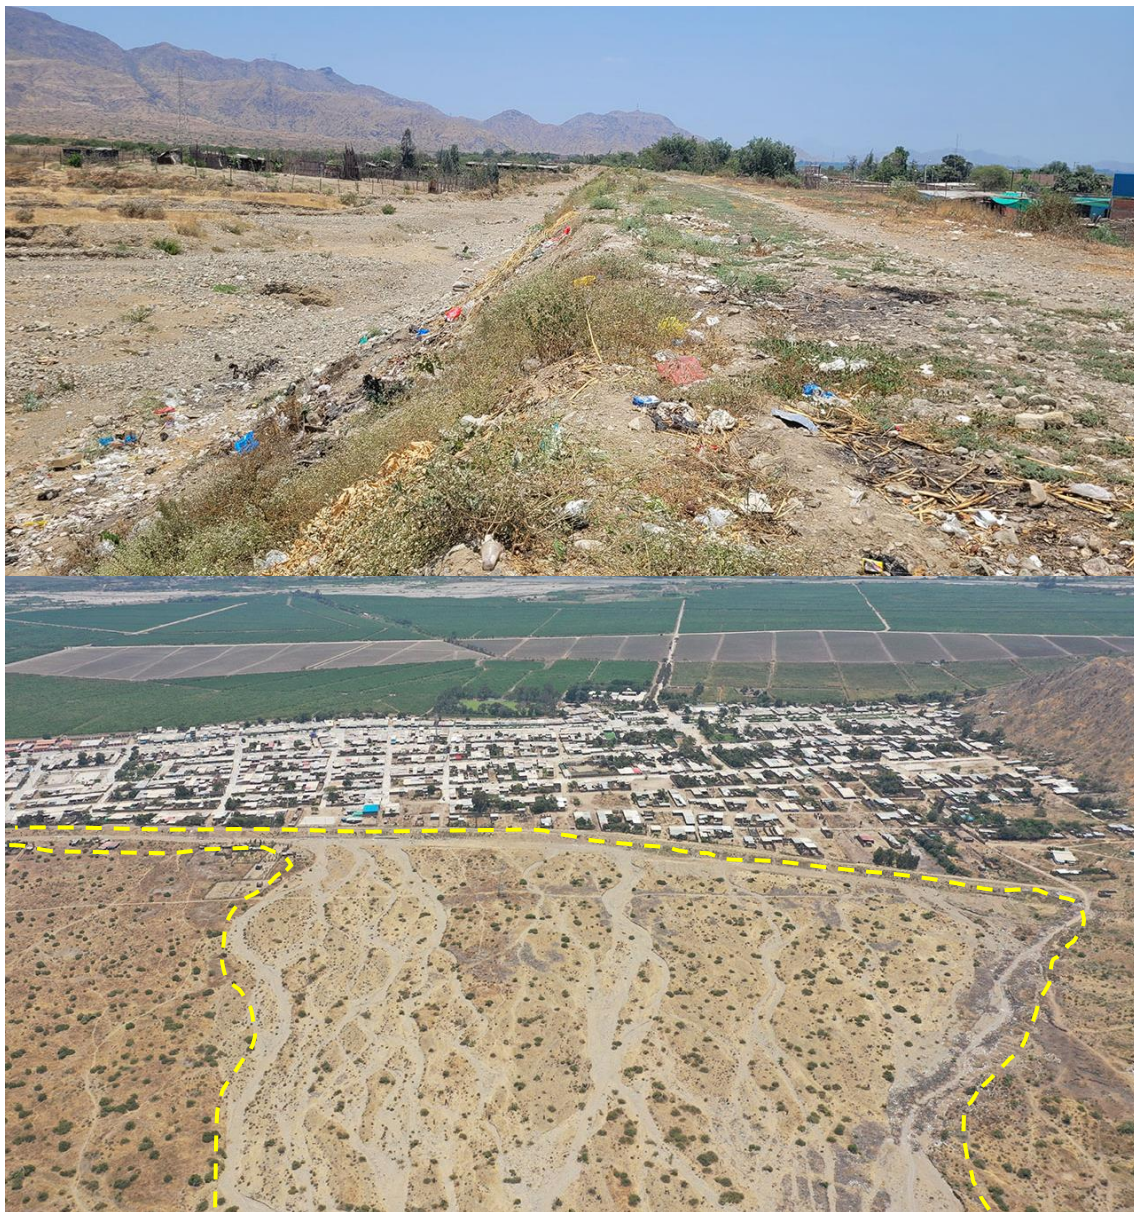
**Fotografía 34.** Zona crítica 14-003, flujo de detritos en la localidad de Pampa Grande que podría afectar 8 viviendas, de colapsar el terraplén gran parte del sector urbano se vería afectado. Coordenadas E: 668188; N:9253547. (28/09/23).

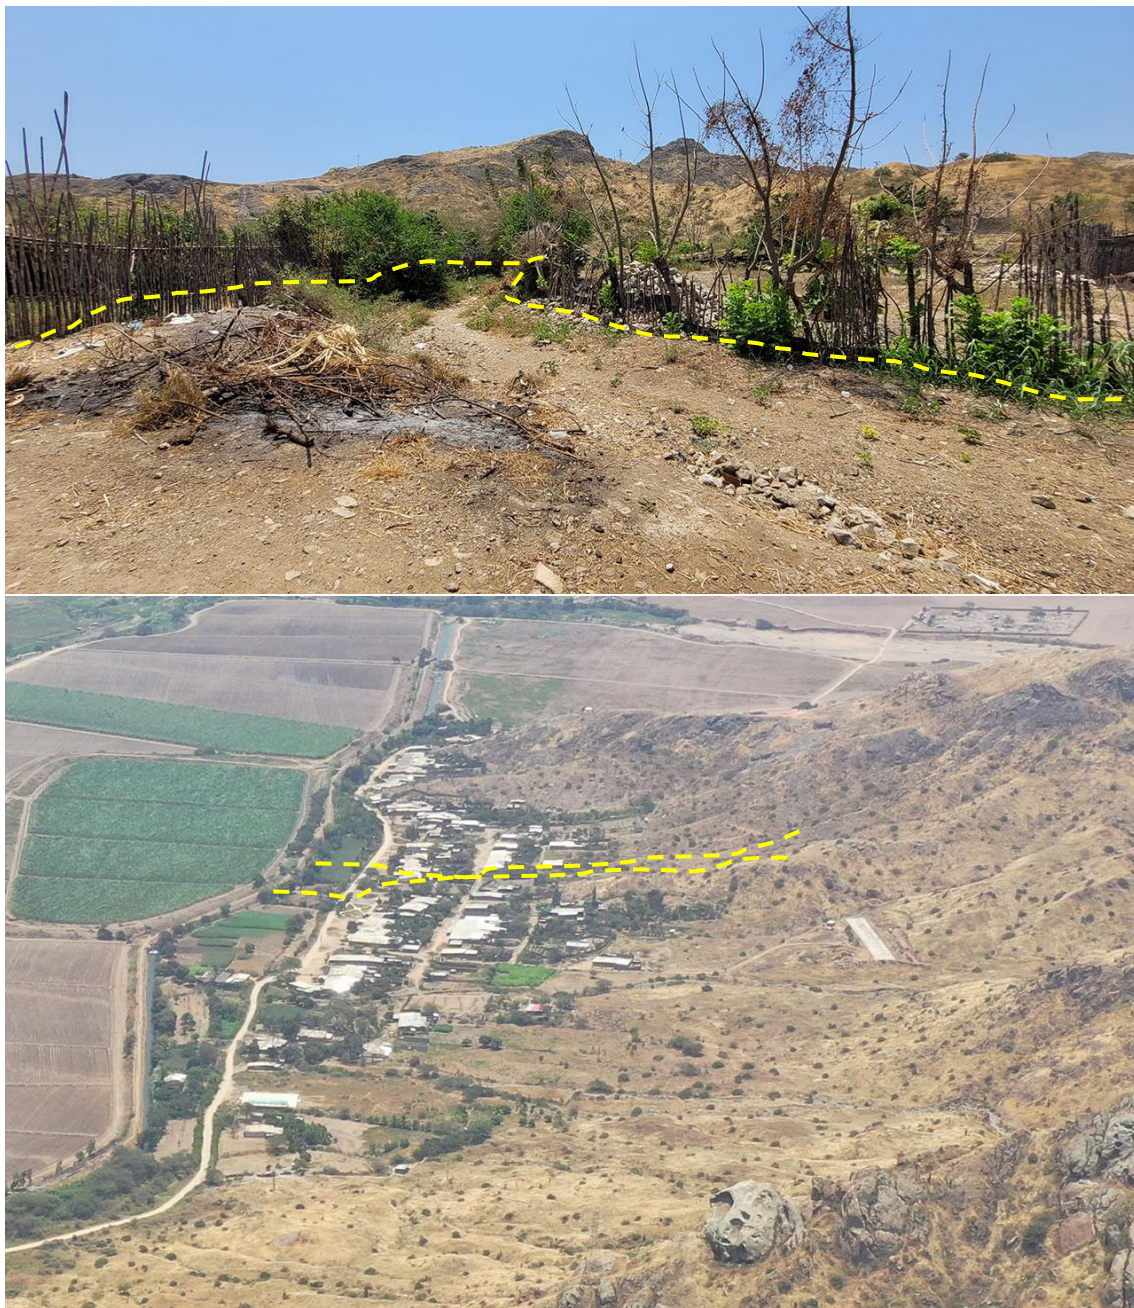
**Fotografía 35.** Zona crítica 14-004, flujo de detritos en la localidad de Boca de Tigre que podría afectar 5 viviendas. Coordenadas E: 669922; N:9255541. (28/09/23).

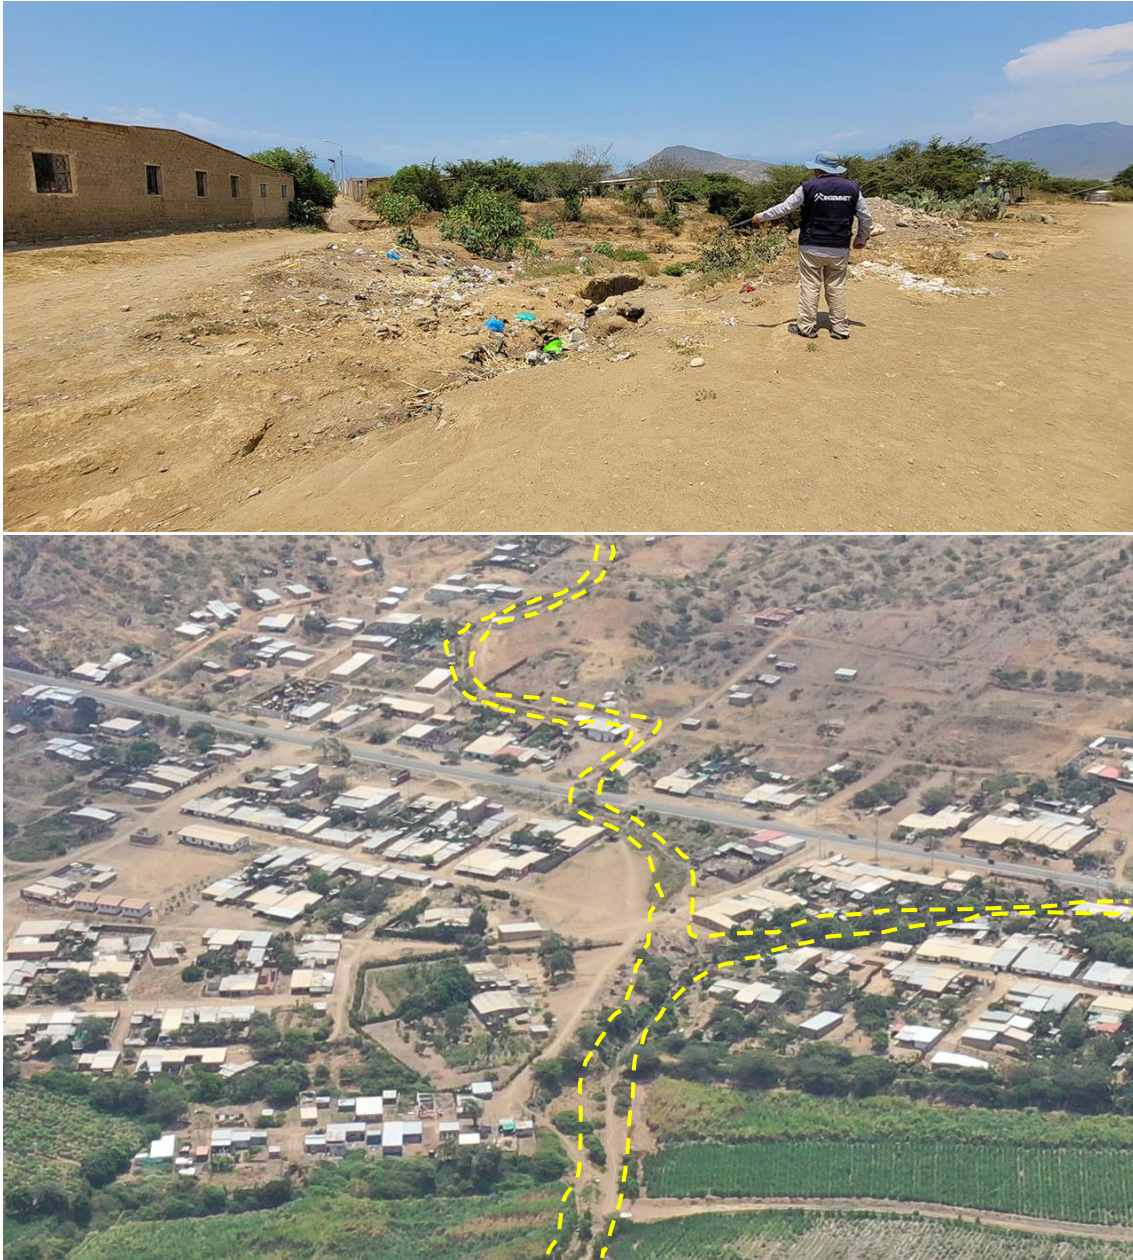
**Fotografía 47.** Zona crítica 14-016, flujo de detritos en la localidad de Piedra Parada que podría afectar 10 viviendas. Coordenadas E: 675534; N:9266050. (28/09/23).

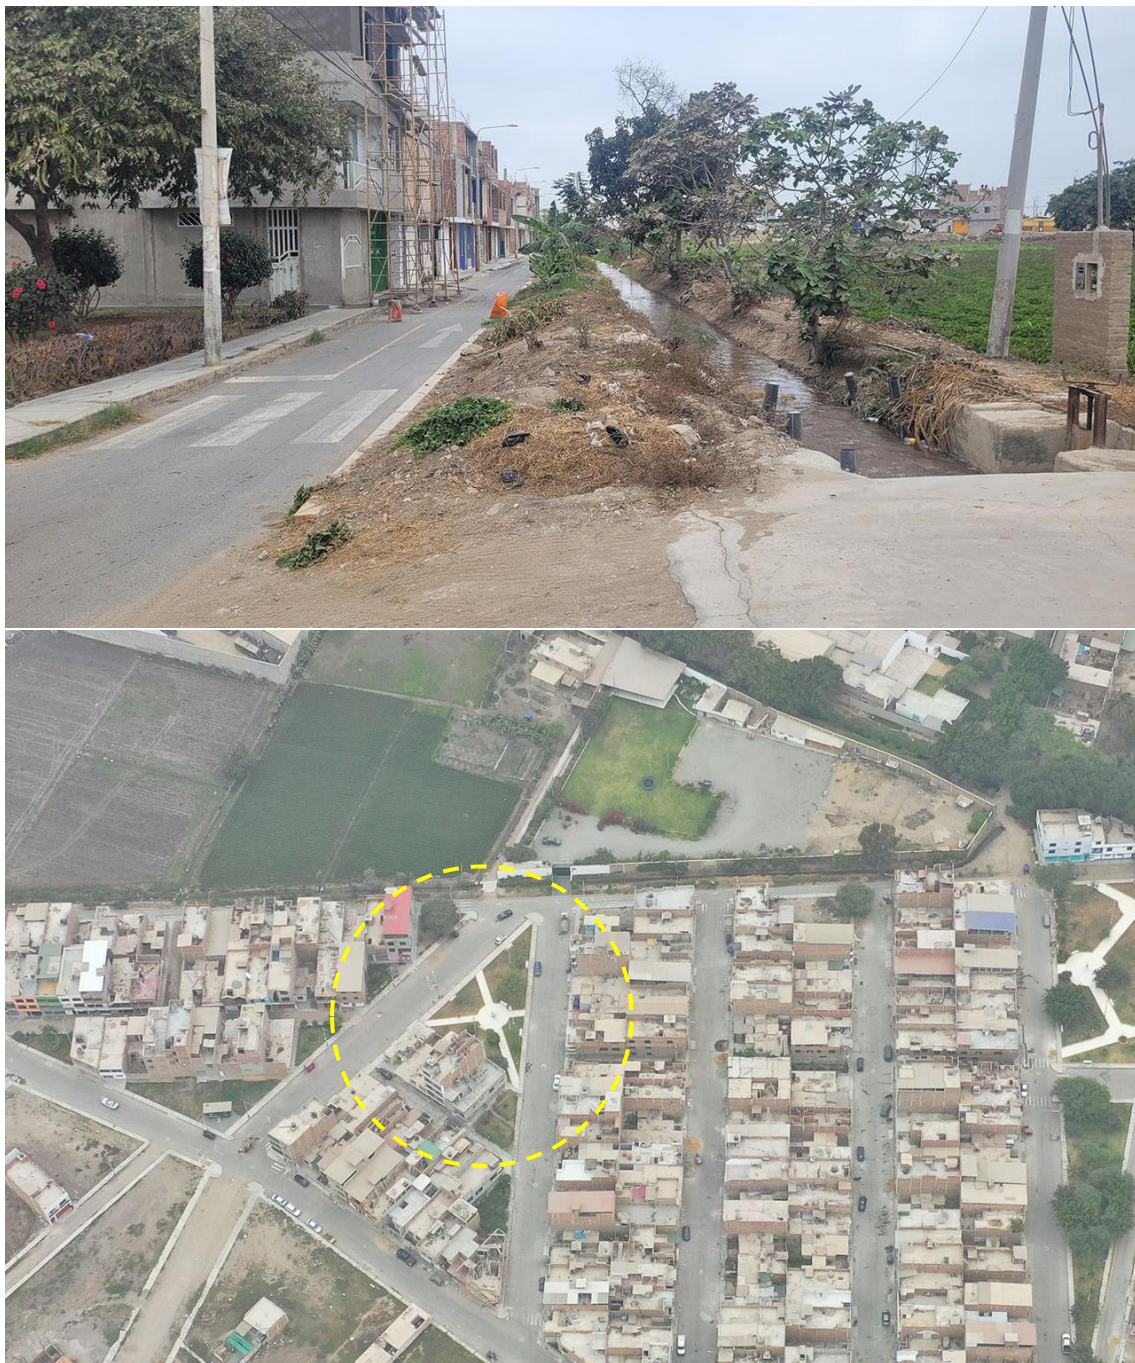
| Cód. en mapa | Tipo de peligro | Sector/Poblado | Observaciones Ingeniero - geológicas | Vulnerabilidad y/o daños ocasionados | Recomendaciones anteriores | Recomendación implementada | Nuevas Recomendaciones |
|---|---|---|---|---|---|---|---|
| 14-030 | Inundación pluvial | Villa León<br>(La Victoria)<br><br>Zona: 17S<br>E: 626708; N: 9248334 | El sector comprende un área urbana sobre una planicie aluvial antropizada con pendiente suave, la litología corresponde a un depósito antrópico. Este sector sufre episodios de Inundación pluvial debido a la depresión topográfica del lugar y el deficiente sistema de drenaje actual (fotografía 61). | 10 viviendas afectadas en el 2023.<br>20 viviendas en peligro. | - | - | Se debe mejorar el sistema de drenaje pluvial actual, además de capacitar a la población en GRD. |

**Fotografía 61.** Zona crítica 14-030, inundación pluvial en la localidad de Villa León que podría afectar 20 viviendas. Coordenadas E: 626708; N:9248334. (19/09/23).

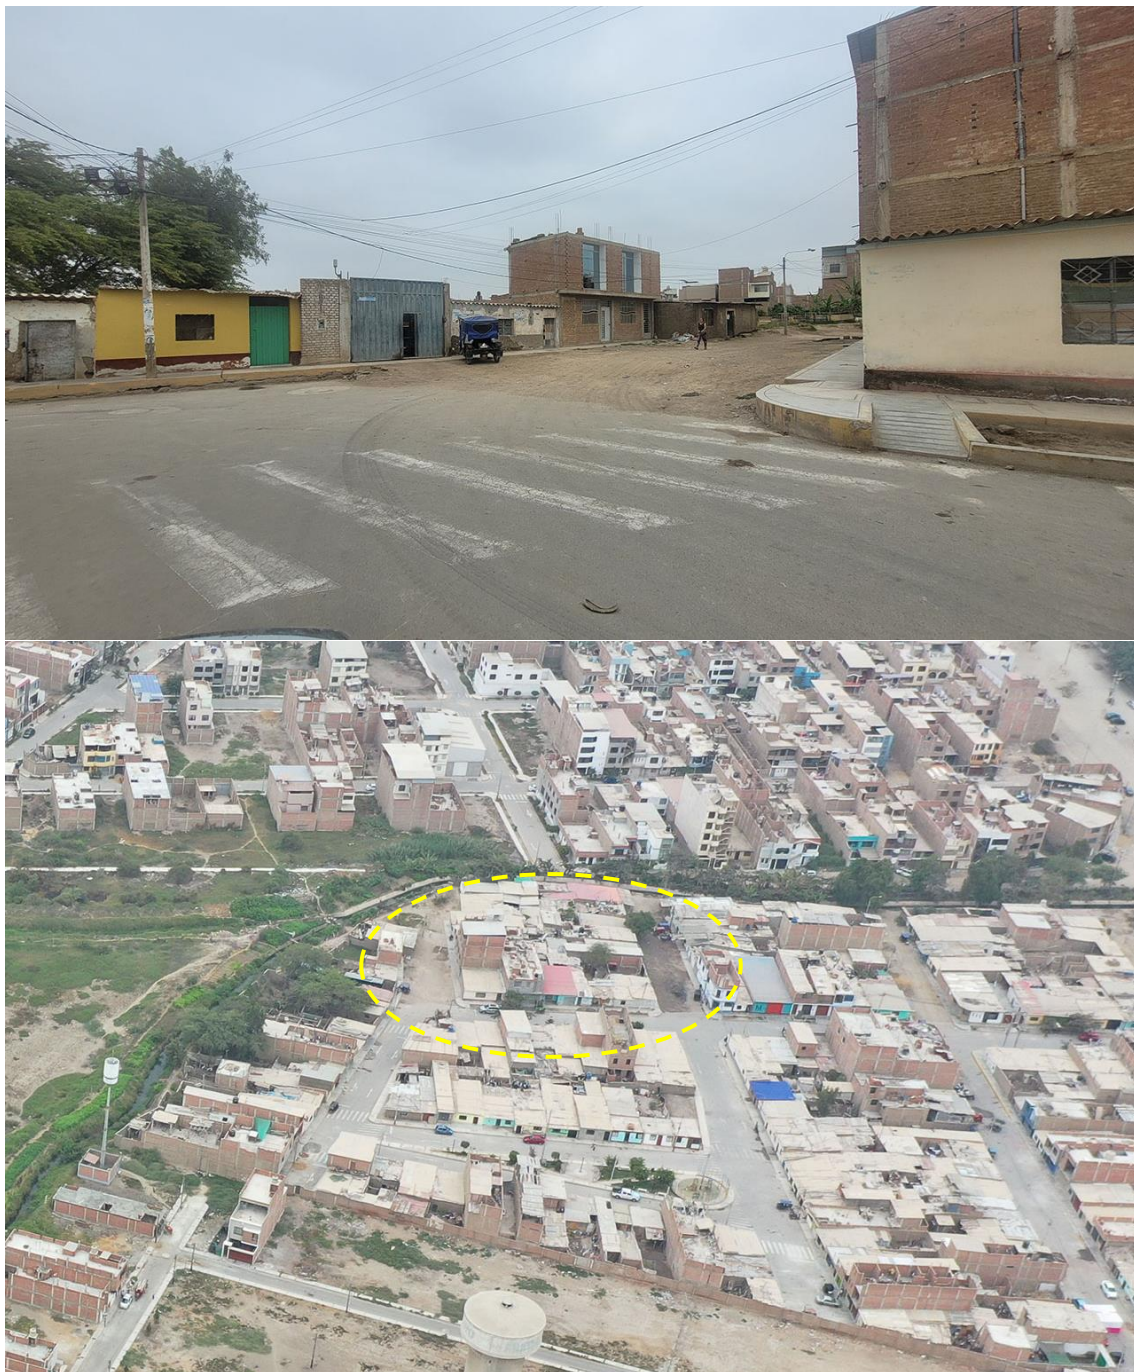
| Cód. en mapa | Tipo de peligro | Sector/Poblado | Observaciones Ingeniero - geológicas | Vulnerabilidad y/o daños ocasionados | Recomendaciones anteriores | Recomendación implementada | Nuevas Recomendaciones |
|---|---|---|---|---|---|---|---|
| 14-031 | Inundación pluvial | Prolongación Víctor Raúl<br>(La Victoria)<br><br>Zona: 17S<br>E: 626775; N: 9249110 | Esta zona se ubica en un sector urbano con proximidad a un canal de regadío, la geoforma representa una planicie aluvial antropizada con pendiente suave, la litología corresponde a un depósito antrópico de composición variada. Se registran constantes eventos de inundación pluvial debido al deficiente sistema de drenaje actual (fotografía 62). | 5 viviendas afectadas en el 2023.<br>15 viviendas en peligro. | - | - | Se debe descolmatar y dar mantenimiento continuo al canal de regadío que surca el sector, además de mejorar el sistema de drenaje pluvial y capacitar a la población en GRD. |

**Fotografía 62.** Zona crítica 14-031, inundación pluvial en la localidad de Prolongación Víctor Raúl que podría afectar 15 viviendas. Coordenadas E: 626775; N:9249110. (19/09/23).

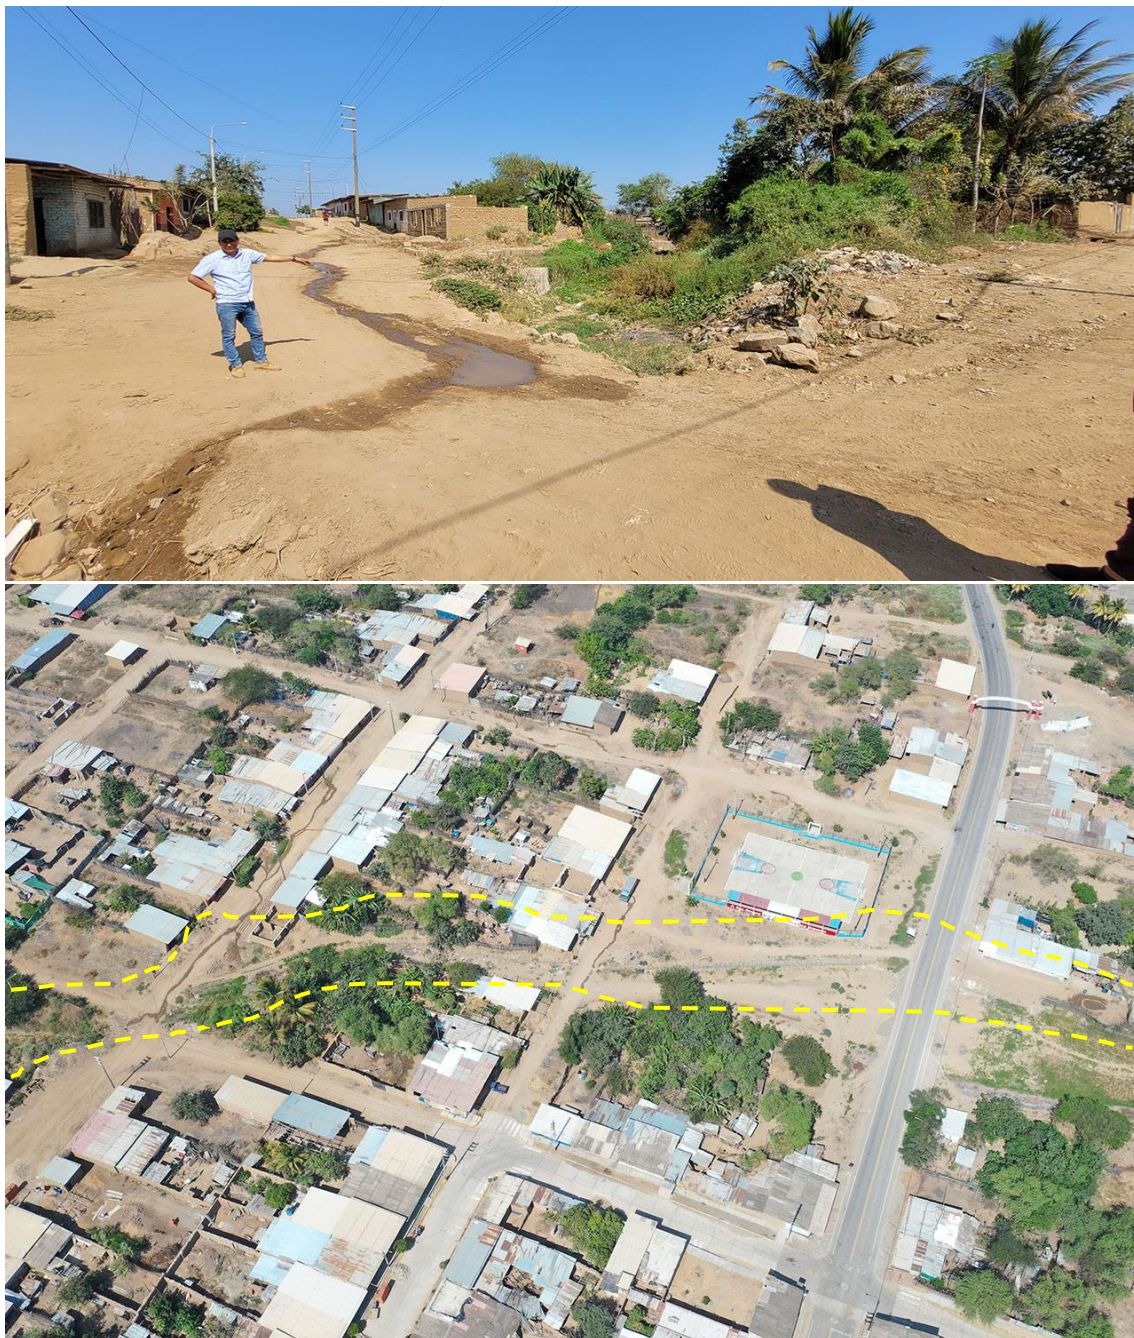
**Fotografía 70.** Zona crítica 14-039, flujo de detritos en la localidad de San Juan de Miraflores que podría afectar 5 viviendas. Coordenadas E: 682698; N:9239697. (22/09/23).

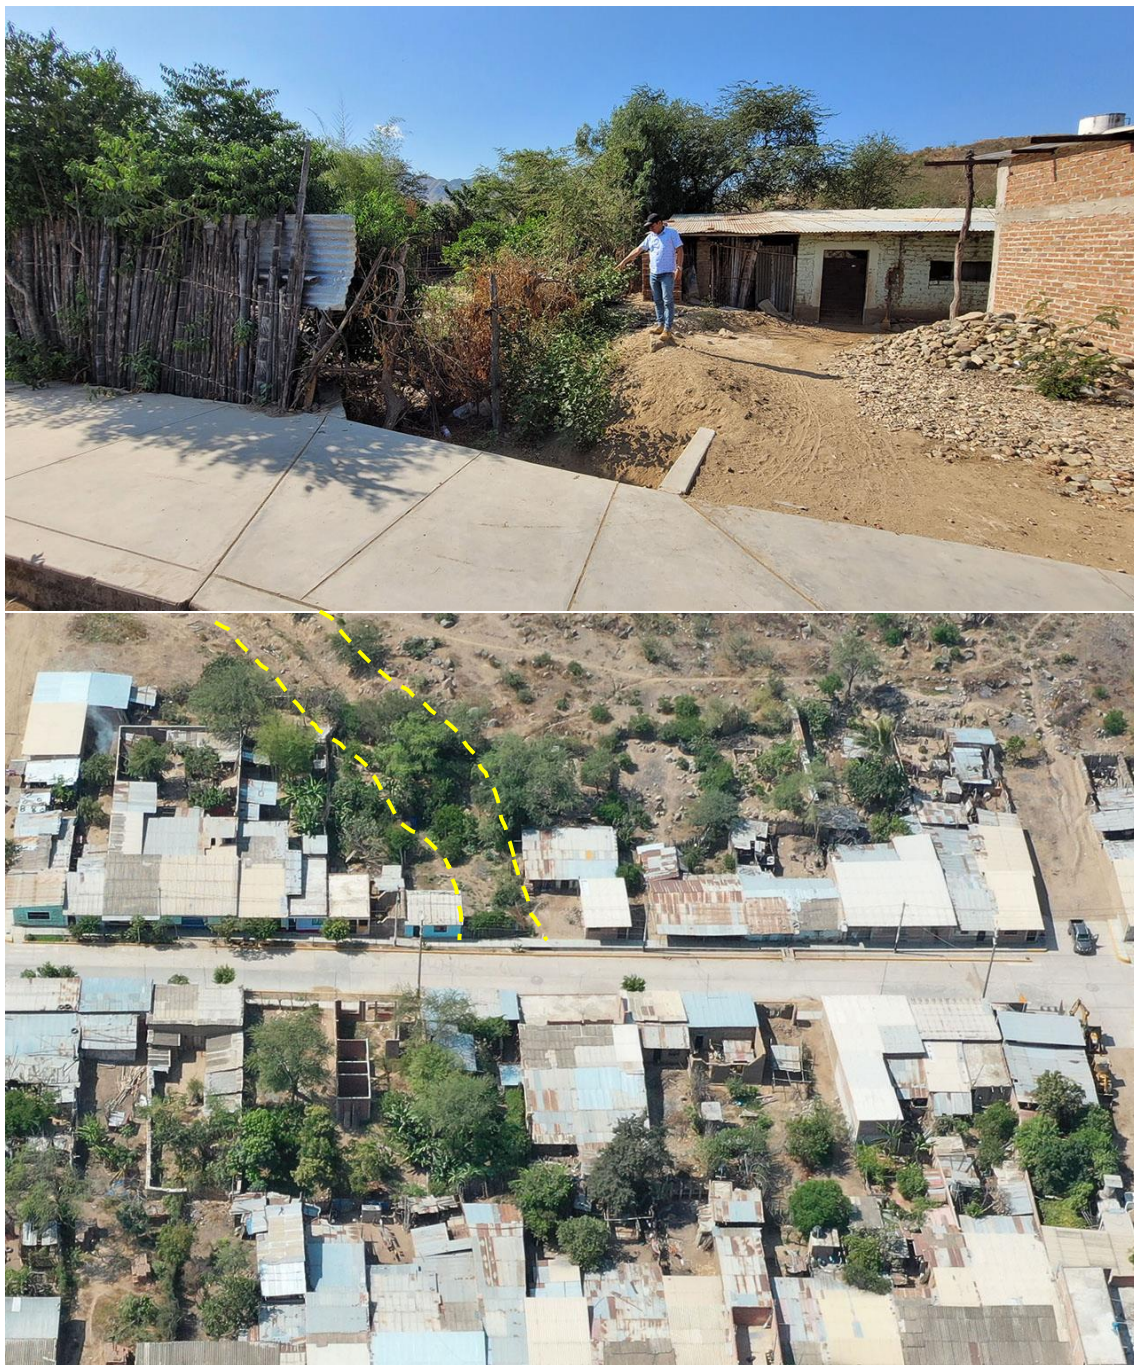
**Fotografía 71.** Zona crítica 14-040, flujo de detritos en la localidad de San Juan de Dios que podría afectar 7 viviendas. Coordenadas E: 683570; N:9239981. (22/09/23).

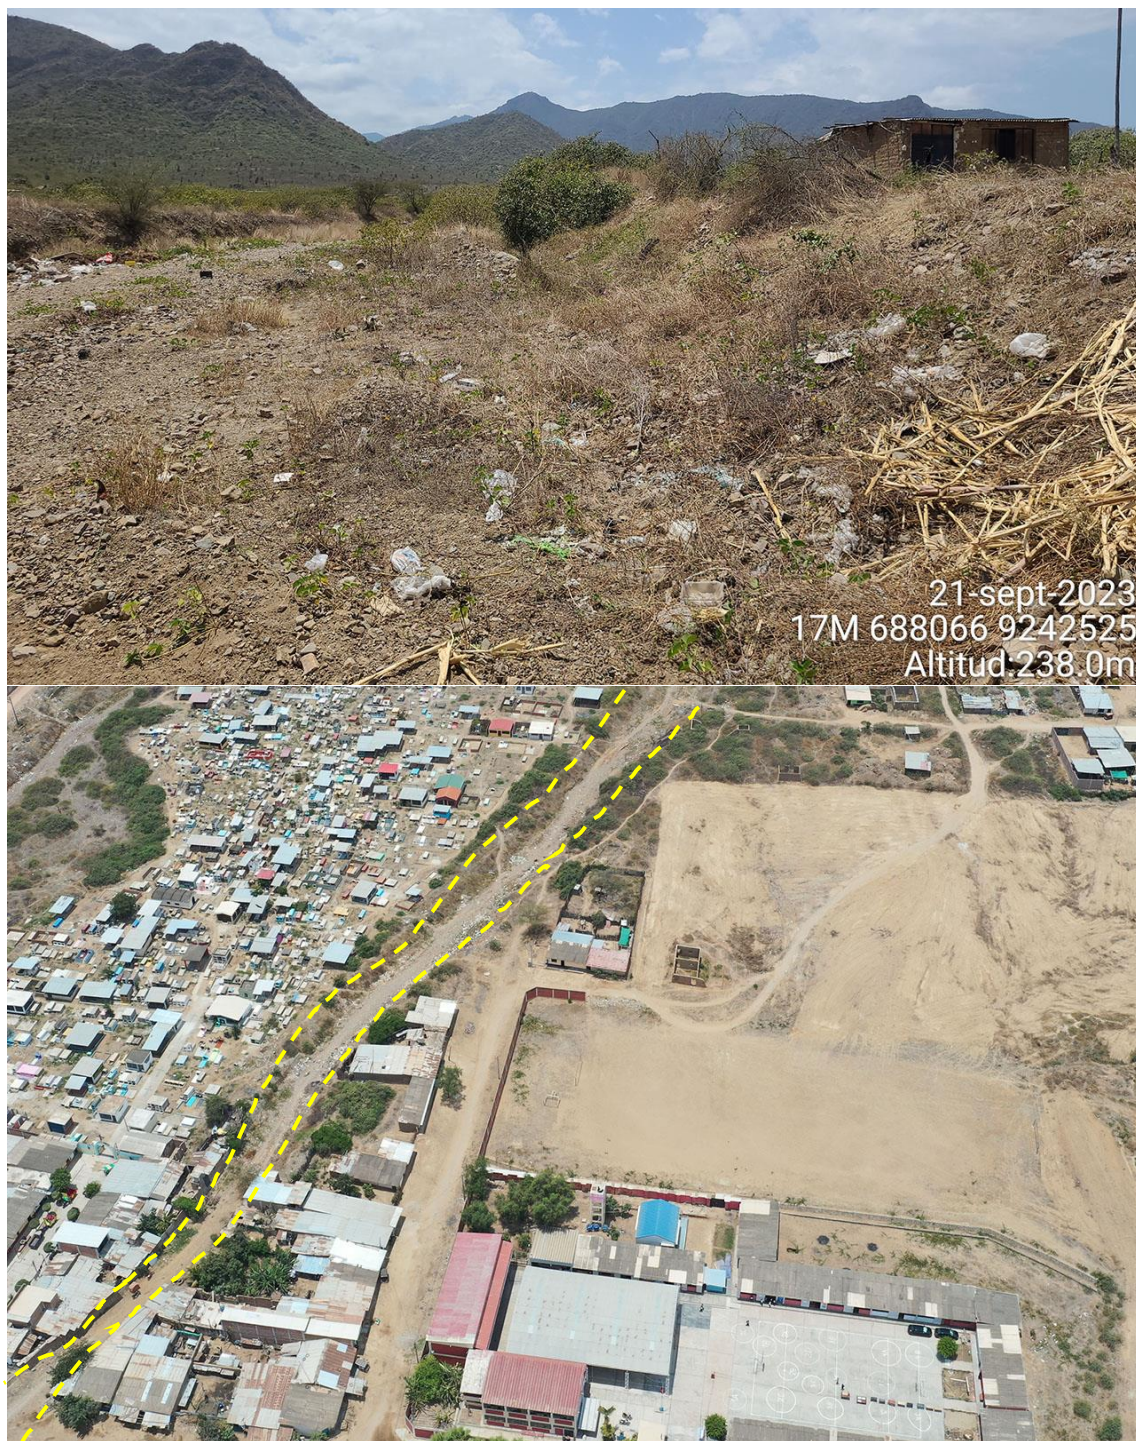
**Fotografía 74.** Zona crítica 14-043, flujo de detritos en la localidad de Quebrada El Cementerio 1 que podría afectar 3 viviendas y 50 m de una vía. Coordenadas E: 688062; N:9242526. (21/09/23).

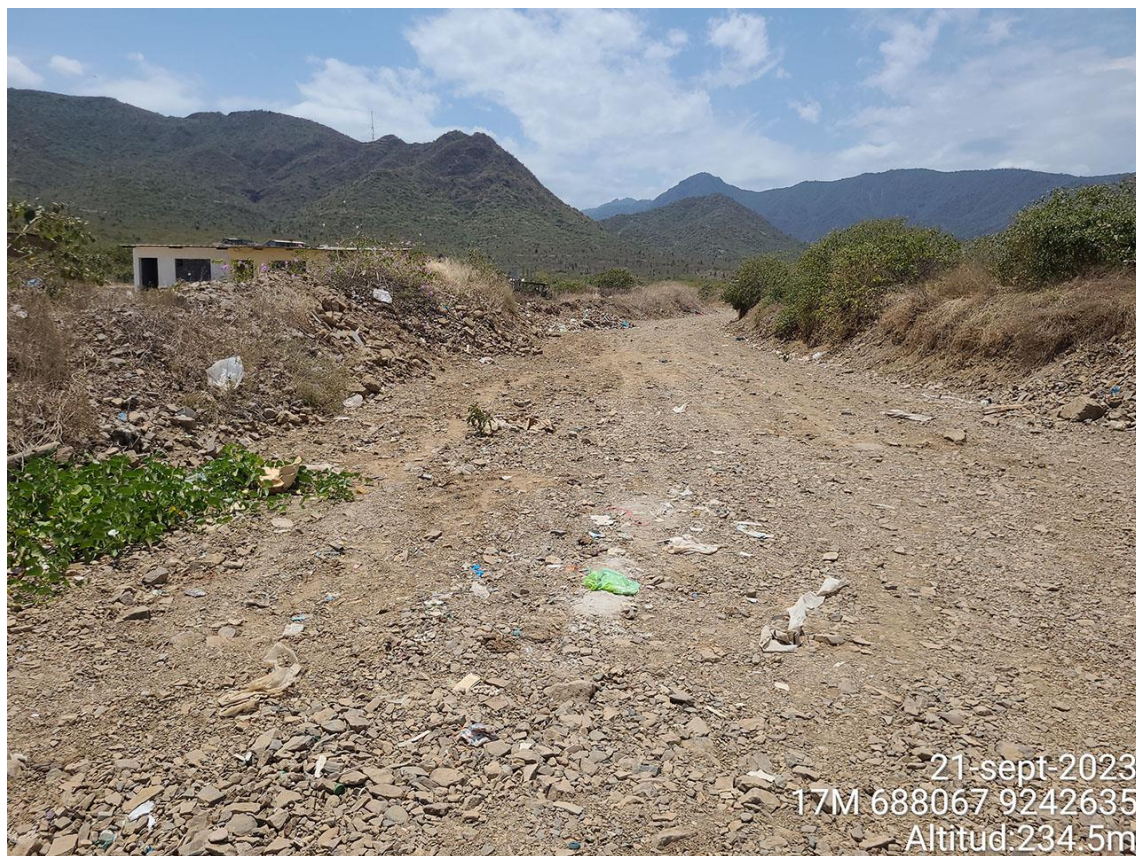
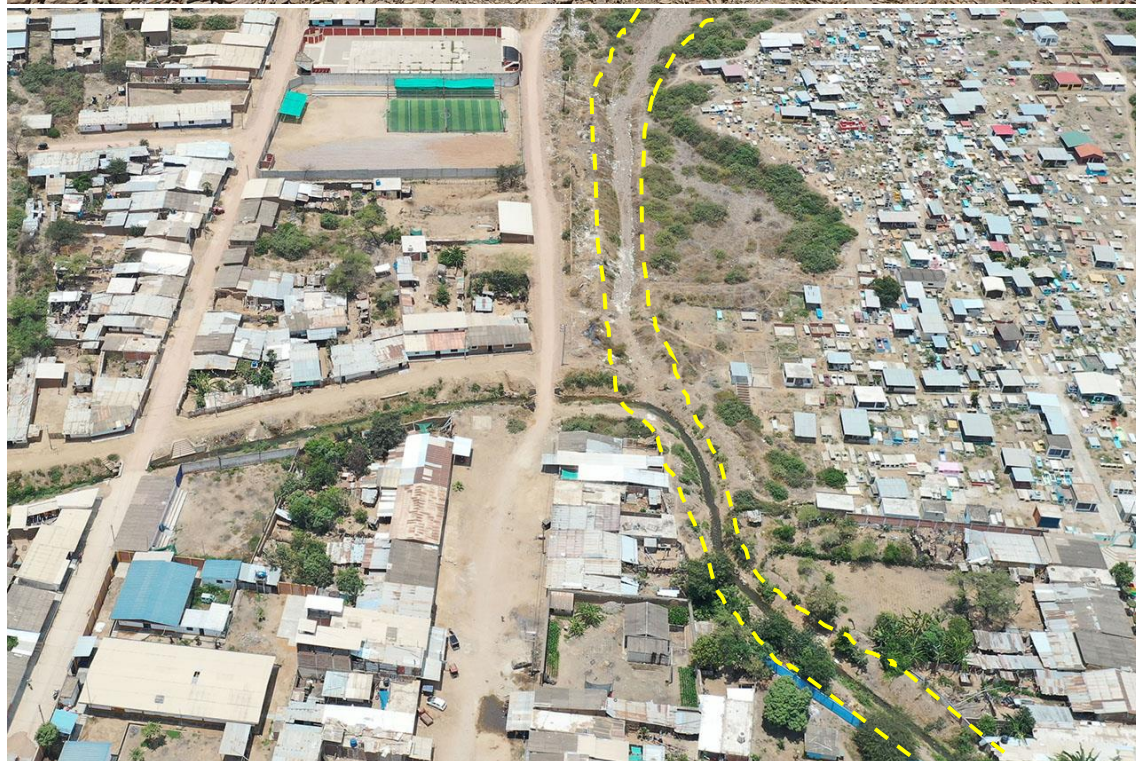
**Fotografía 75.** Zona crítica 14-044, flujo de detritos en la localidad de Quebrada El Cementerio 2 que podría afectar 2 viviendas y 20 m de una vía. Coordenadas E: 688066; N:9242635. (21/09/23).

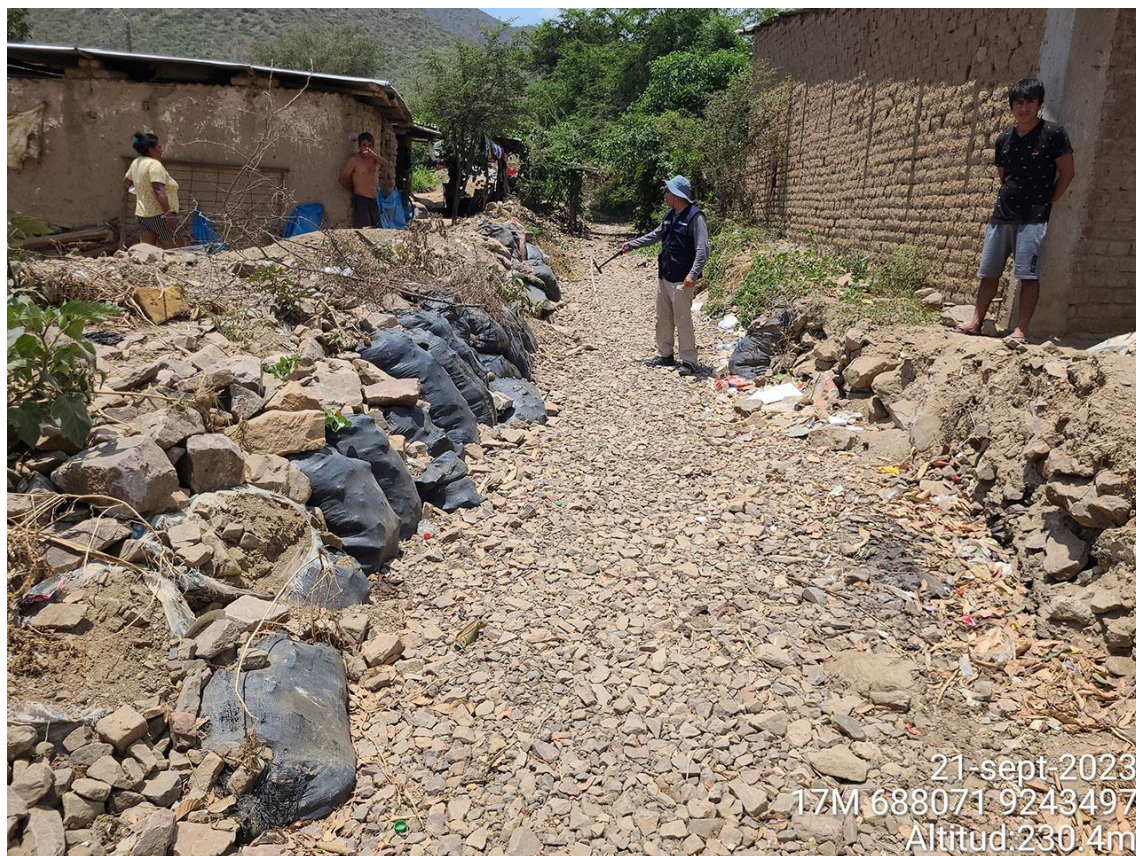
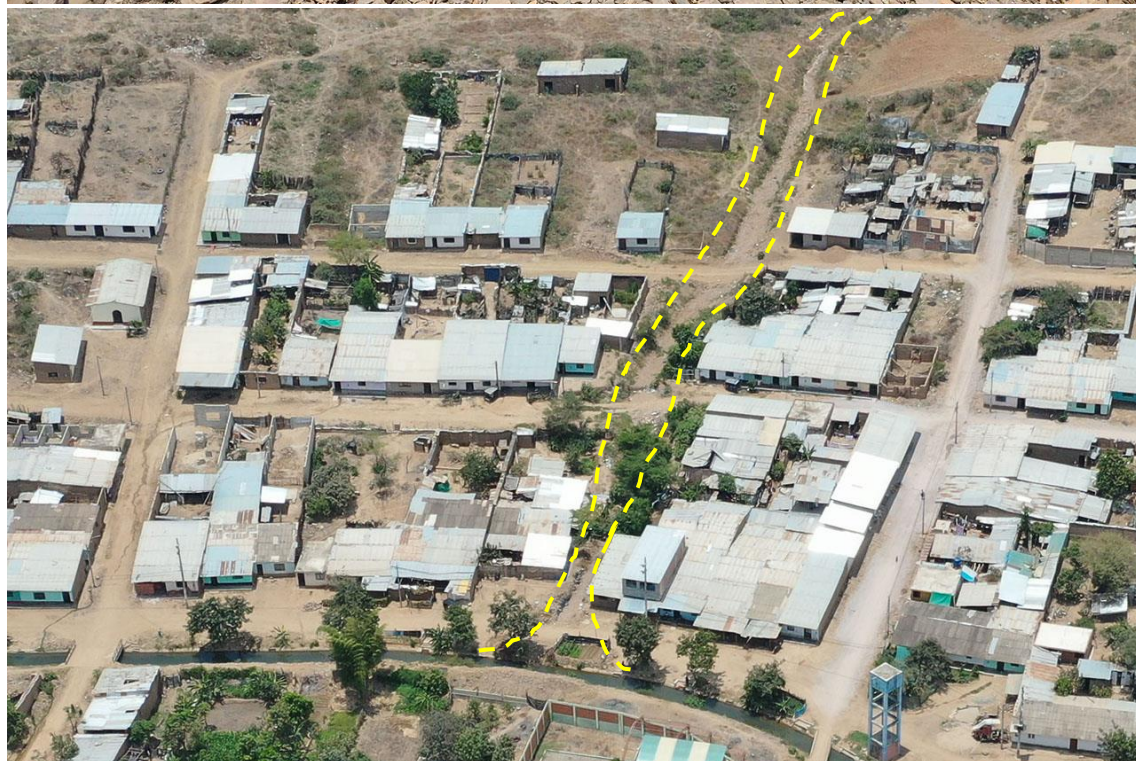
**Fotografía 76.** Zona crítica 14-045, flujo de detritos en la localidad de Quebrada San Juan que podría afectar 10 viviendas y 20 m de una vía. Coordenadas E: 688071; N:9243496. (21/09/23).

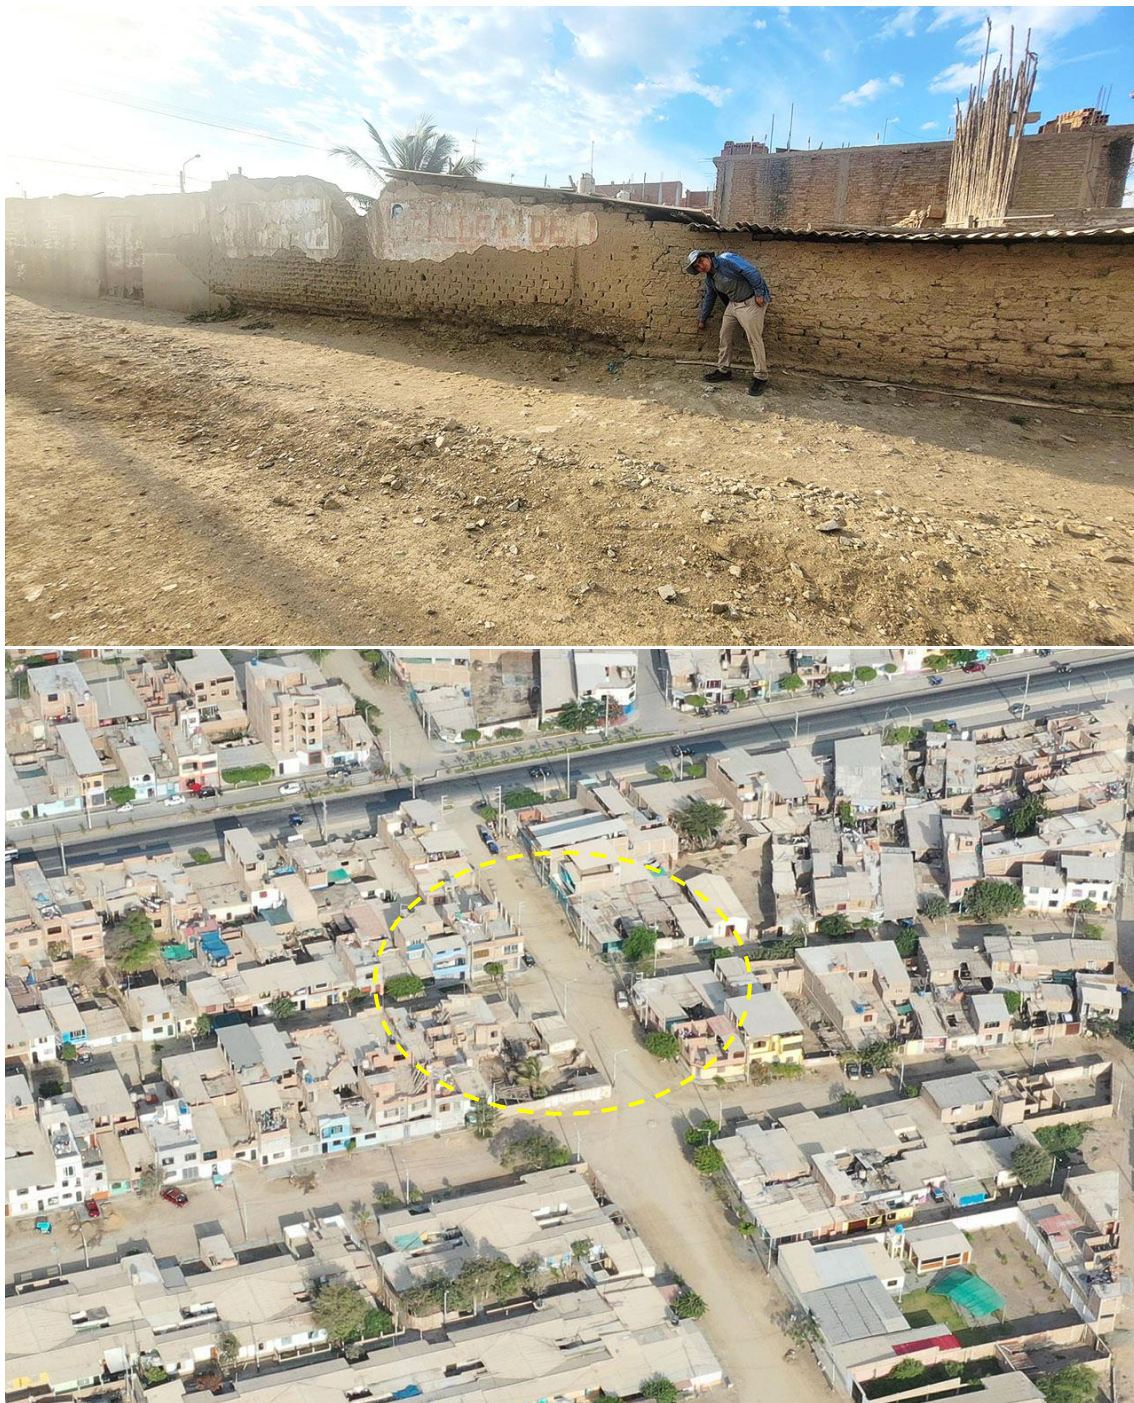
**Fotografía 84.** Zona crítica 14-053, inundación pluvial en la localidad de Picosi pueblo que podría afectar 15 viviendas. Coordenadas E: 635730; N:9257324. (16/09/23).
