**Informe Técnico N° A7456**

# EVALUACIÓN DE ZONAS CRÍTICAS POR PELIGROS GEOLÓGICOS ANTE EL FENÓMENO EL NIÑO 2023-2024 EN EL DEPARTAMENTO DE LAMBAYEQUE

DICIEMBRE  
2023

Elaborado por la Dirección de  
Geología Ambiental y Riesgo  
Geológico del INGEMMET.

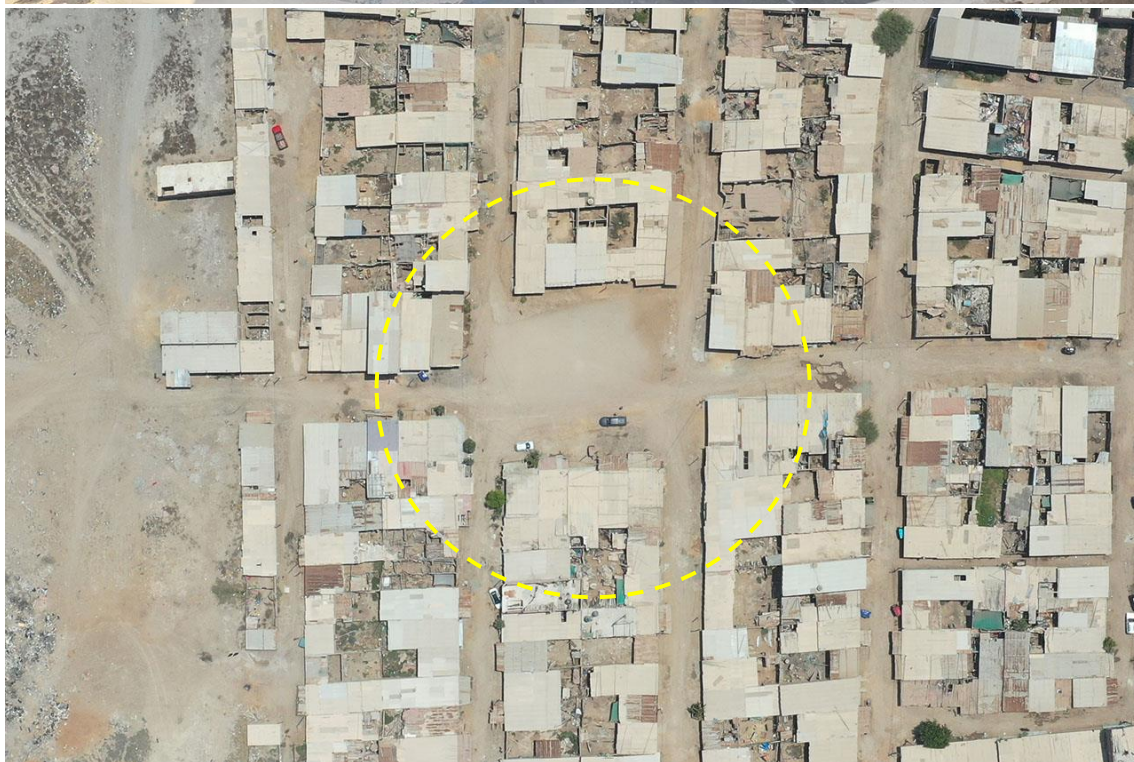
**Fotografía 89.** Zona crítica 14-058, inundación pluvial en la localidad de AA.HH. Nadine Heredia que podría afectar 25 viviendas. Coordenadas E: 623860; N:9251946. (18/09/23).

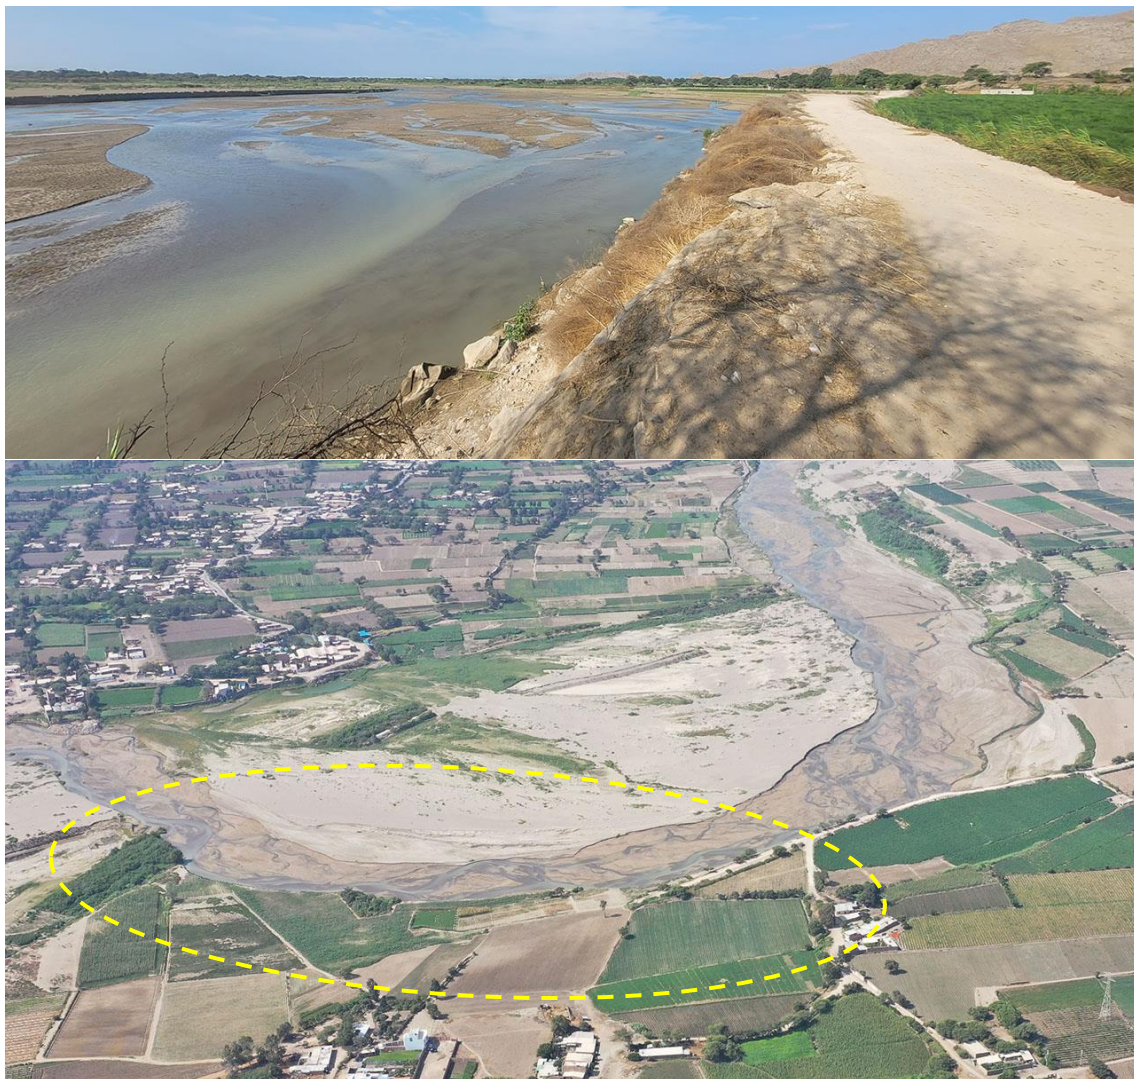
**Fotografía 93.** Zona crítica 14-062, inundación fluvial en la localidad de El Potrero que podría afectar 50 ha de terrenos de cultivos y 6 viviendas. Coordenadas E: 632056; N:9242565. (19/09/23).

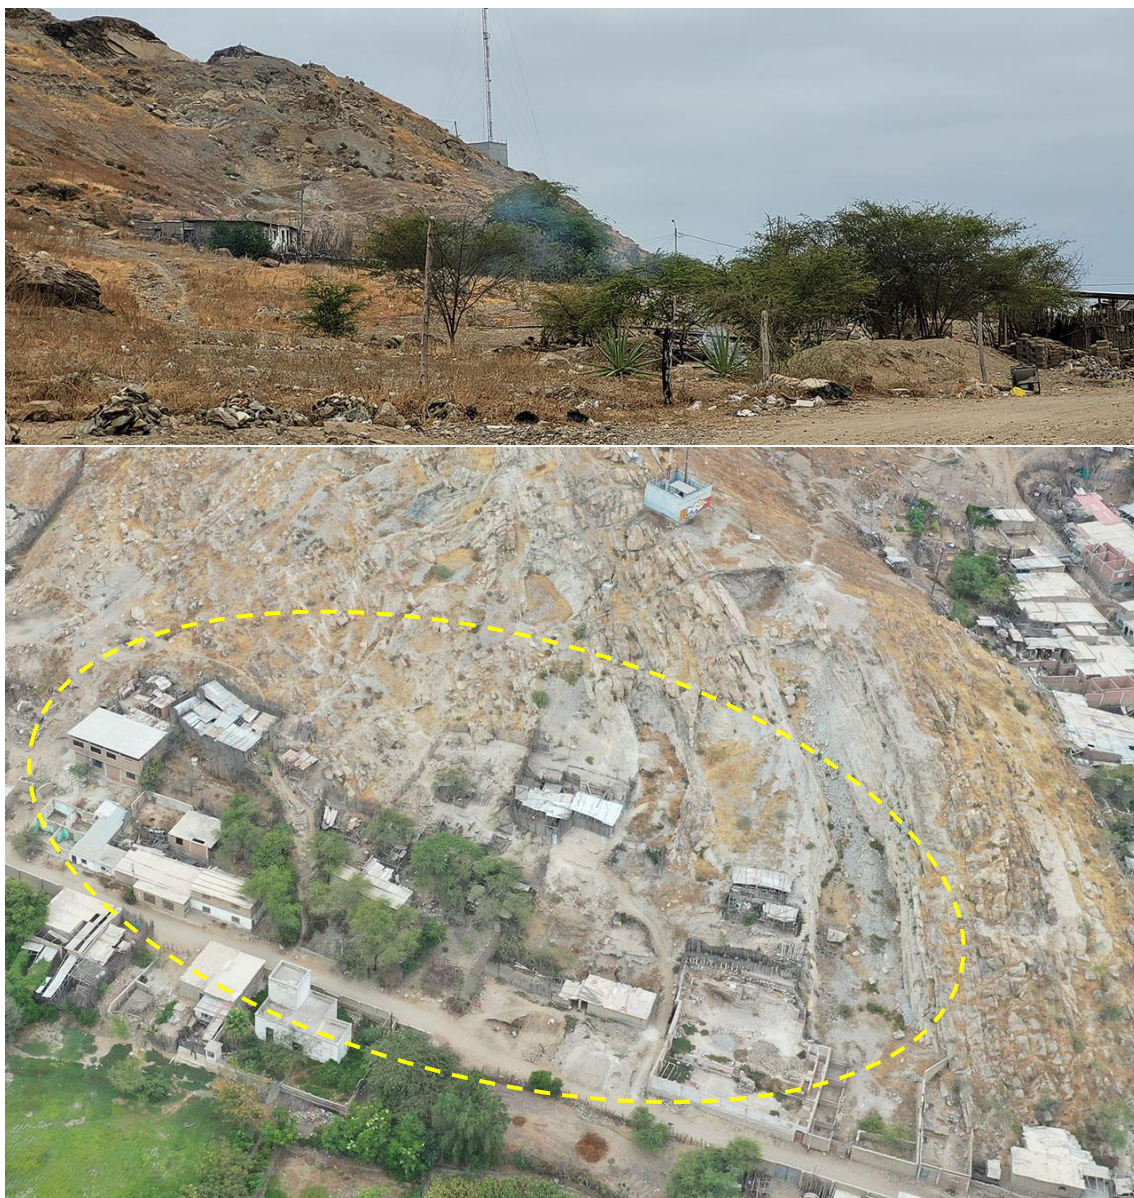
**Fotografía 100.** Zona crítica 14-069, Caída de rocas en la localidad de La Mariposa que podría afectar 3 viviendas. Coordenadas E: 651059; N:9246388. (23/09/23).

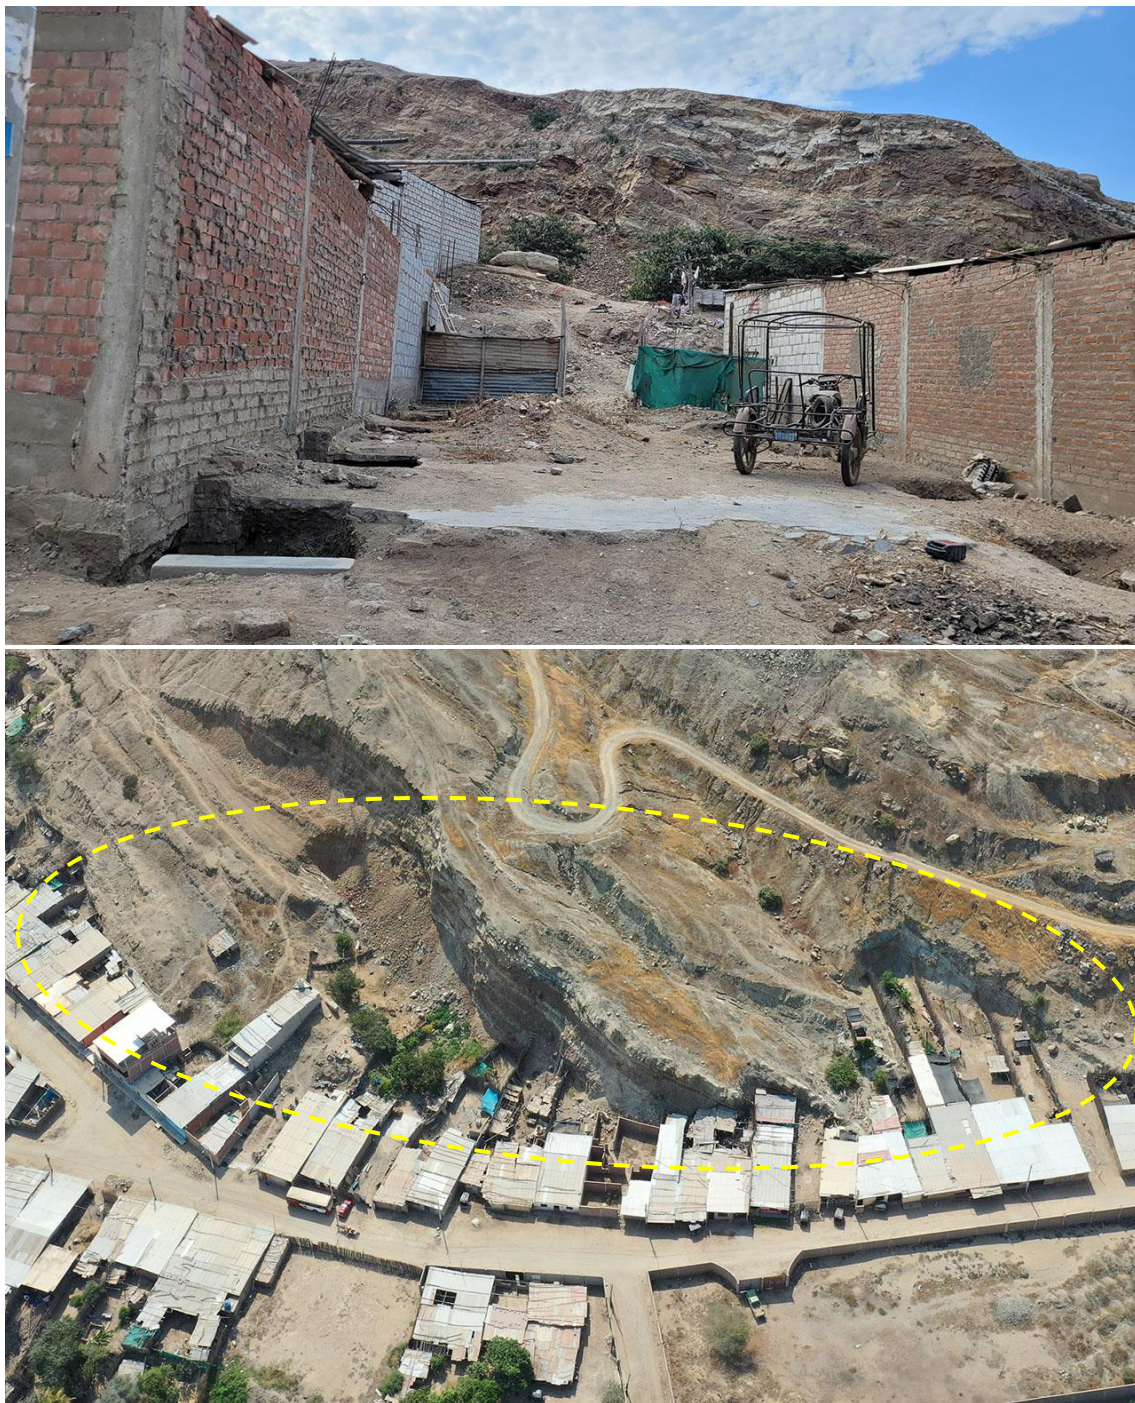
**Fotografía 102.** Zona crítica 14-071, Caída de rocas en la localidad de Cerro Corvacho que podría afectar 10 viviendas. Coordenadas E: 656882; N:9234637. (20/09/23).

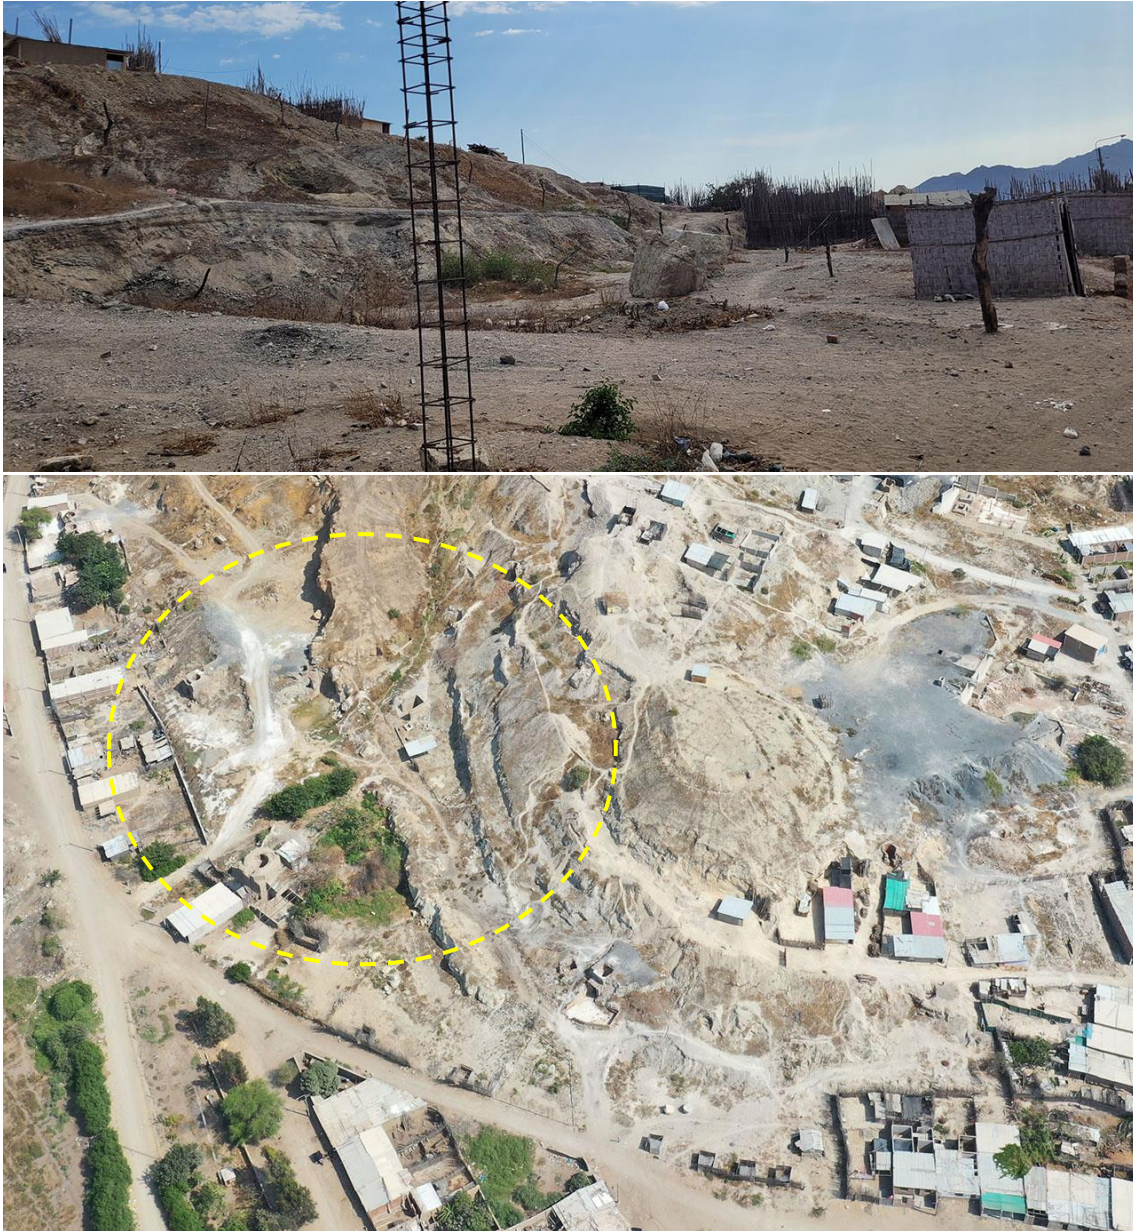
**Fotografía 103.** Zona crítica 14-072, Caída de rocas en la localidad de Cerro Corvacho que podría afectar 7 viviendas. Coordenadas E: 656923; N:9234898. (20/09/23).

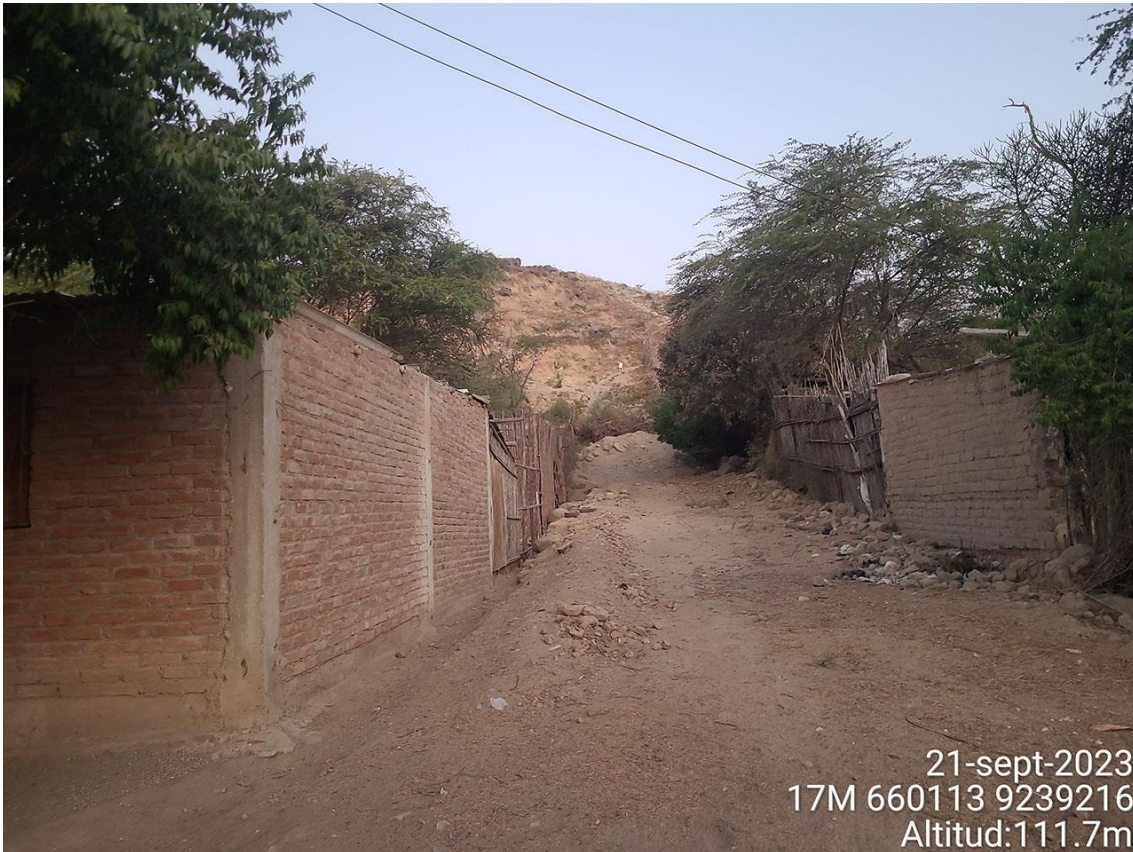
**Fotografía 107.** Zona crítica 14-076, flujo de detritos en la localidad de Cerro León que podría afectar 5 viviendas. Coordenadas E: 660190; N:9239238. (21/09/23).

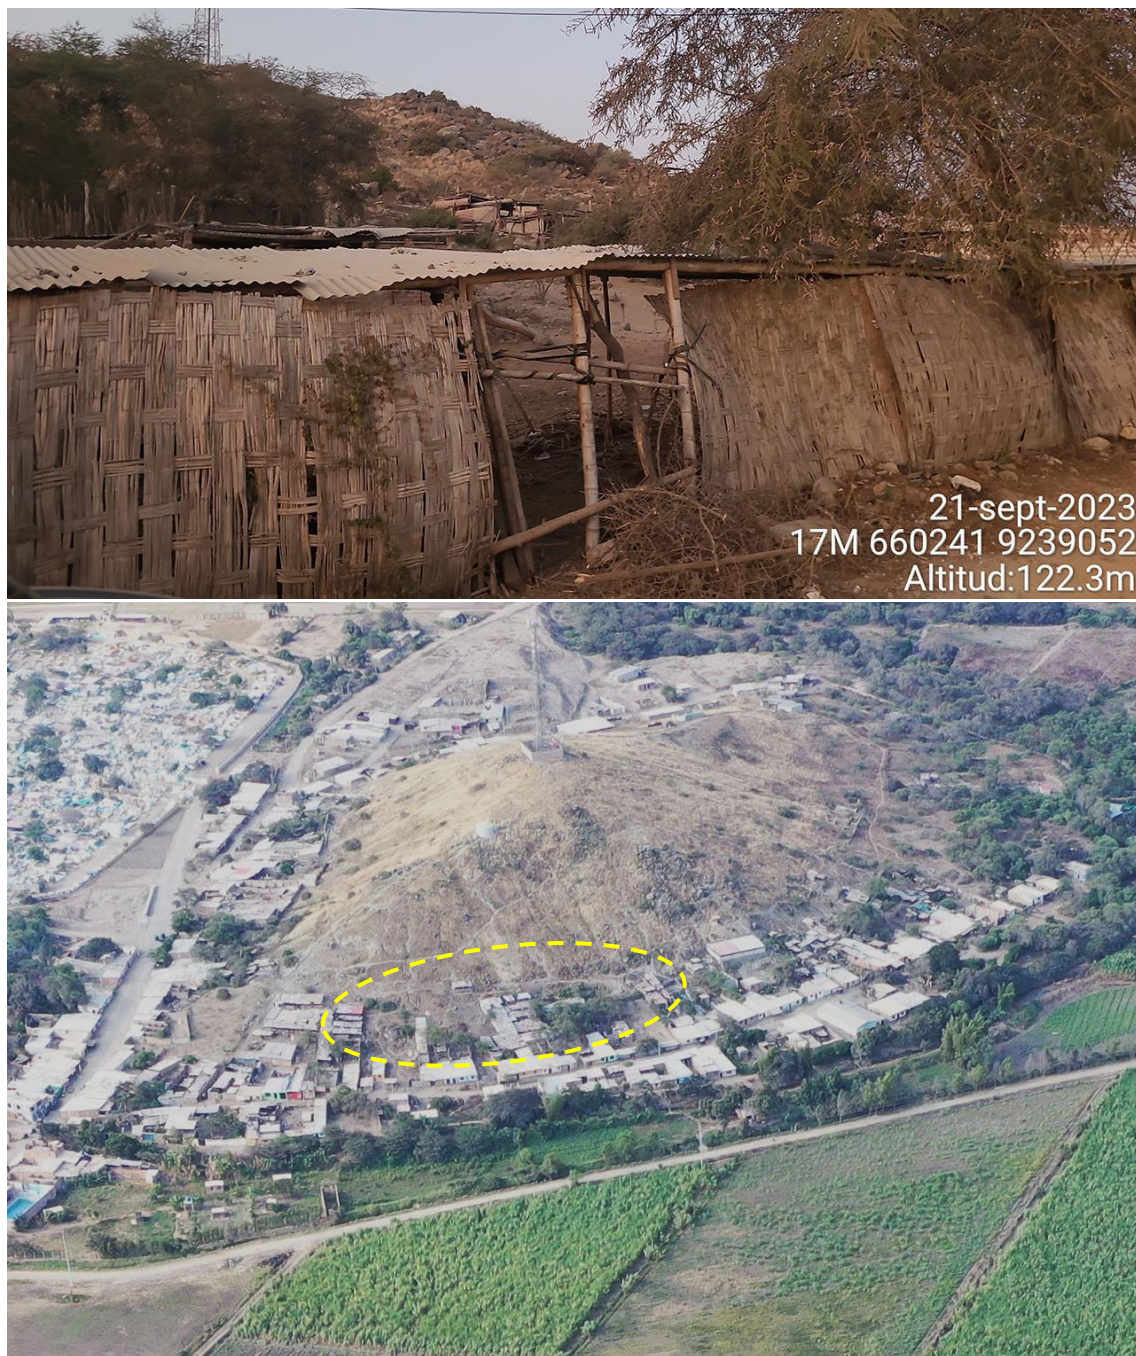
**Fotografía 108.** Zona crítica 14-077, flujo de detritos en la localidad de Cerro León que podría afectar 8 viviendas. Coordenadas E: 660259; N:9239098. (21/09/23).

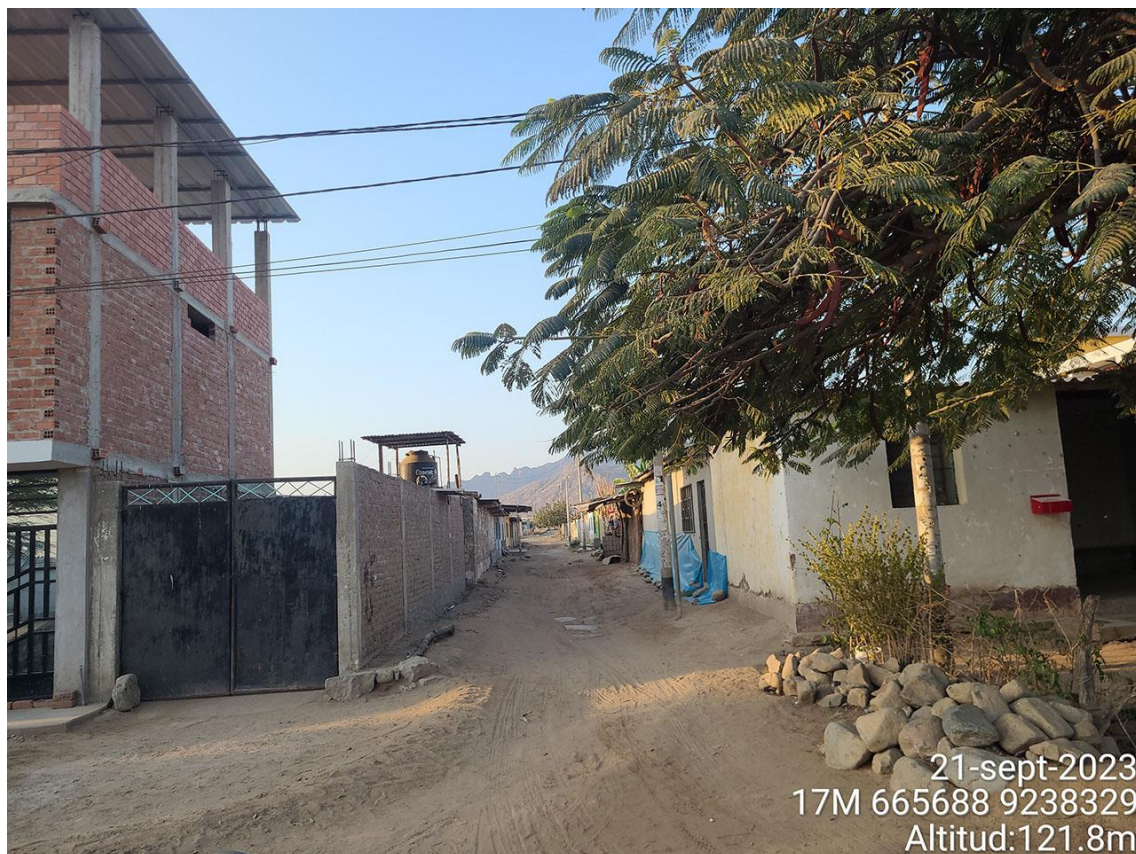
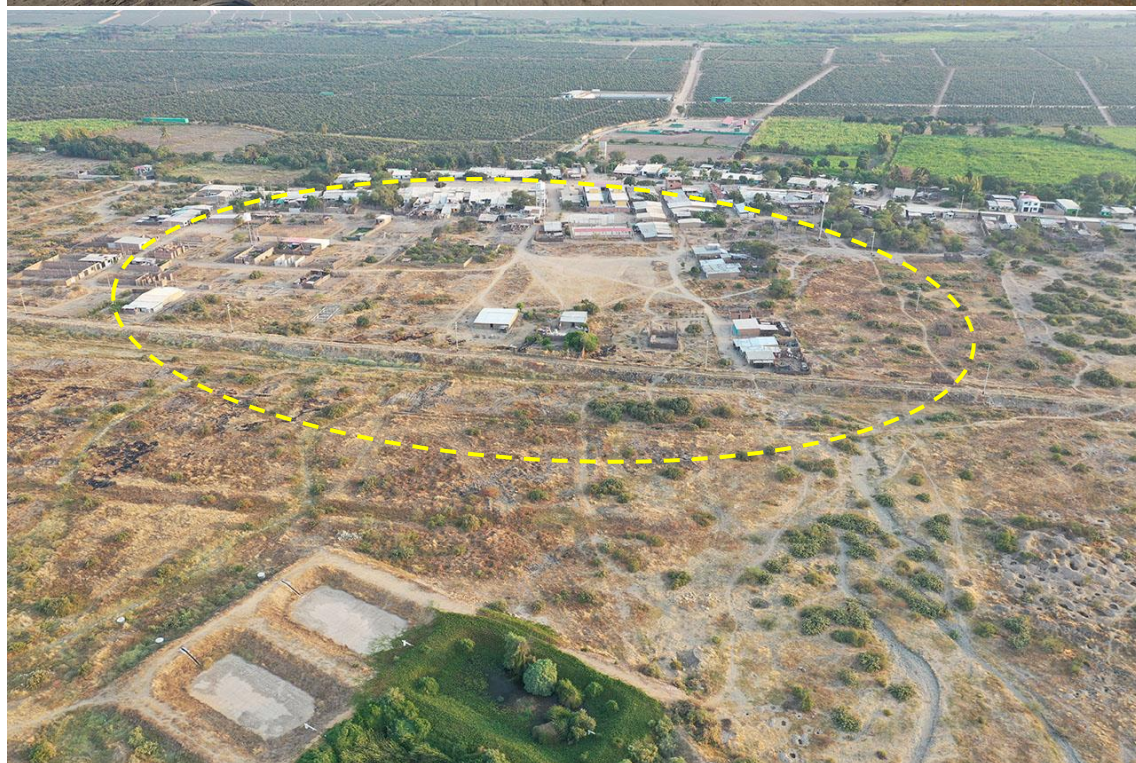
**Fotografía 109.** Zona crítica 14-078, flujo de detritos en la localidad de Cojal que podría afectar 30 viviendas ante probable colapso del canal de coronación. Coordenadas E: 665689; N:9238329. (21/09/23).

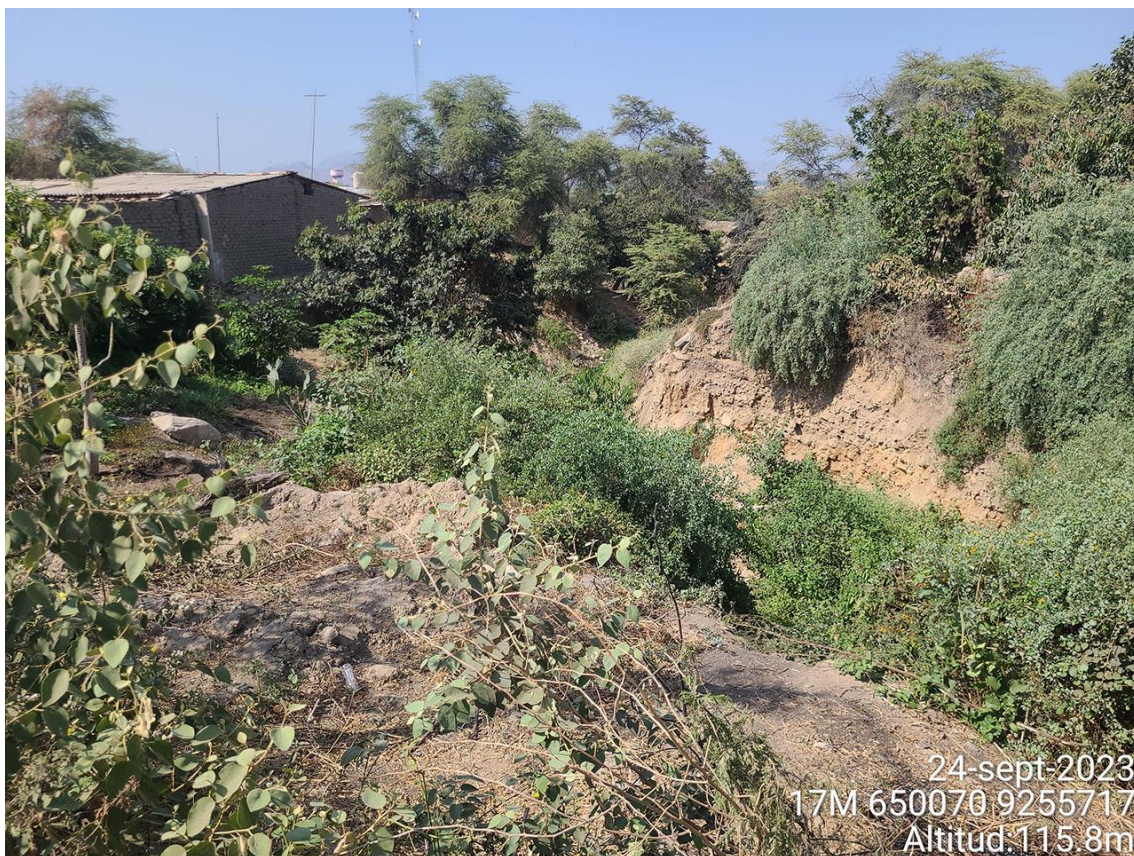
**Fotografía 111.** Zona crítica 14-080, flujo de detritos en la localidad de El Cinto - Pasope Alto que podría afectar 100 m de un canal de regadío y 60 m de la vía LA-735 y 4 viviendas. Coordenadas E: 650061; N:9255720. (24/09/23).

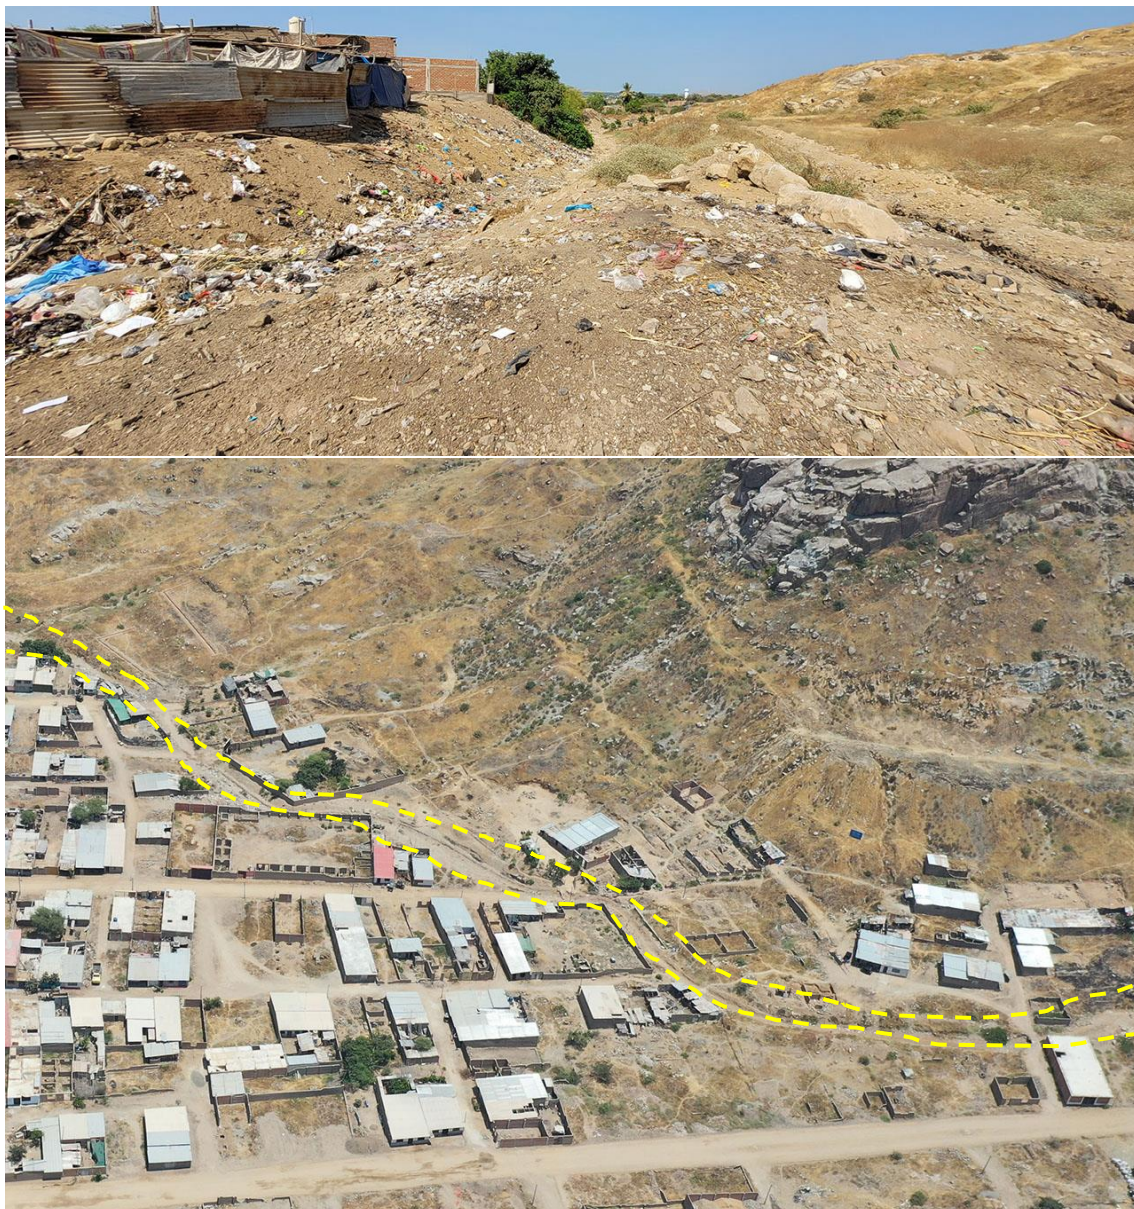
**Fotografía 112.** Zona crítica 14-081, flujo de detritos en la localidad de Pátapo (Quebrada Almendra) que podría afectar 9 viviendas. Coordenadas E: 651058; N:9255827. (24/09/23).

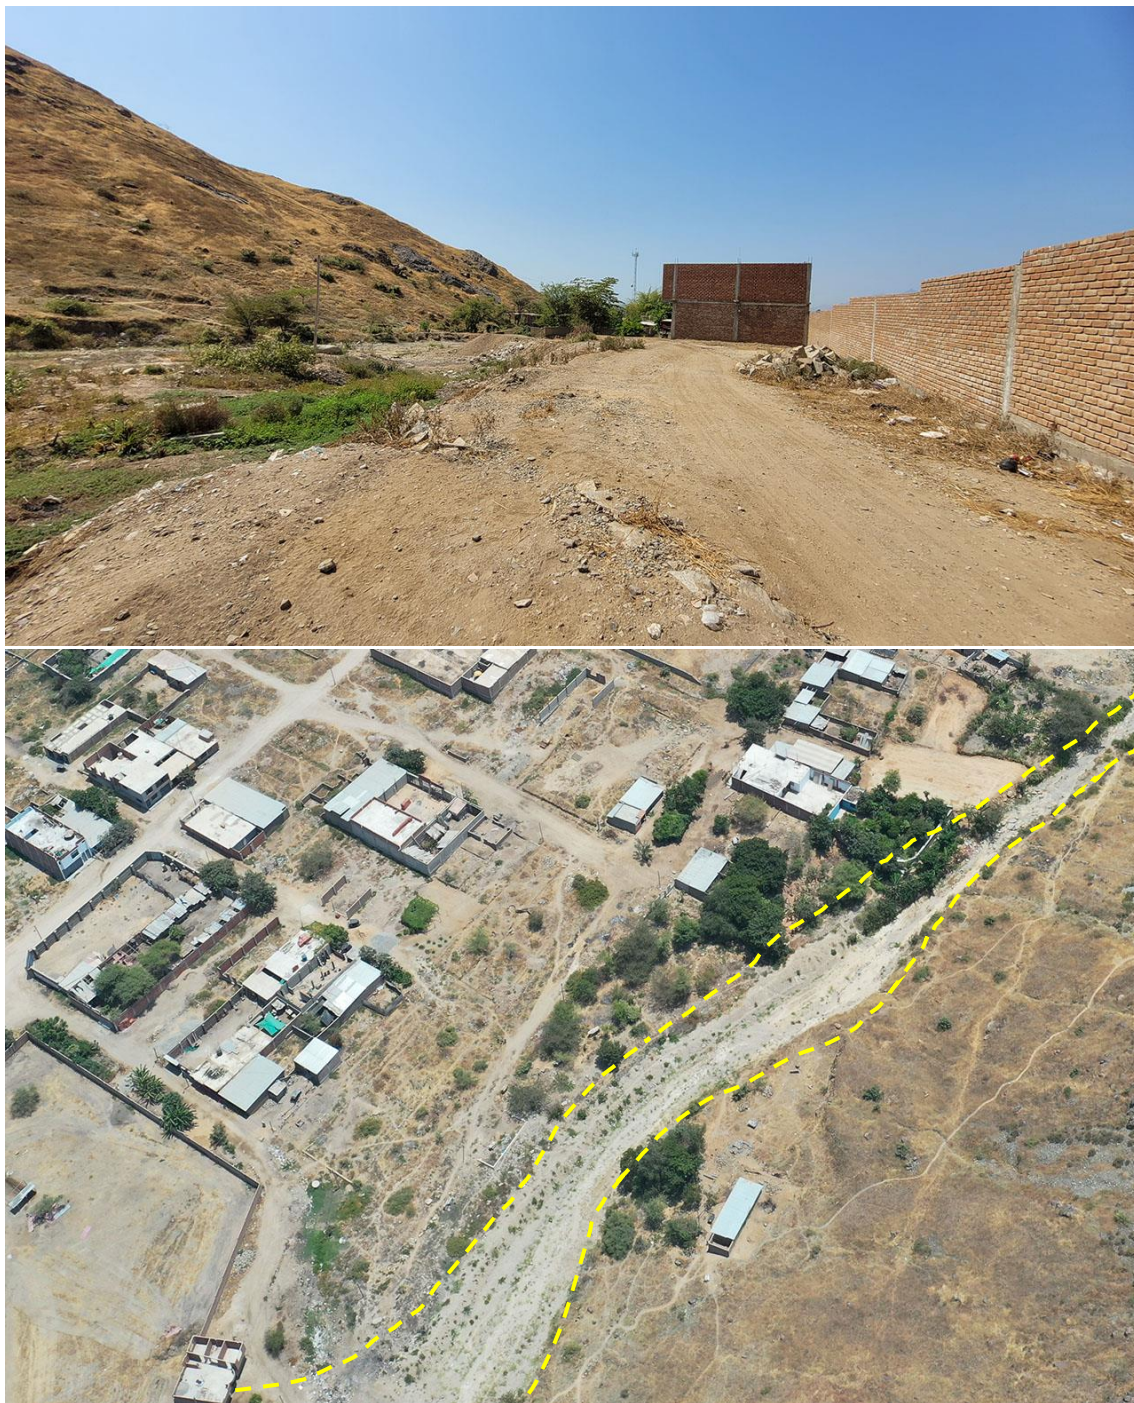
**Fotografía 113.** Zona crítica 14-082, flujo de detritos en la localidad de Pátapo que podría afectar 2 vivienda. Coordenadas E: 651454; N:9255586. (24/09/23).

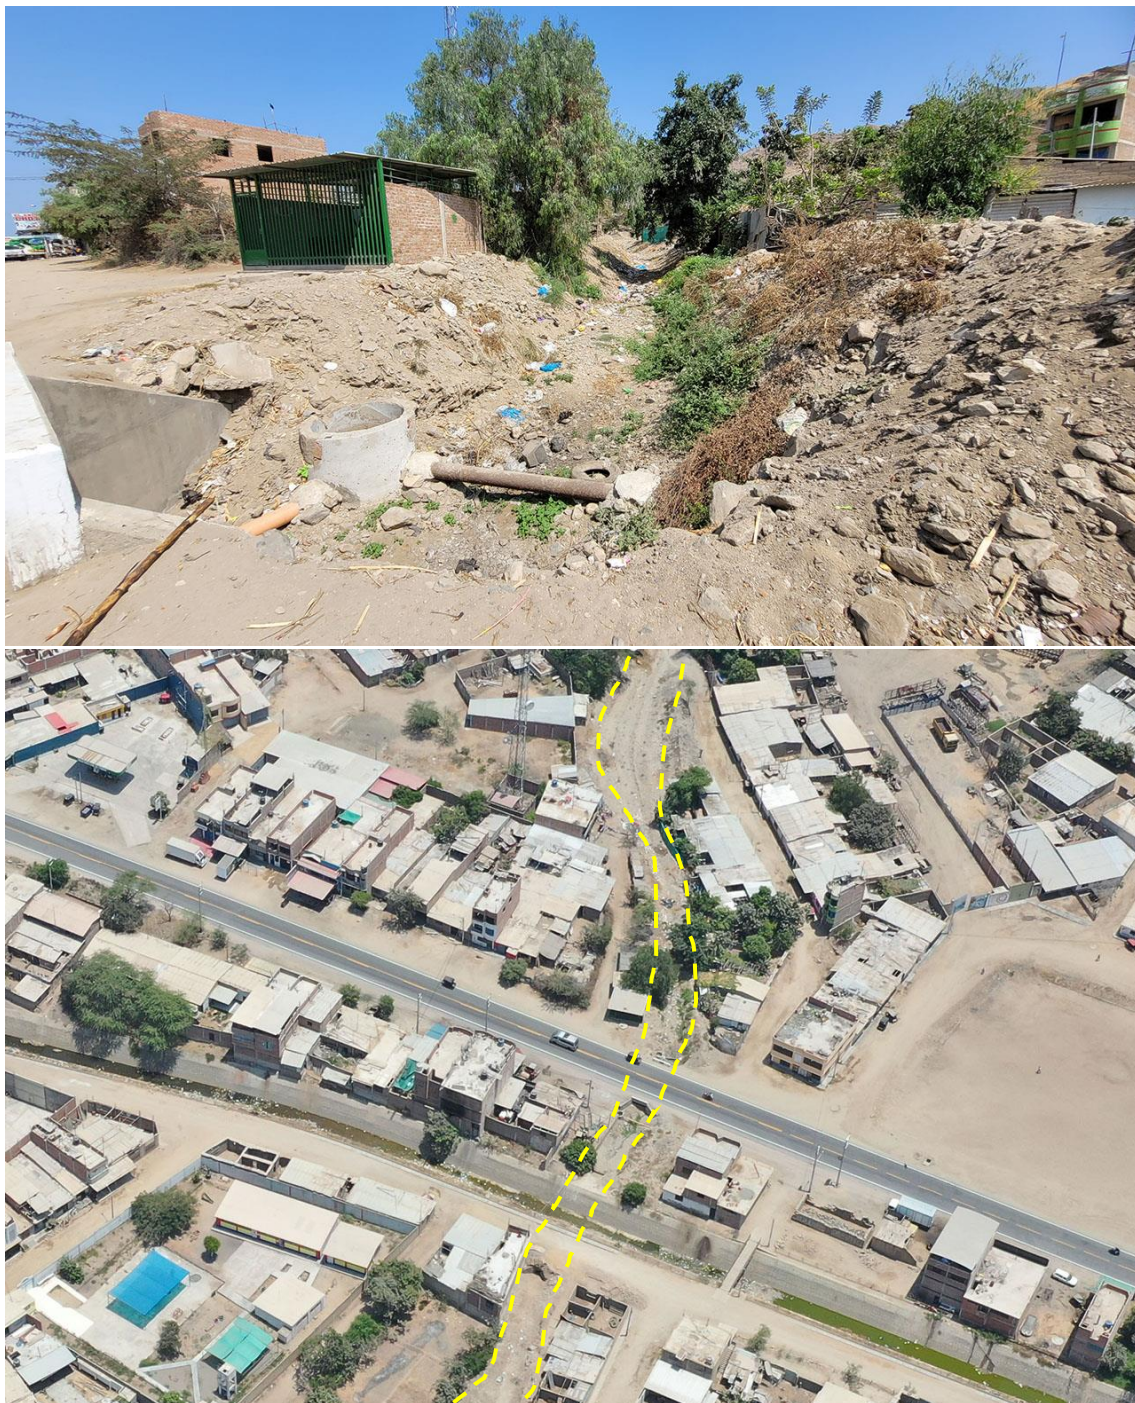
**Fotografía 114.** Zona crítica 14-083, flujo de detritos en la localidad de Pátapo (Quebrada Santa Lucía) que podría afectar 10 vivienda. Coordenadas E: 651601; N:9255309. (24/09/23).

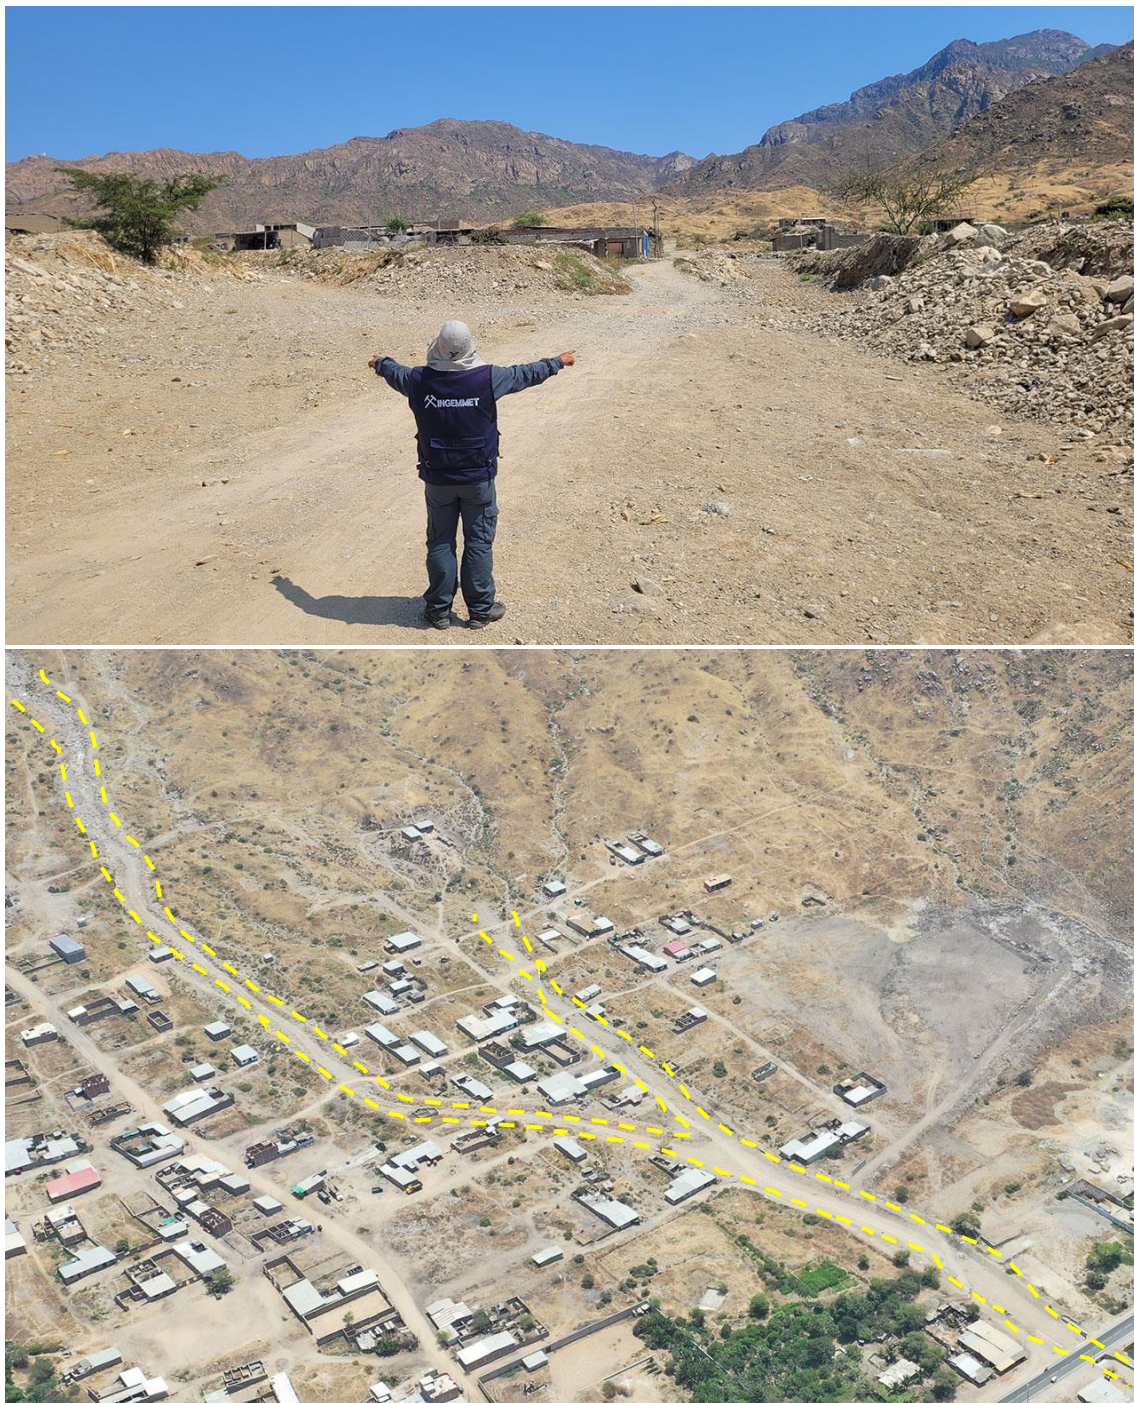
**Fotografía 115.** Zona crítica 14-084, flujo de detritos en la localidad de Pátapo (Quebrada La Primavera) que podría afectar 4 viviendas. Coordenadas E: 652186; N:9255729. (24/09/23).

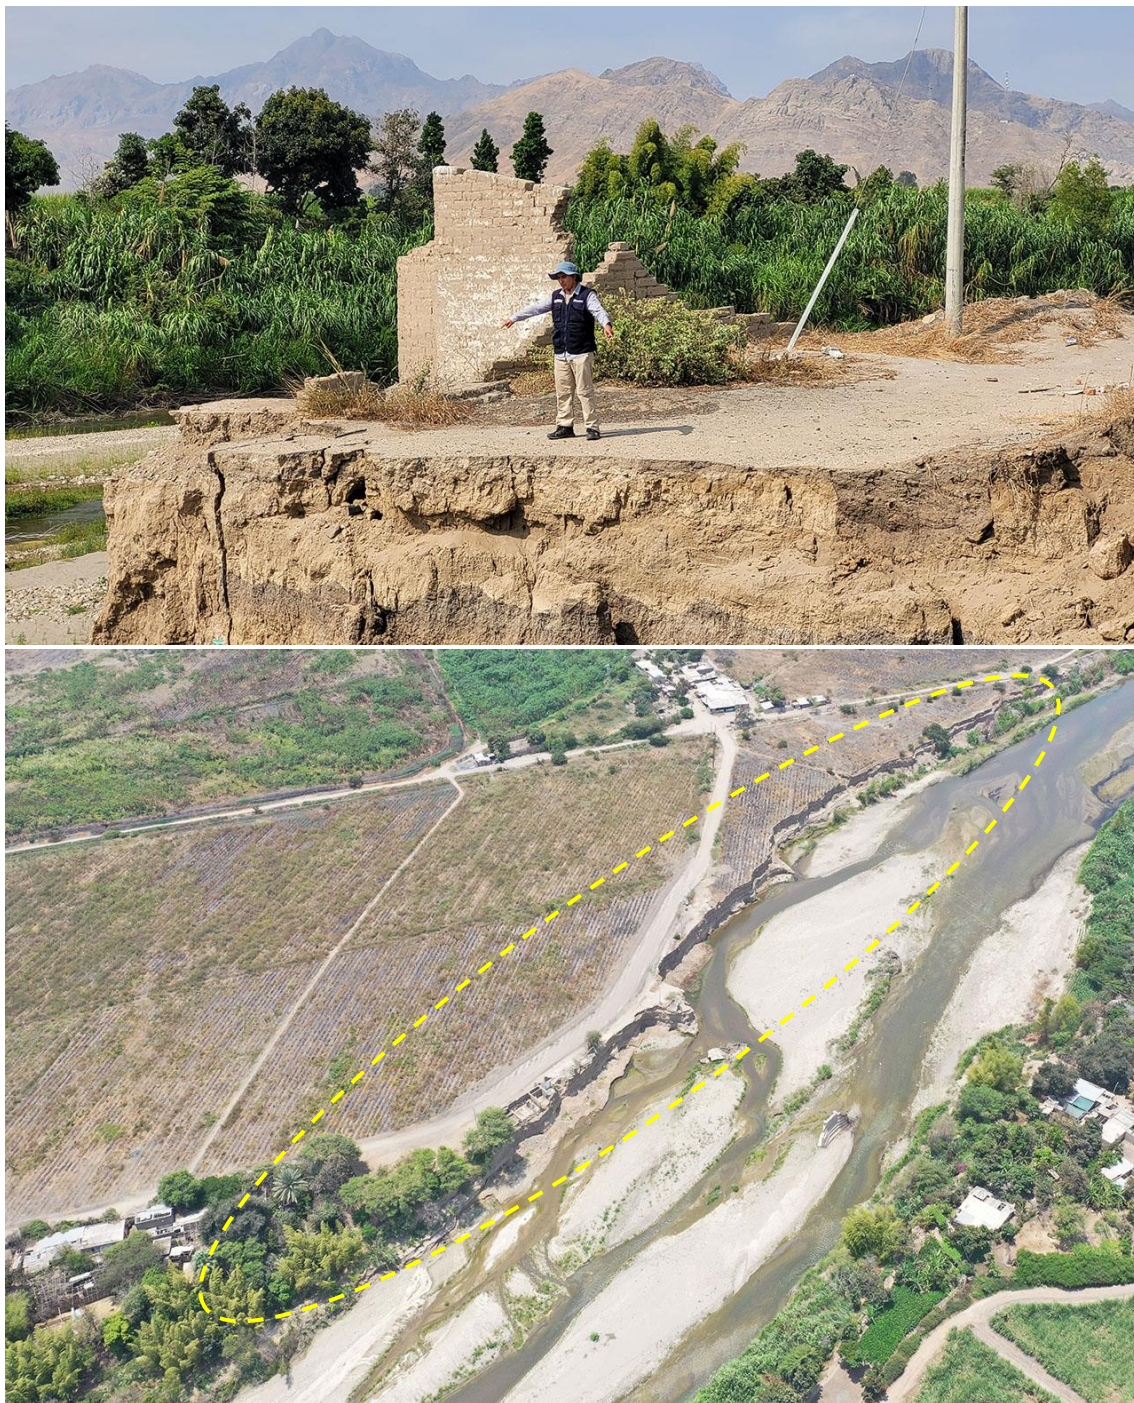
**Fotografía 120.** Zona crítica 14-089, erosión fluvial en la localidad de San Baltazar que podría afectar 12 viviendas y 100 m de una vía local. Coordenadas E: 652955; N:9249112. (26/09/23).

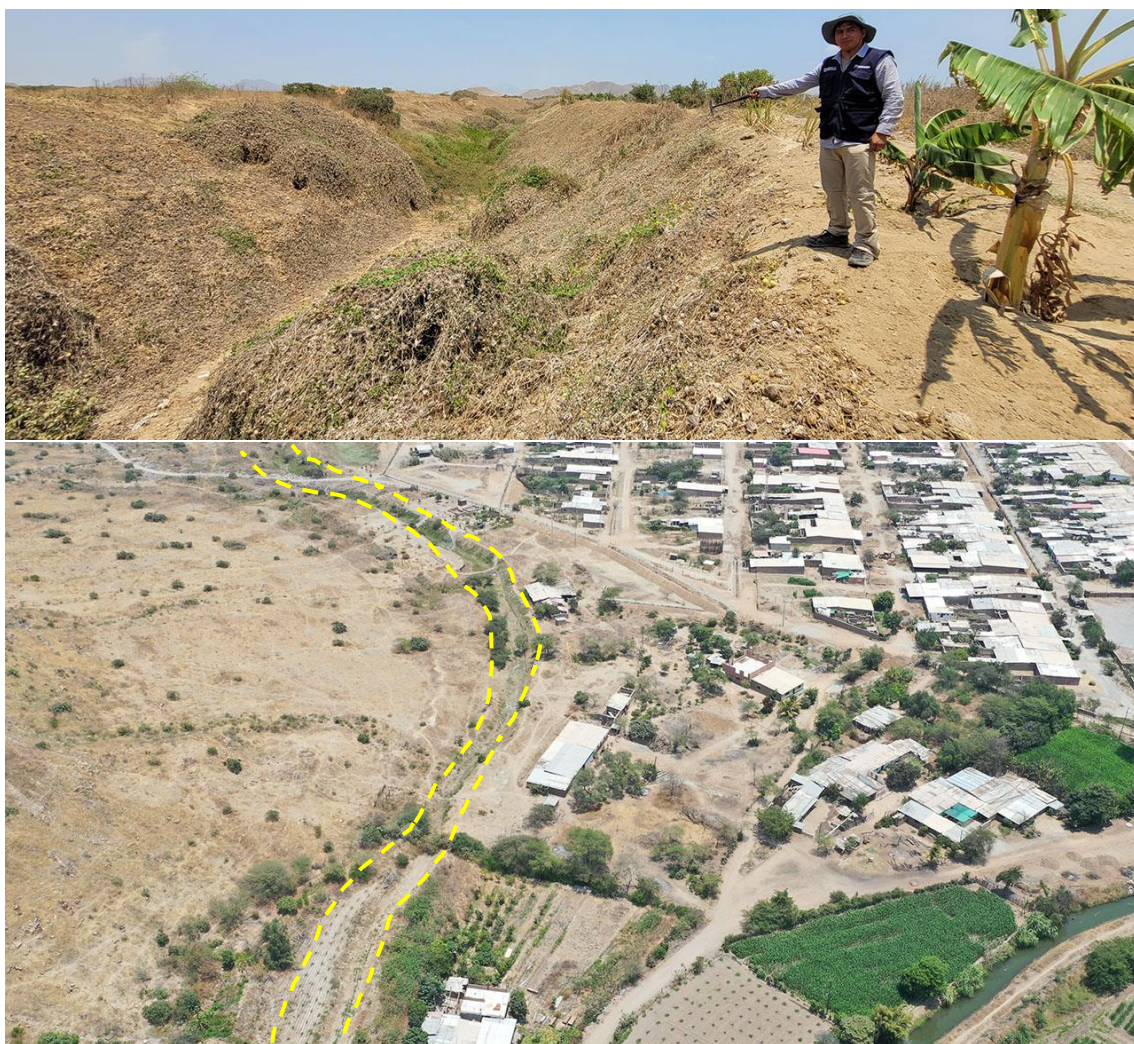
**Fotografía 124.** Zona crítica 14-093, flujo de detritos en la localidad de Pachерres que podría afectar 50 viviendas de la localidad ante colapso del canal de coronación. Coordenadas E: 663229; N:9250227. (26/09/23).

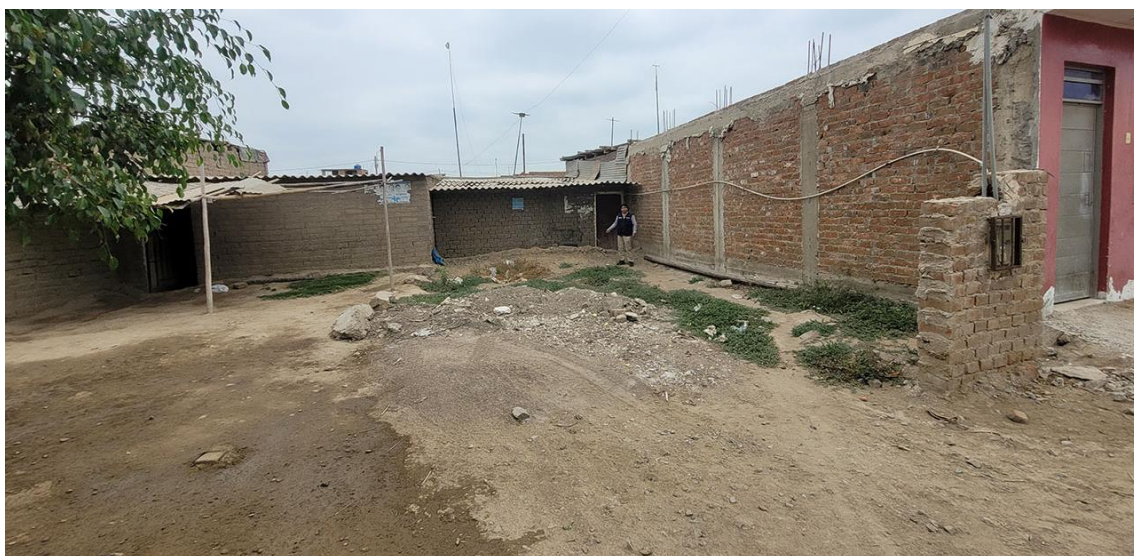
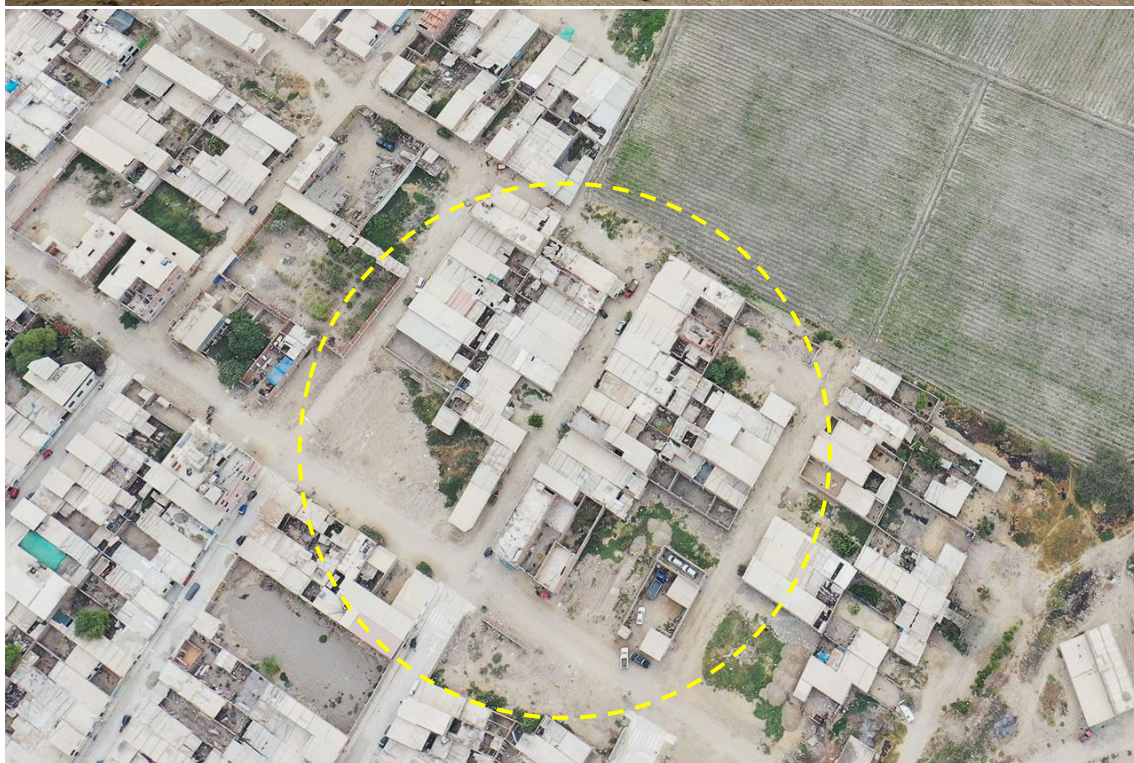
**Fotografía 127.** Zona crítica 14-096, inundación pluvial en la localidad de Calle Conquista que podría afectar 30 viviendas. Coordenadas E: 633937; N:9267474. (25/09/23).
