**Informe Técnico N° A7456**

# EVALUACIÓN DE ZONAS CRÍTICAS POR PELIGROS GEOLÓGICOS ANTE EL FENÓMENO EL NIÑO 2023-2024 EN EL DEPARTAMENTO DE LAMBAYEQUE

DICIEMBRE  
2023

Elaborado por la Dirección de  
Geología Ambiental y Riesgo  
Geológico del INGEMMET.

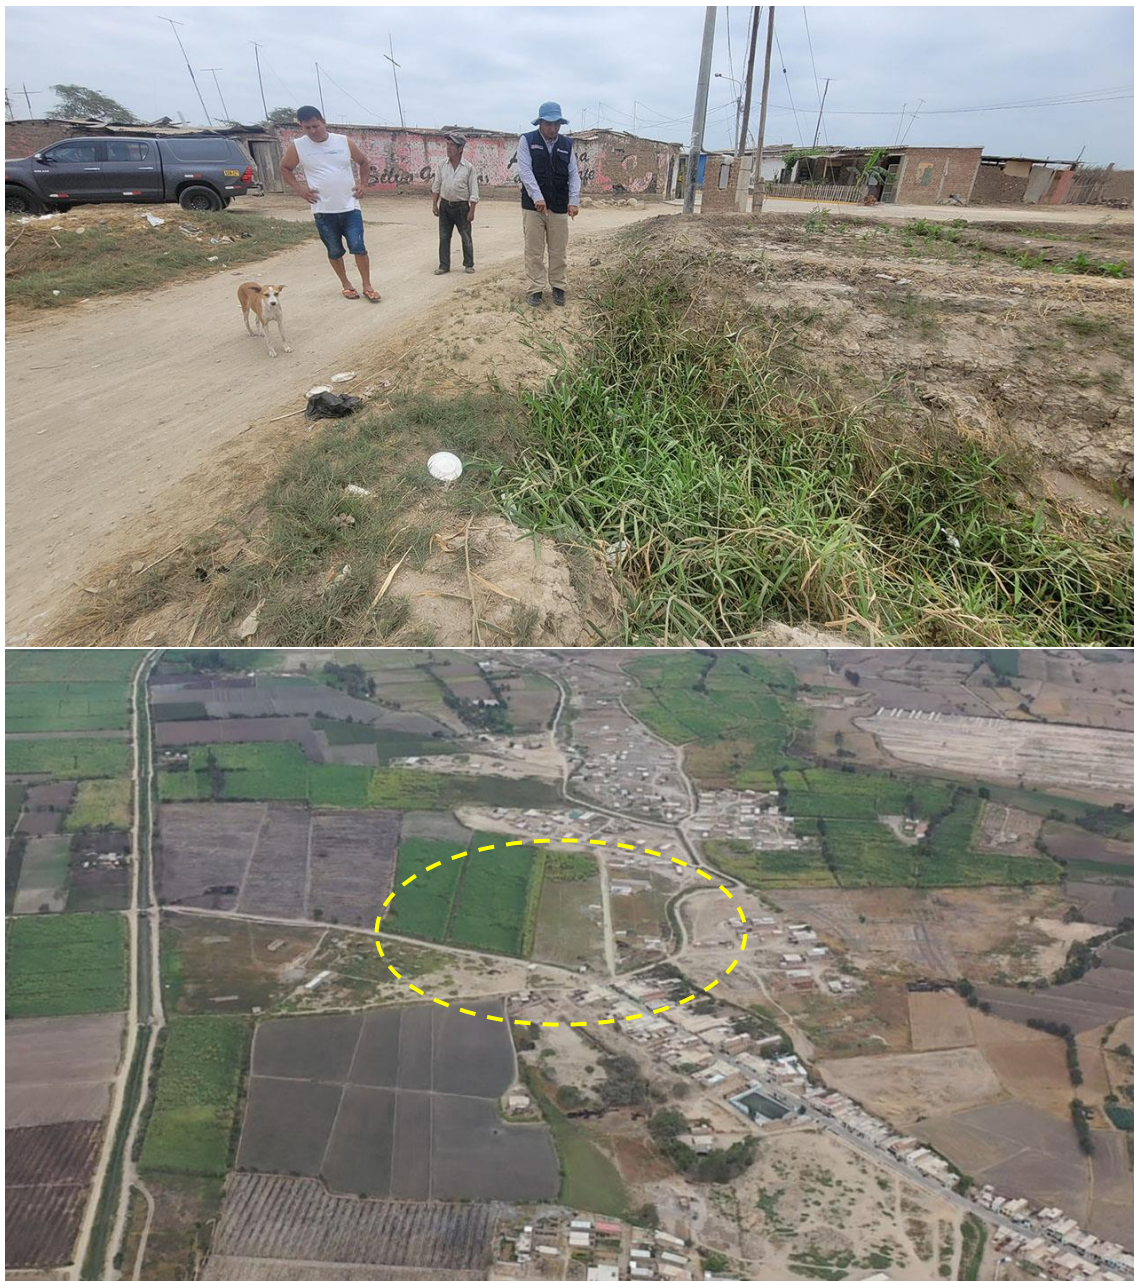
**Fotografía 129.** Zona crítica 14-098, inundación pluvial en la localidad de San Ramón que podría afectar 15 viviendas. Coordenadas E: 635138; N:9267328. (25/09/23).

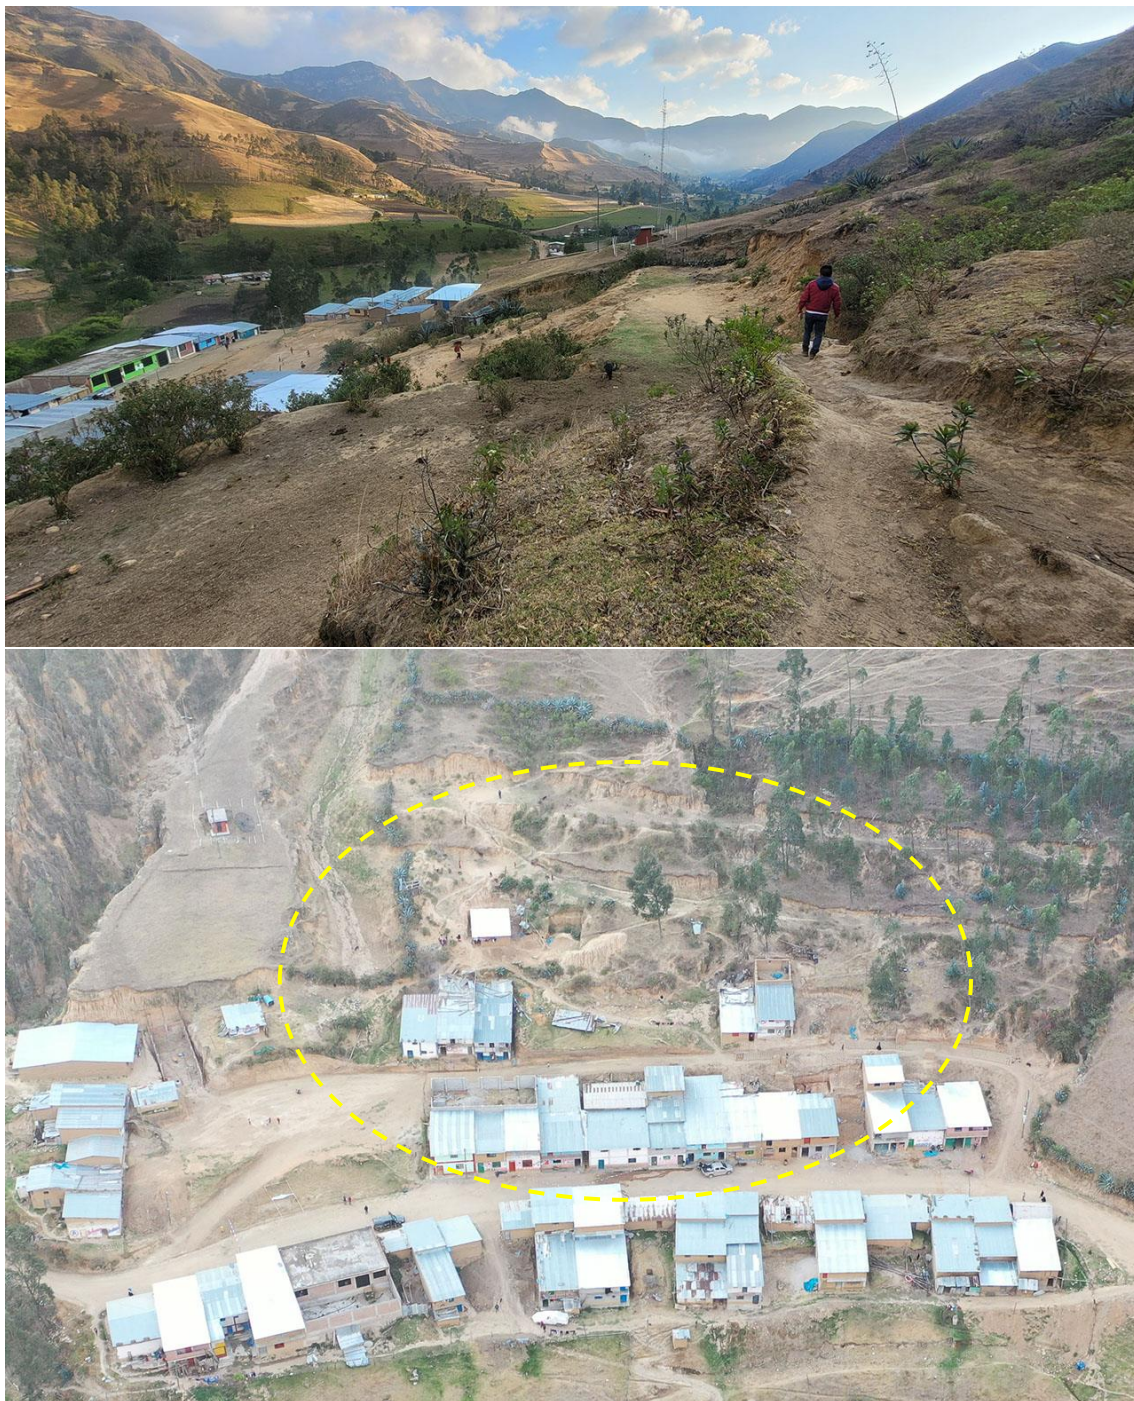
**Fotografía 130.** Zona crítica 14-099, deslizamiento rotacional en la localidad de Huayabamba que podría afectar 0.2 ha de terrenos de cultivos y 13 viviendas del sector urbano de la localidad. Coordenadas E: 676978; N:9330589. (12/09/23).

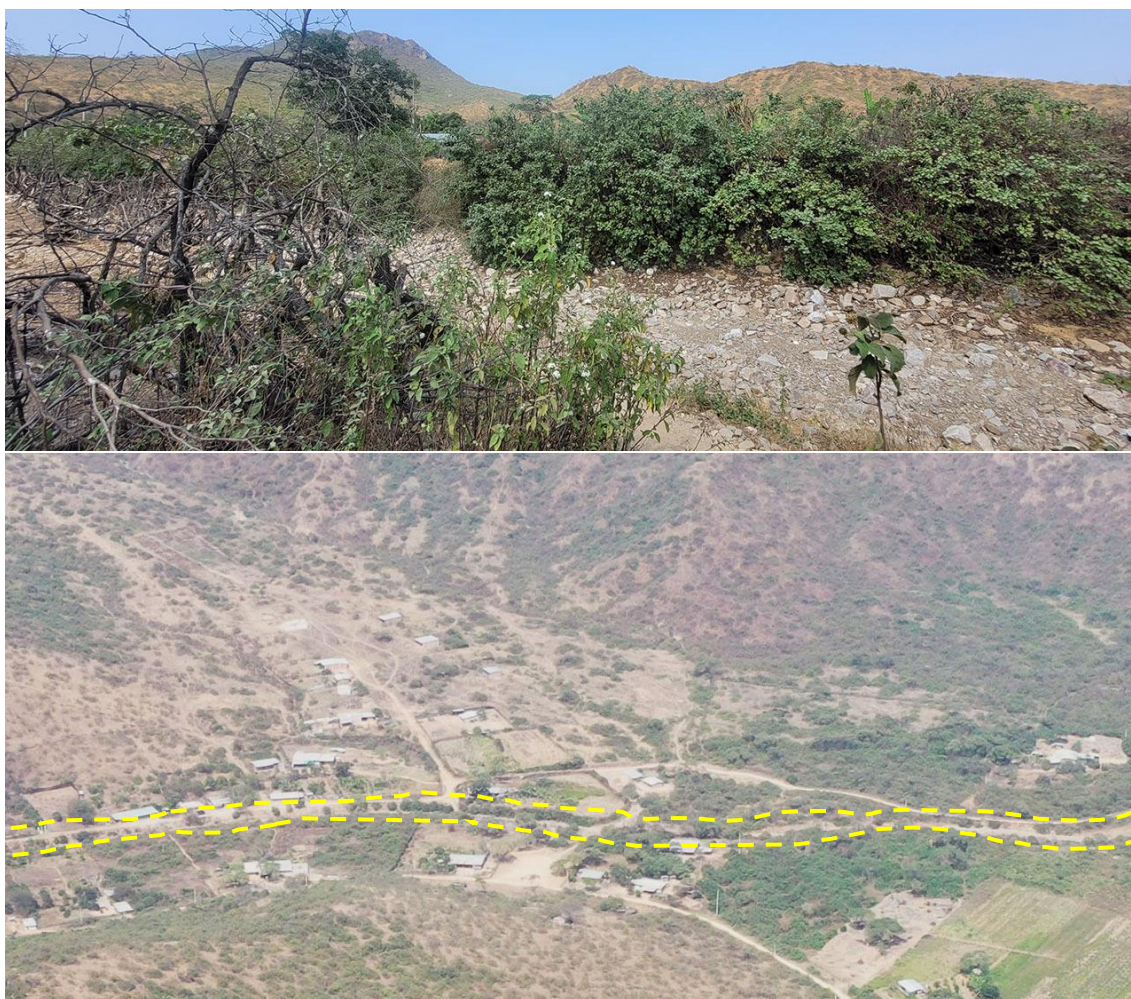
**Fotografía 153.** Zona crítica 14-122, flujo de detritos en la localidad de Huaca Colorada que podría afectar 5 viviendas. Coordenadas E: 648026; N:9319288. (12/09/23).

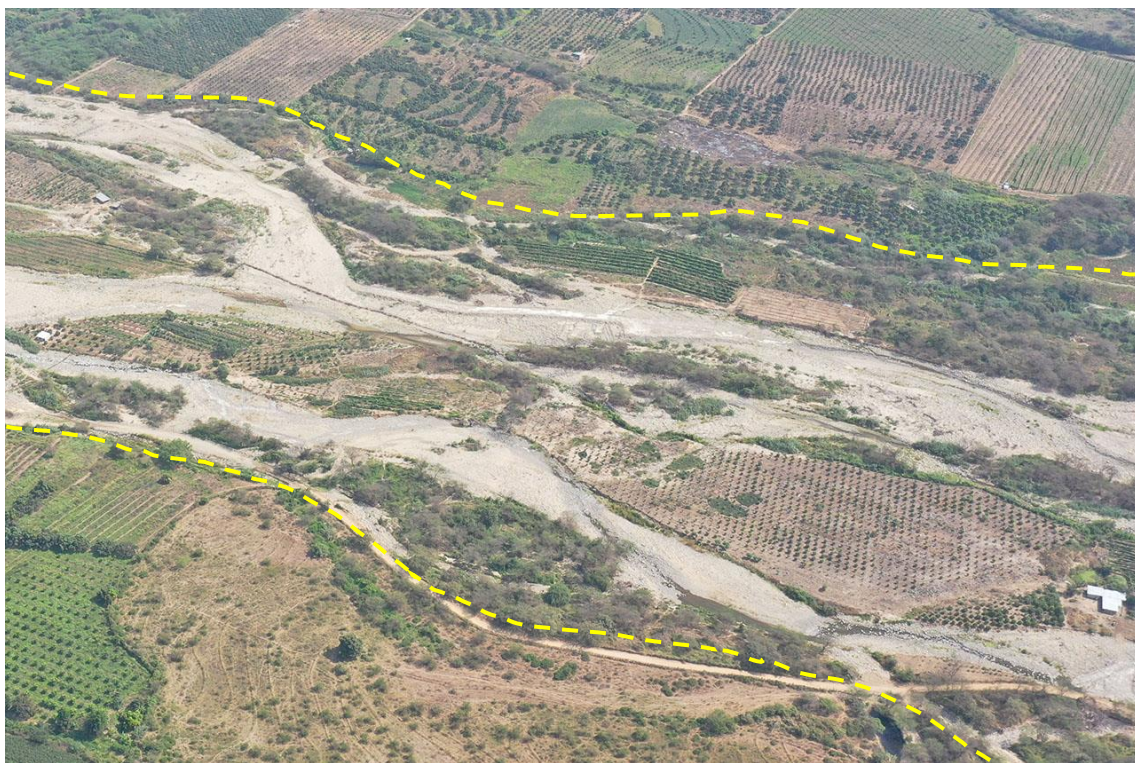
**Fotografía 155.** Zona crítica 14-124, inundación fluvial en la localidad de Las juntas que podría afectar 5 viviendas y 50 ha de terrenos de cultivos. Coordenadas E: 648937; N:9320878. (12/09/23).

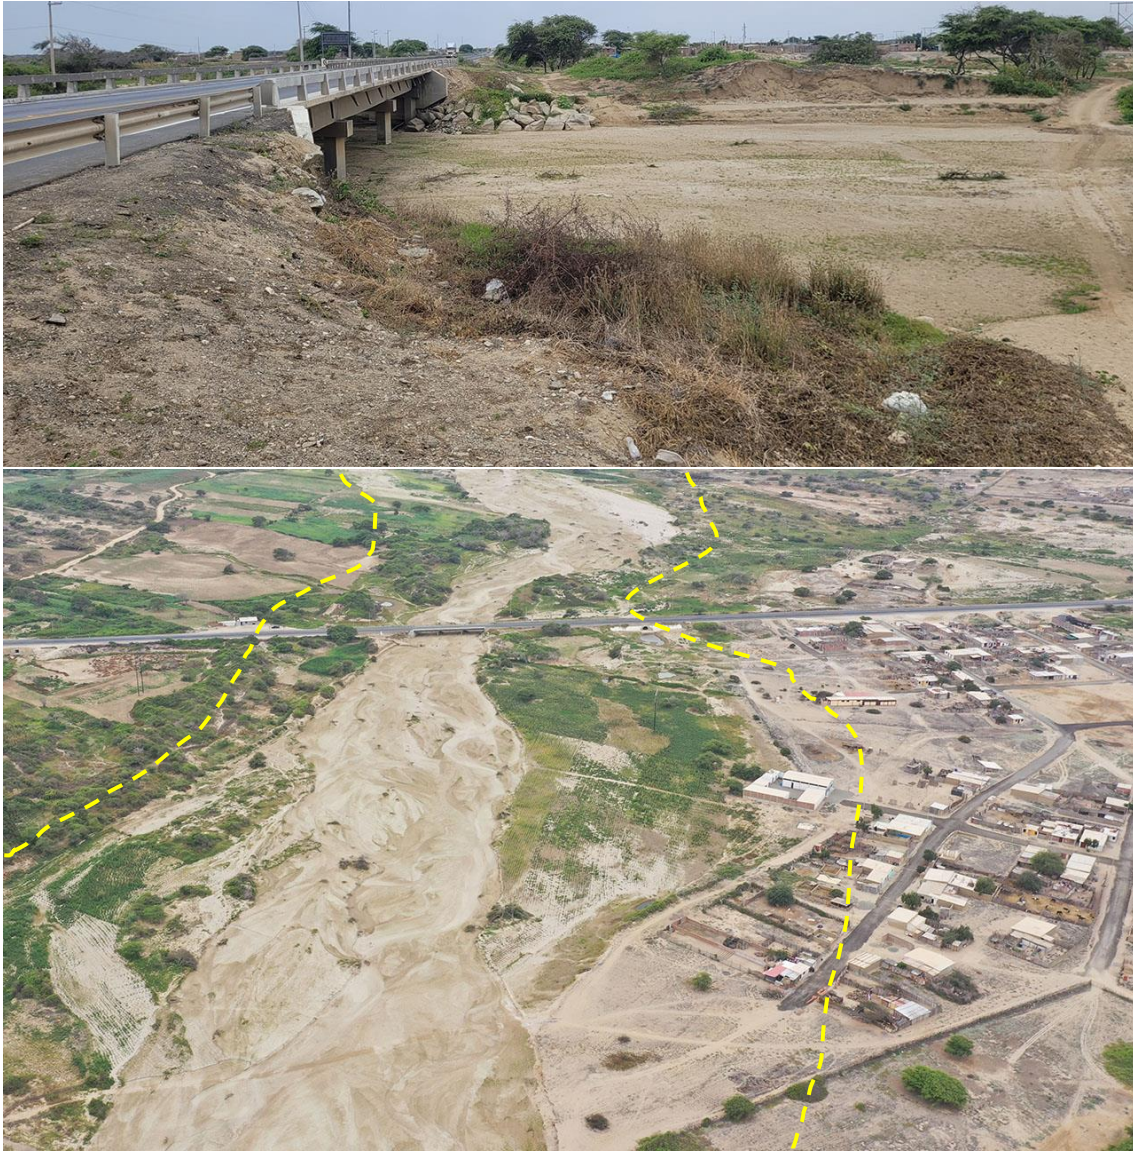
**Fotografía 169.** Zona crítica 14-138, inundación fluvial en la localidad de Puente Motupe II y III, El Angulo II; y Puente Inche que podría afectar 150 m de vía, 1 puente de la vía PE-1N y 30 viviendas. Coordenadas E: 605650; N:9279001. (08/09/23).

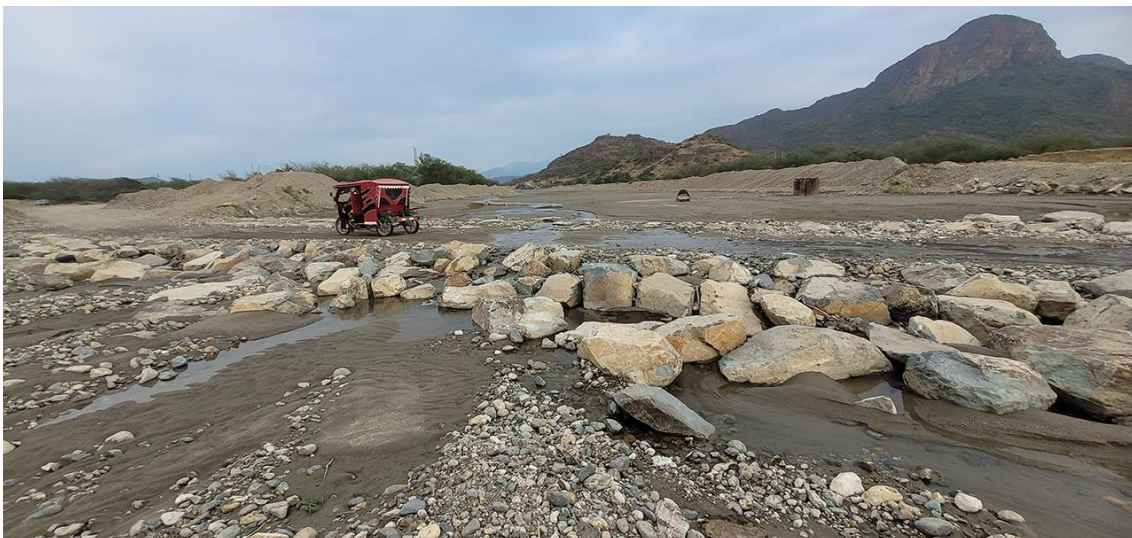
**Fotografía 183.** Zona crítica 14-152, inundación fluvial en la localidad de El Médano que podría afectar 700 m de la vía LA-516 y 1 vivienda próxima. Coordenadas E: 634226; N:9334632. (09/09/23).

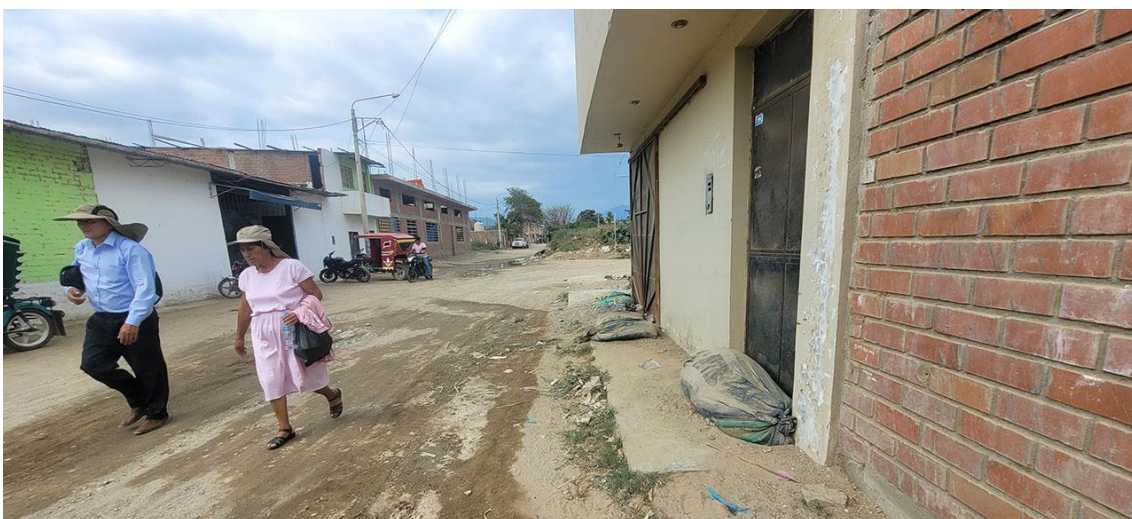
**Fotografía 184.** Zona crítica 14-153, flujo de detritos en la localidad de San Pedro que podría afectar 20 viviendas. Coordenadas E: 638099; N:9337973. (10/09/23).

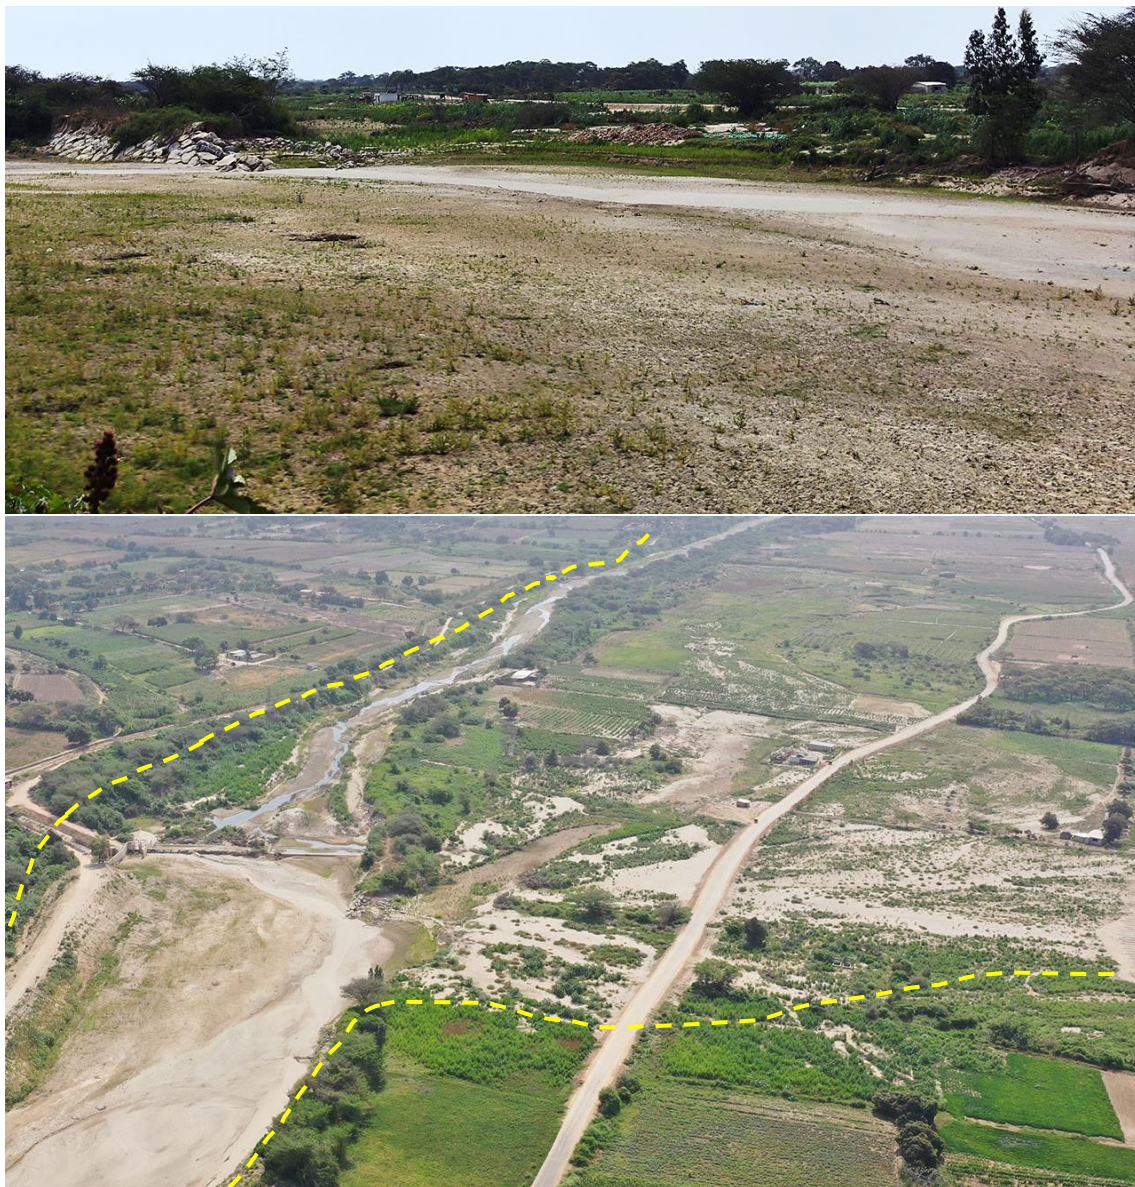
**Fotografía 193.** Zona crítica 14-162, inundación fluvial en la localidad de Las Juntas Baja que podría afectar 5 viviendas y 15 ha de terrenos de cultivos. Coordenadas E: 624277; N:9286923. (14/09/23).

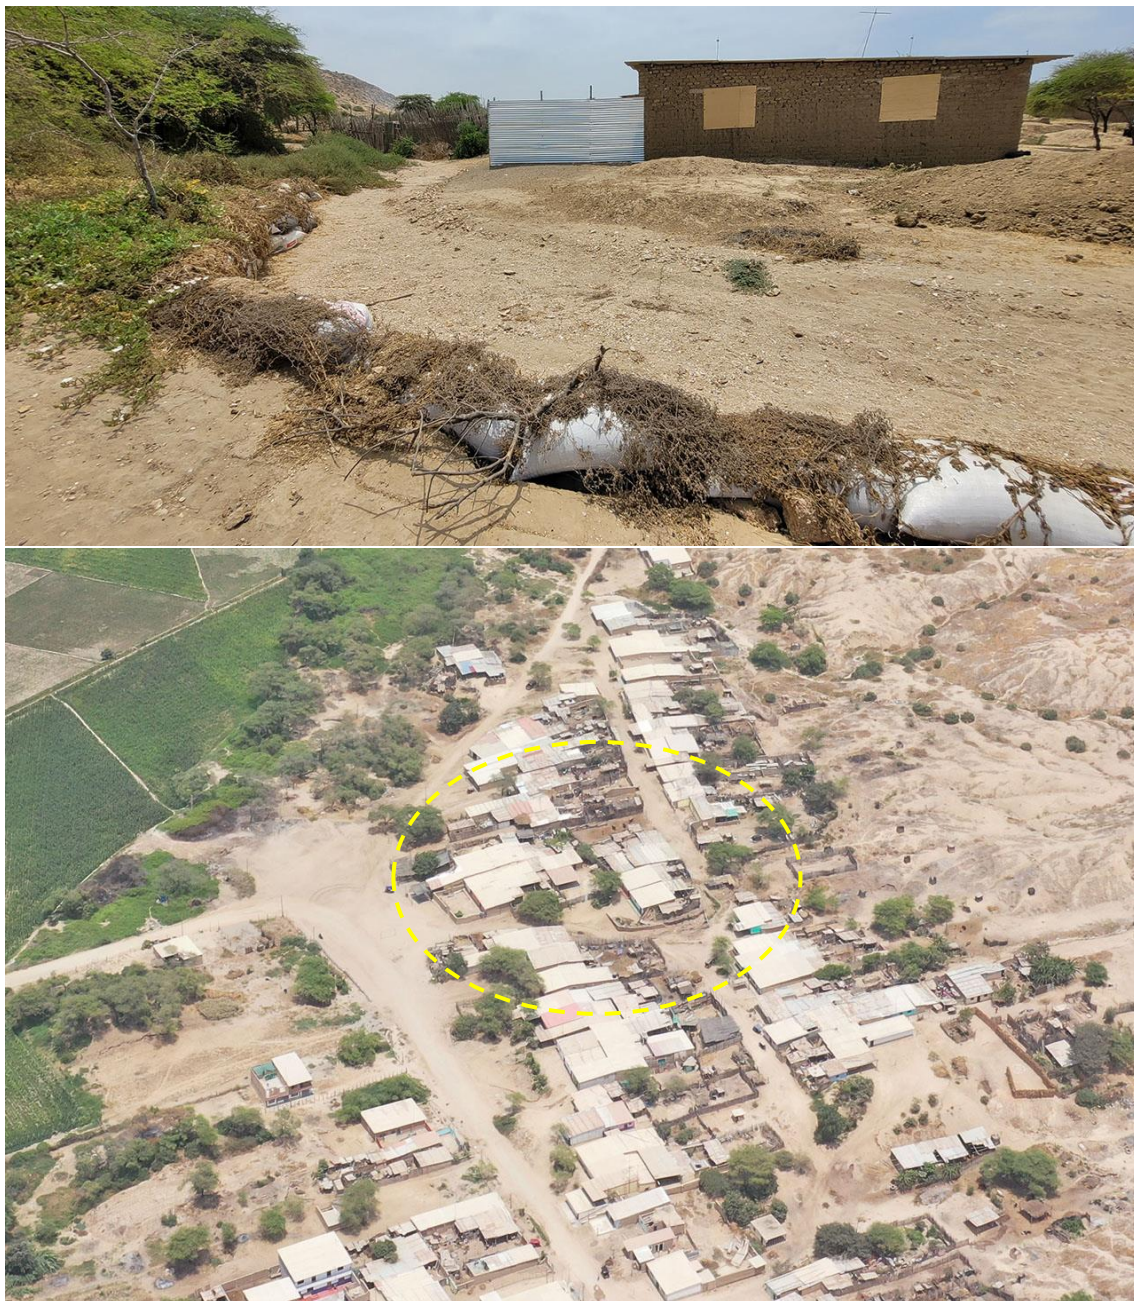
**Fotografía 203.** Zona crítica 14-172, flujo de detritos en la localidad de La Raya que podría afectar 10 viviendas y 10 m de la vía LA-606. Coordenadas E: 628626; N:9279074. (14/09/23).
