Informe Técnico N° A7453

EVALUACIÓN DE PELIGROS GEOLÓGICOS POR REPTACIÓN Y DESLIZAMIENTOS EN LA COMUNIDAD DE QUISINSAYA

Departamento Cusco
Provincia Quispicanchi
Distrito Ceatcca

NOVIEMBRE
2023

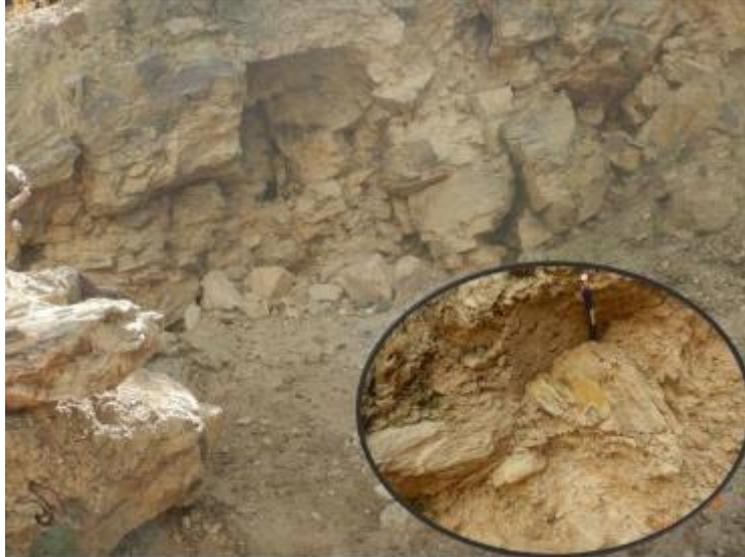
Figura 2. En el poblado de la comunidad de Quisinsaya se aprecia pelitas micáceas verdes muy fracturadas y moderadamente meteorizadas.

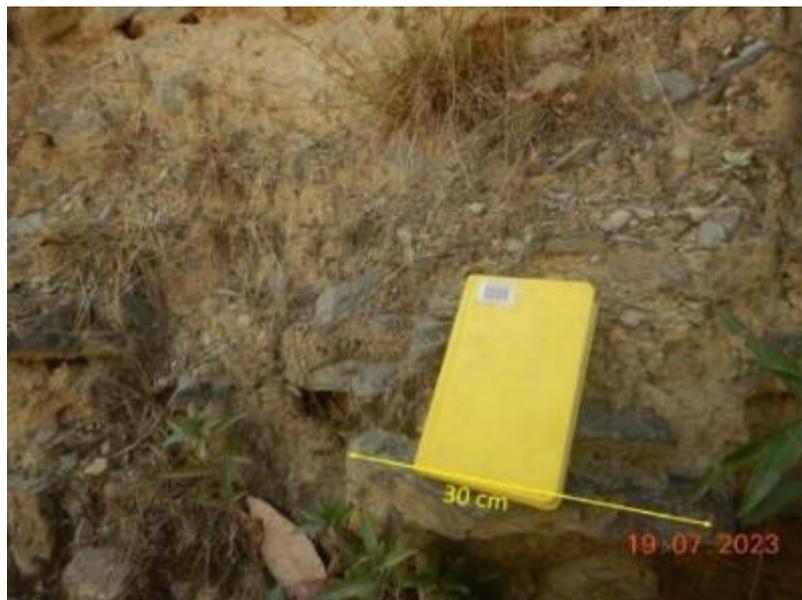
Figura 3. Vista tomada en la parte baja de la ladera, se aprecia el depósito coluvio-deluvial con bloques de hasta 30 cm de diámetro.

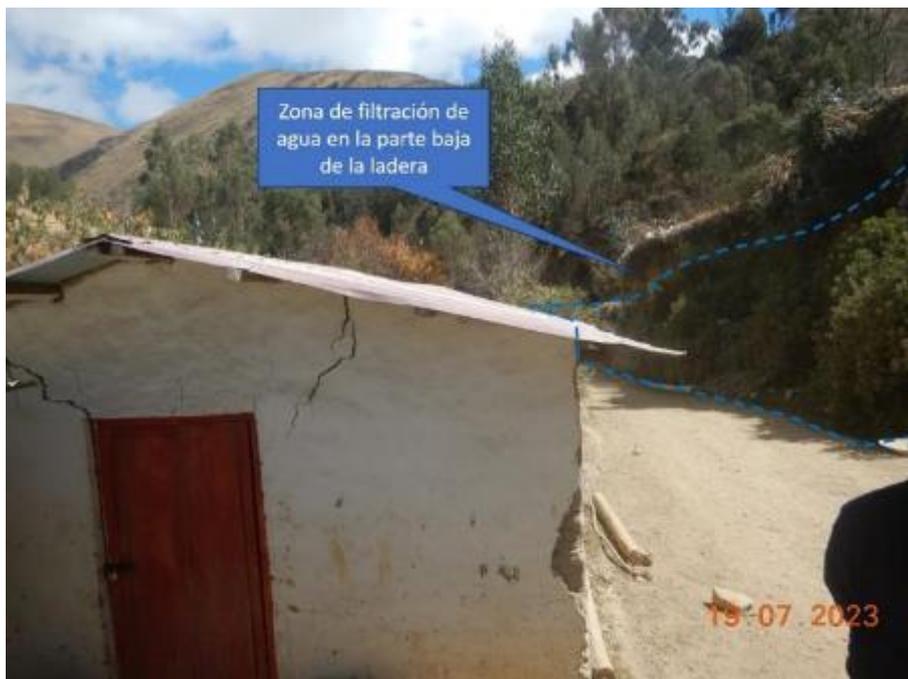
Los efectos de estos desplazamientos son rajaduras en los muros de las viviendas, grietas en los suelos, postes del sistema eléctrico de la comunidad inclinados y daños en el sistema de agua como fracturas en las tuberías (Figura 4, 5 y 6).

Figura 4. En la parte baja de la ladera junto en el corte del talud para la carretera, se aprecia filtraciones de agua en depósito coluvio-deluvial.

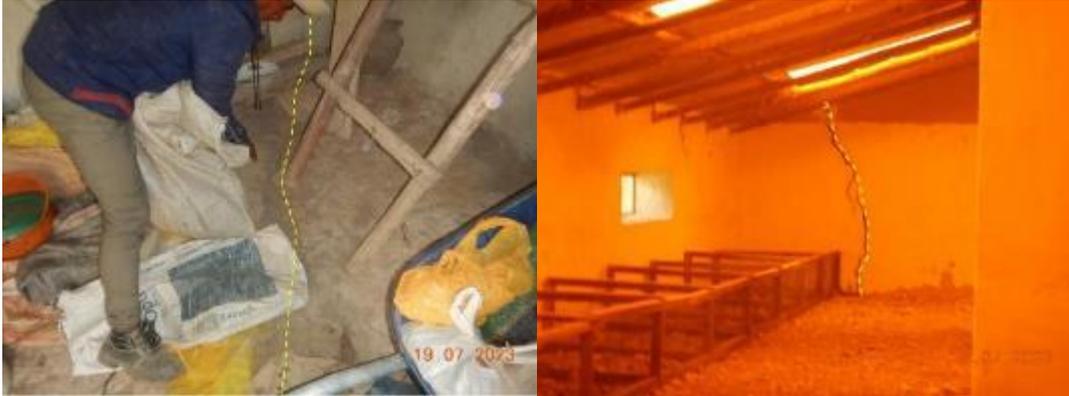
Figura 5. Las viviendas en la comunidad de Quisinsaya presentan rajaduras en muros y grietas en los pisos.

Finalmente, se brinda recomendaciones que se consideran importantes, las cuales deben ser tomadas en cuenta por las autoridades competentes; en primer lugar, se debe reubicar las viviendas que fueron afectadas por la reptación de suelos.

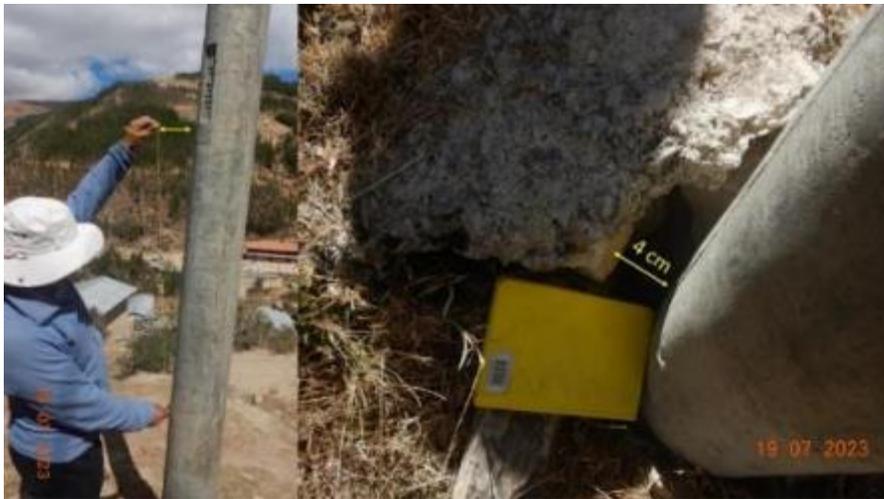
Figura 6. Los Postes de la comunidad Quisinsaya, se muestran inclinados por procesos lentos de empuje del terreno.

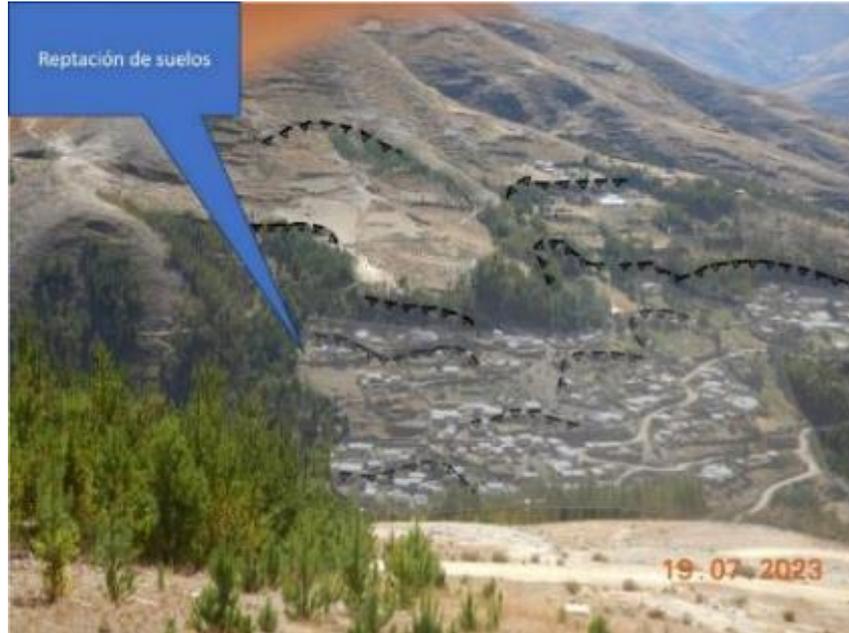
De igual modo, en la evaluación de campo se apreciaron 16 escarpas de deslizamientos antiguos con longitudes que van desde los 37 m hasta 143 m, con salto principal de hasta 2 m, distancia de la corona al pie del deslizamiento entre 40 m y 200 m (Figura 7).

Figura 7. Se aprecia la comunidad de Quisinsaya, se observa escarpas de antiguos deslizamientos (marcados con líneas negras).

Para evitar que la reptación de suelos siga avanzando ladera abajo, es necesario realizar zanjas de coronación y drenaje en forma de espina de pescado impermeabilizado en los cuerpos de los deslizamientos y forestar toda la comunidad, entre otros.

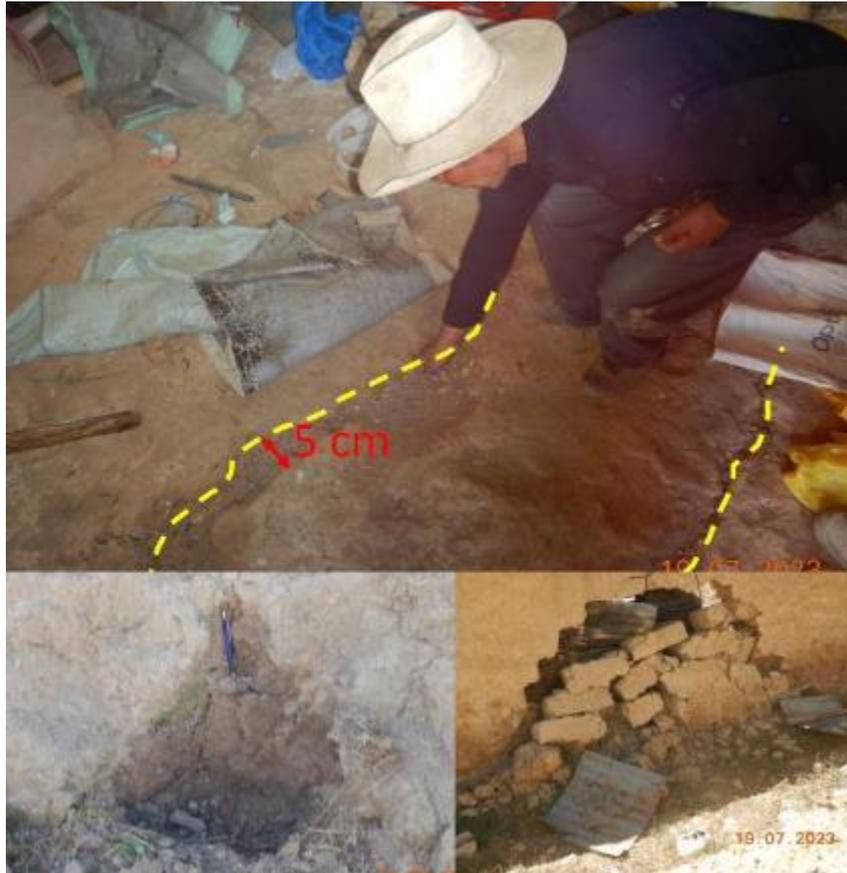
Los cuerpos deslizados dentro del centro poblado presentan reptaciones de suelos que abarca un área de 9.7 ha, donde se aprecia grietas en el suelo de hasta 5 cm dentro de las viviendas con saltos de hasta 1 cm, mientras que fuera de estas las grietas se erosionan rápidamente y no se pueden distinguir. Además, se aprecia humedad en el suelo de toda la comunidad, un manante en la parte alta de la ladera y filtraciones de agua en el corte del talud para la carretera ubicada en la parte baja del centro poblado (Figura 4); según cuentan los pobladores las reptaciones se intensifica en época de lluvias, por haber una mayor infiltración de agua al subsuelo (Figura 8 y 9).

Figura 8: se aprecia dentro de una vivienda grietas tensionales del suelo con 5 cm de apertura y la presencia de humedad en el suelo de toda la comunidad.

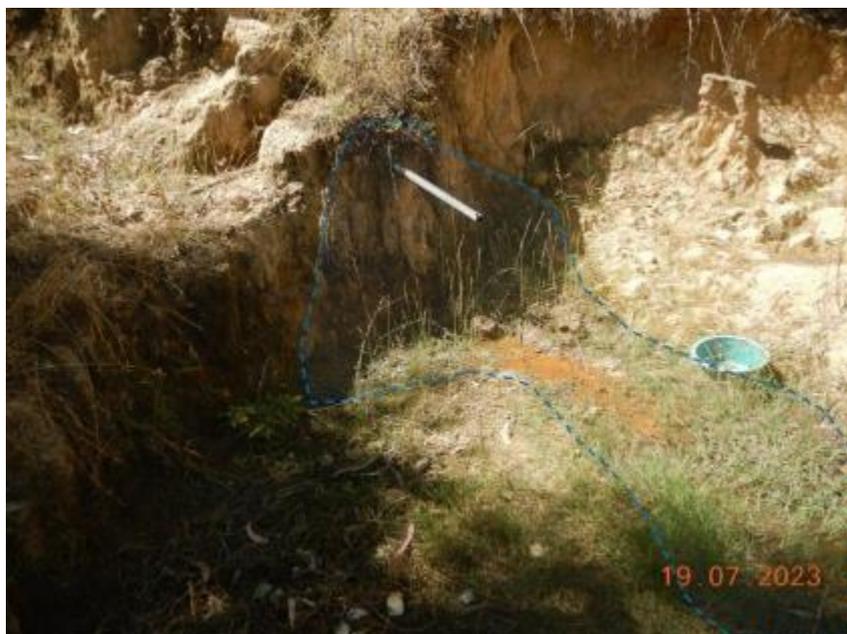
Figura 9: En coordenadas UTM: 230645 E, 8503253 S. Se aprecia el manante de agua con una pequeña captación, el cual no presenta ninguna canalización y dejan que infiltre toda el agua al sub suelo.

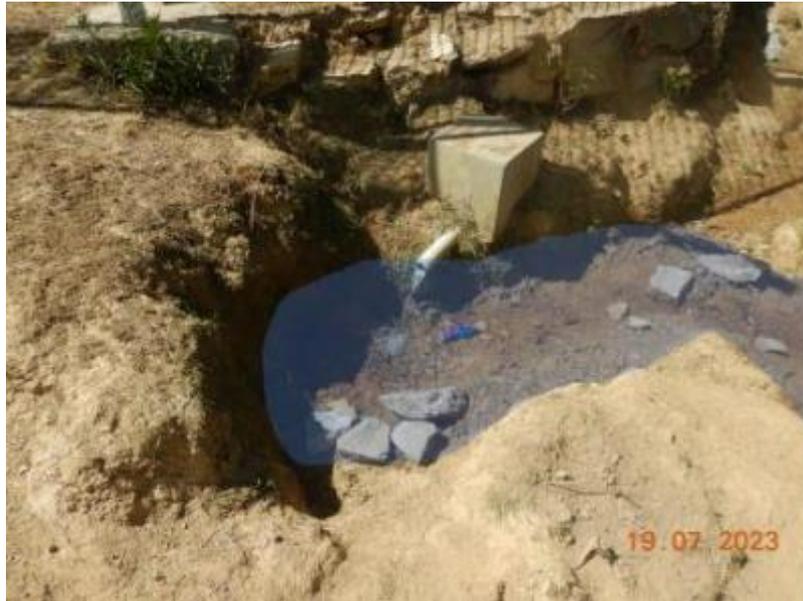
Entre otros eventos que se dan en la zona evaluada, se aprecia eventos de erosión superficial, estos procesos se generan por la falta del sistema de desagüe y de drenajes para aguas pluviales, por lo que las aguas servidas y las de lluvias se vierten directamente al terreno inestable, generando saturación del suelo con consiguiente erosión superficial. La falta de canales y desagües condicionan nuevas ocurrencias de este evento (Figura 10).

Figura 10. Se aprecia el reservorio de agua potable de la comunidad arrojando agua de rebose, ubicado en la parte alta de la ladera y sin revestimiento.

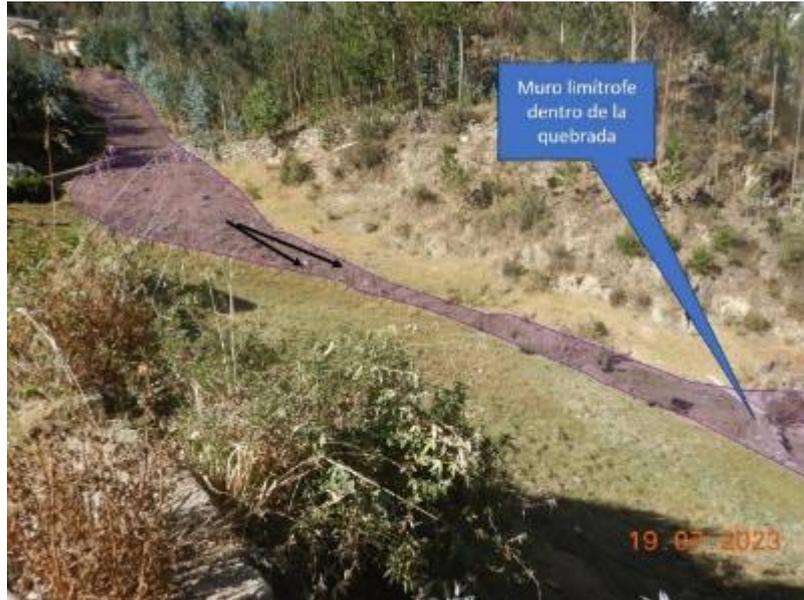
También en la quebrada Pinchihuaylla se apreció la ocurrencia de un flujo de detritos, según nos comentan los pobladores ocurrió en marzo del 2023, el evento se generó por la obstrucción de la quebrada con materiales trasladados por las aguas de escorrentía más la vegetación en la quebrada y un muro de pirca límite junto a la vía que conecta las viviendas de la comunidad, este evento abarco un área de 1448 m² y recorrió 115 m por el canal de la quebrada hasta explayarse en la vía vecinal mencionada (Figura 11 y 12).

Figura 11. Se aprecia el canal de la quebrada Pinchihuaylla por donde paso el flujo de detritos.

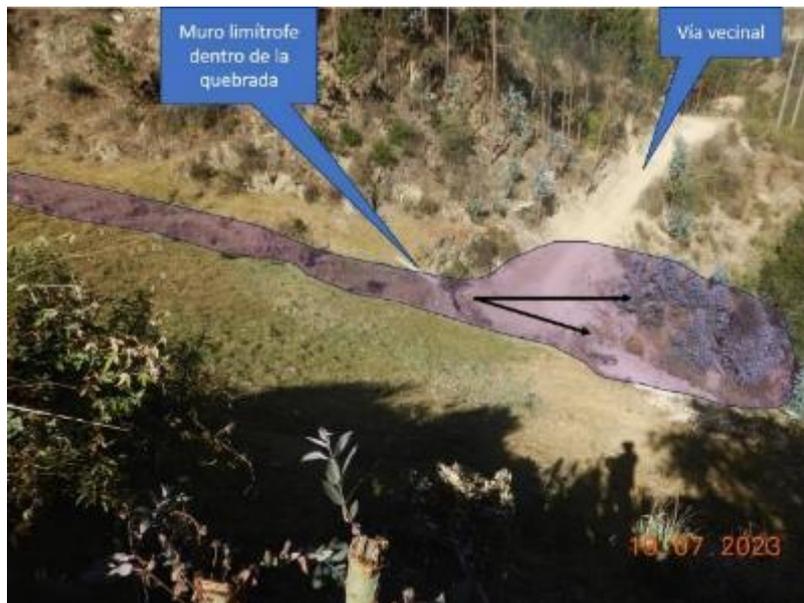
Figura 12. Se aprecia la continuación del canal por donde paso el flujo y la zona donde se explayo ayudado por la vía.

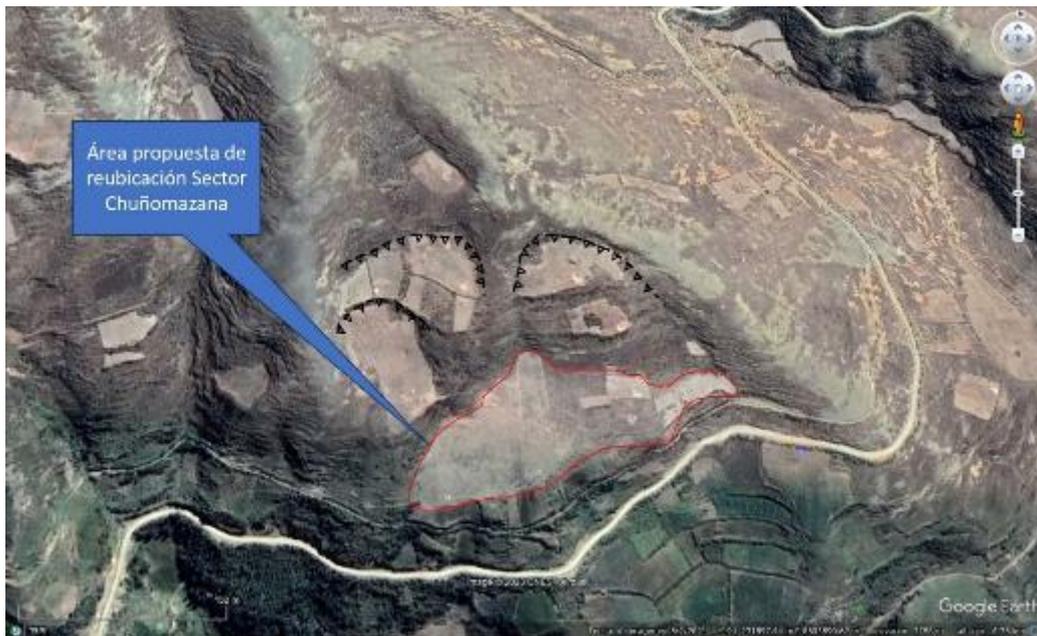
En la parte alta se aprecian escarpes de deslizamientos antiguos, los materiales deslizados poco consolidados y de fácil remoción se verían más debilitados ante cortes de talud realizados para el asentamiento poblacional, el cual generaría infiltración de aguas y desestabilización de las laderas, provocando reactivaciones de movimientos en masa; **por lo tanto, este sector resulta desfavorable para un reasentamiento poblacional** (Figura14).

Figura 14. Se aprecia el sector Chuñomazana y escarpes de deslizamiento antiguos.

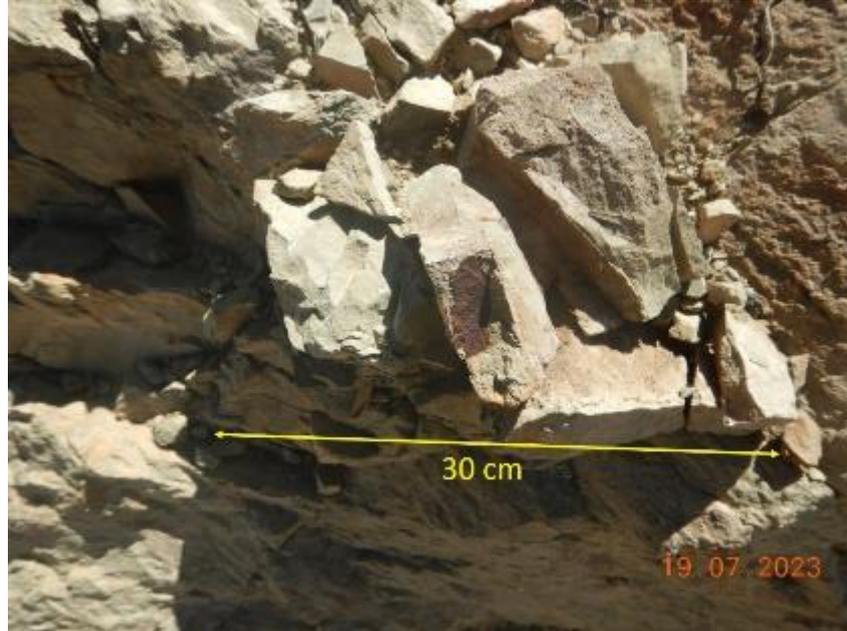
Se ubica sobre el Grupo Cabanillas conformado por meta areniscas micáceas blanquecinas intercaladas con niveles de lutitas pizarrosas, las que se presentan medianamente fracturadas y moderadamente meteorizadas (Figura 15) (Anexo 1 - Mapa 6).

Figura 15. Se aprecia las cuarcitas medianamente fracturadas, y moderadamente meteorizadas.

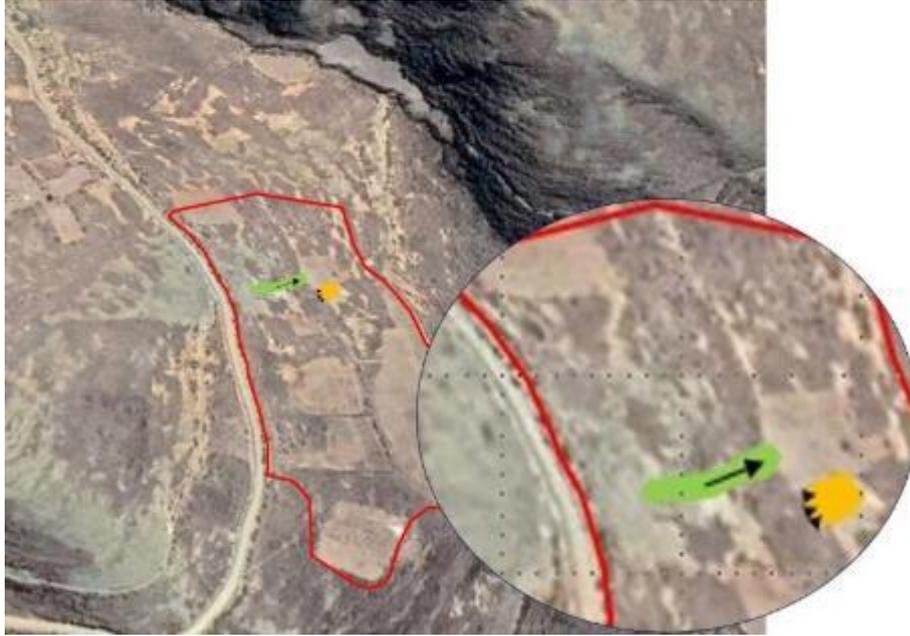
Dentro del sector evaluado se identificó un evento de erosión en surco con una longitud de 30 m y un deslizamiento con una escarpa con salto de 30 cm con longitud de 6 m y la distancia de la cabecera al pie del deslizamiento de 10 m (figura 16).

Figura 16. Se aprecia los eventos que presenta dentro del polígono de reubicación.

- Forestar las áreas aledañas a la zona de reubicación para evitar infiltraciones en el sector.
- Diseñar canales hidráulicos mediante estudios de ingeniería de detalle, con el fin de canalizar el agua del sector en tiempo de lluvias, evitando la erosión del suelo y corrigiendo la erosión en surco que ya se está presentado.
