Informe Técnico N° A7458

EVALUACIÓN DE PELIGROS GEOLÓGICOS EN LOS LOCALES DE YANACOTO I Y II

Departamento Lima
Provincia Lima
Distrito Lurigancho-Chosica

**INFORME FINAL EVALUACIÓN DE PELIGROS GEOLOGICOS EN LOS LOCALES DE
YANACOTO I Y II**

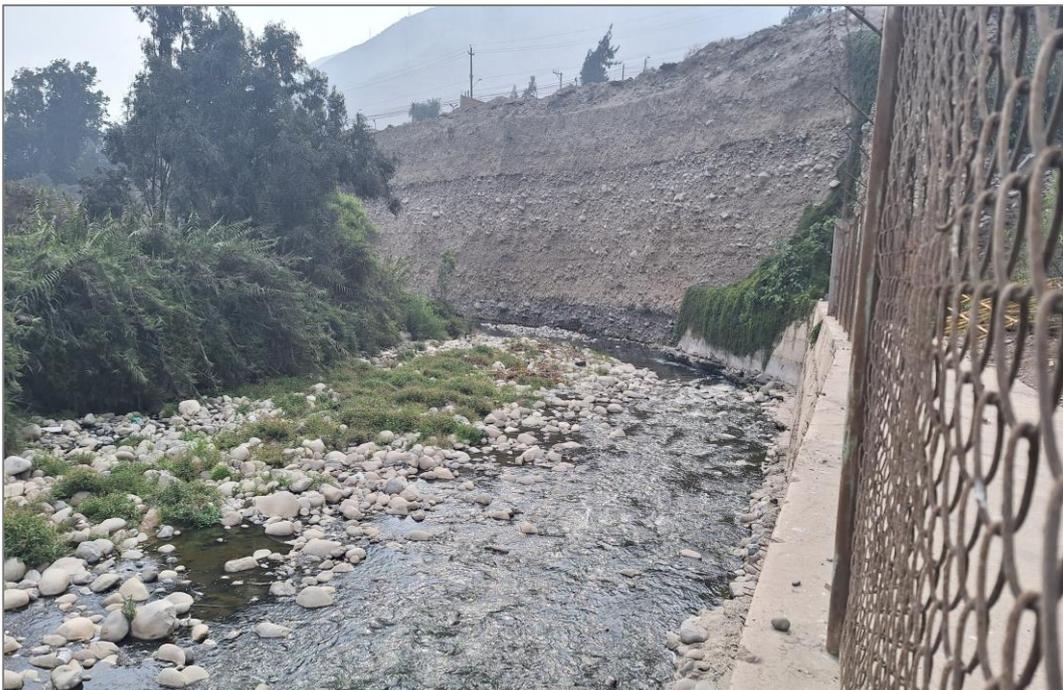
Fotografía 4. Depósito aluvial, dispuesto en la margen derecha del río Rímac, se observa erosión al pie del mismo. Los fragmentos son redondeados a subredondeados por tener un mayor arrastre y transporte desde su fuente de origen.

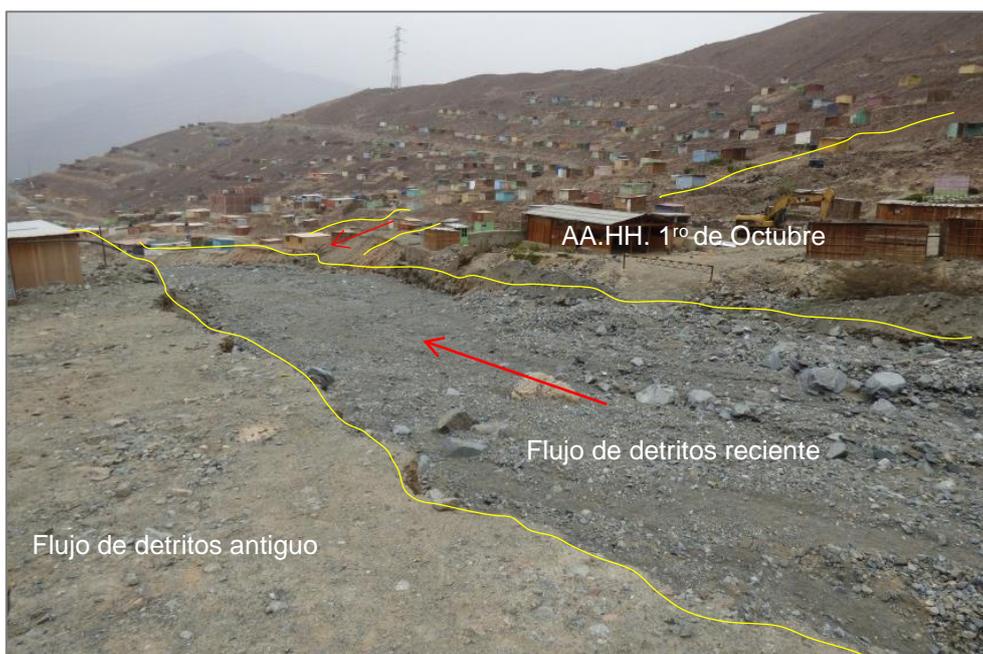
Figura 9. Flujo de detritos (huaico) en marzo de 2017. La flecha roja indica la dirección del flujo.

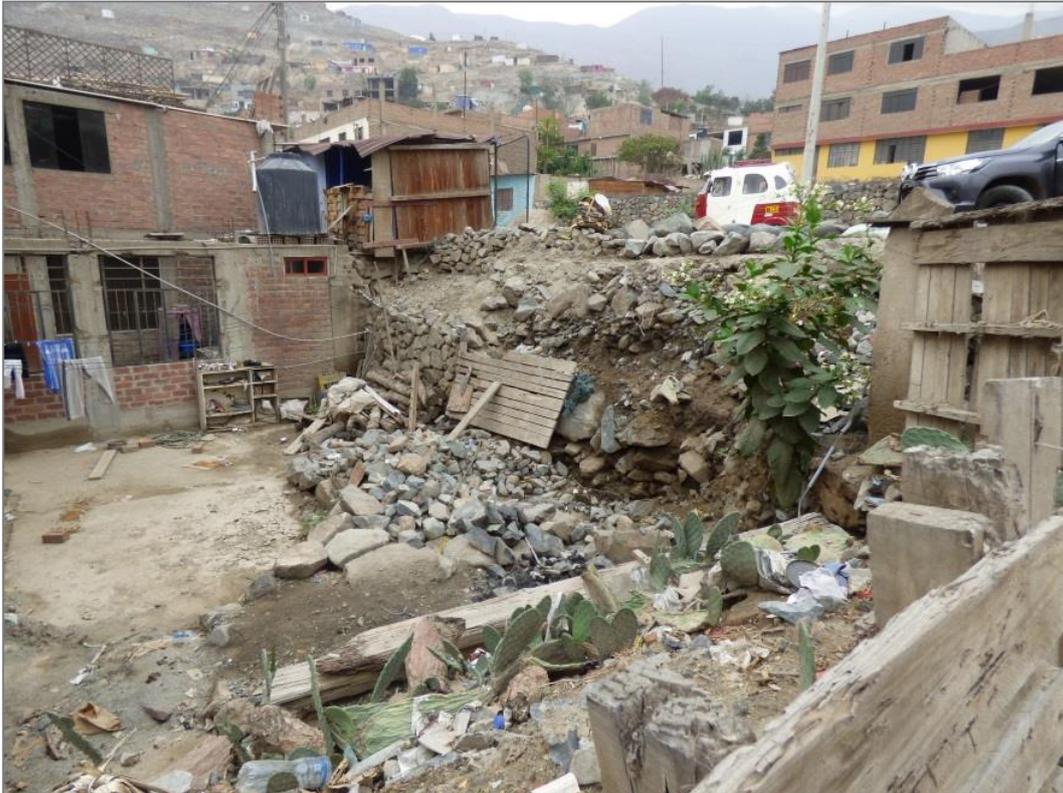
Fotografía 5. Vivienda del sector 1^{ra} Zona de Yanacoto afectada por el flujo de detritos

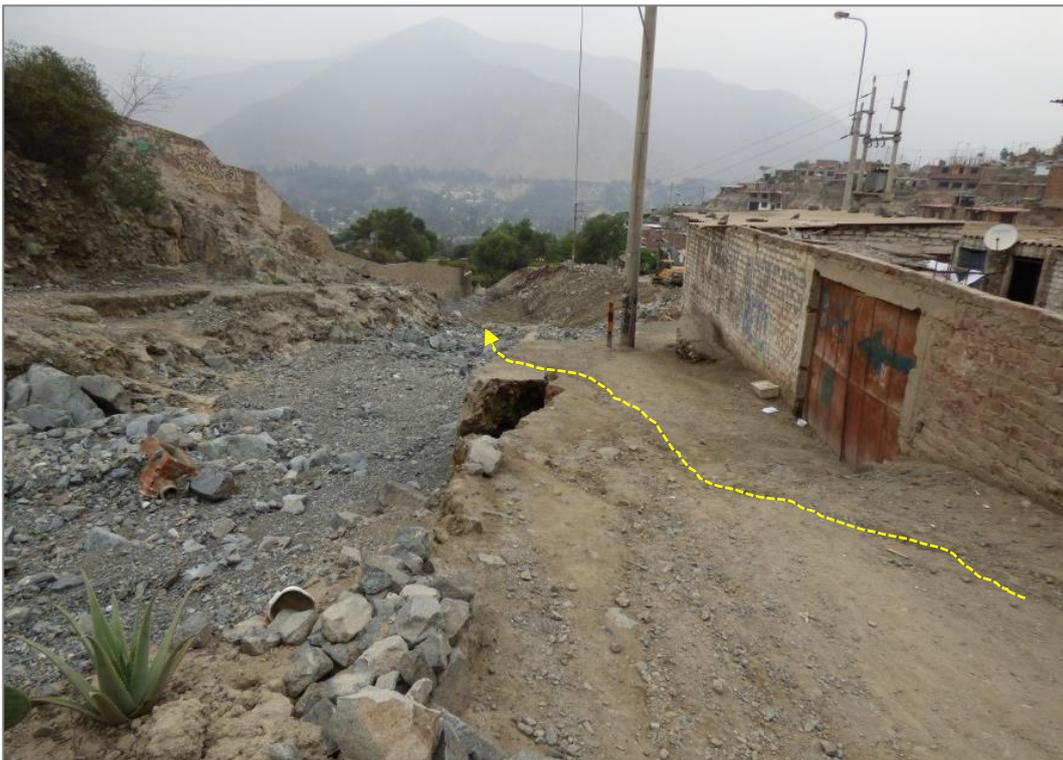
Figura 10. Poste de alumbrado público que podría ser afectado por un próximo flujo. La flecha indica la erosión del flujo de detritos

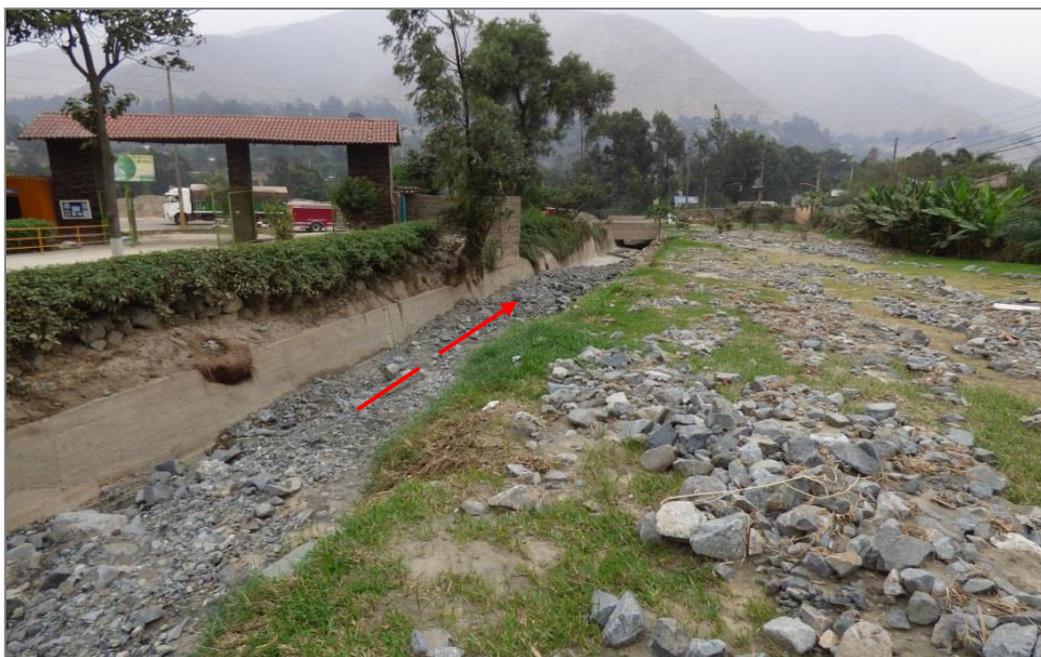
En la parte baja de la quebrada, el flujo de detritos afectó el Club Adertel, destruyendo un puente peatonal que a su vez obstruye el paso del flujo (figura 11).

Figura 11. Club Adertel afectado por el flujo de detritos. La flecha indica la dirección del flujo.

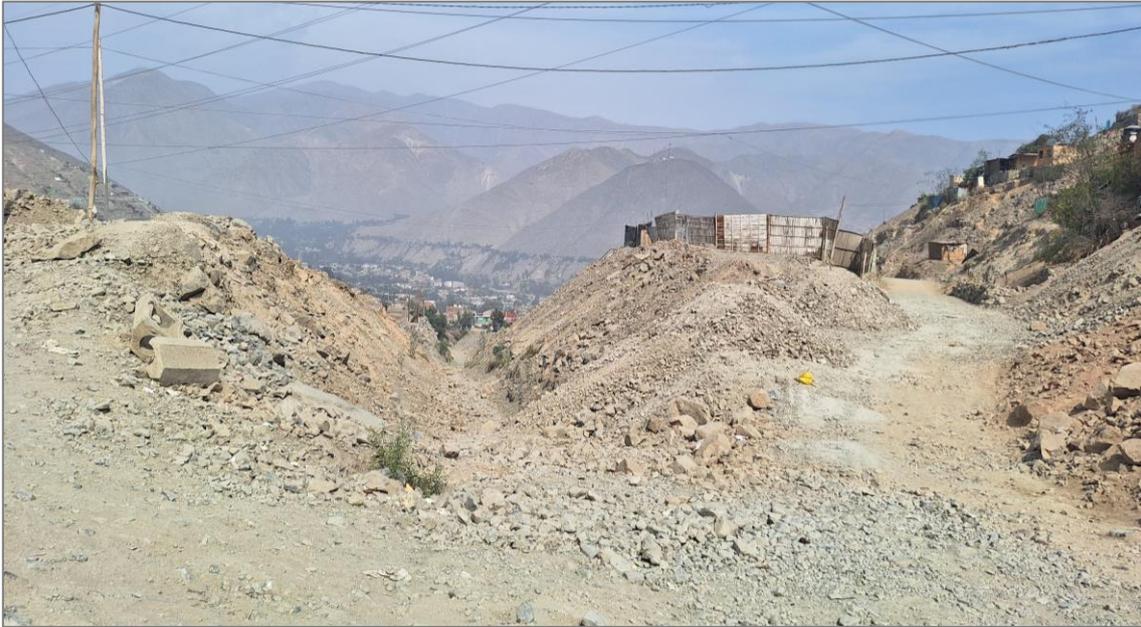
Fotografía 6. Parte media de la quebrada Santa María, en ambas márgenes se observa material disponible, fácilmente erosionable ante la ocurrencia de un flujo de detritos.

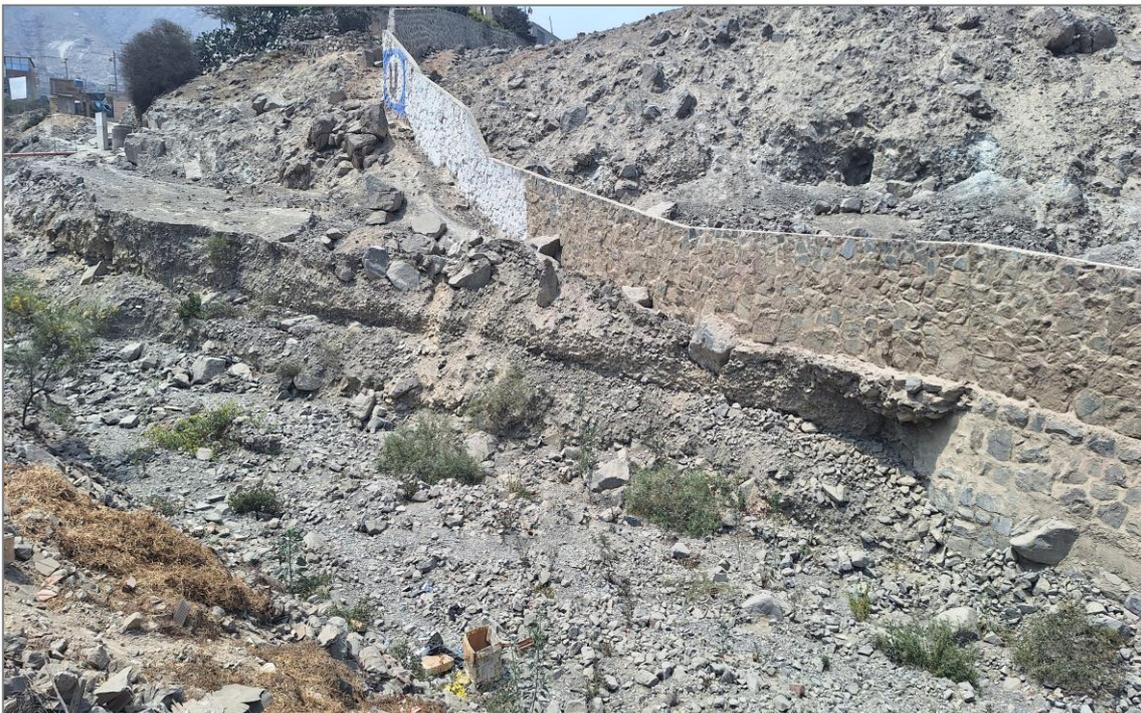
Fotografía 7. Vista de material transportado por flujos antiguos, alcanzo una altura aproximada de 3 m, que posteriormente fue erosionado, dejando expuesto el muro que delimita Yanacoto II.

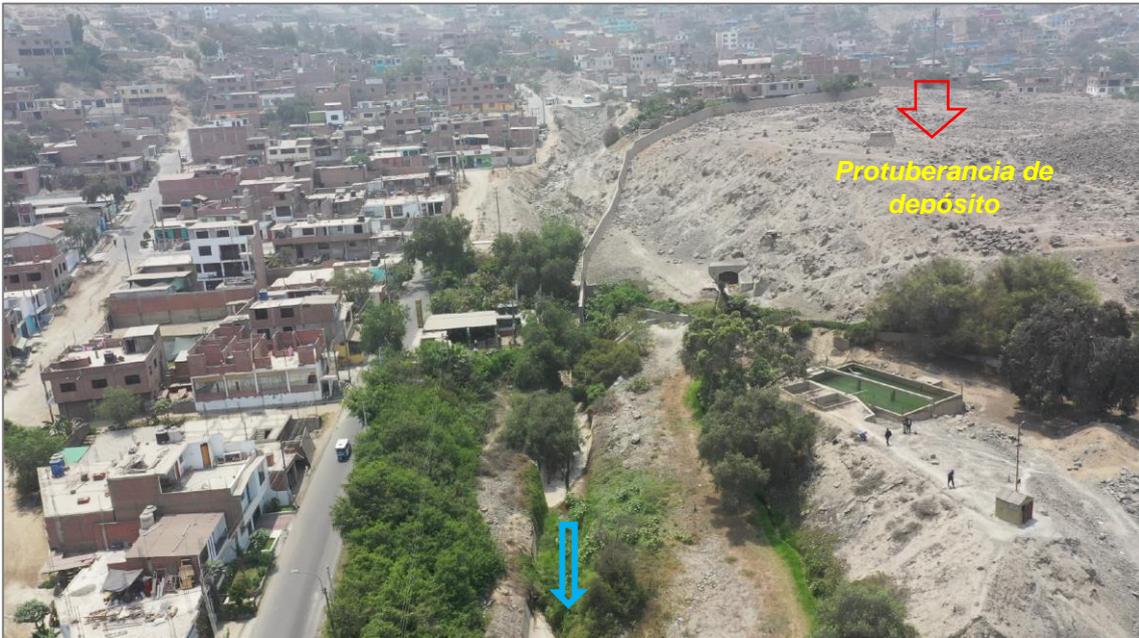
Figura 13. Protuberancia de depósito consolidado, dispuesto a la margen izquierda de la quebrada Santa María, sirve como barrera ante una posible afectación por flujo de detritos al terreno de Yanacoto II.

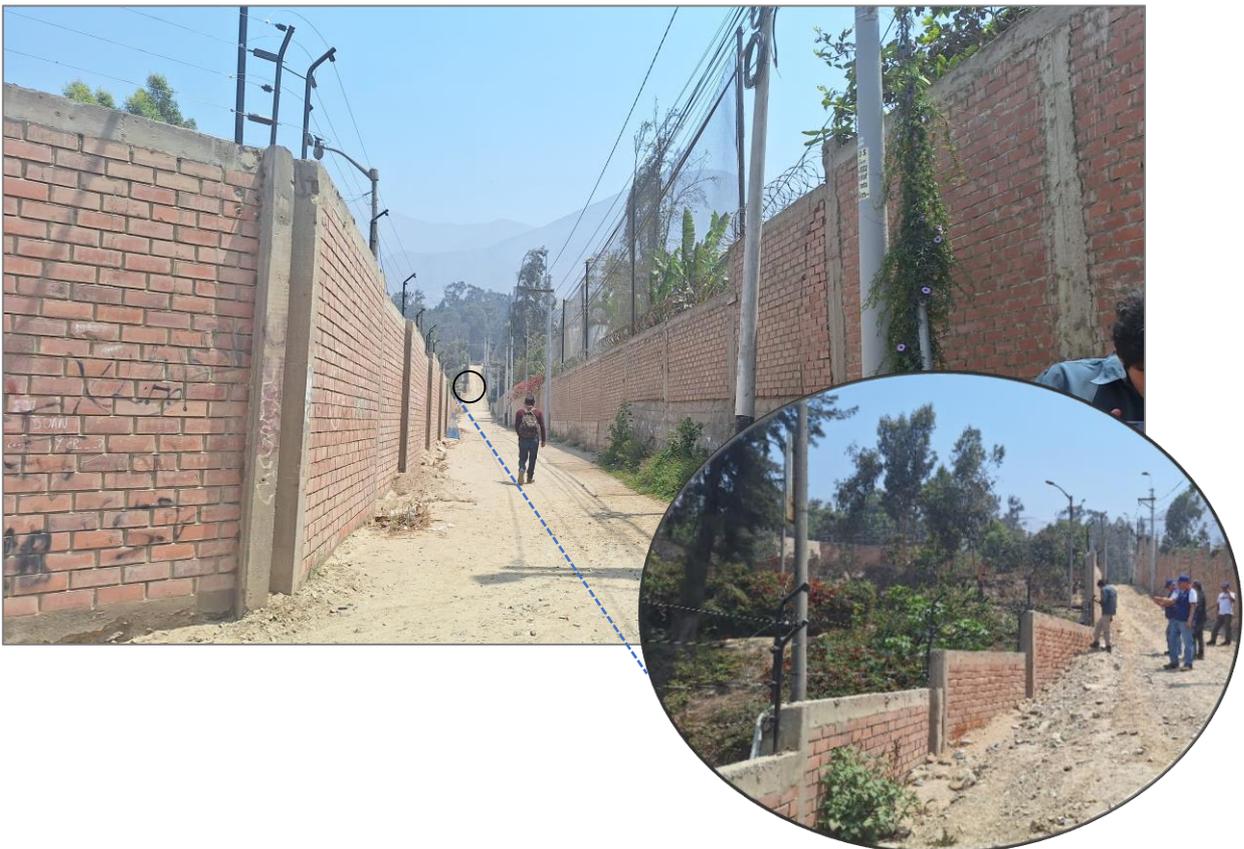
Figura 14. Vista del Pasaje S/N, por el cual discurrió un flujo a partir de las lluvias registradas en la zona de estudio, así mimos, se observa que el muro que delimita Yanacoto, tiene aproximada 50 cm de altura, por donde fácilmente puede ingresar flujos posteriores.

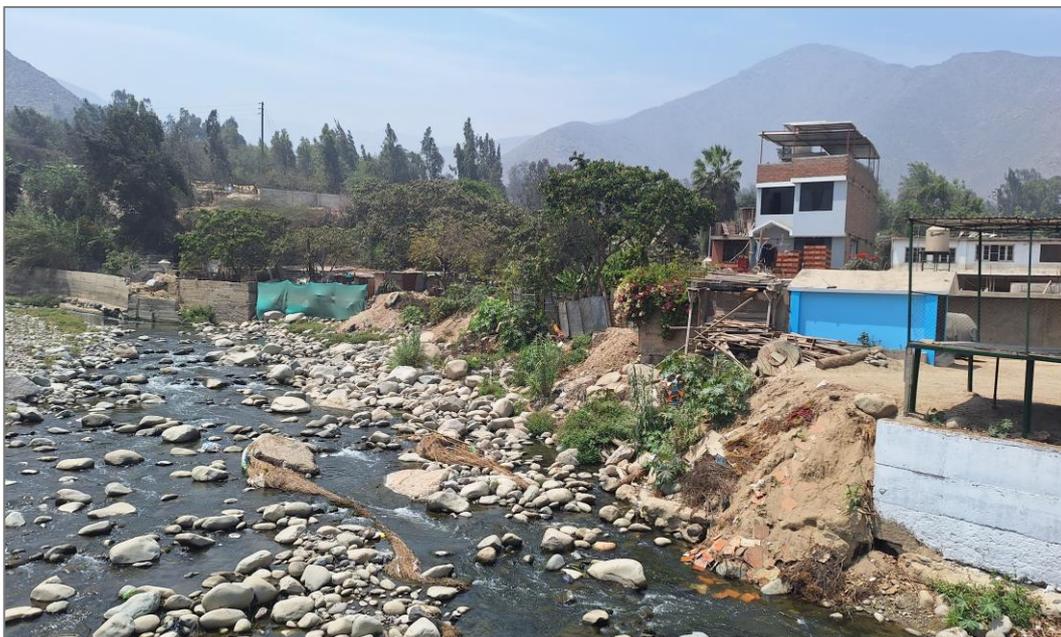
Fotografía 8. Vista de la margen izquierda del río Rímac, afectado por erosión fluvial. Requiere urgente una defensa ribereña en un tramo aproximado de 170 m.

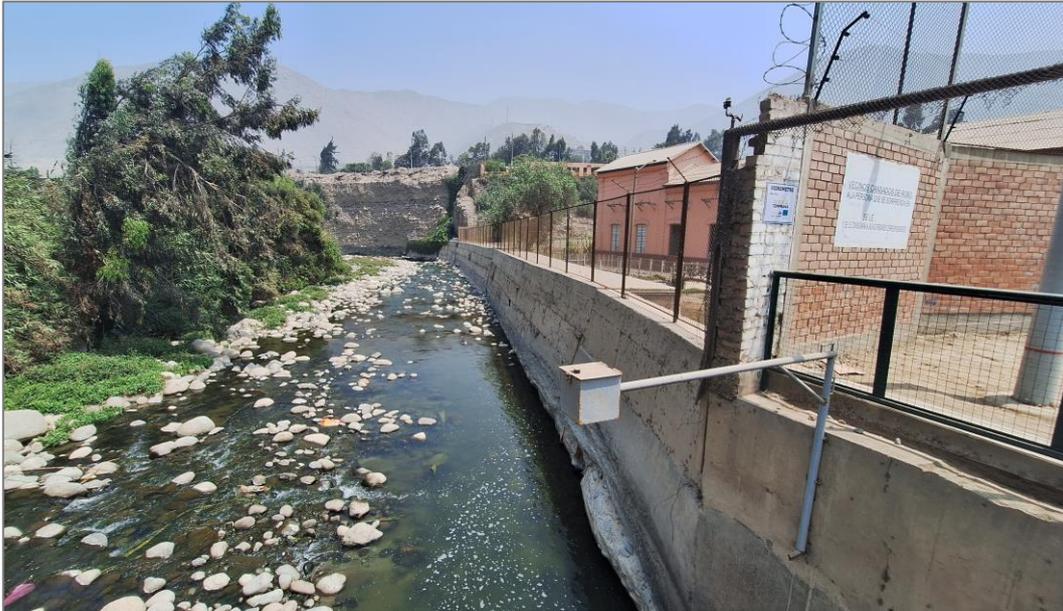
Fotografía 9. Vista de la margen derecha del río Rímac, se observa muro de concreto para proteger el terreno de Yanacoto I. Donde finaliza la defensa ribereña, la dinámica del río Rímac está generando erosión fluvial al pie del depósito, que podría desestabilizar el talud y generar derrumbes.

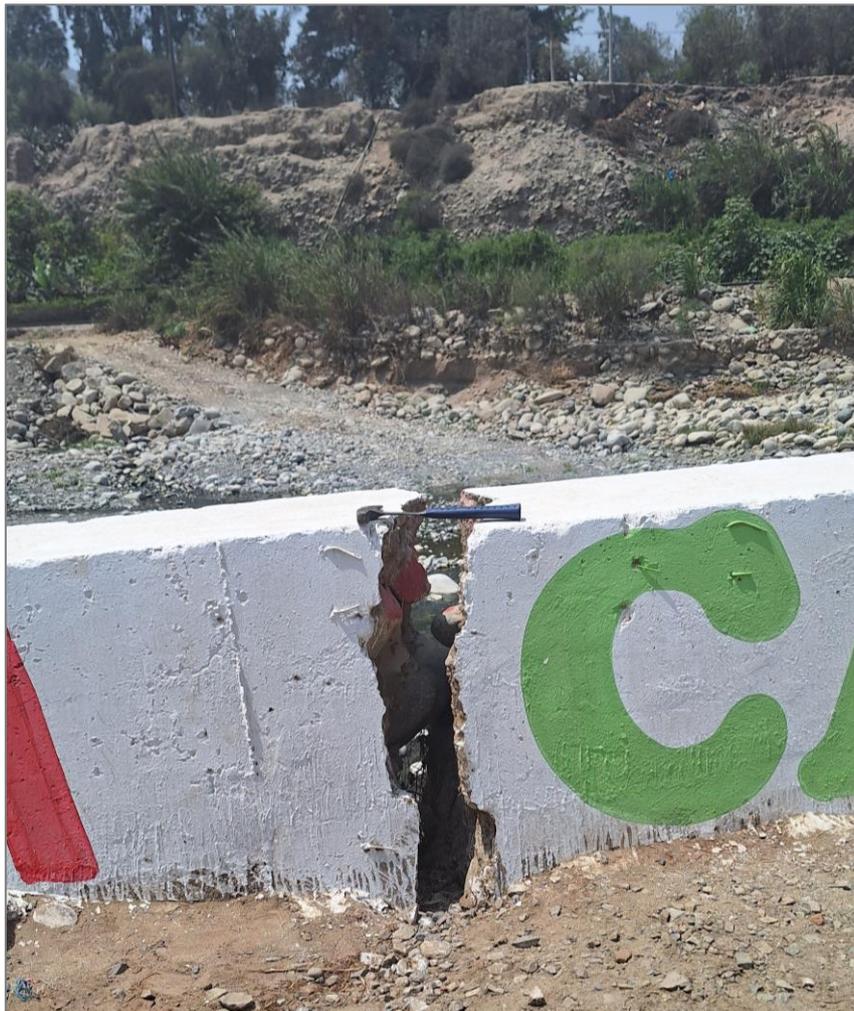
Es importante mencionar que, cierto tramo del muro de concreto construido en las siguientes coordenadas (312073, 8678009), se encuentra en malas condiciones (fotografía 10). En la mayoría de casos, la erosión afecta a las riberas formadas por rellenos artificiales que sirven como plataforma de tramos de la carretera central.

Fotografía 10. Vista del muro de concreto, que protege la margen derecha del río Rímac, en malas condiciones.

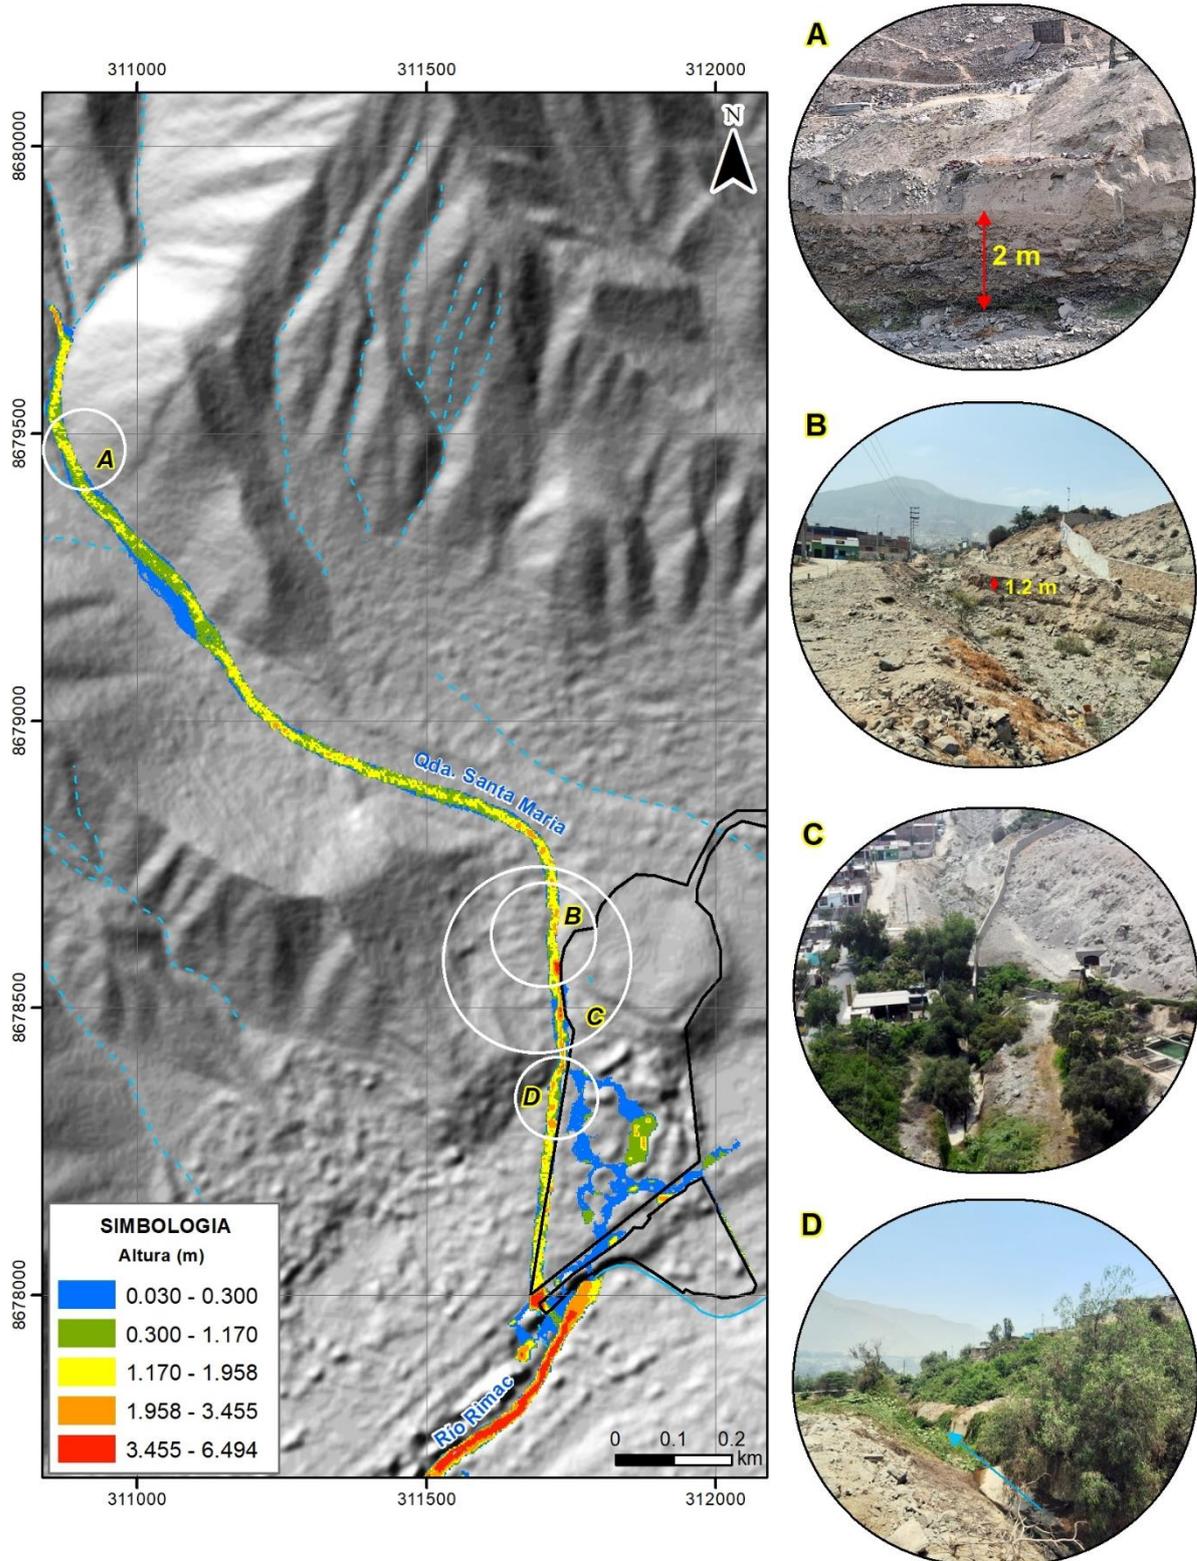
Tercera calibración: En la figura 16 C se observa la longitud del muro de mampostería de aproximadamente 2 m de altura, que protege de flujo de detritos al terreno Yanacoto II.

Cuarta calibración: El flujo de detritos ingresa al terreno de Yanacoto II, a la altura donde culmina el muro de mampostería, en este punto el cauce Santa María se encuentra canalizada, presentando una altura aproximada de 1 m (figura 16 D).
