Informe Técnico N° A7463

EVALUACIÓN DE ZONAS CRÍTICAS POR PELIGROS GEOLÓGICOS ANTE FENÓMENO EL NIÑO 2023-2024 EN EL DEPARTAMENTO DE LIMA TOMO II: LIMA PROVINCIAS

DICIEMBRE
2023

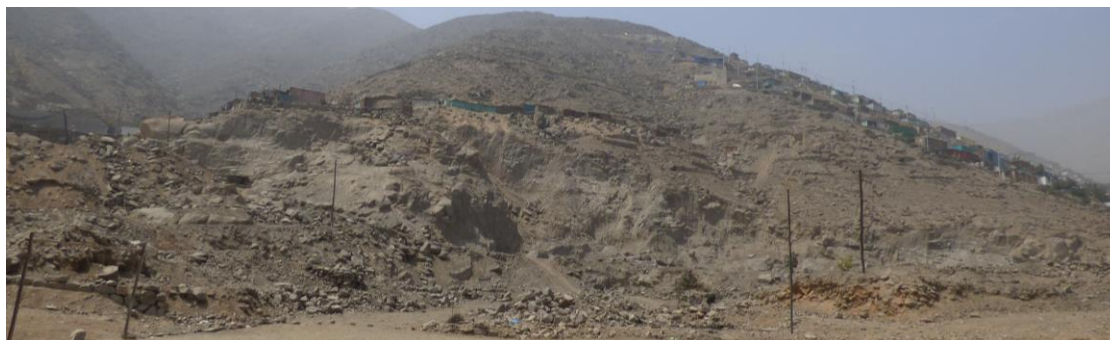
Fotografía 25. Afloramiento de granodiorita fracturada y meteorizada de la Unidad Santa Rosa, en la zona “Z” de Huaycán en el distrito de Ate. Se observan viviendas asentadas sobre este cuerpo intrusivo.

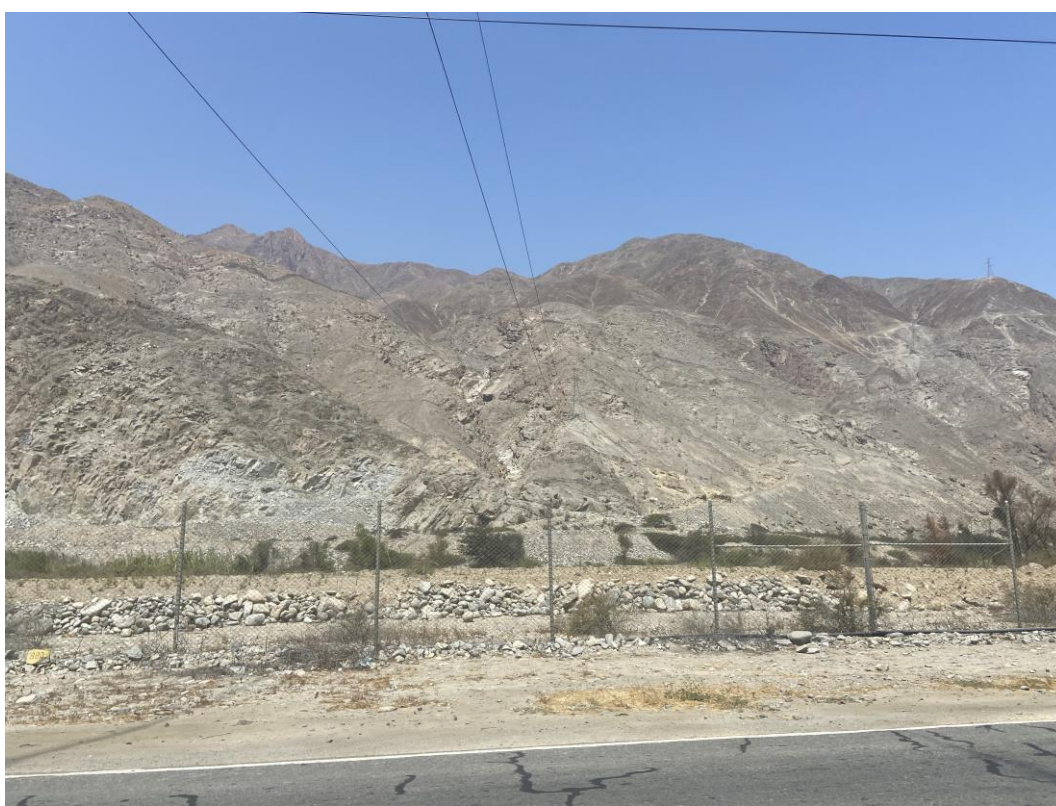
Fotografía 27. Afloramiento de granodiorita en el cerro Colorado, en el sector de la Central Hidroeléctrica El Platanal, se observan erosión de laderas y caída de rocas sobre la Super Unidad Jecuán.

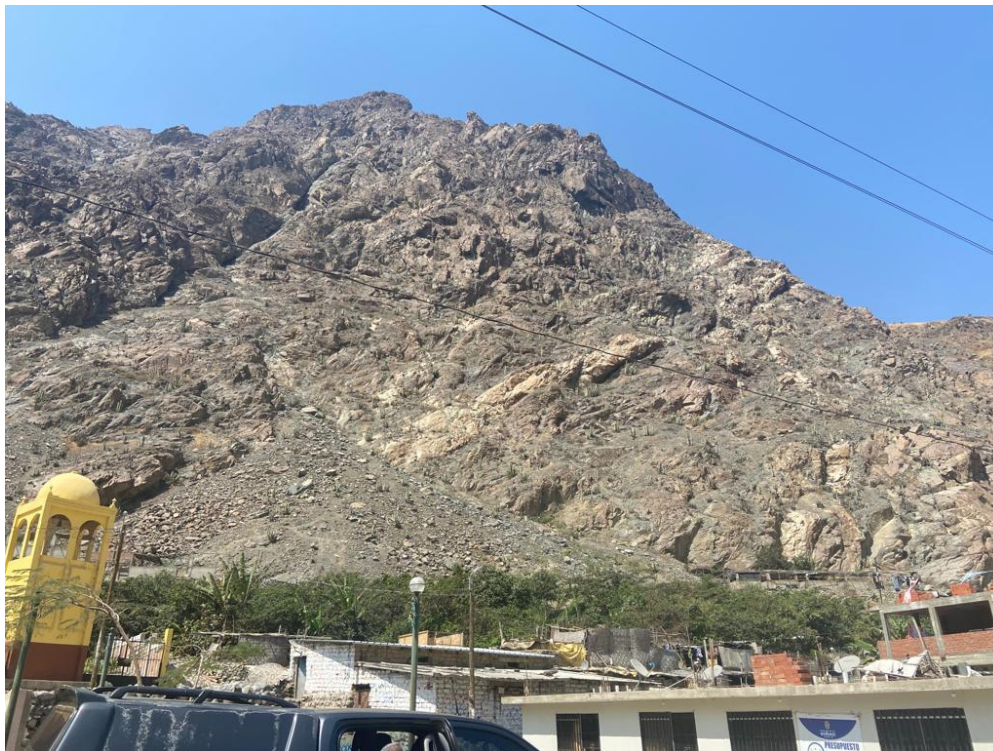
Fotografía 39. Afloramiento de derrames andesíticos en el cerro Airaya, sector de San Jerónimo - Viñac, de la Formación Huaranguillo. Se observa talud fuertemente fracturado y meteorizado.

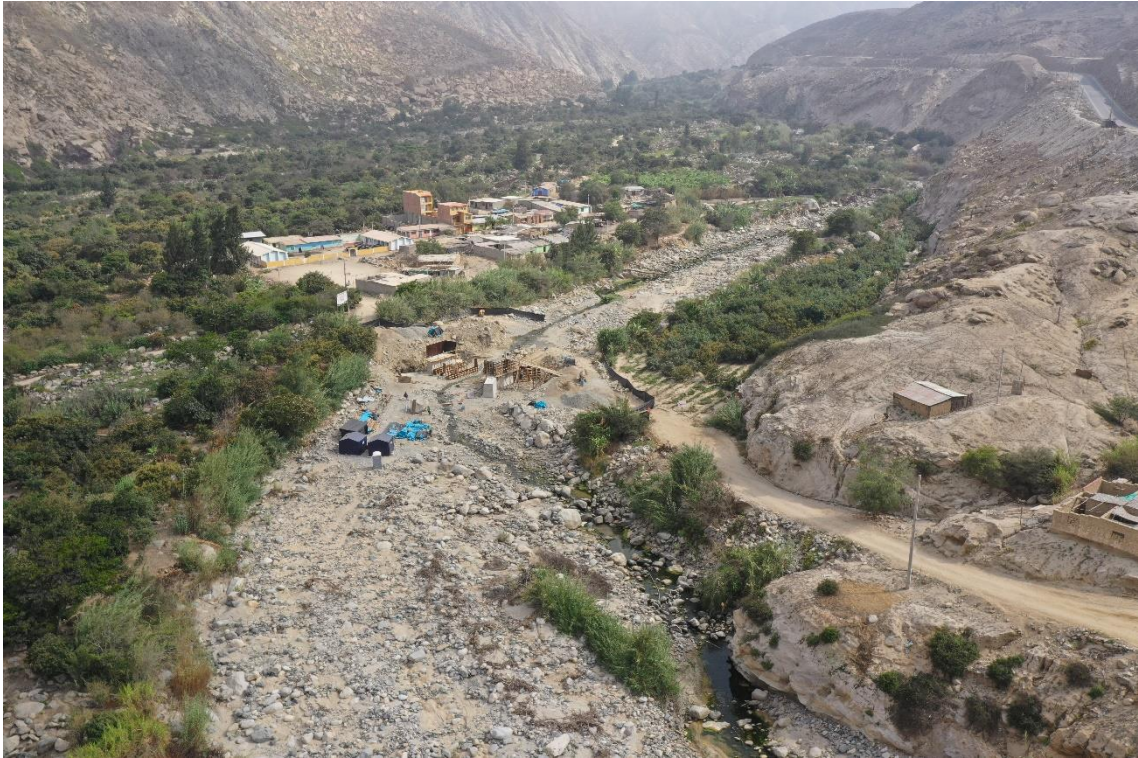
Fotografía 302. Vista tomada con Drone, se observa el Centro Poblado de Malvados, ubicado en el cauce principal del río Fortaleza, el sector puede ser afectado por erosión fluvial inundación con la presencia de lluvias extraordinarias. Coordenadas UTM: 8856352 norte y 212186 este.

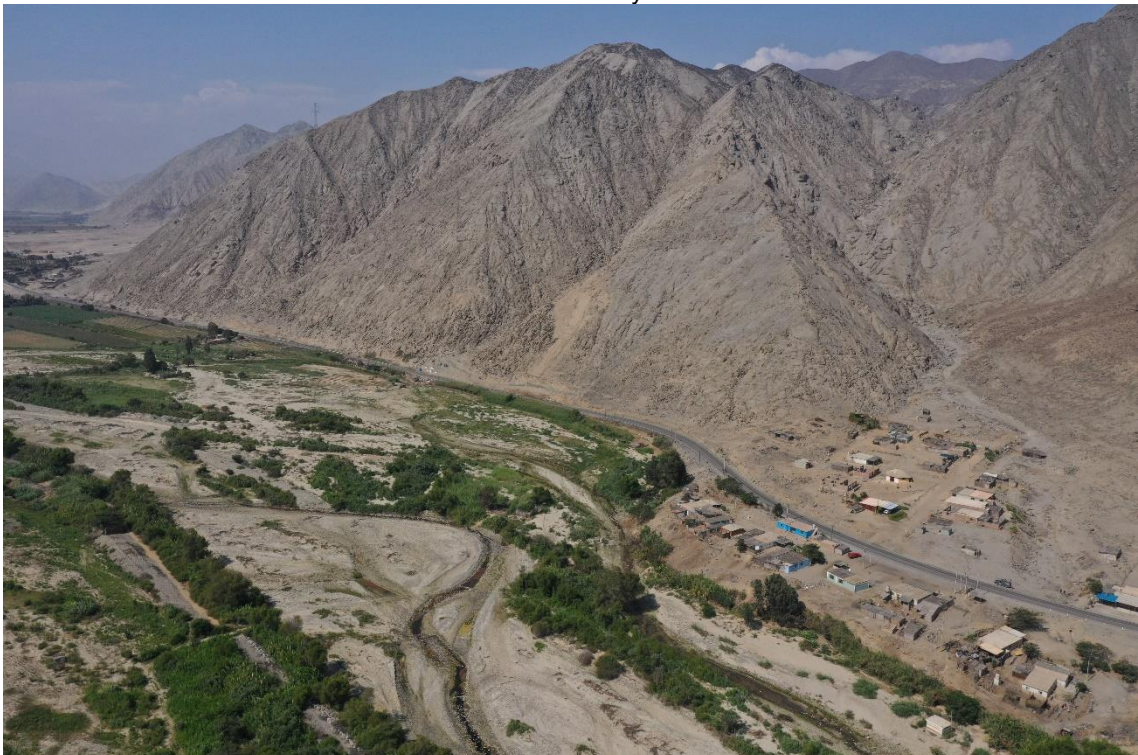
Fotografía 303. La imagen capturada con dron, se observa el centro poblado Hoya Chica ubicado en la desembocadura de una quebrada, que en periodo de lluvias intensas se activan llegando a generar flujos de detritos que podrían ocasionar daños a las viviendas, vía asfaltada que conecta los poblados también es afectado por erosión fluvial, las coordenadas UTM, corresponden a 8836535 al norte y 198278 al este.

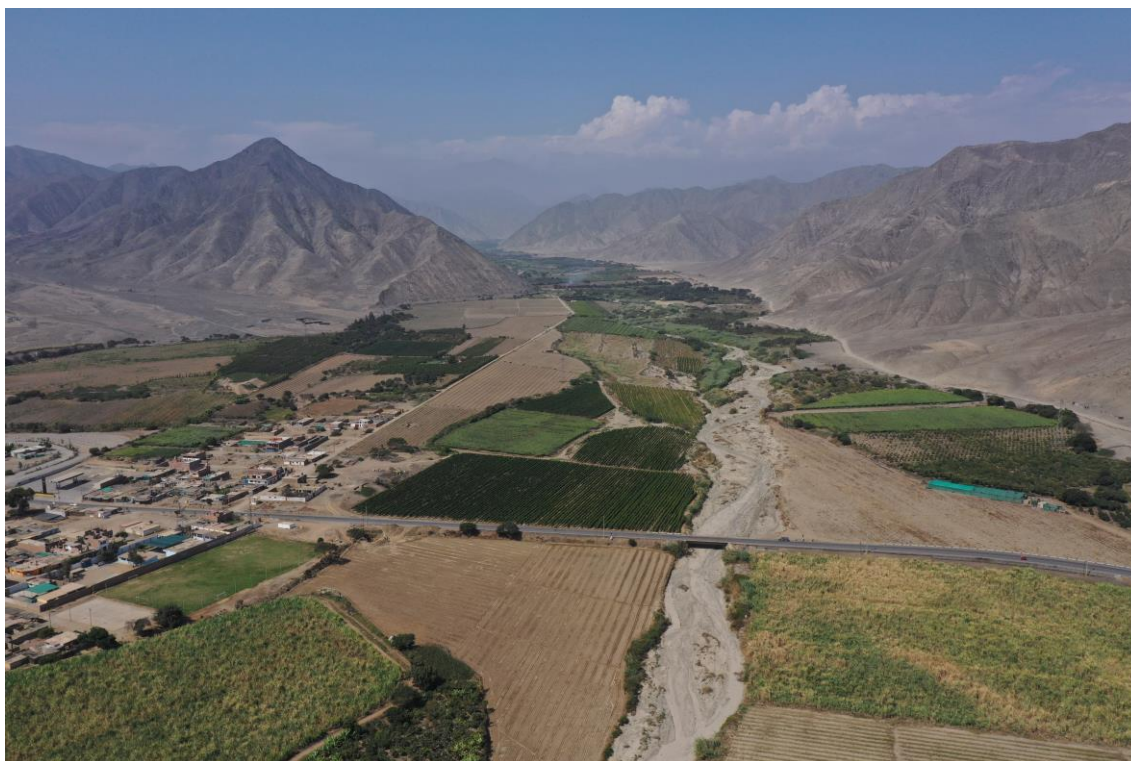
Fotografía 304. La imagen capturada con dron, se observa el centro poblado Tunan ubicado en la quebrada Julquilla, con el periodo de lluvias intensas y/o prolongadas se generan flujos de detritos que podrían ocasionar daños a los terrenos de cultivo, infraestructura y viviendas. Coordenadas UTM, corresponden a 8830370 al norte y 198204 al este.

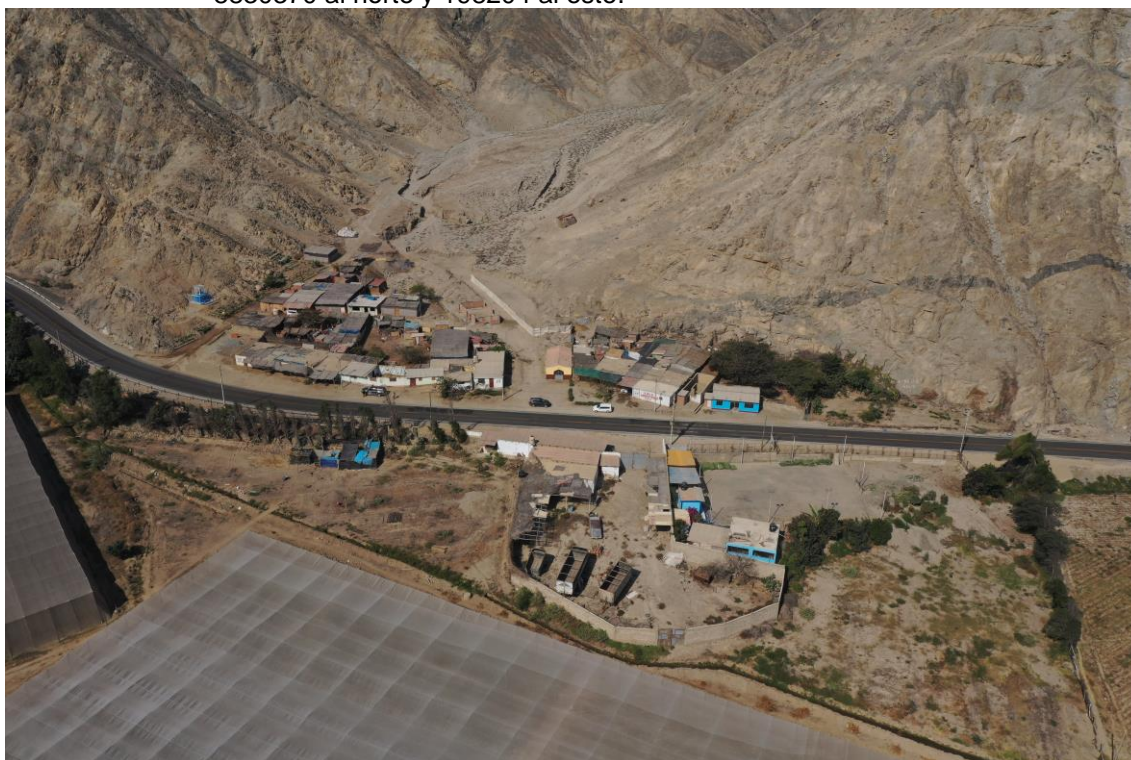
Fotografía 305. La imagen, capturada mediante un dron, nos muestra el centro poblado de Sauce Grande, situado en la desembocadura de la quebrada con el mismo nombre. Esta área se ve afectada por flujos de detritos que se originan en la quebrada, causando daños a viviendas y a un tramo de la carretera que conecta Barranca con Chasquitambo. Las coordenadas UTM corresponden a 8845440 al norte y 201478 al este.

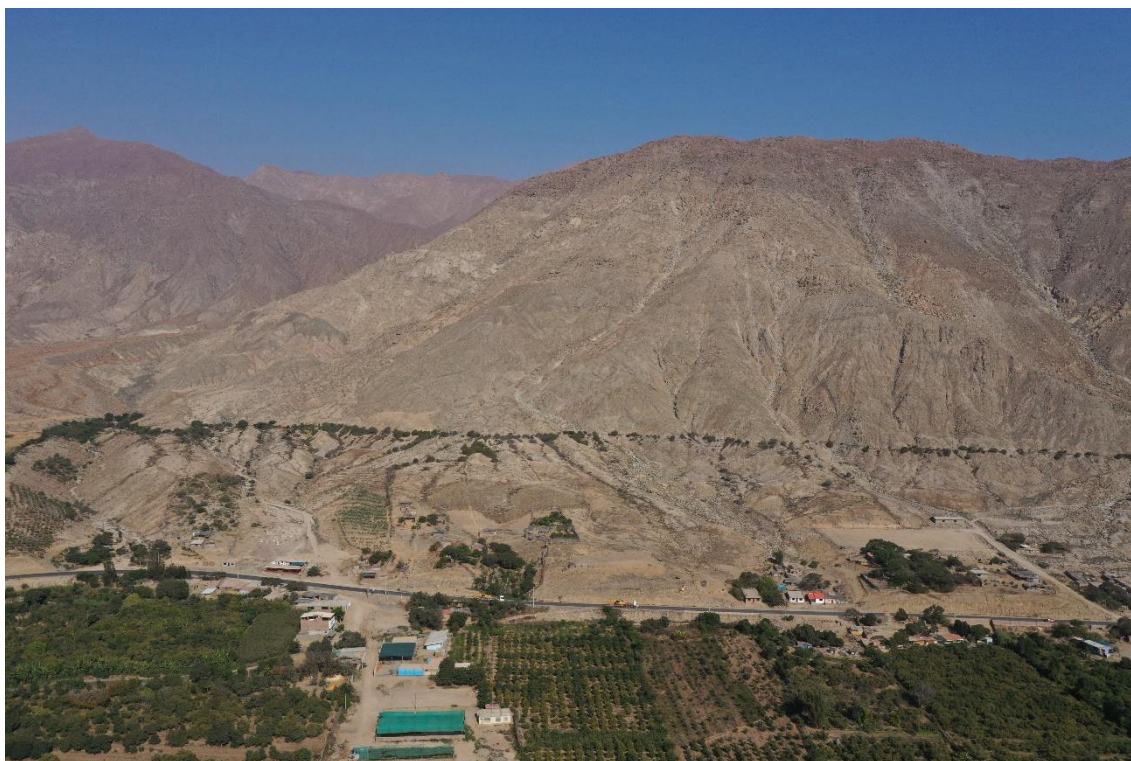
Fotografía 306. La imagen, capturada mediante un dron, nos muestra el centro poblado de Anta, situado en la base de la ladera en el flanco noroeste del cerro Víbora. Esta área se ve afectada por flujos de detritos que se originan en las quebradas circundantes, causando daños a viviendas y a un tramo de la carretera que conecta Barranca con Chasquitambo. Las coordenadas UTM corresponden a 8849139 al norte y 204722 al este.

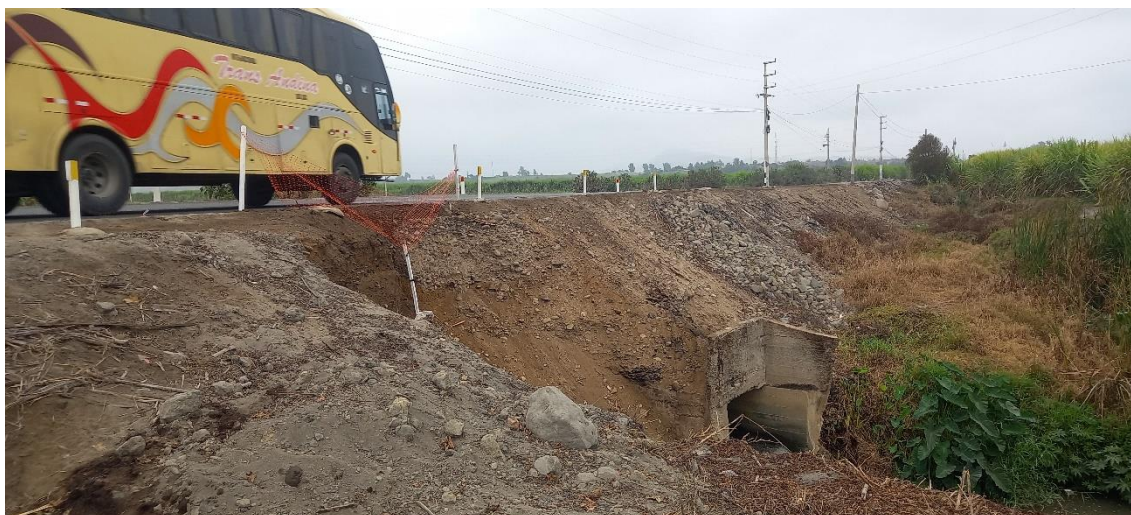
Fotografía 307. Vista tomada con dirección este, el tramo de cartería Paramonga – Upaca, sector Puente Upaca, es afectado por derrumbes, erosión fluvial y con la presencia de lluvias extraordinaria se incrementa el caudal llegando a desbordar e inundar los terrenos de cultivo por obstrucción de puente por que supera su capacidad para el que fue diseñado. Coordenadas UTM 8820058 norte y 200483 este.

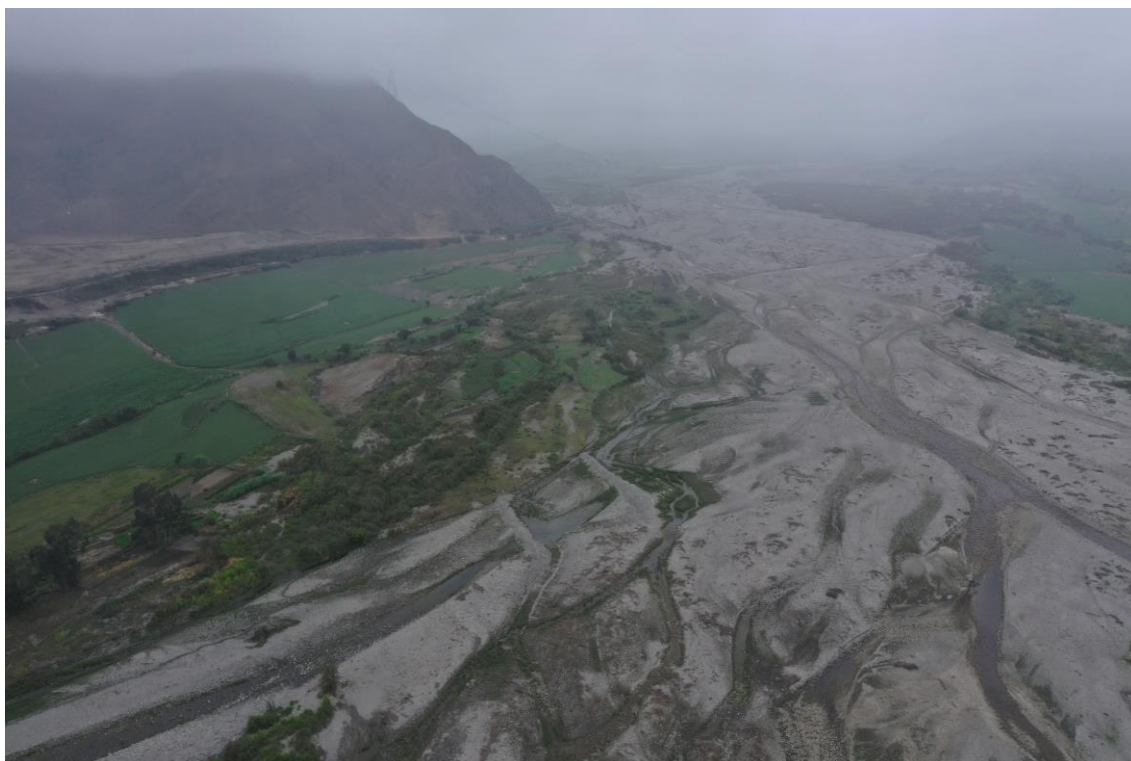
Fotografía 310. Vista tomada con Drone, se observa el sector Pontisuela -Molino Pozo es afectado por erosión e inundación fluvial en periodo de lluvias intensas, afecta terrenos de cultivo. Coordenadas UTM: 8815800 norte y 199640 este.

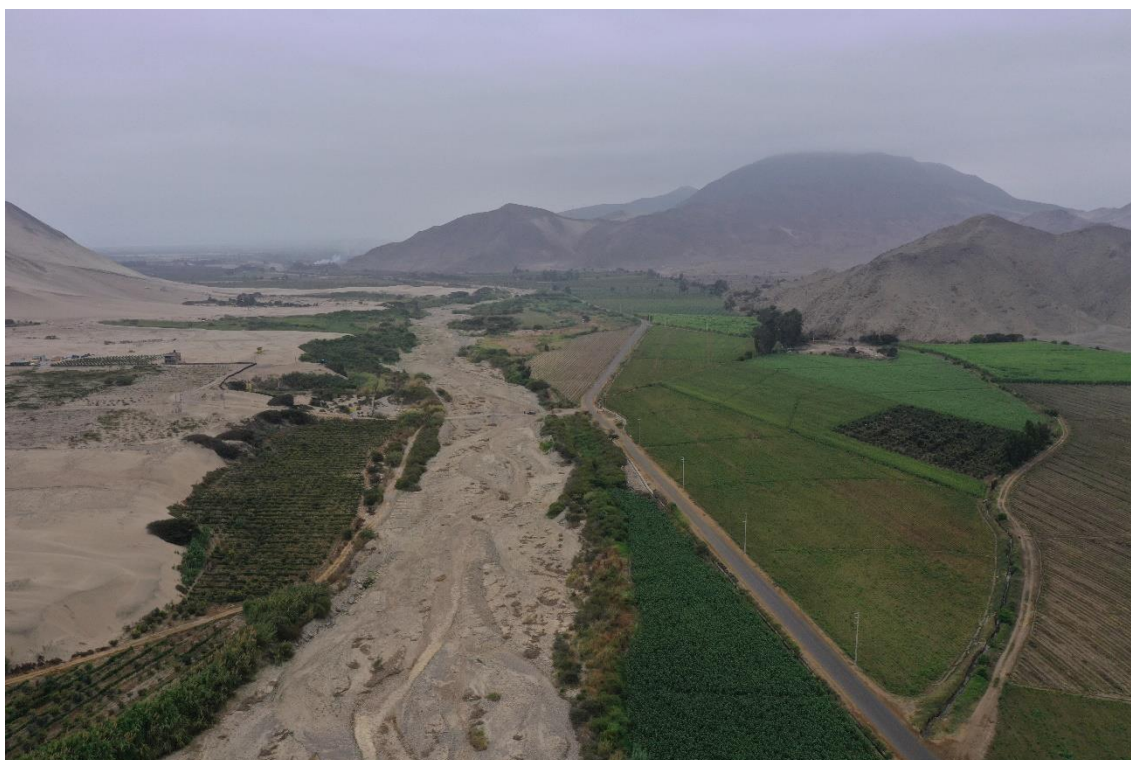
Fotografía 311. Imagen tomada con Drone, se observa el Río Supe y por la margen derecha se trazó la carretera km 13+000 Supe – Caraz, se observa que en periodo de lluvias intensas es afectado por erosión fluvial, inundación y afecta tramo de carretera también terrenos de cultivo. Coordenadas UTM: 8798845 norte y 217798 este.

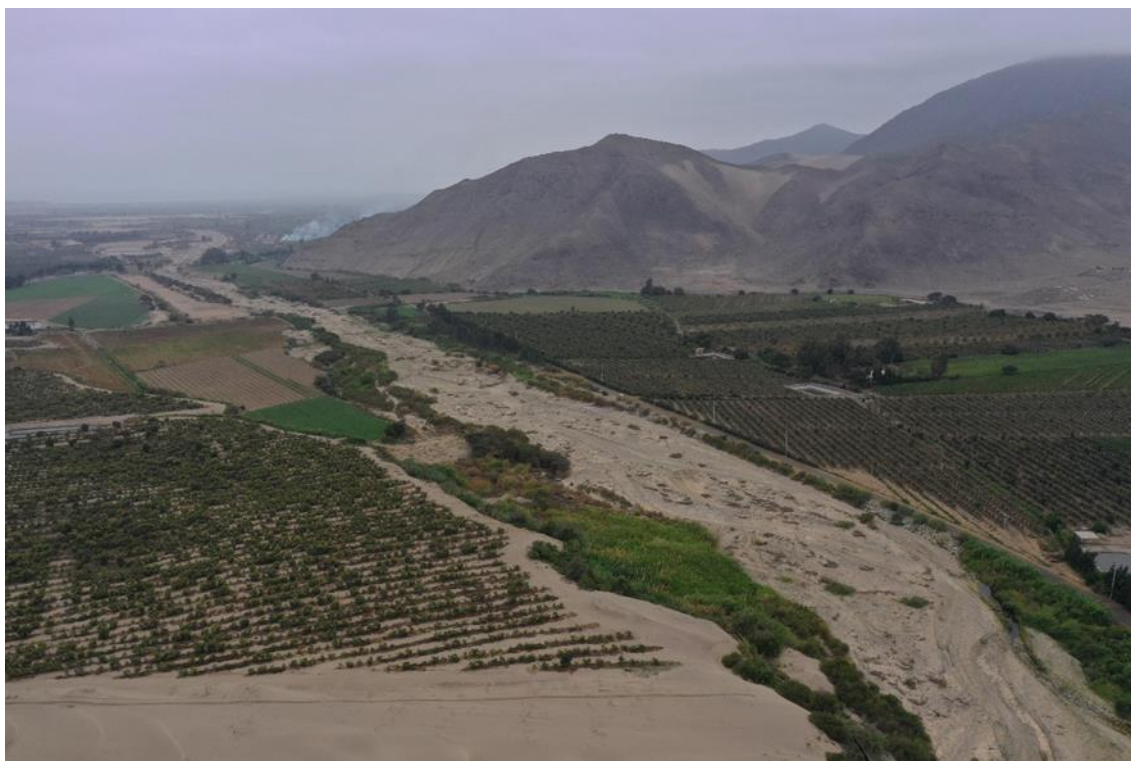
Fotografía 312. Imagen tomada con Drone, se observa el Río Supe y por la margen derecha se trazó la carretera Supe – Caraz la vía asfaltada en el tramo Km 11+800 es afectado por erosión fluvial e inundación en periodo de lluvias intensas, también afecta terrenos de cultivo. Coordenadas UTM: 8799581 norte y 216177este.

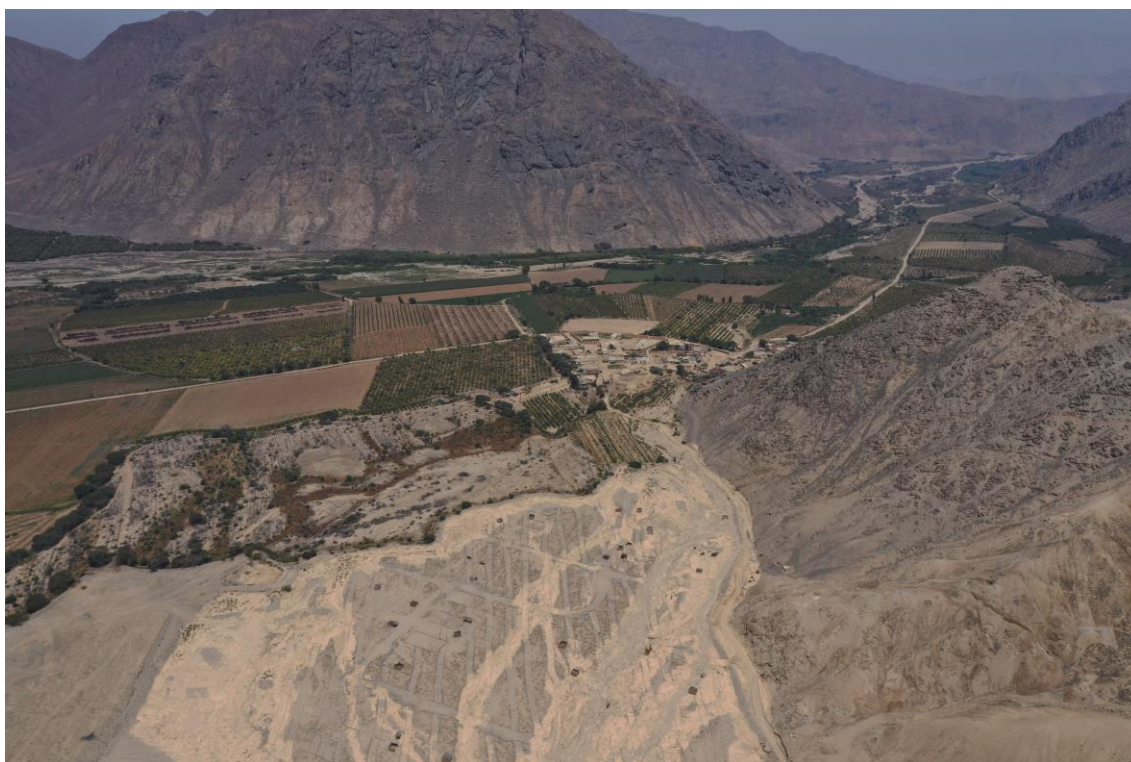
Fotografía 313. La imagen, capturada mediante un dron, muestra el centro poblado Las Minas, situado en la desembocadura de las quebradas Mesa Redonda y Limoncillos. Las coordenadas UTM corresponden a 8793630 al norte y 230288 al este.

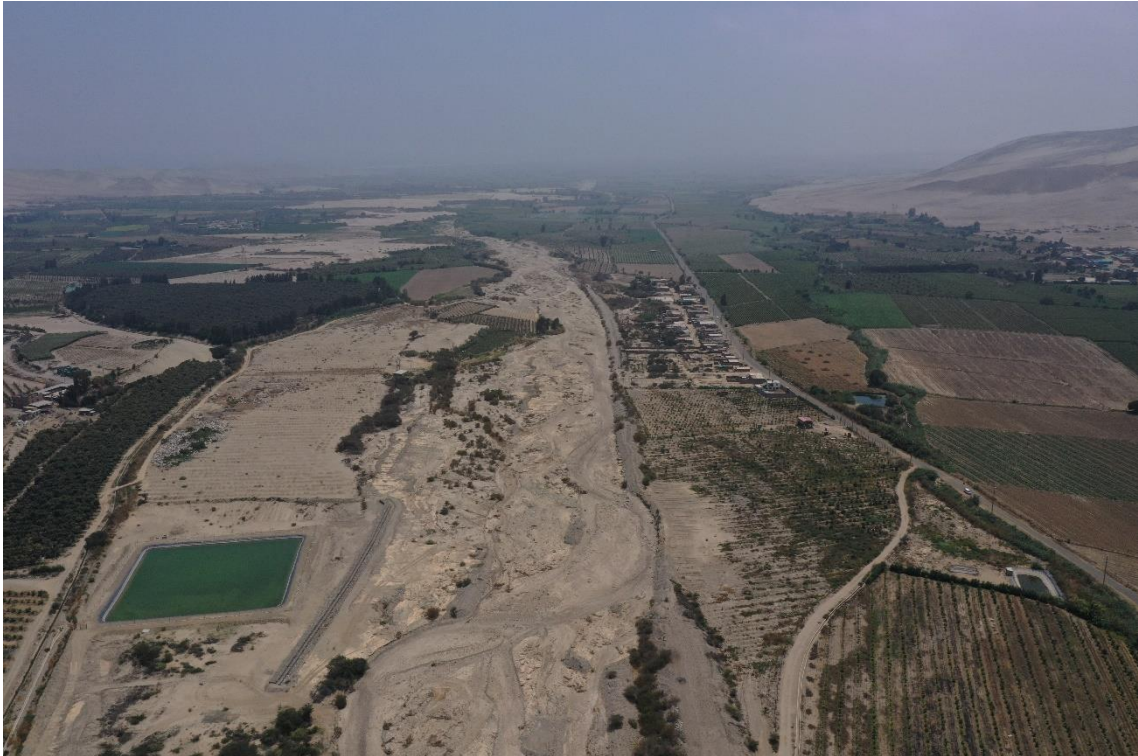
Fotografía 314. La imagen, capturada mediante un dron, muestra el centro poblado de San Nicolás de Pullanchaqui, situado en la margen derecha del río Supe. Esta captura demuestra que durante un período de lluvias intensas y/o prolongadas, en el cual el aumento del caudal del río puede desencadenar procesos geológicos, como la erosión fluvial, que tienen el potencial de inundar áreas circundantes. Esto puede resultar en daños a viviendas y terrenos de cultivo. Las coordenadas UTM corresponden a 8799739 al norte y 213908 al este.

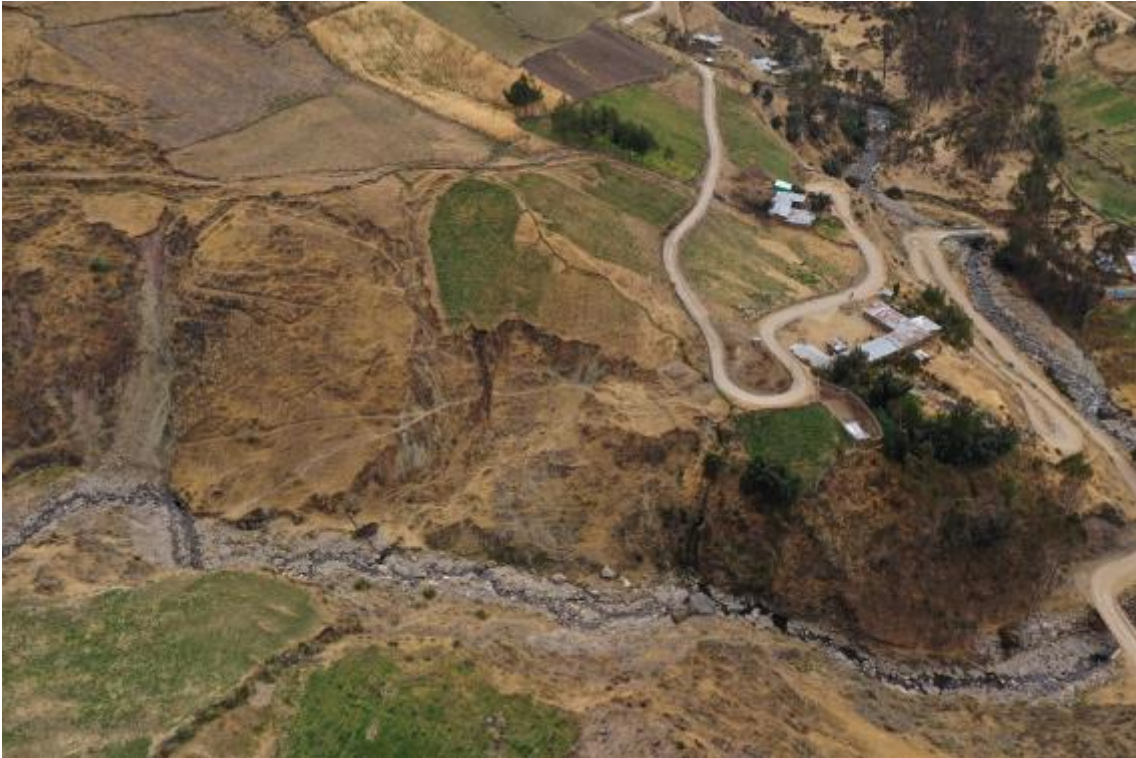
Fotografía 315. Captura de imagen con drone, se observa el valle del río Paca, hacia la confluencia con el río Gorgor donde se construyó un puente que comunica a los centros poblados del sector. Las coordenadas UTM corresponden a: 8825577 de norte y 284795 de este.

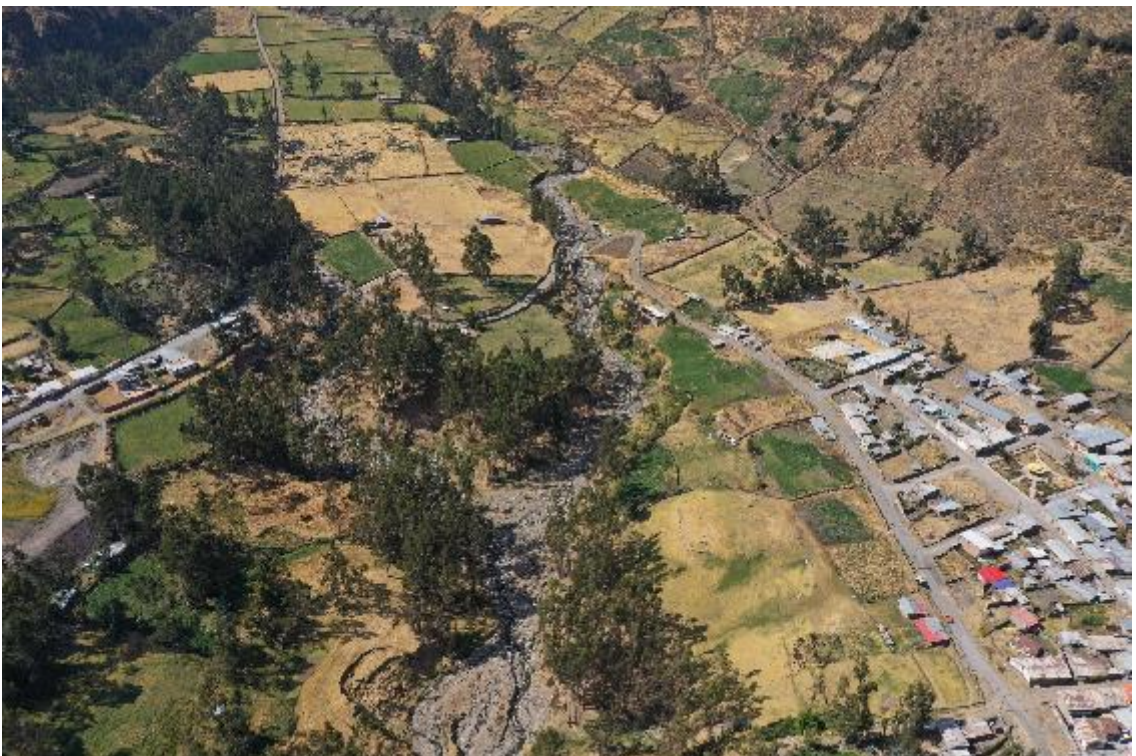
Fotografía 316. Mediante una captura de imagen realizada con un drone, se puede observar la situación de dos puentes cruciales en el distrito: el puente Astobamba en la quebrada Shapil y el puente Tictocoto en la quebrada Huaylastoclanca. Los sectores se encuentran ubicados entre las coordenadas UTM 282081 al norte y 8840988 al este.

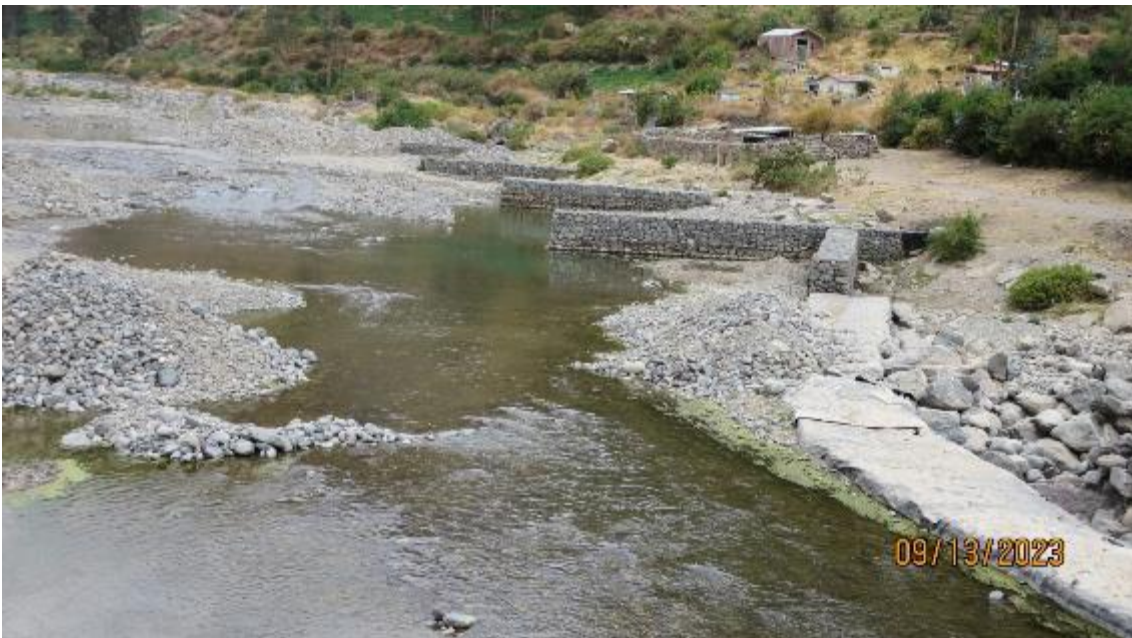
Fotografía 318. Vista tomada con dirección este, se observa el río Gorgor. Esta captura demuestra que durante un período de lluvias intensas y/o prolongadas, en el cual el aumento del caudal del río puede desencadenar procesos geológicos, como la erosión fluvial, Esto puede resultar en daños a viviendas, infraestructura como puente que conecta con los centros poblados del distrito. También se observa que e realizaron trabajos de mitigación como espigones en sectores que están sujetos a ser erosionados. Las coordenadas UTM corresponden a 8825499 al norte y 284646 al este.

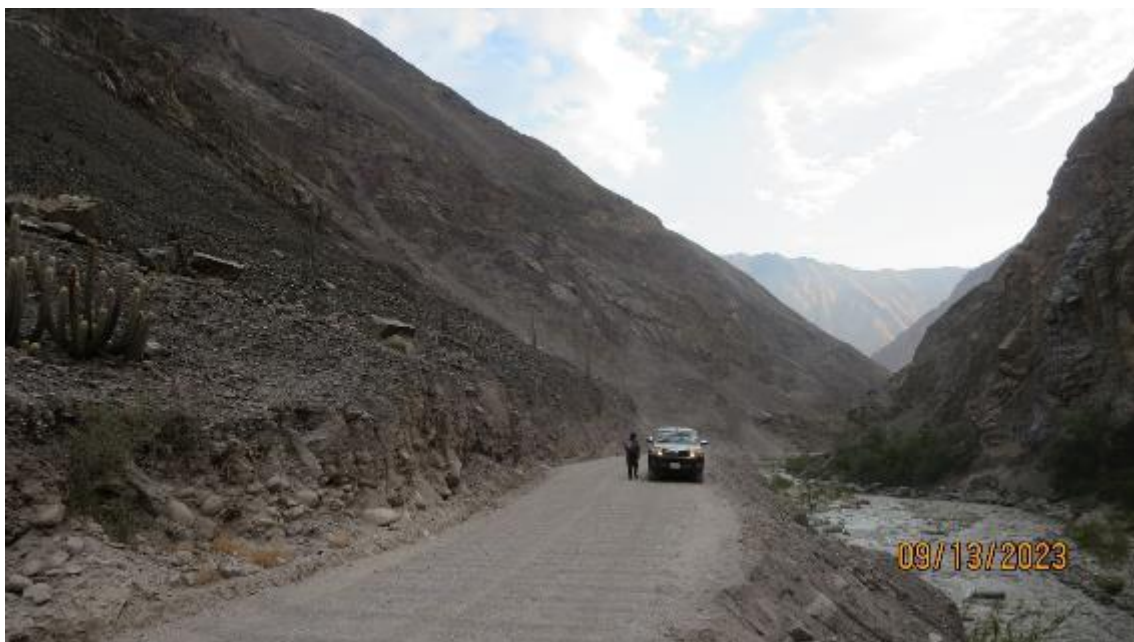
Fotografía 319. Captura de imagen tomada con dirección oeste, se observa a la margen izquierda la carretera que conecta Pamplona – Cajatambo, el tramo Km 94+000 es afectado por procesos geológicos como caída de rocas derrumbes y flujos de detritos, también es afectado por erosión fluvial. En periodo de lluvias intensas afecta vía asfaltada que deja aislado los centros poblados. Las coordenadas UTM corresponden a: 8841447 al norte y 263385 al este

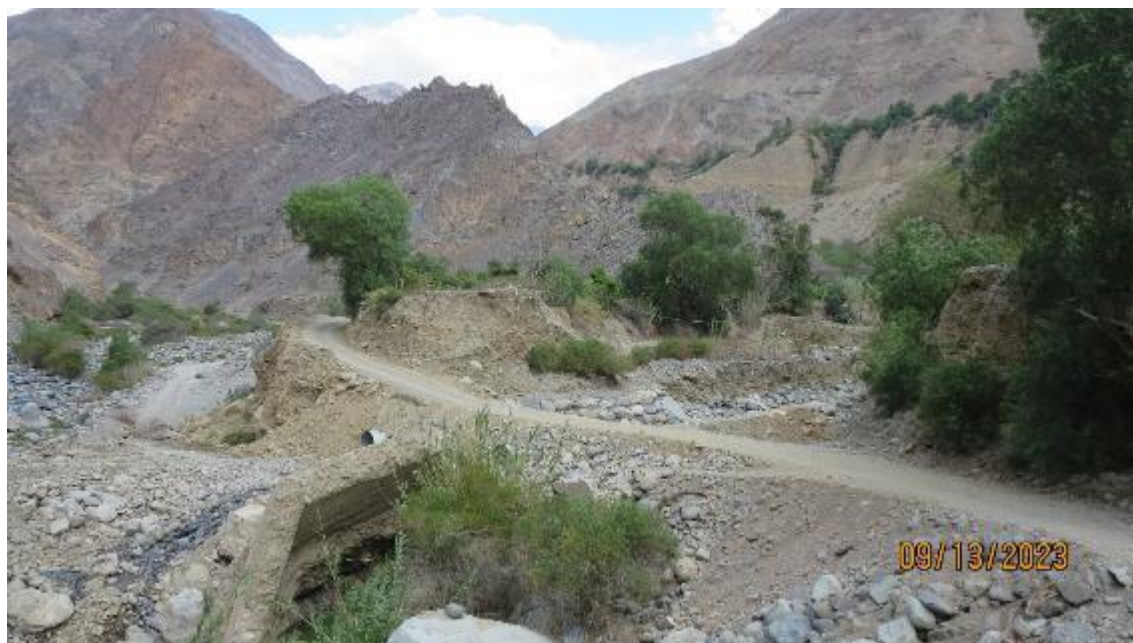
Fotografía 320. En la imagen tomado con Drone se observa la desembocadura de la quebrada Arcumayo - Cajatambo se observa que en el sector se generan flujos en periodo de lluvias intensas y que con el ultimo evento ocasiona daños al puente que comunica a los centros poblados de los distritos. Coordenadas UTM 8833244 al norte y 261671 al este.

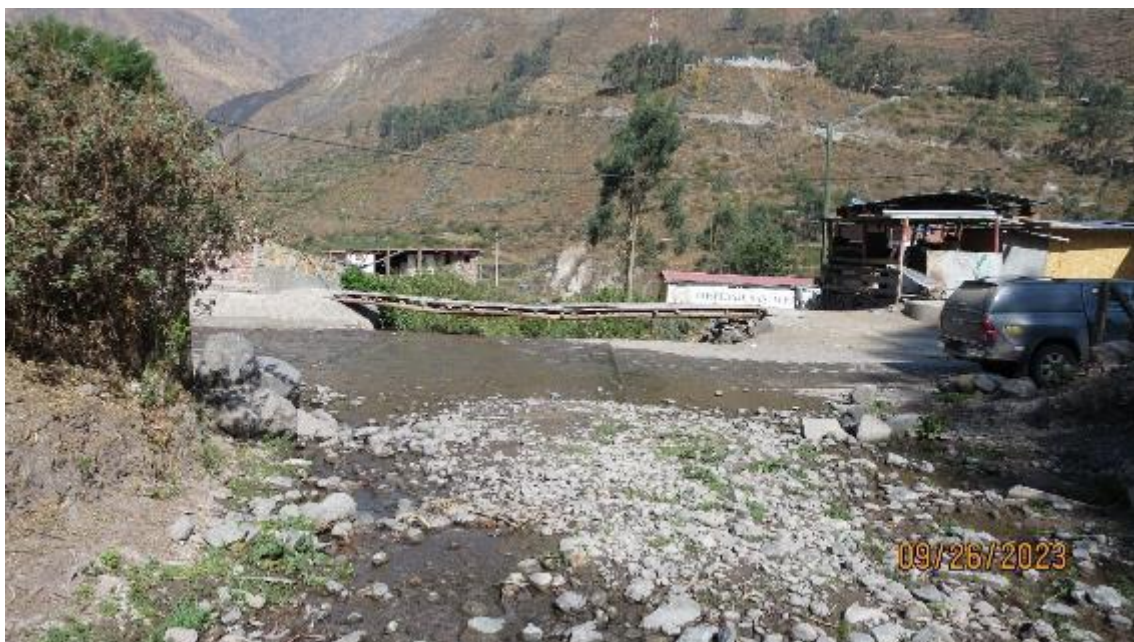
Fotografía 321. La captura, tomada en dirección noroeste nos muestra una imagen de la parte baja de la quebrada Portura, esta área se vuelve susceptible a una serie de procesos geológicos, incluyendo flujos de detritos, erosión de ladera. Estos procesos tienen el potencial de causar daños a viviendas y vías de acceso. Las coordenadas UTM asociadas son 8733241 al norte y 323242 al este.

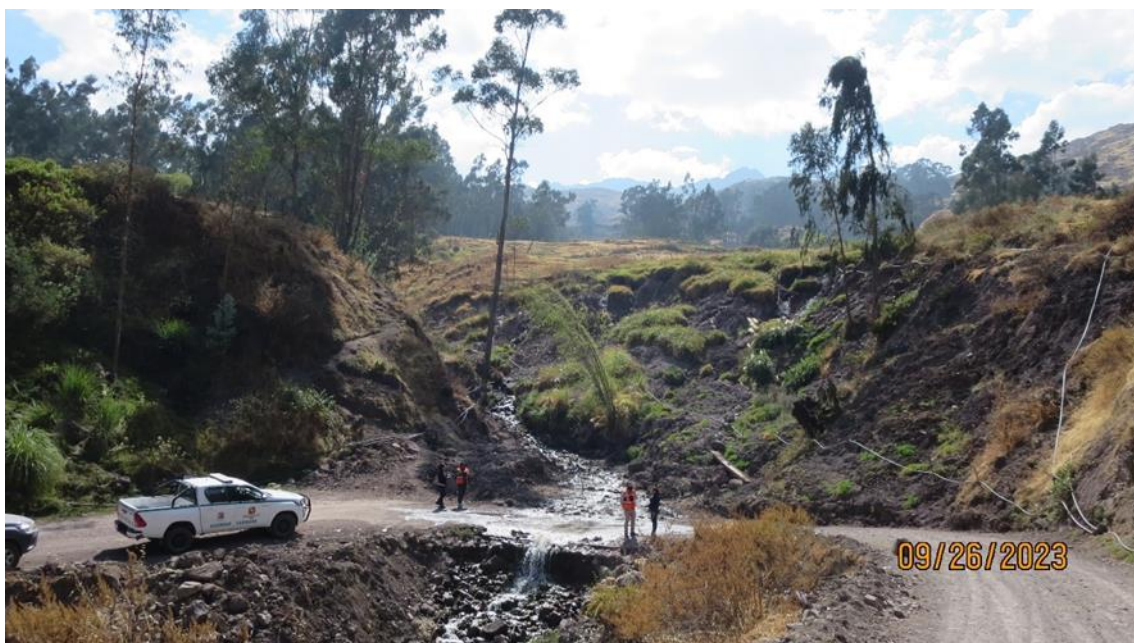
Fotografía 322. La captura, tomada en dirección noreste, nos ofrece una vista de la quebrada Angostura. Durante períodos de lluvias intensas, esta área se vuelve susceptible a una serie de procesos geológicos, incluyendo flujos de detritos, y derrumbes. Además, las laderas y quebradas circundantes son propensas a deslizamientos y flujos. Estos procesos tienen el potencial de causar daños a viviendas, v las de acceso, puentes peatonales y terrenos de cultivo en el sector. Las coordenadas UTM asociadas son 8729189 a y norte y 322981 al este.

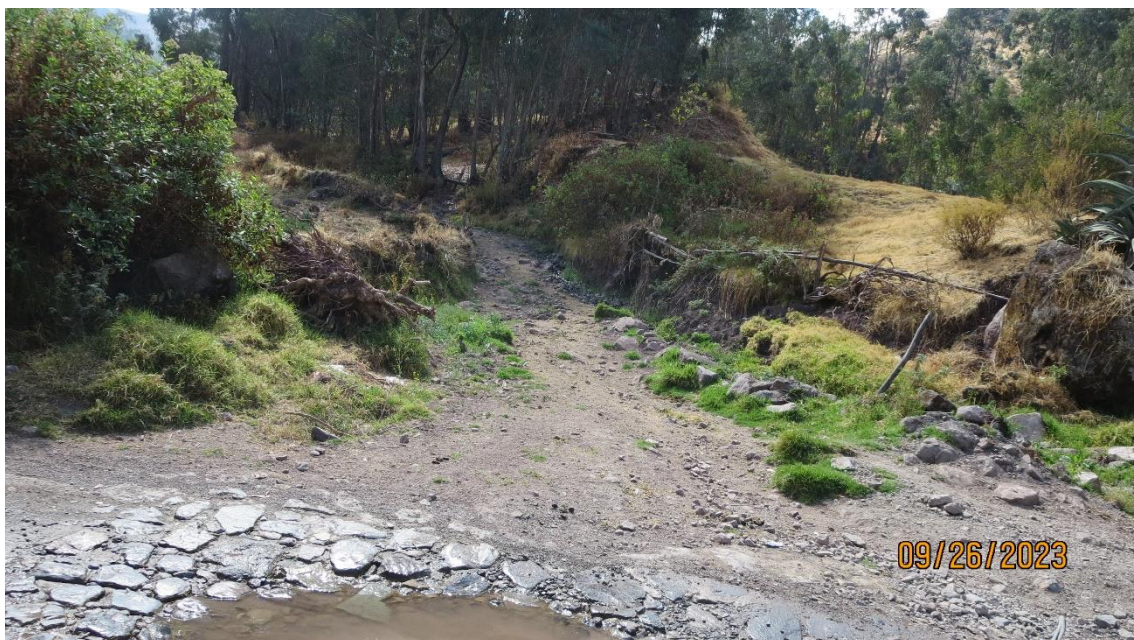
Fotografía 323. La captura, tomada en dirección noreste, nos ofrece una vista de la quebrada Acomayo. Durante períodos de lluvias intensas, esta área se vuelve susceptible a una serie de procesos geológicos, incluyendo flujos de detritos, y derrumbes. Además, las laderas y quebradas circundantes son propensas a deslizamientos y flujos. Estos procesos tienen el potencial de causar daños a viviendas, v las de acceso, puentes peatonales y terrenos de cultivo en el sector. Las coordenadas UTM asociadas son 8729036a y norte y 322903 al este.

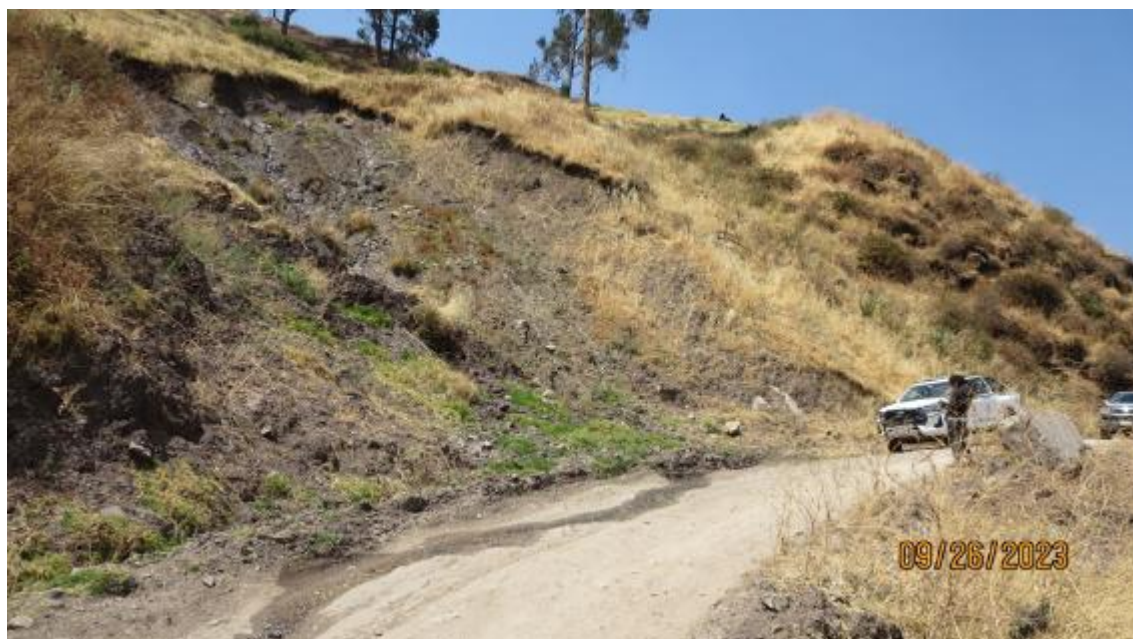
Fotografía 324. La captura, tomada en dirección sureste, nos ofrece una vista del talud superior de la carretera de acceso al centro poblado de Cahua, es afectado por deslizamiento que presenta reactivaciones. Las coordenadas UTM asociadas son 8725883 al norte y 320142 al este.

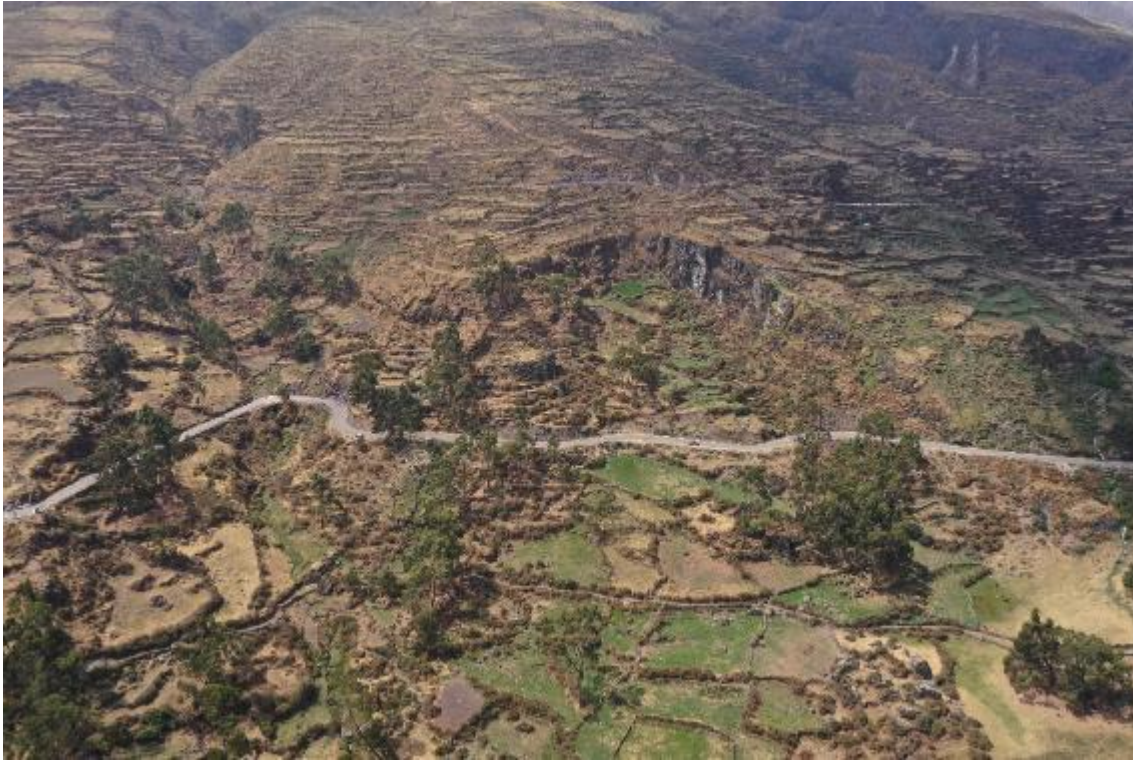
Fotografía 325. La vista tomada con un dron nos muestra el cerro Huapian margen izquierda la quebrada Quirso se observa una avalancha antigua que se reactivó a raíz de las lluvias, aguas de riego a manera de deslizamientos. Las coordenadas UTM asociadas son 8738708 y norte y 328602 al este.

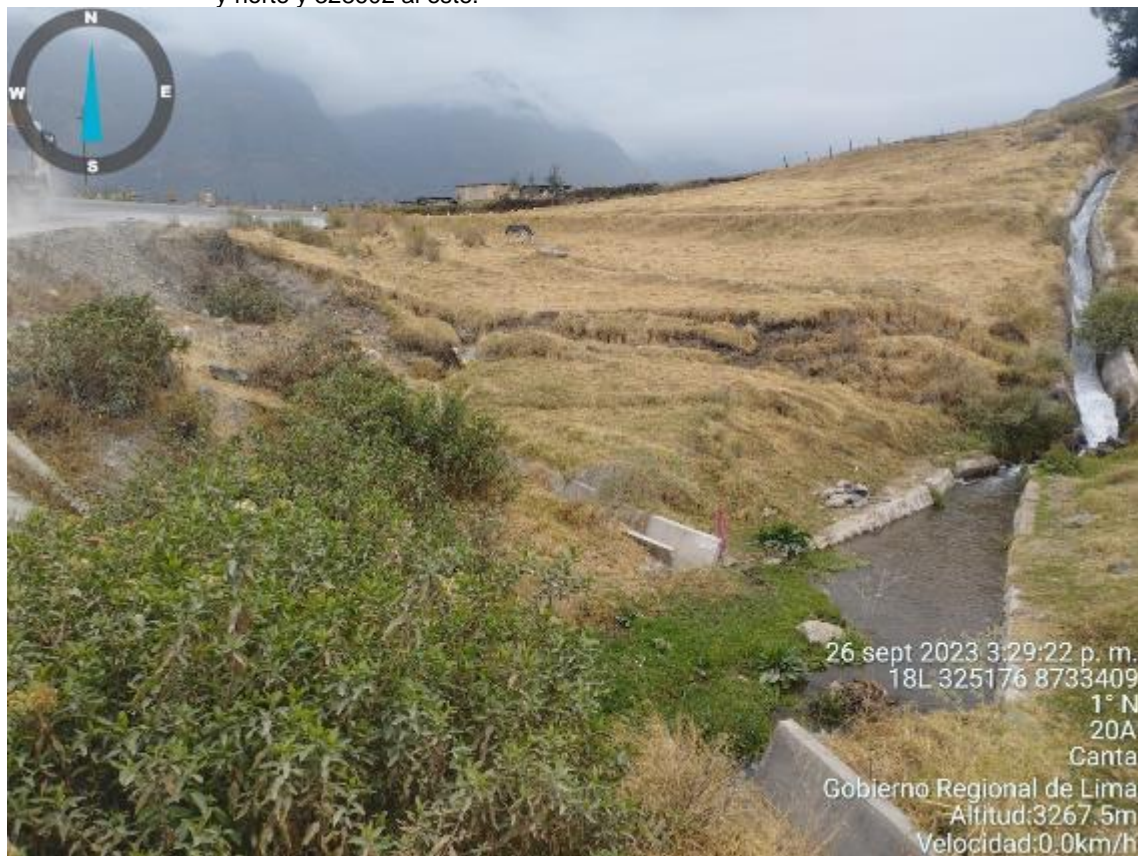
Fotografía 326. La vista tomada en dirección sur nos muestra la quebrada Huaypin tramo Canta -Cullhua. se observa quebrada seca que en periodo de lluvias intensas se activa generando flujo de detritos que afectaría tramo de carretera dejando aislado a los centros poblados. Las coordenadas UTM asociadas son 8733379 y norte y 325182 al este.

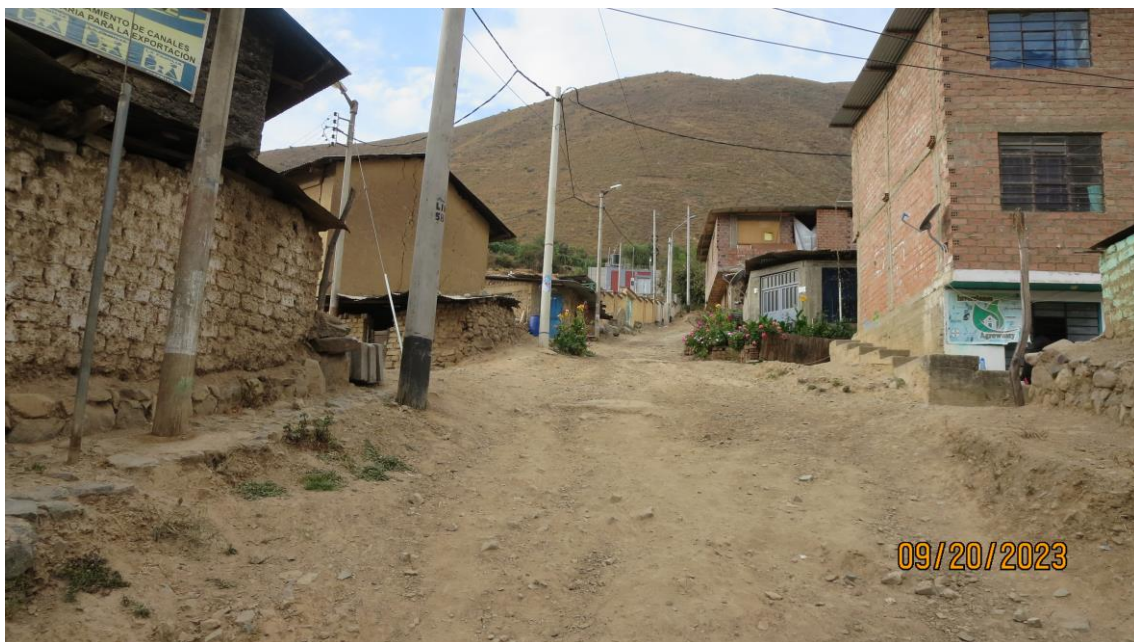
Fotografía 328. La vista tomada con dirección noreste nos muestra una imagen del poblado de San Agustín de Huayopampa, asentado en el flanco suroeste del cerro Caraupata margen derecha del río Anasmayo, este lugar se ve afectado por procesos geológicos como flujo de detritos que activan las quebradas donde se sitúa la población. Las coordenadas UTM correspondientes son 8744429 al norte y 300816 al este.
