Informe Técnico N° A7463

EVALUACIÓN DE ZONAS CRÍTICAS POR PELIGROS GEOLÓGICOS ANTE FENÓMENO EL NIÑO 2023-2024 EN EL DEPARTAMENTO DE LIMA TOMO II: LIMA PROVINCIAS

DICIEMBRE
2023

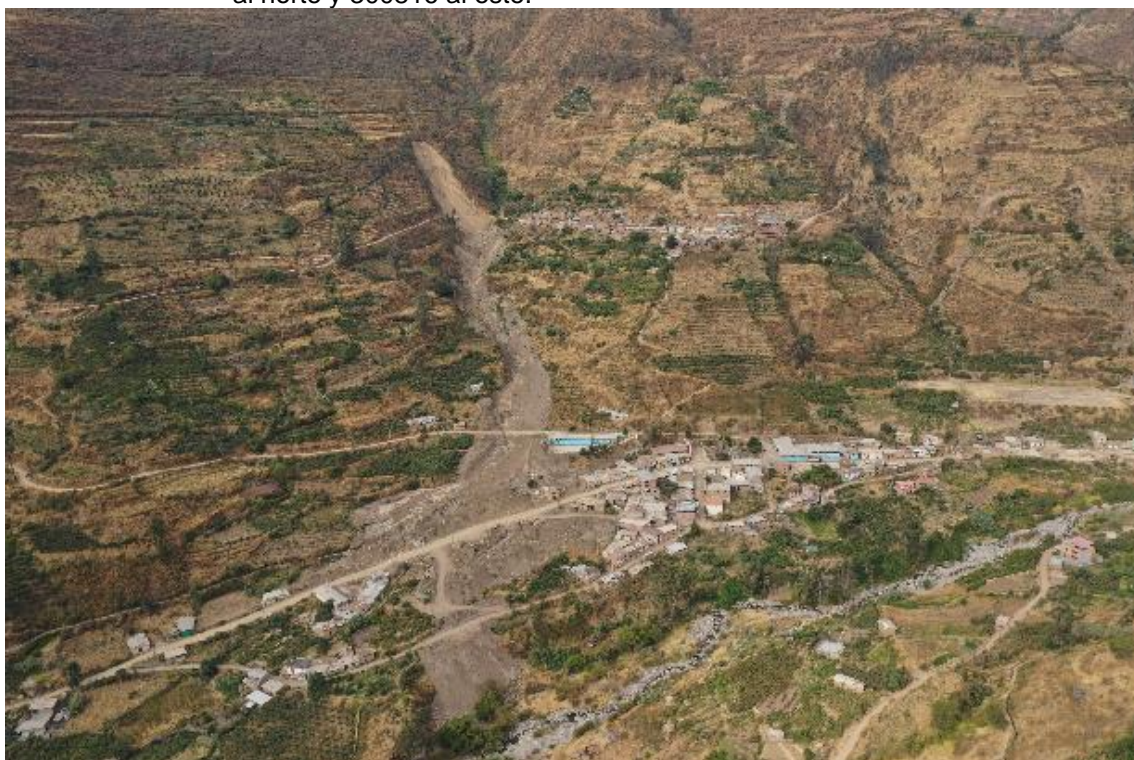
Fotografía 329. La vista tomada con un Drone, nos muestra una imagen del centro poblado La Perla asentado en el flanco suroeste del cerro Quicar margen derecha del río Añasmayo. Este lugar se ve afectado por deslizamiento, flujo de detritos y erosión fluvial, estos procesos geológicos afectan viviendas y vía de comunicación Las coordenadas UTM correspondientes son 8743312 al norte y 302586 al este.

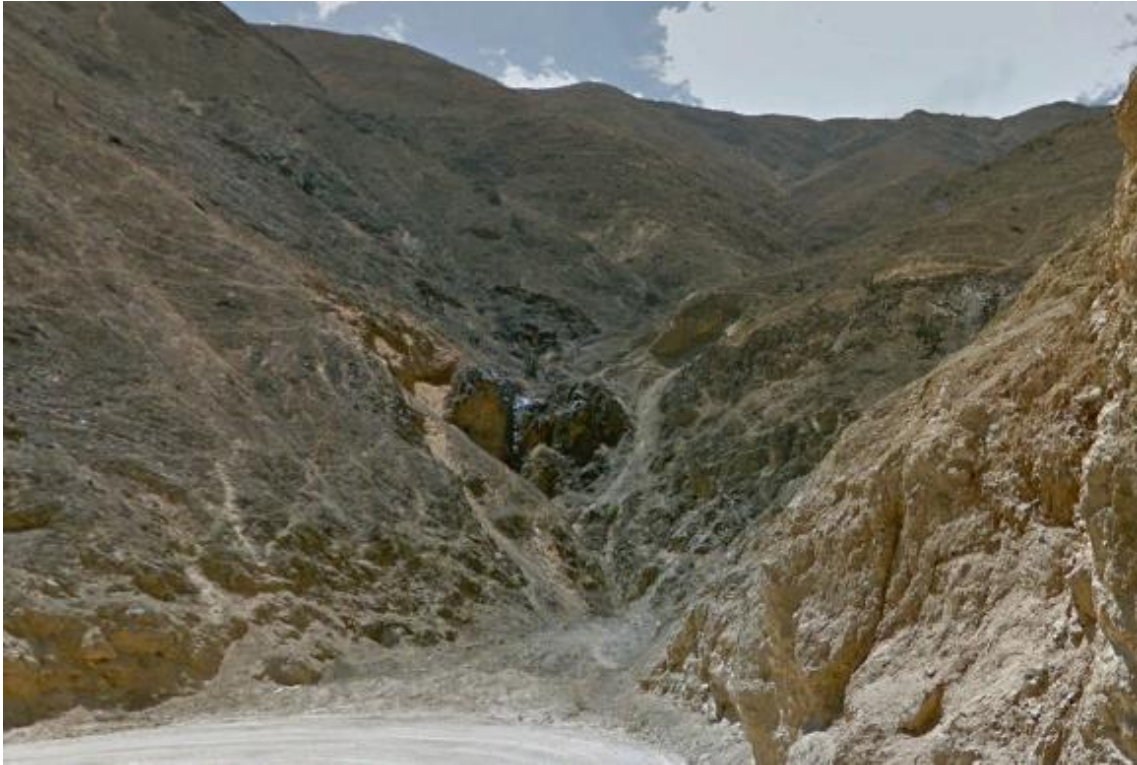
Fotografía 330. La vista capturada con dirección norte, nos muestra una quebrada que se encuentra en el flanco suroeste del cerro Ocurhuay, en el lugar se generan flujos de detritos y derrumbes que afectan tramo km 6+000 de vía asfaltada que comunica los poblados ubicados en el valle Añasmayo. Las coordenadas UTM correspondientes son 8746331 al norte y 298207 al este.

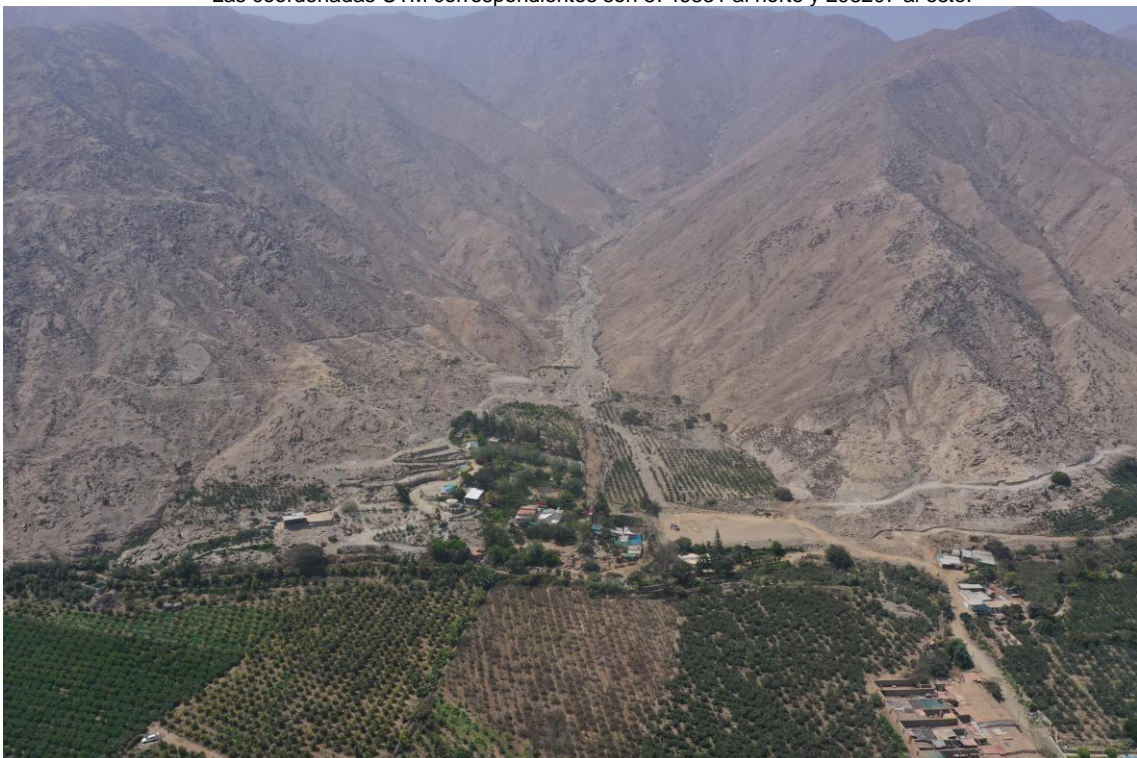
Fotografía 331. La vista, capturada con un dron, nos ofrece una imagen del centro poblado Santo Domingo, situado en la desembocadura de la quebrada del mismo nombre. Este sector es propenso a experimentar diversos procesos geológicos, como flujos de detritos y caída de rocas. Durante períodos de lluvias intensas, estos procesos pueden afectar las viviendas en el centro poblado y dañar terrenos de cultivo. Las coordenadas UTM correspondientes son 8742330 al norte y 279529 al este.

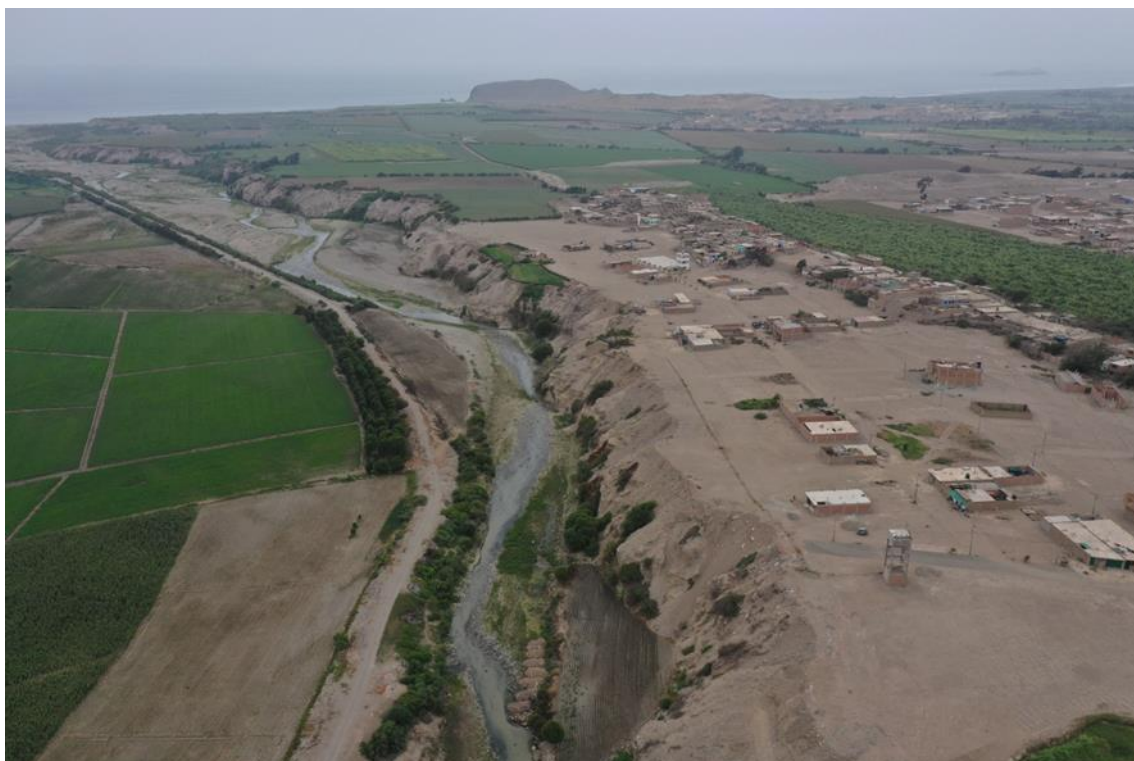
Fotografía 335. La vista tomada con un dron nos muestra una imagen del río Huaura y el sector Santa Ana, propenso a experimentar procesos geológicos como erosión fluvial, derrumbes y deslizamientos, afectaría viviendas asentadas cerca al cauce del río. Las coordenadas UTM correspondientes son 8774773 al norte y 217437 al este.

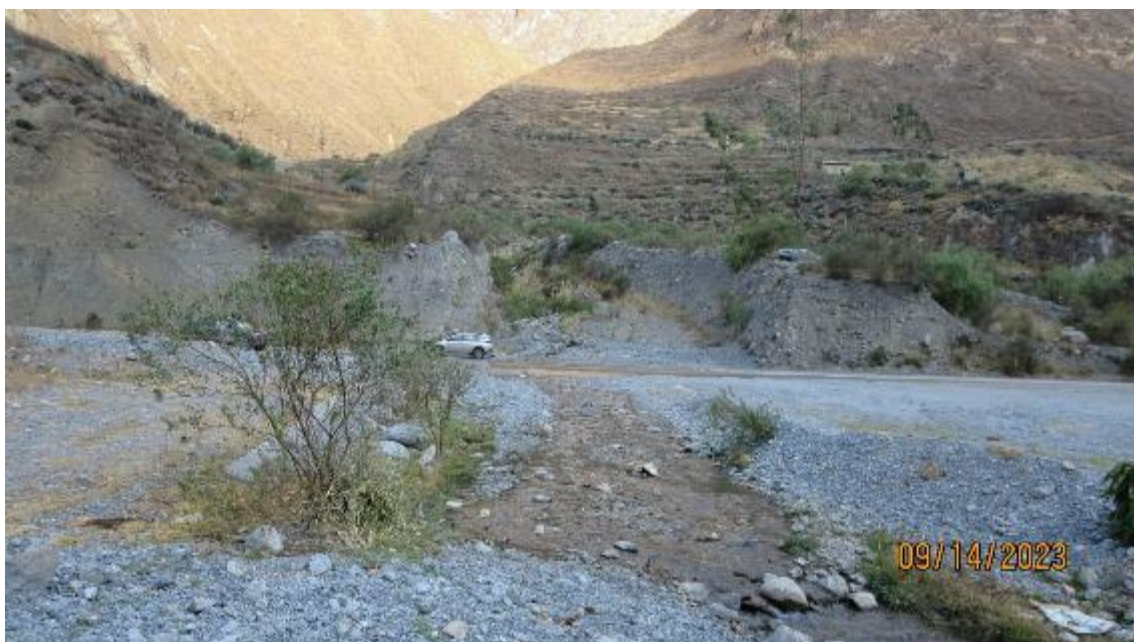
Fotografía 341. Captura de imagen tomada con dirección noroeste, se observa a la margen izquierda la carretera que conecta Churín - Oyón, Quebrada Mallay es afectado por procesos geológicos Flujo de detritos y caídas, también es afectado por erosión fluvial. En periodo de lluvias intensas afecta vía asfaltada que deja aislado los centros poblados. Las coordenadas UTM corresponden a: 8811858 al norte y 296927 al este.

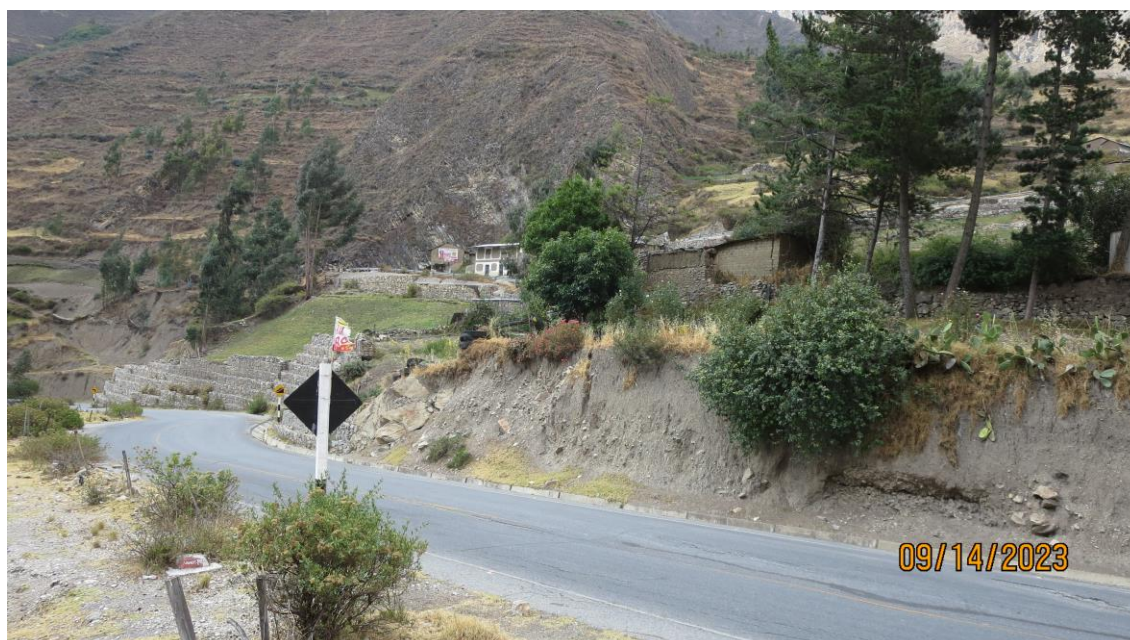
Fotografía 344. La vista, tomada en dirección noroeste, nos muestra una imagen de las viviendas en la zona de Viroc y el tramo de la carretera Sayán - Churín. Este lugar se ve afectado por una serie de procesos geológicos, incluyendo deslizamientos, erosión fluvial e inundaciones. Actualmente, en la zona se pueden observar grietas tanto en el terreno como en la carretera asfaltada. Estos eventos podrían agravarse durante períodos de lluvias intensas o en caso de movimientos sísmicos, lo que representaría un riesgo para las viviendas ubicadas dentro de la zona afectada o en sus proximidades, así como para la carretera Sayán - Churín. Las coordenadas UTM correspondientes son 8818287 al norte y 303523 al este.

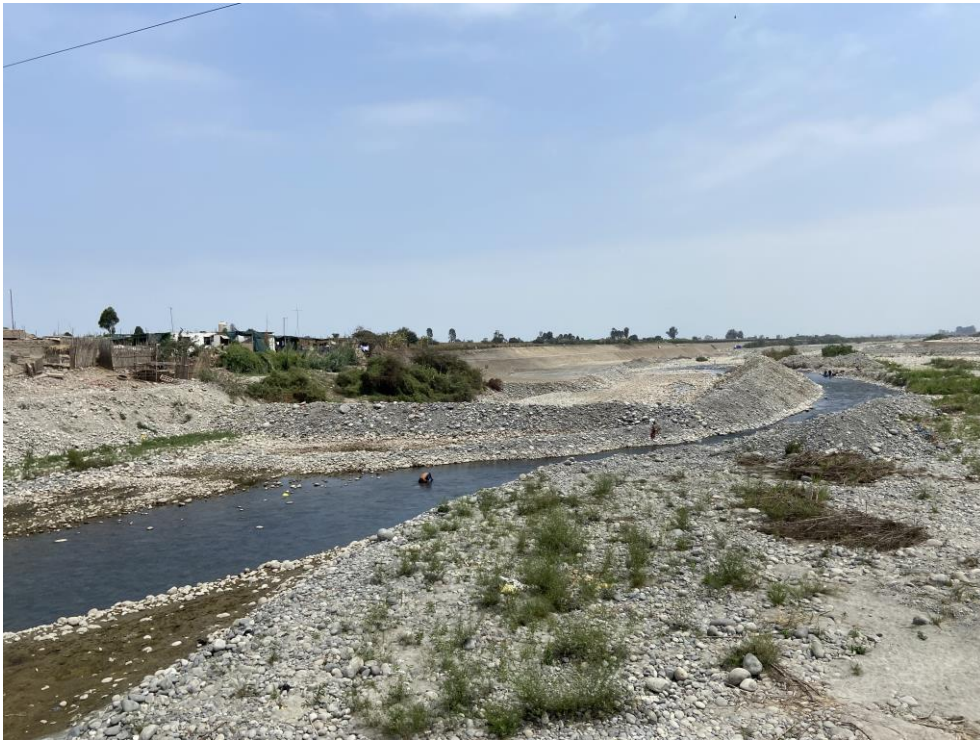
Fotografía 345. Zona crítica 15-218. Peligro de erosión e inundación fluvial en el sector Clarita, San Vicente de Cañete. Coordenadas UTM 352339E/8548633N, zona 18S. Tomado el 30/08/2023.
