Informe Técnico N° A7459

EVALUACIÓN DE ZONAS CRÍTICAS POR PELIGROS GEOLÓGICOS ANTE FENÓMENO EL NIÑO 2023-2024 EN EL DEPARTAMENTO DE LIMA TOMO I: LIMA METROPOLITANA

DICIEMBRE
2023

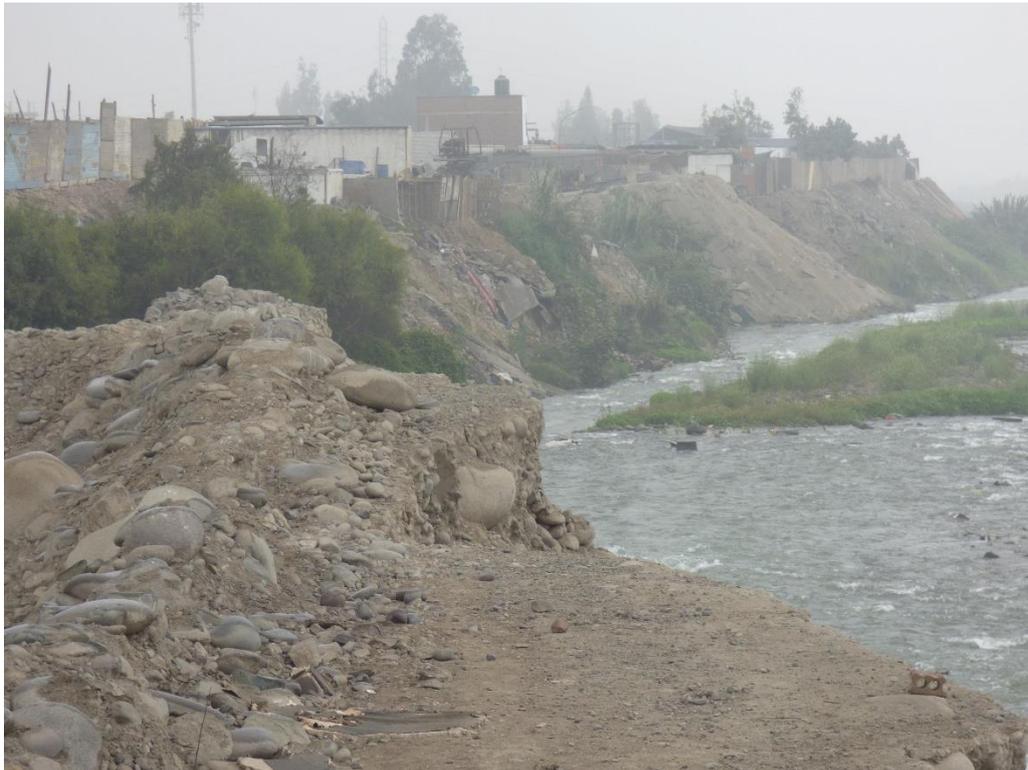
Fotografía 41. Vista de los depósitos de desmante en la margen izquierda del río Rímac. Los depósitos de desmante se encuentran afectados por erosión fluvial.

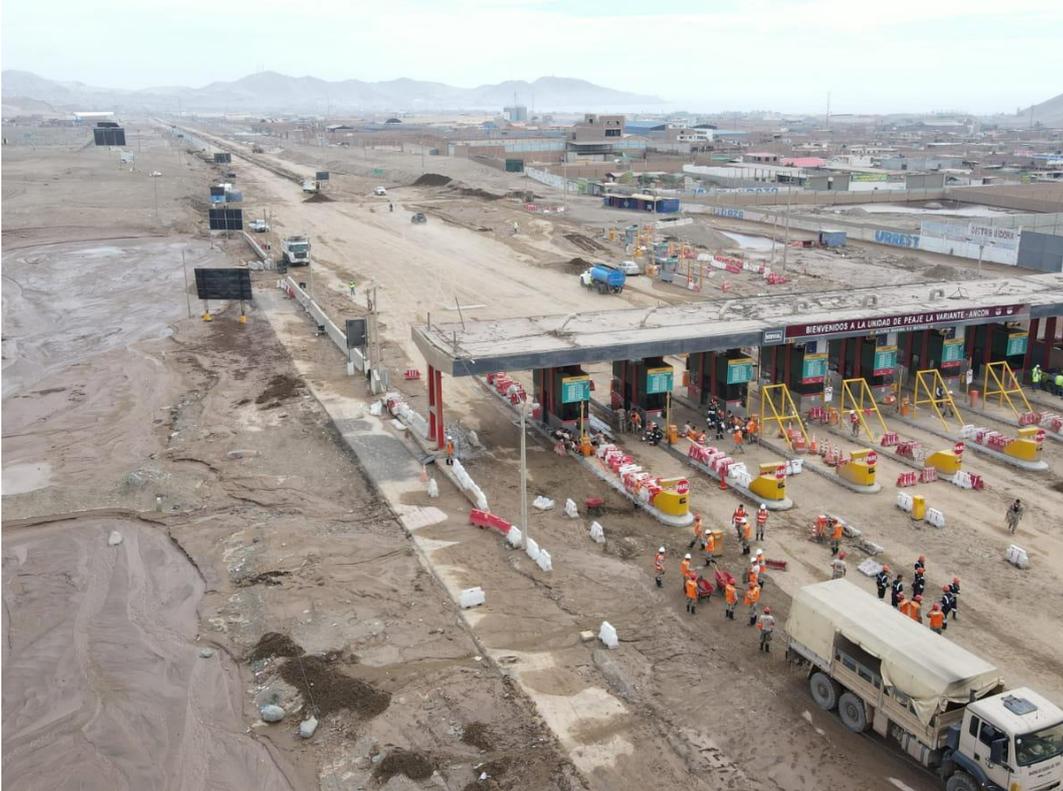
Fotografía 42. Zona crítica 15-001. Peaje de Ancón en el km 47 de la carretera Panamericana Norte afectado por un flujo de lodo que se generaron en las quebradas Los Inocentes y Río Seco por influencia del ciclón Yaku. Coordenadas UTM 18S E301540; N8635545 (Fuente: Diario Gestión, 15/03/2023).

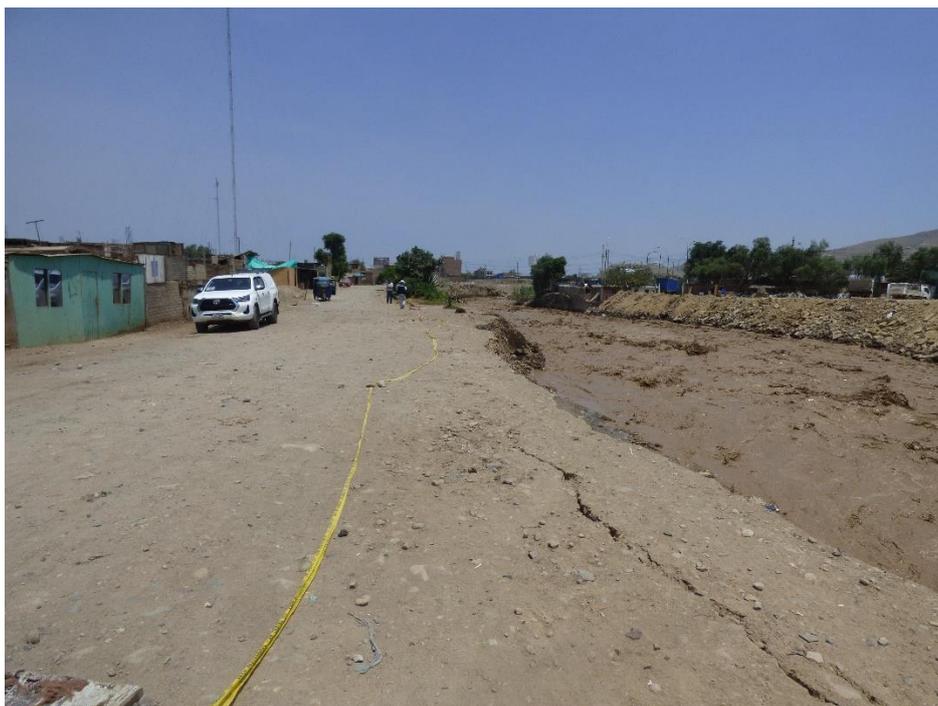
Fotografía 54. Zona crítica 15-008. Erosión fluvial en la margen izquierda del río Chillón, durante las lluvias por el Ciclón Yaku socavó la base de terraza donde se ubican viviendas del sector Huacoy, se observa presencia de agrietamientos. Coordenadas UTM 18S E279899; N8688809 (Tomada el 20 /03/2023).

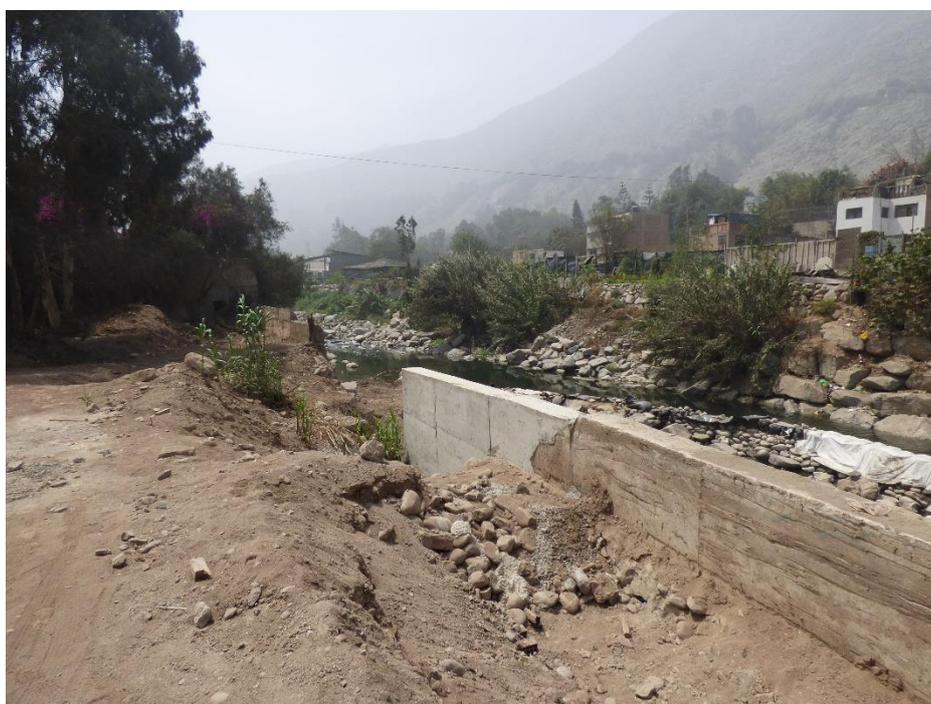
Fotografía 55. Zona crítica 15-009. Erosión fluvial en margen derecha del río Rímac, afectó muro de contención de 75 m que se encuentra en reconstrucción y protege estribo de puente Los Ángeles. Coordenadas UTM 18S E310004; N8676451 (Tomada el 11/09/2023).

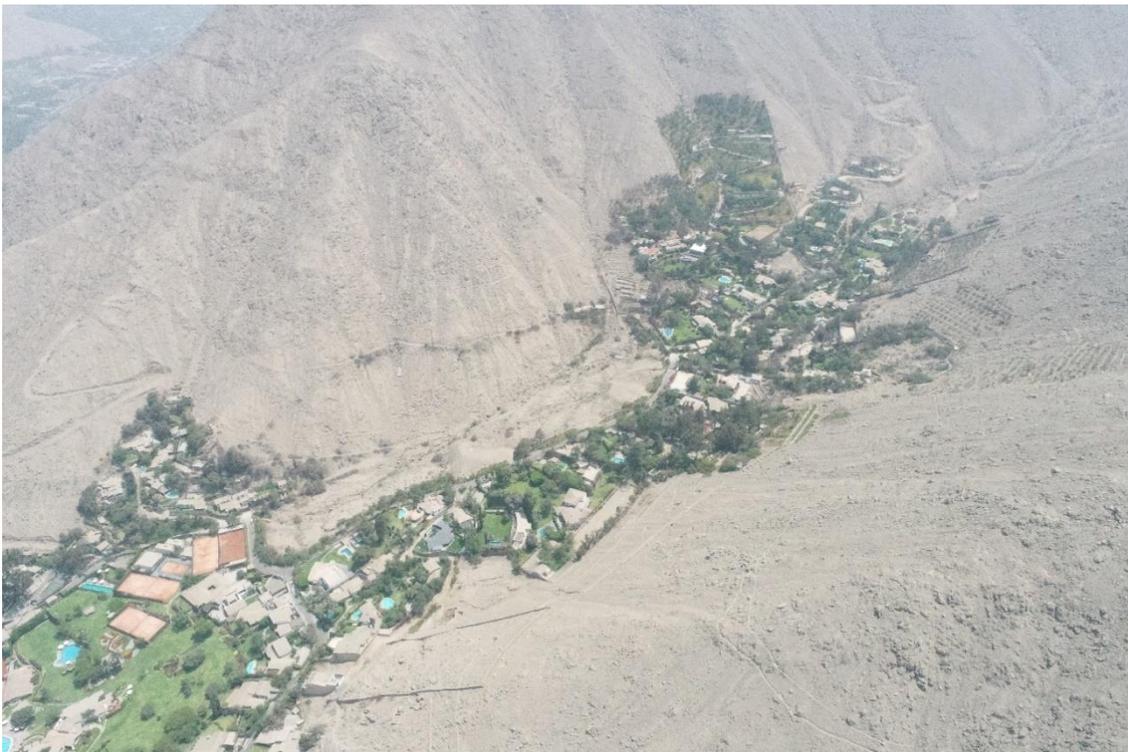
Fotografía 58. Zona crítica 15-011. Vista tomada con dron de la quebrada Los Cóndores, viviendas de zona residencial se encuentran asentadas sobre esta quebrada y vertientes tributarias. Coordenadas UTM 18S E309839; N8675982 (Tomada el 25/11/2022).

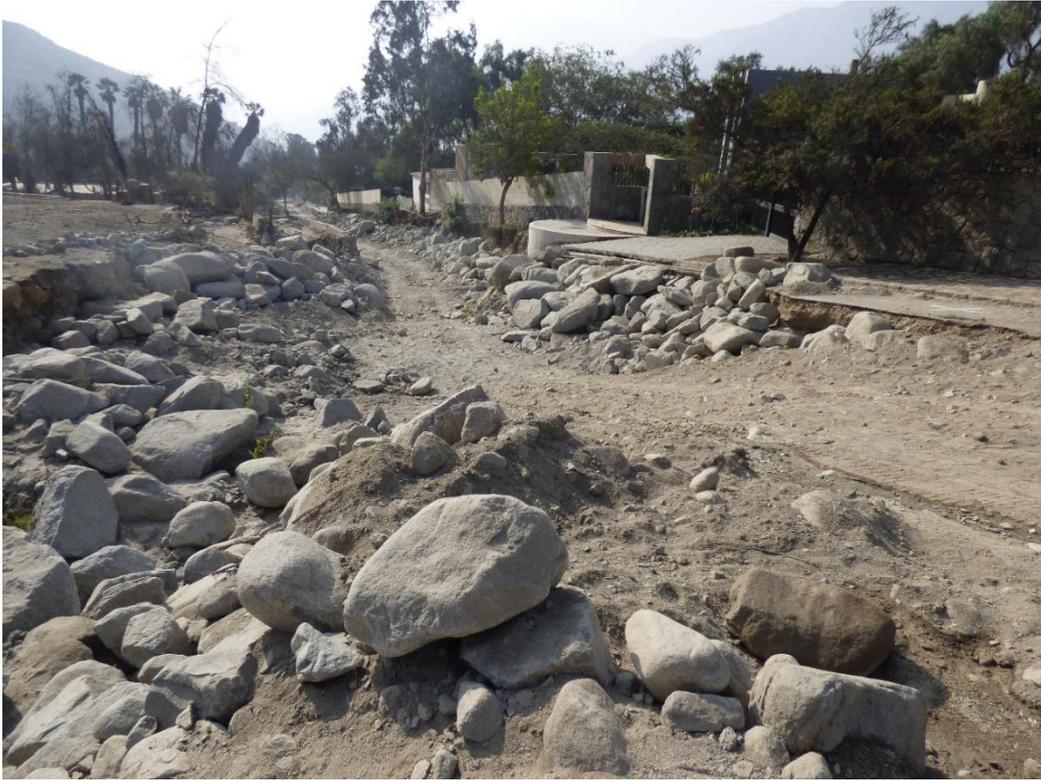
Fotografía 64. Zona crítica 15-013. Instalaciones de La Controlaría afectada en Av. Las Terrazas de la Urb. Cusipata, margen derecha de la quebrada. Coordenadas UTM 18S E306972; N8674608 (Tomada el 11/09/2023).

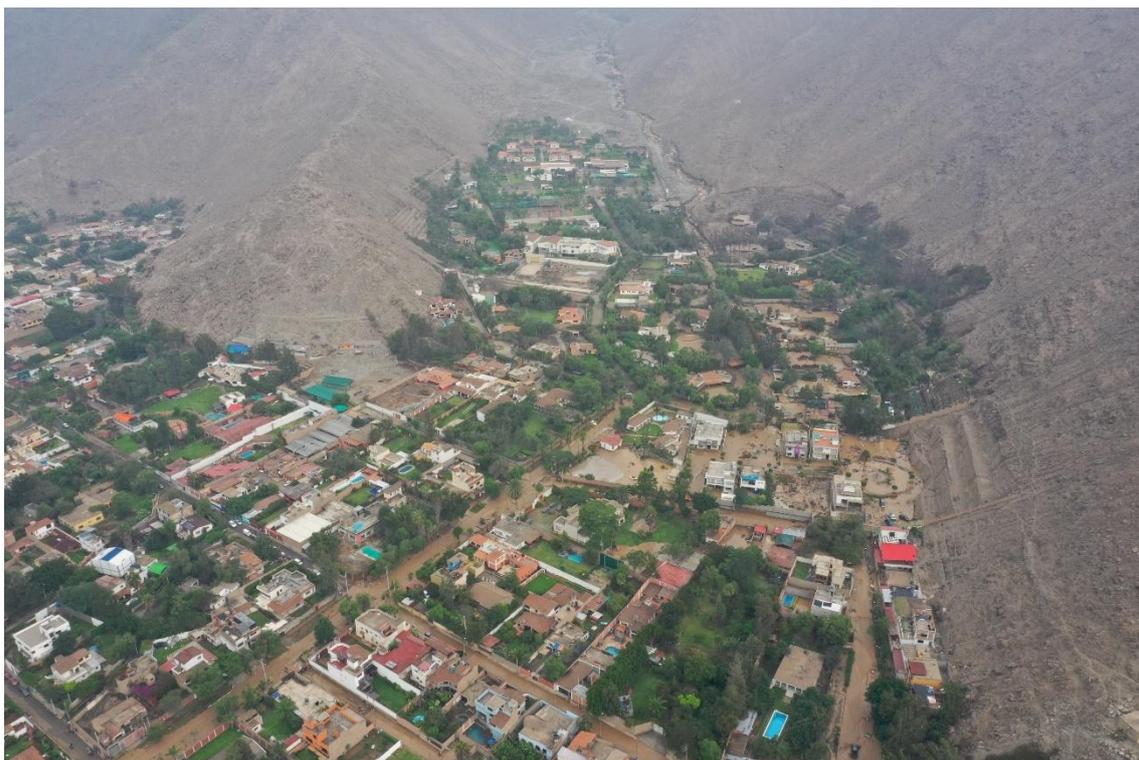
Fotografía 66. Zona crítica 15-013. Vista con dron de las zonas afectadas por el recorrido del flujo de detritos de la quebrada Cusipata. Coordenadas UTM 18S E306972; N8674608 (tomada el 16/03/2023).

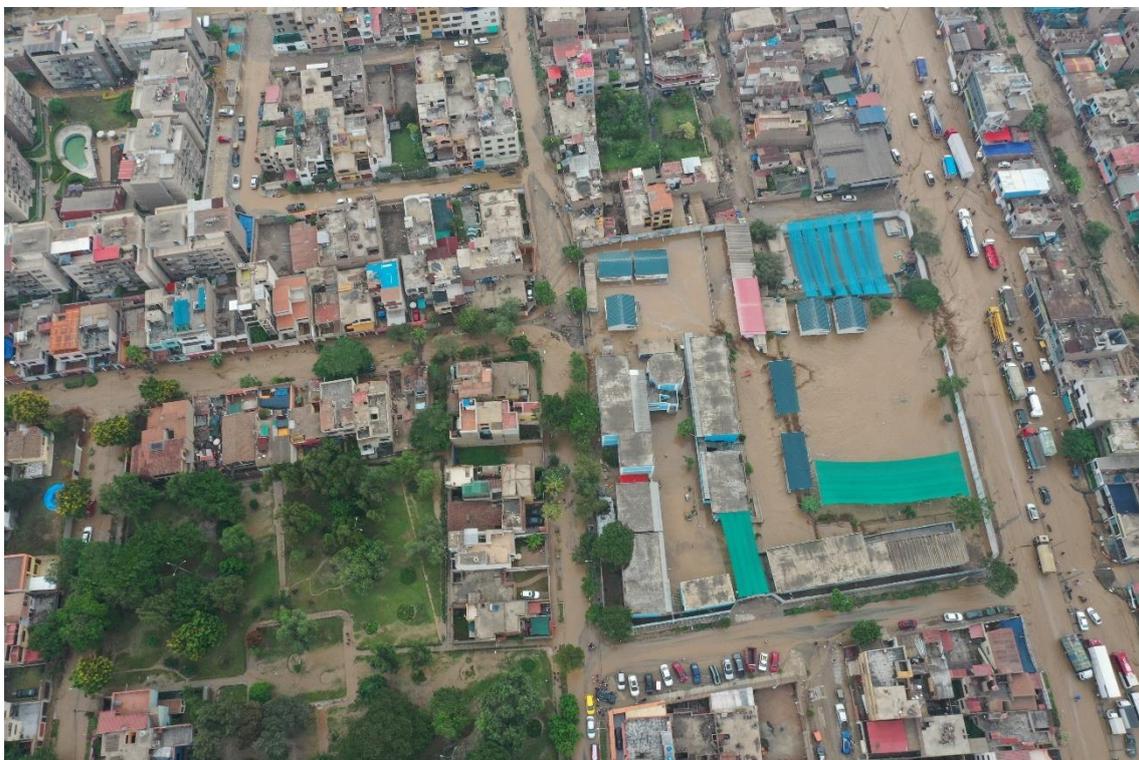
Fotografía 67. Zona crítica 15-013. Vista con dron de las zonas afectadas por el recorrido del flujo de detritos de la quebrada Cusipata, en la parte baja, Av. Nicolás Ayllón. Coordenadas UTM 18S E306972; N8674608 (tomada el 16/03/2023).

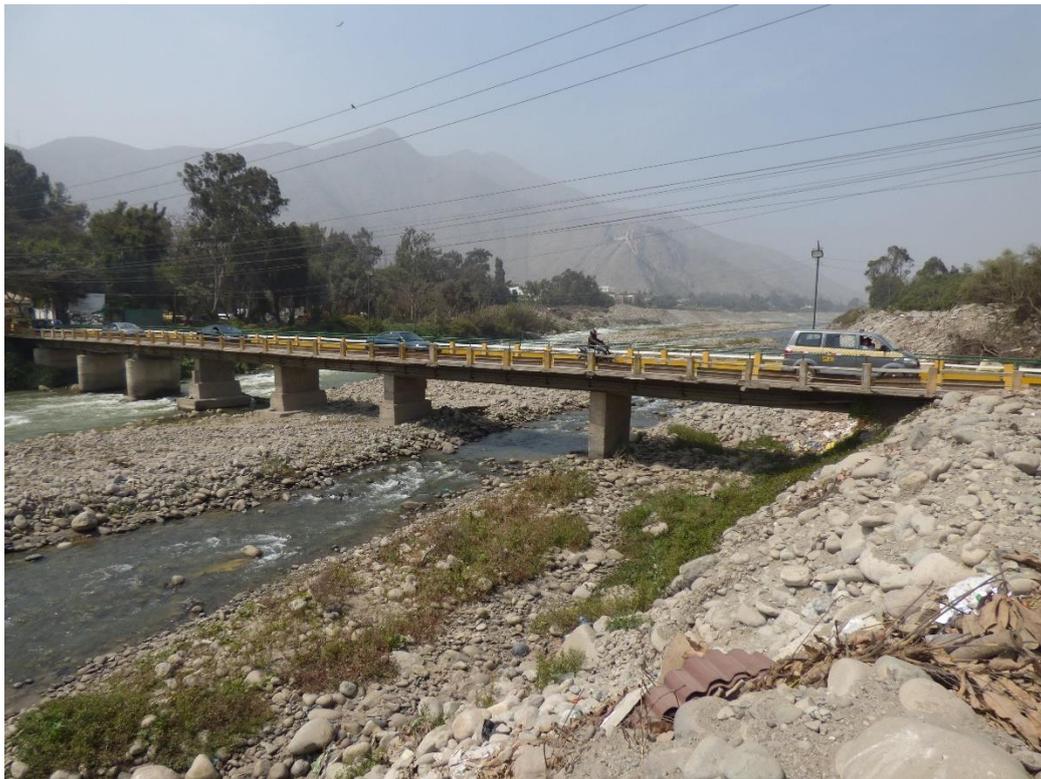
Fotografía 75. Zona crítica 15-016. Columnas del puente Morón debilitadas y cauce colmatado del río Rímac, se arroja desmonte sobre la ribera del río. Coordenadas UTM 18S E305642; N8675278 (tomada el 11/09/2023).

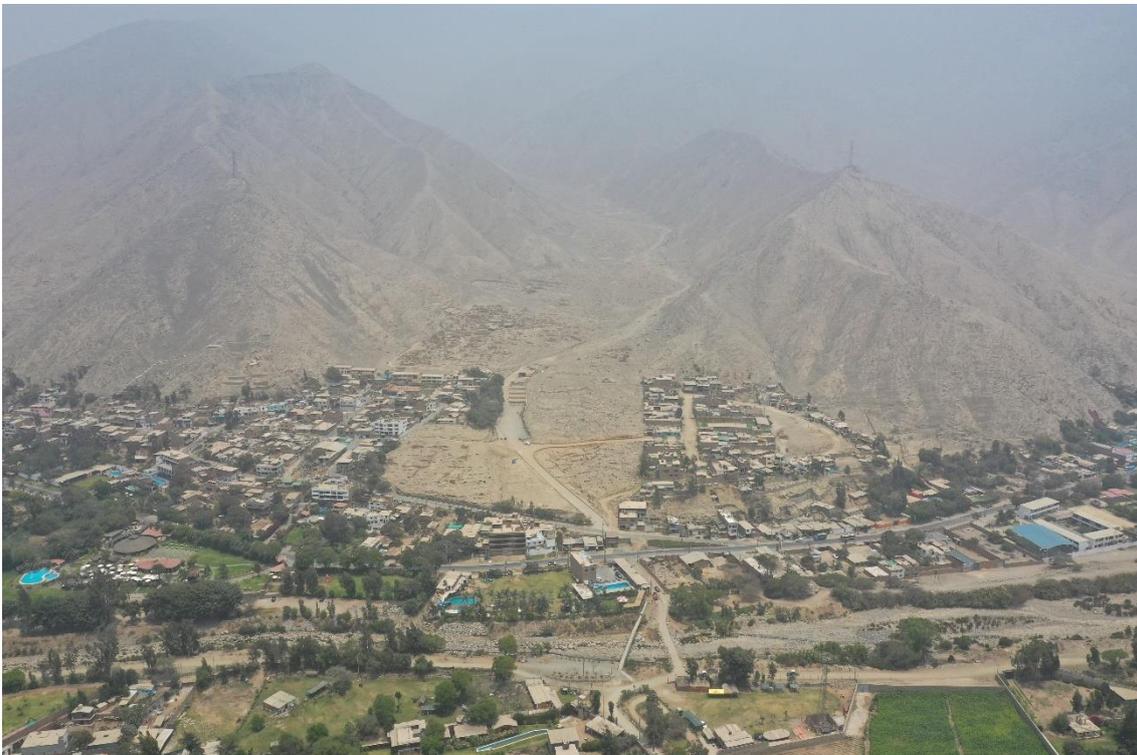
Fotografía 91. Zona crítica 15-021. Vista con dron de la quebrada Molle, la zona también afectada por flujo de detritos, viviendas de la Asoc. Jardines de Cieneguilla, zona agrícola de Molle y sector Ranchito se encuentran sobre depósito antiguo, en la parte baja es afectada por erosión fluvial, margen derecha del río Lurín. Coordenadas UTM 18S E307293; N8663797 (tomada el 28/11/2022).

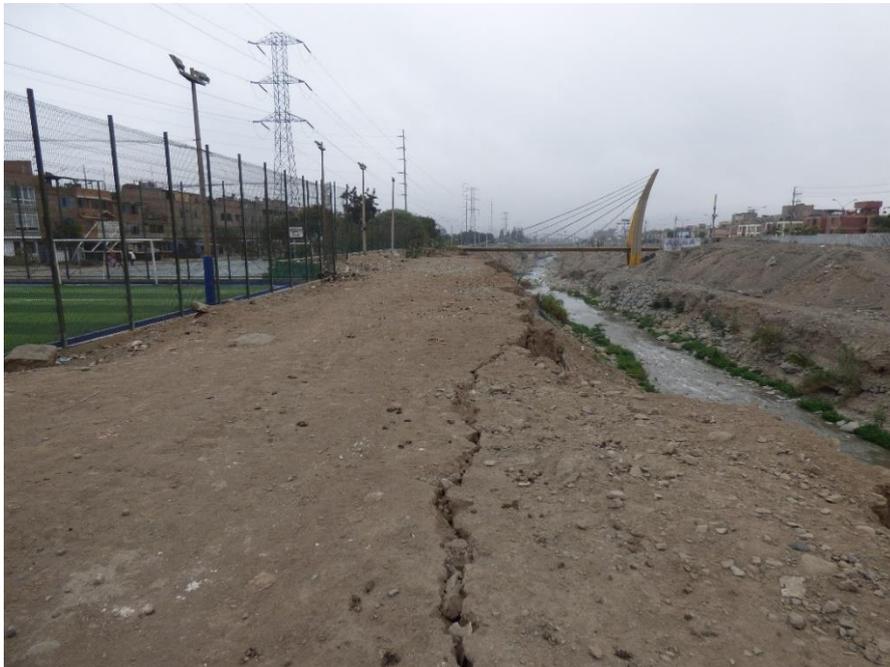
Fotografía 105. Zona crítica 15-026. Presencia de grietas debido a la erosión fluvial en la margen izquierda del río Rímac, se ha colocado depósitos de desmonte para recuperar el terreno que colapsó en el año 2017, no cuenta con defensa ribereña. El parque y complejo deportivo de la Cooperativa Talavera La Reyna se encuentra en alto peligro. Coordenadas UTM 18S E308974; N8657792 (tomada el 13/09/2023).

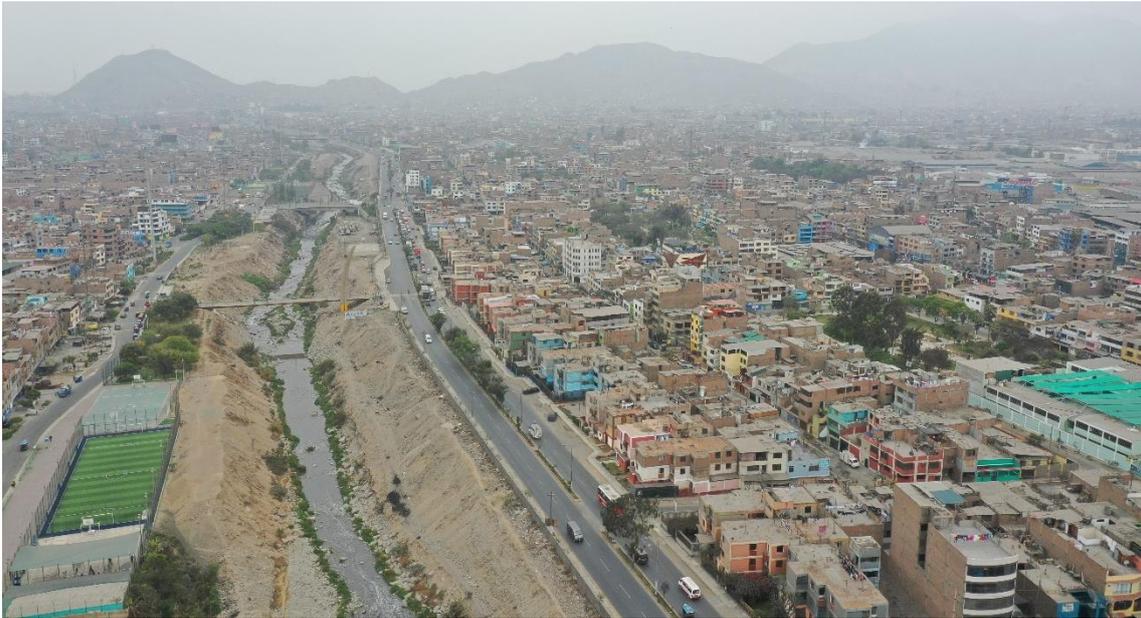
Fotografía 106. Zona crítica 15-026. Vista con dron del parque y complejo deportivo de la Cooperativa Talavera La Reyna-Los Libertadores no cuenta con defensa ribereña en la margen izquierda del río Rímac, se ha colocado depósitos de desmonte y el cauce del río se encuentra colmatado. Coordenadas UTM 18S E308974; N8657792 (tomada el 19/10/2022).

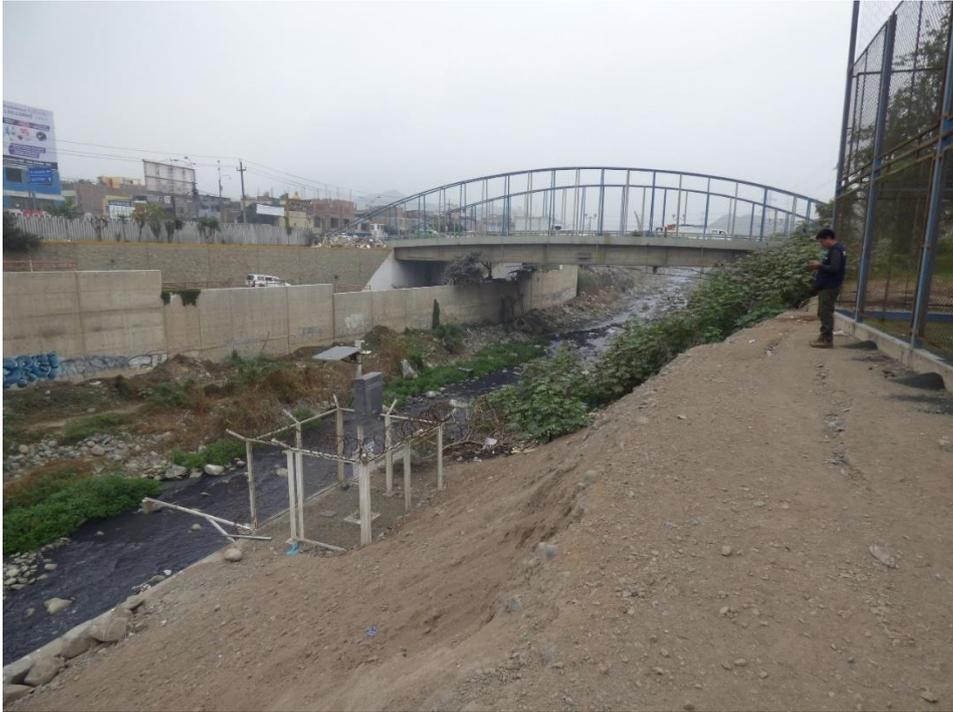
Fotografía 108. Zona crítica 15-027. Presencia de grietas en la margen izquierda del río Rímac al borde del complejo deportivo del sector Bethania y estación hidrométrica de Senamhi. Aguas arriba del puente falta enrocamiento. Coordenadas UTM 18S E283144; N8669667 (tomada el 15/09/2023).

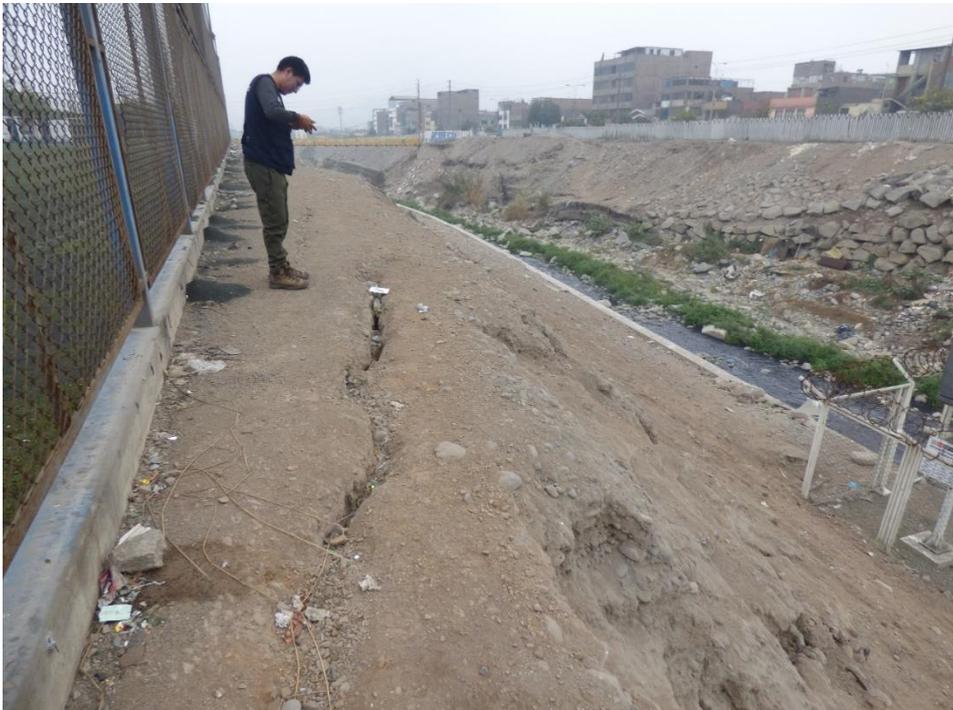
Fotografía 109. Zona crítica 15-027. Grietas de 15 cm de separación, en la margen derecha también presenta erosión fluvial que afectó muro de gaviones y enrocado. Coordenadas UTM 18S E283144; N8669667 (tomada el 15/09/2023).

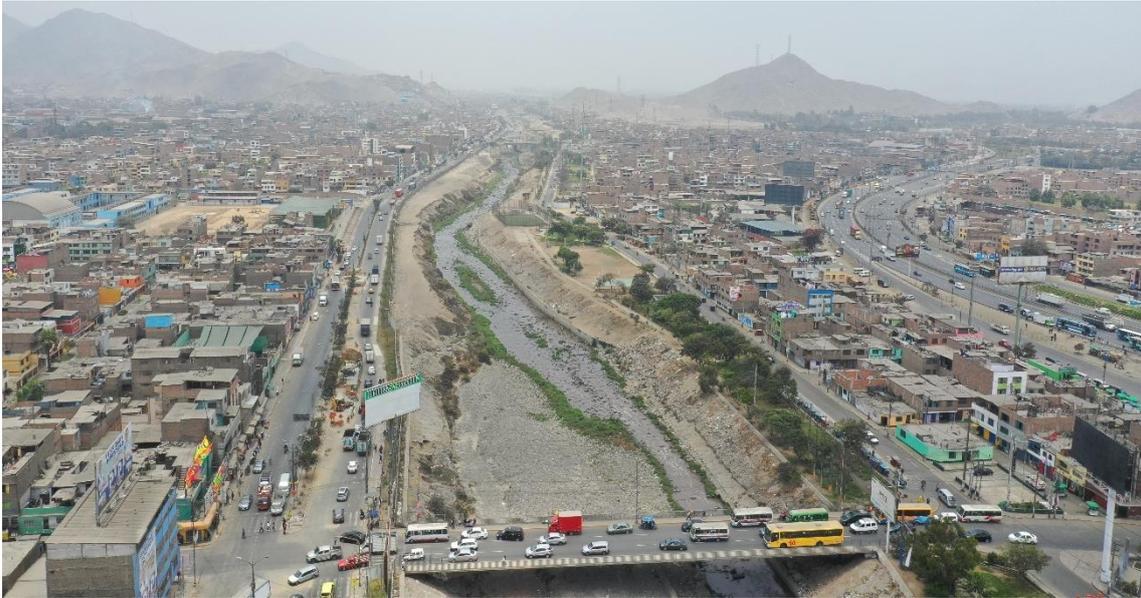
Fotografía 110. Zona crítica 15-028. Vista con dron, aguas arriba del puente Chinchaysuyo, se observa en la margen derecha los complejos deportivos, parques y áreas verdes sobre depósitos de relleno, sin defensa ribereña y cauce colmatado. Coordenadas UTM 18S E282233; N8669515 (tomada el 19/11/2022).

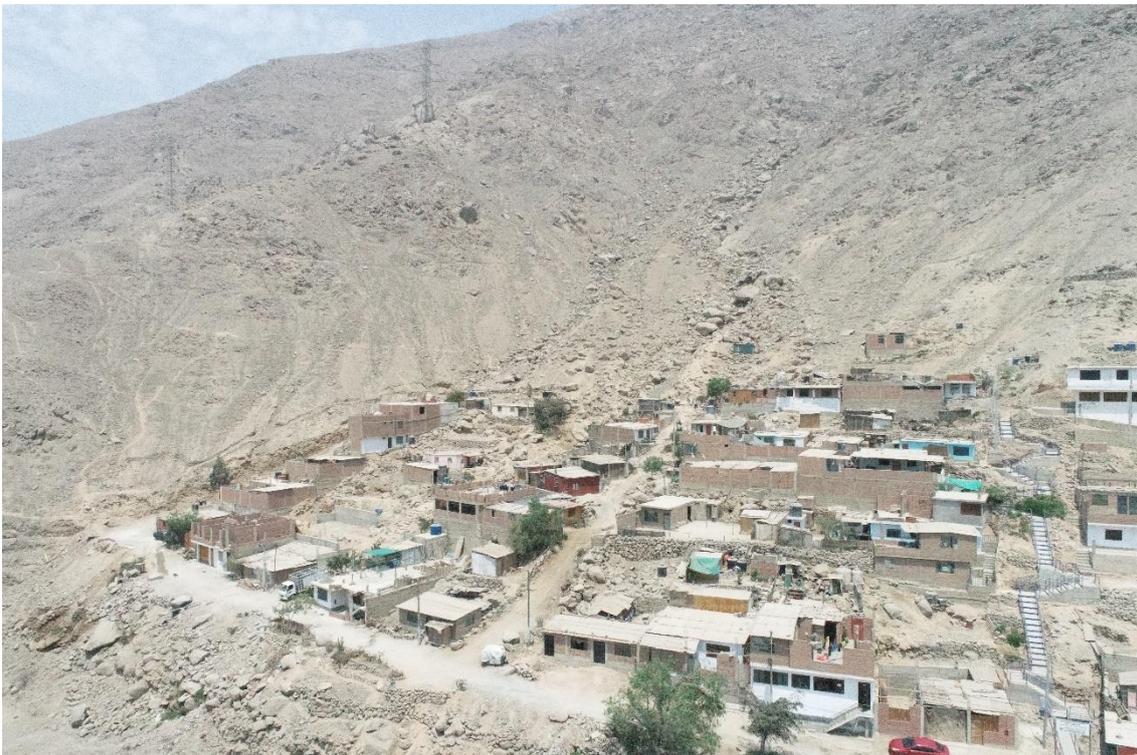
Fotografía 130. Zona crítica 15-038. Vista con dron puede observar las quebradas con material suelto que descienden del cerro Huampaní y puede generar huacos. Coordenadas UTM 18S E309540; N8677216 (tomada el 24/11/2022).

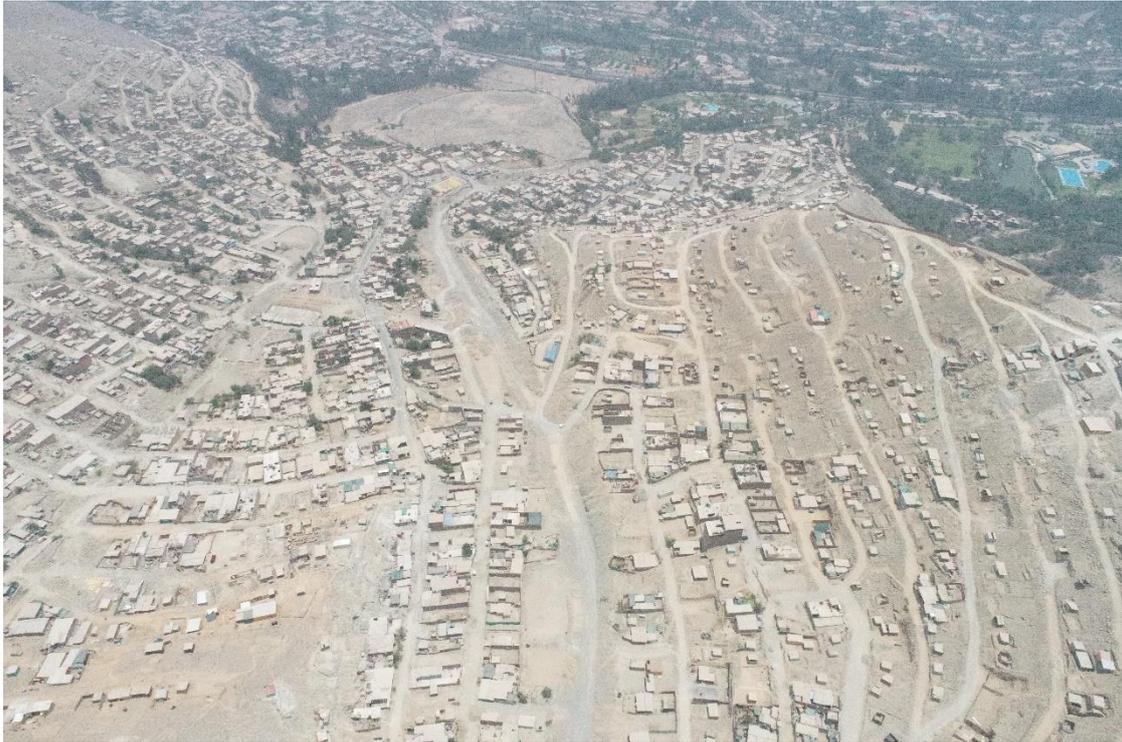
Fotografía 135. Zona crítica 15-040. Vista con dron de la quebrada Santa María, no se observa ninguna infraestructura de mitigación ante huaicos que puede afectar aguas abajo al sector Yanacoto y carretera Central. Coordenadas UTM 18S E311716; N8678760 (tomada el 24/11/2022).

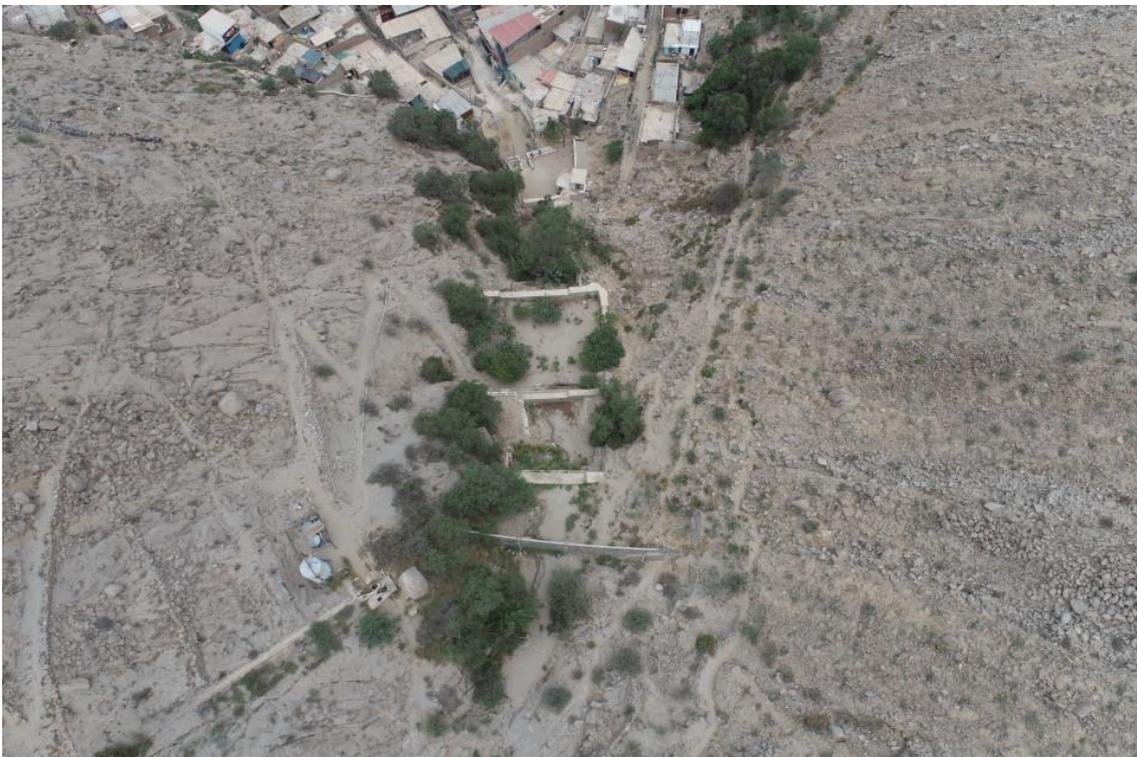
Fotografía 144. Zona crítica 15-043. Vista con dron, se observa los diques disipadores de energía colmatados en la quebrada La Libertad. Coordenadas UTM 18S E315366; N8680644 (tomada el 05/10/2023).

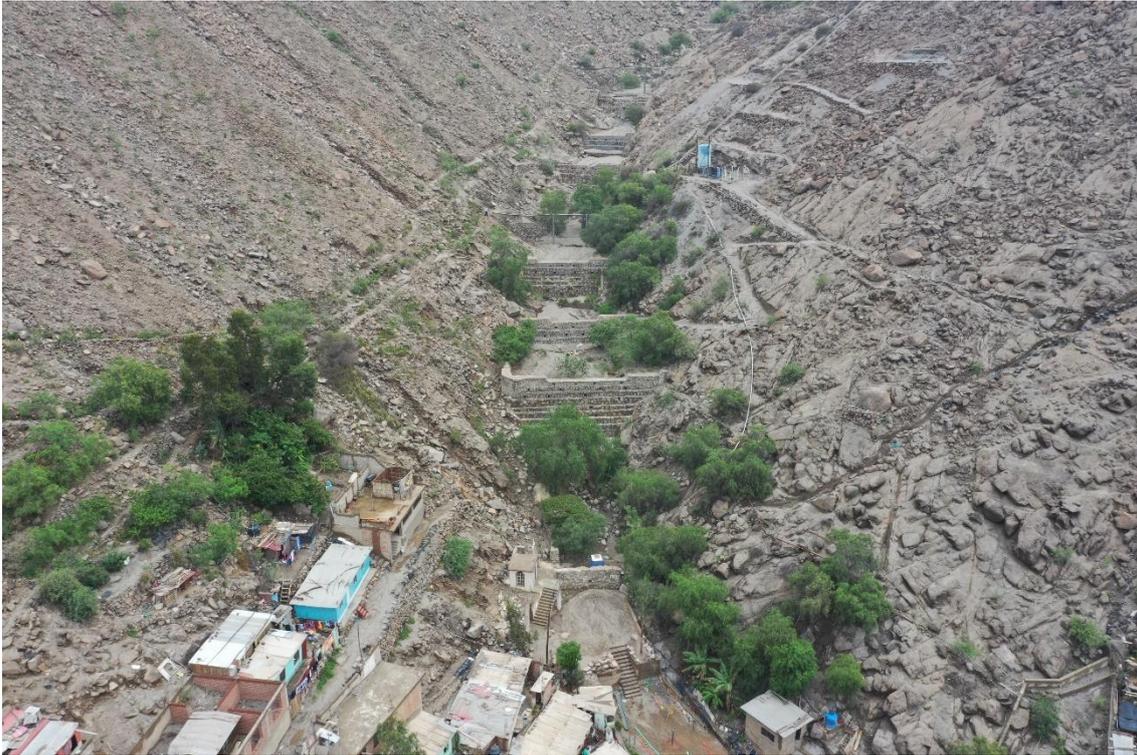
Fotografía 145. Zona crítica 15-043. Vista con dron se observa el recorrido del flujo de detritos del 14/03/2023 en la quebrada La Libertad. Coordenadas UTM 18S E315366; N8680644 (tomada el 16/03/2023).

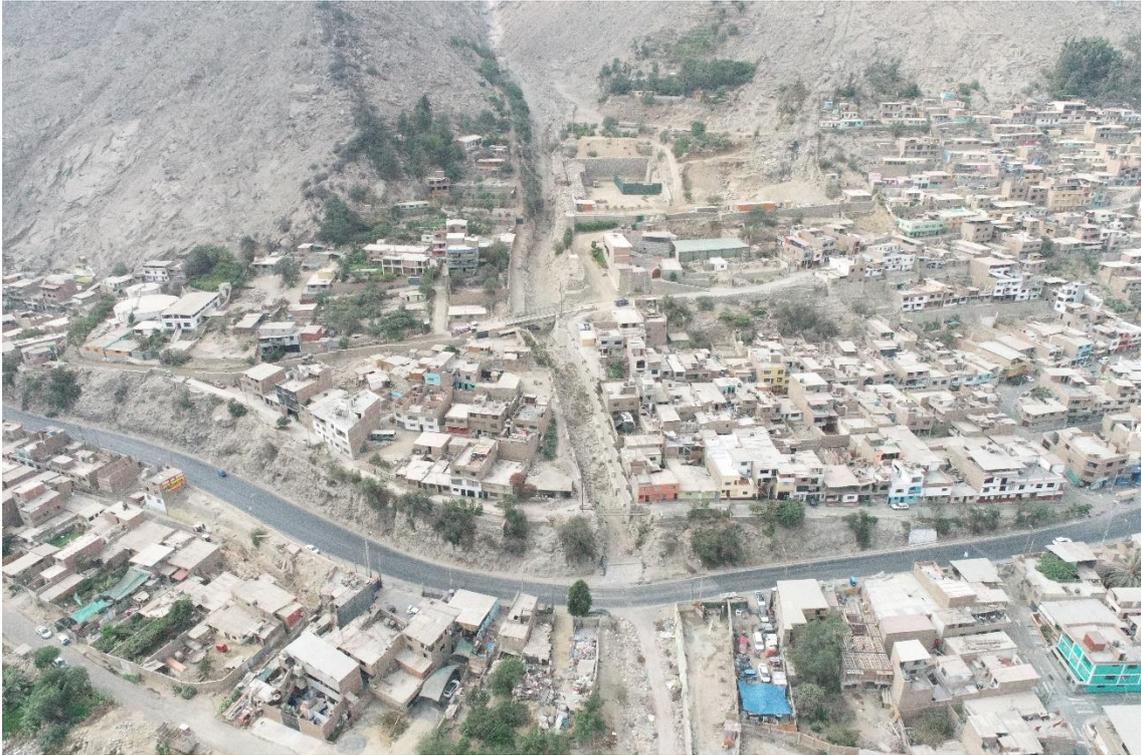
Fotografía 154. Zona crítica 15-046. Viviendas de la Asoc. Las Magnolias se ubican muy cerca de la quebrada Corrales. Coordenadas UTM 18S E316952; N8681426 (tomada el 24/11/2022).

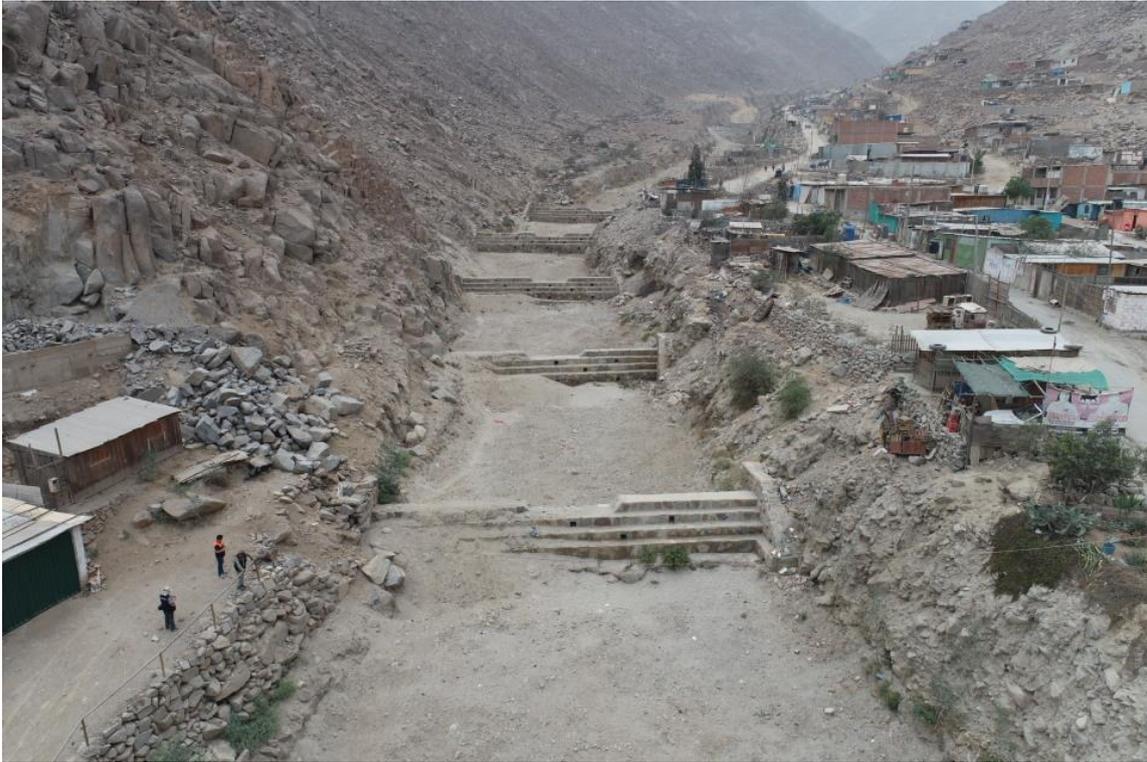
Fotografía 156. Zona crítica 15-047. Diques disipadores de energía se encuentran colmatados tras el paso del flujo de detritos del 14/03/2023 en la quebrada La Ronda. Coordenadas UTM 18S E317236; N8680704 (tomada el 05/10/2023).

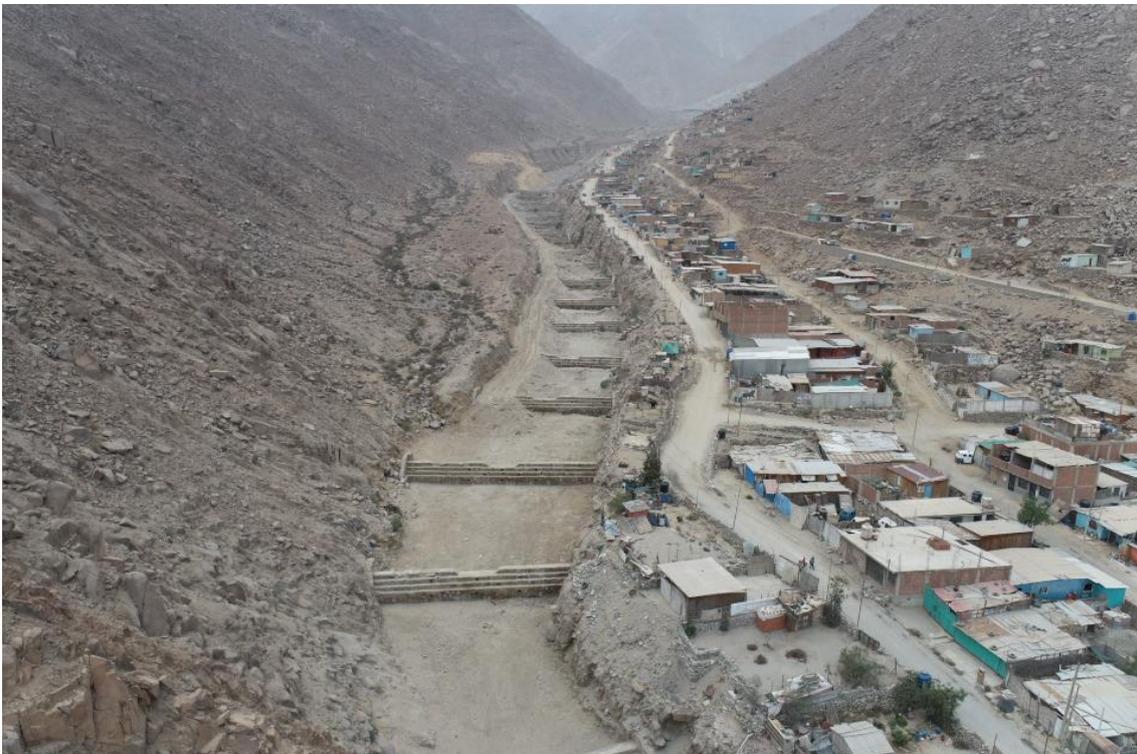
Fotografía 157. Zona crítica 15-047. Vista con dron de diques disipadores de energía se encuentran colmatados tras el paso del flujo de detritos del 14/03/2023 en la quebrada La Ronda, se observa viviendas ubicadas muy cerca del cauce, en la margen izquierda de la quebrada. Coordenadas UTM 18S E317236; N8680704 (tomada el 05/10/2023).

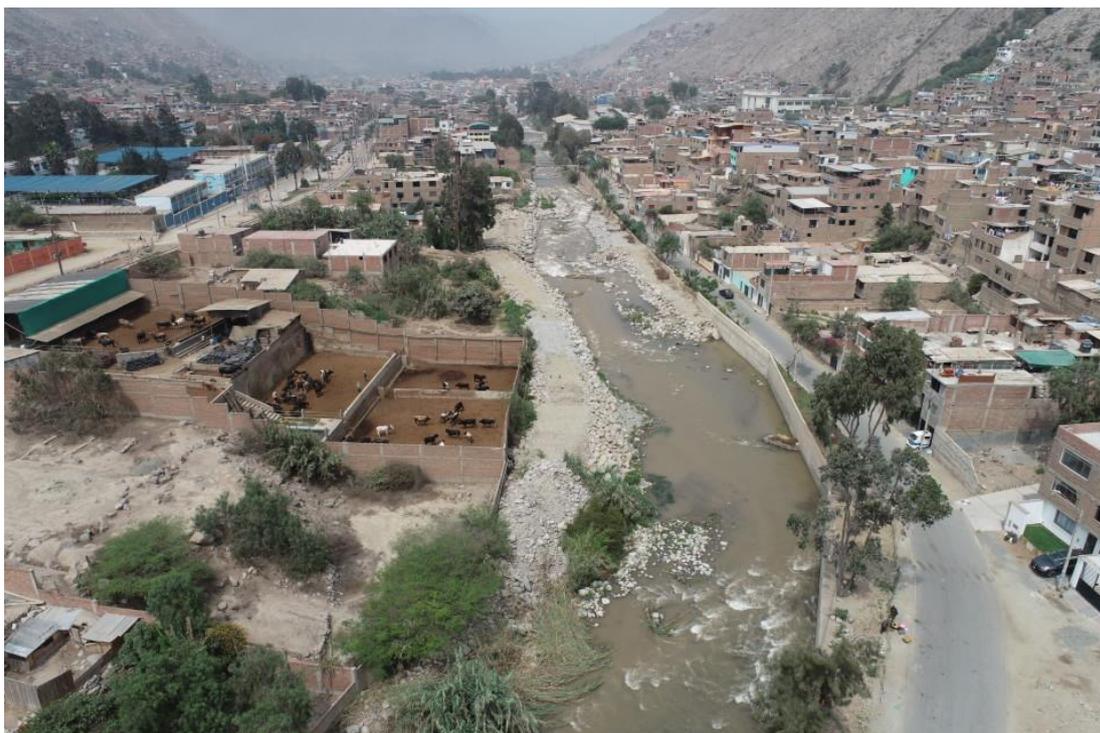
Fotografía 160. Zona crítica 15-048. Vista aguas abajo del río Rímac, sector Cooperativa Pablo Patrón, en la margen izquierda puede afectar viviendas y establos; se ha colocado muro de contención en la margen derecha, el cauce se encuentra colmatado. Coordenadas UTM 18S E316629; N8681042 (tomada el 06/10/2023).

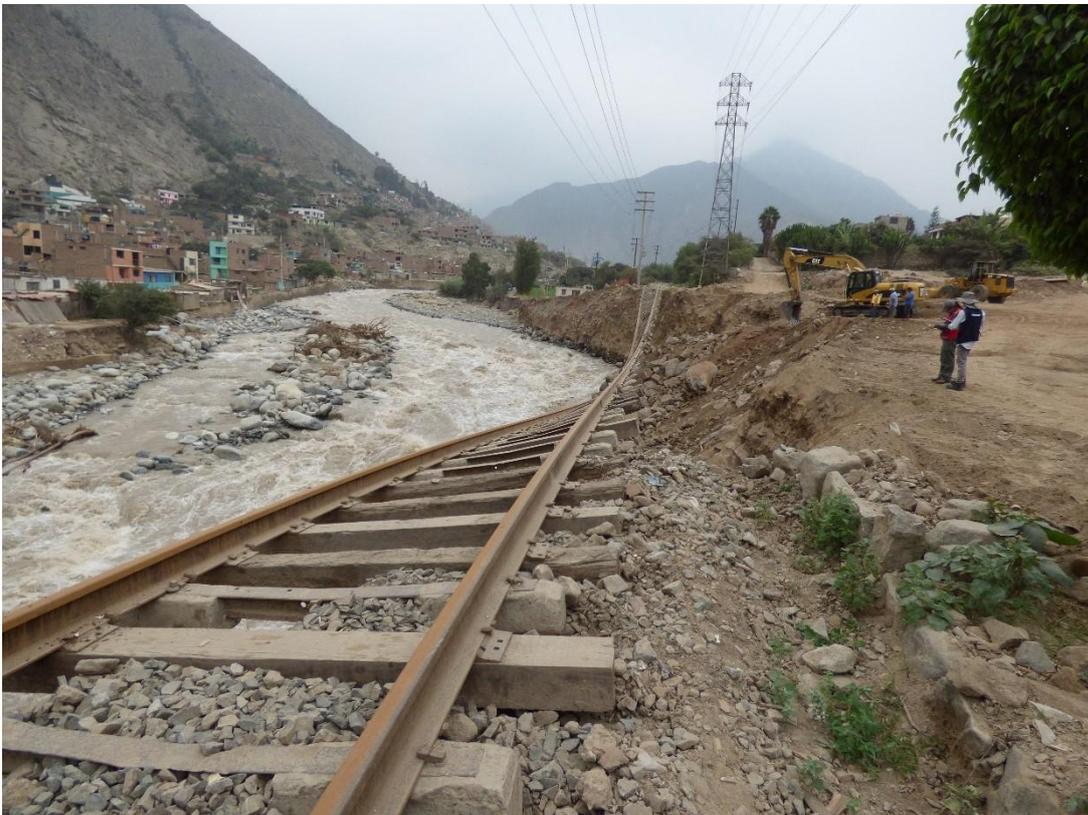
Fotografía 163. Zona crítica 15-048. Erosión fluvial que afectó vía férrea en un tramo de 80 m, sector Cooperativa Pablo Patrón. Coordenadas UTM 18S E316629; N8681042 (Fuente: Ochoa et al., 2017).

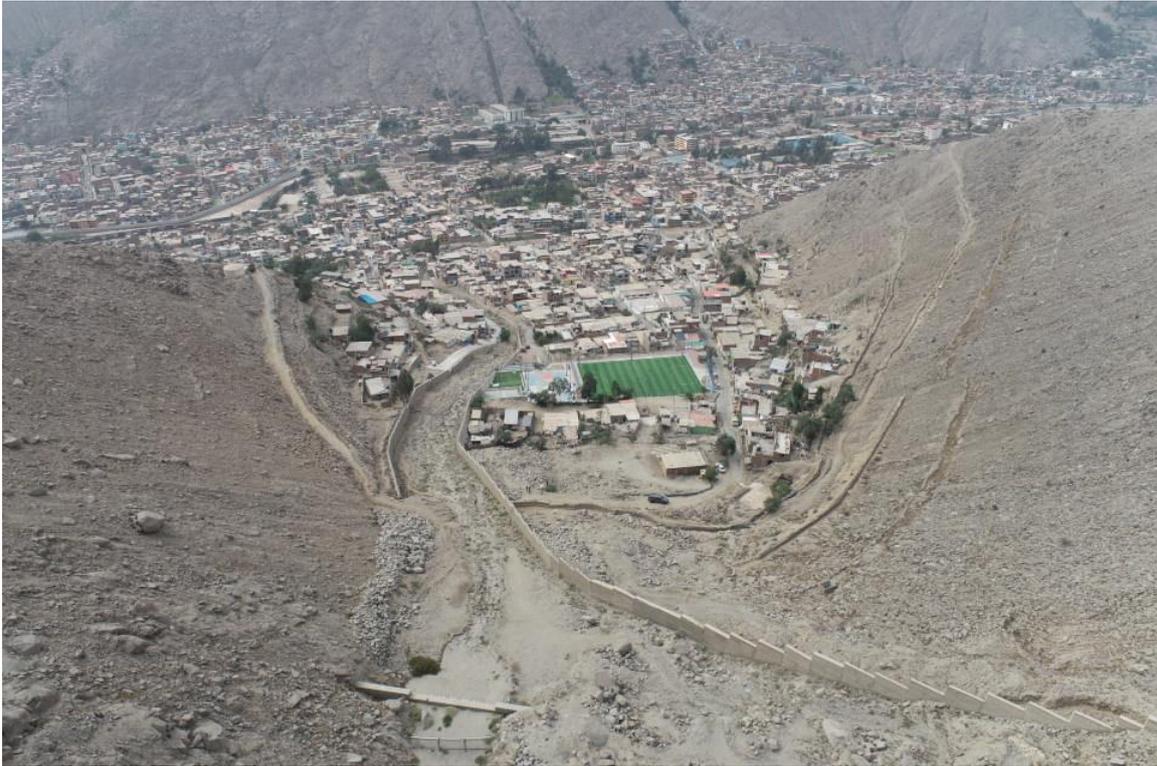
Fotografía 166. Zona crítica 15-050. Cauce de la quebrada Mariscal Castilla colmatado por el flujo de detritos del 14/03/2023, se ha colocado muros de contención en ambas márgenes. Coordenadas UTM 18S E316482; N8679979 (tomada el 05/10/2023).

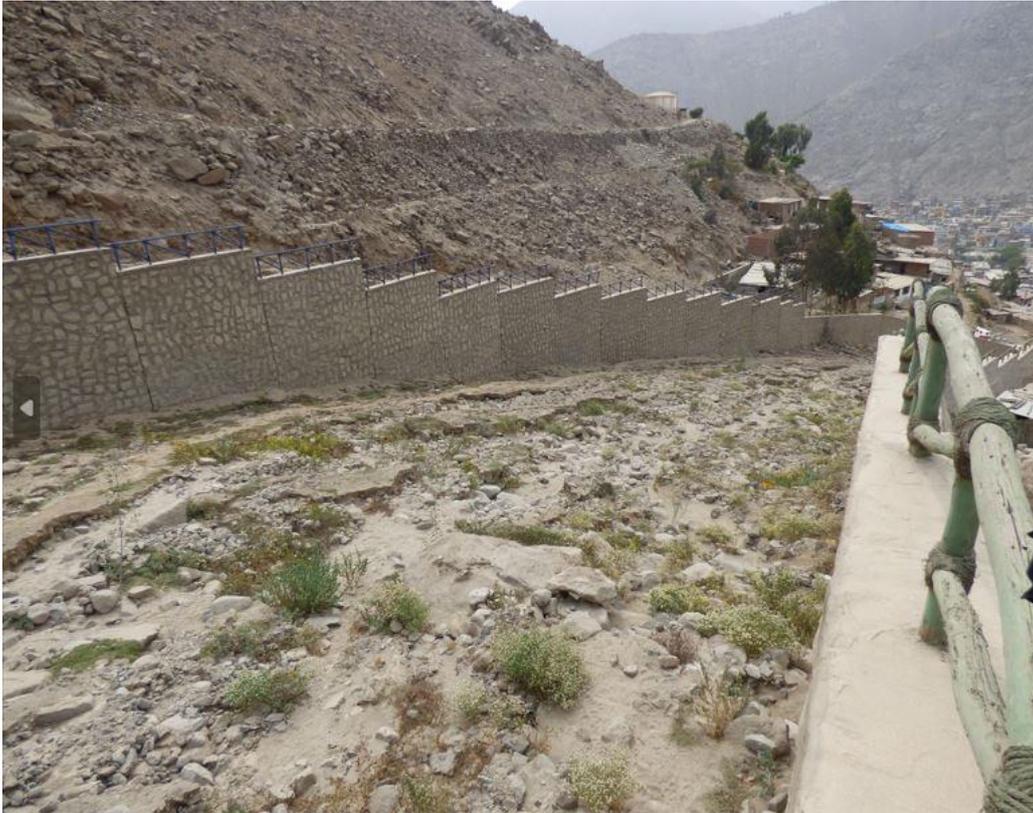
Fotografía 168. Zona crítica 15-050. Cauce de la quebrada Mariscal Castilla se encuentra colmatado. Coordenadas UTM 18S E316482; N8679979 (tomada el 05/10/2023).
