Informe Técnico N° A7459

EVALUACIÓN DE ZONAS CRÍTICAS POR PELIGROS GEOLÓGICOS ANTE FENÓMENO EL NIÑO 2023-2024 EN EL DEPARTAMENTO DE LIMA TOMO I: LIMA METROPOLITANA

DICIEMBRE
2023

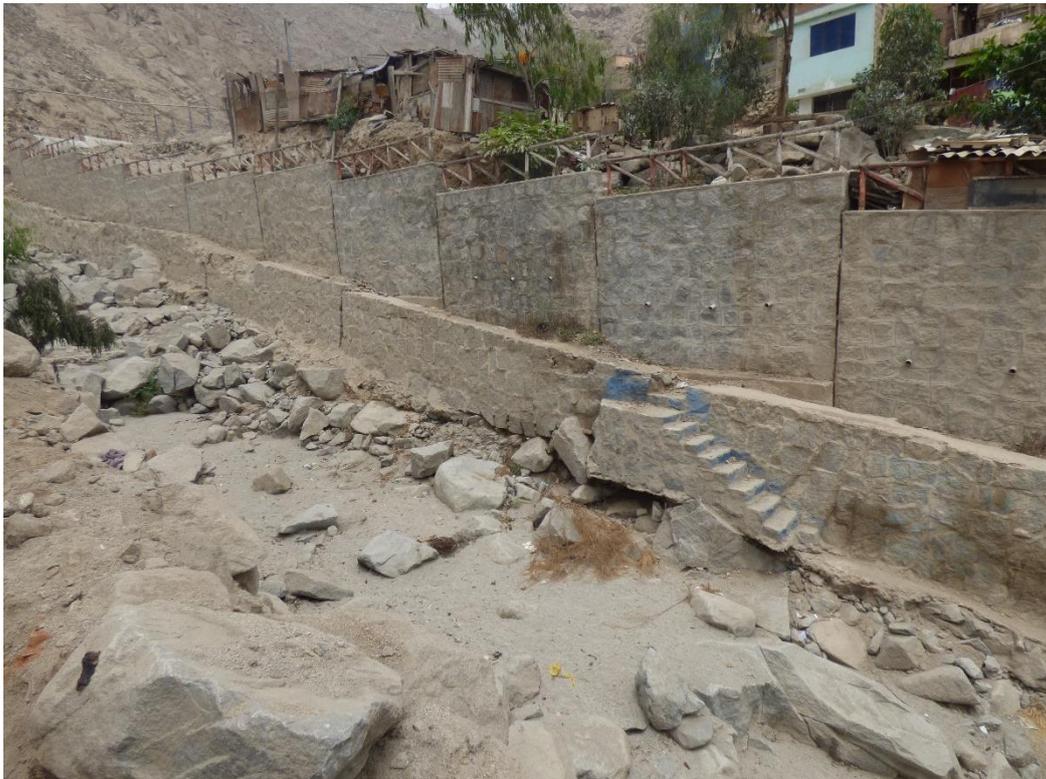
Fotografía 173. Zona crítica 15-052. Bases de los muros de contención se encuentran socavadas en ambas márgenes de la quebrada Santo Domingo, con presencia de humedad. Coordenadas UTM 18S E315549; N8678777 (tomada el 06/10/2023).

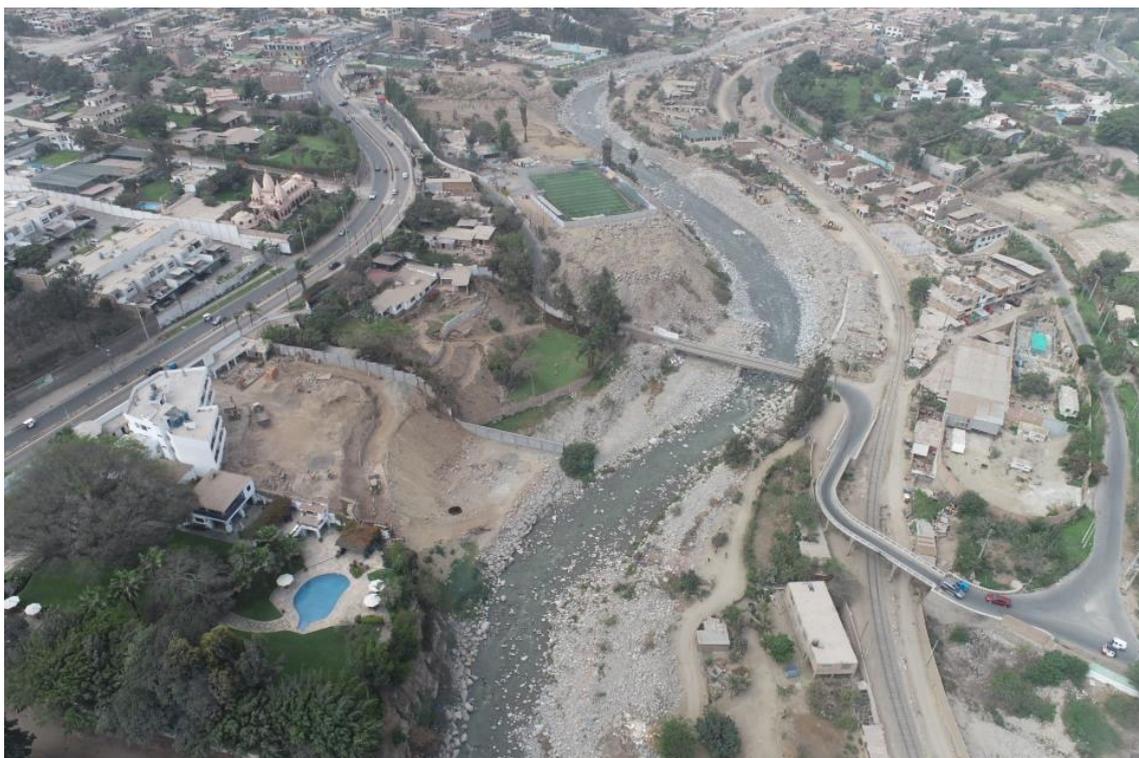
Fotografía 176. Zona crítica 15-054. Vista del cauce colmatado del río Rímac, sector puente Caracol, en la margen izquierda del río presenta erosión fluvial, que puede afectar la vía férrea y viviendas de la Asoc. Luis F. Bueno Quino. Coordenadas UTM 18S E313798; N8678742 (tomada el 06/10/2023).

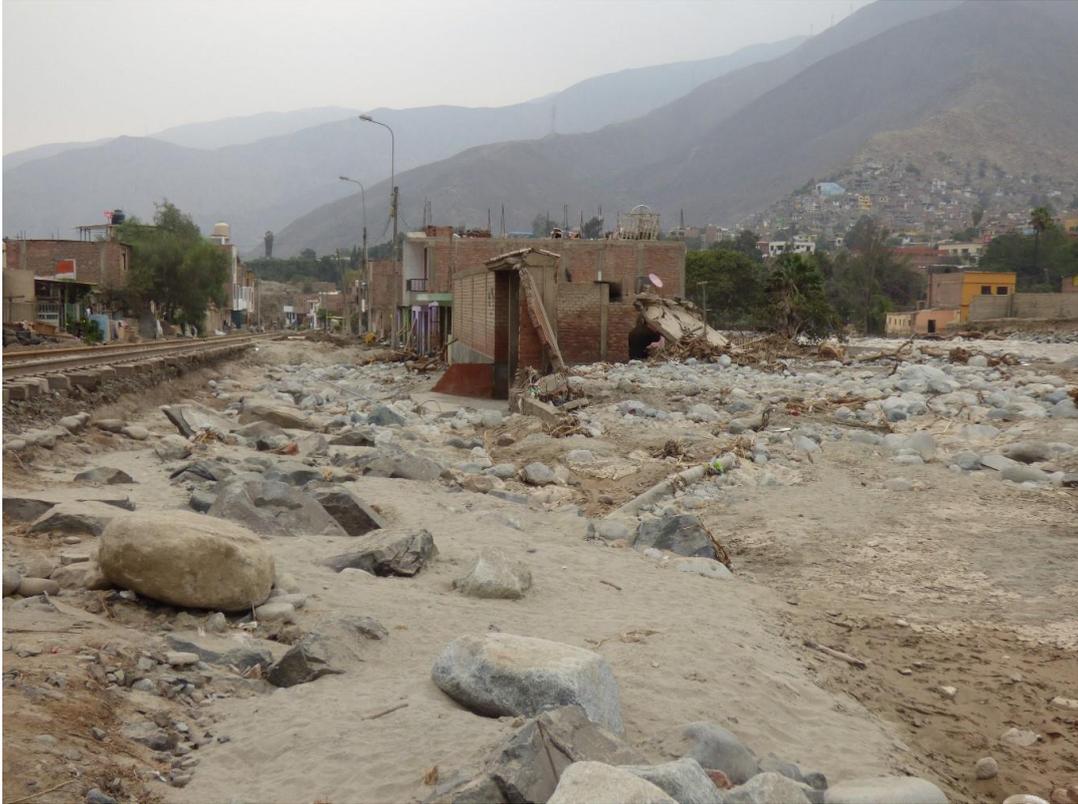
Fotografía 178. Zona crítica 15-054. Sector Los Cañaverales en Chosica, afectado por inundación fluvial del río. Coordenadas UTM 18S E313642; N8678415 (Fuente: Ochoa et al., 2017).

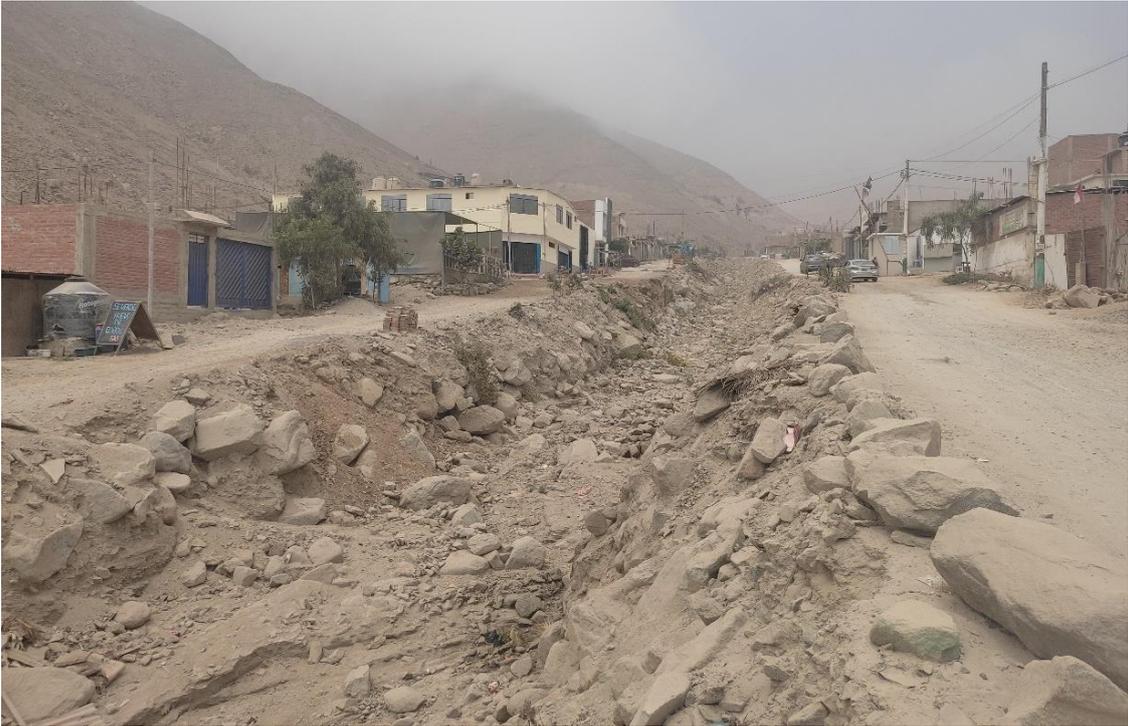
Fotografía 184. Zona crítica 15-057. Cauce reducido y colmatado de la quebrada California. Coordenadas UTM 18S E313455; N8675760 (tomada el 20/09/2023).

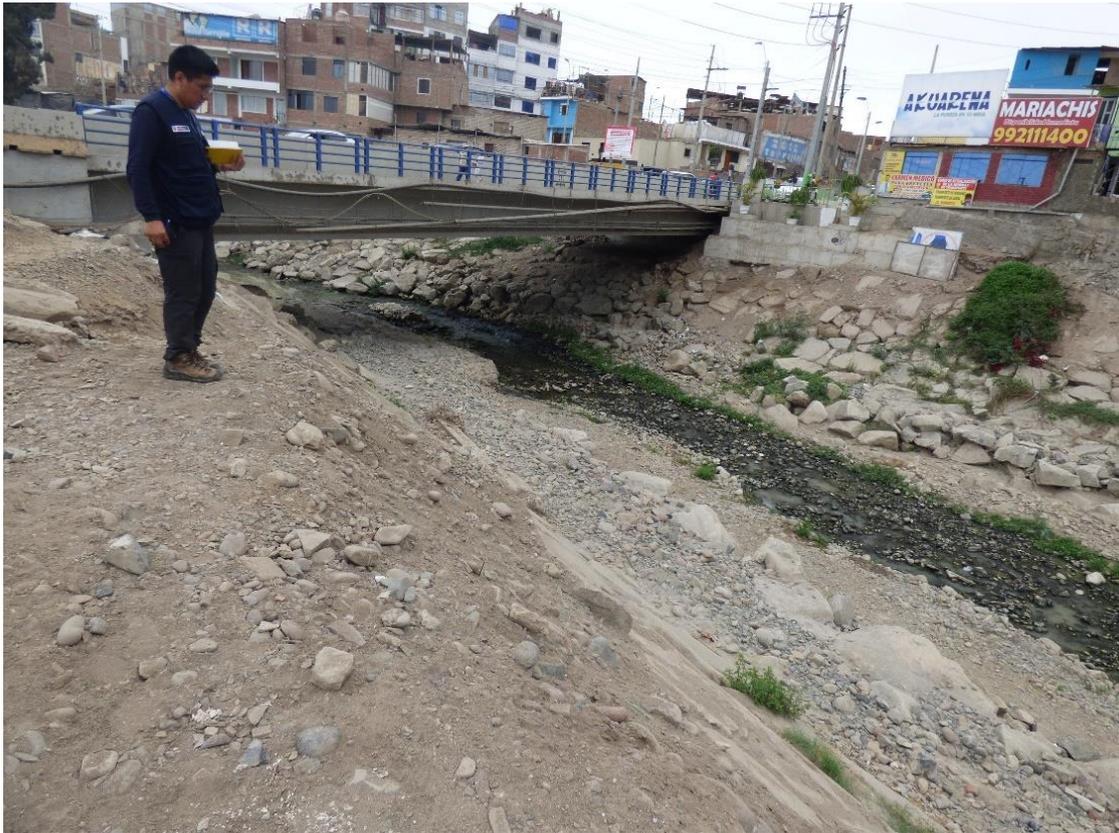
Fotografía 193. Zona crítica 15-063. Estribos debilitados del puente Lurín, el cauce se encuentra colmatado. Coordenadas UTM 18S E293927; N8644790 (tomada el 05/09/2023).

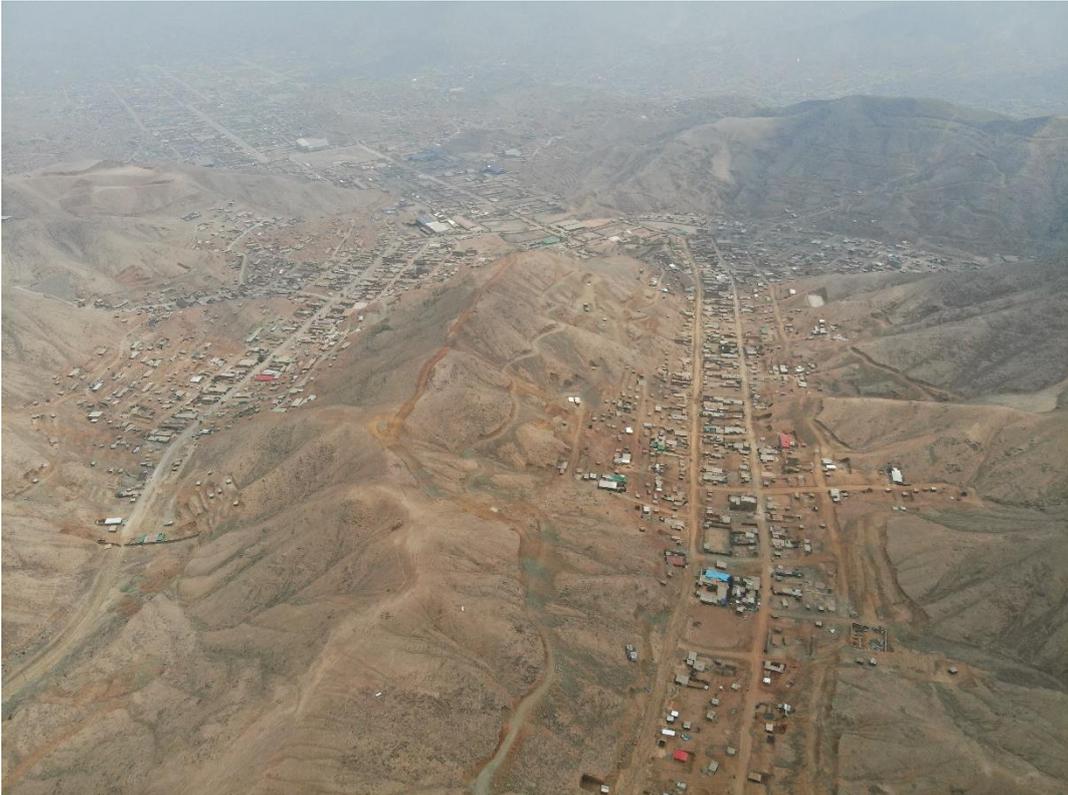
Fotografía 213. Zona crítica 15-073. Vista de viviendas de la Asoc. Prop. Villa Percin Deza ubicadas sobre quebrada S/N. Coordenadas UTM 18S E289285; N8683634. (Tomada el 20/03/2023).

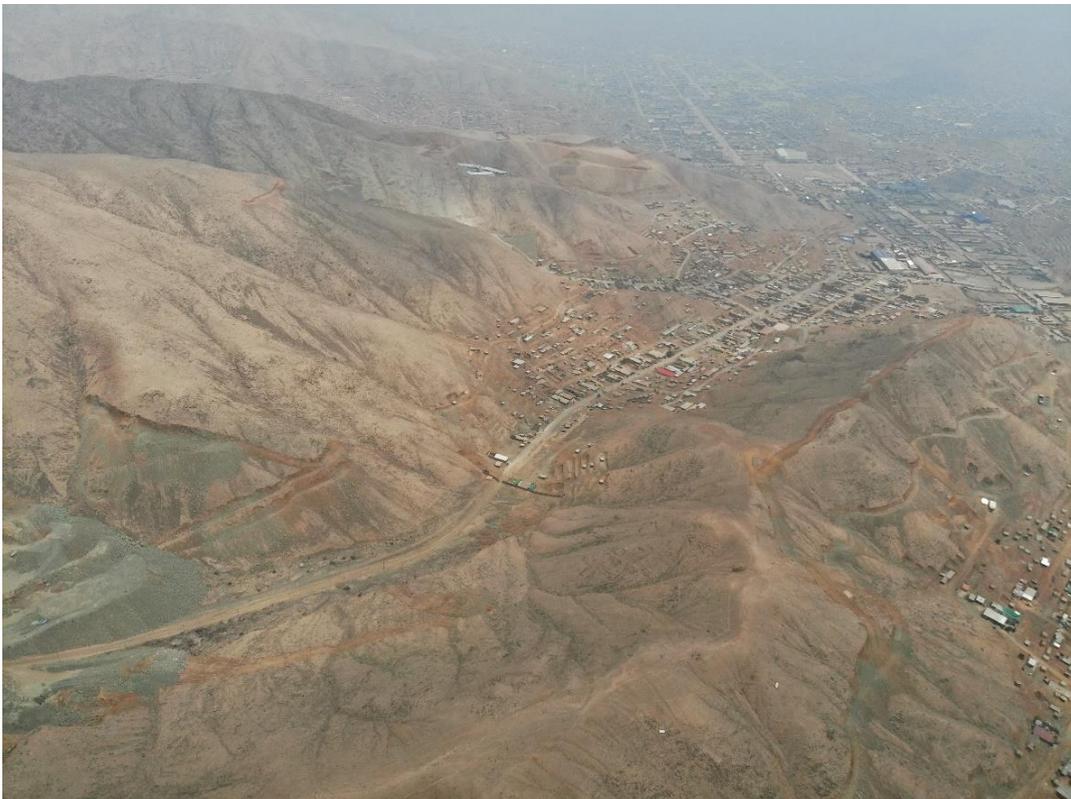
Fotografía 214. Zona crítica 15-073. Cauce de quebrada Media Luna antropizada por asentamiento de viviendas, han rellenado el cauce. Coordenadas UTM 18S E289285; N8683634. (Tomada el 20/03/2023).

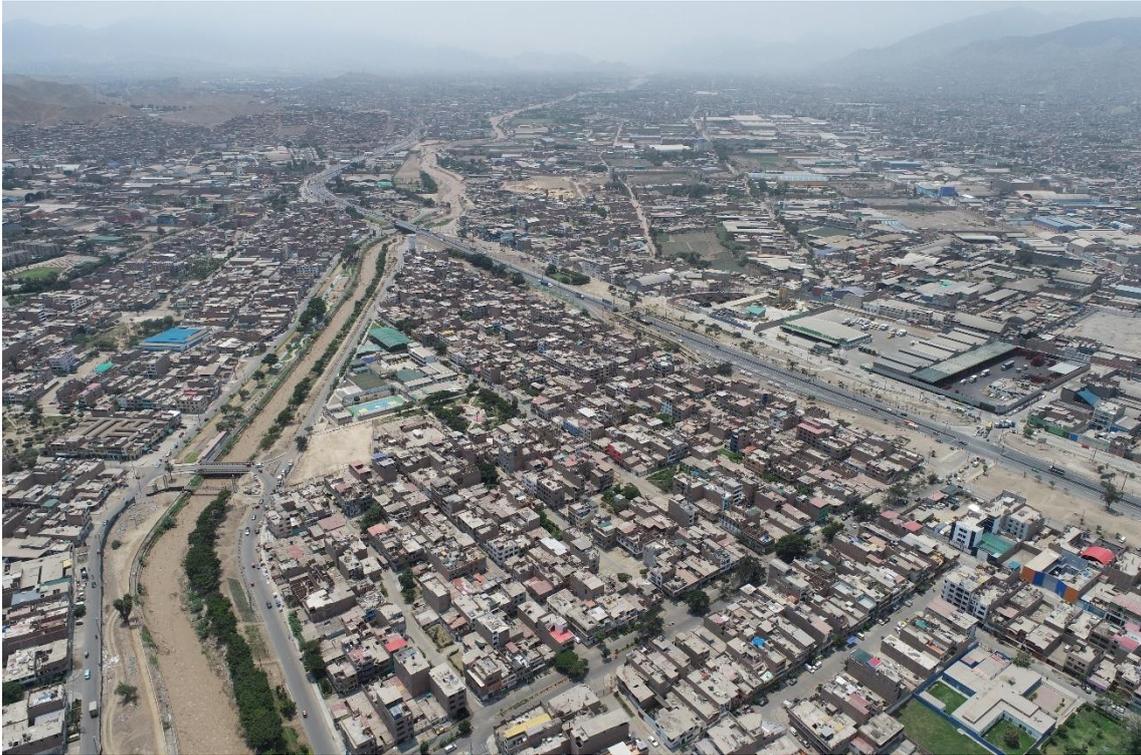
Fotografía 222. Zona crítica 15-078. Vista del río Chillón colmatado por material que se generó por las lluvias de Yaku, Puente Bethania. Coordenadas UTM 18S E273820; N8681001. (Tomada el 20/03/2023).
