DIRECCIÓN DE GEOLOGÍA AMBIENTAL Y RIESGO GEOLÓGICO

Informe Técnico N° A7467

EVALUACIÓN DEL DESLIZAMIENTO DEL CENTRO POBLADO SAN MIGUEL DEL RÍO MAYO Y ZONA DE REUBICACIÓN

Departamento San Martín
Provincia Lamas
Distrito Tabalosos

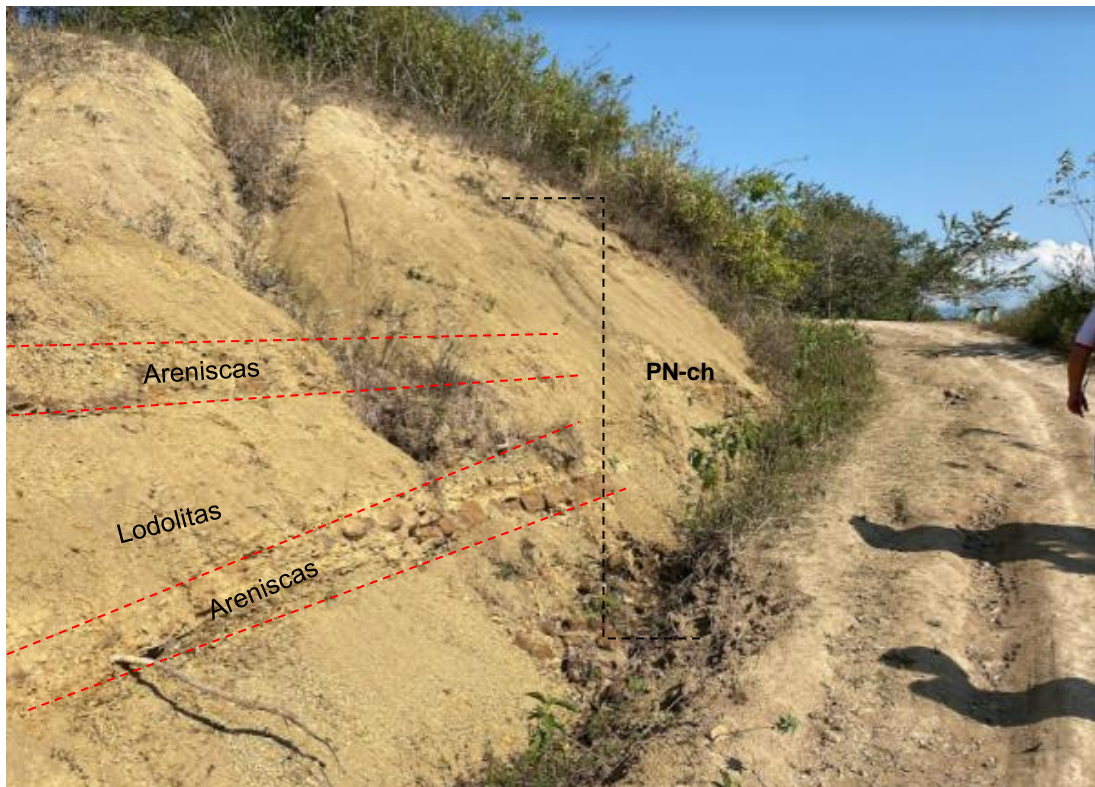
Los afloramientos de esta unidad son visibles en cortes de carretera en acceso hacia el estadio municipal y hacia el cementerio. Estos se muestran, en superficie, altamente meteorizados y muy fracturados, con rumbo de N150° y Bz de 25°-35° en contra pendiente.

La presencia de estos afloramientos rocosos es favorable para la estabilidad de la parte alta

de San Miguel del Río Mayo, pues evita la ocurrencia de deslizamientos con superficies de rotura profunda, figura 8.

Figura 8. Formación Chambira conformada por la intercalación de lodolitas verdosas a beige con areniscas.

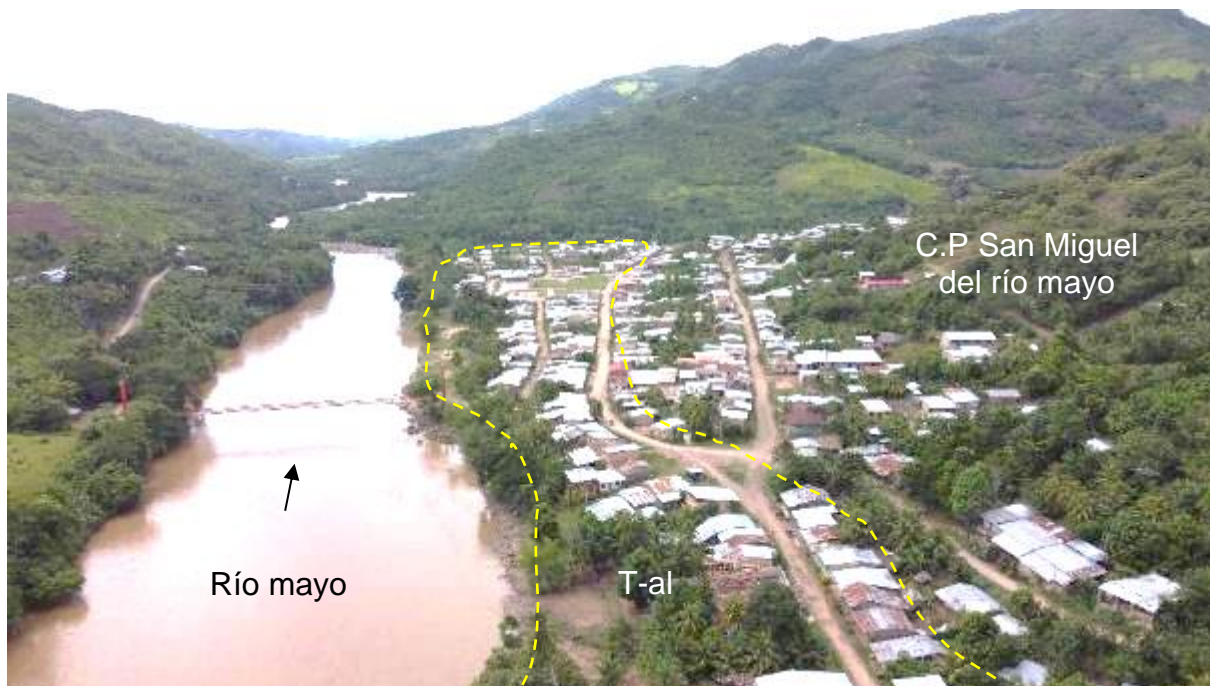
Esta unidad es altamente propensa a inundaciones fluviales y ante procesos de erosión fluvial, por su cercanía al cauce de los ríos mencionados y a la baja compacidad de los materiales que la componen., figuras 16 y 17.

Figura 16. Parte del área urbana de San Miguel del Río Mayo asentada sobre terrazas aluviales.

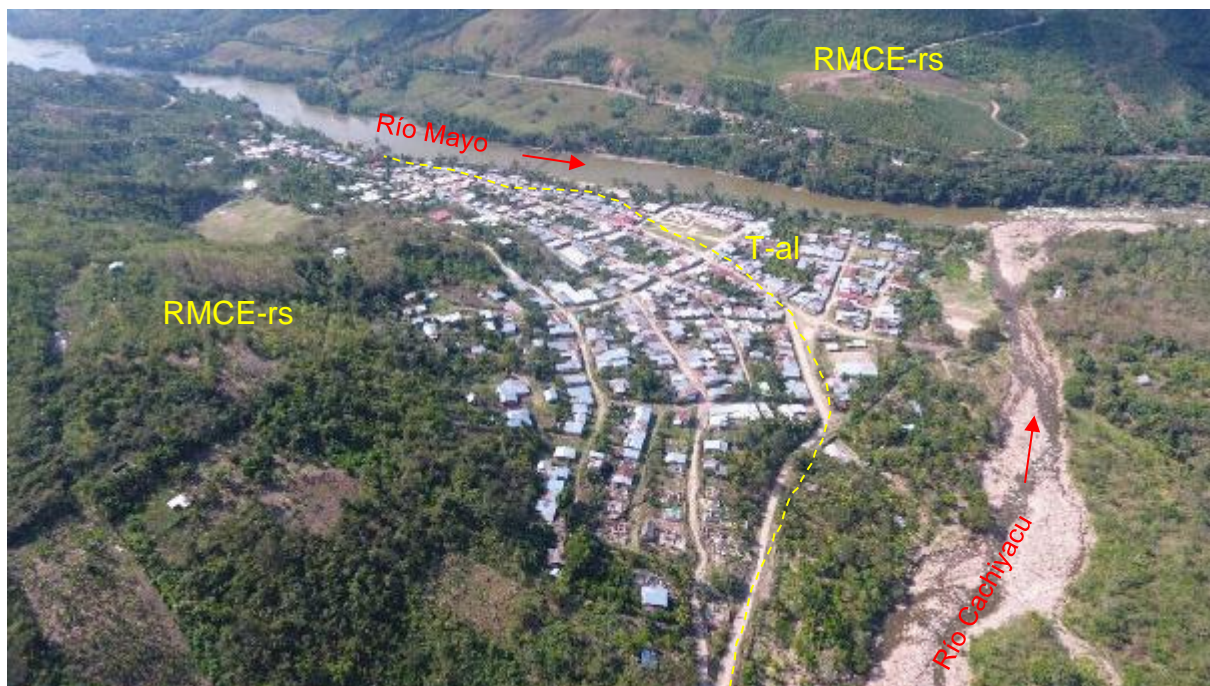
Figura 17. Vista general del C.P. San Miguel del Río Mayo, asentada parte en terraza aluviales y limitada por laderas de montañas y colinas en roca sedimentaria.

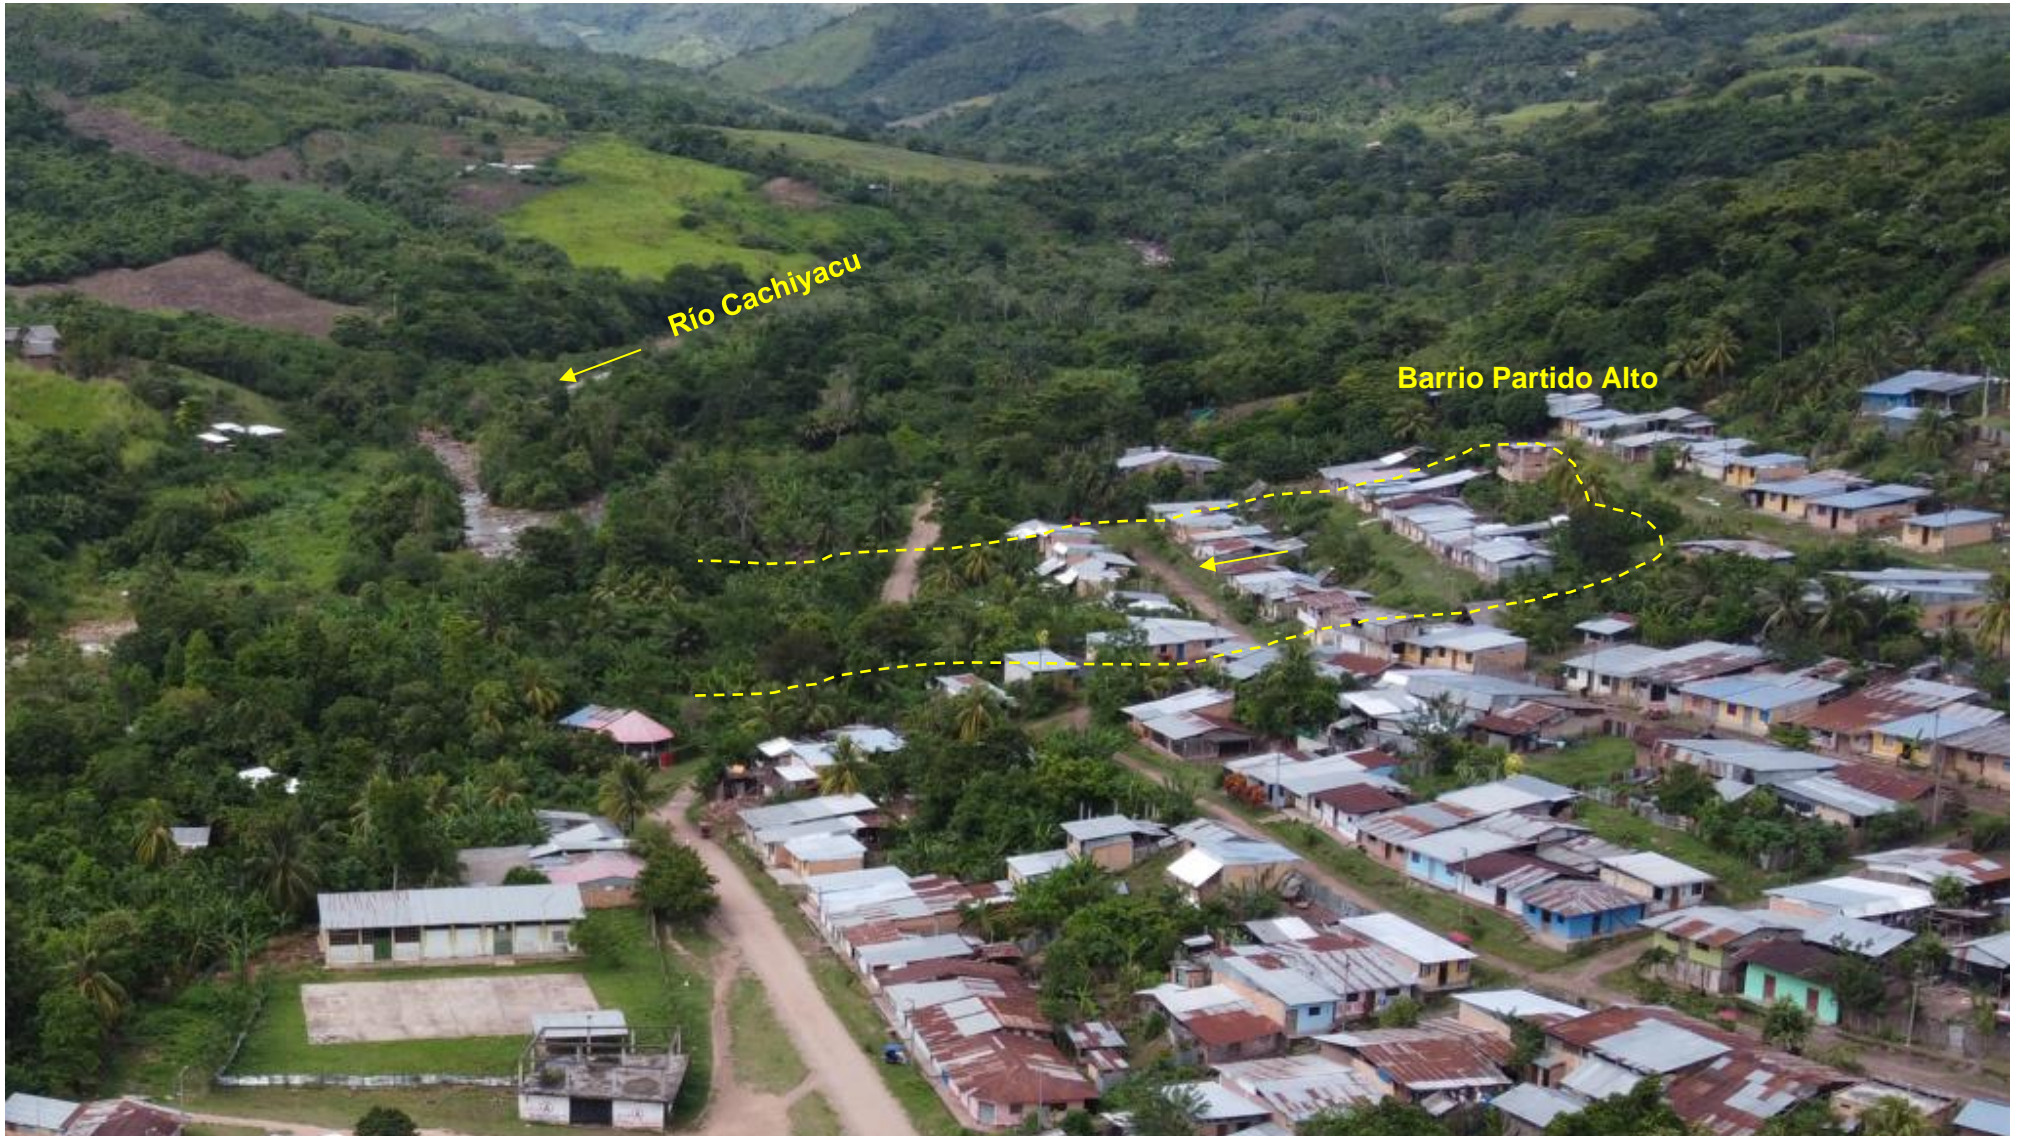
Figura 18. Vista del barrio Partido Alto, antes del deslizamiento.

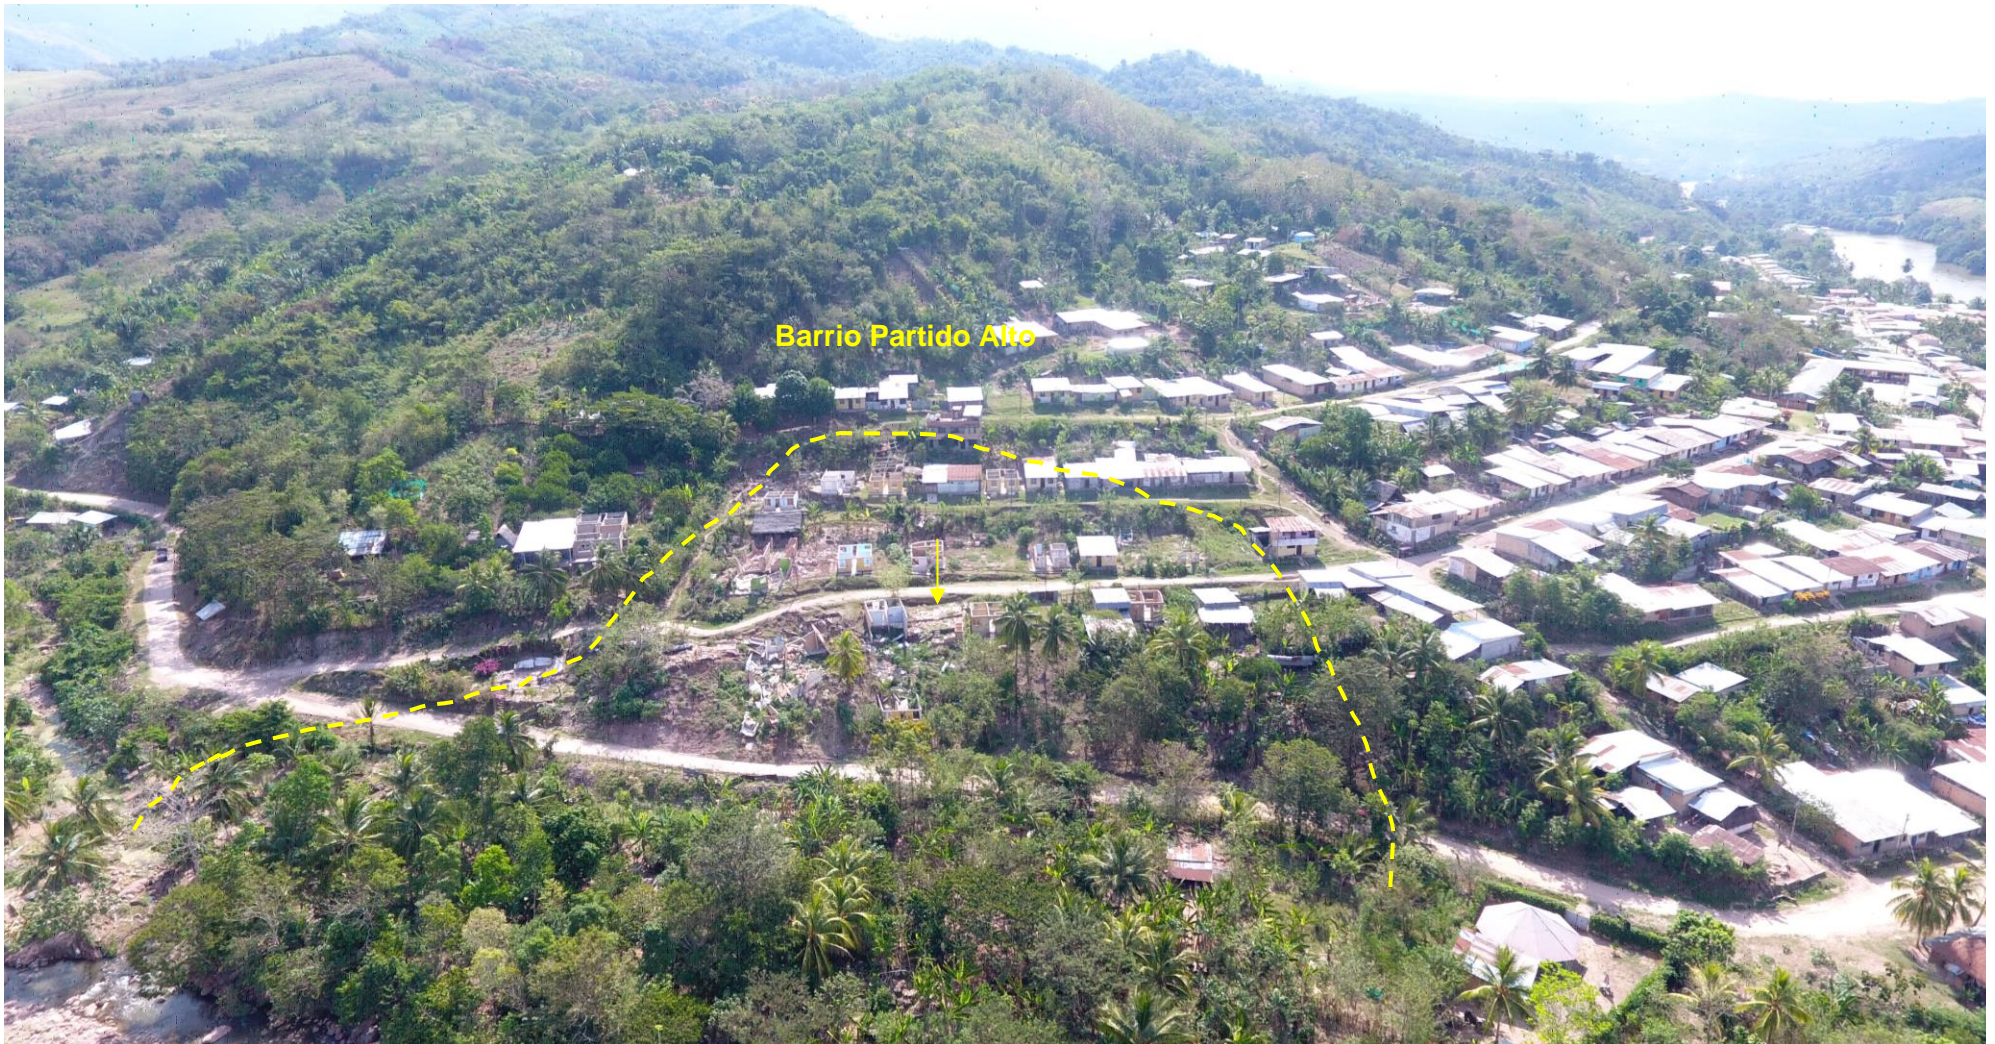
- El deslizamiento tiene una longitud de 120 m y un ancho de 100 m-
- El desnivel entre la corona y el pie es de entre 30 m.
- El salto de escarpa presenta alturas entre 1.30 m a 1.60 m.
- El cuerpo del deslizamiento presenta grietas de tensión transversales.

La interpretación geológica del deslizamiento, indica que la profundidad de falla alcanza de 8 a 10 m.

Figura 19: Vista del barrio Partido Alto, posterior al deslizamiento de suelos.

Asimismo, se debe restringir de viviendas dentro del cuerpo del deslizamiento y a una distancia de no menor de 10 m de la corona y de las escarpas laterales.

Se recomienda rellenar las grietas de tensión en el cuerpo del deslizamiento, con material propio arcilloso, a fin de evitar la infiltración de aguas de lluvia.

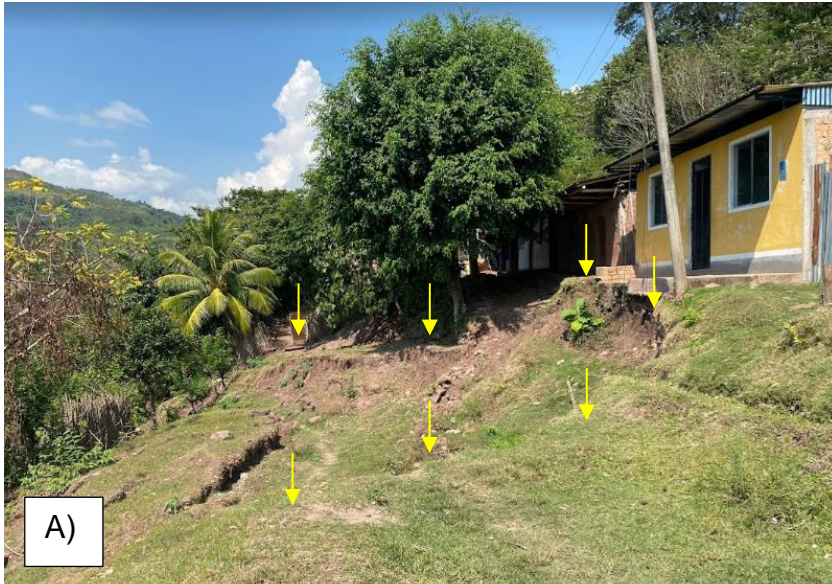
Figura 20:

A) Vista de escarpa principal del deslizamiento. Sobre la corona se ubica una vivienda.

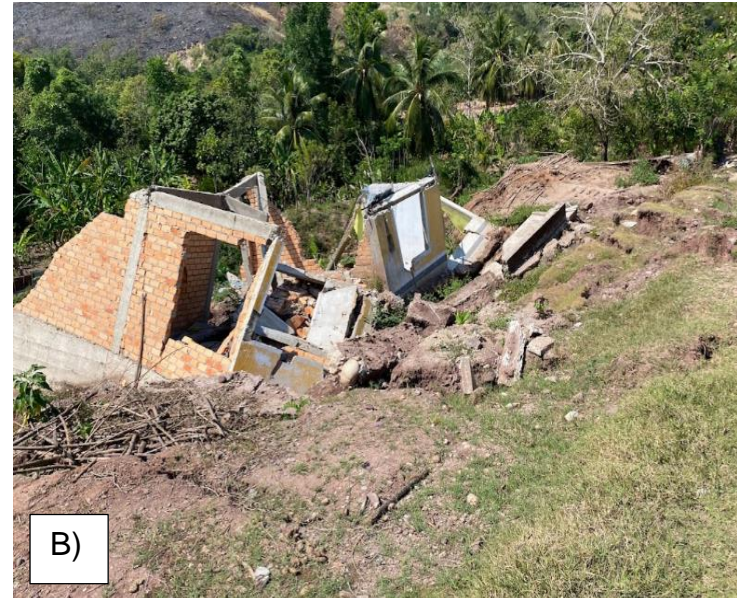
B) Vivienda destruida por hundimiento del terreno.

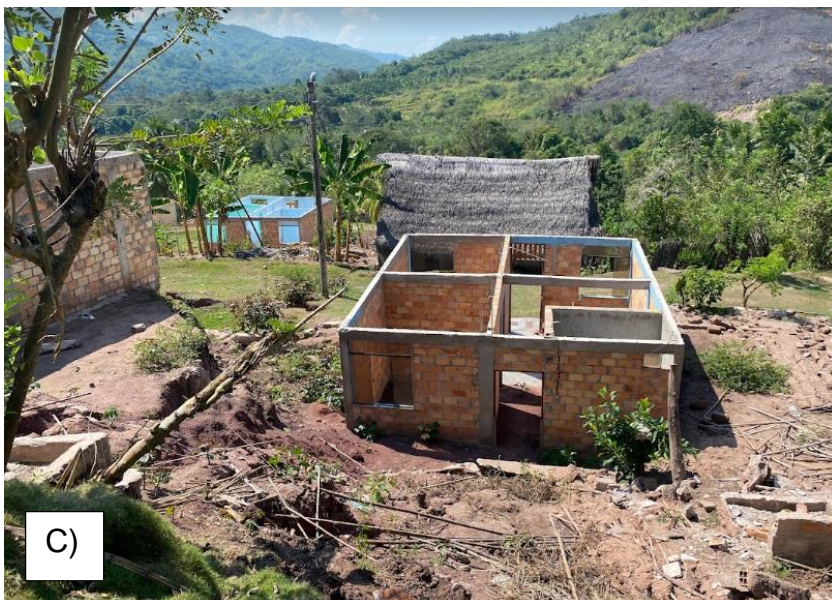
C) Viviendas ubicadas en la masa del deslizamiento

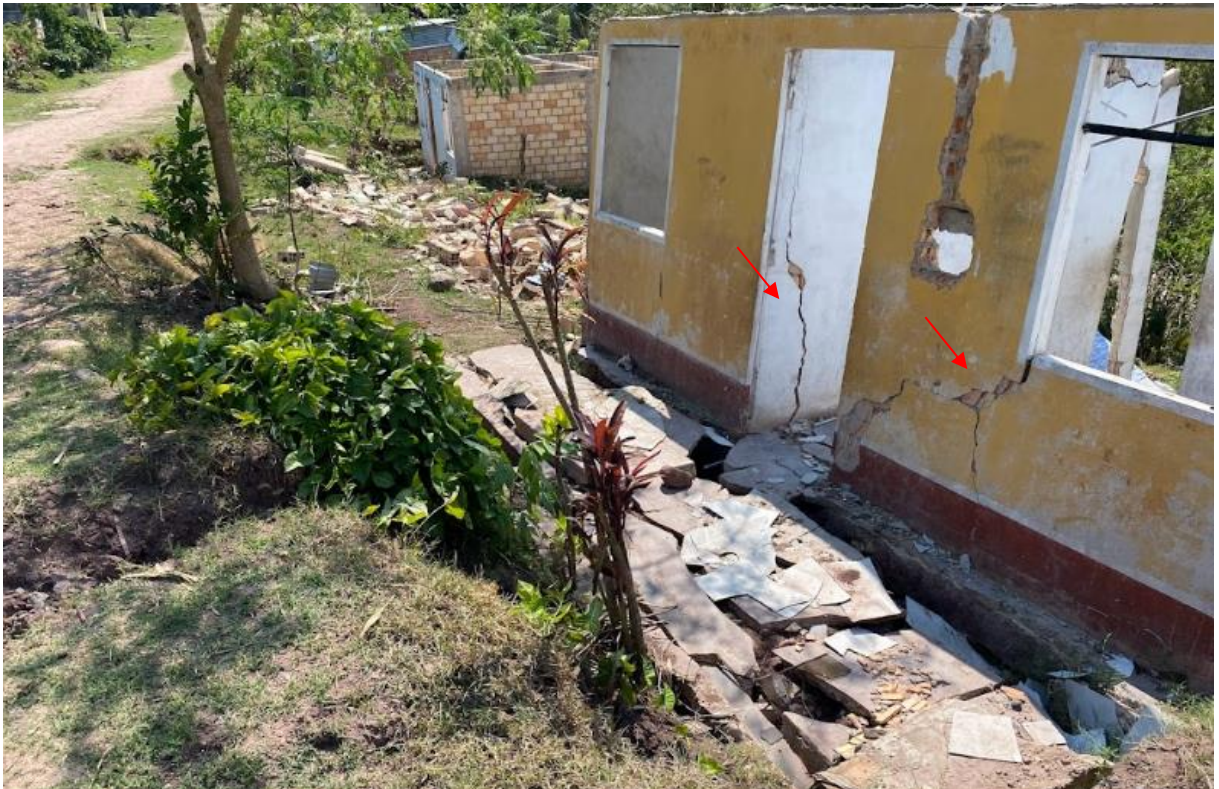
Figura 21: Viviendas del programa Techo Propio, afectada severamente, declarada inhabitable.

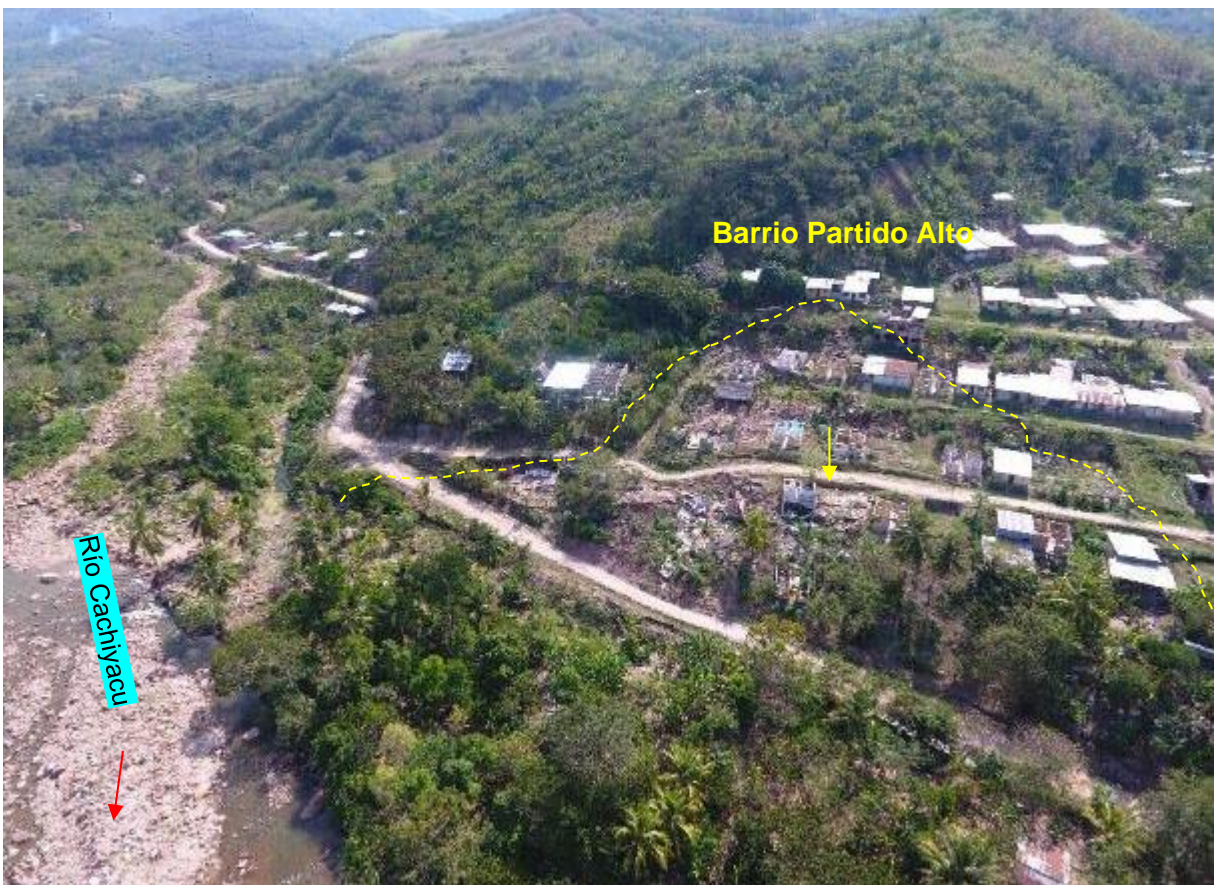
Figura 21: Vista del deslizamiento respecto al cauce del río Cachiyacu.

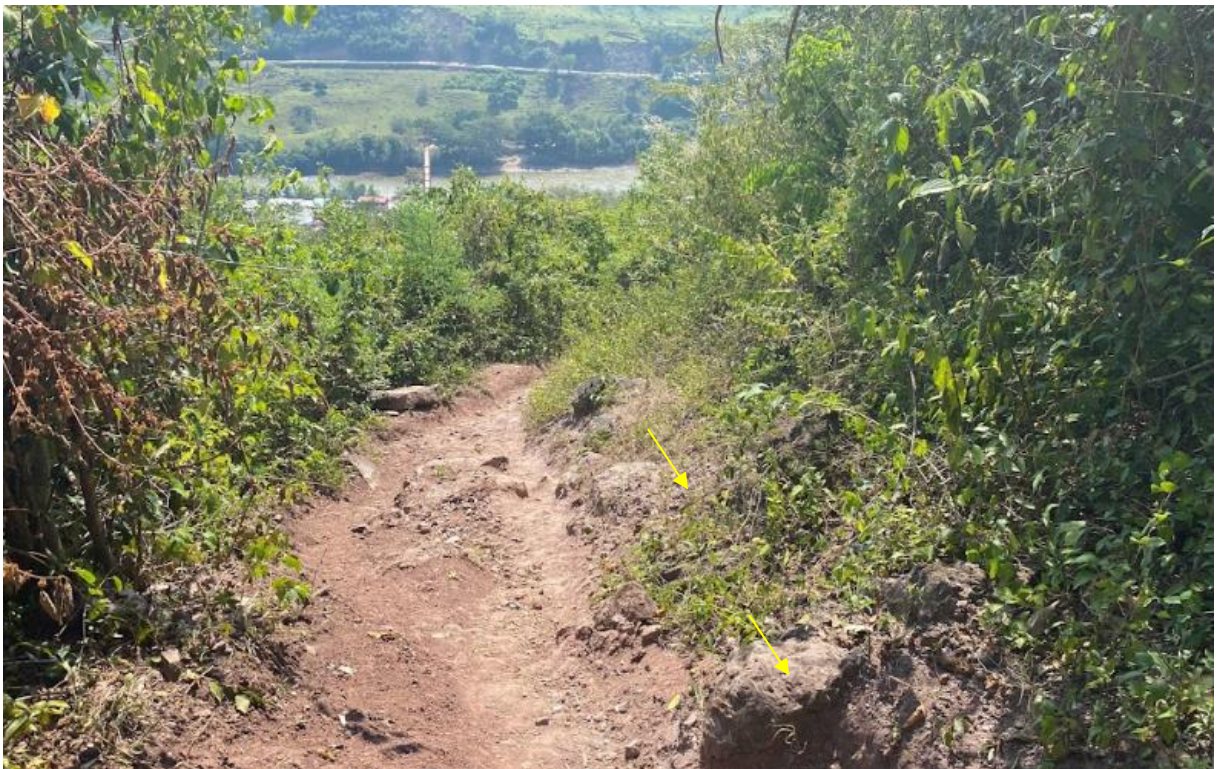
Los estratos de rocas aflorantes se muestran medianamente meteorizados y fracturamiento medio, con estratos de rumbo de N150°y Bz de 25°-35° en contra pendiente, figura 24.

Figura 24. Presencia de afloramientos de areniscas en acceso hacia la zona de reubicación.
