**Informe Técnico N° A7466**

# EVALUACIÓN DE PELIGROS GEOLÓGICOS EN LA QUEBRADA BUEN PASTOR

Departamento Arequipa  
Provincia Camaná  
Distrito Samuel Pastor

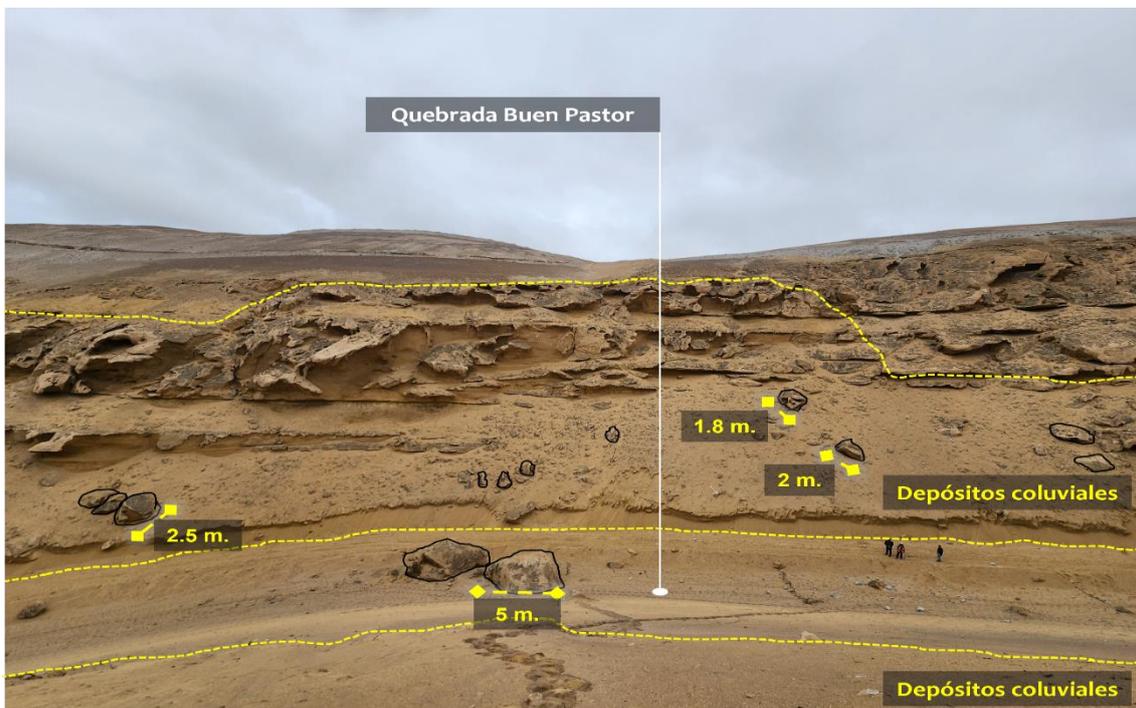
Estos depósitos se encuentran en las laderas de la quebrada Buen Pastor. Están compuestos por fragmentos de rocas polimícticas redondeadas y subredondeadas conformado por bloques dispersos con tamaños máximos de hasta 5 m, gravas dentro de una matriz areno limoso (Figura 10). Los elementos de estos depósitos no tienen ninguna selección, tratándose más bien de una mezcla heterogénea de rocas de formas (redondeadas a subredondeadas), los cuales van desde bloques (30%), gravas (25%), dentro de una matriz areno limoso (45%). Estos depósitos son producto de caída de rocas.

**Figura 10.** Depósitos coluviales en las laderas de la quebrada Buen Pastor con bloques dispersos de hasta 5 m.

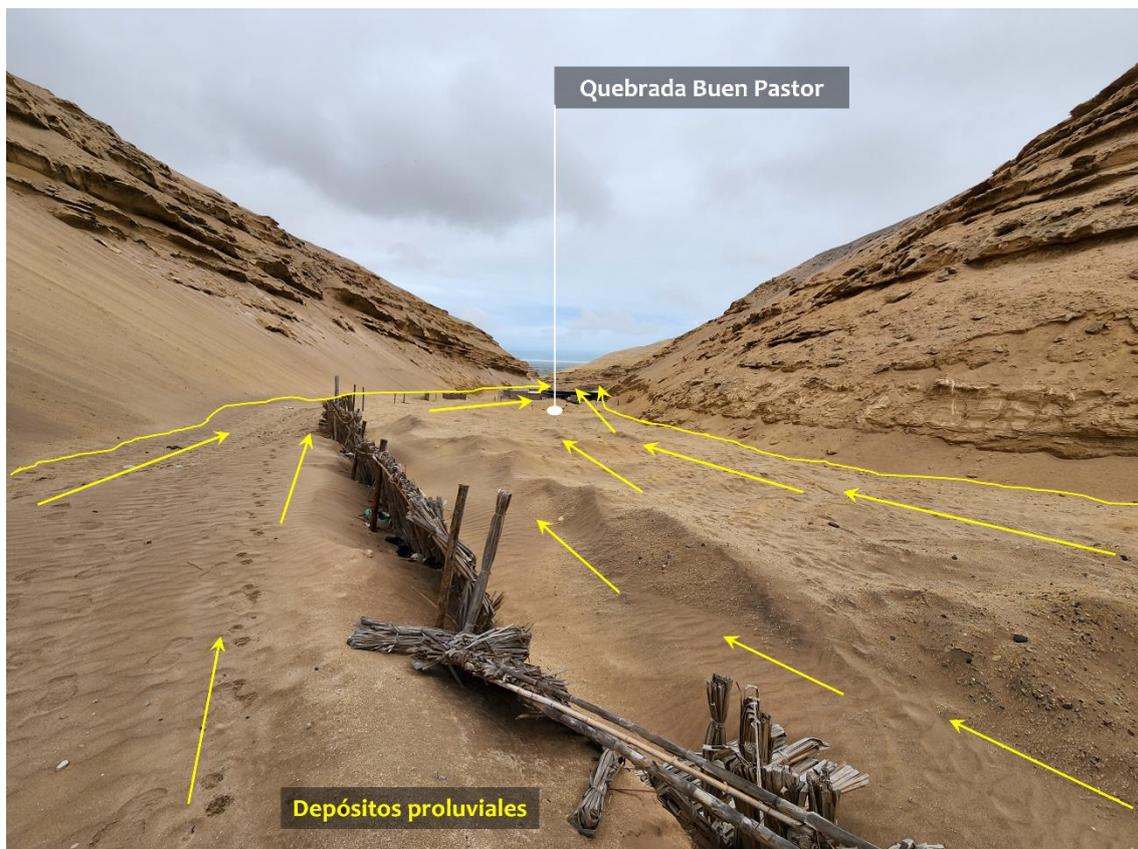
Estos depósitos representan un peligro potencial para la población que habita en la zona media a baja de la quebrada Buen Pastor, ya que pueden ser movilizados por precipitaciones extraordinarias.

**Figura 11.** Depósitos proluviales en la zona alta-media de la quebrada Buen Pastor.

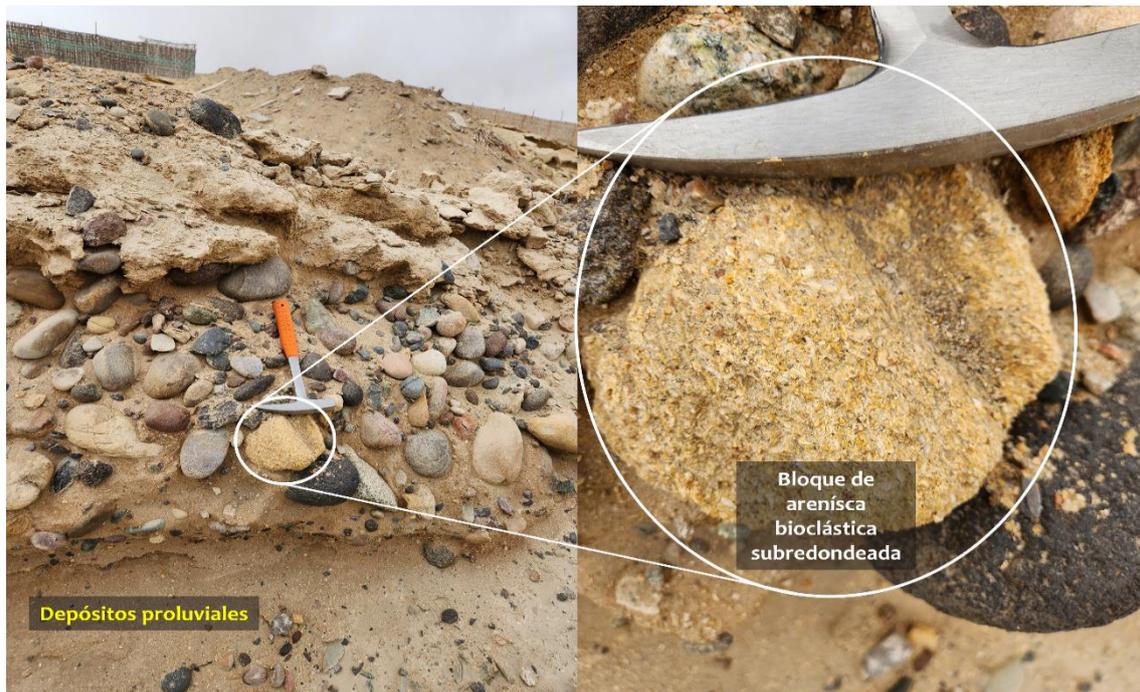
**Figura 12.** Vista de los Depósitos proluviales en la zona media-baja de la quebrada Buen Pastor.

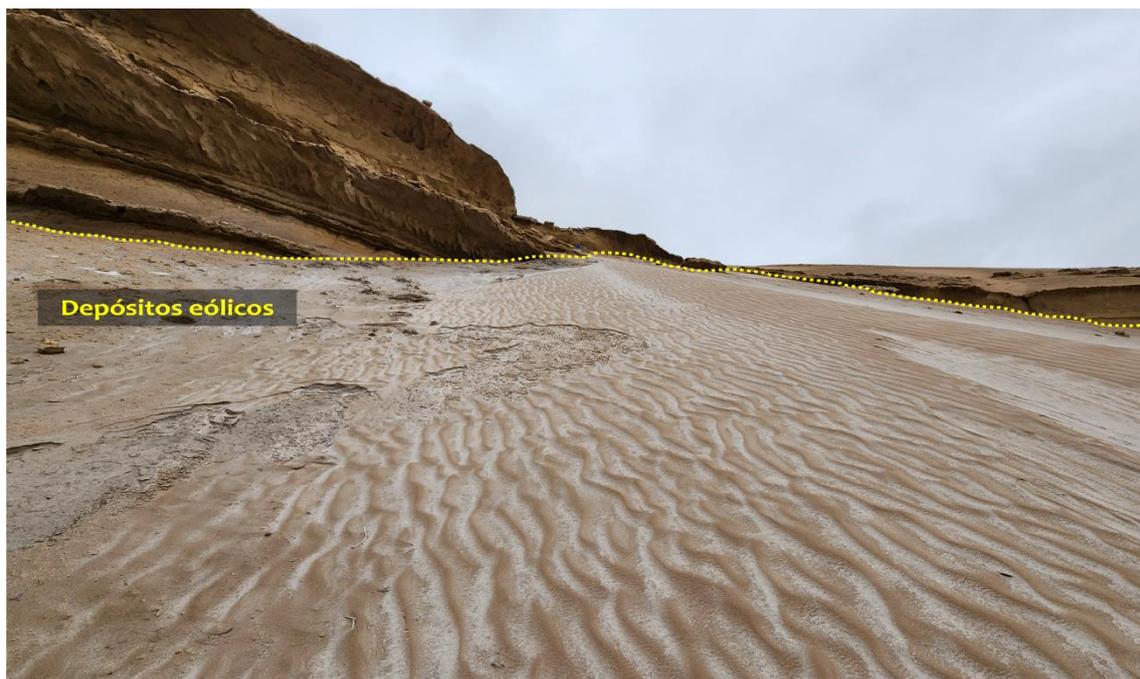
Estos depósitos se caracterizan por estar sueltos, lo que permite la infiltración del agua. La infiltración del agua en los depósitos eólicos puede generar saturación de los terrenos, lo que los hace susceptibles a los movimientos en masa, como flujos. (Figura 13).

**Figura 13.** Vista de los Depósitos eólicos en las laderas de la quebrada Buen Pastor.

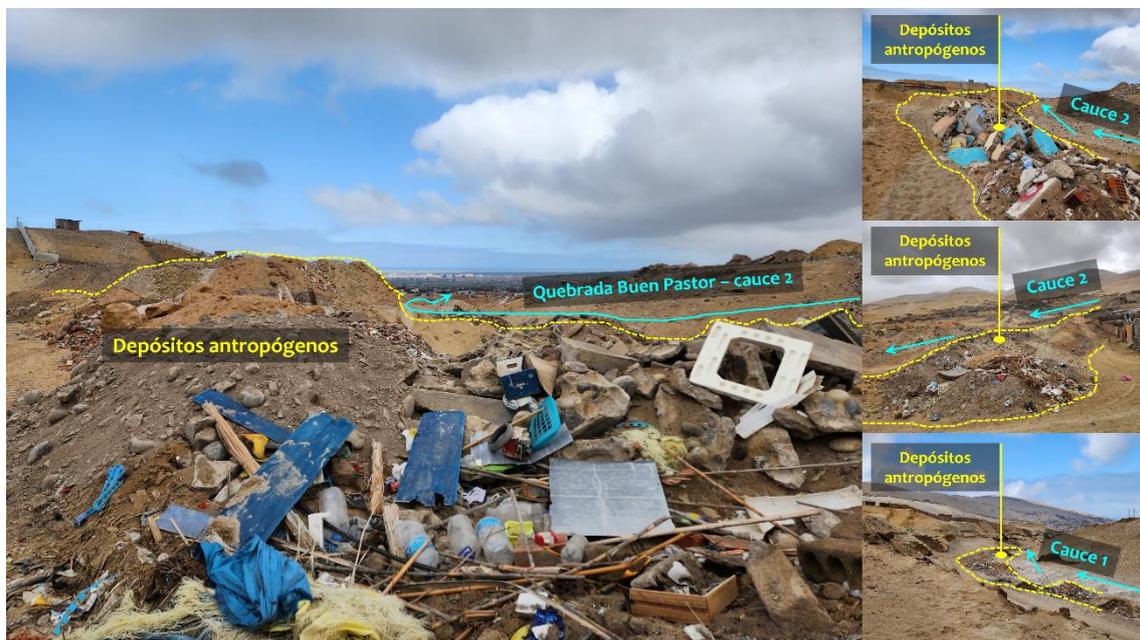
Los depósitos antropogénicos presentes en los cauces pueden ser fácilmente arrastrados por el agua durante las lluvias. Esto podría incrementar el volumen y la fuerza de los flujos de lodo, lo que podría provocar flujo de detritos en la zona baja de la quebrada.

**Figura 14.** Depósitos antropogénicos. Vista del cauce principal de la quebrada Buen Pastor y cauce 2.

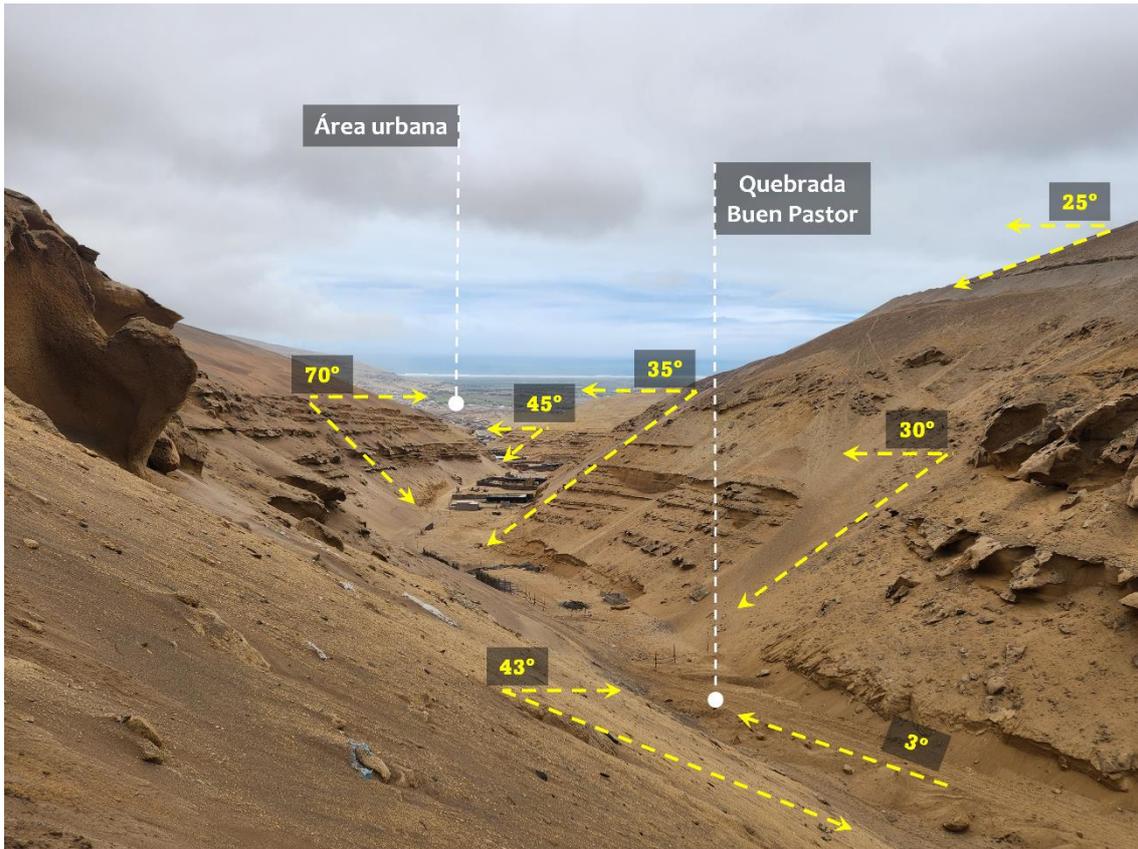
**Figura 15.** La figura muestra las pendientes del terreno muy fuertes a muy escarpadas  $\geq 25^\circ$  de las laderas de la quebrada Buen Pastor. Vista de la zona alta-media de la quebrada.

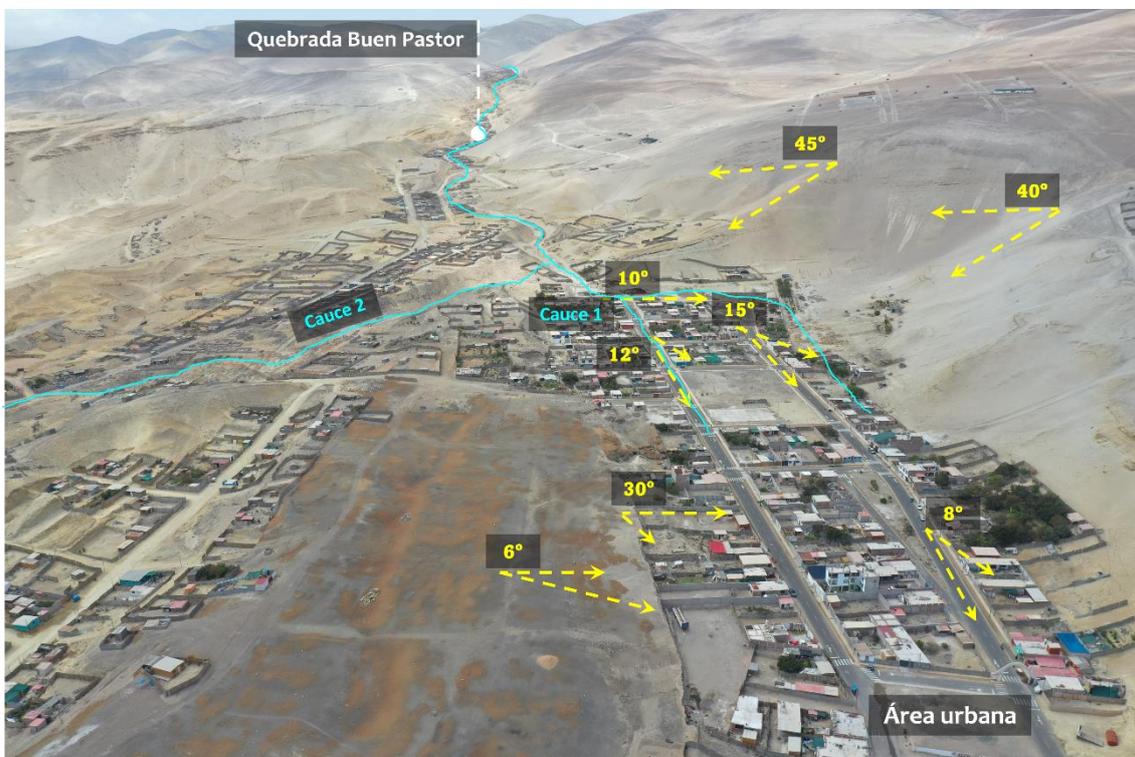
**Figura 16.** Se observa las Pendientes del terreno de la zona urbana Buen Pastor de inclinación suave a moderada ( $8^\circ$ - $15^\circ$ ). Vista de la zona media-baja de la quebrada.

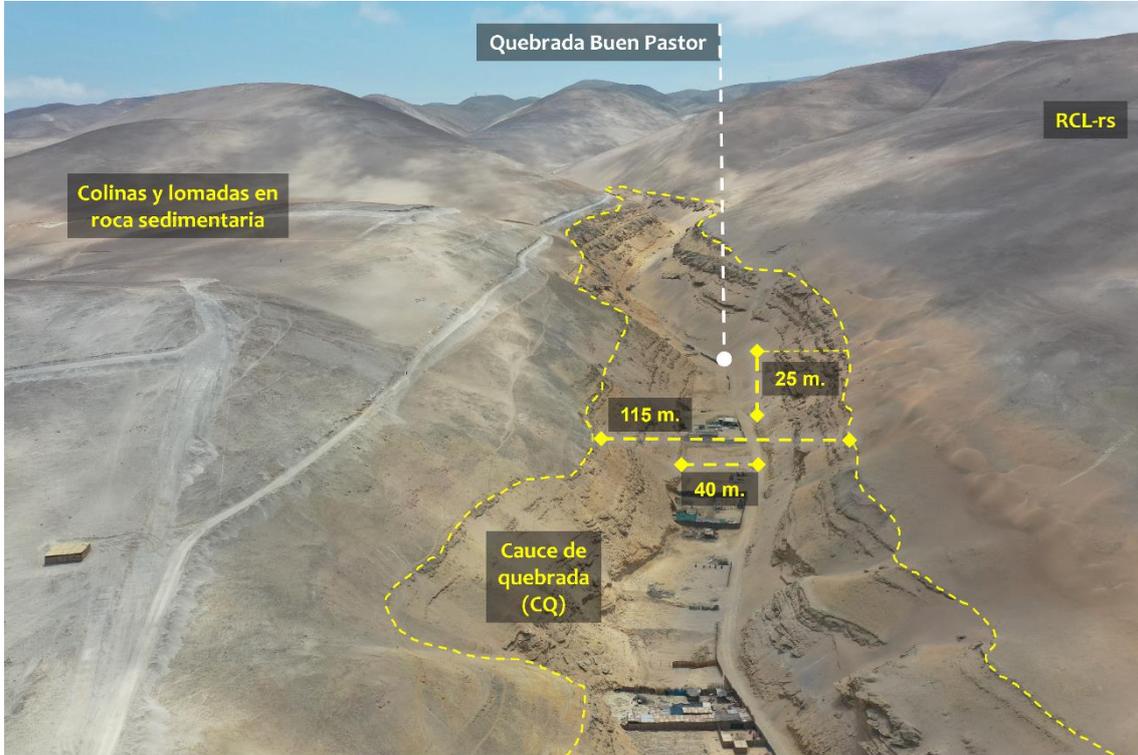
**Figura 18.** Se observa el Cauce de quebrada (CQ) Buen Pastor en la zona alta-media. Vista hacia el norte.

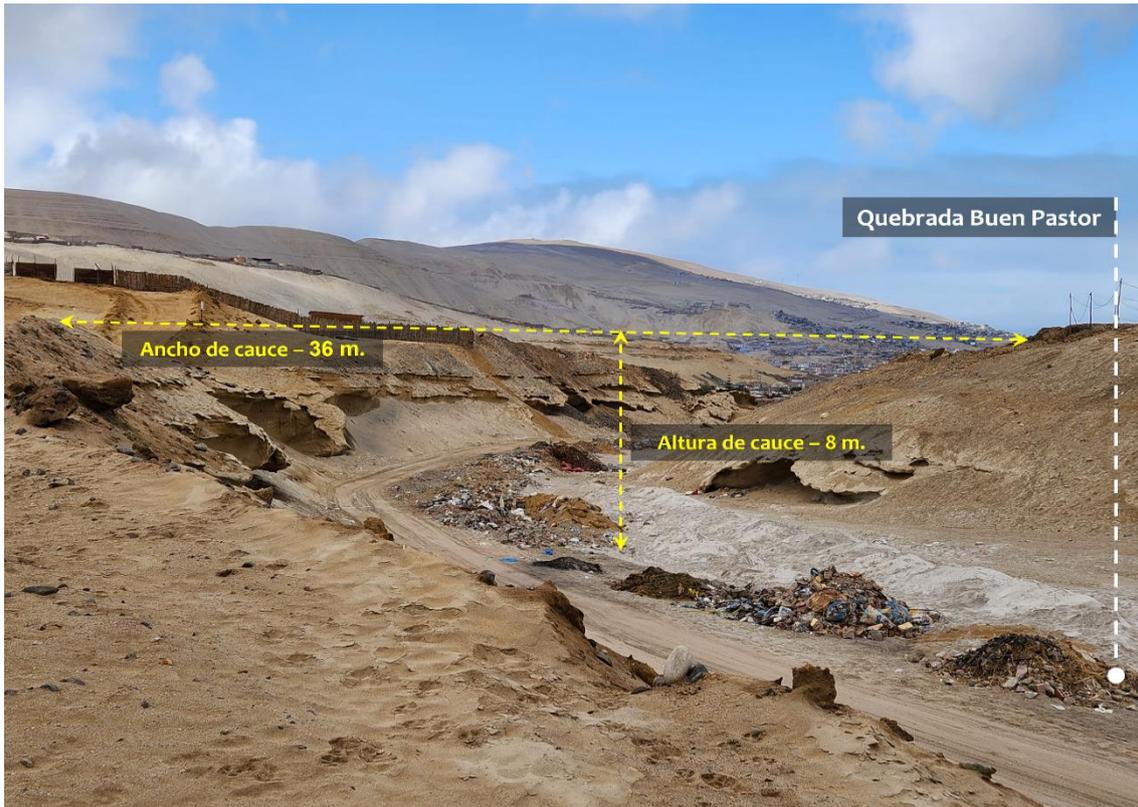
**Figura 19.** La figura muestra material antropogénico en el cauce principal de la quebrada Buen Pastor, en la zona media-baja. En esta zona, la quebrada tiene un ancho promedio de 36 metros y una altura de cauce de 8 metros.

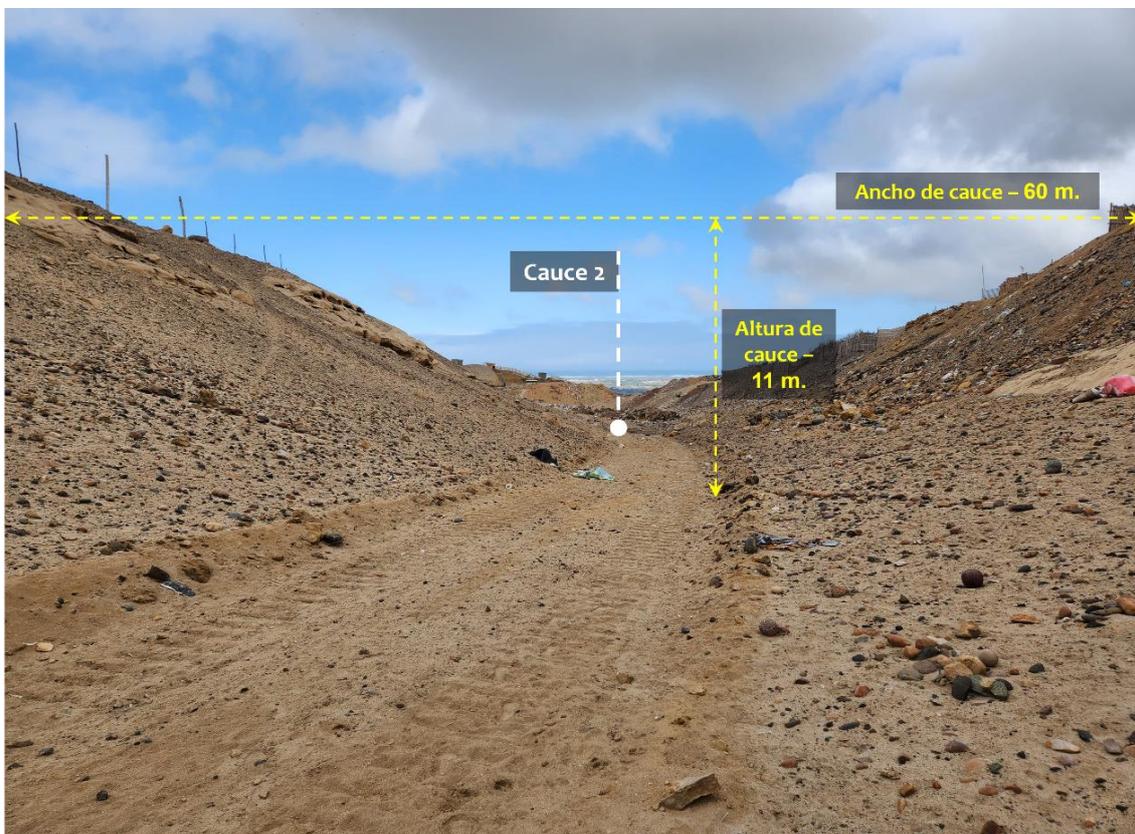
ser una combinación de factores, como el cambio en la pendiente del terreno, la presencia de un afloramiento rocoso (Formación Camaná) y la acción de las fuerzas erosivas. El ancho promedio del cauce de la quebrada Buen Pastor en la zona media-baja tiene una longitud de 36 metros y una profundidad de 8 metros (Figura 19), mientras que el cauce 2 resultado de la bifurcación cuenta con un ancho promedio de 60 metros y una profundidad de 11 metros (Figura 20).

**Figura 20.** La figura muestra el cauce 2 de la quebrada Buen Pastor en la zona media-baja, con un ancho promedio de 60 metros y una altura de cauce de 11 metros.

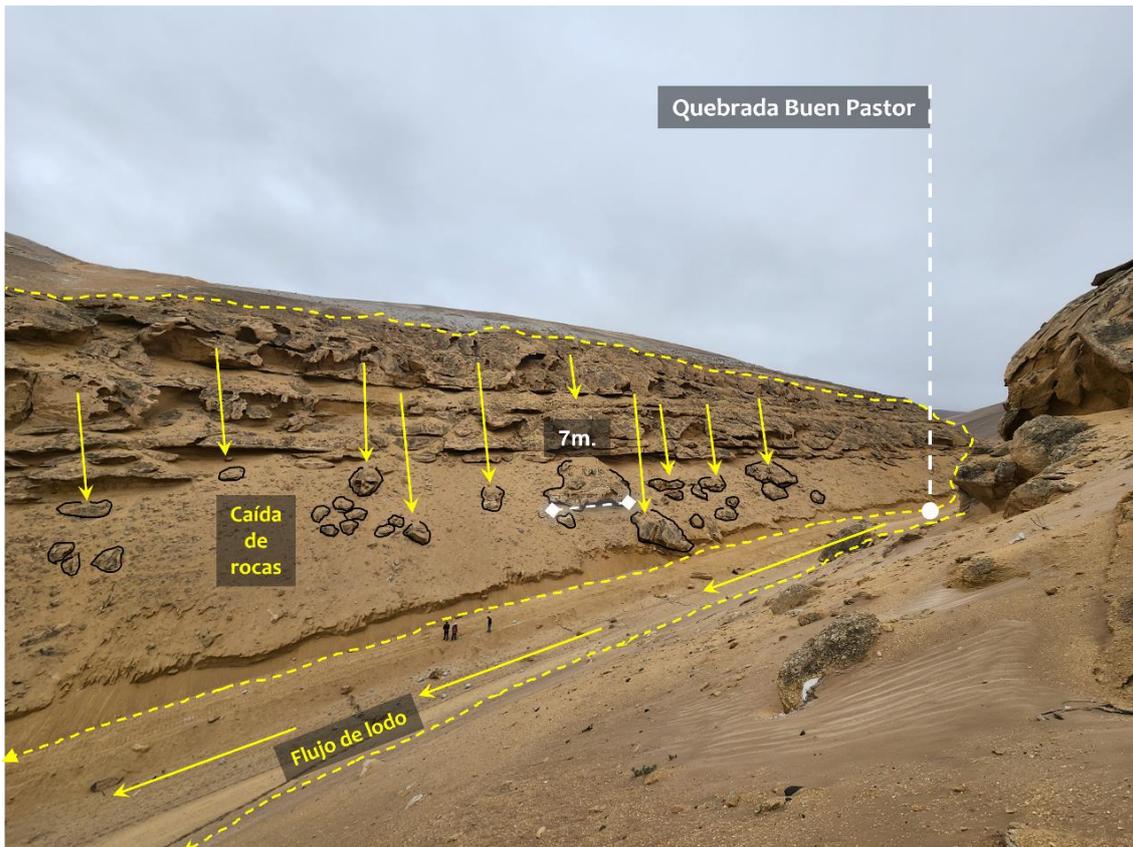
Las caídas de rocas son frecuentes en las laderas de las colinas y los flancos de la quebrada Buen Pastor (Figura 21). Esto se debe a que el material de las colinas y los flancos de la quebrada está conformado por rocas en proceso de litificación de areniscas cuarzosas bioclásticas de grano grueso, con fragmentos de conchas (bivalvos) intercalados con canales de conglomerados polimícticos, moderadamente meteorizadas y poco fracturadas. Además, las pendientes fuertes a muy escarpadas ( $>15^\circ$ ) de los frentes rocosos de este lugar hacen que sean muy susceptibles a los movimientos en masa de este tipo.

Las caídas de rocas son activas, se clasifican como **peligro alto** y constituyen una amenaza permanente en la zona Alta-media de la quebrada Buen Pastor.

**Figura 21.** La figura muestra caída de rocas que se desprenden de las laderas de la quebrada Buen Pastor, con bloques de hasta 7 metros.

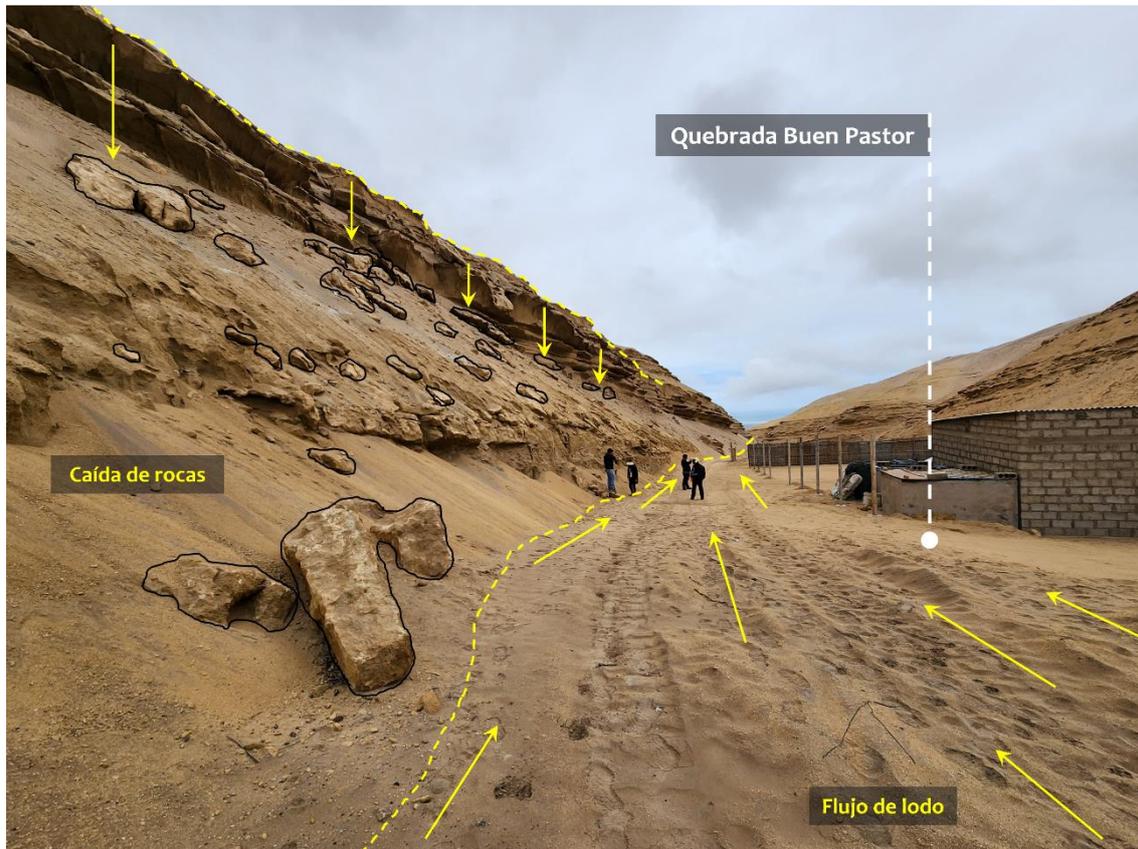
El peligro de flujo en la quebrada Buen Pastor se caracteriza por el desplazamiento de material suelto que se encuentra en el fondo de la quebrada, que está compuesta principalmente por bloques (4%) y gravas (30%) en una matriz areno-limosa (66%) con cierto contenido de cenizas re trabajadas. Las pendientes del terreno del fondo de la quebrada son suaves a moderadas ( $3^\circ - 15^\circ$ ). Las precipitaciones máximas pueden saturar el suelo y hacer que el material suelto se desplace, generando flujos de naturaleza moderada y destructiva que pueden cubrir grandes distancias y causar daños significativos.

La quebrada Buen Pastor se encuentra en **peligro alto a muy alto** por flujo de lodo.

**Figura 22.** La figura muestra material fino de arenas, limos y cenizas re trabajadas en el fondo de la quebrada en la zona alta-media. Este material puede generar flujos de lodo. Vista hacia el Sur.

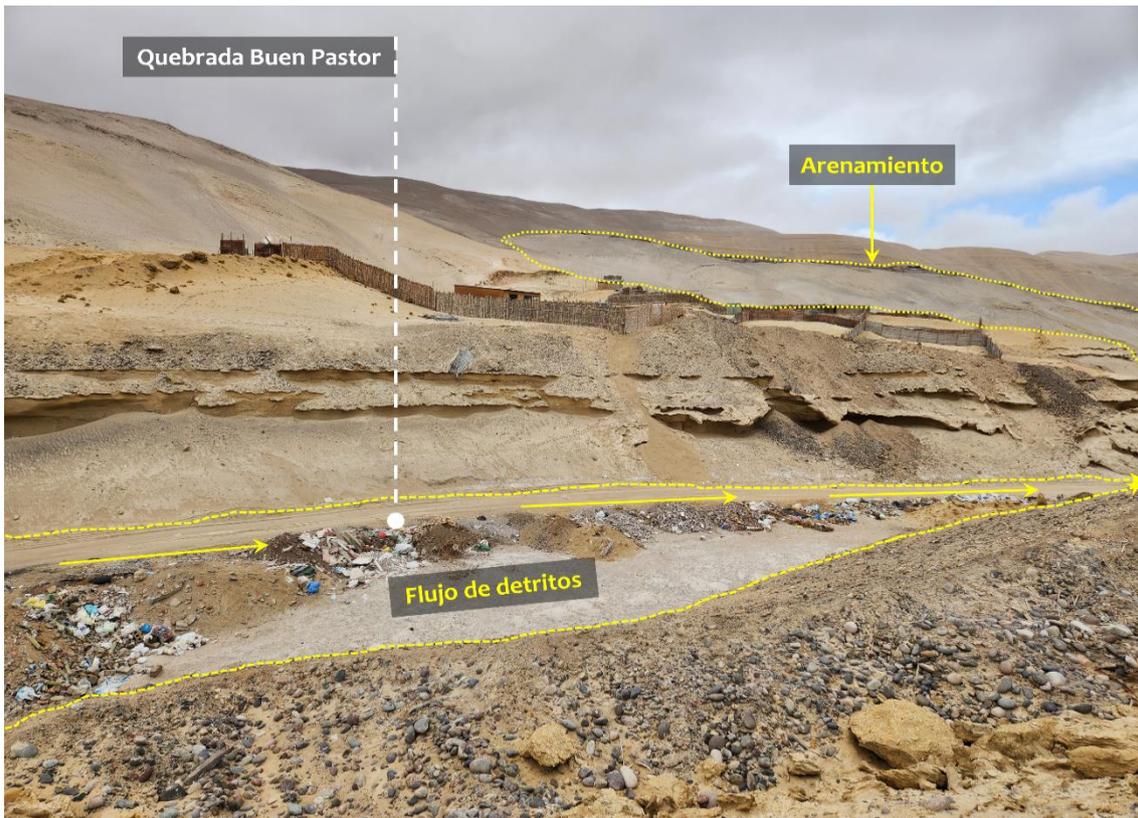
La quebrada Buen Pastor se encuentra en **peligro alto a muy alto** por flujo de detritos.

**Figura 23.** La figura muestra material antropogénico en el cauce principal de la quebrada Buen Pastor en la zona media-baja. Este material, al ser incorporado al flujo de lodo, puede desencadenar flujos de detritos que pueden afectar a la zona urbana en este sector.

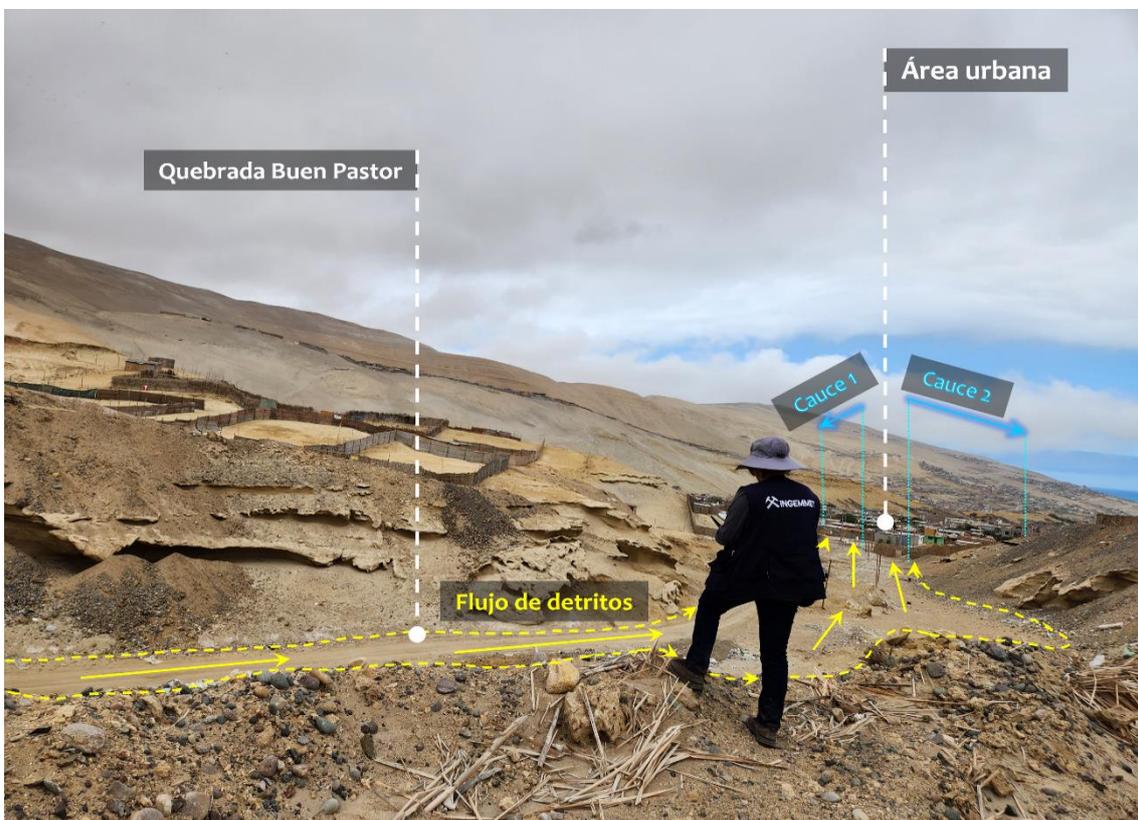
La quebrada Buen Pastor se bifurca en dos cauces en la zona media-baja (Figura 24). Estos cauces no están canalizados ni continuos, ya que han sido ocupados por viviendas y vías. Esto significa que un flujo de detritos podría afectar directamente a la población que vive en estas zonas. Además, la bifurcación de los cauces podría hacer que el flujo se desplace de manera impredecible, causando daños a viviendas y vías. (Figura 25).

**Figura 24.** Esta figura muestra que, en la zona media-baja, la quebrada Buen Pastor se bifurca en dos cauces, C1 y C2, justo antes de llegar al área urbana consolidada. Vista hacia el sureste.

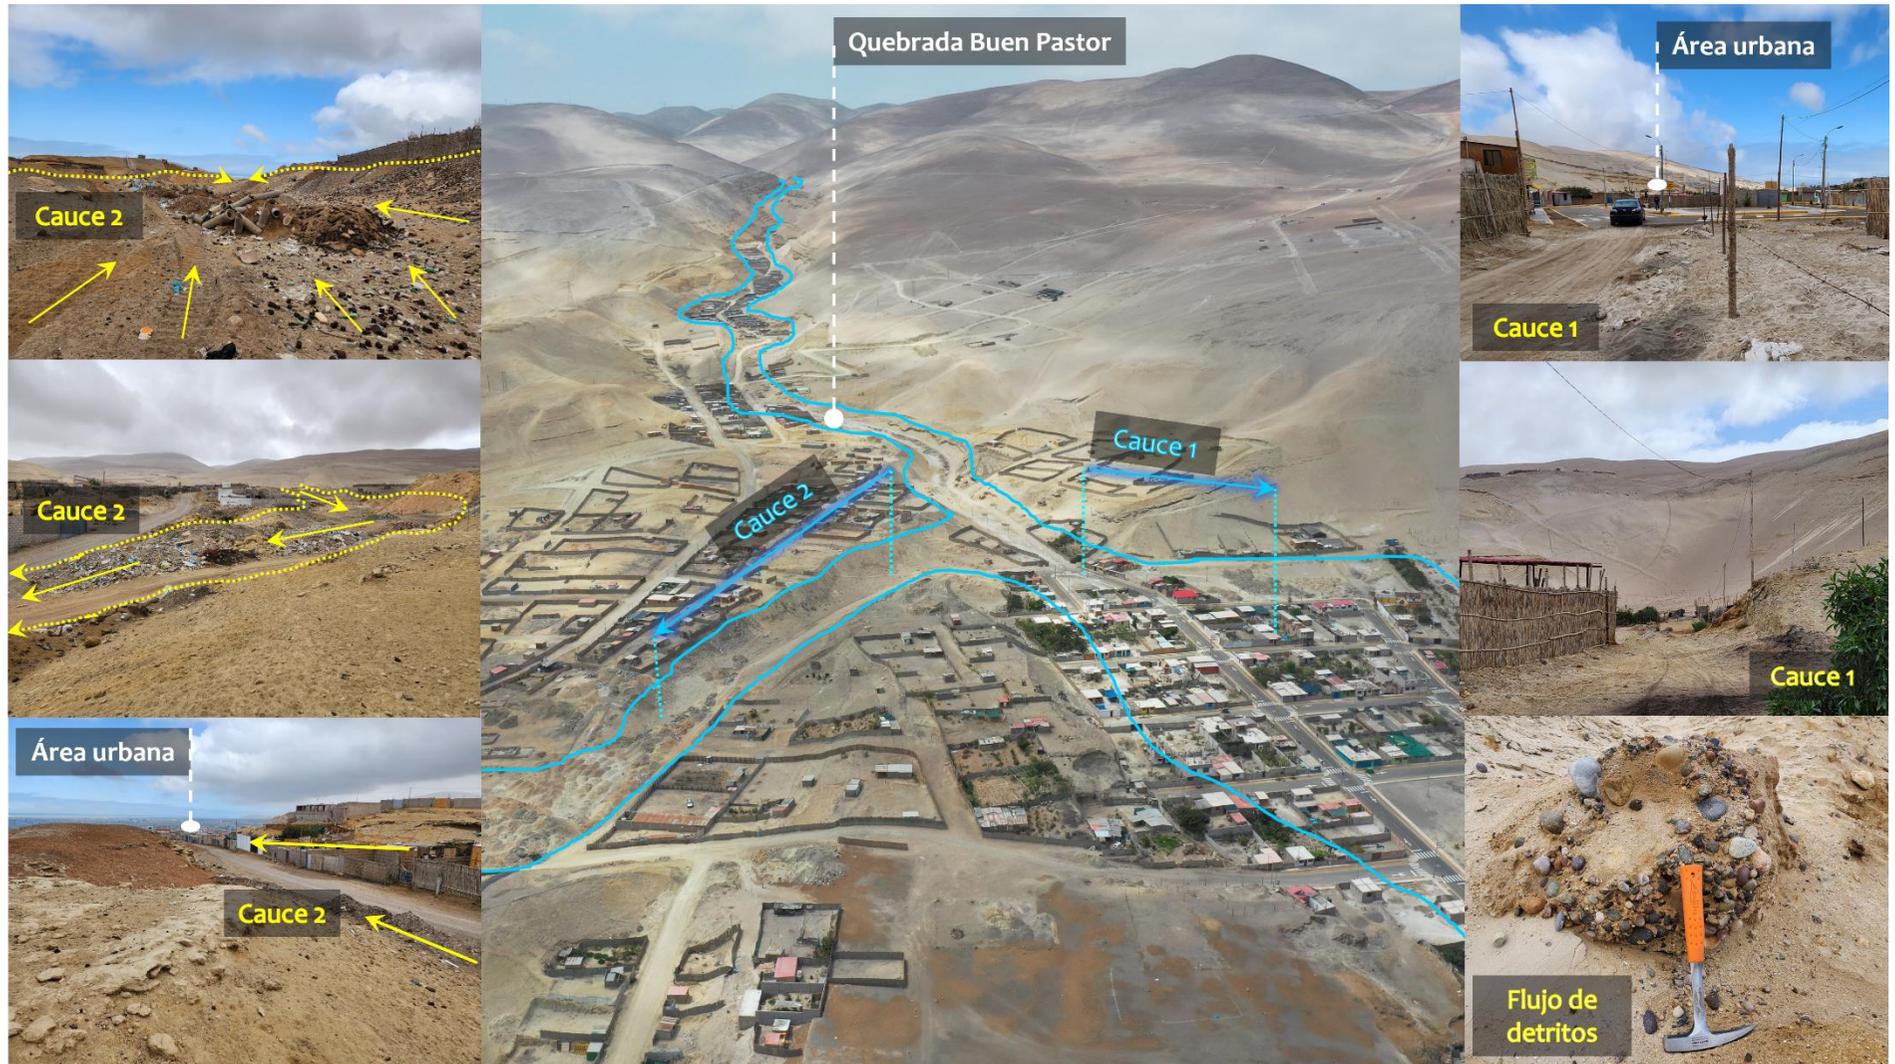
**Figura 25.** La figura muestra el trayecto de los cauces 1 y 2 los que en la zona baja pasan por el área urbana. Vista hacia el norte.

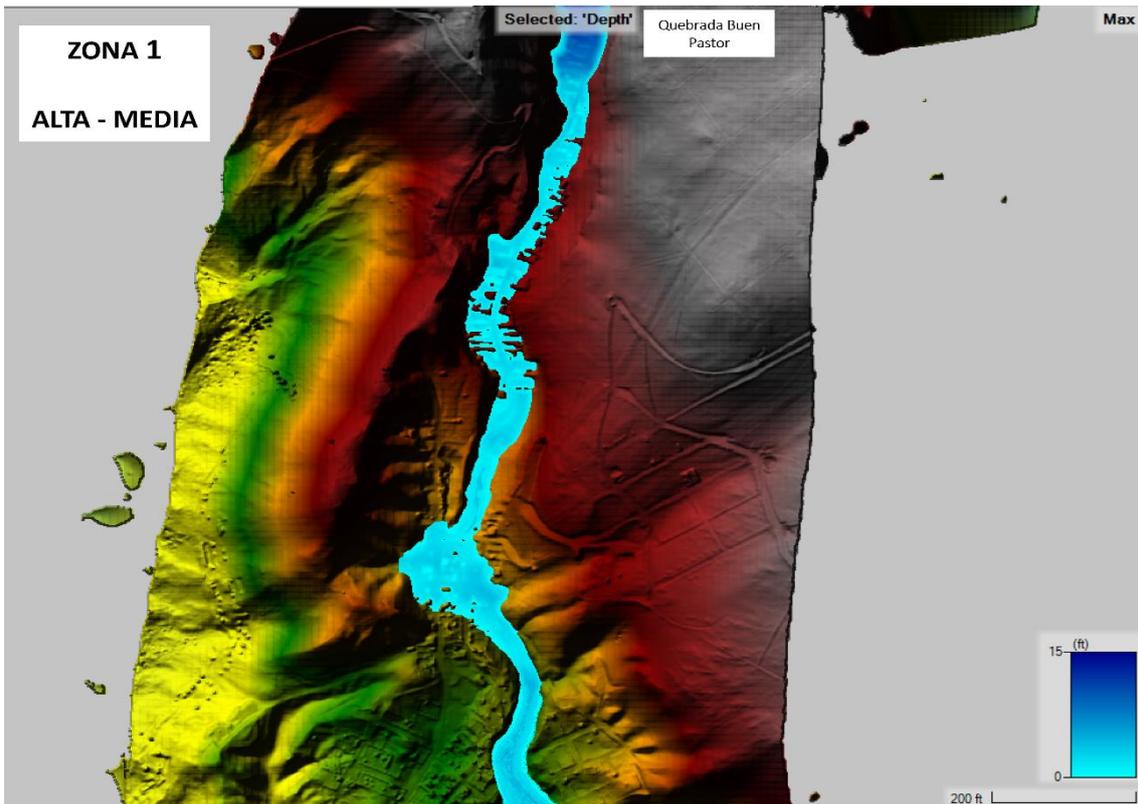
**Figura 26.** La figura muestra el resultado de la simulación del Flujo de detritos (Flujo inestable) en la zona Alta-Media de la quebrada Buen Pastor.

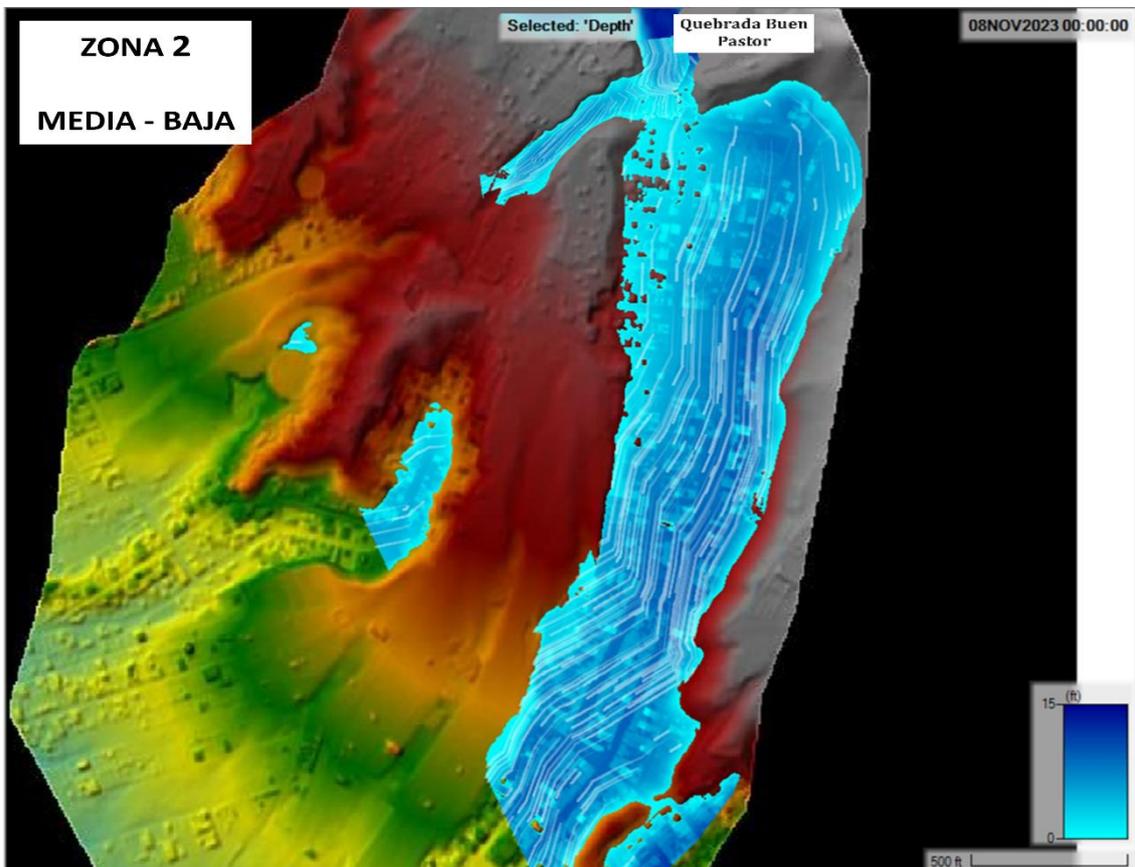
Teniendo en cuenta la modificación de la topografía y la pendiente actual, este flujo se dirige en gran volumen y altura hacia la margen izquierda del cauce 1, apostándose y haciendo su recorrido a lo largo de esta margen, alcanzando una altura de tirante del flujo entre 1.5m a 3 m. Hacia los contornos, sobre todo a la margen derecha del cauce 1, la altura del flujo se va reduciendo, disipándose hasta alcanzar los 5 cm de altura. Sin embargo, por el volumen del flujo, este llega a cubrir gran parte de toda la zona urbana alojada en esta zona como son Buen Pastor, Pueblo nuevo, Habitat La Pampa y Fundo Buen Pastor.

**Figura 27.** La figura muestra el resultado de la simulación del Flujo de detritos (Flujo inestable) en la zona Media-Baja de la quebrada Buen Pastor.

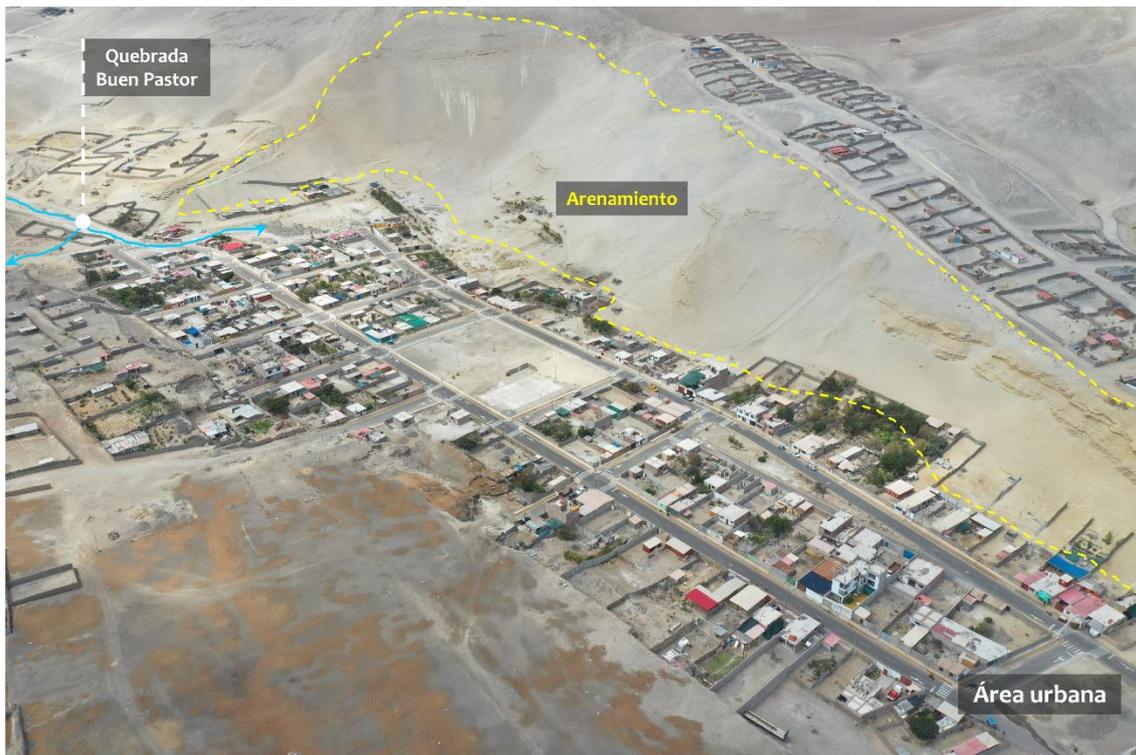
El peligro geológico por arenamiento es la amenaza que representa la acumulación de arena en un área, lo que puede causar daños a la propiedad e infraestructuras. El arenamiento en Samuel Pastor se produce por una serie de factores, como la erosión eólica y las actividades humanas.

La quebrada Buen Pastor se encuentra en **Peligro medio - alto** por arenamiento.

Figura 28. Se observa arenamiento en las laderas de las colinas en roca sedimentaria.
