DIRECCIÓN DE GEOLOGÍA AMBIENTAL Y RIESGO GEOLÓGICO

Informe Técnico N° A7457

EVALUACIÓN DE ZONAS CRÍTICAS POR PELIGROS GEOLÓGICOS ANTE EL FENÓMENO DE EL NIÑO 2023-2024 EN EL DEPARTAMENTO DE LA LIBERTAD: PROVINCIAS DE TRUJILLO, ASCOPE, CHEPÉN, OTUZCO, PACASMAYO, SANTIAGO DE CHUCO, GRAN CHIMÚ Y VIRÚ

DICIEMBRE
2023

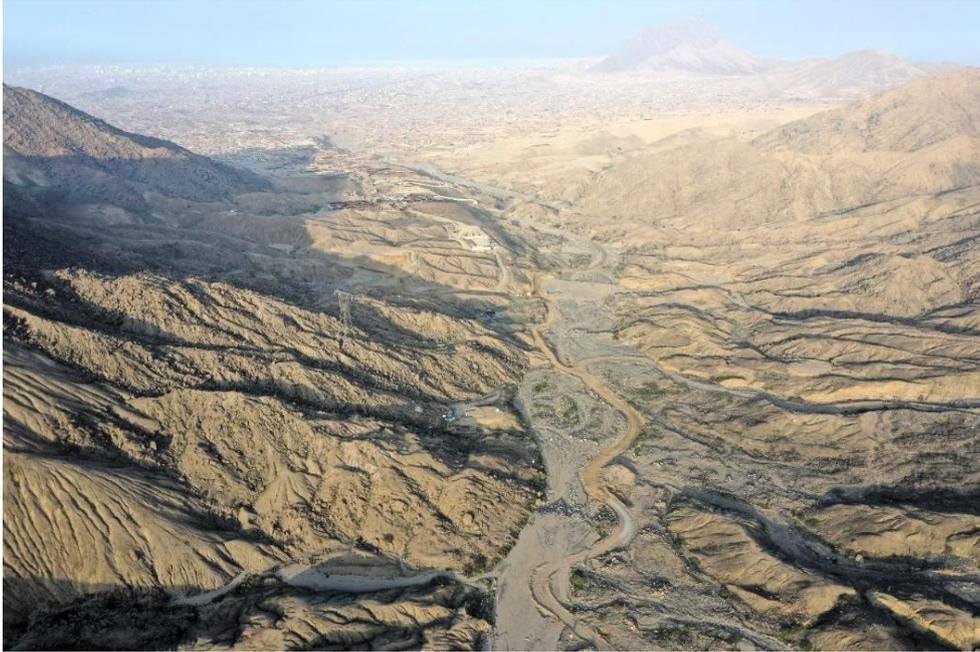
Fotografía 3. Zona crítica 13-001. Ocurrencias de flujos de detritos en la quebrada San Idelfonso que podría afectar los distritos de El Porvenir, Alto Trujillo, Florencia Mora, Trujillo y Víctor Larco Herrera.
Coordenadas UTM: 720412 / 9107649, Zona 17. Tomado el 18-04-2023.

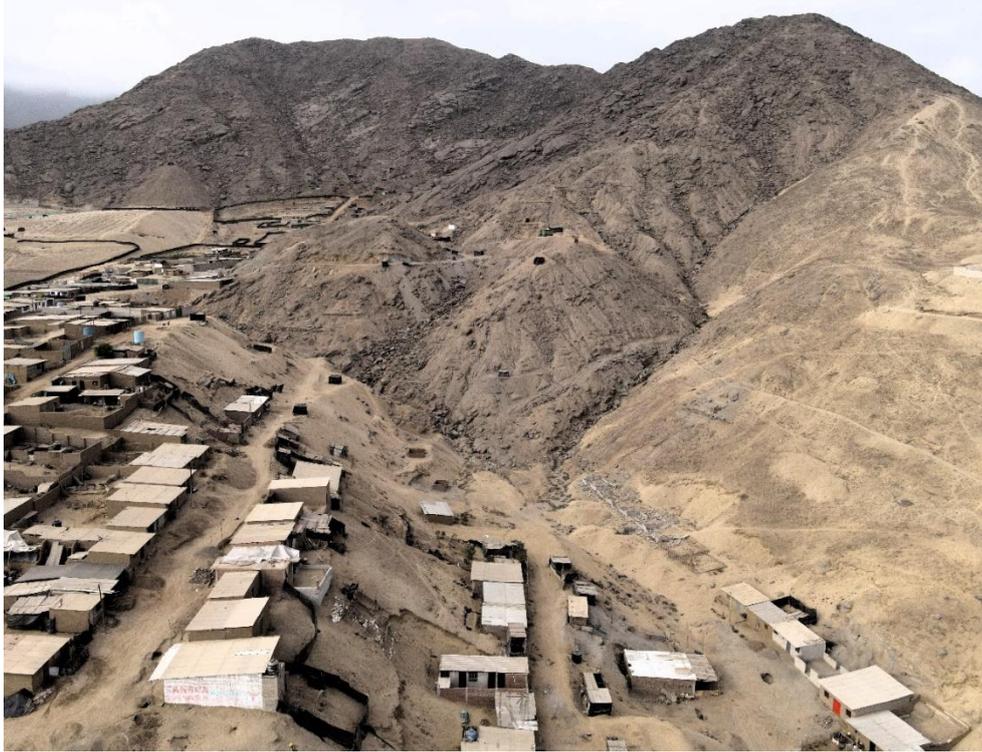
Fotografía 5. Zona crítica 13-002. Naciente de la quebrada Víctor Raúl en el distrito El Porvenir donde se observa el límite del macizo rocoso con el manto eólico. Coordenadas UTM: 722188 / 9108343, Zona 17. Tomado el 12-09-2023.

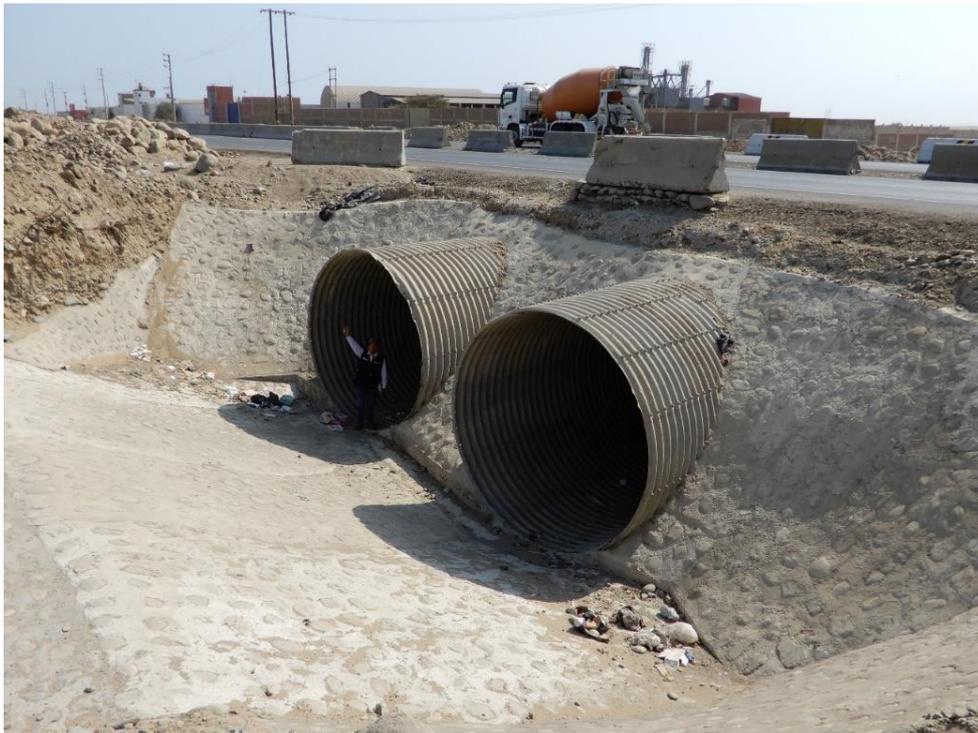
Fotografía 8. Zona crítica 13-003. Alcantarillas circulares instaladas para pase de flujo de agua en la carretera Panamericana Norte, sector A. H. Virgen del Socorro, distrito de Huanchaco. Coordenadas UTM: 711040 / 9110183, Zona 17. Tomado el 13-09-2023.

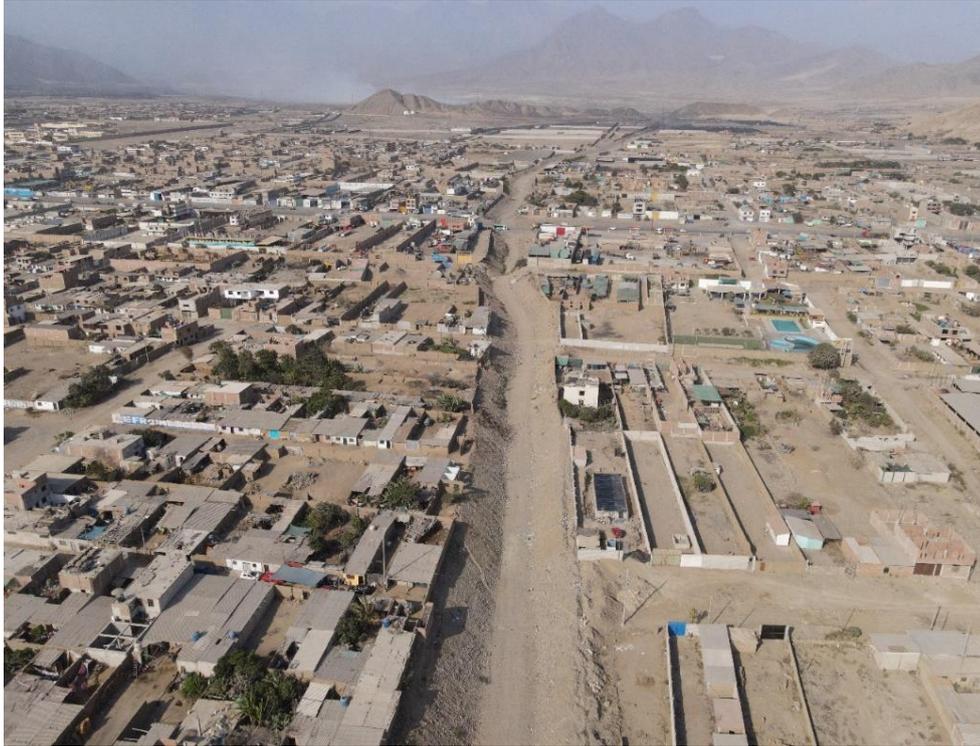
Fotografía 9. Zona crítica 13-004. Apertura de canal sin revestimiento en el sector del A. H. Virgen del Socorro, distrito de Huanchaco.
Coordenadas UTM: 713545 / 9110690, Zona 17. Tomado el 13-09-2023.

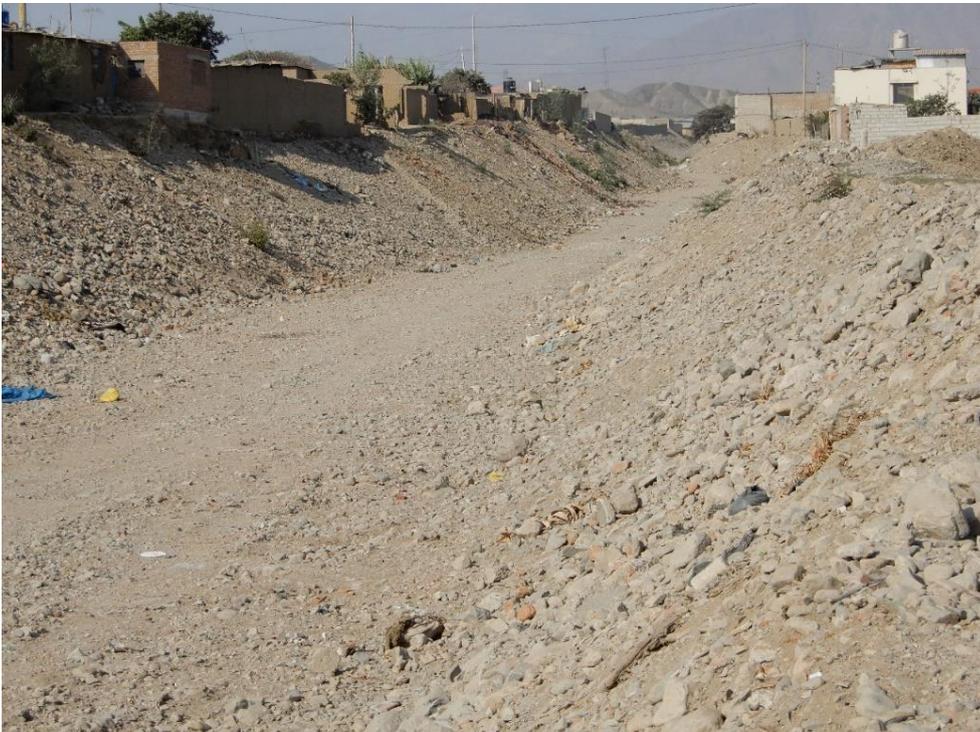
Fotografía 10. Zona crítica 13-004. Vista de canal sin revestimiento en el sector del A. H. Virgen del Socorro, distrito de Huanchaco.
Coordenadas UTM: 713545 / 9110690, Zona 17. Tomado el 12-09-2023.

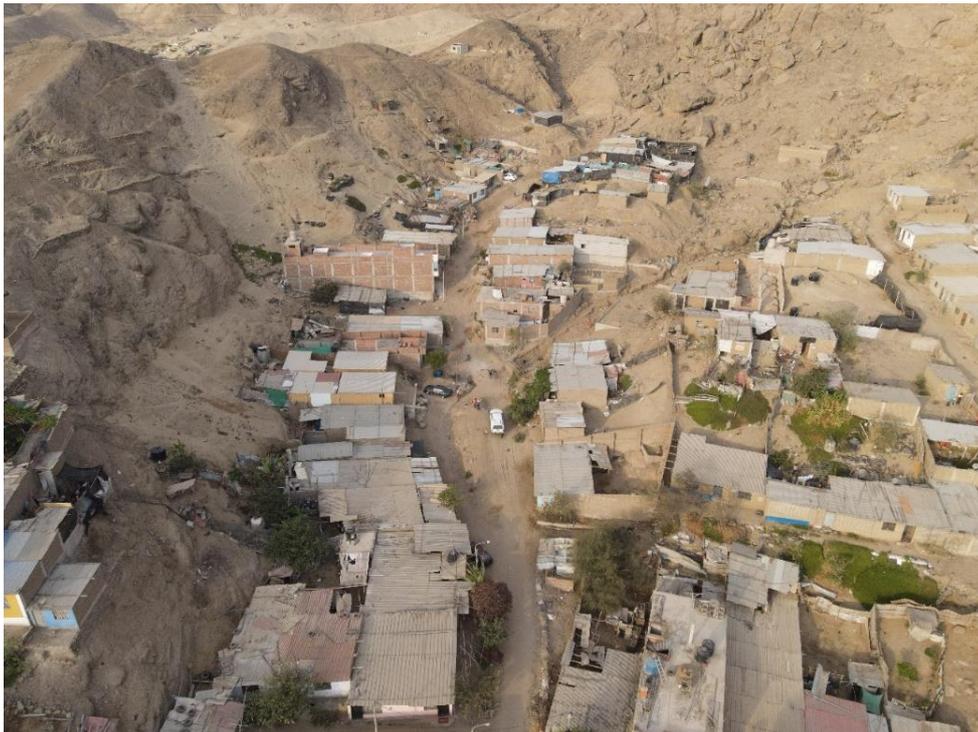
Fotografía 16. Zona crítica 13-007. Viviendas ubicadas en la desembocadura de la quebrada Clementina en el distrito de La Esperanza que podrían ser afectados por flujos de lodo y erosión fluvial.
Coordenadas UTM: 715355 / 9109492, Zona 17. Tomado el 13-09-2023.

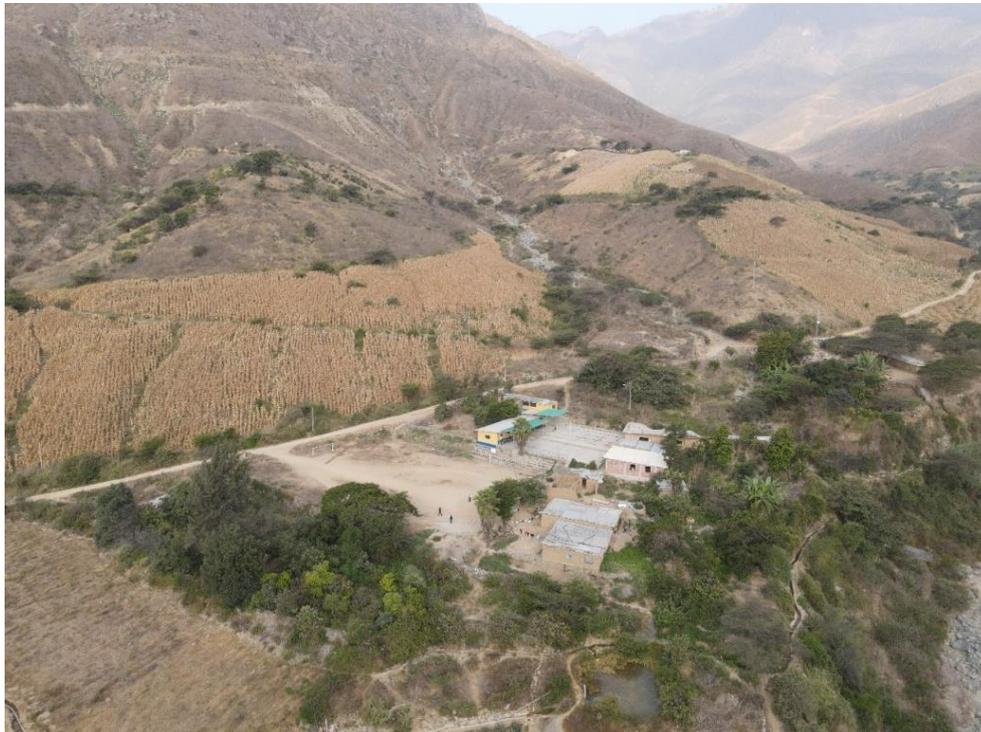
Fotografía 26. Zona crítica 13-013. Viviendas del Caserío Huayabito asentadas sobre depósitos de flujos de detritos y en desembocadura de quebrada (distrito Poroto).
Coordenadas UTM: 749341 / 9108017, Zona 17. Tomado el 14-09-2023.

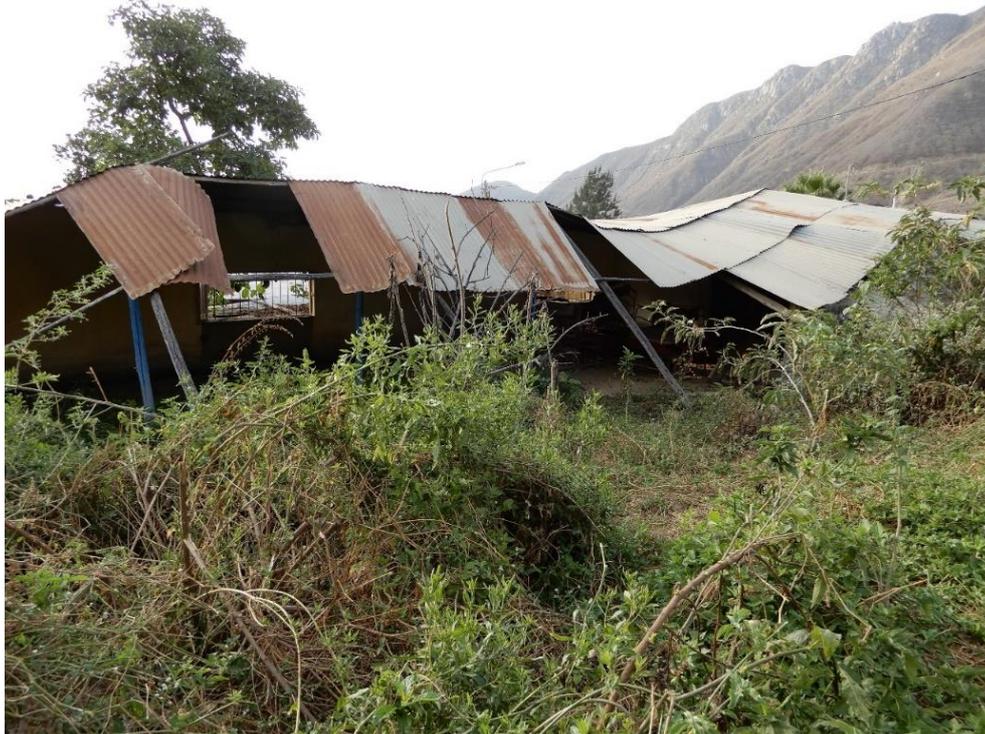
Fotografía 27. Zona crítica 13-013. Iglesia destruida por el flujo de detritos en el Caserío Huayabito (distrito Poroto).
Coordenadas UTM: 749341 / 9108017, Zona 17. Tomado el 14-09-2023.

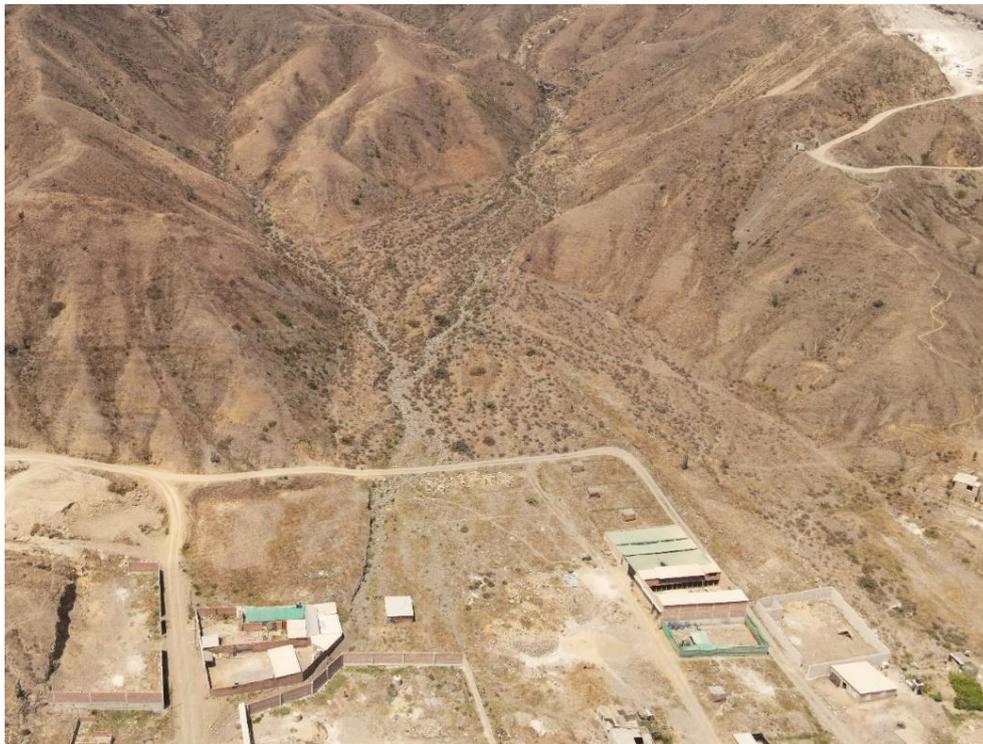
Fotografía 30. Zona crítica 13-015. Zona de arranque de las ocurrencias de flujos de detritos que se activan ante lluvias excepcionales. También se observa parte de las viviendas del centro poblado Cajamarca construidas sobre los depósitos de huaicos antiguos (distrito de Simbal).
Coordenadas UTM: 741476 / 9119057, Zona 17. Tomado el 15-09-2023.

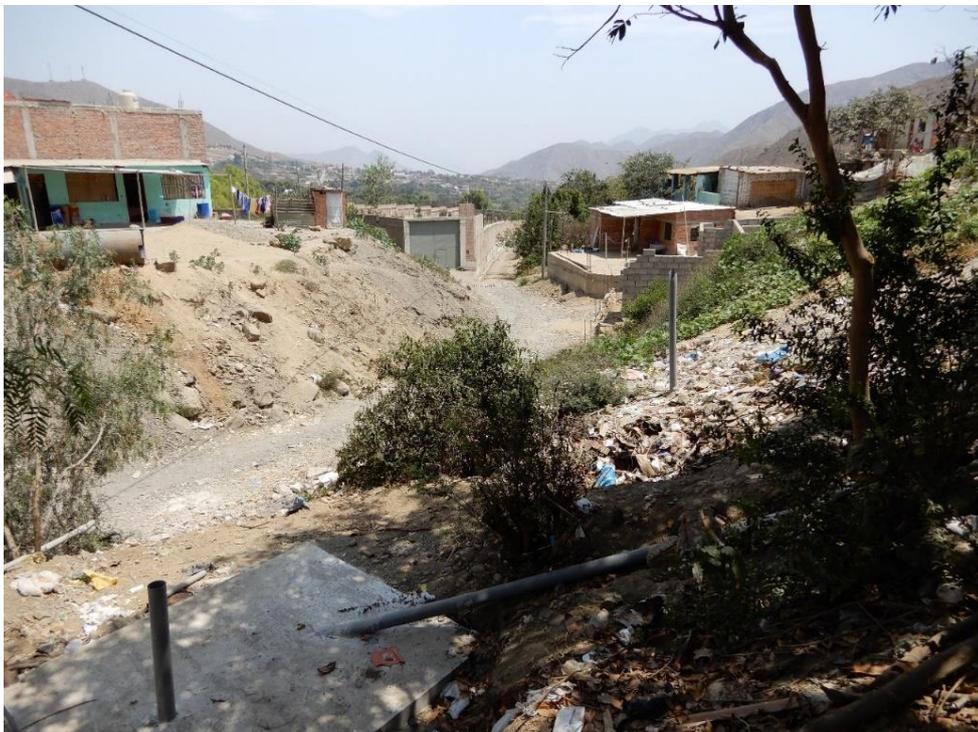
Fotografía 32. Zona crítica 13-015. Vista de una de las torrenteras que cruza por medio del área urbanizada del centro poblado de Cajamarca (distrito de Simbal).
Coordenadas UTM: 741476 / 9119057, Zona 17. Tomado el 15-09-2023.

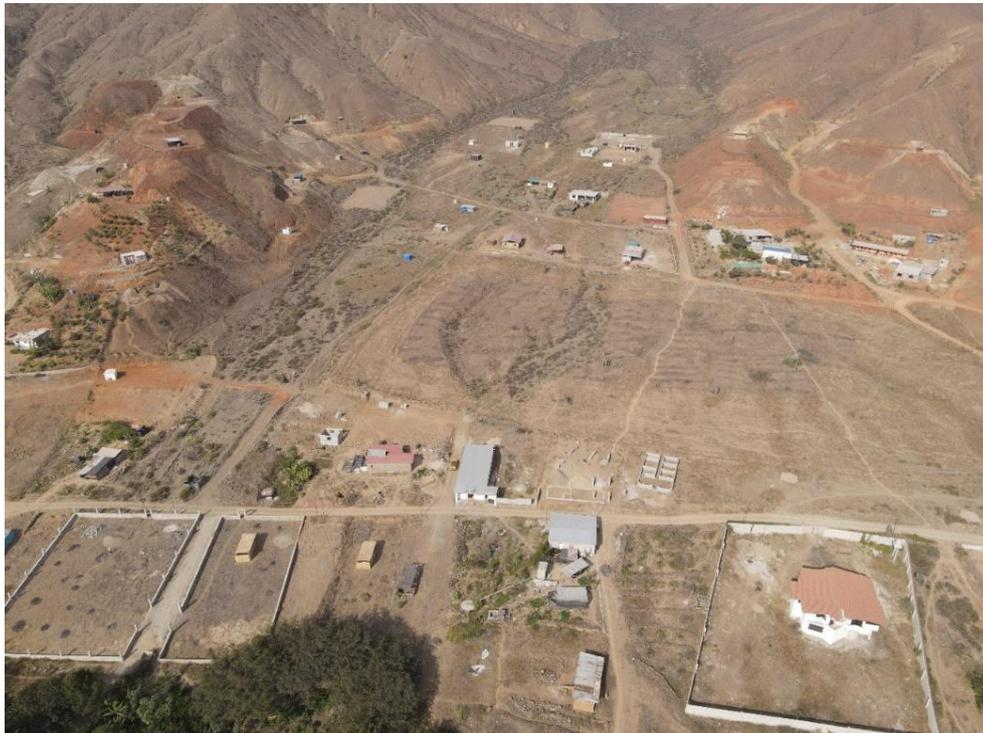
Fotografía 34. Zona crítica 13-017. Viviendas del sector Cholocal 1 asentadas sobre depósitos de flujos con múltiples torrenteras que se activan con lluvias excepcionales y prolongadas (distrito de Simbal).
Coordenadas UTM: 741129 / 9116092, Zona 17. Tomado el 15-09-2023.

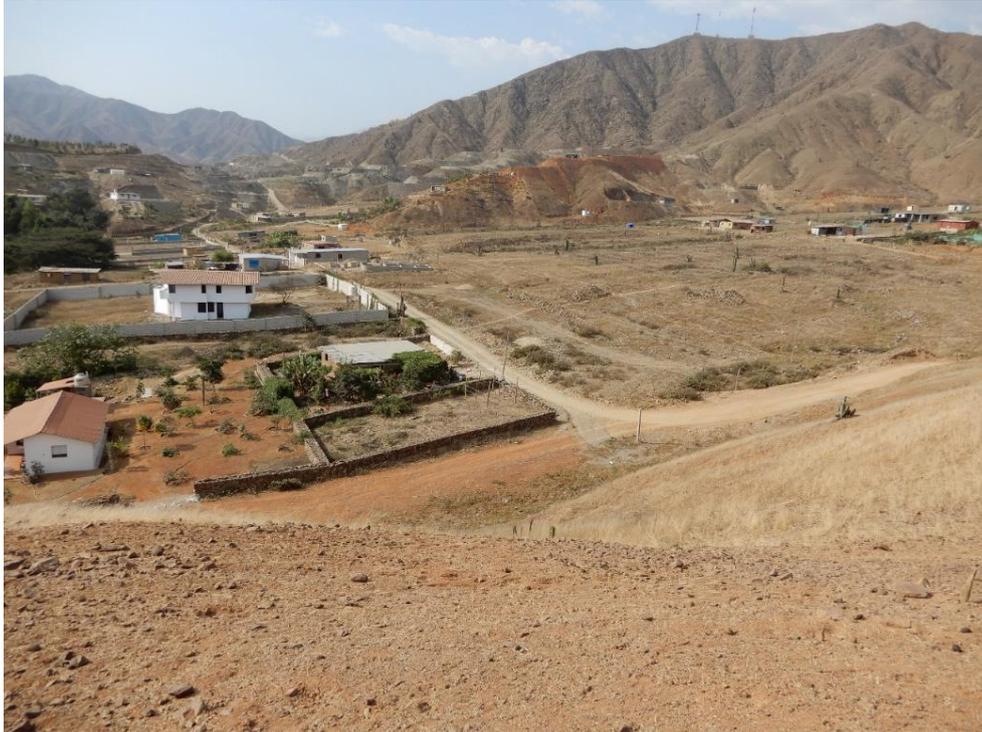
Fotografía 35. Zona crítica 13-017. Viviendas del sector Cholocal 1 construidas sobre ocurrencias de flujos de detritos inactivos latentes (distrito de Simbal).
Coordenadas UTM: 741129 / 9116092, Zona 17. Tomado el 15-09-2023.

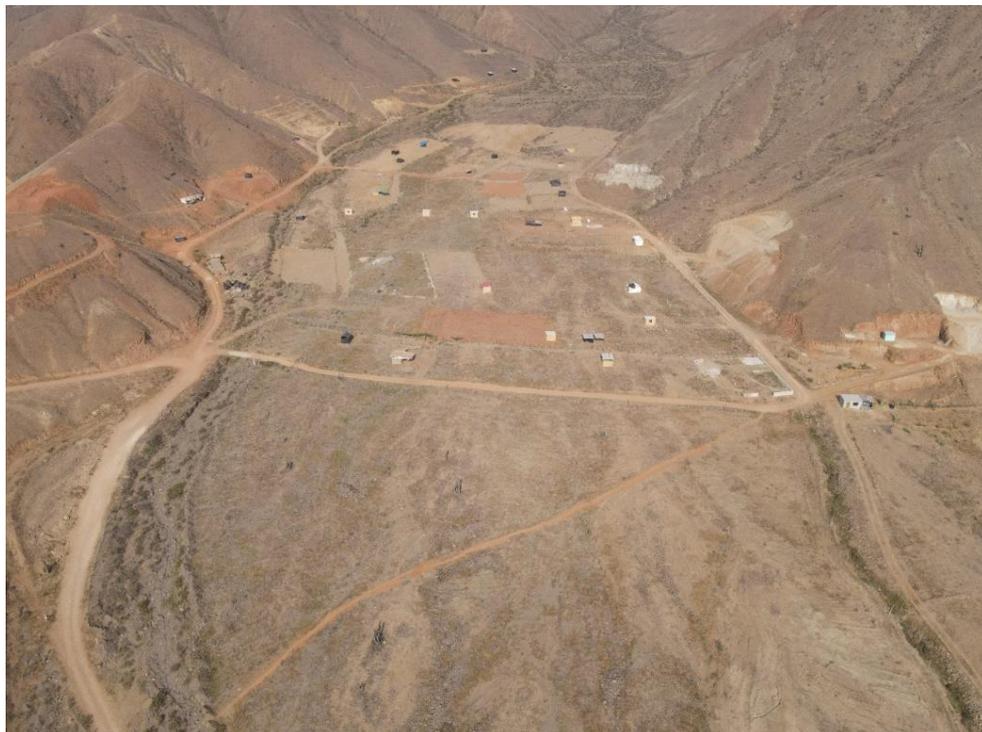
Fotografía 36. Zona crítica 13-018. Espacios en proceso de lotización del sector Cholocal 2 ubicadas sobre depósitos de flujos de detritos (huaicos) con múltiples torrenteras que se activan con lluvias excepcionales como las ocurridas durante los fenómenos El Niño y otros (distrito de Simbal).
Coordenadas UTM: 741123 / 9115696, Zona 17. Tomado el 15-09-2023.

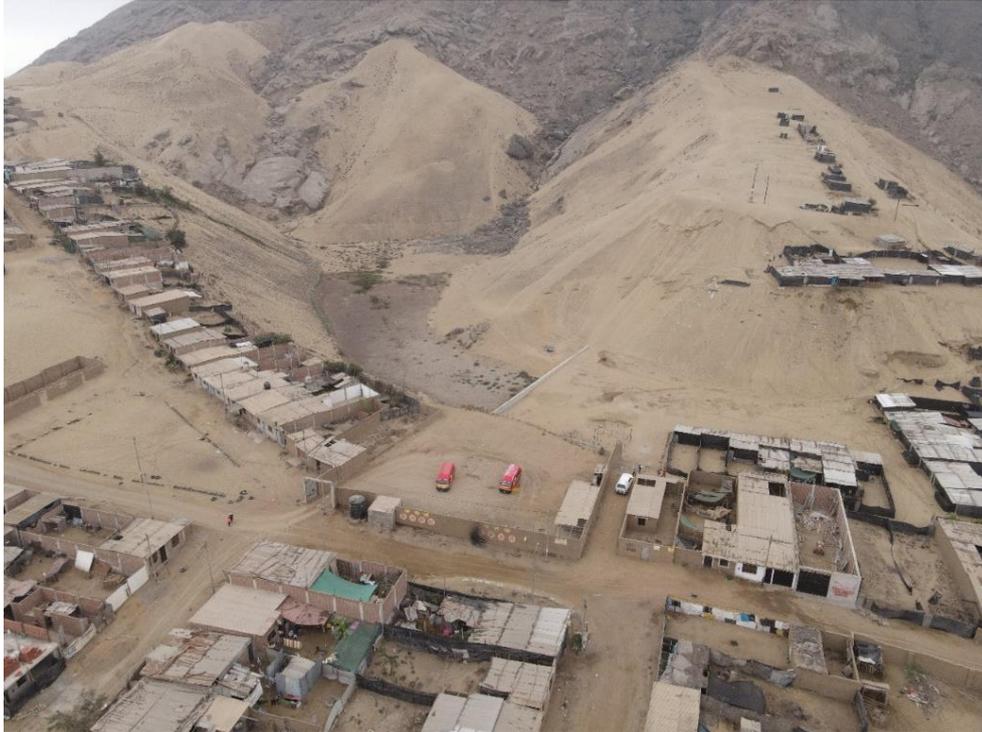
Fotografía 41. Zona crítica 13-021. Viviendas del sector La Flores ubicadas en depresión conformada por depósitos eólicos y susceptible a inundación y ocurrencias de flujos de lodo (distrito de Alto Trujillo).
Coordenadas UTM: 716637 / 9108526, Zona 17. Tomado el 12-09-2023.

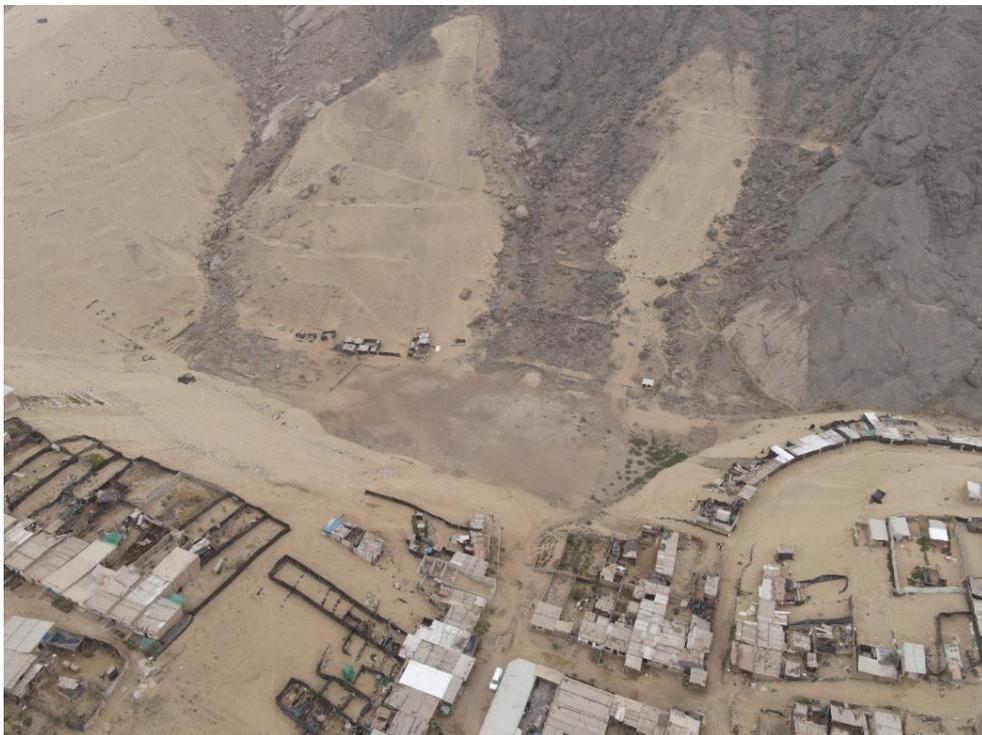
Fotografía 42. Zona crítica 13-021. Viviendas del sector Pedro Ordoño ubicadas en el borde de una depresión conformada por depósitos eólicos y susceptible a inundación (distrito de Alto Trujillo).
Coordenadas UTM: 716637 / 9108526, Zona 17. Tomado el 12-09-2023.

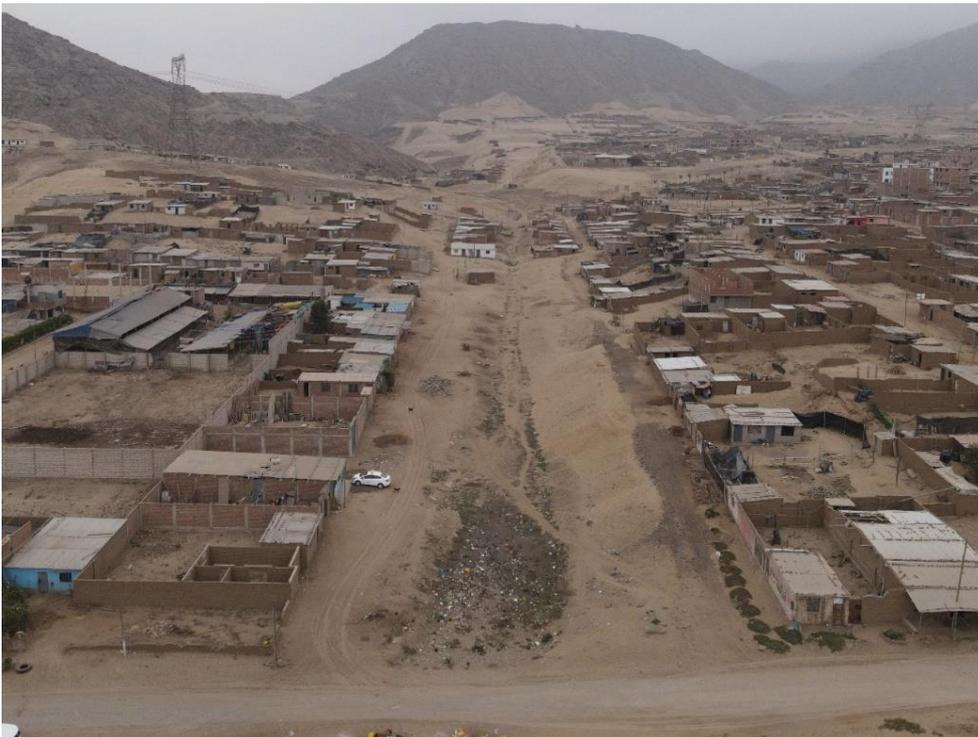
Fotografía 44. Zona crítica 13-022. Cauce de la quebrada Betel colmatado de depósitos eólicos; además en el cauce se observa construcción de viviendas. También se observa el encausamiento provisional (distrito de Alto Trujillo).
Coordenadas UTM: 719242 / 9110143, Zona 17. Tomado el 12-09-2023.

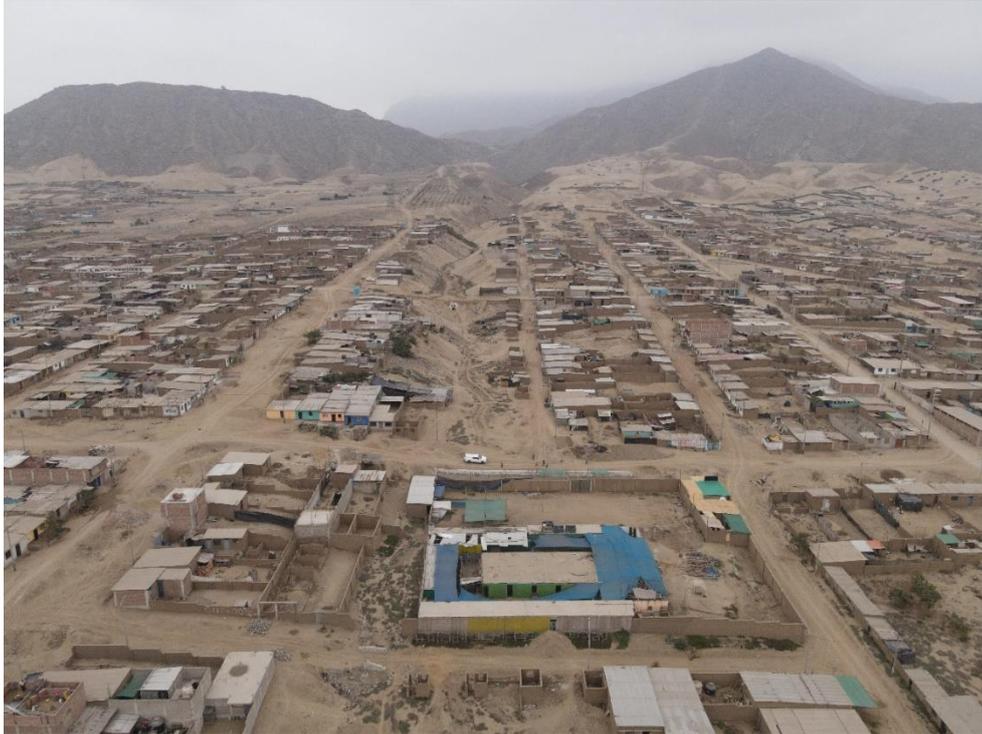
Fotografía 45. Zona crítica 13-023. Cauce de la quebrada Río Verde sobre depósitos eólicos. En sus márgenes se observa viviendas susceptibles a ser afectadas por erosión fluvial y flujos de lodos (distrito de Alto Trujillo).
Coordenadas UTM: 719949 / 9110058, Zona 17. Tomado el 12-09-2023.

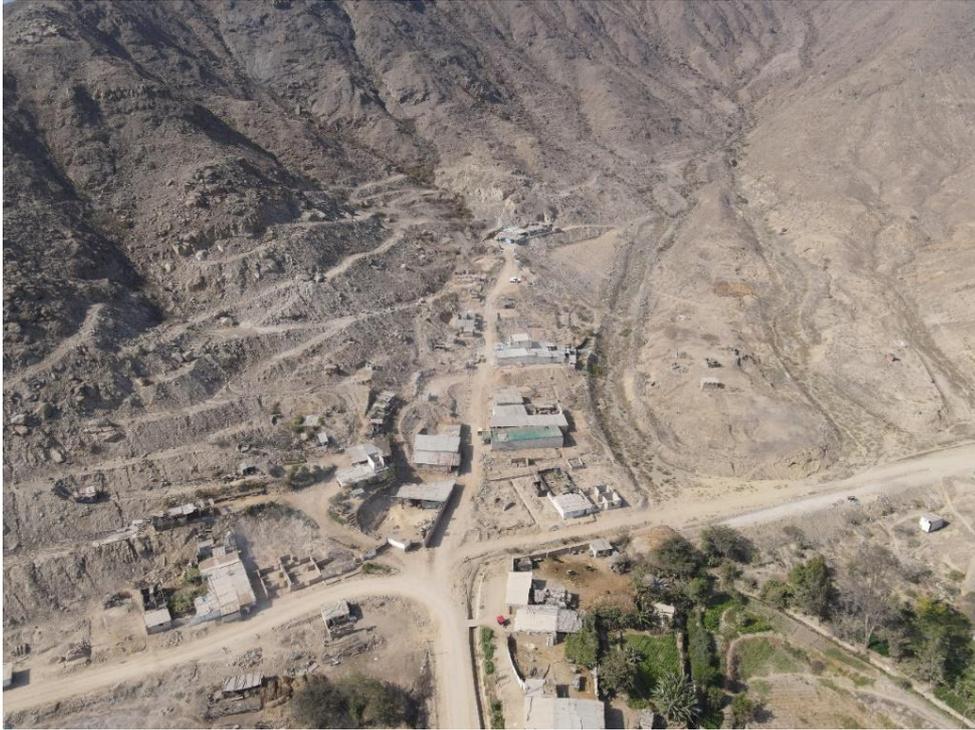
Fotografía 47. Zona crítica 13-024. Cauce natural de la quebrada modificada en el A. H. Arrospide Mejía (distrito de Ascope).
Coordenadas UTM: 707682 / 9147114, Zona 17. Tomado el 22-09-2023.

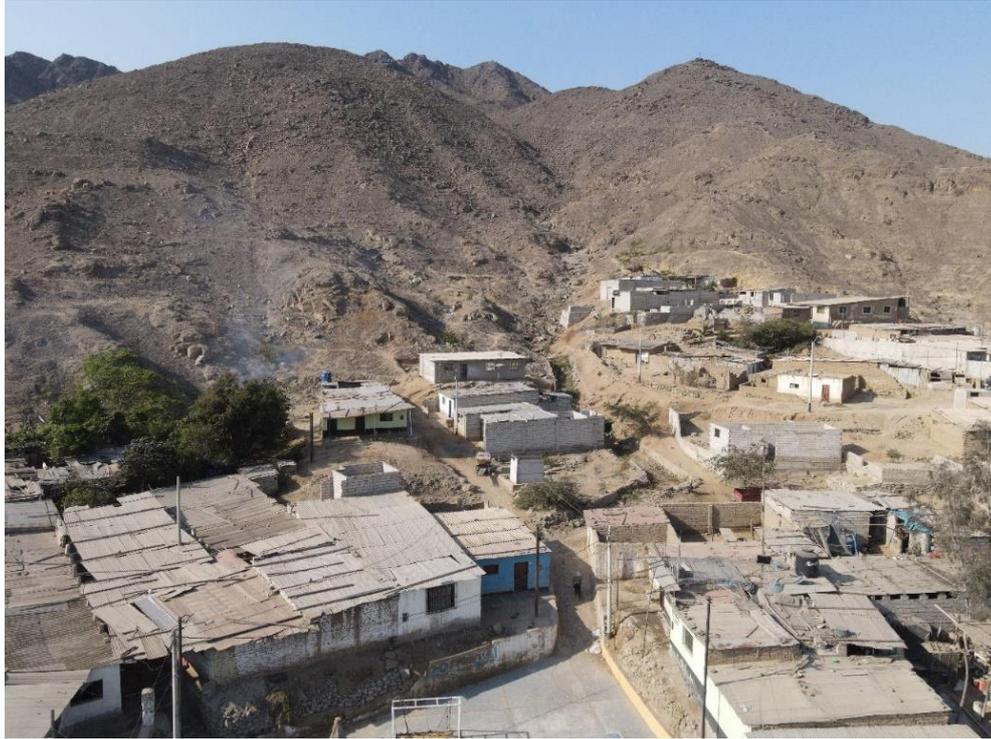
Fotografía 49. Zona crítica 13-025. Vista del cauce de quebrada en el asentamiento humano Luis Alberto Sánchez. Se observa viviendas construidas sobre depósitos de flujos de detritos (distrito de Ascope).
Coordenadas UTM: 707682 / 9147115, Zona 17. Tomado el 22-09-2023.

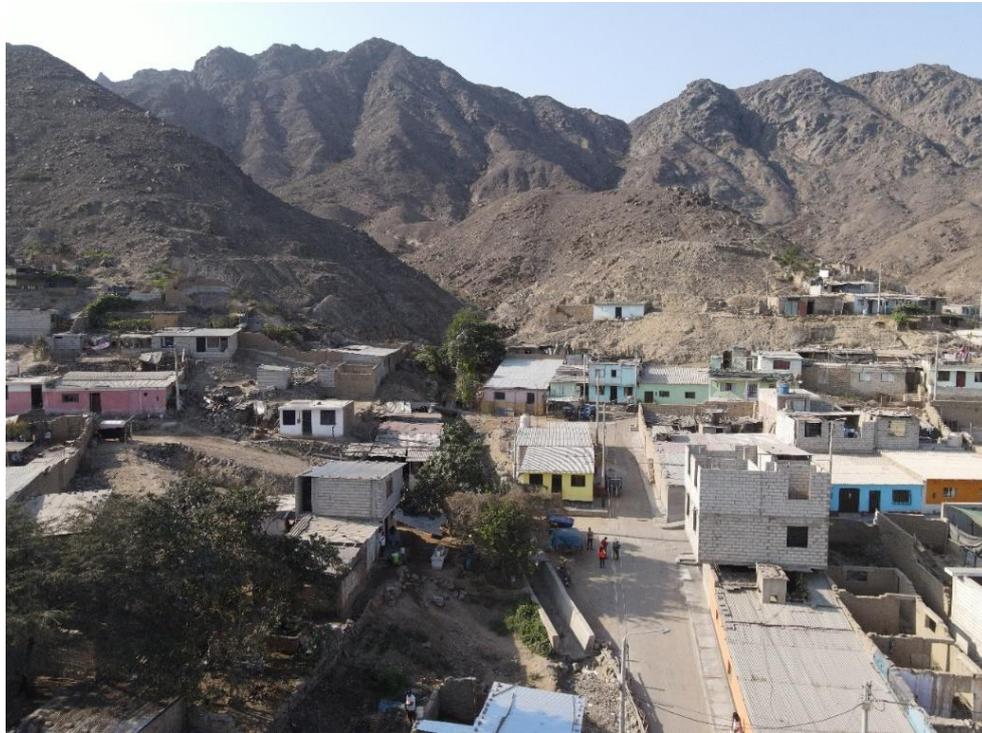
Fotografía 50. Zona crítica 13-026. Cauce de quebrada en el asentamiento humano Víctor Raúl y viviendas construidas sobre depósitos de flujos de detritos (distrito de Ascope).
Coordenadas UTM: 708685 / 9147243, Zona 17. Tomado el 22-09-2023.

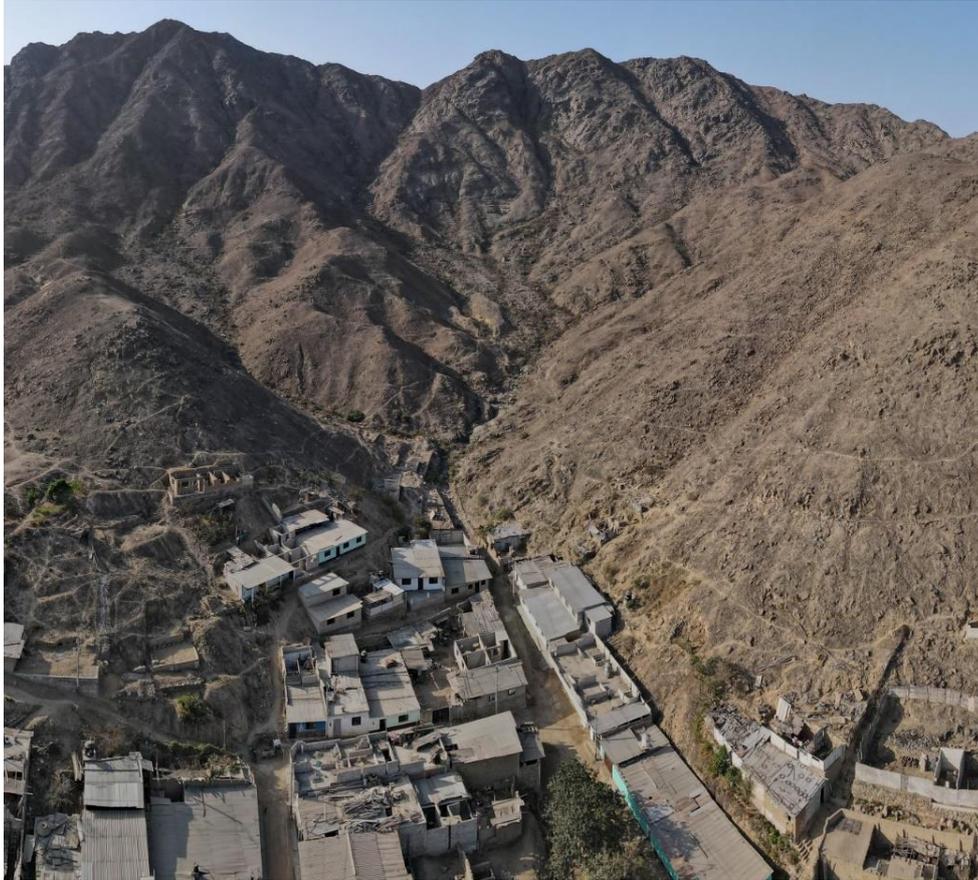
Fotografía 51. Zona crítica 13-027. Cauce de la quebrada Catan, ocupadas por viviendas, la quebrada no tiene drenaje (distrito de Ascope).
Coordenadas UTM: 708814 / 9147318, Zona 17. Tomado el 22-09-2023.

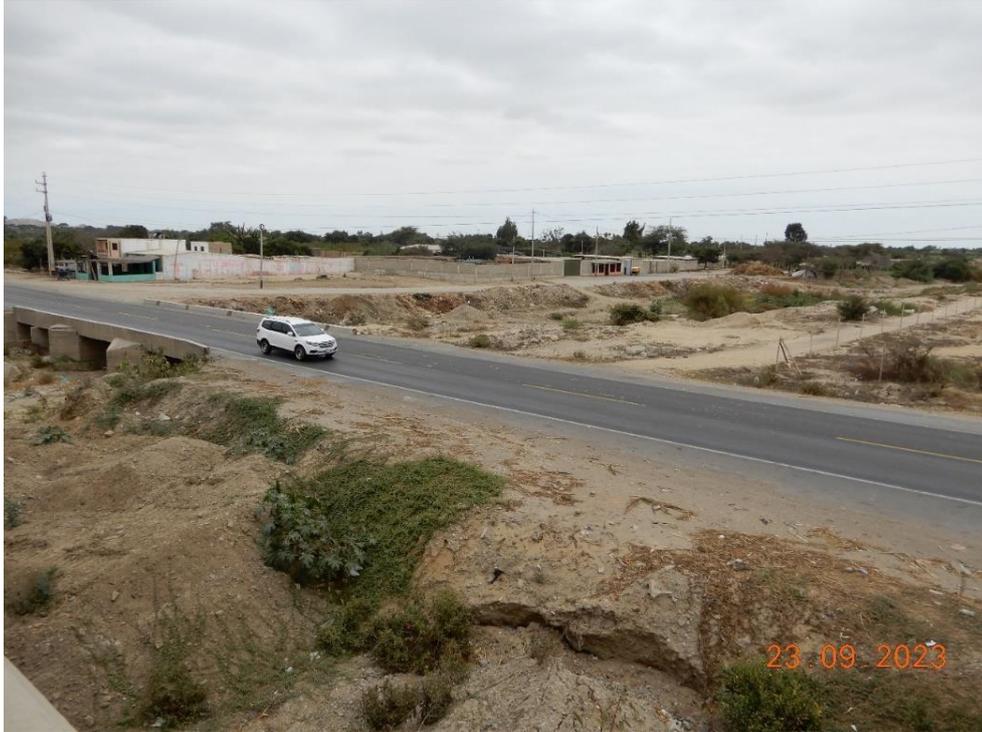
Fotografía 63. Zona crítica 13-034. Cauce de la quebrada Acequia en el Sector La Arenita sin defensa ribereña segura (distrito de Chocope).
Coordenadas UTM: 684647 / 9150800, Zona 17. Tomado el 23-09-2023.

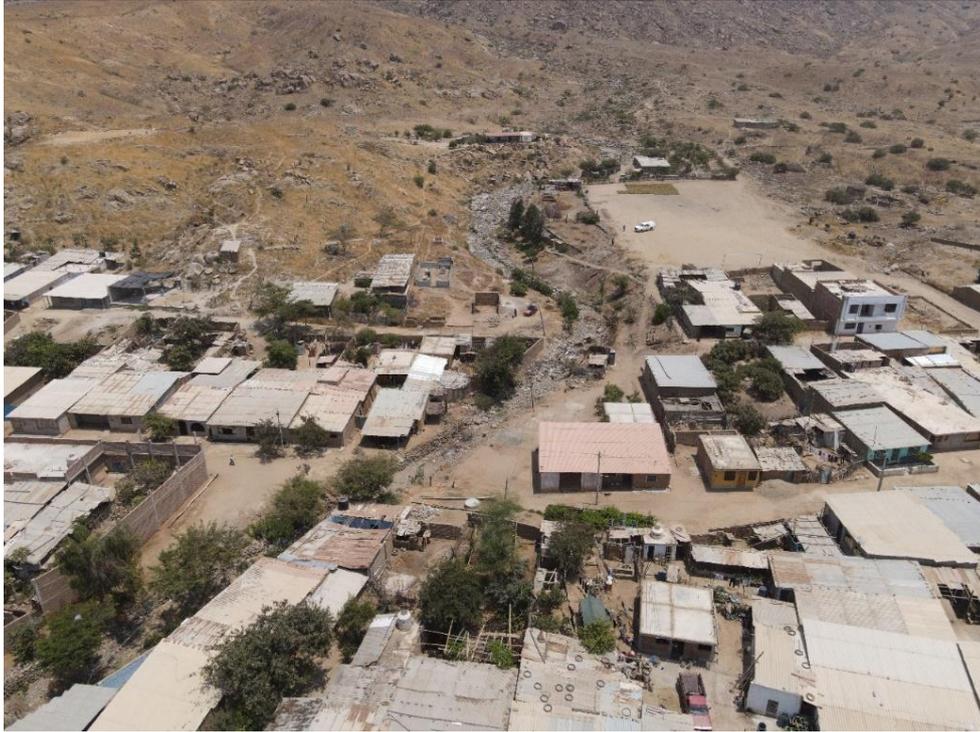
Fotografía 69. Zona crítica 13-038. Viviendas del sector Vichayal asentadas sobre depósitos de flujos de detritos y en desembocadura de quebrada (distrito de Chapén).
Coordenadas UTM: 685218 / 9194075, Zona 17. Tomado el 25-09-2023.

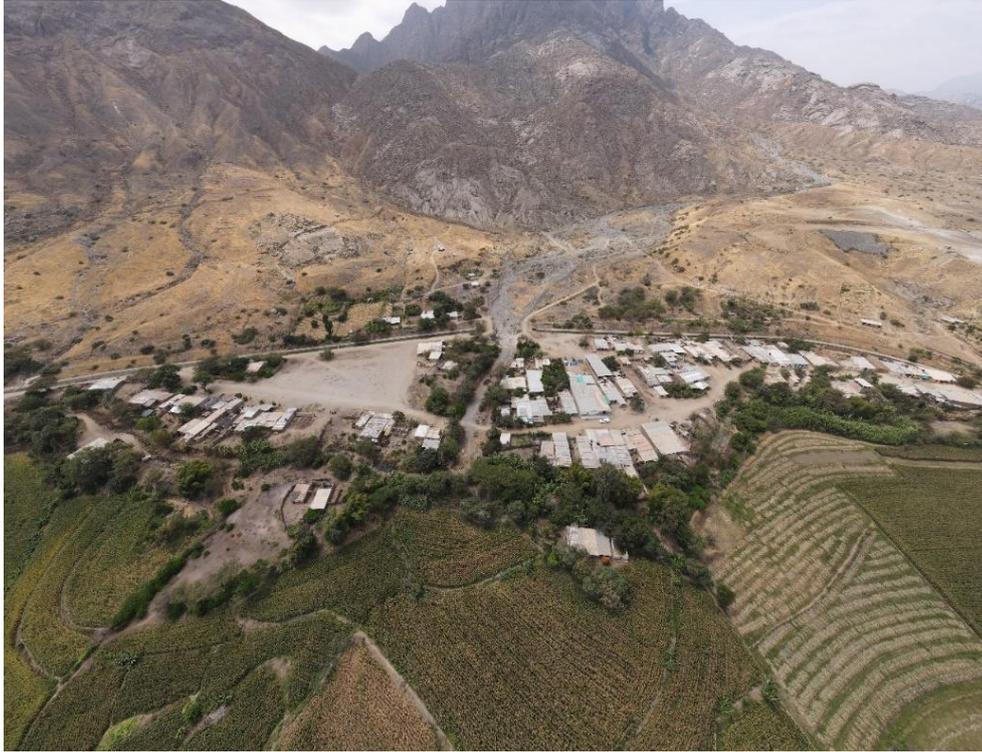
Fotografía 73. Zona crítica 13-040. Viviendas del sector Algarrobal de San Mateo asentadas sobre depósitos de flujos de detritos y en desembocadura de quebrada sin nombre (distrito de Chepén).
Coordenadas UTM: 682232 / 9192145, Zona 17. Tomado el 25-09-2023.

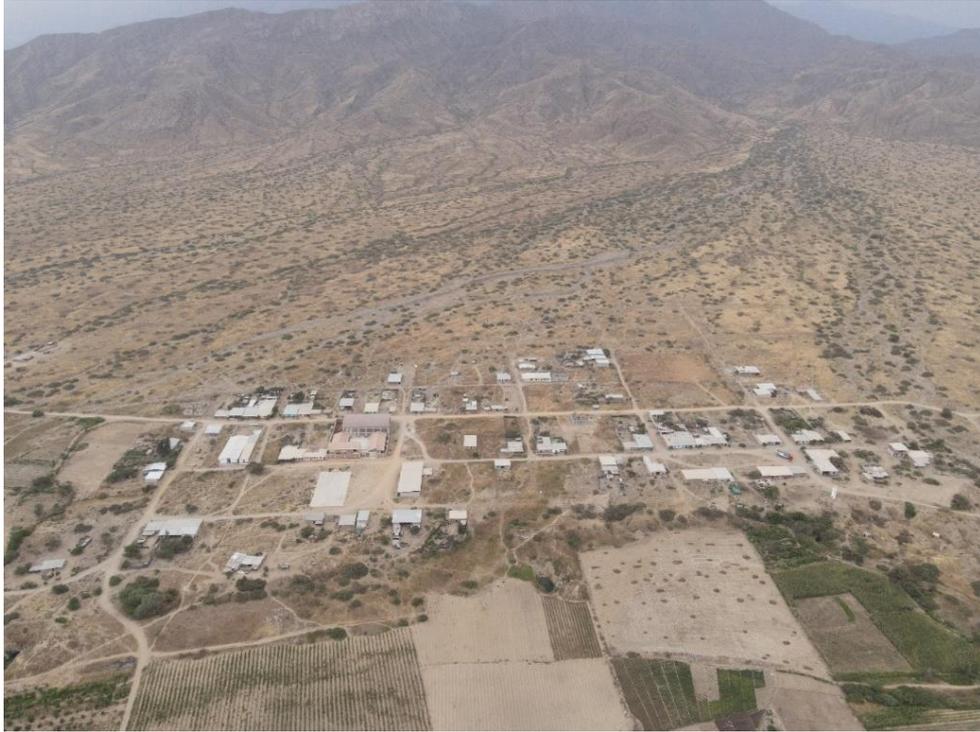
Fotografía 77. Zona crítica 13-042. Población del sector La Aventuranza asentados sobre depósitos de flujo de detritos y en múltiples torrenteras que se activa con las lluvias excepcionales (distrito de Nanchoc).
Coordenadas UTM: 685281 / 9211246, Zona 17. Tomado el 26-09-2023.

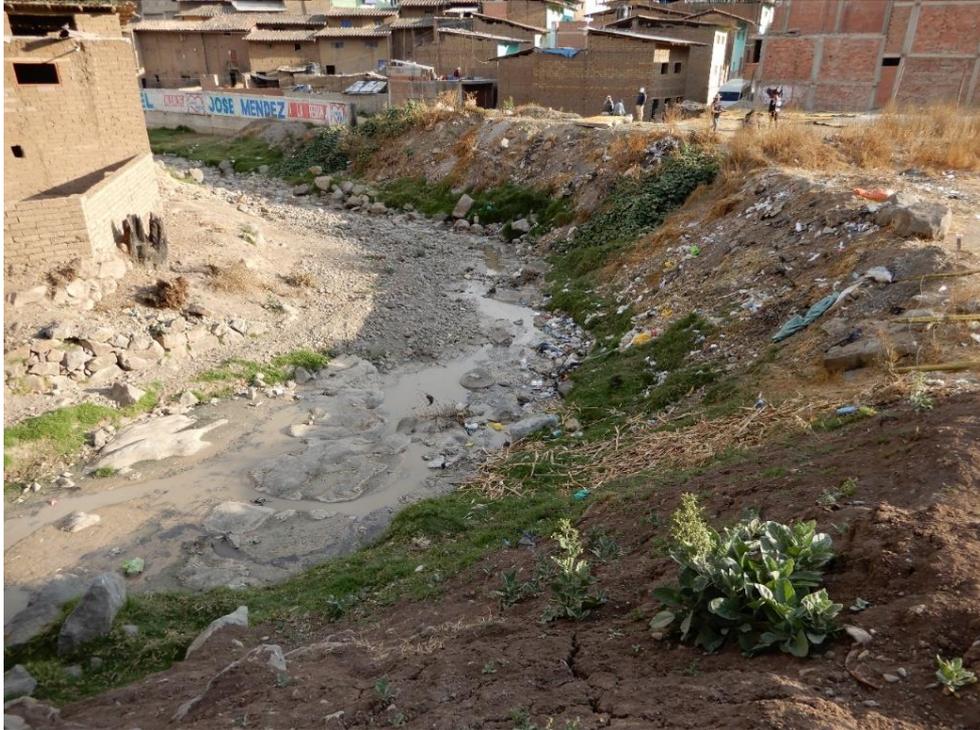
Fotografía 84. Zona crítica 13-046. Viviendas asentadas en el borde del cauce del río Huangamarca (distrito de Otuzco)
Coordenadas UTM: 768502 / 9124697, Zona 17. Tomado el 19-09-2023.

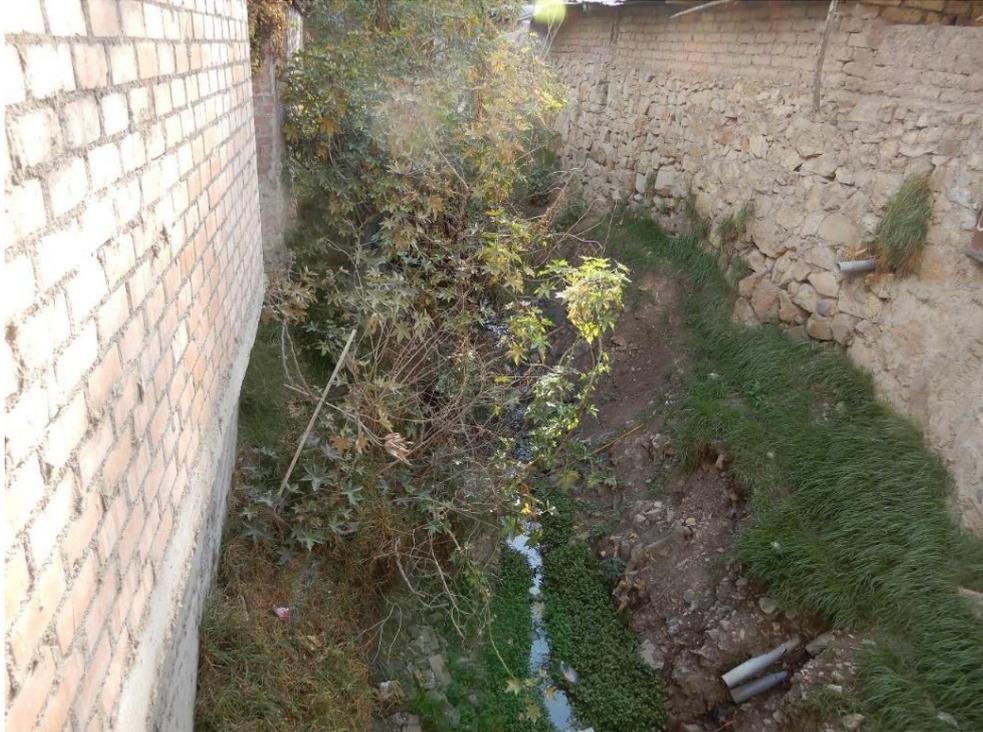
Fotografía 86. Zona crítica 13-046. Cauce de quebrada La Retama obstruida por la construcción de viviendas (distrito de Otuzco)
Coordenadas UTM: 768502 / 9124697, Zona 17. Tomado el 19-09-2023.

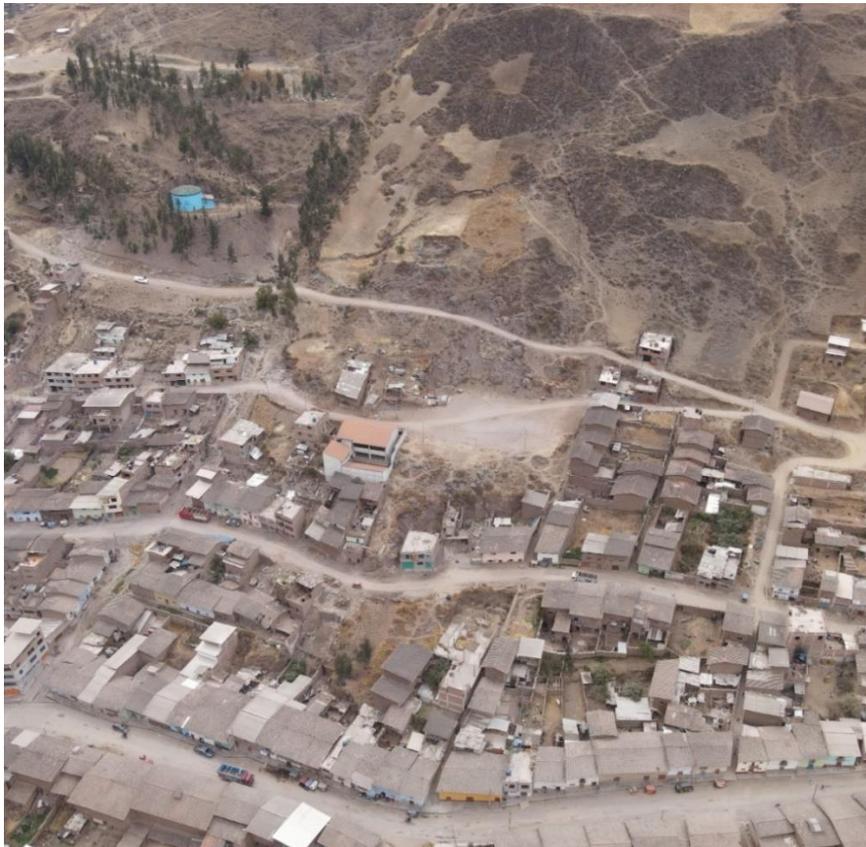
Fotografía 87. Zona crítica 13-047. Deslizamiento rotacional en el Barrio Ramón Castilla parte alta (distrito de Otuzco).
Coordenadas UTM: 769085 / 9125941, Zona 17. Tomado el 27-09-2023.

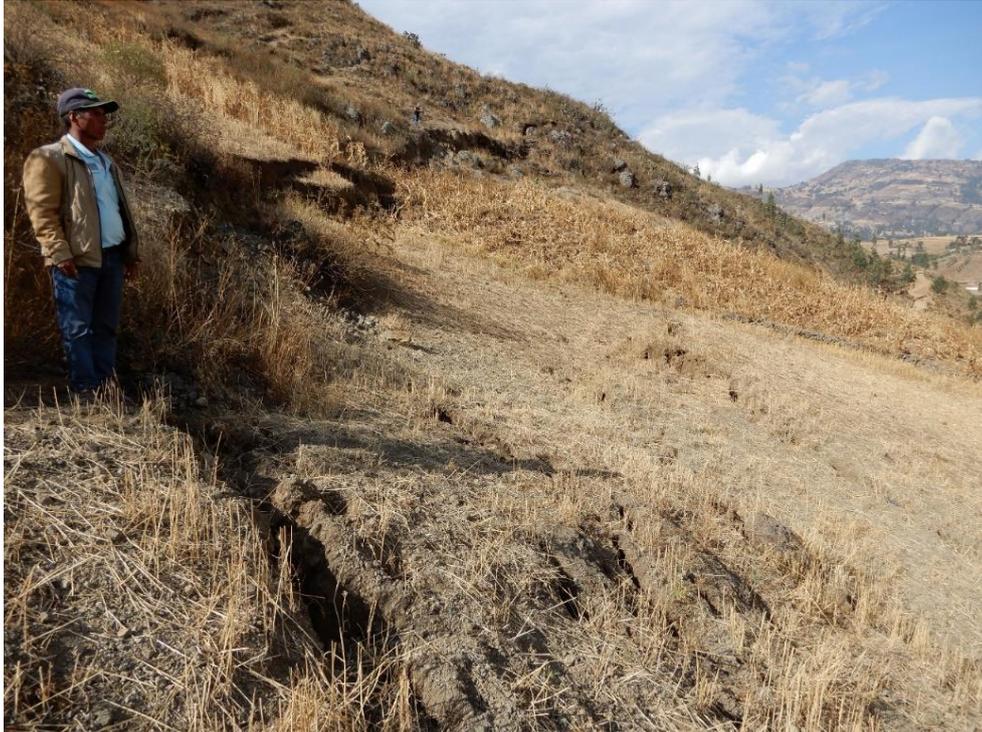
Fotografía 88. Zona crítica 13-047. Escarpa principal del deslizamiento rotacional ubicado en el Barrio Ramón Castilla parte alta (distrito de Otuzco).
Coordenadas UTM: 769085 / 9125941, Zona 17. Tomado el 19-09-2023.
