DIRECCIÓN DE GEOLOGÍA AMBIENTAL Y RIESGO GEOLÓGICO

Informe Técnico N° A7457

EVALUACIÓN DE ZONAS CRÍTICAS POR PELIGROS GEOLÓGICOS ANTE EL FENÓMENO DE EL NIÑO 2023-2024 EN EL DEPARTAMENTO DE LA LIBERTAD: PROVINCIAS DE TRUJILLO, ASCOPE, CHEPÉN, OTUZCO, PACASMAYO, SANTIAGO DE CHUCO, GRAN CHIMÚ Y VIRÚ

DICIEMBRE
2023

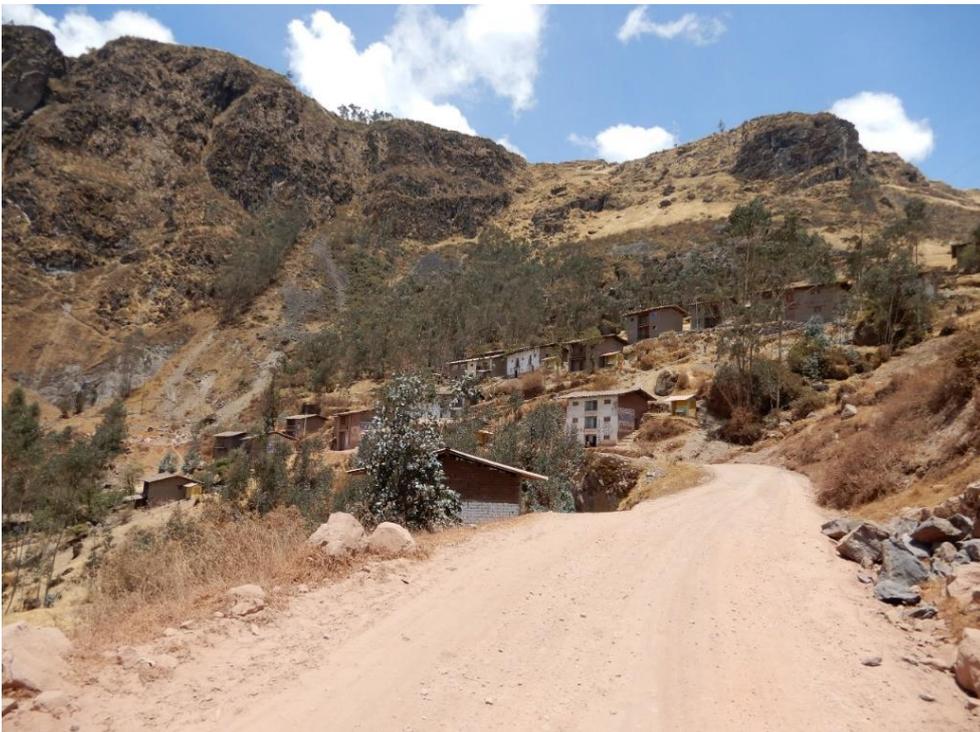
Fotografía 91. Zona crítica 13-049. Viviendas asentadas sobre depósito de derrumbes en el sector de Laclambay (distrito de Charat).

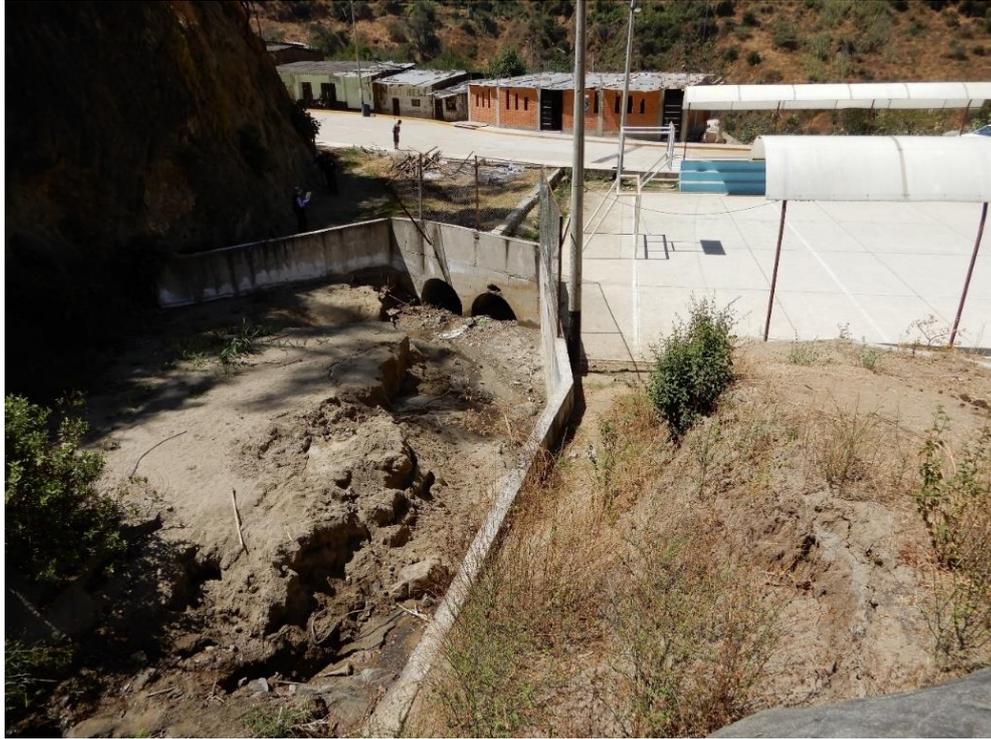
Fotografía 92. Zona crítica 13-050. Cauce de quebrada colmatado en la entrada a la población de La Cuesta (distrito de La Cuesta).
Coordenadas UTM: 753092 / 9124019, Zona 17. Tomado el 15-09-2023.

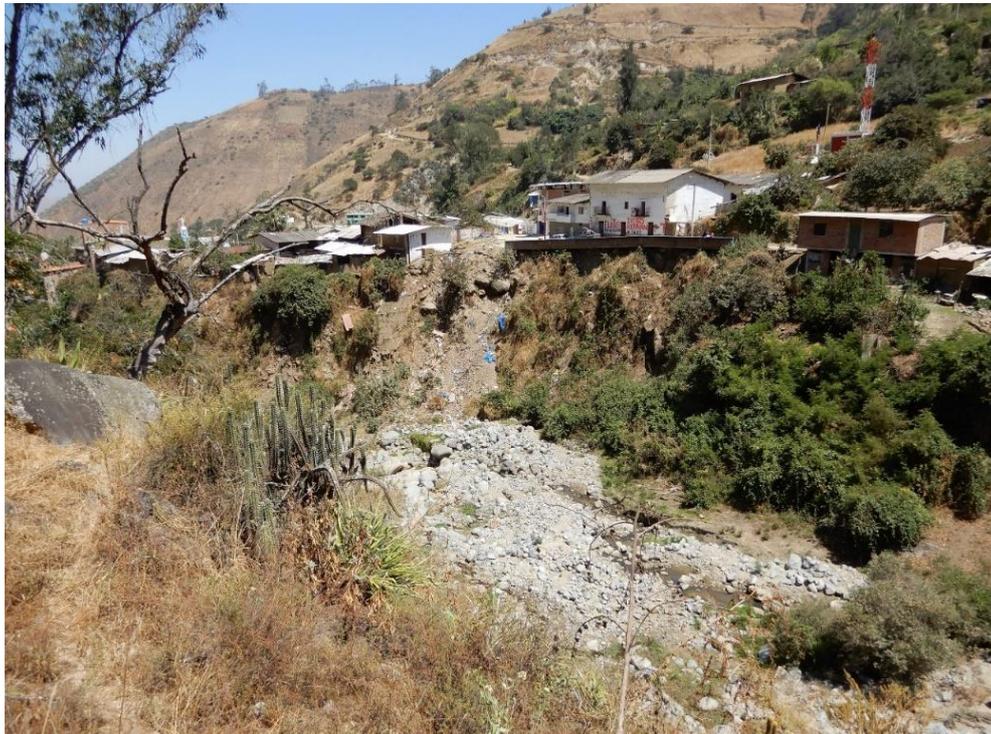
Fotografía 93. Zona crítica 13-050. Viviendas en la localidad de La Cuesta asentadas en la margen derecha del río La Cuesta susceptible a ser afectadas por erosión fluvial (distrito de La Cuesta).
Coordenadas UTM: 753092 / 9124019, Zona 17. Tomado el 15-09-2023.

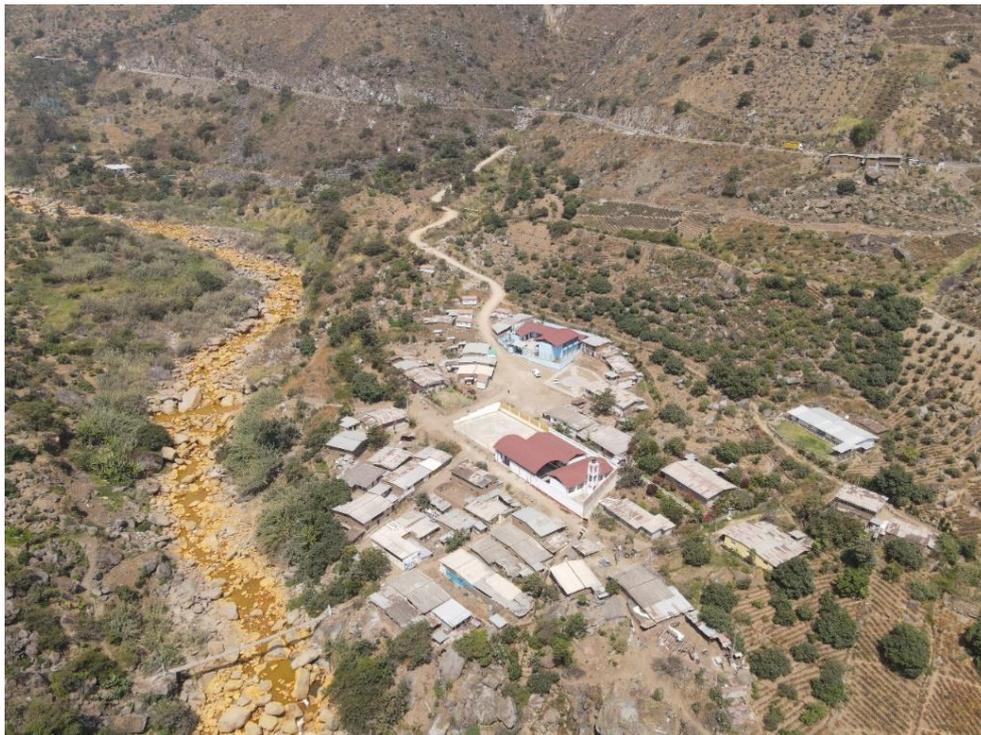
Fotografía 95. Zona crítica 13-052. Viviendas del sector El Ángulo asentada sobre depósitos de flujos de detritos (distrito de Salpo).
Coordenadas UTM: 757925 / 9116139, Zona 17. Tomado el 14-09-2023.

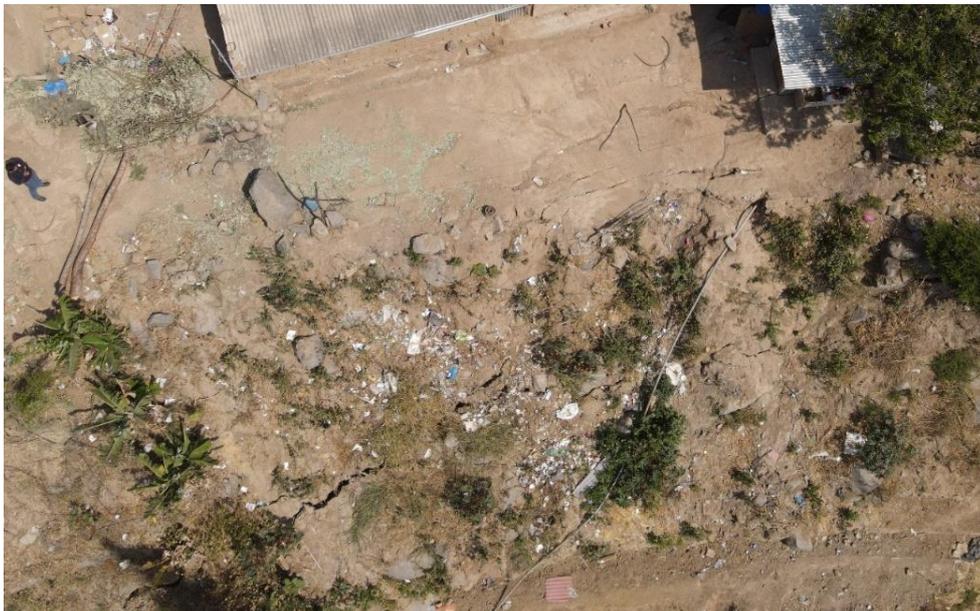
Fotografía 97. Zona crítica 13-053. Presencia de agrietamiento en el cuerpo del deslizamiento rotacional en el sector de Plaza Pampa (distrito de Salpo)

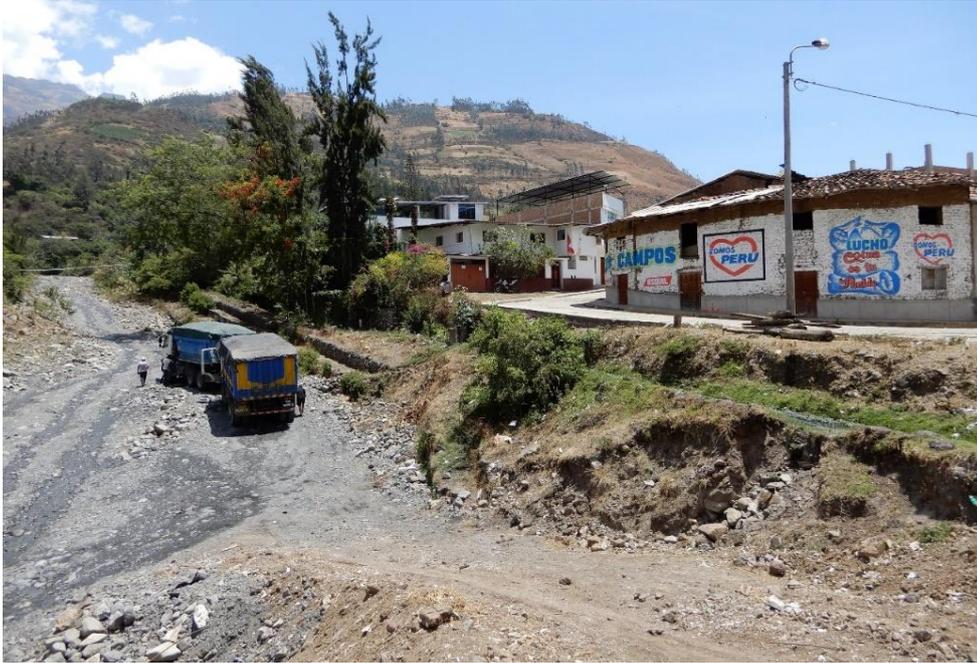
Fotografía 98. Zona crítica 13-054. Viviendas del centro poblado de Coina asentadas en la margen izquierda del cauce activo de la quebrada Huarmamochal (distrito de Usquil).

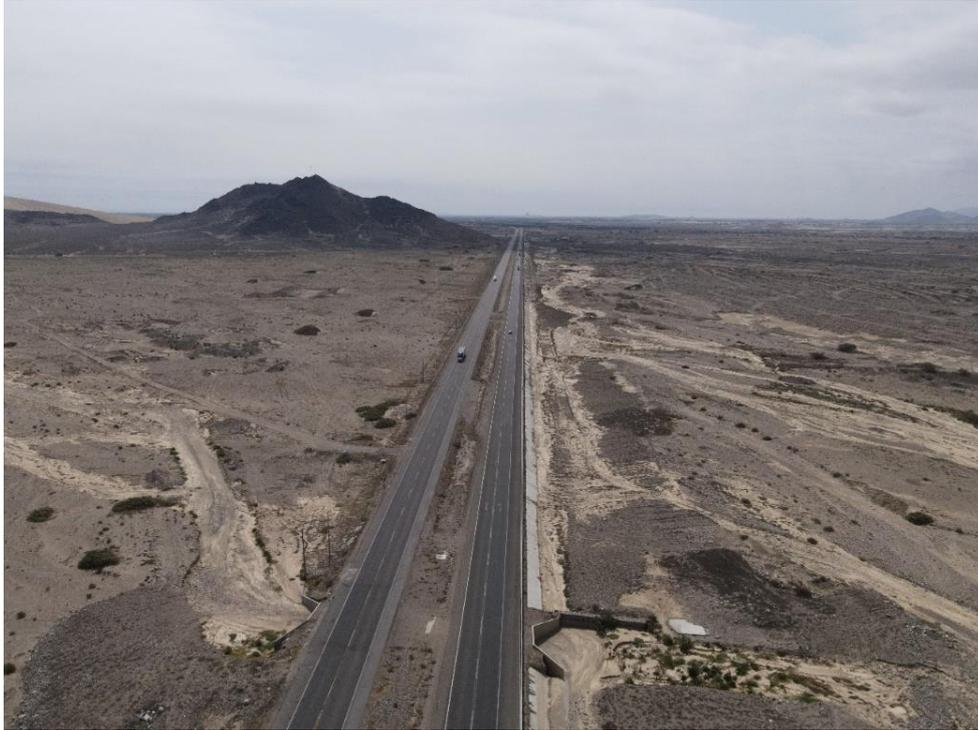
Fotografía 99. Zona crítica 13-055. Carretera Panamericana Norte en la quebrada Cupisnique donde se generan flujos de detritos (Distrito San Pedro de Lloc).
Coordenadas UTM: 673445 / 9173825, Zona 17. Tomado el 23-09-2023.

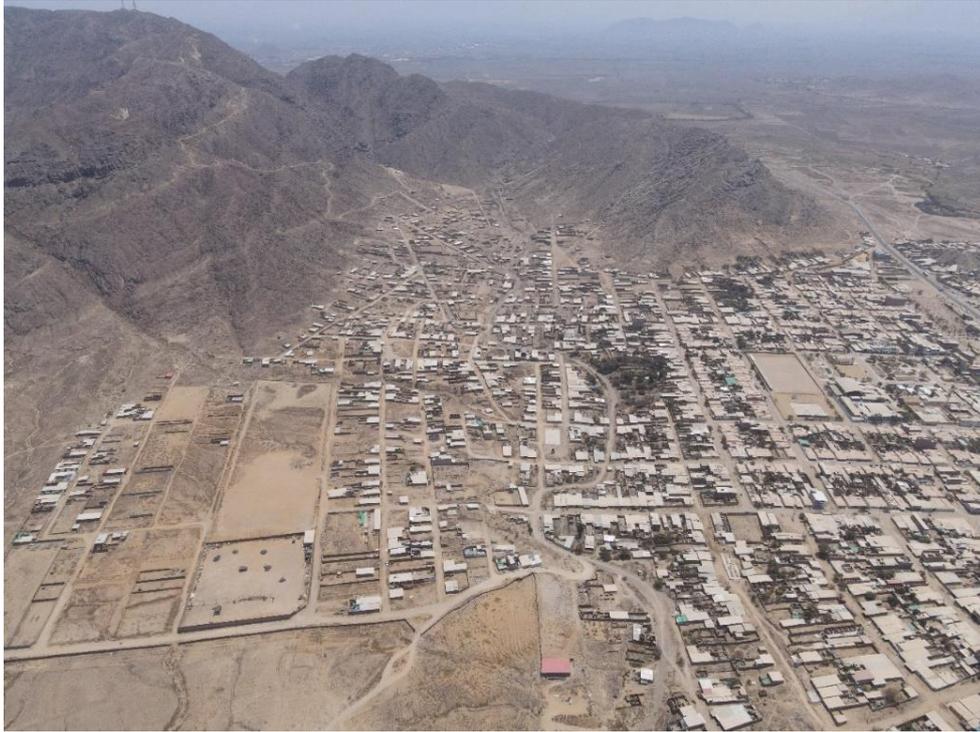
Fotografía 101. Zona crítica 13-056. Cauce de la quebrada Víctor Raúl que cruza los centros poblados de Ciudad de Dios y Faclo Chico (distrito de Guadalupe).
Coordenadas UTM: 667296 / 9192785, Zona 17. Tomado el 24-09-2023.

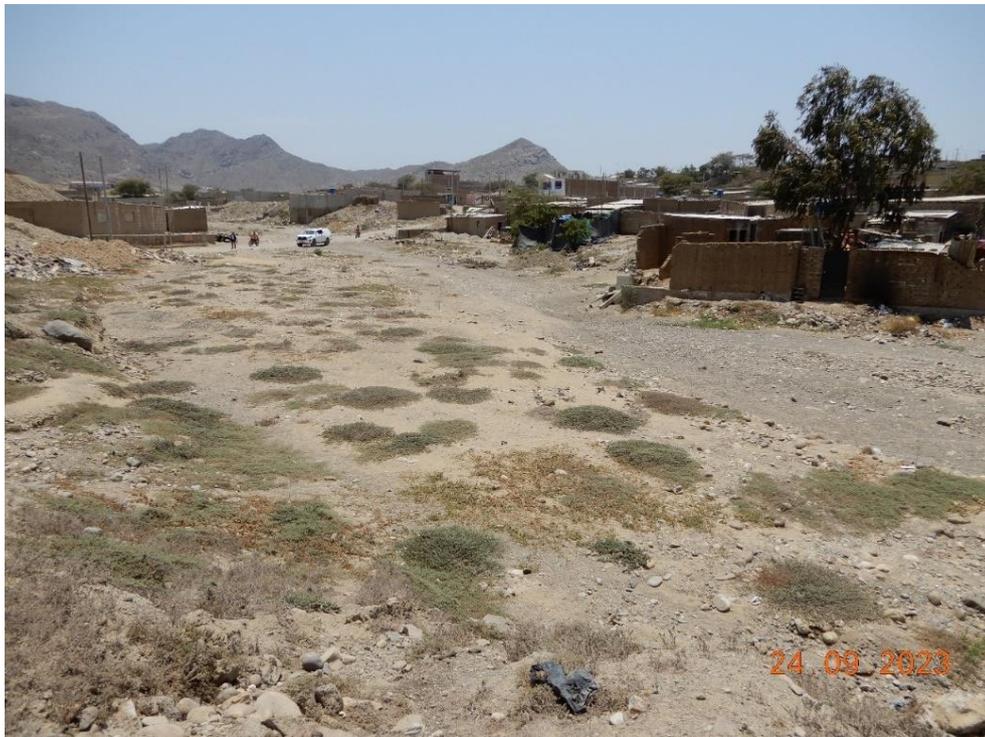
Fotografía 102. Zona crítica 13-056. Viviendas construidas en el cauce quebrada Víctor Raúl susceptibles a ser afectadas por erosión fluvial (distrito de Guadalupe).
Coordenadas UTM: 667296 / 9192785, Zona 17. Tomado el 24-09-2023.

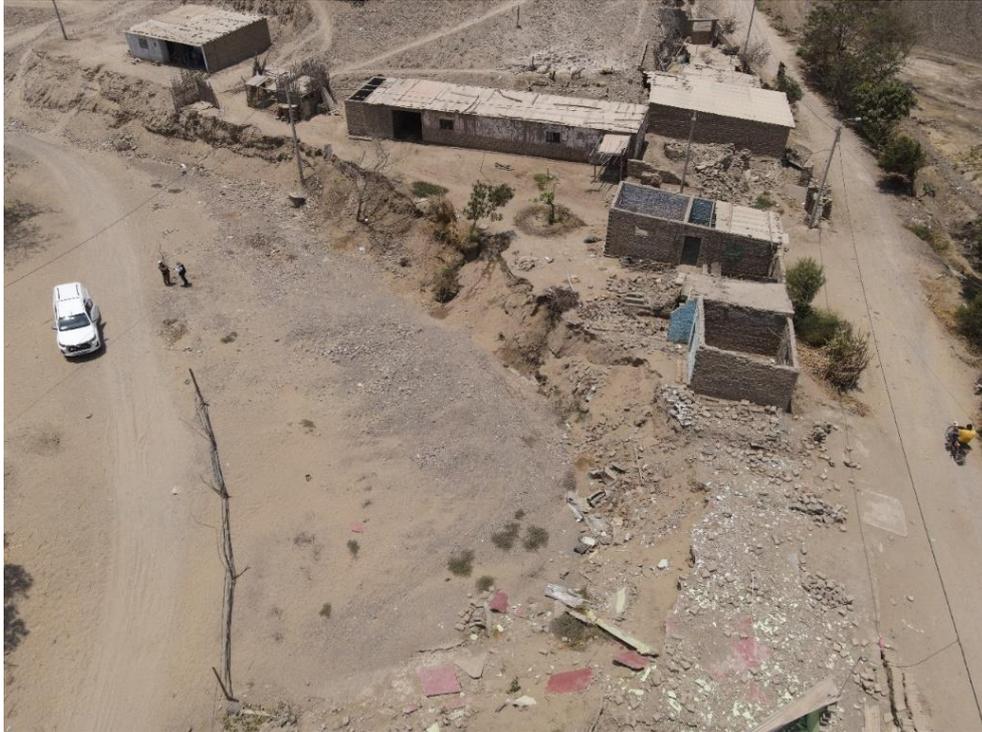
Fotografía 105. Zona crítica 13-057. Viviendas que podrían ser afectadas por la erosión fluvial en el centro poblado de Nueva Esperanza (distrito de Guadalupe).
Coordenadas UTM: 665615 / 9191369, Zona 17. Tomado el 24-09-2023.

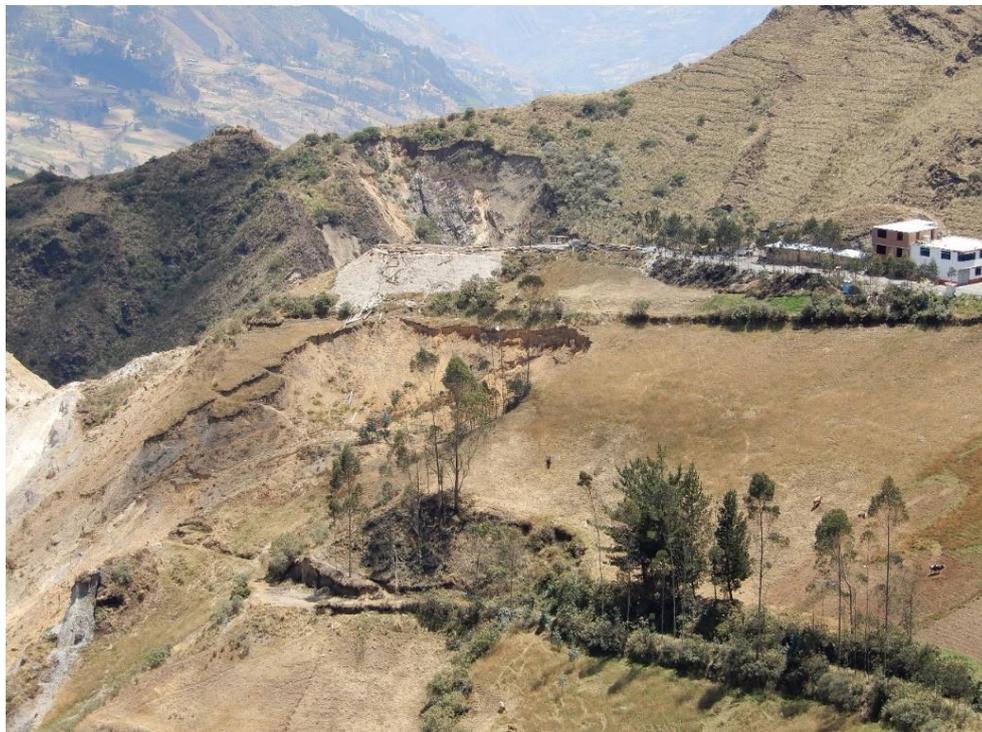
Fotografía 109. Zona crítica 13-059. Viviendas asentadas en la parte superior de la escarpa principal de deslizamiento rotacional. Caserío La Victoria, distrito de Quiruvilca.
Coordenadas UTM: 798420 / 9125891, Zona 17. Tomado el 18-09-2023.

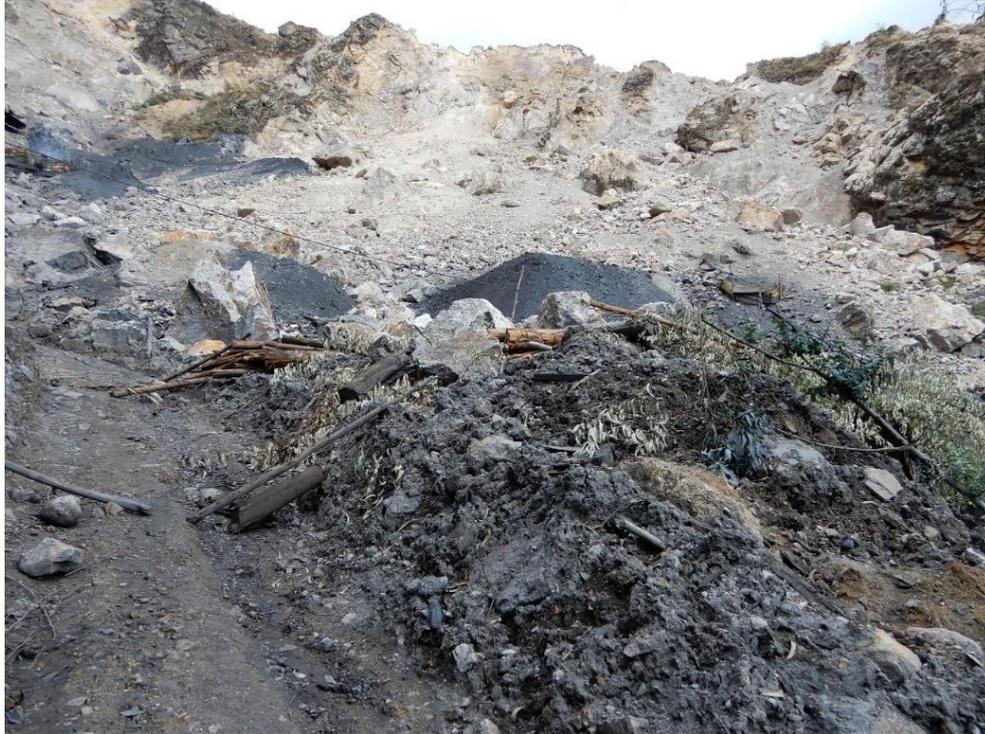
Fotografía 110. Zona crítica 13-060. Material suelto acumulado en la cabecera de la quebrada que puede alimentar a la quebrada con material suelto, que en tiempos de lluvia podría originar flujos de detritos y afectar las viviendas del caserío Llaray (distrito de Quiruvilca).

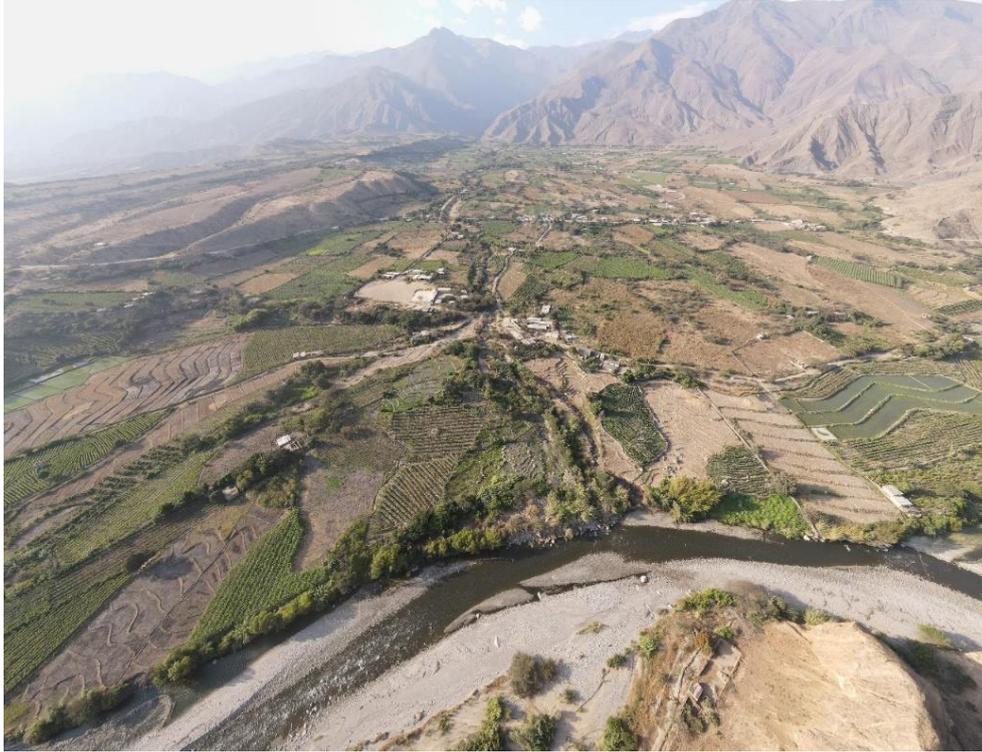
Fotografía 112. Zona crítica 13-061. Viviendas del sector Jolluco Bajo asentadas sobre depósitos de flujos de detritos y en las riberas del río Manchasen: (distrito de Cascas).

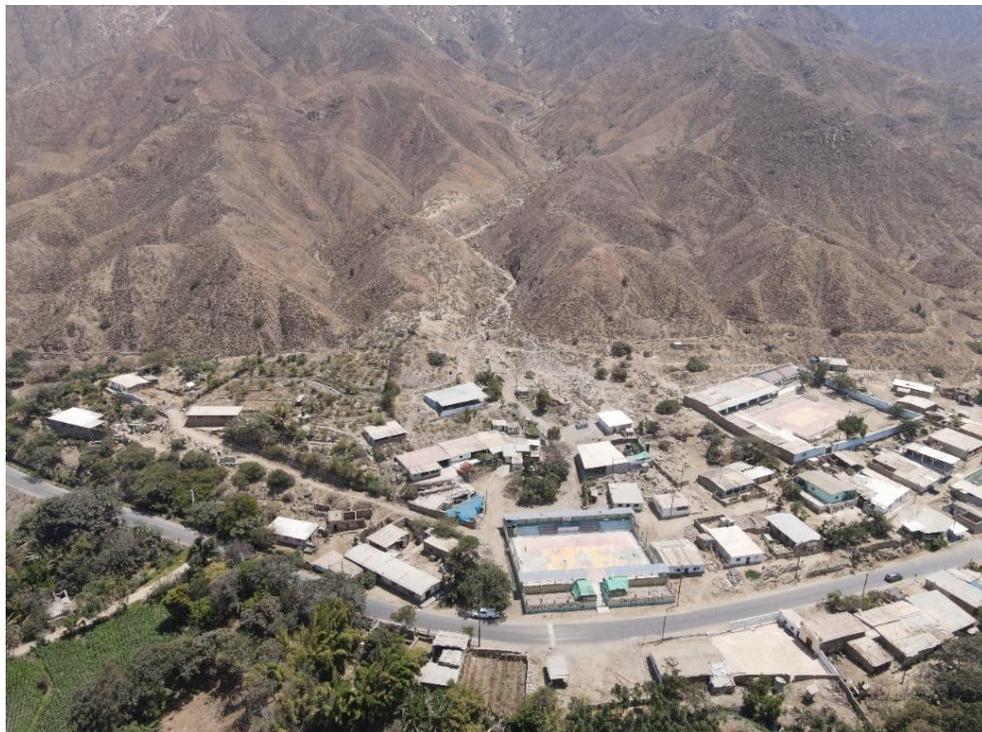
Fotografía 113. Zona crítica 13-062. Viviendas del sector Sinupe asentadas sobre depósitos flujos de detritos acumulados en forma de abanico (distrito de Cascas).

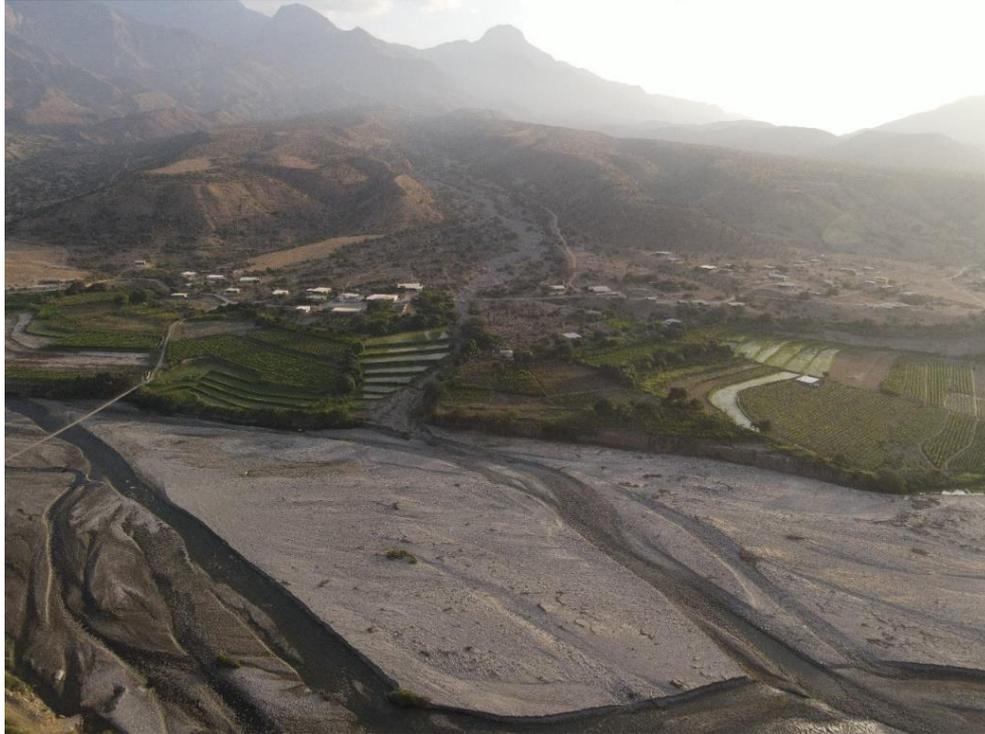
Fotografía 118. Zona crítica 13-066. Viviendas del sector Septen asentadas sobre depósitos de flujos de detritos y en la desembocadura de la quebrada Salavin: (distrito de Marmot)

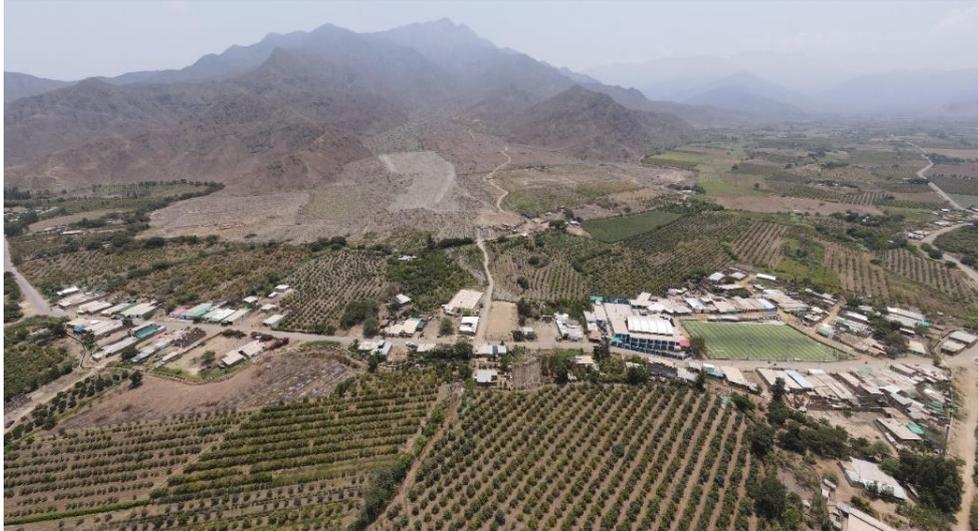
Fotografía 121. Zona crítica 13-068. Viviendas del sector El Niño asentadas sobre depósitos de flujos de detritos ubicadas y en la desembocadura de quebrada del mismo nombre (distrito de Virú).
