Opinión Técnica N° 13-2023

EVALUACIÓN DE PELIGROS GEOLÓGICOS POR FLUJO DE DETRITOS EN LA QUEBRADA MALANCHE: ASOC. DE POSESIONARIOS NUEVA VILLA NAVARRA Y C. P. PAMPAPACTA

Departamento Lima
Provincia Lima
Distrito Punta Hermosa

Diciembre
2023

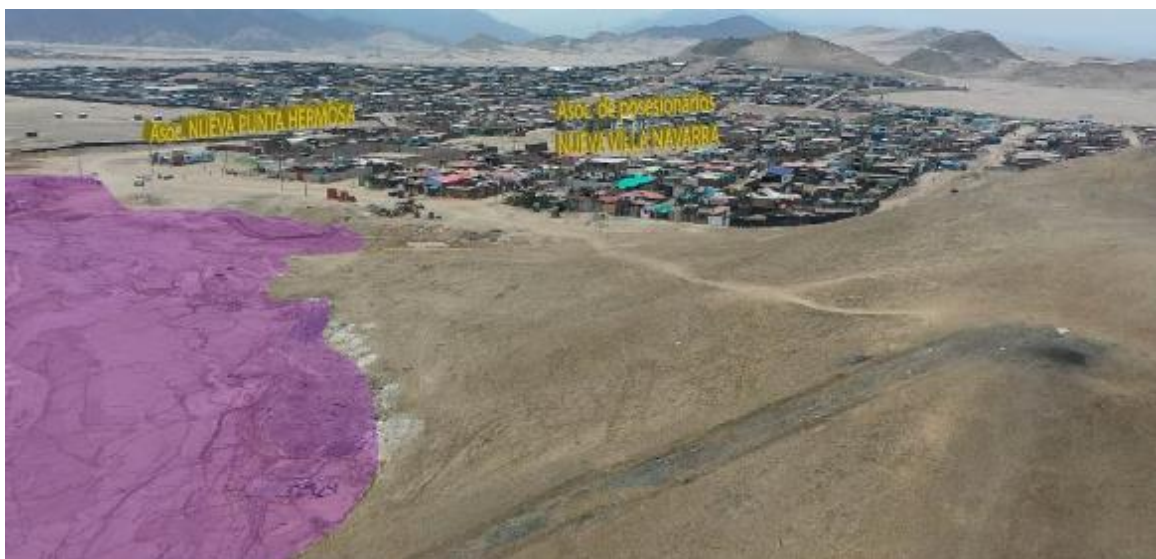
Las imágenes satelitales muestran la evolución de los flujos en Punta Hermosa y el avance de las zonas urbanas (figura 9), La asociación Nueva Villa Navarra, recientemente creada, se encuentra ubicado en la margen izquierda de la quebrada Malanche donde el ancho del cauce es de 18 m y la profundidad de 8 m. Las vías alternas de transporte que se han habilitado hacia los sectores de Tulipanes, Jasminez y propiedades privadas, obstruyen el cauce de la quebrada, estas se han rellenado con material de desmonte aminorando dicho cauce, lo que podría ocasionar un nuevo desborde y afectar viviendas y corrales. También se ha arrojado material de desmonte en sus márgenes, disminuyendo el ancho del cauce (figuras 9 y 10).

Figura 9. Imagen 3D de la Asoc. de Posesionarios de Nueva Villa Navarra y el flujo de lodo de la quebrada Malanche.

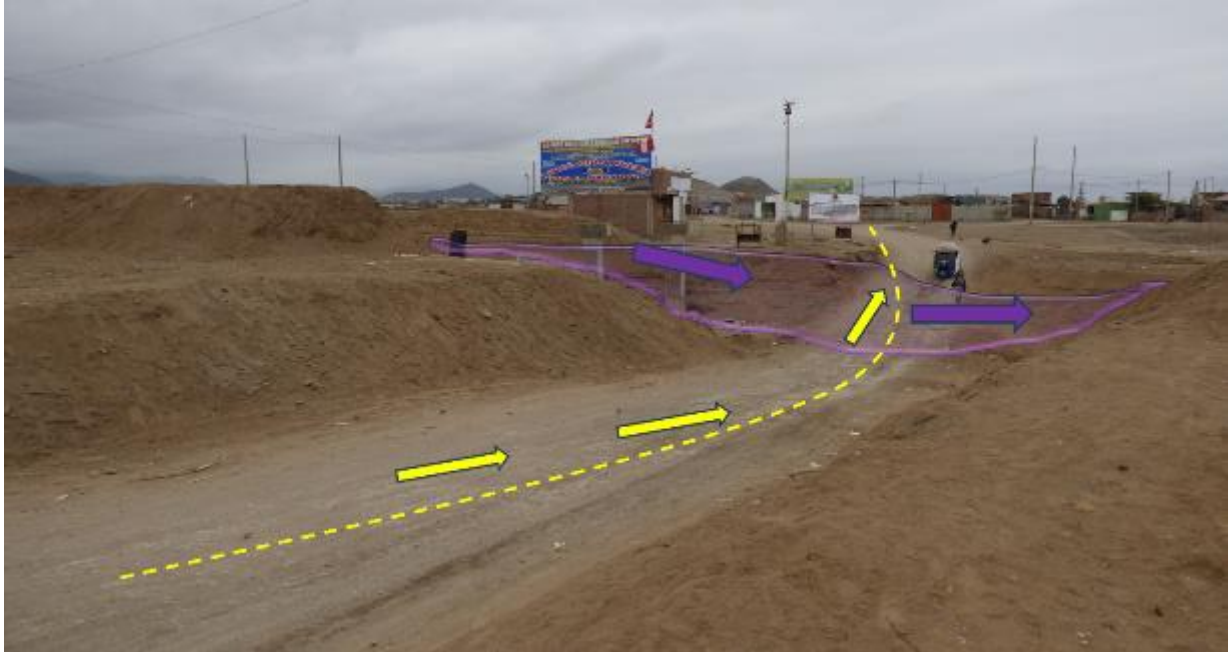
Figura 10. Asociación Nueva Punta Hermosa (ex Villa Navarra), ubicado en la margen izquierda de la quebrada Malanche, se observa el cauce del flujo y la vía alterna, a traviesa el cauce disminuyendo su ancho y altura

- g. Colocar puentes peatonales y un puente vial para que conecten los sectores de Nueva Villa Navarra, Pampapacta y Santa Rosa retirando las vías alternas temporales e improvisadas que bloquean el cauce de la quebrada.

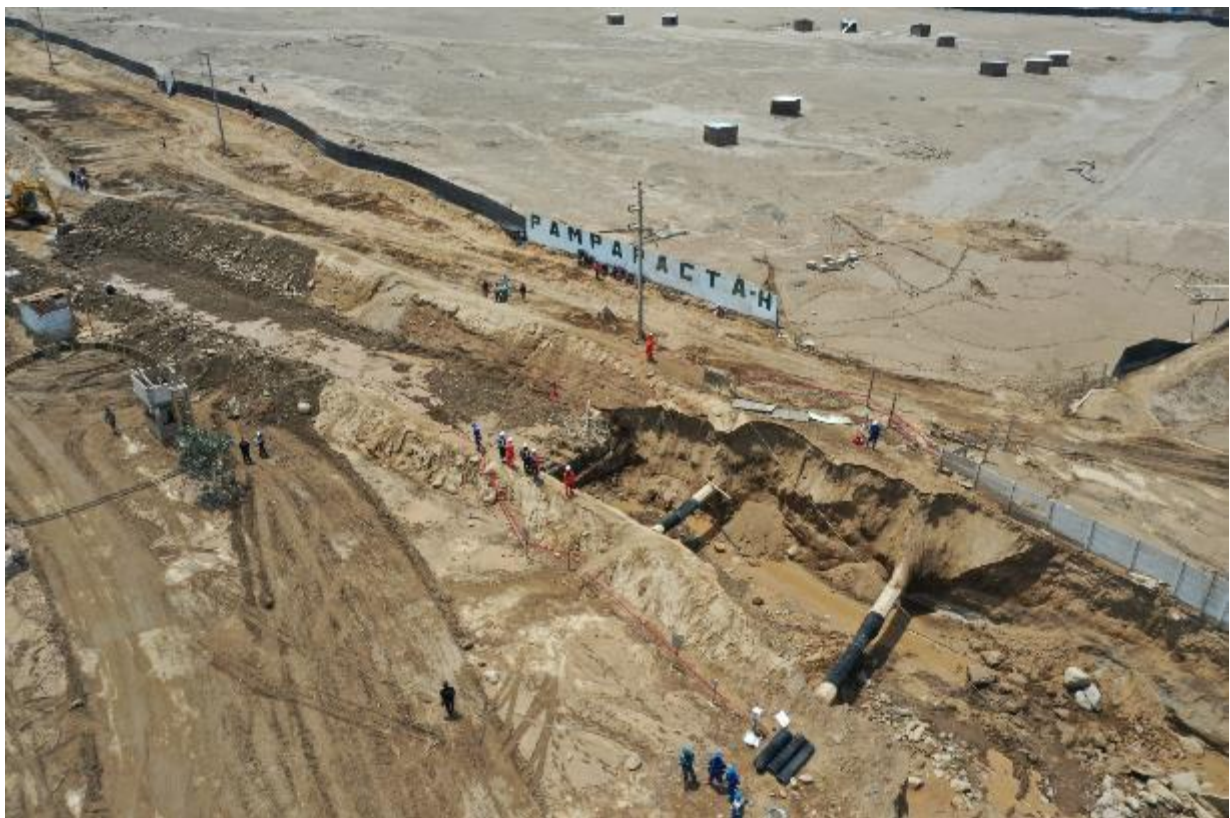
En el año 2017 se produjo flujo de lodo que afectó la trocha carrozable, corrales y viviendas, aguas abajo, de dónde el flujo de lodo en su recorrido arrastró a una persona. En marzo del 2023 se produjo la obstrucción del cauce con relleno de material que se usa hasta la fecha de evaluación como una vía alterna temporal que une Nueva Punta Hermosa con los sectores Tulipanes y Jasminez de Pampapacta, lo que podría ocasionar desborde por ambos márgenes. También afectó 1 mercado, tuberías de Calidda del sector Navarra, debido a ello, la Asoc. Nueva Villa Navarra se encuentra en **alto peligro** por flujo de lodo y detritos (Fotografía 1).

Fotografía 1. Tuberías de Calidda afectadas por el flujo de lodo del 16 de marzo de 2023, sector Asoc. Nueva Punta Hermosa (ex Villa Navarra)

- h. Construir enrocados en ambas márgenes de la quebrada.
- i. Reforzar la protección al gasoducto que cruza la quebrada Malanche, en el sector Asoc. de Posesionarios Nueva Villa Navarra.

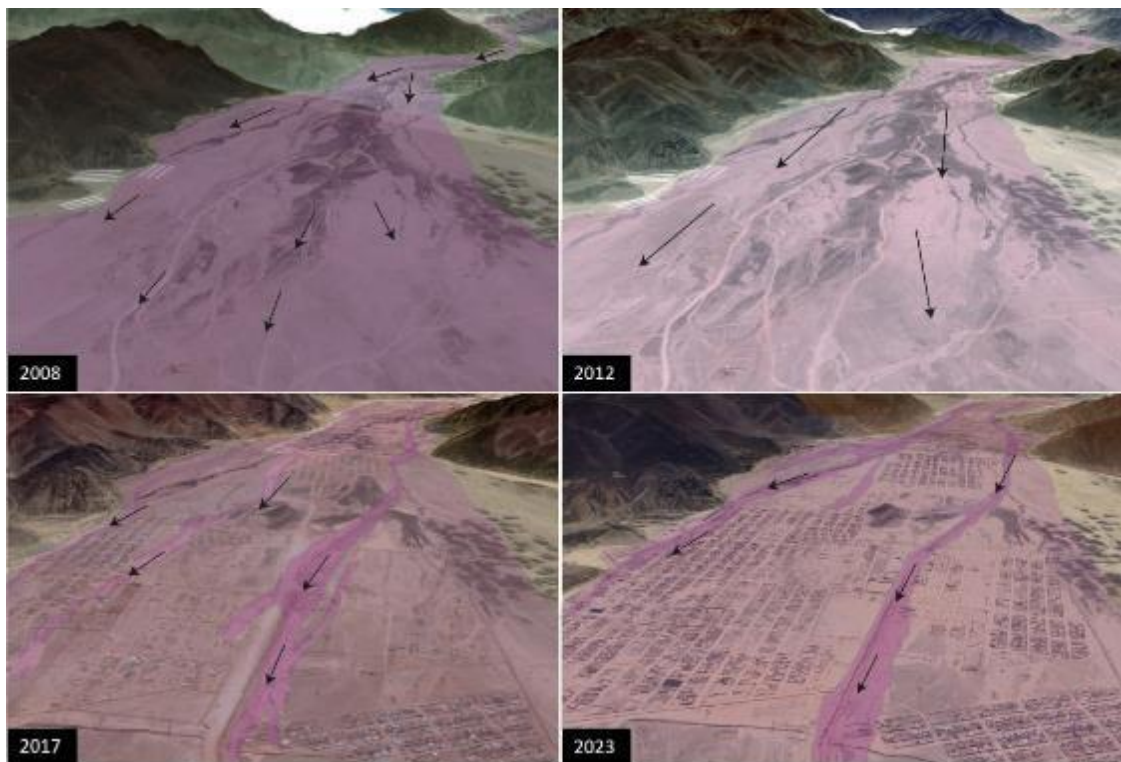
Figura 11. Imagen multitemporal de la quebrada Malanche, sectores de Pampapacta y Santa Rosa. Se observa el crecimiento poblacional, los flujos y la dirección de estos en flechas negras.

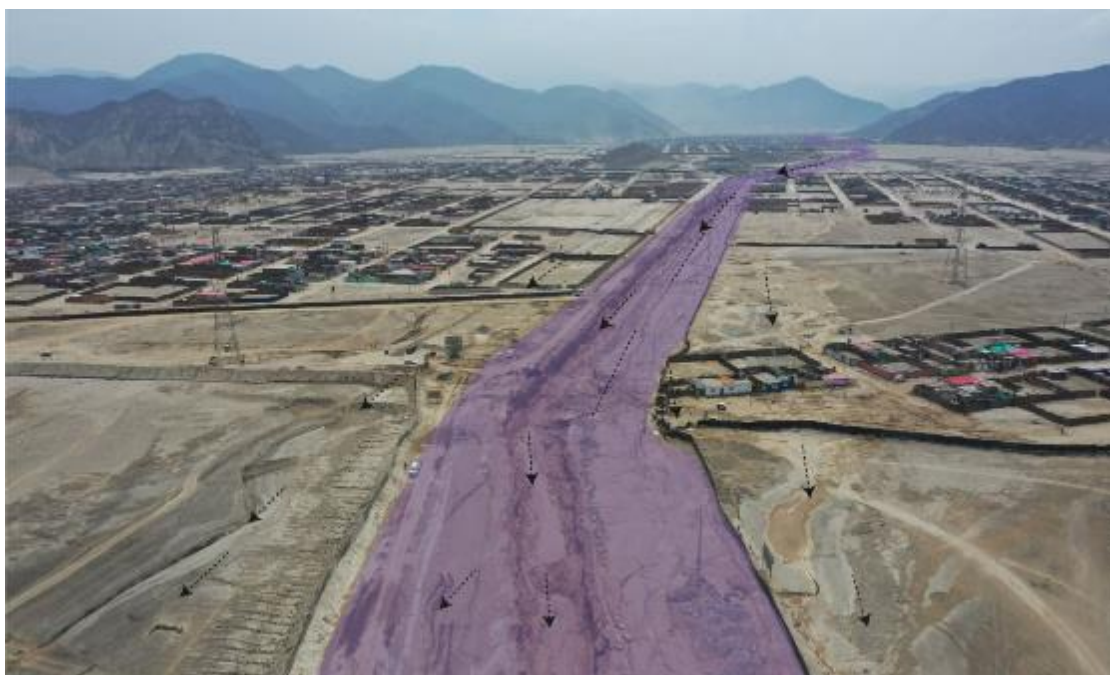
Este centro poblado, según datos del INEI pertenece al distrito de Punta Hermosa; sin embargo, el arco de ingreso menciona la Provincia de Huarochirí (fotografía 2). En el año 2017, durante la inusual ocurrencia del evento climático denominado “Niño Costero” se produjo un flujo de lodo y detritos, detonados por este evento, las lluvias extraordinarias e intensas en la parte alta de la quebrada, microcuenca de la quebrada Malanche (provincia de Huarochirí), lo cual generó erosión y aporte de material suelto (bloques, gravas, arenas y limos) al cauce de la quebrada (figura 11). El material se canalizó por la quebrada y debido a la pendiente del terreno fue transportado hacia la parte baja de la microcuenca. El material sólido y líquido transportado por la quebrada Malanche se desbordó e inundó las zonas aledañas, en áreas donde el relieve era plano y la pendiente contribuía al proceso. En el centro poblado Pampapacta afectó familias del sector 9 Las Begonias, con daños a viviendas, corrales de ganado y la pérdida de una vida humana en el sector 4 de Los Jazmines. Debido al incremento de la población y el número de viviendas en la actualidad podría darse un mayor número de afectaciones si ocurre un flujo con similares características a la ocurridas el 15 de marzo de 2017 (figura 12 y fotografía 3).

Figura 12. Recorrido del flujo de lodo desde la parte alta de la quebrada Malanche y su paso por los centros poblados Pampapacta y Santa Rosa. Imagen tomada por dron (2017).

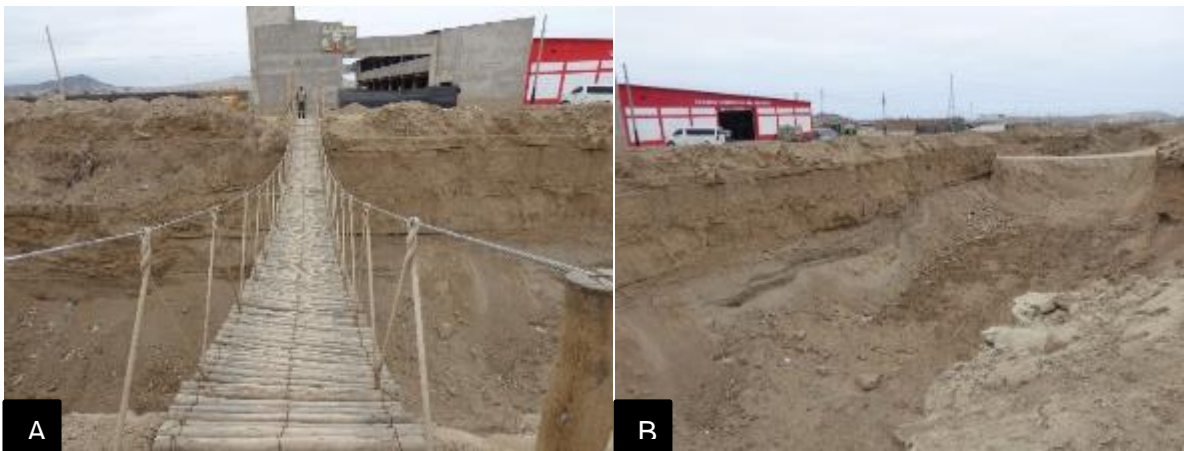
En marzo del año 2023 producto de las lluvias intensas a causa del ciclón Yaku se produjo un flujo de lodo que, al igual que en el 2017, llegó hasta el océano, sin embargo, su desborde en varios sectores afectó la carretera Panamericana, antigua, nueva y algunas viviendas corrales y trocha carrozable de Pampapacta, donde afectó un puente colgante y destruyó otro de 18 m de longitud por 8.5 m de alto debido a la obstrucción del cauce con vías alternas de acceso, haciendo que se desborde por ambas márgenes pendiente abajo (fotografías 4 y 5) .

Fotografía 4. A. Puente colgante de 18 m de longitud y una altura 6 m de afectado durante el paso del flujo de lodo en marzo del 2023, a 10 m agua arriba se produjo un desborde que discurrió por la vía de acceso. B. Aguas abajo del puente, se observa el cauce en proceso de limpieza y una vía alterna que cruza el cauce, obstruyendo la quebrada.

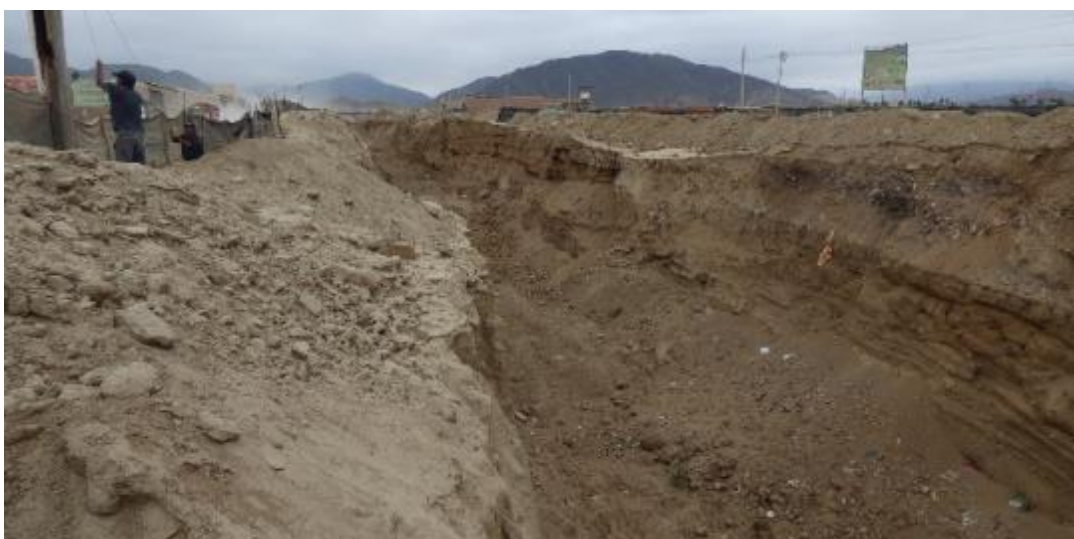
Fotografía 5. Aguas arriba del puente colgante, se observa el cauce en proceso de limpieza, por este sector se produjo un desborde, el flujo discurrió por la Av. Pampapacta, afectando algunas viviendas.

- a. Continuar con la limpieza, descolmatación, profundización y ensanchamiento del cauce de la quebrada.
- b. La Municipalidad de la jurisdicción debe monumentar los hitos de la faja marginal de la quebrada Malanche que fueron delimitados por la Autoridad Nacional del Agua.

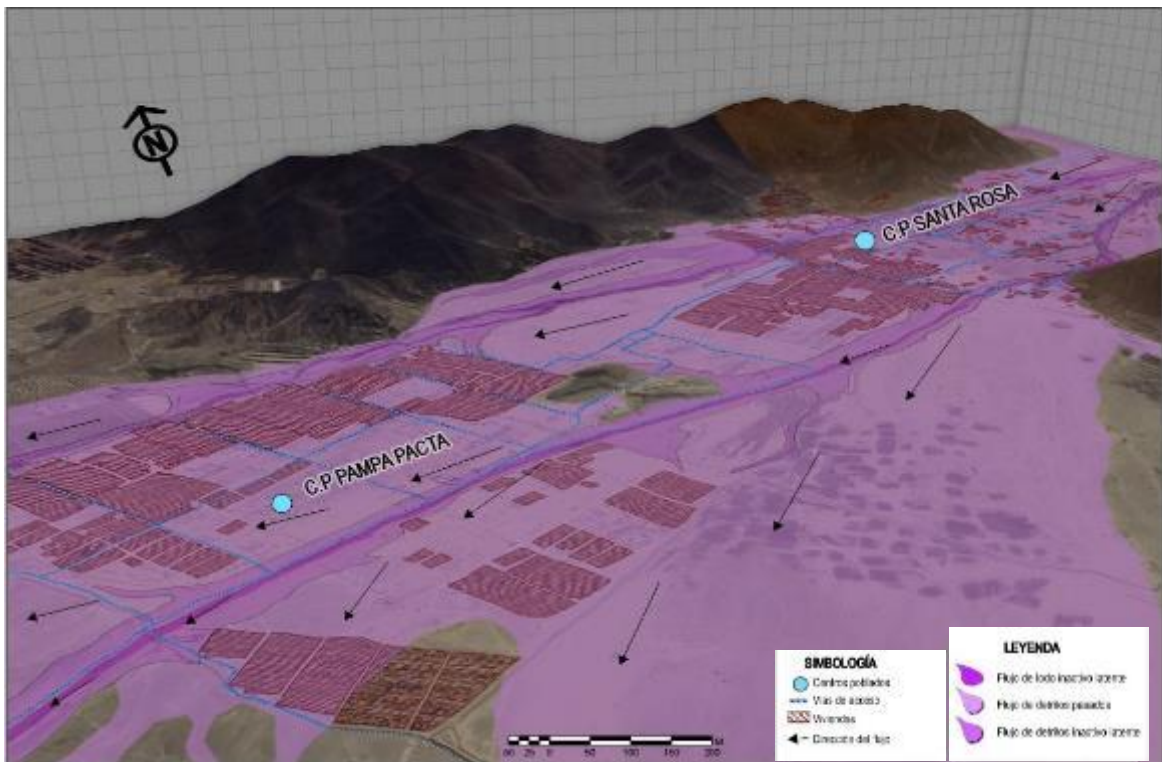
Figura 13. Imagen 3D de los peligros por movimientos en masa en el centro poblado Pampapacta.

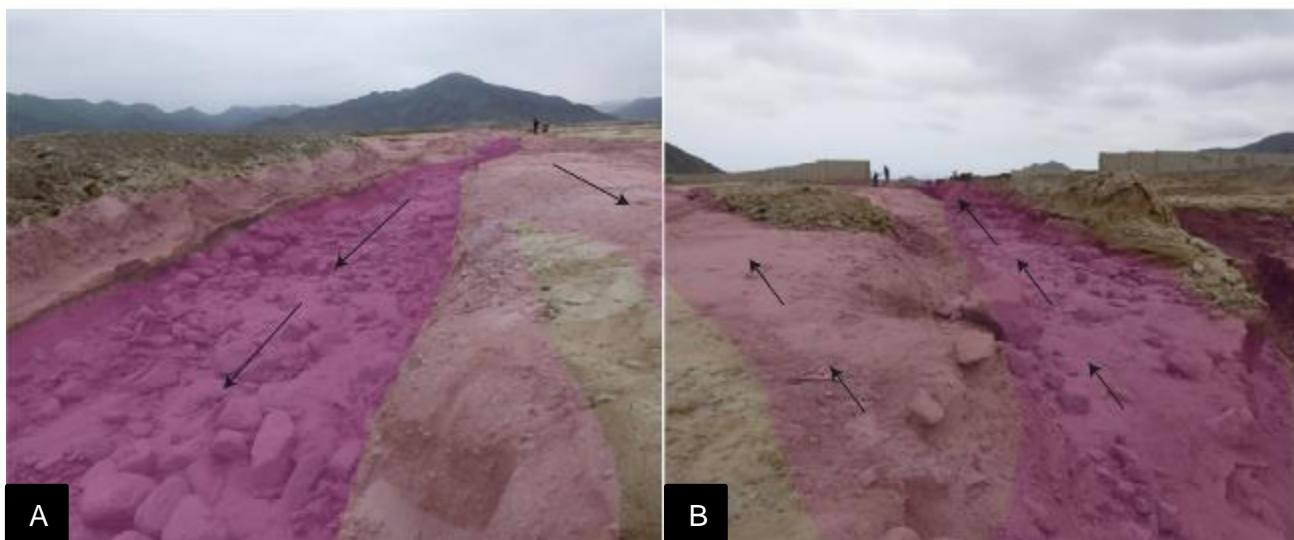
Figura 14. A y B Muestran el flujo de marzo del 2023, se desbordó a la altura del centro poblado Santa Rosa, el flujo recorrió el cauce (violeta) y parte de este fluyó hacia la margen izquierda de cauce (rosado). Las flechas indican la dirección del flujo.

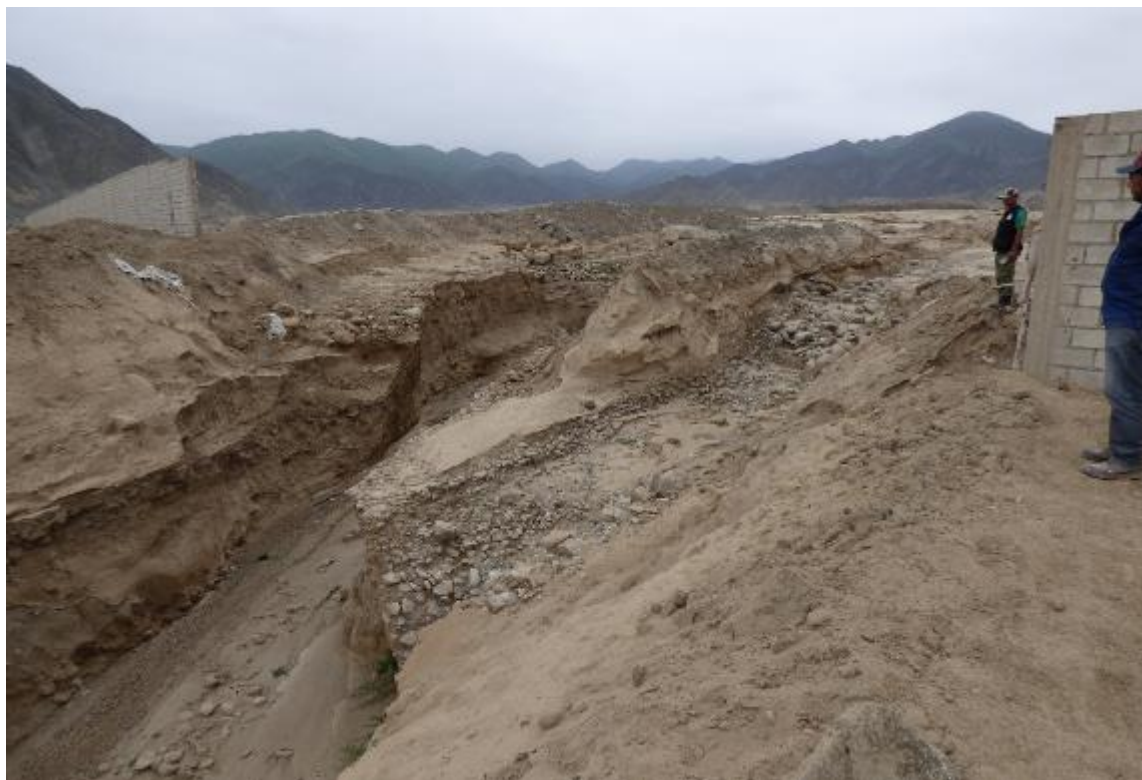
Fotografía 6. Flujo de marzo del 2023, se desbordó a la altura del C.P. Santa Rosa, destruyó el muro avícola, continuó su recorrido por el cauce y el desborde llegó a la institución educativa Juan de Dios Guevara Romero con el acompañamiento para los trabajos de campo del Presidente de la Comunidad Pampapacta y ronderos de la zona.

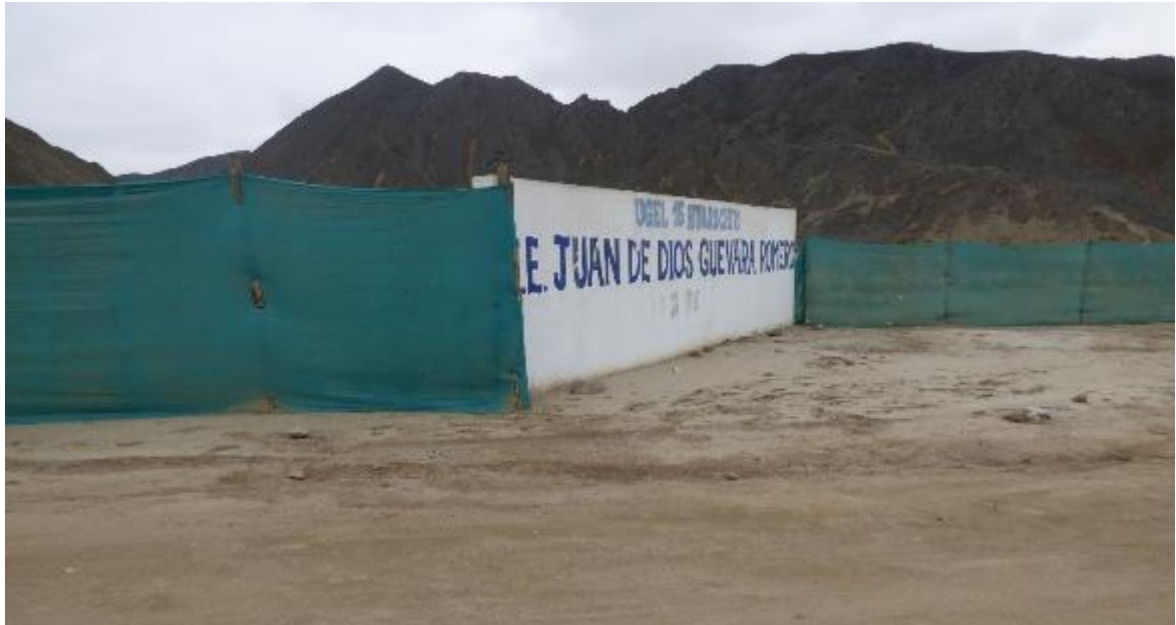
Fotografía 7. Institución educativa “Juan de Dios Guevara Romero”, afectada por el flujo del 2023. Centro poblado Santa Rosa

Durante el flujo de lodo del año 2023 afectó viviendas y otras quedaron destruidas, 50 familias fueron las damnificadas por estos eventos que tuvieron una duración de dos días. A la fecha de evaluación se observan viviendas muy cerca de la margen derecha del cauce de la quebrada (fotografías 8 y 9). Se considera al centro poblado Santa Rosa en **alto peligro** por flujo de lodo y detritos.

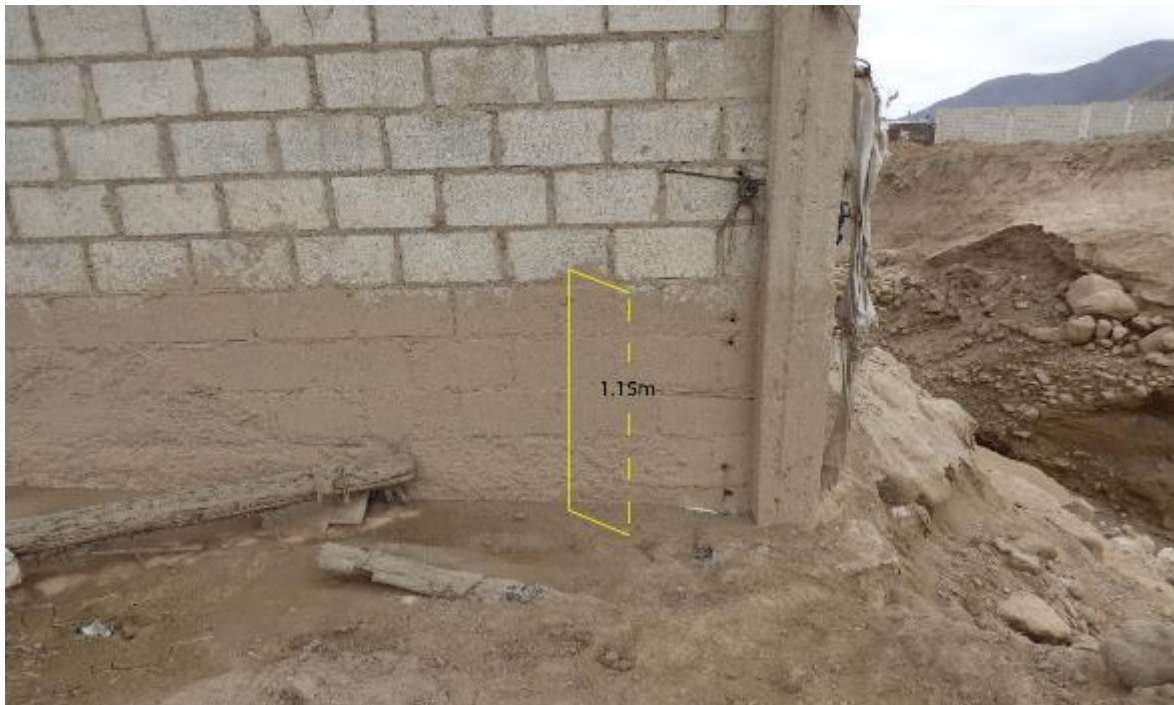
Figura 15. Muro de la granja avícola Malanche, construido en plano cauce, el flujo de marzo del 2023 se obstruyó temporalmente a causa de este muro, provocando desborde en el área y recuperación de su curso con mayor fuerza. Sector Santa Rosa.

- d. Reubicar las viviendas y granjas que se encuentren dentro de la faja marginal de la quebrada.
- e. Forestar la parte alta de la microcuenca.
- f. Capacitar a la población en temas de peligros geológicos.

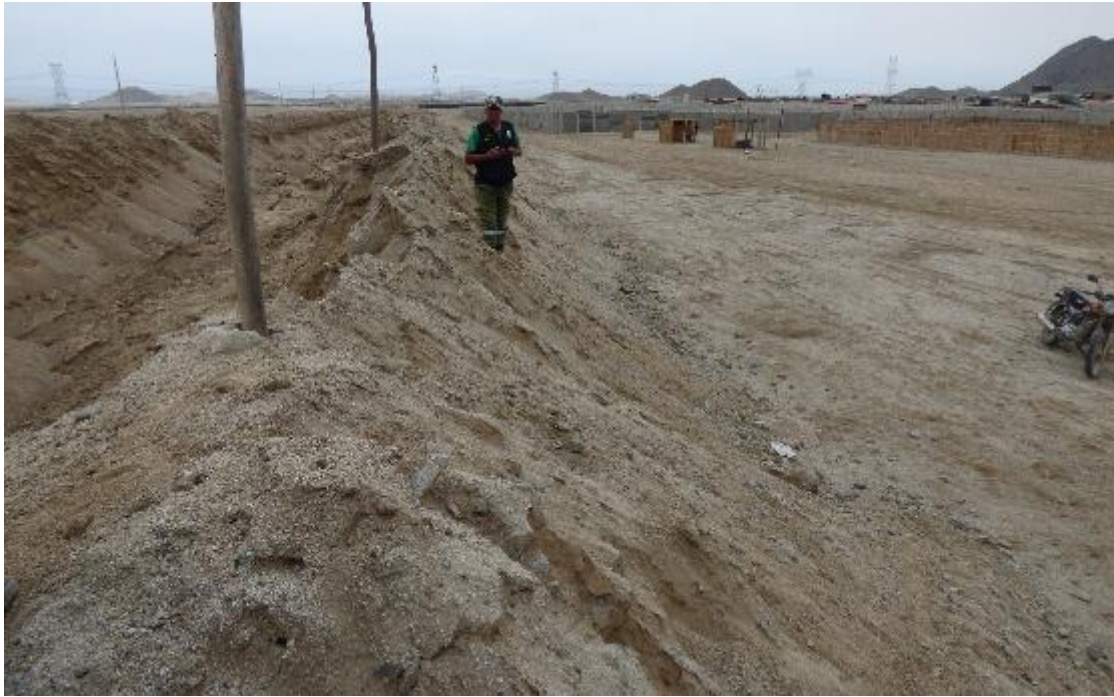
Fotografía 8. El flujo del marzo del 2023 discurrió por el brazo de la quebrada (izquierda), sin embargo, el estado colmatado y disminución de la altura provocaron un desborde en este punto, las aguas solo afectaron levemente viviendas aledañas.

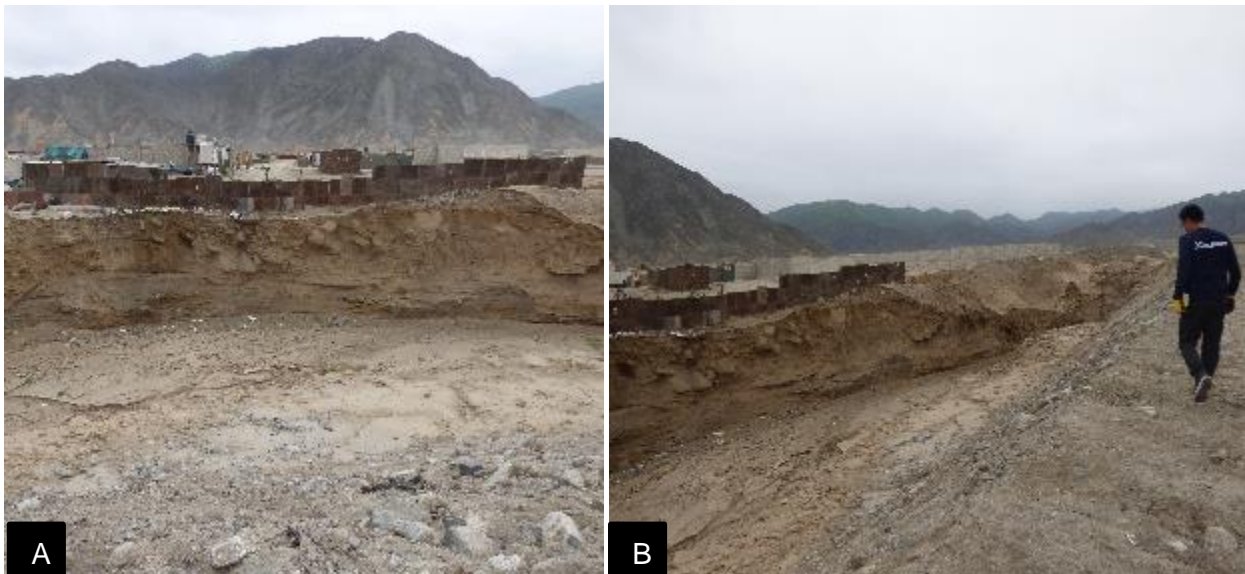
Fotografía 9. A y B Muestran viviendas de C.P Santa Rosa en la margen derecha muy cerca del cauce de la quebrada Malanche, en la parte media alta de la quebrada.

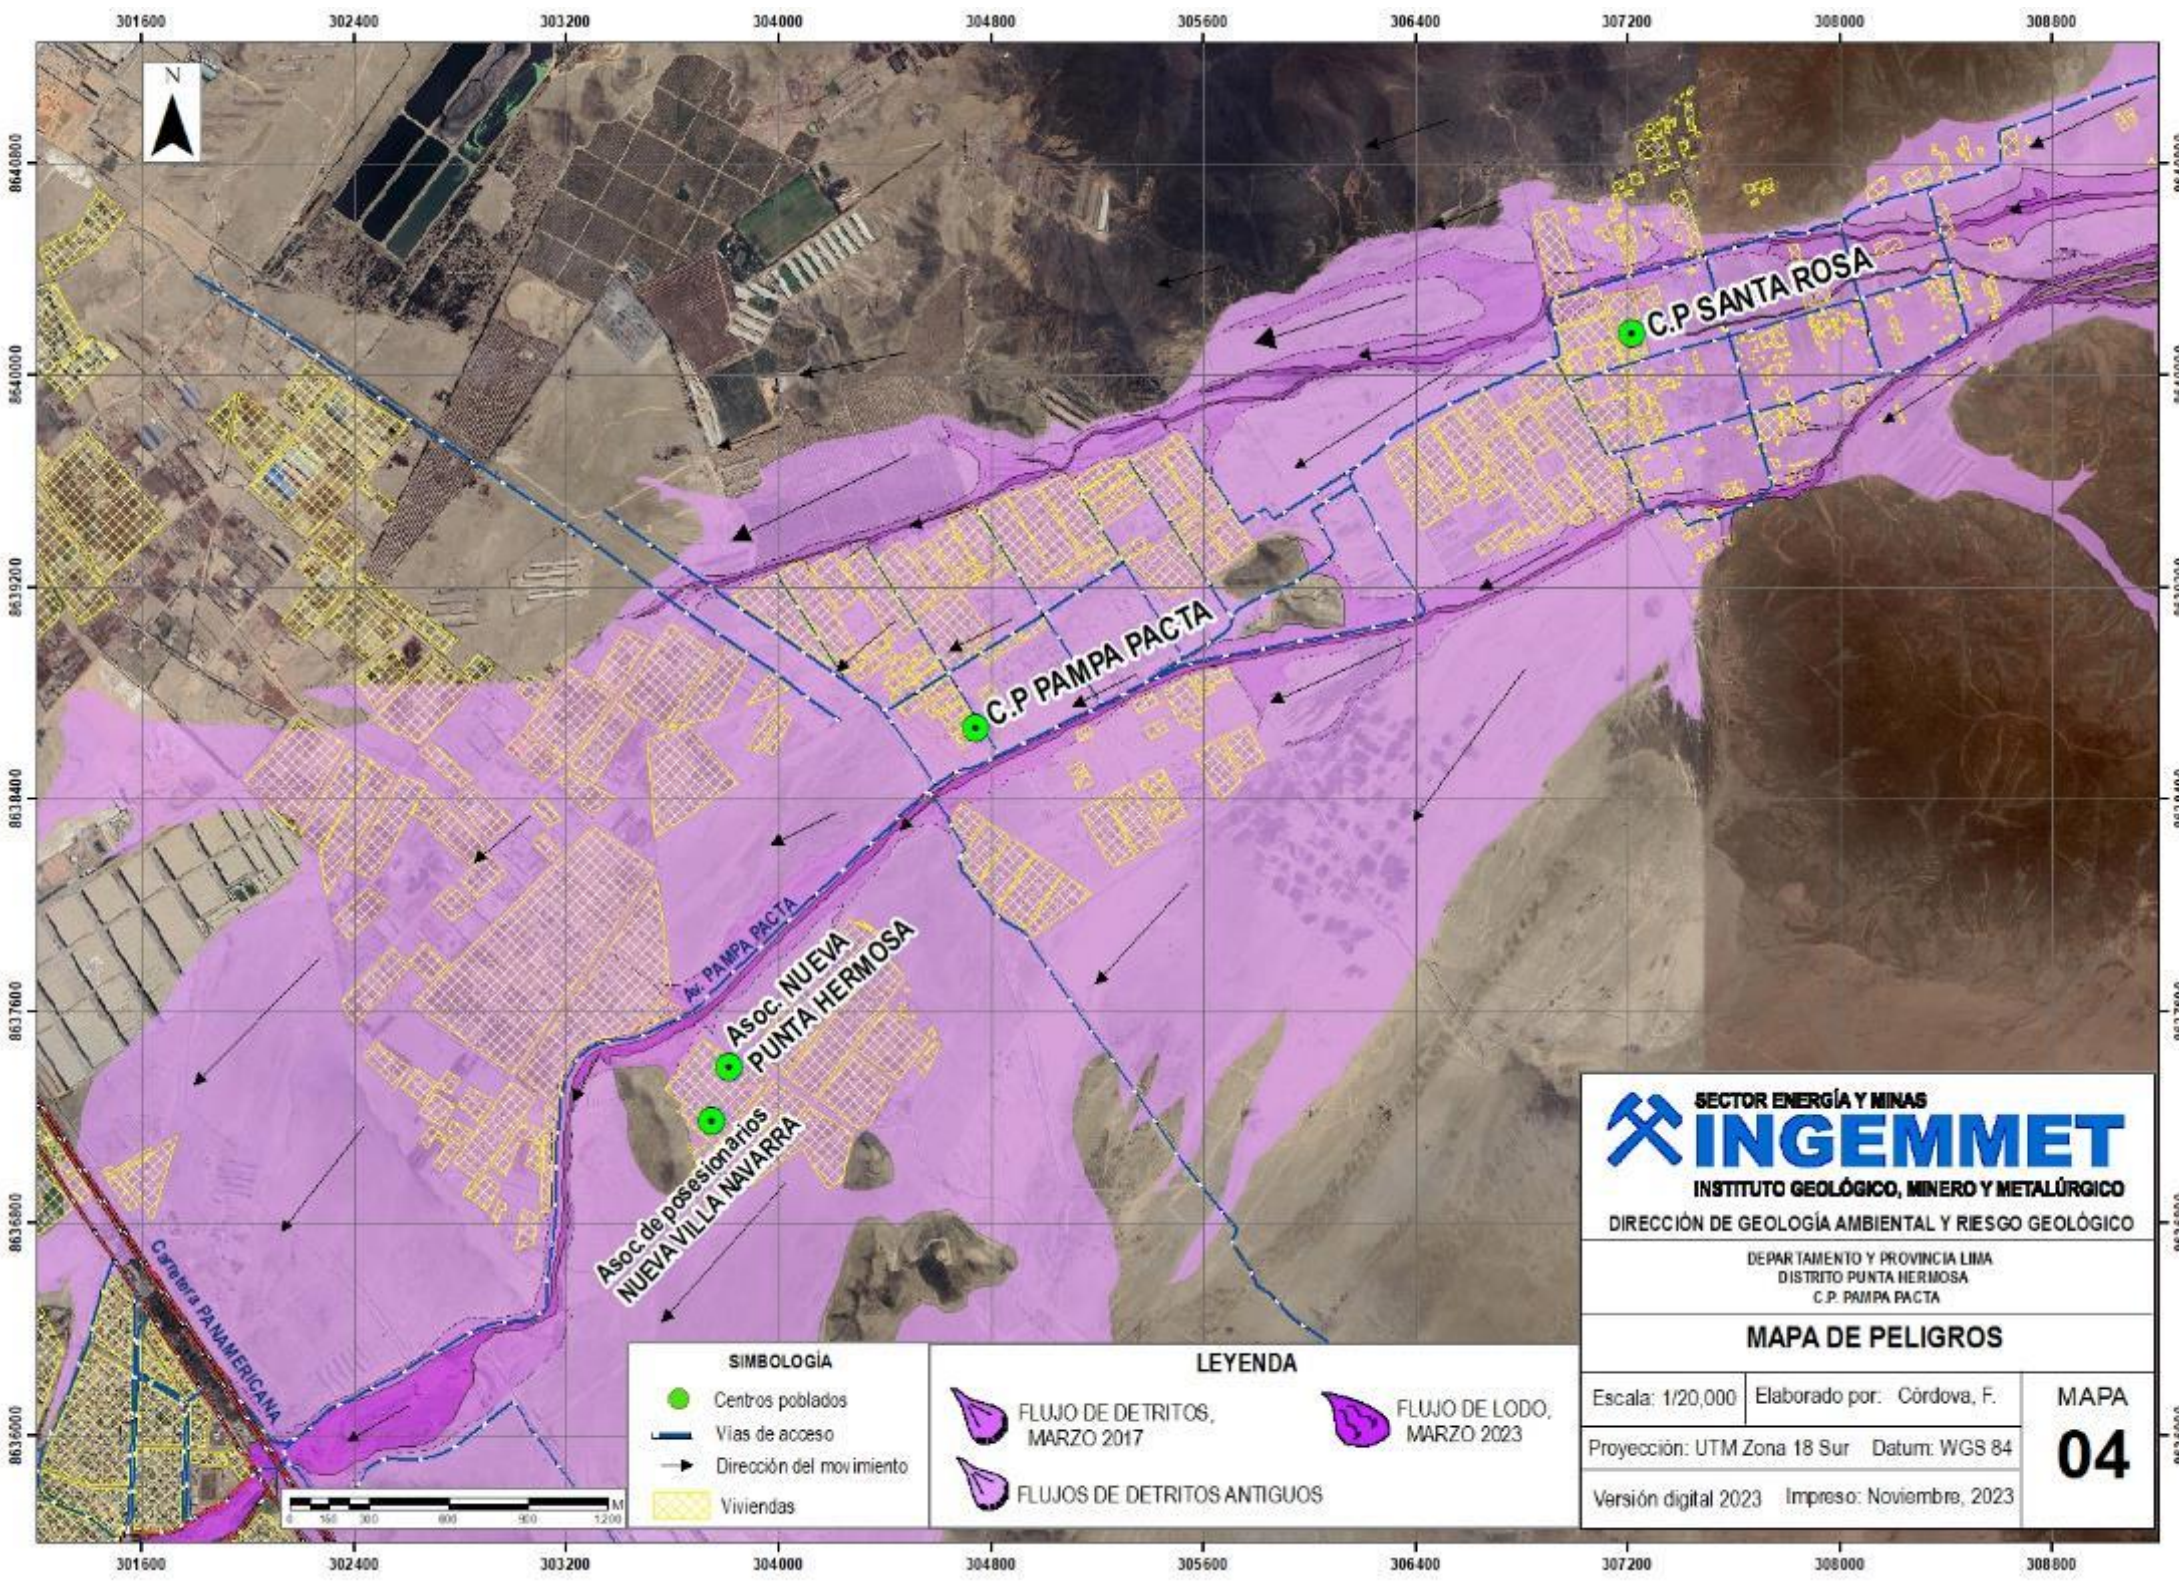
MAPA DE PELIGROS

Las imágenes satelitales, evidencian actividad por flujo de lodo y detritos antiguos en el distrito de Punta Hermosa, en su recorrido los flujos ocuparon áreas donde hoy se asientan los centros poblados de Nueva Villa Navarra, Pampapacta y Santa Rosa (Mapa 04).
