DIRECCIÓN DE GEOLOGÍA AMBIENTAL Y RIESGO GEOLÓGICO

Informe Técnico N° A7468

EVALUACIÓN DE PELIGROS GEOLÓGICOS POR DESLIZAMIENTO EN EL BARRIO YAULI

Departamento Junín
Provincia Tarma
Distrito Tapo

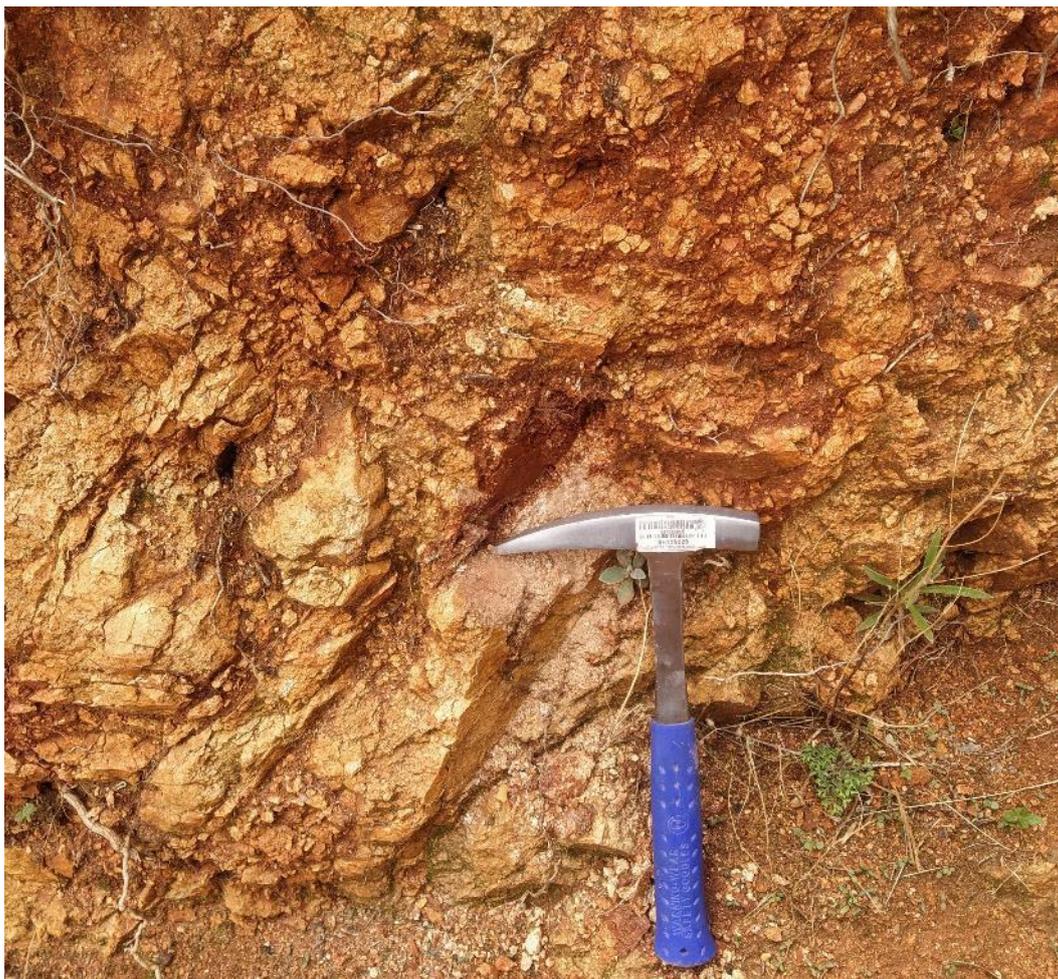
Fotografía 1. Sustrato rocoso conformado por esquistos color gris del complejo del Marañón. Estas rocas se presentan medianamente fracturas y altamente meteorizadas en la ubicación: 438098 m E, 8740629 m S

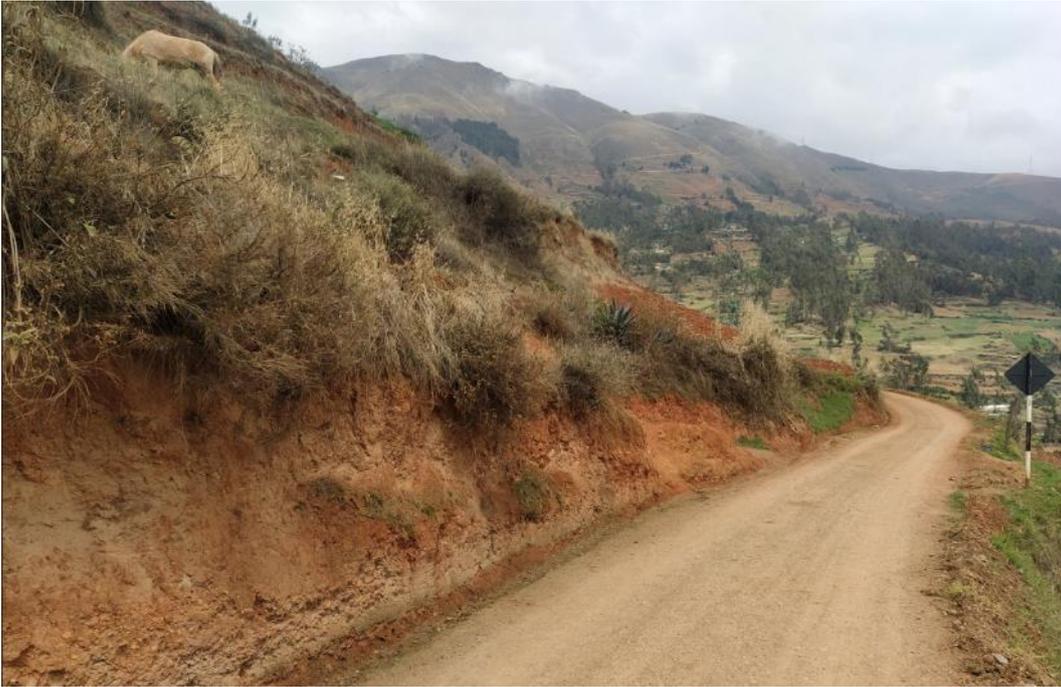
Fotografía 2. Sustrato rocoso conformado por esquistos color gris del complejo del Marañón. Estas rocas se presentan y altamente meteorizadas en la ubicación: 438098 m E, 8740629 m S

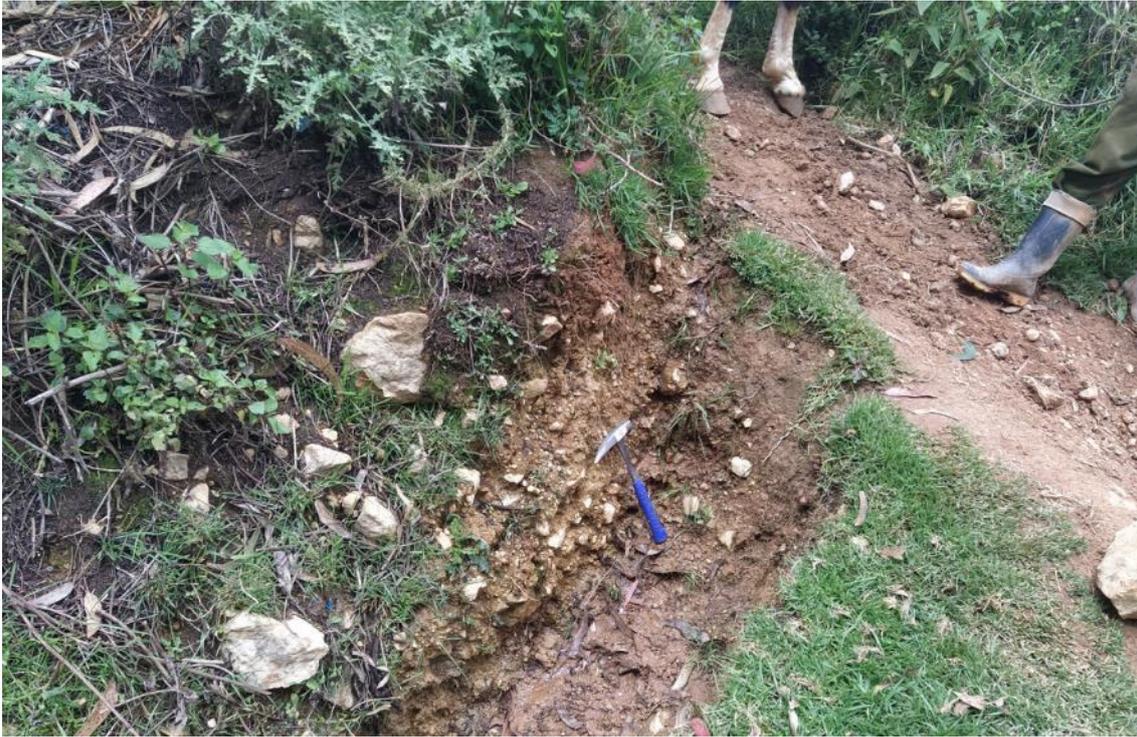
Fotografía 3. Depósitos coluvio-deluviales en la ladera, se muestran saturados.

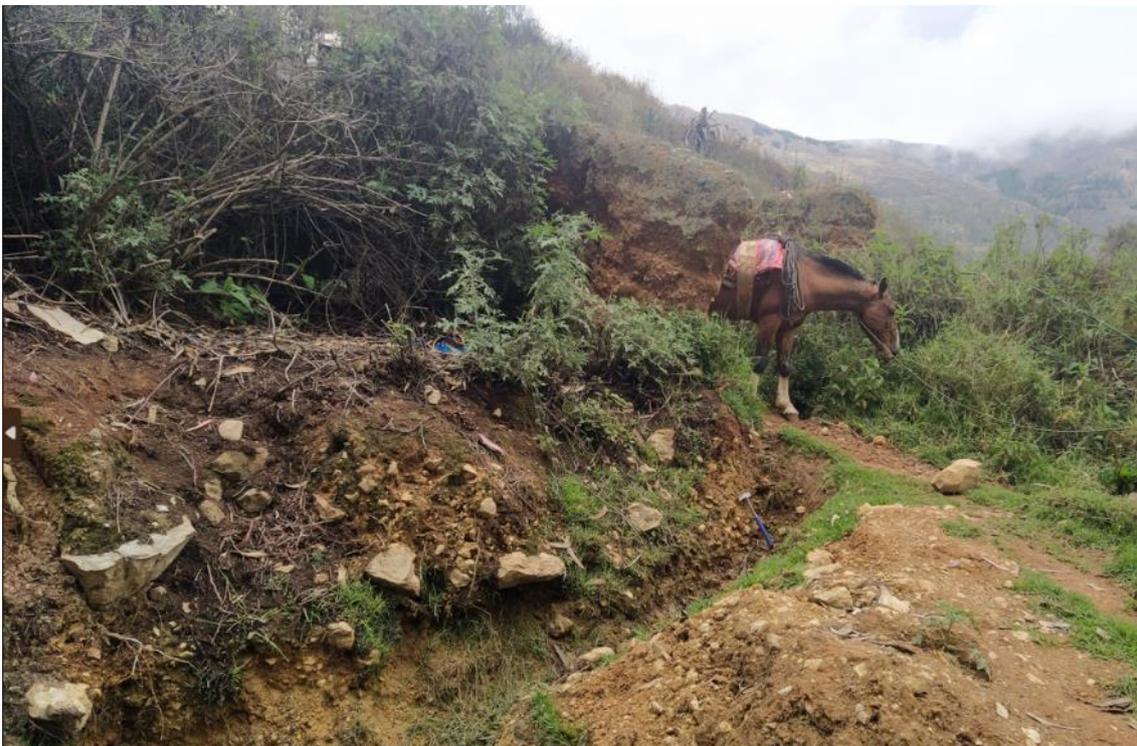
Este depósito coluvio-deluvial por su característica arcillosa tiene el potencial de generar deslizamientos debido a sus propiedades geotécnicas particulares. La arcilla, al ser un material fino y con alta plasticidad, tiene una capacidad única para retener agua y aumentar su volumen cuando se satura. Esta característica hace que los depósitos sean propensos a deslizamientos, especialmente en condiciones de lluvia intensa o saturación del suelo (fotografía 4).

Fotografía 4 . Depósitos coluvio-deluviales en la ladera, se muestran saturados.

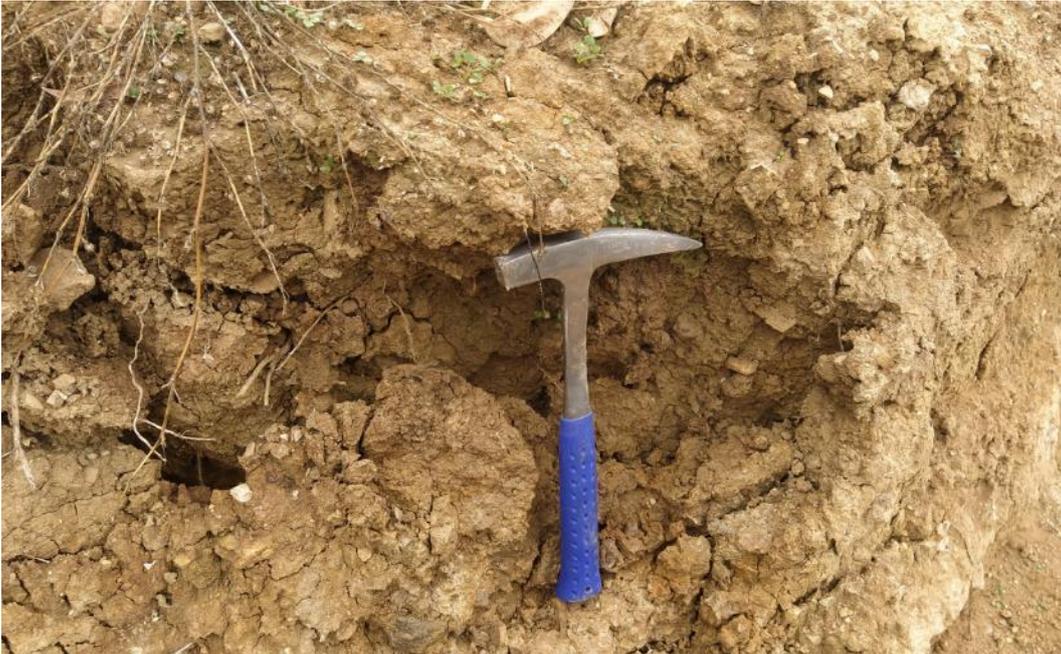
Fotografía 5. Depósitos coluvio-deluviales con alto contenido limo-arcillosos cerca de la zona de deslizamiento.

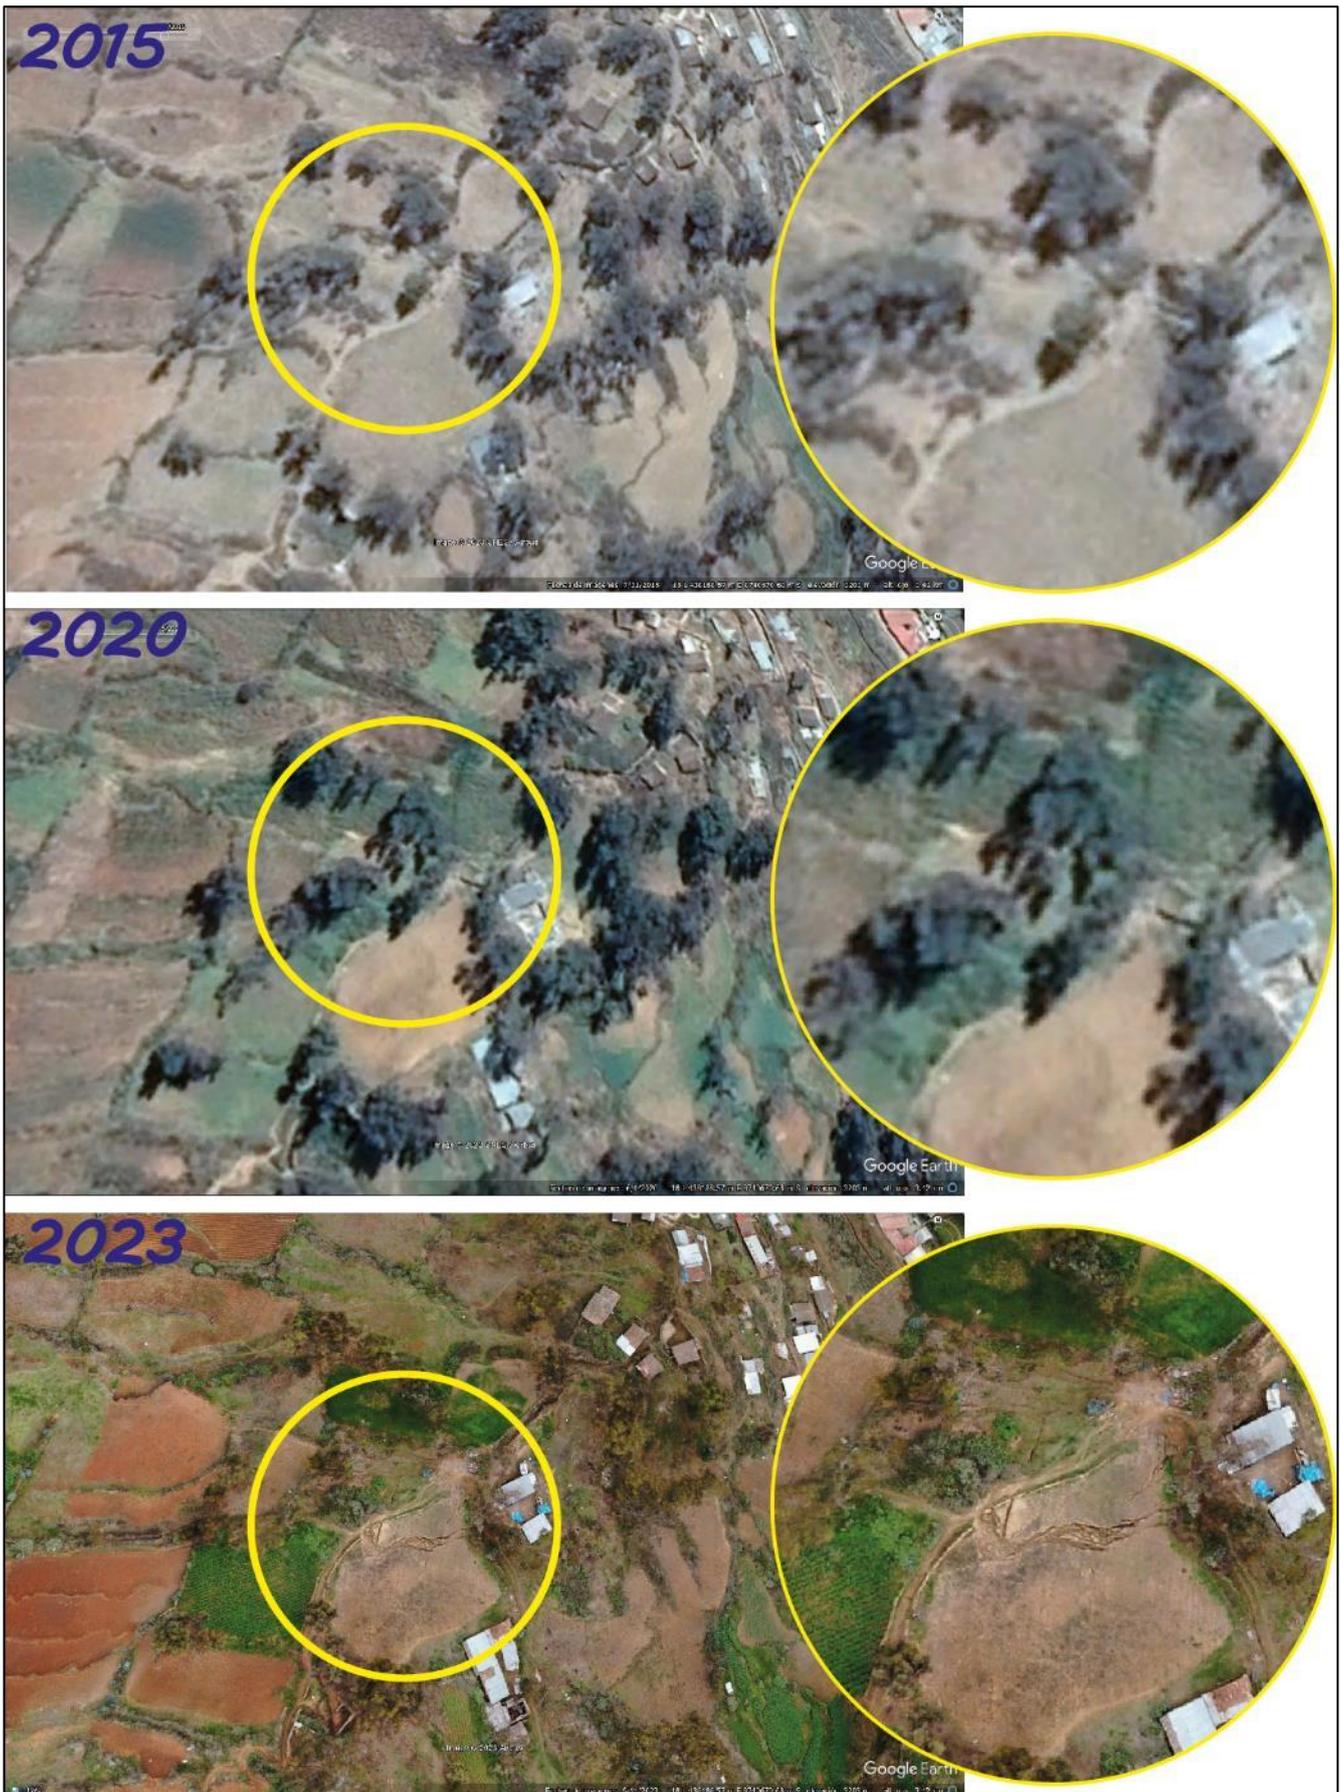
Se puede inferir que, en una etapa inicial, factores como la saturación del suelo debido a lluvias intensas aunadas al riego constante del terreno provocaron la pérdida de estabilidad de la ladera (2015-2020) y en el mes de marzo del 2023 se iniciaron movimientos extremadamente lentos pero constantes, con signos de agrietamientos y la deformación de la superficie en el sector (figura 8).

- La corona superior se encuentra en la cota: 3234 m s.n.m.
- Longitud del escarpe: 40 m.
- Salto del escarpe principal: 1.5 m.
- El pie de avance del deslizamiento se encuentra en la cota: 3318 m s.n.m.
- Diferencia entre la cota de la corona y pie de avance: 6 m
- Longitud del deslizamiento: 20 m.
- Ancho promedio del deslizamiento: 27 m.
- Área del deslizamiento: 463 m².
- Volumen estimado: 1400 m³.

Figura 8. Evolución temporal de los movimientos en masa en la ladera este del cerro Julijasha margen izquierda del río Tapo (Barrio Yauli.)

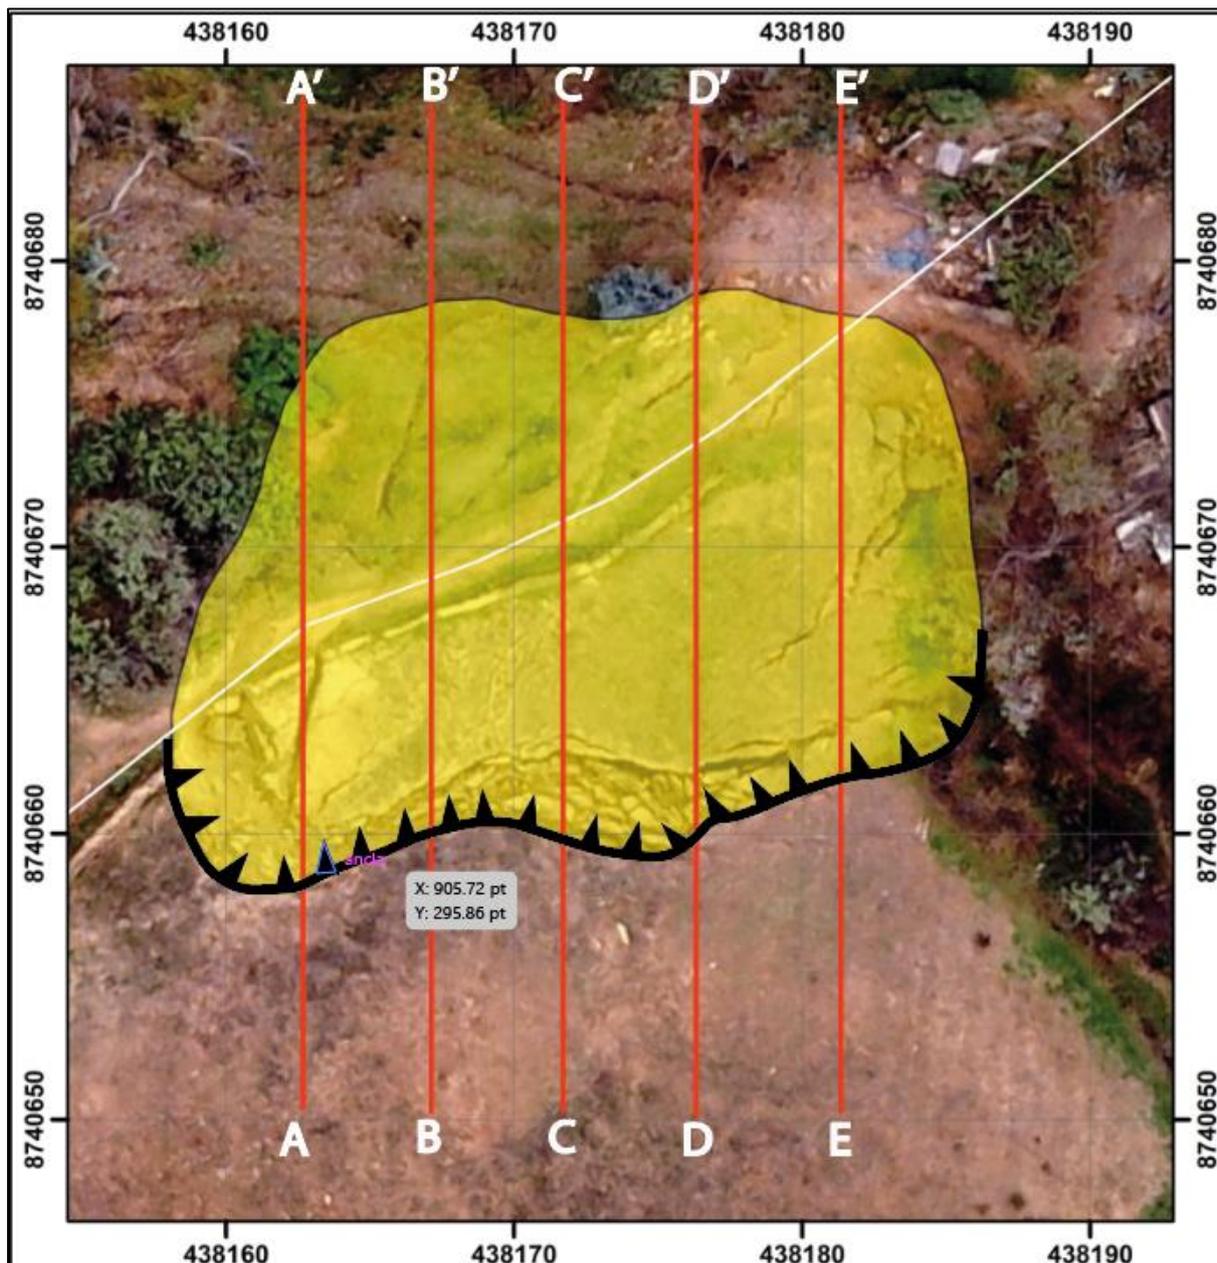
La interpretación de los perfiles A, B, C, D, y E, separados por una distancia de 5 metros, junto con las áreas mostradas en las figuras 9 y 10, revela una configuración geomorfológica impactada por un deslizamiento. La escarpa asociada a este evento presenta una altura inicial de 1.5 metros al oeste, disminuyendo progresivamente hasta alcanzar 30 cm en la parte este. El desplazamiento ocurrió en una dirección preferente de sur a norte, generando grietas tensionales notables con longitudes de hasta 4 metros, aperturas de 40 cm y profundidades de 1 metro (figuras 9 y 10).

Figura 9. Evolución temporal de los movimientos en masa en la ladera este del cerro Julijasha margen izquierda del río Tapo (Barrio Yauli.)

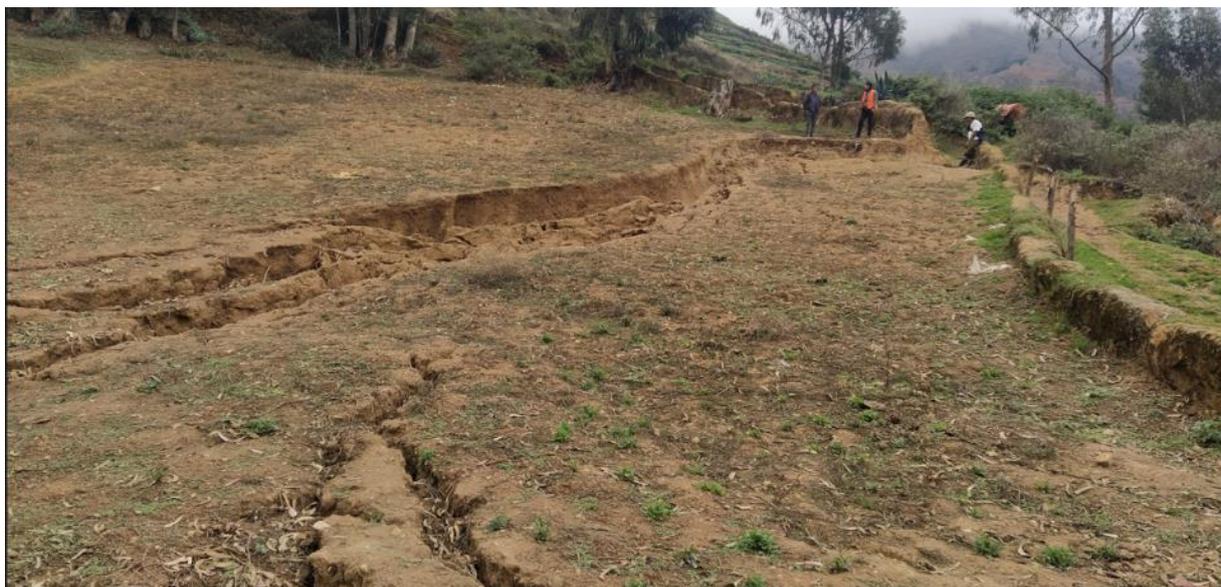
El desencadenante de este deslizamiento se atribuye a la saturación del agua, proveniente de manantiales en la parte alta de la ladera, que infiltró los depósitos detríticos coluvio-deluviales. Estos depósitos, caracterizados por su composición arcillosa, presentan propiedades geotécnicas que aumentan significativamente la probabilidad de deslizamientos. La arcilla, al retener agua y volverse más plástica cuando está saturada, debilita la cohesión del suelo, facilitando los movimientos de masa.

La combinación de la topografía, la saturación del agua y las propiedades arcillosas de los depósitos coluvio-deluviales ha creado condiciones propicias para el deslizamiento observado. Esta interpretación destaca la importancia de considerar factores geológicos e hidrológicos al evaluar próximamente la estabilidad general del barrio Yauli.

Fotografía 5. Escarpa principal del deslizamiento de Tapo/Barrio Yauli.

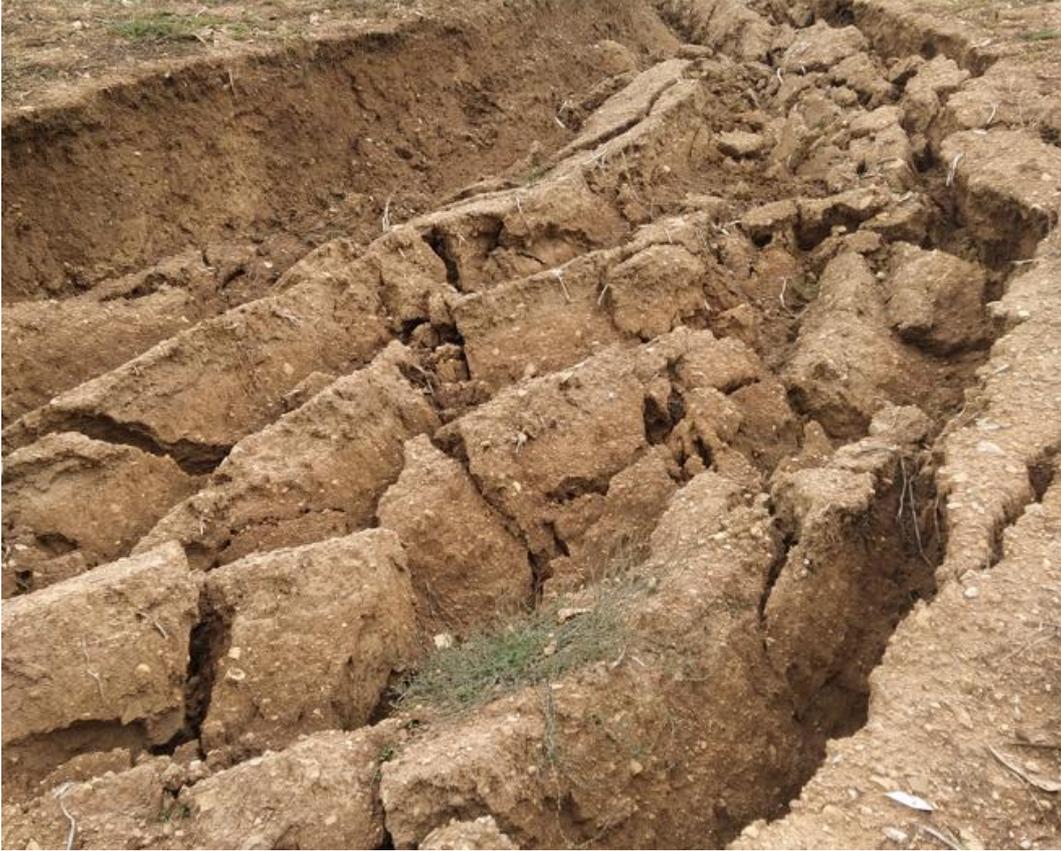
Fotografía 6. Agrietamientos cercanos a la escarpa principal de deslizamiento.

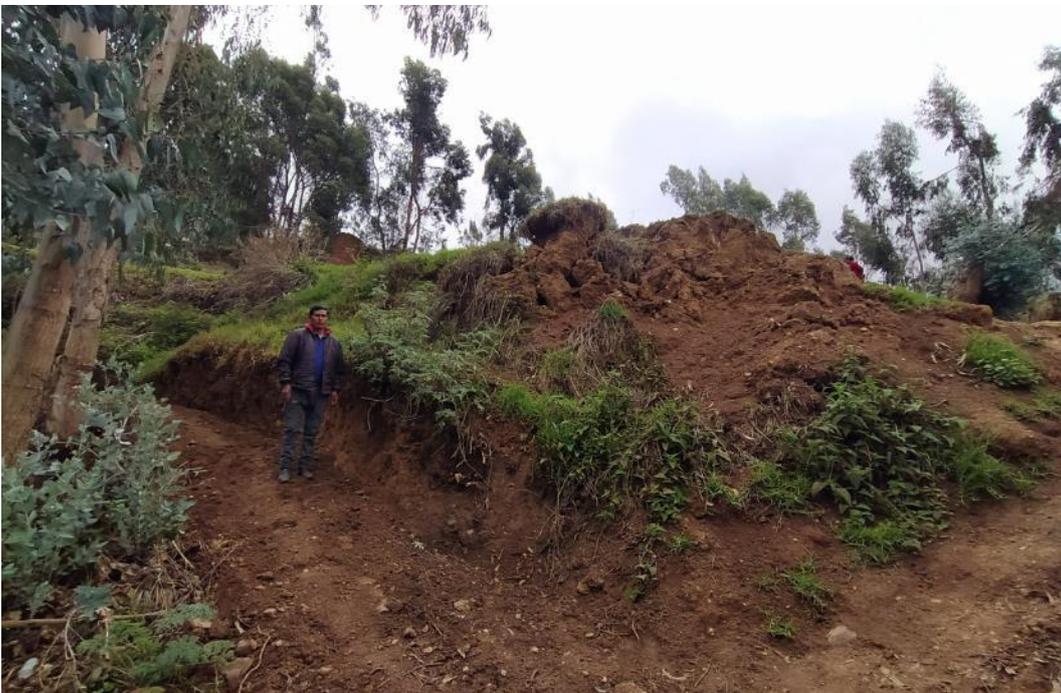
Fotografía 7. Frente de avance del deslizamiento de Tapo/ Barrio Yauli.

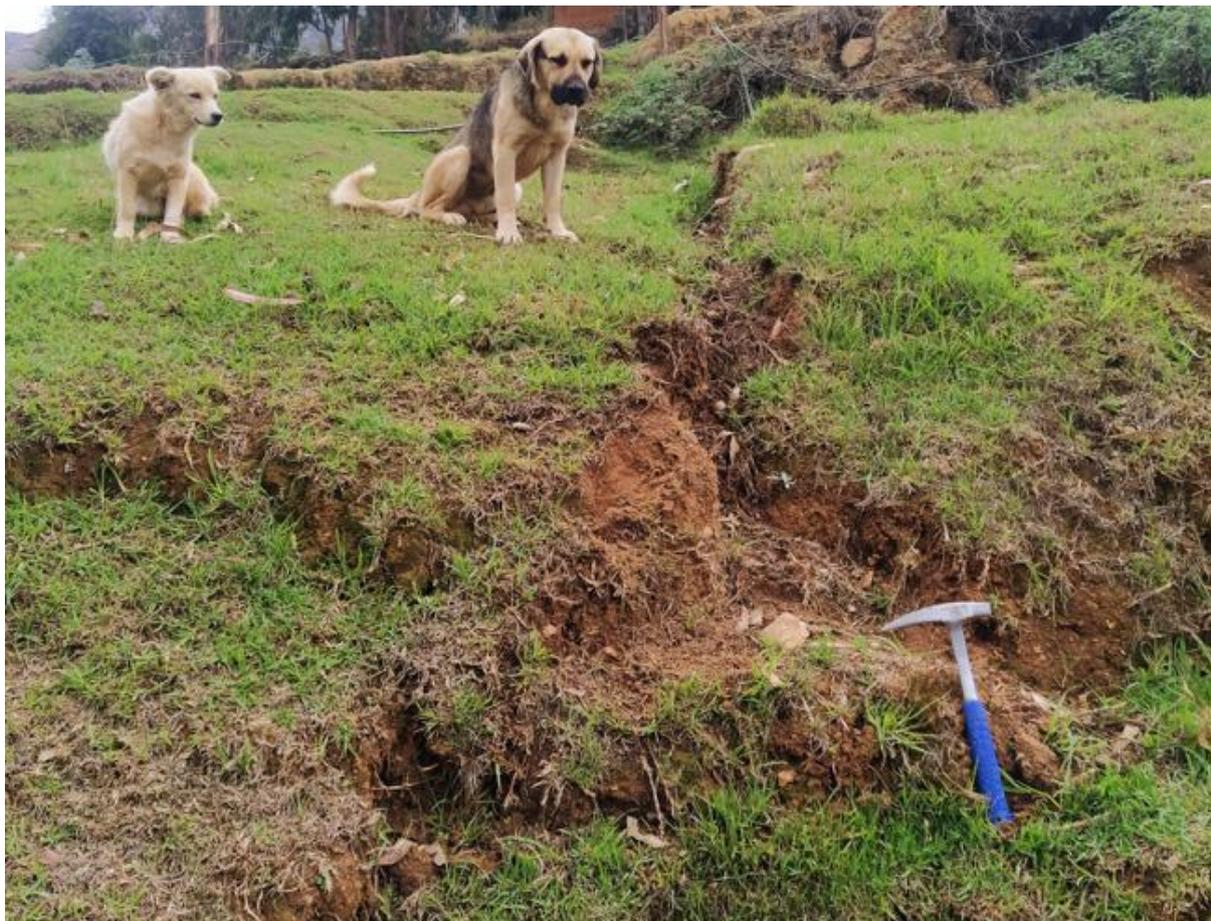
Fotografía 8. Agrietamientos en la parte más distante a la escarpa principal de deslizamiento.

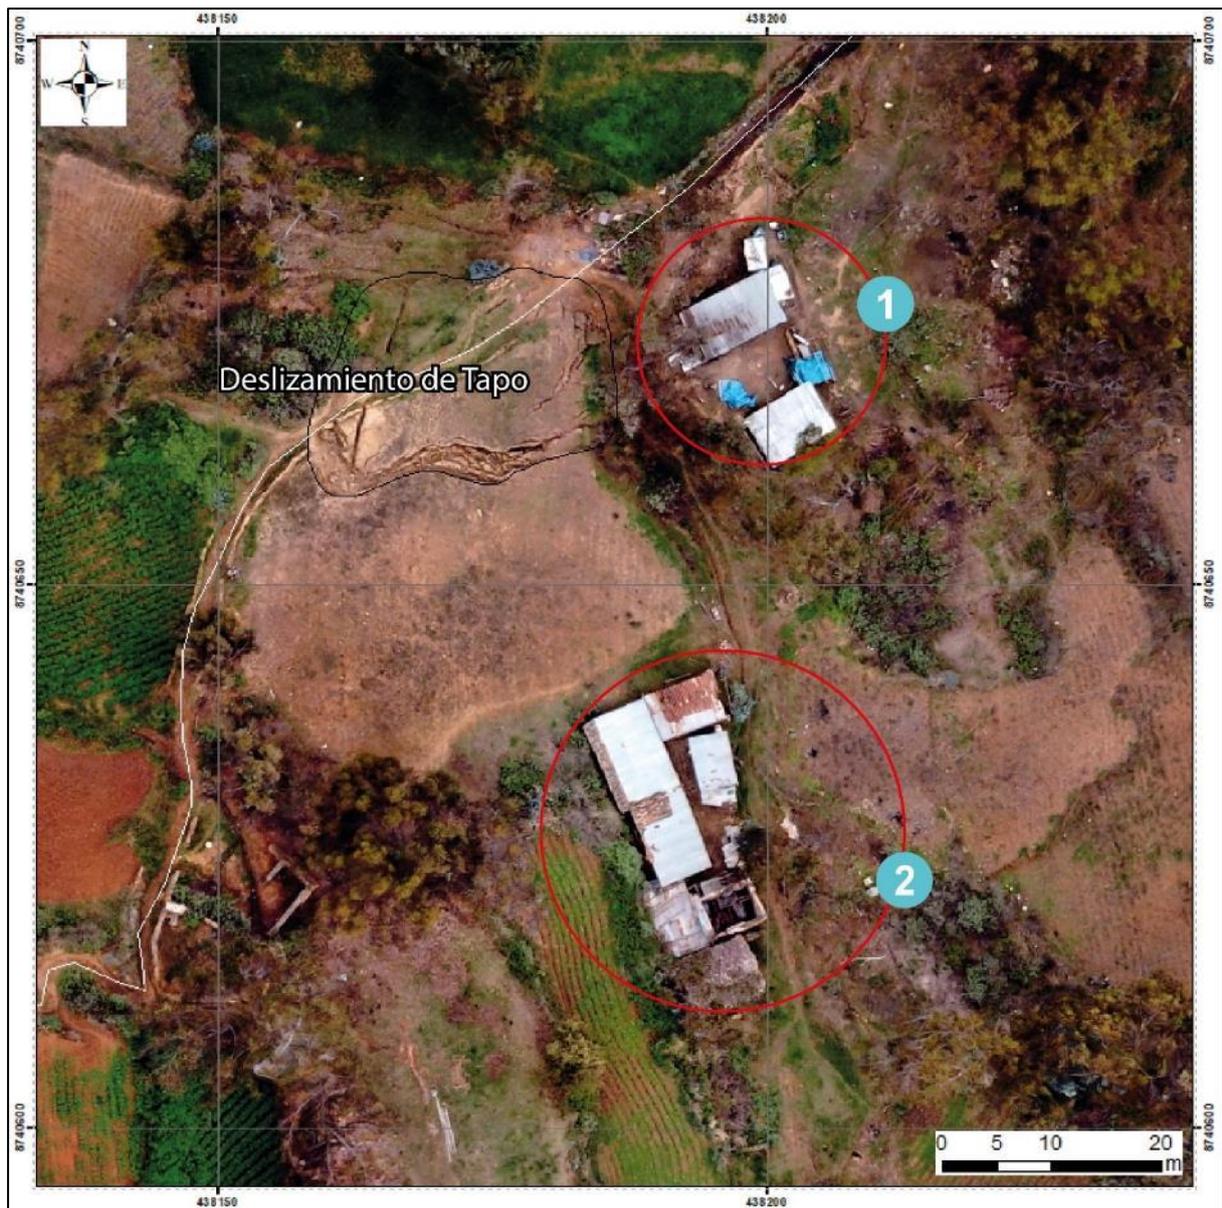
La proximidad estas dos viviendas al deslizamiento puede hacerlas vulnerables a los efectos del evento. En el caso de la vivienda ubicada al sur del deslizamiento (2), a la altura del evento, existe el peligro de que la inclinación del terreno y la posibilidad de que movimientos adicionales afecten la estabilidad estructural de la vivienda. La presión lateral generada por el deslizamiento puede influir en los cimientos de adobe y estructuras, aumentando el riesgo de daños significativos.

La vivienda ubicada debajo del frente de avance, a solo 4 m del evento, está en una posición más cercana y, por lo tanto, está más expuesta a los impactos directos del deslizamiento. La posibilidad de que material suelto, rocas o escombros alcancen esta vivienda es considerable, aumentando el peligro de daños materiales e incluso representando una amenaza para la seguridad de los ocupantes.

Figura 11. Viviendas cercanas al deslizamiento de Tapo.

En ambos casos, se recomienda una evaluación detallada de la estabilidad del terreno, la integridad estructural de las viviendas y la implementación de medidas de mitigación, como sistemas de drenaje, barreras protectoras o, en casos extremos, la consideración de la reubicación de las viviendas para reducir el riesgo de daños.

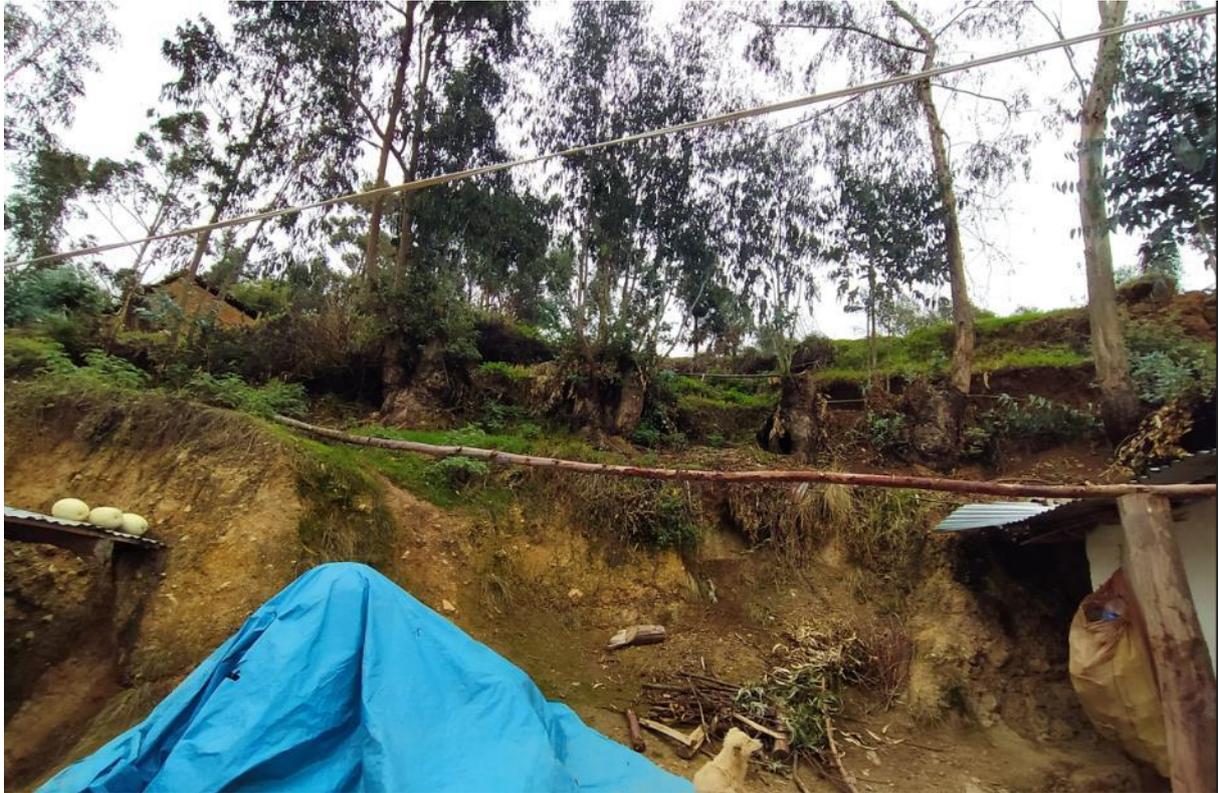
Fotografía 9. Se observa el material detrítico de deslizamiento sobre el corte de talud de la vivienda 2.

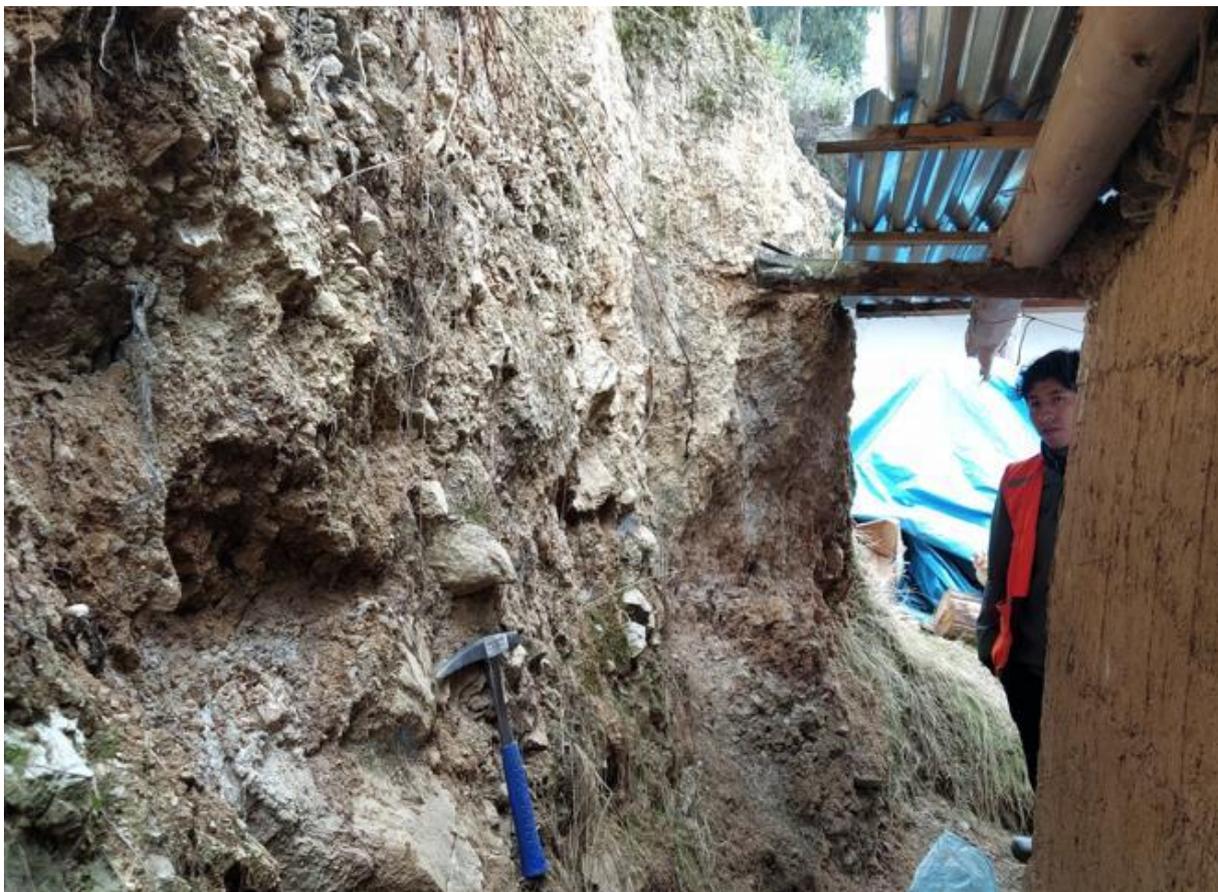
Fotografía 10. Corte de ladera muestra material detrítico en la ladera por debajo de la zona deslizamiento - vivienda 2.

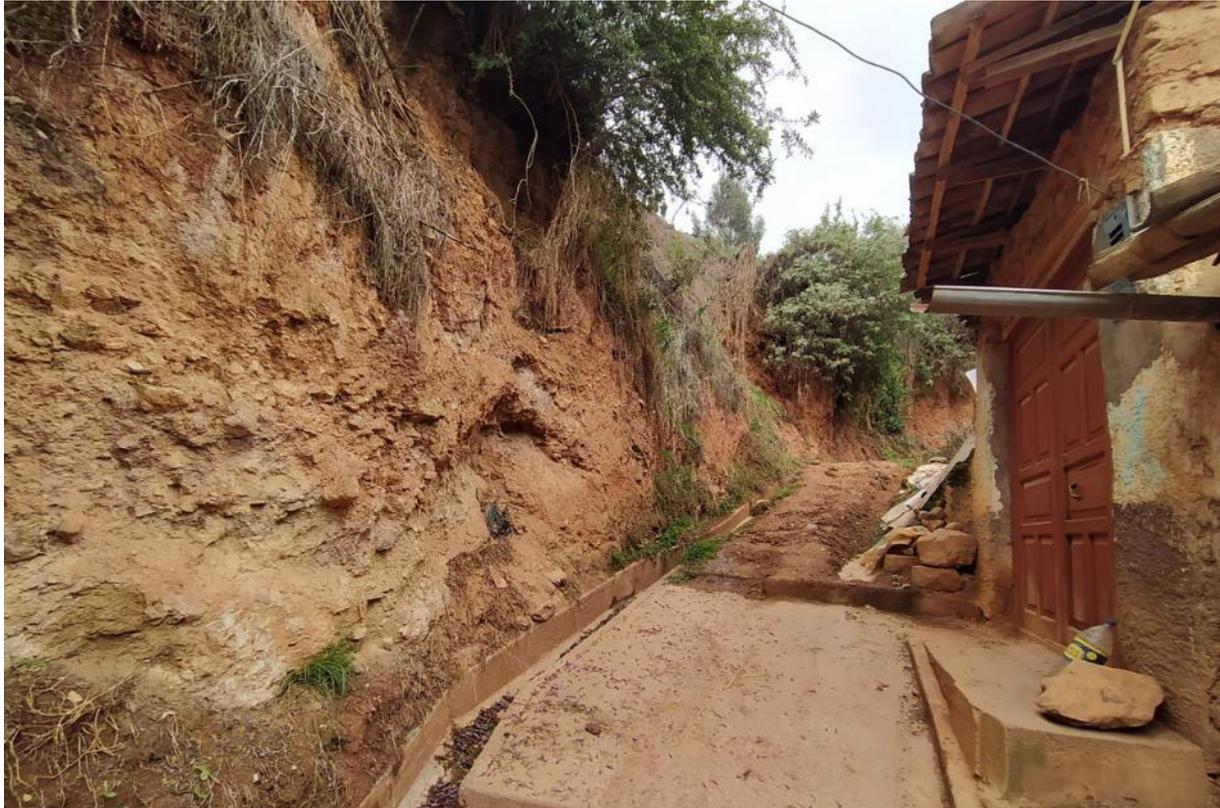
Fotografía 11 Muestra cortes de ladera para construcción de viviendas y caminos vecinales.

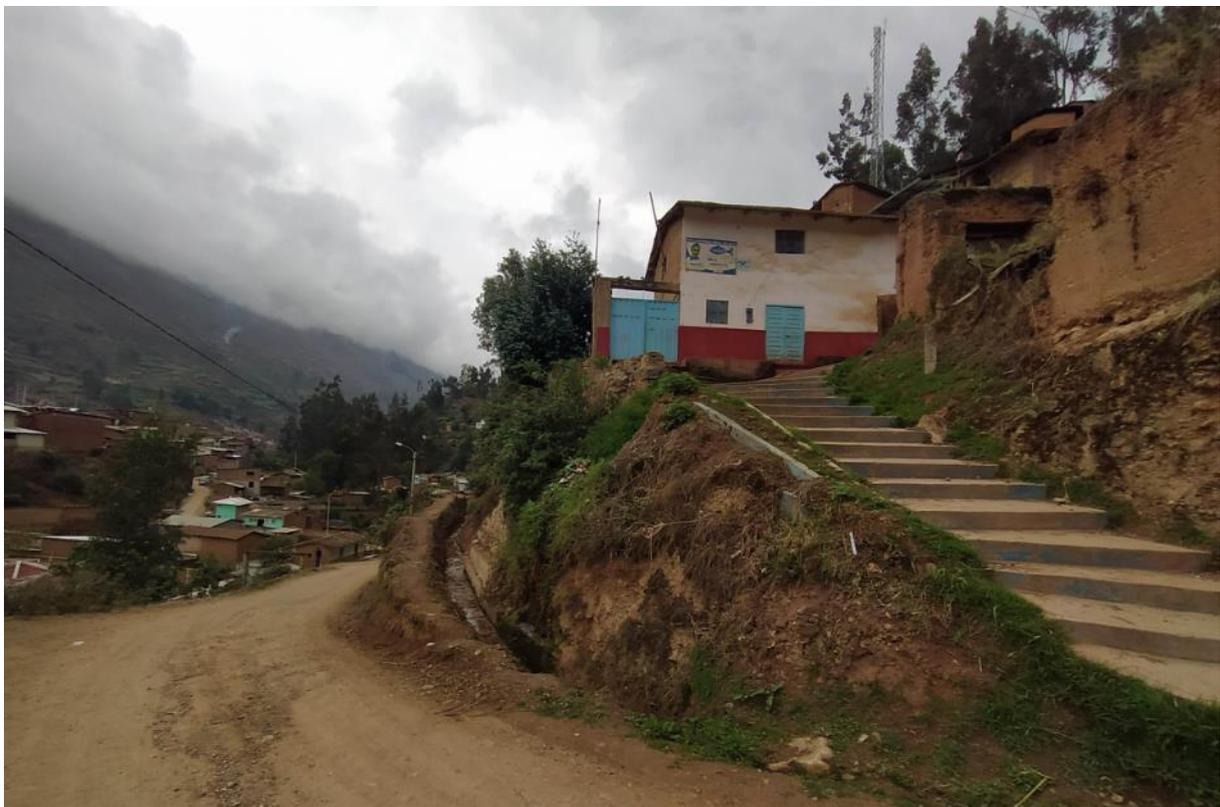
Fotografía 12 Parte baja del barrio Yauli muestra la pendiente pronunciada de la ladera y la construcción de viviendas realizando cortes de talud sin control técnico.

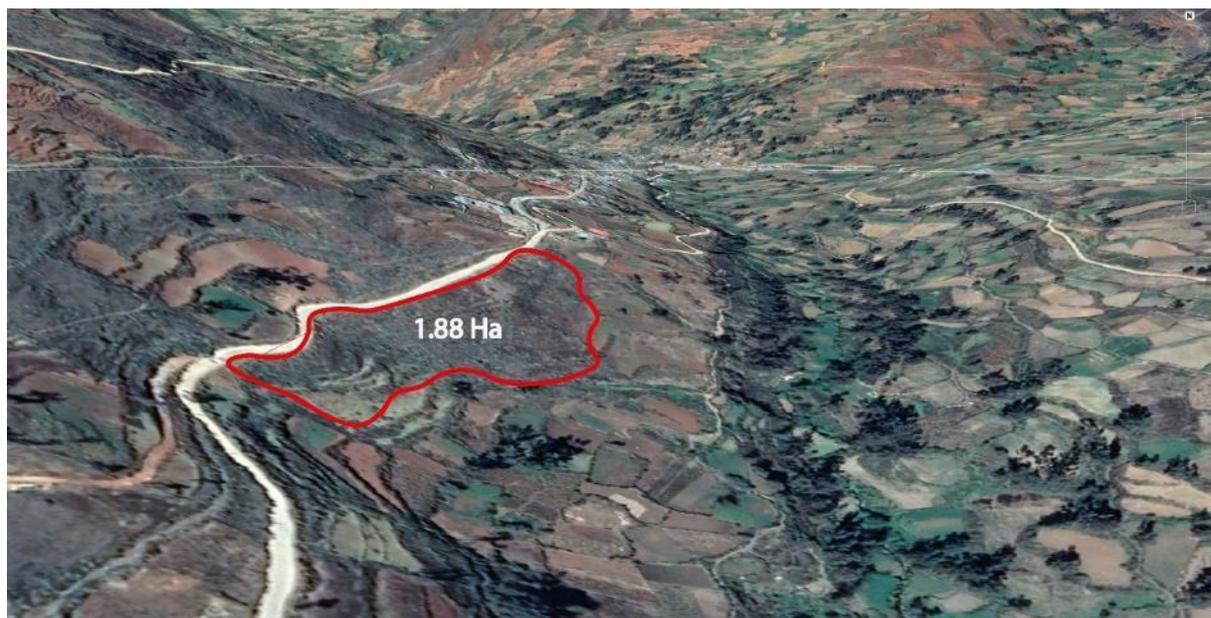
- En primer lugar, la presencia de bloques grandes en el material coluvio-deluvial incrementa la heterogeneidad y la falta de cohesión en el suelo, disminuyendo la resistencia del terreno a los movimientos de masa.
- Adicionalmente, la pendiente promedio de 40° en la zona amplifica la vulnerabilidad a deslizamientos, ya que las pendientes pronunciadas aumentan la carga gravitacional sobre el suelo, especialmente cuando este suelo está compuesto por material detrítico.

Figura 12. Área de inspección, propuesta por la Municipalidad distrital de Tapo.

- El uso de la ladera como área de relleno añade un componente adicional de peligro, ya que la alteración del terreno original y la carga adicional impuesta por el material pueden debilitar la estabilidad del suelo. La alteración de la ladera puede comprometer la capacidad de drenaje natural, incrementando la saturación del suelo y, por ende, elevando la probabilidad de deslizamientos.

En conjunto, la combinación de material detrítico coluvio-deluvial con bloques grandes, pendiente pronunciada, y el **uso de la ladera como área de relleno** crea condiciones altamente propicias para la inestabilidad del terreno. Esto resalta la importancia crítica de considerar cuidadosamente la geología y geomorfología del sitio al planificar la reubicación y la construcción de infraestructuras, recomendando buscar alternativas más seguras y sostenibles para el barrio Yauli.

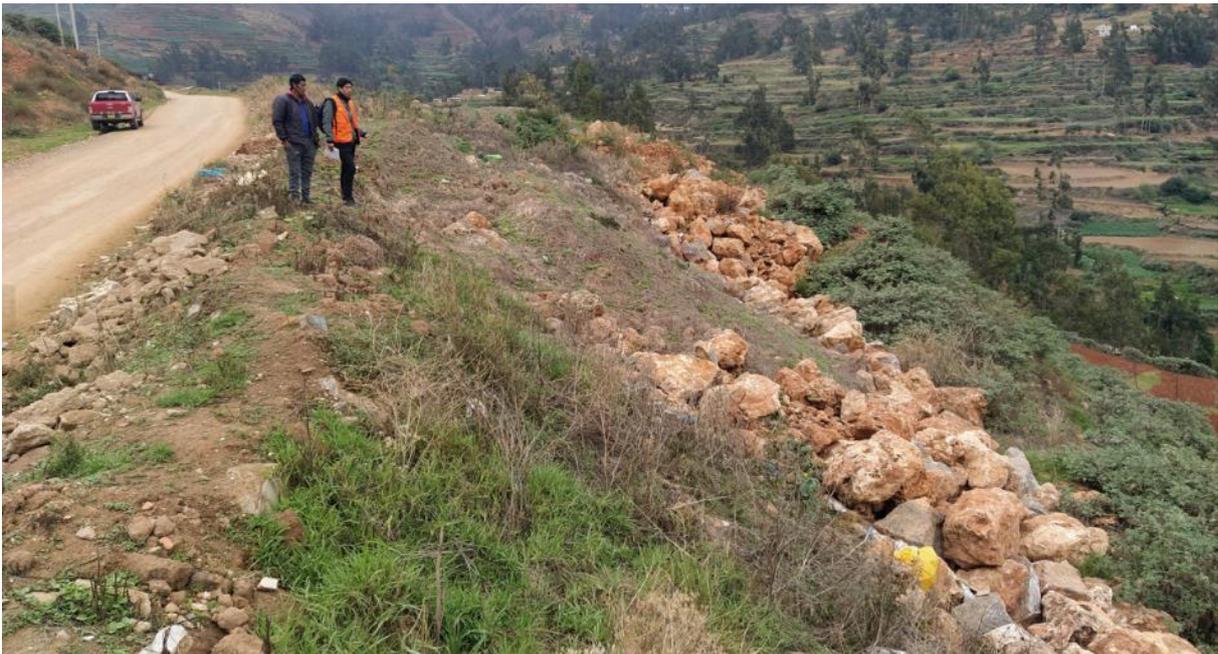
Fotografía 13. Muestra el área evaluada propuesta por la Municipalidad de Tapo, con pendiente pronunciada y bloques de relleno.

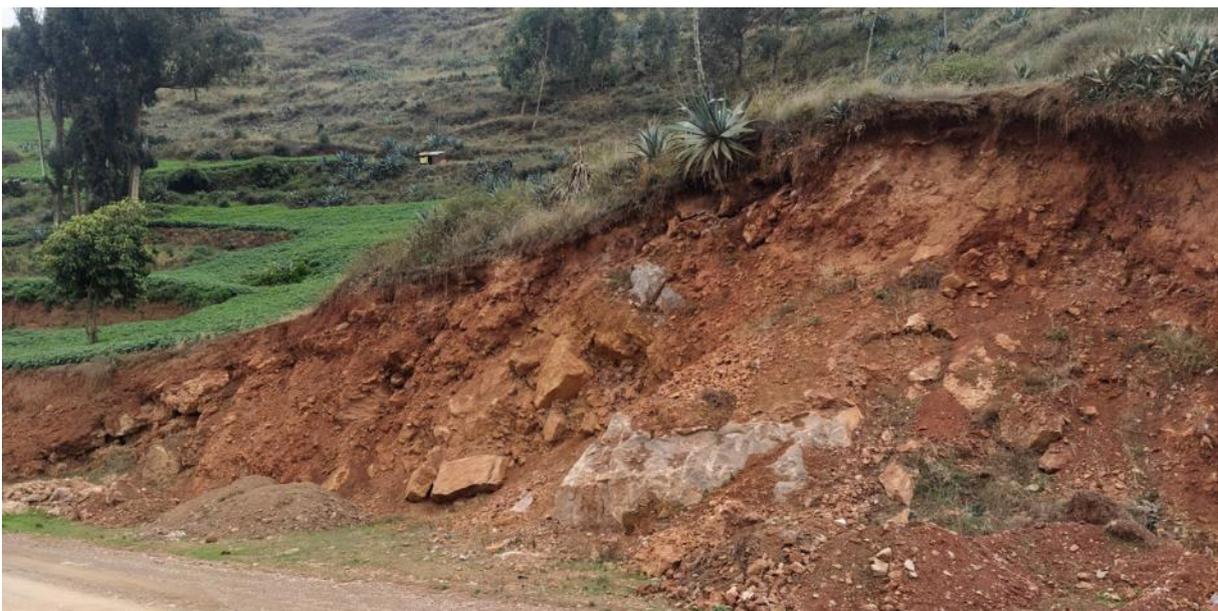
Fotografía 14. material coluvio-deluvial que compone las laderas del terreno propuesta por la Municipalidad de Tapo.

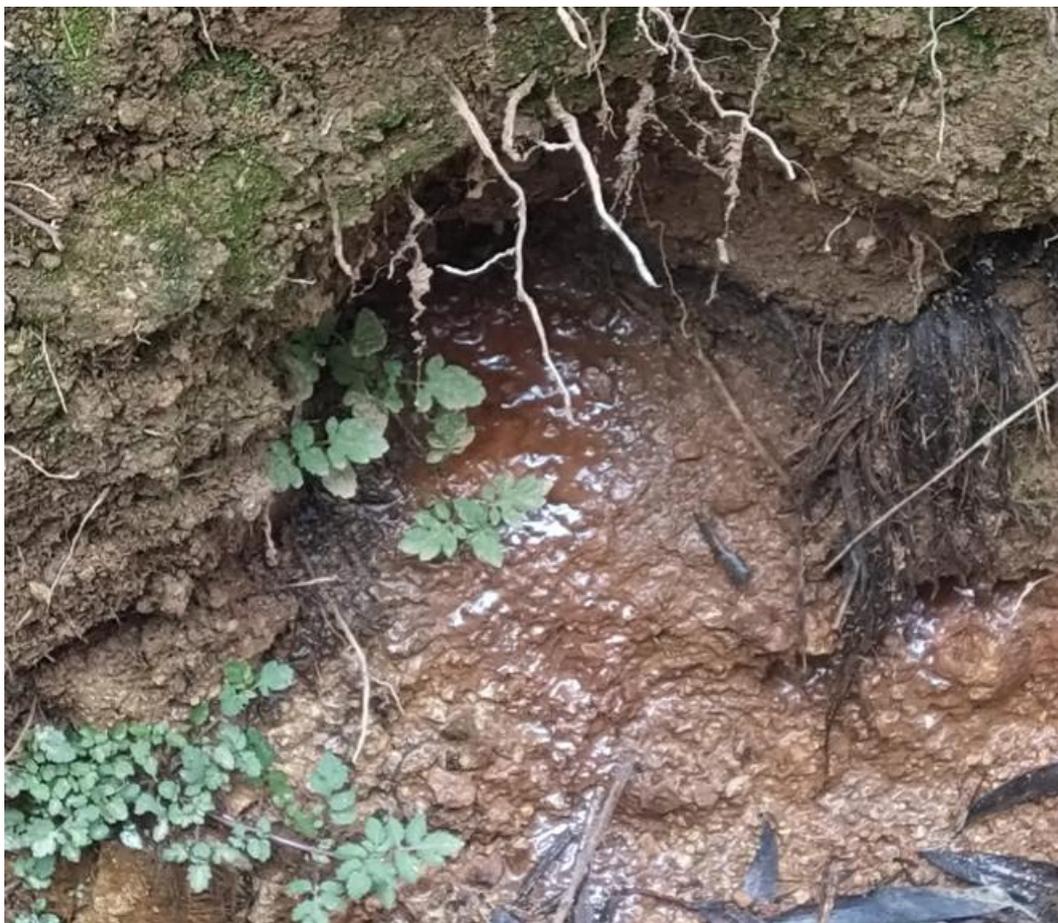
MANANTE 1: 438151 m E, 8740610 m S

- La presencia de manantiales en la ladera aumenta la probabilidad de deslizamientos al saturar el suelo, reducir la cohesión entre partículas y agregar presión hidráulica al terreno. Estos manantiales también contribuyen a la erosión del suelo, formación de canales de drenaje e infiltración, debilitando áreas específicas y creando condiciones propicias para movimientos de masa. La gestión de aguas, sistemas de drenaje y prácticas de conservación del suelo son cruciales para mitigar estos peligros y prevenir deslizamientos en estas áreas.

Fotografía 15. Manante 1 de agua (ojo de agua) en la ladera este del cerro Julijasha.
