DIRECCIÓN DE GEOLOGÍA AMBIENTAL Y RIESGO GEOLÓGICO

Informe Técnico N° A7468

EVALUACIÓN DE PELIGROS GEOLÓGICOS POR DESLIZAMIENTO EN EL BARRIO YAULI

Departamento Junín
Provincia Tarma
Distrito Tapo

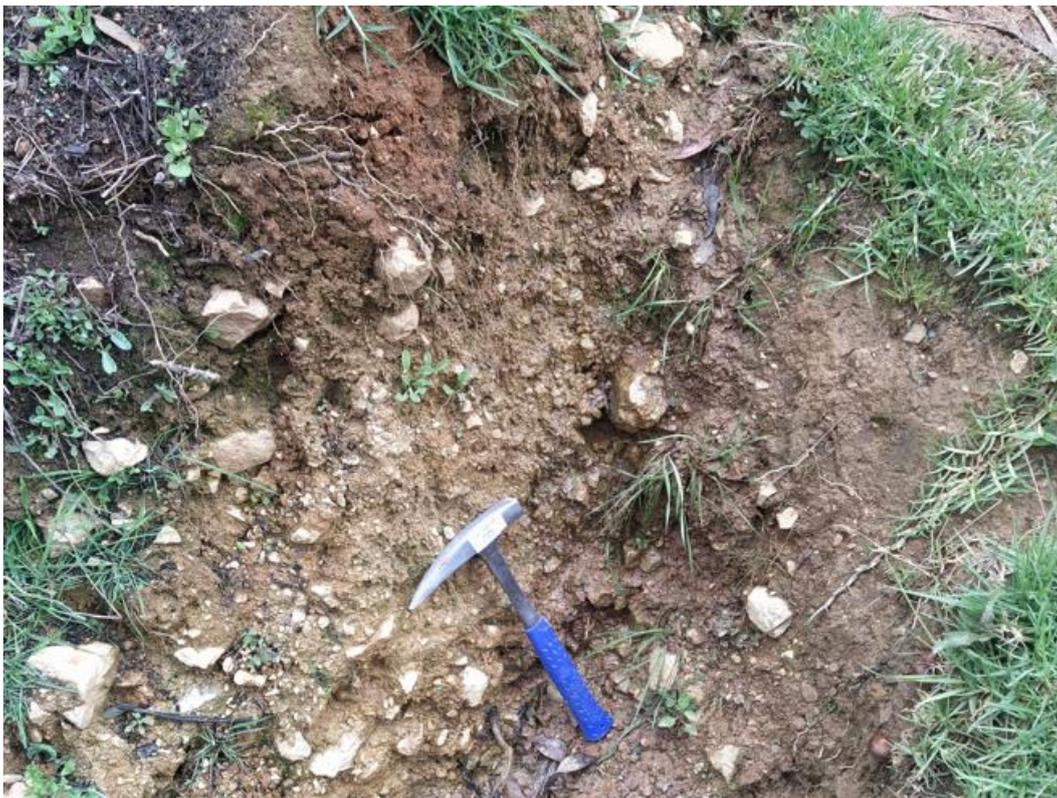
MANANTE 2: 438143 m E, 8740612 m S

- La presencia de manantiales en la ladera aumenta la probabilidad de deslizamientos al saturar el suelo, reducir la cohesión entre partículas y agregar presión hidráulica al terreno. Estos manantiales también contribuyen a la erosión del suelo, formación de canales de drenaje e infiltración, debilitando áreas específicas y creando condiciones propicias para movimientos de masa. La gestión de aguas, sistemas de drenaje y prácticas de conservación del suelo son cruciales para mitigar estos peligros y prevenir deslizamientos en estas áreas.

Fotografía 16. Manante 2 de agua (ojo de agua) en la ladera este del cerro Julijasha.

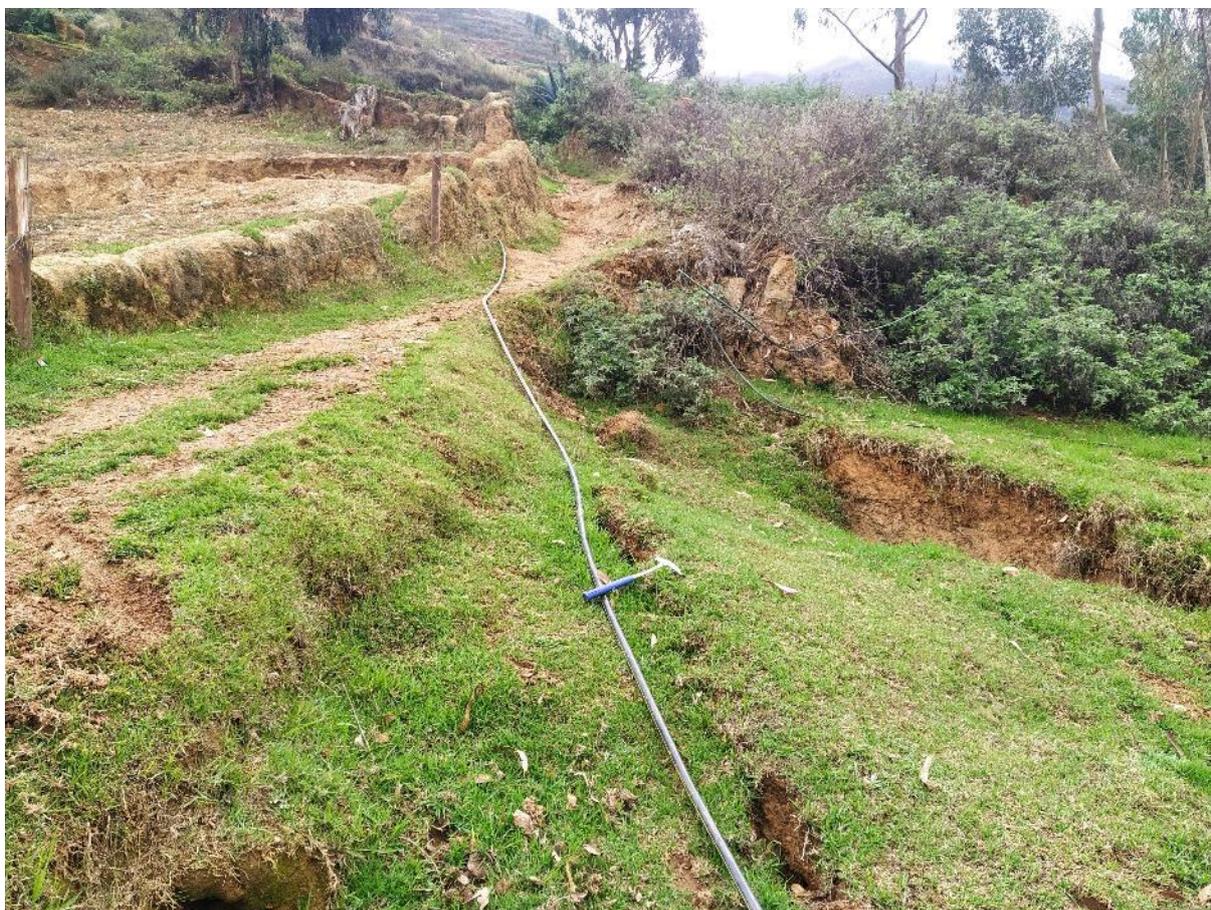
La población actual ha implementado medidas para mitigar el peligro que representa el deslizamiento de Tapo/barrio Yauli al generar un canal que desvía las aguas de los manantiales. A través de la instalación provisional y artesanal de una manguera de agua, están desviando eficazmente el flujo fuera de la zona propensa a deslizamientos. Esta iniciativa ha demostrado ser efectiva en estabilizar las masas del terreno al reducir la saturación del suelo y controlar el flujo de agua, contribuyendo así a la seguridad y estabilidad de la ladera. Sin embargo, es importante evaluar la sostenibilidad y la necesidad de medidas a largo plazo para garantizar la estabilidad continua de la zona.

Fotografía 17 Muestra las medidas provisionales para desviar el agua de los manantes fuera de la zona de deslizamiento.
