INFORME DE EVALUACIÓN DEL RIESGO ORIGINADO POR SISMOS EN LA OFICINA REGIONAL DEL INDECOPI TACNA, DISTRITO TACNA, PROVINCIA TACNA, DEPARTAMENTO TACNA

“SERVICIO DE ESTUDIO DE EVALUACIÓN DE
RIESGOS DE LA OFICINA REGIONAL DEL
INDECOPI EN TACNA”

TACNA – 2023

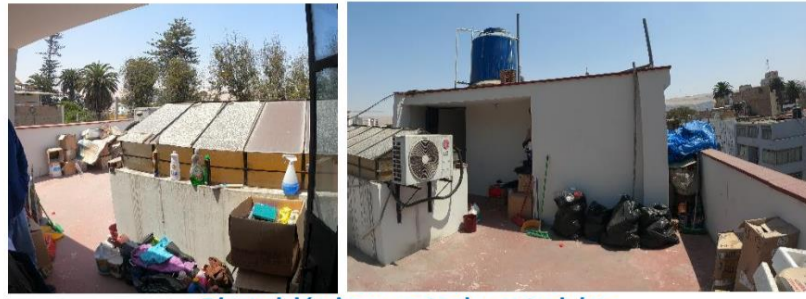
Disposición incorrecta de materiales

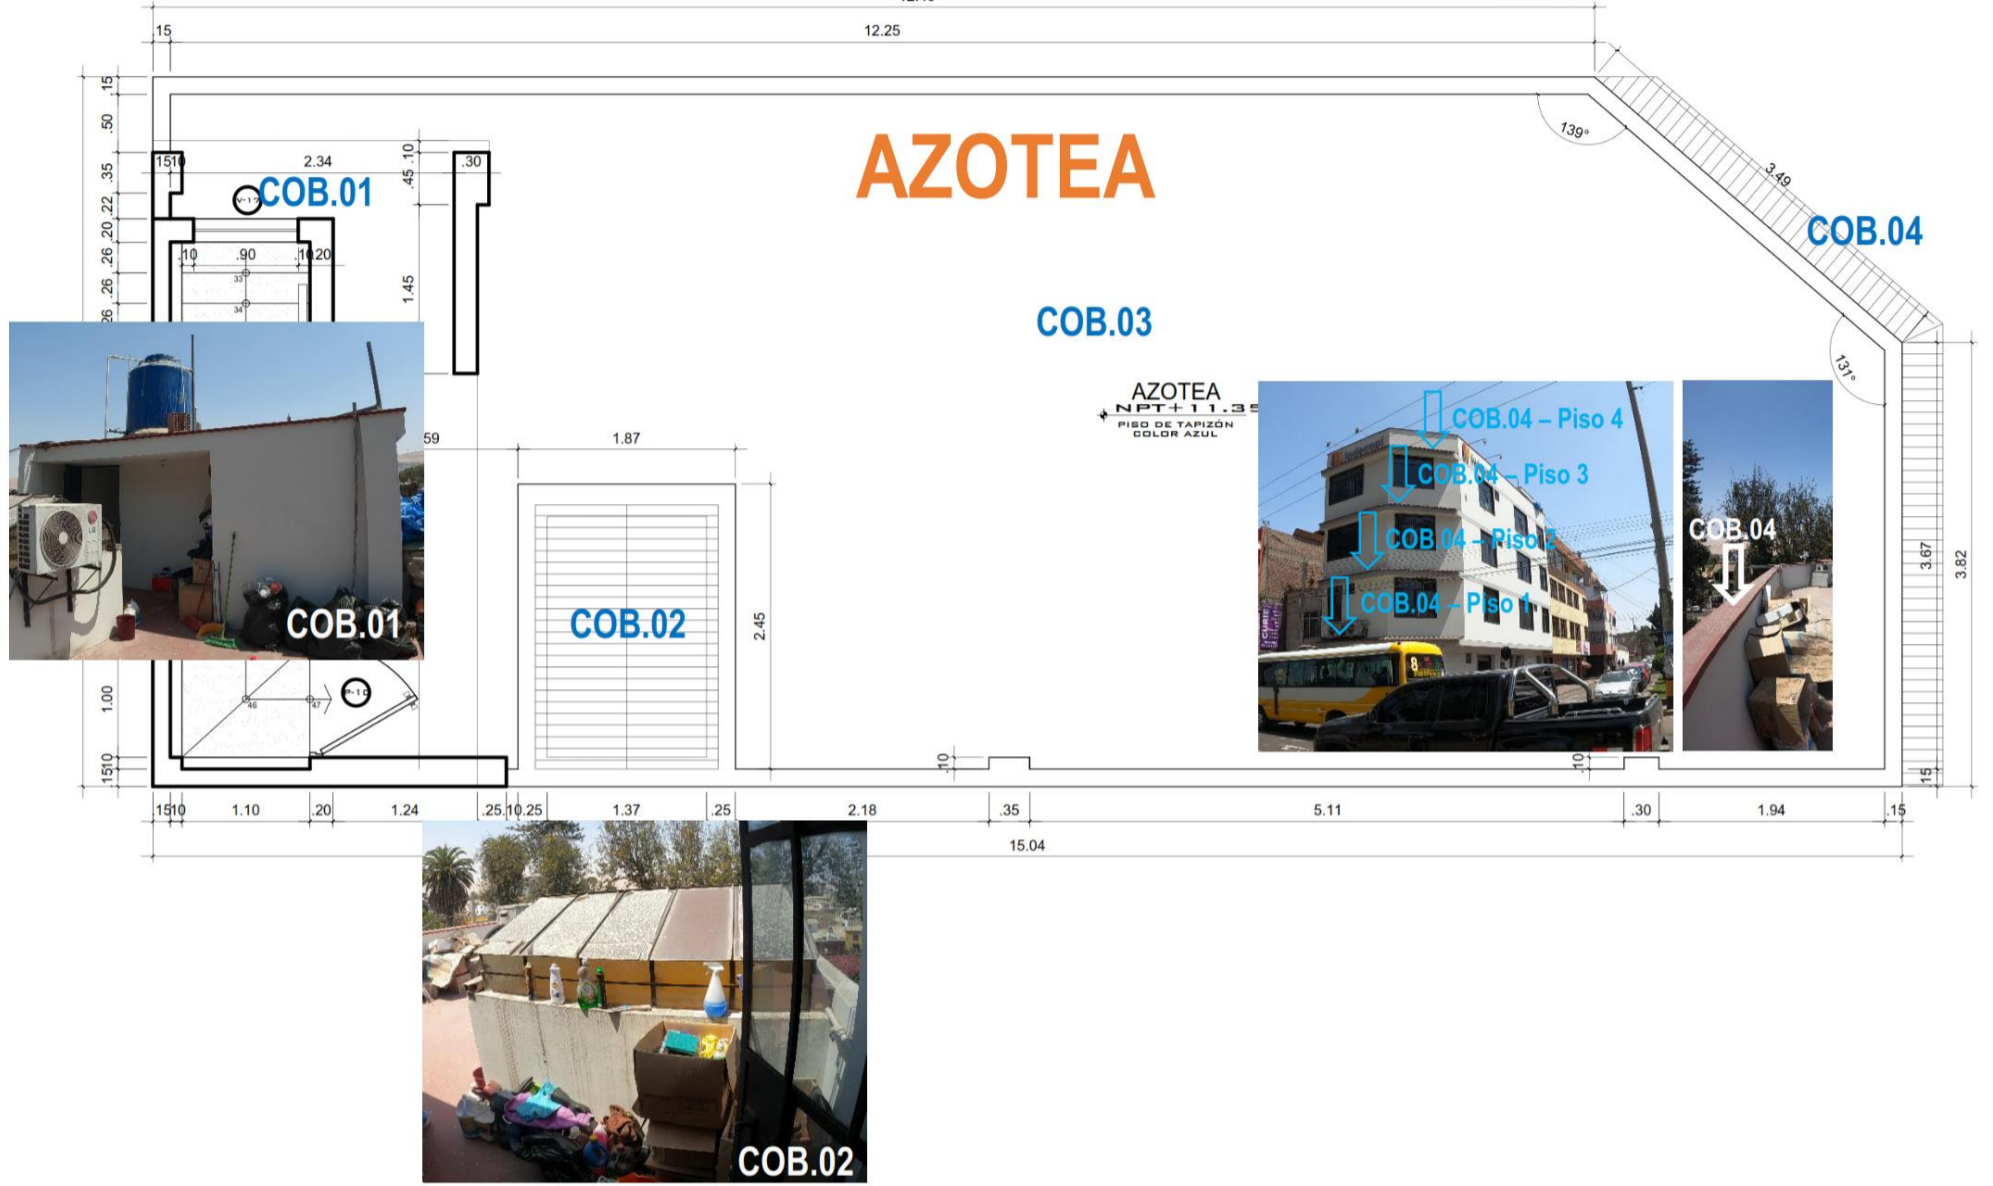
Equipos expuestos a la intemperie (03)

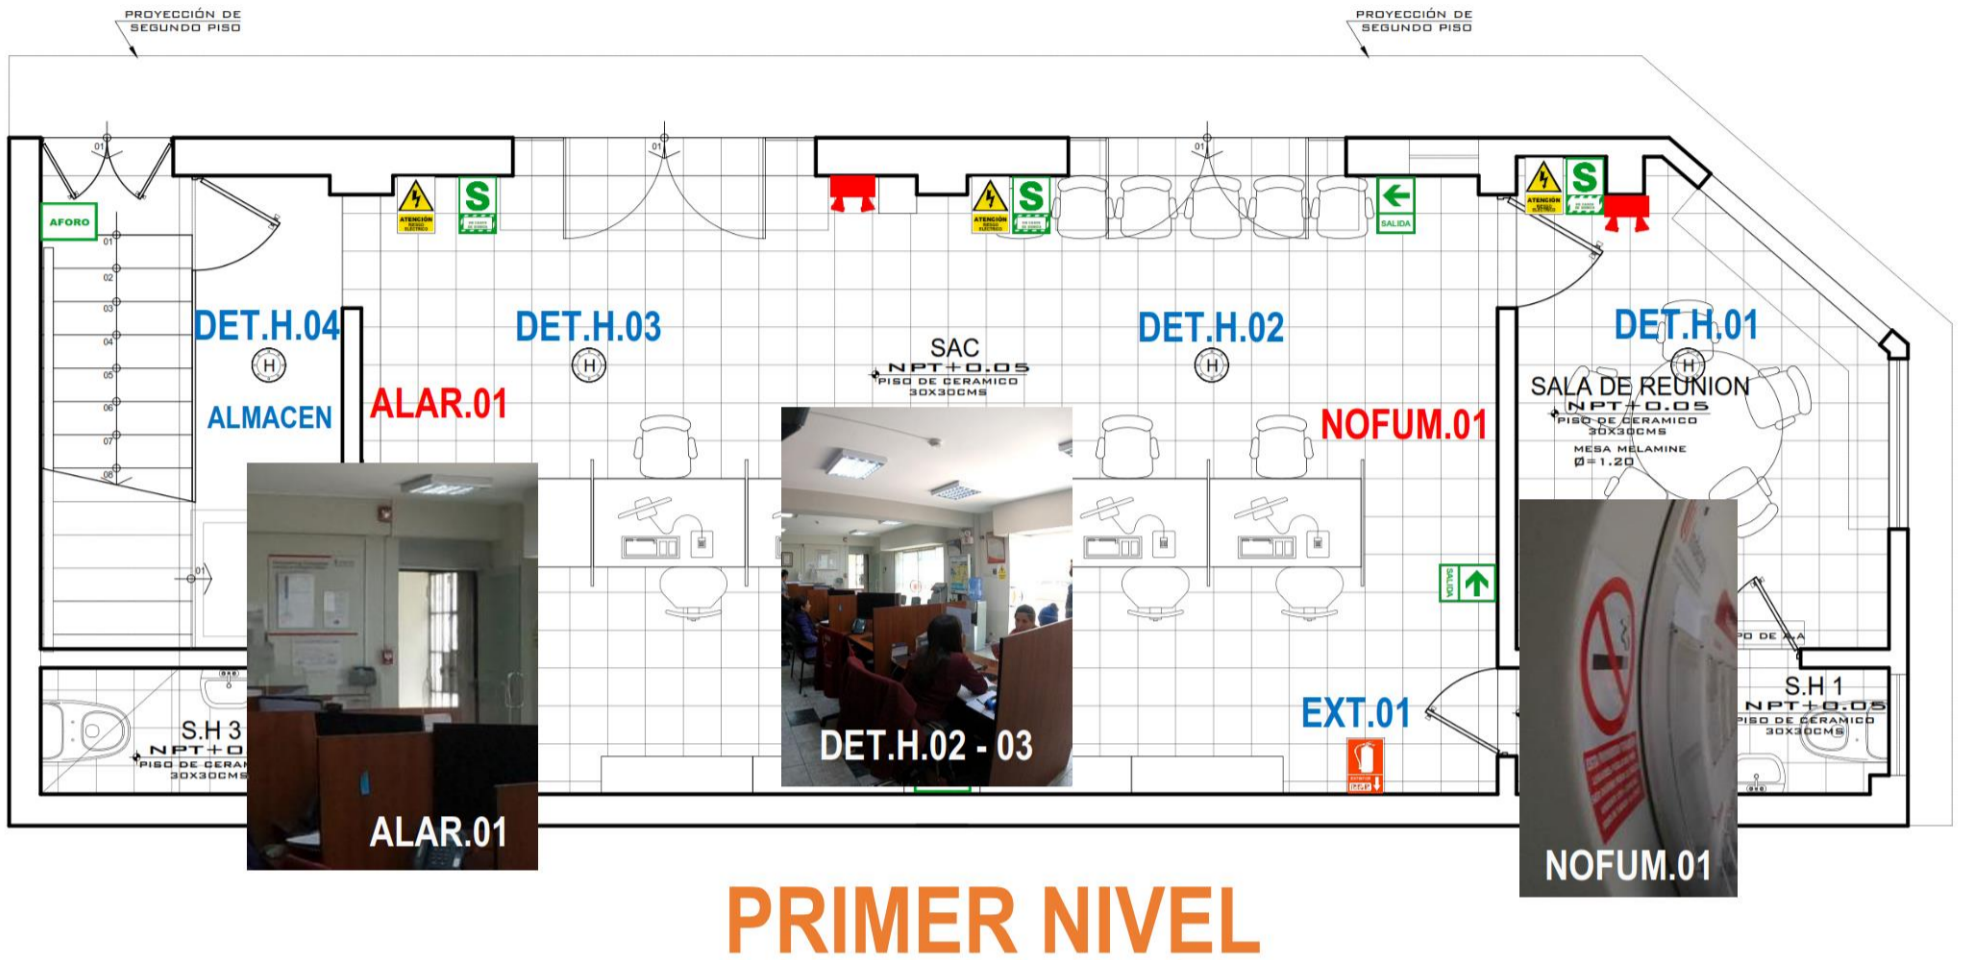
| FICHA DE IDENTIFICACIÓN – RIESGO AL FUEGO | | | | |
|---|---|---|---|---|
| 7 | RIESGO AL FUEGO | SEÑALIZACIÓN DE NO FUMAR | NOFUM.01 | Se ubica en la sala de SERVICIO DE ATENCIÓN AL CIUDADANO. OBSERVACIONES Se encuentra la señalización de no fumar en la sala, pero no se ubica en los planos. Se recomienda su mantenimiento y actualizar planos. |

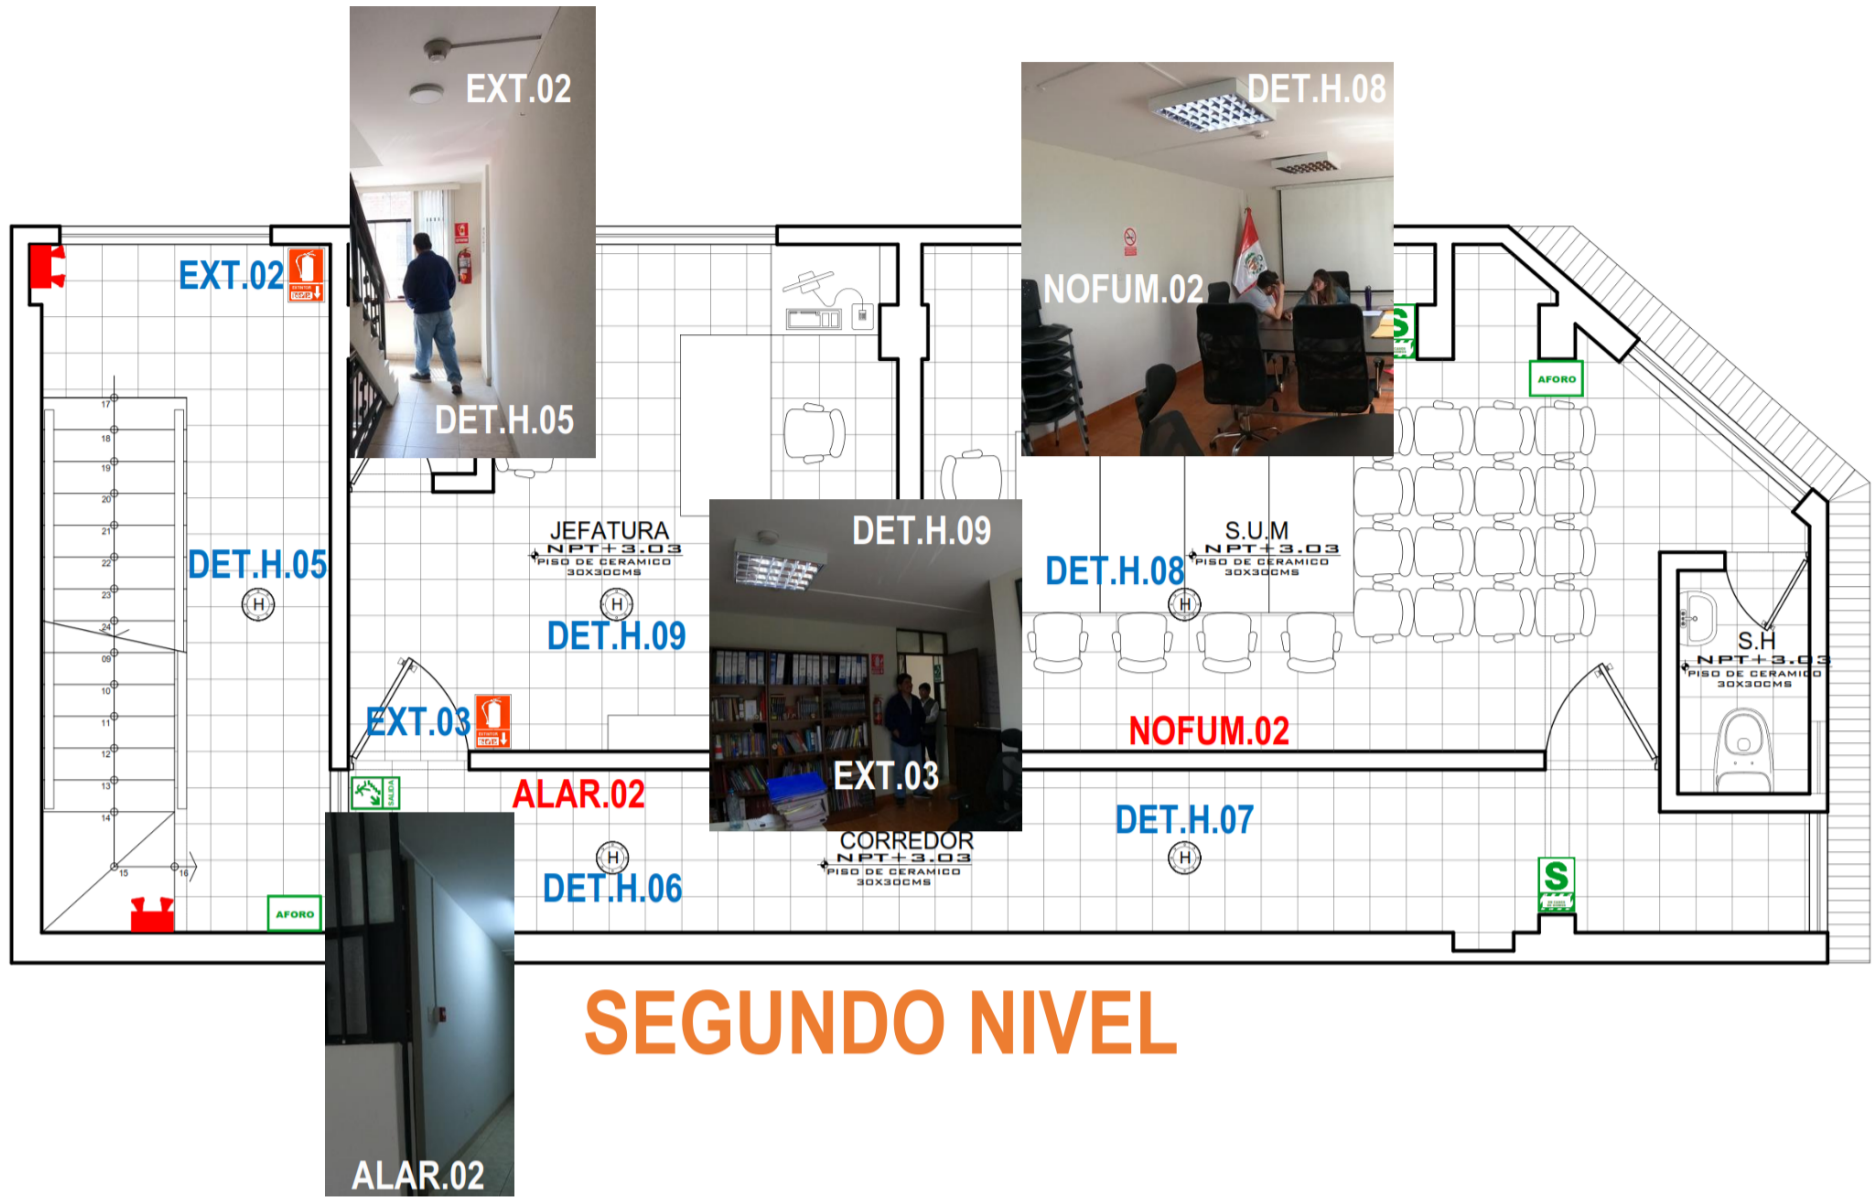
| FICHA DE IDENTIFICACIÓN – RIESGO AL FUEGO | | | | | |
|---|---|---|---|---|--|
| 16 | RIESGO AL FUEGO | SEÑALIZACIÓN DE NO FUMAR | NOFUM.02 | Se ubica en la SALA DE USOS MÚLTIPLES, SUM. OBSERVACIONES Se encuentra la señalización de no fumar en la sala SUM, pero no se ubica en los planos. Se recomienda su mantenimiento y actualizar planos. | |
