**Informe Técnico N° A7470**

# EVALUACIÓN DE PELIGROS GEOLÓGICOS EN EL CASERÍO MILLHUISH

Región Ancash  
Provincia Huari  
Distrito San Marcos

ENERO  
2024

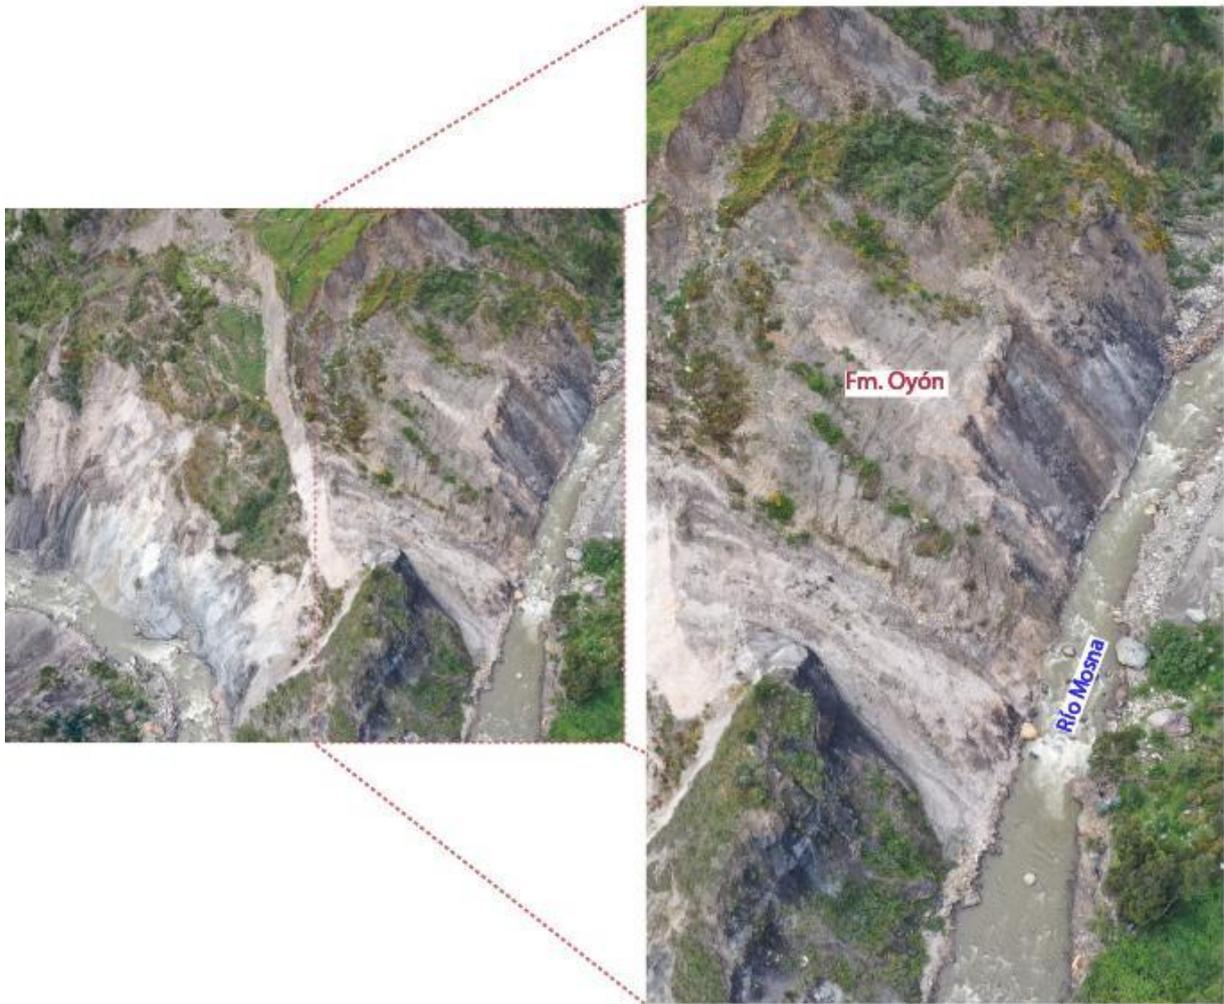
Según la clasificación de la ISRM, el grado de fracturamiento van desde MODERADAMENTE FRACTURAS a MUY FRACTURADAS, el grado de meteorización corresponde a MUY METEORIZADAS (IV), la alteración de los materiales es de tipo ALTAMENTE DESCOMPUESTA, conservándose la fábrica original. Los granos minerales están sin alterar, pero la roca es friable.

**Figura 7.** Se aprecia Lutitas carbonosas al pie de la ladera de Millhush corresponden diente a la Formación. Oyón.

De acuerdo a la resistencia, los índices de campo según la ISRM (1989) tipifican a las areniscas intercaladas con lutitas carbonosas como ROCA MUY BLANDA (R1) a ROCA EXTREMADAMENTE BLANDA (R0), por lo cual podemos describir que las rocas se desintegran al golpear con la punta del martillo o en algunas zonas con los dedos, esto nos permite inferir que el rango de la resistencia a compresión simple del material comprende 0.25 MPa – 5.0 MPa.

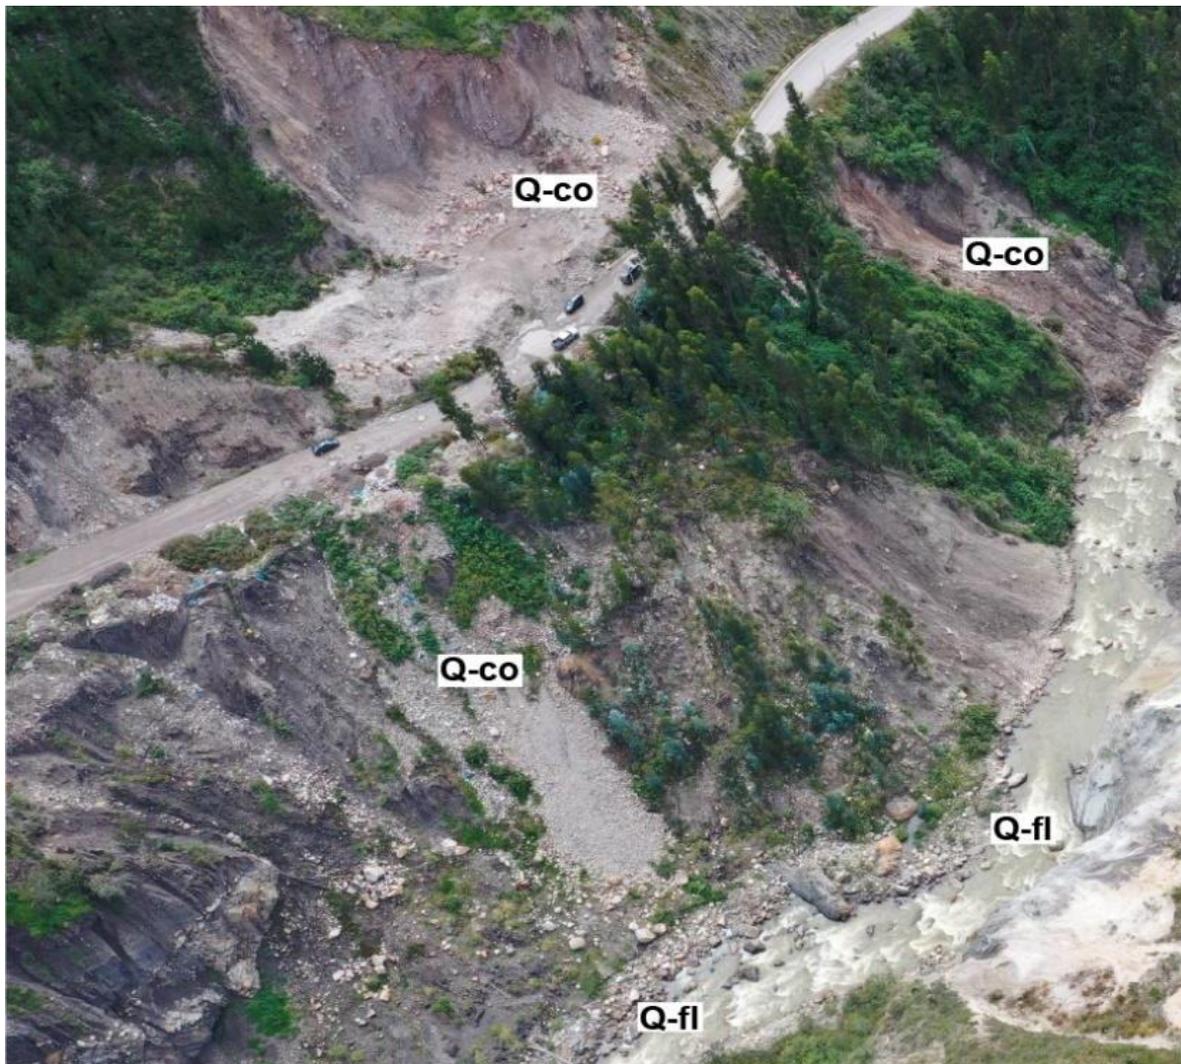
**Figura 8.** Depósitos coluviales ubicados en la ladera de la margen izquierda del río Mosna y depósitos fluviales en el curso principal del río.

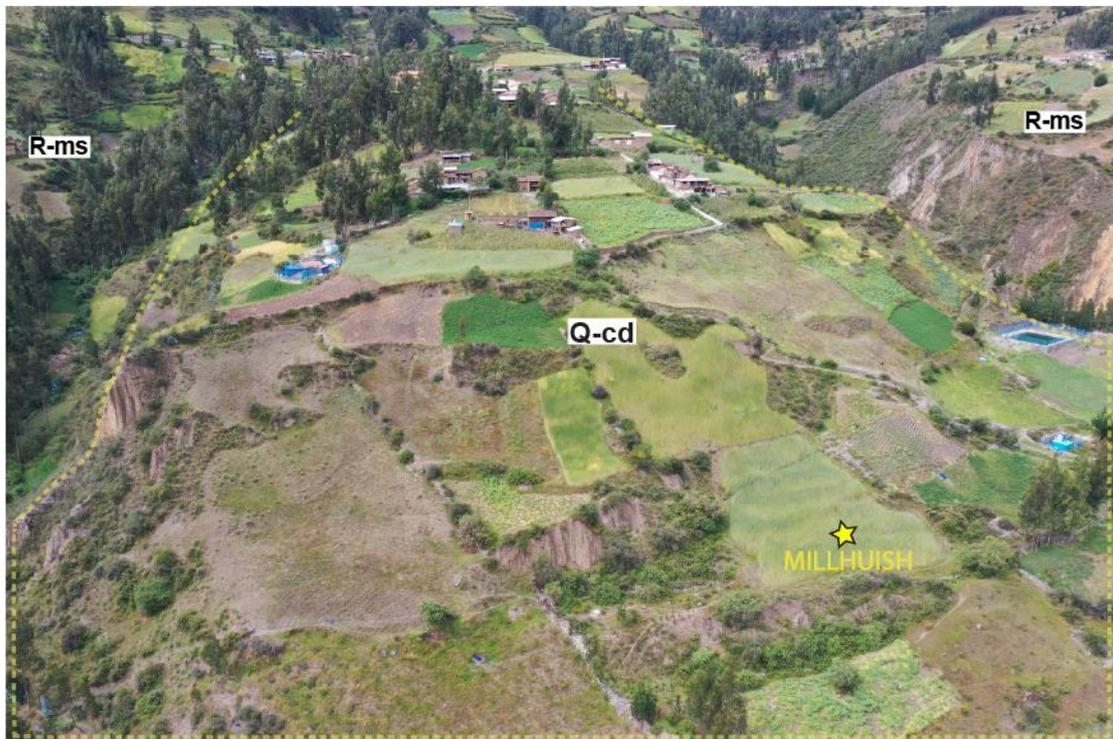
En el caserío Millhuish están compuestos por fragmentos líticos, angulosos a subangulosos con diámetros que varían de 0.01 a 0.20 m envueltos en matriz de arenas medias a gruesas con contenidos de limos y arcillas. Presentan cohesión y plasticidad media, son inestables, de malas características geotécnicas y se consideran suelos no competentes, susceptibles a la generación de movimientos en masa. Por las evidencias que presentan se cataloga este depósito como una zona inestable (figura 9).

**Figura 9.** Vista aérea del Caserío de Millhuish que está ubicado sobre un depósito coluvio-deluvial.

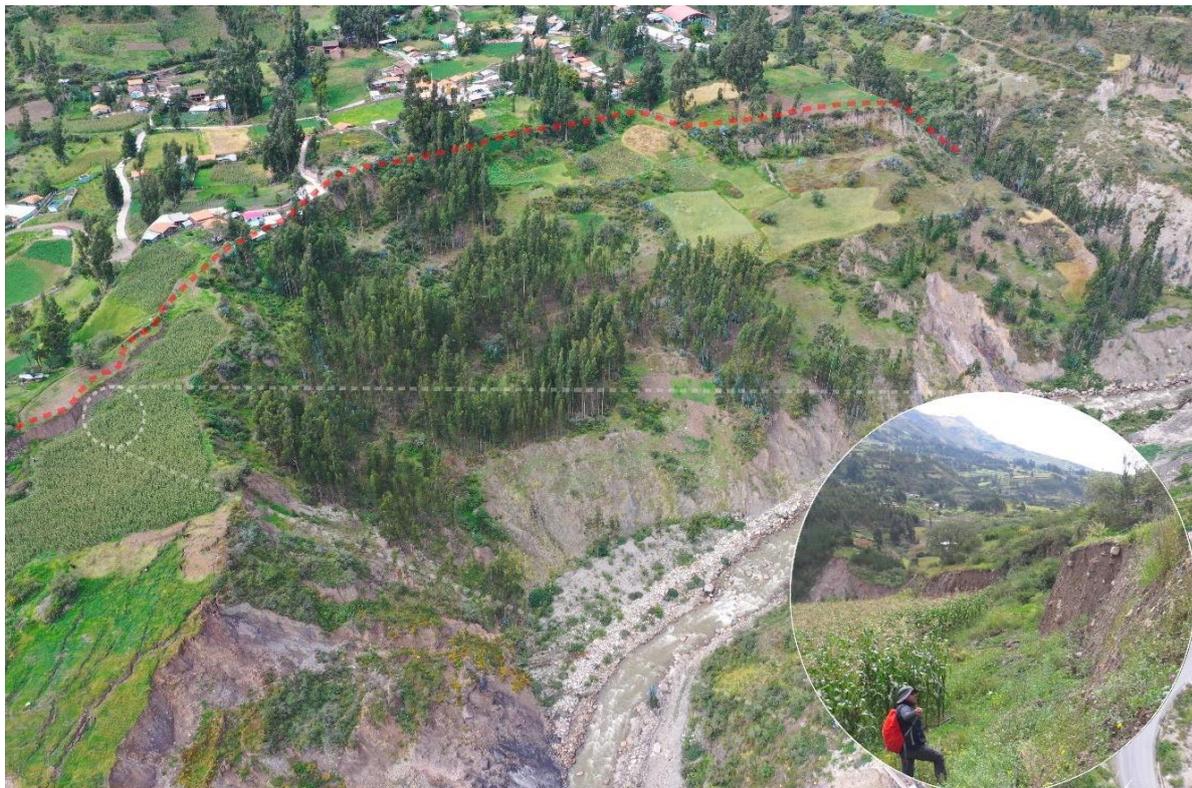
**Figura 14.** Vista aérea del deslizamiento rotacional, la línea roja punteada refleja la corona del deslizamiento, arriba se observa el caserío de Millhuish. De líneas blancas una aproximación del escarpe que tienen alturas desde 5 m. hasta los 15 m. y una longitud aproximada de 1 km.

- Estado de la actividad del movimiento: Activo (retrogresivo)
- Movimiento en masa de tipo: Deslizamiento rotacional.
- Forma de la escarpa principal: Semicircular.
- Superficie de rotura: Semicircular y alargada.
- Longitud de la mayor grieta (horizontal): 0.40 m.
- Saltos de grietas (vertical): 15 m.
- Saltos paralelos a la escarpa inicial (ortogonal a horizontal): 2 m.

4. Realizar un nuevo trazo de la vía que conduce a los pueblos aledaños, si continúa la expansión de las grietas (actividad retrogresiva), en sentido este (E); para el cual es importante realizar estudios geotécnicos previos.

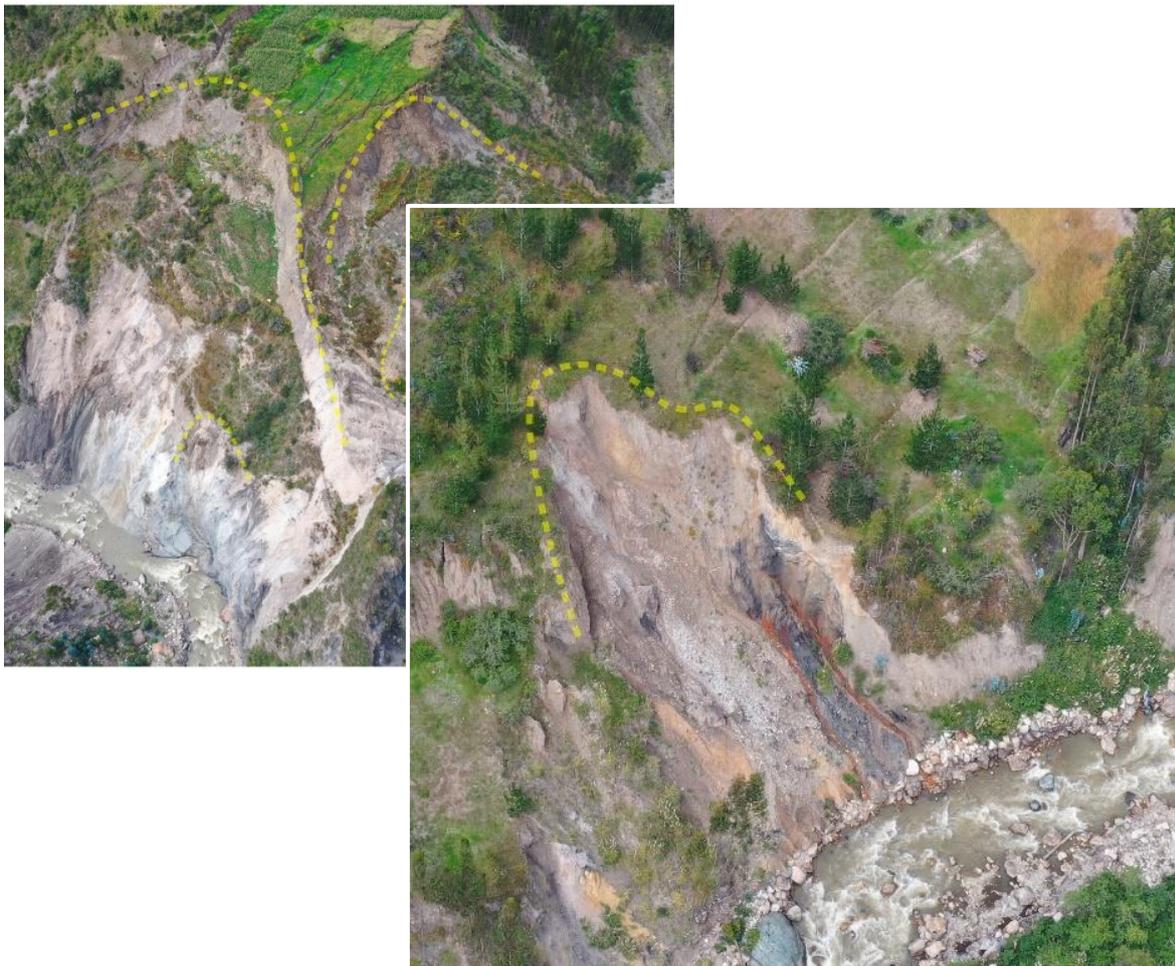
- Geometría del terreno: Pendiente del terreno pronunciada, de muy escarpada (25° a 45) a muy escarpada (25° a 45°). Las elevadas pendientes junto a zonas urbanas generan una alta susceptibilidad a ocurrencia de deslizamientos.
- Configuración geomorfológica del área (vertiente coluvial): En esta unidad se observa mayor frecuencia de erosión de laderas y presencia de movimientos en masa.
- Litología: Conformada por suelo arcilloso de una potencia de 3 a 10 m en contacto con lutitas carbonosas muy fracturadas correspondientes a la Fm. Oyón.

- Infiltración de agua al terreno: Las lluvias intensas y/o excepcionales entre los meses de diciembre a marzo, saturan los terrenos y los desestabilizan.

**Figura 15.** Vista de los derrumbes, el colapso del material llega al río Mosna. En la imagen inferior de rojo se observa alteración de material alrededor de las ventanas de carbón, ello por acción del agua que aflora en este punto.

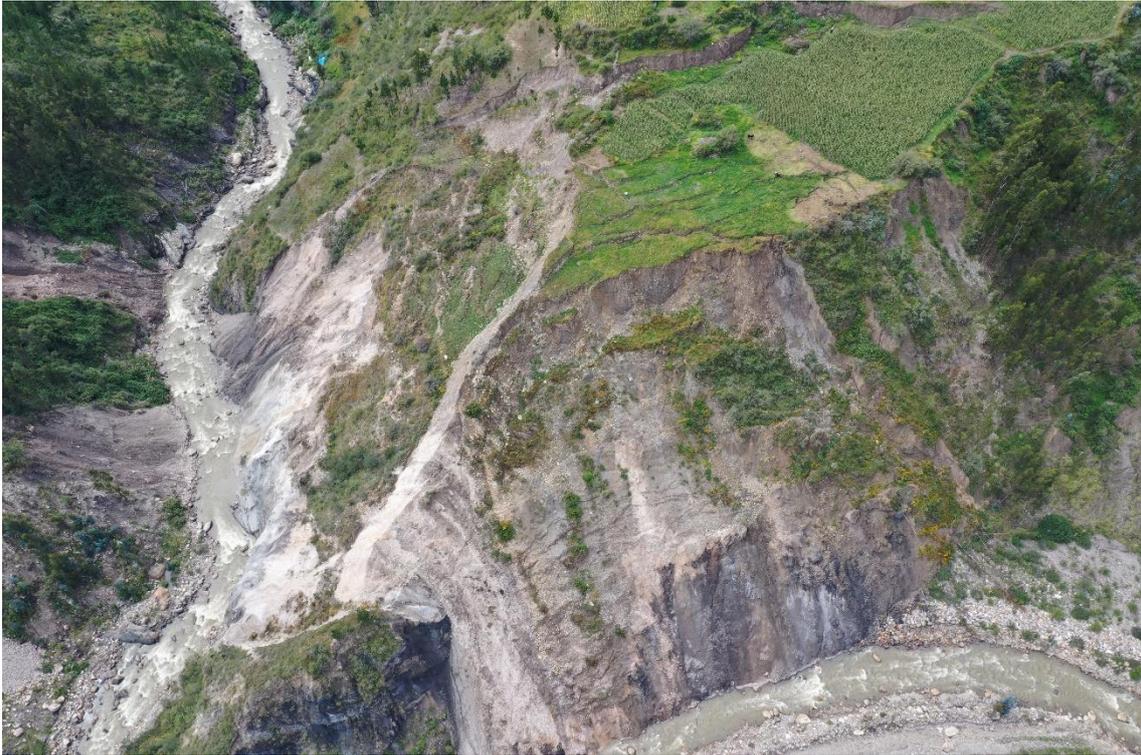
Fotografía 1: Vista aérea de la margen derecha del río Mosna, se observan agrietamientos en los depósitos de suelo, los suelos en contacto con la Formación Oyón.

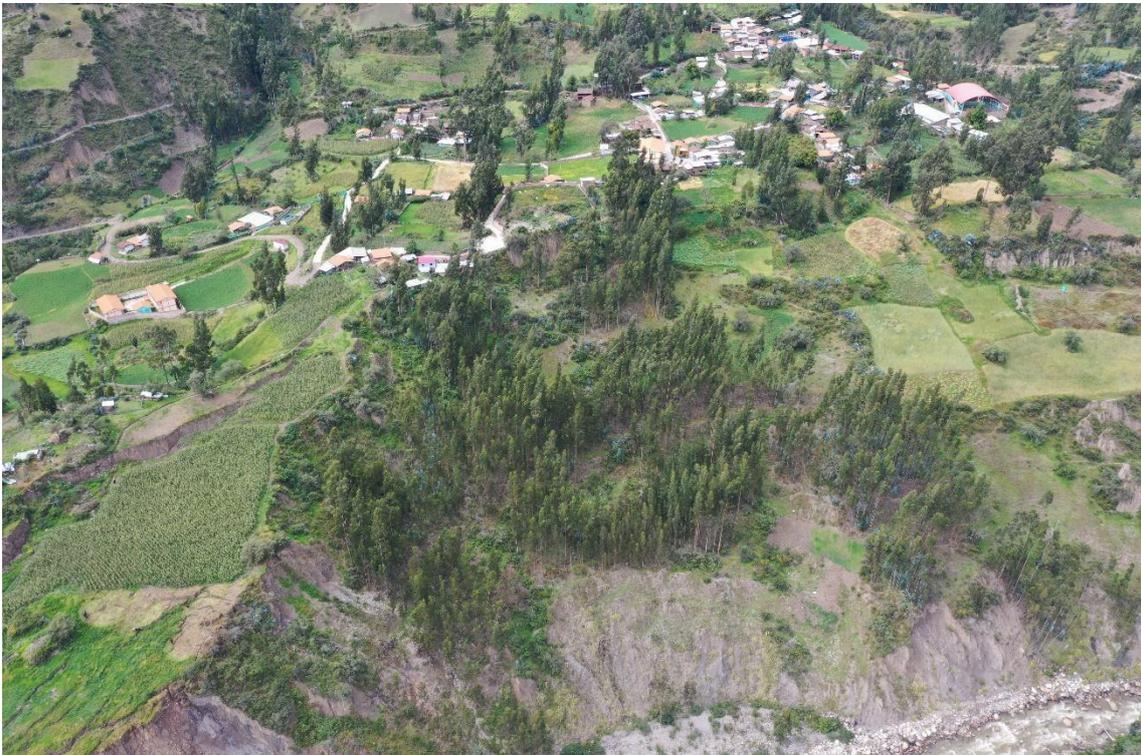
Fotografía 2: Vista aérea de la margen derecha del río Mosna, se observa el Caserío de Millhuish detrás del escarpe del deslizamiento.

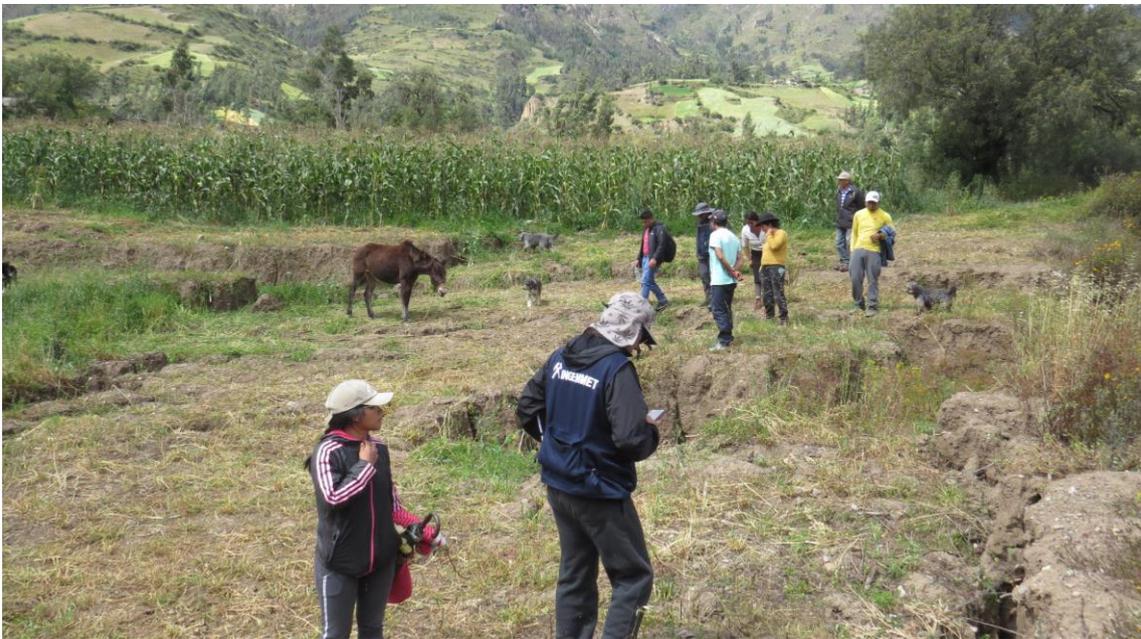
Fotografía 3: Pobladores y especialista del INGGEMMET observando grietas en los campos de cultivo del Caserío Millhuish.

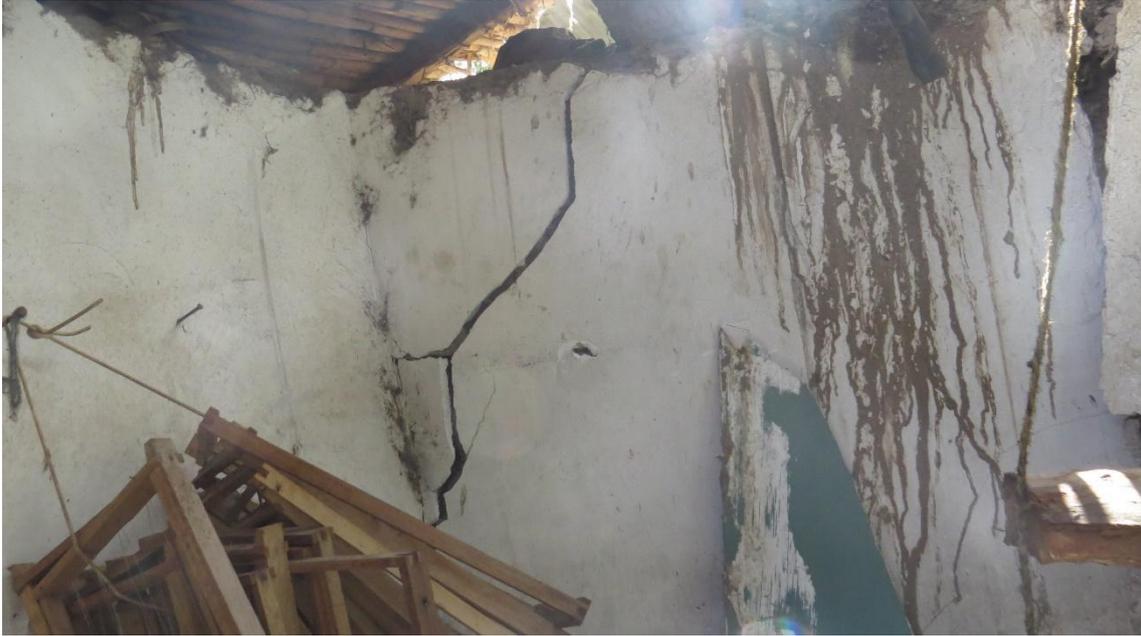
Fotografía 4: Vivienda colapsada con múltiples grietas en las paredes.

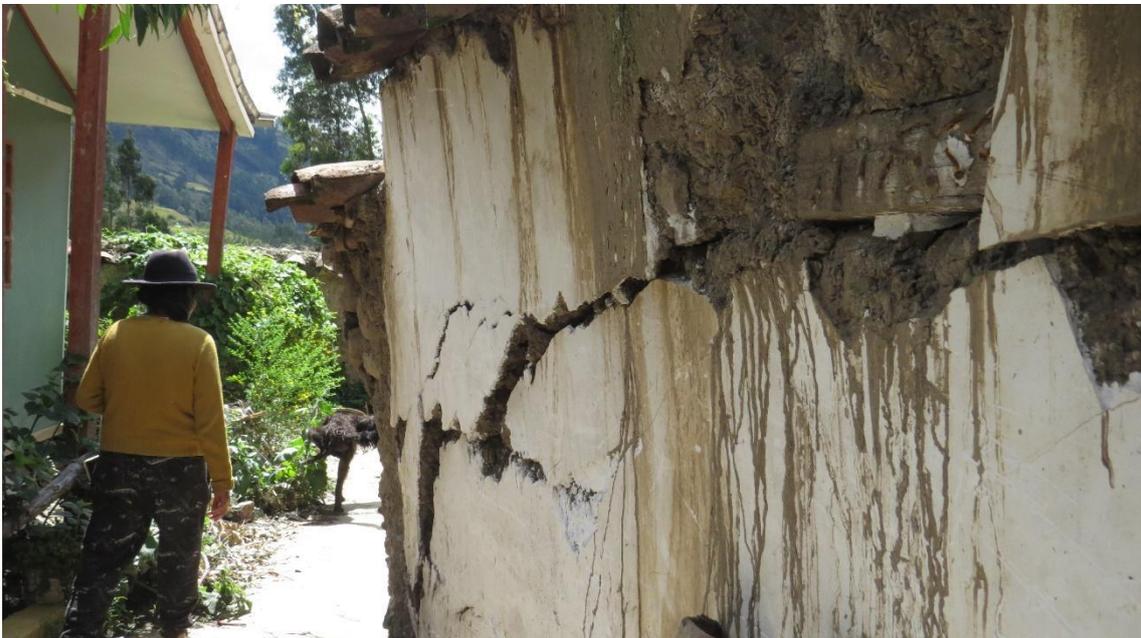
Fotografía 5: Vivienda colapsada con múltiples grietas en las paredes.

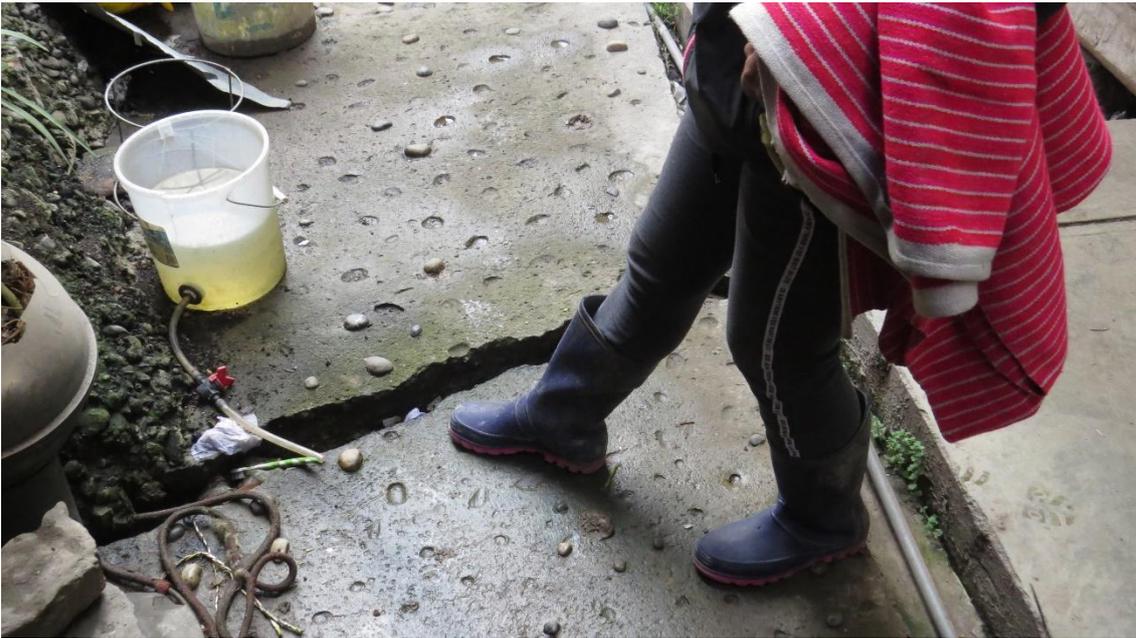
Fotografía 6: Grietas en el terreno, evidencia de desplazamiento y afectación a las viviendas del Caserío Millhuish.

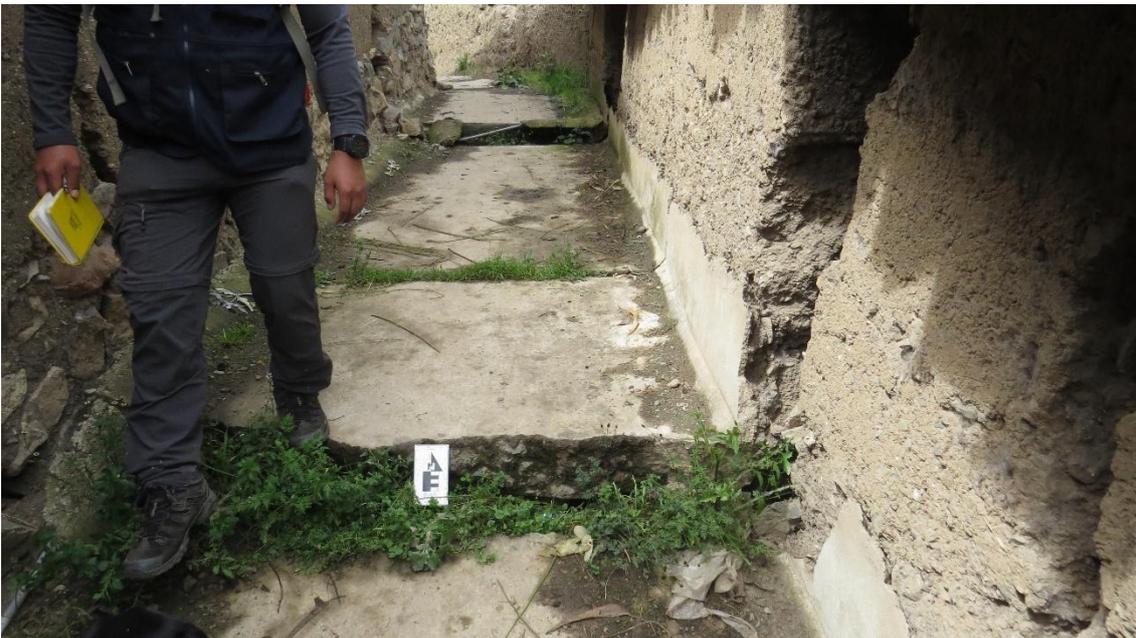
Fotografía 7: Múltiples grietas en el suelo y paredes de las viviendas, además, se observan saltos en las veredas que inicialmente eran de un solo nivel.
