**INFORME DE EVALUACIÓN DE RIESGOS N° 014  
POR SISMO EN LA ASOCIACIÓN DE VIVIENDA  
COMITÉ DE POSESIONARIOS DE LA ZONA LOMO  
DE CORVINA LOS DAMNIFICADOS DE COCALLA ,  
DEL DISTRITO DE VILLA EL SALVADOR,  
PROVINCIA DE LIMA, DEPARTAMENTO DE LIMA**

**2022**

**Gerencia de Gestión del Riesgo de Desastres**

**Subgerencia de Estimación, Prevención, Reducción y Reconstrucción**

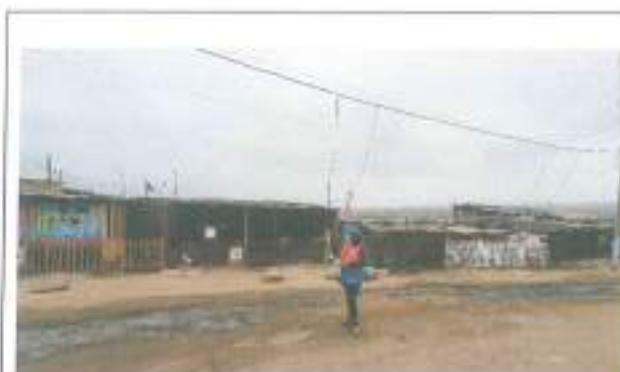
Fotografía N° 1.- Identificación de características de elementos expuestos y vías de acceso Asociación de Vivienda Comité de Posesionarios de la Zona Lomo de Corvina Los Damnificados de Cocala

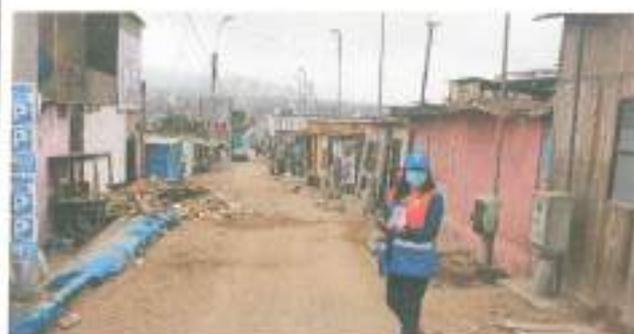
Fotografía N° 2.- Identificación de características de fragilidad de las viviendas para la determinación de los niveles de vulnerabilidad

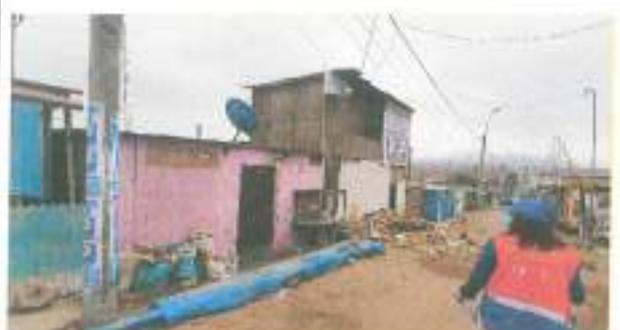
Fotografía N° 3.- Identificación de características de fragilidad de las viviendas para la determinación de los niveles de vulnerabilidad.

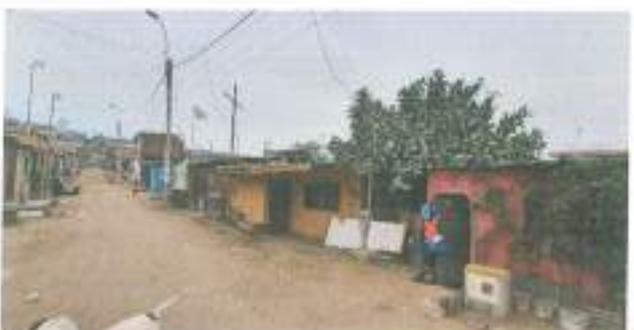
Fotografía N° 4.- Identificación de características de fragilidad de las viviendas para la determinación de los niveles de vulnerabilidad.

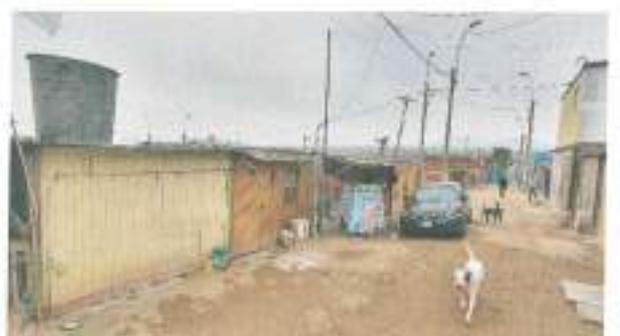
Fotografía N° 5.- Identificación de características de fragilidad de las viviendas para la determinación de los niveles de vulnerabilidad.

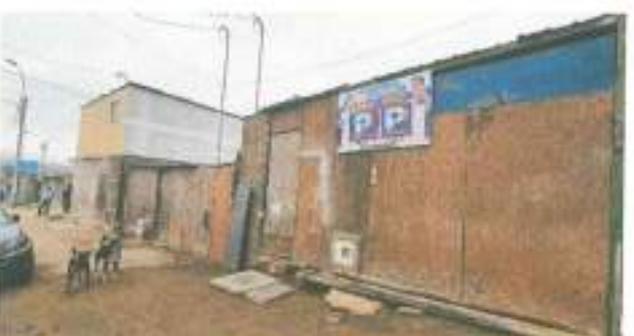
Fotografía N° 6.- Identificación de características de fragilidad de las viviendas para la determinación de los niveles de vulnerabilidad.

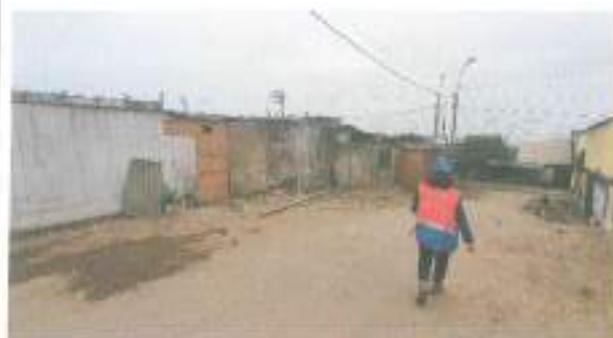
Fotografía N° 7.- Identificación de características de fragilidad de las viviendas para la determinación de los niveles de vulnerabilidad.

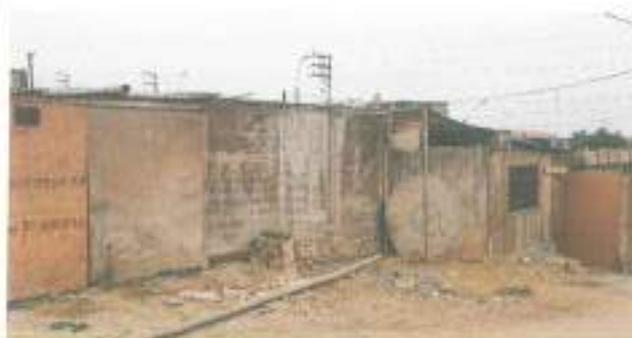
Fotografía N° 8.- Identificación de características de fragilidad de las viviendas para la determinación de los niveles de vulnerabilidad.

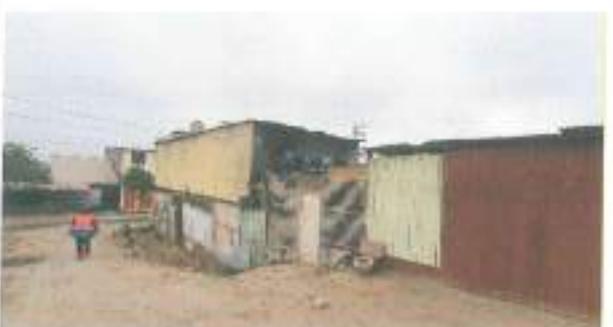
Fotografía N° 9.- Identificación de características de fragilidad de las viviendas para la determinación de los niveles de vulnerabilidad.

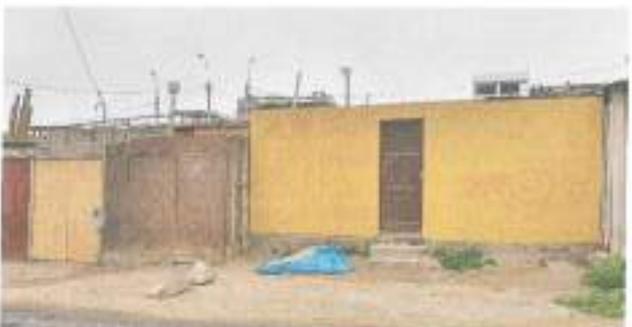
Fotografía N° 10.- Identificación de características de fragilidad de las viviendas para la determinación de los niveles de vulnerabilidad.

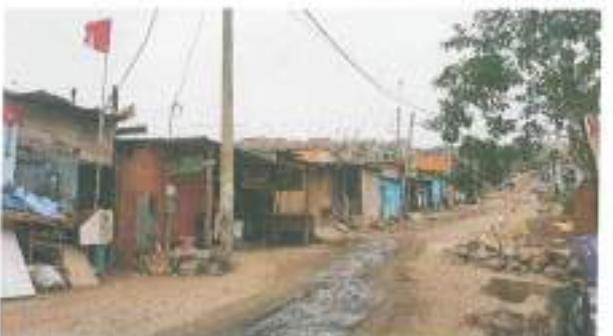
Fotografía N° 11 Identificación de características de fragilidad de las viviendas para la determinación de los niveles de vulnerabilidad.

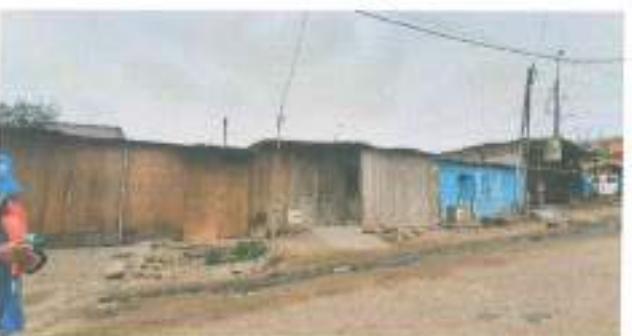
Fotografía N° 12.- Identificación de características de fragilidad de las viviendas para la determinación de los niveles de vulnerabilidad.

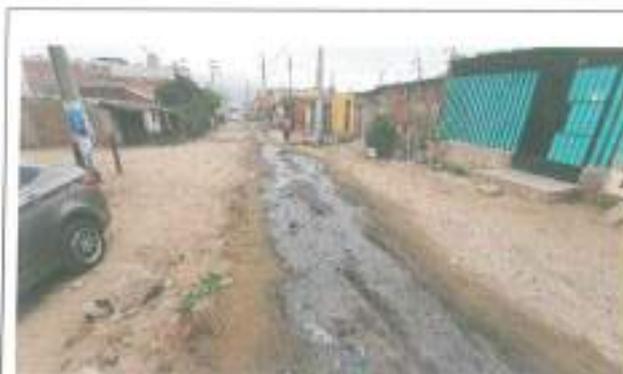
Fotografía N° 13 Identificación del estado de vías y drenaje de aguas residuales domésticas proveniente de la parte alta de otra asociación.

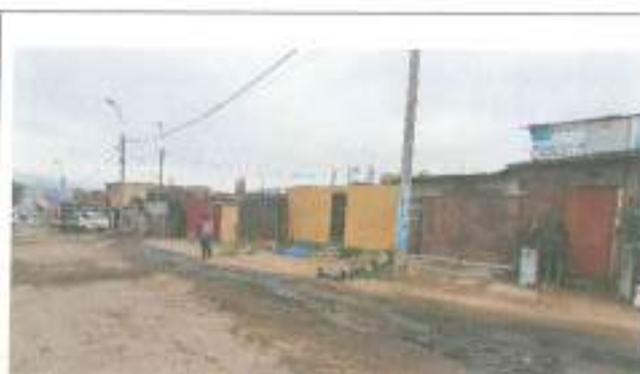
Fotografía N° 14 Identificación del estado de vías y drenaje de aguas residuales domésticas proveniente de la parte alta de otra asociación.

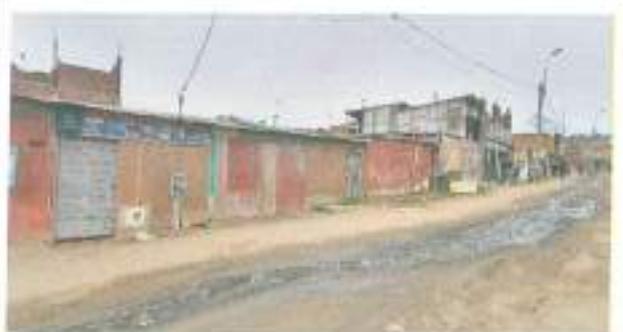
Fotografía N° 15.- Identificación del estado de vías y drenaje de aguas residuales domésticas proveniente de la parte alta de otra asociación.

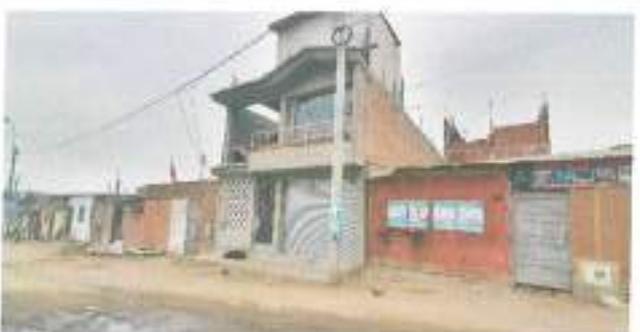
Fotografía N° 16.- Identificación de características de fragilidad de las viviendas para la determinación de los niveles de vulnerabilidad

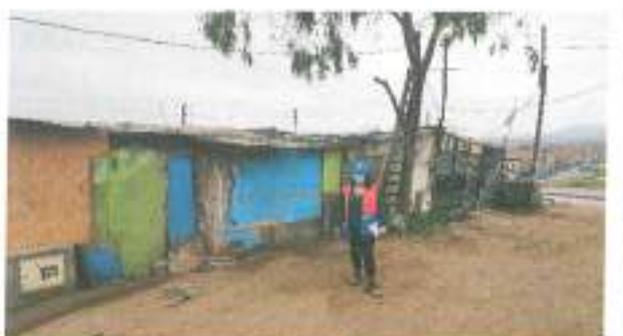
Fotografía N° 17- Identificación de características de fragilidad de las viviendas para la determinación de los niveles de vulnerabilidad

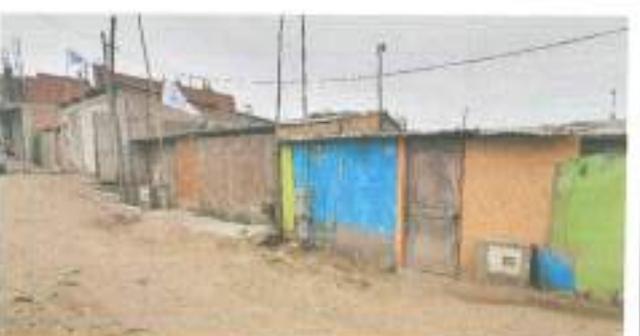
Fotografía N° 18.- Identificación de características de fragilidad de las viviendas para la determinación de los niveles de vulnerabilidad

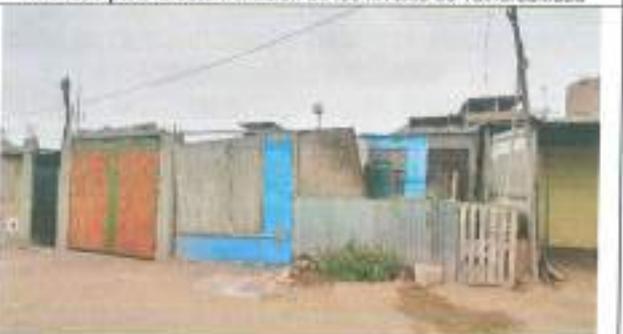
Fotografía N° 19.- Identificación de características de fragilidad de las viviendas para la determinación de los niveles de vulnerabilidad

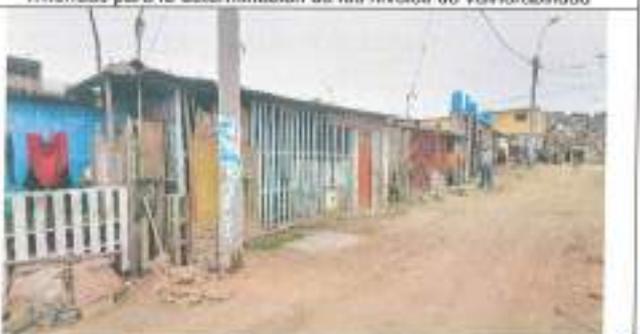
Fotografía N° 20.- Identificación de características de fragilidad de las viviendas para la determinación de los niveles de vulnerabilidad
