Opinión Técnica Nº 2-2024

EVALUACIÓN DE PELIGROS GEOLÓGICOS EN EL CENTRO POBLADO SAN EMILIO

Departamento Junín Provincia Chanchamayo Distrito Vitoc

> Enero 2024

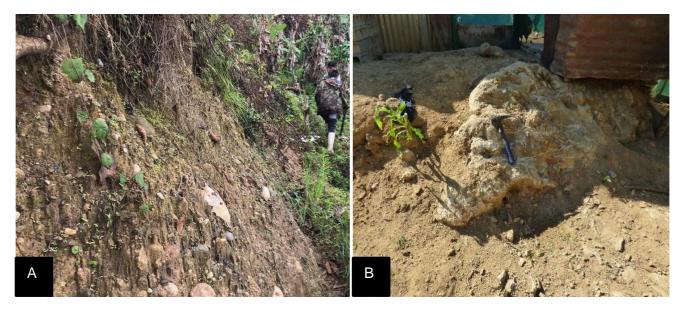
Geológicamente el centro poblado Anexo San Emilio se encuentra asentado sobre secuencias de areniscas, conglomerados y limoarcillitas del Grupo Mitu (figura 5), intercaladas con lavas andesíticas y piroclastos (Monge, R. et al. 1996). Las rocas se encuentran muy fracturadas y altamente meteorizados debido principalmente a las condiciones meteorológicas, el cual, es un factor preponderante para que estas rocas sean susceptibles a movimientos en masa, principalmente asociada con deslizamientos, caídas de rocas y derrumbes, además de erosión de laderas y cárcavas (Fidel, L. et al 2006). Los depósitos cuaternarios que presenta la zona evaluada están conformados por:

Figura 5. A. Geológicamente el anexo San Emilio se encuentra asentado sobre rocas conglomerádicas y areniscas del grupo Mitu, altamente meteorizada y moderadamente fracturadas. B. (E763 463952, N8753980), bloque de arenisca suelto en la entrada de una vivienda.

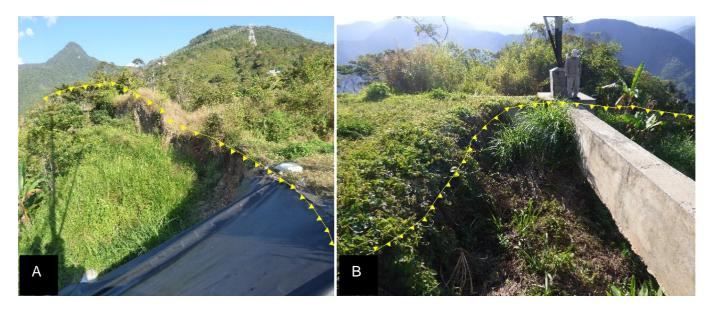
Nuñez & Albinez (2020) identificaron desplazamientos de hasta 3m de longitud, correspondientes a la corona de la reactivación de un deslizamiento antiguo, que afectan el lado sur de una torre de alta tensión, demás muestran separaciones de 50 cm en promedio, entre la masa deslizada y el plano de deslizamiento. Los desplazamientos se prolongan en dirección EO por aproximadamente 200 m, desde el sector con coordenadas 464299 O; 8753825 N, del flanco izquierdo del deslizamiento antiguo. También identificaron desplazamientos paralelos, a 10 m y 20 m al sur de la corona, que se prolongan en la misma dirección. Hacia la fecha de evaluación la reactivación de este deslizamiento continua y se evidencian debido al avance progresivo y retrogresivo con una geometría de la corona del movimiento que tiene una forma semicircular e irregular, abierta hacia sus dos extremos y cuyo el escarpe principal se muestra de forma irregular; así mismo se evidencian escarpes secundarios paralelos al escarpe principal, escalonados y de forma discontinua e irregular. El desplazamiento principal ha llegado hasta la parte

central de la base de la torre de alta tensión (T-09 N. L2257) (figura 8). Hacia los lados laterales de la torre se han colocado geomembranas con la finalidad de cubrir y proteger la zona agrietada (figura 9 y fotografía 1); sin embargo, la base de la torre continua su deterioro. La litología que se encuentra en esta base corresponde a areniscas con algunos clastos de 3-5 cm de diámetro, que está afectada por la corona de un deslizamiento.

Figura 8. A. Vista hacia el oeste de la torre de alta tensión, se ha señalizado la corona del deslizamiento en estado de reactivación (líneas amarillas). **B**. La corona llega hasta la torre de alta tensión afectando sus cimientos.

- b) Reubicar la torre de alta tensión (T-09 N. L2257). Actualmente la base de dicha torre se encuentra se encuentra cubierta por una "geomembrana", la cual está impidiendo el avance retrogresivo del deslizamiento. También sus cimientos se encuentran socavados y expuestos, de seguir el avance del deslizamiento generaría inestabilidad a la torre.

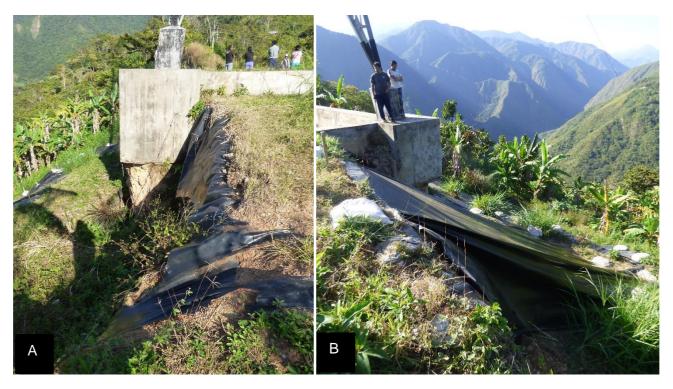
La empresa a cargo del mantenimiento de la estabilidad de la torre de alta tensión, en la superficie del deslizamiento que se activó en el año 2019, ha colocado una geomembrana como medida preventiva, para evitar la filtración de agua al subsuelo, con ello se evitará el avance del deslizamiento.

Figura 9. A y **B**. Muestran geomembranas colocadas con el fin de dar mayor estabilidad a la zona afectada, protegiéndola de la lluvia y evitando la saturación del suelo.

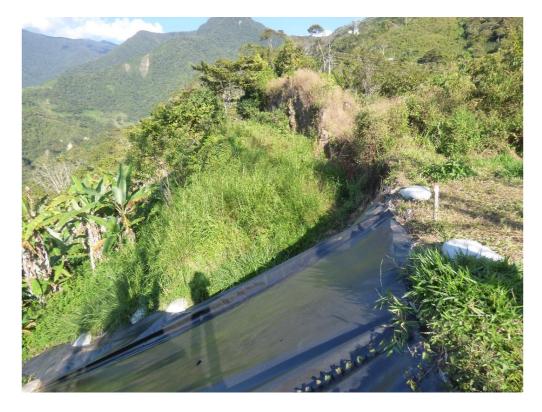
Fotografía 1. Geomembrana sobre el escarpe del deslizamiento. Vista hacia el oeste de la torre de alta tensión.

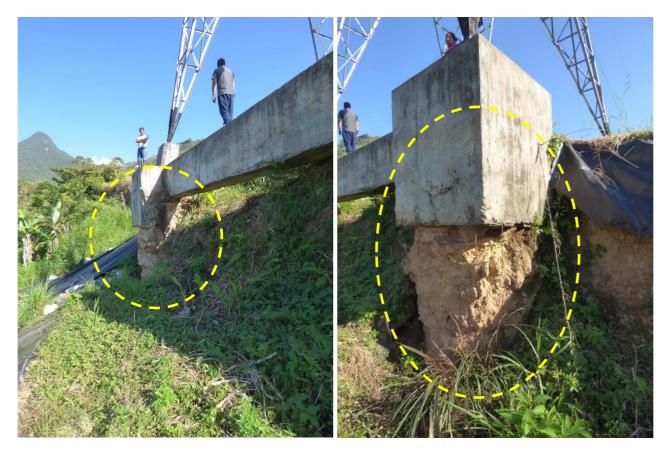
La reactivación del deslizamiento ha ocasionado un socavamiento de las bases de la torre y expone sus cimientos (figura 10); otros indicativos son la inclinación de los árboles, los agrietamientos del terreno; también se identificó procesos de erosiones en cárcavas.

- c. Las bases de la torre de alta tensión (T-09 N. L2257), están siendo socavadas y afectadas, debido al avance retrogresivo del deslizamiento.
- d. Los factores condicionantes para la generación de los movimientos en masa son: rocas poco competentes de areniscas y conglomerados altamente meteorizados y muy fracturados. También las características geomorfológicas, ya que el anexo se encuentra sobre montañas en roca sedimentaria. con laderas de pendientes fuertes a muy fuertes.

Figura 10. Torre de alta tensión (T-09 N. L2257), se observa la afectación de la cimentación en su base, la socavación ha ido en aumento debido a la reactivación del deslizamiento en este sector.

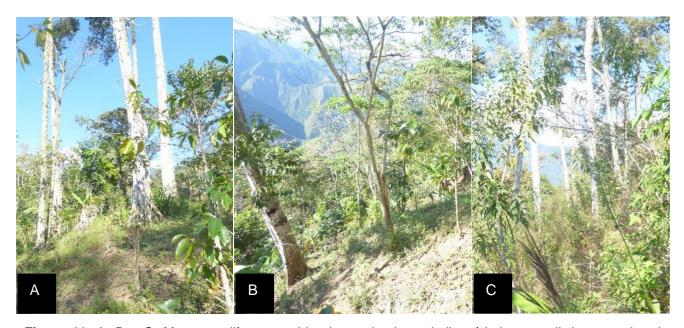
En el caso de los árboles inclinados (figuras 11, 14 y 16), estos se presentan, por ejemplo, en el punto (E464116; N8753877) una orientación con dirección de movimiento N150° y una inclinación de 86° dirección Sur.

Figura 11. A, B y C. Muestran diferentes ubicaciones donde se hallan árboles con distintos grados de inclinación sobre la horizontal, lo que los hace indicativos de procesos de desplazamiento del suelo a consecuencia del deslizamiento en reactivación.

- d) Monitorear constantemente el estado de las grietas, inclinación de árboles y /o avance del escarpe del deslizamiento hacia las viviendas. Esta medida podría alertar con antelación la aceleración del movimiento, poniendo en sobreaviso a las autoridades competentes.

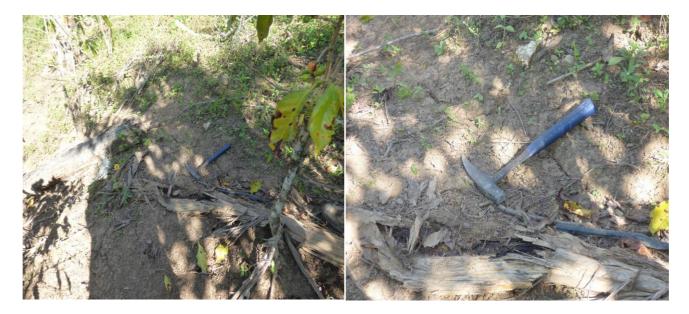
En el cuerpo del deslizamiento se observan agrietamientos en el terreno que presentan formas irregulares y paralelas al escarpe principal, con longitudes entre 1 a 5 m, se encuentran rodeadas por vegetación y sus profundidades visibles varían entre 0.10 a 0.30 m. En el punto E464027; N8753830, se observó que el agrietamiento presenta un ancho de 1-2cm y una longitud de 5m (fotografía 2).

Fotografía 2. Presencia de grietas de 5m de longitud, de 1cm - 2cm de ancho, indicativo del proceso de desplazamiento de suelo, a consecuencia de la reactivación del deslizamiento.

- f) Impedir la construcción de viviendas y/o expansión urbana en zonas de deslizamientos.
- g) Sellar las grietas, que se encuentran en el cuerpo del deslizamiento, el material a usar para el sellado, debe ser arcillas debido a sus propiedades altamente cohesivas.

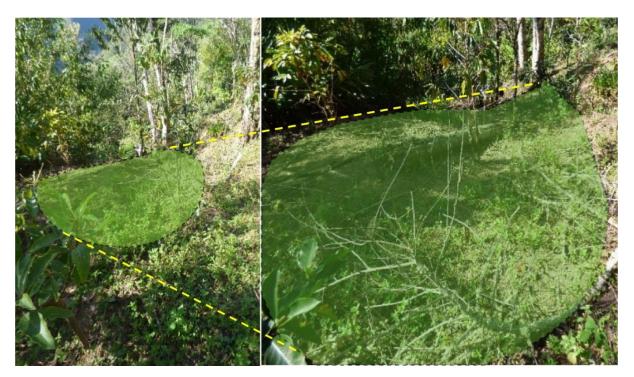
A 60 m aproximadamente al SE de la torre de alta tensión se presentan procesos de erosión de ladera tipo cárcavas, los cuales son definidos por Lucía et al. (2008) como pequeños valles de paredes verticales y cabeceras verticalizadas, de perfiles longitudinales de elevada pendiente, que transmiten flujos efímeros y están sujetos a erosión hídrica. Estas se encuentran actualmente en progresión, generado por el agua de drenaje y el desplazamiento del suelo de cuatro derrumbes recientes que se encuentran a los lados del proceso de erosión y en el cuerpo del deslizamiento principal (figura 12).

Figura 12. Proceso de erosión de ladera tipo cárcava, en forma semicircular, este proceso geodinámico es un indicativo del estado del suelo, las características de la roca y un futuro proceso de mayor escala.

- c) Implementar un sistema de drenaje, tipo espina de pescado, para controlar el agua proveniente de las lluvias y drenar el agua del cuerpo del deslizamiento. Se debe captar y drenar las surgencias de agua o manantiales que se encuentran en el cuerpo de deslizamiento, con canales revestidos (pueden ser tuberías de PVC u otro tipo de impermeabilización).

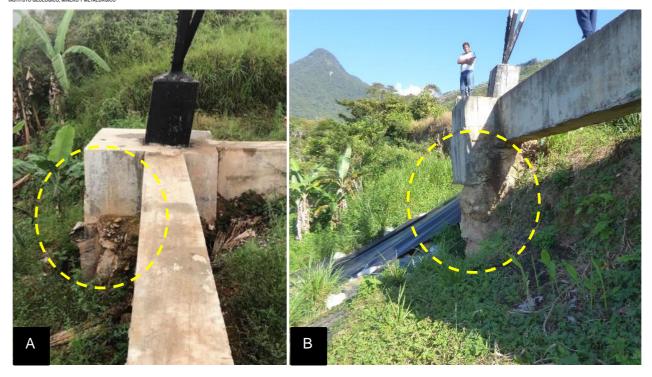
En el anexo San Emilio se presentan como factores condicionantes de los movimientos en masa descritos, la litología poco competente y en procesos de meteorización y fracturamiento de las areniscas y conglomerados; las pendientes de los terrenos van de moderadas a fuertes (5°-25°) y hasta muy fuertes (25°-45). Las características del suelo, debido a su alta permeabilidad, ocasionan infiltración de las aguas de lluvia, esto genera un aumento de peso de la masa de suelo, lo que podría generar que dicho suelo se desplace o continúe su desplazamiento, en el caso de San Emilio, desde los trabajos de Nuñez & Albinez (2020) se observa una continua progresión (figura 13 y 15). Los factores desencadenantes para estos procesos son las lluvias intensas y los sismos.

Figura 13. Comparación del estado de una de las bases de la torre de alta tensión. **A.** La base muestra afectación por proceso de erosión, meteorización y la reactivación del deslizamiento. Tomado de (Nuñez & Albinez, 2020). **B.** El proceso de afectación y daño ha ido en aumento, la base de observa en riesgo de colapso.

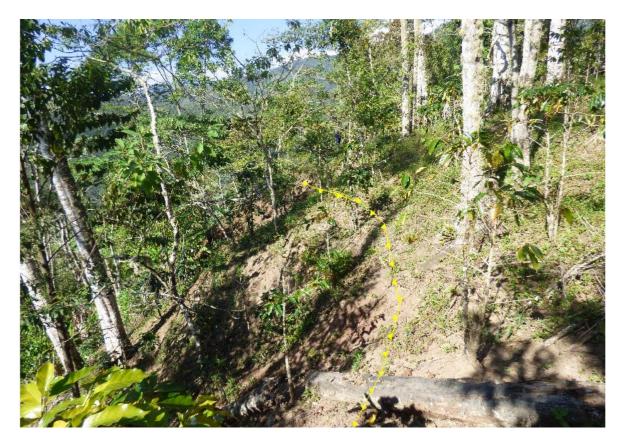
Figura 14. Se observa parte de la corona del deslizamiento en proceso de reactivación y árboles inclinados en el cuerpo del mismo, indicativo del desplazamiento del suelo.

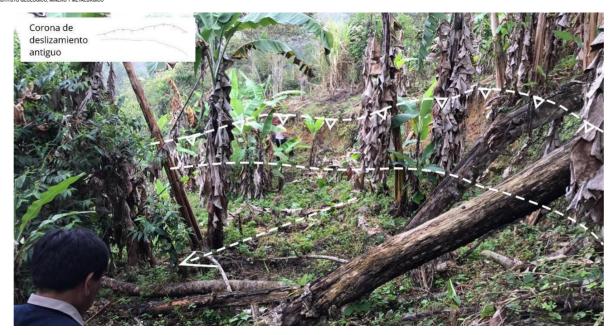
Figura 15. Corona de deslizamiento que afecta torre de alta tensión en San Emilio. Se observa el escarpe erosionado, evidencia de desplazamientos anteriores. Tomada de (Nuñez & Albinez, 2020)

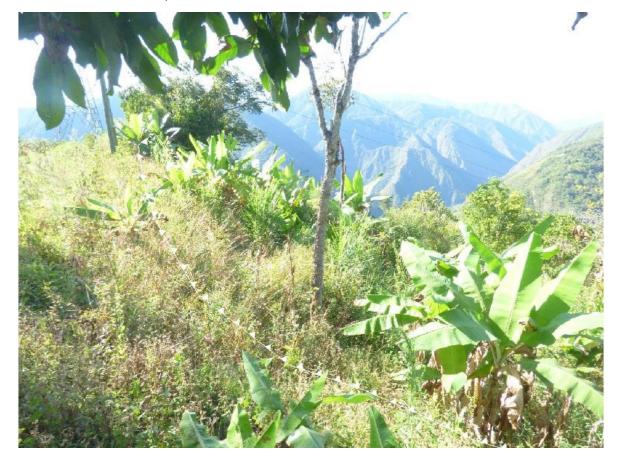
Figura 16. Hacia el oeste de la torre de alta tensión se observan árboles inclinados 15° hacia el SE, producto del movimiento del suelo debido a la reactivación del deslizamiento progresivo y retrogresivo.
