Informe Técnico N° A7472

EVALUACIÓN DE PELIGROS GEOLÓGICOS POR FLUJO DE DETRITOS EN EL RÍO ANANEA

Departamento Puno
Provincia San Antonio de Putina
Distrito Ananea

ENERO
2024

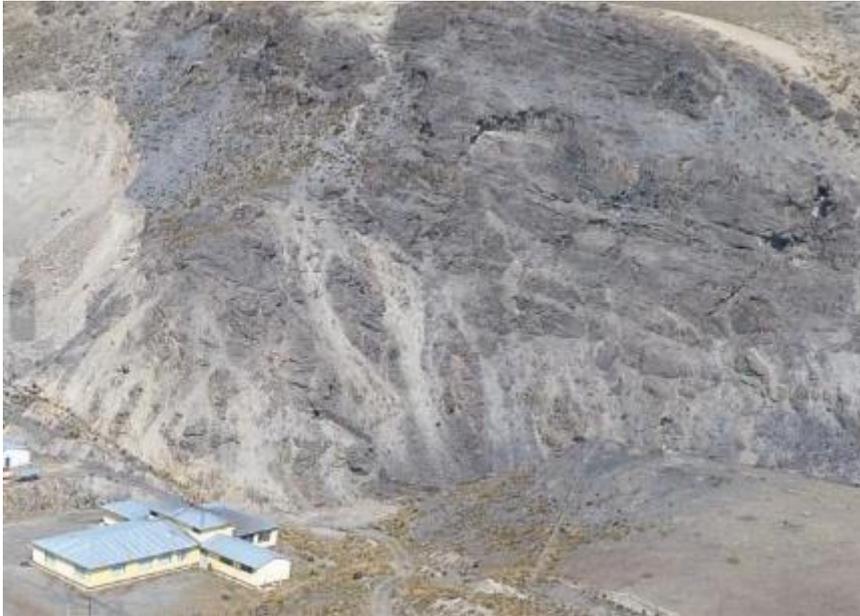
Aflora al suroeste del centro poblado de Ananea, se encuentra entre la Formación Ananea y el poblado. Litológicamente está conformado por lutitas negras intercaladas con areniscas gris claras dispuestas en estratos delgados. Además, junto al poblado, en coordenadas UTM (WGS 84): 442769 E, 8376961 S se observa el sustrato rocoso conformado por lutitas negras, las cuales se encuentran ligeramente meteorizadas y medianamente fracturadas, lo que puede generar pequeños derrumbes en sus laderas (fotografía 1).

Fotografía 1. Lutitas negras intercalada con areniscas gris clara, el paquete de lutitas tiene un espesor de más de 24 m.

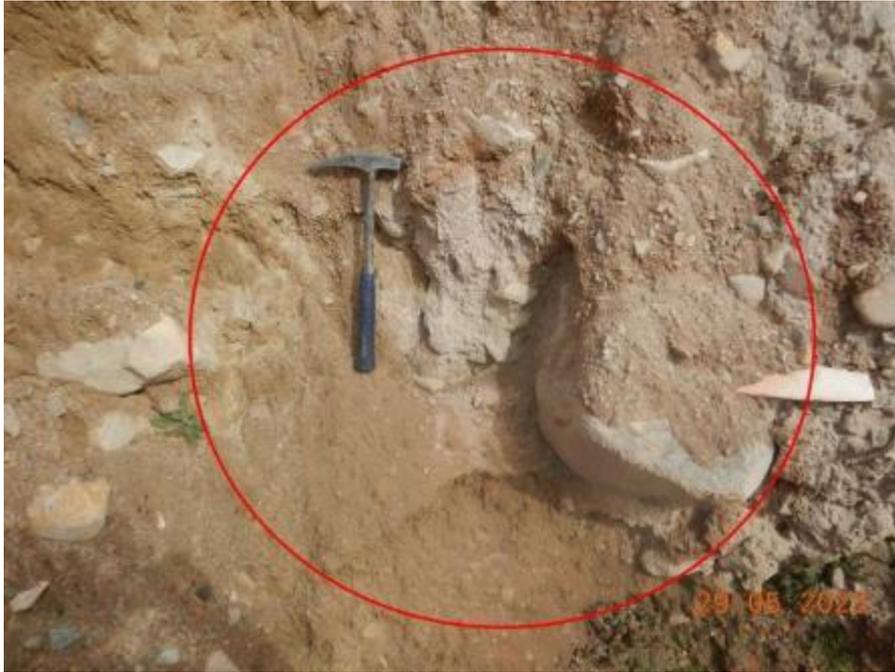
Se aprecian en la vertiente de la laguna Sillacunca hacia el río Ananea; están compuestos por bloques (20%), gravas (50%), en matriz de arenas y limos (30%) poco compactos de fácil remoción (Anexo 2 – descripción de formaciones superficiales 1) (figura 2).

Figura 2. Depósito fluvio glaciar ubicado en la vertiente de la laguna Sillacunca hacia el río Ananea.

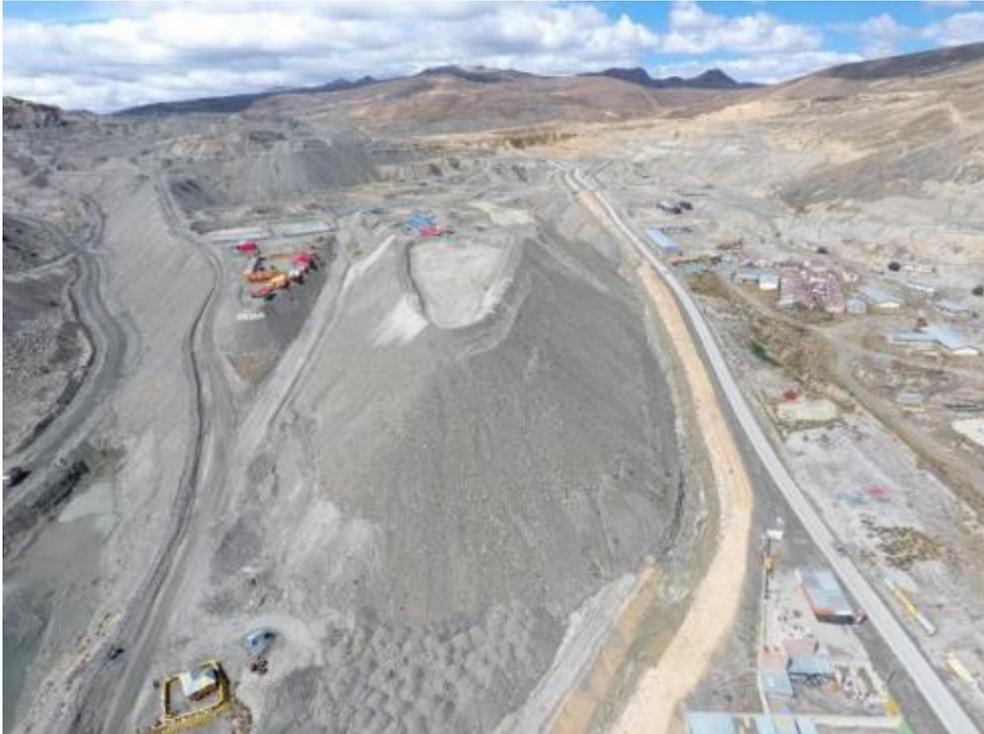
Estos depósitos de relaves mineros no se encuentran compactos, se aprecia que sus taludes presentan procesos de erosión que no están controlados (fotografía 2).

Fotografía 2. Depósitos de relaves mineros generando taludes de hasta 40 m de altura.

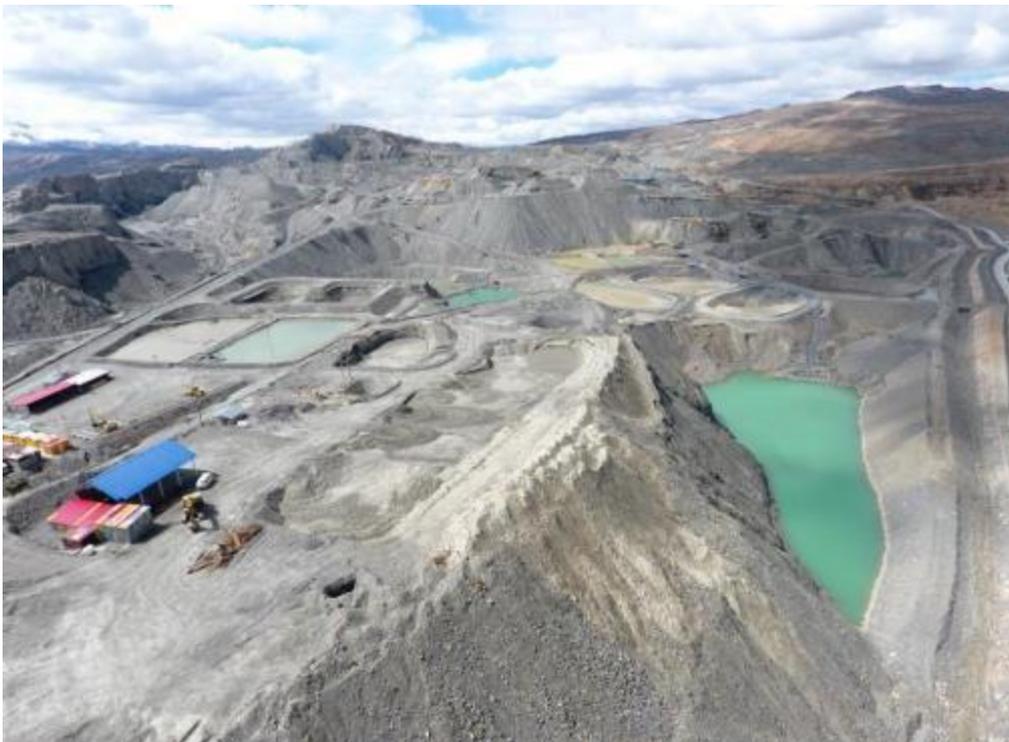
Fotografía 4. Vista hacia el este, se aprecian todos los rellenos artificiales que alcanza una altura de hasta 40 m.

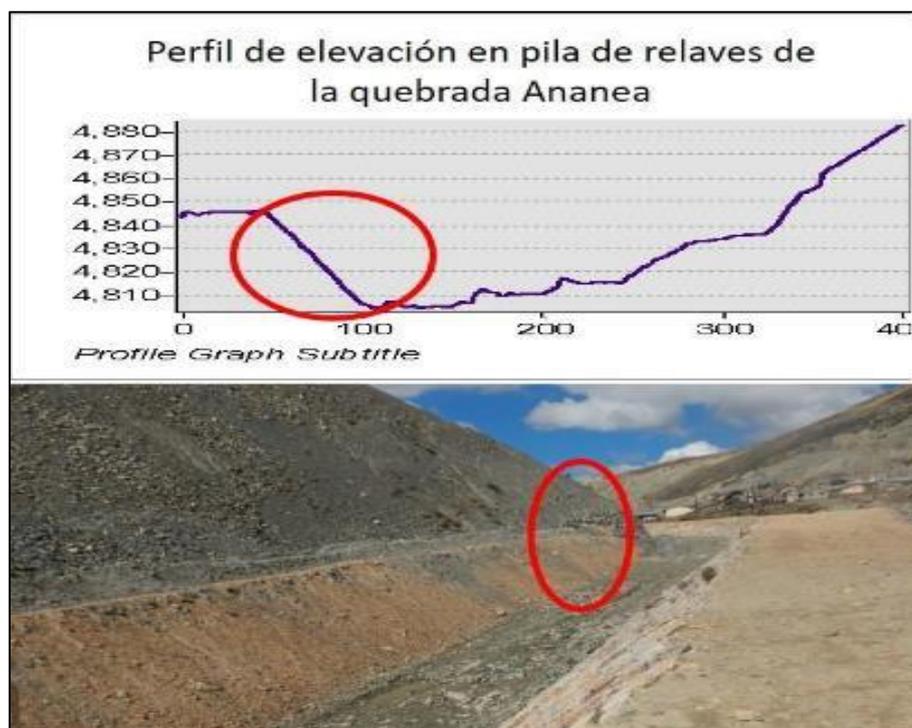
Figura 3. Aledaño al poblado se aprecia el talud, compuesto por rellenos de materiales de relaves depositados junto al canal de la quebrada Ananea, con una altura de 40 m.

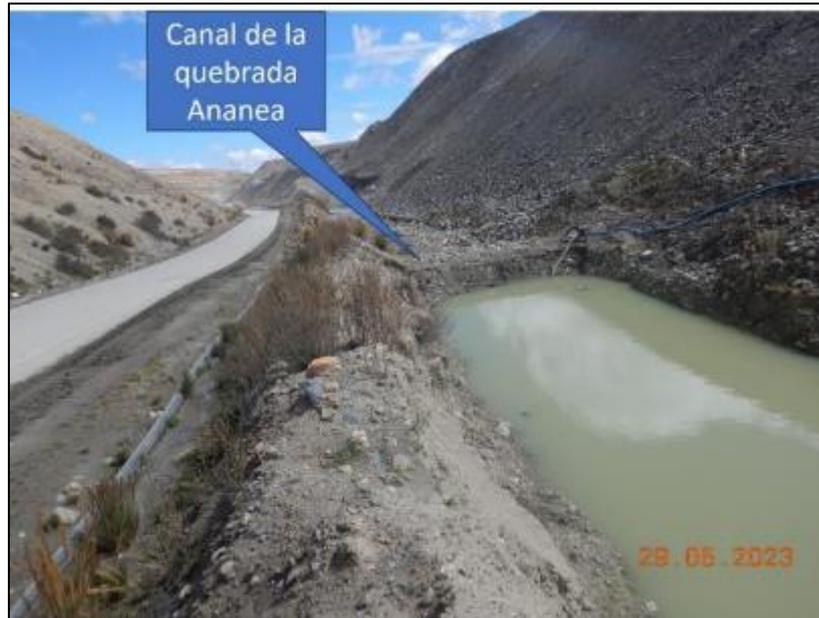
Figura 4. Se aprecia el canal principal de la quebrada Sillacunca obstruida y con material de relaves.

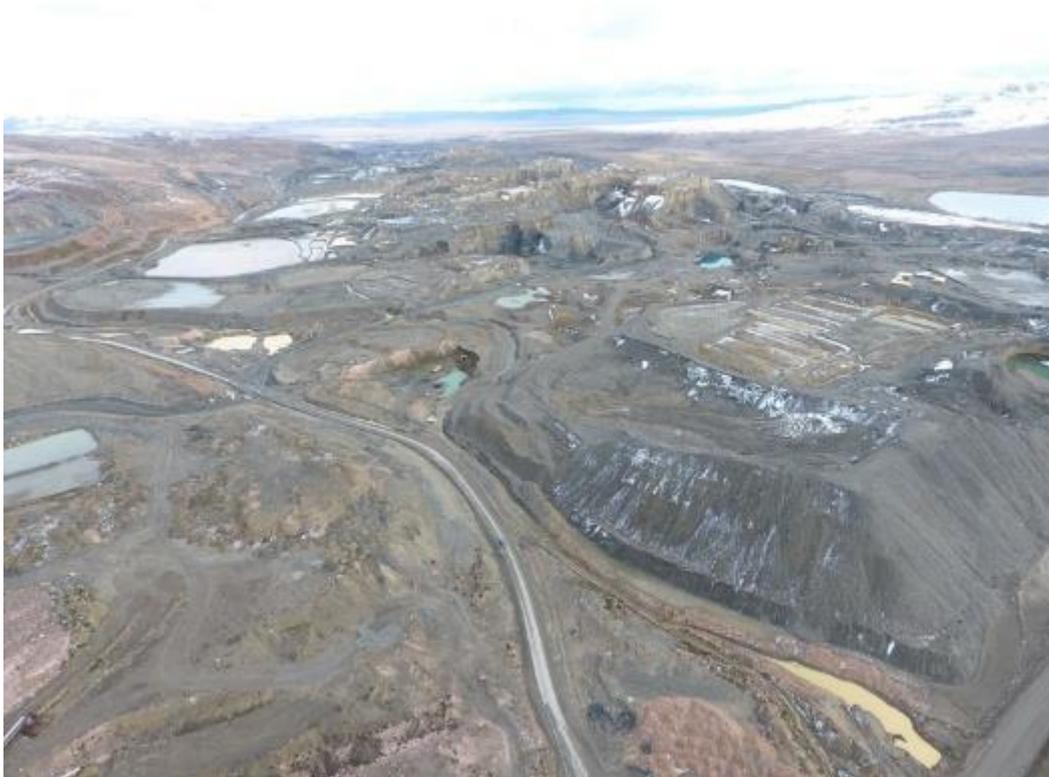
Los trabajos de minería en la quebrada Ananea vienen generando una geodinámica muy activa por la acumulación de material suelto de fácil remoción, que ante lluvias intensas estos van a ser removidos. Se aprecia en la quebrada rellenos por material de relave que se disponen en pilas, que alcanzan alturas de hasta 40 m aproximadamente, estos reducen el ancho del canal y algunos sectores ya no se reconoce el canal original del río (figura 3 y 4). Además, toda el agua de la Laguna y la quebrada están siendo transportados con motobombas a las zonas altas de sus rellenos para realizar los trabajos mineros (fotografía 5).

Fotografía 5. Se aprecia que toda el agua de la quebrada viene siendo transportada a las partes altas de sus relaves.

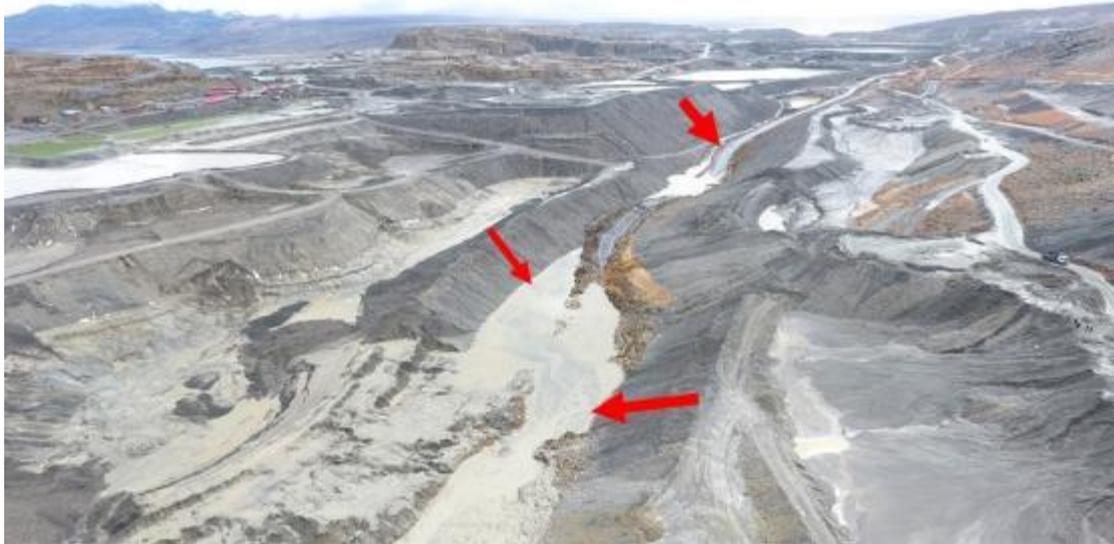
De acuerdo a lo comentado en los trabajos de campo, mencionan que el día 26 de noviembre del 2021, en coordenadas UTM: 444840 E; 8376268 S, se generaron dos deslizamientos en ambas márgenes de la quebrada, estos lograron represar la quebrada Ananea, el evento afecto 650 m de vía quedando destruida e intransitable (Figura 5), la que fue reconstruida, al momento de la inspección, la vía no presenta señales de lo ocurrido.

Figura 5. Fotografía tomada el día 26 de noviembre del 2021, se aprecian los deslizamientos en los depósitos de materiales de relaves ocasionados por una mala estructura de sus taludes y la infiltración de agua (Fuente: informe técnico N°019-2021-GR PUNO-ORGRDS).

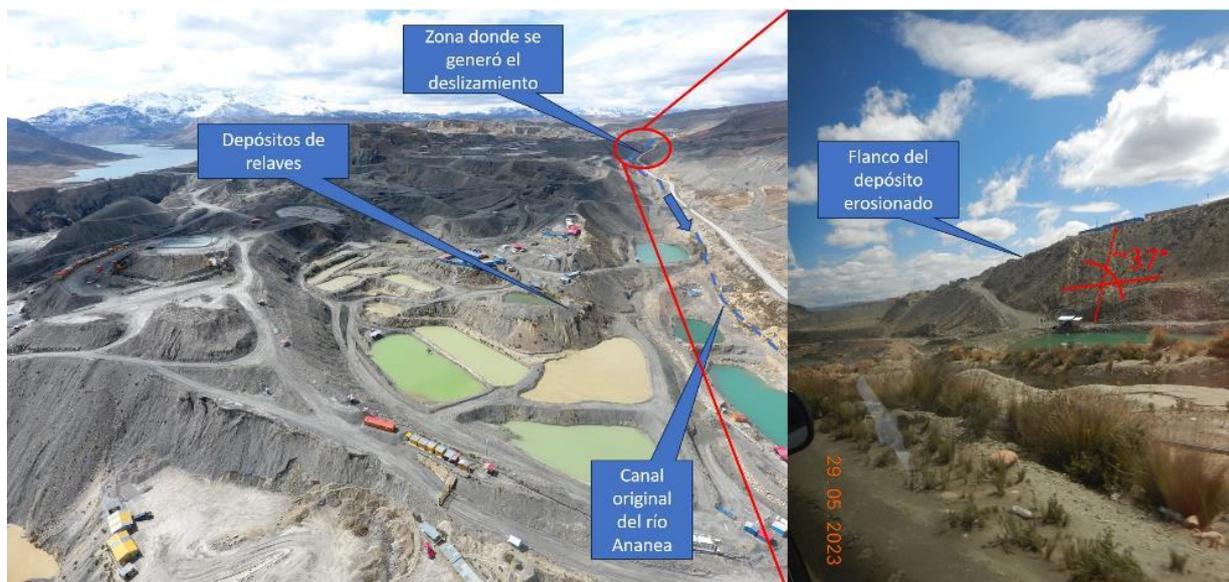
Los deslizamientos se generaron sobre depósitos de relaves, los cuales no soportaron el peso del talud ni presentaron estabilidad, Las dimensiones no son reconocibles a la vista ya que inmediatamente ocurrido el suceso fueron reconstruidos (figura 6).

Figura 6. Foto tomada el día de la inspección, donde los deslizamientos ocurridos no son apreciables, por la reconstrucción de los taludes y de la vía Ananea – La Rinconada luego de ocurrido el evento.

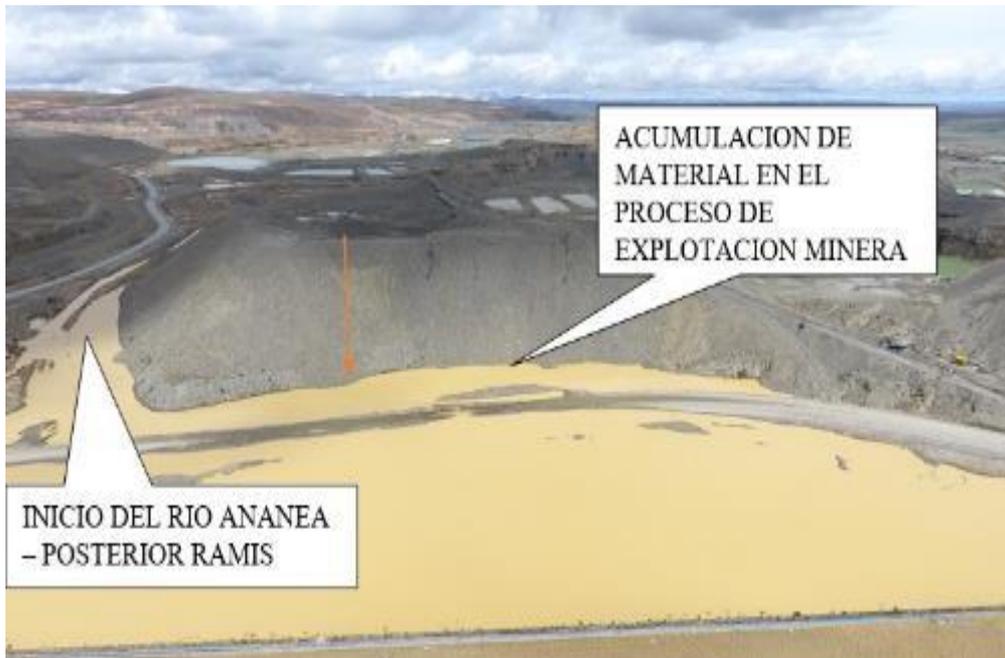
Este flujo de detritos fue causado por el desembalse de la laguna Sillacunca sumado al material represado generado por los deslizamientos mencionados en la quebrada Ananea, el desembalse ocurrido, fue debido a que los aliviaderos de la laguna Sillacunca se encontraron obstruidos por los trabajos de movimiento de materiales en el sector y que hasta el día de la inspección siguen obstruidos, además que, la vía Ananea – La Rinconada pasa entre la laguna y la quebrada, en este tramo no presenta canales por donde discurran las aguas de la laguna a la quebrada (figura 7, 8 y 9).

Figura 7. Vista tomada el día 26 de noviembre del 2021, se aprecia la laguna Sillacunca drenando sus aguas al río Ananea y la vía Ananea - La Rinconada afectada por no tener canales de drenaje (Fuente: informe técnico N°019-2021-GR PUNO-ORGRDS).

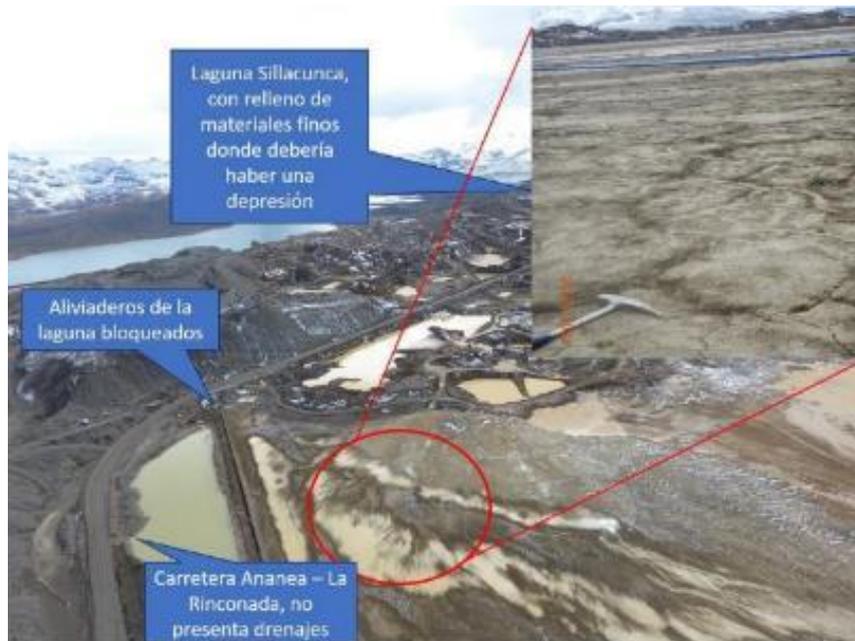
Figura 8. Vista tomada el día de la inspección, se aprecia la laguna Sillacunca con rellenos de materiales finos, además, se aprecian sus aliviaderos obstruidos y la falta de drenajes entre la vía y la quebrada.

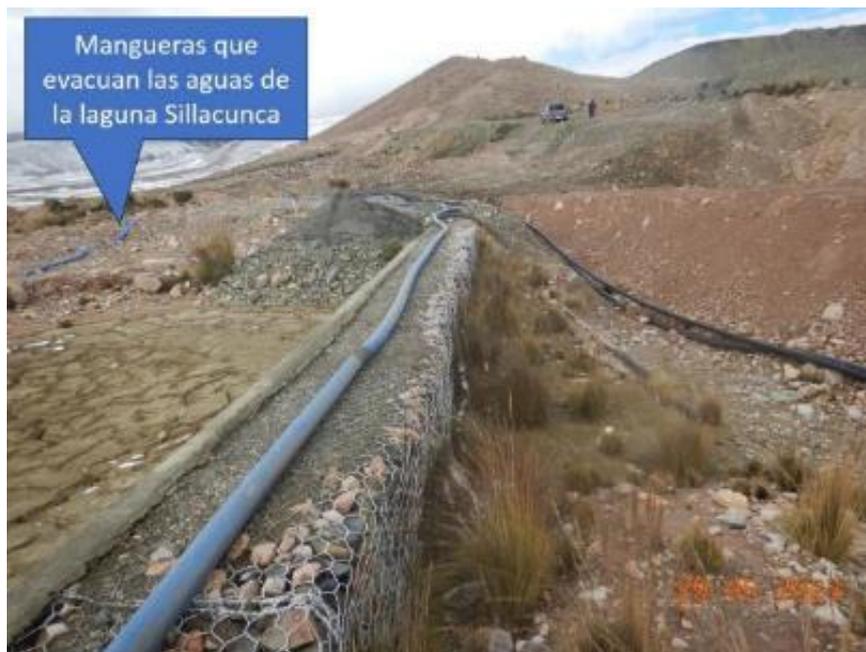
Figura 9. Vista tomada el día de la inspección, se aprecia la laguna Sillacunca con sus aliviaderas obstruidos por los depósitos de materiales de relaves y mangueras por dónde sacan las aguas para sus trabajos.

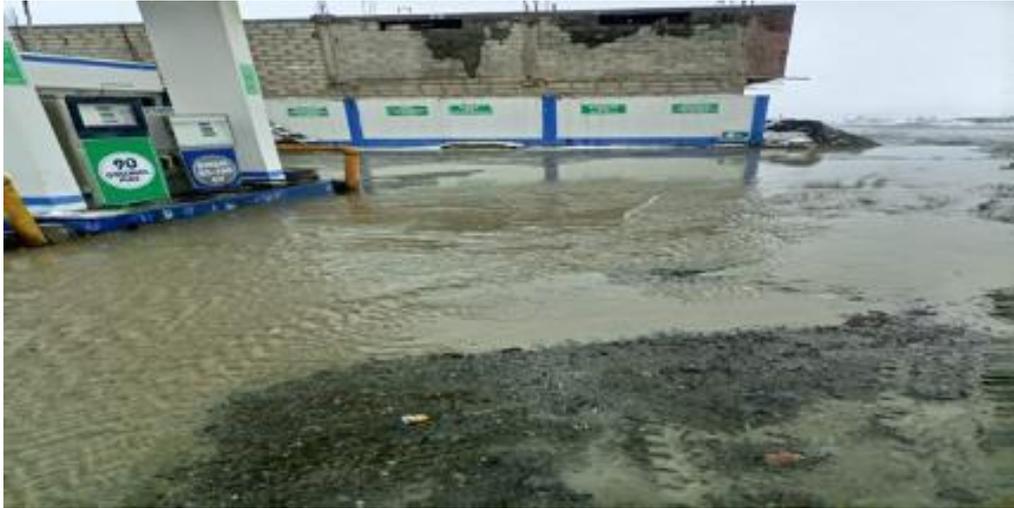
El flujo generado de la laguna Sillacunca en su trayecto socavo el cauce de la quebrada y se abrió paso retomando su curso antiguo hasta llegar al represamiento del deslizamiento en coordenadas UTM: 444840 E; 8376268 S, donde se represó nuevamente sumándose a los materiales deslizados antes mencionados, al romper el nuevo dique, el desembalse generó un flujo de lodos que alcanzó al centro poblado de Ananea llegando hasta el estadio de futbol del poblado, a esa altura se depositaron los materiales trasladados reduciendo su carga y pudo encausarse nuevamente al río Ananea (figura 10 y 11).

Figura 10. Se aprecia las afectaciones que dejó en un grifo afectado por el flujo que llegó al centro poblado de Ananea (foto tomada del informe técnico N°019-2021-GR PUNO-ORGRDS).

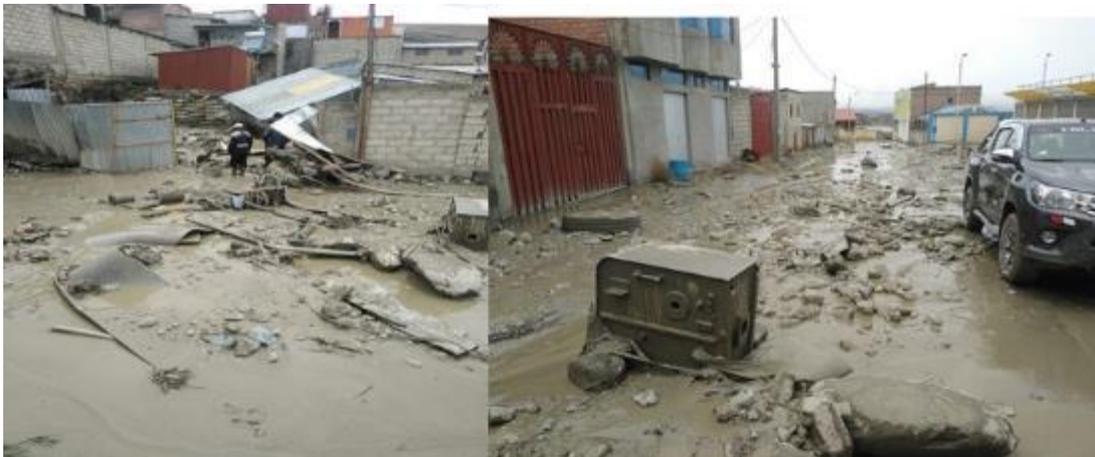
Figura 11. El flujo paso por las calles del centro poblado y también entro a algunas viviendas, dejando en situación de damnificados (foto tomada del informe técnico N°019-2021-GR PUNO-ORGRDS).

El flujo arrastro bloques de hasta 1m de diámetro, gravas y lodo, recorrió aproximadamente una distancia de 6 km desde el primer represamiento en la laguna Sillacunca hasta el centro poblado Ananea, en el poblado se aprecia que alcanzó una altura de 50 cm (figura 11)
