Opinión Técnica N° 3-2024

EVALUACIÓN DE PELIGROS GEOLÓGICOS POR FLUJO DE DETRITOS EN EL BARRIO INDUSTRIAL DE VILLA RICA

Departamento Pasco
Provincia Oxapampa
Distrito Villa Rica

Enero
2024

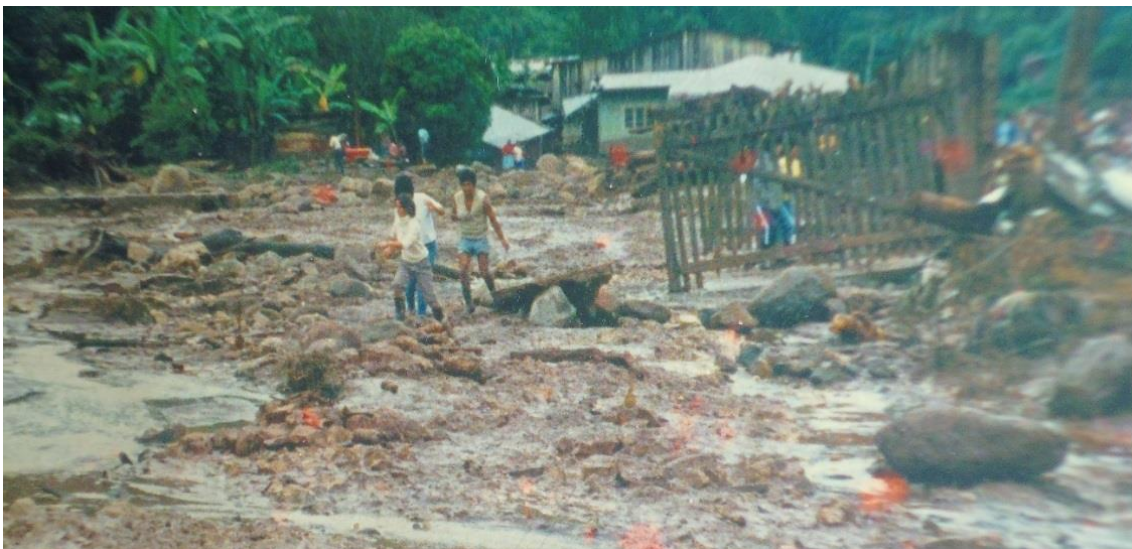
- Además, las quebradas Canal de Piedra, Oyón y la ciudad de Villa Rica presentan susceptibilidad de media a alta, a la ocurrencia de movimientos en masa. La zona baja de Villa Rica, margen derecha del río Entaz, presenta susceptibilidad alta ante inundaciones fluviales (INGEMMET 2010). Ver figura 3 y 4.
- Históricamente la ciudad de Villa Rica ha sido afectada por crecidas y flujos de grandes proporciones, los años 1987 y 2016. El evento del 1987 cubrió de detritos y escombros 25 cuadras del Barrio Industrial. El año 2016 las crecidas

Foto 1. Sedimentos y escombros movilizados por el flujo de 1987 en el Barrio Industrial de Villa Rica. Fotografía INDECI - Villa Rica.

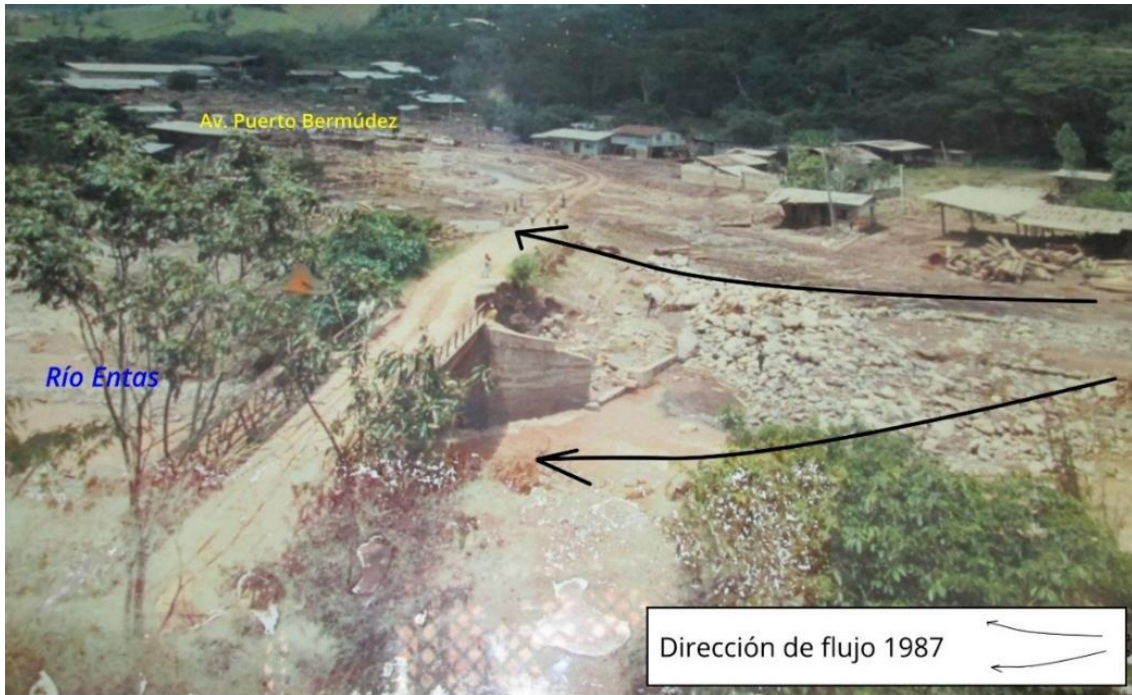
Figura 5. Zona urbana del Barrio Industrial destruida por el flujo de detritos de 1987. Fotografía INDECI - Villa Rica.

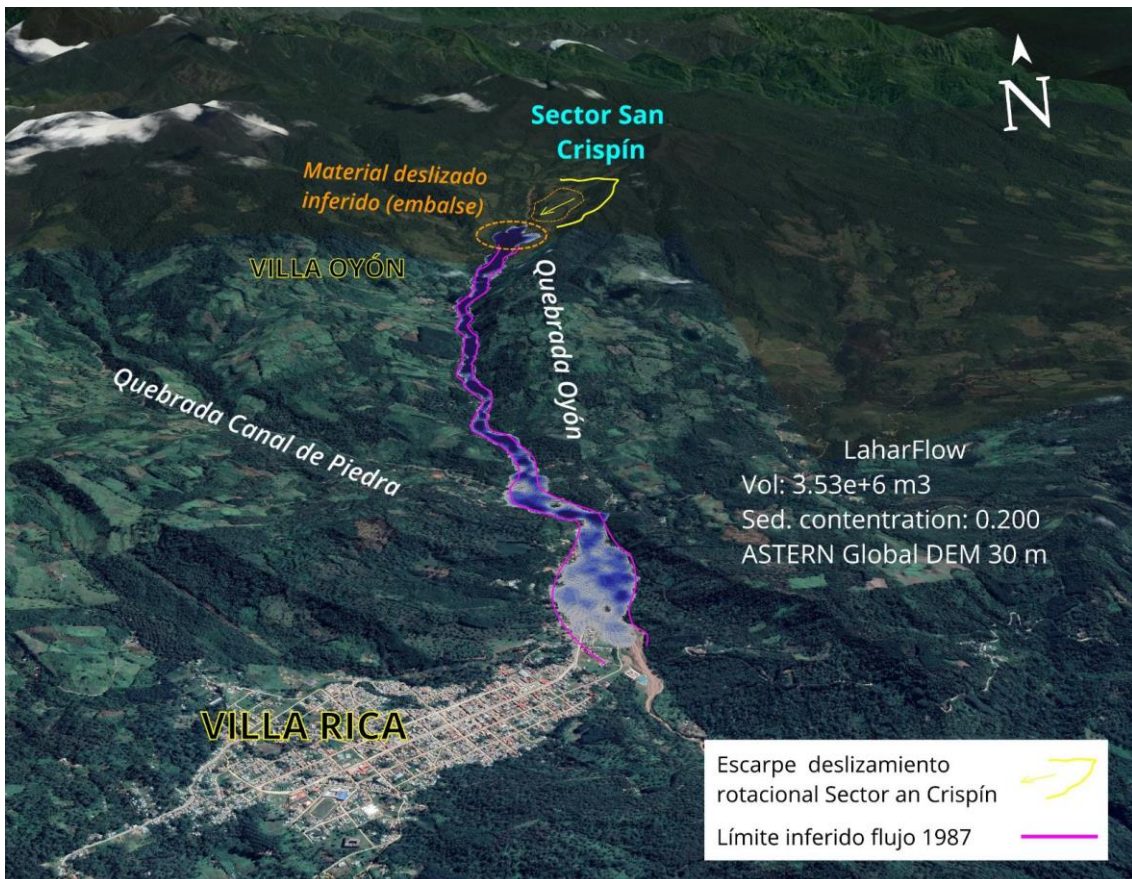
- Una gran cantidad de tierra que se deslizó en ciertos lugares podría haber bloqueado la quebrada Oyón, formando represas temporales. Después, cuando esas represas se rompieron, causaron flujos de agua rápidos y violentos aguas abajo. Según la estimación de cómo se movió el agua después de que la tierra se deslizó en el área de San Crispín (ver figura 07), parece que el flujo de 1987, que destruyó el barrio Industrial de Villa Rica, pudo haber sido causado por la liberación violenta de tierra desde esa zona. Este escenario coincide con el mapa de peligros geográficos (ver figura 7).

Figura 7. Estimación del recorrido del flujo generado a partir de material deslizado estimado.

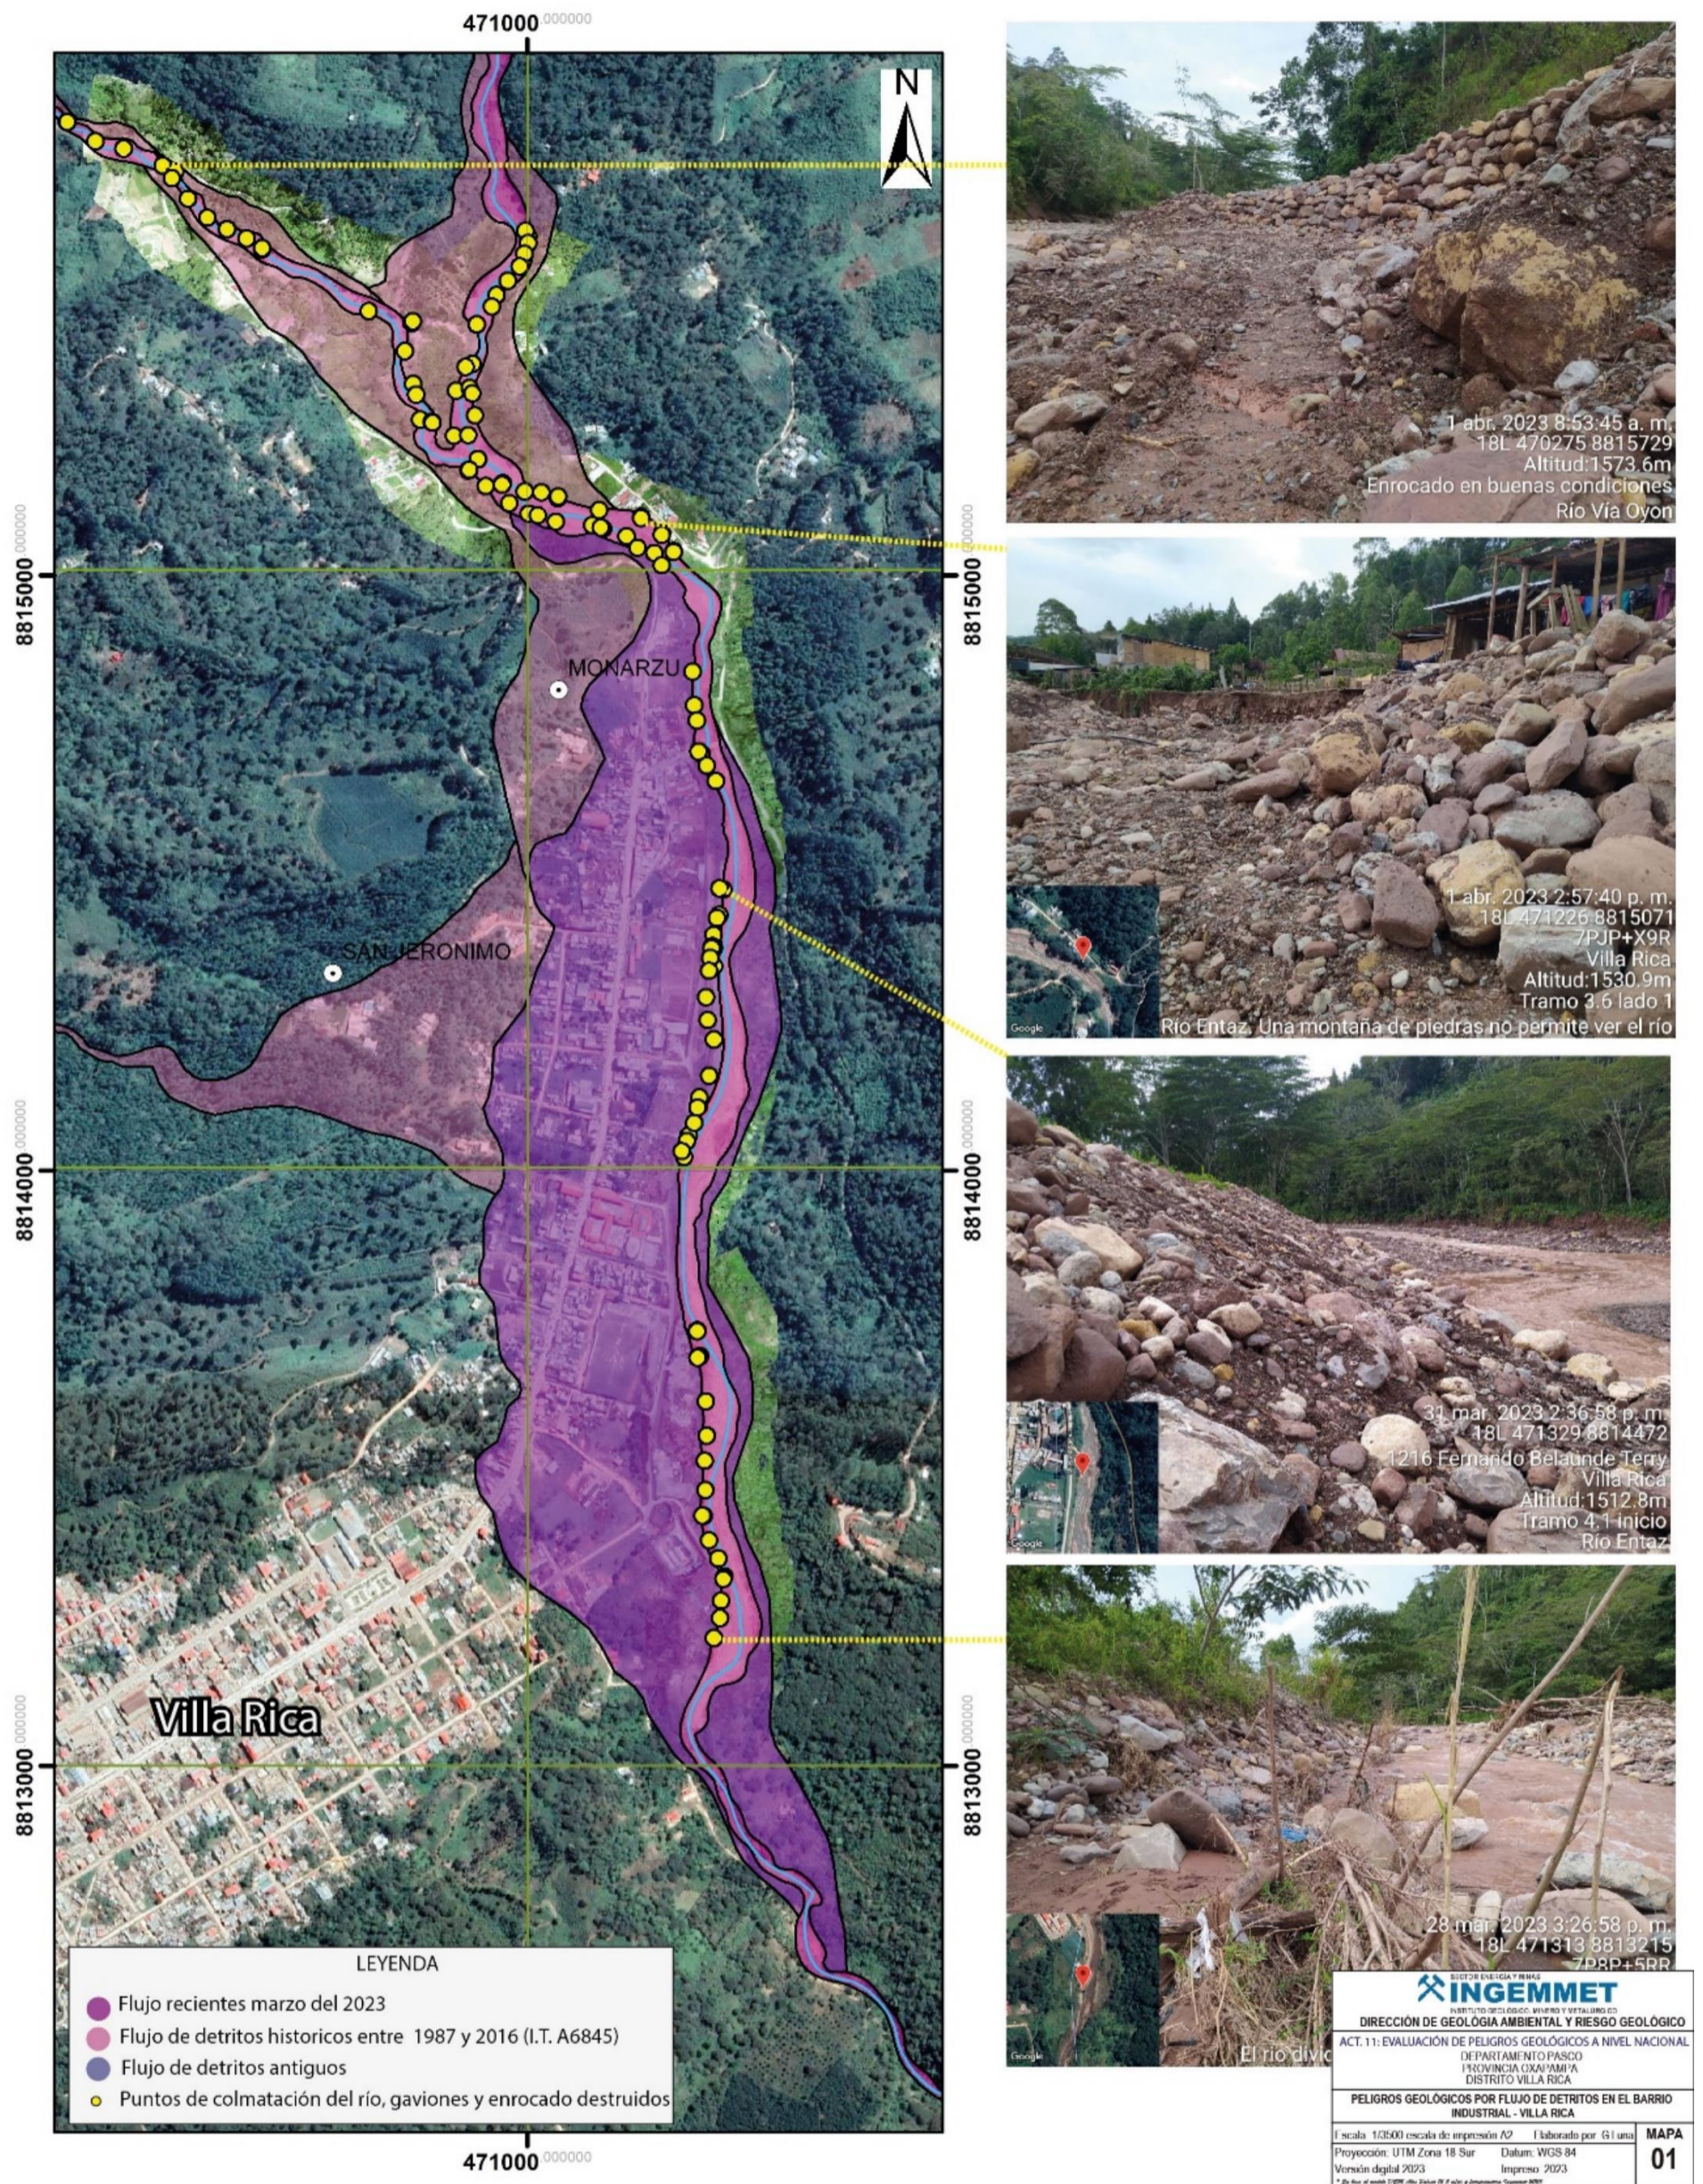
- e) En el año 2023, se desencadenaron flujos de detritos en los ríos Canal de Piedra, Yesu, Oyón y Entaz. Estos eventos provocaron daños significativos en las márgenes de los ríos, incluyendo la destrucción de muros de roca, gaviones, erosión de márgenes y colmatación del cauce. Los daños se registraron desde la coordenada E:470227, N:.8815761.39 hasta la coordenada E:471313, N:8813214, abarcando un total de 221 puntos a lo largo de la trayectoria afectada. La magnitud de los impactos indica la severidad de los flujos de detritos y destaca la importancia de evaluar y gestionar los riesgos asociados con eventos climáticos extremos en la zona afectada (ver cuadro 2 y figura 8).

Figura 8. Cartografiado de peligros geológicos por flujo de detritos en el Barrio Industrial – Villa Rica.

Descolmatación del río e implementación de defensa ribereña (muros de enrocado, y gaviones) del río, desde las coordenadas E:470227 N:881576, hasta la coordenada E:471312 N:8813214, teniendo en cuenta los siguientes pasos:

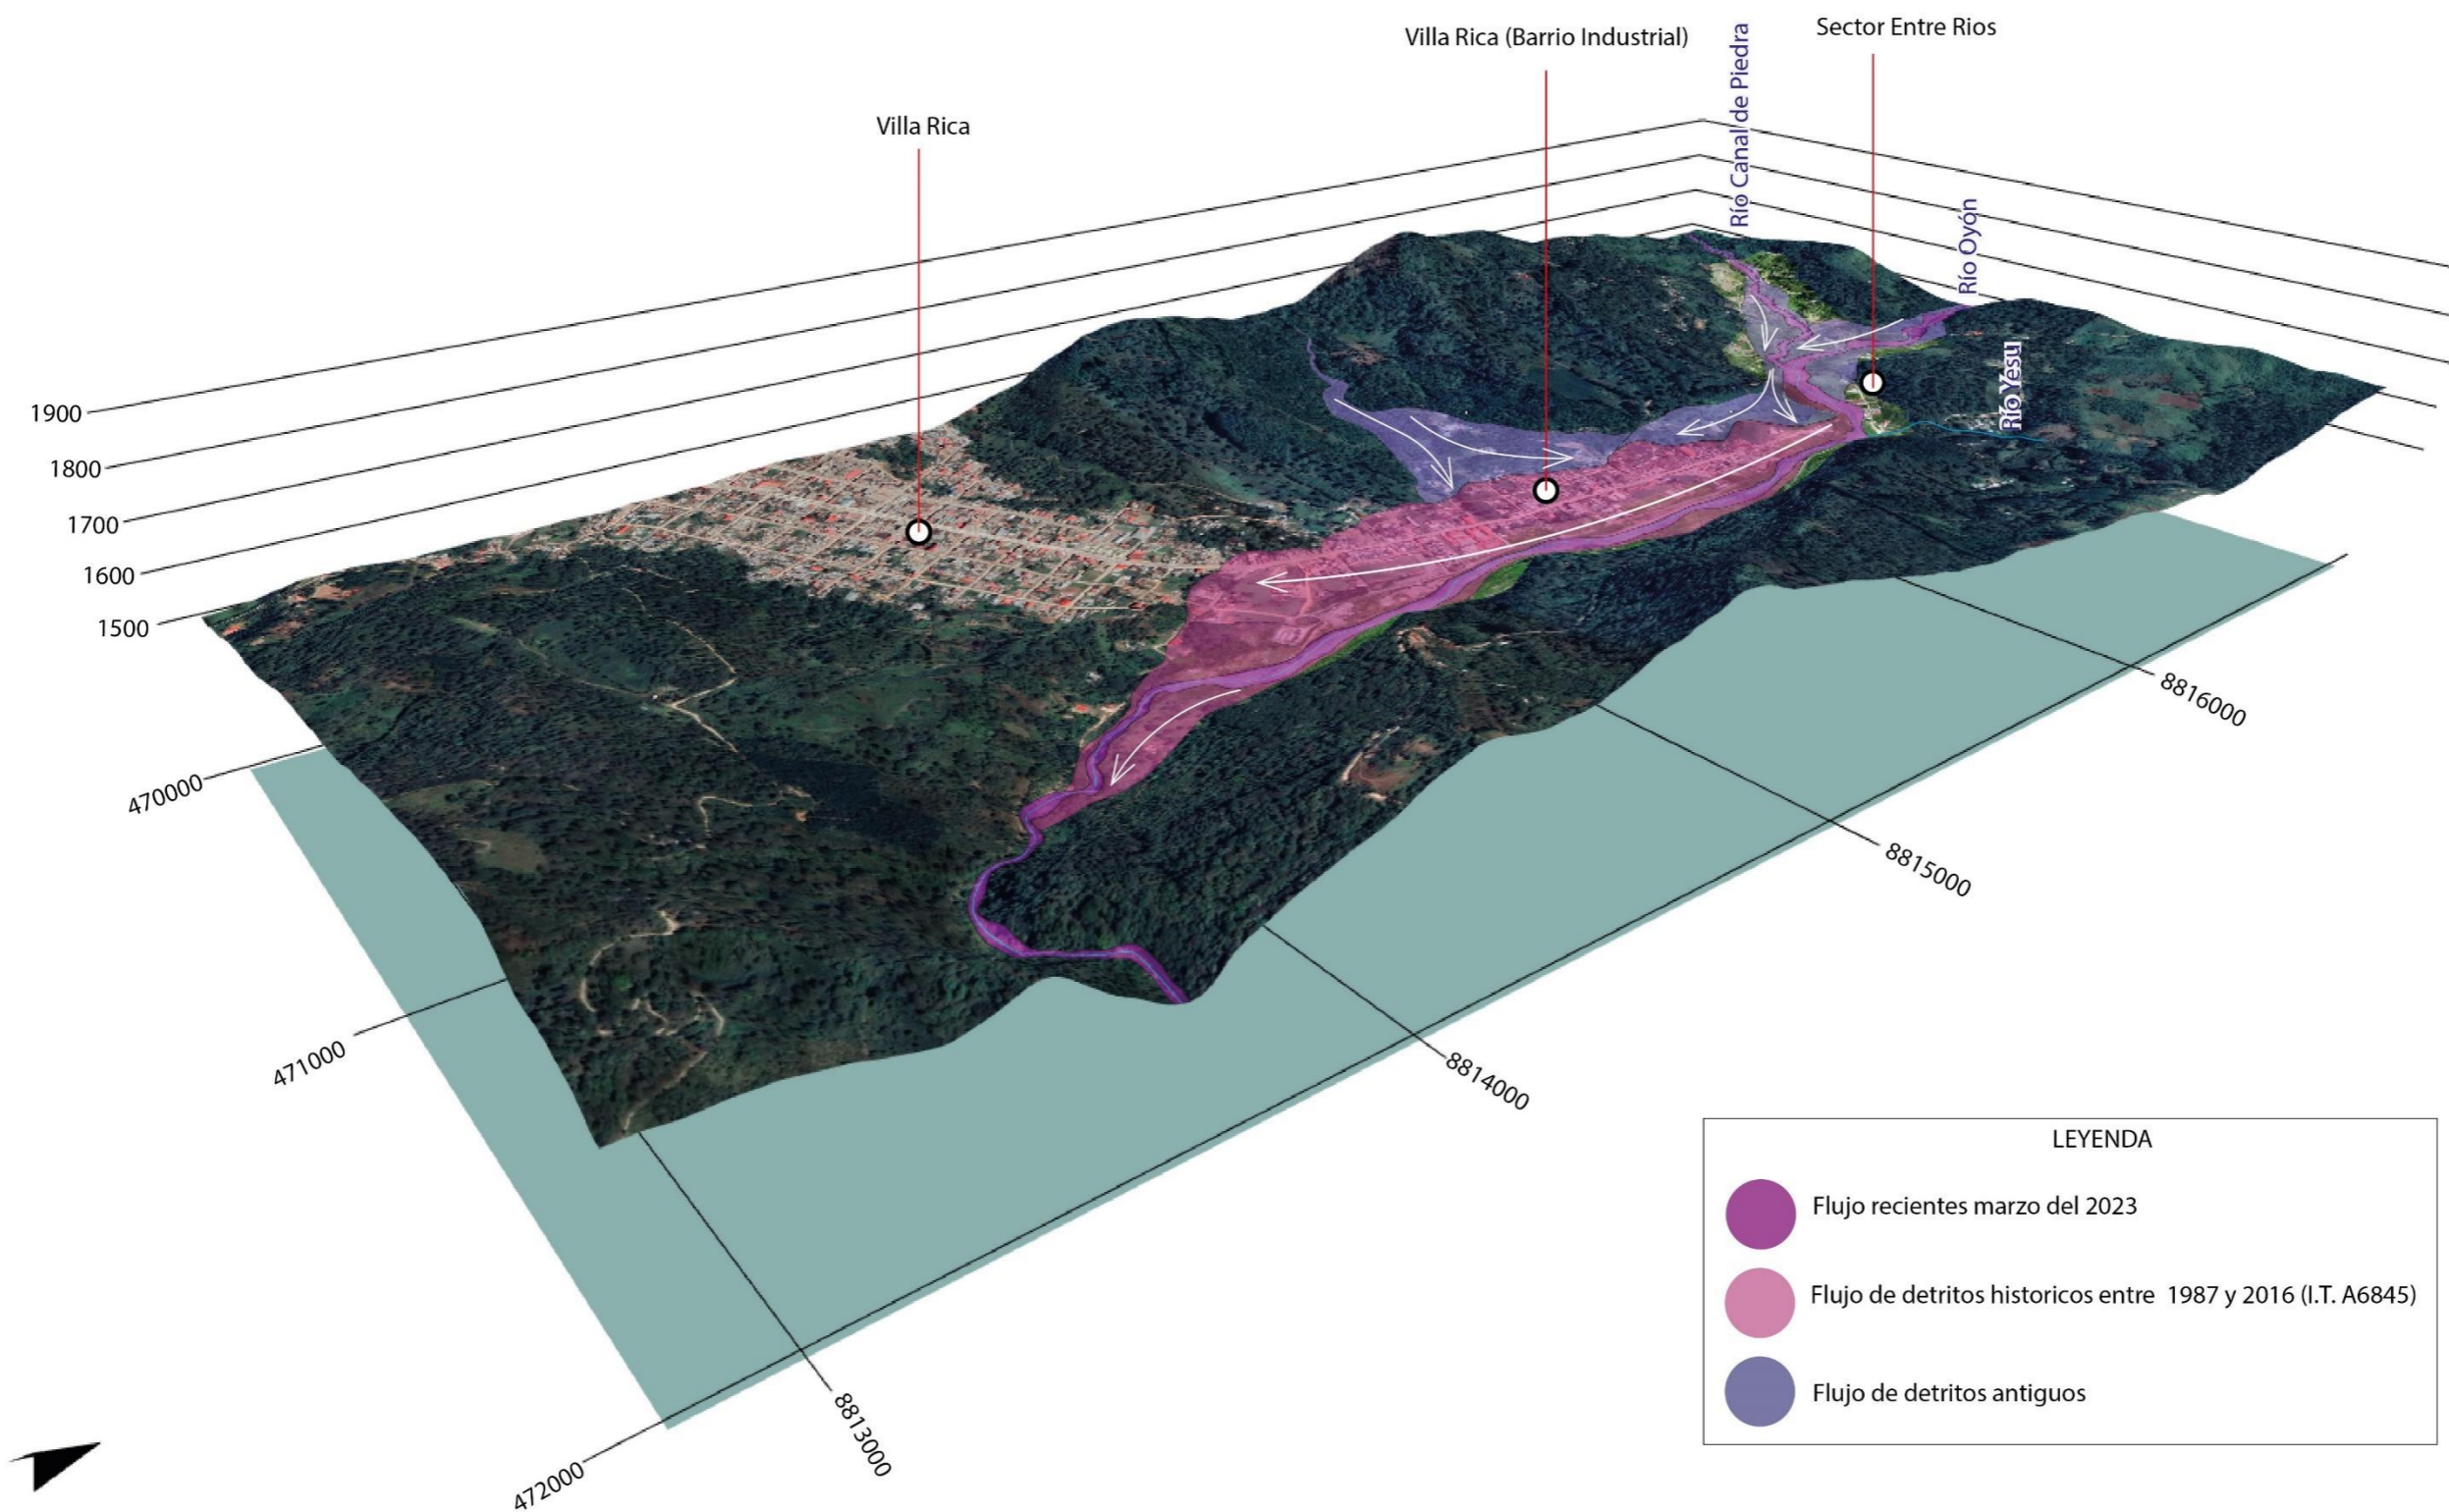
Figura 9. Representación de los peligros geológicos por flujo de detritos en el Barrio Industrial – Villa Rica en formato 3D.

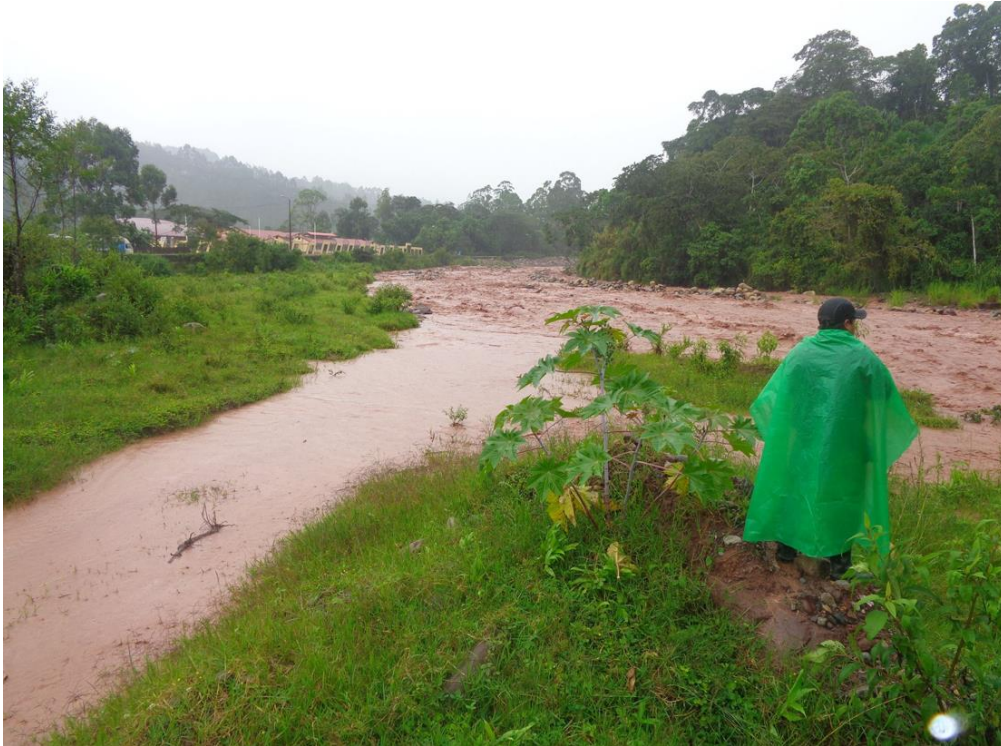
Fotografía 1. Crecida en el río Entaz Barrio Industrial – Villa Rica.

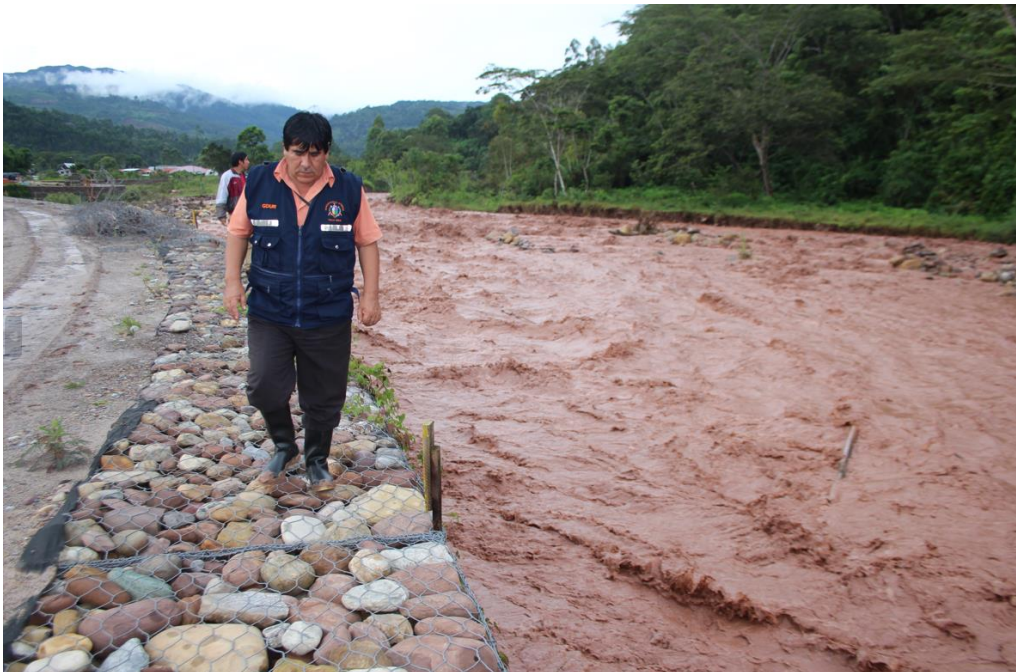
Fotografía 2. Crecida en el río Entaz Barrio Industrial – Villa Rica. Muestra el funcionamiento de los gaviones.

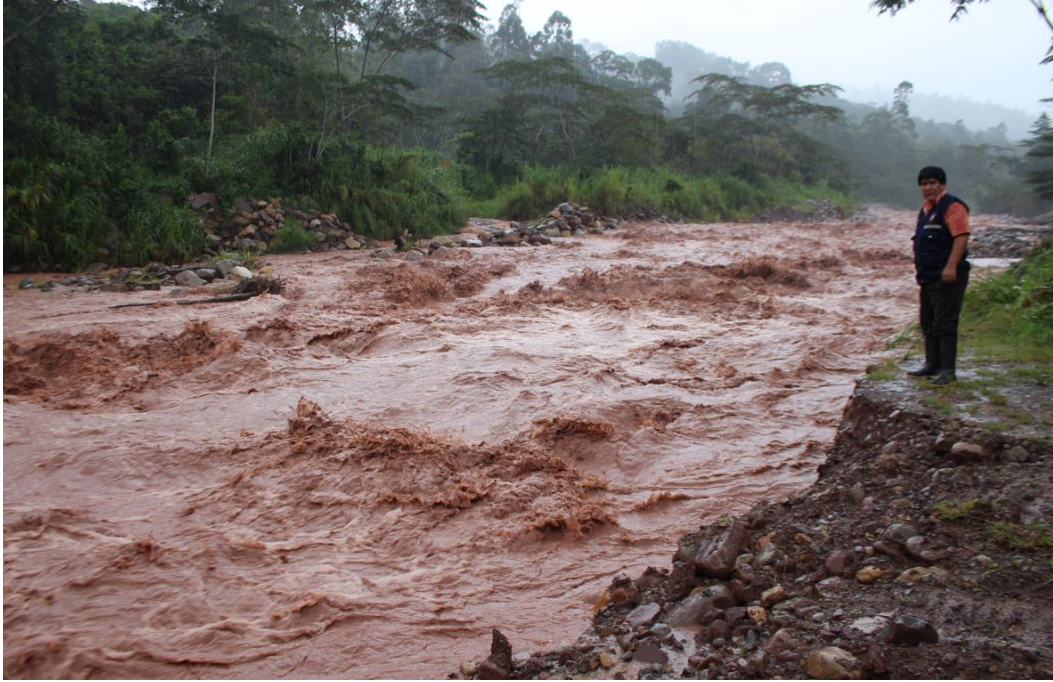
Fotografía 3. Crecida en el río Entaz Barrio Industrial – Villa Rica. Muestra erosión en las márgenes del río.

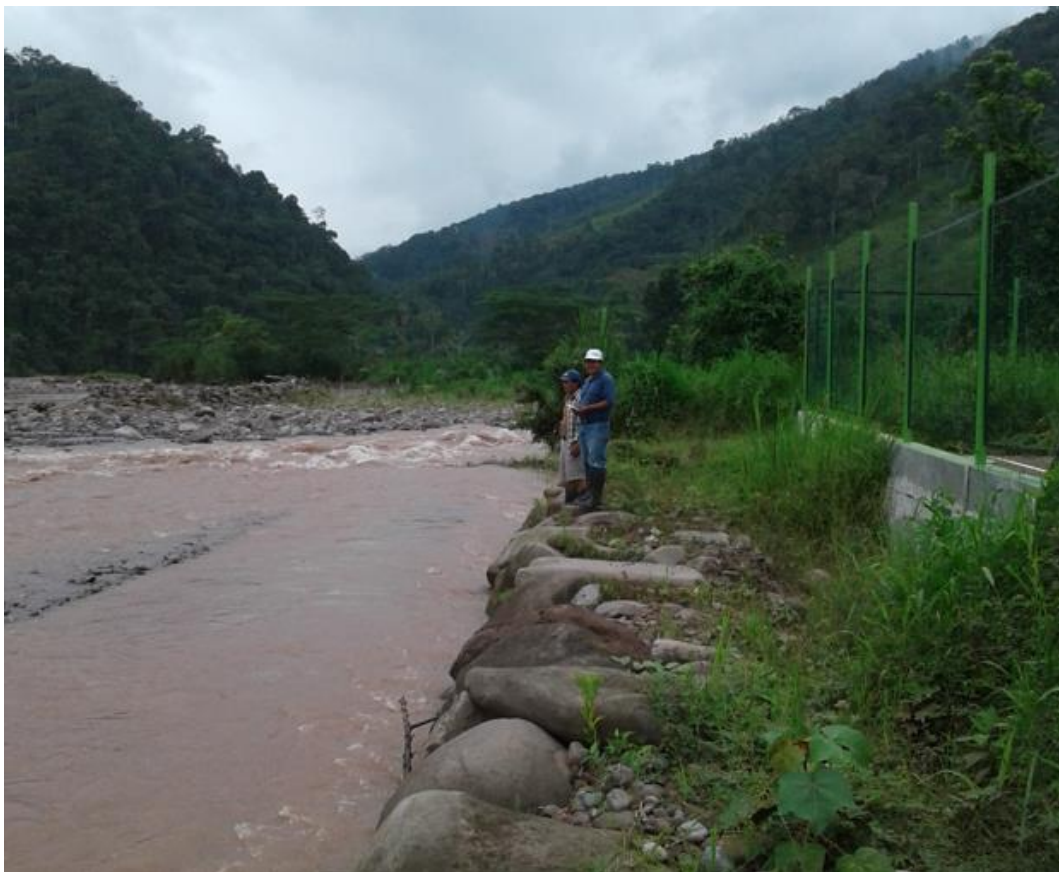
Fotografía 4. Crecida en el río Entaz Barrio Industrial – Villa Rica. Muestra el funcionamiento de enrocado.

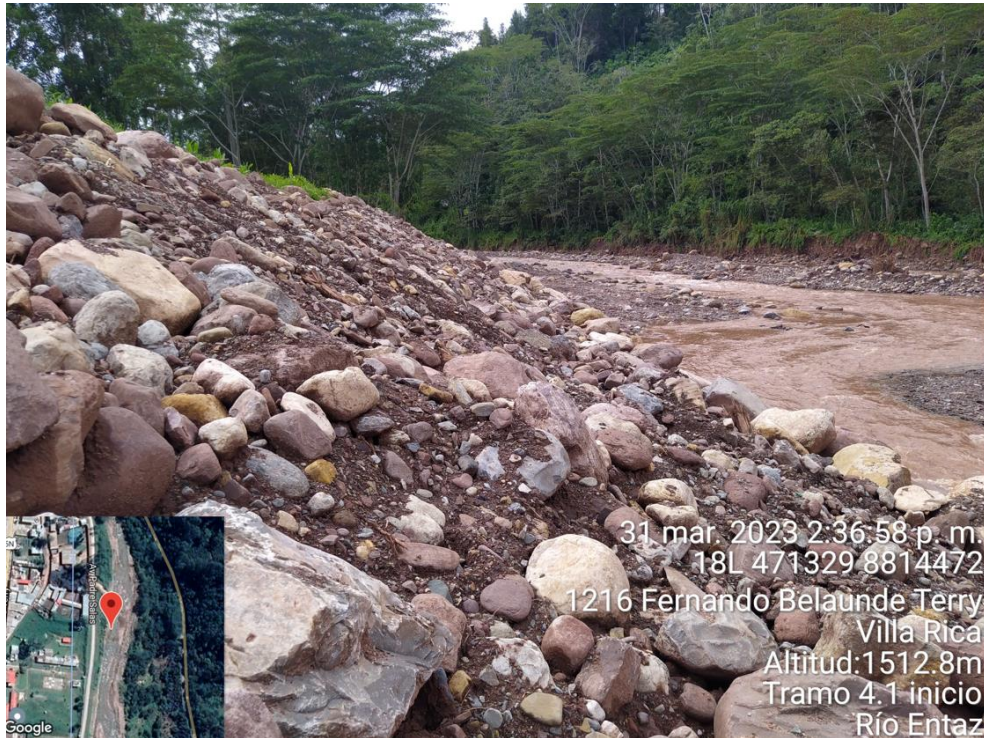
Fotografía 5. Colmatación del río en el Área 1.1, lado 1

- d) Realizar la descolmatación periódica para eliminar sedimentos y detritos acumulados en el lecho del río y en las márgenes.
- e) Instalar sistemas de retención de sedimentos, como trampas de sedimentos y presas de retención, para capturar material antes de que alcancen pueblos, infraestructura y áreas de cultivo aguas abajo.

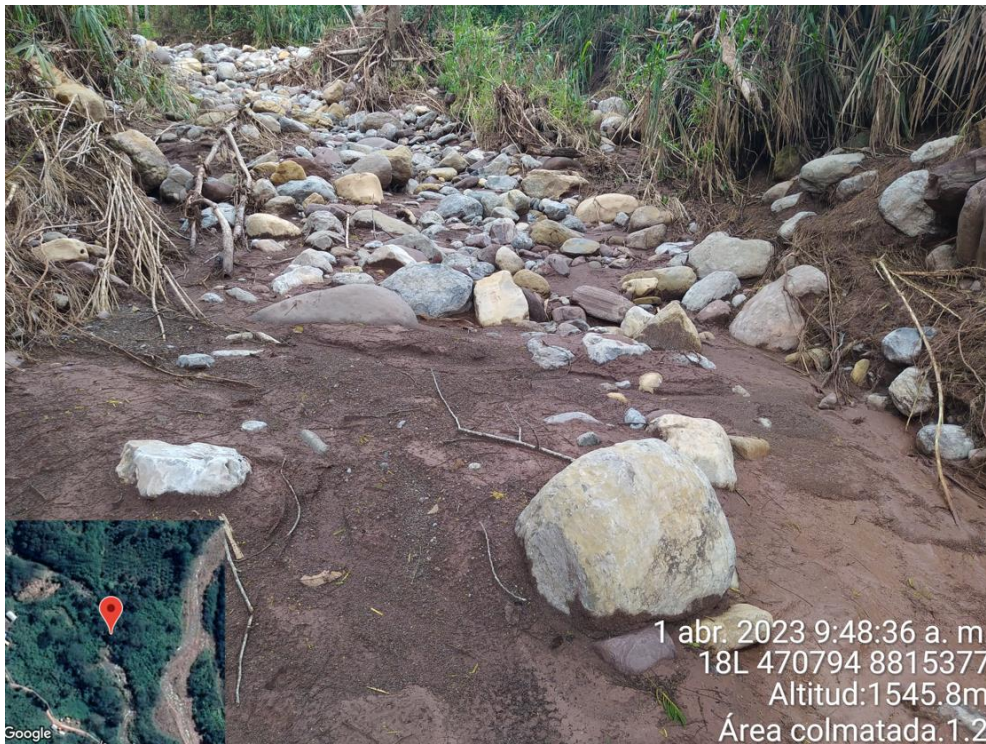
Fotografía 6. Colmatación del río en el Área 1.2, lado 1

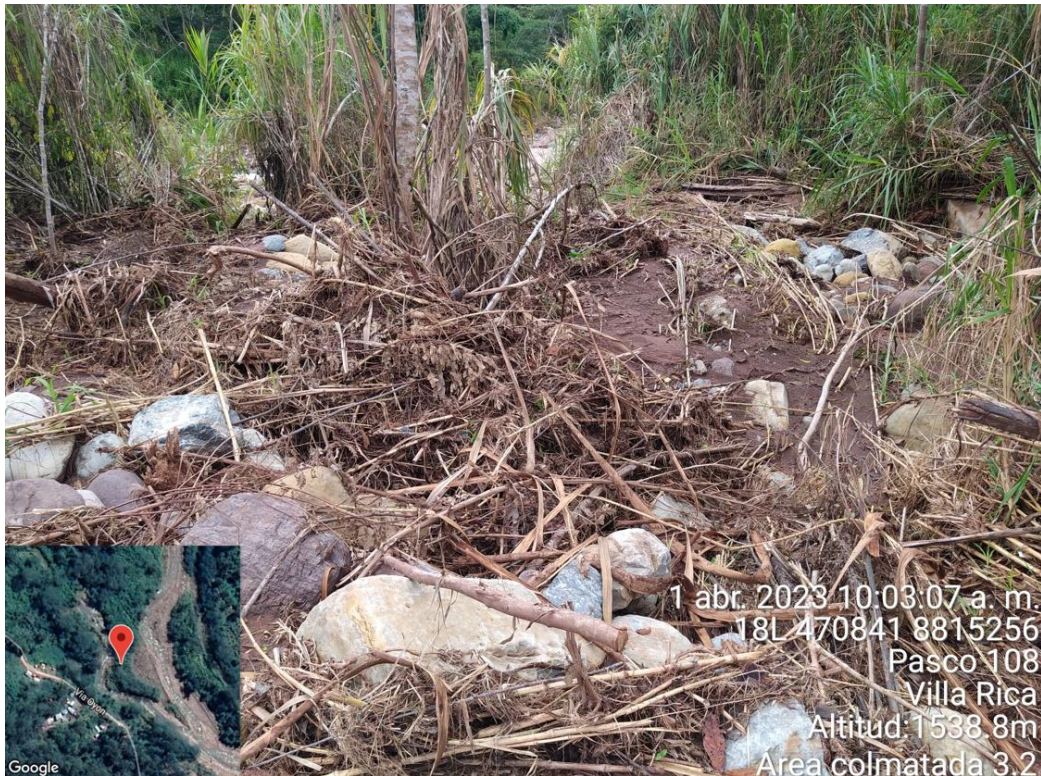
Fotografía 7. Colmatación del río en el Área 3.2.

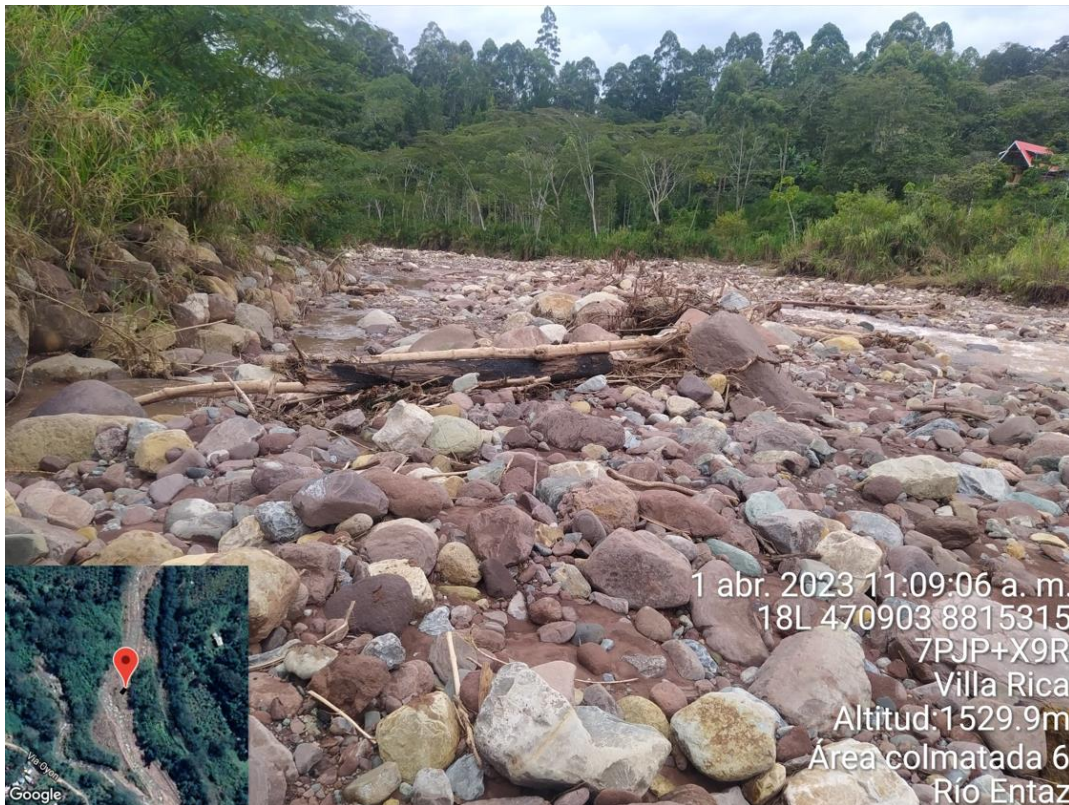
Fotografía 8. Colmatación del río en el Área 6.1.

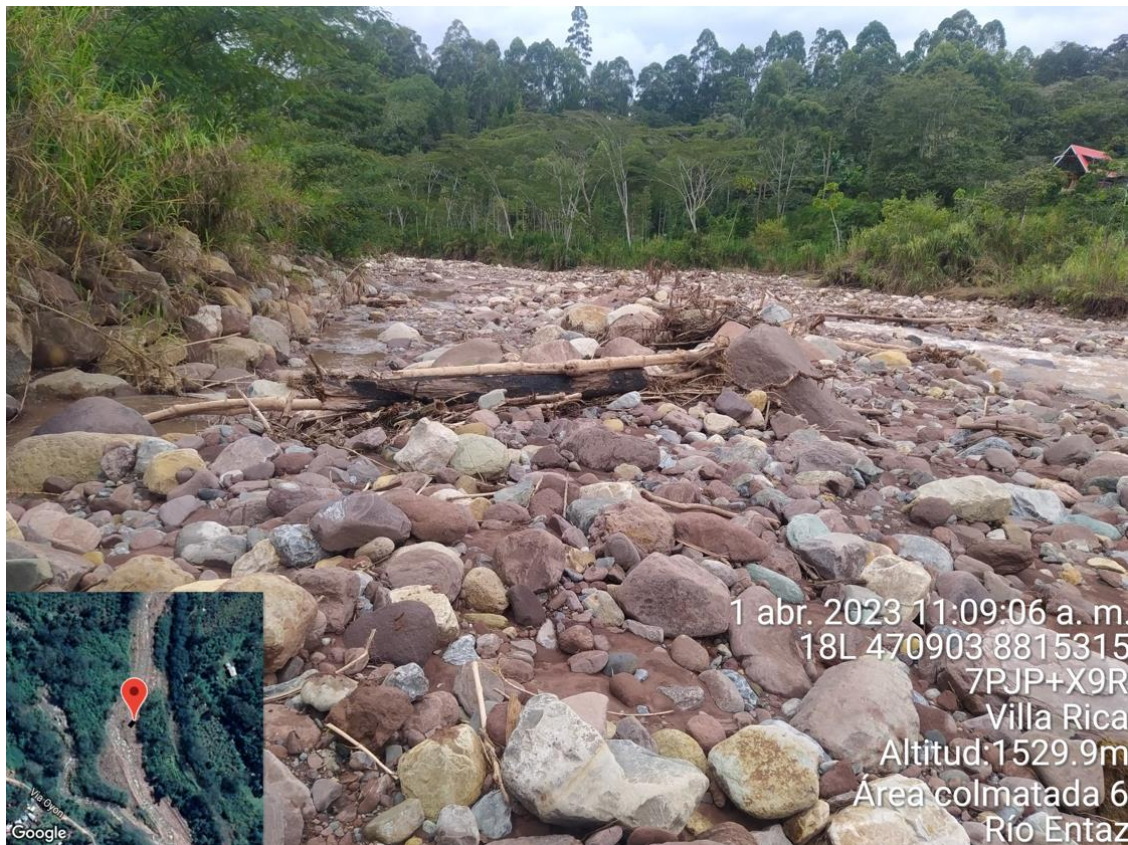
Fotografía 9. Colmatación del río en el Área 7.2, lado derecho

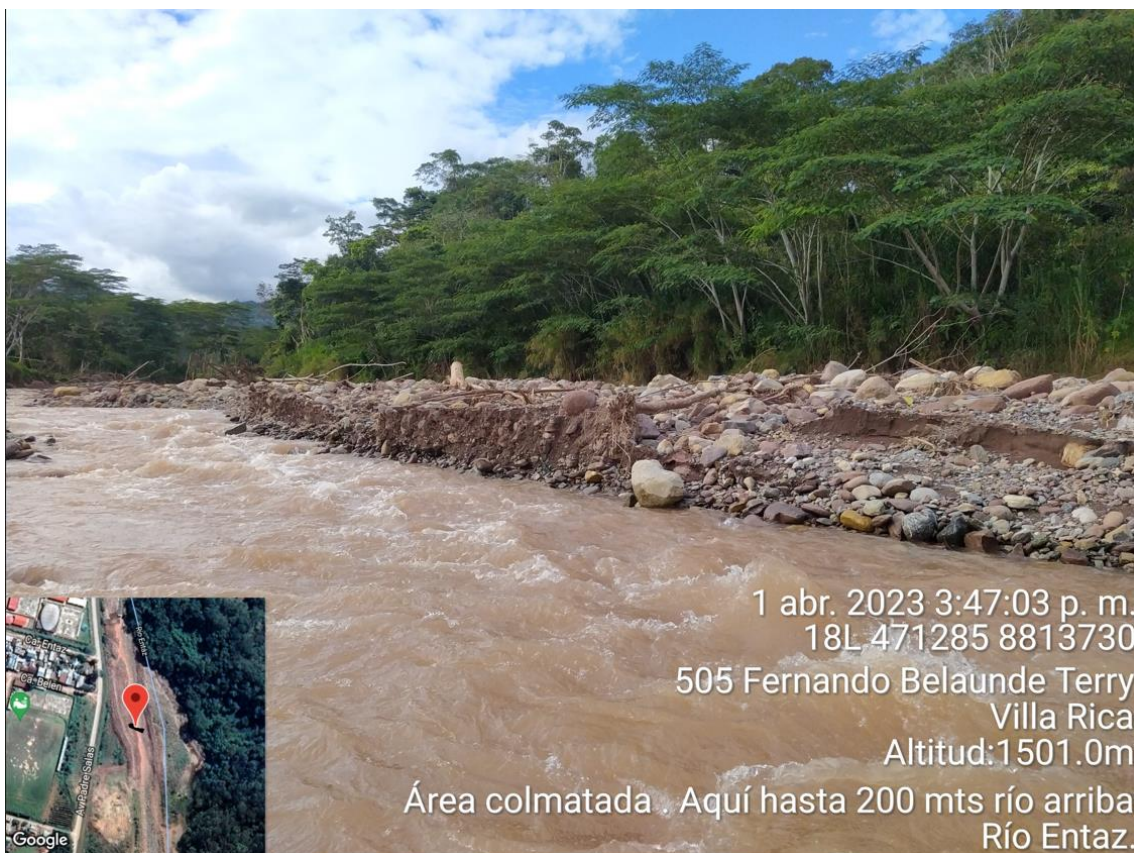
Fotografía 10. Colmatación del río en el Área 8.2, lado derecho
