Opinión Técnica N° 7-2024

EVALUACIÓN DE PELIGROS GEOLÓGICOS EN MOROCOCHA ANTIGUA

Departamento Junín
Provincia Yauli
Distrito Morococha

Febrero
2024

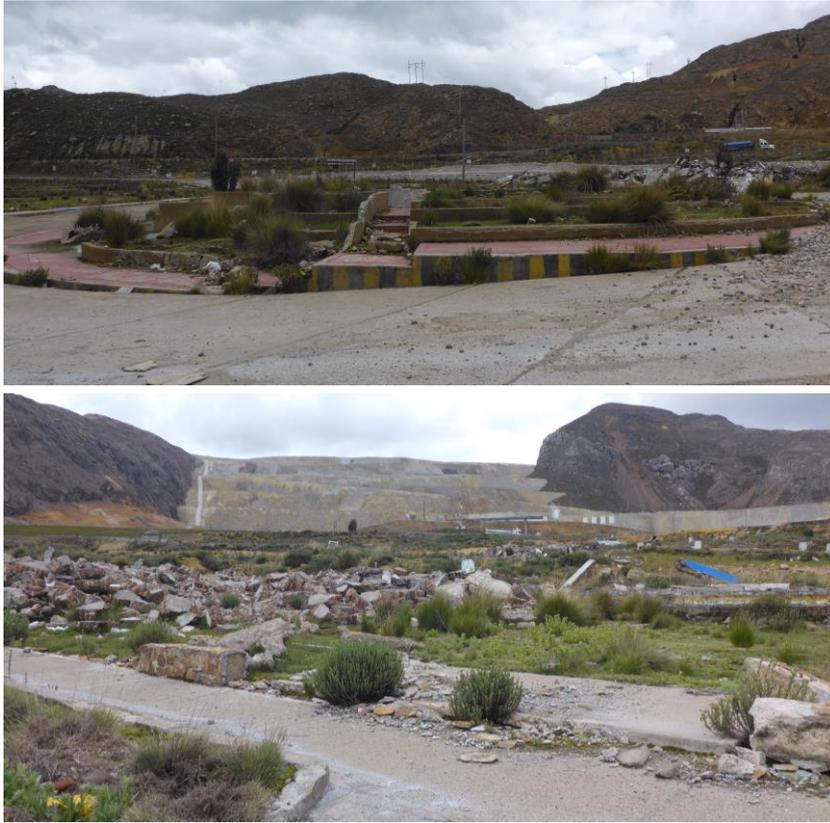
Figura 3. Barrio Morococha nueva, solo se observan restos de las construcciones antiguas en este sector.

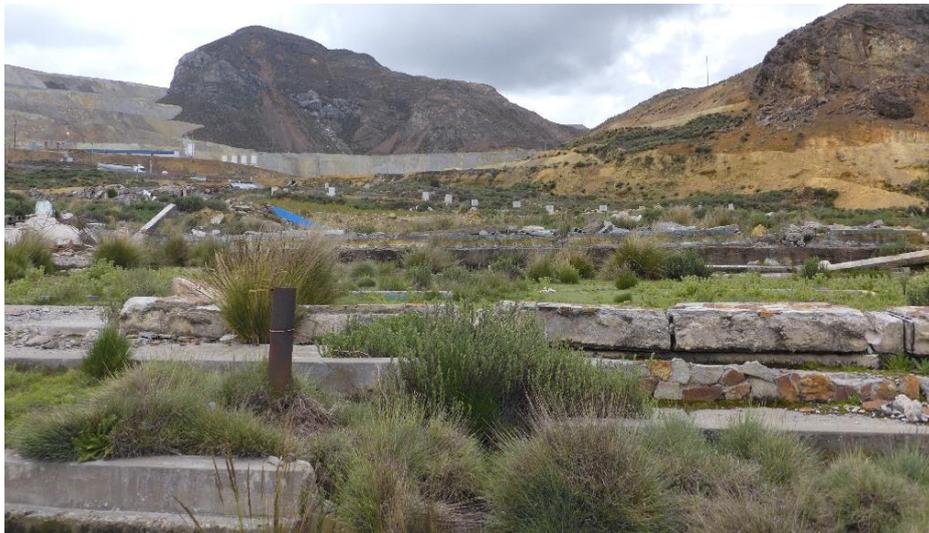
Fotografía 1. Vista del Barrio de Morococha nueva, actualmente se encuentra completamente deshabitada. Vista hacia el suroeste.

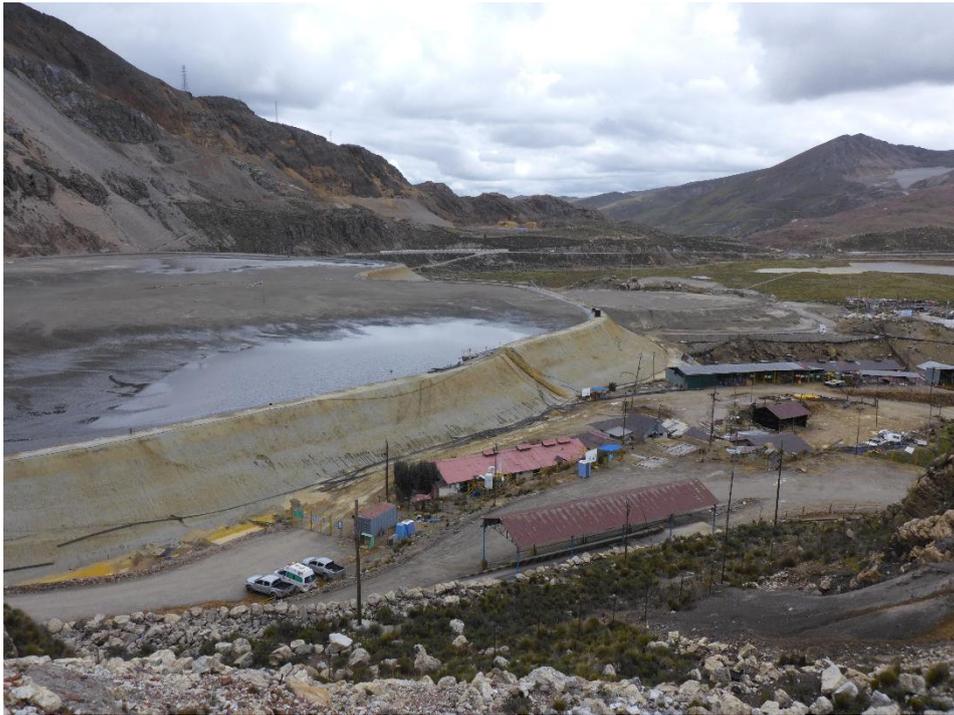
Fotografía 2. En la imagen se observa el depósito de relave muy cerca de las viviendas que aún se encuentran ocupadas por familias en el sector de Morococha antigua.

- a) Reasentar de forma inmediata a las familias que aún se encuentran en Morococha antigua con la posterior demolición de las viviendas para garantizar la seguridad física de los pobladores.
- b) Reanudar las negociaciones garantizando un acuerdo sostenible para el reasentamiento de las familias que se encuentran en peligro muy alto.
- c) Fortalecer la comunicación entre las instituciones, las autoridades del distrito y la compañía minera a fin de que se logren acuerdos que beneficien a todos los involucrados en el proceso de reasentamiento.
- d) Verificar el cumplimiento del correcto cierre de las mineras Autria-Duvaz y Argentum.

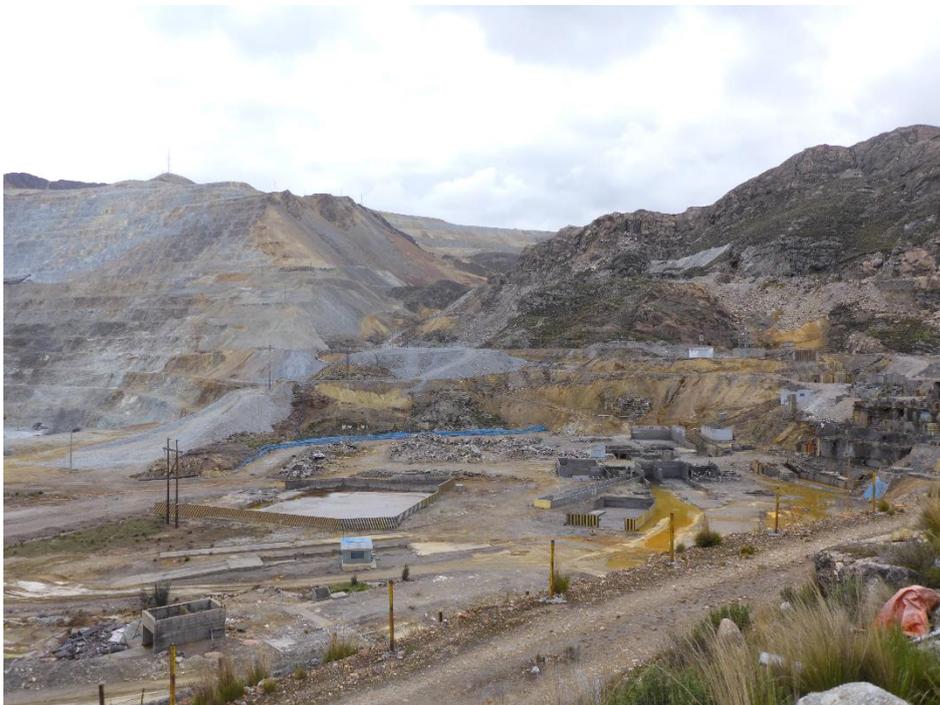
Fotografía 3. En la imagen se observa el depósito de relave muy cerca de las viviendas que aún alojan familias en el sector de Morococha antigua.

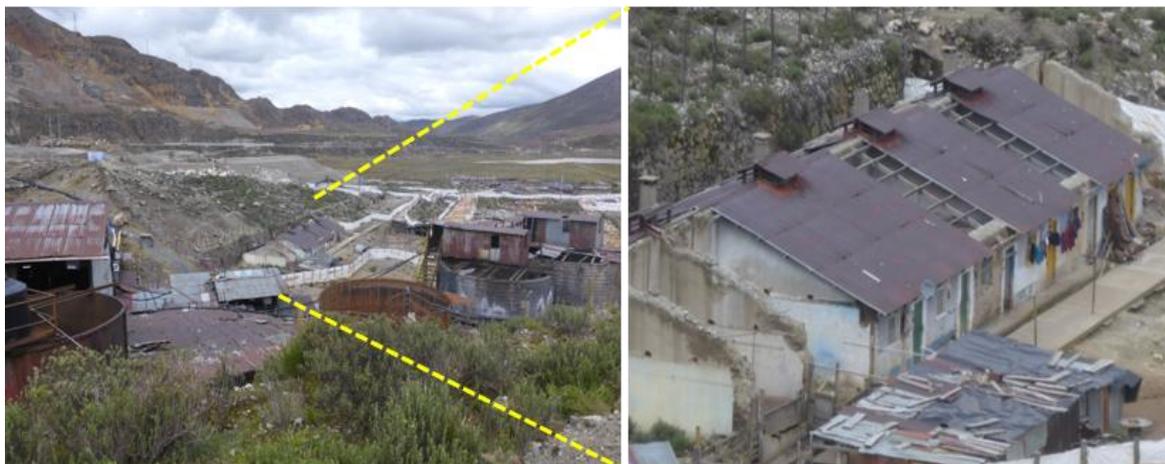
Las viviendas podrían colapsar por las labores subterráneas, debido a los procesos de hundimiento que se podrían generar ante un sismo de moderada magnitud. Muy cerca de las viviendas se encuentran las plantas concentradoras de la empresa Argentum y Minera Austria Duvaz; ambas en proceso de desocupación del área, sin embargo, aún mantienen gran cantidad de sus equipos en el lugar, los cuales pueden generar problemas de salud para las personas que aún se encuentran habitando áreas cercanas a estas plantas mineras.

Figura 4. Se observan viviendas muy cercanas a la planta de concentración de la minera Austria-Duvaz, actualmente en proceso de retiro, estas viviendas precarias se encuentran ocupadas por familias expuestas a los agentes contaminantes y los peligros cercanos por los trabajos de la minería antigua (socavones que pueden producir hundimientos) y nueva (producto de los trabajos de voladura).

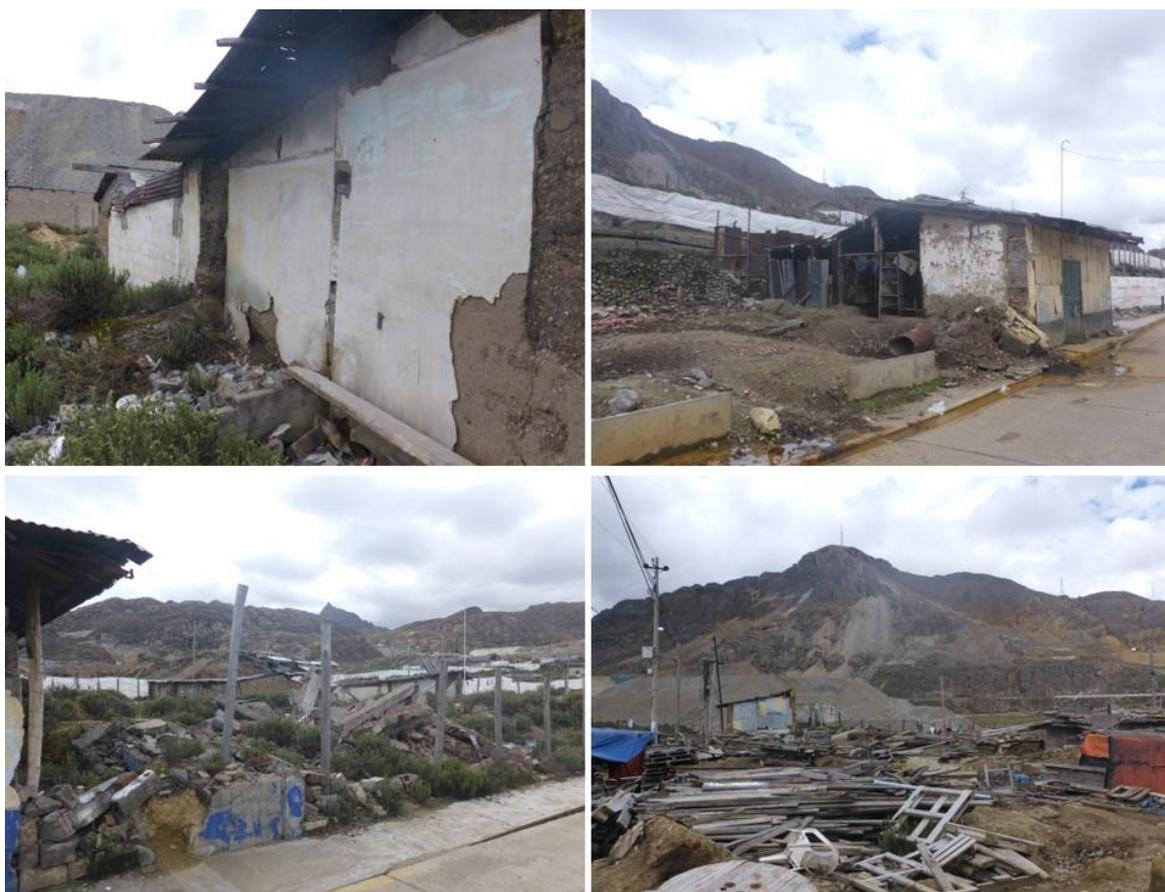
Las viviendas asentadas en Morococha antigua presentan agrietamientos, asentamientos, fisuras en las paredes, veredas, etc.; además la cercanía de desmontes y relaves mineros; así como el riesgo por peligro sísmico y operaciones mineras actuales (detonaciones) hacen que Morococha antigua se encuentre en una zona de **peligro muy alto** ante caídas de rocas, derrumbes y un posible colapso de las galerías subterráneas, en caso de sismos y/o por las detonaciones del proyecto minero.

Figura 5. Las viviendas que se encuentran ocupadas en la actualidad suman un total de nueve, las cuales albergan familias, dichas viviendas presentan grietas frontales, laterales y muros a punto de colapsar, las demás viviendas de Morococha antigua se encuentran destruidas.

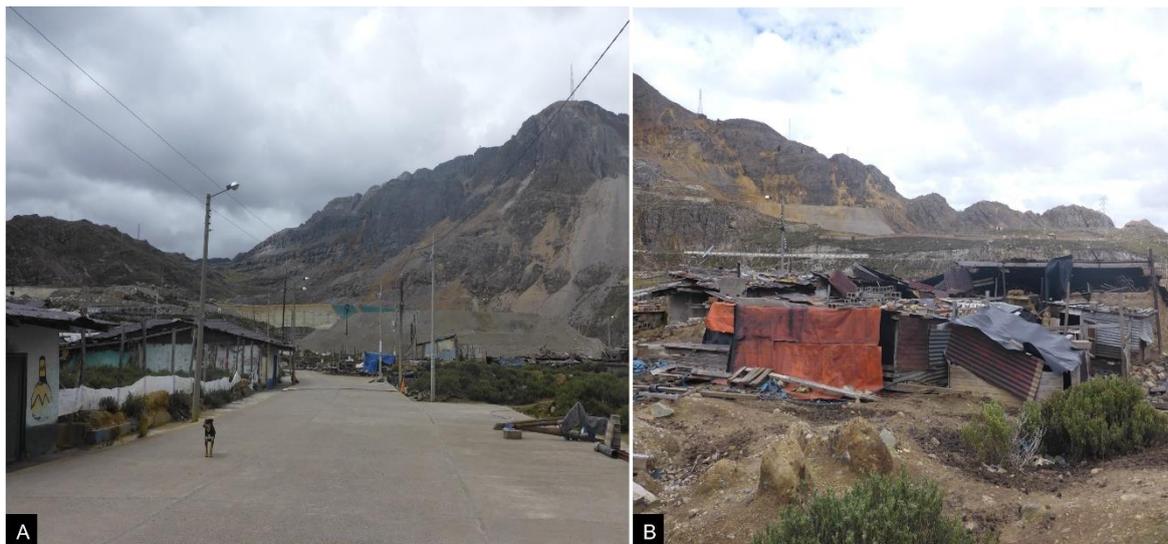
Figura 6. **A.** Las calles de Morococha antigua lucen vacías, a los lados se observan escombros de las casas que fueron destruidas, algunas viviendas aún albergan personas. **B.** Viviendas precarias a punto de colapsar y con óxidos que constituyen peligro para la salud.

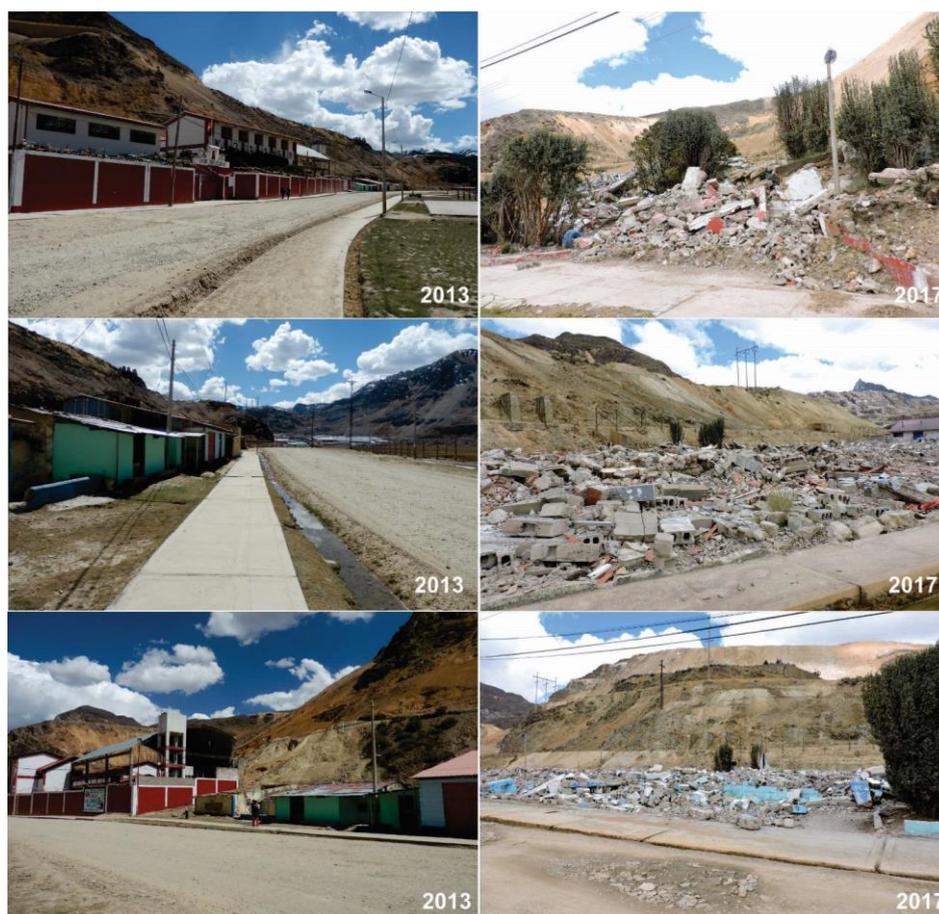
Figura 7. Acumulación de gran material de demolición en una gran parte del pueblo de Morococha, en la calle principal Pflucker, dan la apariencia de una ciudad abandonada. Tomado de Luque (2017).

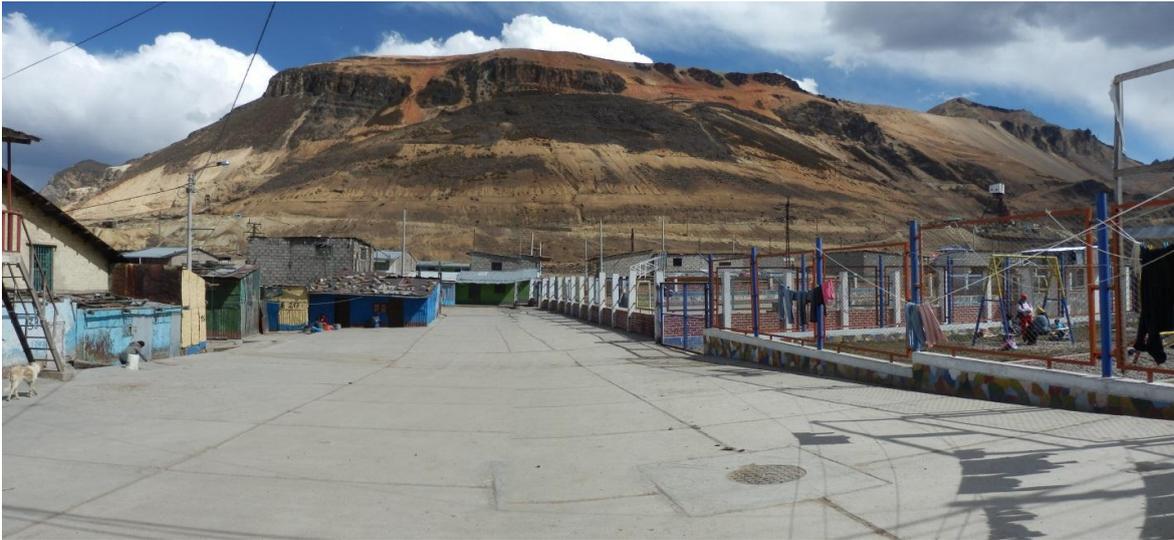
Fotografía 4. Asentamiento de terreno muy cerca al parque recreacional, intersección de calle Pflucker con el Jr. 04 (tomada de INGEMMET, 2013). En la actualidad el parque y las viviendas aledañas se encuentran destruidas.

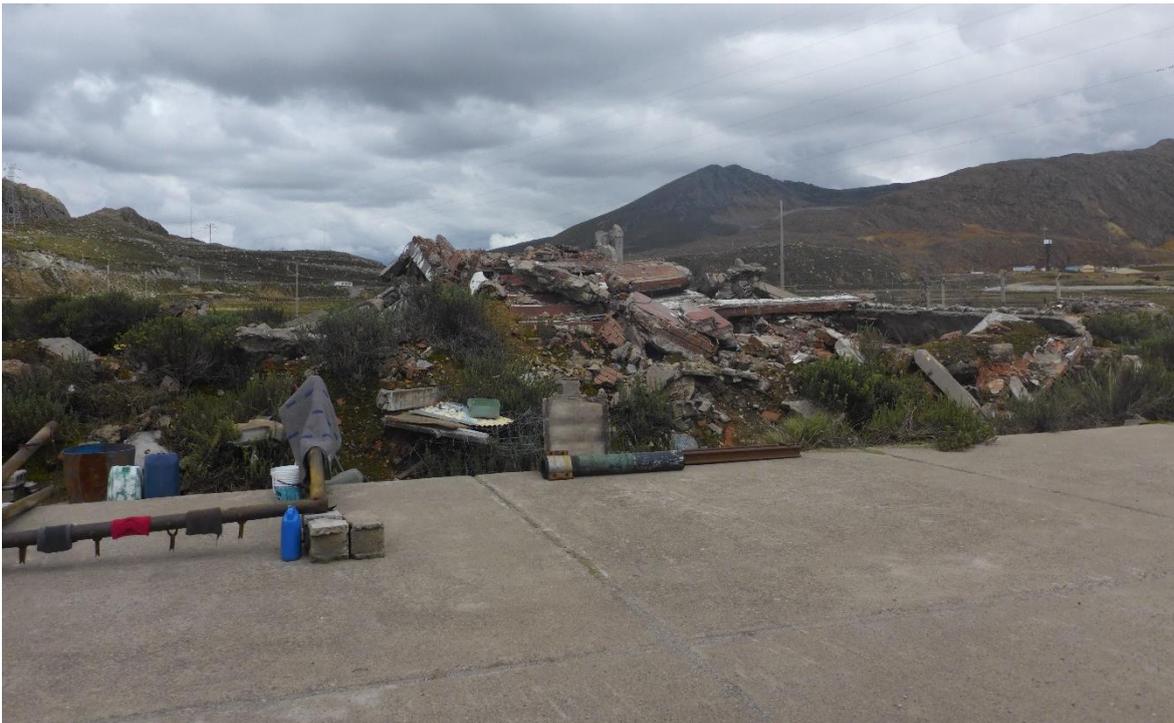
Fotografía 5. En varias partes de la antigua Morococha solo quedan desmonte y escombros de viviendas como el que se observa en la imagen.

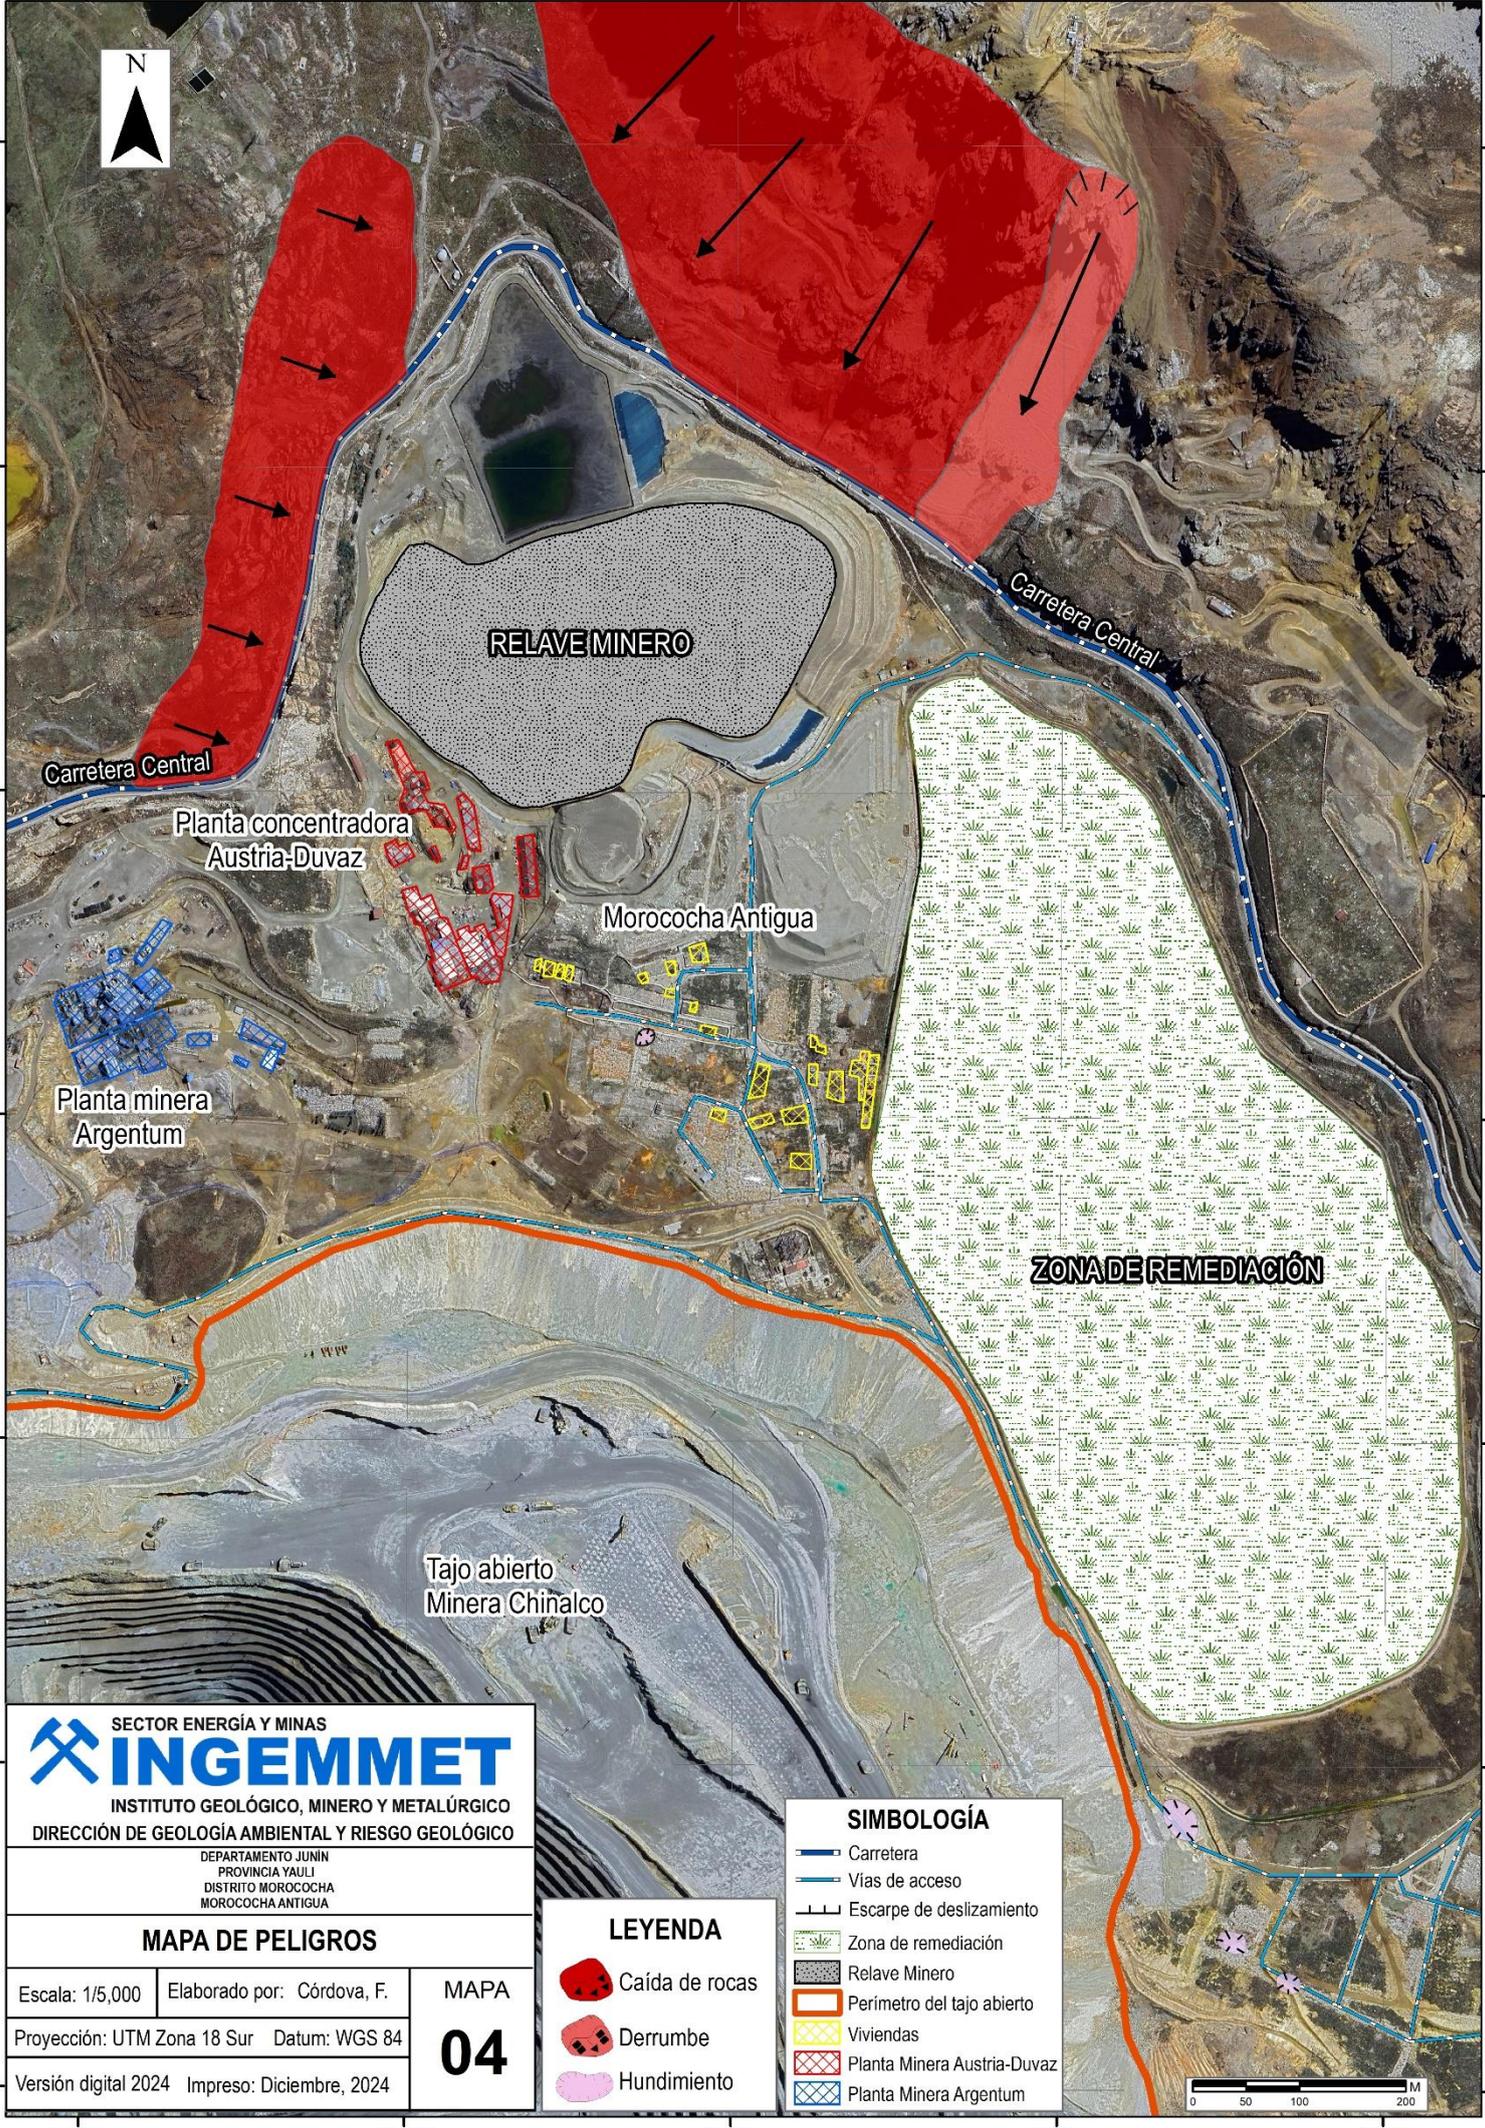
MAPA DE PELIGROS

Durante los trabajos de campo se identificaron los peligros geológicos que afectan la localidad de Morococha antigua, como caídas de rocas y hundimientos (Mapa 04), comprobando la situación de vulnerabilidad en que se encuentran las familias que aún ocupan viviendas en este sector.
