EVALUACIÓN GEODINÁMICA EN EN LOS CENTROS POBLADOS EL FAIQUE Y LA CAPILLA (Región Piura)

Informe Técnico N°013-2024/IGP CIENCIAS DE LA TIERRA SÓLIDA

Evaluación geodinámica en los Centros Poblados El Faique y La Capilla (Región Piura)

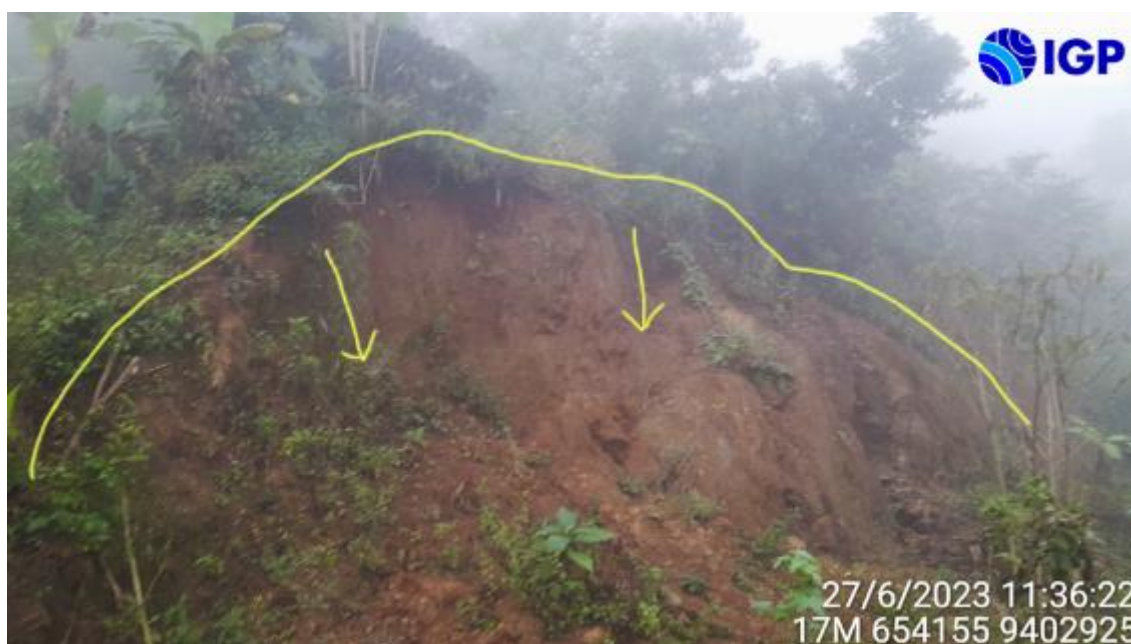
Este tipo de evento geodinámico se ha identificado en la vía de ingreso a San Miguel del Faique, específicamente en la parte baja del grifo denominado Hermanos Peña, donde se han observado asentamientos de 1 m en la carretera, el colapso de dos viviendas y grietas en las paredes de 4 casas, producto de la saturación de los suelos y

fracturamiento de rocas del tipo lutitas que conforman las laderas de pendiente superior a los 40° de inclinación, durante el incremento de las precipitaciones en la localidad de San Miguel del Faique, además, ha influido la presencia de una alcantarilla para evacuación de aguas pluviales en mal estado situada en esta zona y el corte de los taludes para construcción de una vía de acceso en El Faique. Se estima que, el área de influencia de los materiales deslizados cubre aproximadamente 0.7 Has, desde la zona de arranque (grifo) hasta la vía de acceso en construcción situada en la parte baja de San Miguel del Faique, (Figuras 13 y 14).

Figura 13.- Deslizamiento de tierras identificado en la parte baja del grifo Hermanos Peña, debido a la infiltración del agua en los suelos y rocas de la ladera

- Implementar un sistema de drenaje pluvial en la vía de acceso a San Miguel del Faique (canaletas), en las inmediaciones del grifo Hermanos Peña y en el DME (canales de derivación) situado en el caserío Villa Flor, para evitar la infiltración del agua hacia el suelo y reducir la probabilidad de ocurrencia de deslizamientos en la parte baja de la vía.

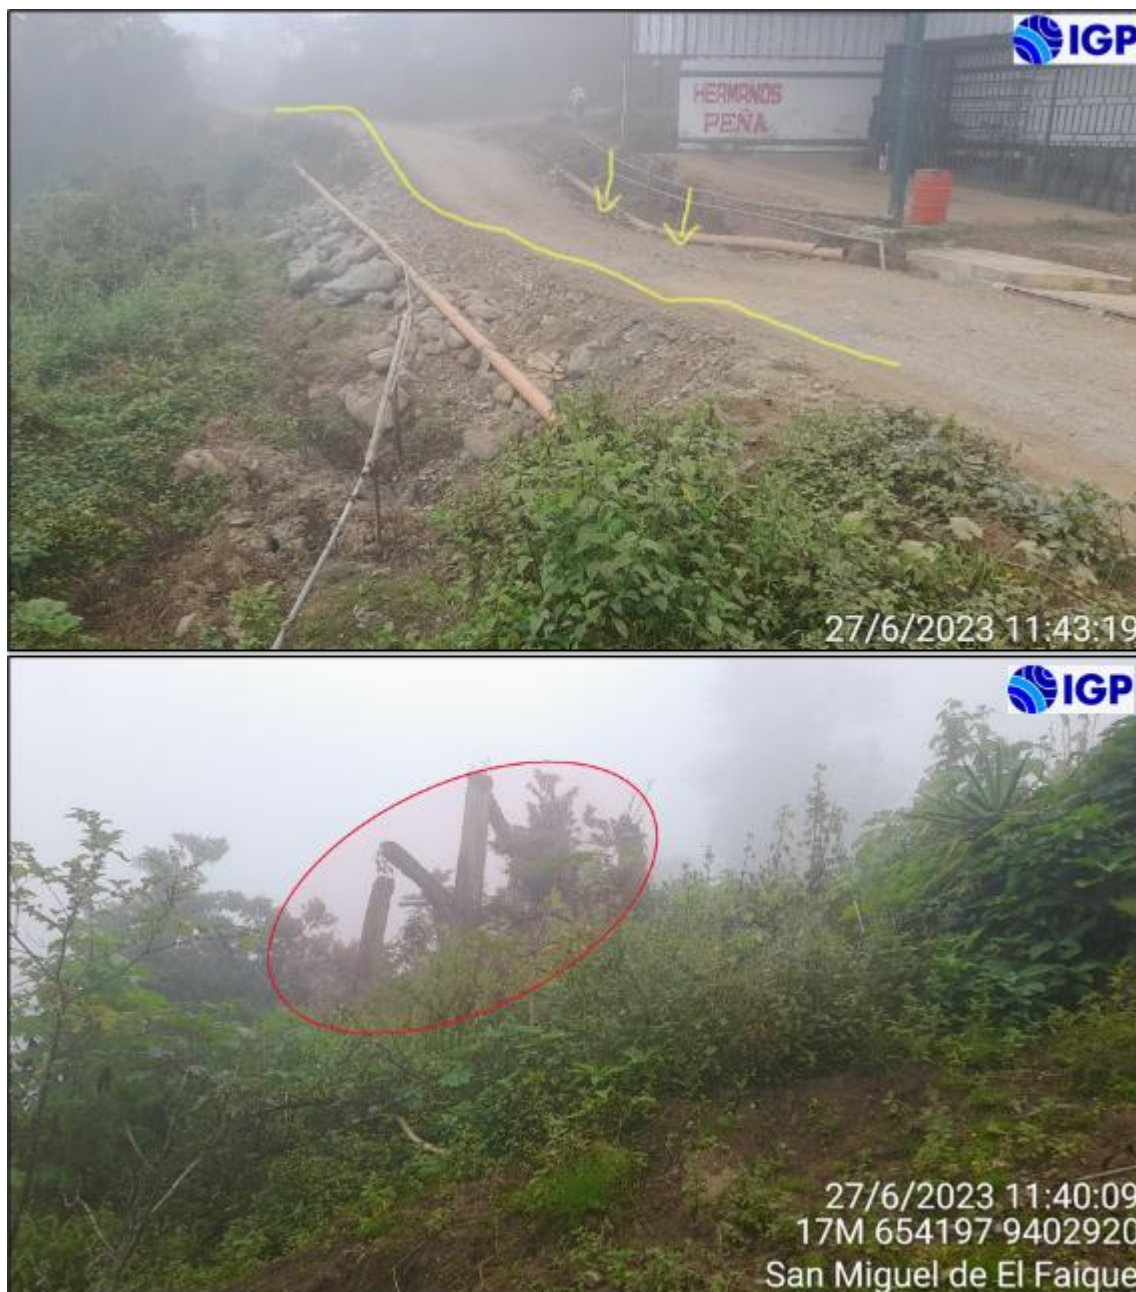
Figura 14.- Evidencias del deslizamiento ocurrido en la parte baja del grifo, la imagen superior muestra el asentamiento de la vía de acceso con dimensiones máximas de 1 m, en la imagen inferior se aprecia una vivienda asentada sobre la ladera que colapsó durante los años 2017 y 2019

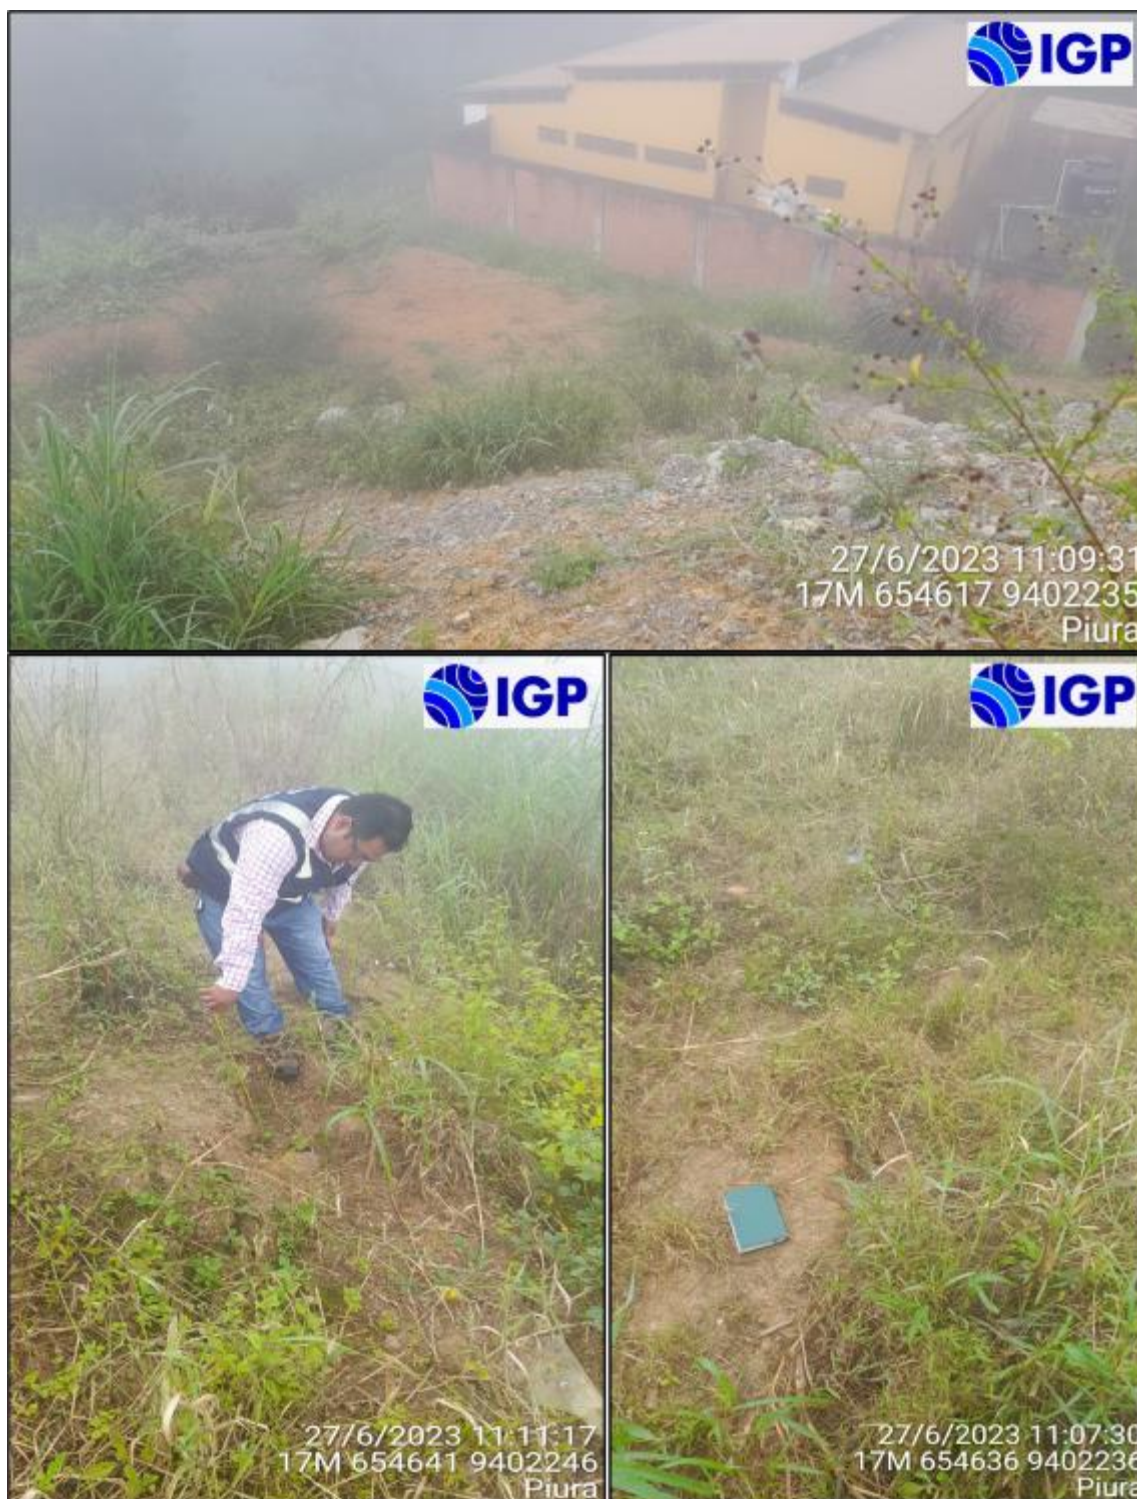
Además, se han reconocido zonas susceptibles a la ocurrencia de deslizamientos en las inmediaciones de un botadero de materiales excedente (DME) situado en el sector Caserío Villa Flor (contiguo a

Figura 15.- Depósito de materiales excedente (DME) ubicado en sector Villa Flor, la imagen superior muestra que, contiguo a esta estructura se sitúa camal municipal y la imagen inferior corresponde a grietas en la parte superior del DME cubiertas por vegetación, que presentan longitud de 3 a 4 m y espesores variables de 0.10 a 0.20 m

que han sido cubiertas por suelos heterogéneos, ante la ocurrencia de precipitaciones pluviales intensas e influenciados por el corte de los taludes para construcción de vías de acceso, la deforestación y deficiencia de drenaje pluvial. Además, se reconocieron grietas en el DME construido en el caserío Villa Flor (contiguo al camal municipal), siendo susceptible a la ocurrencia de deslizamientos.

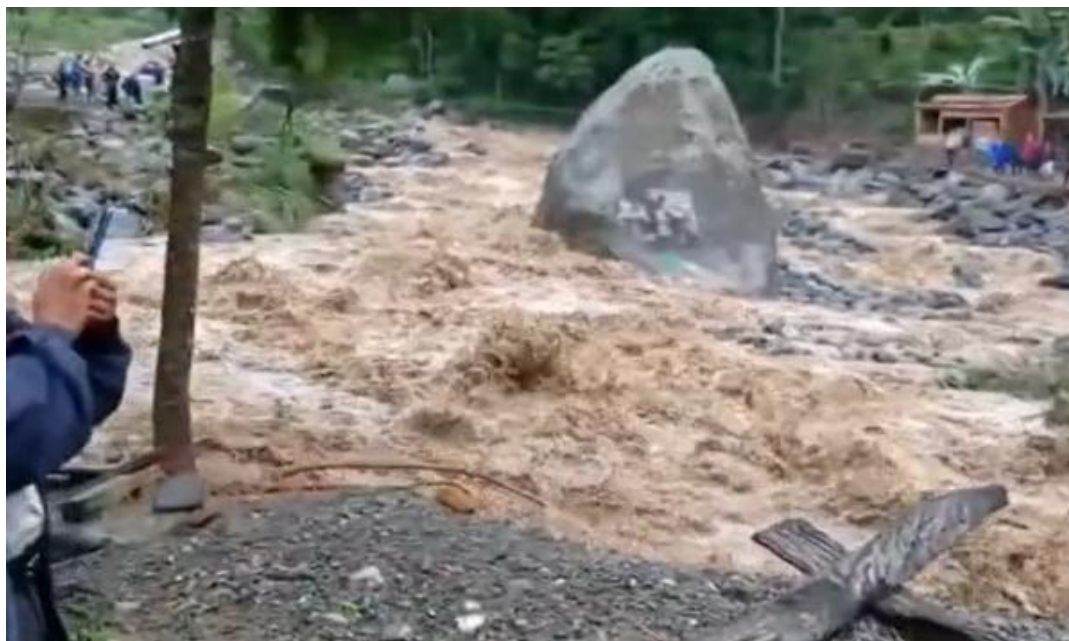
Zonas susceptibles a la ocurrencia de flujo de detritos han sido reconocidas en las inmediaciones del cauce de la quebrada San Antonio, producto de la remoción de los materiales deslizados sobre la cabecera de la subcuenca del mismo nombre, luego, ante el incremento de las precipitaciones pluviales y del caudal de la quebrada, se movilizaron pendiente abajo, (Figura 16).

Figura 16.- Activación de la quebrada San Antonio (Huando) durante el mes de marzo del año 2023 que dejó incomunicado a los pobladores de los alrededores, además, se aprecia el transporte de bloques de roca en el cauce, siendo susceptible a la ocurrencia de flujos de detritos aguas abajo

- Implementar estructuras de contención en el talud situado en la iglesia del sector La Capilla para evitar la ocurrencia de derrumbes.
- Realizar la limpieza y descolmatación del cauce de las quebradas previo a la temporada de lluvias intensas.

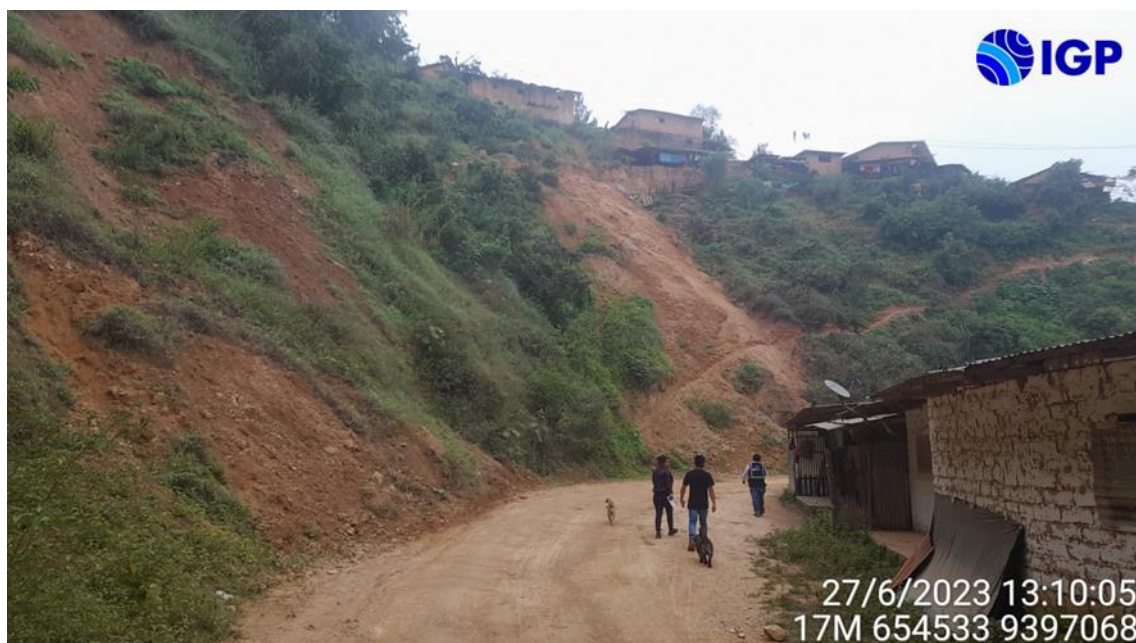
Evento geodinámico reconocido en el poblado El Higuierón (contiguo al margen izquierdo de la quebrada Pashul) y en Chamelico, debido a la pendiente de la ladera (mayor a 40° de inclinación) tipos de rocas (lutitas) y el corte de los taludes durante la construcción de la vía de acceso, entre los elementos expuestos se han reconocido viviendas en

Figura 18.- Deslizamiento reconocido en las inmediaciones del poblado El Higuero que presenta un área de influencia de aproximadamente 3 Has, en la parte superior se asientan viviendas que podrían ser afectadas

- Evitar el asentamiento de viviendas sobre laderas inestables, como es el caso en el poblado El Higuierón, donde algunas viviendas se ubican en la corona del deslizamiento y podrían colapsar ante la reactivación de los deslizamientos.

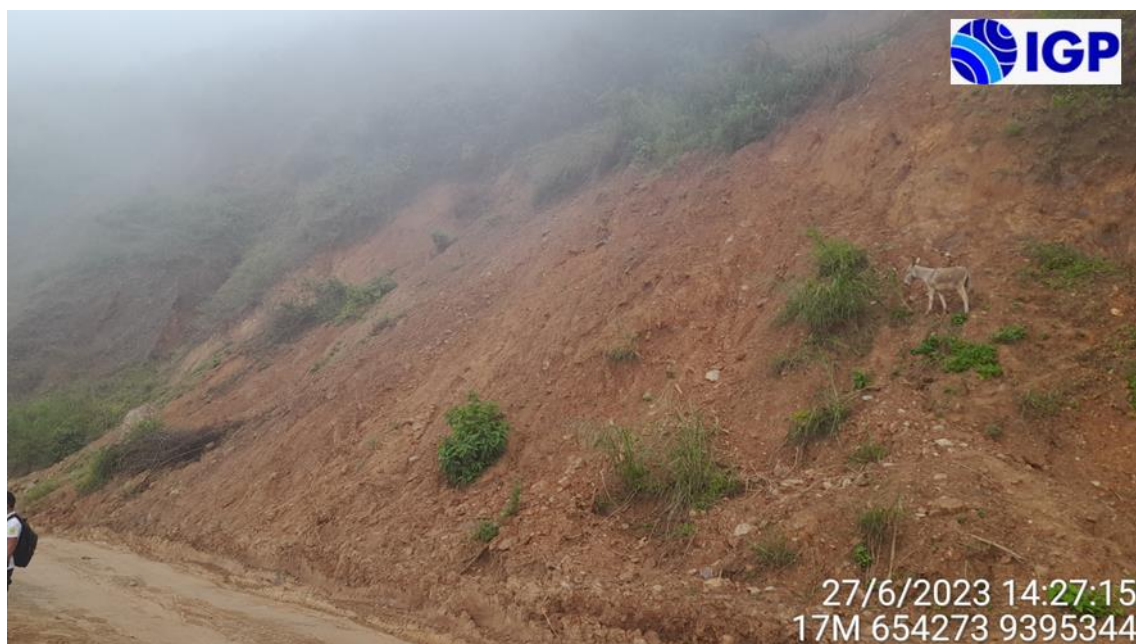
Figura 19.- Deslizamiento localizado a 560 m al oeste del poblado Chamelico que afecta vía de acceso principal

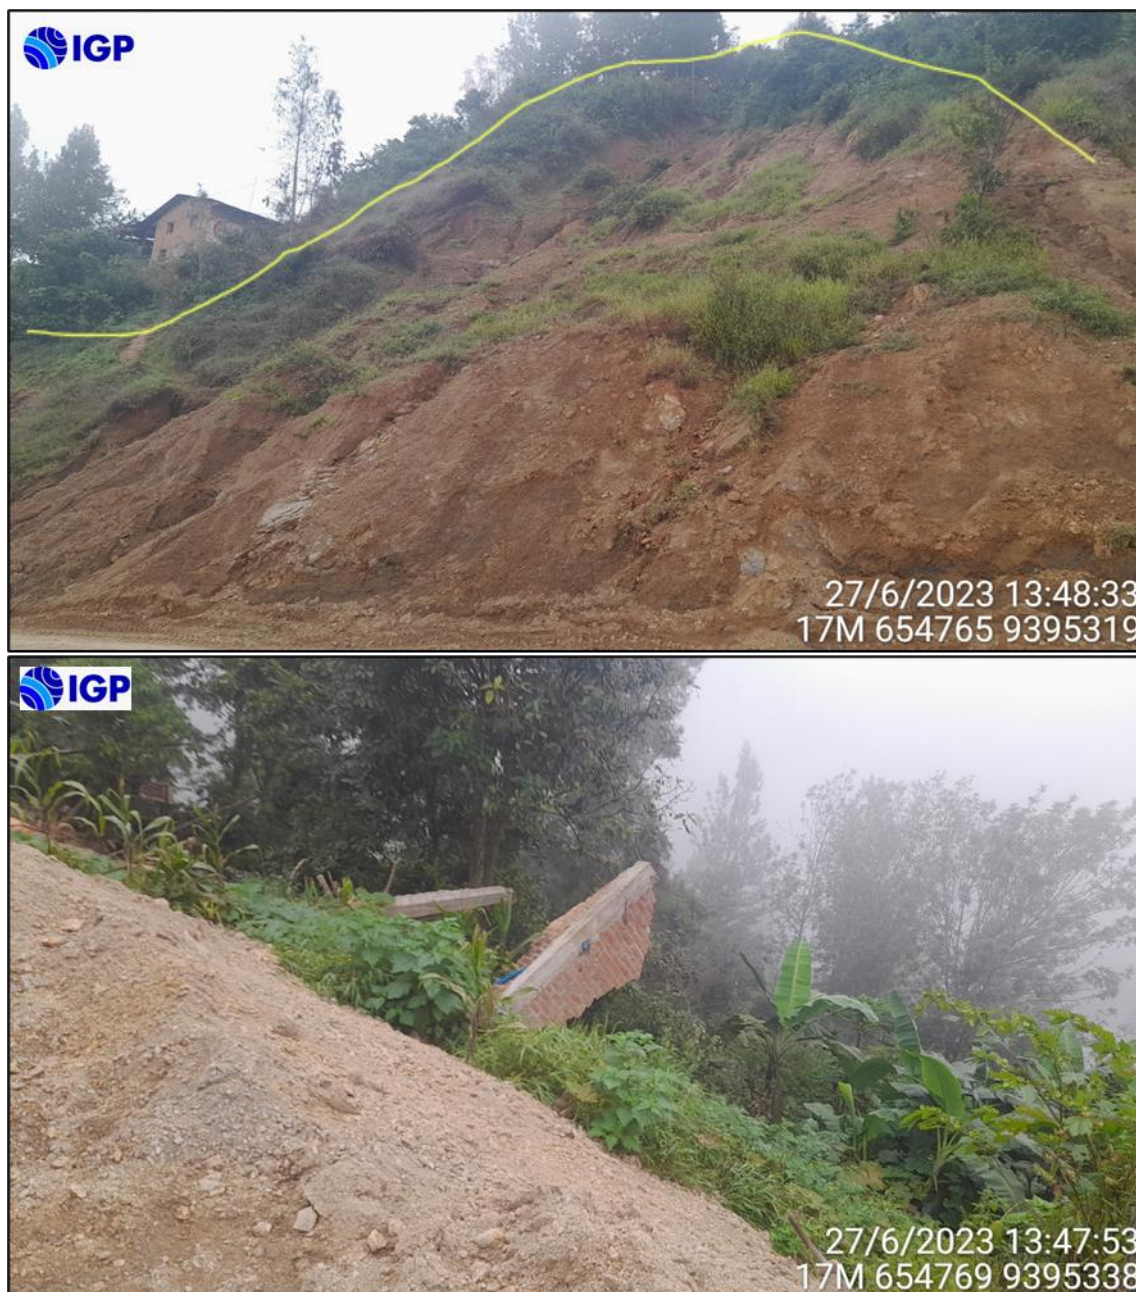
Figura 20.- Deslizamiento en el sector Chamelico que presenta un área de influencia de 2.8 Has y se ubica contigua a vía de acceso, durante marzo del año 2023 se activó, generando el colapso de 4 viviendas situadas en el pie de la ladera y el fallecimiento de dos personas

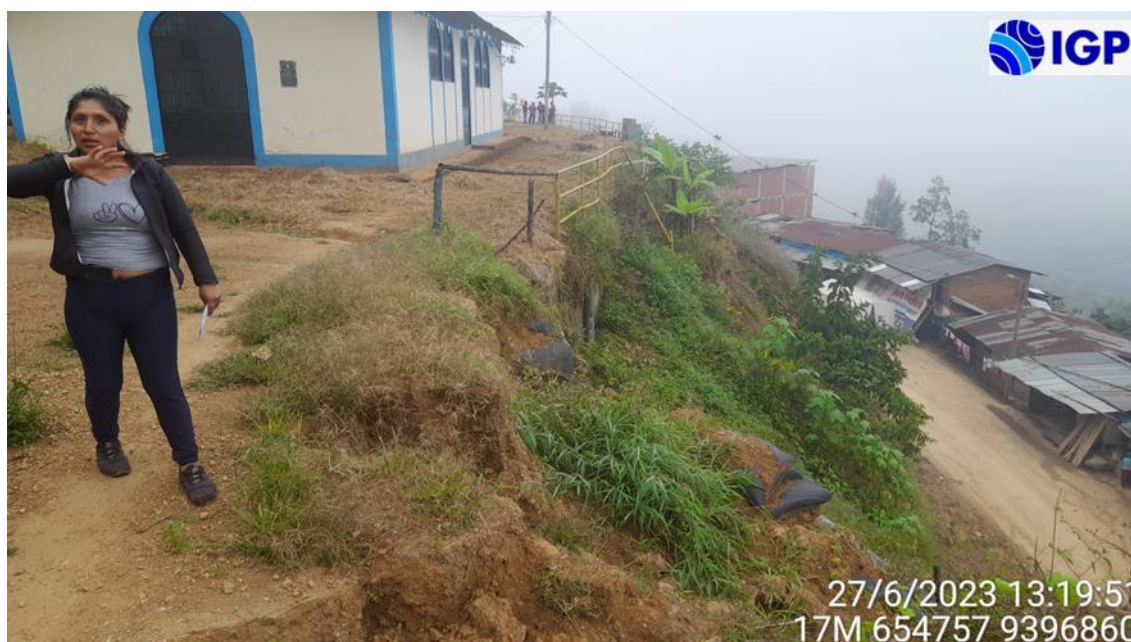
Este evento geodinámico ha sido identificado en las inmediaciones del sector denominado La Capilla, su génesis se relaciona con la ocurrencia de precipitaciones pluviales intensas, debido a la saturación de los

suelos (limos, arenas y arcillas) que conforman la ladera, generando la erosión del talud y colapso de barandas, (Figura 21).

Figura 21.- Derrumbes generados en las inmediaciones del sector La Capilla que han ocasionado el colapso parcial de las barandas dispuestas frente a la iglesia del poblado

- El evento derrumbe o caída de suelos ha sido reconocido en las inmediaciones de la iglesia del sector denominado La Capilla que ha ocasionado el colapso de las barandas dispuestas en la parte superior del talud.

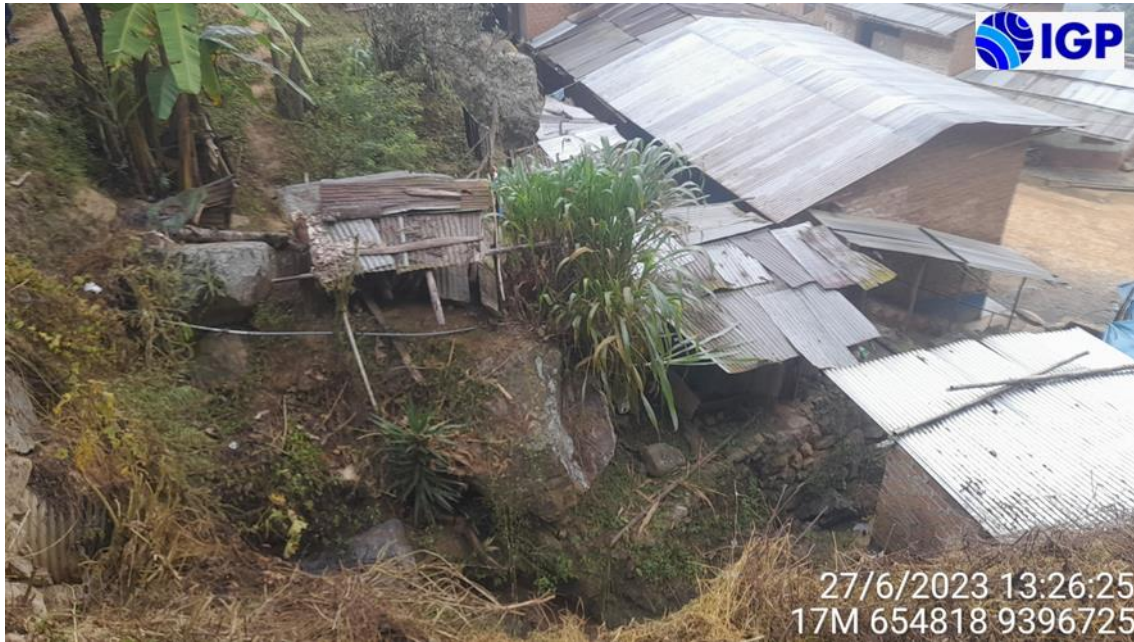
Zonas susceptibles a este tipo de evento han sido identificadas en las inmediaciones de las quebradas Pashul, Limón y El Yumbe; debido a la activación de las quebradas durante la ocurrencia de precipitaciones pluviales intensas, (Figura 22).

Figura 22.- Cauce de la quebrada Limón ubicada en las inmediaciones del poblado La Capilla que podría activarse y generar flujos de detritos

- Las quebradas Pashul, El Limón y el Yumbe constituyen zonas susceptibles a la ocurrencia de flujos de detritos producto de la ocurrencia de precipitaciones intensas e incremento del caudal del agua en sus cauces, eventos que podrían afectar áreas urbanas aledañas.
