**Informe Técnico N° A7473**

# EVALUACIÓN DEL PELIGRO GEOLÓGICO POR DESLIZAMIENTO EN LOS SECTORES DE SAN LUIS ALTO Y LOS LIBERTADORES

Departamento Amazonas  
Provincia Utcubamba  
Distrito Bagua Grande

ENERO  
2024

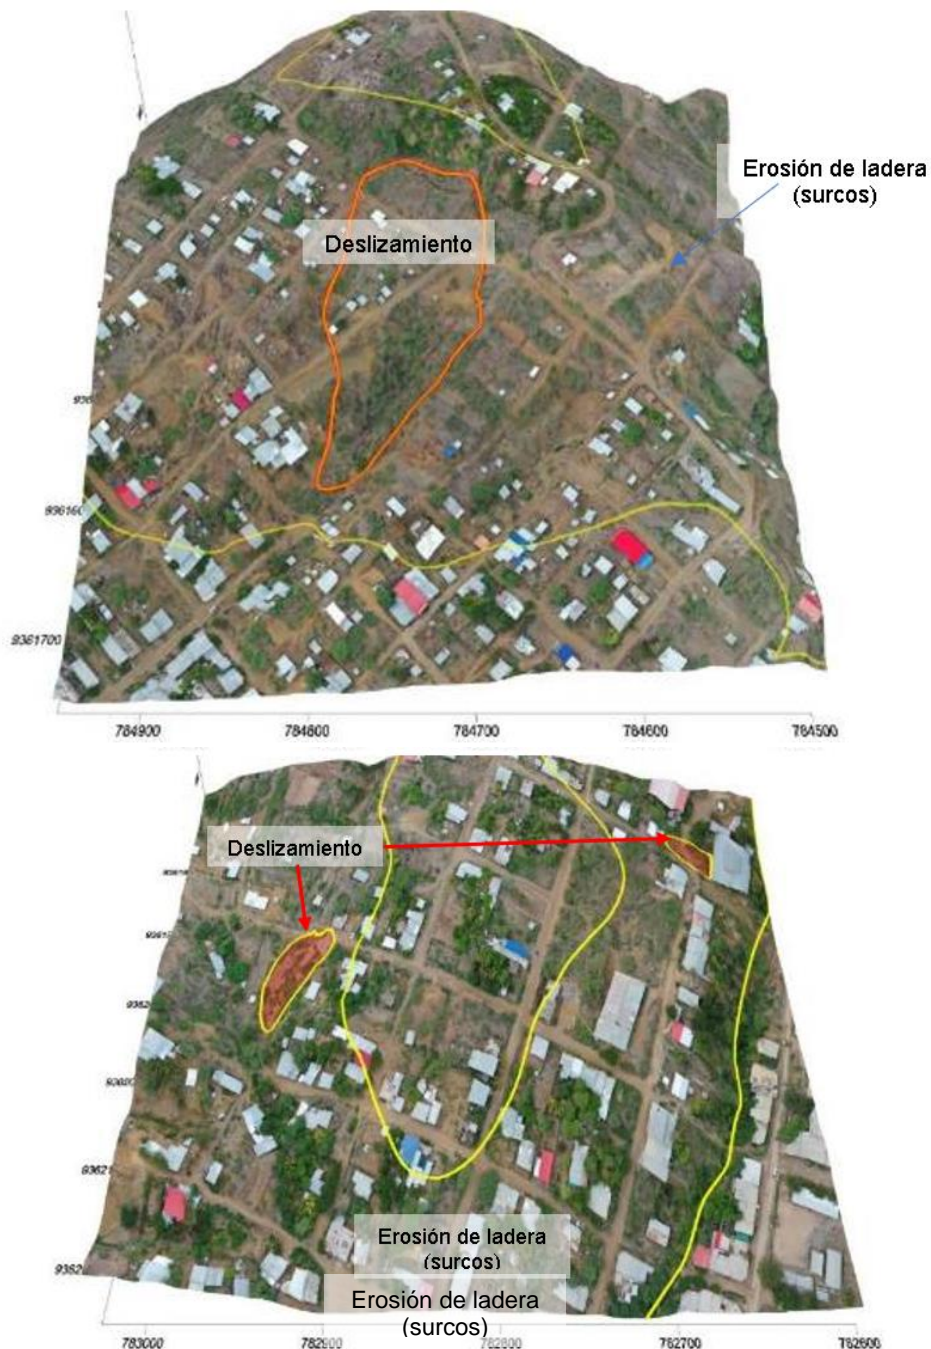
Los sectores de San Luis Alto y Los Libertadores se ubican en colinas con laderas de pendiente fuerte a muy fuerte, conformadas por calizas y lutitas muy fracturadas y altamente meteorizadas, cubiertas por suelos coluvio deluviales sueltos; muy susceptibles a movimientos en masa (figura 8) en general, estas laderas son sujetas a erosión de laderas (surcos), siendo una de las causas la deforestación que han sufrido el terreno para habilitación urbana; también se han reportado deslizamientos y derrumbes, siendo sus causas la sobresaturación del terrenos y cortes de talud inadecuados.

**Figura 8.** Modelo 3D de los sectores de San Luis Alto (arriba) y Los Libertadores (abajo), los movimientos en masa están delimitados en línea amarilla y naranja.

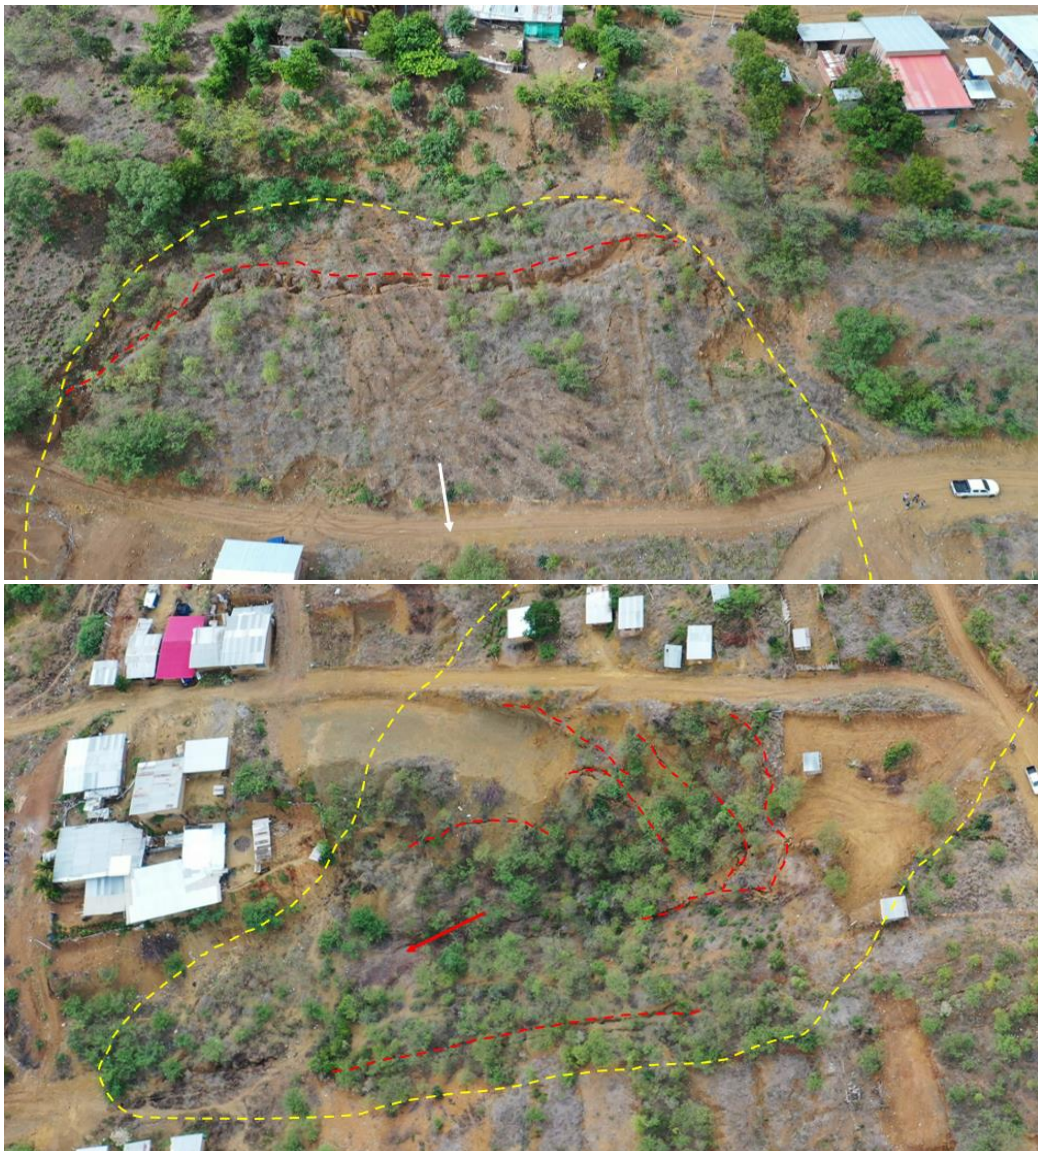
Este movimiento afectó viviendas construidas recientemente en el sector y su carácter retrogresivo del movimiento puede afectar las viviendas ubicadas en la parte posterior del escarpe (figura 9).

**Figura 9.** Vista de la parte alta (arriba) y baja (abajo) del deslizamiento de San Luis Alto, el cuerpo del deslizamiento está delimitada en línea amarilla y los agrietamientos secundarios en línea roja.

- a) Reubicar las viviendas **ubicadas dentro** del cuerpo del deslizamiento San Luis Grande.
- b) Impermeabilizar las cunetas de la calle Manchugal que cruza el deslizamiento, para evitar la infiltración de aguas de escorrentía.
- c) Prohibir la construcción de nuevas viviendas en el cuerpo del deslizamiento y en sus proximidades.

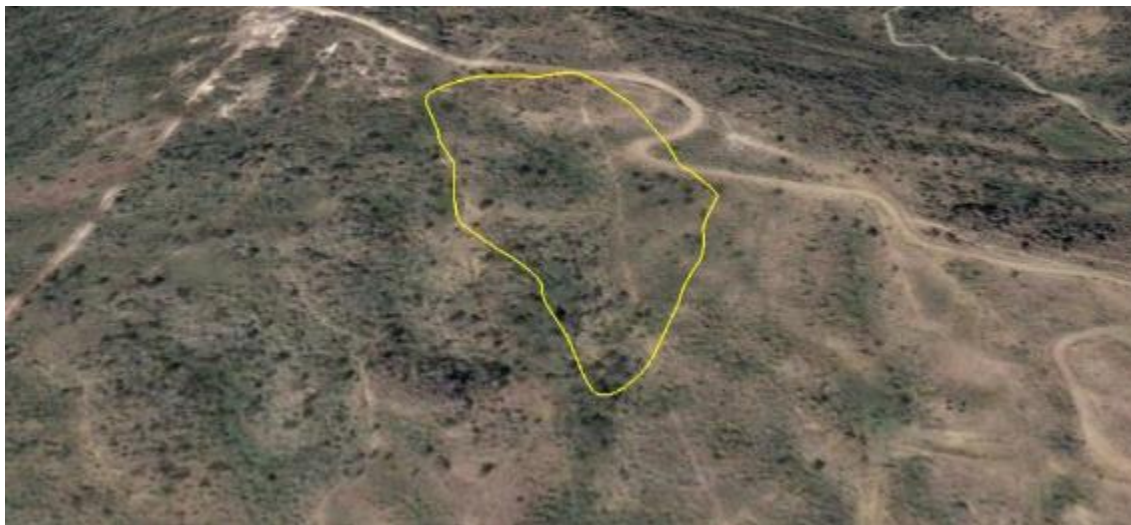
El deslizamiento se ha producido en suelos recientes sin una compactación adecuada, además, no se han aplicado medidas de control durante el desarrollo de la urbanización; este proceso, tiene menos de 20 años (figura 10).

**Figura 10.** Vista del sector de San Luis Alto, previo a la habilitación urbana en mayo del 2006, el cuerpo del deslizamiento actual está demarcado en amarillo. Fuente: Google Earth.

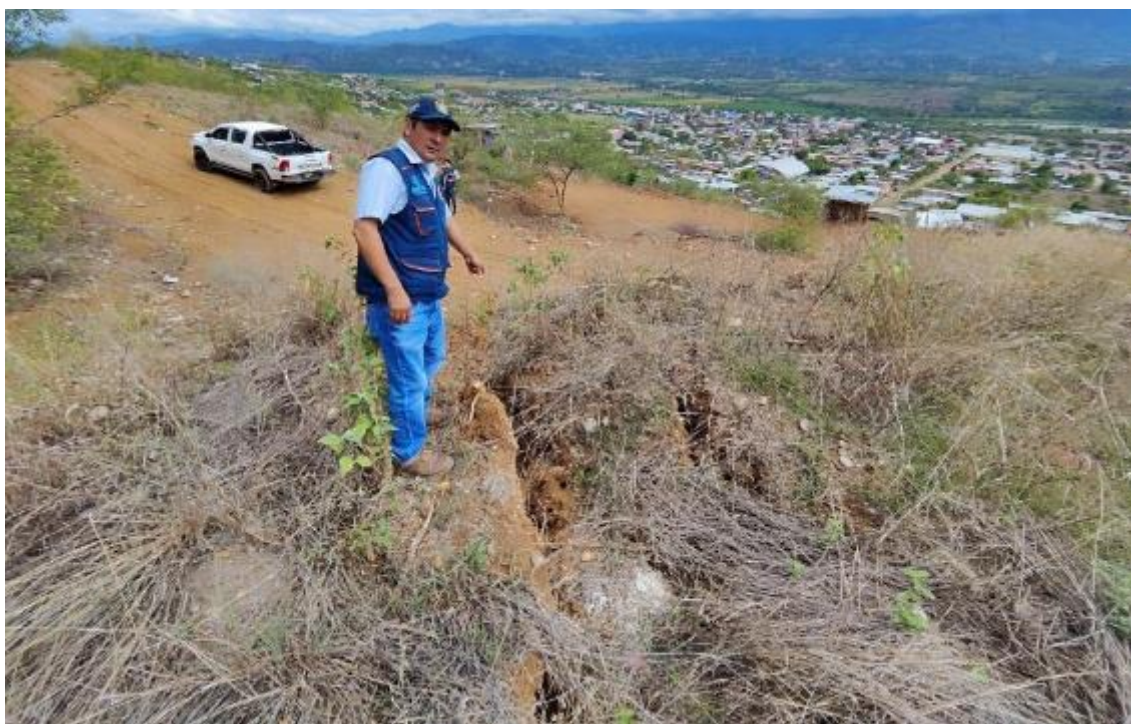
El último evento de reactivación se ha producido en marzo del 2022 y causó la interrupción total del tramo de vía local (fotografía 4), además afectó viviendas en la parte baja, donde se aprecian agrietamientos; también se ha reportado agrietamientos menores durante la temporada de lluvias del 2023, en menor magnitud.

**Fotografía 4.** Escarpe principal del deslizamiento San Luis Alto durante la etapa de campo, en el fondo se aprecia el casco urbano de Bagua Brande.

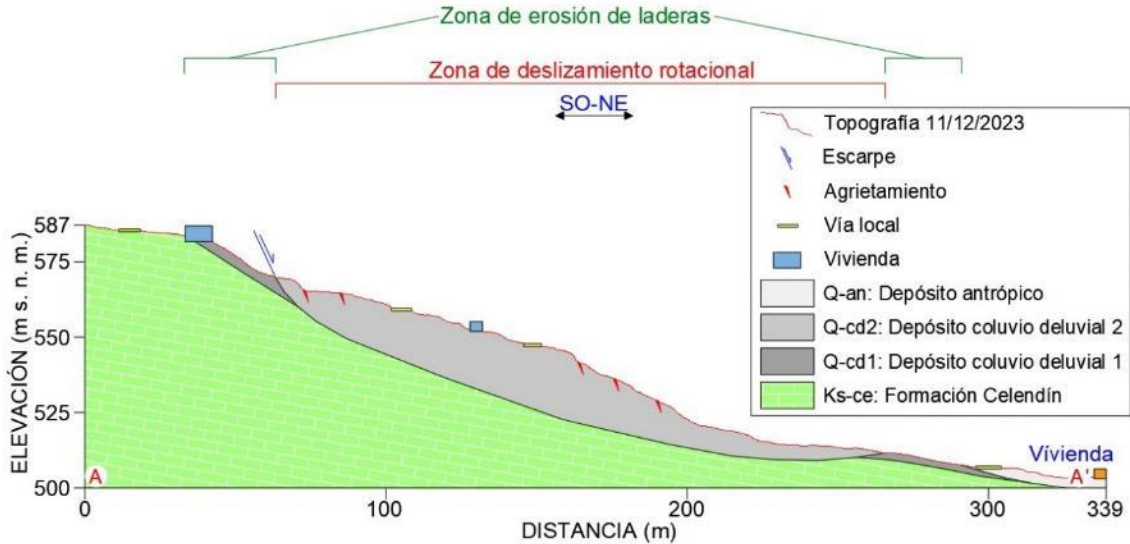
En el perfil A-A' (figura 11) se muestra la distribución de los materiales geológicos en el deslizamiento de San Luis Alto, señalando el escarpe y agrietamientos del mismo, además de la ubicación de viviendas y la vía expuestas.

**Figura 11.** Perfil longitudinal A-A' donde se aprecia la distribución de los materiales geológicos del deslizamiento de San Luis Alto.

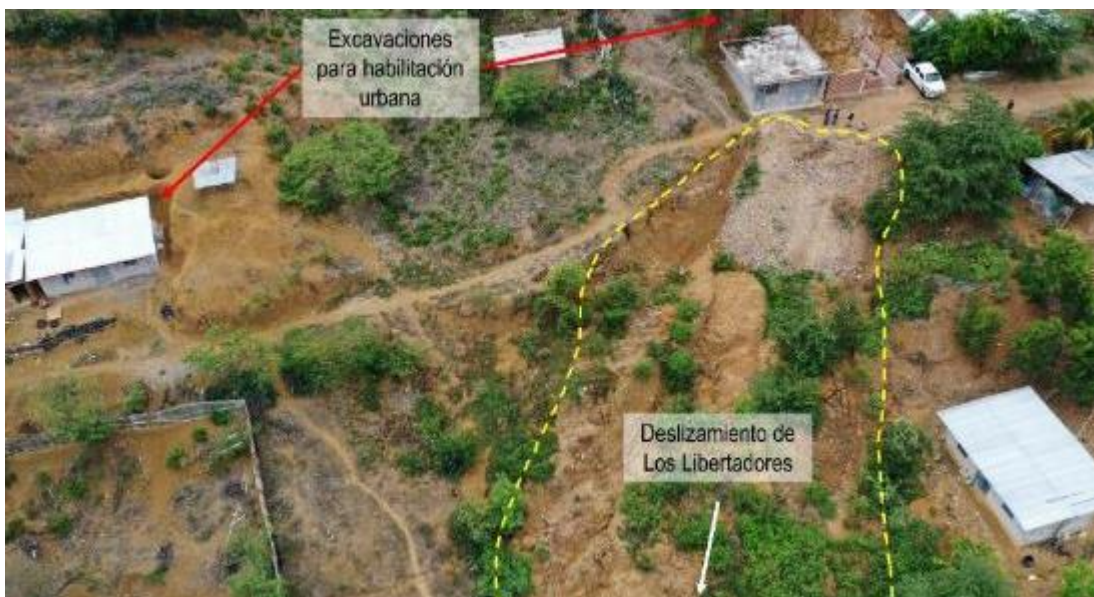
Corresponde a un movimiento en masa ubicado en la parte media de una ladera de colina con escasa vegetación y pendiente de fuerte a muy fuerte, solo ha afectado a una vivienda y parte de la calle Manguchal (figura 12), sin embargo, podría afectar a viviendas aledañas y causar el colapso de la vivienda ubicada detrás de la corona del deslizamiento (figura 13), en caso no se tomasen medidas de control adecuadas.

**Figura 12.** Vista del cuerpo del deslizamiento Los Libertadores (delimitado en línea amarilla), donde se muestran cortes para habilitación urbana y viviendas cercanas en peligro.

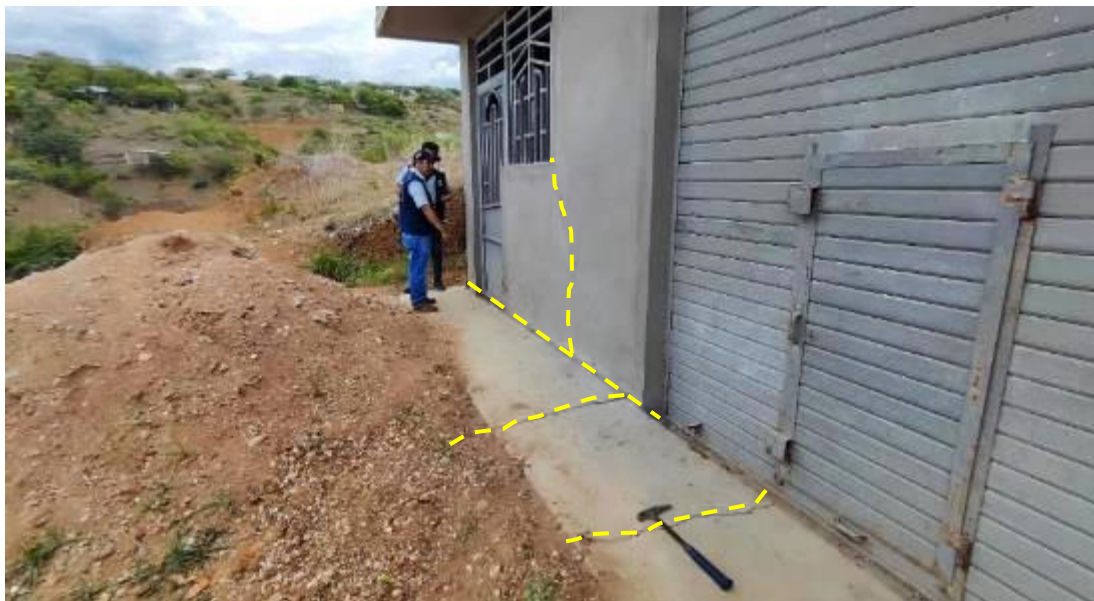
**Figura 13.** Agrietamientos en una vivienda ubicada detrás de la corona del deslizamiento Los Libertadores. Coordenadas, E: 782911; N: 9361983.

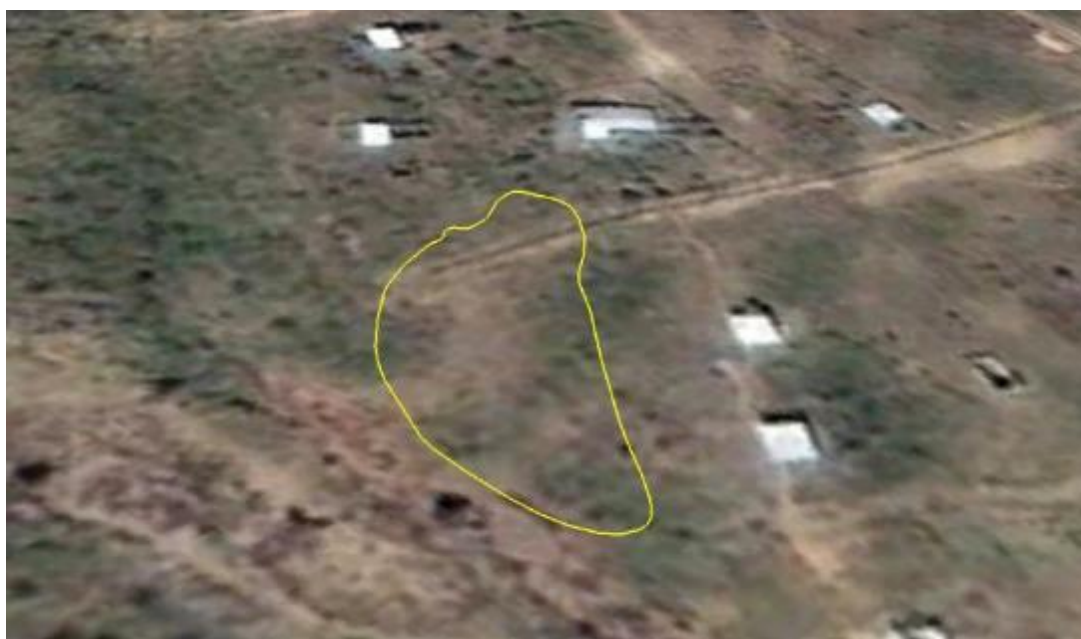
En la figura 14 se muestra como la ladera no había sufrido movimientos en masa mientras no se realizaban trabajos de habilitación urbana (cortes para viviendas y para trazado de vías).

**Figura 14.** Vista del sector Los Libertadores, previo a la habilitación urbana en mayo del 2006, el cuerpo del deslizamiento actual está demarcado en amarillo. Fuente: Google Earth.

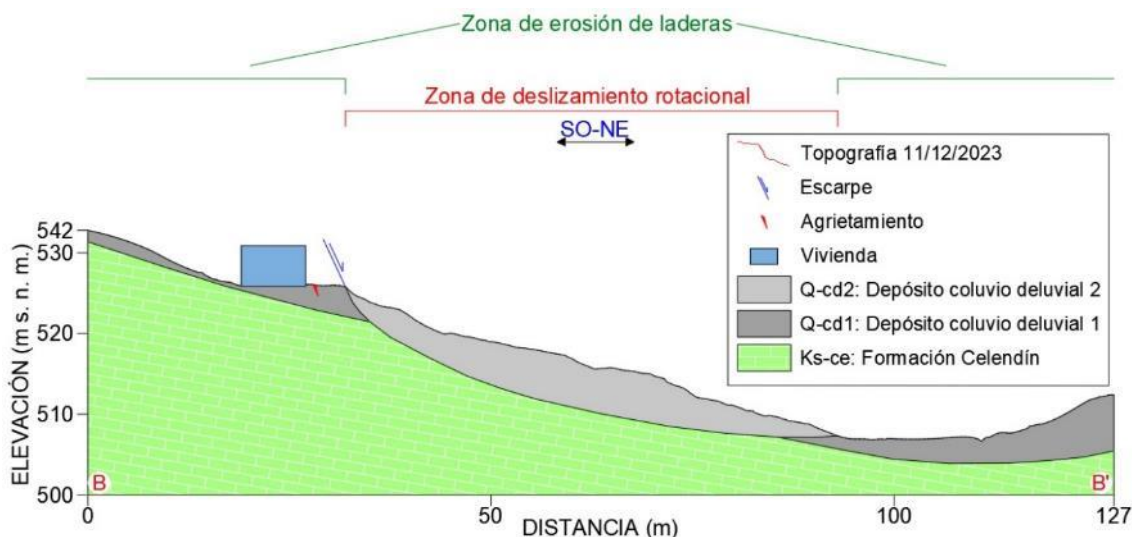
En el perfil B-B' (figura 11) se muestra la distribución de los materiales geológicos en el deslizamiento Los Libertadores, señalando el escarpe y la vivienda en peligro.

Figura 15. Perfil longitudinal B-B' donde se aprecia la distribución de los materiales geológicos del deslizamiento Los Libertadores.

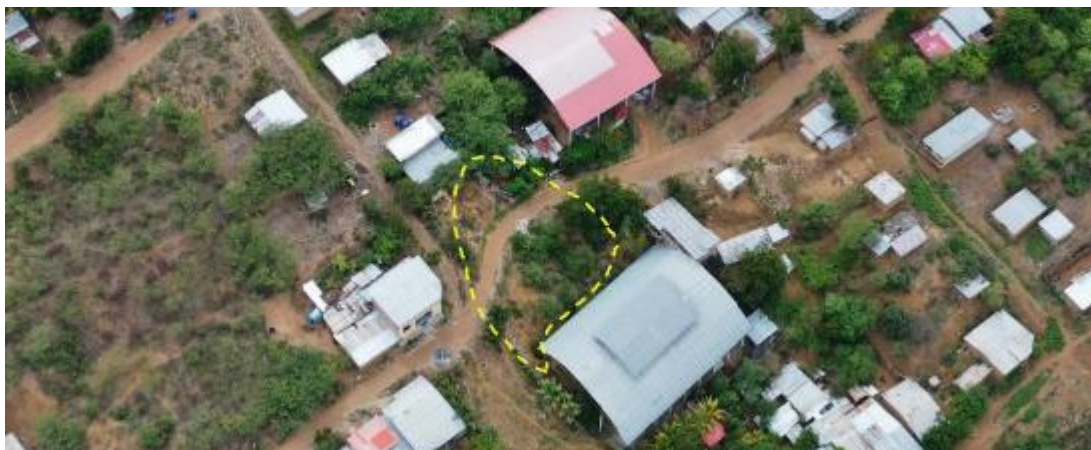
Al igual que los deslizamientos más importantes (San Luis Alto y Los Libertadores), este movimiento en masa se ha producido por los materiales incompetentes de la zona, conformados por arcillas de alta plasticidad que cubren a calizas y lutitas calcáreas muy fracturadas y altamente meteorizadas de la Formación Celendín, en una ladera de pendiente de fuerte a muy fuerte que conforma una vertiente con depósito de deslizamiento, muy susceptibles a remoción en masa.

La causa principal es el corte de talud, para la construcción de viviendas y trazado de una vía local, que no ha tenido un tratamiento adecuado.

**Figura 16.** Deslizamiento de suelos entre las calles San Martín y Jr. Unión. Coordenadas, E: 782661; N: 9361922.

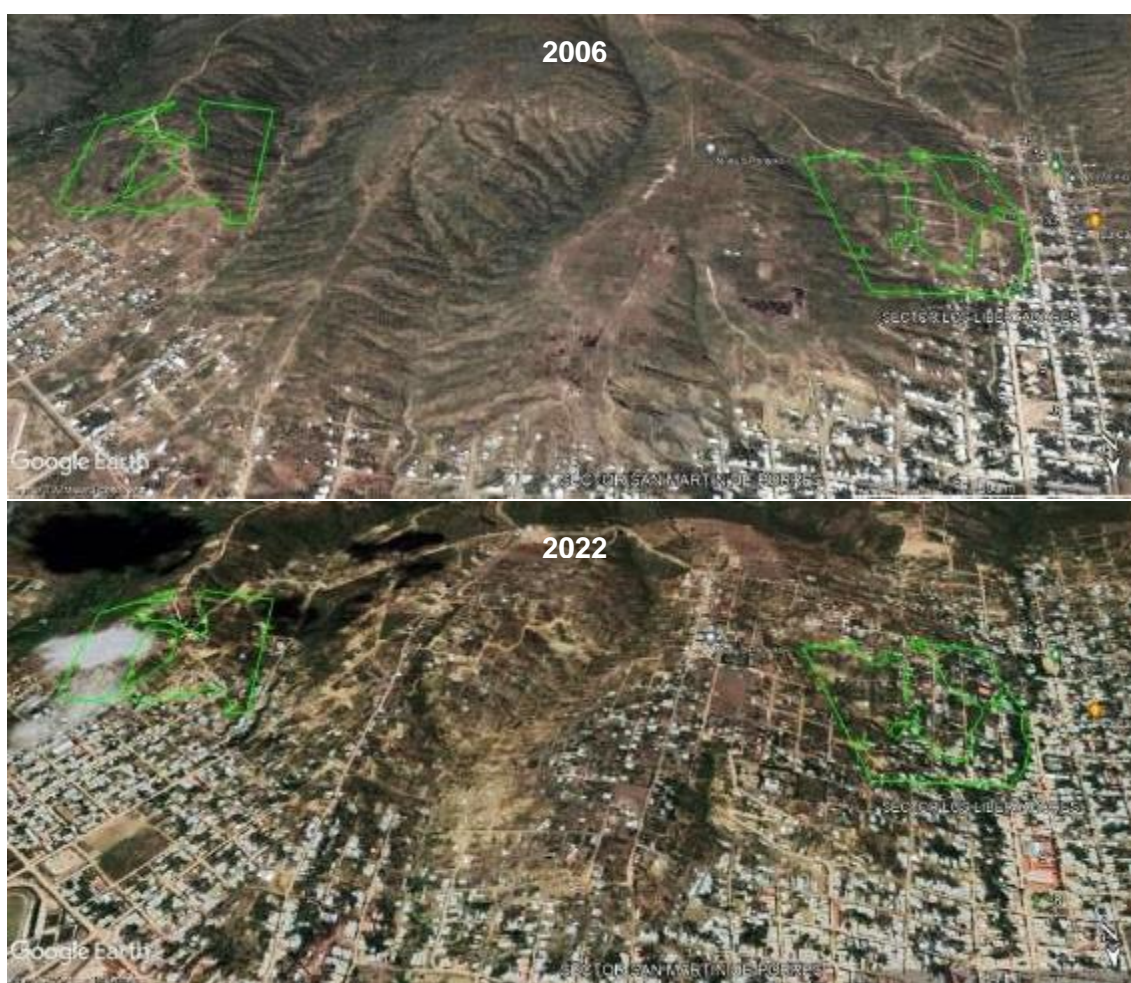
Dicha habilitación urbana, ha generado la deforestación y cortes de talud en las laderas de colinas, de mala calidad geotécnica del terreno por estar constituido por un macizo rocoso de baja resistencia y suelos sueltos de arcillas de alta plasticidad; las mismas que ante lluvias intensas y carentes de drenaje pluvial han surcado los terrenos, formándose procesos de erosión de laderas, del tipo surcos, considerados técnicamente como los precursores de los otros movimientos en masa, como los deslizamientos de San Luis Alto y Los Libertadores.

**Figura 17.** Imágenes satelitales que muestran las colinas de la ciudad de Bagua Grande antes de su habilitación urbana en mayo del 2006 (arriba) y en octubre del 2022 (abajo); los sectores con movimientos en masa están delimitados en verde.

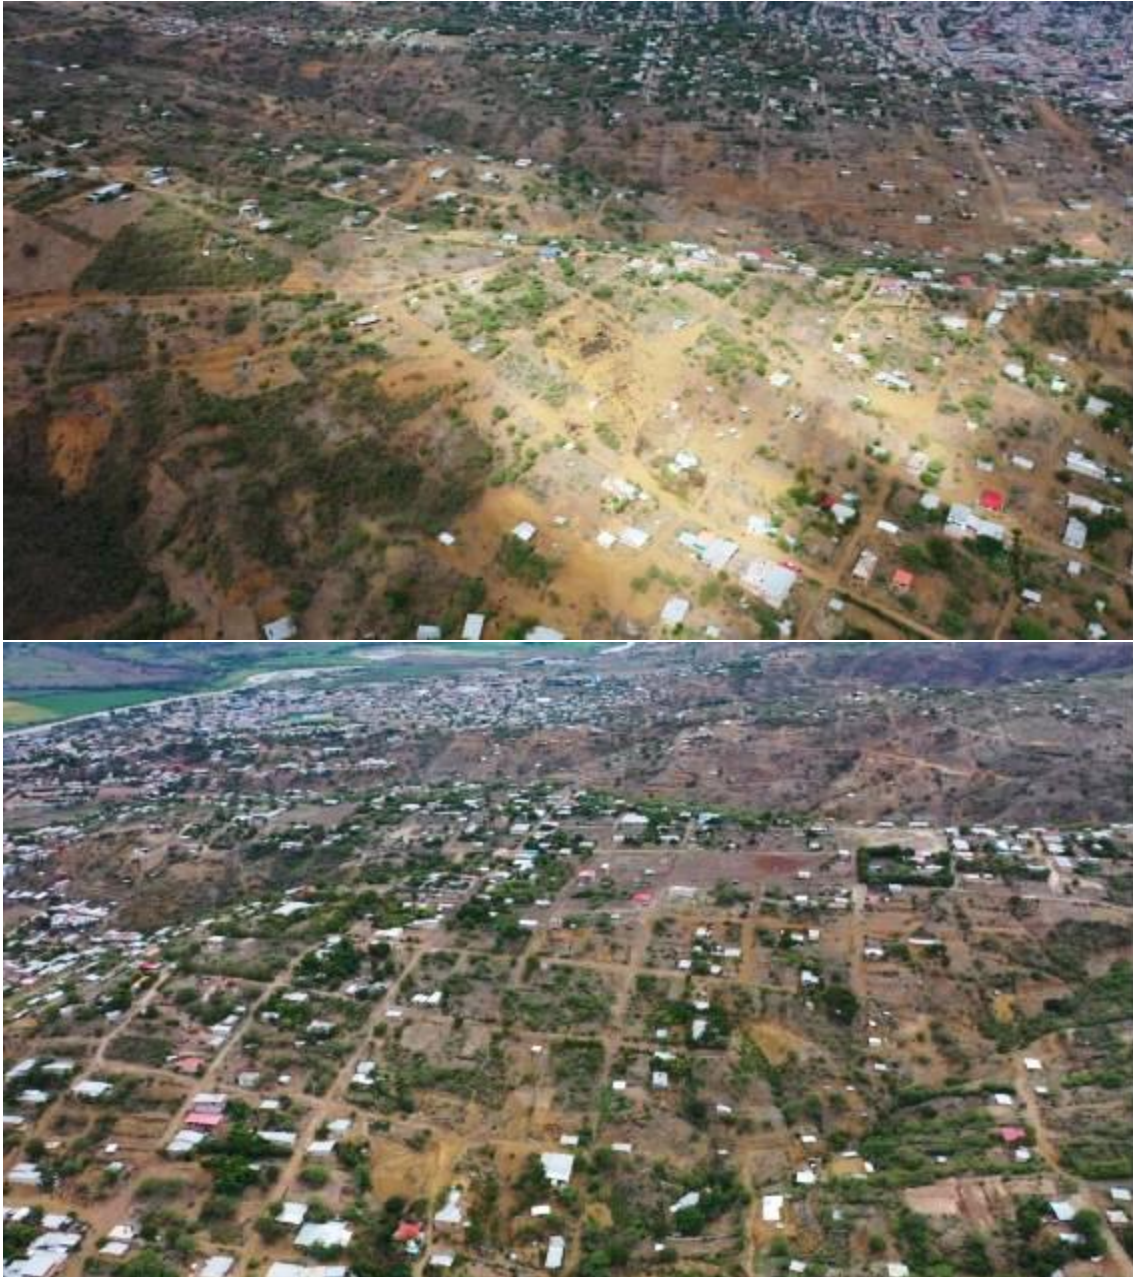
Estos procesos de no tener una medida correctiva en un futuro se profundizarán a modo de cárcavas, especialmente sobre los terrenos sin cobertura vegetal; por lo que se deben controlar con la implementación de medidas de mitigación y otras señaladas en la sección de recomendaciones.

**Fotografía 5.** Vista aérea con sobre vuelo de dron (11 de diciembre 2023), de colinas ocupadas con asentamiento poblacional muy susceptibles a erosión de laderas; vista de Este a Oeste desde la localidad de San Luis Alto (arriba) y de Oeste a Este desde Los Libertadores (Abajo).
