DIRECCIÓN DE GEOLOGÍA AMBIENTAL Y RIESGO GEOLÓGICO

Informe Técnico N° A7484

EVALUACIÓN DE MOVIMIENTOS EN MASA EN EL SECTOR PUMAHUASI

Departamento San Martín
Provincia Picota
Distrito Picota

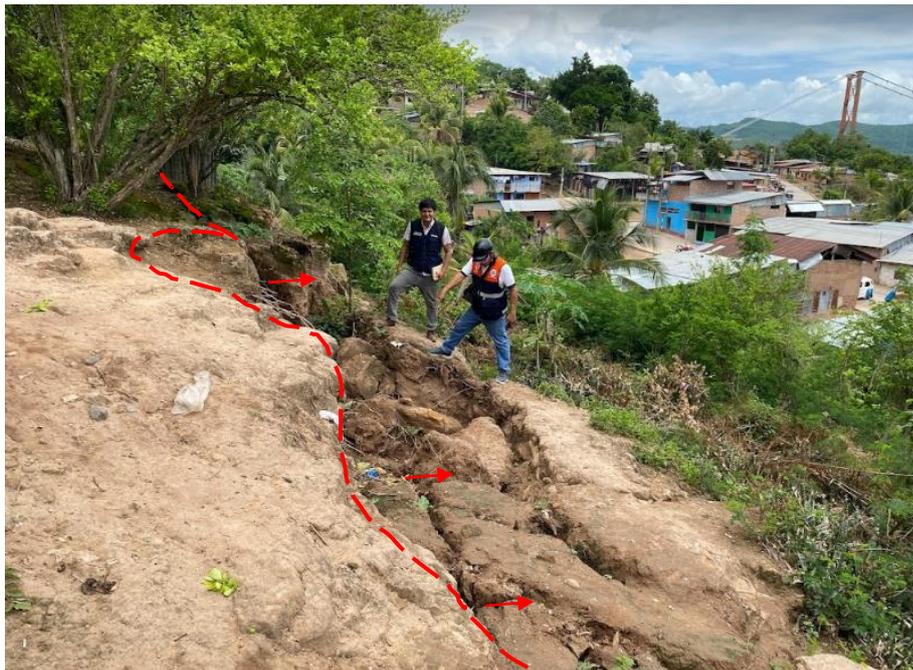
- El evento evaluado corresponde a un derrumbe de rocas, activo, figuras 8-9.
- El derrumbe tiene una longitud de 50 m y un ancho de 10 m. El fracturamiento que se encuentra en la zona de arranque, se muestra abierto con avance retrogresivo (figura 8 y 10), es decir con avance hacia la parte posterior.
- El desnivel entre la corona y el pie es de entre 6 m.
- El evento se ha desarrollado sobre estratos de areniscas fracturadas (figura 9).
- La disposición del fracturamiento del estrato ha condicionado la dirección del desplazamiento de la masa inestable (Figura 9).
- Por el fracturamiento de la roca, se infiltra el agua proveniente de la lluvia, que de una manera u otra inestabiliza el sector. Asimismo, las aguas que se vierten de las viviendas ubicadas ladera arriba.
- El derrumbe abarca un área de 302 m^2 y desplaza materiales que alcanzan un volumen de $\sim 1,200 \text{ m}^3$.

Figura 8: Zona de arranque del derrumbe de rocas.

Se recomienda la remoción del material movilizado y la construcción de un muro de contención ante futuros derrumbes, a fin de proteger las viviendas ubicadas en la parte alta y baja de la ladera.

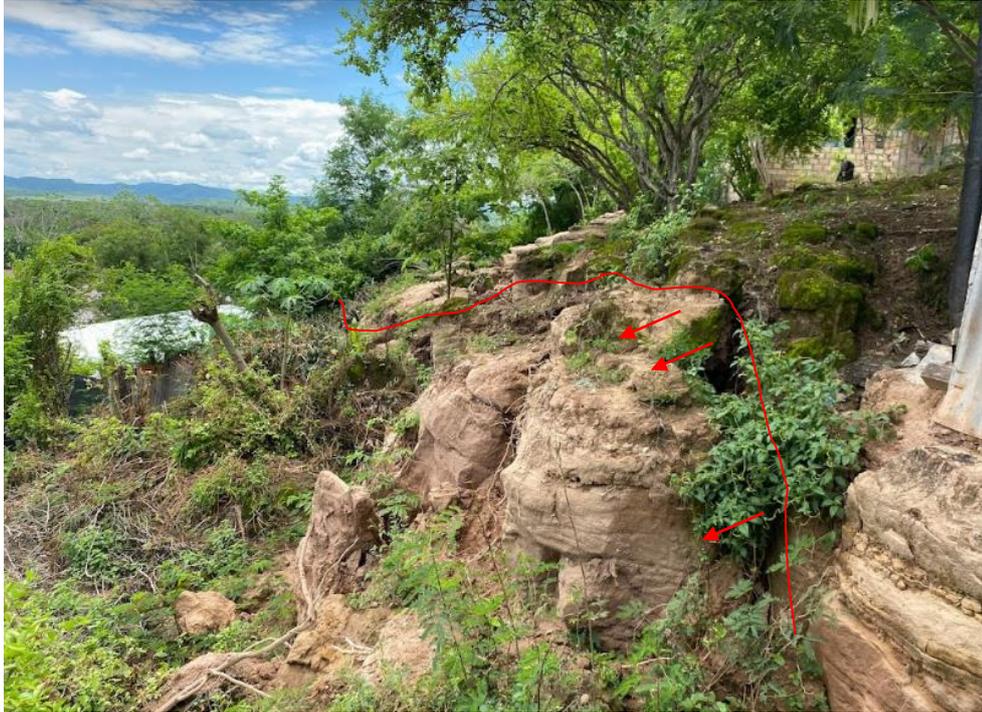
- Litología:
Estratos de arenisca fracturados, fracturamiento a favor de la pendiente del terreno. Presenta un fracturamiento abierto que facilita la infiltración de agua.
- Pendientes del terreno:

Figura 9: Rocas fracturadas propensas a caer ladera abajo.

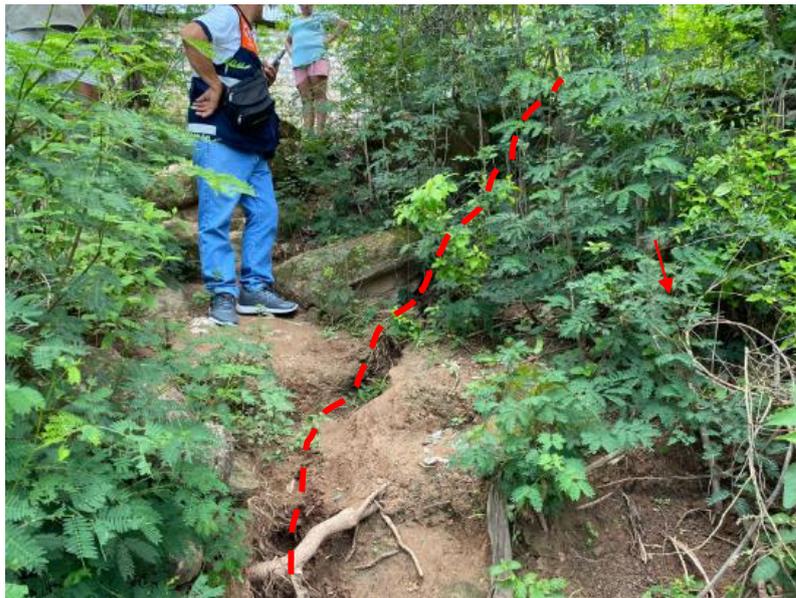
Figura 10: Masa propensa a caer ladera abajo.

- Remover la masa inestable que ha sido acumulada por el derrumbe de rocas.
- Construir un muro de contención de unos 50 m de longitud, en la base de la ladera que ha presentado derrumbes de rocas. Esto a fin de proteger las viviendas que se ubican en la parte alta y baja de la ladera.
- Para ello realizar un estudio de estabilidad para determinar el tipo de muro de contención.
- Realizar un monitoreo contante del comportamiento del talud. De seguir la inestabilidad sería recomendable reubicar las viviendas que se encuentran colindantes al talud de corte
- Impedir la ocupación con nuevas viviendas ya que estas transmiten cargas hacia el talud, aumentando la probabilidad de generar derrumbes.

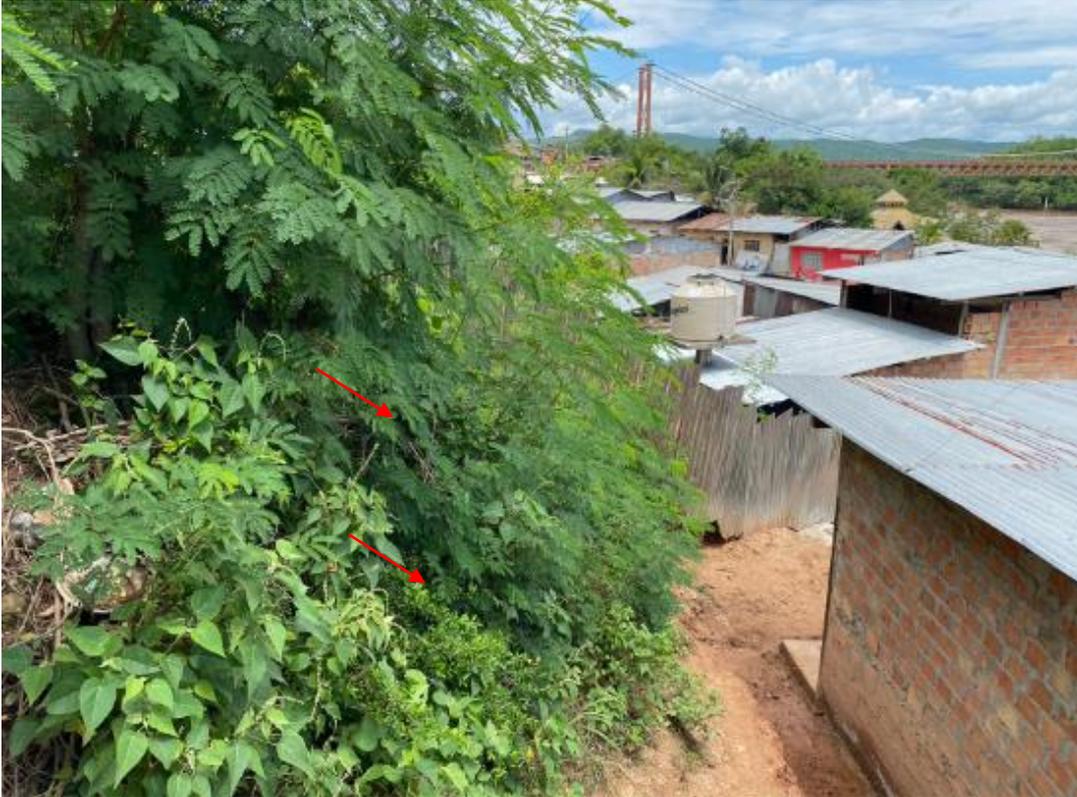
Cercano al talud de corte se encuentran viviendas, que pueden ser afectadas por la reactivación del derrumbe.

- Posible afectación de 10 viviendas, 06 en la parte baja y 05 en la parte alta de la ladera

Figura 11: Viviendas ubicadas en la parte baja de la ladera, expuestas a ser afectadas por la masa inestable.
