**Informe Técnico N° A7483**

# EVALUACIÓN DE PELIGRO GEOLÓGICO POR DERRUMBE EN EL JR. LOS LIBERTADORES, BARRIO BUENOS AIRES

Departamento Junín  
Provincia Chupaca  
Distrito Chupaca

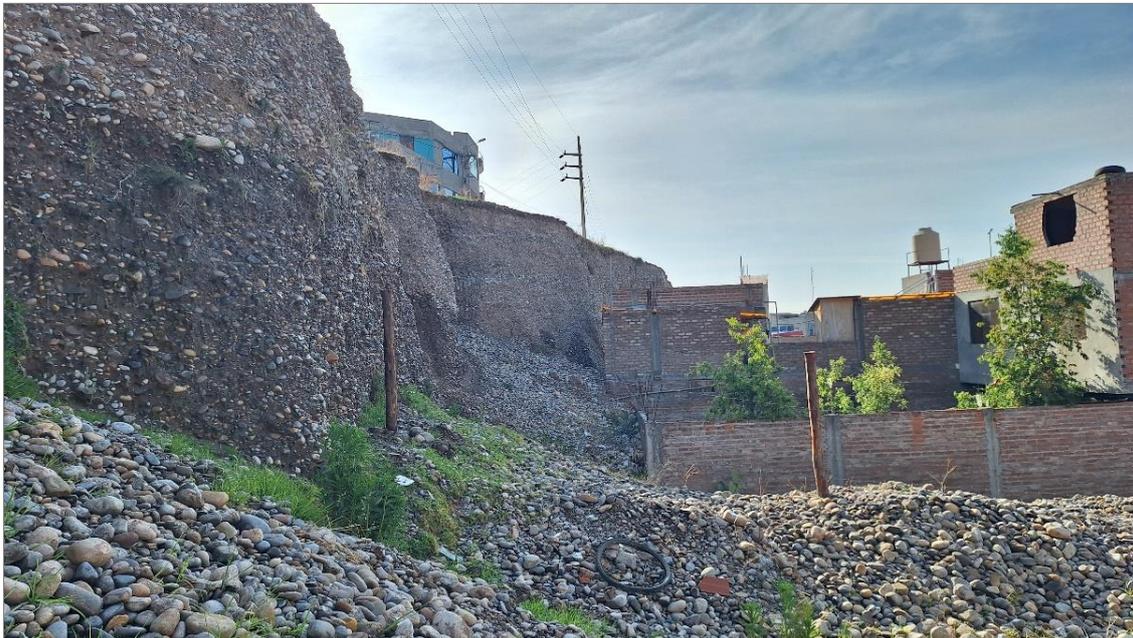
Los depósitos inconsolidados identificados al pie del talud en el Jr. Los Libertadores está compuesto por gravas redondeadas a subredondeadas, con diámetro de hasta 20 cm. Este depósito se presenta mal clasificado, de malas características geotécnicas y se consideran no competentes, susceptibles a la generación de movimientos en masa, en particular caída de rocas y derrumbes. Por las evidencias de campo se cataloga como zona inestable (fotografía 1).

**Fotografía 1.** Depósito coluvial dispuesto al pie del talud verticalizado, compuesto por gravas mal clasificadas.

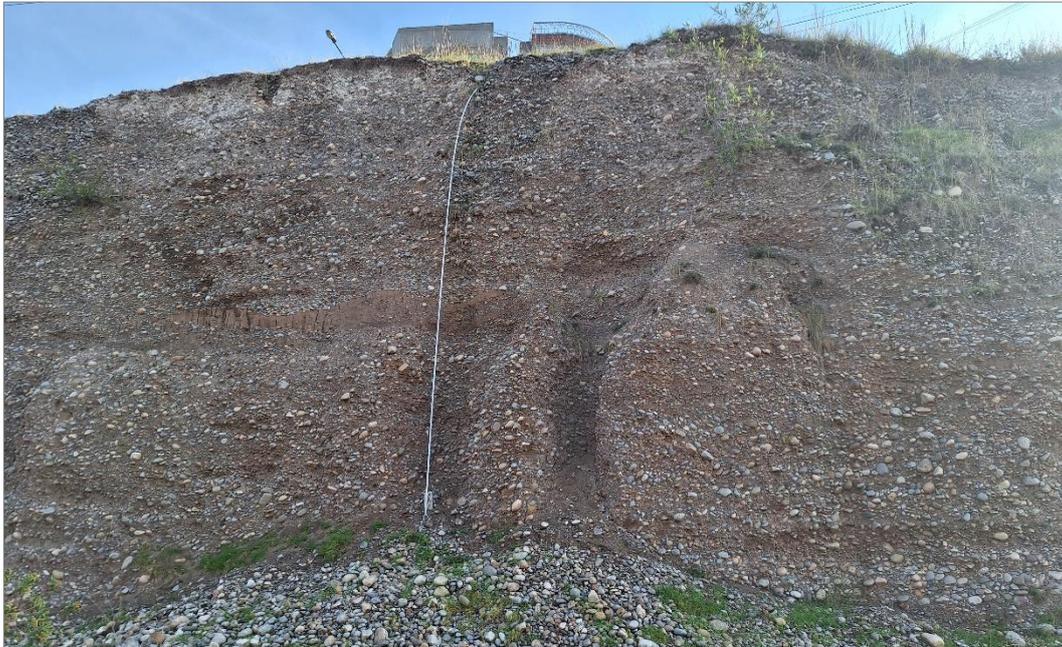
se observa una estructura de canal, compuesto por arena limosa, de grano fino, color marrón. (fotografía 2). Estos materiales son altamente permeables y de alta porosidad, donde además se observa la presencia de aguas subterráneas (Peña et al., 2018).

**Fotografía 2.** Depósito aluvial, compuesto por gravas, arenas, limos y arcillas, presenta alta permeabilidad y porosidad.

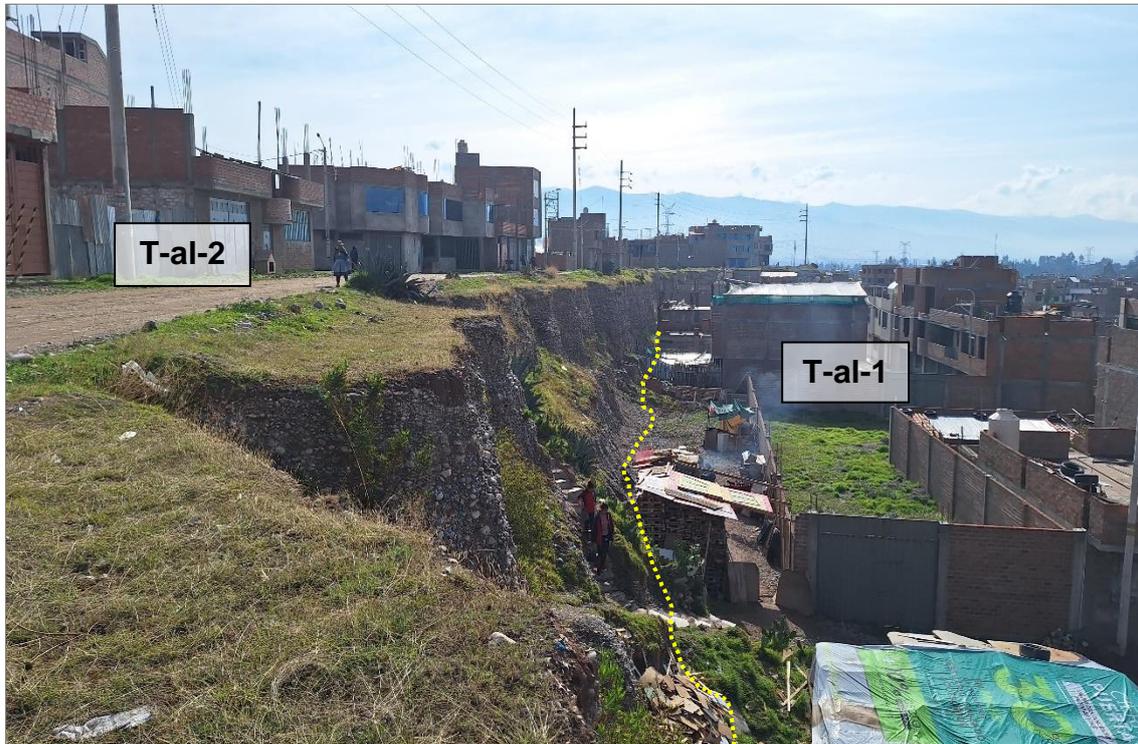
En la figura 2 se muestra el relieve de la zona de estudio, donde las extensas terrazas aluviales con pendientes que varían de 1° a 5° han sido modificadas para la construcción de viviendas. El talud verticalizado del Jr. Los Libertadores – Barrio Buenos Aires presenta pendiente de 85°, lo que contribuye a la ocurrencia de derrumbes.

En el Mapa 2 (Anexo 1) se presentan las subunidades geomorfológicas identificadas en el área de estudio. Del mismo modo, en la figura 2, se muestra la morfología del talud verticalizado donde se producen derrumbes.

**Figura 2.** Vista del actual relieve del Jr. Los Libertadores-Barrio Buenos Aires.

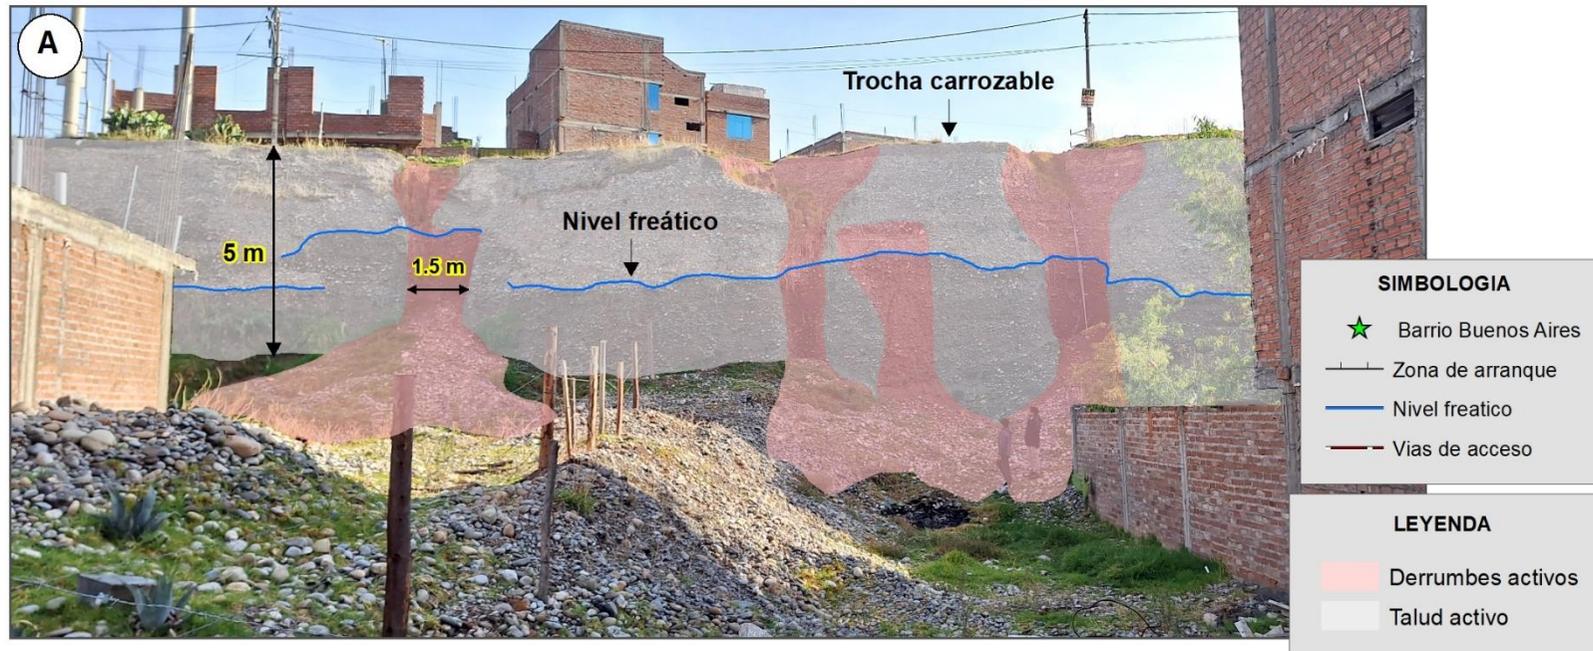
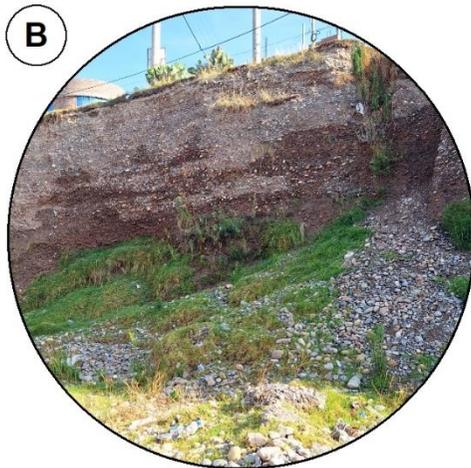
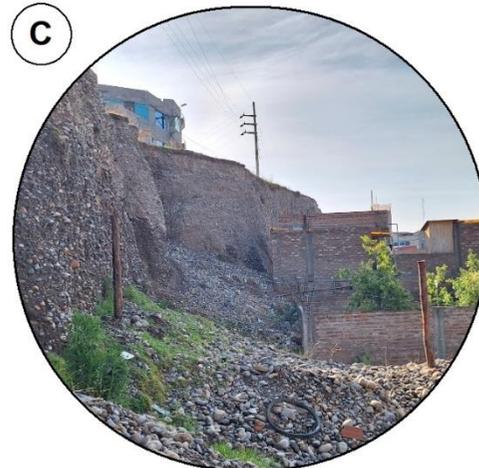
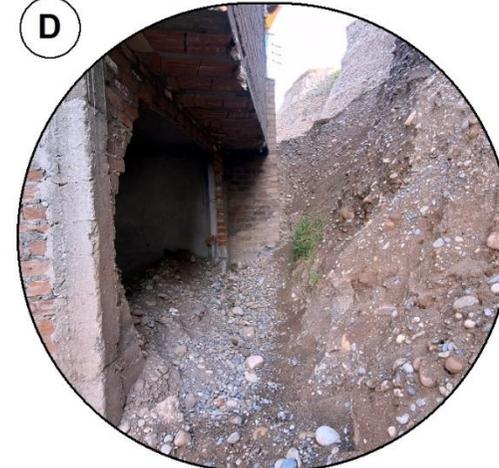
Los continuos derrumbes presentan actividad reciente (figura 3A), formando zonas de arranque de manera irregular. El derrumbe más reciente, en la zona media presenta un ancho promedio de 1.5 m. y al pie del talud se deposita formando conos con un ancho de aproximadamente 4.5 m (figura 3B).

La intervención antrópica, como el corte de talud para la construcción de viviendas ha dejado paredes subverticalizadas (85°) y expuestas a movimientos en masa (figura 3C), tal como lo acontecido en agosto del 2023; según mencionan los pobladores se produjo un derrumbe, el material desplazado impactó contra la pared de una vivienda, como consecuencia de ello (figura 3D) falleció una persona.

**Figura 3.** Interpretación de peligros geológicos por derrumbe en el talud verticalizado del Jr. Los Libertadores.

6. Implementar muro de contención al pie del derrumbe con el fin de evitar futuras reactivaciones; así mismo, este, ayudará a contener la caída de rocas dispuestos en la zona de arranque y cuerpo del derrumbe.
7. Realizar sistema de drenaje en la parte posterior a las zonas de arranque de los derrumbes, para captar las aguas de escorrentía pluvial y derivarlas al cauce de quebradas próximas, para evitar mayor saturamiento del terreno, la misma que servirá como cunetas de la vía trazada en la parte superior del talud. El tipo y diseño debe realizarse previo estudio geotécnico.

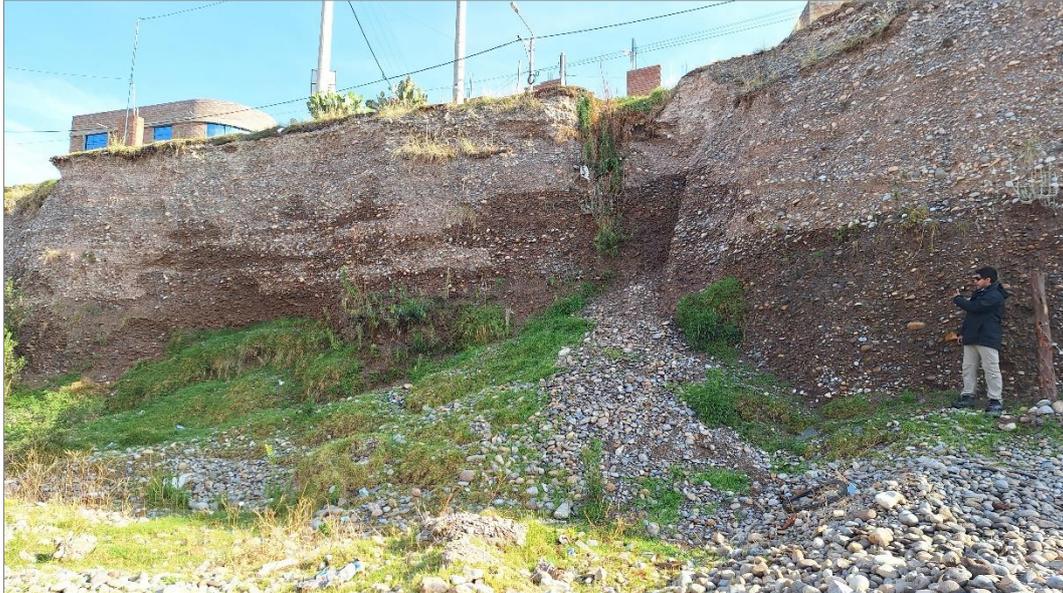
Aproximadamente a 2 m de altura del corte de talud se observa filtraciones de agua de forma discontinua (fotografía 3), posiblemente provienen de la filtración de las tuberías de agua y desagüe; lo cual está humedeciendo y saturando el terreno. Estas condiciones permiten que el terreno sea más susceptible a derrumbes (fotografía 4).

**Fotografía 3.** Vista del derrumbe producido en el talud verticalizado de 85°.

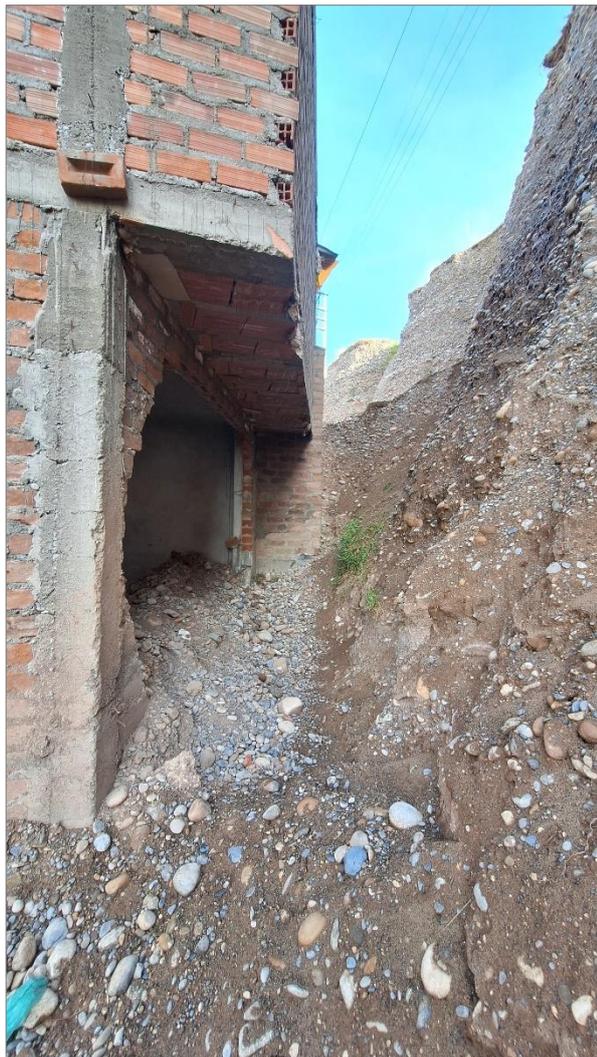
**Fotografía 4.** Vista del derrumbe producido en agosto del año 2023.

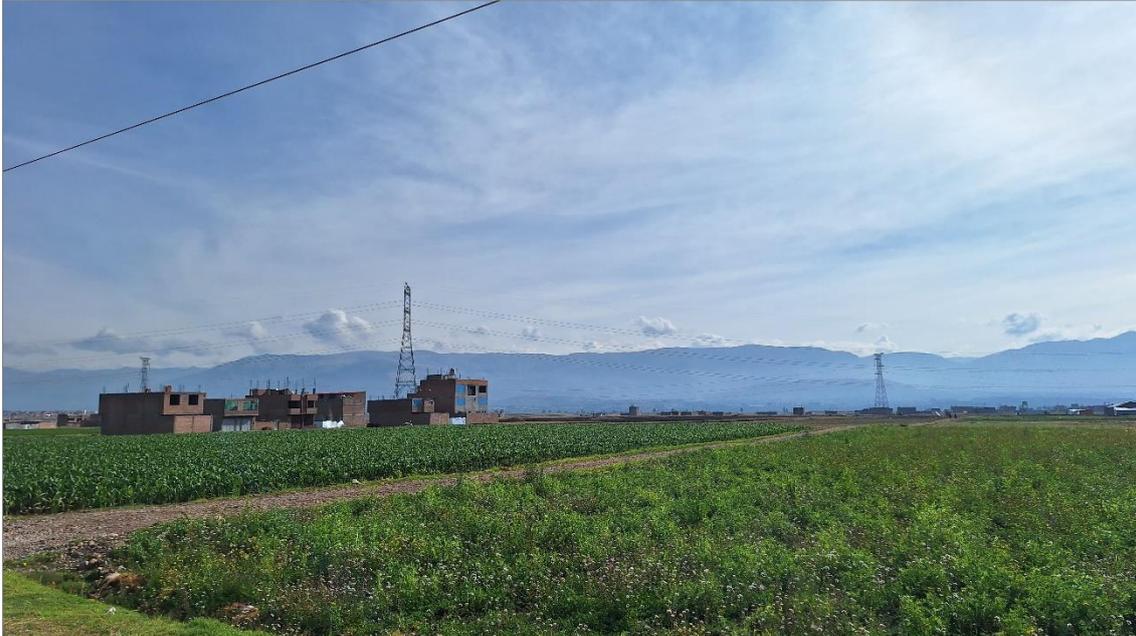
Por otro lado, en la parte alta se tiene extensas áreas de cultivo de alfalfa (plantación que requiere cantidad considerable de agua), lo cual también estaría contribuyendo en la saturación y humedecimientos del terreno (fotografía 5).

**Fotografía 5.** Terrenos de cultivo que se ubican en la parte posterior a la zona de arranque de los derrumbes.
