## INFORME TÉCNICO

# SERVICIO DE EVALUACIÓN DE DISEÑO ESTRUCTURAL E HIDRÁULICO DE PRESAS – PRESA ULLANCAY

**ING. LUIS MIGUEL MAYURI RIVERA**  
CONSULTOR EN PROYECTOS DE INVERSIÓN  
CIP N° 80391 – INGENIERO AGRÍCOLA

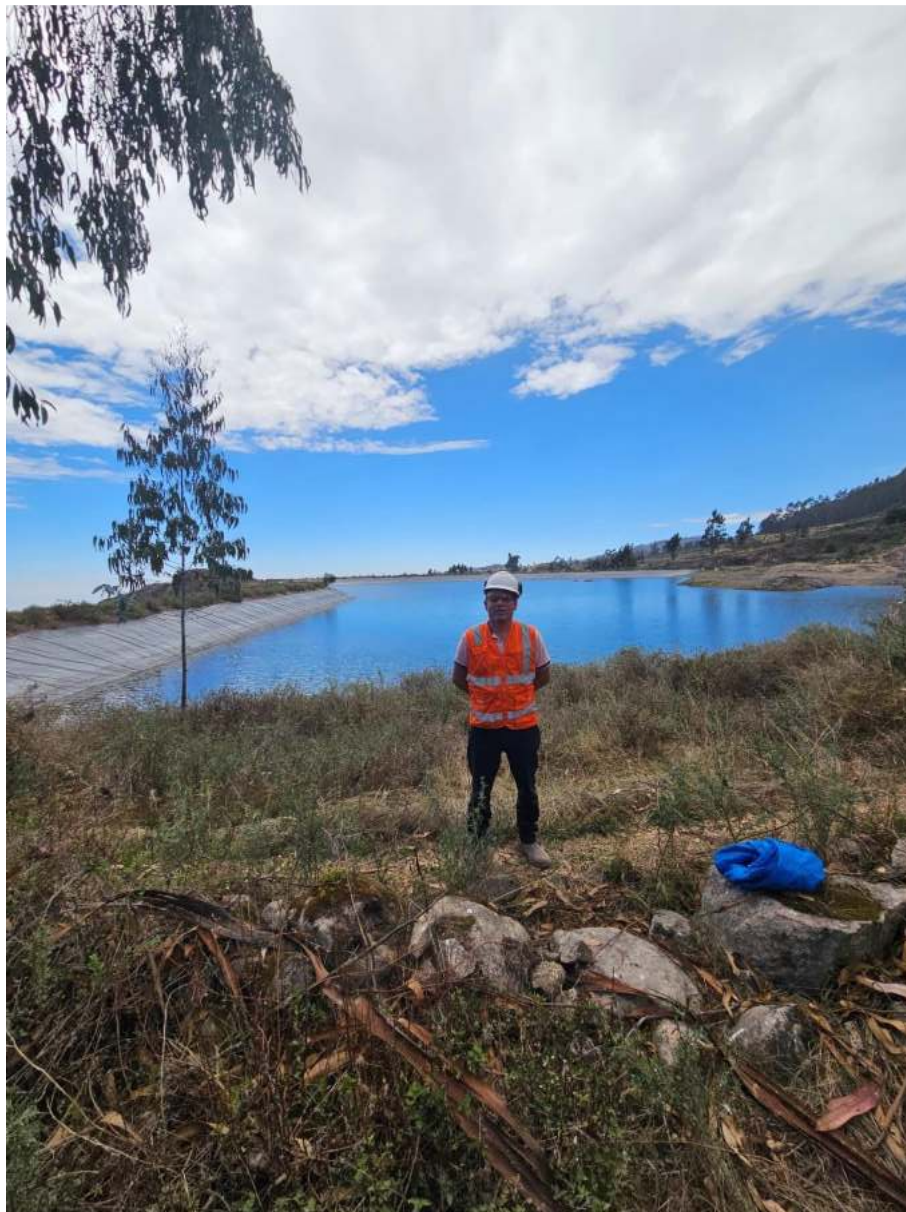
**Figura N° 2: Vaso de la presa Ullancay.**

PROBLEMAS		COMENTARIOS					
Ninguno		No se tiene información de la permeabilidad del fondo del vaso, pueda que aquí se inicie las filtraciones que se presentan aguas debajo de la presa, requiere una evaluación técnica, no es una laguna natural. (Ver Figura N° 2).					
Movimiento o deslizamiento de laderas							
Inspección en espejo de agua (remolinos, burbujeo)							
Surgencias o fuentes localizadas aguas abajo o en cuencas próximas							
Turbidez de surgencias o fuentes							
Hundimientos del terreno o dolinas							
Otros	X						
DIAGNOSTICO							
BIEN		ACEPTABLE		DEFICIENTE	X	PÉSIMO

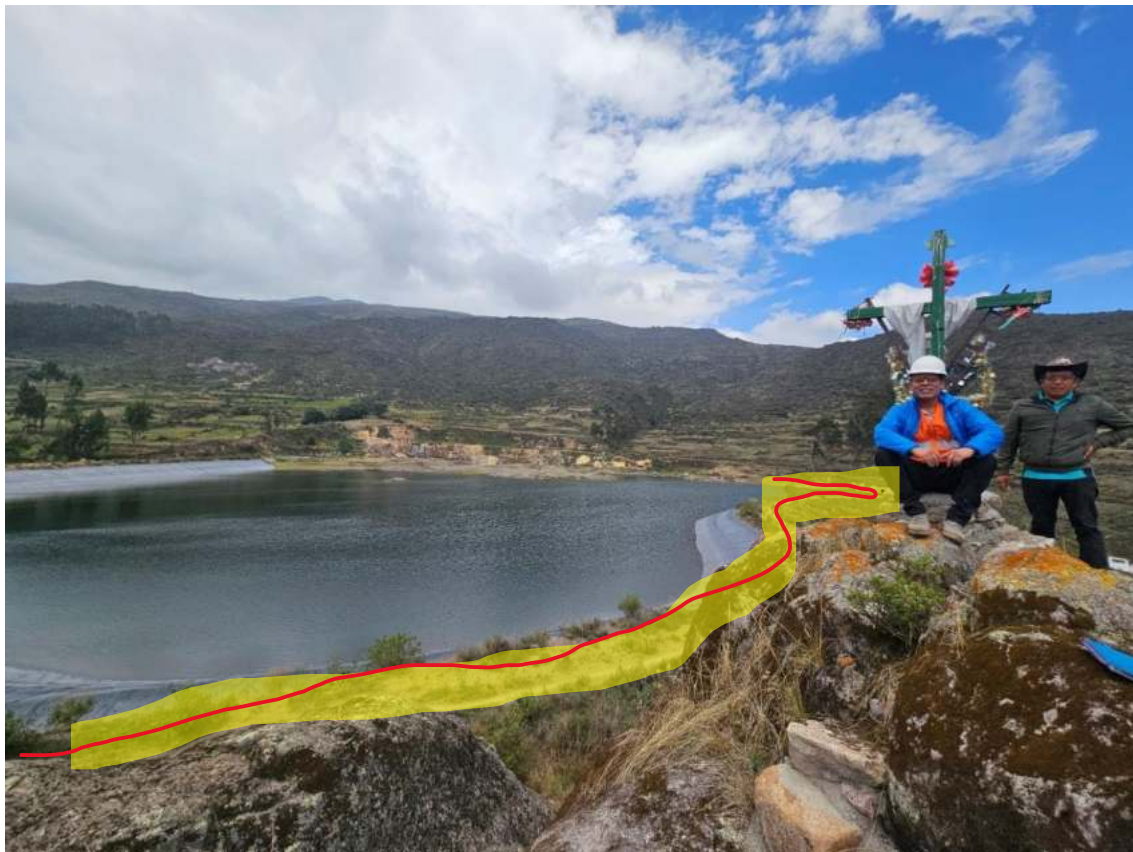
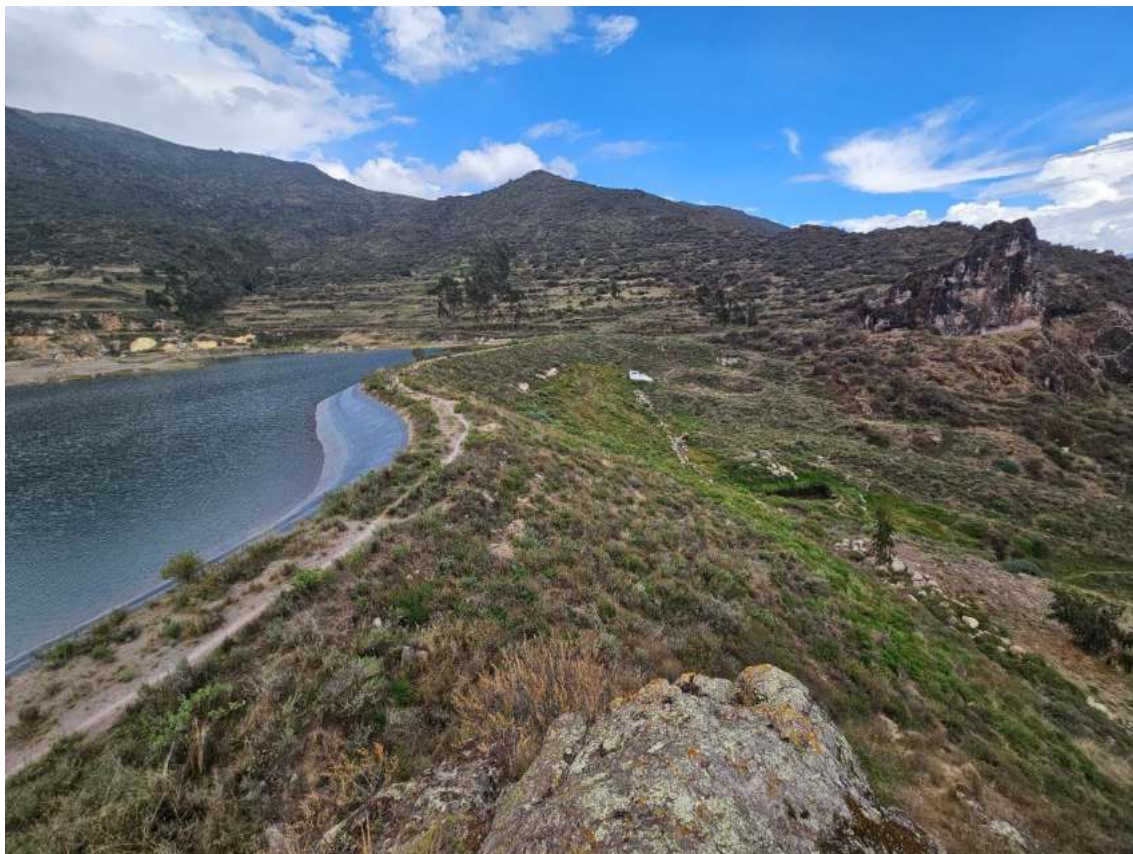
Figura N° 3: Corona de forma sinuosa de la presa Ullancay.

Figura N° 4: Corona con vegetación de la presa Ullancay.

A. CORONA			
PROBLEMAS		COMENTARIOS	
Ninguno		Aparentemente se ve en buen estado, hay presencia de vegetación. (Ver Figuras N° 3 y 4).	
Fisuras o grietas			
Deterioro superficial			
Pérdida de alineación: parapetos, barandilla, vereda, bermas, otros.			
Pérdida de material			
Deformaciones visibles			
Problemas de drenaje			
Afirmado en mal estado			
Insuficiente protección de vehículos			
Iluminación			
Vegetación	X		
Otros			
DIAGNOSTICO			
BIEN		ACEPTABLE	X
		DEFICIENTE	
		PÉSIMO

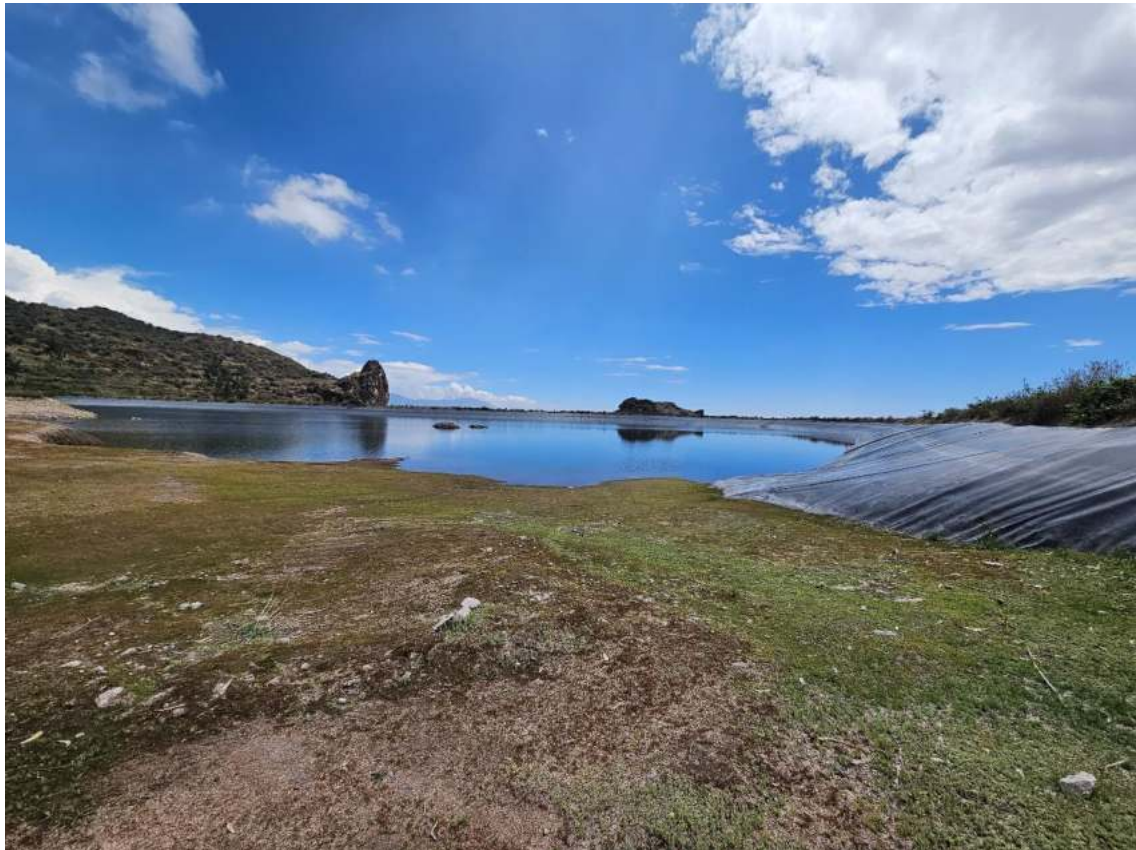
Figura N° 5: Paramento aguas arriba cubierto con geomembrana de la presa Ullancay.

B. PARAMENTO DE AGUAS ARRIBA			
PROBLEMAS		COMENTARIOS	
Ninguno	X	La presa es sinuosa el 50% aproximadamente es el perímetro del embalse, aguas arriba esta esta cubierta por una geomembrana, los operadores indican que en su inauguración filtraba y el contratista señalo que hicieron 18 huecos los cuales fueron reparados, pero aun así existe filtraciones. (Ver Figura N° 5).	
Fisuras o grietas			
Hundimientos o dolinas			
Pérdida de material / degradación de enrocado			
Deformaciones visibles			
Inspección del espejo de agua (remolinos, burbujeo)			
Otros			
DIAGNÓSTICO			
BIEN		ACEPTABLE	X
		DEFICIENTE	
		PÉSIMO

- Calidad de construcción. – Revisar si la geomembrana ha sufrido punzamiento y/o presenta orificios para su reparación. Superficialmente y por los cortes en el cuerpo de la presa las capas de tierra han sido pobremente compactadas.

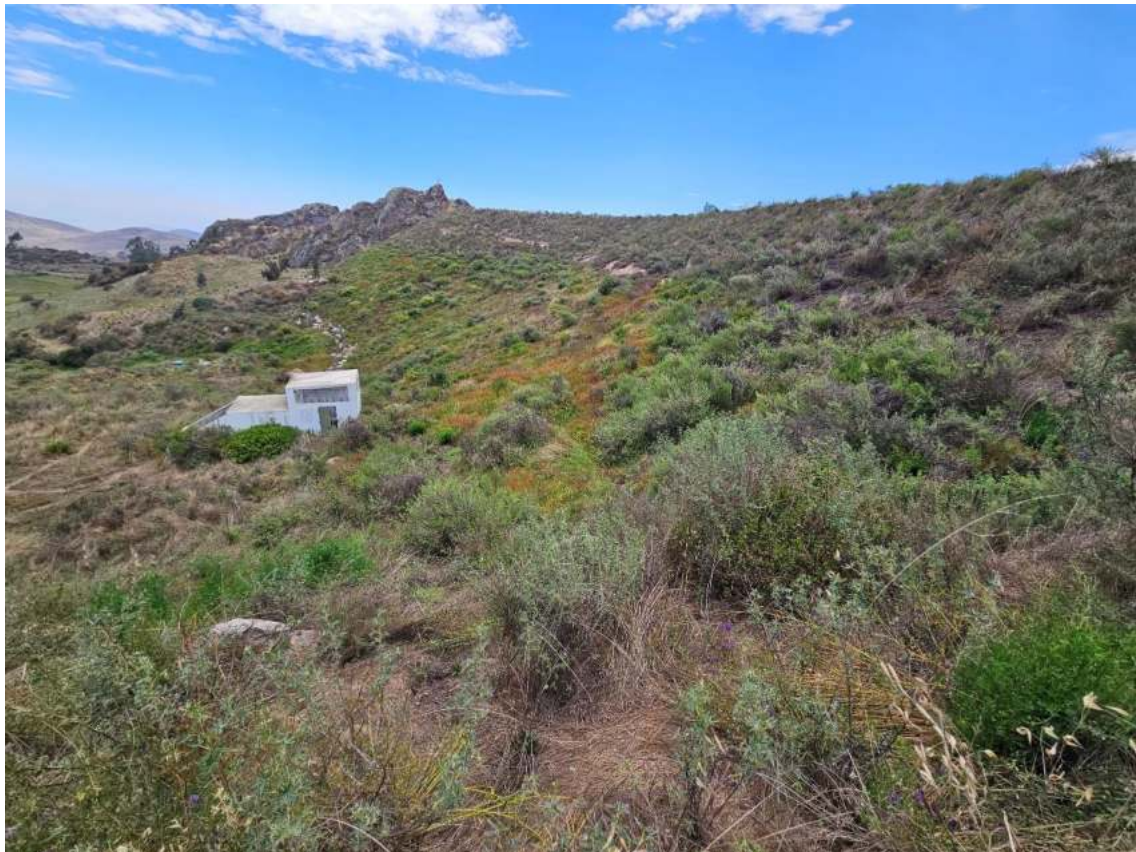
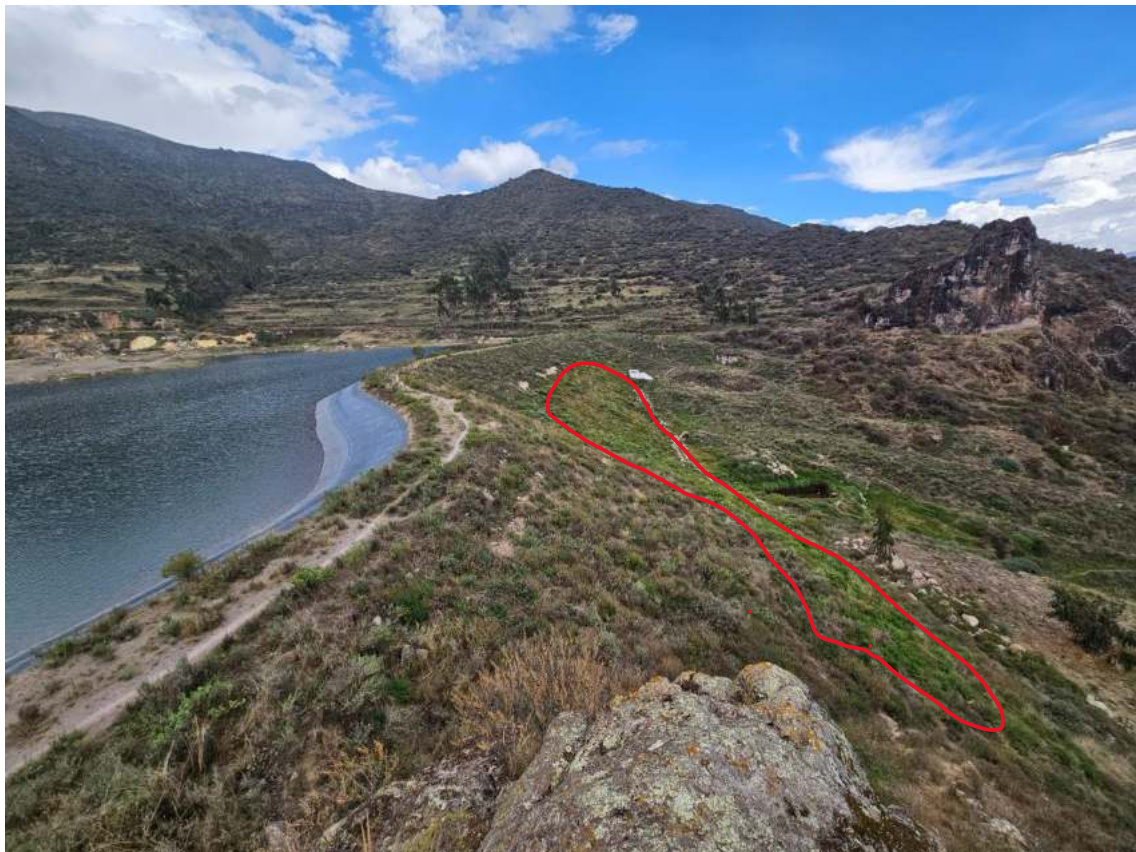
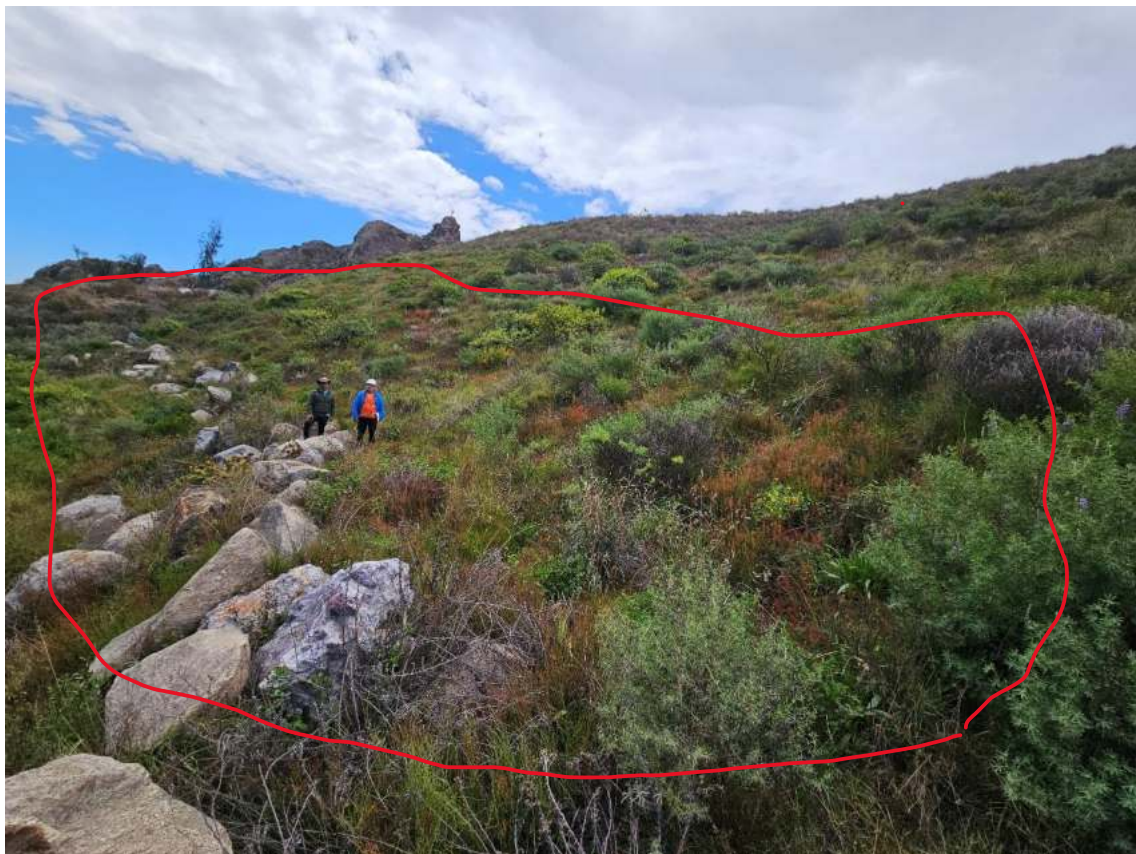
Figura N° 6: Paramento aguas abajo y ubicación de la caseta de descarga de la presa Ullancay.

**Figura N° 7: Presencia de vegetación producto de filtraciones de la presa Ullancay.**

**Figura N° 8: Presencia de vegetación producto de filtraciones de la presa Ullancay.**

C. PARAMENTO DE AGUAS ABAJO			
PROBLEMAS		COMENTARIOS	
Ninguno		Presenta filtraciones considerables en el paramento aguas abajo principal y lateral, producto de ello se observa charcos de agua y mucha vegetación, esta erosión interna puede ser por tubificación en el cuerpo de la presa (geomembrana con orificios) ó tubificación por la Cimentación de la presa. (Ver Figuras N° 6,7 y 8).	
Fisuras o grietas			
Hundimientos o dolinas			
Cárcavas			
Pérdida de material / degradación de enrocado			
Deslizamientos			
Presencia de vegetación			
Filtraciones (caudal, color, arrastre de sólidos)			
Otros			
DIAGNOSTICO			
BIEN		ACEPTABLE	
		DEFICIENTE	
		PÉSIMO	X

Fisuras o grietas		Es muy probable que exista erosión interna y que en su diseño no se haya contemplado impermeabilizar la cimentación de la presa, requiere una evaluación técnica (Ver Figuras N° 6,7 y 8).
Sobreelevación del pie		
Hundimientos o dolinas		
Filtraciones (caudal, color, arrastres)		
Vegetación		
Otros		
<b>DIAGNÓSTICO</b>		
BIEN	ACEPTABLE	DEFICIENTE PÉSIMO X

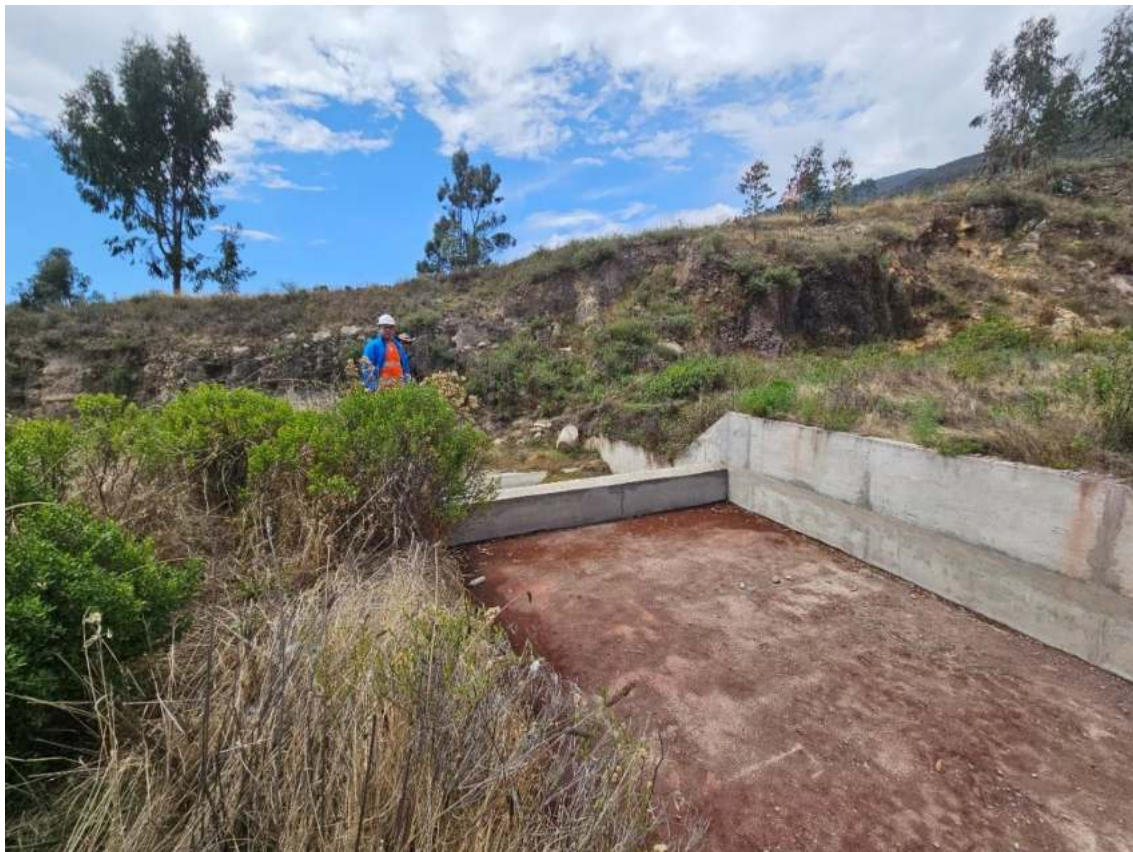
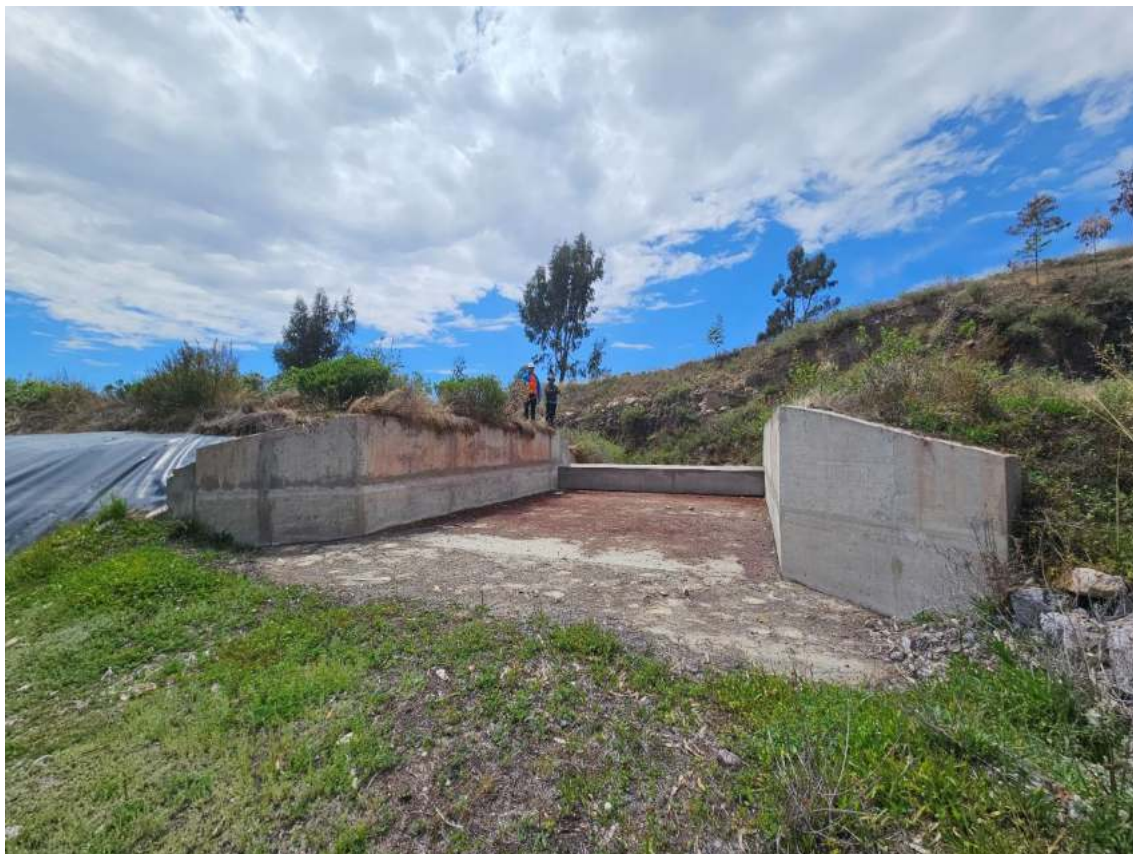
**Figura N° 9: Aliviadero de la presa Ullancay.**

**Figura N° 10: Aliviadero sin amarre a un estribo rocoso, presa Ullancay.**

F. ALIVIADERO		
PROBLEMAS	COMENTARIOS	
Ninguno		El diseño del aliviadero construido presenta deficiencia en cuanto a su ubicación, el estribo derecho no está incrustado en roca y el estribo izquierdo esta empalmado al cuerpo de la presa (Ver Figuras N° 9 y 10).
Agrietamiento contacto presa-aliviadero		
Pérdida de alineación de puente sobre aliviadero		
Flotantes que pueden obstruir el desagüe		
Agrietamiento en pilares de vertedero		
Estado de las losas de concreto (rotura/movimiento)		
Muros laterales o cajeros (rotura/movimiento/sobrevvertido)		
Elementos disipadores (rotura/movimiento)		
Accionamiento hidromecánico (Imposibilidad)		
Obstrucción de cauce aguas abajo		
Fallo de energía eléctrica		
Fallo en grupo electrógeno		
Sobrevvertido de compuerta		
Vegetación		
Otros		
<b>DIAGNÓSTICO</b>		
BIEN	ACEPTABLE	DEFICIENTE PÉSIMO X

1. En marzo del 2023 se ha producido el sobrevvertimiento de la presa, los factores por la que se ha producido la falla de la presa son:
  - Criterio de diseño. - No se cuenta con el expediente técnico de la construcción presa, el diseño del aliviadero es malo se puede realizar un mejoramiento, no es recomendable instalar la tubería de descarga en el cuerpo de la presa cuando esta es de tierra.

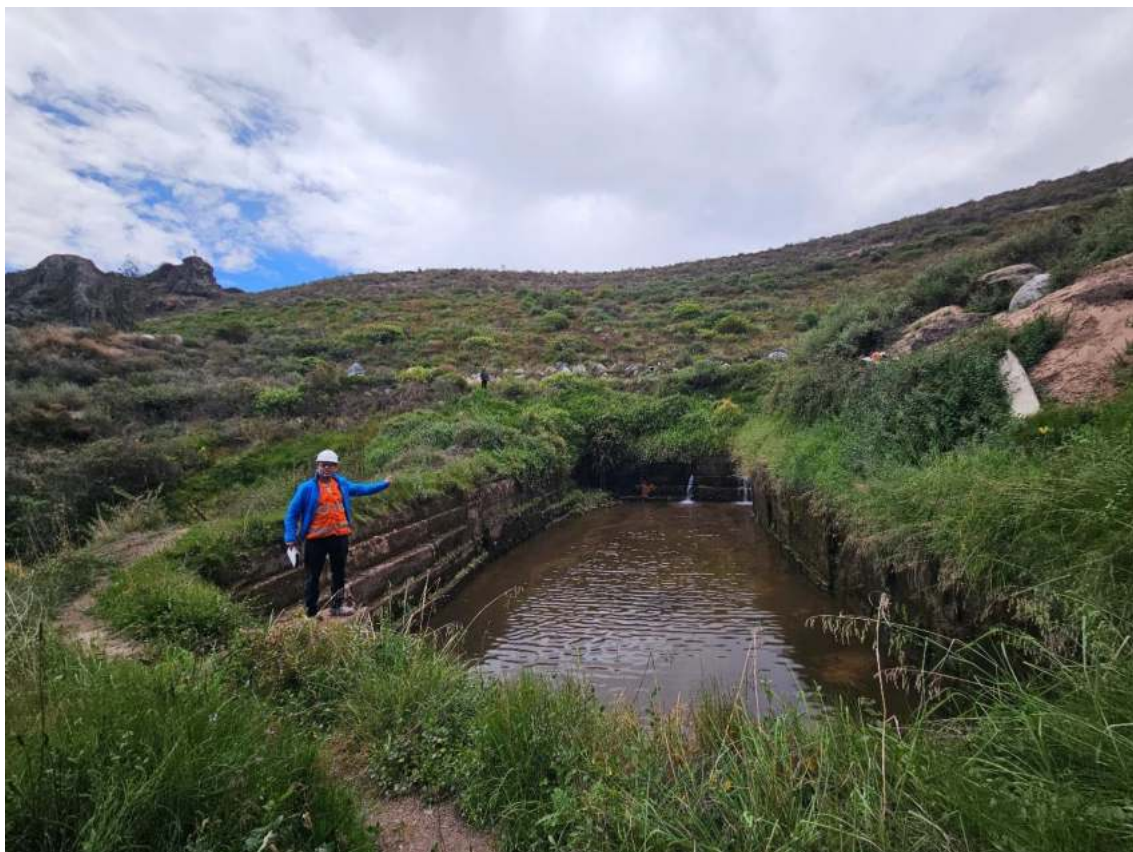
**Figura N° 13: Reservorio colapsado aguas abajo de la presa Ullancay.**

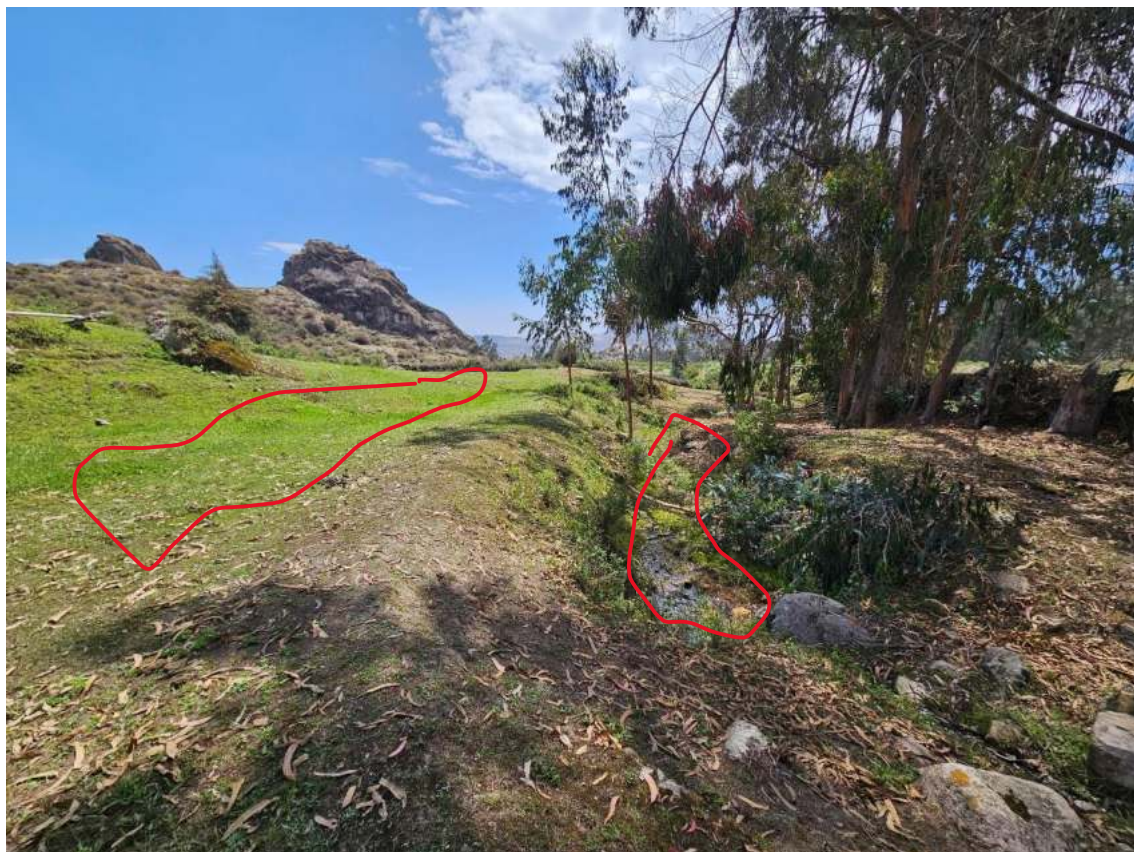
Figura N° 15: Filtraciones (Oconal) del paramento lateral aguas abajo de la presa Ullancay.
