INFORME TÉCNICO

SERVICIO DE EVALUACIÓN DE DISEÑO ESTRUCTURAL E HIDRÁULICO DE PRESAS – PRESA YANAULLA BAJA

Proyectista:

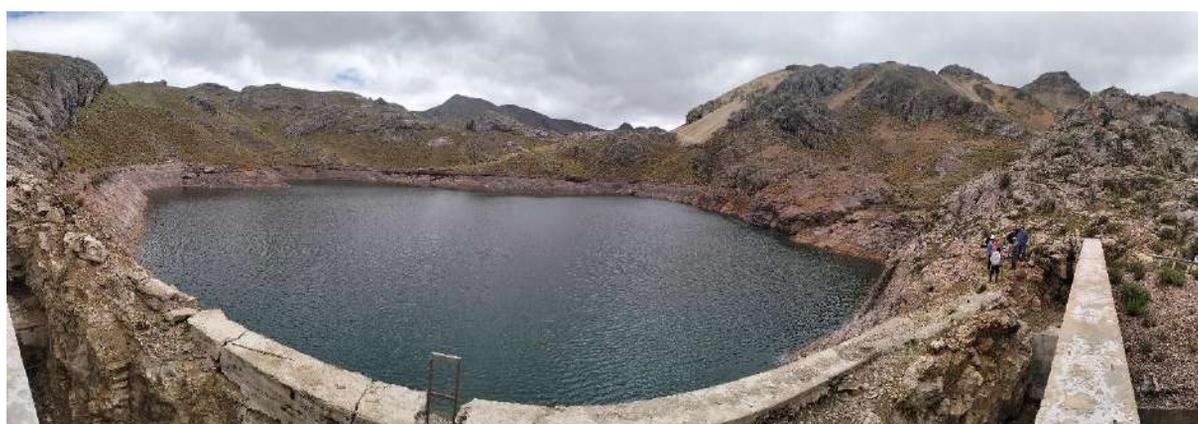
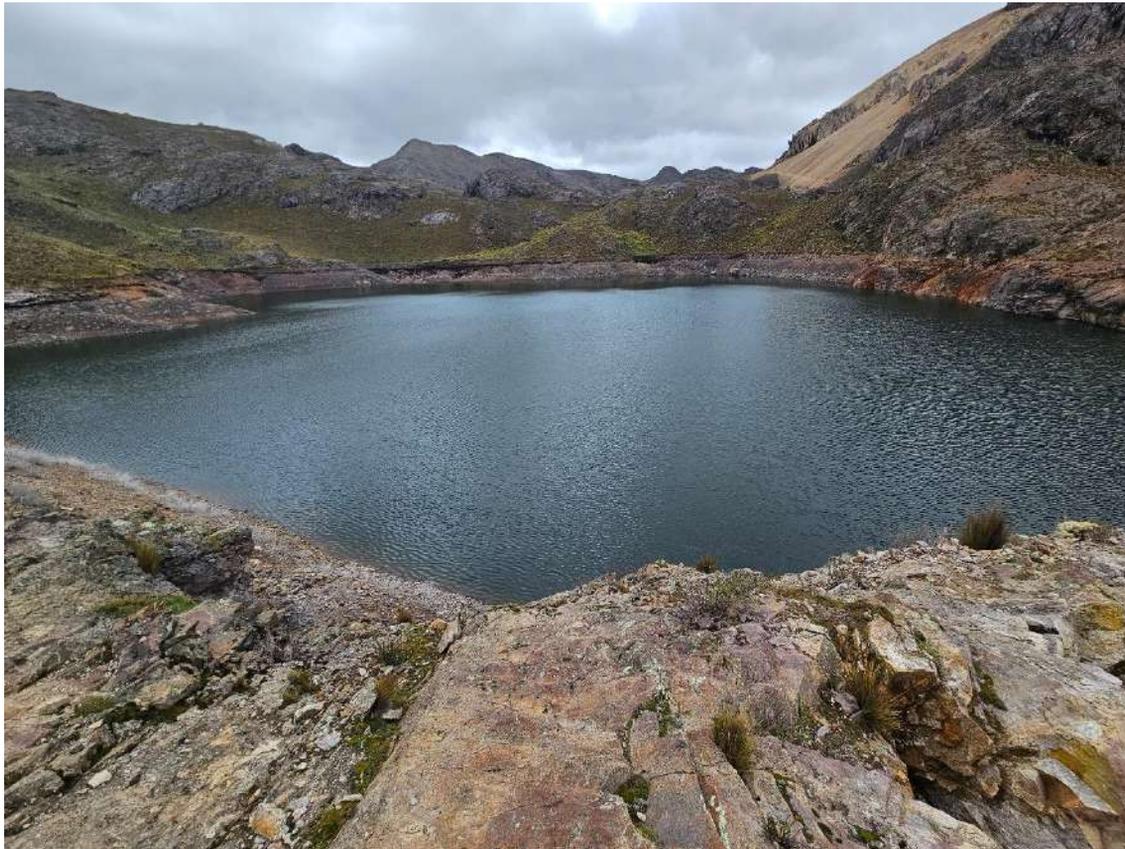
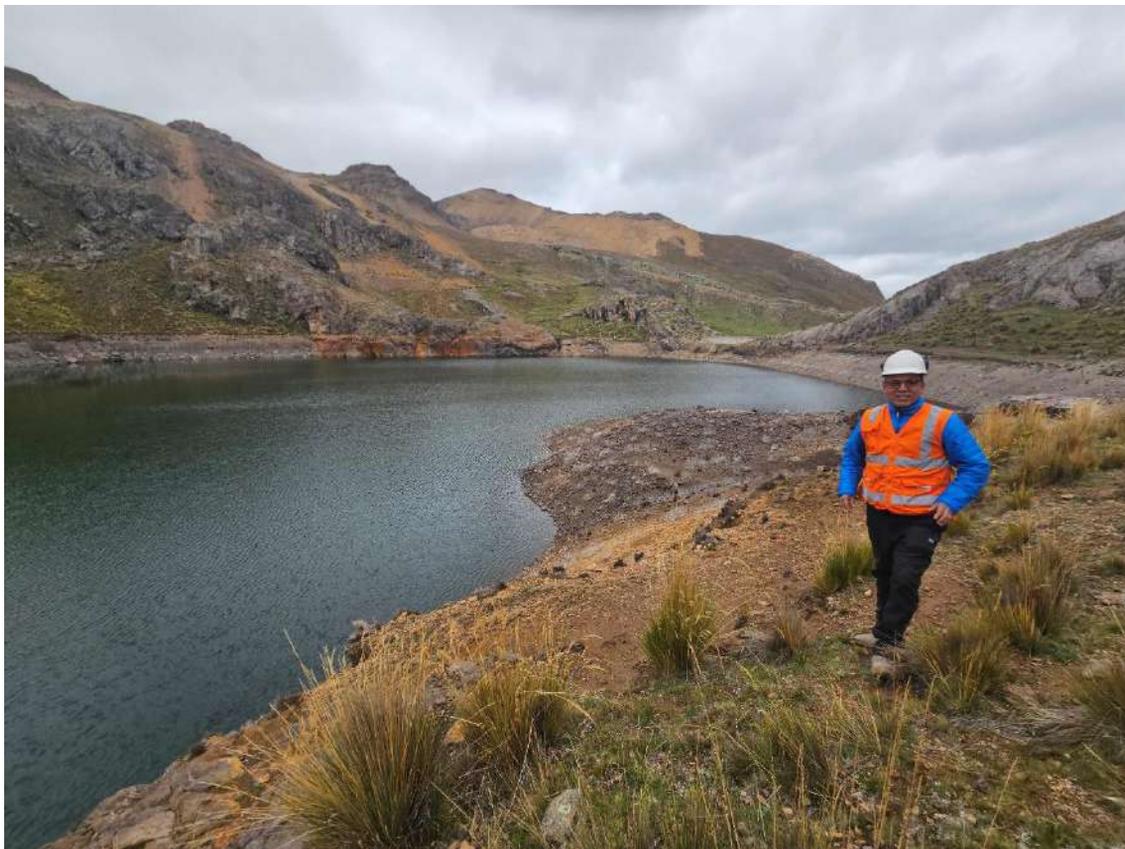
Figura N° 2: Vista general del vaso de la presa Yanauilla Baja.

Figura N° 3: Vista general del vaso de la presa Yanaula Baja.

Figura N° 4: Vista general del vaso de la presa Yanaula Baja.

H. VASO							
PROBLEMAS				COMENTARIOS			
Ninguno			<input checked="" type="checkbox"/>	Es estable y está conectado en serie aguas arriba con el embalse Yanauilla Alto (Ver Figuras N° 2, 3 y 4).			
Movimiento o deslizamiento de laderas							
Inspección en espejo de agua (remolinos, burbujeo)							
Surgencias o fuentes localizadas aguas abajo o en cuencas próximas							
Turbidez de surgencias o fuentes							
Hundimientos del terreno o dolinas							
Otros							
DIAGNÓSTICO							
BIEN	<input type="checkbox"/>	ACEPTABLE	<input checked="" type="checkbox"/>	DEFICIENTE	<input type="checkbox"/>	PÉSIMO	<input type="checkbox"/>

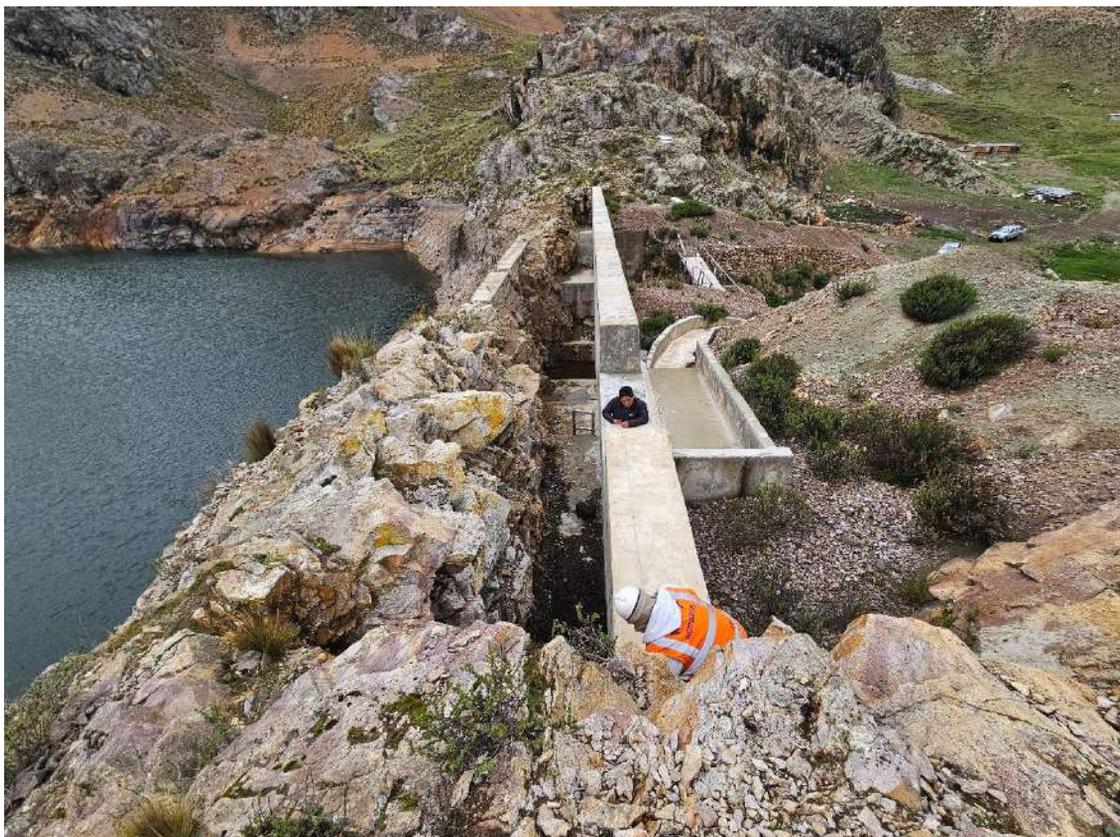
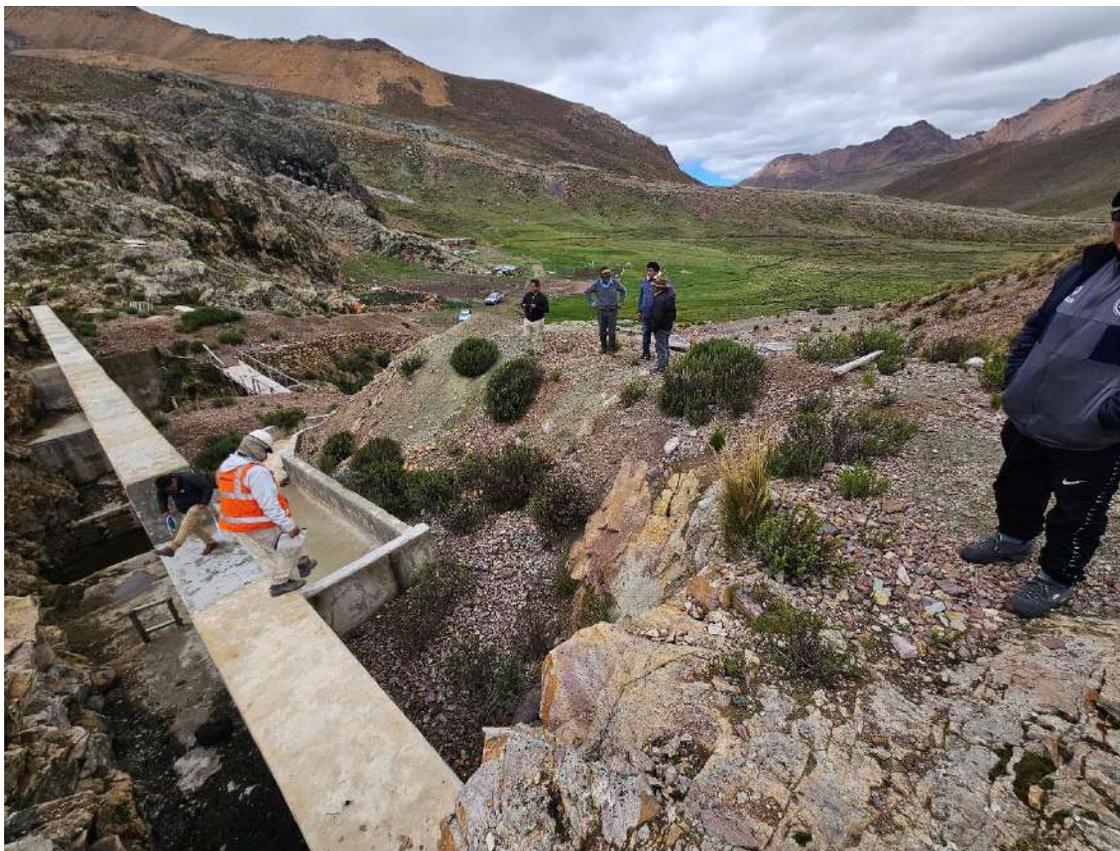
Figura N° 5: Vista general de la corona de la presa Yanaula Baja.

Figura N° 6: Vista general de la corona de la presa Yanaula Baja.

A. CORONA			
PROBLEMAS		COMENTARIOS	
Ninguno	X	La corona está en buen estado (Ver Figuras N° 5, 6 y 7).	
Fisuras o grietas			
Deterioro superficial			
Pérdida de alineación: parapetos, barandilla, vereda, bermas, otros.			
Pérdida de material			
Deformaciones visibles			
Problemas de drenaje			
Afirmado en mal estado			
Insuficiente protección de vehículos			
Iluminación			
Vegetación			
Otros			
DIAGNÓSTICO			
BIEN		ACEPTABLE	X
		DEFICIENTE	
		PÉSIMO

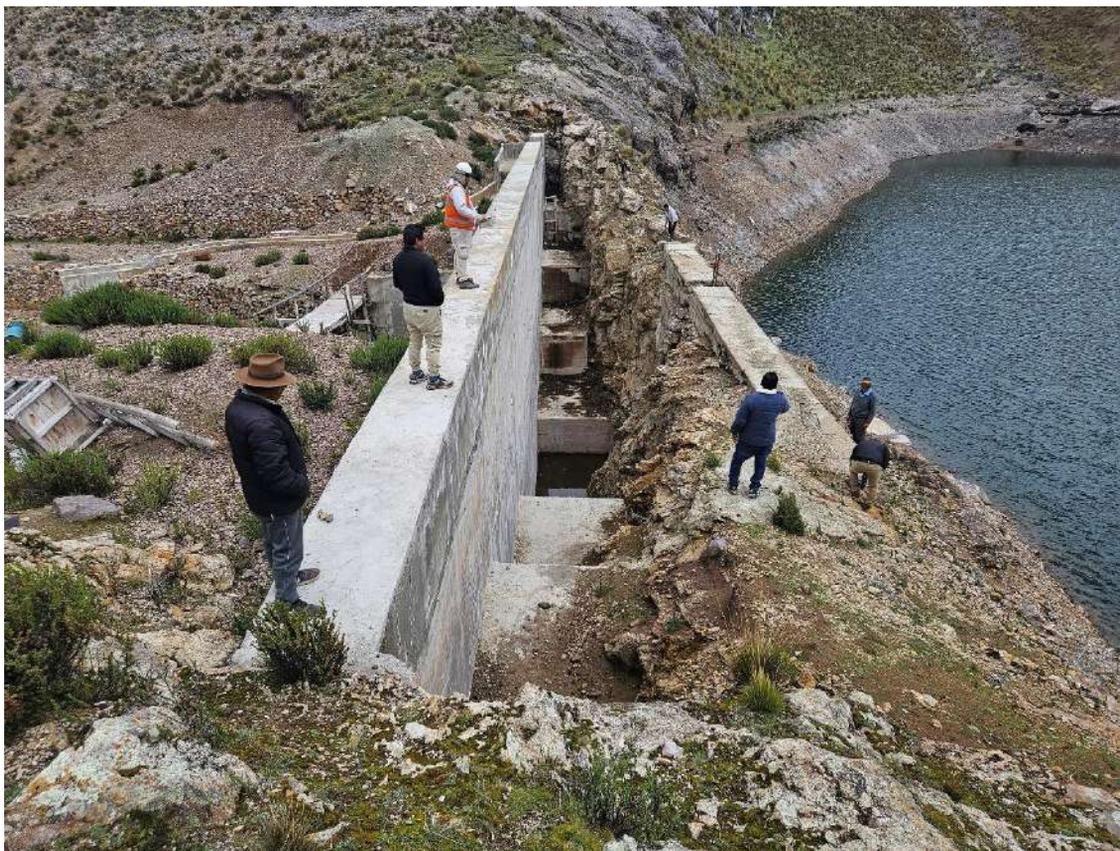
Figura N° 7: Vista general de la corona y paramento aguas arriba de la presa Yanaula Baja.

Ninguno						Requiere evaluación para ver si la filtración se realiza en la cimentación a través de la supresión del embalse. (Ver Figura N° 7, 8, 9 y 10).
Fisuras o grietas						
Sobreelevación del pie						
Hundimientos o dolinas						
Filtraciones (caudal, color, arrastres)						
Vegetación						
Otros						
DIAGNÓSTICO						
BIEN		ACEPTABLE		DEFICIENTE	X	PÉSIMO

1. Se requiere que la cimentación de la presa llegué hasta la roca madre, para ello hay que revisar el expediente técnico y el proceso constructivo, de no ser así se recomienda realizar pruebas de permeabilidad en la cimentación y de acuerdo a los resultados definir las acciones para garantizar su impermeabilidad.

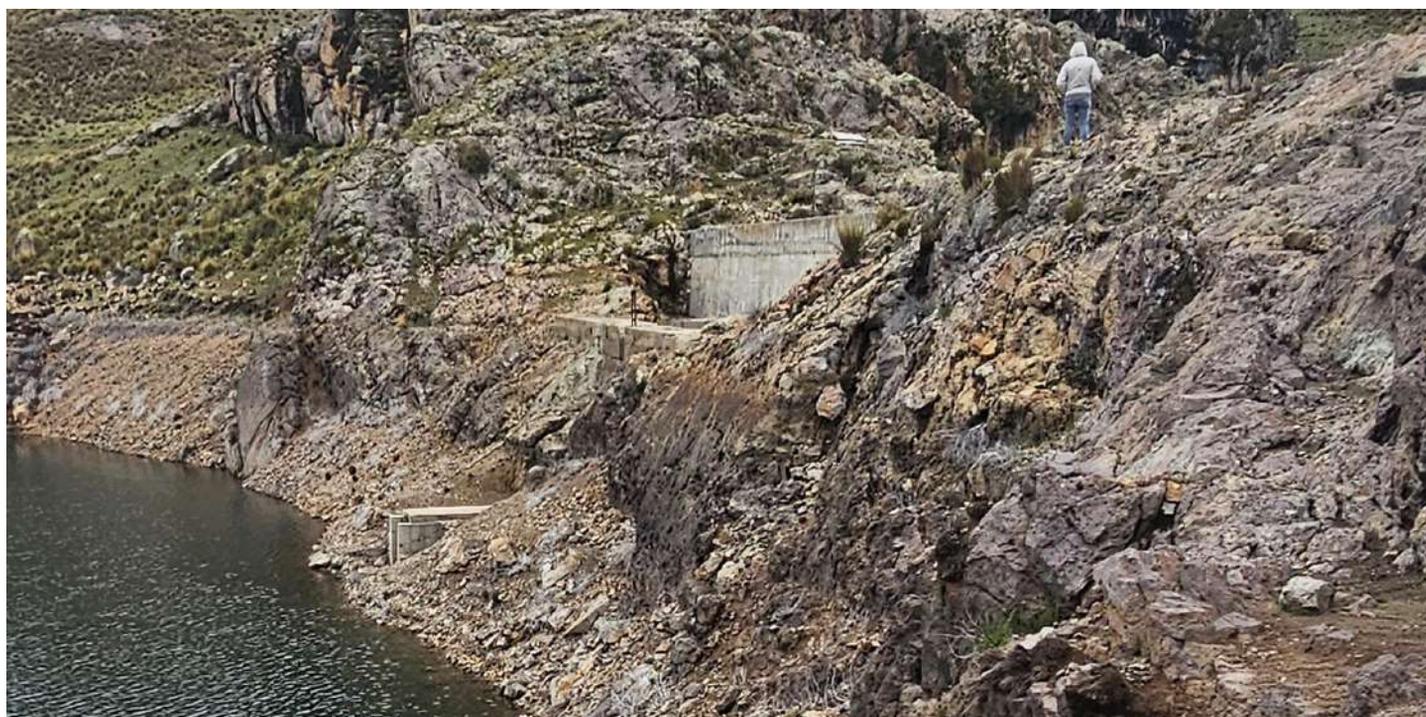
Figura N° 8: Vista general del paramento aguas arriba de la presa Yanaula Baja.

B. PARAMENTO DE AGUAS ARRIBA			
PROBLEMAS		COMENTARIOS	
Ninguno		Tres metros aguas arriba existe un dique antiguo de escollera y concreto ciclópeo de menor altura, la tubería de descarga sigue el mismo alineamiento que el dique antiguo, se observa charcos de agua en el fondo de la pantalla de concreto a pesar que el embalse está en su mínima. (Ver Figuras N° 7, 8, 9 y 10).	
Fisuras o grietas			
Deterioro superficial			
Pérdida de material			
Deformaciones visibles			
Inspección del espejo de agua (remolinos, burbujeo)			
Otros			
DIAGNÓSTICO			
BIEN		ACEPTABLE	
		DEFICIENTE	X
		PÉSIMO

2. Realizar un mejoramiento en el paramento aguas arriba y aguas abajo de la presa a fin de controlar las filtraciones, se recomienda utilizar una mezcla de resina epóxica y cemento con el fin de lograr adherencia al concreto antiguo e impermeabilizarlo.

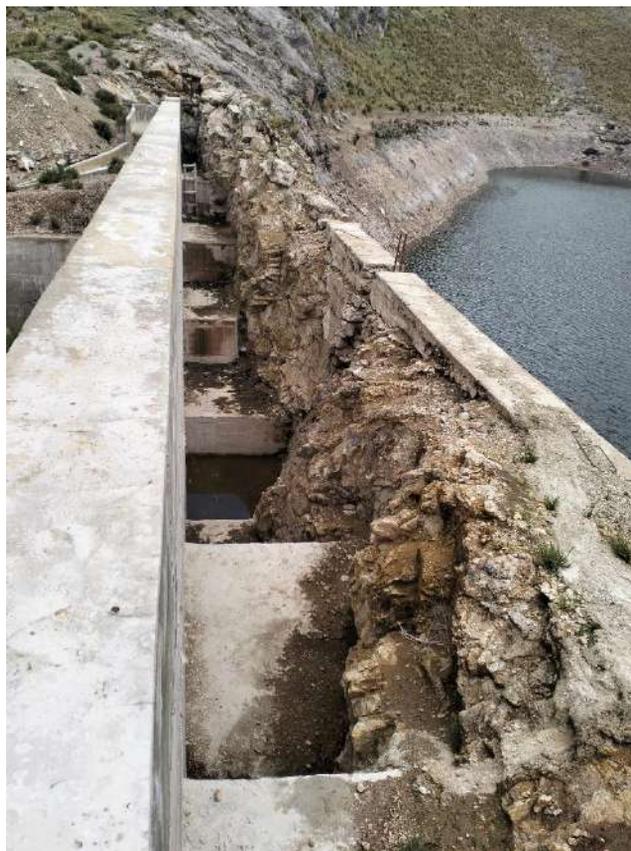
Figura N° 9: Corona de la presa Yanaula Baja y dique antiguo de concreto ciclópeo

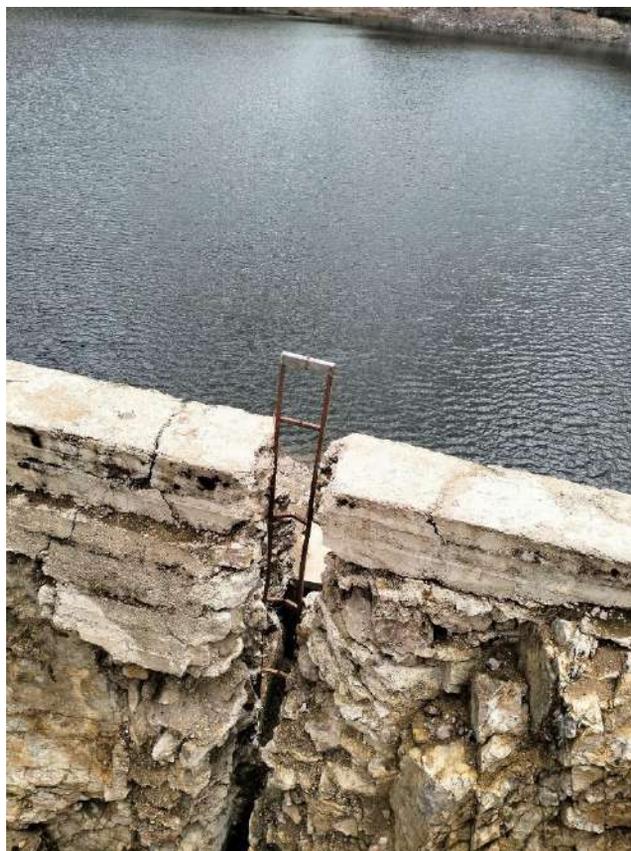
Figura N° 10: Compuerta del dique antiguo de la presa Yanaula Baja.

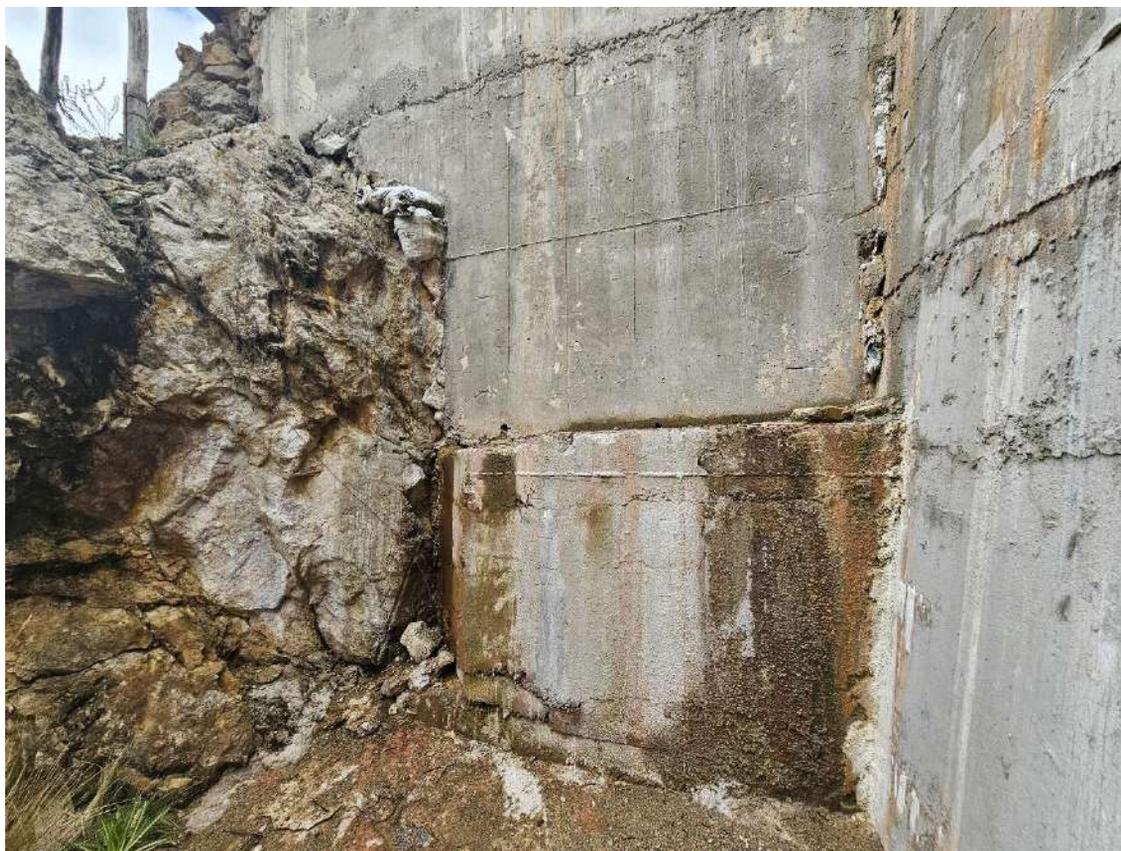
Figura N° 14: Deterioro del paramento aguas abajo de la presa Yanaula Baja.

C. PARAMENTO DE AGUAS ABAJO			
PROBLEMAS		COMENTARIOS	
Ninguno		En el fondo de la pantalla del dique existes charcos de agua producto de filtraciones a pesar que el embalse está por debajo de la tubería de descarga, requiere una evaluación urgente porque todo el fondo de la pantalla presenta huella de filtraciones cuando el embalse ha estado lleno. (Ver Figura N° 7, 8, 9 y 10).	
Fisuras o grietas	X		
Deterioro superficial			
Movimiento de juntas			
Pérdida de material			
Deformaciones visibles			
Vegetación en juntas o entre capas			
Filtraciones (caudal, color, arrastre de sólidos)			
Otros			
DIAGNÓSTICO			
BIEN		ACEPTABLE	
		DEFICIENTE	X
		PÉSIMO

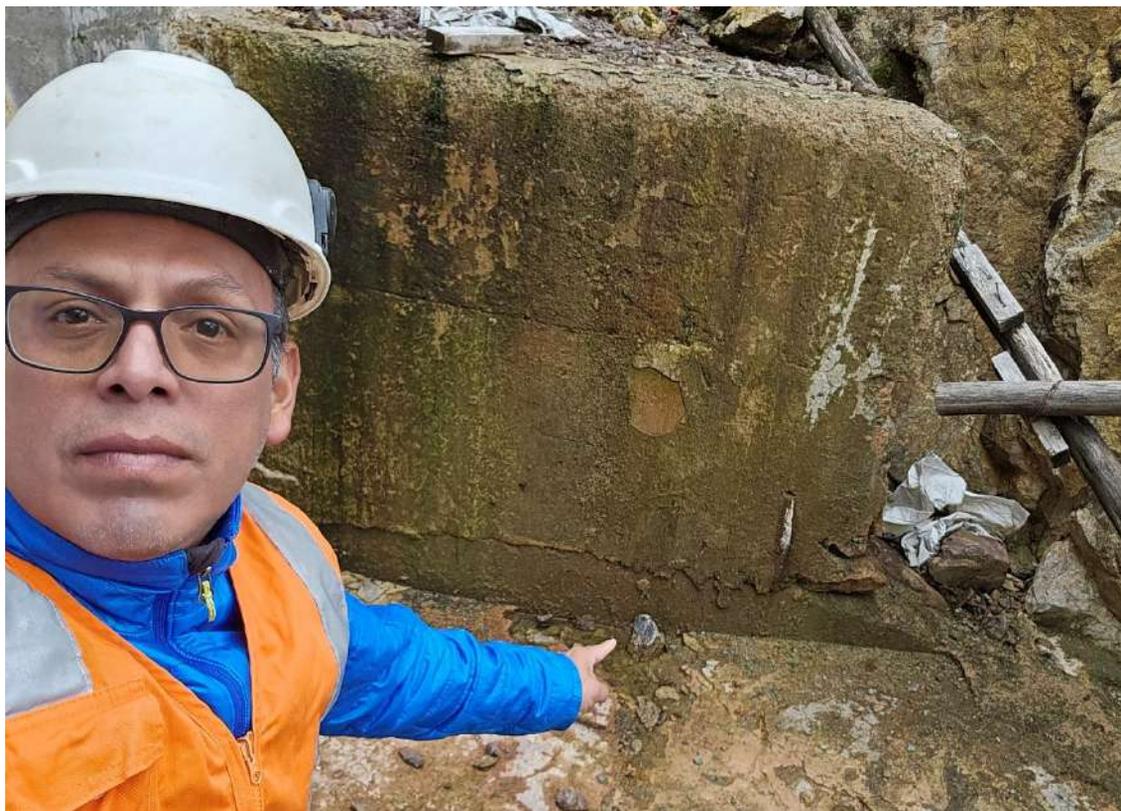
Figura N° 15: Deterioro y filtraciones del paramento aguas abajo de la presa Yanaula Baja.

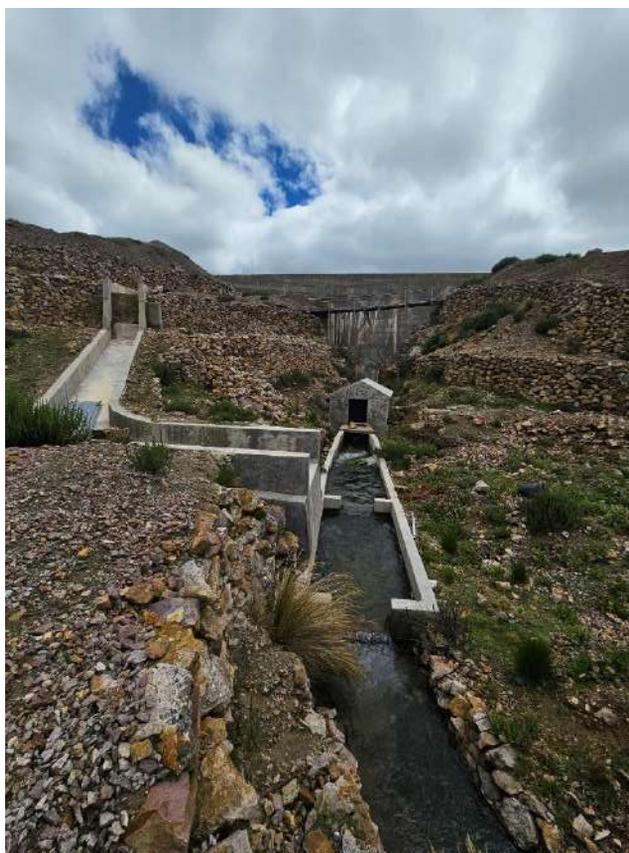
Figura N° 16: Vista aguas abajo de la presa Yanaula Baja, vista del aliviadero de demasías, dissipador de energía y tubería de descarga.

F. ALIVIADERO						
PROBLEMAS			COMENTARIOS			
Ninguno		X	El aliviadero se ve en buenas condiciones. (Ver Figura 16, 19 y 20).			
Agrietamiento contacto presa-aliviadero						
Pérdida de alineación de puente sobre aliviadero						
Flotantes que pueden obstruir el desagüe						
Agrietamiento en pilares de vertedero						
Estado de las losas de concreto (rotura/movimiento)						
Muros laterales o cajeros (rotura/movimiento/sobrevendido)						
Elementos disipadores (rotura/movimiento)						
Accionamiento hidromecánico (Imposibilidad)						
Obstrucción de cauce aguas abajo						
Fallo de energía eléctrica						
Fallo en grupo electrógeno						
Sobrevendido de compuerta						
Vegetación						
Otros						
DIAGNÓSTICO						
BIEN	X	ACEPTABLE		DEFICIENTE		PÉSIMO

G. DESAGÜE DE FONDO, TOMAS						
PROBLEMAS			COMENTARIOS			
Ninguno		X	Está en buenas condiciones (Ver Figura N° 16, 17 y 18).			
Filtraciones (caudal, color, arrastres)						
Erosión, picaduras						
Fisuras y movimientos						
Accionamiento hidromecánico (Imposibilidad)						
Aterramiento permanente						
Aireación						
Obstrucción de cauce aguas abajo						
Fallo de energía eléctrica						
Fallo del grupo electrónico						
Otros						
DIAGNÓSTICO

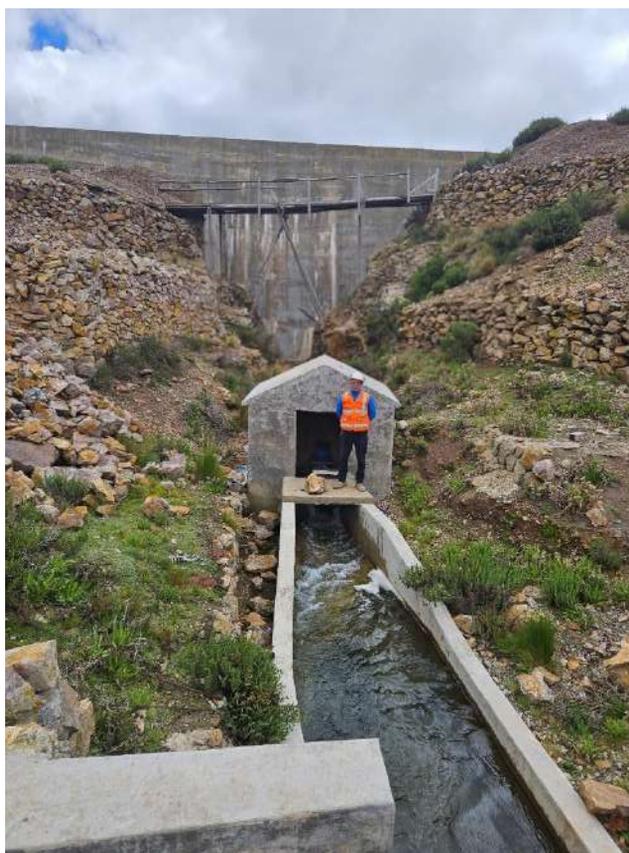
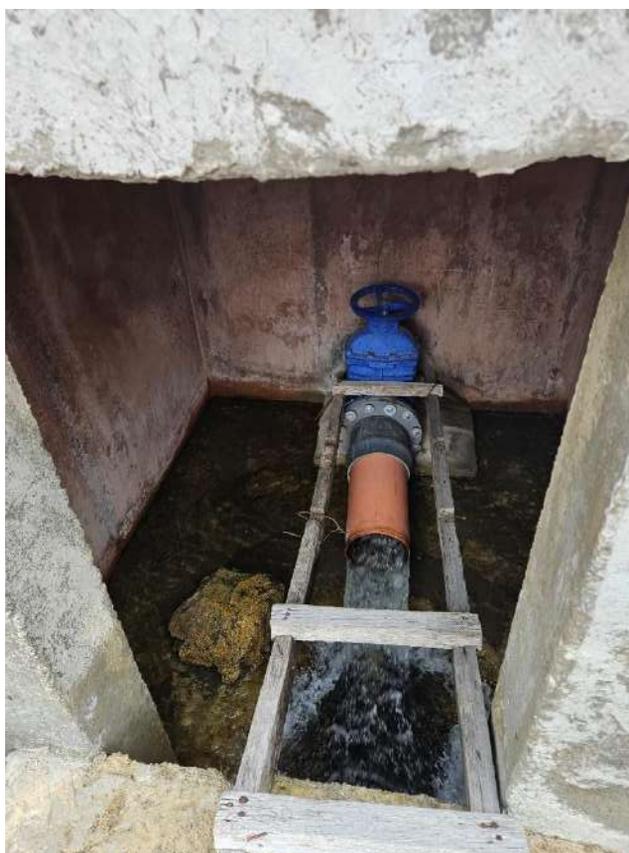
Figura N° 17: Vista general de tubería de descarga y caseta de protección de la presa Yanaula Baja.

Figura N° 18: Tubería de descarga y caseta de protección de la presa Yanaula Baja.

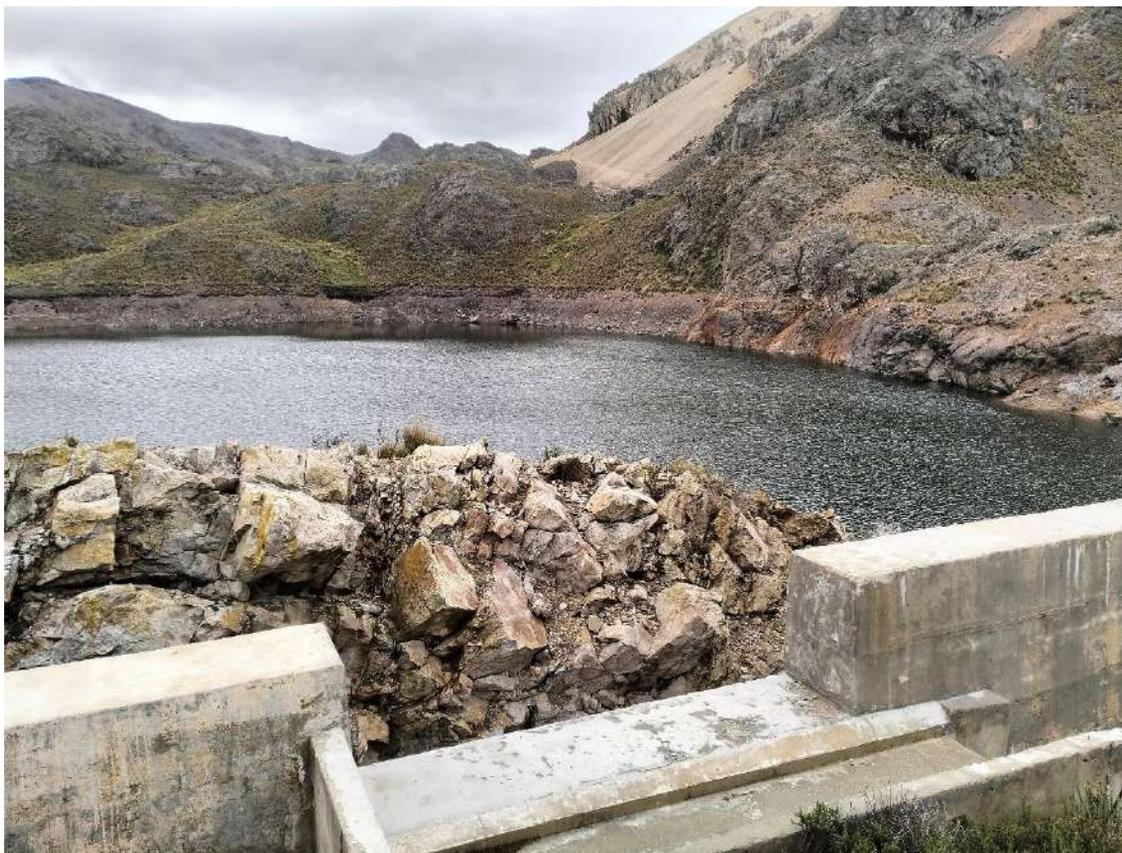
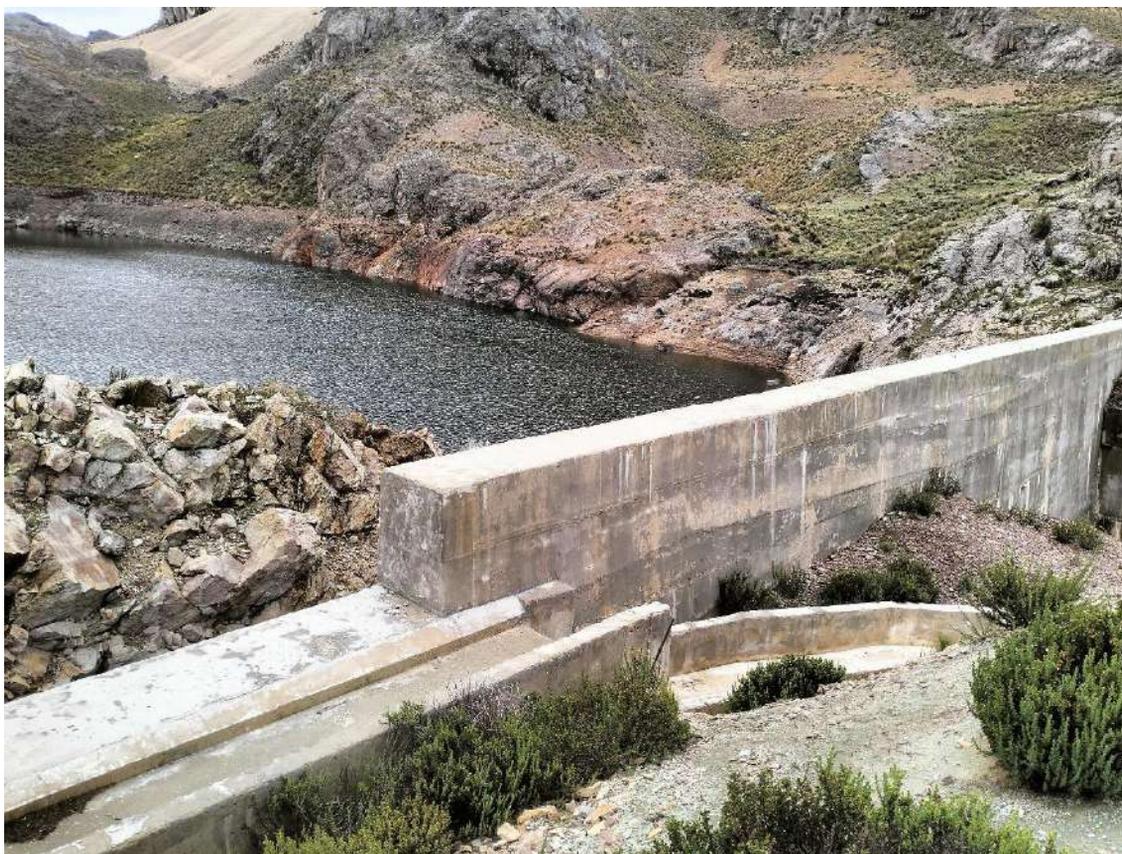
Figura N° 19: Aliviadero de demasías de la presa Yanaula Baja.

Figura N° 20: Aliviadero de demasías de la presa Yanaula Baja.
