## INFORME TÉCNICO

# SERVICIO DE EVALUACIÓN DE DISEÑO ESTRUCTURAL E HIDRÁULICO DE PRESAS – PRESA YANACOCHA

**ING. LUIS MIGUEL MAYURI RIVERA**  
CONSULTOR EN PROYECTOS DE INVERSIÓN  
CIP N° 80391 – INGENIERO AGRÍCOLA

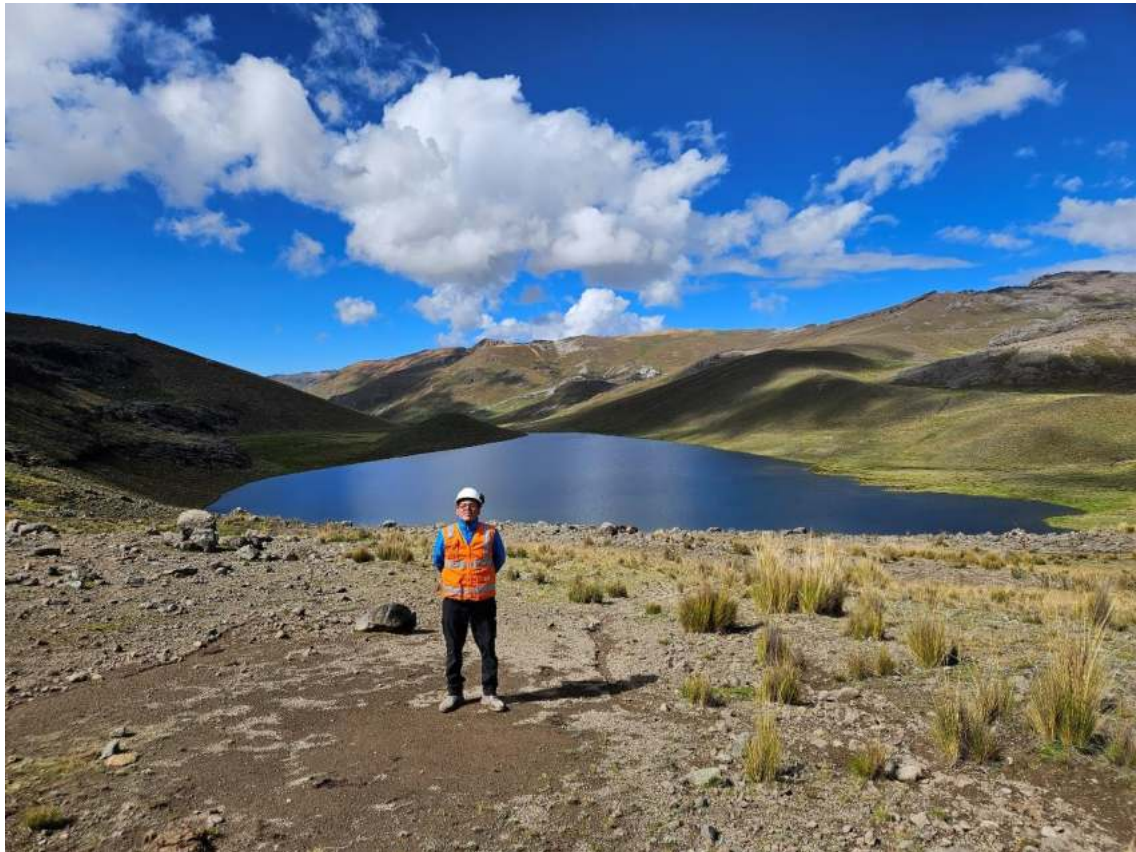
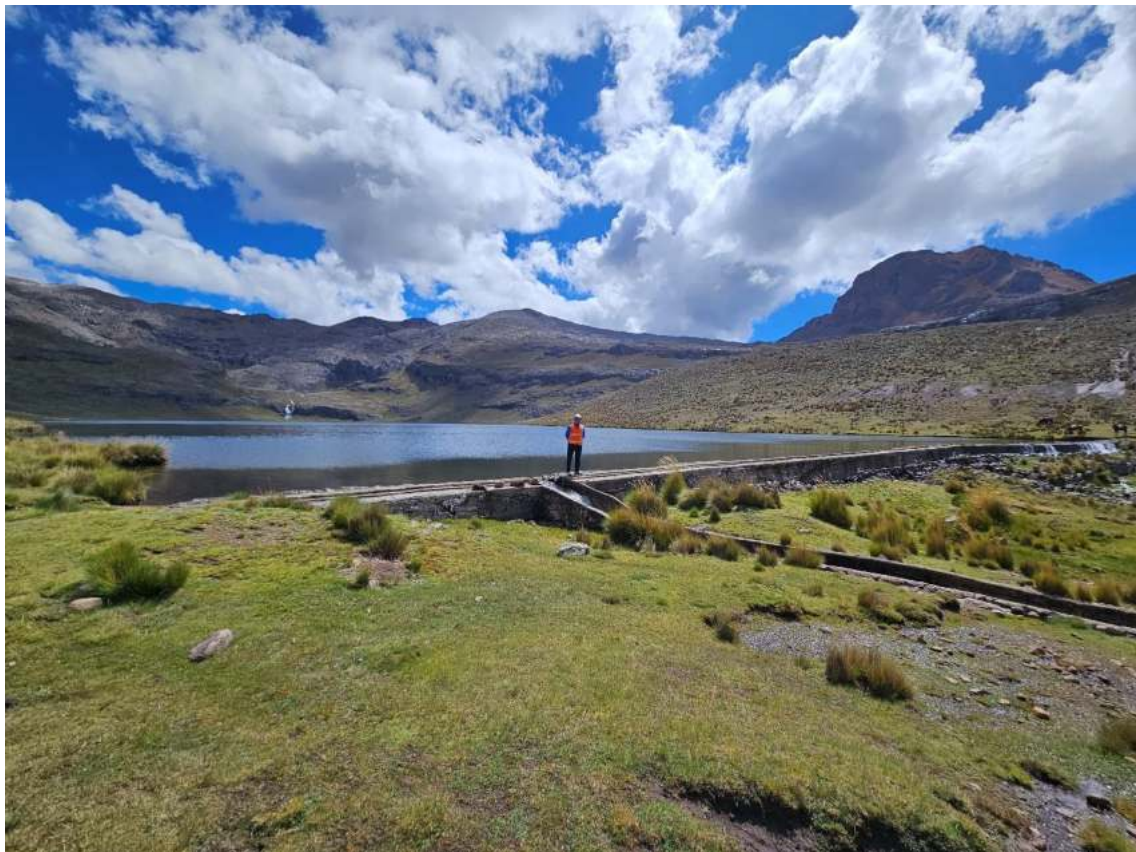
**Figura N° 2: Vista general del vaso de la presa Yanacochoa.**

H. VASO							
PROBLEMAS				COMENTARIOS			
Ninguno			X	Es estable. (Ver Figuras N° 2 y 3).			
Movimiento o deslizamiento de laderas							
Inspección en espejo de agua (remolinos, burbujeo)							
Surgencias o fuentes localizadas aguas abajo o en cuencas próximas							
Turbidez de surgencias o fuentes							
Hundimientos del terreno o dolinas							
Otros							
DIAGNÓSTICO							
BIEN		ACEPTABLE	X	DEFICIENTE		PÉSIMO

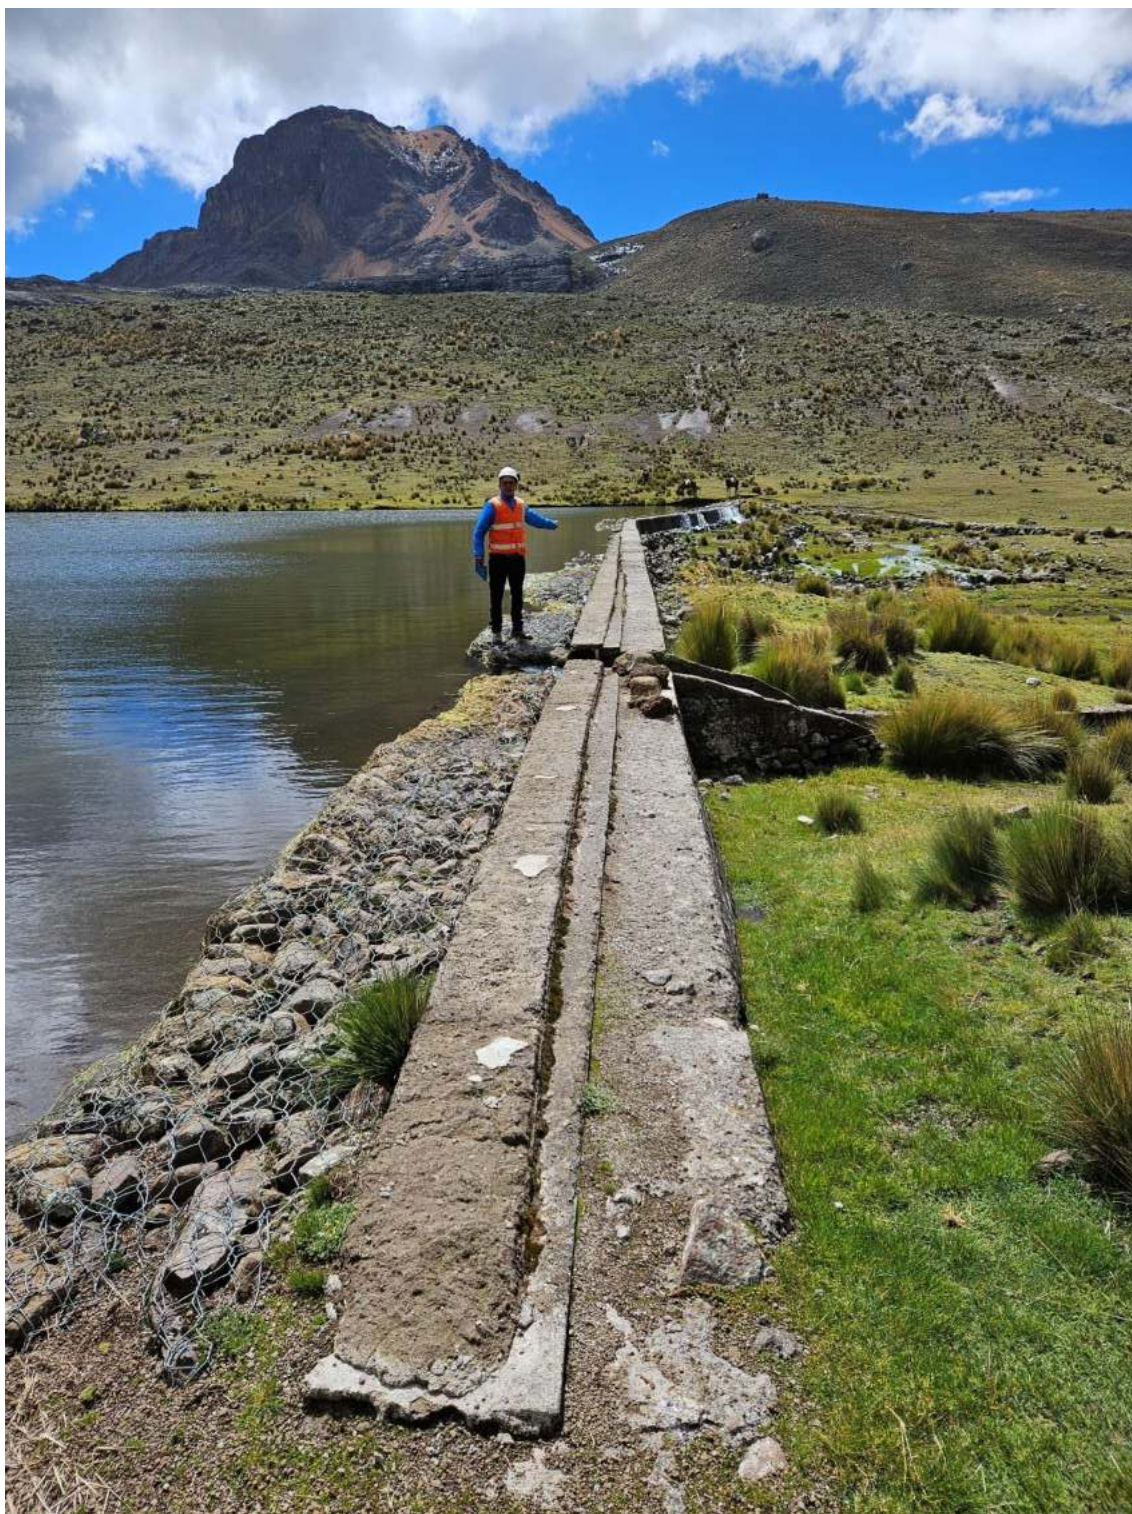
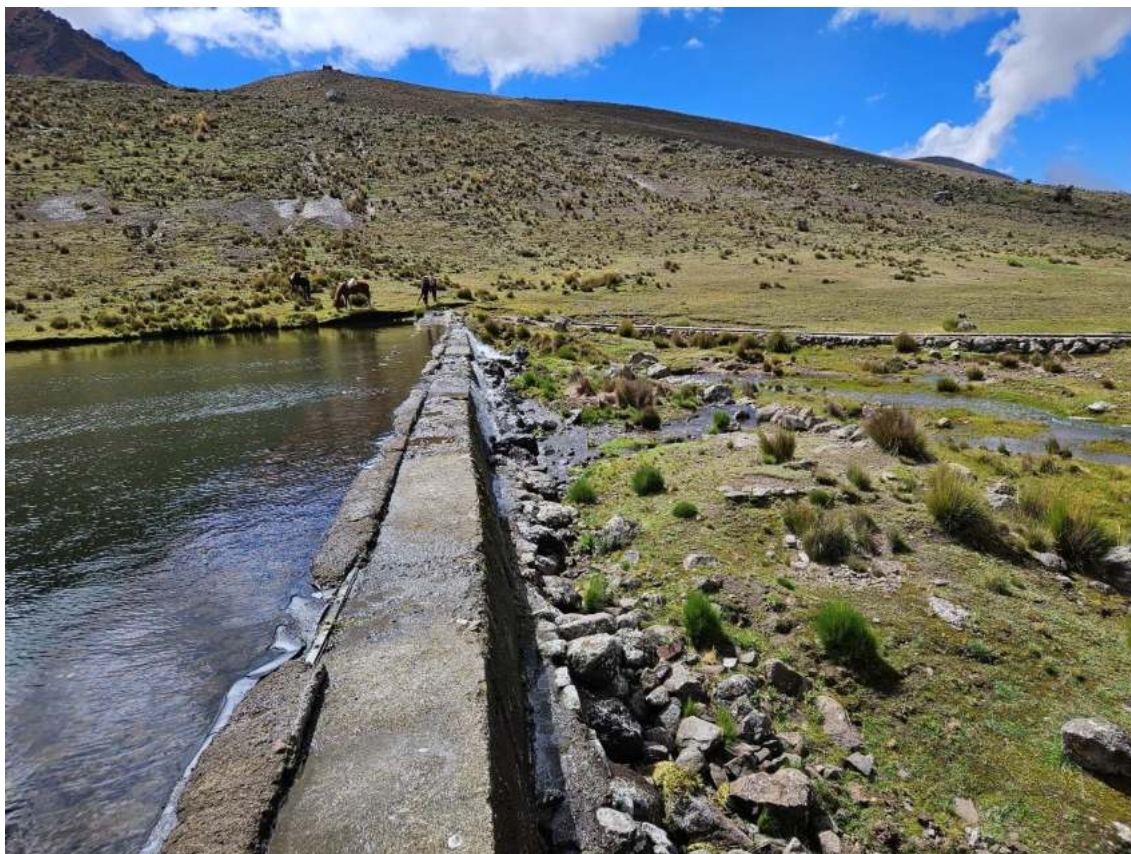
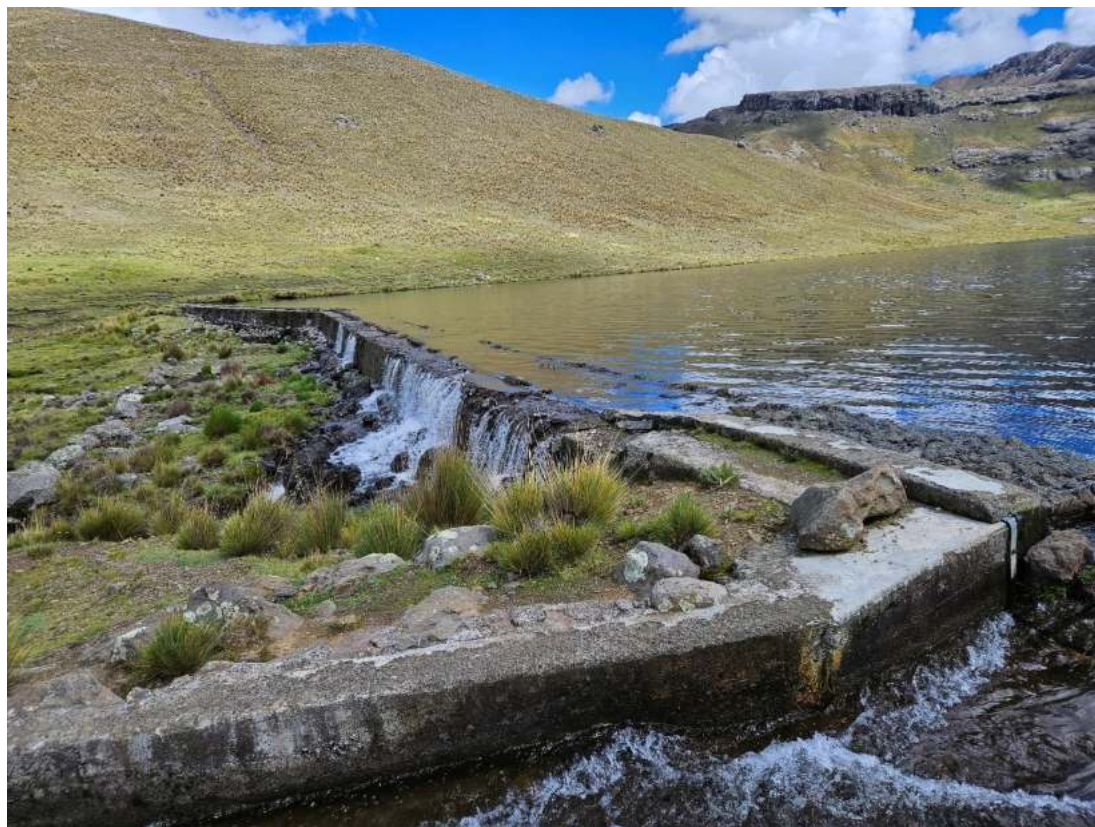
**Figura N° 4: Vista general de la corona de la presa Yanacocha.**

A. CORONA					
PROBLEMAS			COMENTARIOS		
Ninguno			A la fecha de la evaluación 13 de diciembre se da el sobrevertimiento de la presa. Es muy probable que la parte media de la corone se agriete porque está la mayor flecha del embalse, donde se da el mayor empuje. (Ver Figuras N° 4, 5 y 6).		
Fisuras o grietas	X				
Deterioro superficial	X				
Pérdida de alineación: parapetos, barandilla, vereda, bermas, otros.					
Pérdida de material					
Deformaciones visibles					
Problemas de drenaje					
Afirmado en mal estado					
Insuficiente protección de vehículos					
Iluminación					
Vegetación					
Otros					
DIAGNÓSTICO					
BIEN		ACEPTABLE		DEFICIENTE	PÉSIMO X

2. Se requiere una evaluación integral de la presa para su rehabilitación o mejoramiento.
  - Para prevenir la falla total de la presa producto de una tormenta intensa como la de marzo del 2023, se recomienda a corto plazo evitar el sobrevertimiento aumentando o sobreencimando el dique por lo menos un metro.

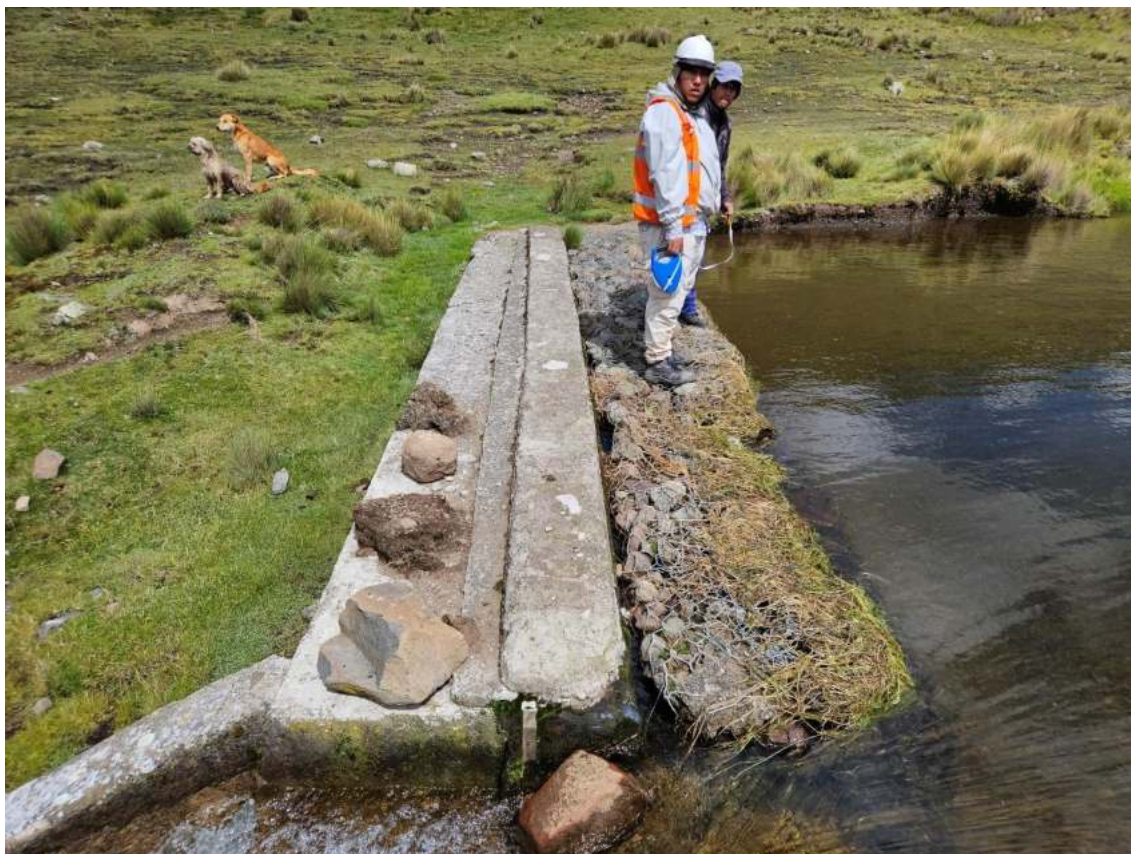
Figura N° 7: Paramento aguas arriba de la presa Yanacocha.

B. PARAMENTO DE AGUAS ARRIBA					
PROBLEMAS			COMENTARIOS		
Ninguno			Al darse el sobrevertimiento no se puede evaluar cómo está el paramento aguasa arriba, sin embargo, los gaviones que están aguas arriba del dique del concreto, mitigan para que la prese falle estrepitosamente y ocasione un aluvión. (Ver Figura 7).		
Fisuras o grietas	X				
Deterioro superficial					
Pérdida de material					
Deformaciones visibles					
Inspección del espejo de agua (remolinos, burbujeo)					
Otros					
DIAGNÓSTICO					
BIEN		ACEPTABLE		DEFICIENTE	PÉSIMO X

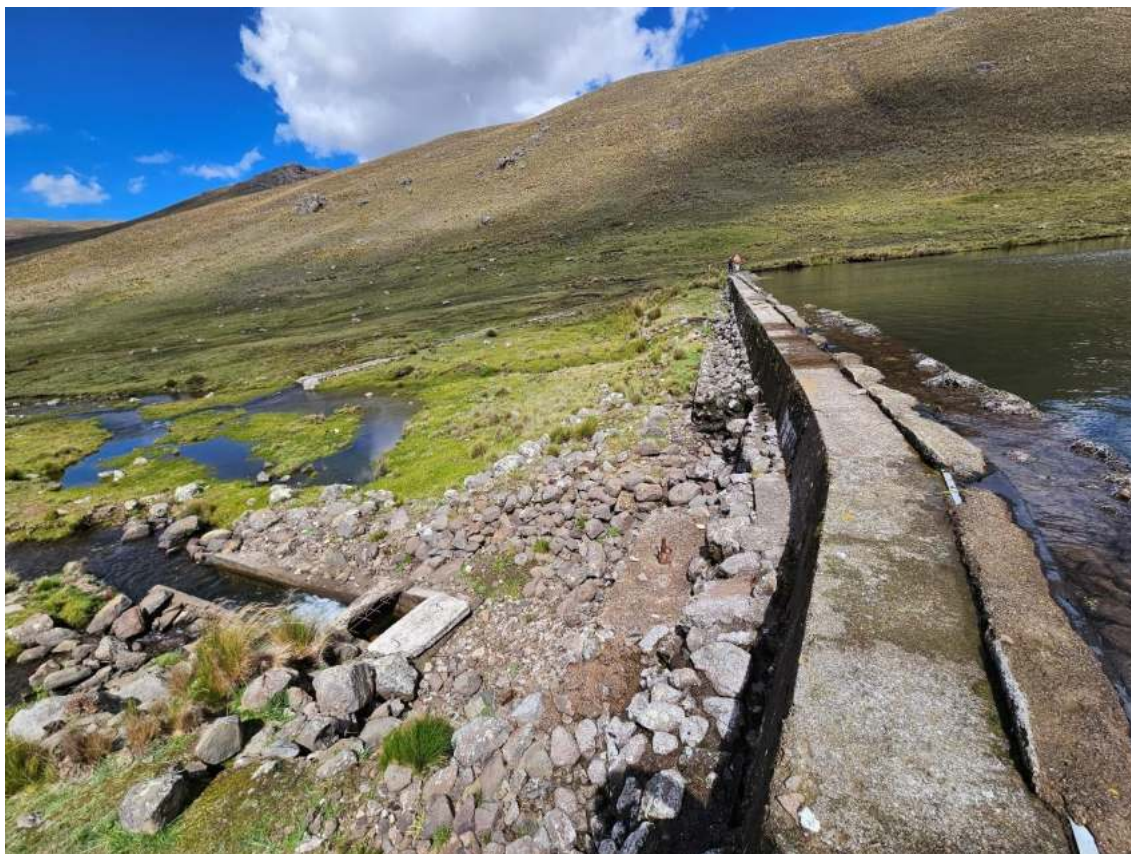
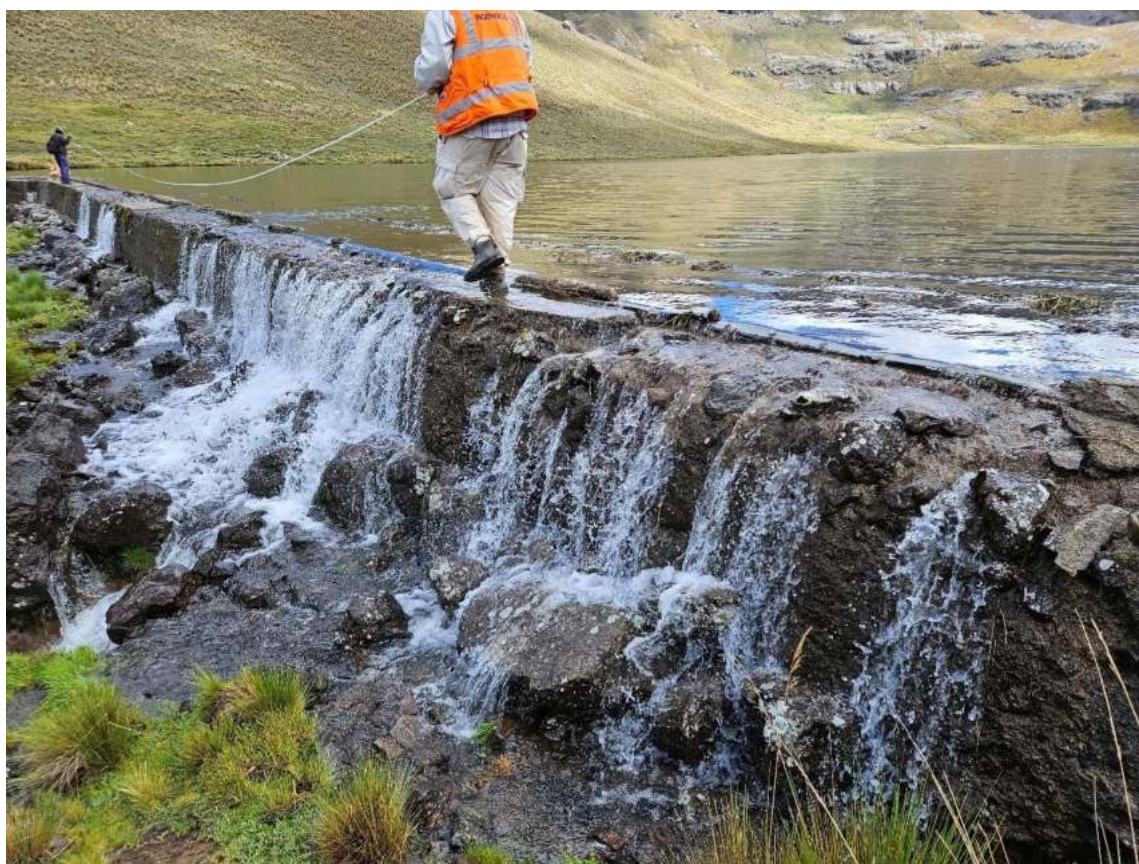
Figura N° 8: Paramento aguas abajo de la presa Yanacocha.

C. PARAMENTO DE AGUAS ABAJO					
PROBLEMAS			COMENTARIOS		
Ninguno			Al darse el sobrevertimiento hay una erosión vertical y superficial en el dique, a ello se le suma que se observa filtraciones en el cuerpo de la presa confirmando una erosión horizontal también. (Ver Figuras N° 8 y 9).		
Fisuras o grietas	X				
Deterioro superficial	X				
Movimiento de juntas					
Pérdida de material					
Deformaciones visibles					
Vegetación en juntas o entre capas					
Filtraciones (caudal, color, arrastre de sólidos)	X				
Otros					
DIAGNÓSTICO					
BIEN		ACEPTABLE		DEFICIENTE	PÉSIMO X

- En la zona colapsada con presencia de grietas se recomienda resanar o sellas las fisuras o grietas con mezcla de resina epóxica más cemento con el fin de lograr adherencia al concreto antiguo y impermeabilizarlo.

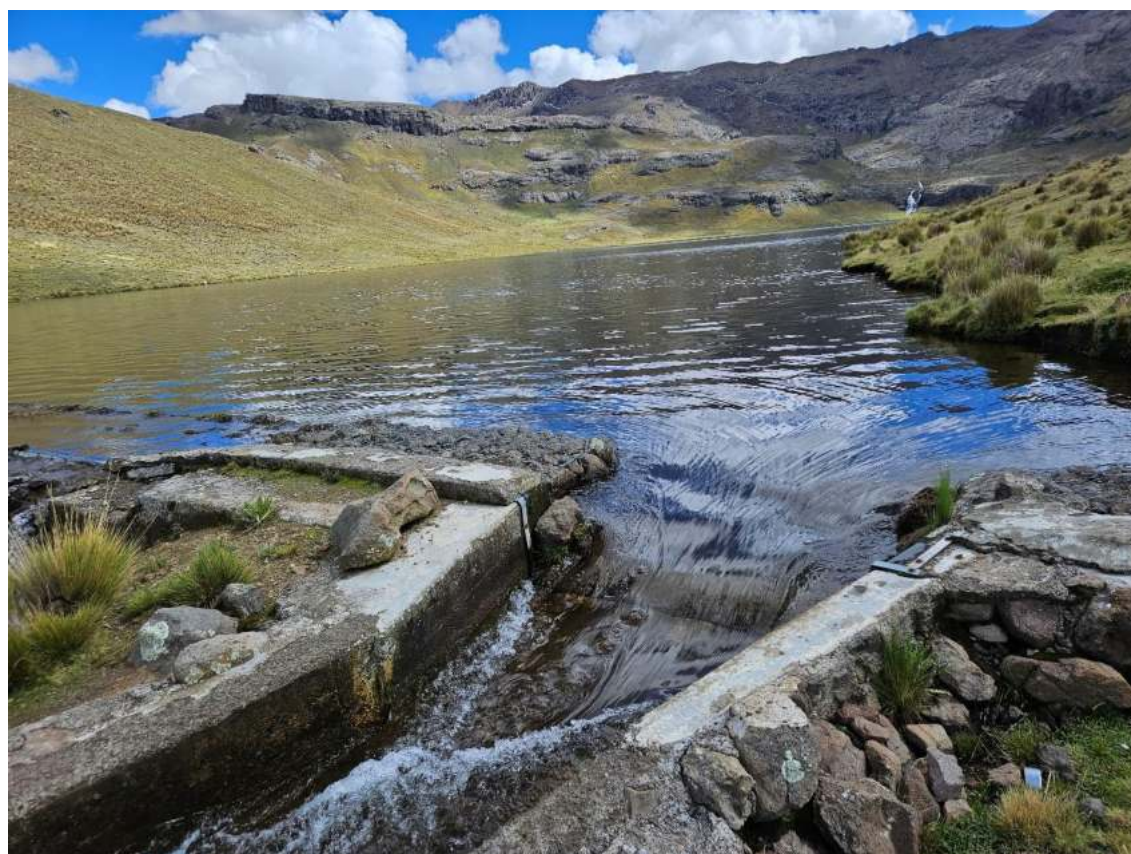
**Figura N° 10: Aliviadero de demasías de la presa Yanacochoa.**

F. ALIVIADERO				
PROBLEMAS		COMENTARIOS		
Ninguno		El diseño de los aliviaderos son malos puesto que la cota de la corona es menor que su cota de desfogue, amerita un mejoramiento o puede ser que el cuerpo de la presa se haya asentado considerablemente que el aliviadero ya no cumpla su función. (Ver Figura N° 10).		
Agrietamiento contacto presa-aliviadero				
Pérdida de alineación de puente sobre aliviadero				
Flotantes que pueden obstruir el desagüe				
Agrietamiento en pilares de vertedero				
Estado de las losas de concreto (rotura/movimiento)				
Muros laterales o cajeros (rotura/movimiento/sobrevendido)				
Elementos disipadores (rotura/movimiento)				
Accionamiento hidromecánico (Imposibilidad)				
Obstrucción de cauce aguas abajo				
Fallo de energía eléctrica				
Fallo en grupo electrógeno				
Sobrevendido de compuerta				
Vegetación				
Otros				
<b>DIAGNÓSTICO</b>				
BIEN	ACEPTABLE	DEFICIENTE	PÉSIMO	X

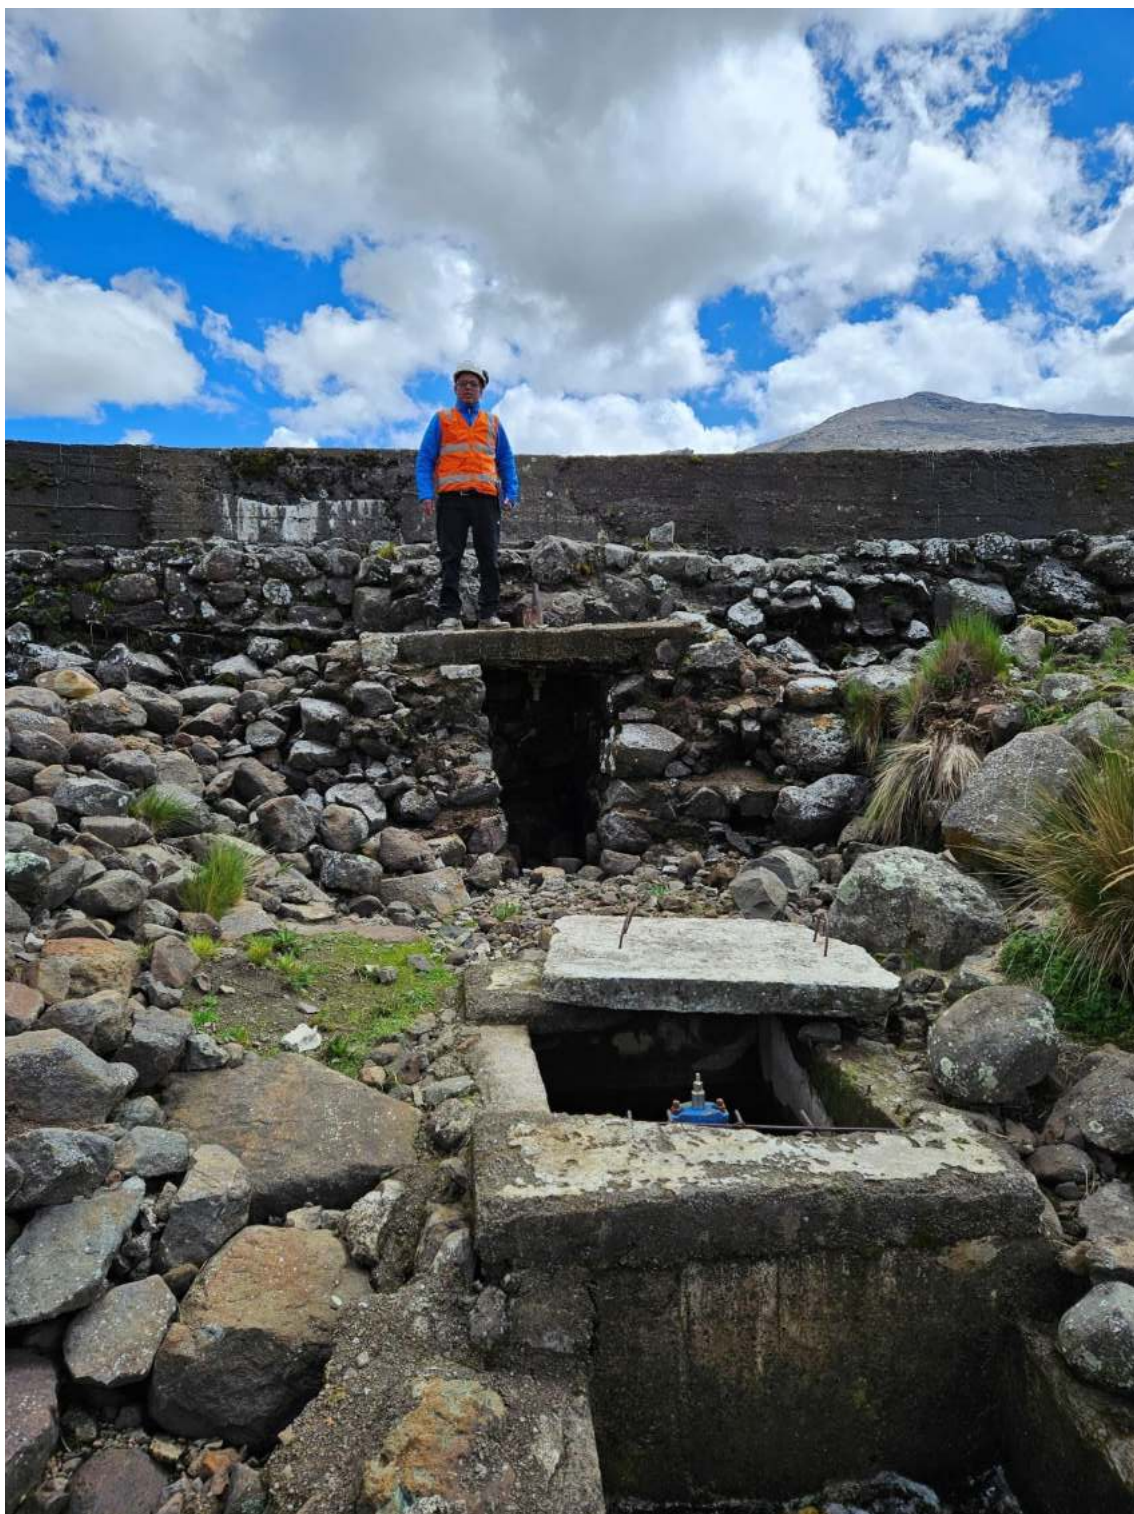
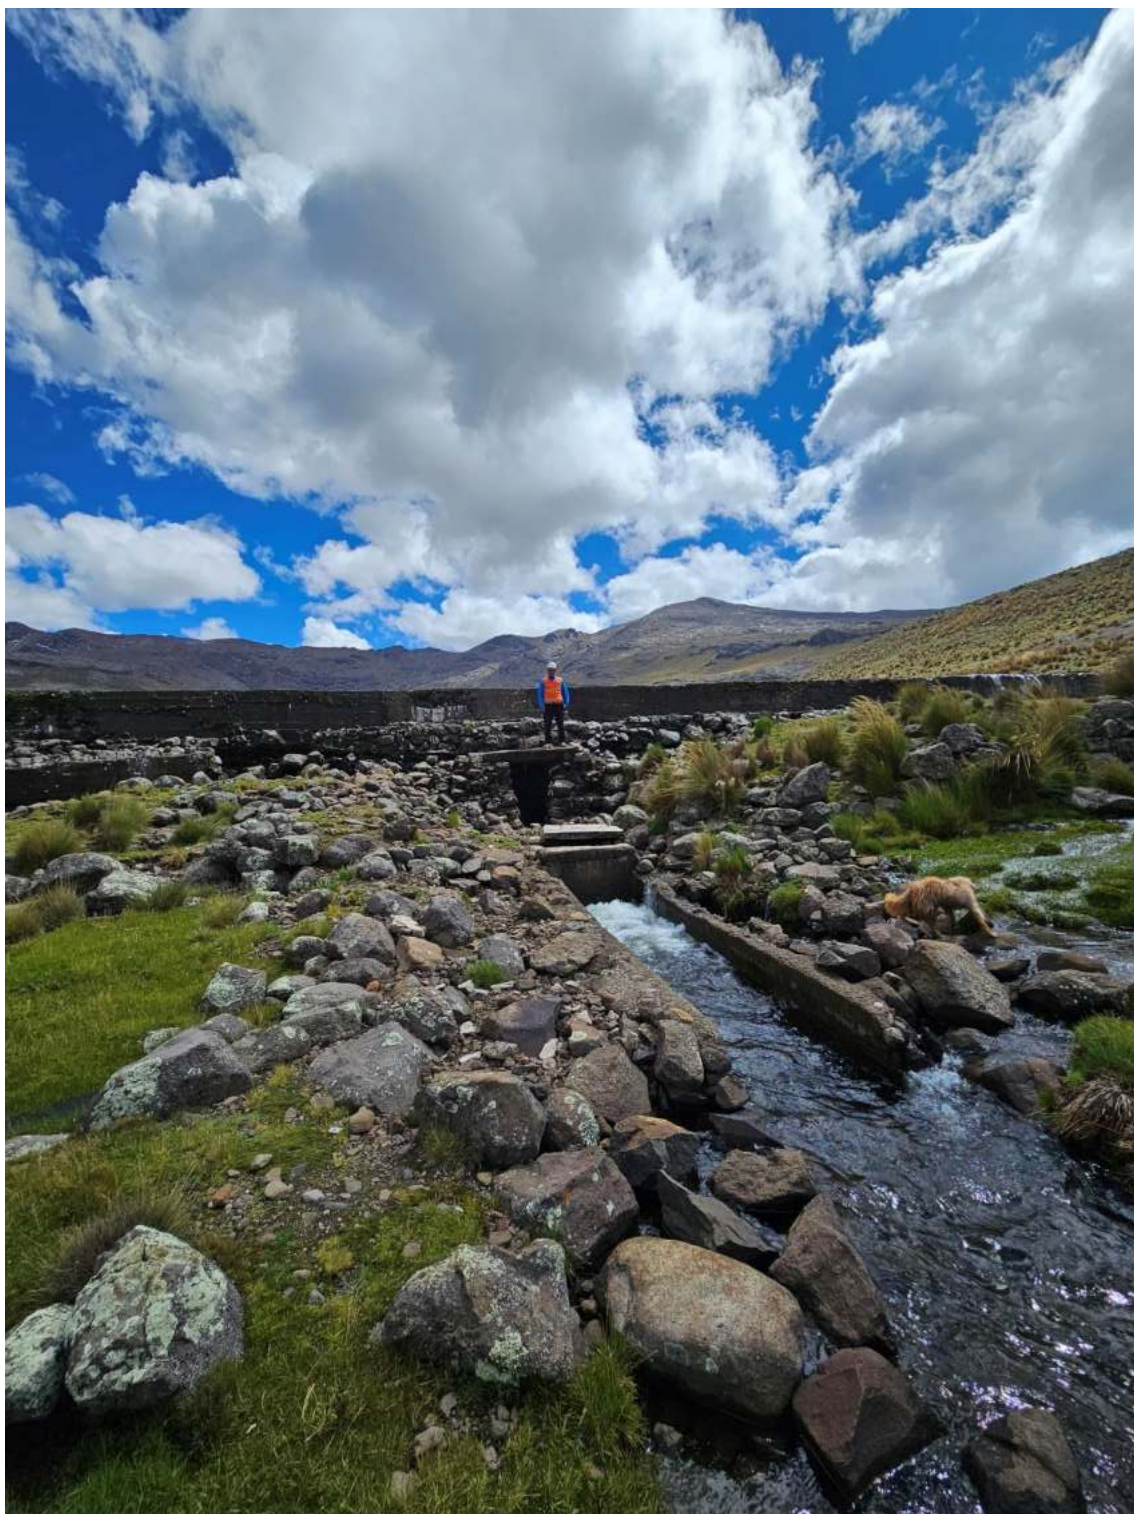
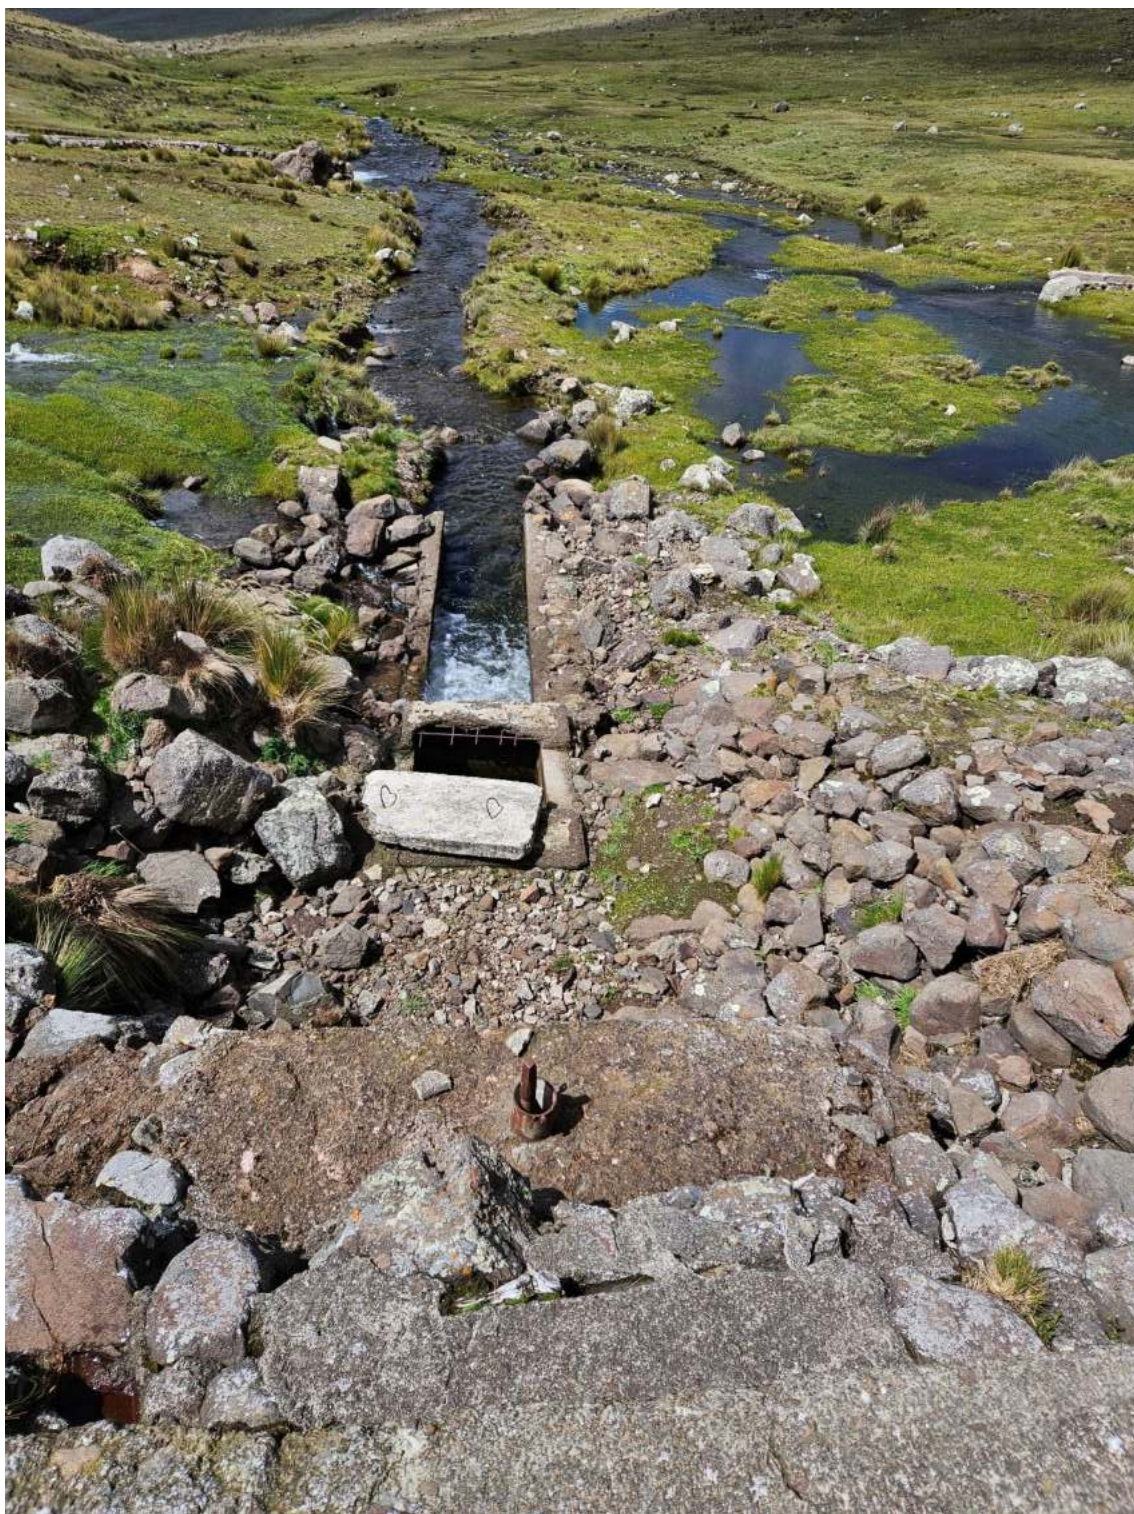
Figura N° 11: Cámara de descarga de la presa Yanacocha.

G. DESAGÜE DE FONDO, TOMAS			
PROBLEMAS		COMENTARIOS	
Ninguno		Existe una caseta de descarga de concreto, la válvula de descarga está sin el volante manual, deja el recurso hídrico en la misma quebrada. (Ver Figuras N° 11, 12 y 13).	
Filtraciones (caudal, color, arrastres)	X		
Erosión, picaduras	X		
Fisuras y movimientos			
Accionamiento hidromecánico (Imposibilidad)	X		
Aterramiento permanente			
Aireación			
Obstrucción de cauce aguas abajo			
Fallo de energía eléctrica			
Fallo del grupo electrónico			
Otros			
<b>DIAGNÓSTICO</b>

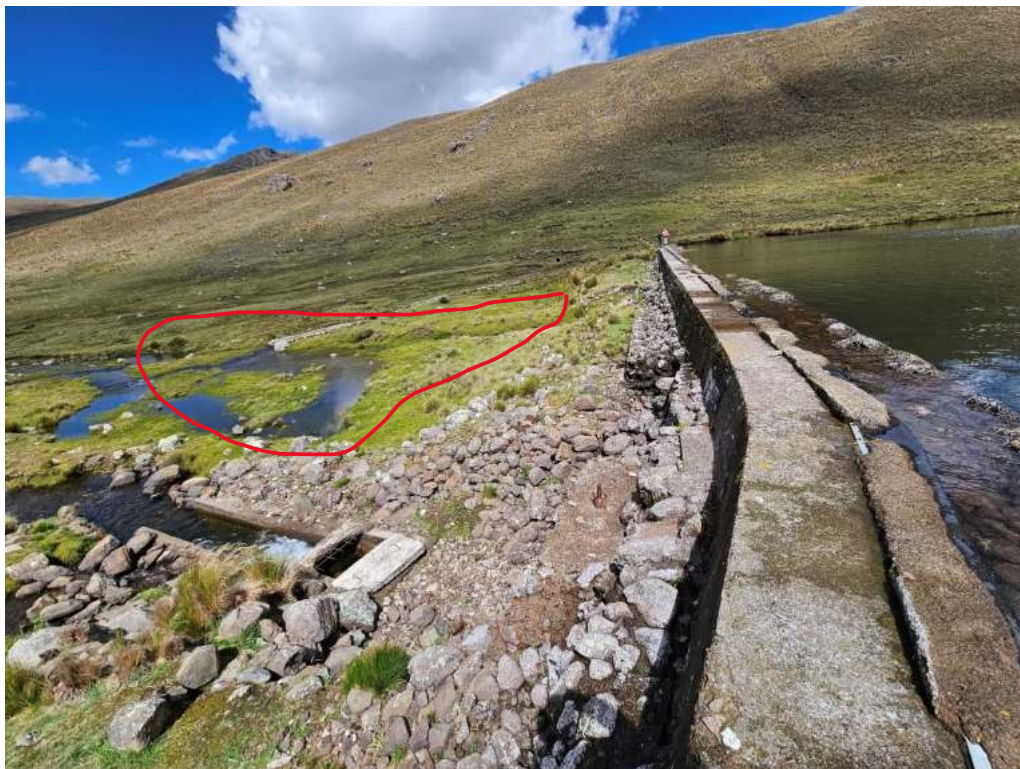
Figura N° 15: Filtraciones aguas abajo de la presa Yanacocha.

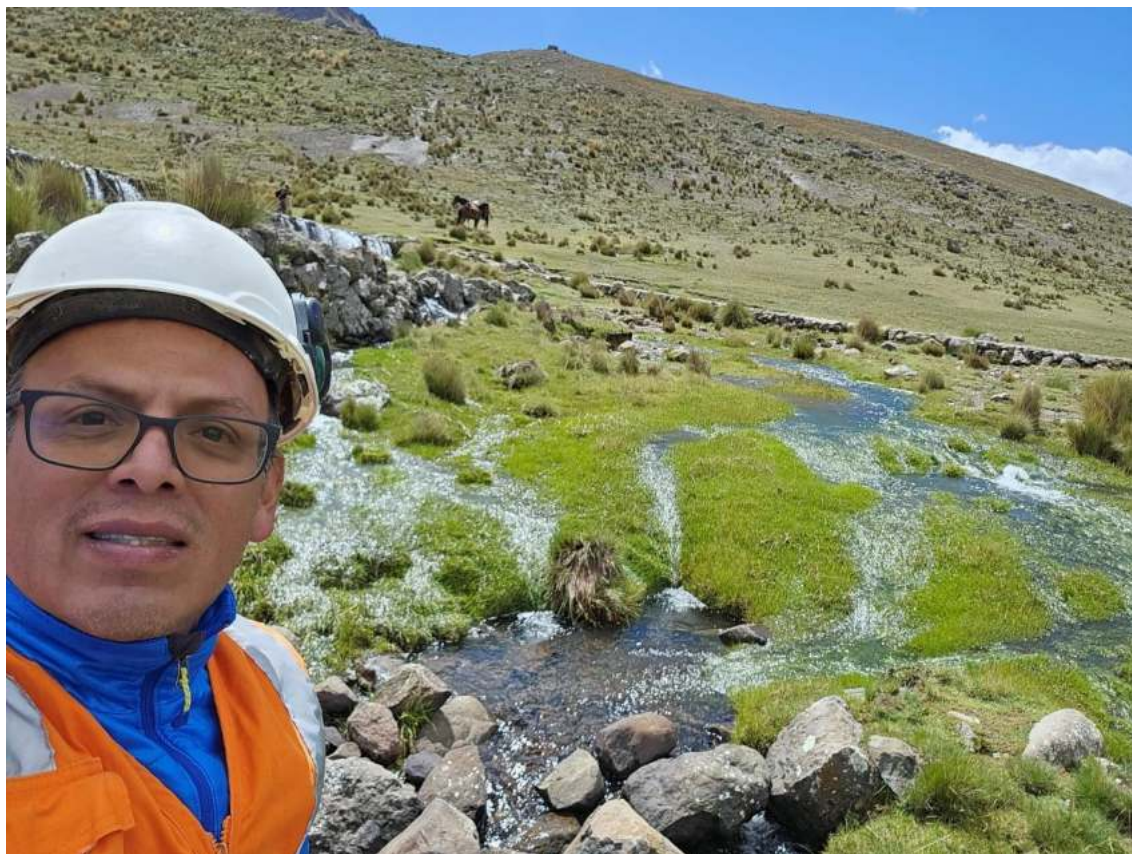
**Figura N° 16: Filtración de la presa Yanacocha.**

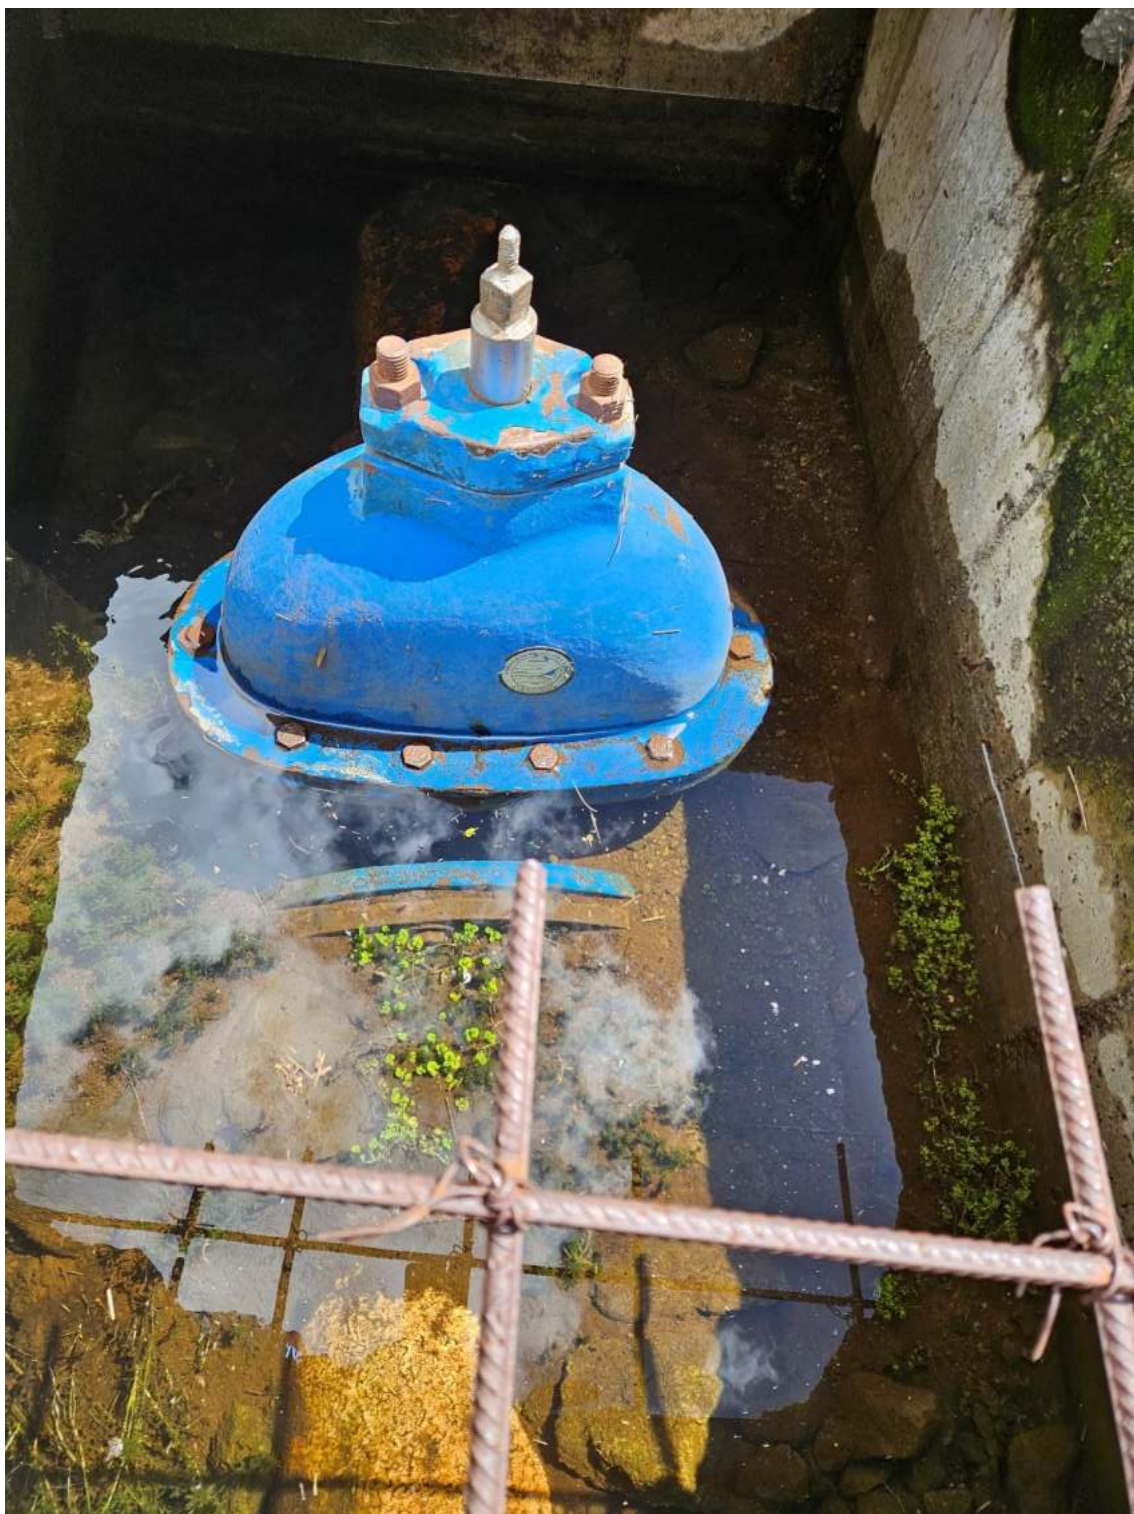
Figura N° 18: Válvula de descarga de la presa Yanacocha.

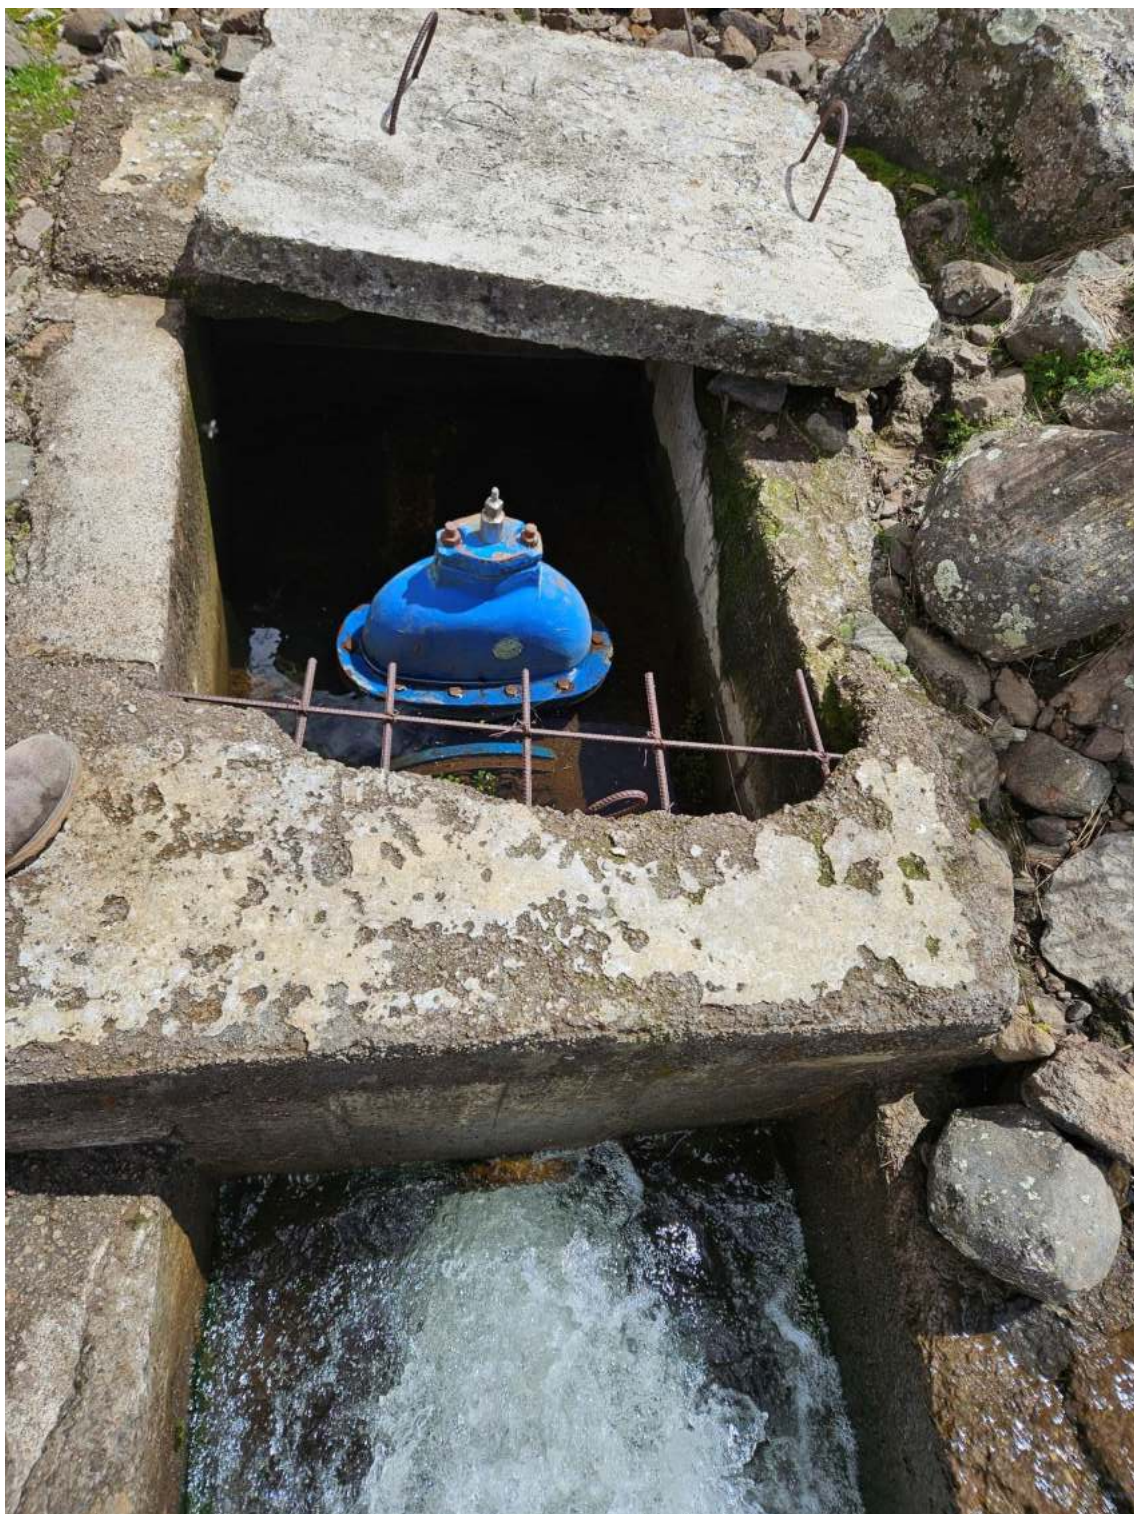
Figura N° 19: Válvula de descarga de la presa Yanacocha.

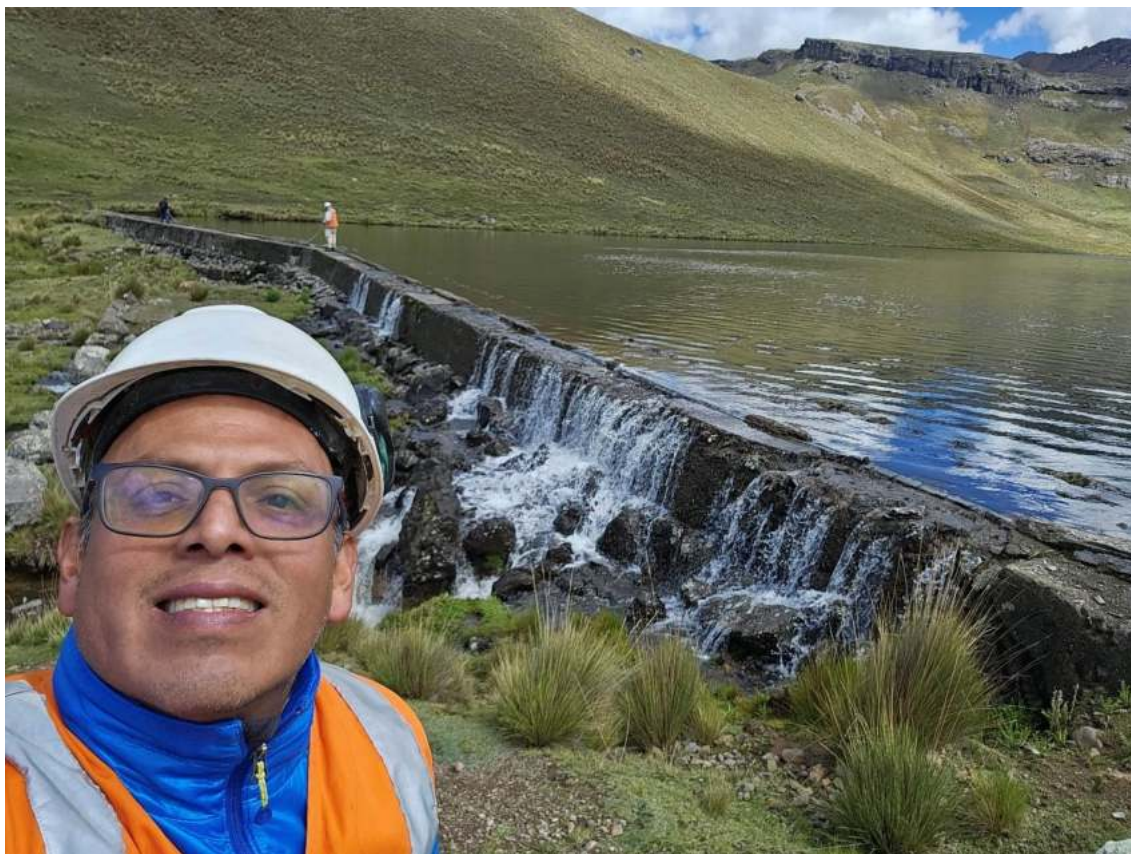
Figura N° 22: Corona de la presa Yanacocha y sobrevertimiento por mal diseño del aliviadero.
