## INFORME TÉCNICO

# SERVICIO DE EVALUACIÓN DE DISEÑO ESTRUCTURAL E HIDRÁULICO DE PRESAS – PRESA YANACOCHA

**ING. LUIS MIGUEL MAYURI RIVERA**  
CONSULTOR EN PROYECTOS DE INVERSIÓN  
CIP N° 80391 – INGENIERO AGRÍCOLA

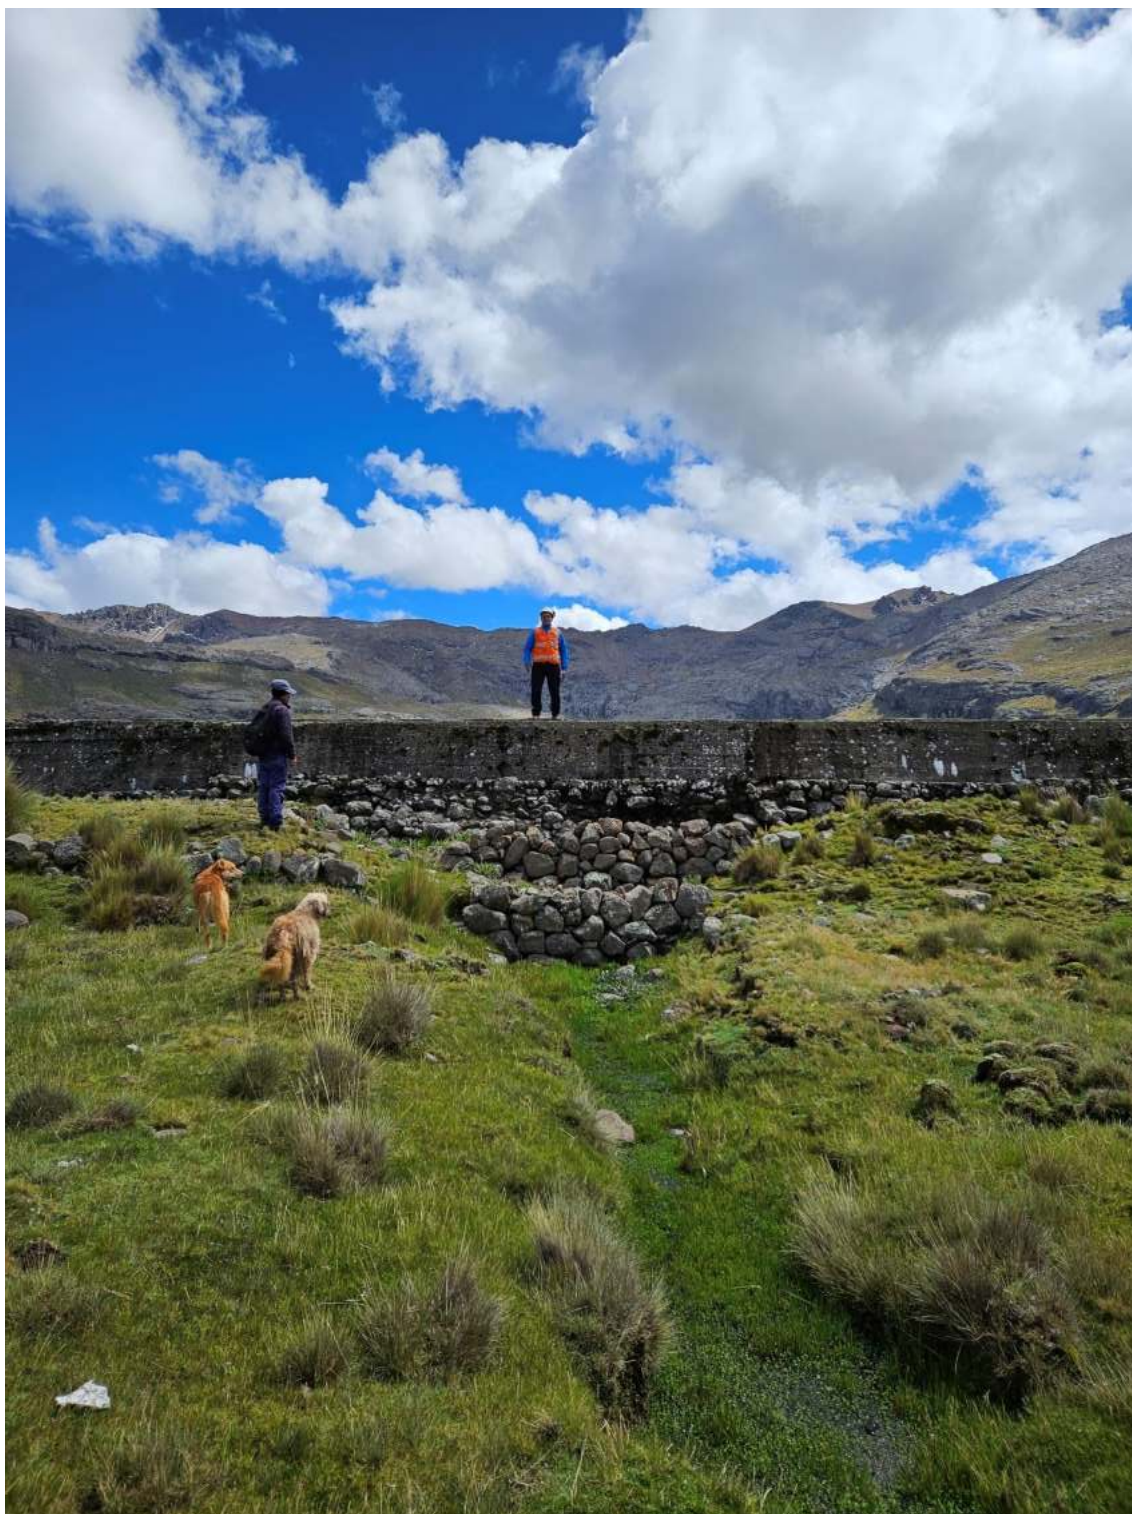
**Figura N° 24: Paramento aguas abajo y filtraciones de la presa Yanacocha.**

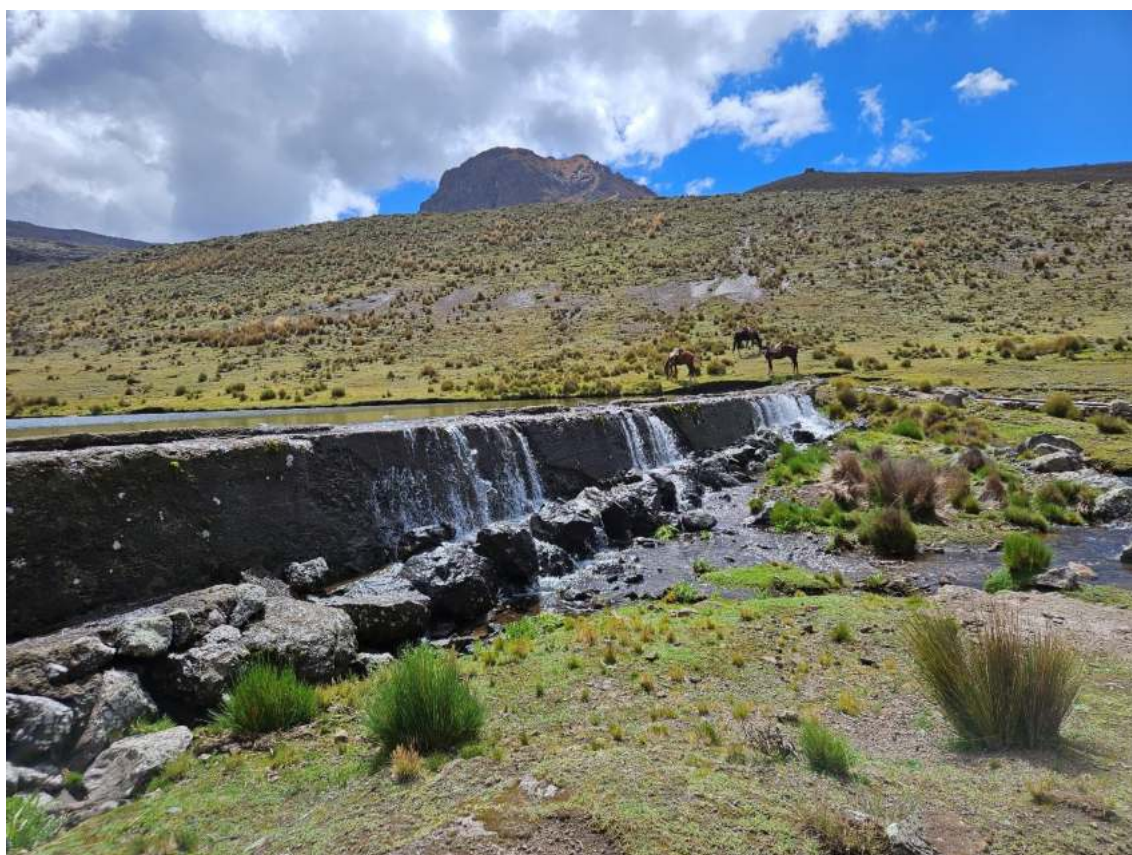
Figura N° 25: Corona y sobrevertimiento por mal diseño del aliviadero de la presa Yanacocha.

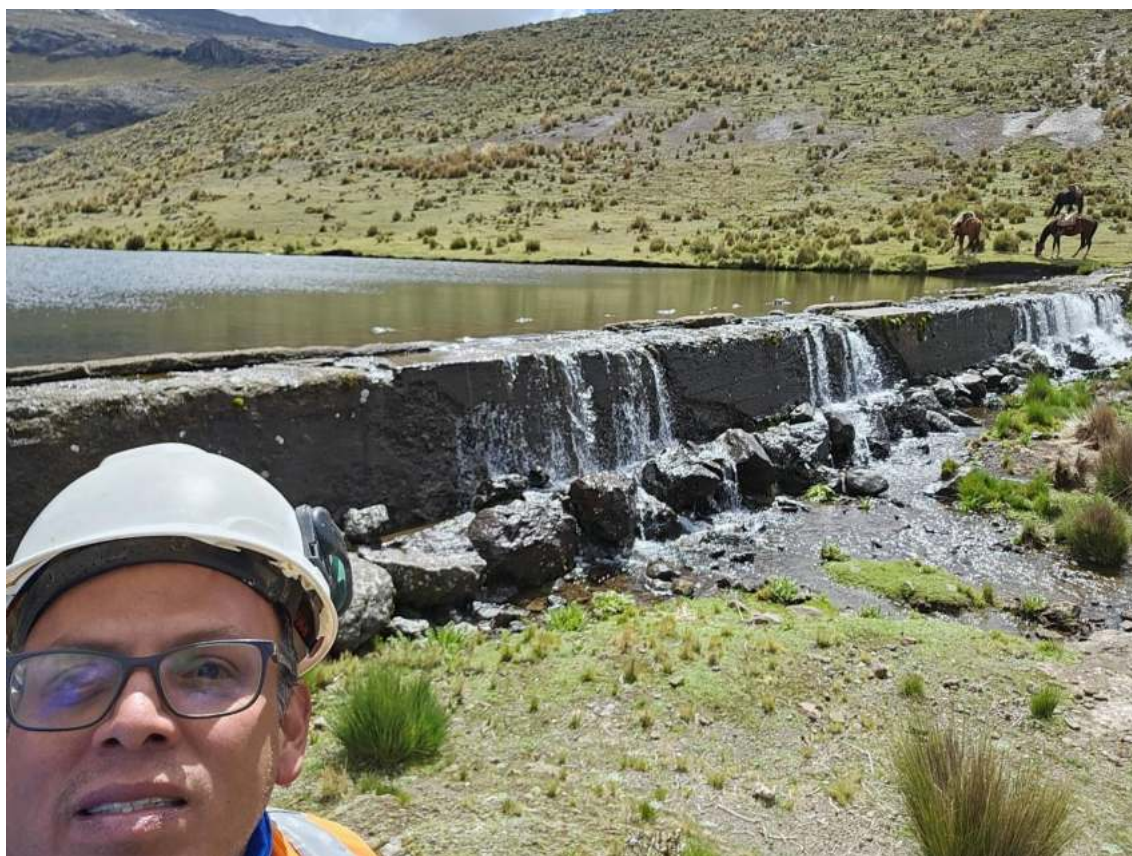
Figura N° 26: Sobrevertimiento de la presa Yanacocha.
