INFORME TÉCNICO

SERVICIO DE EVALUACIÓN DE DISEÑO ESTRUCTURAL E HIDRÁULICO DE PRESAS – PRESA YARCAN

ING. LUIS MIGUEL MAYURI RIVERA
CONSULTOR EN PROYECTOS DE INVERSIÓN
CIP N° 80391 – INGENIERO AGRÍCOLA

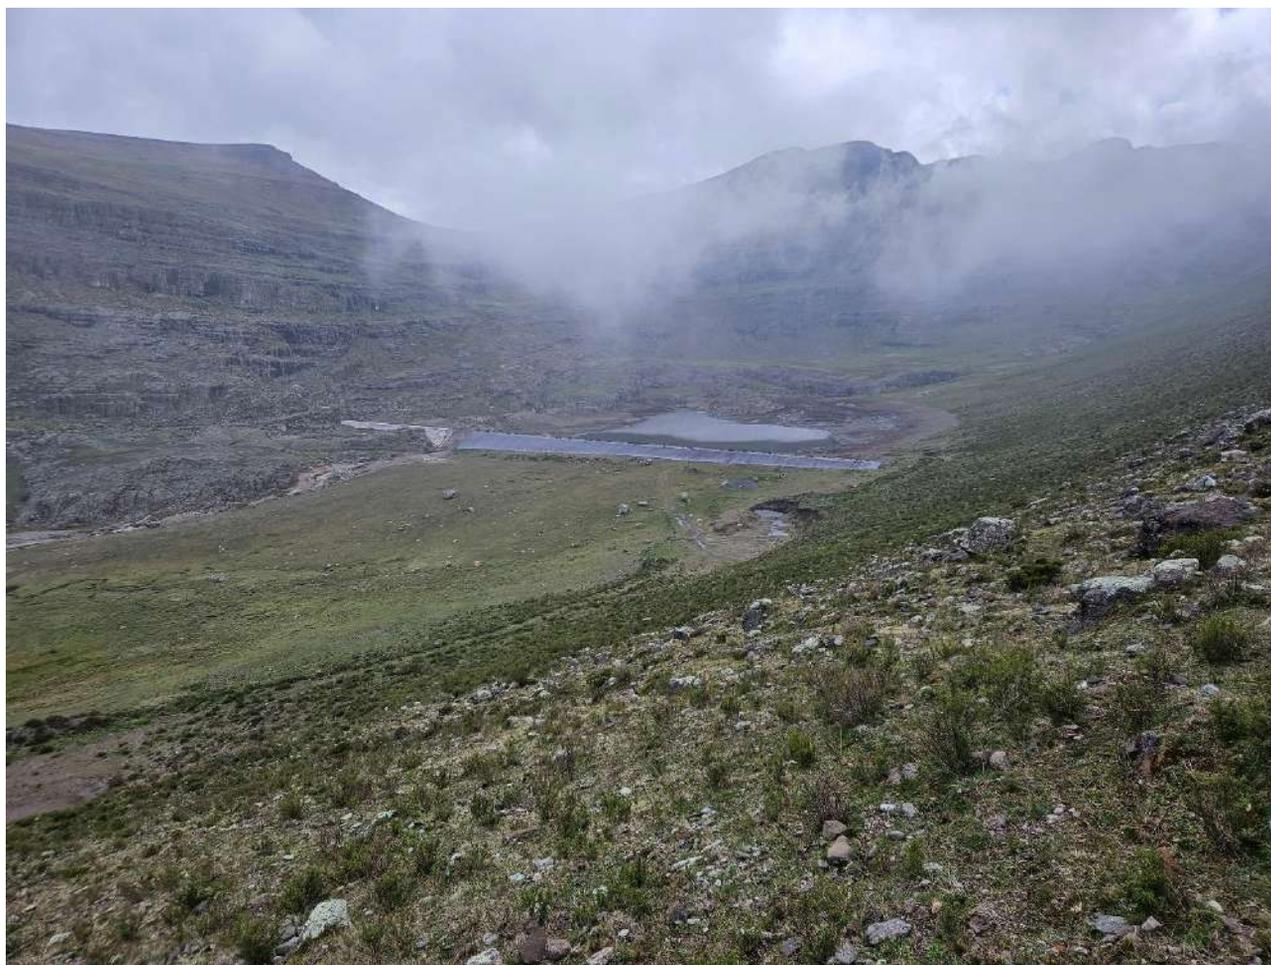
Figura N° 2: Vista general del vaso de la presa Yarcán.

H. VASO							
PROBLEMAS				COMENTARIOS			
Ninguno				Es estable, aunque está en el medio del cauce de la quebrada Yarcán, evaluar filtración para evitar la subpresión en la presa. (Ver Figura N° 2).			
Movimiento o deslizamiento de laderas							
Inspección en espejo de agua (remolinos, burbujeo)							
Surgencias o fuentes localizadas aguas abajo o en cuencas próximas							
Turbidez de surgencias o fuentes							
Hundimientos del terreno o dolinas							
Otros							
DIAGNÓSTICO							
BIEN		ACEPTABLE		DEFICIENTE	X	PÉSIMO

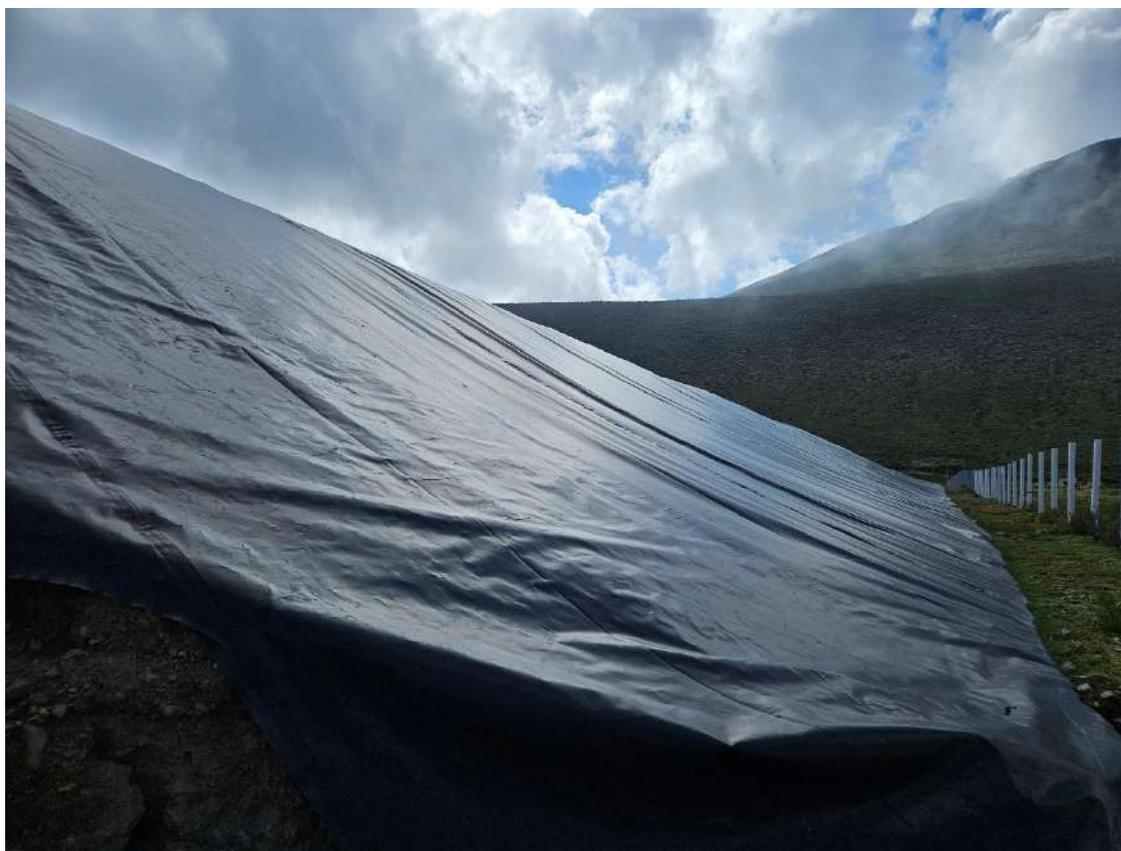
Figura N° 8: Paramento aguas arriba de la presa Yarcán.

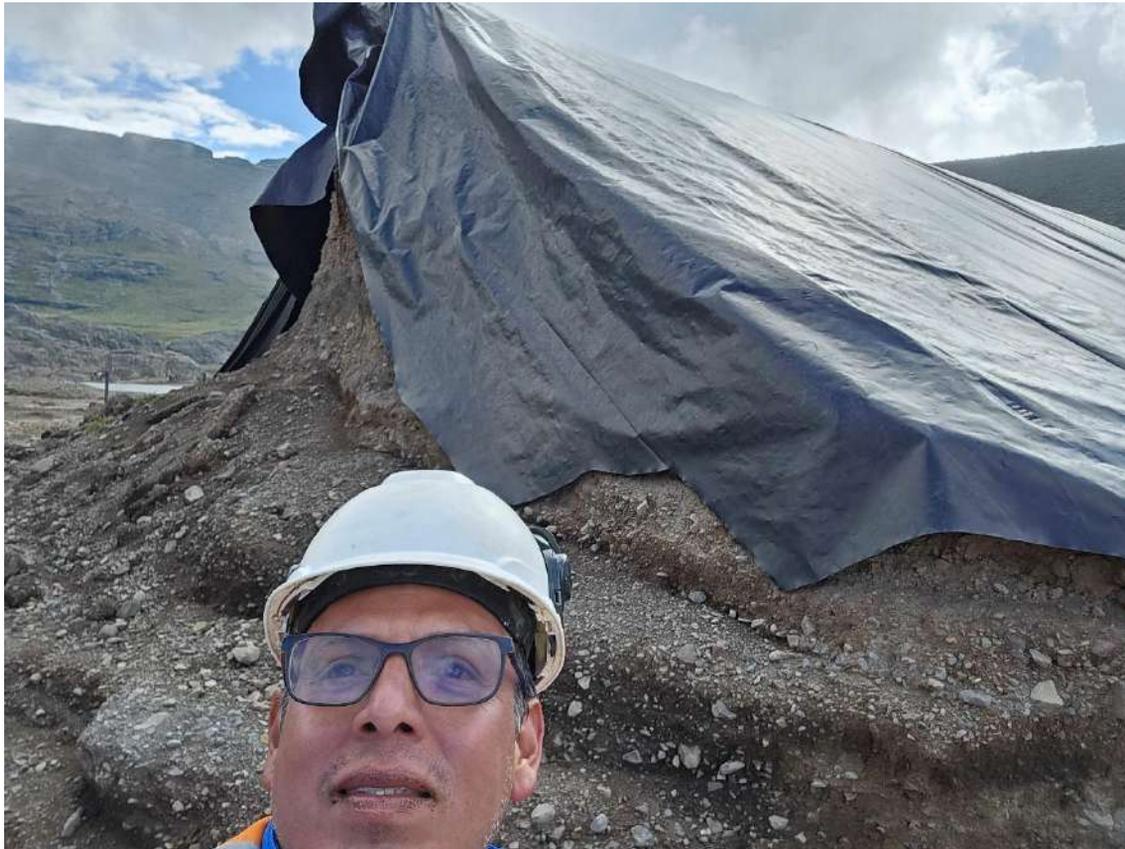
Figura N° 9: Colapso de la presa Yarcán.

1. Desde el 22 de marzo del 2023 hasta la fecha ya colapso la presa Yarcán, no regula y en su falla ocasionó un aluvión con pérdidas de tierras agrícolas unidades productoras de servicios como puentes y tramos de carretera etc.
De la evaluación realizada se puede decir que no se ancló la presa de tierra con la presa de concreto y dio origen a la erosión interna de estribo derecho del cuerpo de la presa de tierra, también se observa que la cimentación del dique de concreto de la presa colapso a la altura del aliviadero y con ello lavo los finos y posteriormente todos los doce metros del cuerpo de la presa de tierra adyacente al dique de concreto.

2. Se requiere una evaluación integral de la presa para su mejoramiento.
 - No es recomendable realizar una presa mixta con las características de la presa Yarcán

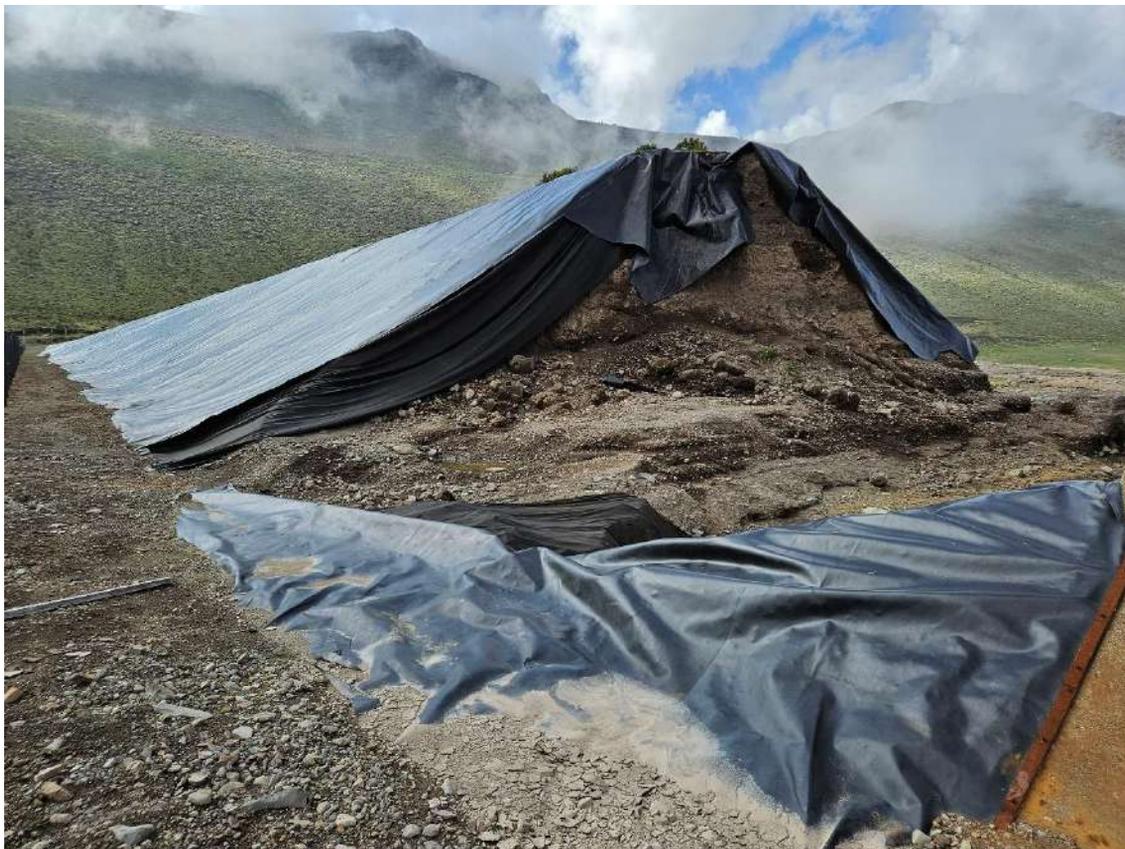
Figura N° 10: Cuerpo de la presa de tierra colapsado de la presa Yarcán.

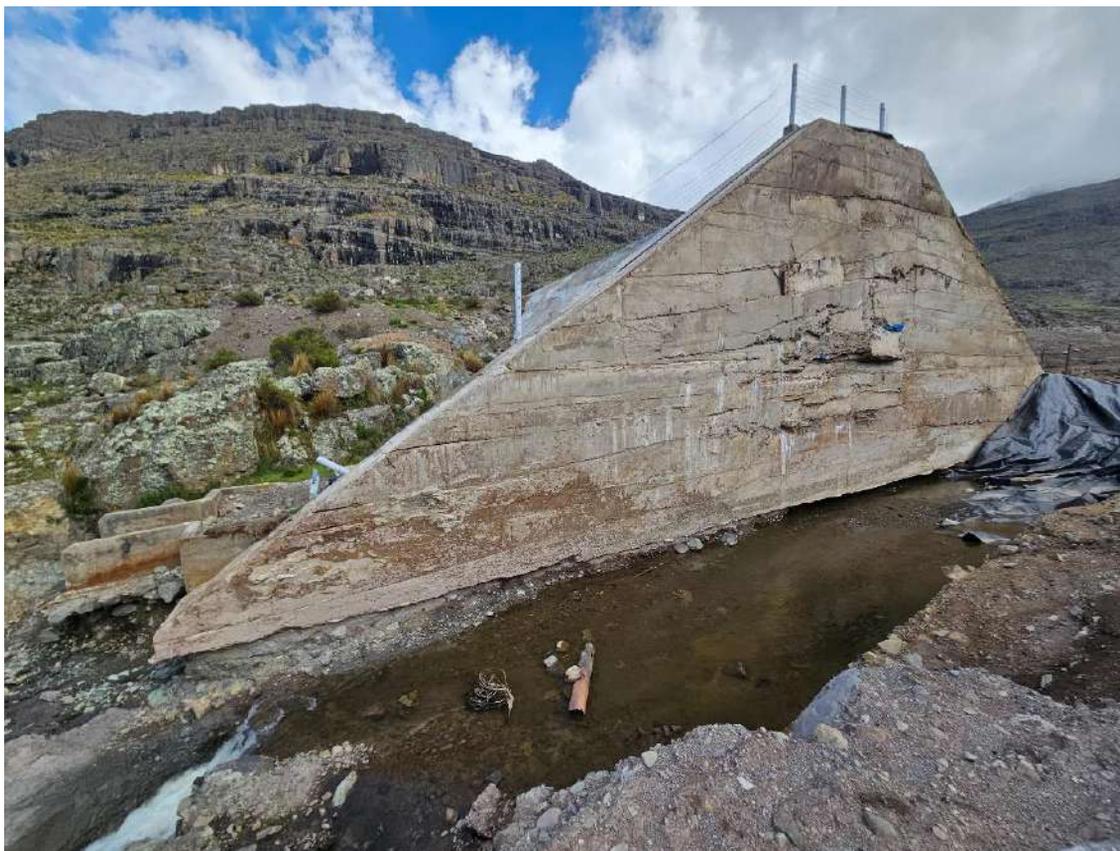
Figura N° 11: cimentación del dique de concreto colapsada de la presa Yarcán.

- Se recomienda se haga ensayos de diamantina y de tomografía eléctrica para conocer a profundidad la cimentación del Tramo colapsado en el dique de concreto y en la presa de tierra para tomar las acciones de garantizar su impermeabilidad.

- Se recomienda demoler el tramo del dique de concreto desde su estribo rocoso hasta el límite del cuerpo de la presa de tierra
3. En el tramo de la presa de tierra se requiere:

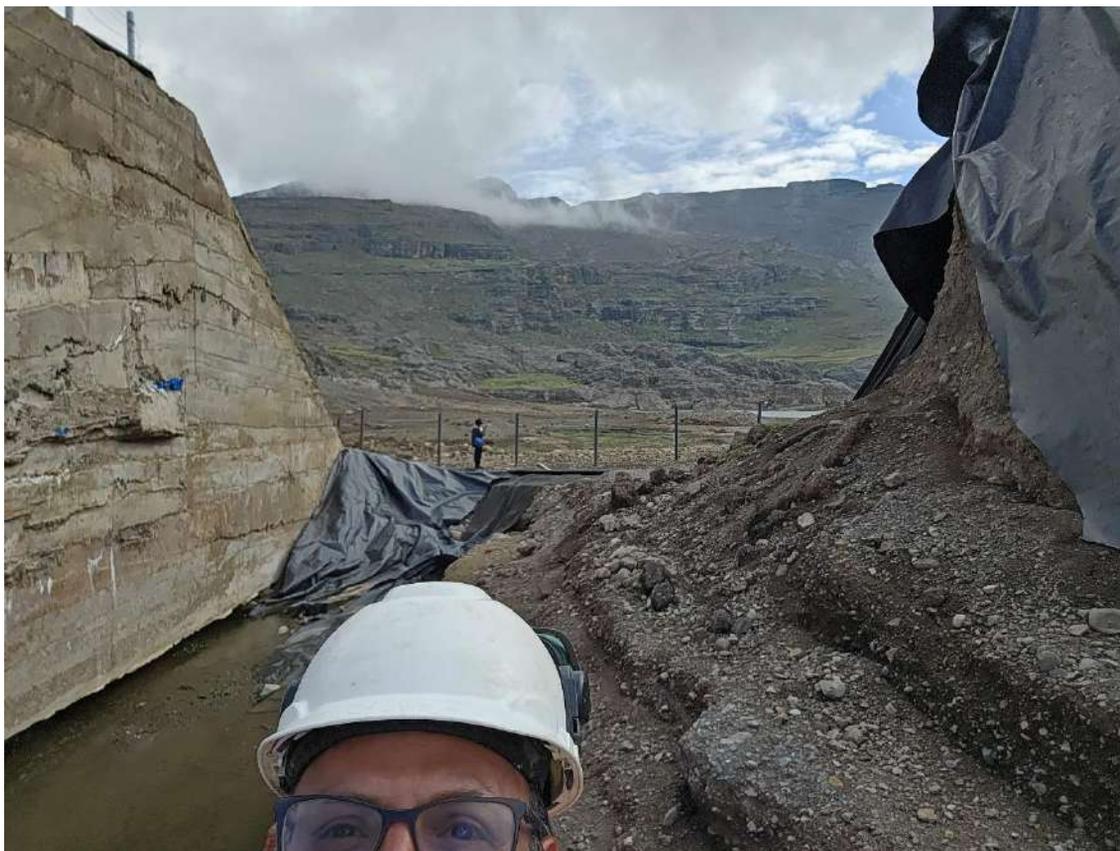
Figura N° 13: Rotura del cuerpo de la presa Yarcán desde la base hasta la corona.

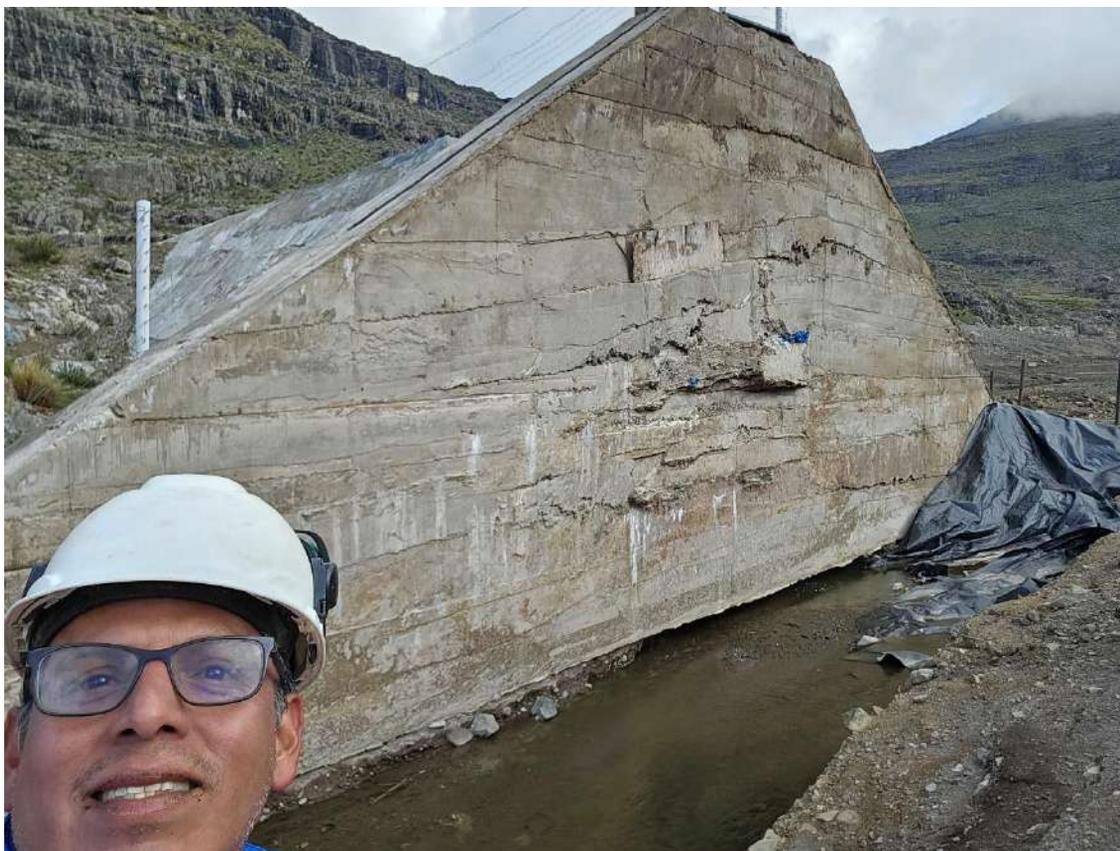
Figura N° 14: Rotura del cuerpo de la presa Yarcán desde la base hasta la corona.

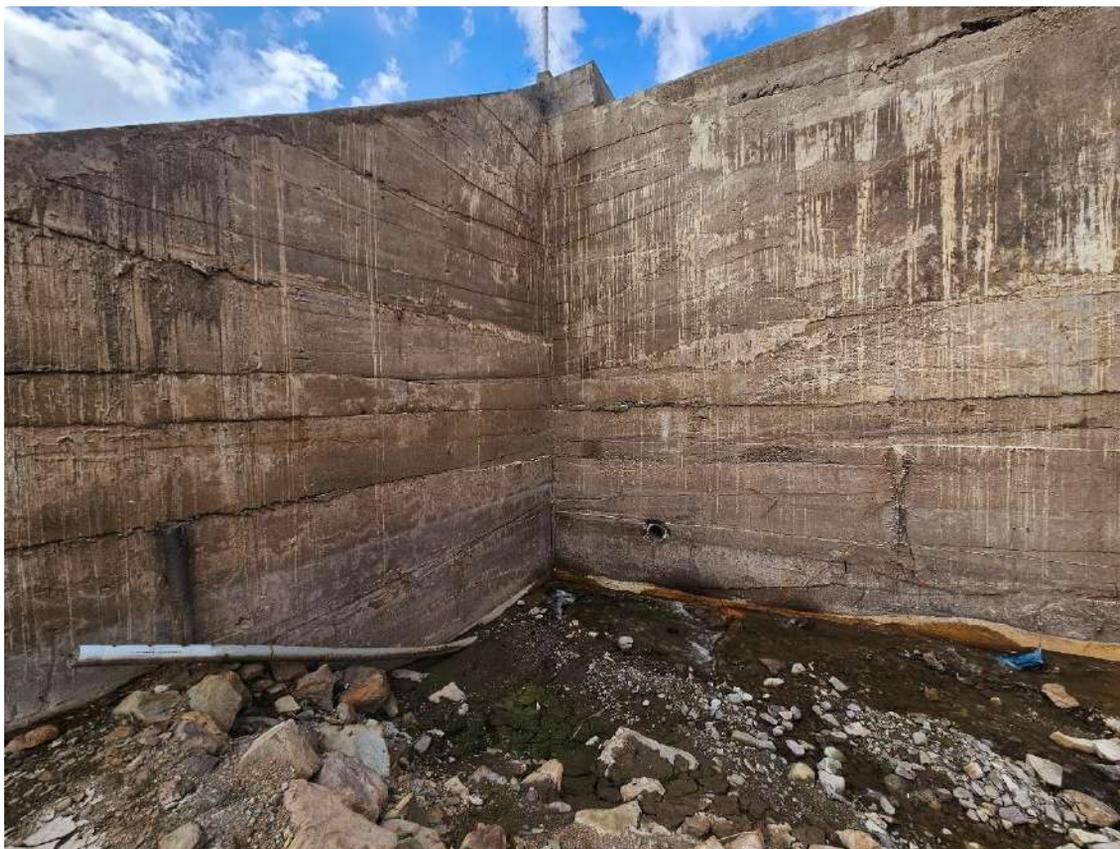
Figura N° 15: Filtración de la presa de concreto en su cimentación de la presa Yarcán.

F. ALIVIADERO					
PROBLEMAS			COMENTARIOS		
Ninguno			El aliviadero se ubica en la corona del dique de concreto el cual su cimentación ya colapso y es muy probable que con una próxima tormenta intensa se produzca el volteo de ese tramo del dique de concreto. (Ver Figura N° 15, 16 y 17)).		
Agrietamiento contacto presa-aliviadero					
Pérdida de alineación de puente sobre aliviadero					
Flotantes que pueden obstruir el desagüe					
Agrietamiento en pilares de vertedero					
Estado de las losas de concreto (rotura/movimiento)	X				
Muros laterales o cajeros (rotura/movimiento/sobrevellido)					
Elementos disipadores (rotura/movimiento)					
Accionamiento hidromecánico (Imposibilidad)					
Obstrucción de cauce aguas abajo					
Fallo de energía eléctrica					
Fallo en grupo electrógeno					
Sobrevellido de compuerta					
Vegetación					
Otros					
DIAGNÓSTICO					
BIEN		ACEPTABLE		DEFICIENTE	PÉSIMO
					X

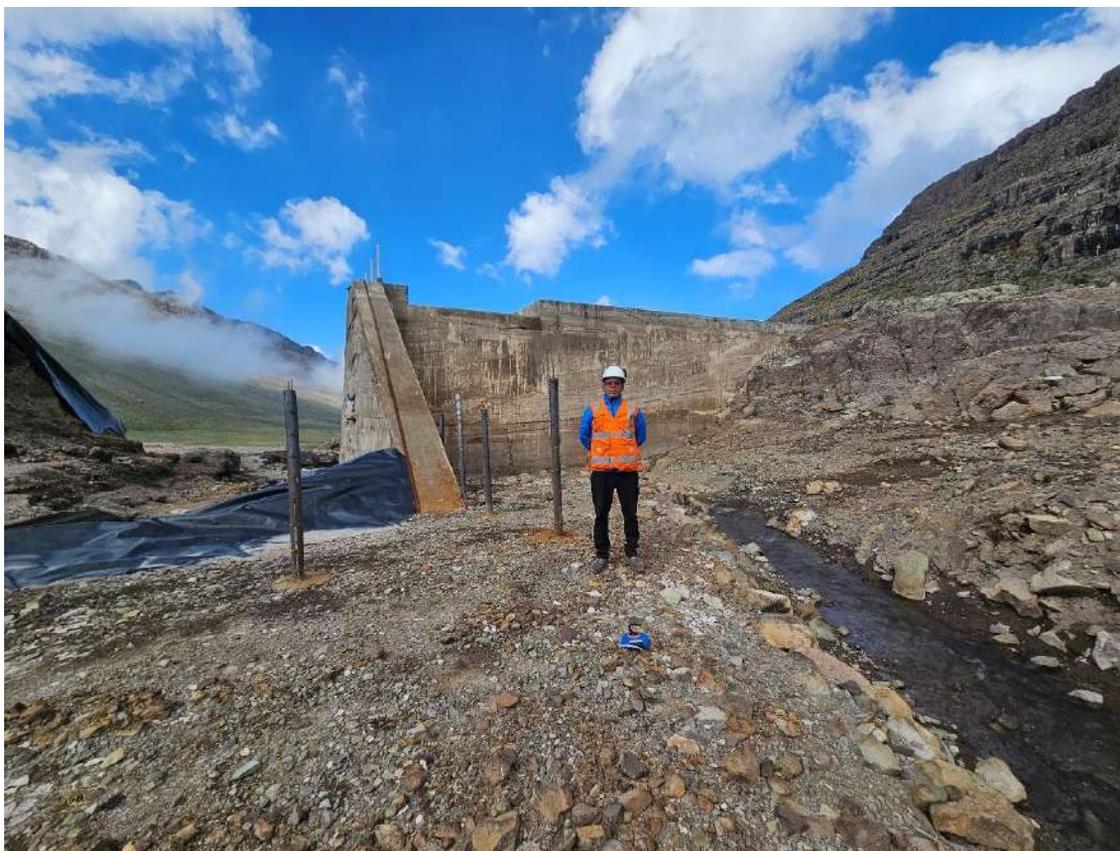
Figura N° 16: Aliviadero de demasías de la presa Yarcán.

- En el estribo derecho existe zona rocosa impermeable, se recomienda realizar el aliviadero en esa zona.
 - Se recomienda que toda la presa sea de tierra.

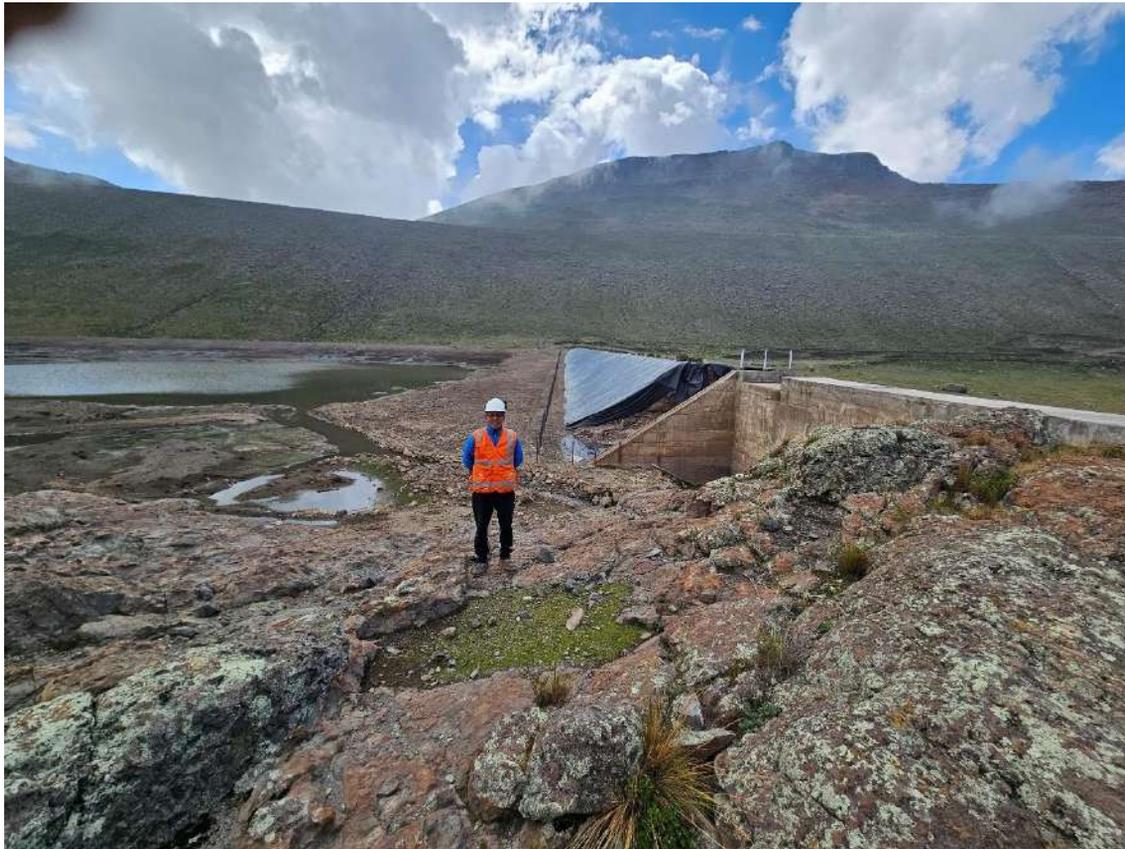
Figura N° 17: Vista general del paramento aguas arriba y aliviadero de demasías de la presa Yarcán.

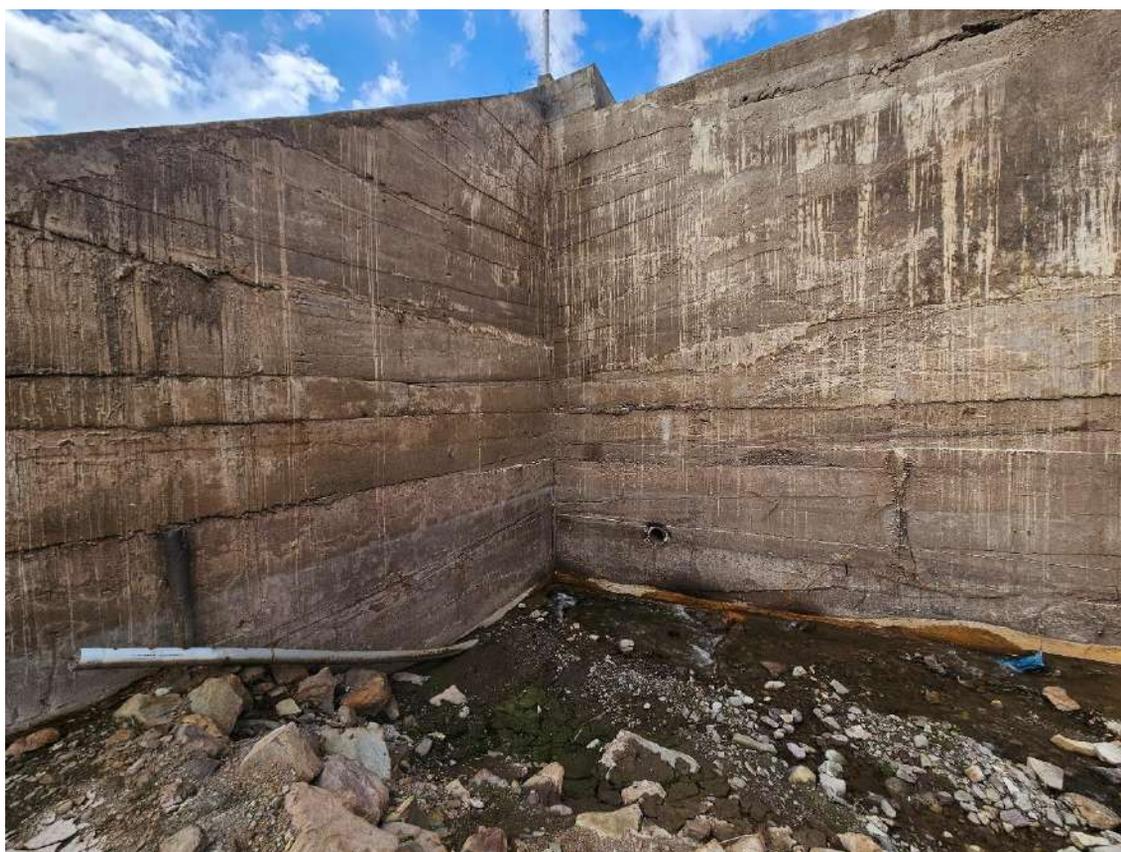
Figura N° 23: Filtraciones en la cimentación del dique de concreto de la presa Yarcán.

D. CONTACTO PRESA-CIMIENTO O CIMIENTO					
PROBLEMAS			COMENTARIOS		
Ninguno			El dique de concreto presenta filtraciones considerables en su cimentación a tal punto que ya colapso su cimentación en el lado que colinda con la presa de tierra, en los doce metros que no hay dique de tierra sigue erosionando su base Ver Figuras N° 11,13, 14 y 15).		
Fisuras o grietas	X				
Sobreelevación del pie	X				
Hundimientos o dolinas	X				
Filtraciones (caudal, color, arrastres)	X				
Vegetación					
Otros					
DIAGNÓSTICO					
BIEN		ACEPTABLE		DEFICIENTE	PÉSIMO
					X

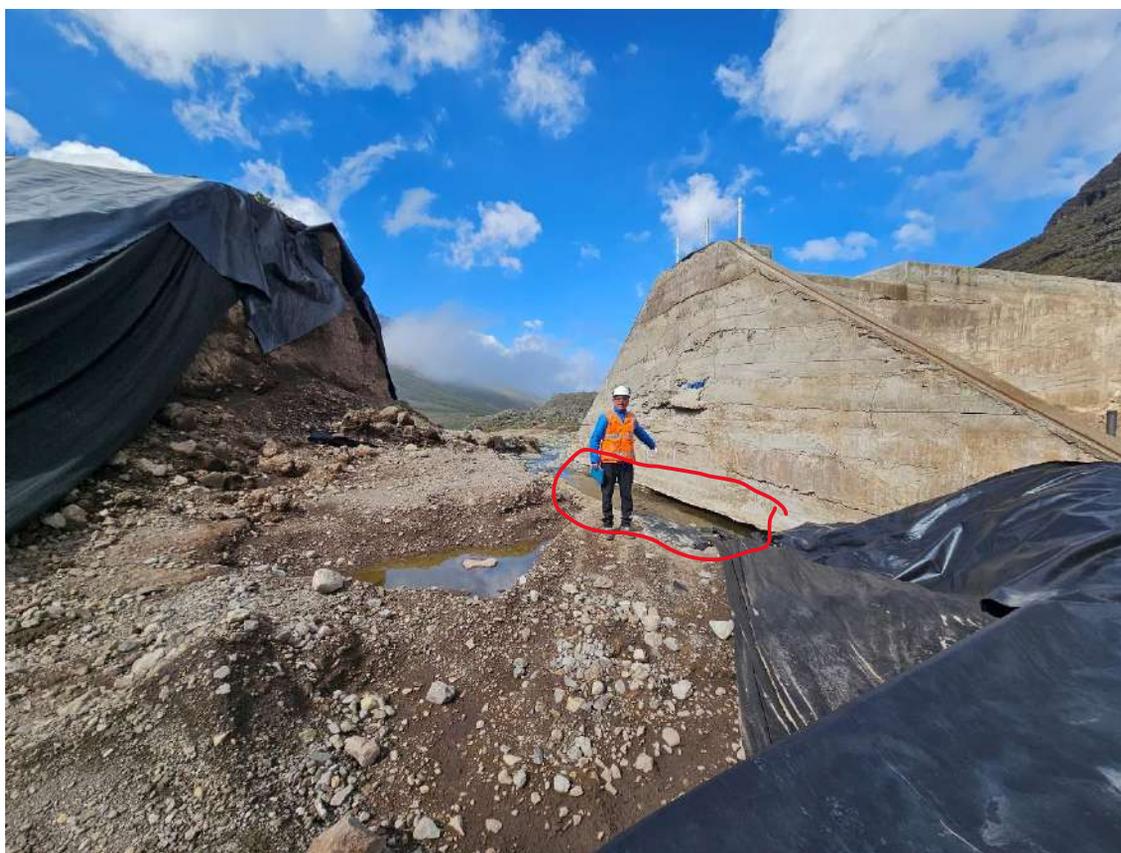
Figura N° 24: Cimentación colapsada por erosión del dique de concreto de la presa Yarcán.
