INFORME TÉCNICO

SERVICIO DE EVALUACIÓN DE DISEÑO ESTRUCTURAL E HIDRÁULICO DE PRESAS – PRESA TAMBILLO

ING. LUIS MIGUEL MAYURI RIVERA
CONSULTOR EN PROYECTOS DE INVERSION
CIP N° 80391 – INGENIERO AGRICOLA

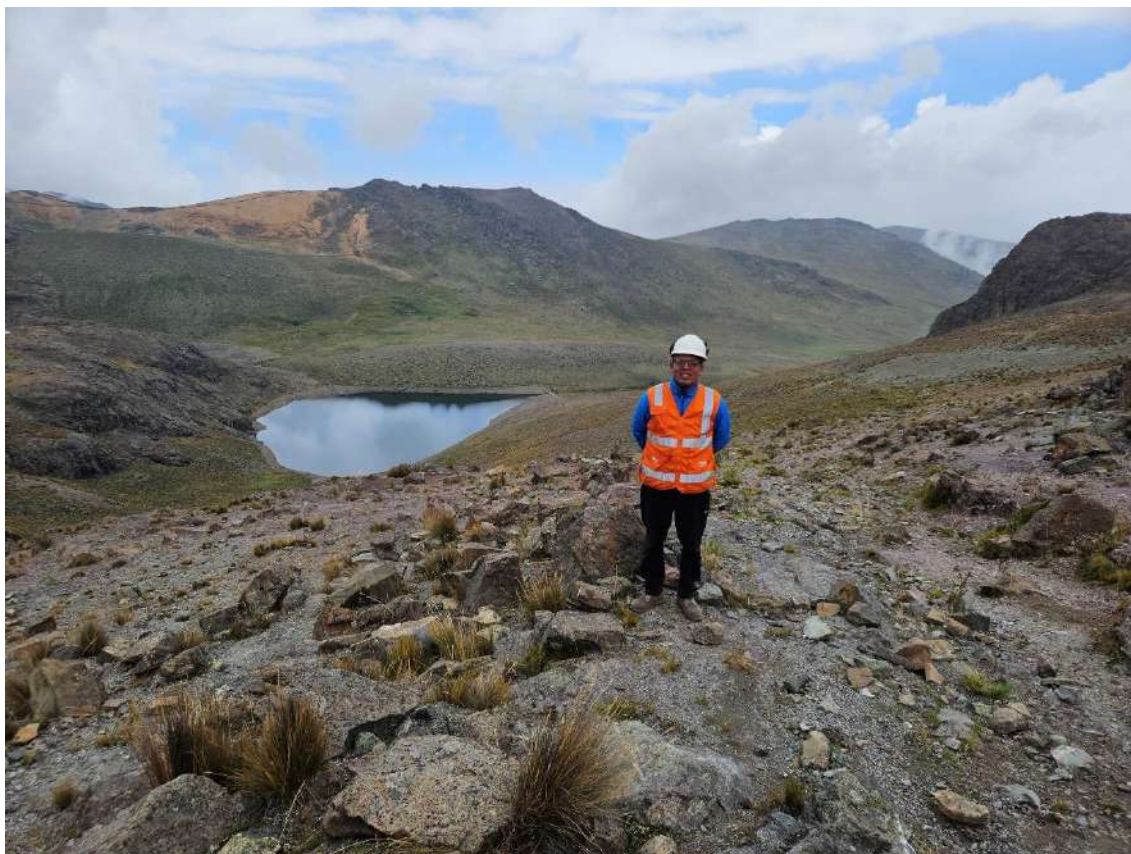
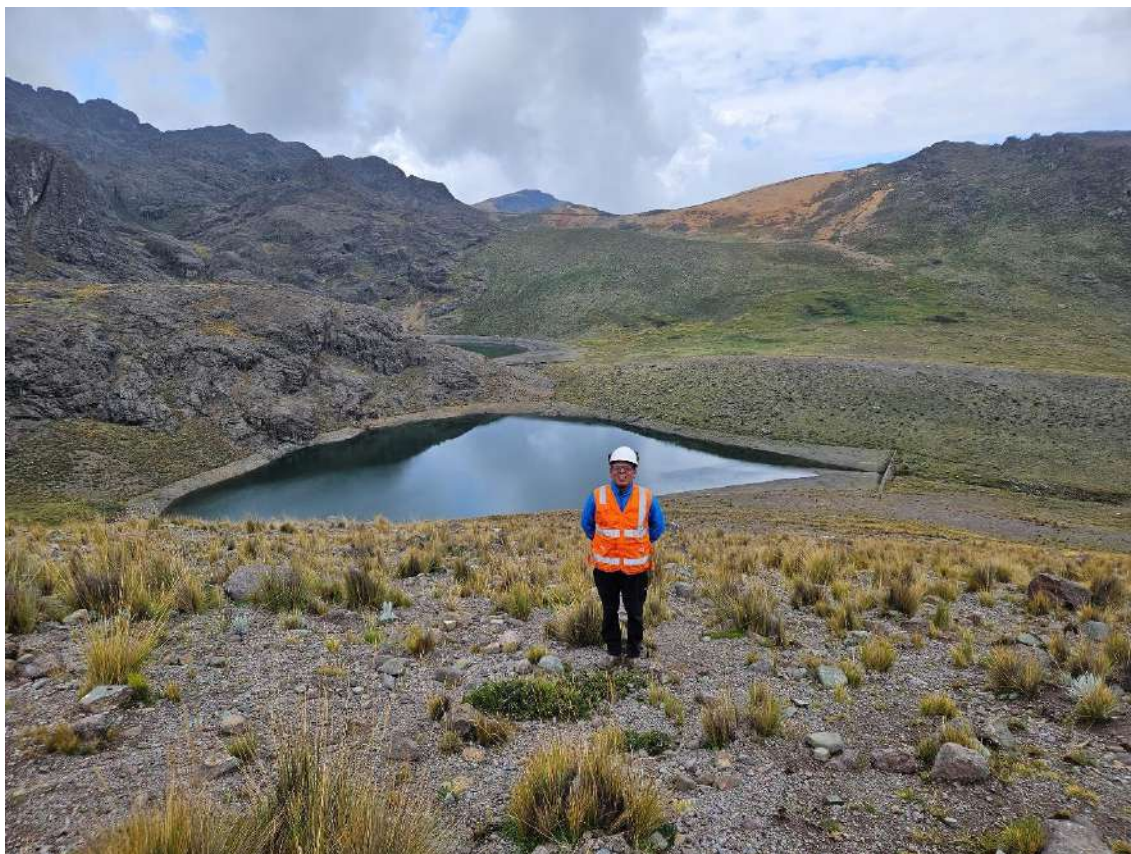
Figura N° 3: Vista general de la presa Tambillo.

Figura N° 4: Vista general de la presa Tambillo.

H. VASO							
PROBLEMAS				COMENTARIOS			
Ninguno			X	Es estable, esta ubicado en el cauce de la quebrada y aguas arriba esta la laguna Huicso que lo alimenta, depende del comportamiento del embalse Huicso (Ver Figura N° 3 y 4).			
Movimiento o deslizamiento de laderas							
Inspección en espejo de agua (remolinos, burbujeo)							
Surgencias o fuentes localizadas aguas abajo o en cuencas próximas							
Turbidez de surgencias o fuentes							
Hundimientos del terreno o dolinas							
Otros							
DIAGNÓSTICO							
BIEN		ACEPTABLE	X	DEFICIENTE		PÉSIMO

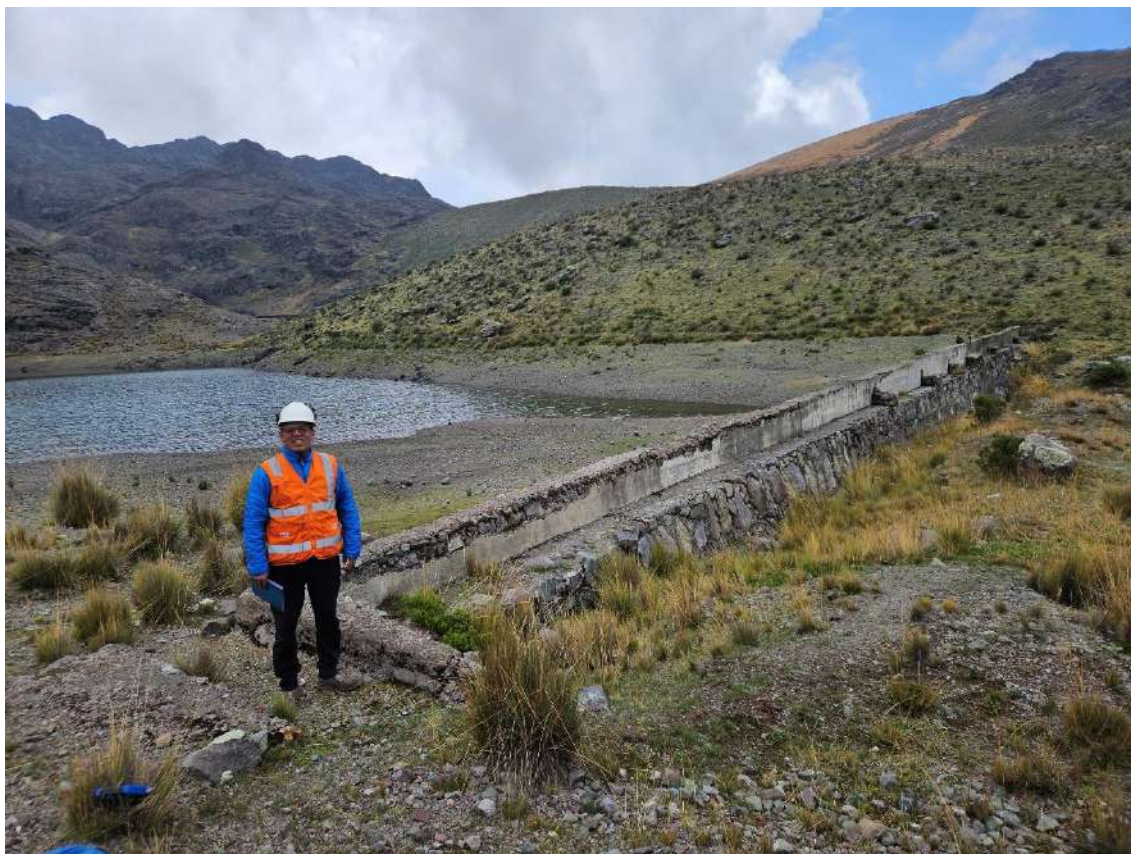
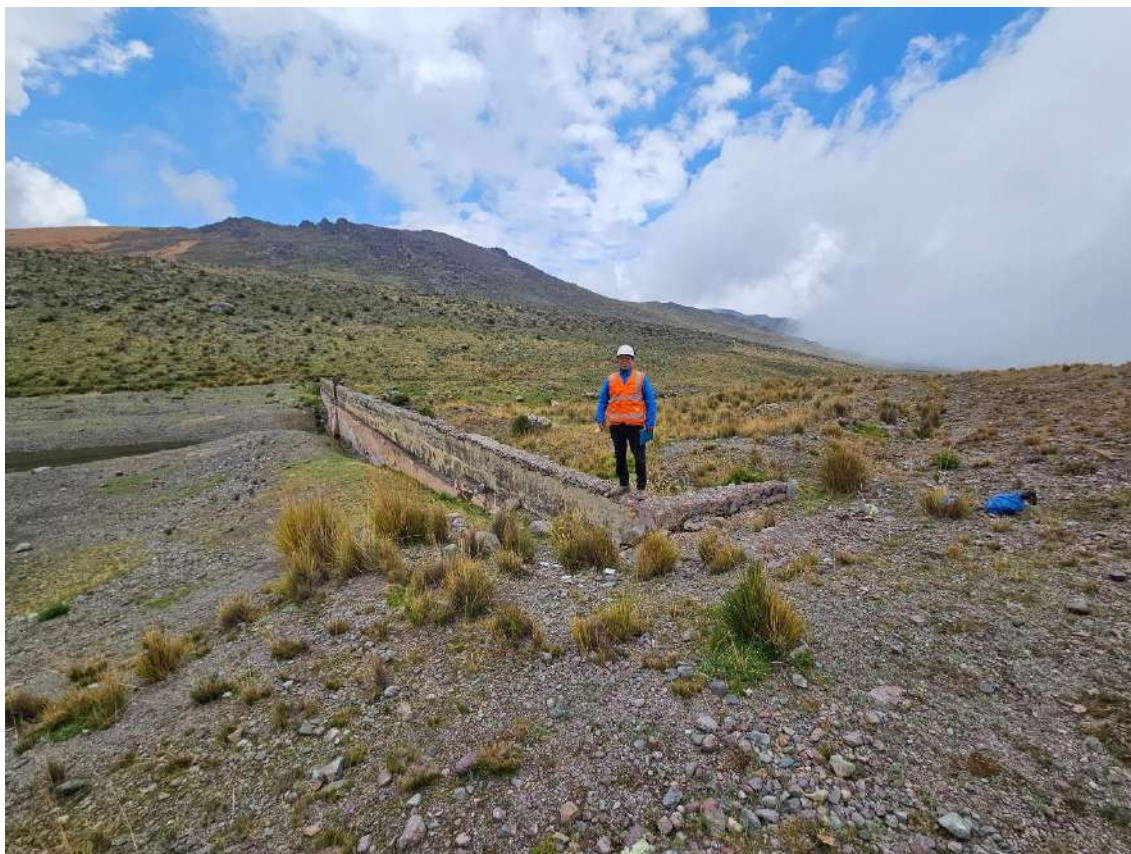
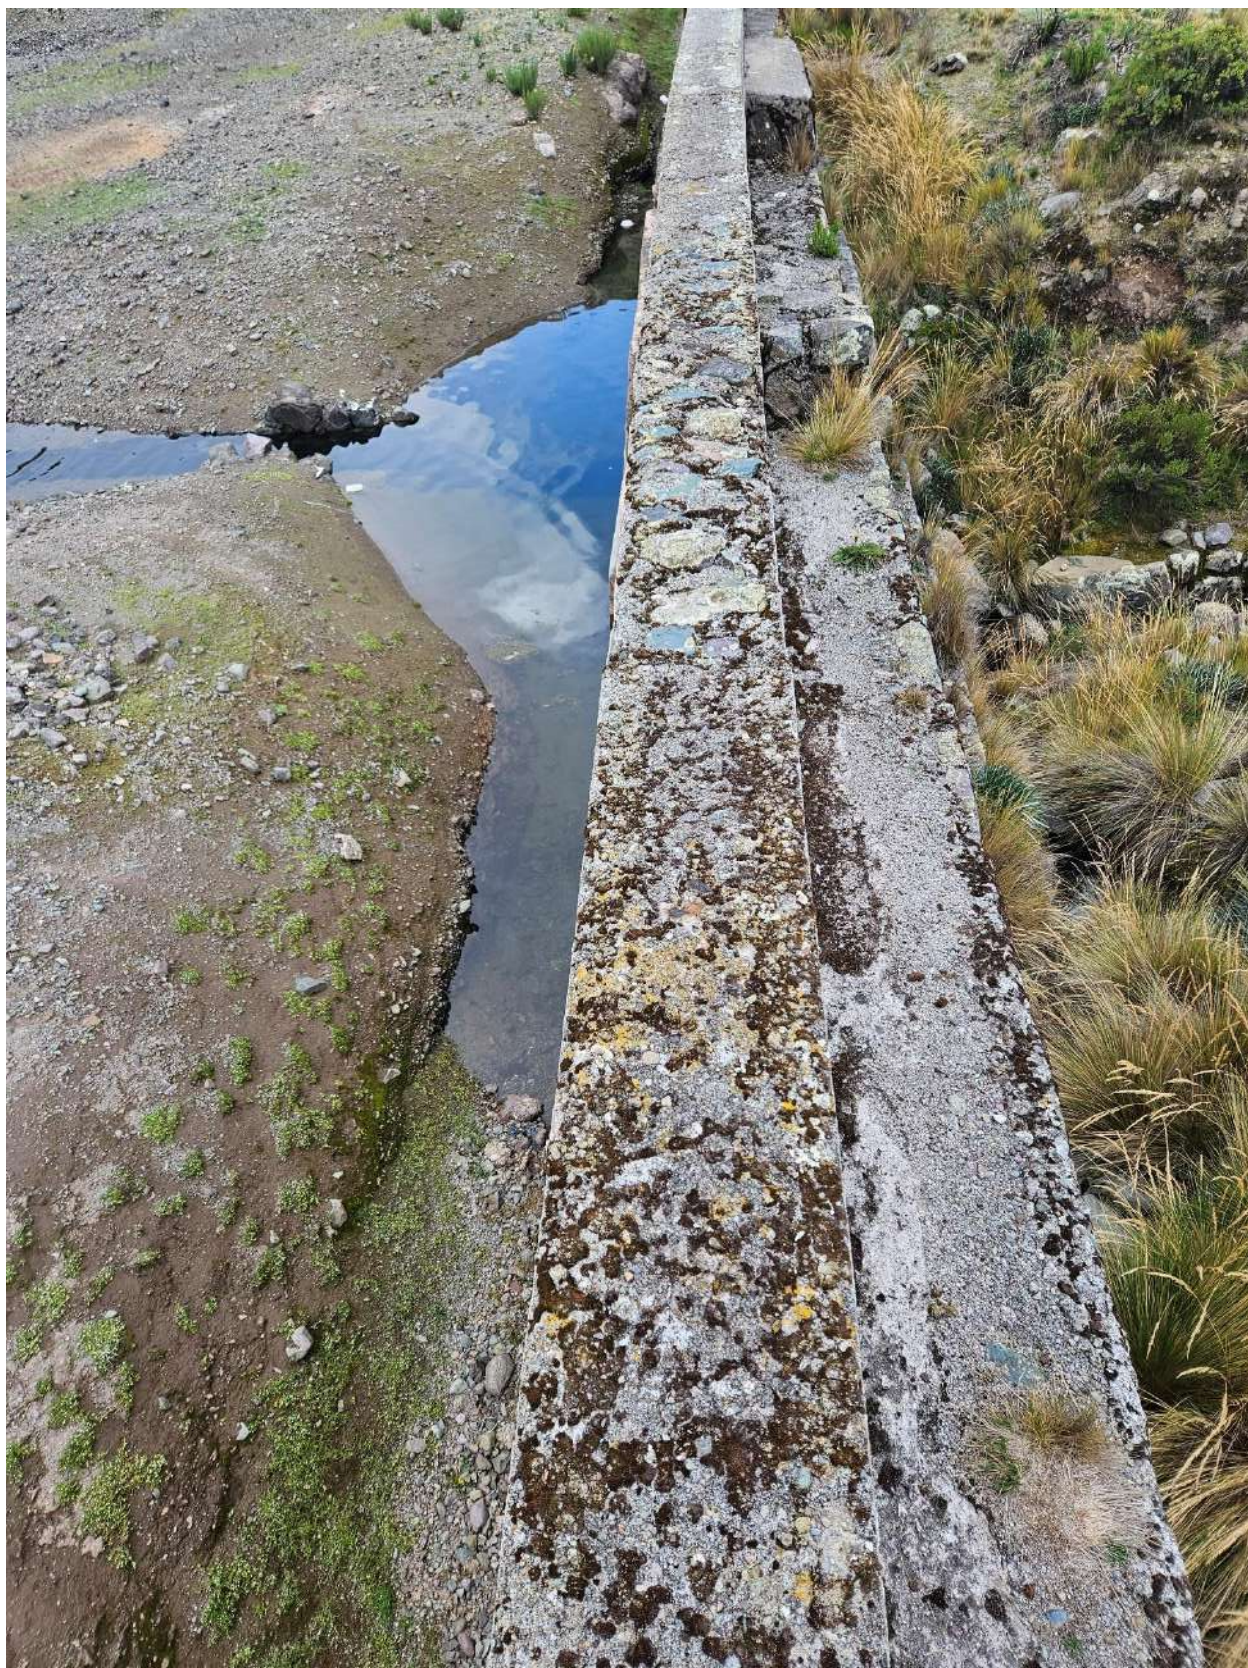
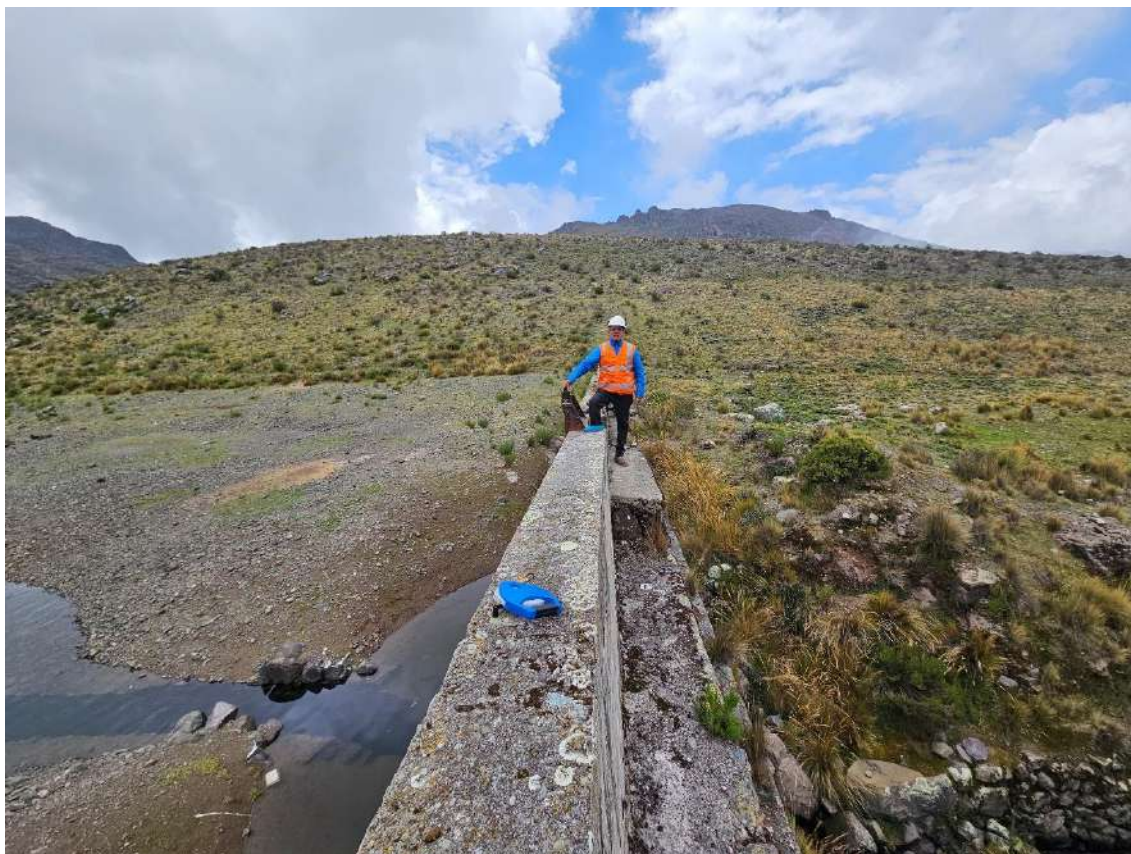
Figura N° 5: Vista general del vaso y la corona de la presa Tambillo.

Figura N° 6: Corona de la presa Tambillo.

Figura N° 7: Corona de la presa Tambillo.

Figura N° 8: Corona de la presa Tambillo.

A. CORONA			
PROBLEMAS		COMENTARIOS	
Ninguno	X	En marzo del 2023 se produjo el sobrevertido de la presa, sin embargo, la corona se mantiene en buenas condiciones (Ver Figuras N° 5, 6, 7 y 8).	
Fisuras o grietas			
Deterioro superficial			
Pérdida de alineación: parapetos, barandilla, vereda, bermas, otros.			
Pérdida de material			
Deformaciones visibles			
Problemas de drenaje			
Afirmado en mal estado			
Insuficiente protección de vehículos			
Iluminación			
Vegetación			
Otros			
DIAGNÓSTICO			
BIEN		ACEPTABLE	X
		DEFICIENTE	
		PÉSIMO

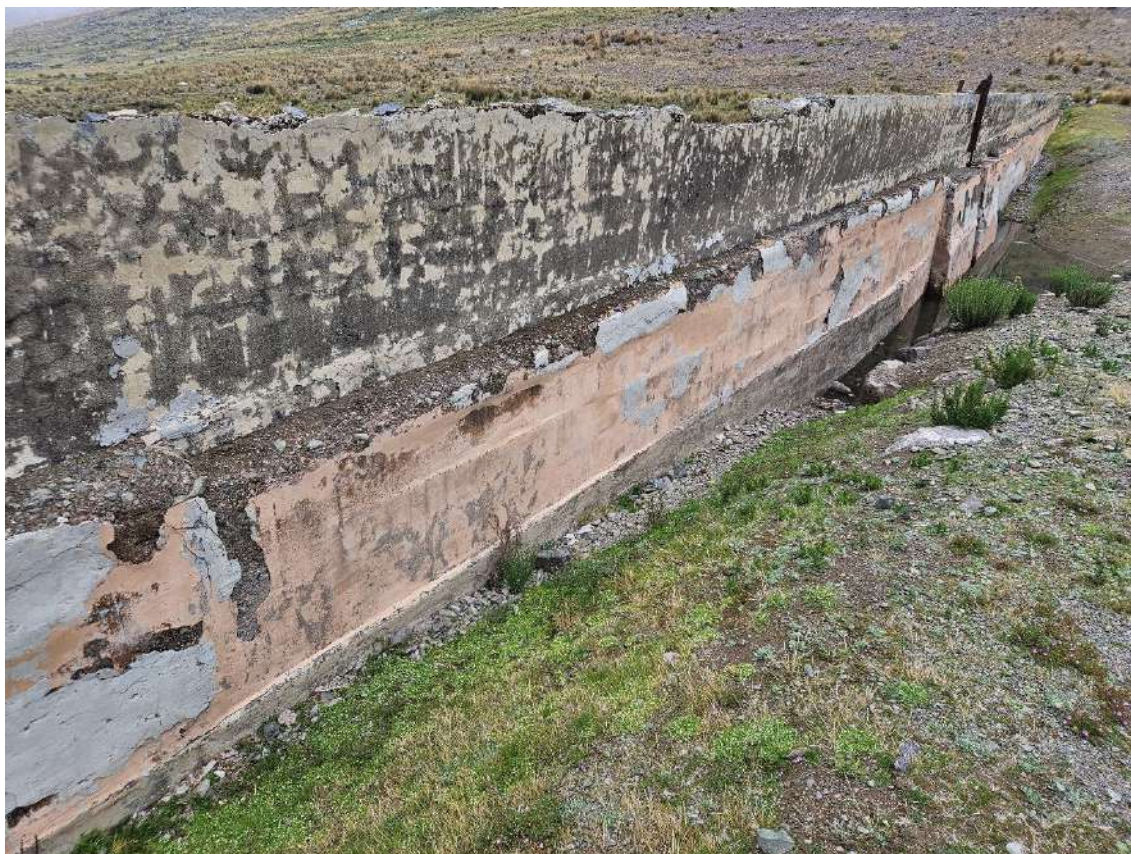
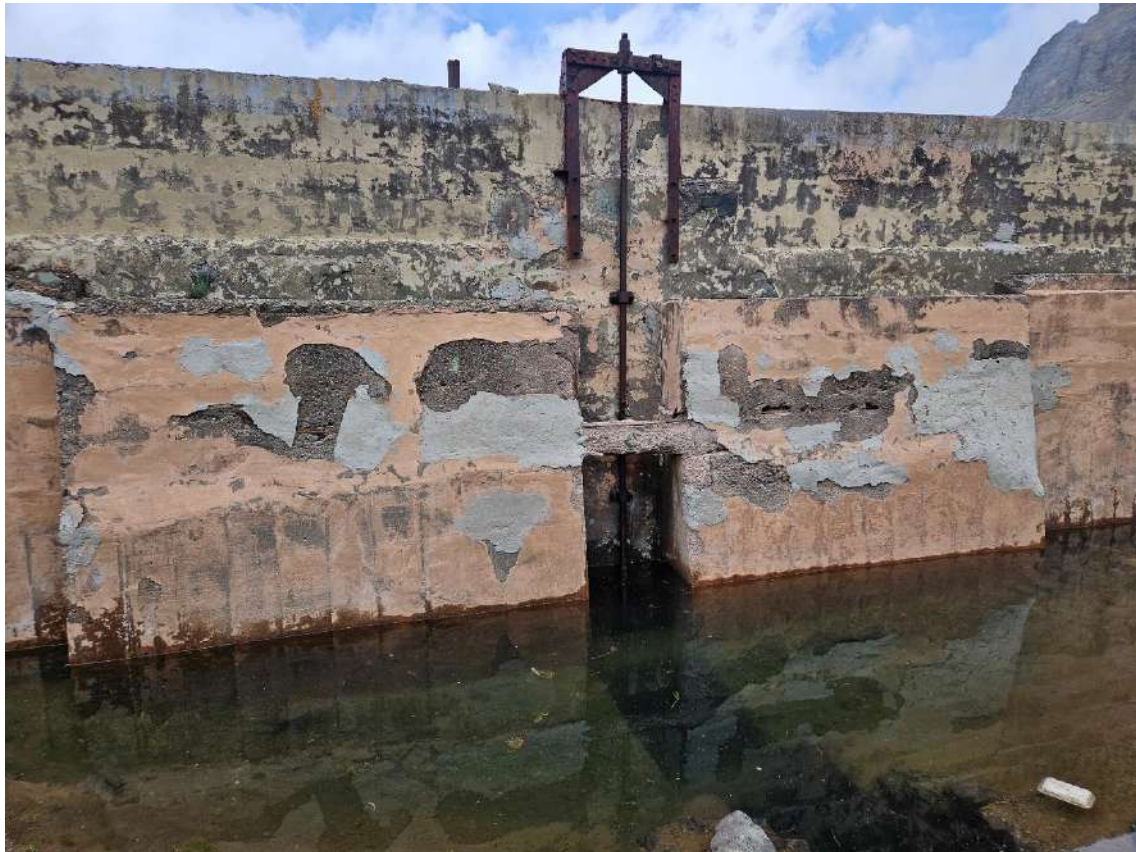
Figura N° 9: Paramento aguas arriba de la presa Tambillo.

Figura N° 10: Paramento aguas arriba y compuerta de la presa Tambillo.

B. PARAMENTO DE AGUAS ARRIBA			
PROBLEMAS		COMENTARIOS	
Ninguno		En la parte central presenta un tarrajeo con pintura que producto del clima extremo ya se esta deteriorando. Producto de los años y sin ningún mantenimiento presenta filtraciones en la parte baja del dique, presenta dos gradas. (Ver Figuras N° 9 y 10).	
Fisuras o grietas	X		
Deterioro superficial	X		
Pérdida de material			
Deformaciones visibles			
Inspección del espejo de agua (remolinos, burbujeo)			
Otros			
DIAGNÓSTICO			
BIEN		ACEPTABLE	
		DEFICIENTE	
		PÉSIMO

- Si las filtraciones se dan en el cuerpo de la presa se puede colocar geomembrana en el paramento aguas arriba bien anclado a un dentellón o una pantalla impermeable con mezcla de resina epóxica más cemento con el fin de lograr adherencia a la mampostería antigua e impermeabilizarlo en el paramento aguas arriba.

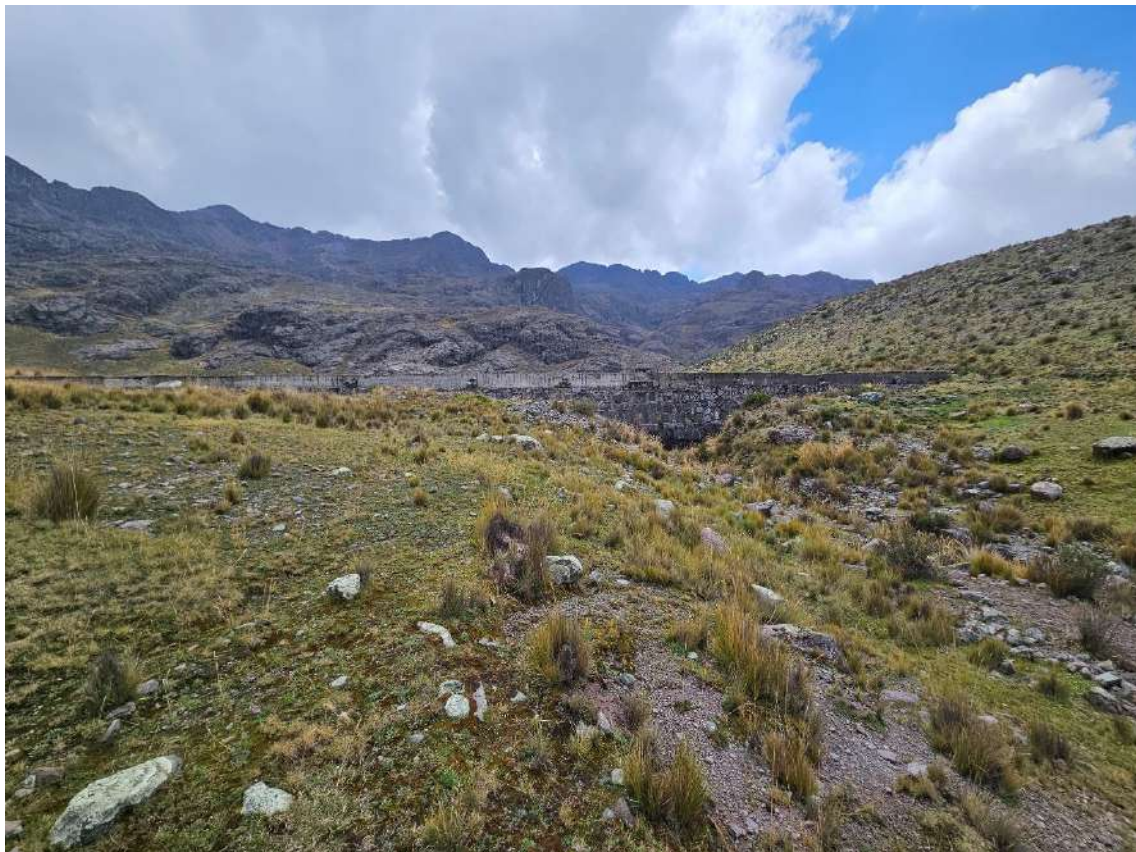
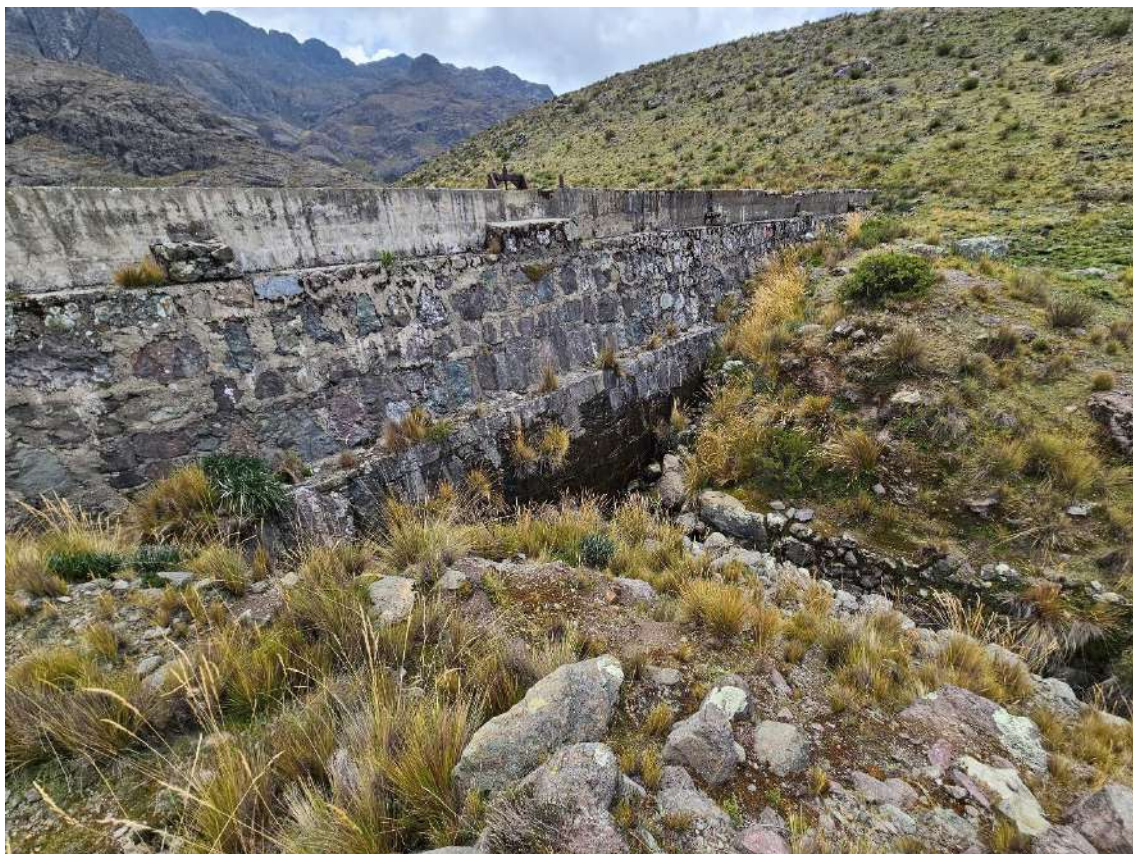
Figura N° 11: Vista general del paramento aguas abajo de la presa Tambillo.

Figura N° 12: Paramento aguas abajo de la presa Tambillo.

C. PARAMENTO DE AGUAS ABAJO			
PROBLEMAS		COMENTARIOS	
Ninguno		Producto de los años y sin ningún mantenimiento presenta filtraciones en la parte baja del dique sobre todo en el estribo derecho a pesar que en la fecha de la evaluación la presa estaba en su mínima capacidad de almacenamiento, presenta tres gradas. (Ver Figuras N° 11, 12, 13 y 14).	
Fisuras o grietas			
Deterioro superficial			
Movimiento de juntas			
Pérdida de material			
Deformaciones visibles			
Vegetación en juntas o entre capas			
Filtraciones (caudal, color, arrastre de sólidos)			
Otros			
DIAGNÓSTICO			
BIEN		ACEPTABLE	
		DEFICIENTE	
		PÉSIMO	X

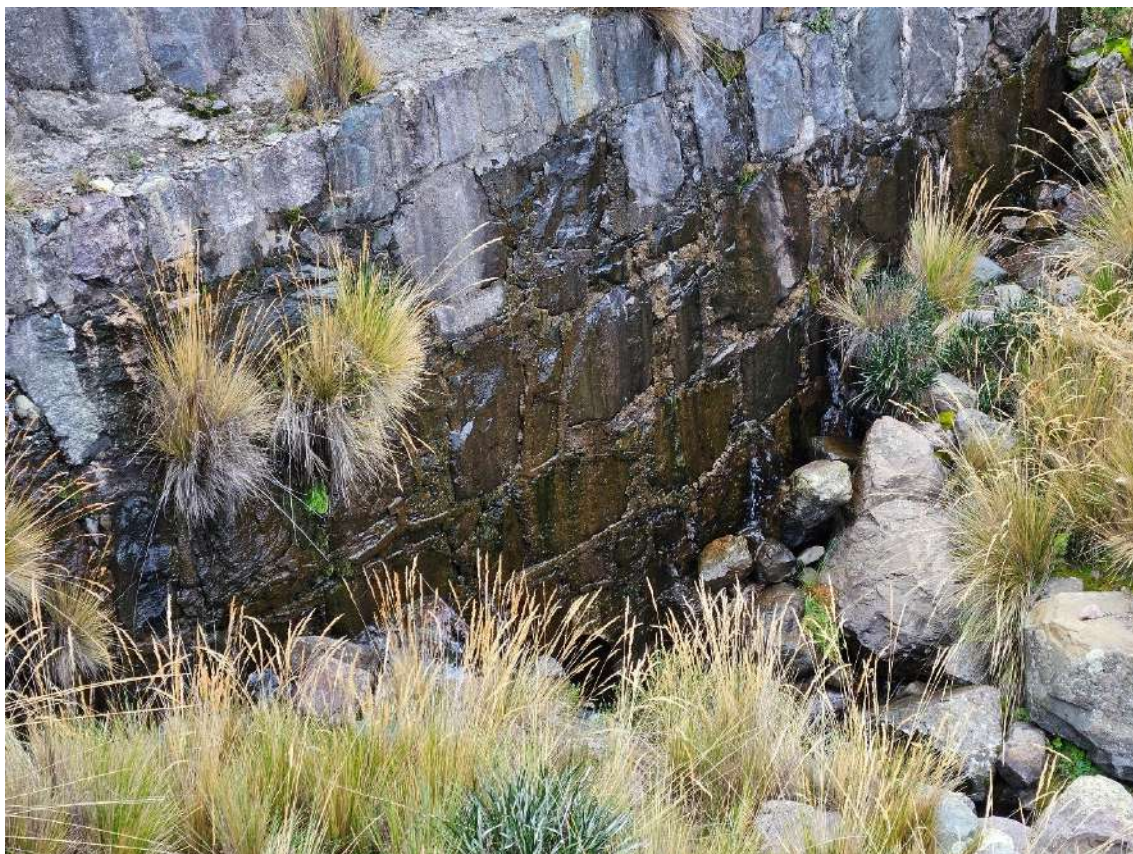
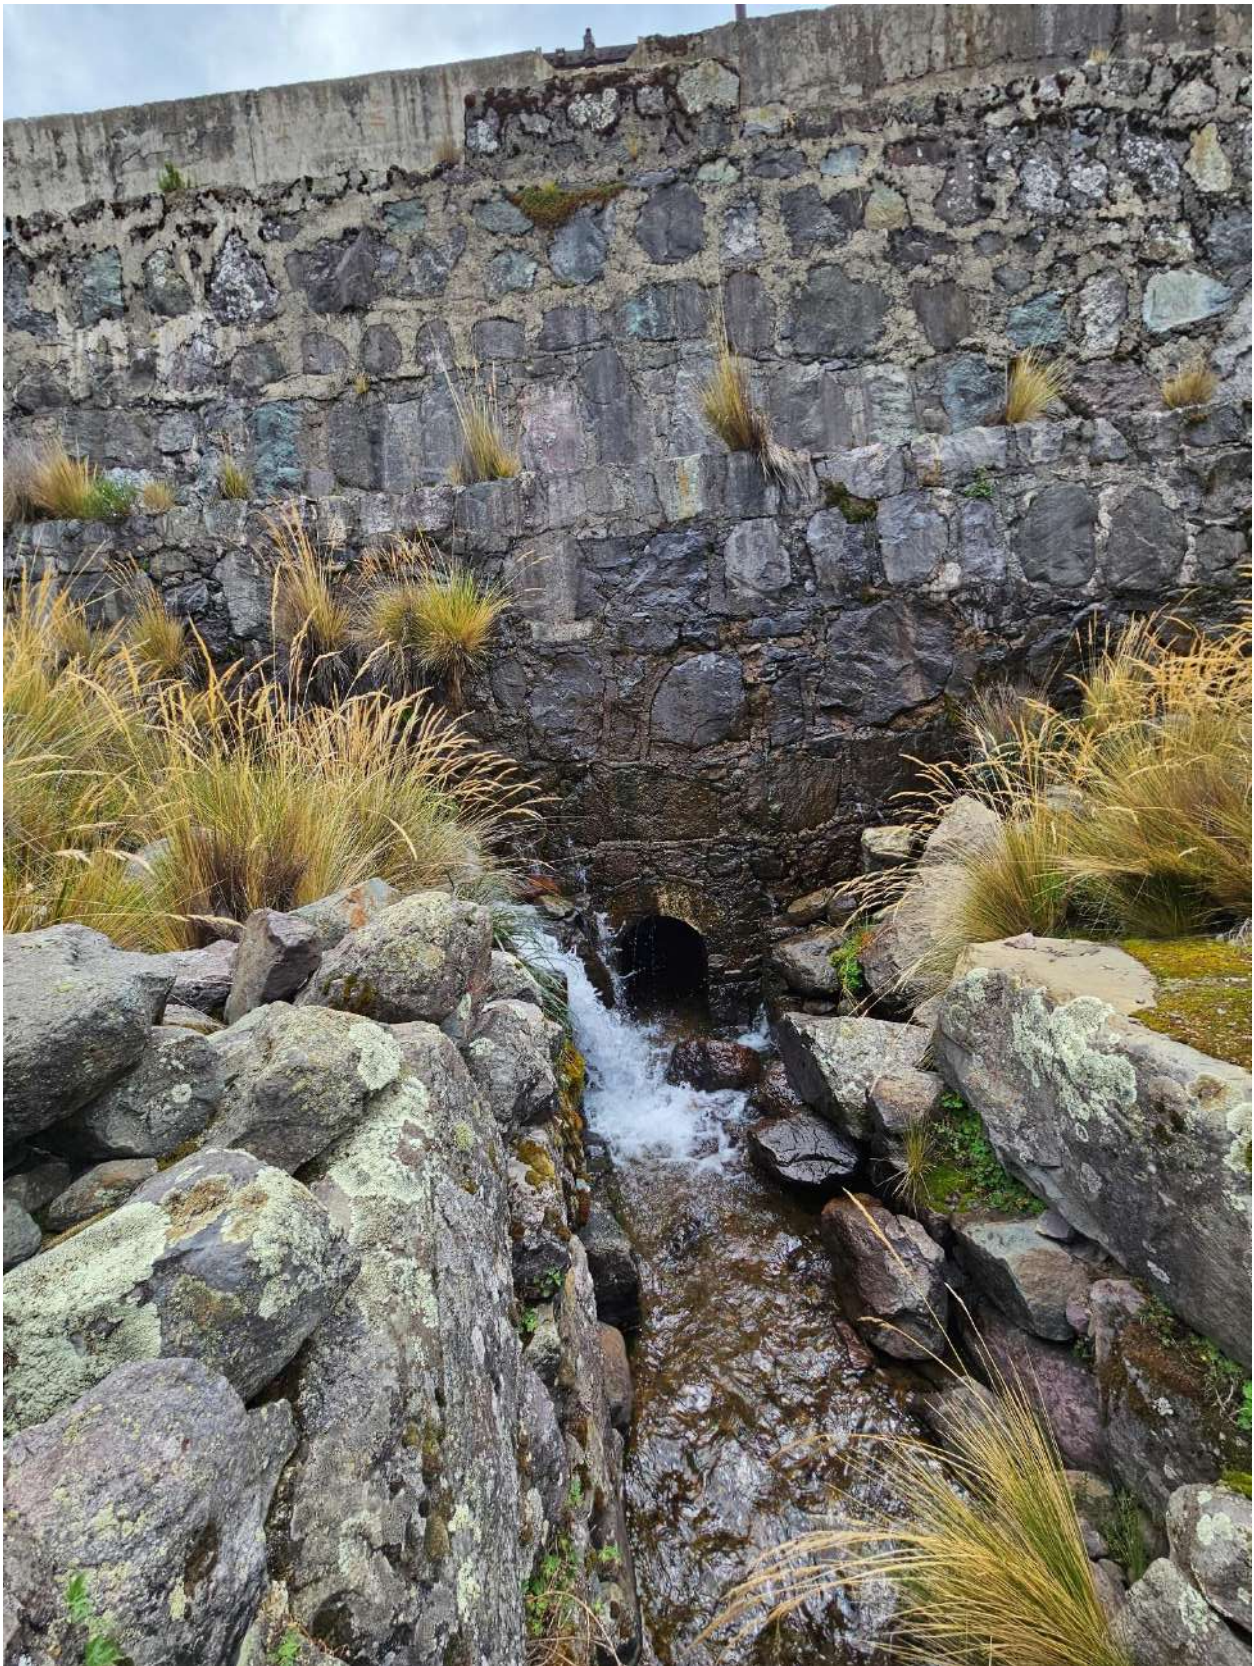
Figura N° 13: Paramento aguas abajo de la presa Tambillo.

Figura N° 14: filtración en el estribo derecho y compuerta de descarga de la presa Tambillo.

D. CONTACTO PRESA-CIMIENTO O CIMIENTO						
PROBLEMAS				COMENTARIOS		
Ninguno				Requiere evaluación para determinar si la filtración es producto de la subpresión, mal diseño y construcción de su cimentación (Ver Figuras N° 13 y 14).		
Fisuras o grietas						
Sobreelevación del pie						
Hundimientos o dolinas						
Filtraciones (caudal, color, arrastres)			X			
Vegetación						
Otros						
DIAGNÓSTICO						
BIEN		ACEPTABLE		DEFICIENTE	X	PÉSIMO

2. Se requiere una evaluación integral de la presa para su rehabilitación o mejoramiento. Determinar si las filtraciones se dan en el cuerpo de la presa o en su cimentación

- Si las filtraciones son en la cimentación se recomienda inyectar yeso con cemento a una presión que recomiende el especialista, también se puede inyectar lodo bentonita.

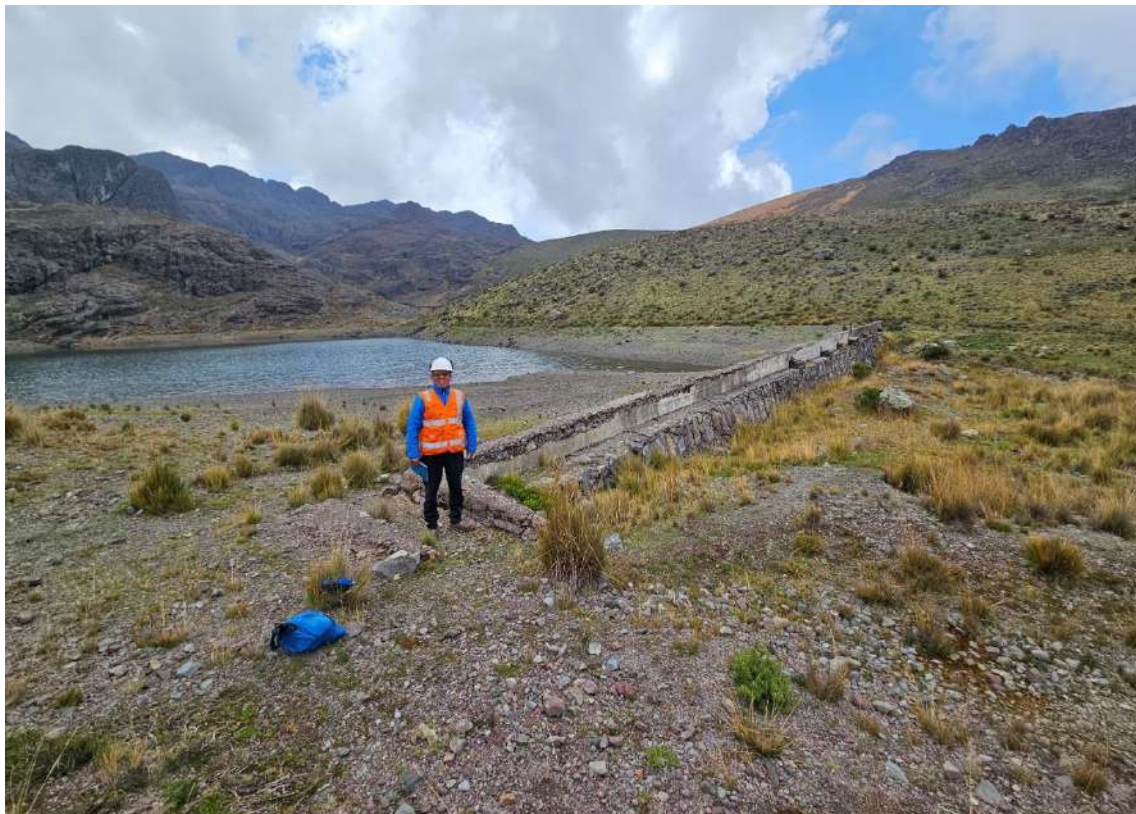
Figura N° 16: Aliviadero ubicado en el estribo derecho de la presa Tambillo.

F. ALIVIADERO						
PROBLEMAS				COMENTARIOS		
Ninguno				El diseño del aliviadero construido ha sido insuficiente originando que ante la tormenta de marzo del 2023 se produzca el sobrevertimiento de la presa (Ver Figura N° 16).		
Agrietamiento contacto presa-aliviadero						
Pérdida de alineación de puente sobre aliviadero						
Flotantes que pueden obstruir el desagüe						
Agrietamiento en pilares de vertedero						
Estado de las losas de concreto (rotura/movimiento)						
Muros laterales o cajeros (rotura/movimiento/sobrevertido)			X			
Elementos disipadores (rotura/movimiento)						
Accionamiento hidromecánico (Imposibilidad)						
Obstrucción de cauce aguas abajo						
Fallo de energía eléctrica						
Fallo en grupo electrógeno						
Sobrevertido de compuerta						
Vegetación						
Otros						
DIAGNÓSTICO						
BIEN		ACEPTABLE		DEFICIENTE		PÉSIMO X

1. En marzo del 2023 se ha producido el sobrevertimiento de la presa, los factores por la que se ha producido el sobrevertimiento de la presa son:
 - Criterio de diseño. - No se cuenta con el expediente técnico de la construcción presa, el diseño del aliviadero ha sido insuficiente (inadecuada capacidad del vertedero). La cuenca de embalse de esta presa cuenta con áreas que se cubren de hielo justo en las épocas de precipitaciones intensas (Enero, Febrero y Marzo) por lo cual debe considerarse el flujo de escorrentía por deshielo, El método más común y más simple para tener en cuenta el deshielo es usar una avenida de deshielo de 100 años. Se realiza un análisis de frecuencia del volumen máximo anual de la avenida por nevada y se determina la avenida por 100 años. No se observan Juntas en toda la presa, al parecer no se ha realizado el modelamiento de estabilidad de la presa.

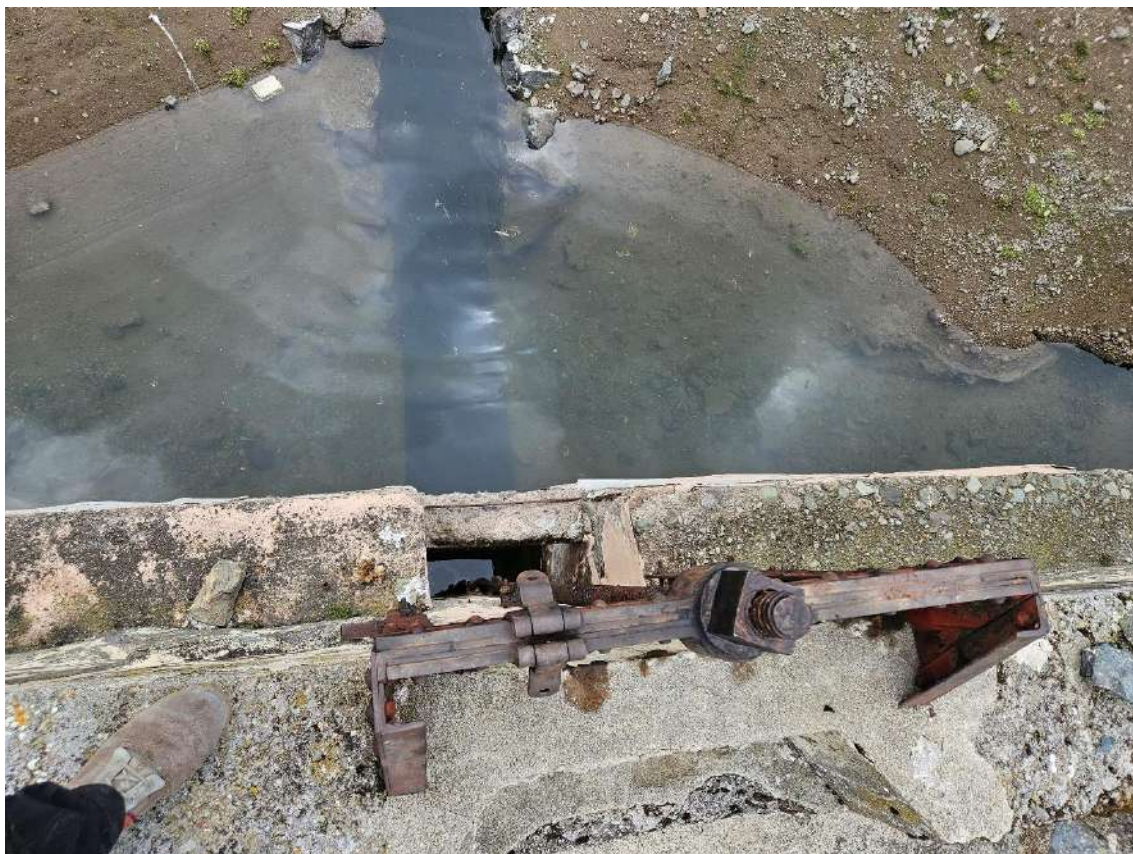
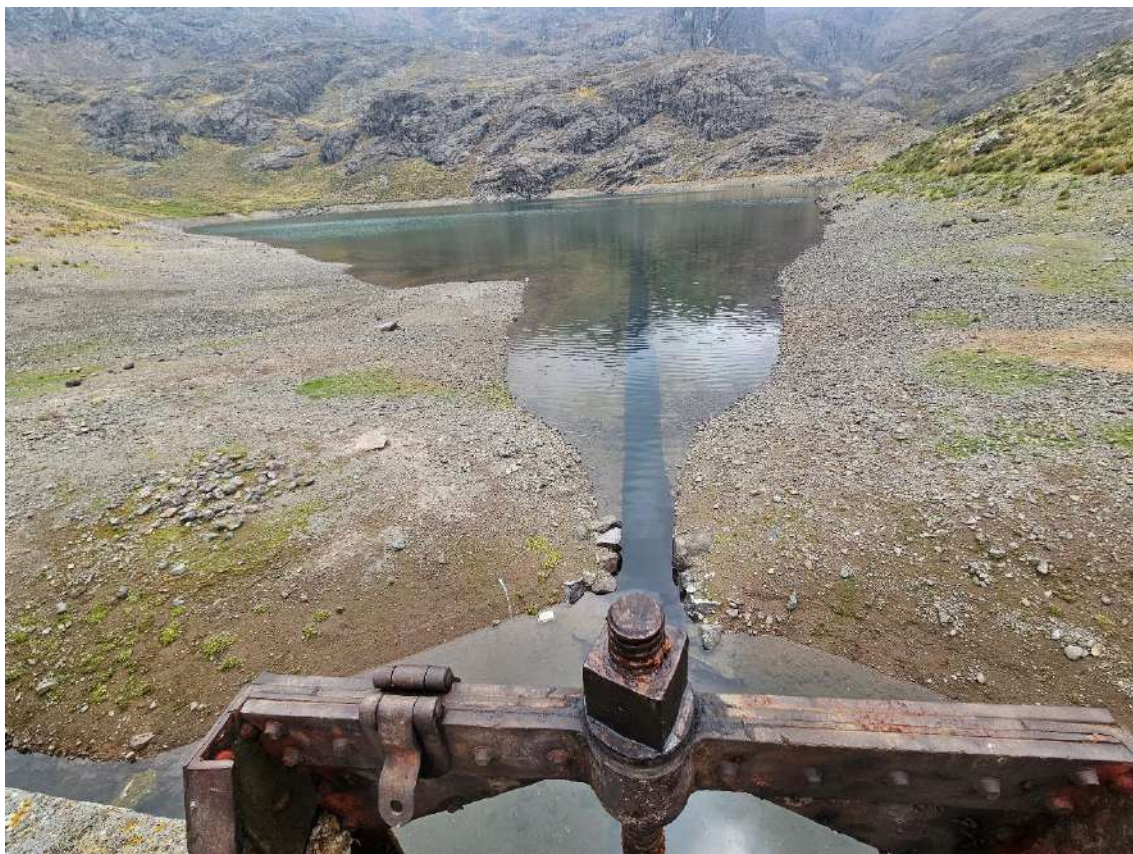
Figura N° 17: Compuerta metálica sin volante de descarga de la presa Tambillo.

Figura N° 18: Compuerta metálica sin volante de descarga de la presa Tambillo.
