Dirección de Geología Ambiental y Riesgo Geológico
Opinión Técnica N° 8-2024

EVALUACIÓN DE PELIGROS GEOLÓGICOS EN EL ASENTAMIENTO HUMANO JUAN PABLO II

Departamento Junín
Provincia Chanchamayo
Distrito San Ramón

Marzo
2024

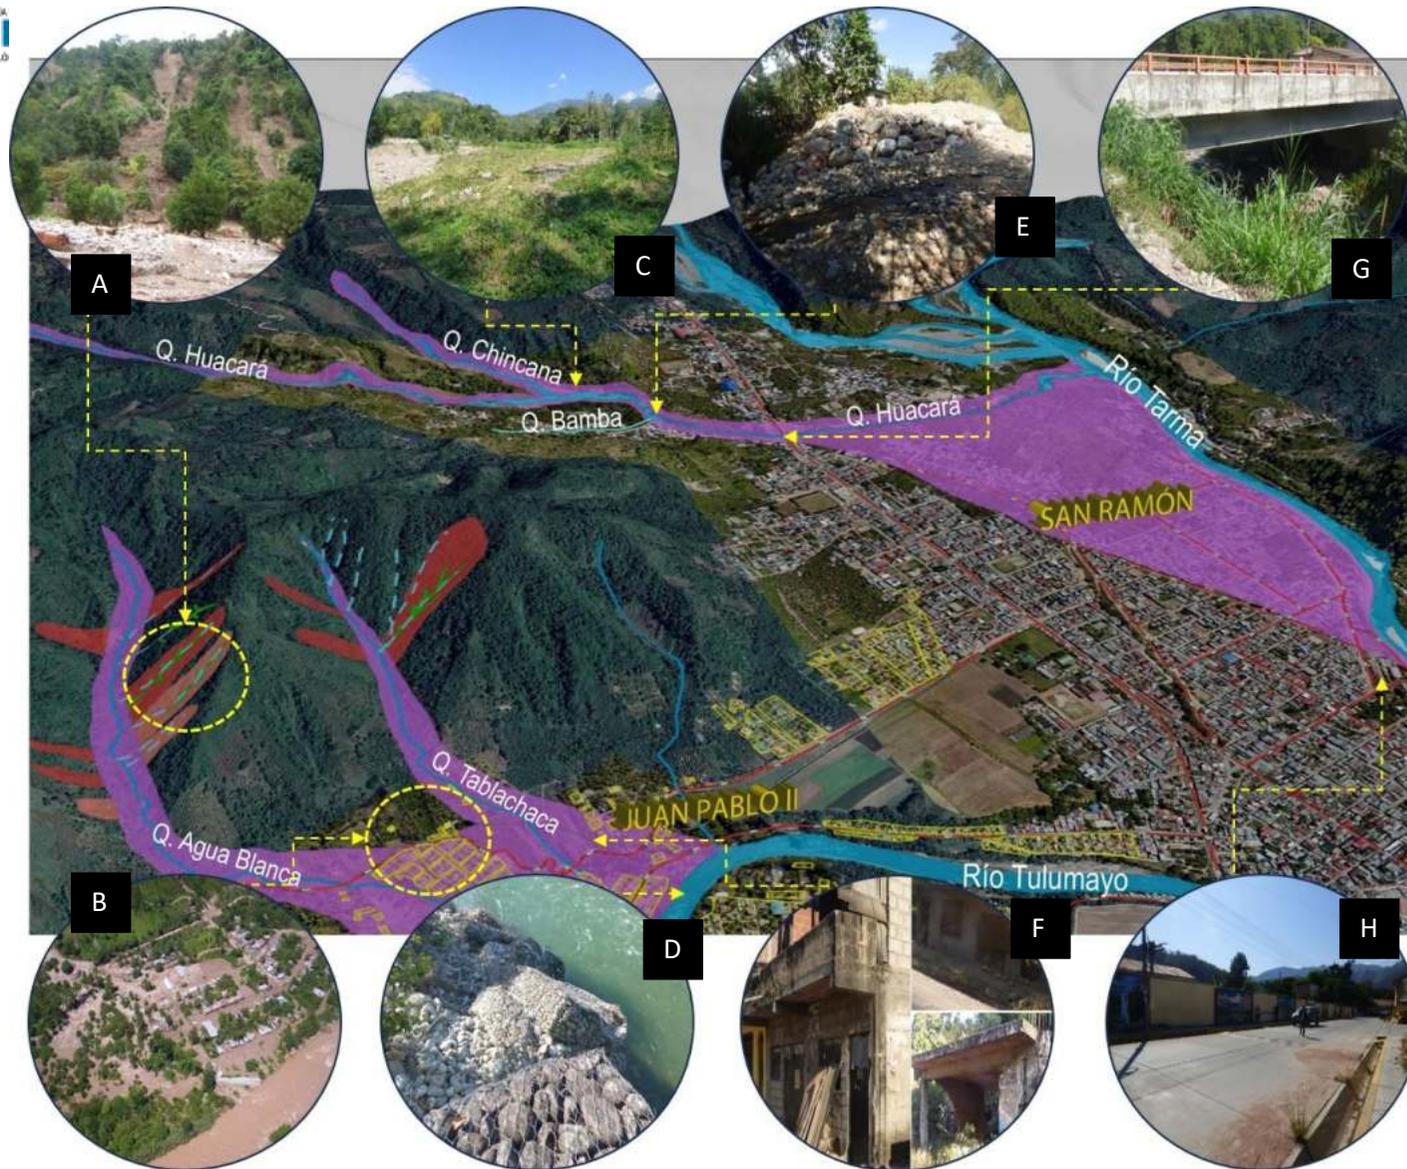
Durante los días de evaluación se pudo comprobar el proceso de recuperación de las zonas urbanas y rurales afectadas por estos flujos de detritos del año 2007; sin embargo, se evidenció también que las urbanizaciones y viviendas en general se mantienen, en su mayor parte, en el curso de un posible flujo de detritos, de presentarse nuevamente lluvias intensas extraordinarias que podrían producir nuevos movimientos en masa por flujo de detritos de similar magnitud que lo ocurrido en el año 2007. Otros como el sector San Elías se han urbanizado sobre áreas donde el flujo del año 2007 se extendió, por lo que se considera a este sector vulnerable y de alto peligro (fotografía 2). Otros sectores observados durante los trabajos de campo son:

Figura 8. A. Derrumbes, año 2007. B. Flujo de detritos, año 2007. C. Piedemonte proluvial. D. Gavión afectado E. Defensa ribereña (enrocado). F. Viviendas afectadas, año 2007. G. Puente Huacará. H. Colegio Juan Santos Atahualpa.

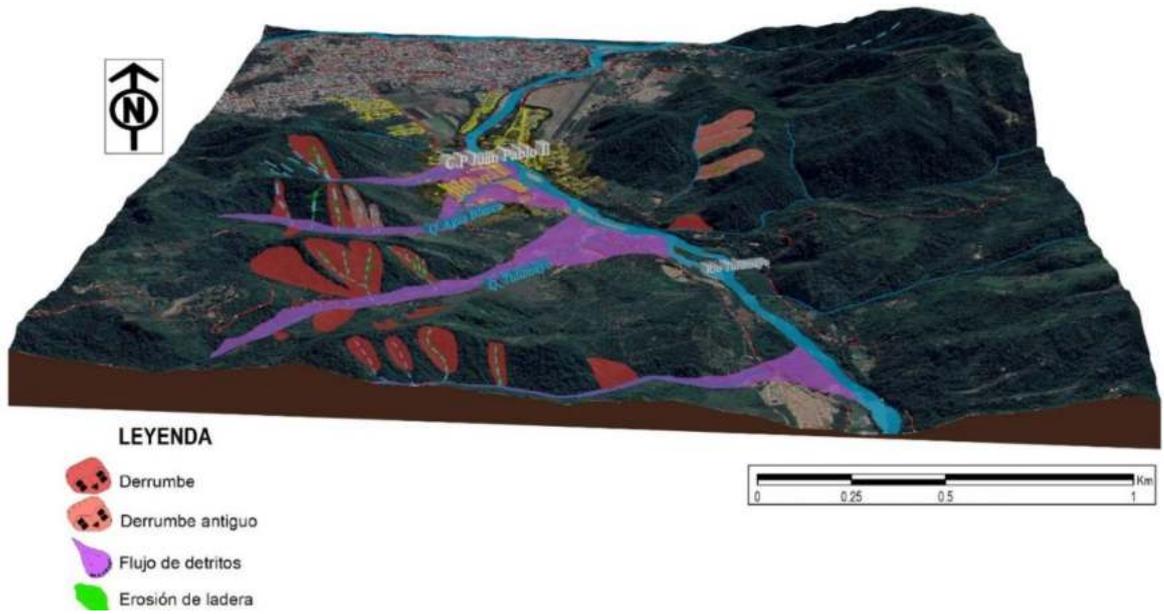
En el A.H. Juan Pablo II, en enero del año 2007, se produjeron dos flujos de detritos, provenientes de la quebrada agua blanca y otra desde la quebrada Tulumayo, ambas afectaron parte de las áreas del centro poblado y alrededores, los flujos afectaron todo a su paso, viviendas, el centro educativo inicial, campos de cultivo y ocasionó la pérdida de vidas humanas, la magnitud de los flujos estuvo relacionado a las lluvias extraordinarias que se dieron en enero del 2007, la pendiente de ambas quebradas, el material meteorizado, erosionado y suelto que fue fácilmente arrastrado por el flujo, los derrumbes de la zona favorecieron el acúmulo de material que posteriormente fue arrastrado por ambos flujos hasta el A.H. Juan Pablo II y alrededores. El flujo descendiente de la quebrada Agua Blanca poco antes de desembocar en el río, fue desviado por un gavión colocado en la desembocadura de la quebrada hacia el río Tulumayo; sin embargo, este gavión de 50m colocado en la margen izquierda del río (de norte a sur) impidió el libre recorrido del flujo, por lo que fue una barrera que desvió el material de retorno hacia zonas pobladas alrededor de Juan Pablo II (figura 10), la mayoría de las casas fueron destruidas o mínimamente afectadas (figura 12 y 13), se perdieron campos de cultivo, el material arrastrado llegó hasta los 3m de altura, sepultando casi por completo varias viviendas que se encontraban en el trayecto de flujo. El caserío San Juan de Tulumayo, asentada en la parte media baja de la cuenca, fue afectada por flujo proveniente de la quebrada Tulumayo, el material acarreado llegó hasta 1m de diámetro y alcanzo una altura de 2m.

Actualmente tanto en la quebrada Agua Blanca como en la quebrada Tulumayo se han observado un menor grado de deforestación; sin embargo, en algunas partes de ambas quebradas aún se observan; se presenta, además, material desprendido, sueltos y que son movilizados por gravedad (zonas de derrumbes tanto antiguos como recientes), esto genera material de aporte ante un posible flujo de detritos. Por otro lado se ha observado la reconstrucción de muchas de las viviendas afectadas y/o destruidas por los flujos del año 2007, otras han quedado en estado de abandono; sin embargo, se observa un notable incremento del número de viviendas junto con el aumento de la densidad poblacional y ocupando, en muchos casos, sectores que fueron inundados durante los eventos del año 2007, por lo que estos, se encuentran en situación vulnerable y en peligro muy alto frente a movimientos en masa por flujos de detritos de presentarse lluvias intensas y/o extraordinarias, como lo ocurrido el año 2007. Por otro lado, en la margen izquierda del río Tulumayo se observa un proceso de erosión fluvial que se encuentra afectando el gavión colocado como barrera de protección, la erosión se extiende aproximadamente 50 metros y 2m hacia su margen izquierda. Las características geológicas geomorfológicas y geodinámicas contribuyen a que un suceso similar al flujo de detritos del año 2007 se vuelva a presentar, por lo que, la población tiene que estar preparada y junto con las autoridades locales implementar medidas preventivas adecuadas y evitando construcciones en los cauces de las quebradas como lo que ocurre en la quebrada Tulumayo por la Asociación de Viviendas “Silvana Robles” (ver figura 11).

Figura 9. Representación 3D de los peligros geológicos del A.H. Juan Pablo II y alrededores.

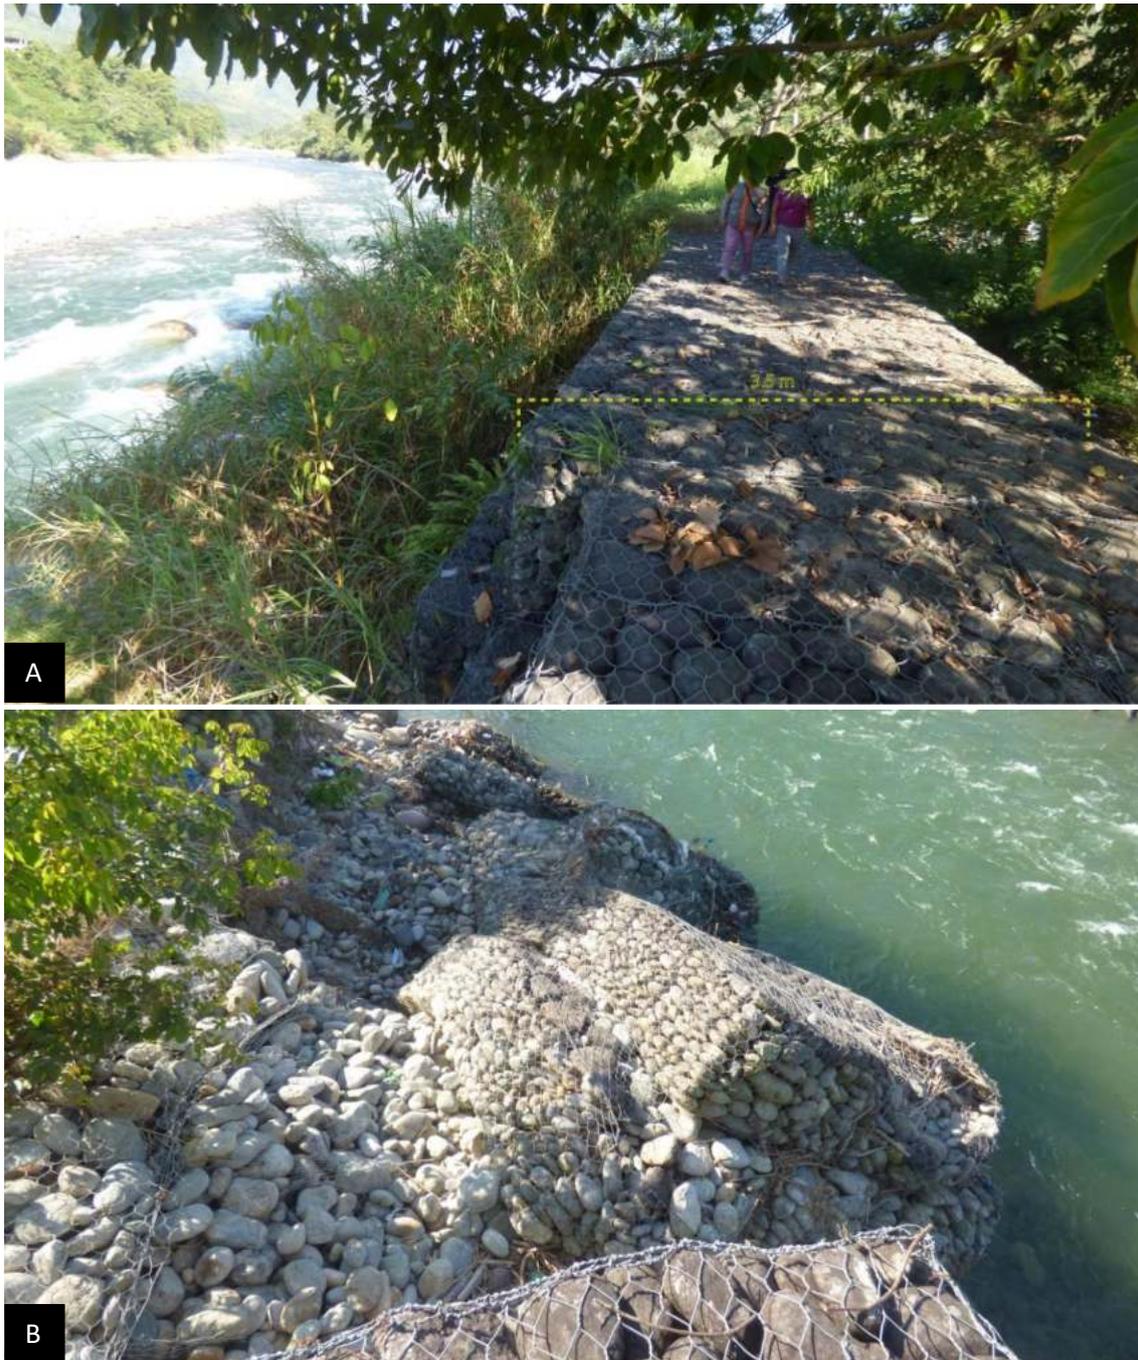
Figura 10. A. Gavión con ancho de 3.5 m de ancho, puesto en la desembocadura de la quebrada Agua Blanca. **B.** Afectación del gavión desde el año 2023, producto de la erosión fluvial en este sector. Coordenadas (E461519; N8770584).

- i. Colocar y/o restaurar las defensas ribereñas como gaviones en el sector de erosión fluvial en la margen izquierda del río Tulumayo, considerando una adecuada extensión y altura. Las medidas estructurales deben ser realizadas por personal experto y, en la medida de lo posible, con experiencia previa en este tipo de estructuras.

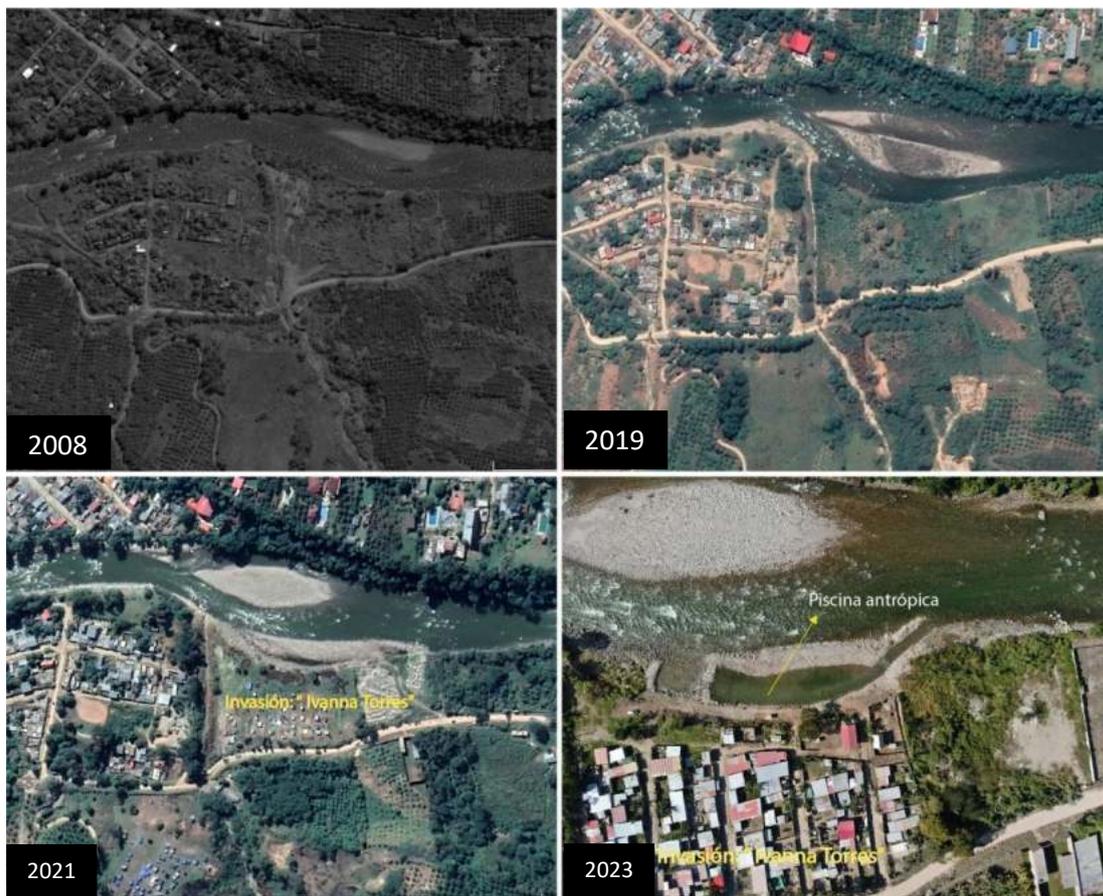
Figura 11. Imagen multitemporal de la desembocadura de la quebrada Agua Blanca en el río Tulumayo, se observa el A.H. Juan Pablo II y el crecimiento de la invasión “Asociación de vivienda Silvana Robles” en pleno cauce de la quebrada. Se ha construido una piscina artificial en la margen izquierda del río Tulumayo.

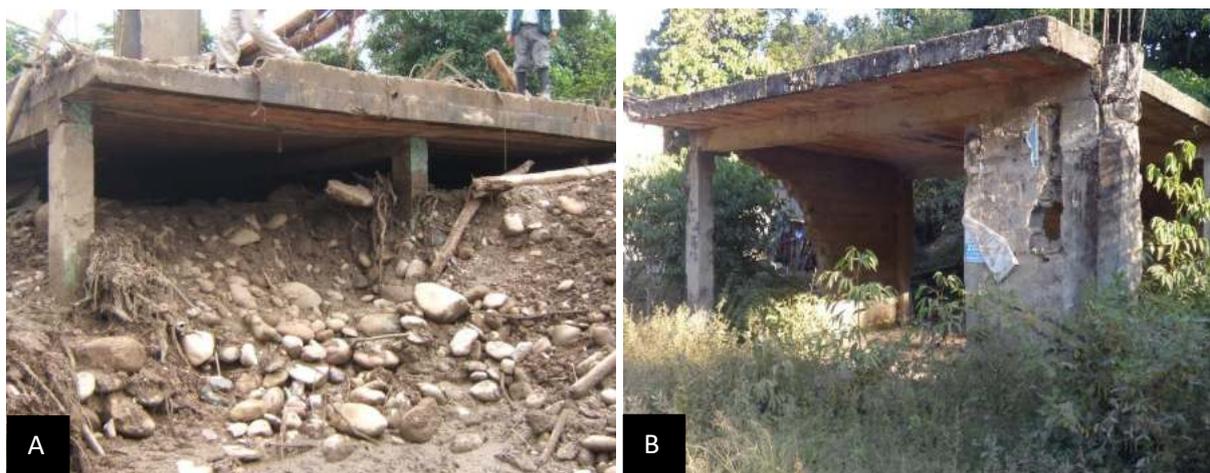
Figura 12. A. Vivienda afectada durante el flujo de detritos del año 2007, el material cubrió todo el primer nivel de la vivienda. B. Fotografía actual (junio 2023) de la vivienda, actualmente se encuentra abandonada.

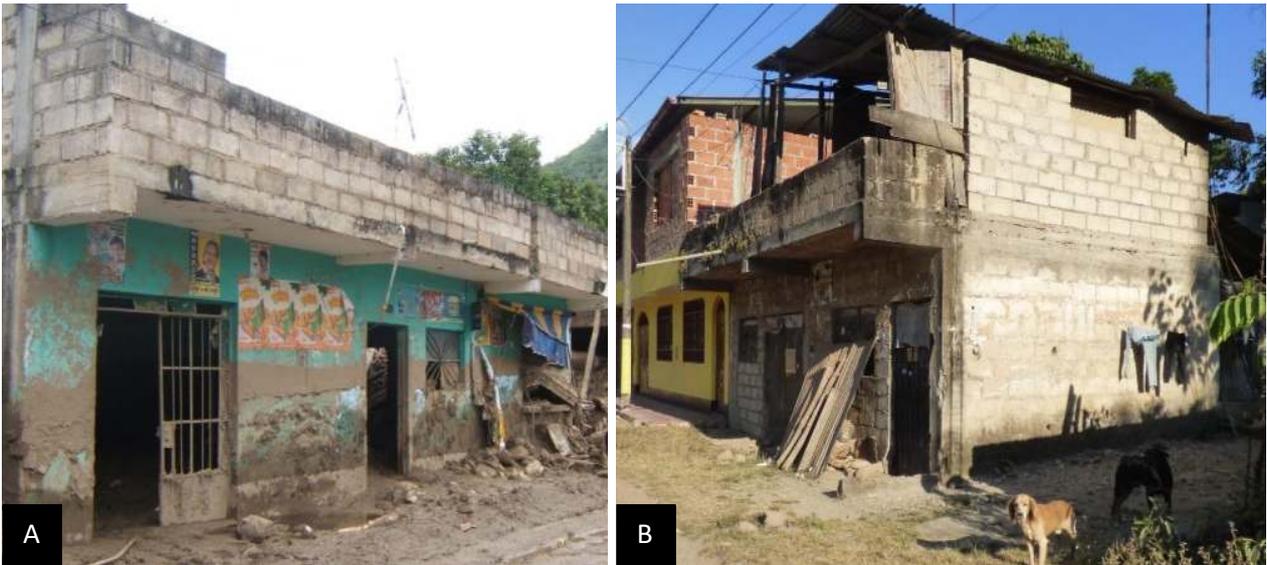
Figura 13. A. Vivienda afectada durante el flujo de detritos del año 2007, el material ingresó a la vivienda, cubrió todo el primer nivel hasta una altura de 1.7m. **B.** Fotografía actual (junio 2023) de la vivienda, actualmente se ha rehabilitado y se encuentra habitado. Coordenadas (E461271; N8769079).

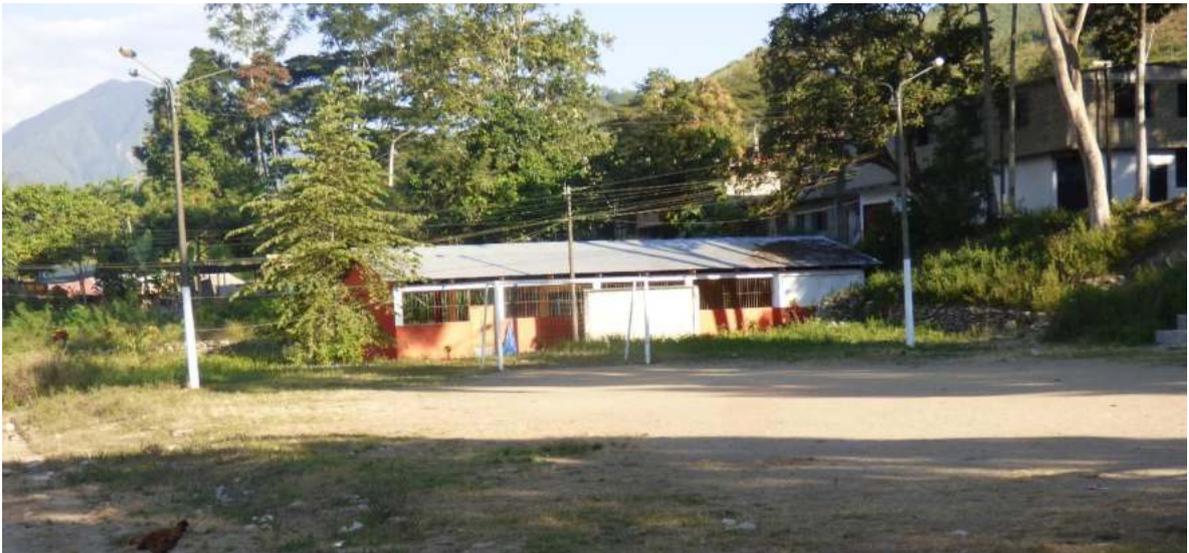
Fotografía 1. Centro educativo inicial afectado durante el flujo de detritos ocurrido el año 2007, actualmente el colegio se encuentra refaccionado; sin embargo, un nuevo flujo podría volver a afectar tanto al colegio como a las viviendas del entorno. Coordenadas (E461343; N8768930).

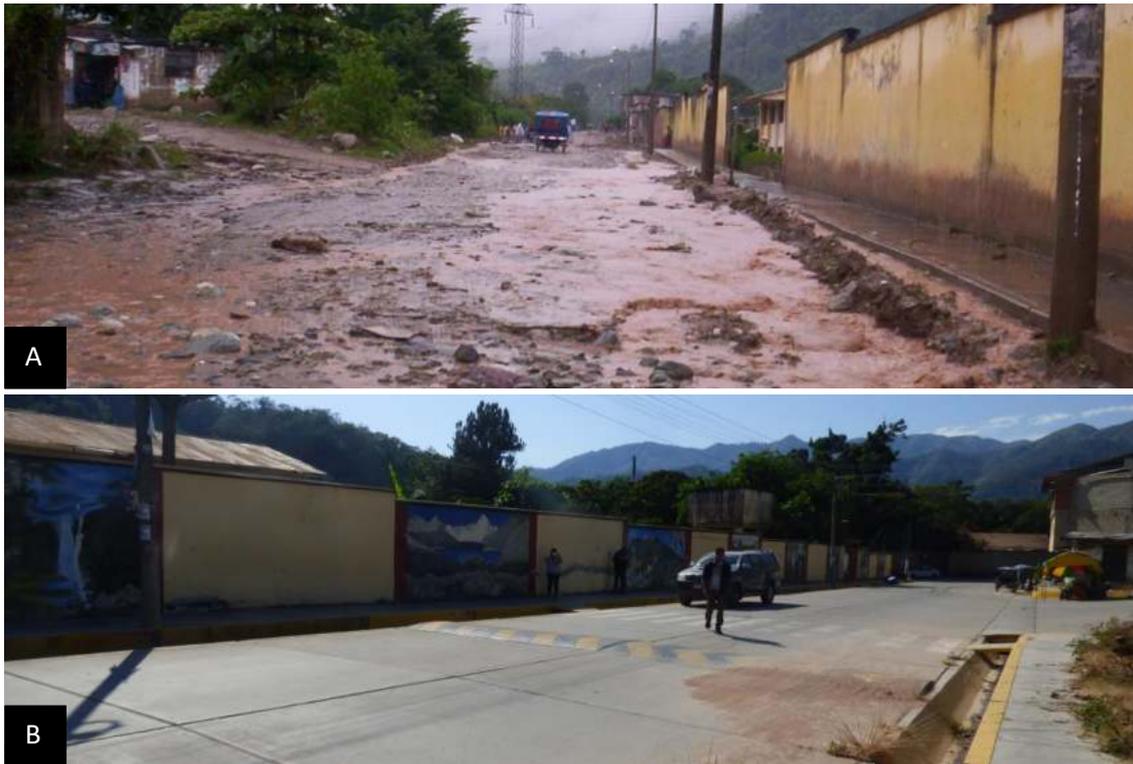
- b) I.E.I. N°30765 Juan Santos Atahualpa, afectado por el flujo del año 2007 se ha recuperado y actualmente ese mantiene en funcionamiento (figura 14).

Figura 14. **A.** Imagen del C.E.I. 30765 “Juan Santos Atahualpa” luego del flujo de año 2007, el flujo se desplazó por la av. Ramón Castilla hasta el final de la avenida. **B.** Imagen actual (junio, 2023) del centro educativo, se han realizado trabajos de reparación y mejora del colegio y la avenida. Coordenadas (E460788; N8770729).

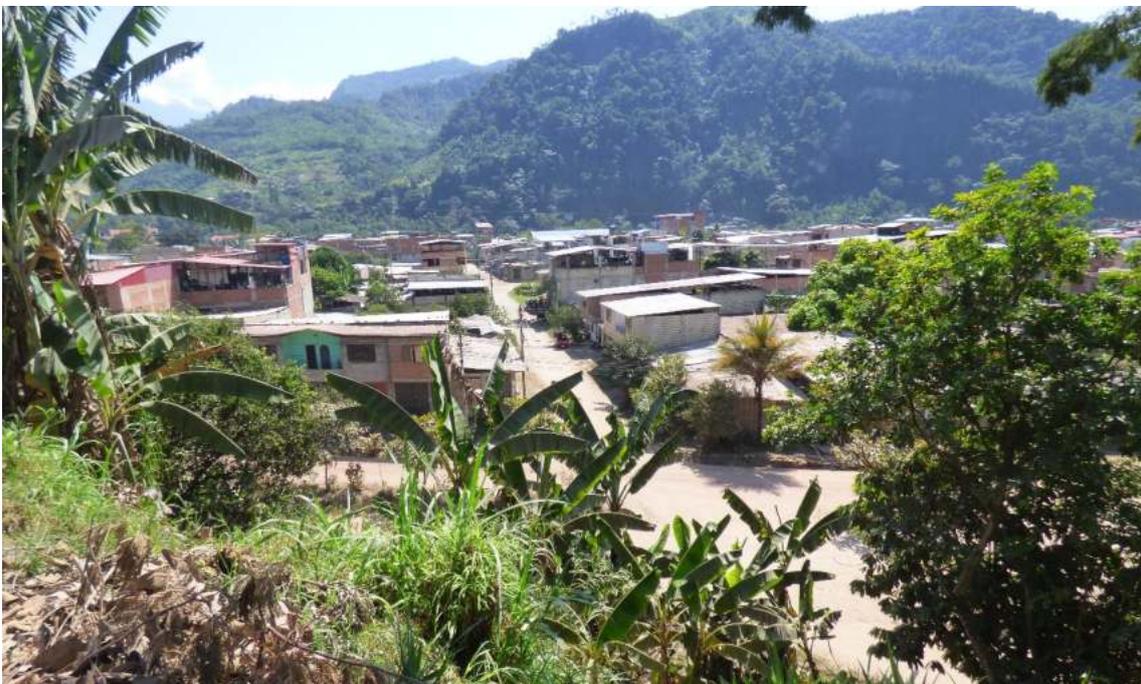
Fotografía 2. Quebrada Huacará. Se observa el sector San Elias, sector afectado por el flujo de detritos del año 2007 (entonces sin viviendas), la zona urbana es de crecimiento posterior al evento ocurrido en dicho año.

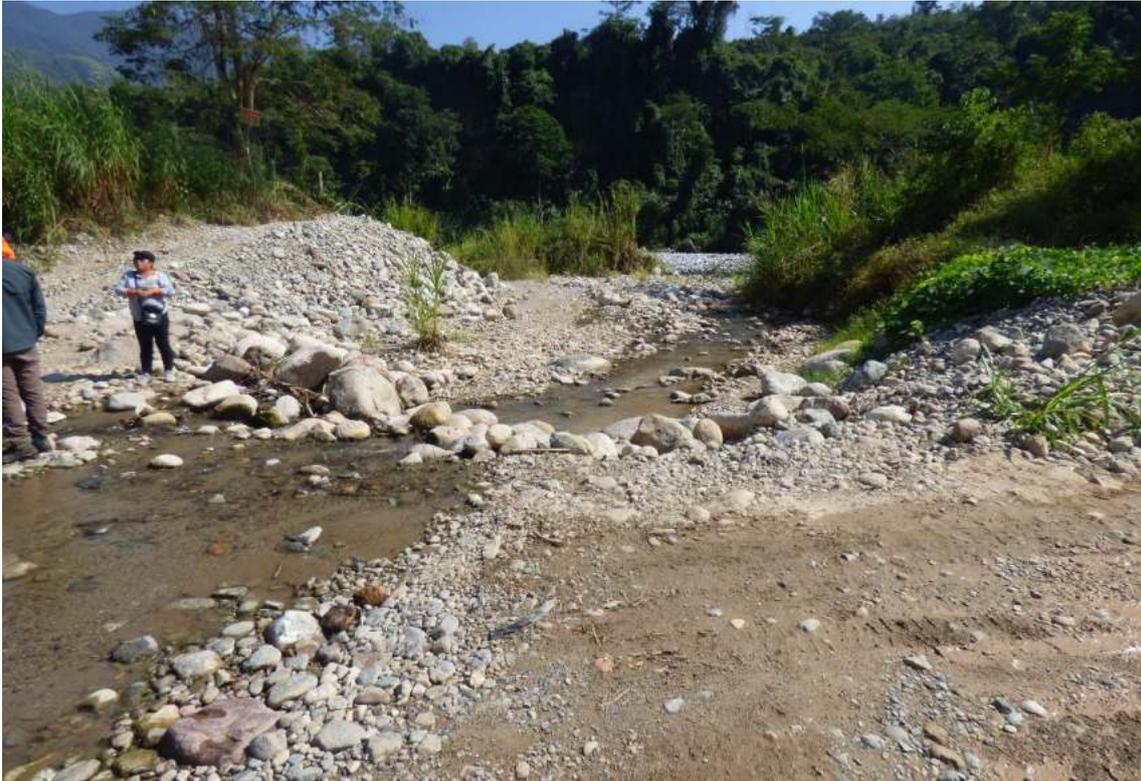
- e) Defensa ribereña tipo enrocado del área en la margen derecha del río Huacará (fotografía 7).
- f) Desembocadura del río Huacará en el río Tarma, sector con materiales sueltos colmatado (fotografía 3).

Fotografía 3. Desembocadura del río Huacará en el río Tarma, se observa el cauce moderadamente colmatado con material rocoso de formas subredondeadas a subangulosas, de tamaño variable en matriz areno-limosa. Coordenadas (E459321; N8770569).

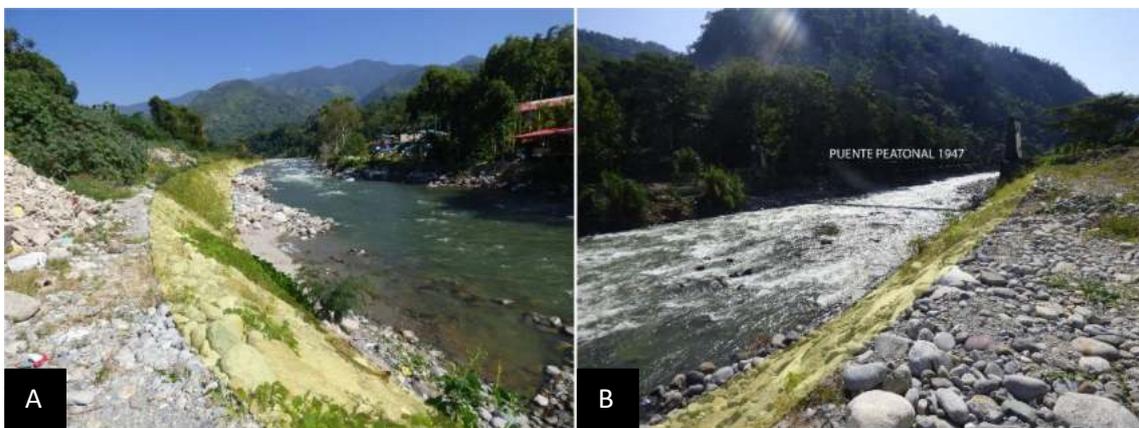
- g) Enrocado en la margen derecha del río Tarma (figura 15).

Figura 15. **A.** Río Tarma, se observa en la margen derecha enrocado (sombreado amarillo) como barrera de protección frente a erosión y desborde. **B.** Continúa el enrocado en amarillo y se observa el puente peatonal Victoria. Coordenadas (E459911; N 8770762).

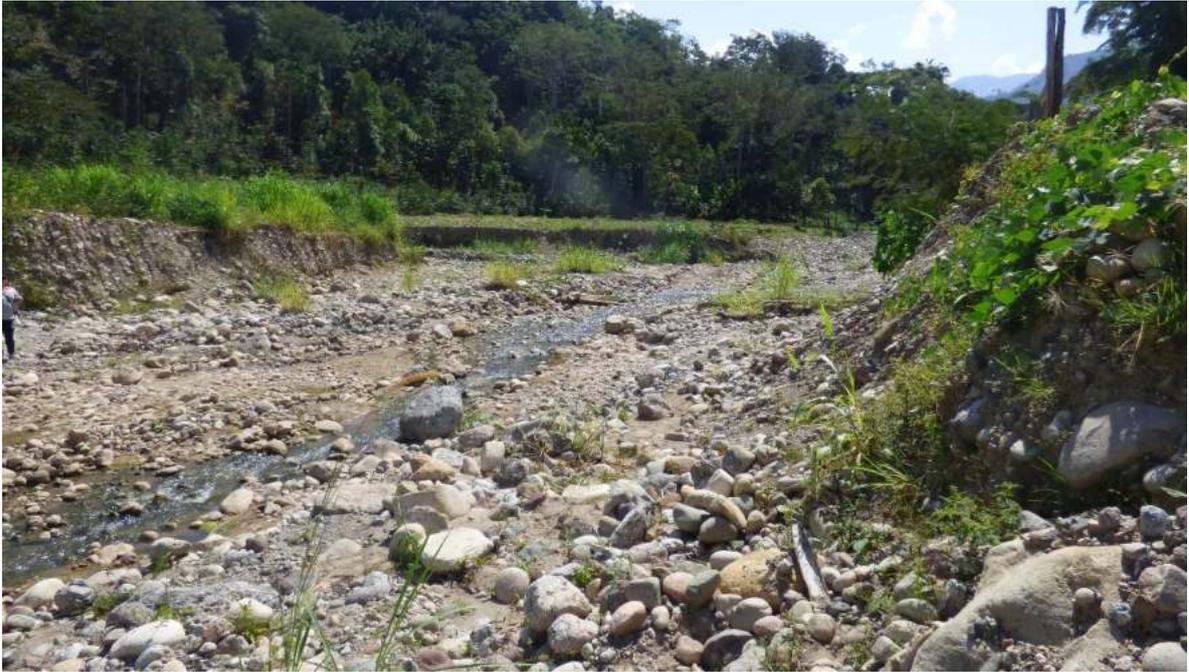
- a) Desembocadura del río Chincana (Quebrada Chincana) en el río Tarma, en esta parte se observa colmatación y material suelto, se requiere limpieza (fotografía 4).

Fotografía 4. Desembocadura del río Chincana en el Huacará. El Chincana desemboca con un ancho de 12m hacia el Huacará (28m de ancho), se aprecia el depósito proveniente de la quebrada Huacará, bloques de hasta 80 cm de diámetro, con gravas y gravillas en matriz arenosa. Los fragmentos de roca son de formas redondeadas a subredondeadas.

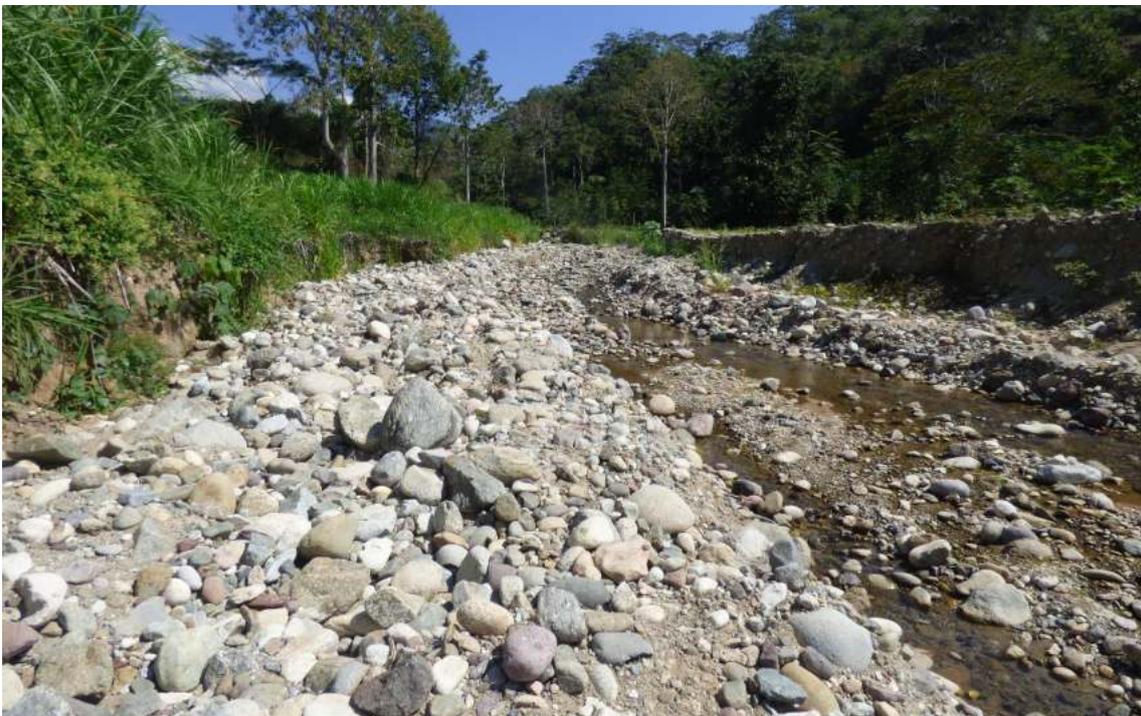
Fotografía 5. Cauce del río Chincana, moderadamente colmatado, los bloques redondeados y subredondeados que deben provenir de la erosión del conglomerado la Merced (aporte de material de fácil arrastre ante una crecida del río).

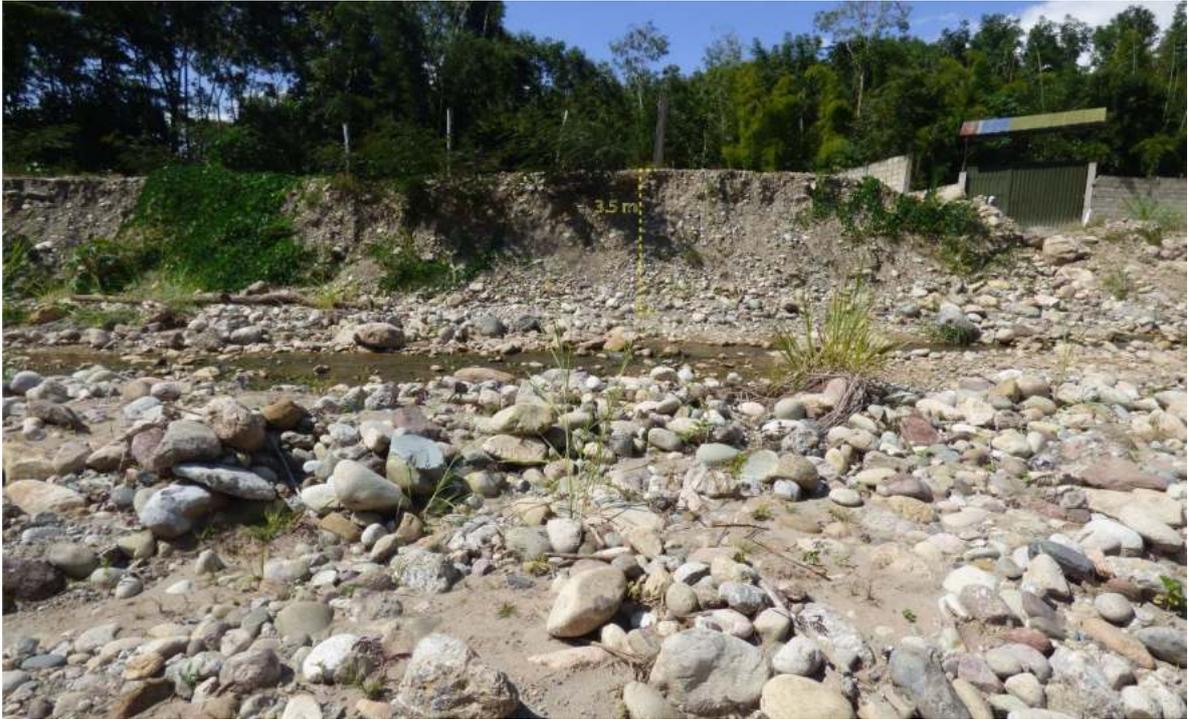
Figura 16. El cauce de la quebrada Huacará se observa moderadamente colmatado con bloques hasta de 1m de diámetro, de formas subredondeadas a subangulosas, en su margen izquierda la altura de la terraza se encuentra a 3.5m. mientras que en la margen derecha la altura de la terraza se encuentra a 3m.

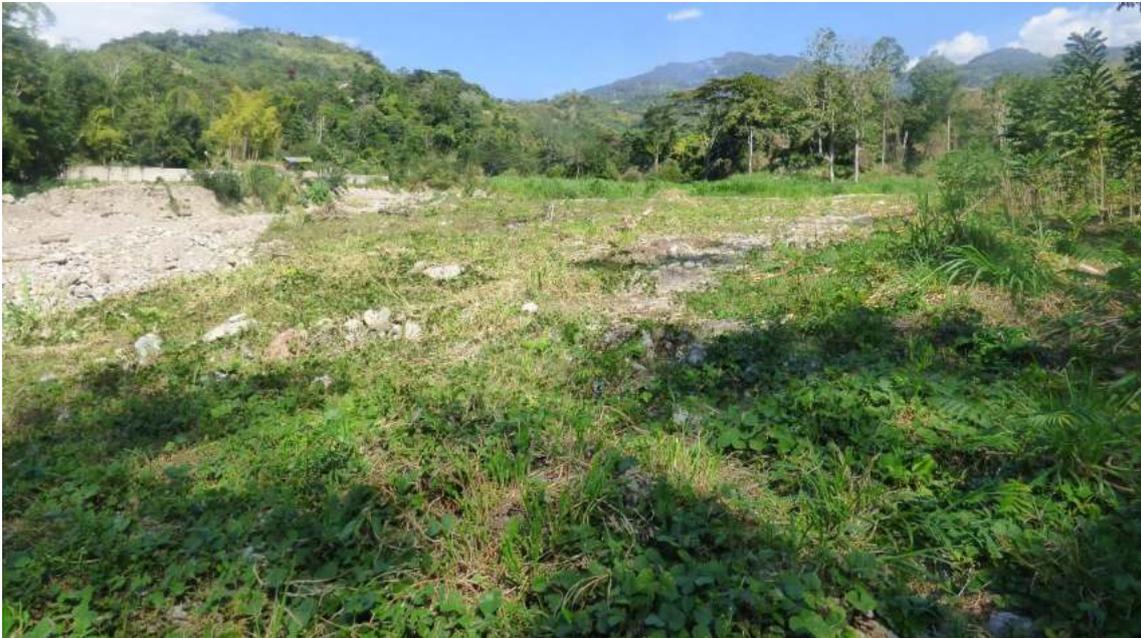
- c) Puente Huacará, obstruido por una empalizada durante el flujo de detritos del año 2007 lo que provocó el desborde del flujo (figura 17).
- d) Abanico proluvial en la margen derecha del río Huacará, actualmente se observa material suelto de aproximadamente 0.2-0.5m de diámetro y de formas subredondeadas a subangulosas (fotografía 6).

Fotografía 6. Zona de Abanico proluvial en la margen izquierda del río Huacará. El abanico está conformado por material suelto de 0.2-0.5m de diámetro de formas subredondeadas a subangulosas acarreadas por el flujo de detritos de la quebrada Huacará el año 2007. Coordenadas (E459345; N8769157).

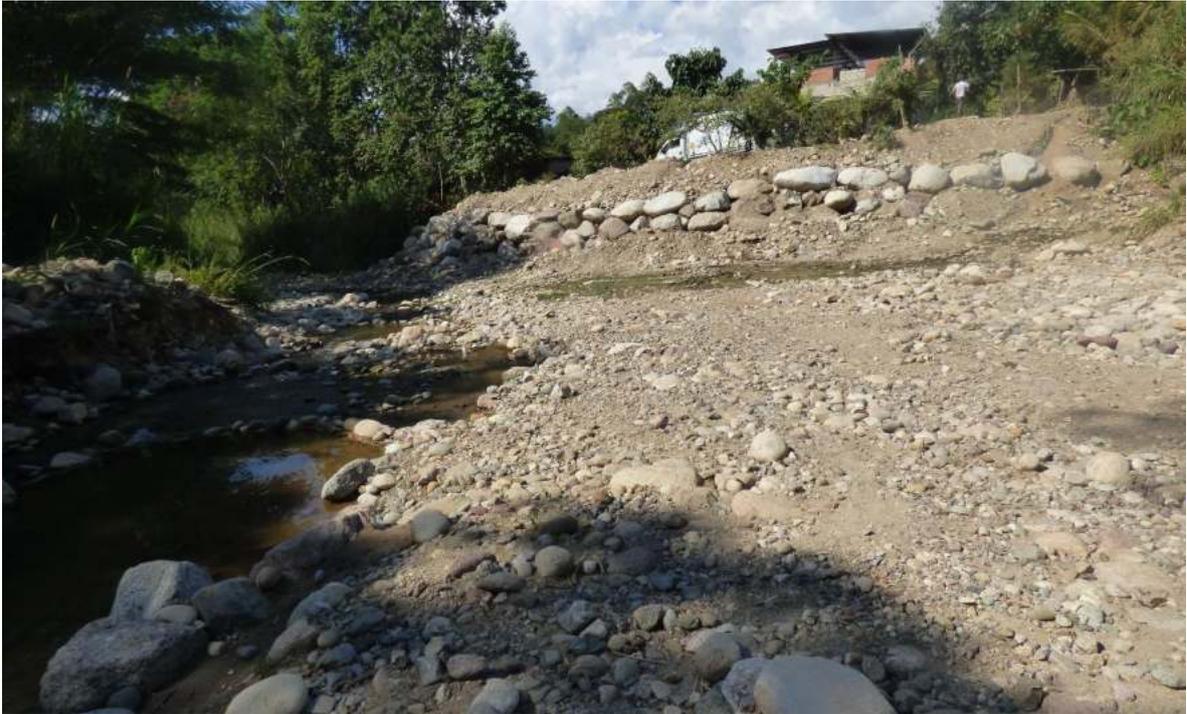
Fotografía 7. Defensa ribereña en la margen derecha del río Huacará, este se observa colmatado y presenta un ancho de cauce de 7m. Coordenadas (E459524; N8769350).

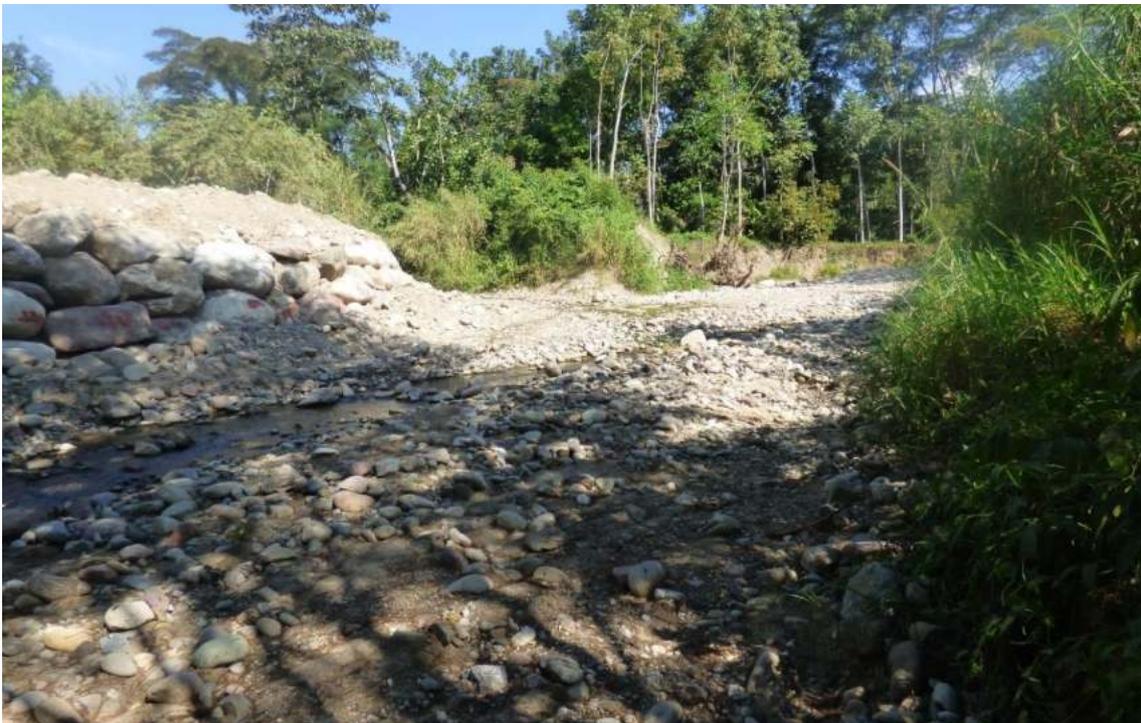
Fotografía 8. Desembocadura de la quebrada Bamba hacia el río Huacará, en la margen derecha del Huacará se tiene un enrocado con bloques de hasta 1.2 m de diámetro en forma semicircular. El cauce del río necesita ser descolmatado, el material acumulado es de fácil arrastre ante una crecida de río.

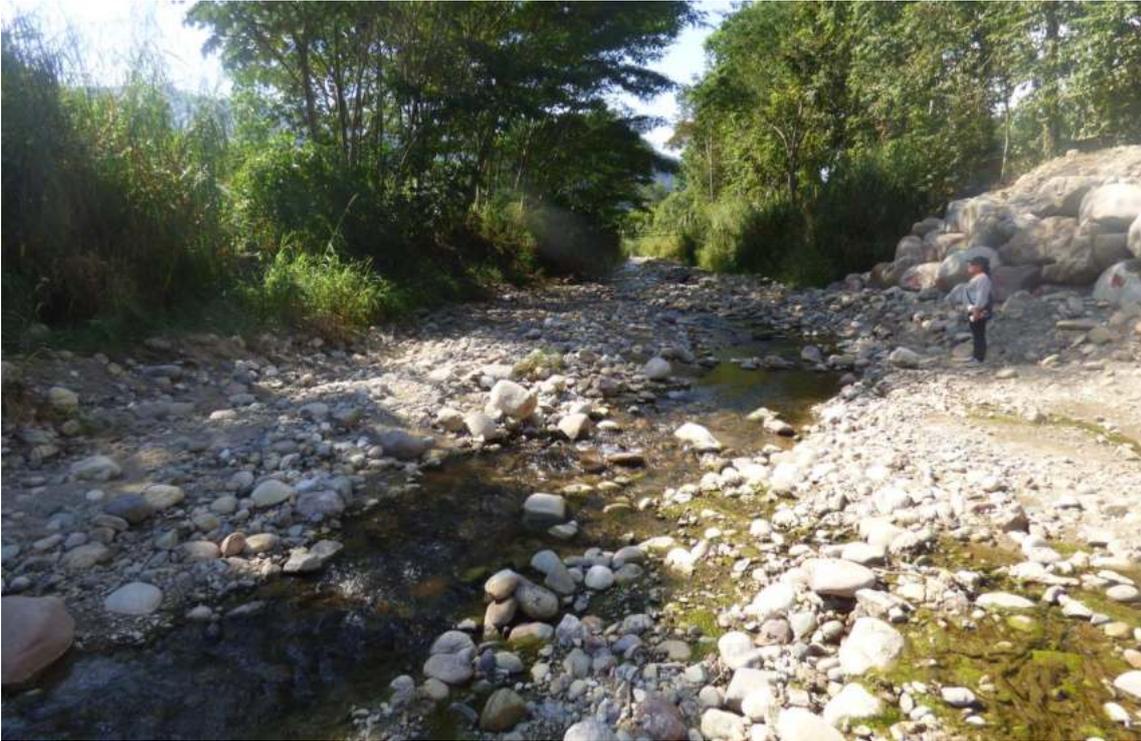
Fotografía 9. En este sector, el río Huacará hace un cambio brusco de dirección de su cauce, de N26° a N45°, el cauce se observa colmatado y en la margen derecha se observa el enrocado. Coordenadas (E459509; N8769352).

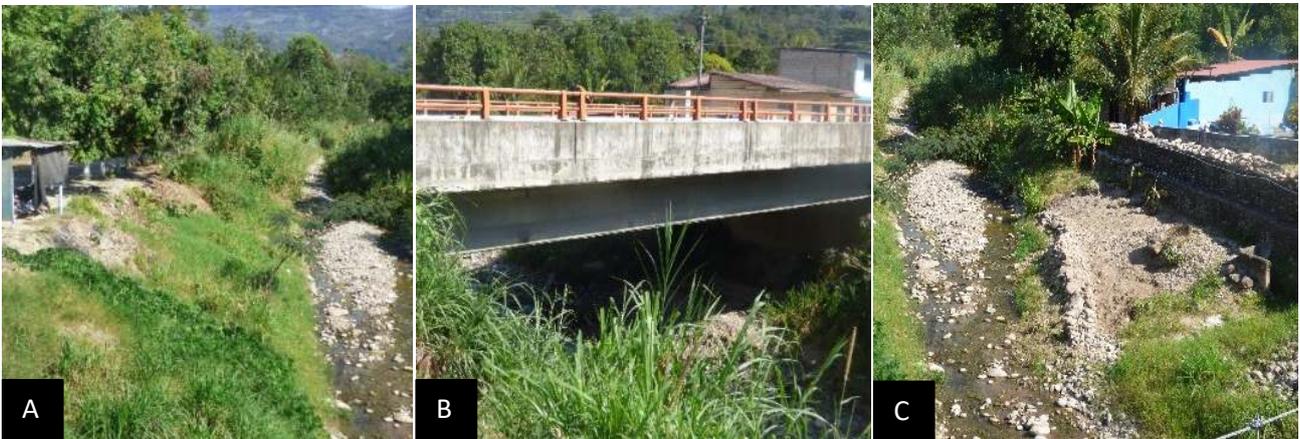
Figura 17. Aguas arriba del puente Huacará por ambas márgenes. **A.** Margen derecha. **C.** Margen izquierda, se observa un muro de contención que protege algunas viviendas en esta margen; sin embargo, una crecida de río podría afectar y poner en peligro dichas viviendas. Coordenadas (E459634; N8769663).

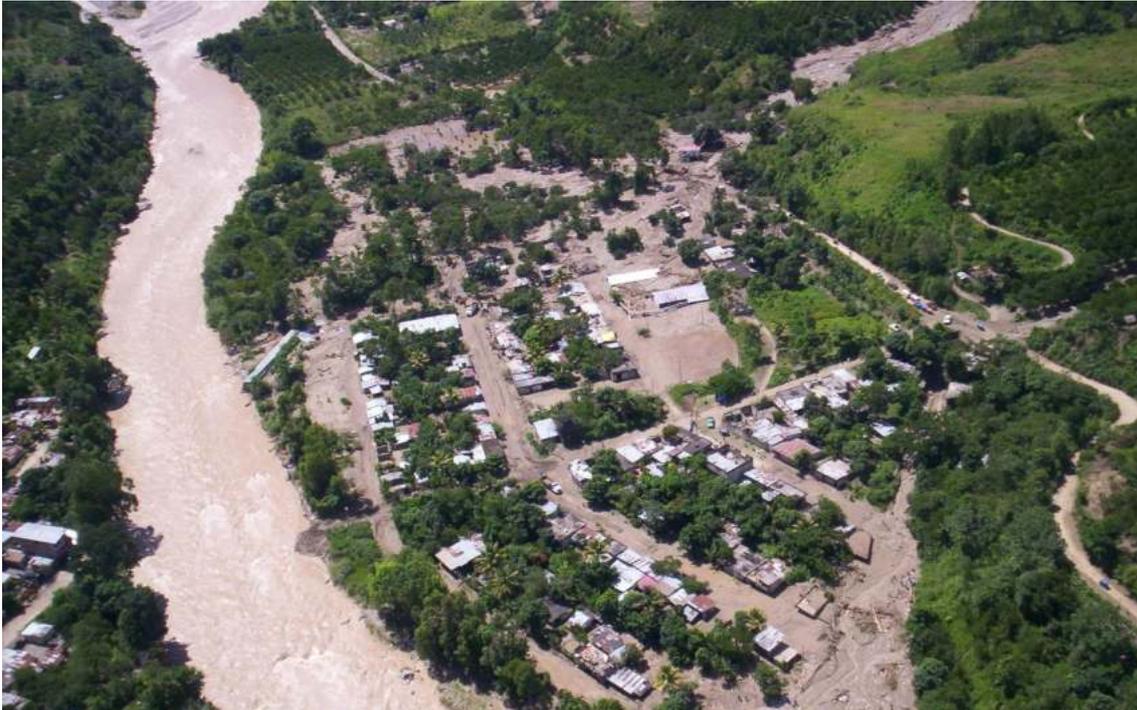
Fotografía 10. Vista aérea del flujo de detritos del año 2007, el flujo descendió de la quebrada Agua Blanca y Tulumayo afectó todo el sector de Juan Pablo II y alrededores. Tomada de Nuñez & Medina, 2007.

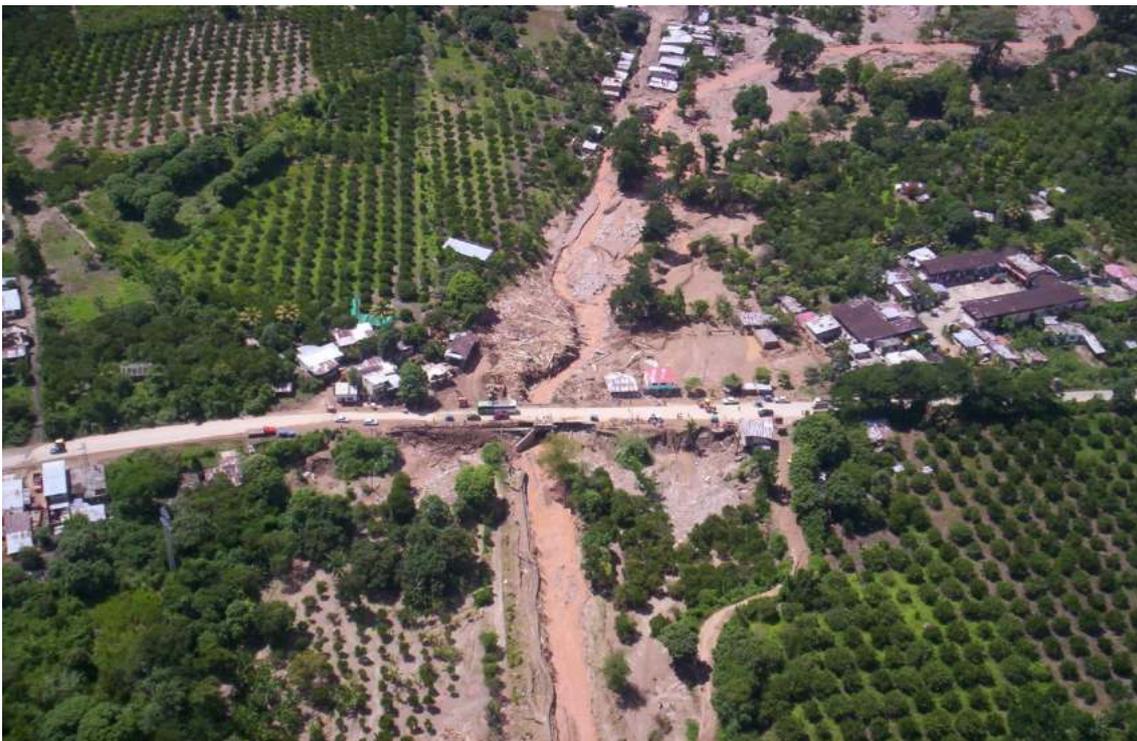
Fotografía 11. Vista aérea del flujo de detritos del año 2007, el flujo descendió de la quebrada Huacará, la luz del puente Huacará fue obstruido por la empalizada produciendo un desborde que llegó hasta la parte baja de San Ramón (Malecón Tarma, Urbanización Amauta, Bajada Acapulco, Urb. San Félix). Tomada de Nuñez & Medina, 2007.
