Informe Técnico N° A7497

EVALUACIÓN DE PELIGROS GEOLÓGICOS POR DESLIZAMIENTO EN LOS SECTORES CCUCHIPUQUIO Y CALVARIO DEL CENTRO POBLADO CURPAHUASI

ABRIL
2024

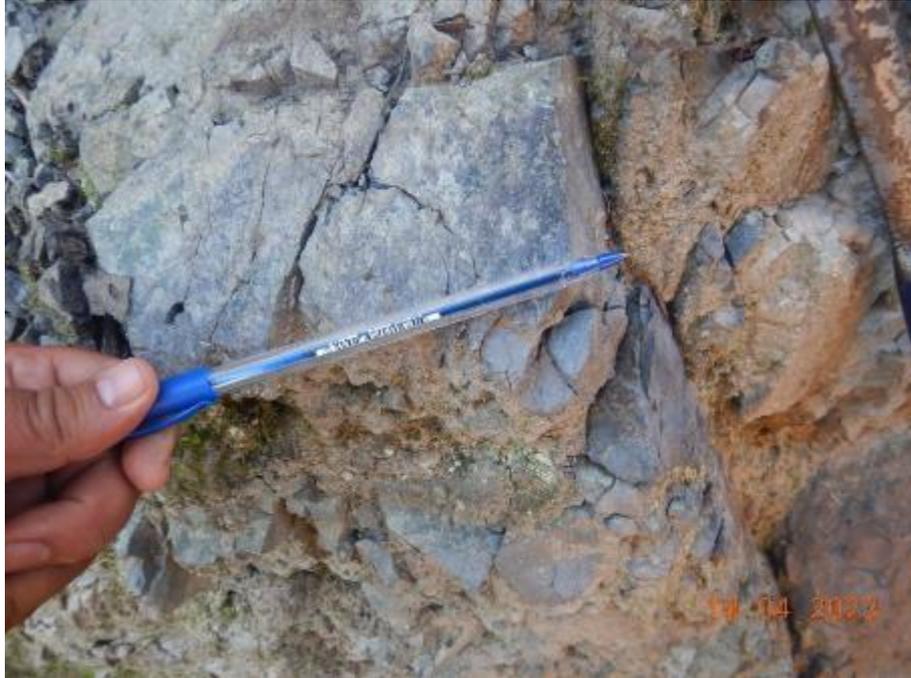
Esta formación circunda el centro poblado de Curpahuasi y el sector Ccuchipuquio, donde se encuentra la reactivación del deslizamiento, la litología está compuesta por areniscas cuarzosas grises de grano fino intercalada con niveles delgados de limoarcillitas negras carbonosas, las que se presentan muy fracturadas y moderadamente meteorizada, además se aprecia formando crestas alineadas en las cimas (Fotografía 1).

Fotografía 1: Areniscas grises de grano fino muy fracturadas.

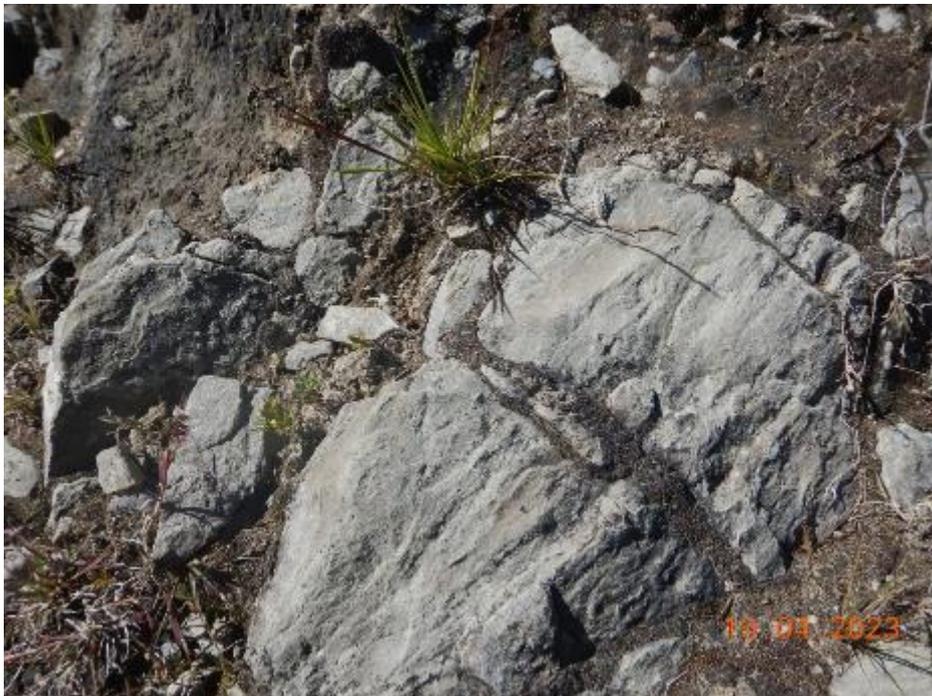
Fotografía 2: Calizas grises en la parte alta del cerro Calvario.

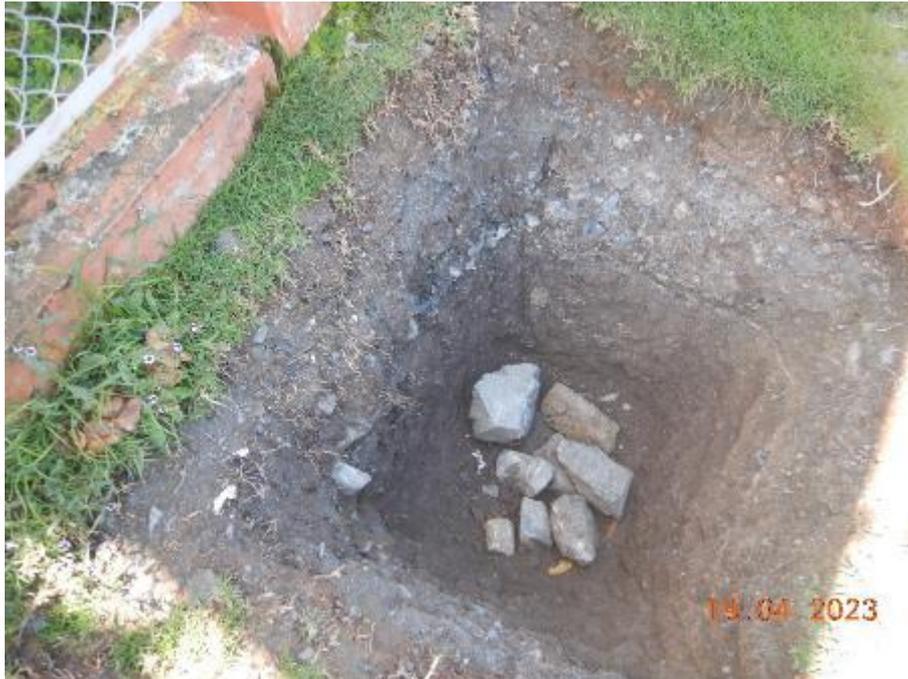
Depósitos poco compactos que se aprecian cubriendo las laderas del cerro Calvario y del sector Ccuchipuquio del poblado Curpahuasi, Originadas por depósitos de materiales coluviales con nuevos procesos de remoción pendiente abajo, accionado por las aguas infiltradas y de escorrentía, se constituye por fragmentos rocosos (gravas) en un 40%, con formas angulosas a sub angulosas y heterométricos de 5 cm de diámetro en promedio, envueltos en matriz areno limosa en un 60% (Fotografía 3) (Anexo 2 – descripción de formaciones superficiales 1).

Fotografía 3: Depósitos coluvio-deluviales compuesto por gravas envueltas en matriz areno limosa.

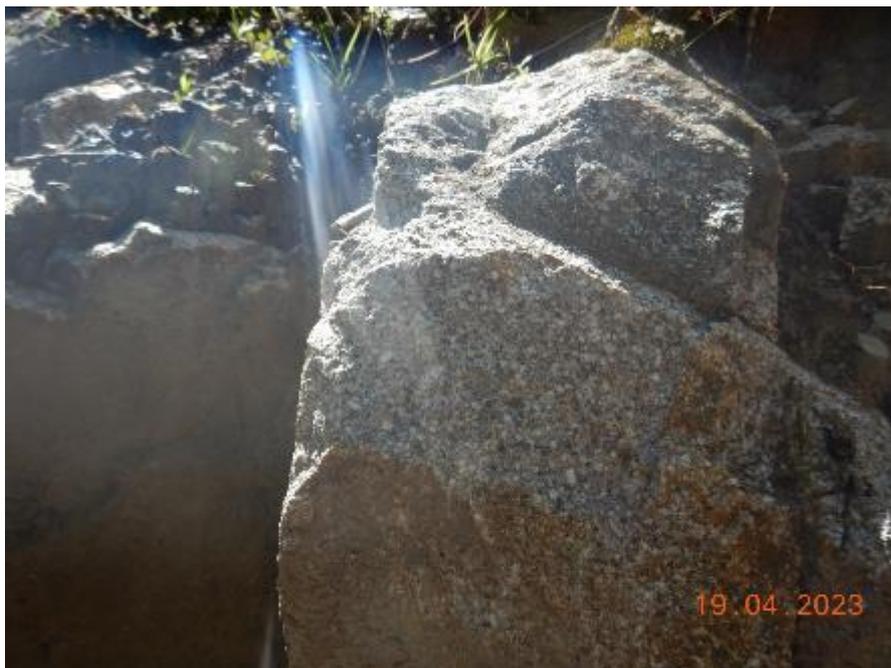
Además, en coordenadas UTM WGS84, 751560 E; 8444194 S, se aprecia un dique intrusivo de composición granítica el cual se presenta muy fracturado y altamente meteorizado, este cuerpo es el causante que las rocas circundantes de lutitas y areniscas de la Formación Hualhuani se presenten muy fracturados y moderadamente meteorizados (Fotografía 4).

Fotografía 4: Dique intrusivo de composición granítica el cual se presenta muy fracturado y altamente meteorizado.

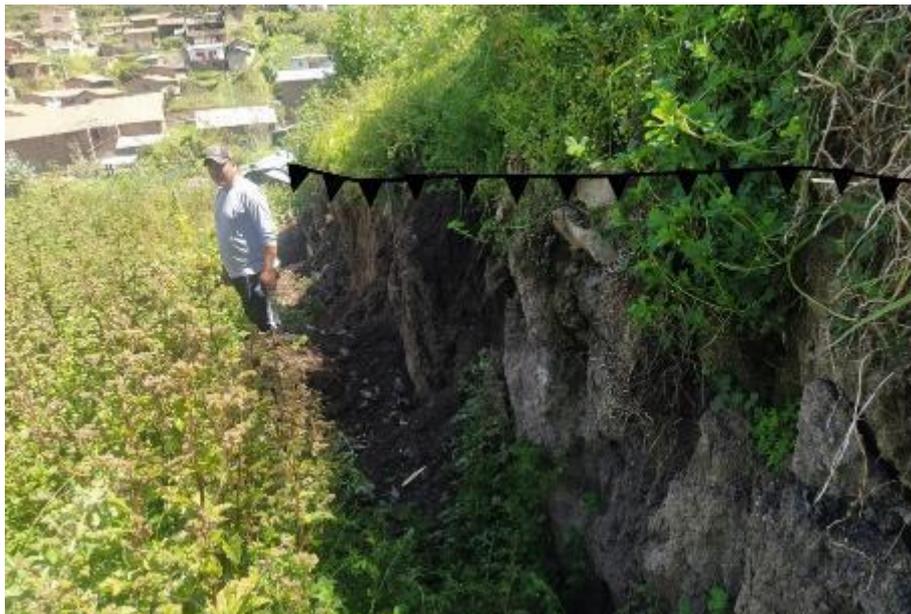
Se identificó una escarpa principal de deslizamiento que se generó desde octubre del 2022, según información del representante de la Municipalidad de Curpahuasi, como consecuencia del corte de talud para la construcción de una losa deportiva (Figura 5).

Figura 5: Escarpa principal del deslizamiento generado por un corte de talud para la construcción de una losa en la parte baja del sector Ccuchipuquio.

- b) Realizar zanjas de coronación y espina de pescado impermeabilizadas, por encima de la corona y dentro del deslizamiento, para evitar la infiltración y sobrecarga en el talud del deslizamiento. Con ello se busca minimizar la saturación del terreno.

- g) Implementar un banqueteo en la ladera inestable, con muro de contención y un drenaje que liberen el agua infiltrada en cada banqueteta (los drenajes pueden ser tubos cribados).

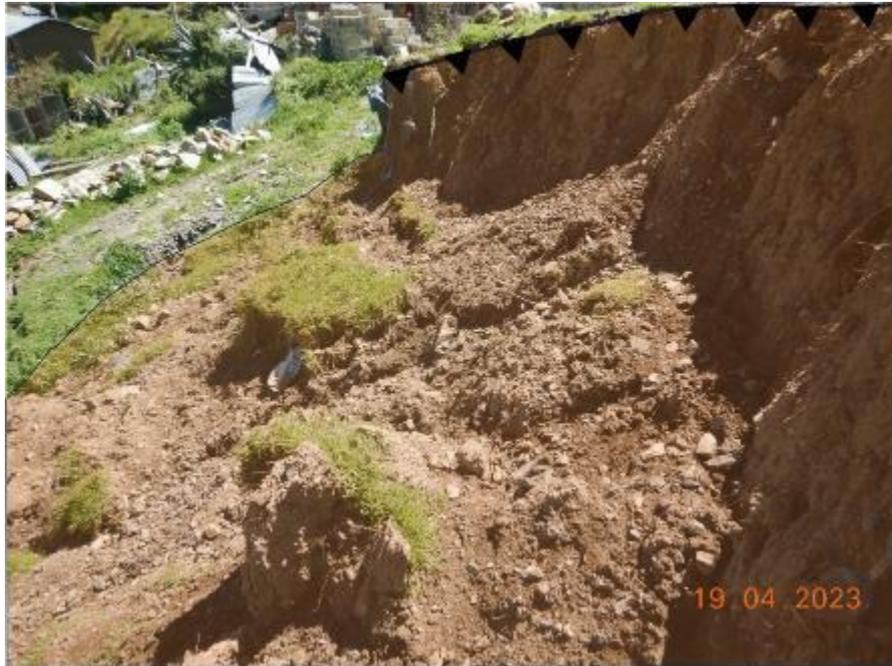
Este movimiento presenta un avance con escarpas retrogresivas, que impactaron a 9 viviendas de las cuales quedaron 5 destruidas y por consiguiente reubicados a sus habitantes, de igual forma las infraestructuras educativas de inicial, primaria y secundaria que se encuentran en la parte alta, presentan agrietamientos en sus estructuras (Figura 6).

Figura 6: Escarpa con avance retrogresivo con dirección a las instituciones educativas de Curpahuasi.

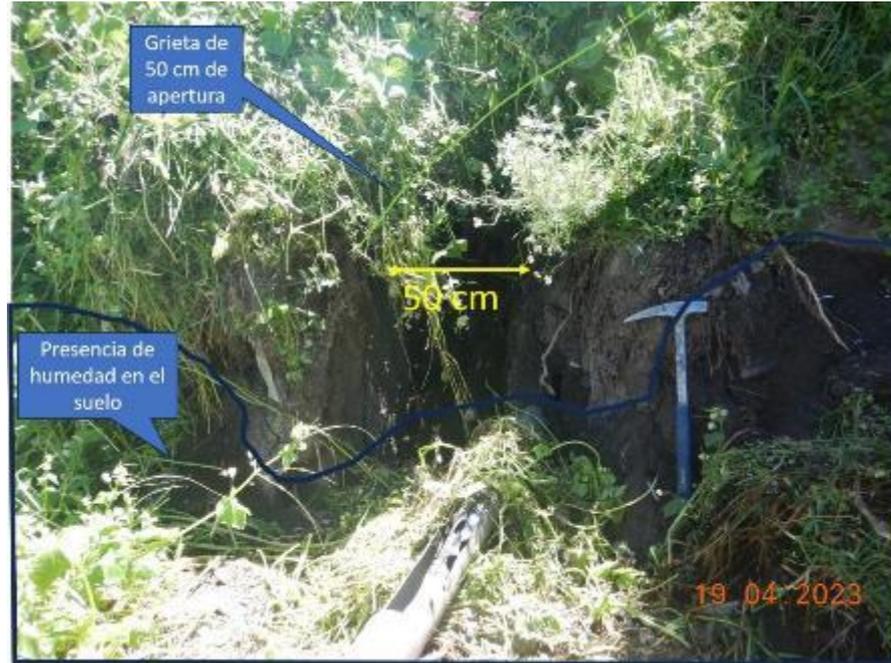
El cuerpo del deslizamiento, se encuentra saturado de agua proveniente de los desagües de viviendas y canales de evacuación de aguas de escorrentía, además, el nivel freático en este depósito llega casi a la superficie. Se presentan grietas con apertura de hasta 50 cm. Los moradores mencionan que dentro del cuerpo del deslizamiento se tiene nuevos afloramientos de agua. Este último factor es importante atacar para que mejore la estabilidad del terreno (Figura 7).

Figura 7: Se aprecia una grieta de 50 cm de apertura y el depósito con presencia de humedad.

- d) Construir drenaje en la vía de acceso a las instituciones educativas, para evitar la infiltración y sobrecarga de agua.
- e) Construir un sistema de drenaje de aguas servidas para las viviendas y las instituciones educativas en el sector Ccuchipuquio, para evitar la infiltración de este tipo de aguas que también saturan el cuerpo del deslizamiento.

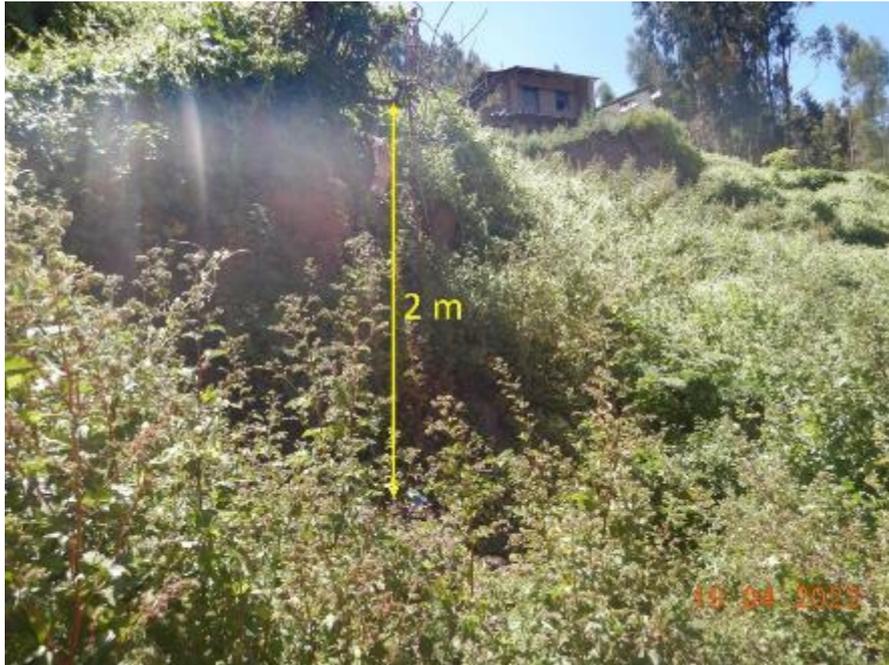
Este deslizamiento presenta una escarpa principal con salto de 2 m (Figura 8) y una escarpa secundaria basculada con salto de hasta 1.5 m, el avance presenta una dirección noreste hacia las instituciones educativas ya mencionadas, sus dimensiones son:

- Longitud de la escarpa: 90 m
- Altura de la escarpa principal: 2 m
- Altura de la escarpa secundaria: 1.5 m
- Distancia de la cabeza al pie del deslizamiento: 70 m
- Forma de la superficie de rotura: semi circular
- Área del deslizamiento: 5 315 m²

Figura 8: Escarpa principal del deslizamiento con salto de 2 m.

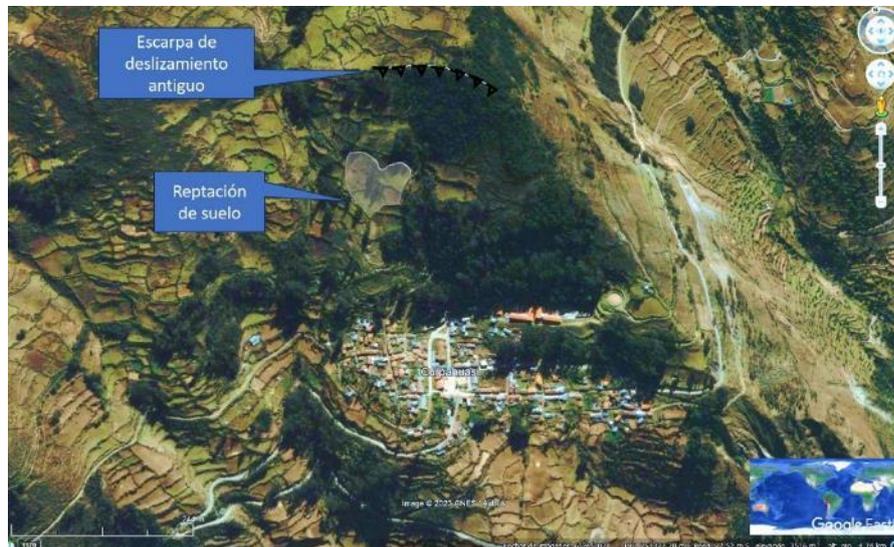
Se presenta como un deslizamiento antiguo, en el cual se aprecian la escarpa principal erosionada en la parte alta de cerro Calvario, el cual generó grietas y reptaciones en su cuerpo deslizado (Figura 9).

Figura 9: Parte alta del cerro Calvario, con presencia de una escarpa antigua y con proceso de reptación.

- a) Realizar zanjas de coronación y espina de pescado impermeabilizadas, por encima de la corona y dentro del deslizamiento respectivamente, para evitar la infiltración y sobrecarga del talud en el deslizamiento. Con ello se busca minimizar la saturación del terreno.
- b) Forestar con plantaciones nativas el cuerpo del deslizamiento y áreas aledañas con el fin de reducir las infiltraciones de aguas de escorrentía en épocas de lluvias evitando sobrecargas del talud.
- c) Realizar drenajes pluviales que sean necesarios en el cerro, para ello se debe realizar un estudio de detalle de las direcciones de los flujos.
- d) Realizar un estudio de Sondeo Eléctrico Vertical SEV para detectar el volumen del material movido y definir los contactos de las formaciones y los depósitos que se presentan en el cerro Calvario.

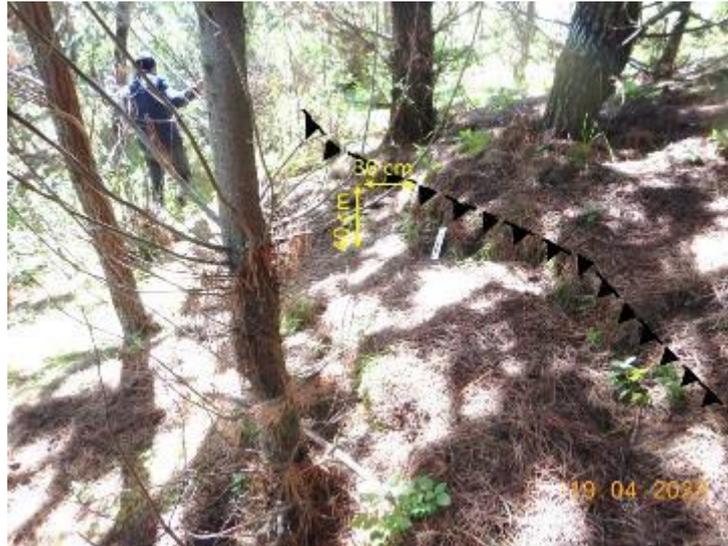
Se aprecia una escarpa principal con una longitud aproximada de 215 m, altura de 40 cm y apertura de 30 cm, el movimiento tiene una dirección N 250° que se proyecta hacia la parte del centro poblado (Figura 10).

Figura 10: Parte alta del cerro Calvario, se aprecia la escarpa antigua que fue erosionada.

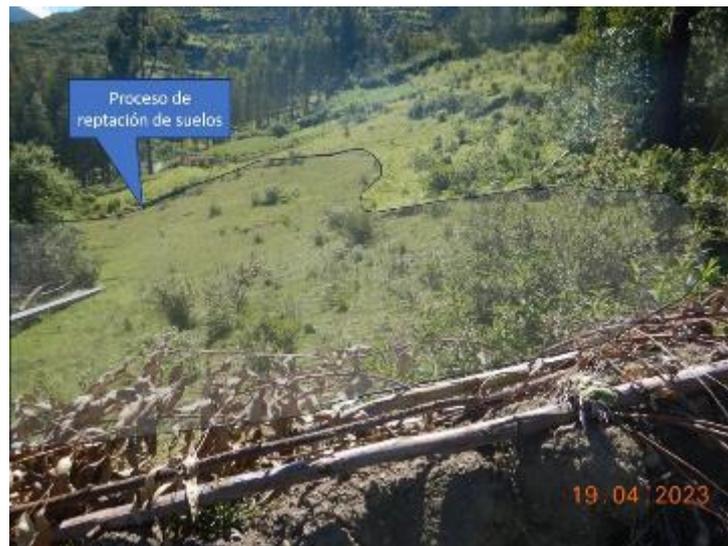
En coordenadas UTM WGS84, 751569 E; 8444379 S, se aprecia un movimiento de reptación, generado por la infiltración de aguas en época de lluvias, además, mencionan los moradores que en este punto aparece un puquial en épocas de lluvias (Figura 11).

Figura 11: Sector donde se produce reptación de suelos.

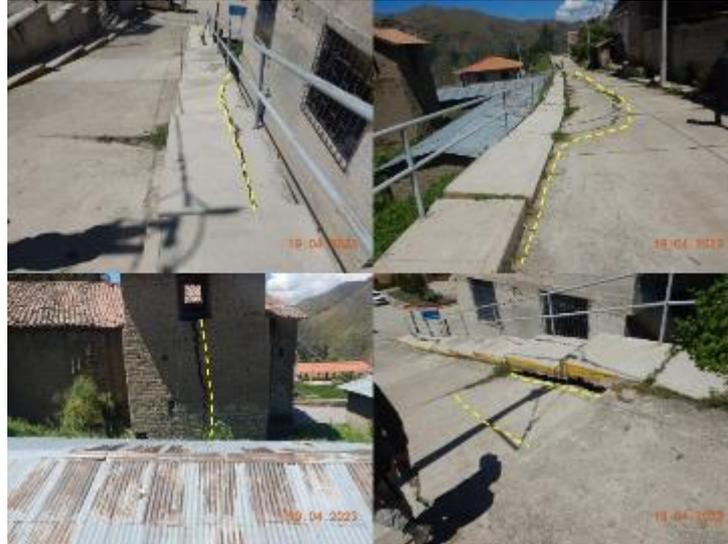
En las coordenadas UTM WGS84, 751534 E; 8444061 S, contemporáneo con el escape antiguo y dentro del centro poblado, se aprecia el templo colonial con agrietamientos en las pistas circundantes y hundimientos. Según los moradores estas grietas hasta el día de la inspección no han presenten movimiento alguno (Figura 12).

Figura 12: Em el centro poblado se aprecian grietas y rajaduras antiguas que se deben controlar.
