Informe Técnico N° A7498

EVALUACIÓN DE PELIGROS GEOLÓGICOS POR DESLIZAMIENTOS EN LOS BARRIOS MIRAFLORES Y VISTA ALEGRE DEL CENTRO POBLADO DE SAN FRANCISCO

ABRIL
2024

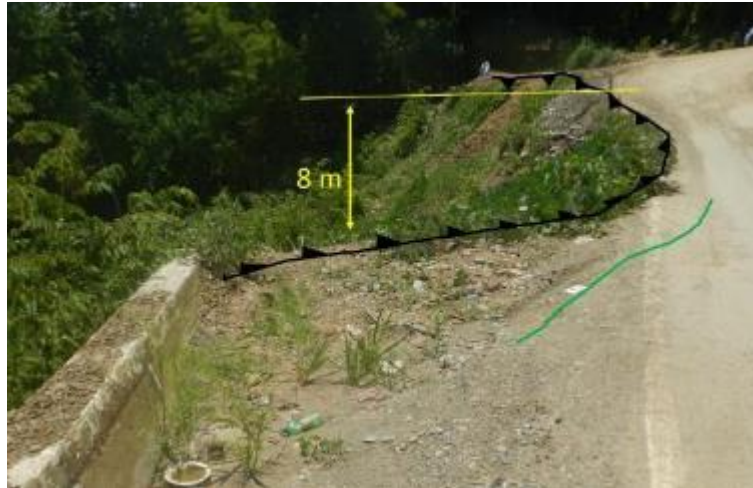
Este deslizamiento, es una reactivación del 21 de marzo del 2023, el cual presenta una escarpa principal con salto de 8 m, longitud de 48 m y la distancia de la corona al pie es de 230 m, afectando un área de 37644 m². Este evento afectó a todo el barrio de Miraflores dejando 9 viviendas destruidas y dos instituciones educativas con rajaduras en muros y pisos (figura 5).

Figura 5. Escarpa principal del deslizamiento con salto de 8 m y una longitud de 48 m, con grietas retrogresivas junto a la vía San Francisco – Santa Rosa que indican su crecimiento.

El deslizamiento reactivado presenta un avance retrogresivo con grietas en la parte posterior del escarpe principal, donde se observan aperturas de hasta 1.5 cm y longitudes de 15 m. lo que indica su crecimiento.

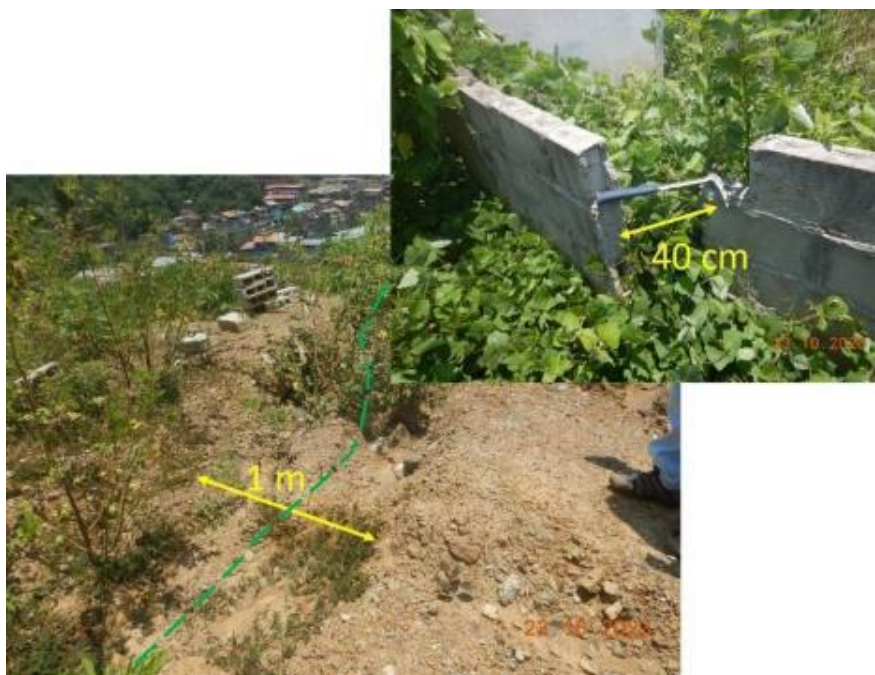
Además, dentro del cuerpo deslizado, se tiene los escombros de una iglesia evangélica, donde se apreciaron grietas rellenas de hasta 1 m de apertura con profundidad de 50 cm, estas se encuentran erosionadas y algunas ya no se distinguen.

Figura 5. En el cuerpo del deslizamiento quedo derrumbada la construcción de una iglesia evangélica, donde las grietas de hasta 1m de apertura y profundidades visible de hasta 50 cm se encuentran rellenas.

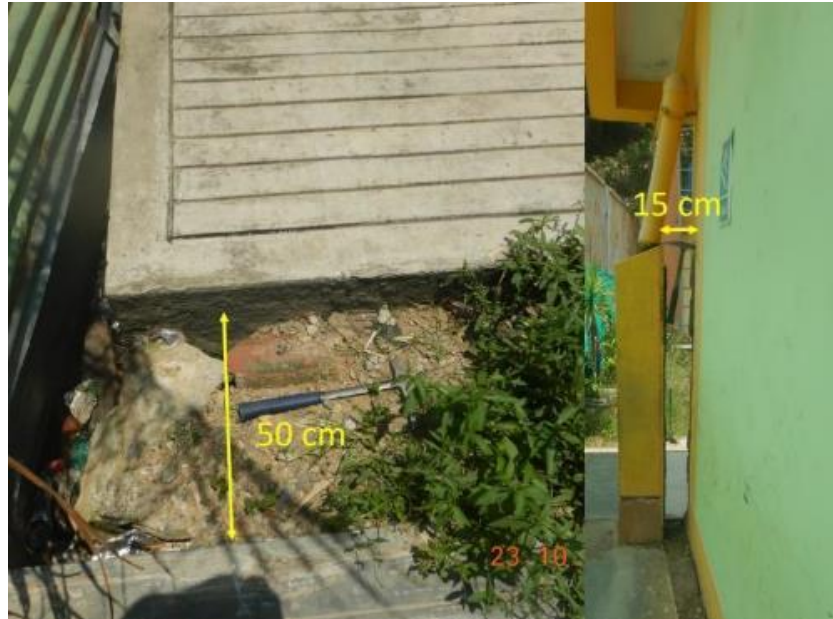
En el colegio Inicial 425-40 se aprecia separaciones entre sus bloques de la construcción y grietas con aperturas de hasta 50 cm (figura 5 y 6).

Figura 6. Daños en la Institución Educativa inicial 425-40. Nótese aperturas entre bloques de su construcción de hasta 50 cm.

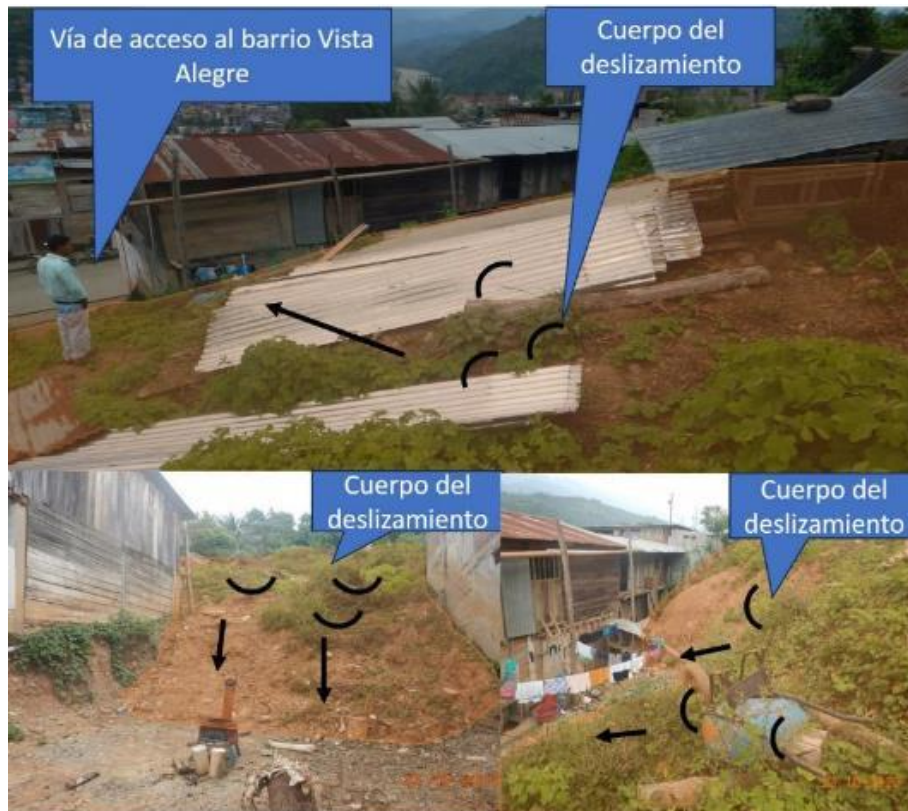
En el barrio Vista Alegre se aprecia un deslizamiento activo, que afectó dos viviendas que fueron cubiertas en parte por el material removido. El avance de este evento podría llegar hasta la vía de acceso al barrio afectando el libre tránsito al sector (figura 7).

Figura 7. Deslizamiento y viviendas afectadas por este evento.

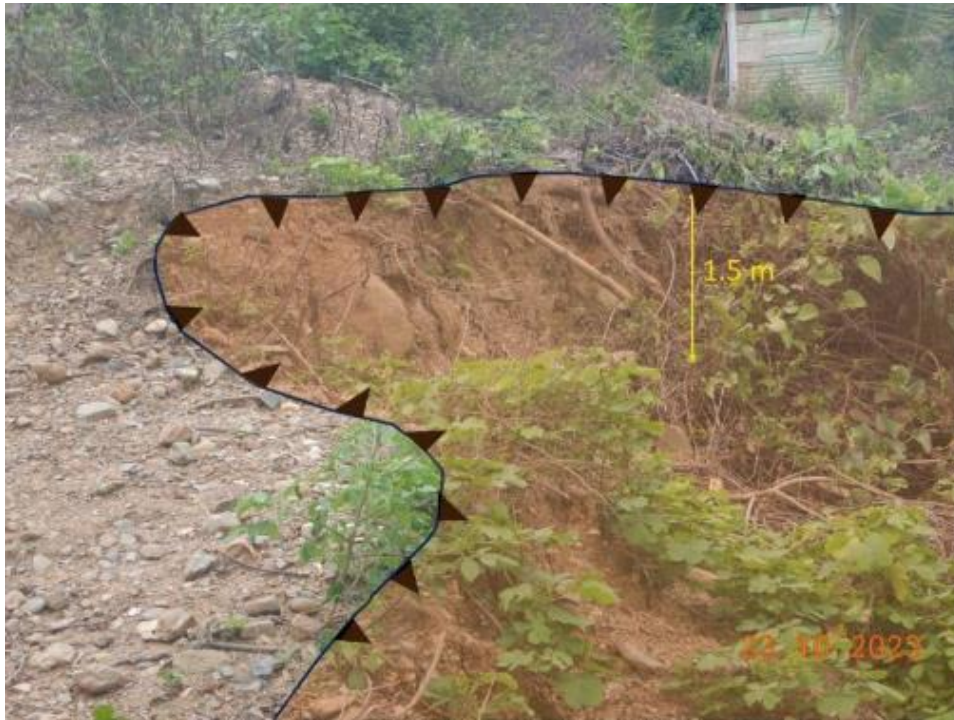
Este evento presentar una escarpa con salto de 1.5 m, longitud de 40 m, una distancia de la corona al pie del deslizamiento de 35 m y afectó un área de 1305 m², también se pudo apreciar una escarpa secundaria con salto de 50 cm y longitud de 15 m (figura 8).

Figura 8. Se aprecia la escarpa del deslizamiento con salto de 1.5 m y longitud de 40 m. Además, el deslizamiento presenta grietas en la parte posterior del escarpe principal, lo que indica que tiene un avance retrogresivo (figura 9). Este avance puede alcanzar a una vivienda, donde se puede apreciar las grietas junto a ella (figura 10).

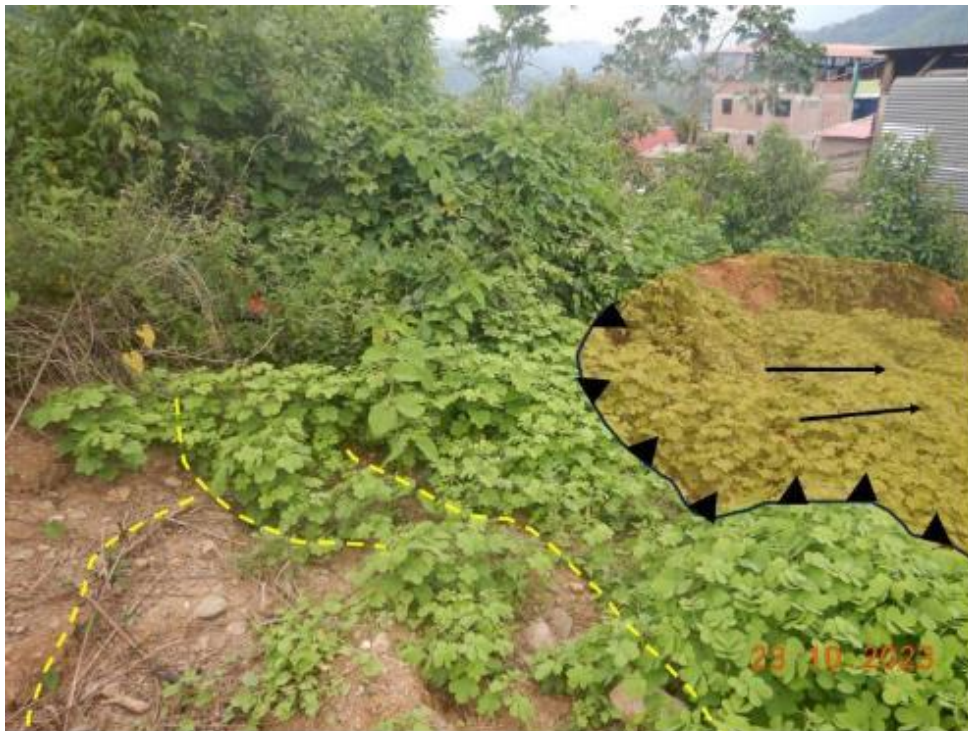
Figura 9. Se aprecia las grietas con avance retrogresivo ubicadas detrás de la escarpa principal.

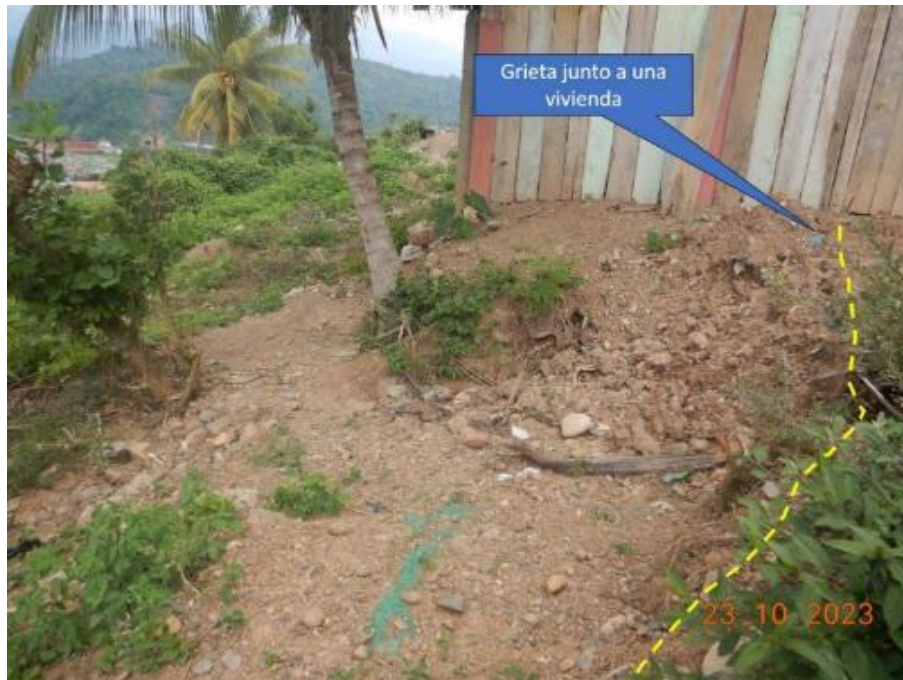
Figura 10. Se aprecia la grieta que pasa por la vivienda, este avance del deslizamiento puede afectar a la vivienda.

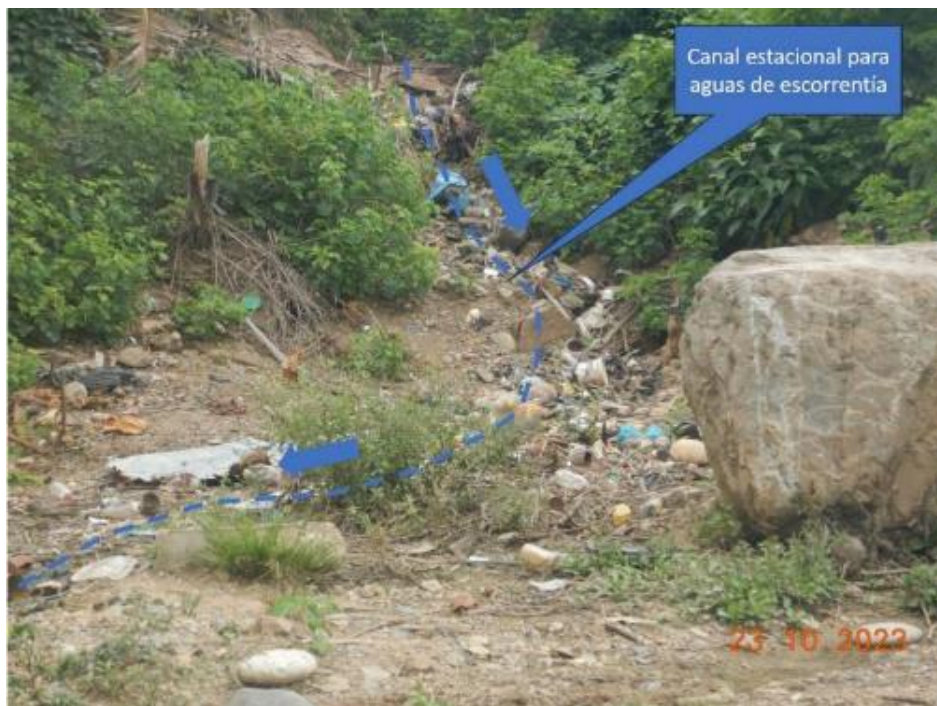
En la parte alta del cuerpo del deslizamiento, en coordenadas UTM: 629104E; 8604887N, se aprecia un canal de drenaje natural que en tiempo de lluvias ayuda a evacuar las aguas del sector, al momento de la evaluación se presenta obstruido, además, en la parte baja del deslizamiento el terreno se encuentra bastante saturado y con surgencias de agua, por lo que se puede suponer que el agua del canal está infiltrándose y surgiendo en la parte baja (figura 11 y 12)

Figura 11. Canal seco en la parte alta del deslizamiento, obstruido por desmontes de residuos sólidos y escombros.

- a) Drenar las aguas de escorrentía, limpiar y dar mantenimiento periódico del canal de agua estacional que se aprecia en la parte alta del barrio. Además, captar el agua de los puquiales ubicados en el deslizamiento y drenarlos hasta este canal, evitando la infiltración y saturación del terreno.
- b) Prohibir la urbanización en el cuerpo del deslizamiento y zonas aledañas, por ser un área inestable afectada por deslizamiento.
- c) Con los datos del estudio geofísico, diseñar y realizar trabajos de banqueteo o un muro de contención con drenajes en la parte baja del deslizamiento, usando tuberías cribadas para evacuar el agua acumulada en el terreno.

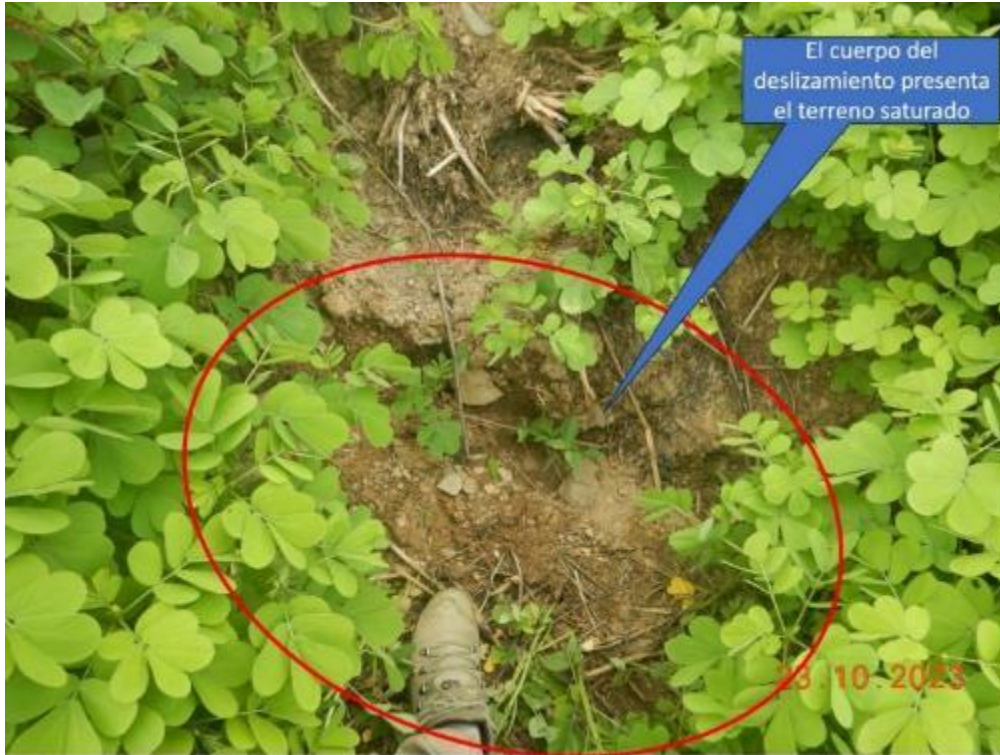
Figura 12. Parte baja del cuerpo deslizado, donde se aprecia los terrenos saturados y con surgencias de aguas.

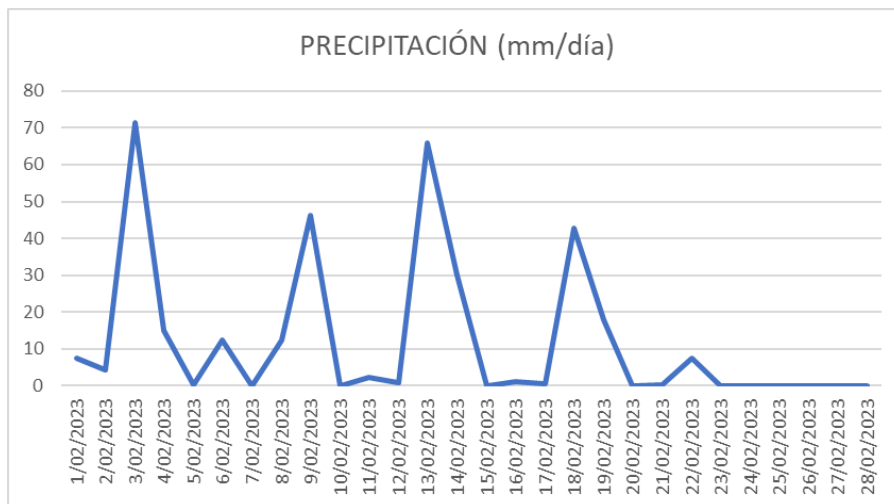
Según el Servicio Nacional de Meteorología e Hidrología (Senamhi, 2022), la estación meteorológica Pichari, ubicada en el centro poblado del mismo nombre a 11 km de distancia de la zona de estudio, el mes de febrero del 2023 un mes antes de que ocurra el evento, registró 339.2 mm de precipitación mensual acumulada. Se puede ver que las lluvias acumuladas infiltradas pueden coincidir con la activación del evento (Figura 13).

Figura 13. Registro de precipitaciones acumuladas diarias del mes de febrero del año 2023 en la estación Pichari.

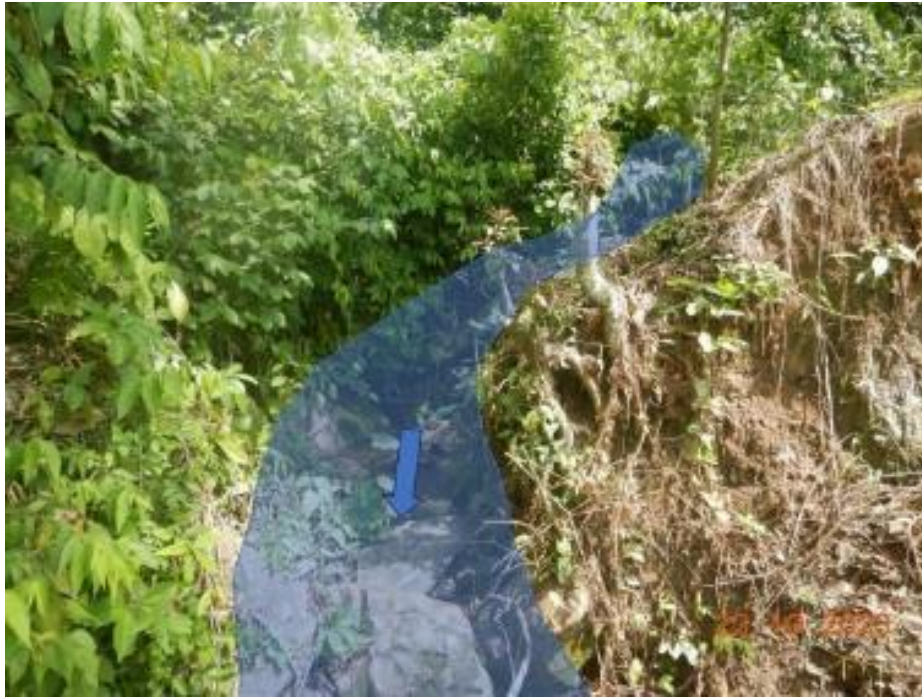
Figura 15. Canal de drenaje natural que pasa por la zona acogida, propuesto para la reubicación (coordenadas UTM: 629107E; 8604890 N).

Sobre el canal de drenaje natural, no se debe realizar urbanización, respetando faja marginal de 5 m como mínimo. Con respecto al deslizamiento, su impacto y avance, puede mitigarse si se toman las acciones correctivas necesarias, citadas en el presente informe.

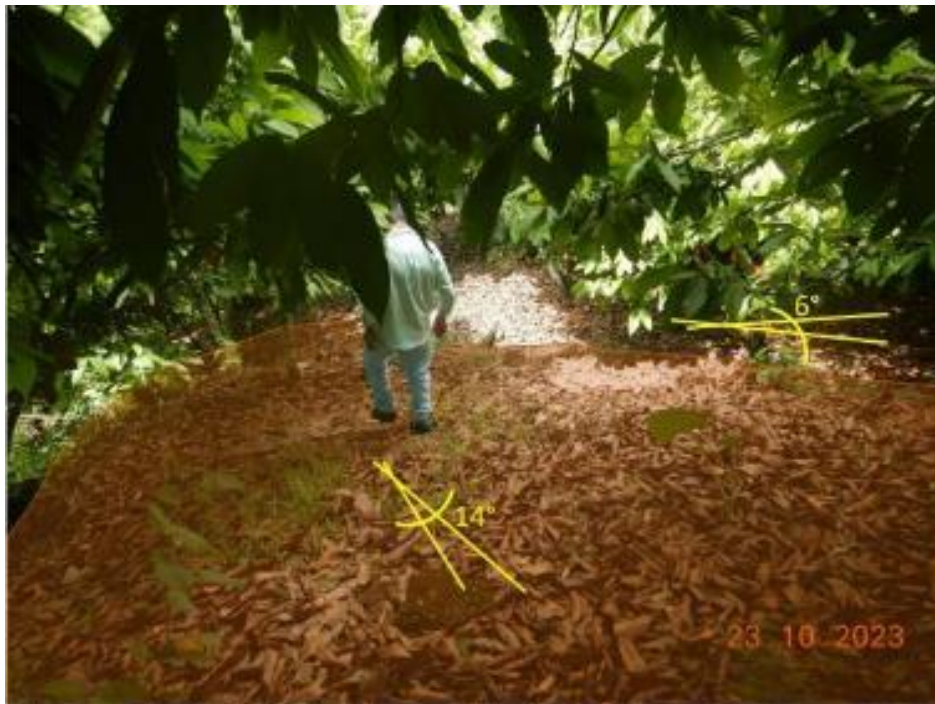
La escarpa erosionada cuenta con las siguientes dimensiones: longitud 38 m y la distancia de la cabecera al pie del deslizamiento de 27 m (figura 16).

Figura 16. Se aprecia un cambio de pendiente en el pie del deslizamiento, en el punto de reubicación.

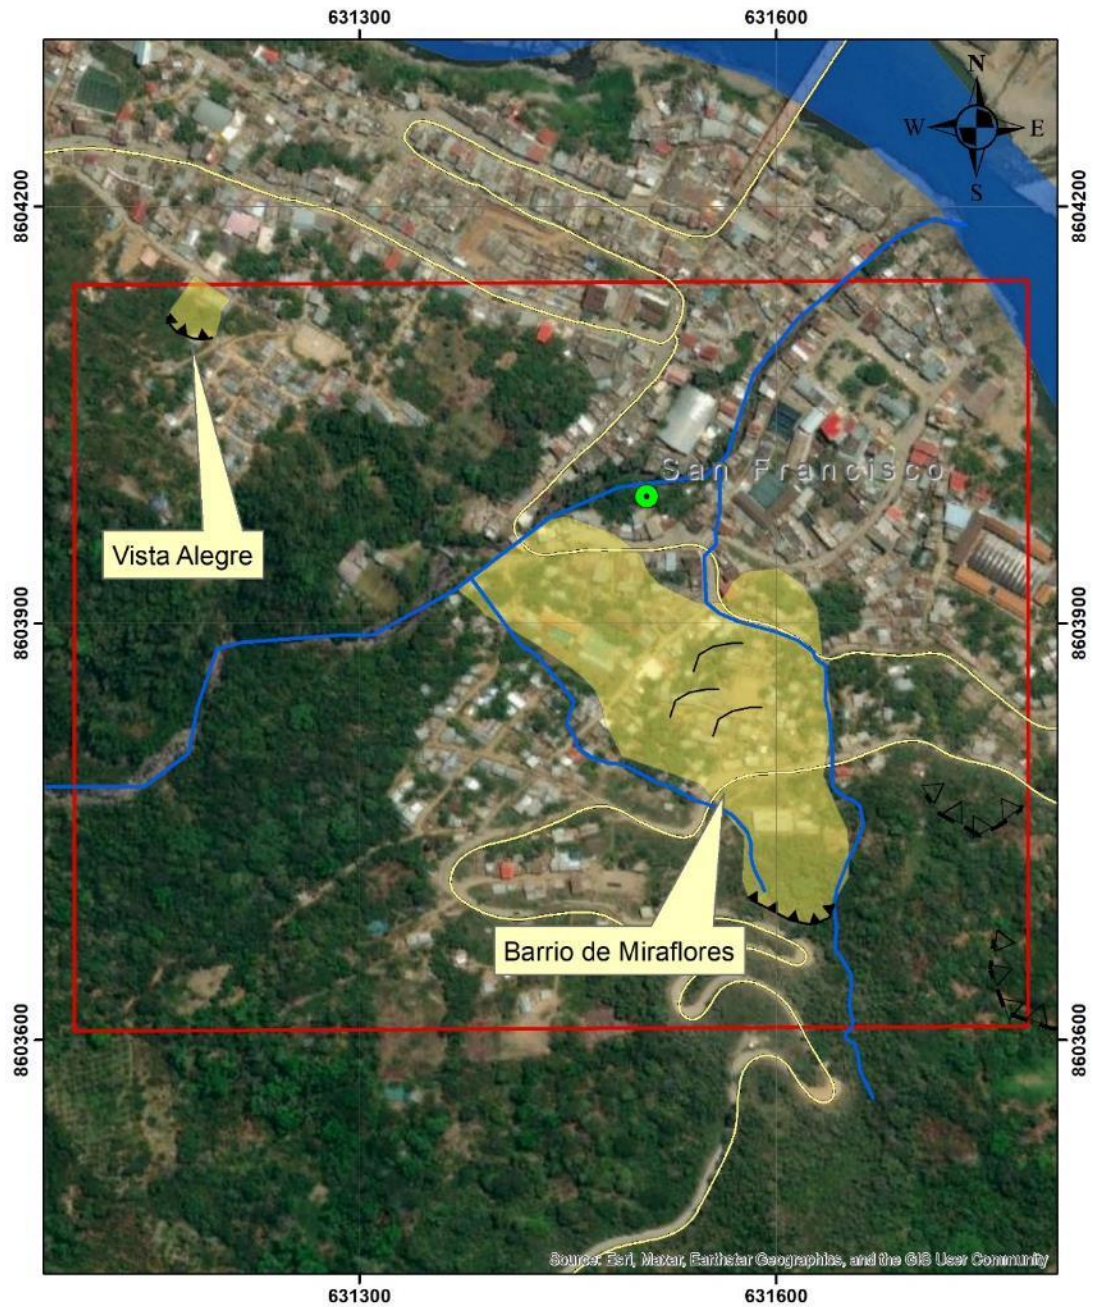
SECTOR ENERGÍA Y MINAS INGEMMET INSTITUTO GEOLÓGICO, MINERO Y METALÚRGICO	
ACT. 11: EVALUACIÓN DE PELIGROS GEOLÓGICOS A NIVEL NACIONAL	
Cartografía de peligros	Figura: 5
Escala 1:5 000 Datum UTM WGS 84 Zona 18S Versión digital: año 2023 Impreso: Diciembre 2023

LEYENDA	
	Deslizamiento antiguo
	Escarpa de deslizamiento activo
	Escarpa de deslizamiento antiguo
