Informe Técnico N° A7505

EVALUACIÓN DE PELIGROS GEOLÓGICOS POR DESLIZAMIENTO EN EL SECTOR QUIRCANCHI-HUANCHICA, POR FLUJO DE DETRITOS EN EL SECTOR HUAYO Y EROSIÓN DE LADERAS EN EL SECTOR CUCHIPAMPA

Departamento: Lima

**MAYO
2024**

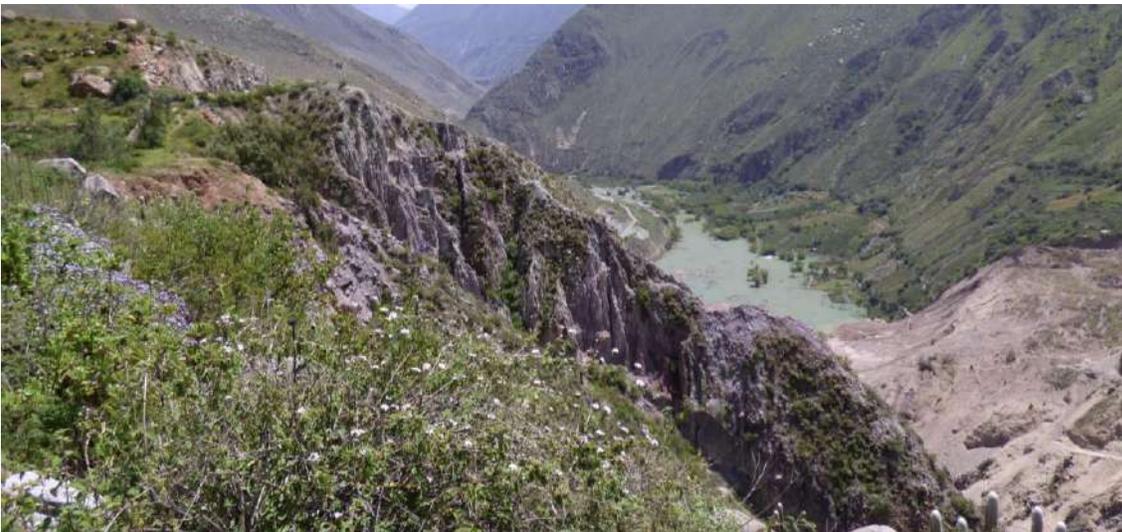
Fotografía 18. Sector de Casinta, proceso de erosión de ladera.

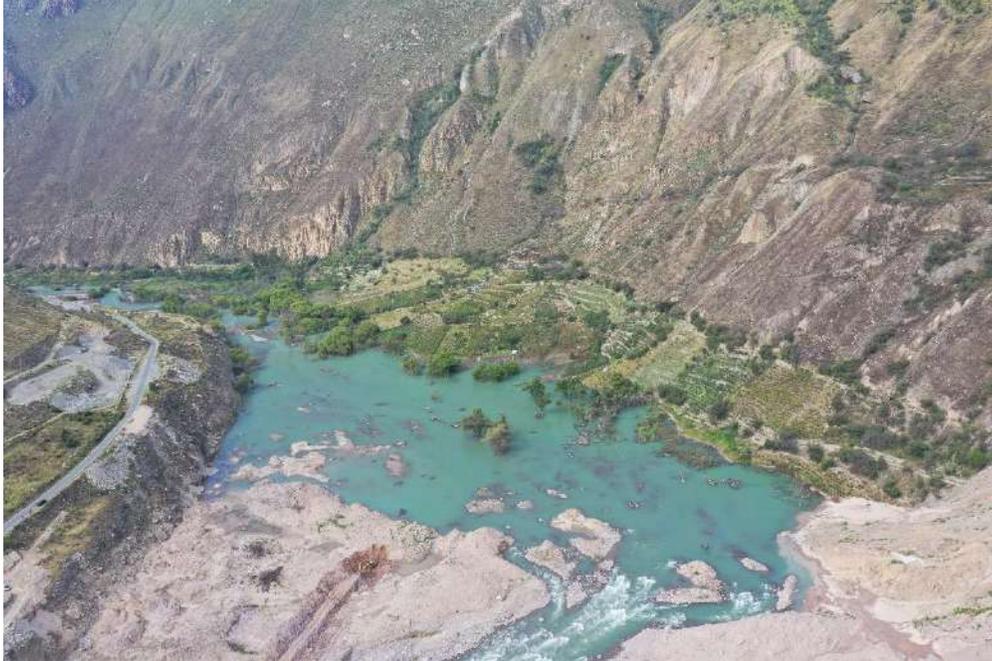
Fotografía 19. El deslizamiento Huanchica-Quircanchi represó por dos horas el río Cañete el 03 de febrero de 2024.

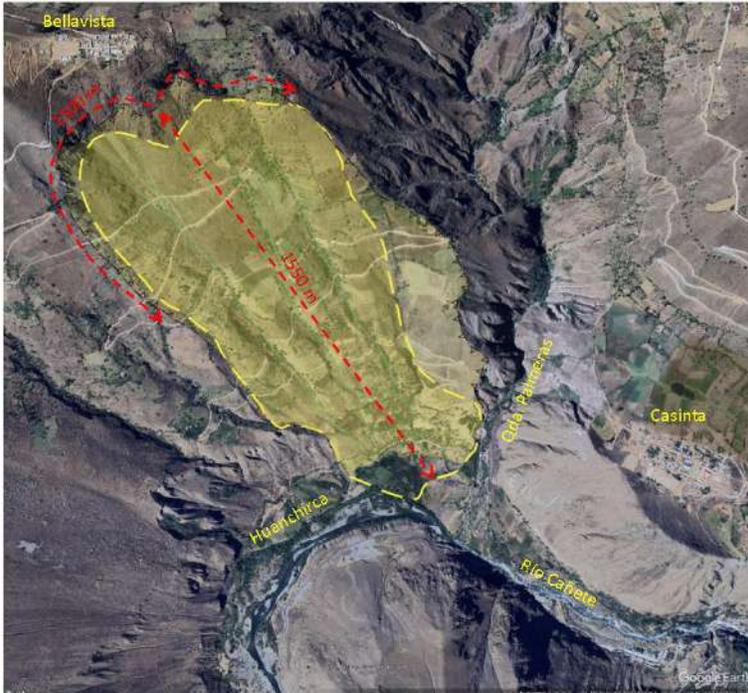
Figura 5, Se aprecia el deslizamiento antiguo (Línea amarilla) con procesos de erosiones de ladera (líneas verdes), es probable que haya represado al río Cañete.

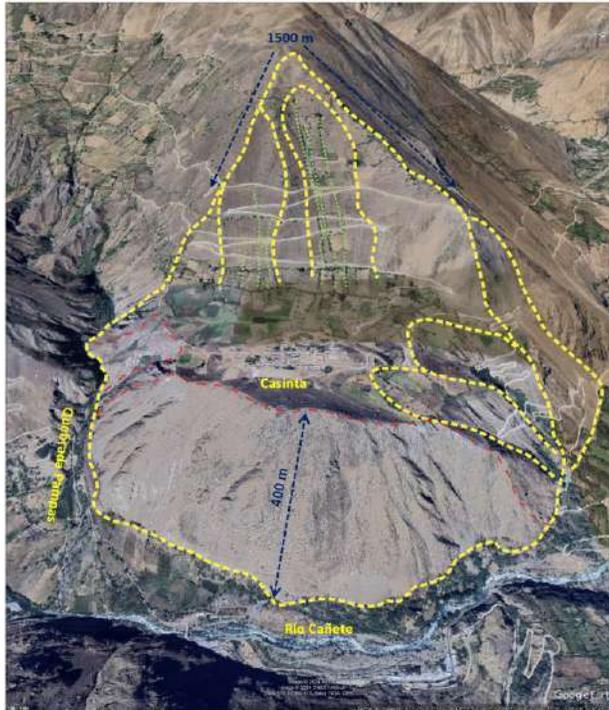
Figura 6. Se aprecia el deslizamiento antiguo (línea amarilla), sobre el cual asentado el poblado de Casinta. Se aprecian otras reactivaciones en la escarpa y cuerpo del deslizamiento (líneas amarillas). Además, al pie del deslizamiento se parecía derrumbes (líneas rojas).

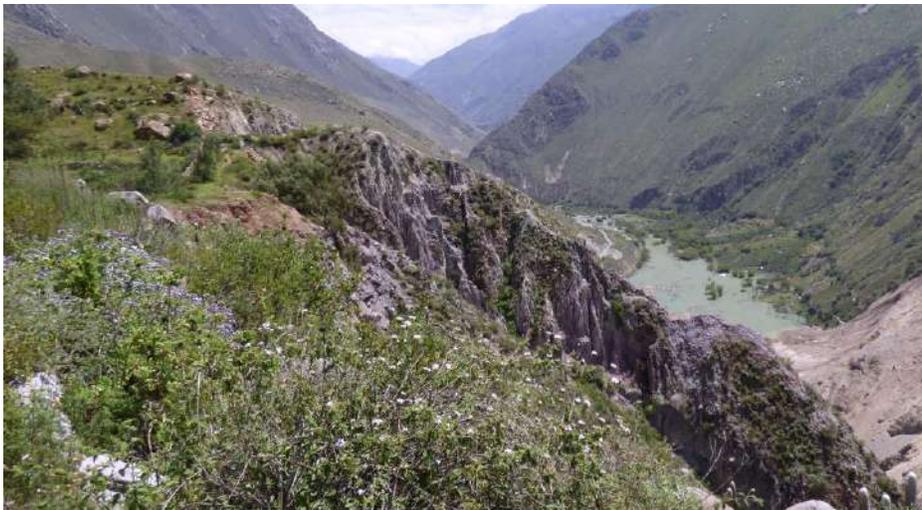
Fotografía 20. Frente del deslizamiento de Casinta, se muestra la ladera erosionada, en la superficie del terreno se aprecian bloques esporádicos de formas subangulosas (tamaños hasta de 1 m).

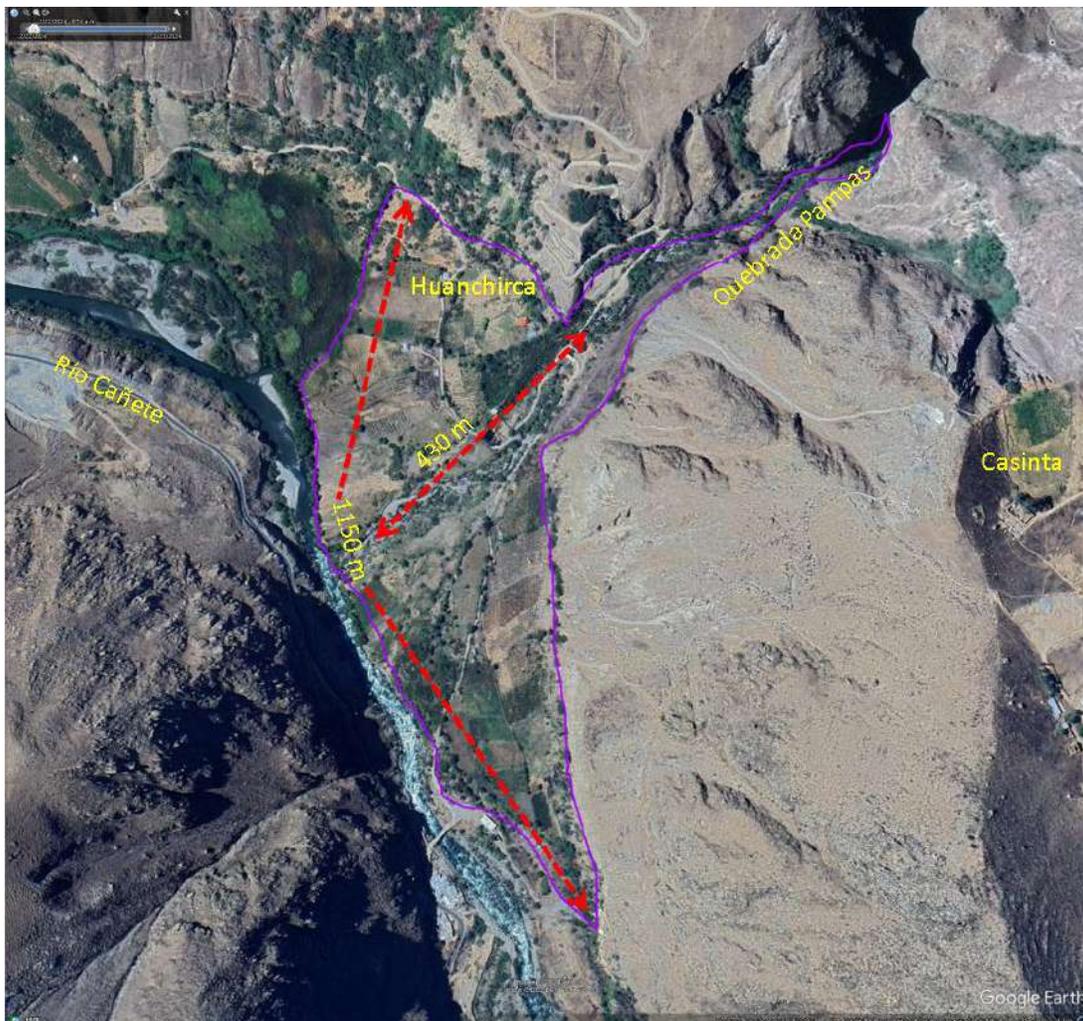
Figura 7. Se aprecia flujos de detritos y sus dimensiones de su cuerpo.

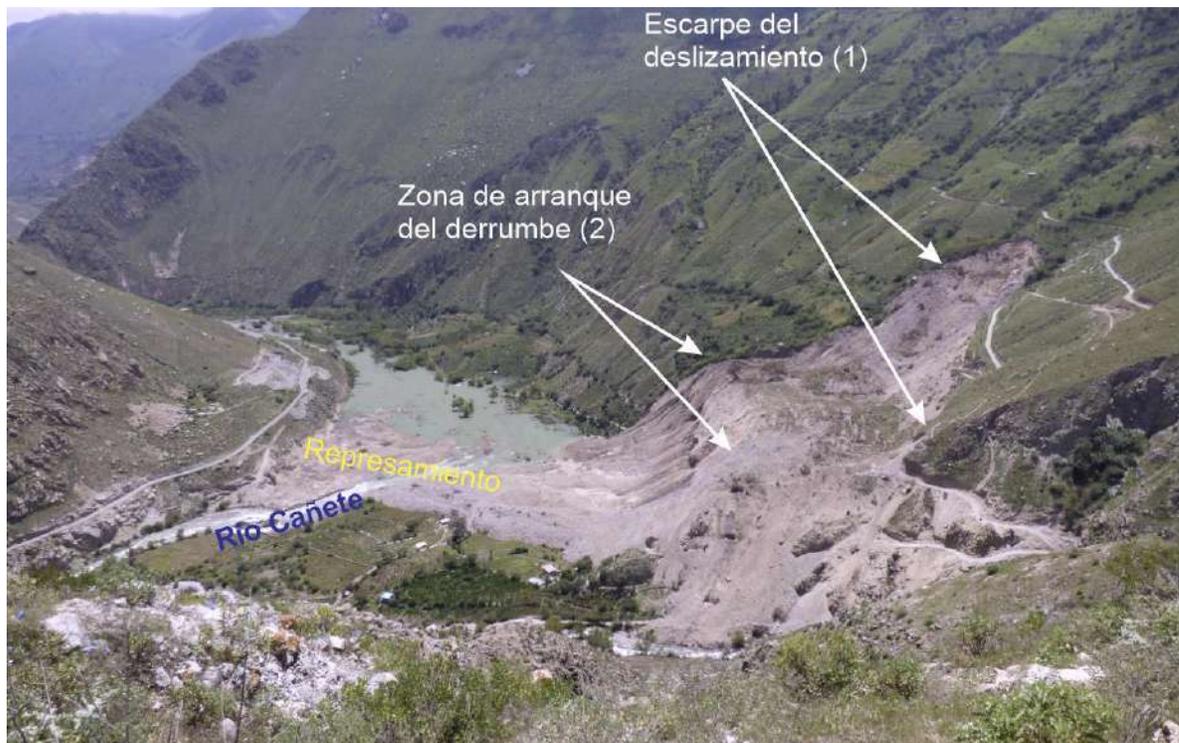
Estos eventos llegaron a represar al río Cañete (figura 8).

Figura 8. Se muestra el escarpe principal del deslizamiento (1) y la zona de arranque del derrumbe (2).

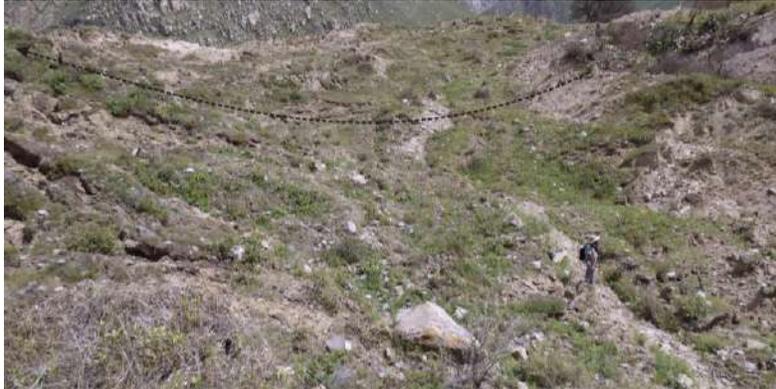
El terreno tiene pendiente menor de 5° , se encuentra basculado (figura 9), por el movimiento del deslizamiento, se muestra muy disturbado con agrietamientos que muestran saltos hasta de 1 m (figura 10), con aperturas hasta de 80 cm, con profundidades visibles hasta de 1.5 m y longitudes comprendidas entre 5 m hasta de 50 m. En la superficie del terreno se observó bloques de hasta 2 m de diámetro (figura 10).

Figura 9. Se muestra el basculamiento del terreno y los agrietamientos del terreno.

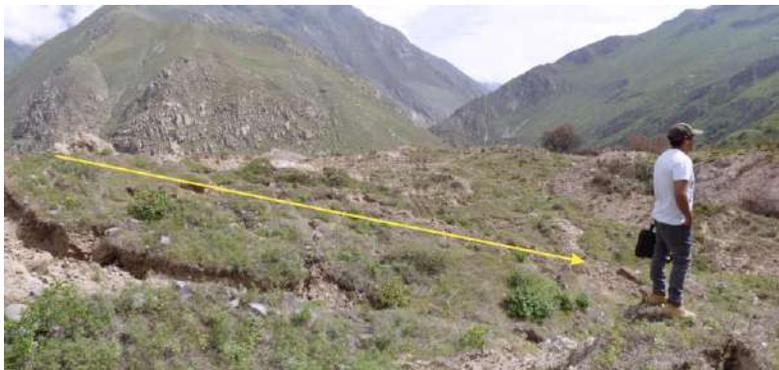
Fotografía 10. Se observa el terreno con pendiente baja, disturbado, con agrietamientos.

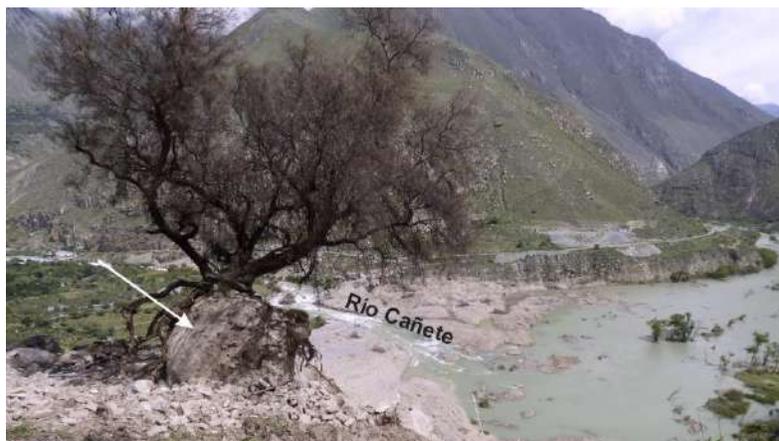
Figura 11. Muestra un bloque suelto, removido por el actual deslizamiento, se encuentra al filo del talud del derrumbe puede ceder en cualquier momento ante un lluvia o movimiento sísmico.

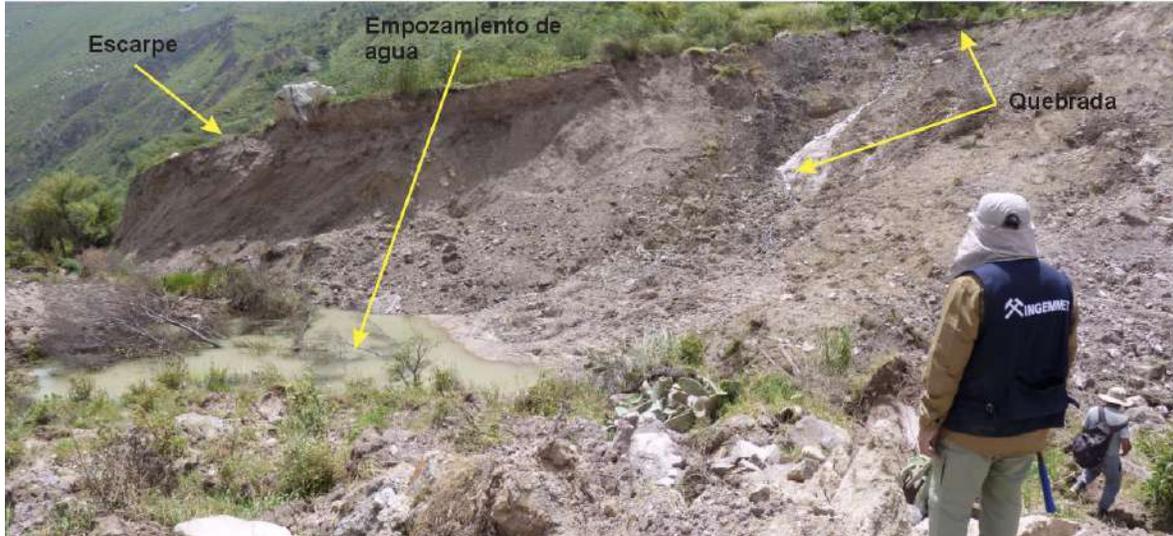
Figura 12. Se aprecia el empozamiento de agua, por el lado derecho del cuerpo del deslizamiento y cercano al escarpe.

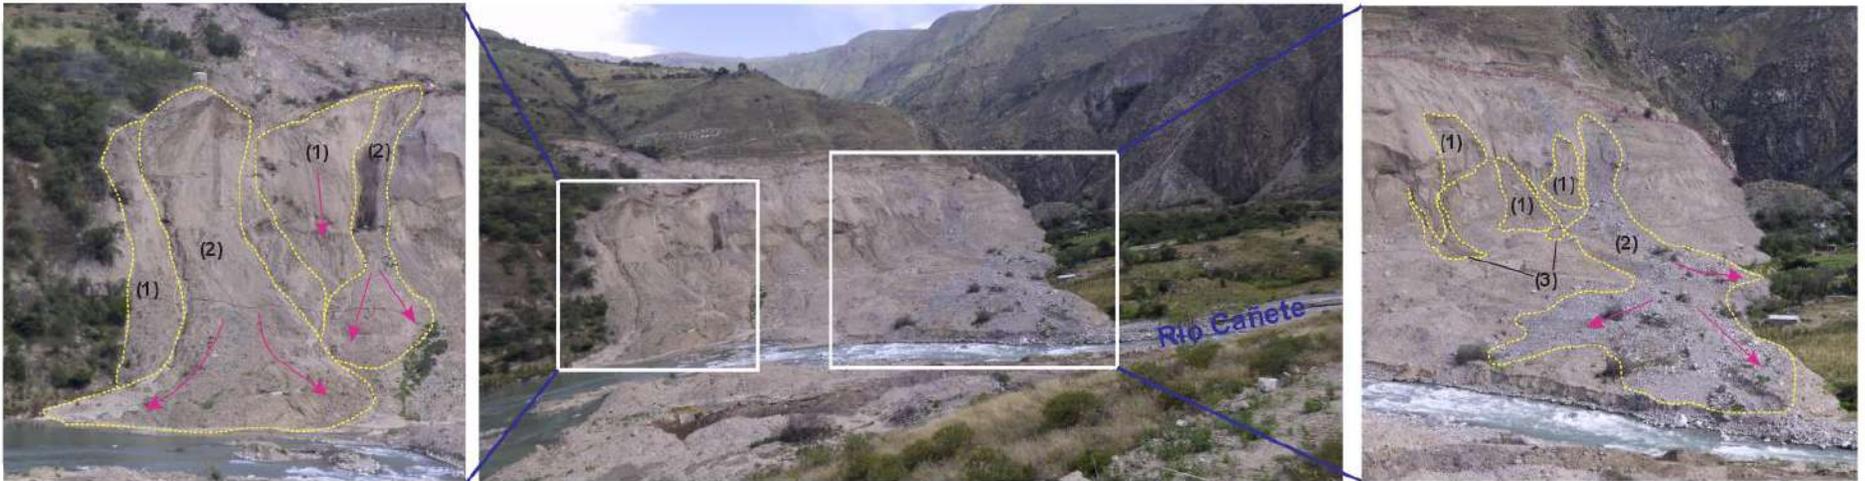
Figura 13. Muestra los diferentes eventos por movimiento en masa que se encuentran en el frente del cuerpo del deslizamiento:

- (1) Derrumbe-flujo
- (2) Derrumbe
- (3) Flujos de detritos insipientes

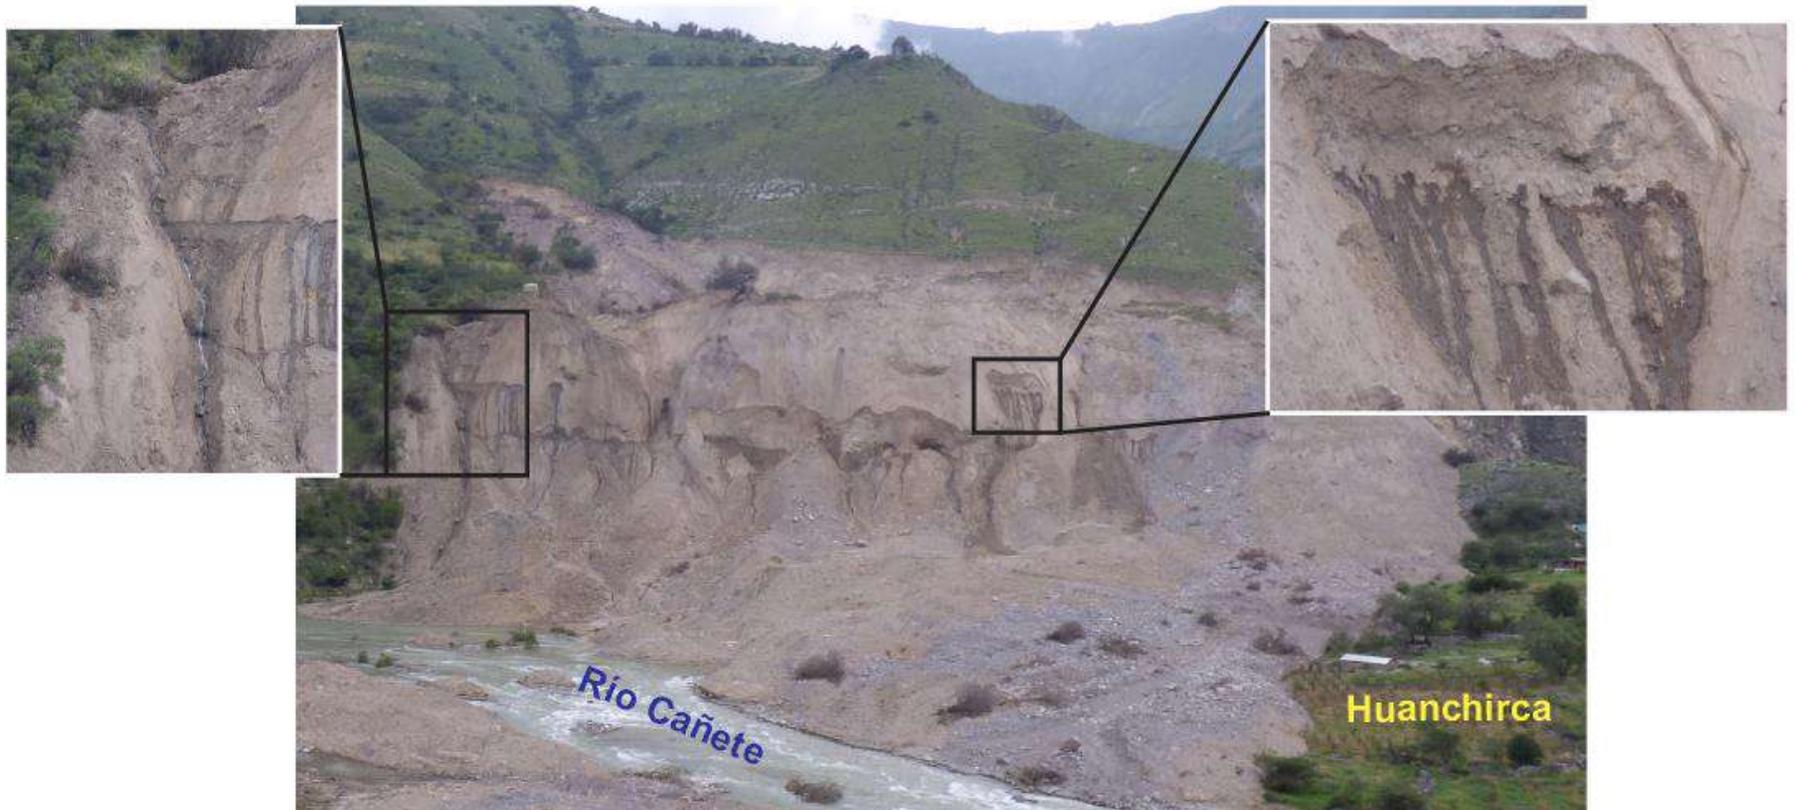
Figura 14. Muestra las filtraciones de agua que ha tenido el terreno en el momento de la inspección

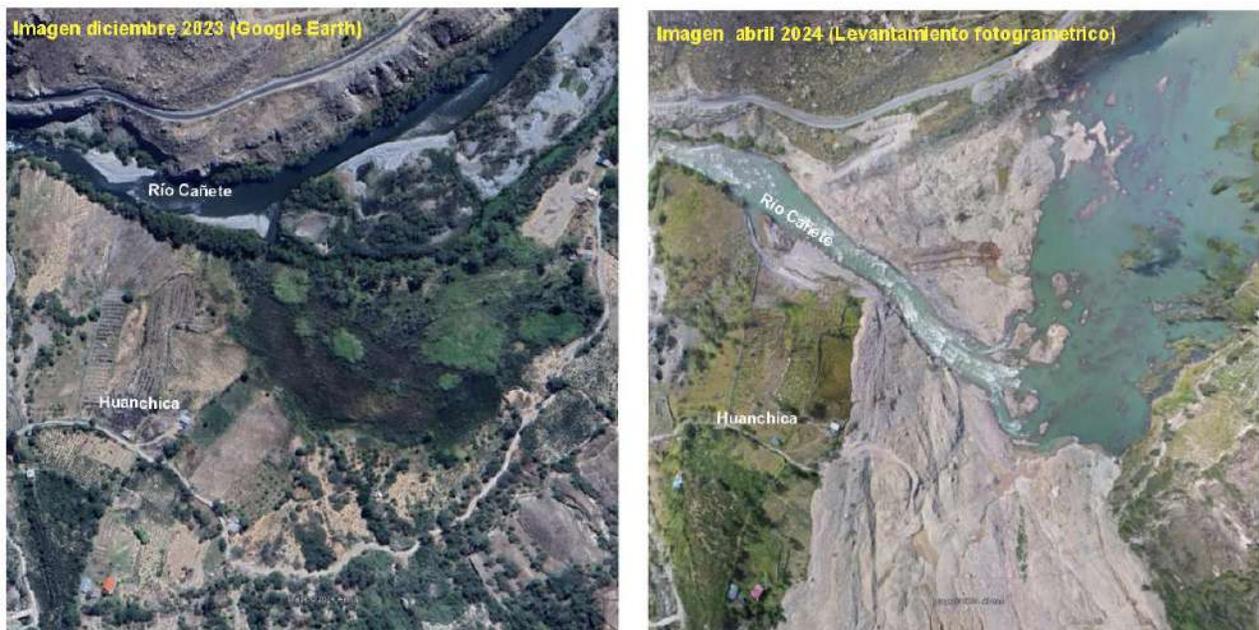
Figura 15. Muestra las variaciones que ha tenido el cauce del río a raíz del embalse. Imagen derecha: Extraída del Google Earth (diciembre 2023). Imagen Izquierda: Obtenida con levantamiento fotogramétrico en abril 2024.

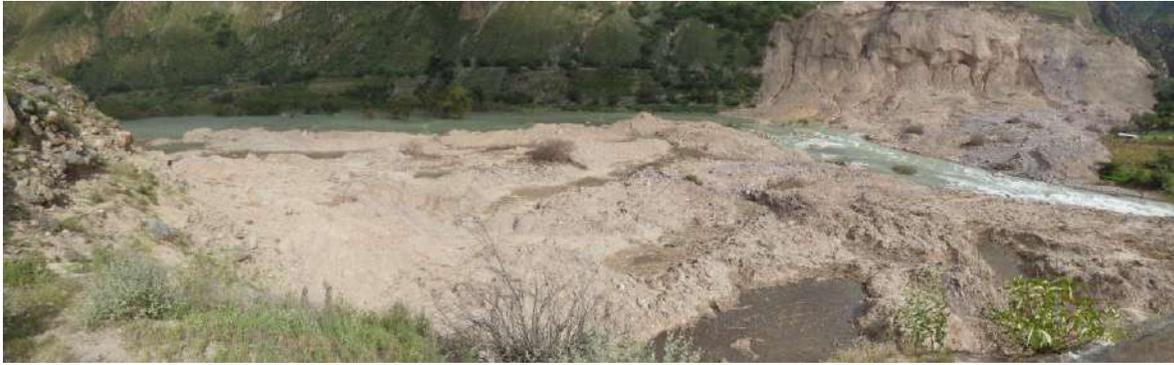
Fotografía 21. Vista del sector del represamiento del río Cañete, al frente se aprecia el sector deslizado.

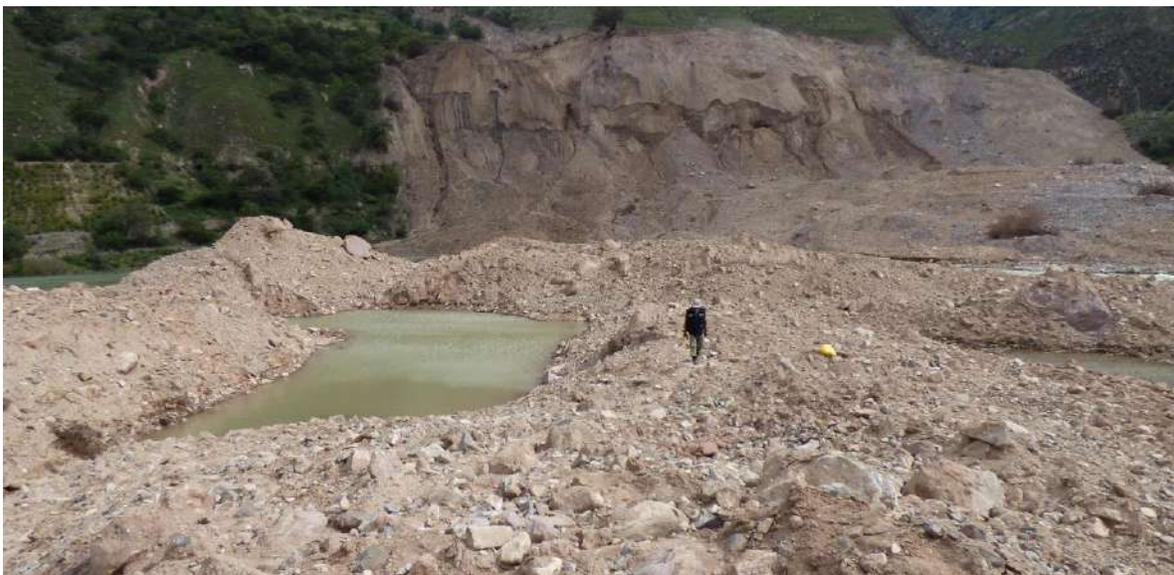
Fotografía 22. Muestra los entrampamientos de agua que se generaron durante el represamiento (febrero 2024),

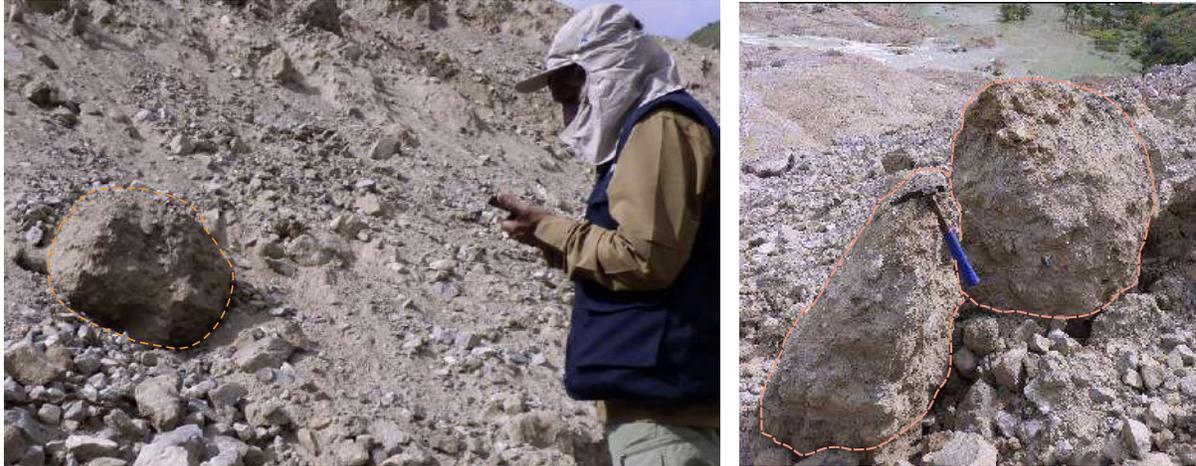
Figura 16. Muestra el material removido del deslizamiento antiguo de fácil reomoción. Se apercian, bloques de formas subredondeadas y subangulosas (Marcados con líneas naranjas)

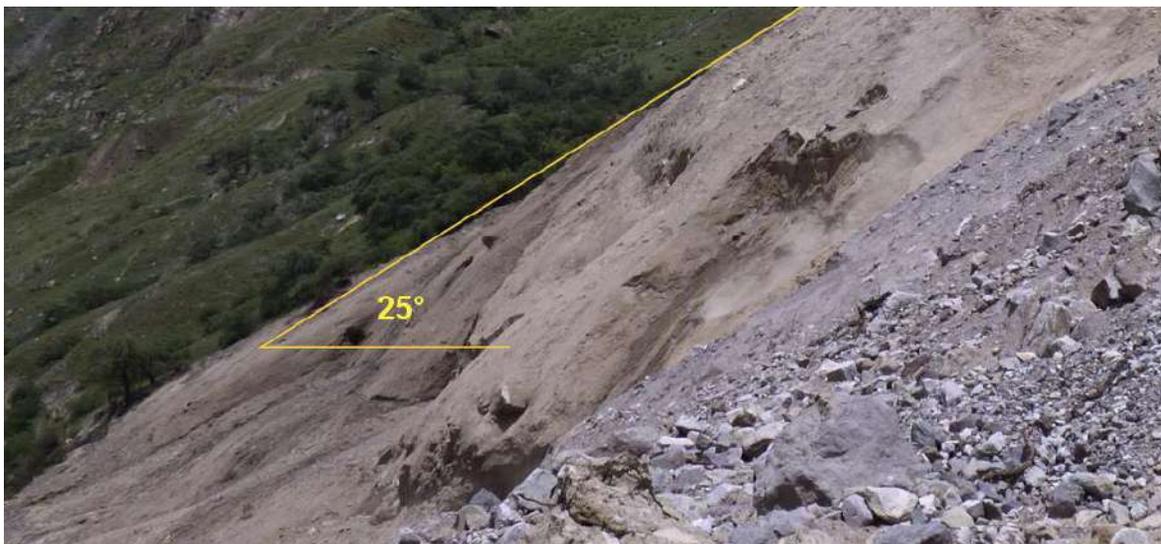
Figura 17. Muestra la pendiente que tiene el deslizamiento. Además, se observa material suelto.

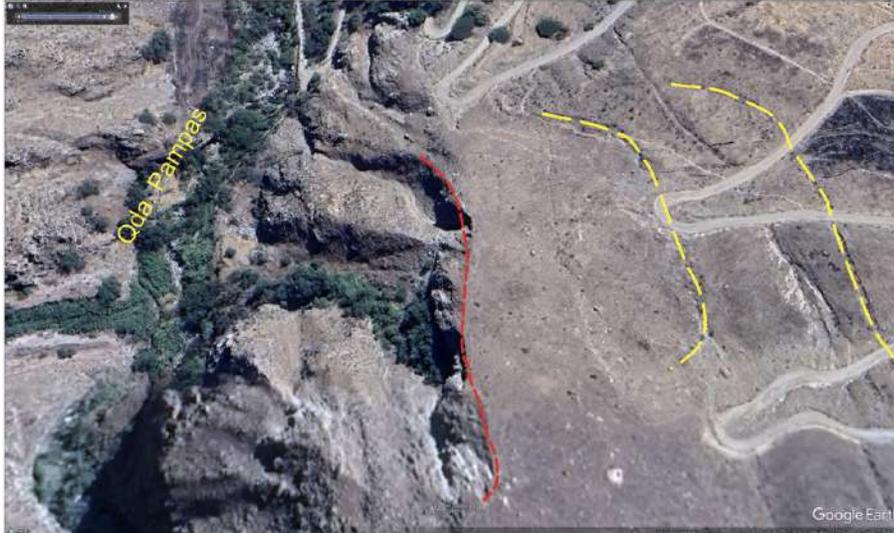
El sector, sobre la línea de donde se iniciaban los derrumbes y flujos de detritos (figura 18), en la parte posterior de línea mencionada se presentaban agrietamientos en la parte posterior.

Figura 18. Se muestra los agrietamientos del terreno (imagen del Google Earth agosto 2023). Línea amarilla los agrietamientos del terreno. Línea roja, línea de la zona inestable (antes de febrero 2024), muestra donde se inician derrumbes y flujos.

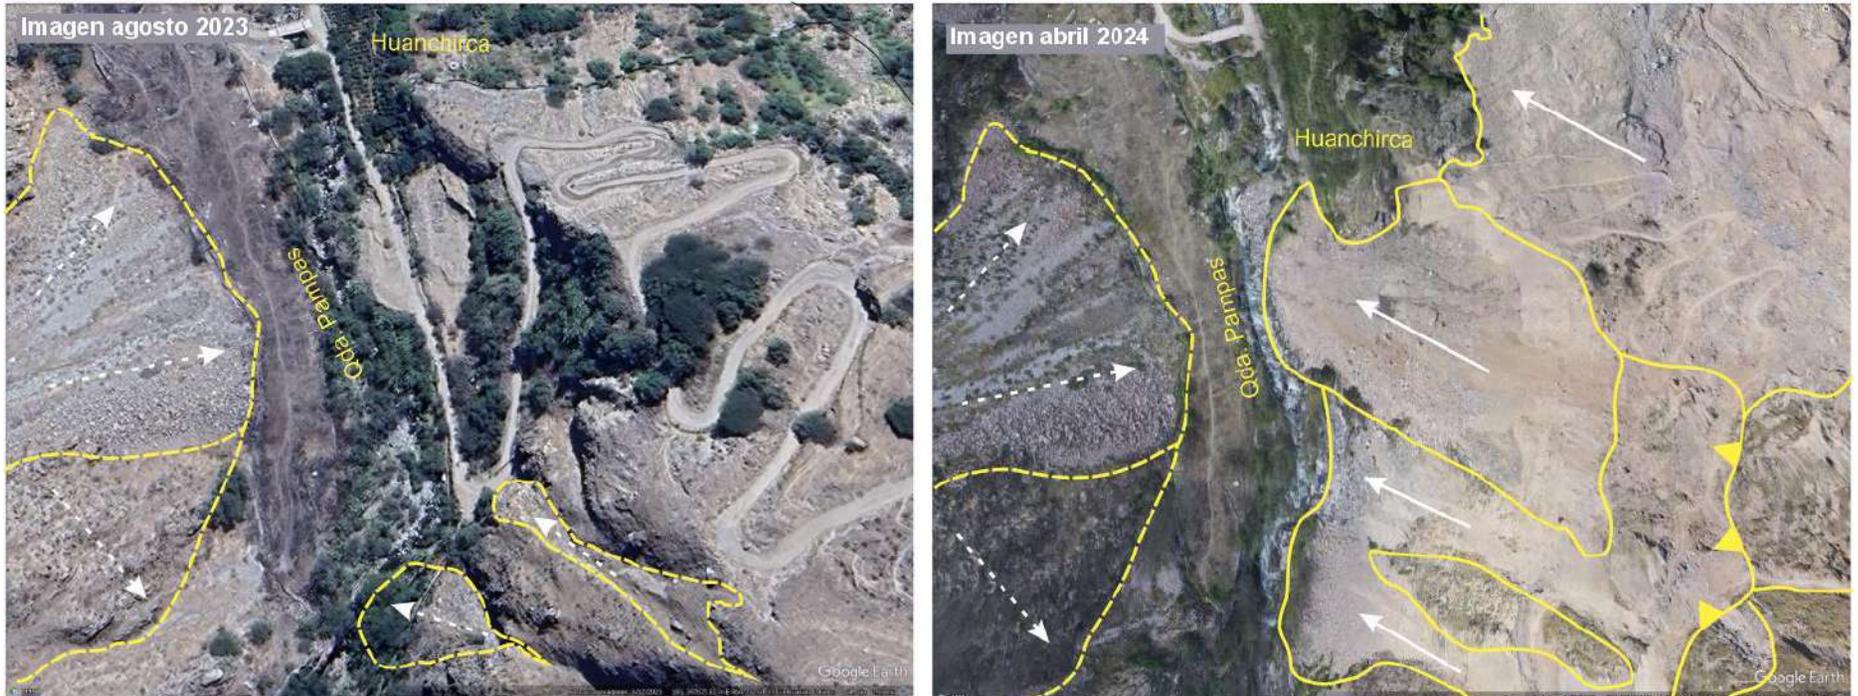
Figura 19. Comparación de la imagen del Google Earth (agosto 2023) e imagen con dron (abril 2024). Se muestran los eventos de cada tiempo.

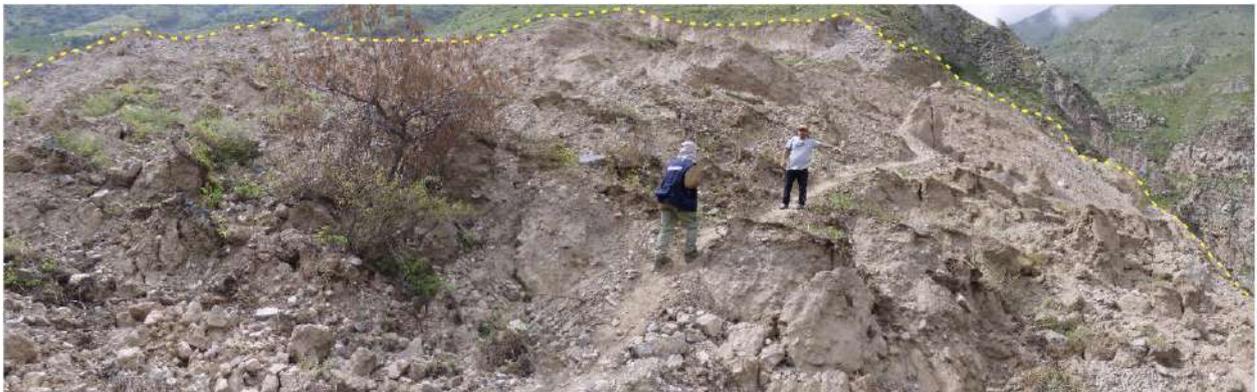
- Deslizamiento de tipo rotacional (figura 20).
- Avance retrogresivo, porque se tiene agrietamientos en la parte posterior del escarpe principal.
- Longitud del escarpe principal: 226 m.
- Altura del escarpe: 10 a 20 m.
- Cuerpo del deslizamiento está conformado por gravas, bloques menores a 20 cm en promedio y erráticamente se tienen mayores a 80 cm, son de formas subangulosas a subredondeado (fotografía 23). Se encuentra completamente disturbado, es decir con múltiples agrietamientos y aperturas, con longitudes variables entre 20 a 50 m, con aperturas entre 10 a 30 cm.

Figura 20. Se aprecia el escarpe de la reactivación del deslizamiento.

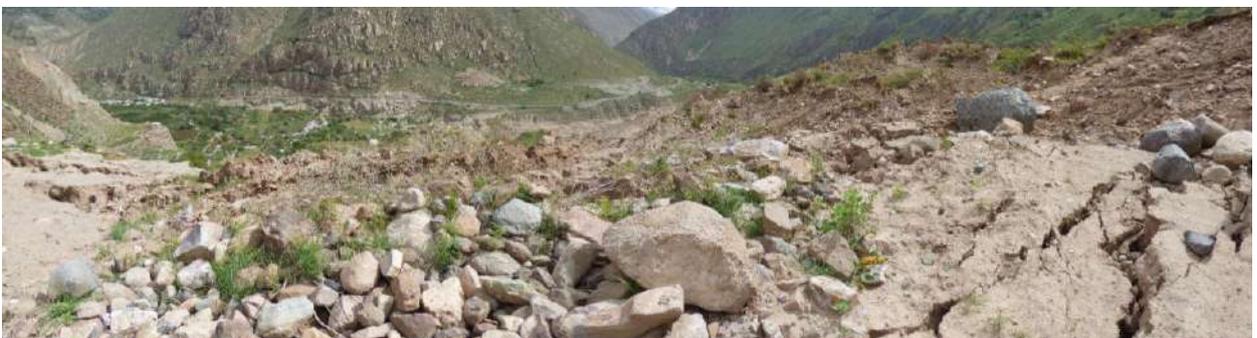
Fotografía 23. Se aprecia terreno agrietado, completamente disturbado (parte superior del deslizamiento)

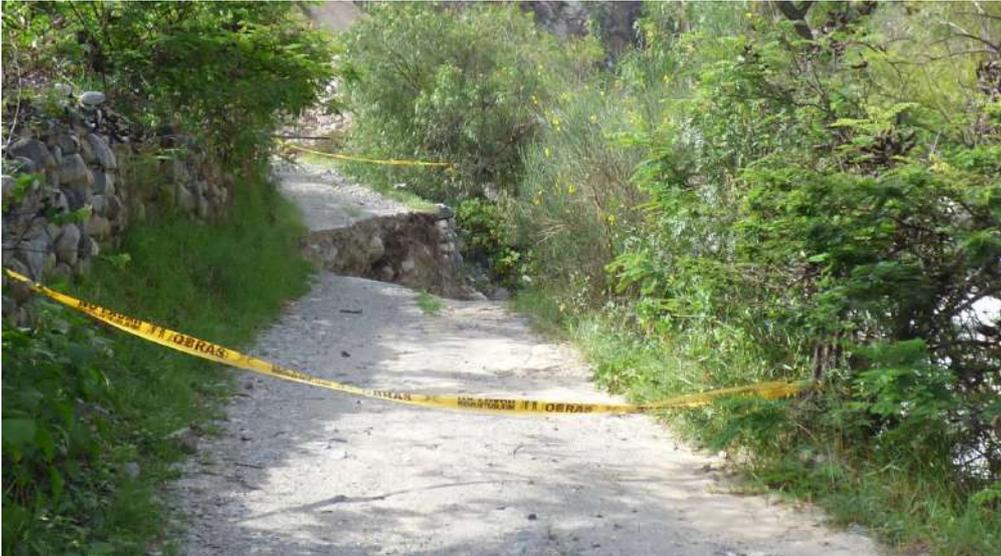
Fotografía 24. Muestra el tramo erosionado por la quebrada Pampas.

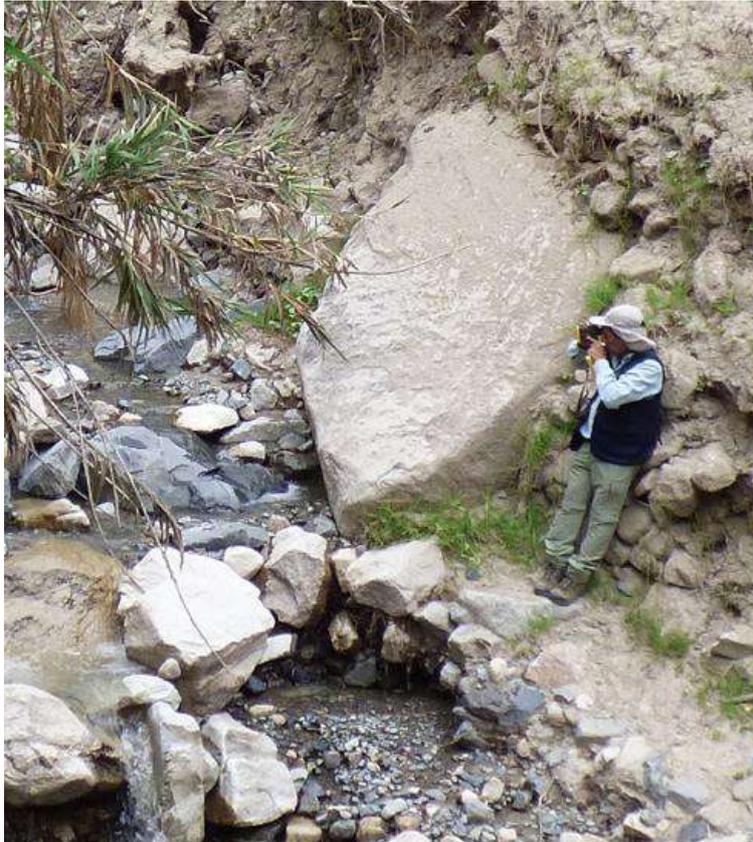
Fotografía 26. Margen derecha de la quebrada Huayo, se aprecia un bloque de 2 m de diámetro, proveniente de un antiguo flujo de detritos.

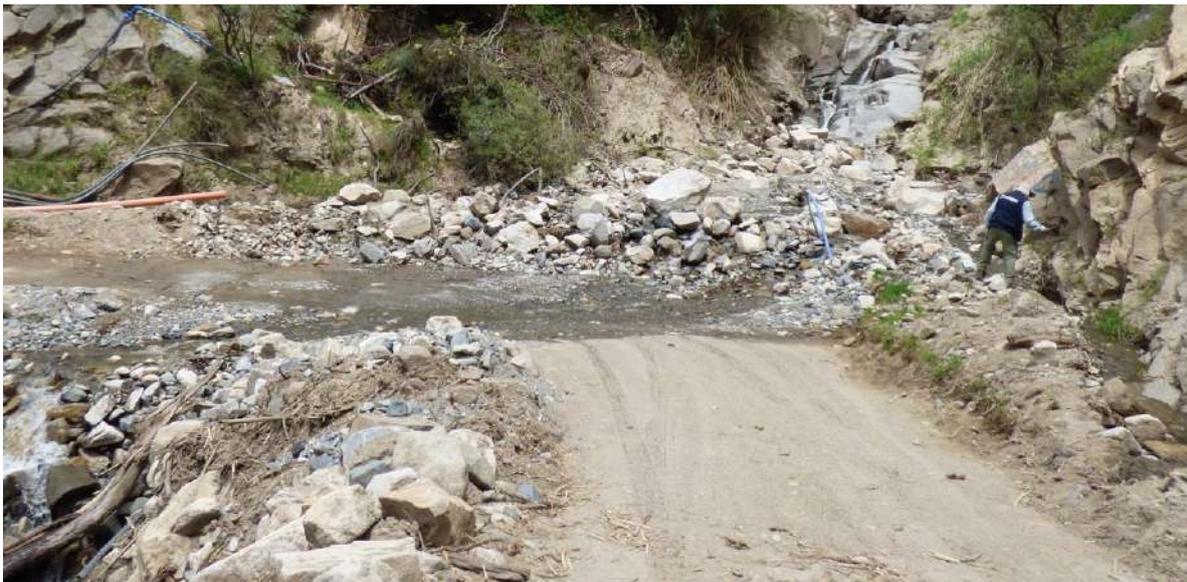
Fotografía 29. Parte media de la quebrada, se aprecia el material transportado por el flujo de detritos de febrero 2014, actualmente su matriz fue lavada por el flujo de agua que discurre por la quebrada.

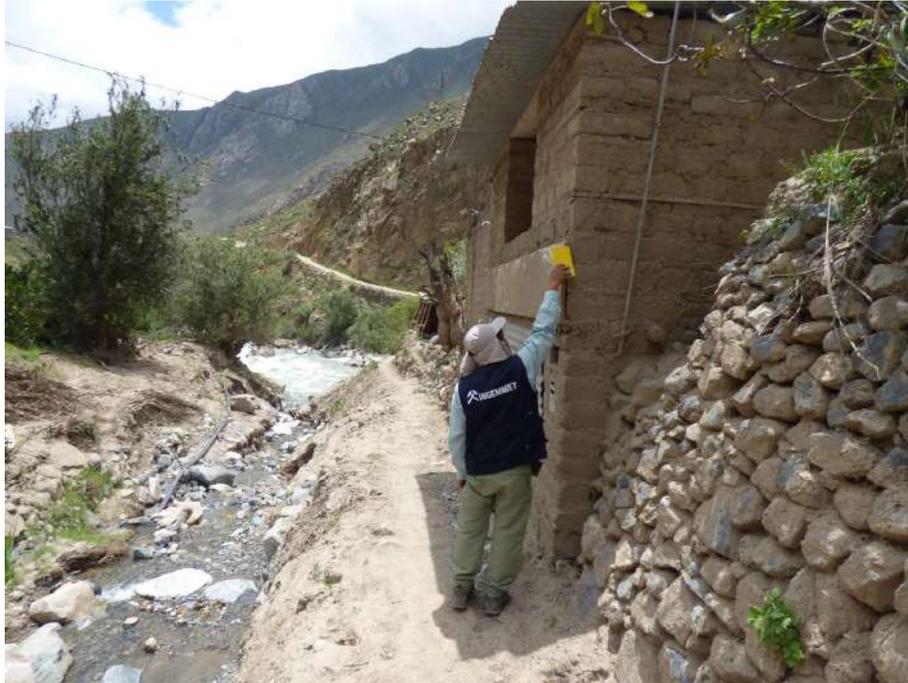
Fotografía 30. Se aprecia la altura que lleno el flujo de detritos de febrero 2024.

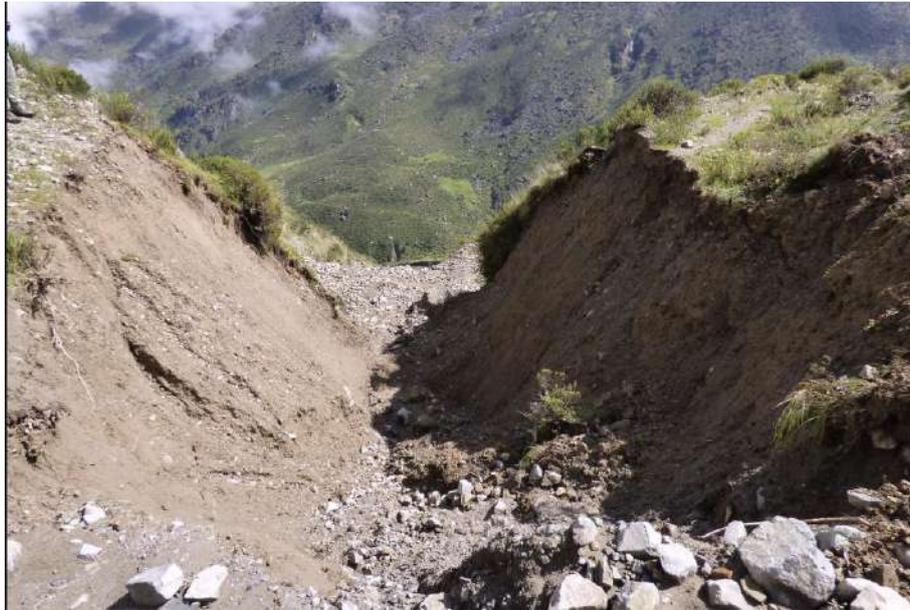
Fotografía 31. Se aprecia el ancho y profundidad del proceso de erosión de ladera.

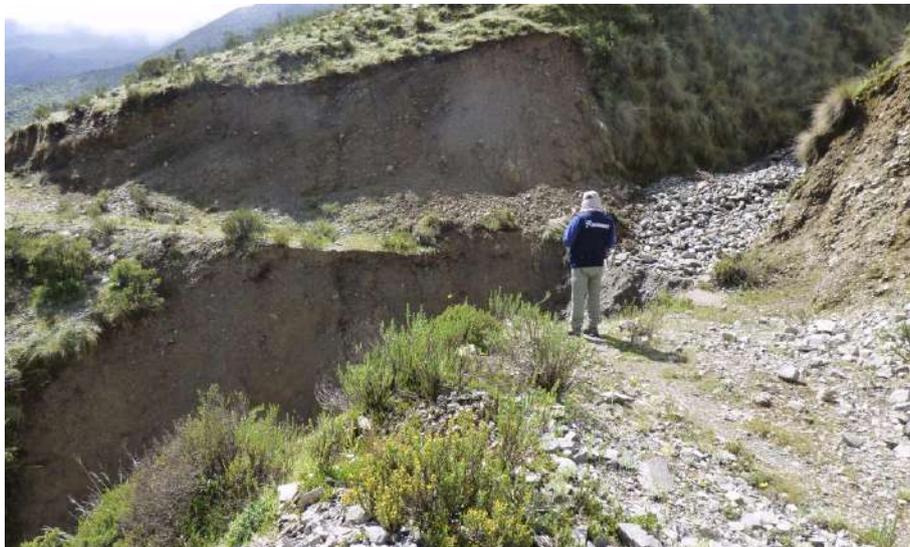
Fotografía 32. Vía antigua destruida por los procesos de erosión de ladera.

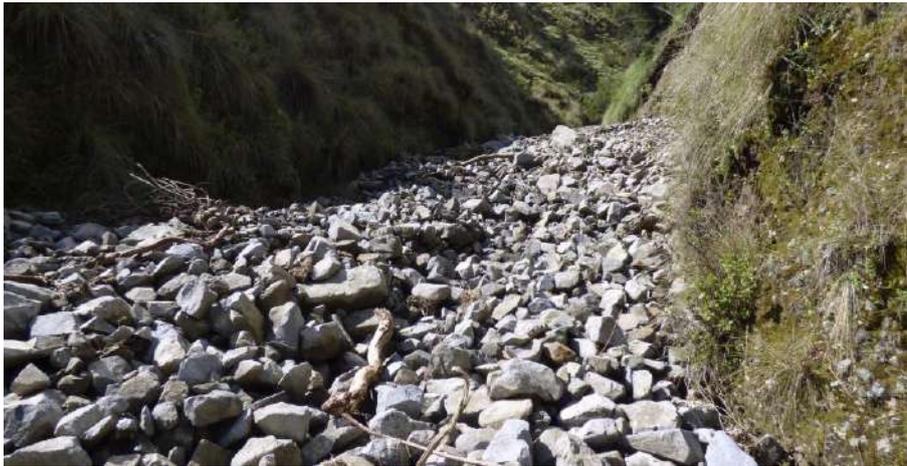
Fotografía 34. Se aprecia los bloques transportados por el flujo de detritos, constituidos por bloques angulosos a muy angulosos y escasas grava.

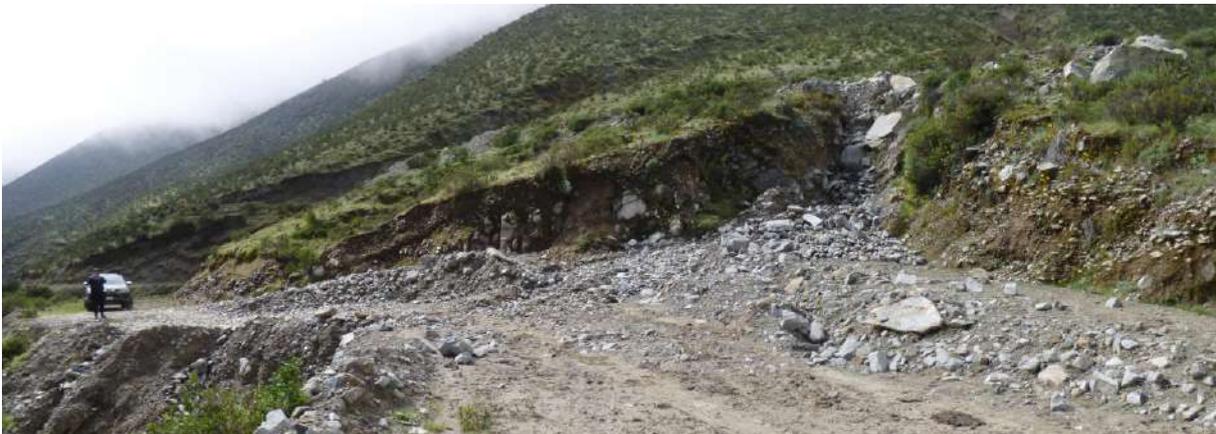
Fotografía 35. Se aprecia la vía antigua afectada por procesos de erosiones de ladera.
