Informe Técnico N° A7502

EVALUACIÓN DE PELIGROS GEOLÓGICOS EN EL CERRO LLANTOHUAYCCO

Distrito: Ituata

MAYO
2024

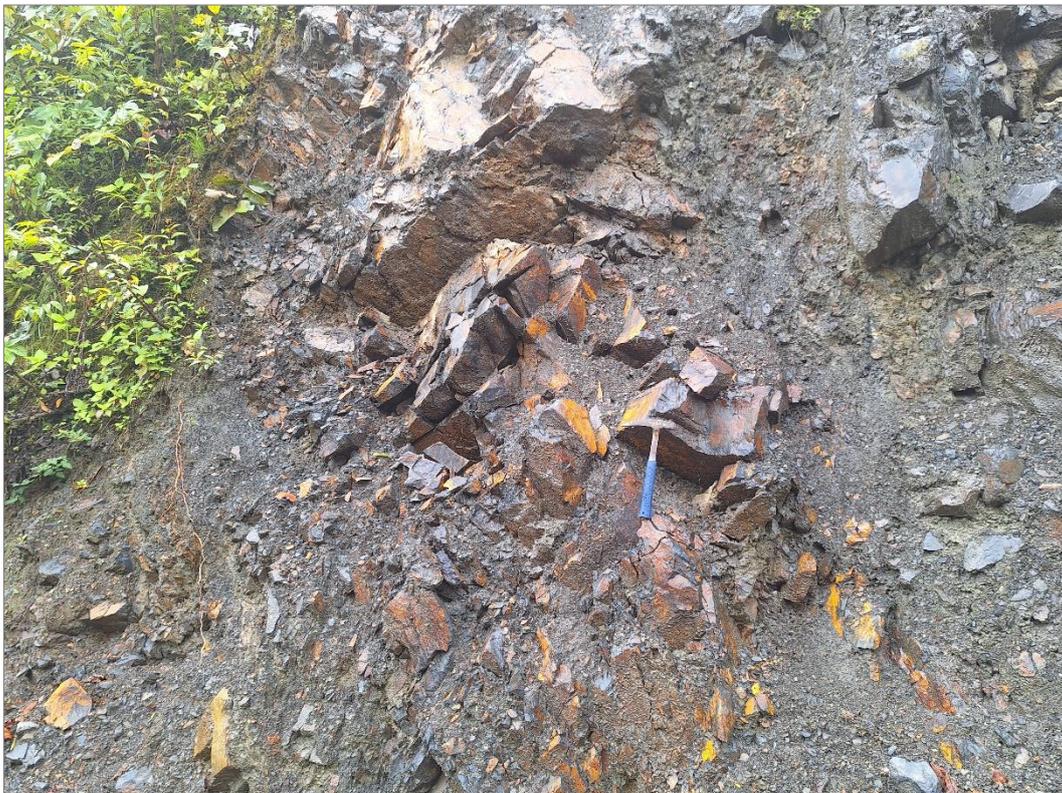
Localmente, en la zona de derrumbe del cerro Llantohuaycco se tiene pizarras, limolitas y cuarcitas con estratificación en dirección SE. Estas rocas, en algunos partes del derrumbe se presentan muy fracturadas y altamente meteorizadas, lo que facilitó la ocurrencia y/o reactivación del mismo (fotografía 1).

Fotografía 1. Afloramiento de la Formación Sandia, muy fracturadas y meteorizadas.

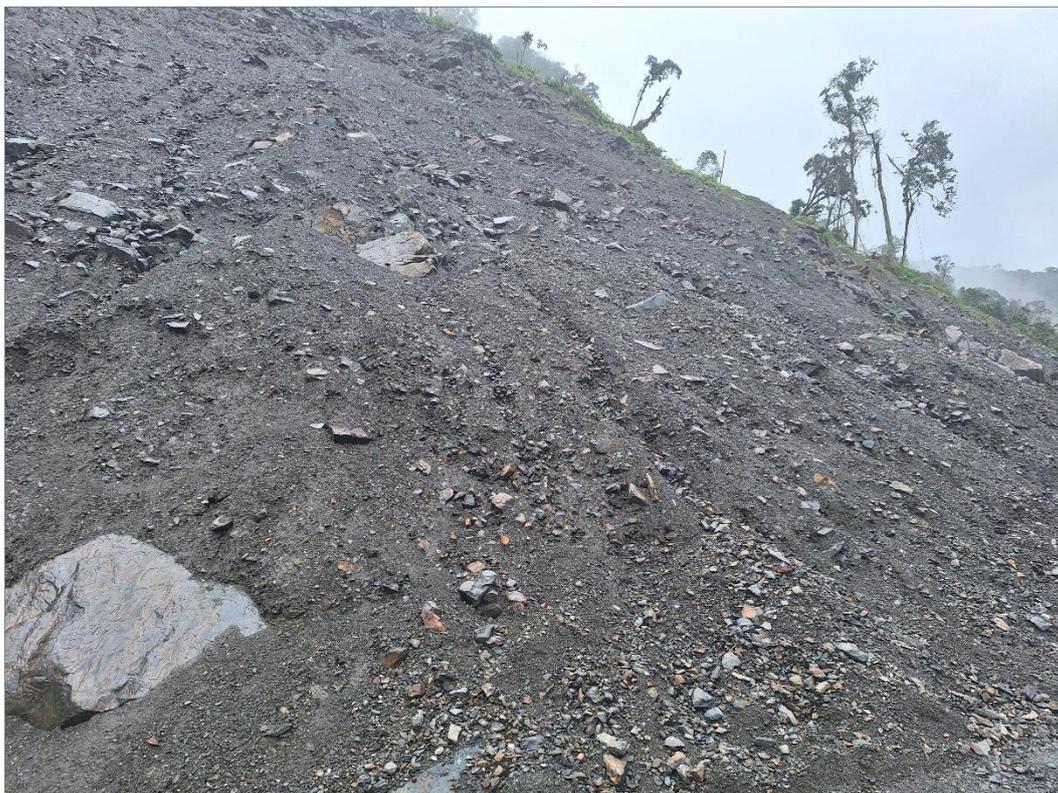
Depósitos inconsolidados, de estructura masiva, poroso y húmedo, identificado en la ladera noroeste del cerro Llantohuaycco; está compuesto por bloques de formas angulosas a subangulosas, con diámetro de hasta 2 m, gravas, arenas, limos y arcillas (fotografía 2).

Son suelos inestables, presentan malas características geotécnicas y se consideran no competentes, susceptibles a la generación de movimientos en masa, en particular deslizamientos y derrumbes.

Fotografía 2. Depósito coluvial formado a partir de la masa desplazada por el derrumbe.

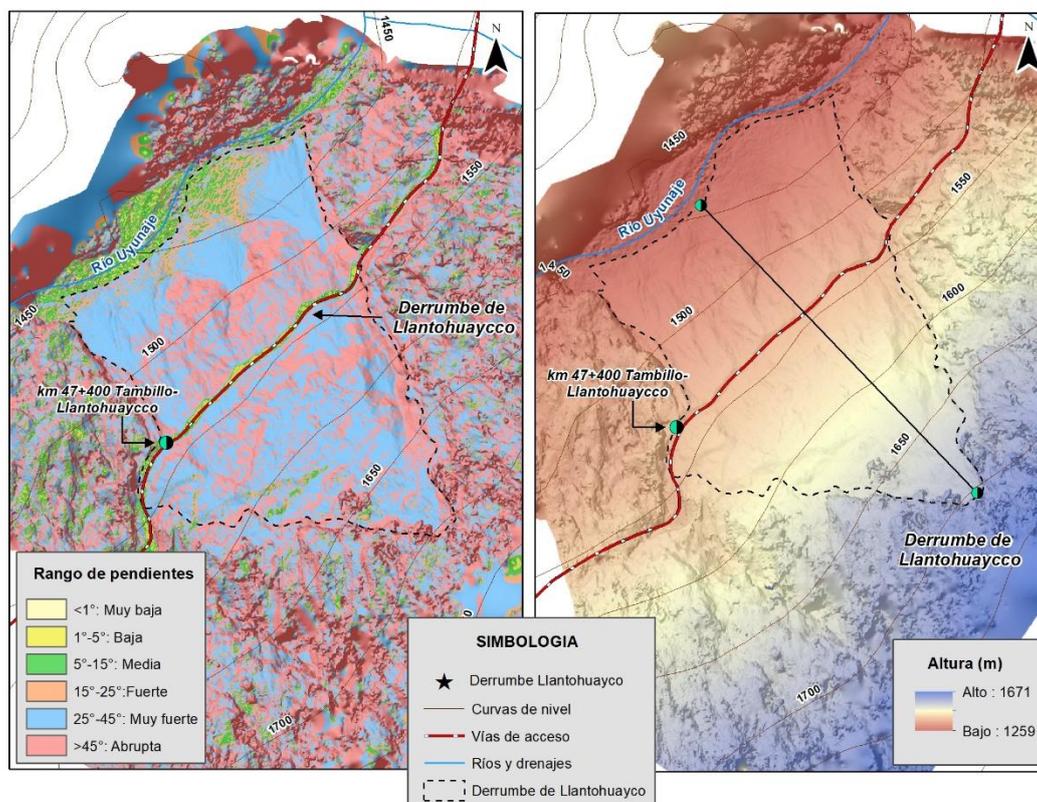
En la figura 3A se muestra el mapa de pendientes del cerro Llantohuaycco, elaborado en base al modelo de elevación digital de 0.5 m de resolución. En la vertiente coluvial, donde se ha producido el derrumbe se tiene pendientes que varían de muy fuerte (25°-45°) a abrupta (>45°), esta variación del relieve se debe a la configuración abrupta de las laderas.

En la figura 3B, se presenta el mapa de alturas del derrumbe Llantohuaycco, clasificados en tres niveles altitudinales, con la finalidad de visualizar la extensión con respecto a la diferencia de elevaciones. El derrumbe reactivado en el km 8+300 al km 8+520, inicia a una altitud de 1700 m s.n.m. y finaliza en la cota 1450 m s.n.m.

Figura 3. A) Mapa de pendiente de la ladera noreste del cerro Llantohuaycco. B) Mapa de elevaciones del derrumbe de Llantohuaycco.

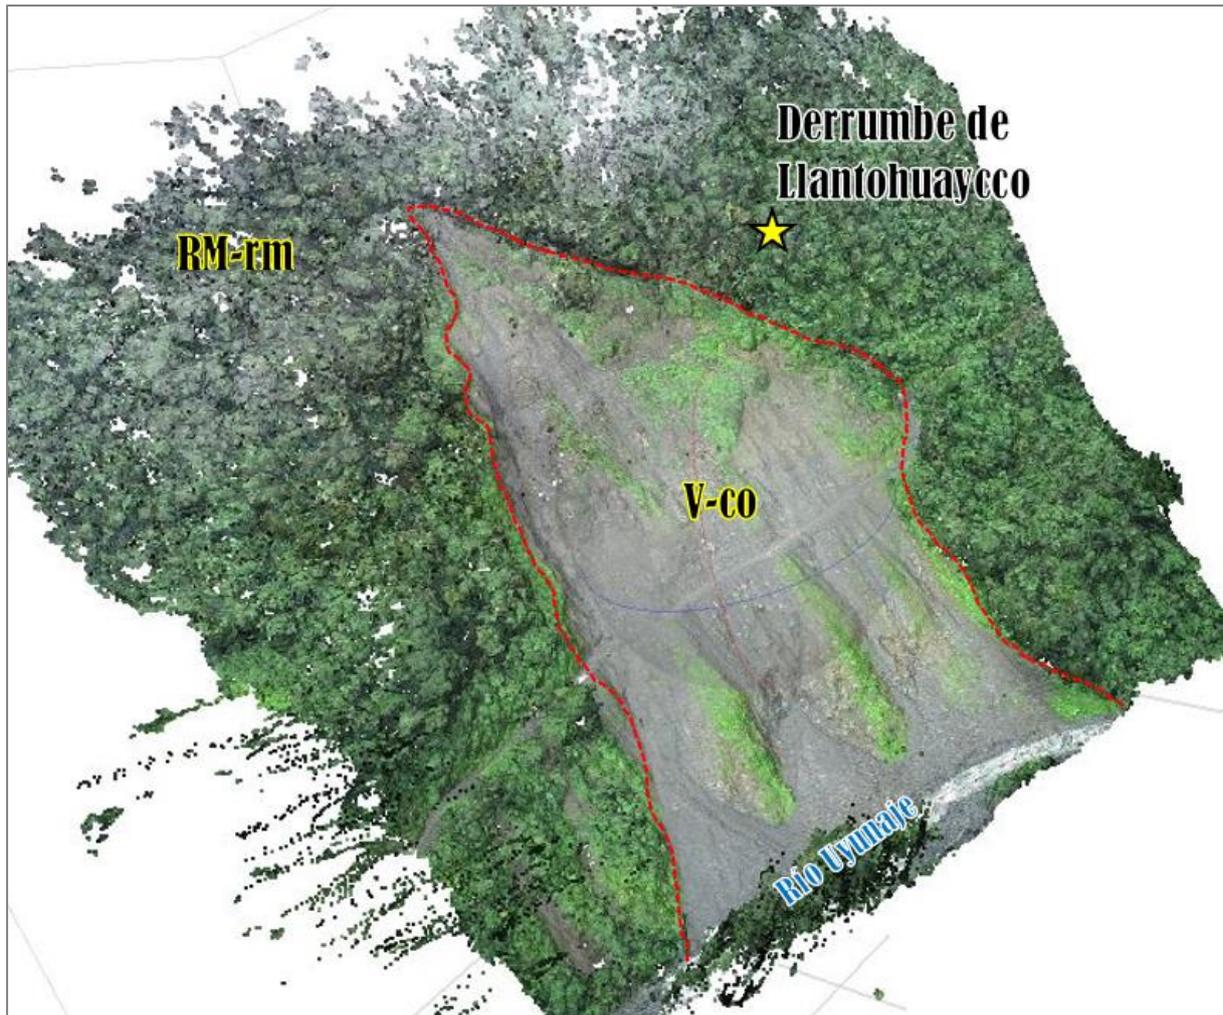
Figura 4. Vista de la morfología sobre la cual se ha producido el derrumbe en el 8+300 y km 8+520 de la vía Tambillo-Llantohuaycco. RM-rm. Relieve de montaña en roca metamórfica; V-co: Vertiente coluvial.

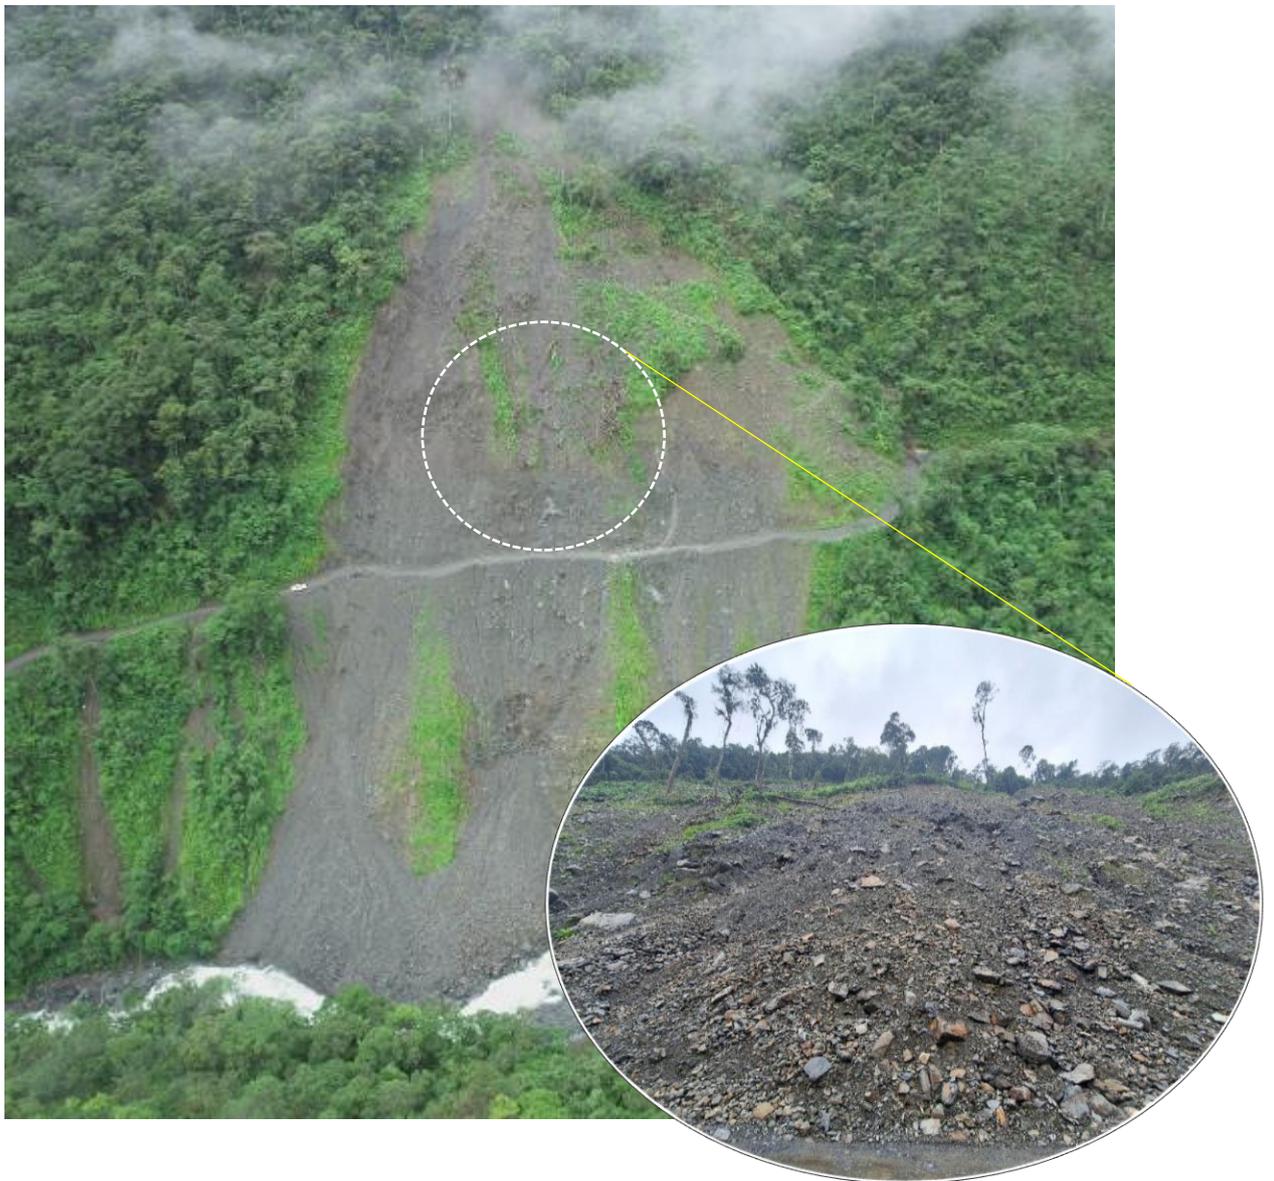
El derrumbe producido en la ladera noroeste del cerro Llantohuaycco, con un área de 4.6 km² (figura 5), afectó un tramo de 225 m de la vía carrozable (fotografía 3) que conduce a poblados como Calixe y comunidad de Tayaccuchu.

Figura 5. Vista frontal del derrumbe producido en la ladera noroeste del cerro Llantoahuaycco.

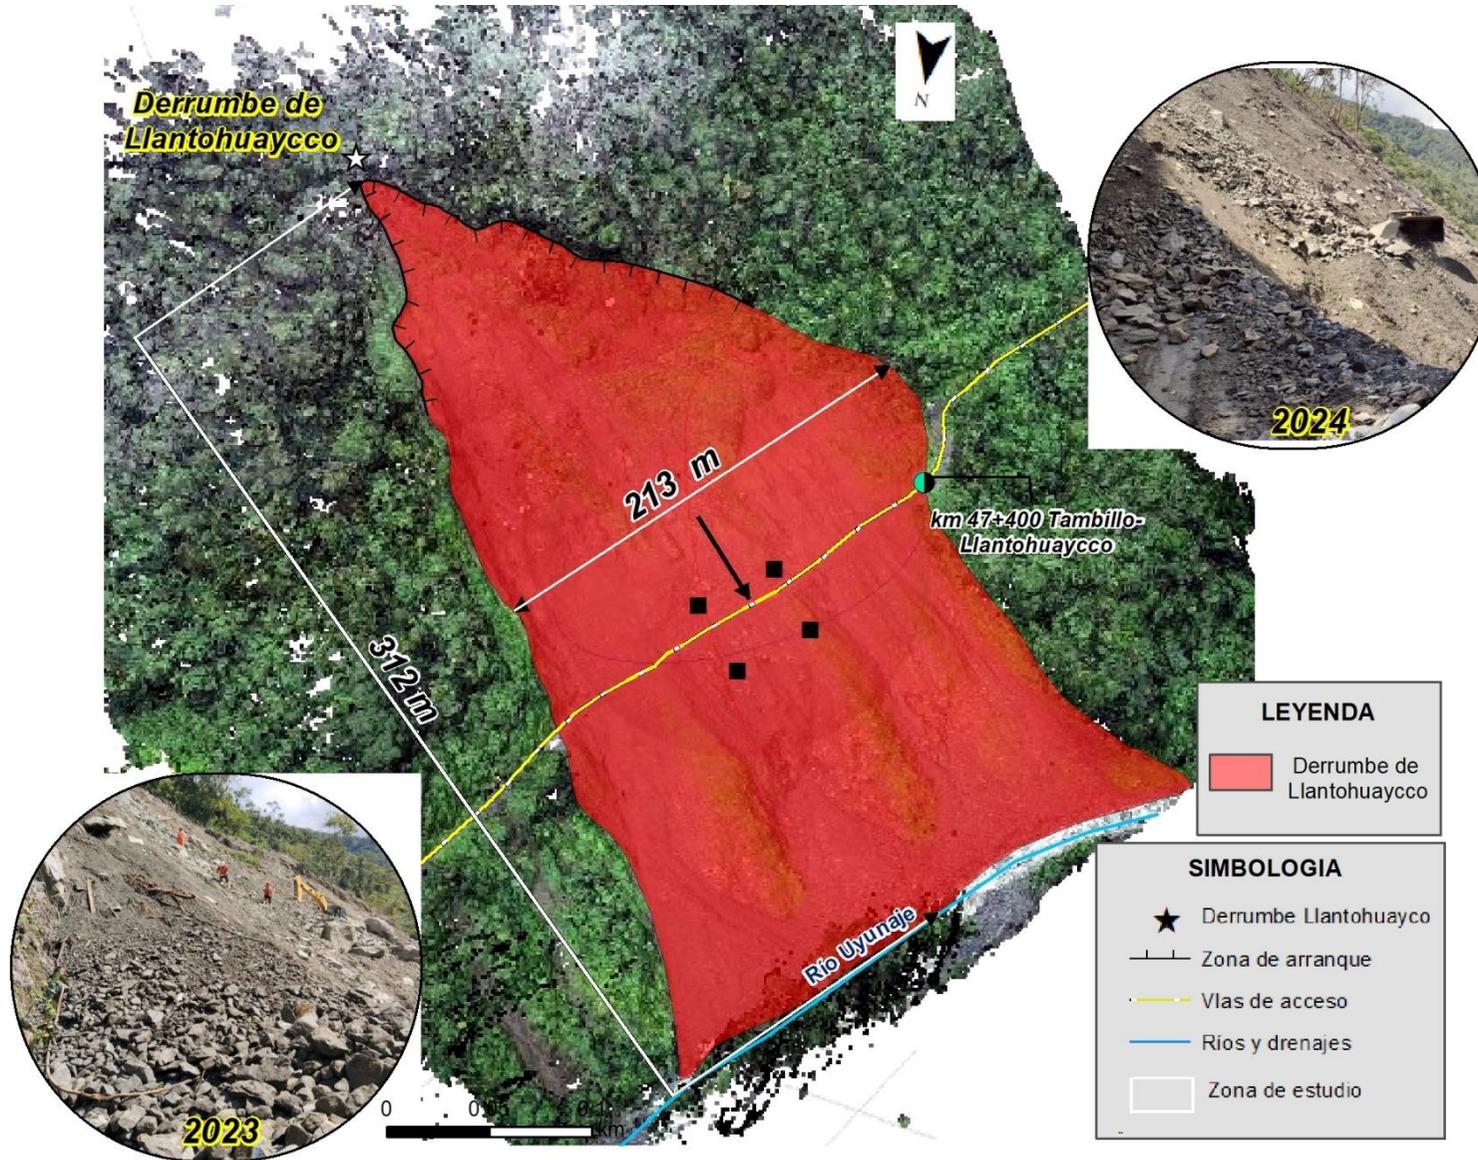
El evento producido en rocas metamórficas de la Formación Sandía, tipo cuarcitas y lutitas pizarrosas, tiene un ancho de 213 m y una distancia de 312 m desde la zona de arranque al pie del derrumbe (figura 6).

Figura 6. Peligros geológicos por derrumbe en un tramo del km 8+300 al km 8+520 de la vía Tambillo-Llantohuaycco.

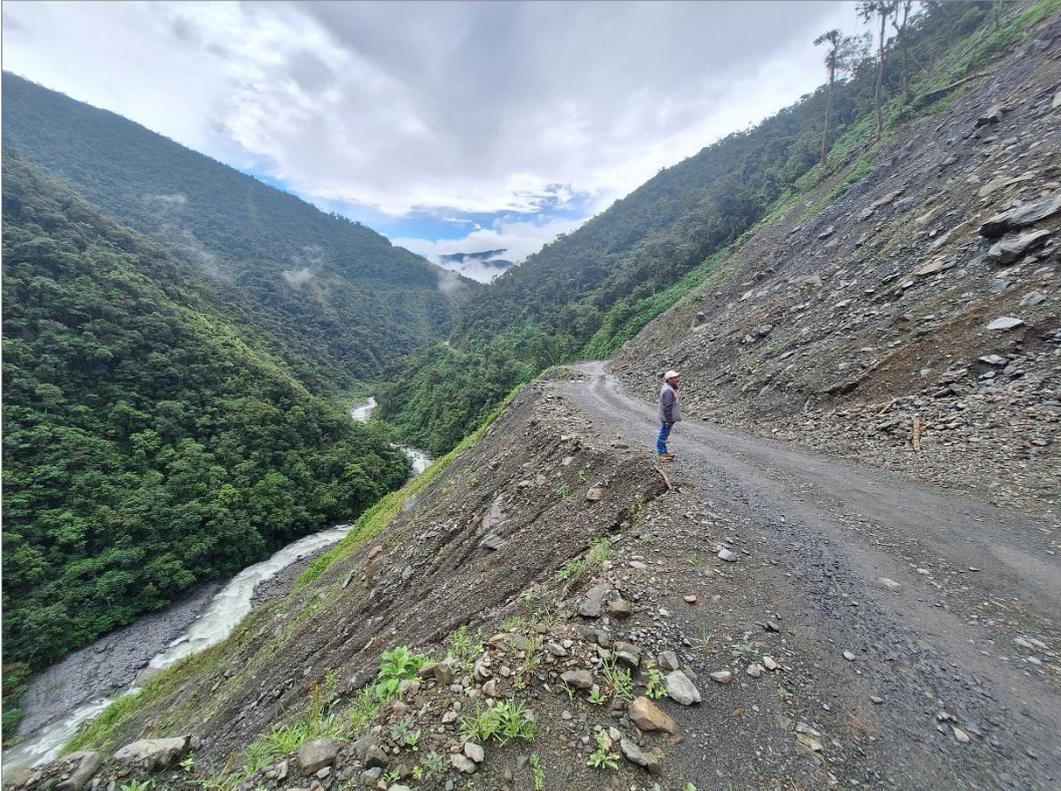
Fotografía 3. Vista de la vía afectada por el derrumbe en el cerro Llantohuaycco.

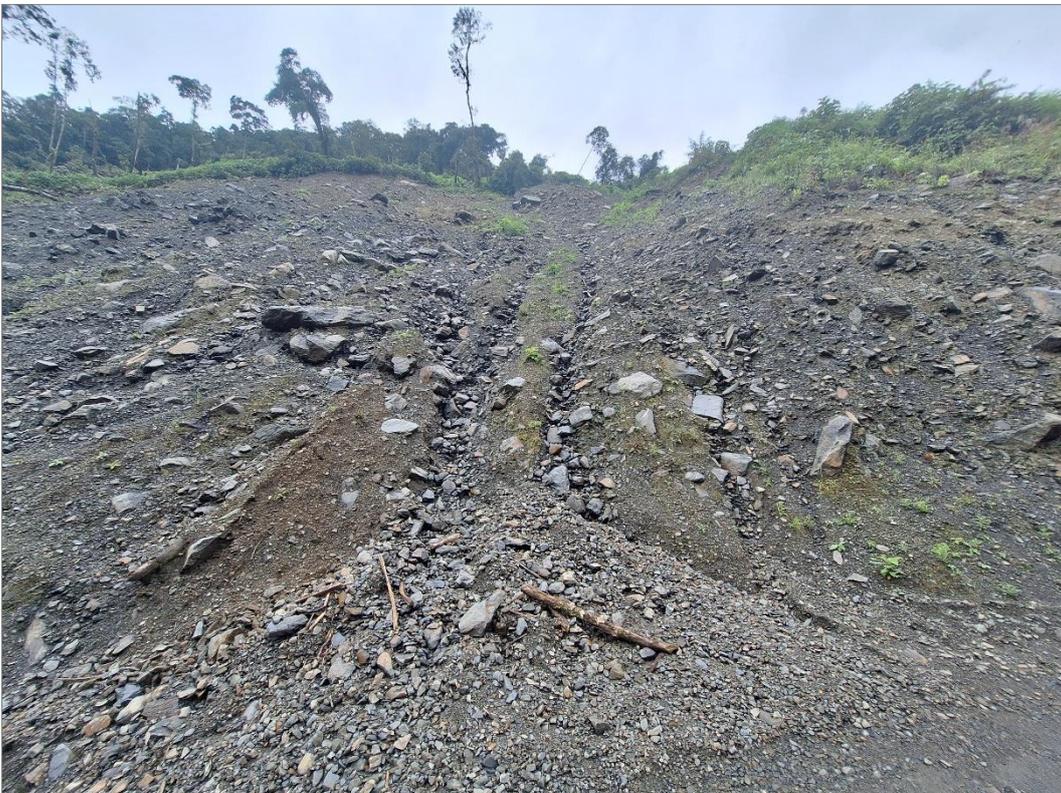
En el cuerpo del derrumbe se observó erosión constante producto de la escorrentía pluvial, formando surcos con un ancho de 50 cm (fotografía), por donde discurre agua y material detrítico, material que se deposita sobre la trocha carrozable.

Fotografía 4. Parte media-baja del cuerpo del derrumbe, donde se ha producido surcos con un ancho de 50 cm debido a la escorrentía pluvial. Actualmente, por este canal discurre agua y material detrítico, sobre la trocha carrozable.

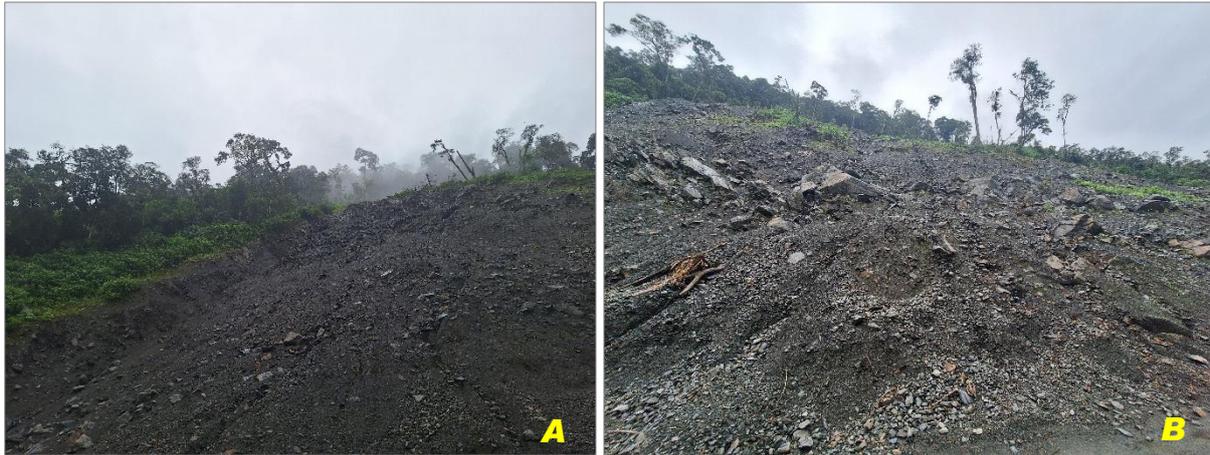
En la parte alta, bordeando la zona de arranque se tiene árboles inclinados a favor de la pendiente (figura 7). Además, en la zona posterior, se observó agrietamientos longitudinales, lo que nos infiere la actividad reciente y latente del derrumbe. Es importante mencionar que, la presencia de árboles colgados representa un peligro inminente, puesto que en cualquier momento puede caer ladera abajo, y afectar nuevamente parte de la vía carrozable y a los vehículos que transitan por la vía (fotografía 5).

Figura 7. A, B) Vista de árboles inclinados en la zona de arranque y parte posterior del derrumbe, el cual puede ceder cuesta abajo y afectar a los vehículos que transitan por la vía carrozable.

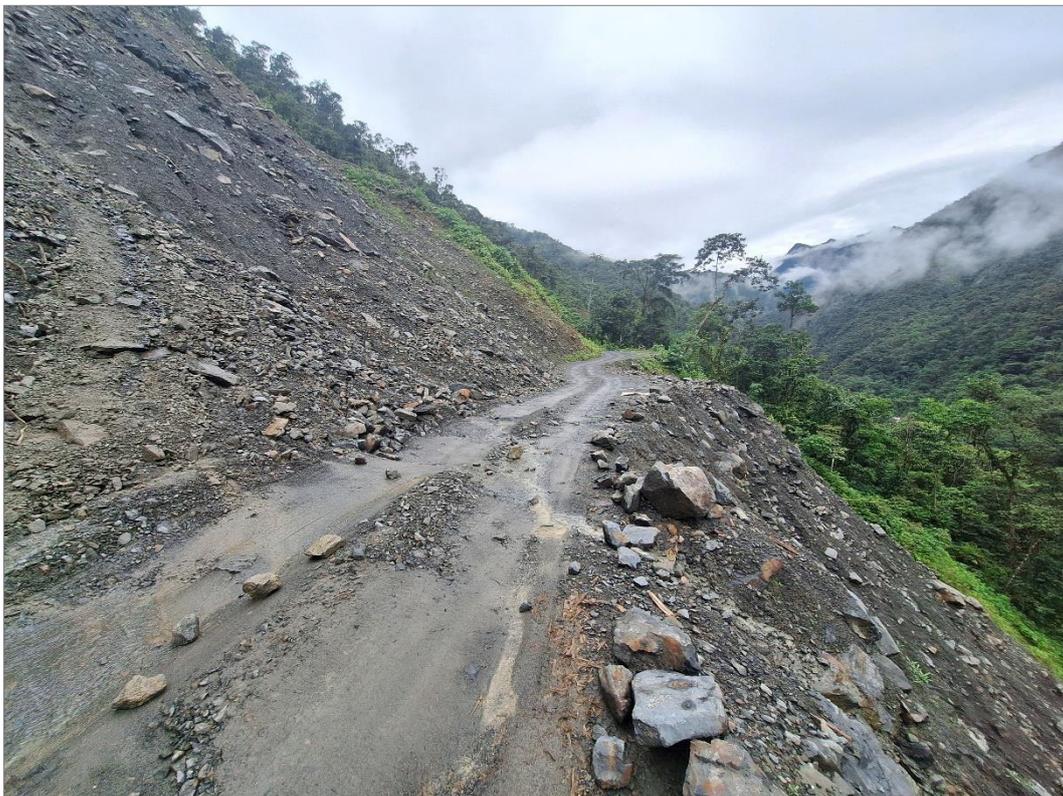
Fotografía 5. Vista del tramo de la trocha carrozable que sería afectada ante la reactivación del derrumbe o caída de árboles inclinados en la parte alta.

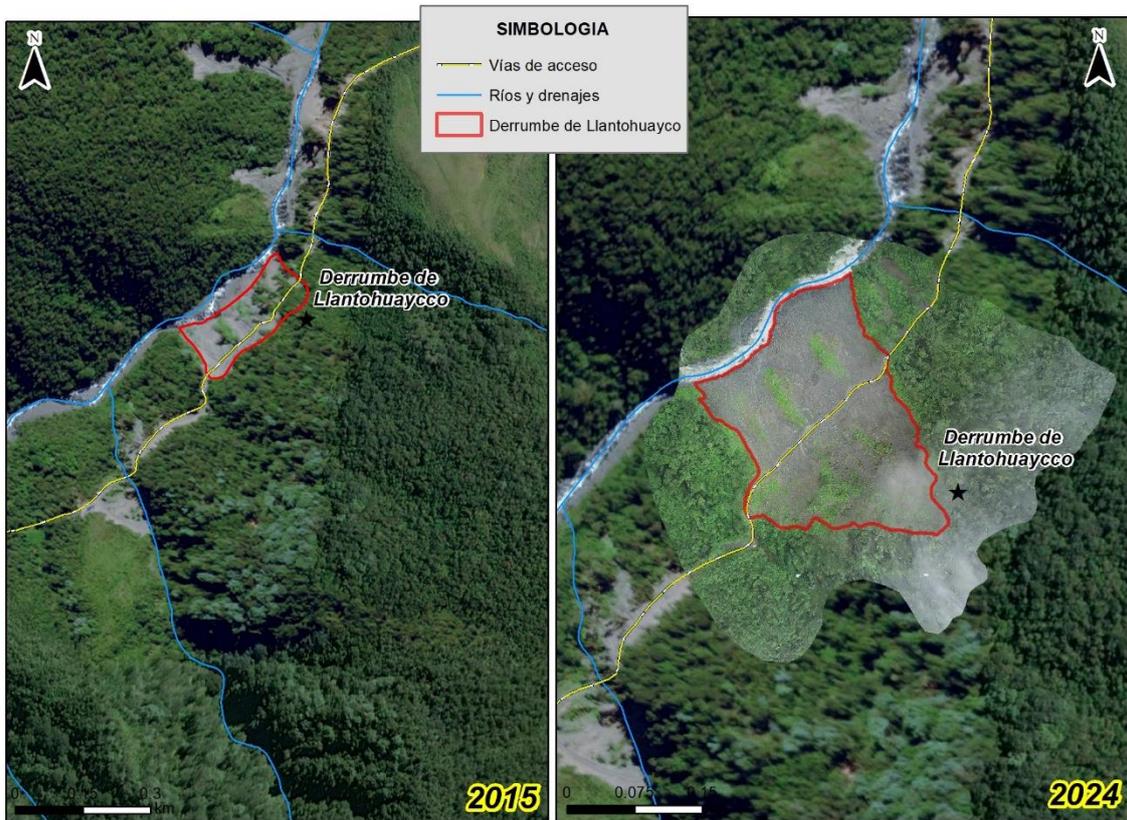
Según el análisis de imágenes satelitales, se observa que para el año 2015, el derrumbe presentaba un área de aproximadamente 3.14 km²; y una distancia de 113 m entre la zona de arranque y pie del derrumbe; posiblemente condicionado por el corte de talud para la construcción de la trocha carrozable y la erosión que produce la dinámica del río Uyunaje

(figura 8). En la actualidad el derrumbe avanzó de forma retrogresiva, aumentando un área de 1.46 km².

Figura 8. Análisis multitemporal de imagen satelital del año 2015 y ortofoto del año 2024. El cual muestra que aproximadamente en 9 años el derrumbe incremento 199 m de longitud.
