Informe Técnico N° A7512

EVALUACIÓN DEL PELIGRO GEOLÓGICO POR DESLIZAMIENTO EN EL CEMENTERIO SAN JUAN

Departamento: Cajamarca

Distrito: San Miguel

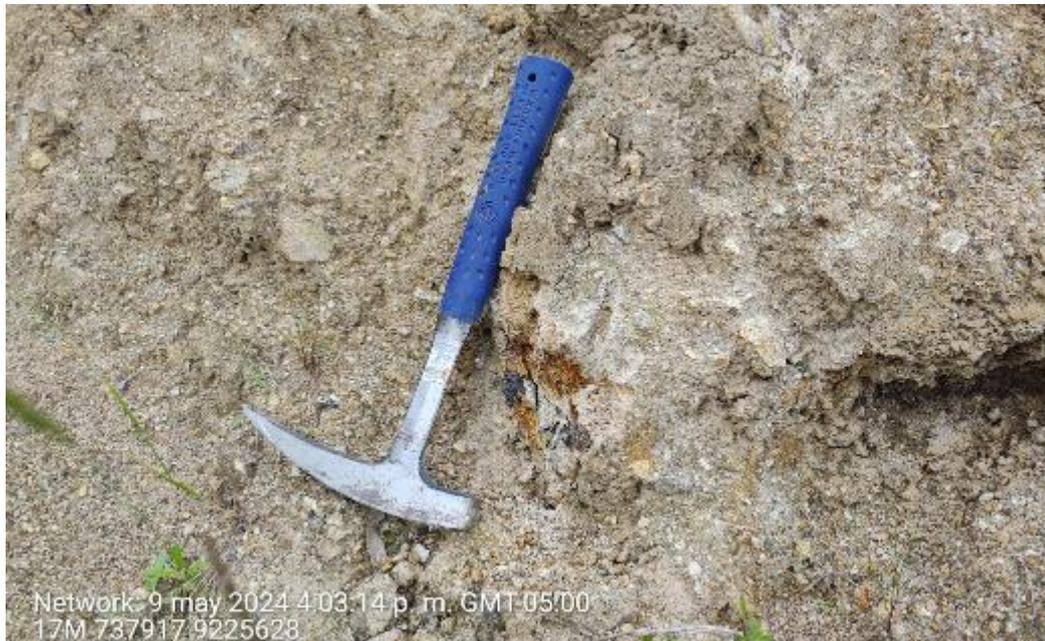
Esta unidad se ubica a lo largo del cementerio San Juan, sus macizos rocosos se encuentran muy fracturados y altamente meteorizados, debido a la alta susceptibilidad de sus minerales a sufrir cambios debido a las aguas subterráneas ácidas de la zona (fotografía 1).

Fotografía 1. Macizo rocoso de depósitos piroclásticos muy fracturados y altamente meteorizados de la unidad Centro Volcánico Anchipan - Mutis - Evento 2. **Ubicación:** E: 737917, N: 9225628, Z: 2600.

La resistencia geológica de sus macizos rocosos es baja, reflejado en una resistencia a la compresión uniaxial (tabla 3) de entre 5 a 25 MPa y un Índice Geológico de Resistencia (Hoek, 2007) de entre 30 a 40 (figura 4).

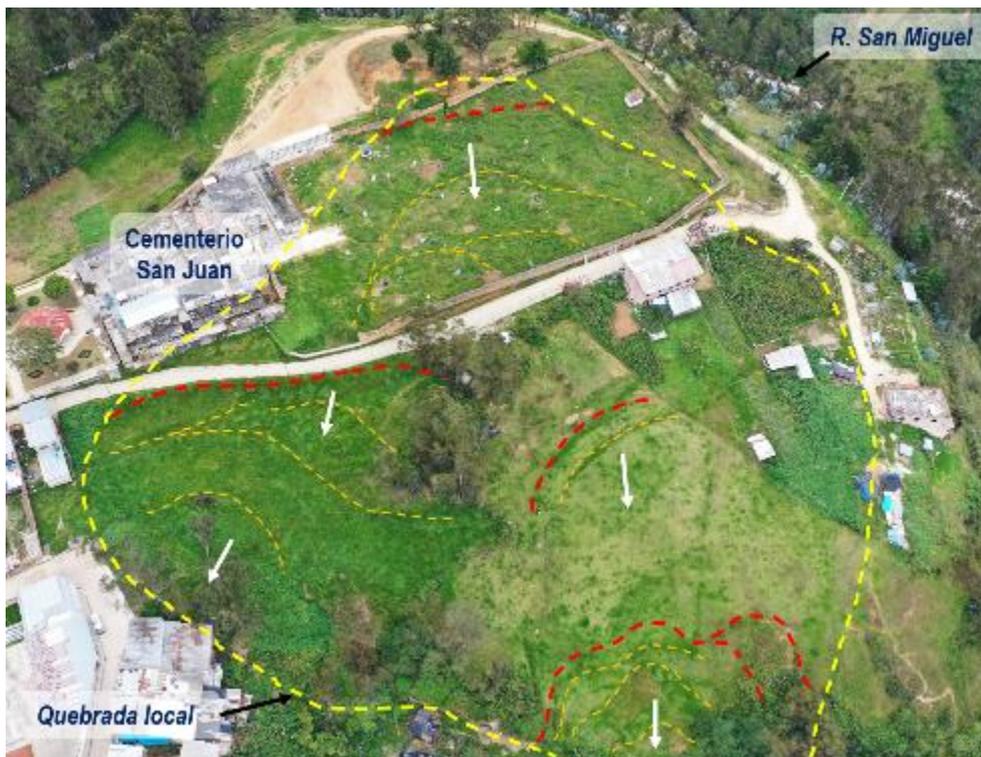
Su extensión abarca desde la parte alta, donde se encuentra el cementerio San Juan, a la parte baja de la colina, donde termina en una quebrada local; presentando diversos escarpes secundarios y agrietamientos transversales que afectan al terreno (figura 9).

Figura 9. Vista del deslizamiento del Cementerio San Juan, se aprecia el cuerpo del deslizamiento (delimitado en línea amarilla), escarpes secundarios (en línea roja) y agrietamientos transversales (en línea naranja).

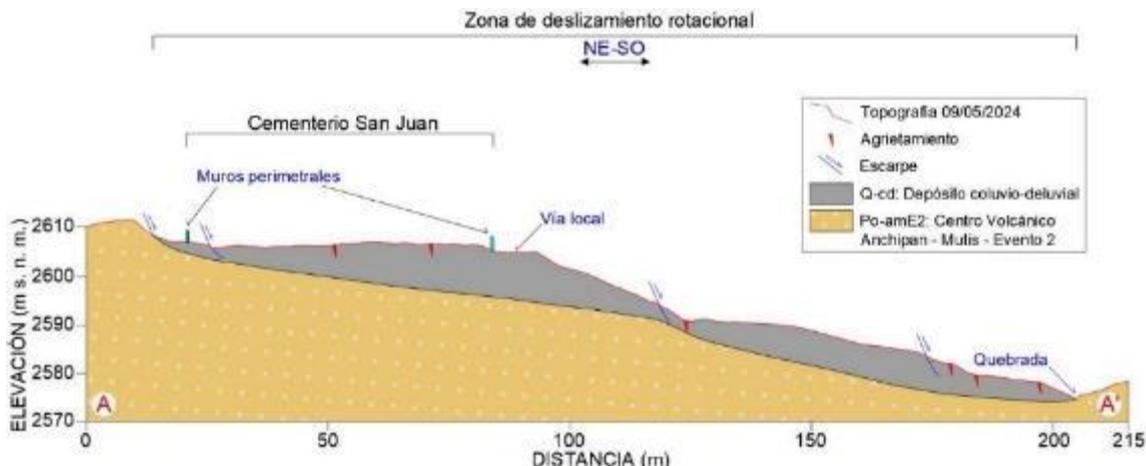
En la figura 11, se muestra el perfil longitudinal a lo largo del cuerpo del deslizamiento del cementerio San Juan, donde se aprecia el terreno con pendiente moderada, lo que ha contribuido al avance lento del evento.

Figura 11. Perfil A-A', donde se aprecia la distribución del cuerpo del deslizamiento y sus componentes; además de la zona afectada del cementerio San Juan.

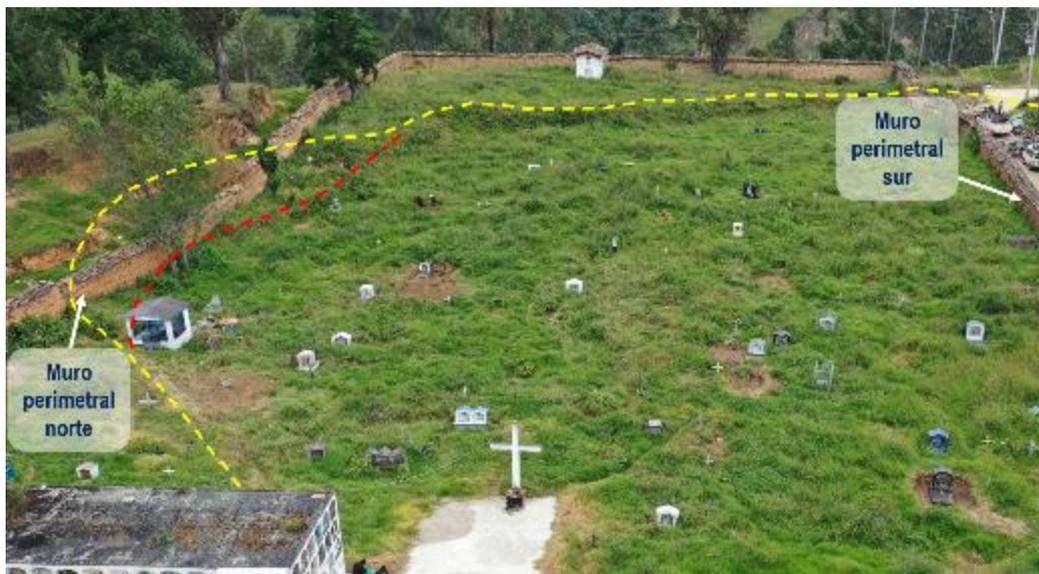
En la figura 12, se muestra la parte alta del deslizamiento, donde las infraestructuras del cementerio San Juan están siendo afectadas.

Figura 12. Vista de la parte alta del deslizamiento, donde se aprecia el terreno y los muros perimetrales del cementerio San Juan, afectados; el cuerpo del deslizamiento está delimitado en línea amarilla y el escarpe secundario en línea roja.

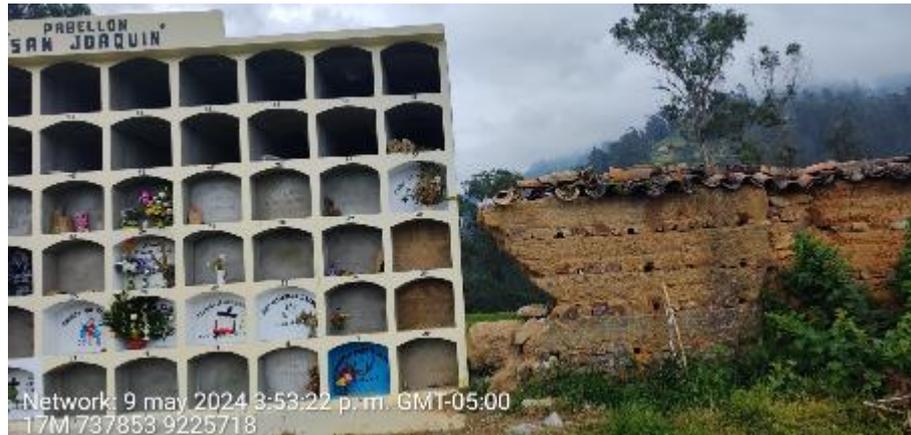
Los muros perimetrales son afectados por el escarpe principal al norte (fotografía 3) y por los agrietamientos laterales derecho (fotografía 3) e izquierdo (fotografía 4); produciendo el agrietamiento, colapso parcial o colapso total de la infraestructura.

Fotografía 3. Muro perimetral norte afectado por el deslizamiento. **Ubicación:** E: 737853; N: 9225718; Z: 2603.

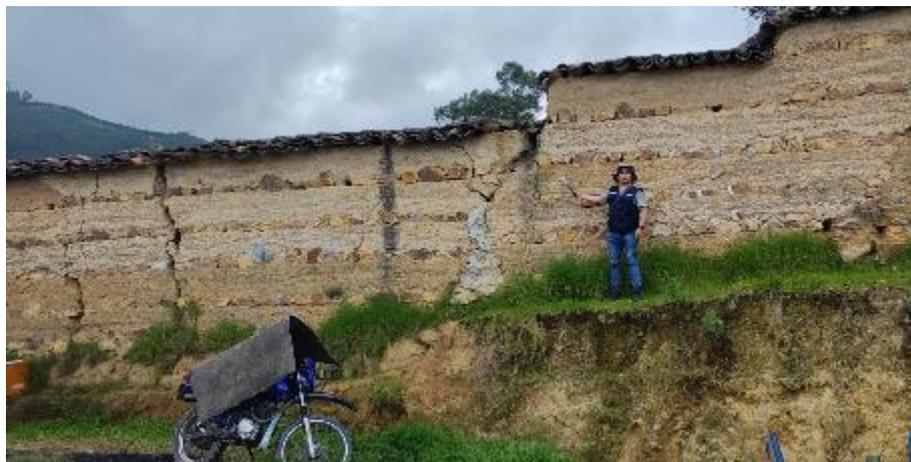
Fotografía 4. Detalle del muro perimetral sur agrietado, se encuentra ubicado al límite lateral derecho del deslizamiento. **Ubicación:** E: 737913; N: 9225628; Z: 2597.

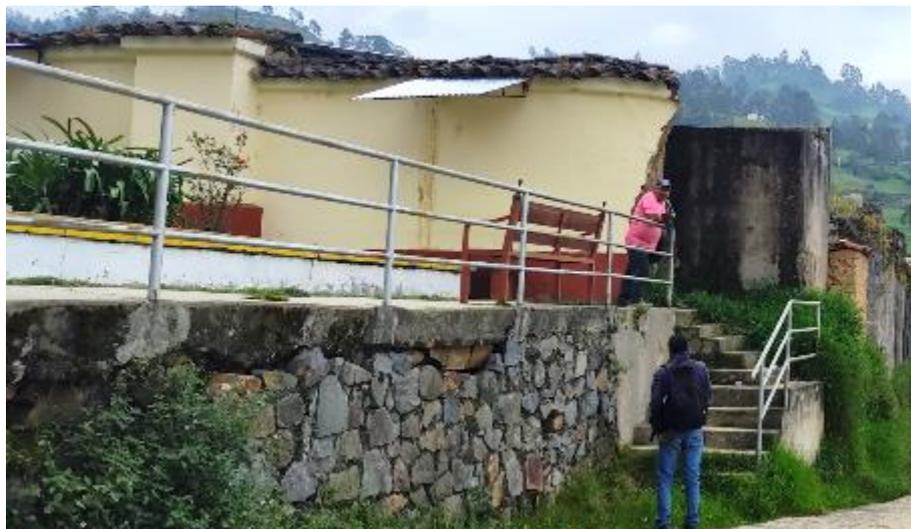
La activación más reciente tuvo lugar en marzo del 2022 (SINPAD 169574), cuando colapsó una parte del muro perimetral del cementerio (fotografía 5).

Fotografía 5. Detalle del muro perimetral colapsado en marzo del 2022, en el límite lateral izquierdo del deslizamiento. **Ubicación:** E: 737754; N: 9225713; Z: 2600.

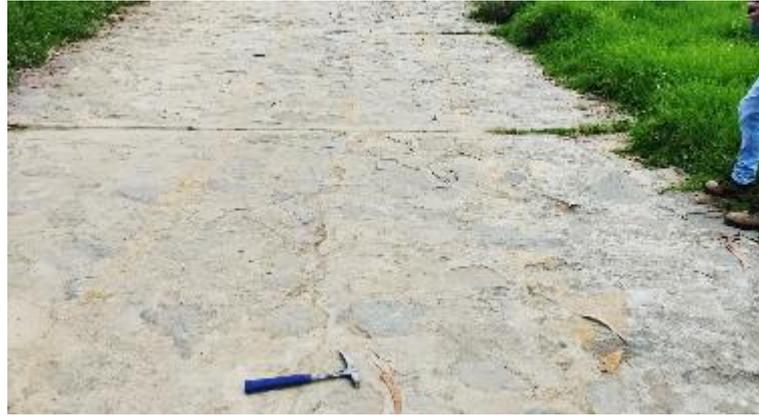
Fuera del cementerio San Juan también, el deslizamiento ha afectado a la vía local paralela al muro sur del cementerio (fotografía 6), como también a terrenos de pastoreo y de árboles de la comunidad (figura 13).

Fotografía 6. Agrietamiento transversal en la vía local que cruza paralelamente al lado sur del cementerio San Juan. **Ubicación:** E: 737808; N: 9225669; Z: 2595.

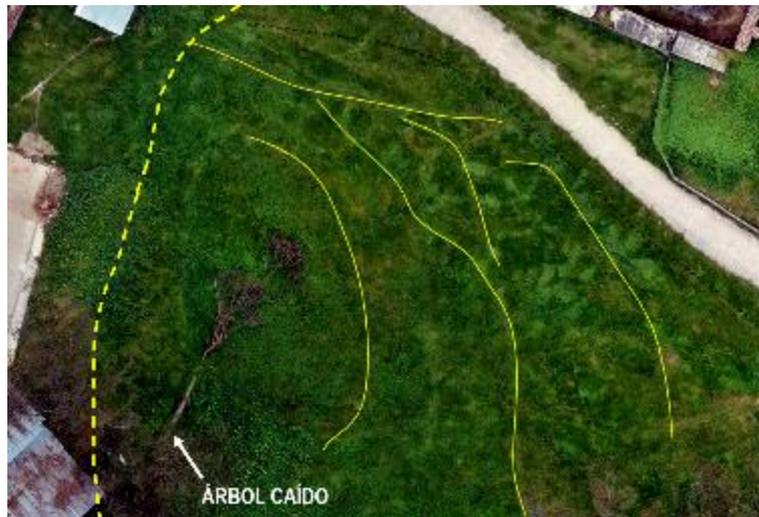
Figura 13. Agrietamientos y árbol caído en la parte sur del deslizamiento.

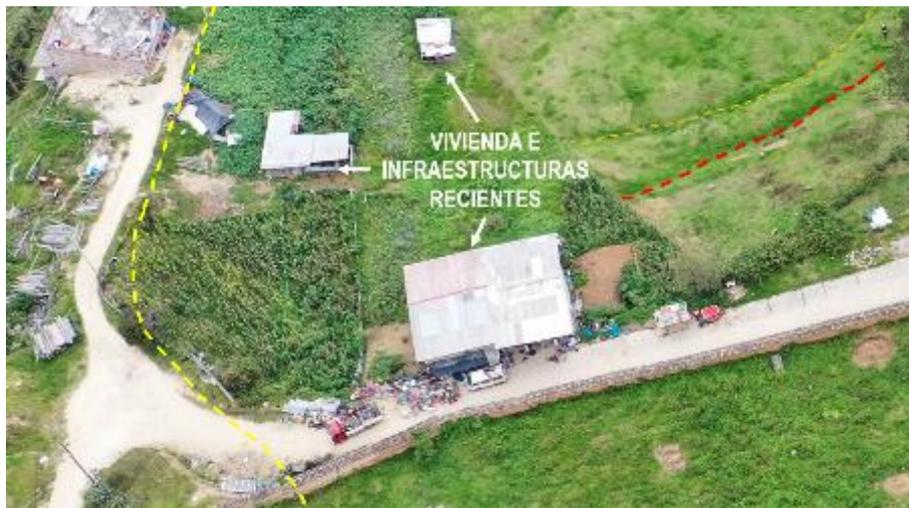
En el sector este del cuerpo del deslizamiento se han construido viviendas en los últimos años (menos de 10 años), durante la inspección de campo no se han determinado afectaciones en sus infraestructuras.

Figura 14. Vista de las viviendas e infraestructuras recientes, construidas en el cuerpo del deslizamiento.
