Informe Técnico N° A7526

EVALUACIÓN DE PELIGROS GEOLÓGICOS POR MOVIMIENTOS EN MASA EN EL INSTITUTO DE INVESTIGACIÓN ESPECIALIZADO EN GANADERÍA EN PEÑAFLOR (INIGOX-UNDAC)

Departamento: Pasco
Provincia: Oxapampa
Distrito: Oxapampa

JULIO
2024

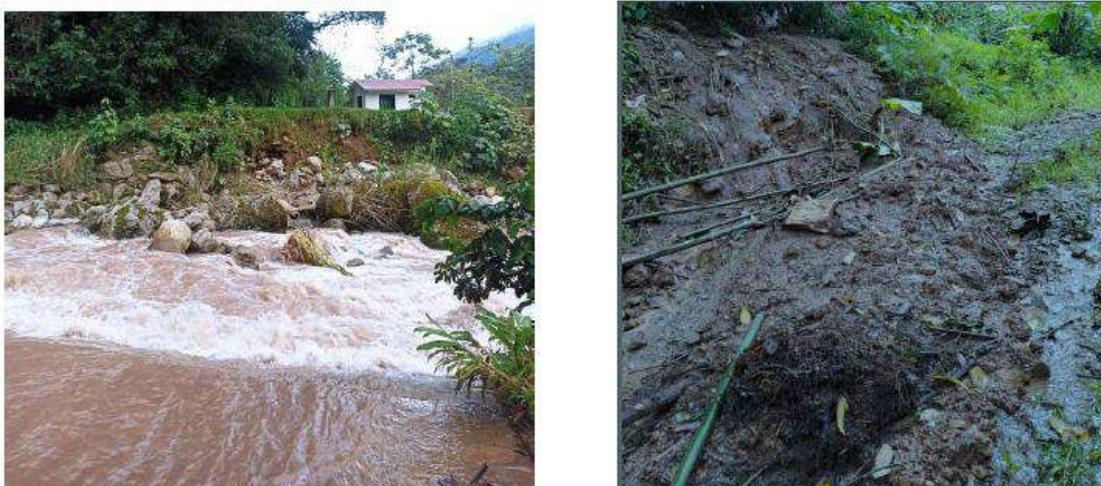
Figura 1. Imágenes del flujo de detritos ocurrido en marzo del 2024.

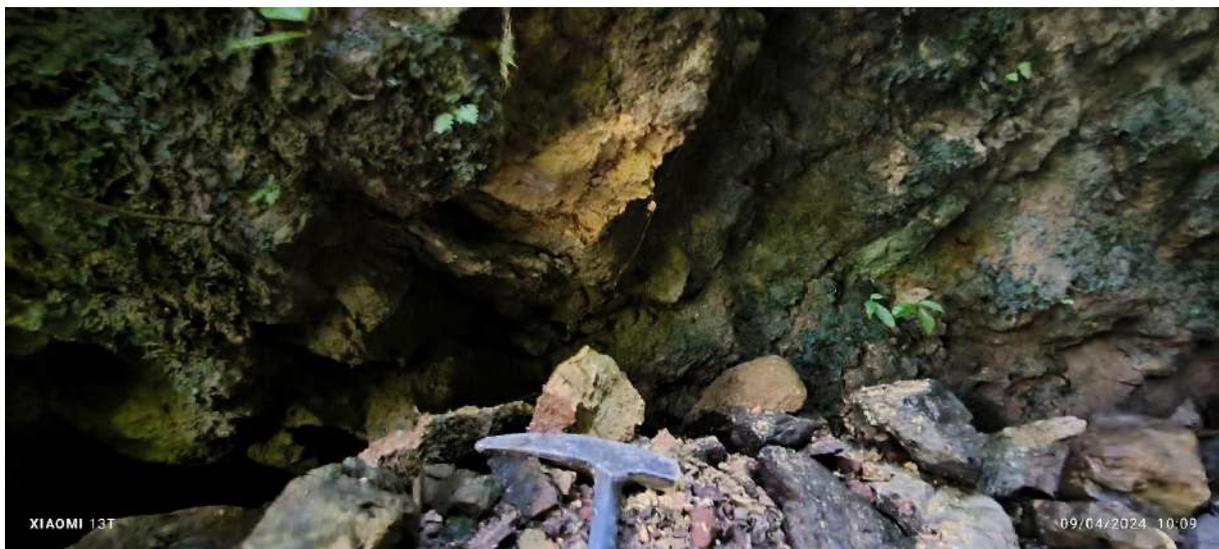
Fotografía 1. Muestra niveles de lutitas y limolitas que conservan su estructura original, sin embargo, se disgregan como arcillas en las coordenadas UTM WGS 84: X 458966.36: , Y: 8820804.

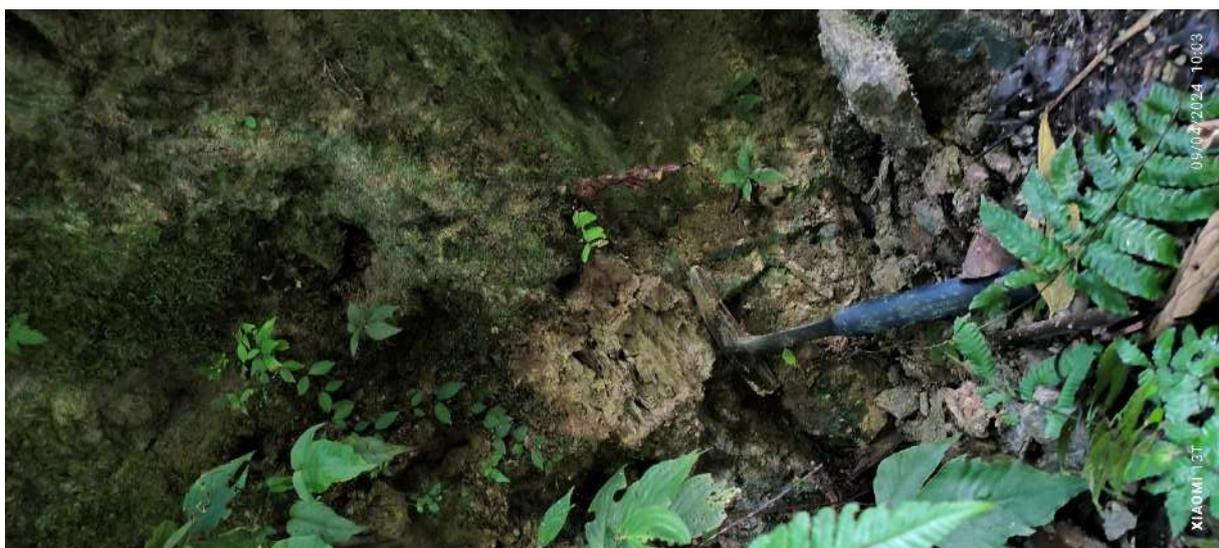
Fotografía 2. Muestra niveles de areniscas con alto grado de meteorización y fracturamiento UTM WGS 84: X 458966.36: , Y: 8820804.

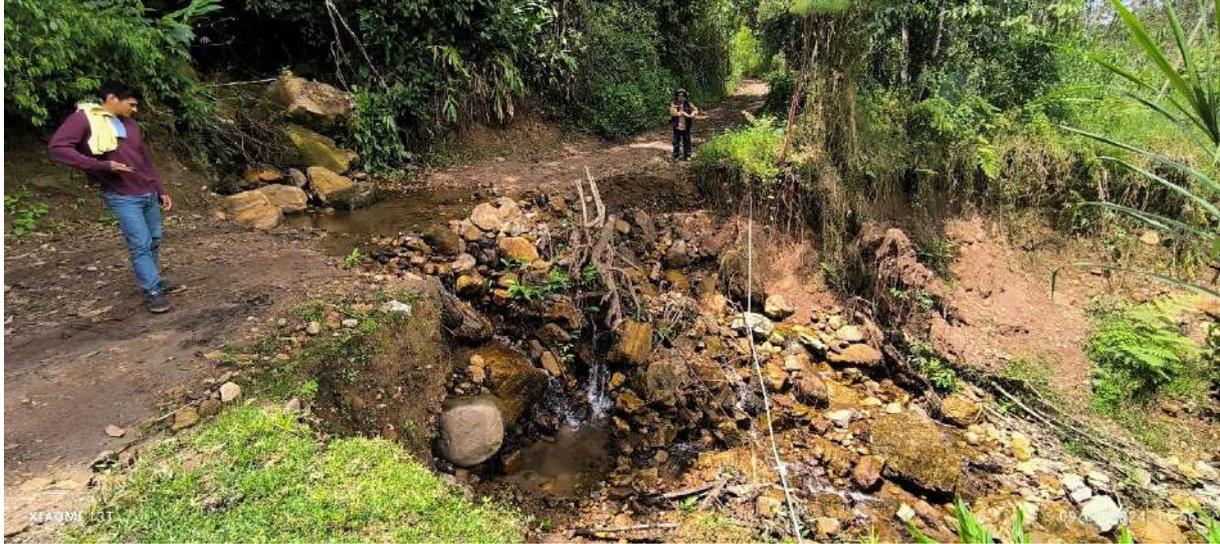
Este corresponde a una acumulación de sedimentos que se forma en los cauces de quebradas (denominadas quebradas Peñaflor 1 y 2) debido al transporte gravitacional y dinámica fluvial producto de flujos antiguos excepcionales (huaicos) de materiales sueltos como resultado de la erosión. Estos depósitos, compuestos principalmente por bloques de diámetro hasta 1 m, gravas, arenas y limos, son vulnerables a la generación de nuevos flujos de detritos debido a su inestabilidad inherente. Factores como la saturación del suelo por lluvias intensas podrían

dar lugar a flujos rápidos de lodo, rocas y agua que descienden violentamente por las pendientes, representando así un peligro potencial para infraestructuras ubicadas aguas abajo (fotografía 3).

Fotografía 3. Depósitos proluviales en la quebrada denominada Peña Flor 1, estos representan flujos de detritos o huicos recientes (2024). Coordenadas UTM WGS 84: X 457916.41: , Y: 8820743.43.

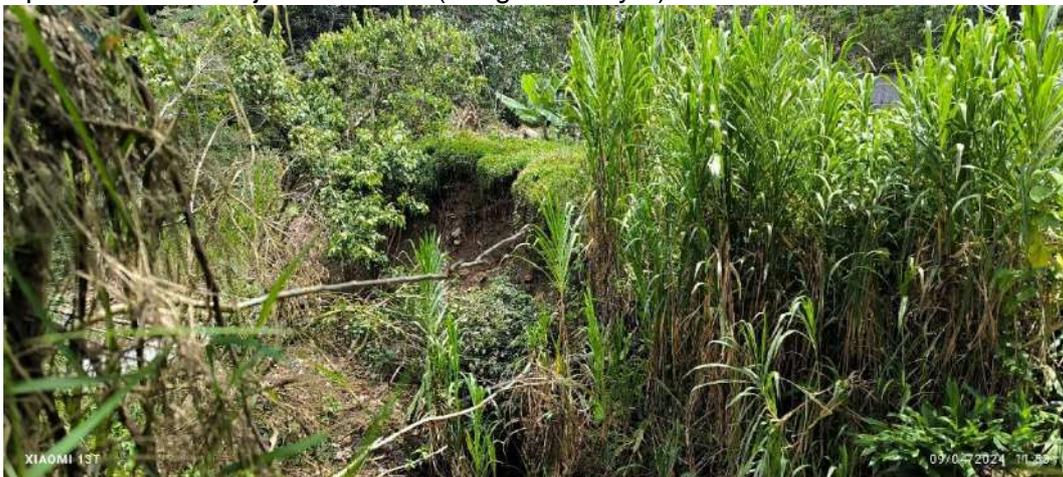
Los depósitos coluviales-deluviales se presentan la ladera oeste del cerro UNDAC, estos fueron conformados por deslizamientos antiguos combinados con la acción gravitacional y dinámica deluvial, están compuestos mayormente por material suelto y fragmentado, incluyendo rocas, suelo y vegetación desprendidos de áreas más altas. litológicamente, estos depósitos varían en composición según las rocas y suelos locales, conteniendo una mezcla de rocas sedimentarias como areniscas y calizas en una matriz limo-arcillosa. Estos depósitos generados por deslizamientos previos exponen materiales frescos poco consolidados. Así también la continua acción de la gravedad puede acusar su movilización. Estos depósitos, se presentan en laderas formando geoformas positivas con pendientes moderadas, son vulnerables a la erosión durante eventos climáticos intensos o sismos, representando un peligro para las áreas bajas habitadas (fotografías 4 y 5).

Fotografía 4. Muestra depósitos coluvio-deluviales en las márgenes de la quebrada denominada "Peñaflor 1", Coordenadas UTM WGS 84: X 457916.41: , Y: 8820743.43.

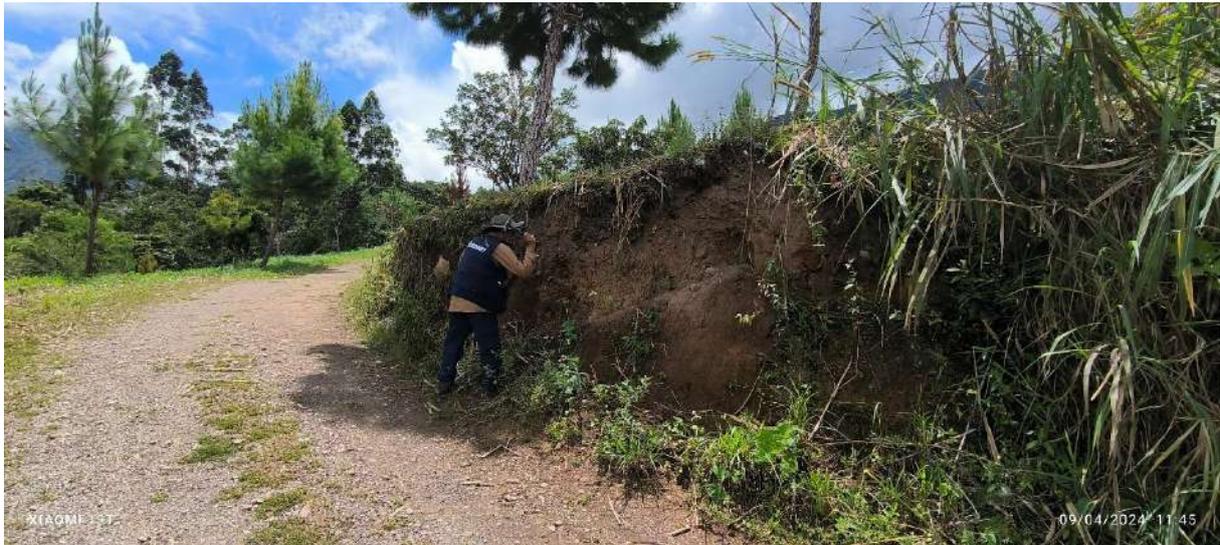
Fotografía 5. Muestra depósitos coluvio-deluviales en el corte de carretera para la construcción de la trocha carrozable de acceso a la INIGOX-UNDAC, Coordenadas UTM WGS 84: X: 458042, Y: 8820739.

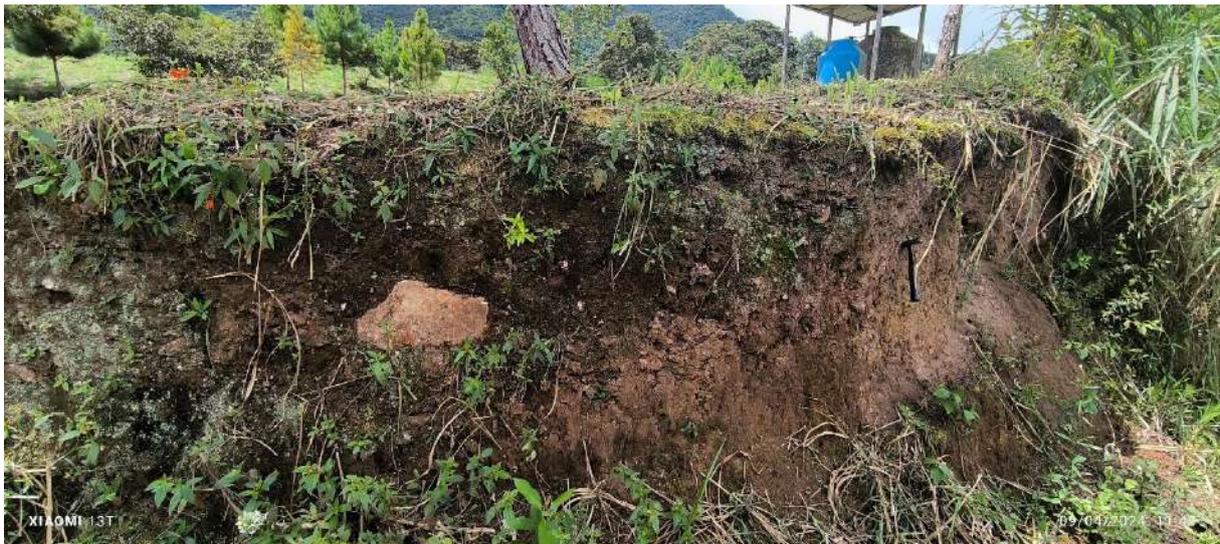
Fotografía 6. Muestra depósitos coluvio-deluviales en el corte de carretera para la construcción de la trocha carrozable de acceso a la INIGOX-UNDAC, Coordenadas UTM WGS 84: X: 458042, Y: 8820739.

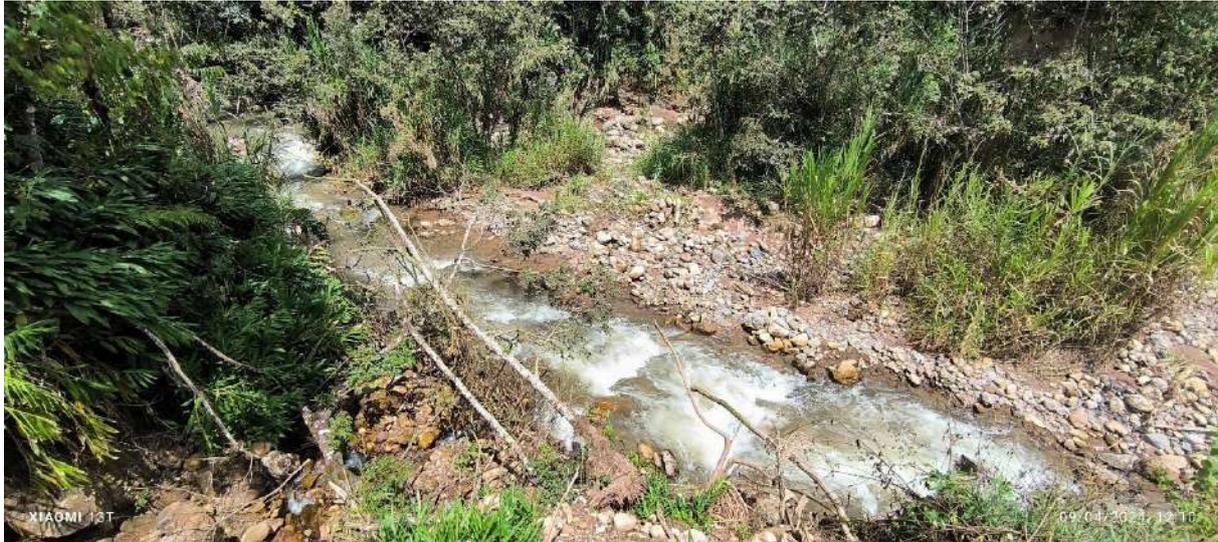
Fotografía 7. Muestra depósitos fluviales del río Santa Cruz en las coordenadas UTM WGS 84: X: 457862, Y: 8820742.

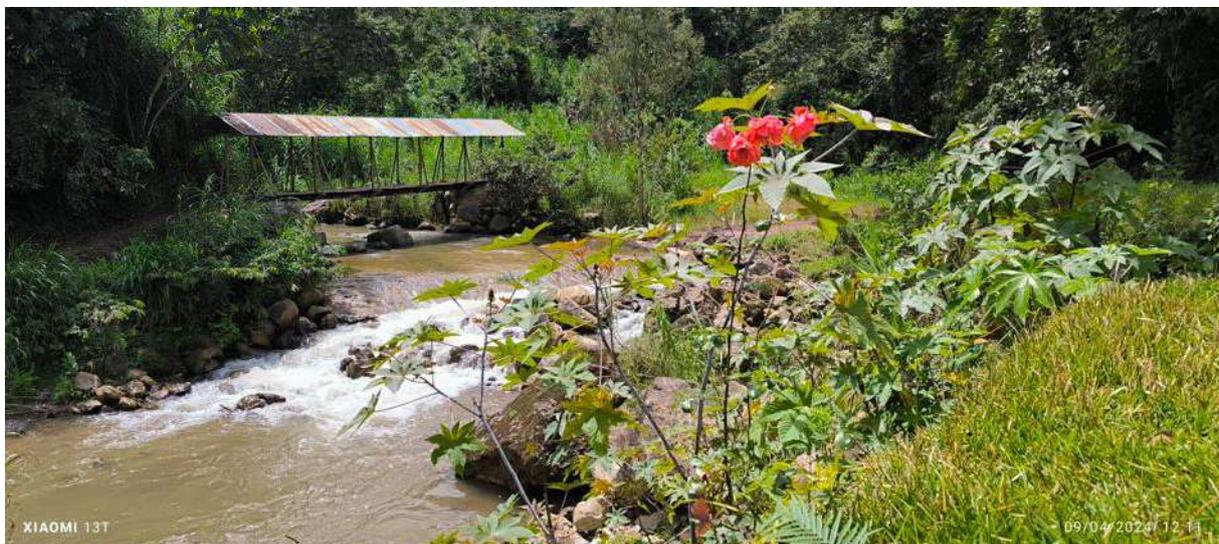
Cauce fluvial (C): El cauce fluvial de la quebrada Santa Cruz exhibe señales evidentes de flujo de detritos y socavamiento fluvial, demostrando su carácter de río a pesar de su denominación. La presencia de depósitos de sedimentos gruesos y rocas fragmentadas a lo largo de su curso sugiere la ocurrencia previa de flujos de detritos, mientras que los cortes verticales y erosión en las orillas indican un proceso continuo de socavamiento por la corriente. Aunque nombrado como quebrada, se le clasifica como río debido a su caudal constante y dimensiones considerables en comparación con otras quebradas locales, destacando su importancia como un curso de agua significativo en el área de inspección, capaz de modelar el paisaje.

Fotografía 8. Muestra cauce fluvial de la denominada Quebrada “Santa Cruz.”

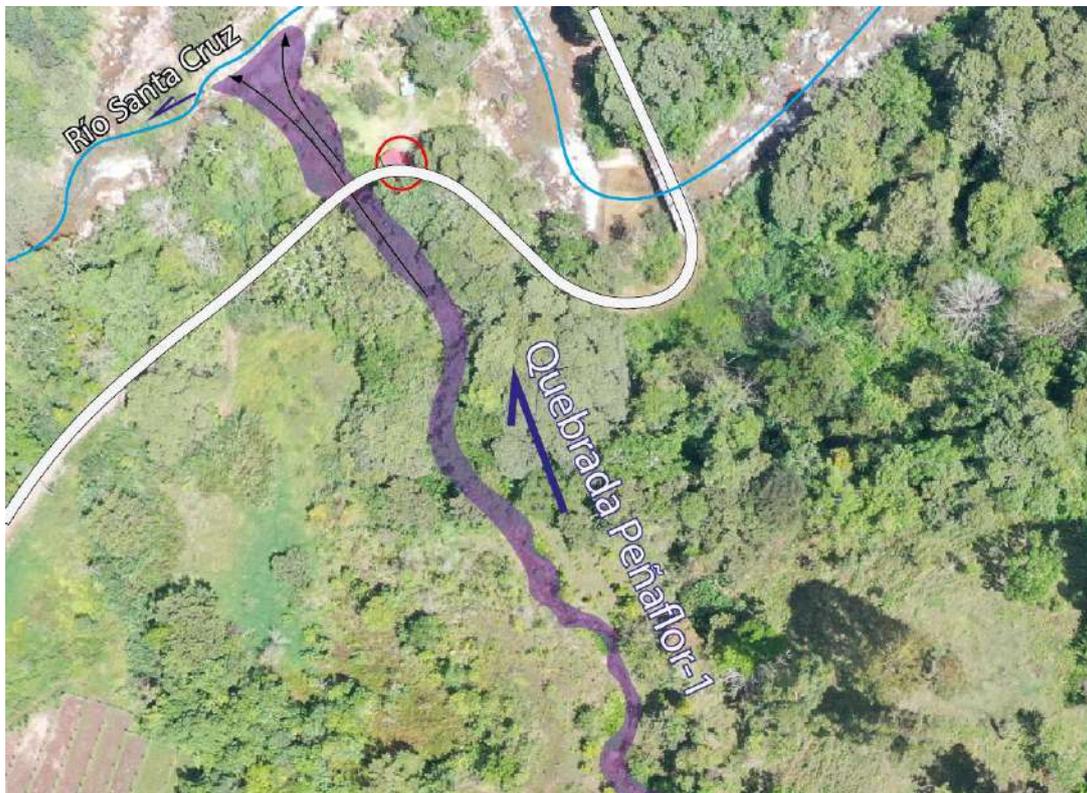
Figura 12. Cartografiado inferido del recorrido de flujo de detritos en la quebrada denominada “Peñaflor 1”

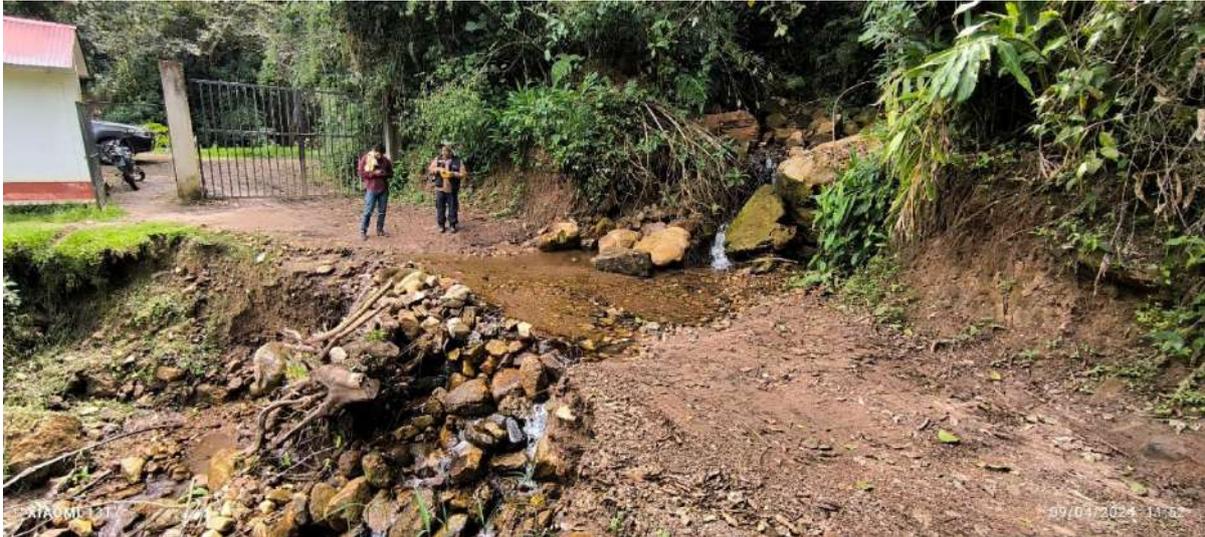
Fotografía 8. Bloques detríticos en la trocha de acceso a la INIGOX-UNDAC, muestra como parte de la plataforma fue erosionada por el flujo que ocurrió el 01 marzo 2024.

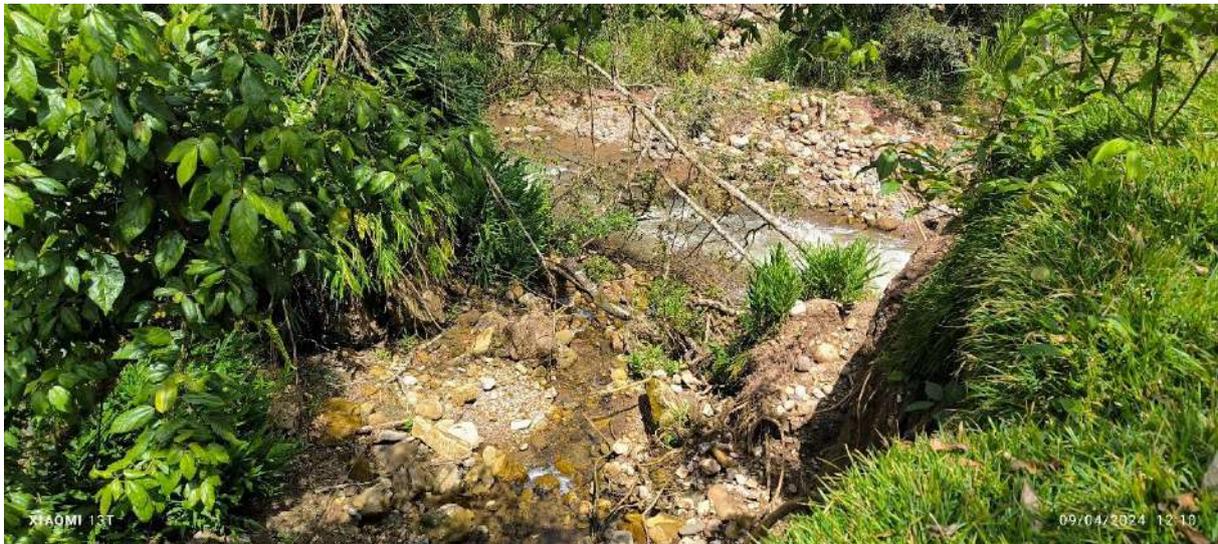
Fotografía 9. Desembocadura de la quebrada denominada "Peñaflor 1" y material detrítico en el cauce de la quebrada "Santa Cruz".

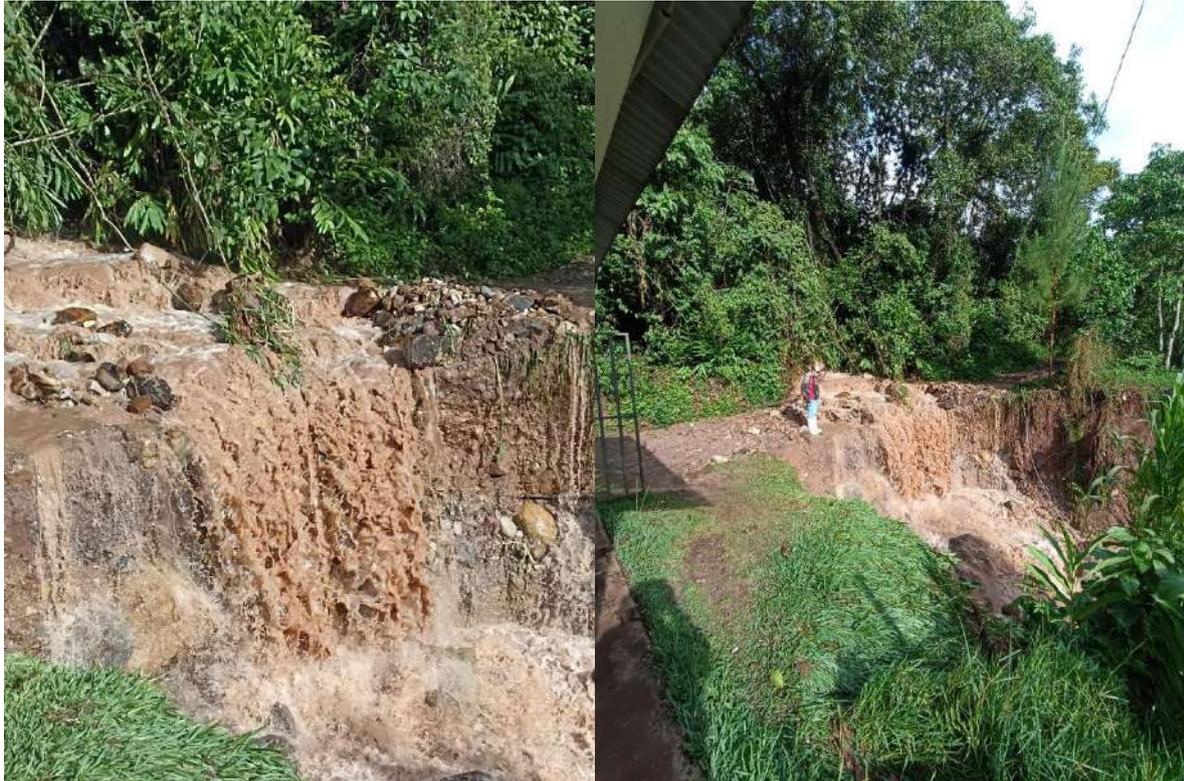
Figura 13. Crecida y flujo de detritos en la quebrada “Peñaflor 1” registrado en marzo del 2024 (FUENTE: INIGOX-UNDAC)

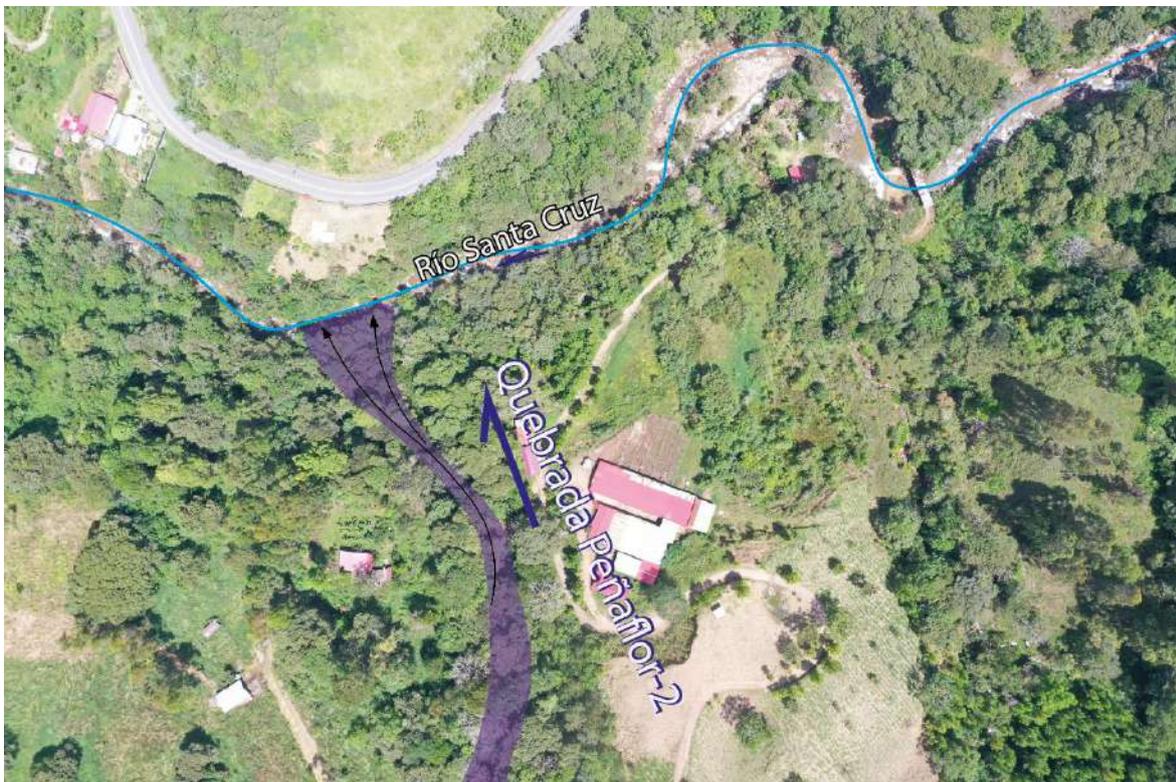
El segundo flujo de detritos tuvo un recorrido de aproximado de 1.2 km, proveniente de la quebrada denominada "Peñaflor 2", se caracteriza por una considerable cantidad de material detrítico en comparación con la quebrada "Peñaflor 1" (pero con menor diámetro de bloques 10 cm). Este flujo desemboca al sureste de la quebrada anterior, a una distancia aproximada de 136 m en el río Santa Cruz. Durante su trayectoria, el flujo arrastró una amplia variedad de materiales, incluyendo rocas fragmentadas, sedimentos y suelo, indicando una alta capacidad de transporte y erosión. La mayor cantidad de material detrítico sugiere una mayor magnitud en comparación con eventos anteriores, lo que puede implicar un mayor impacto en las áreas circundantes, incluyendo erosión de márgenes y potencial obstrucción de cursos de agua.

Figura 14. Cartografiado inferido del recorrido de flujo de detritos en la quebrada denominada “Peñaflor 2”

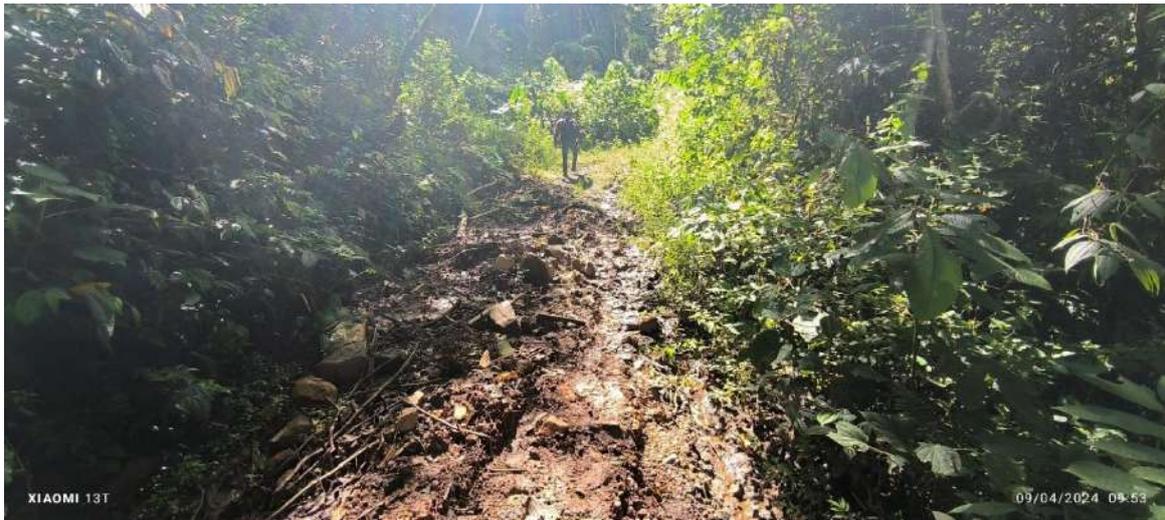
Fotografía 10. Recorrido del flujo de detritos provenientes de la quebrada “Peñaflor 2” en las coordenadas UTM, WGS 84, 18, s: S:458864, E: 8820762.

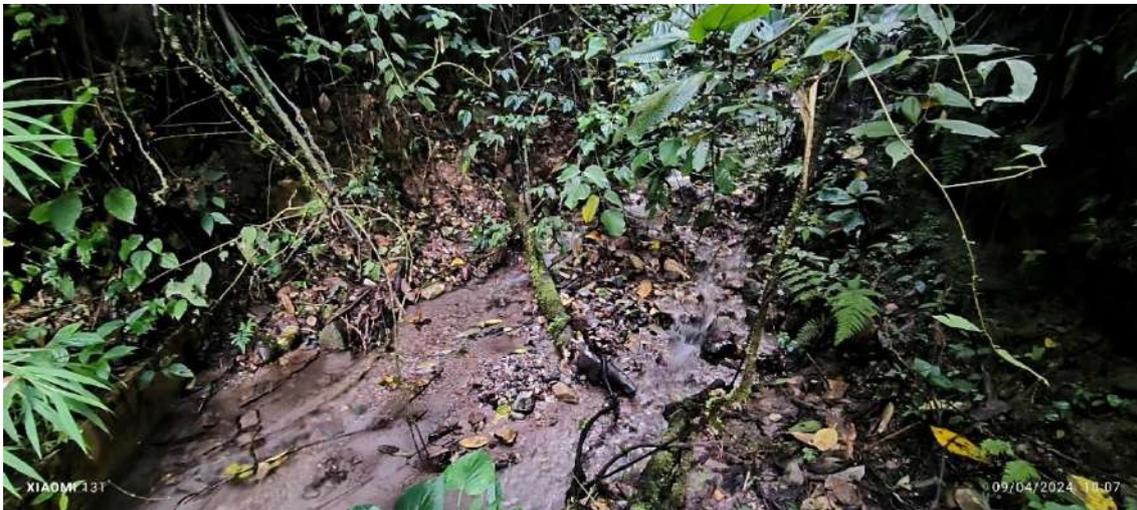
Fotografía 11. Material detrítico (gravas y bloques) en la parte superior de la quebrada “Peñaflor 2” en las coordenadas UTM, WGS 84, 18, s: S:458963, E: 8820771

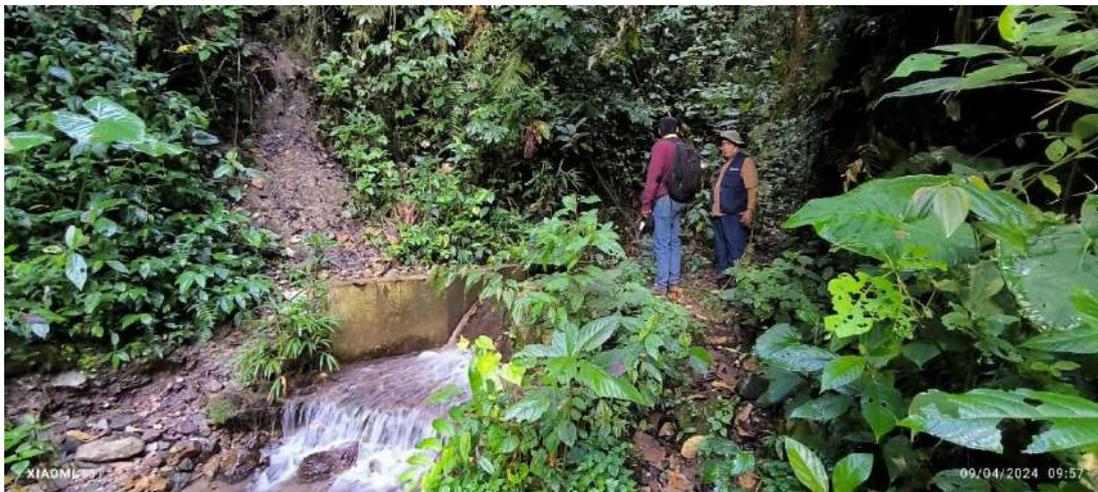
Fotografía 12. Bocatoma en la parte superior de la quebrada “Peñaflor 2” en las coordenadas UTM, WGS 84, 18, s: S:458963, E: 8820771

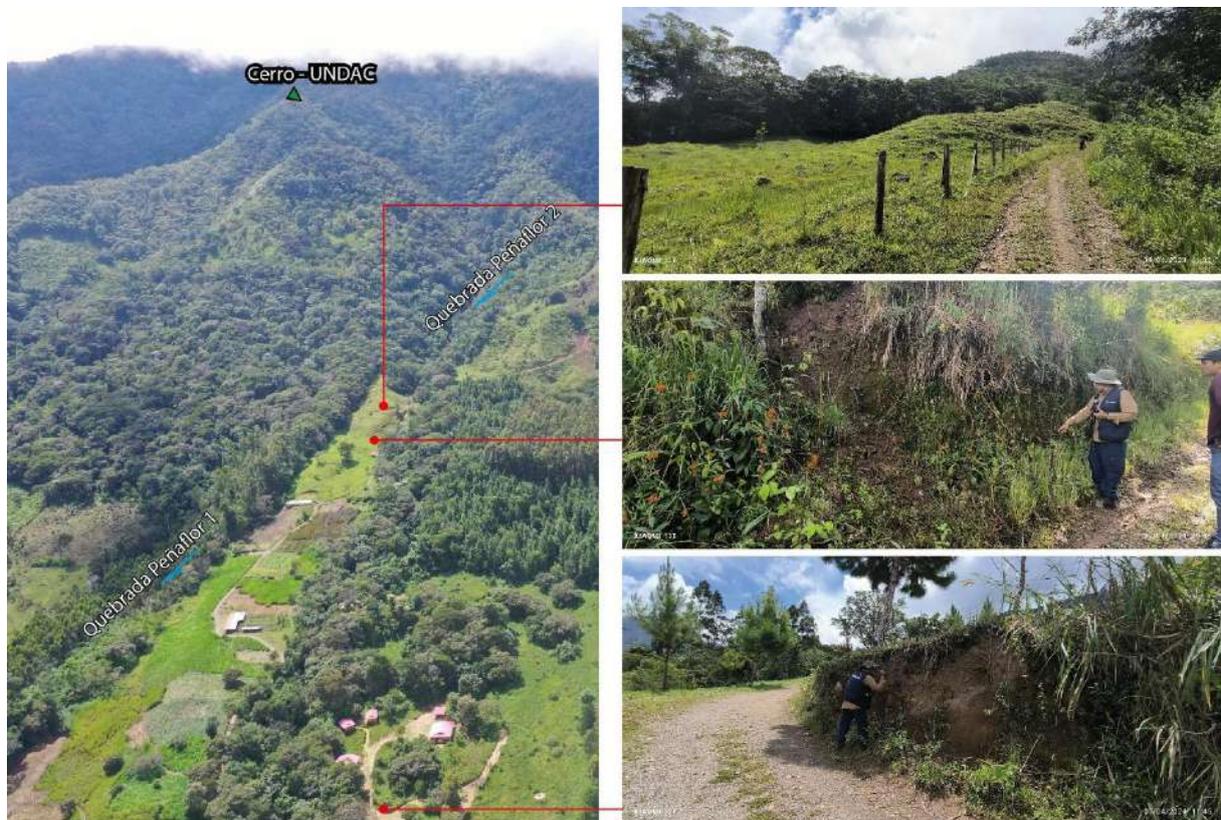
El cuerpo de deslizamiento antiguo (D1) identificado en la ladera oeste del cerro UNDAC se caracteriza por tener una corona y un escarpe principal degradado que ubicado en la cota 2065, el cuerpo deslizado abarca un área aproximada de 0.14 km² y una longitud de 980 m (diferencial longitudinal entre la corona y pie de avance). Su pie de avance se sitúa en la cota 1770, lo que sugiere una altura de 295 m. Además, se han observado tres reactivaciones parciales en este cuerpo: D2, D3 y D4, con escarpes ubicados en las cotas 1890, 1870 y 1835 respectivamente, con pies de avance en el límite con el curso de la “quebrada Peñaflor 2”. Aunque estas reactivaciones no han generado movimientos masivos recientemente ni evidencias de actividad, se debe recalcar la evidencia de la saturación del material detrítico que los conforma, así como la deforestación de la ladera para la utilización del terreno en actividades como el cultivo de pastos y la ganadería, junto con cortes de talud para la apertura de trochas y construcciones. Estas actividades podrían generar la reptación de suelos y subsecuentemente la reactivación de estos deslizamientos.

Figura 15. Evidencias de deslizamientos en la ladera oeste del cerro UNDAC, margen izquierda de la quebrada Santa Cruz.”

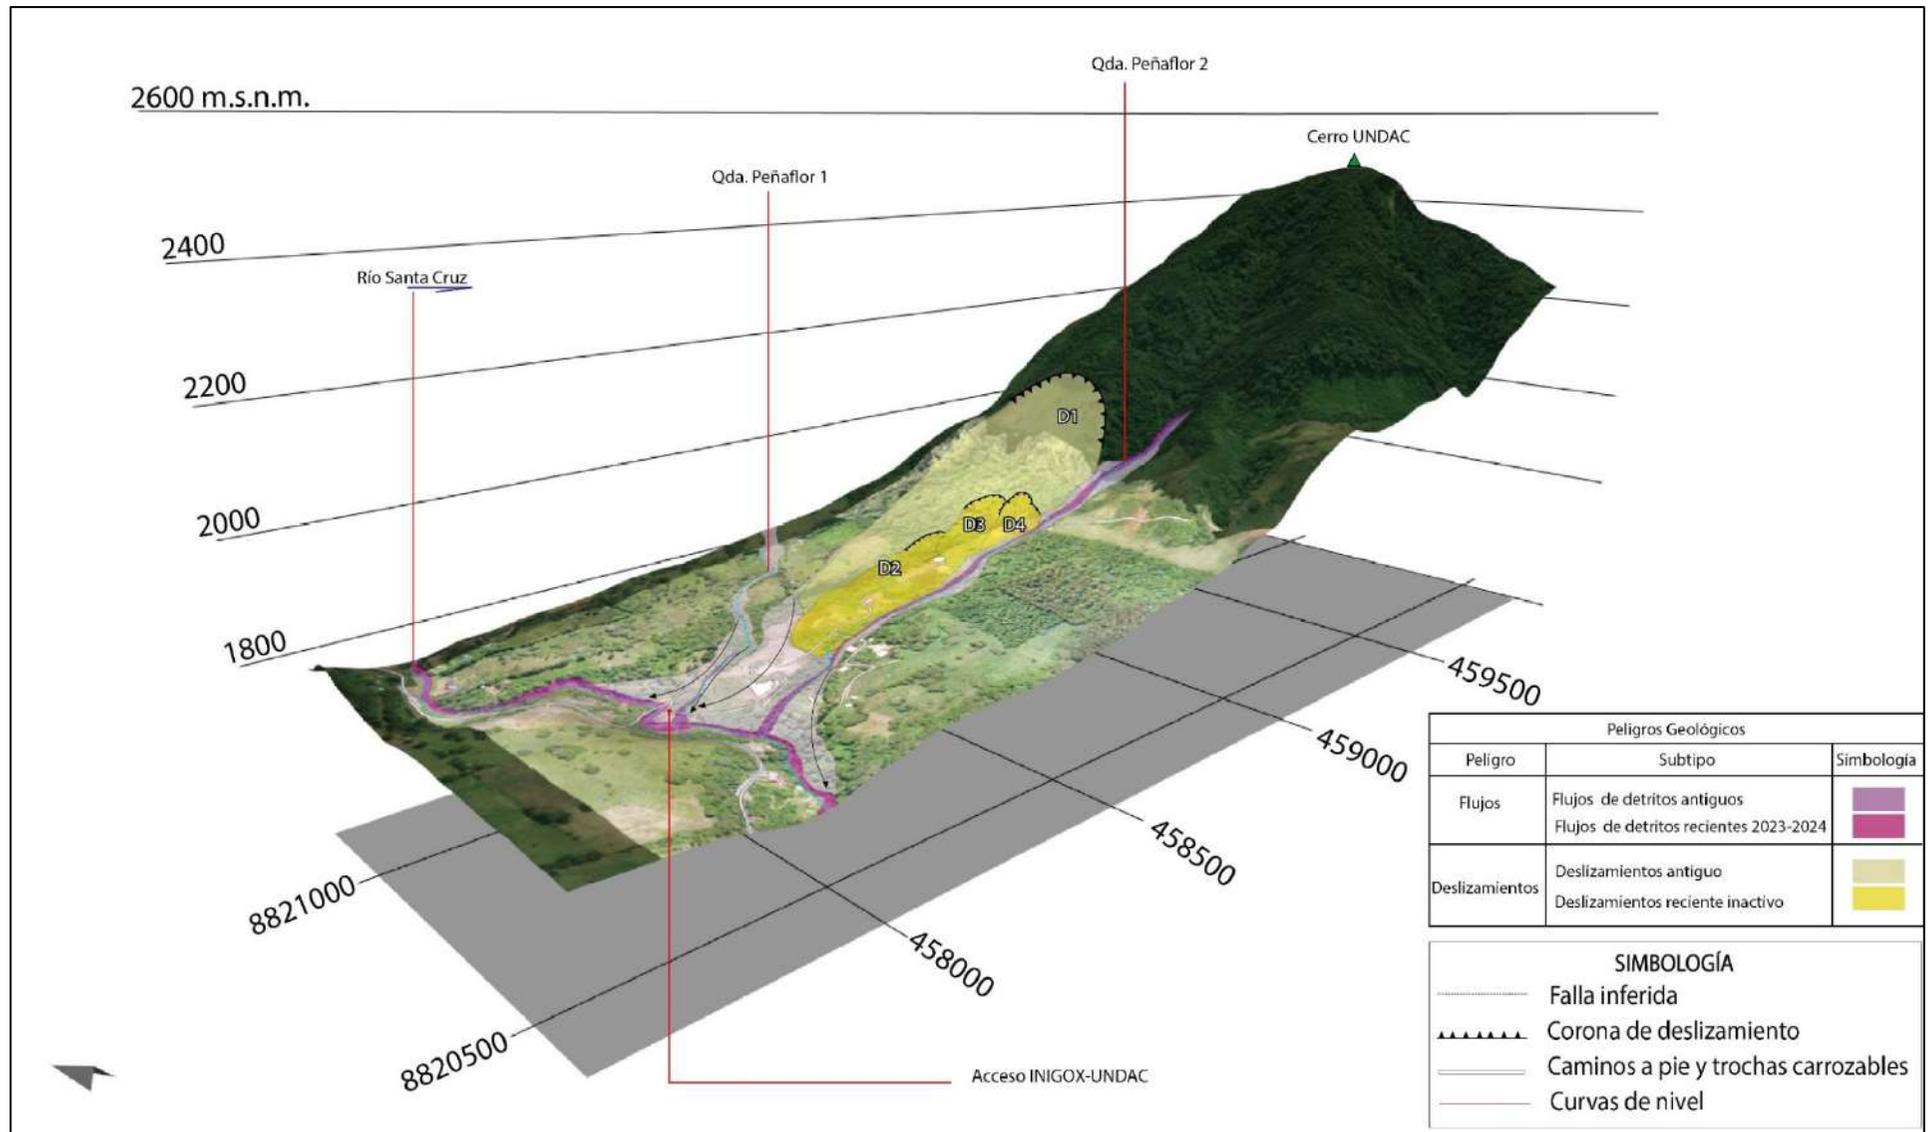
Figura 16 . Peligros geológicos por movimientos en masa en el área de estudio.
