Dirección de Geología Ambiental y Riesgo Geológico  
**Opinión Técnica N° 16-2024**

**EVALUACIÓN DE PELIGROS GEOLÓGICOS POR MOVIMIENTOS EN MASA: DERRUMBES Y DESLIZAMIENTOS EN LA APV. SOL NACIENTE**

Departamento Cusco  
Provincia Cusco  
Distrito Saylla

**Agosto  
2024**

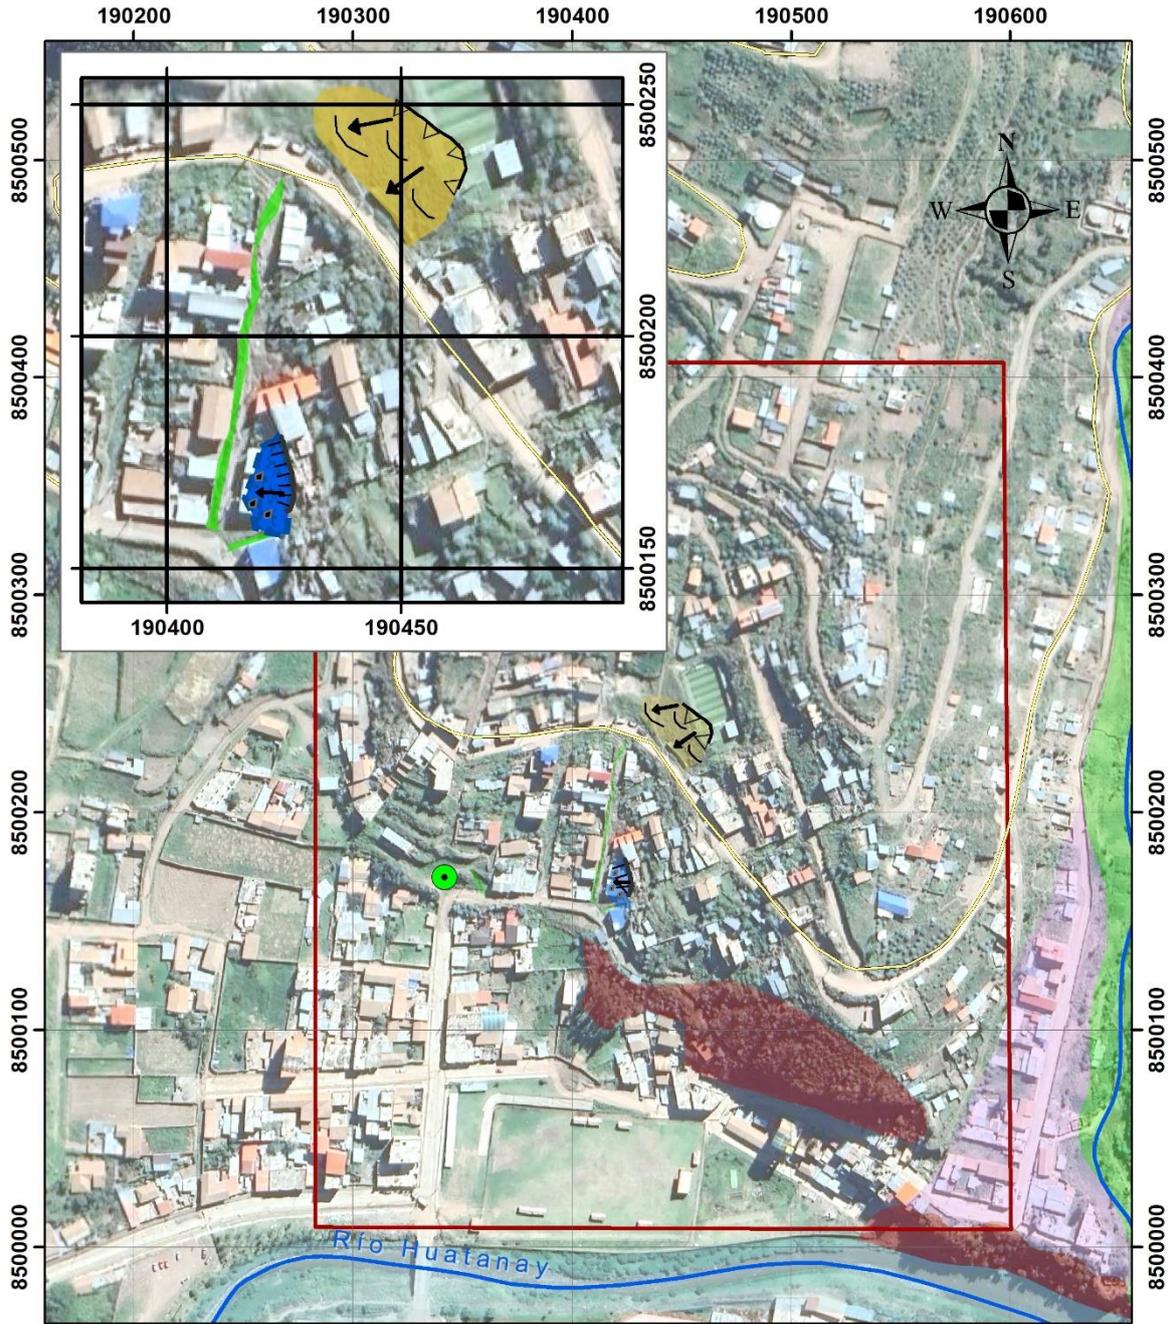
En la zona evaluada se aprecia una zona de derrumbes que fue cartografiado en el Boletín N° 80, serie C, Geodinámica e Ingeniería Geológica: Peligros geológicos por movimientos en masa e inundación fluvial en la ciudad de Cusco” (Medina *et al.*, 2021). Además, con la evaluación de campo se pudo cartografiar cárcavas, un deslizamiento y un punto con surgencias de agua que están ayudando a la generación derrumbes en el sector (Ver Anexo 1: Mapa 5).

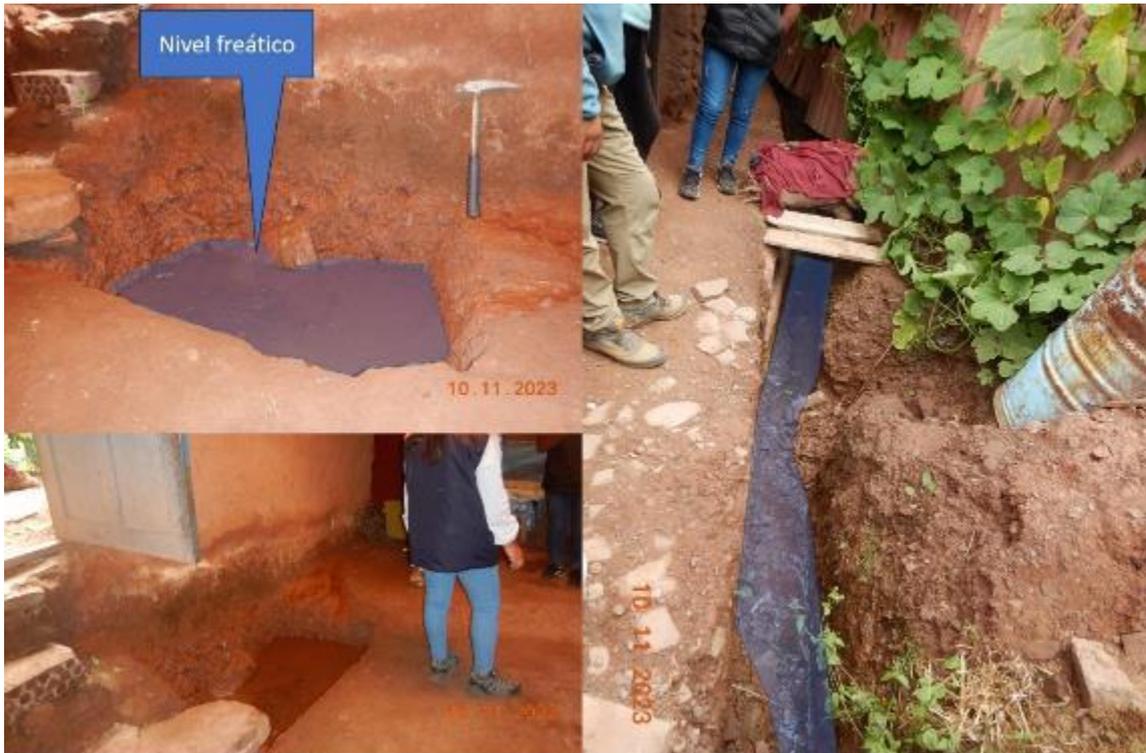
El problema principal del sector es la surgencia de agua en ladera, ubicada en coordenadas UTM 190423E; 8500167N, el que viene afectando a dos viviendas en la parte baja de la APV. Sol Naciente, estas surgencias aparecieron dentro de las construcciones, tienen un flujo continuo el cual traslada material fino provenientes de los taludes, esta es una razón por lo cual la ladera se está desestabilizando. Los habitantes de las viviendas, indican que esto, viene pasando desde agosto del año 2022, y se incrementa la cantidad de agua en época de lluvias (Anexo 2: figura 2 y 3).

**Figura 2.** Surgencias de agua en la ladera dentro de viviendas de la APV. Sol Naciente, con canales de evacuación realizados artesanalmente.

1. Realizar un estudio hidrogeológico para conocer la profundidad de las aguas freáticas del sector, la cantidad y los lugares posibles de afloramientos.
2. Implementar un sistema de drenaje para recolectar y drenar el agua acumulada e infiltrada.

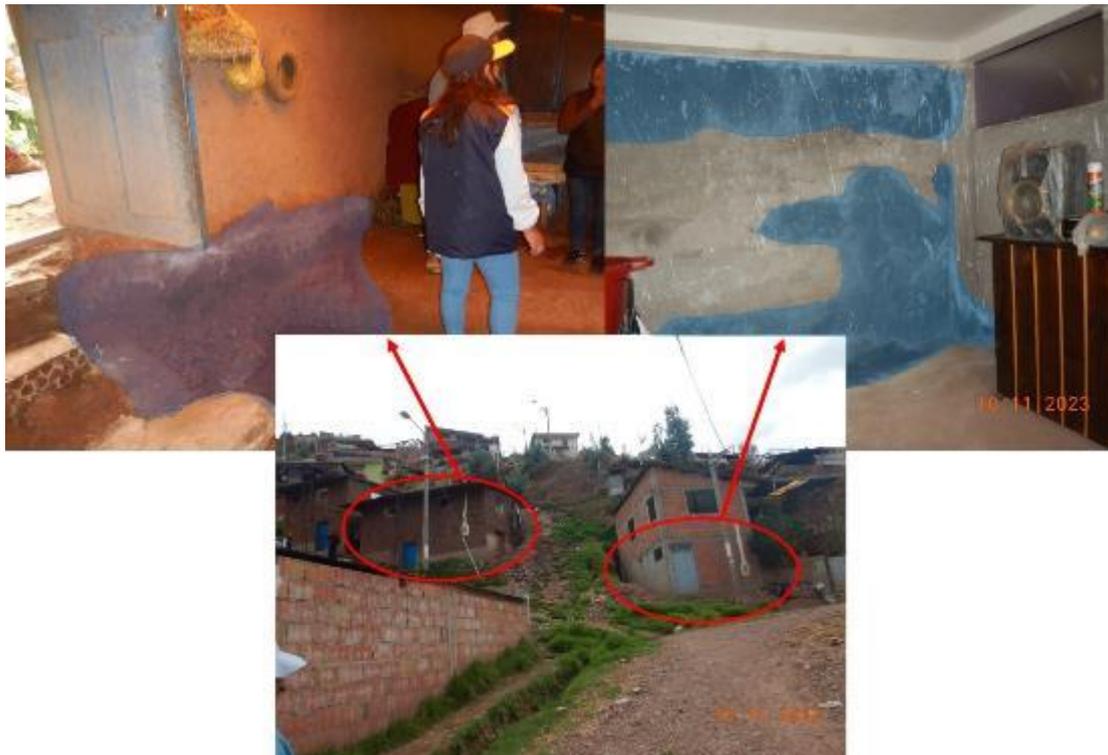
2. Se identificó un área con la posibilidad que genere derrumbe (coordenadas UTM 190423E; 8500167N), condicionado por las surgencias de agua que dejan los taludes sobresaturados, con pérdida de material fino de su matriz, por lo cual se vuelven inestables. De generarse el derrumbe presentaría una corona con longitud de hasta 22 m y altura de corona al pie de 10 m, pudiendo afectar a dos viviendas.

**Figura 3.** Viviendas afectadas por surgencias de agua en la ladera, con las afectaciones a las construcciones.

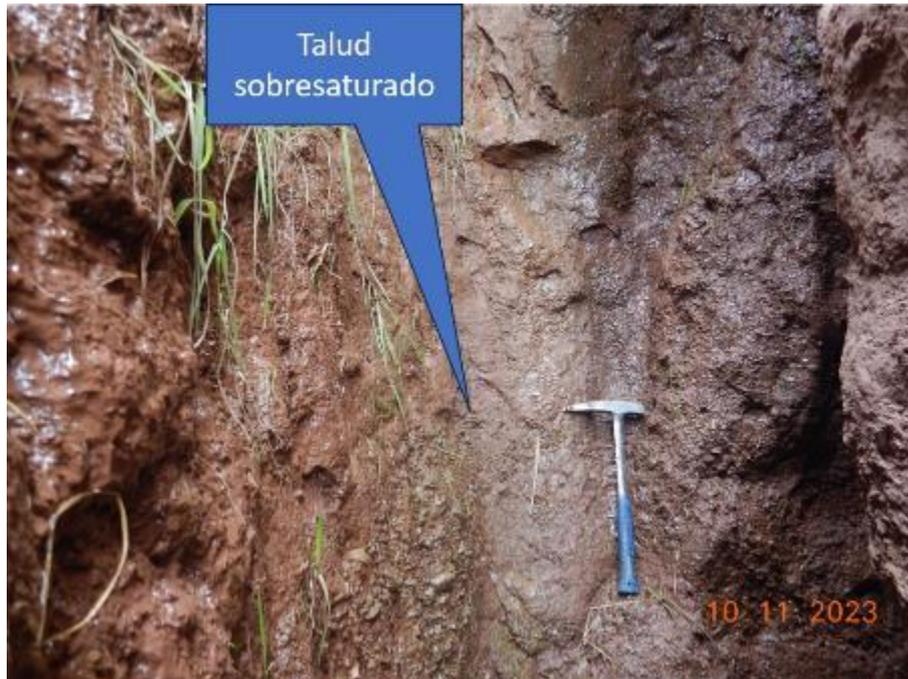
Estas surgencias en un futuro afectarán al talud, generando derrumbes con corona de hasta 22 m y altura de corona al pie de 10 m, en dirección N 280°. Al encontrarse el material sobresaturado, va a tender a desestabilizarse por pérdida de material fino. Además, se tiene en el talud cortes perpendiculares realizados para la construcción de viviendas, los que podría afectar las viviendas y hasta la vida de las personas que se encuentran dentro de ellas (Anexo 2: figura 4 y 5).

El factor por el que se generan las surgencias en laderas, son los cortes del talud para la construcción de vías, viviendas e instalación de tuberías de agua y desagüe, ya que,

**Figura 4.** Cortes del talud perpendicular realizados para la construcción las viviendas, se encuentran sobresaturados y con pérdida de materiales finos (matriz).

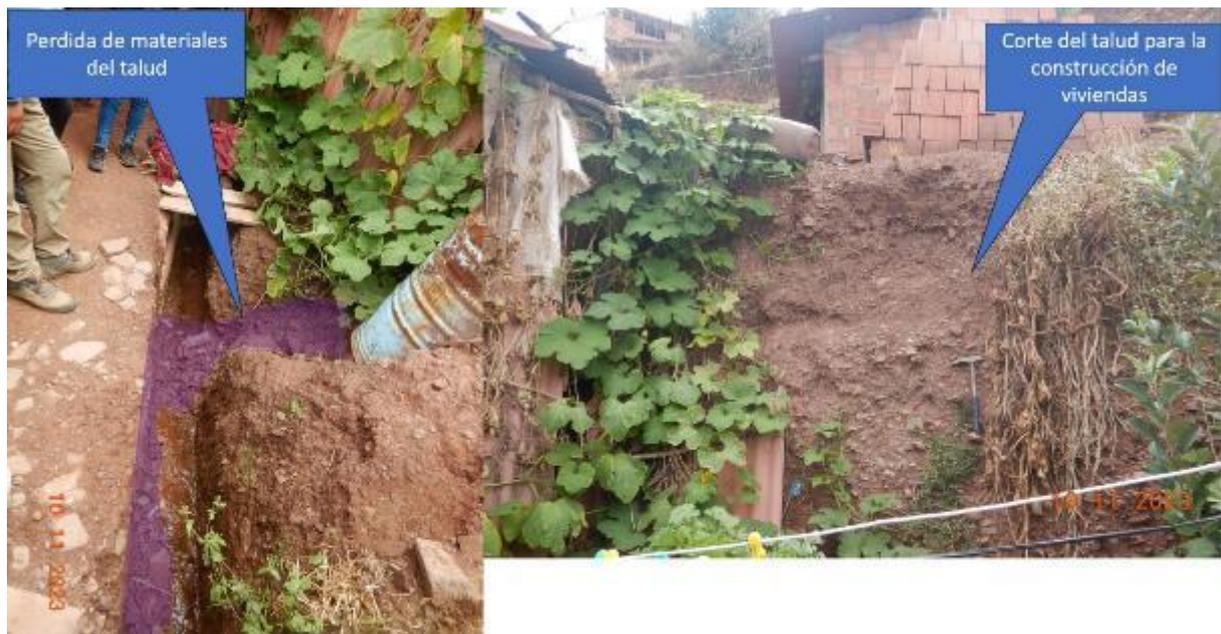
**Figura 5.** Cortes del talud perpendicular realizados para las construcciones las viviendas, se presentan con pérdida de materiales del talud.

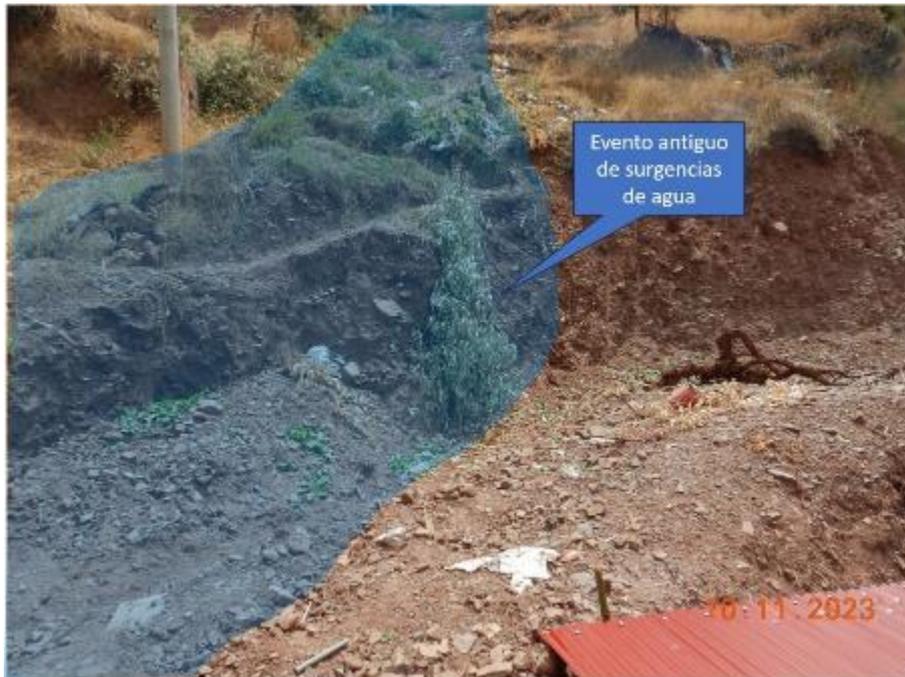
Adicionalmente, los pobladores del sector mencionan que la infiltración se debe a la existencia de fugas en la red de agua y desagüe del sector. Las instalaciones de las redes se realizaron el 2021, cuando comenzaron las surgencias de agua y generación de derrumbes la parte baja (coordenadas UTM 190460E; 8500120N). Esto fue controlado al cerrar las llaves de las tuberías instaladas en la parte alta del sector (Anexo 2: figura 6).

**Figura 6.** Sector donde se presentó infiltración de agua, se aprecia los materiales transportados en el talud.

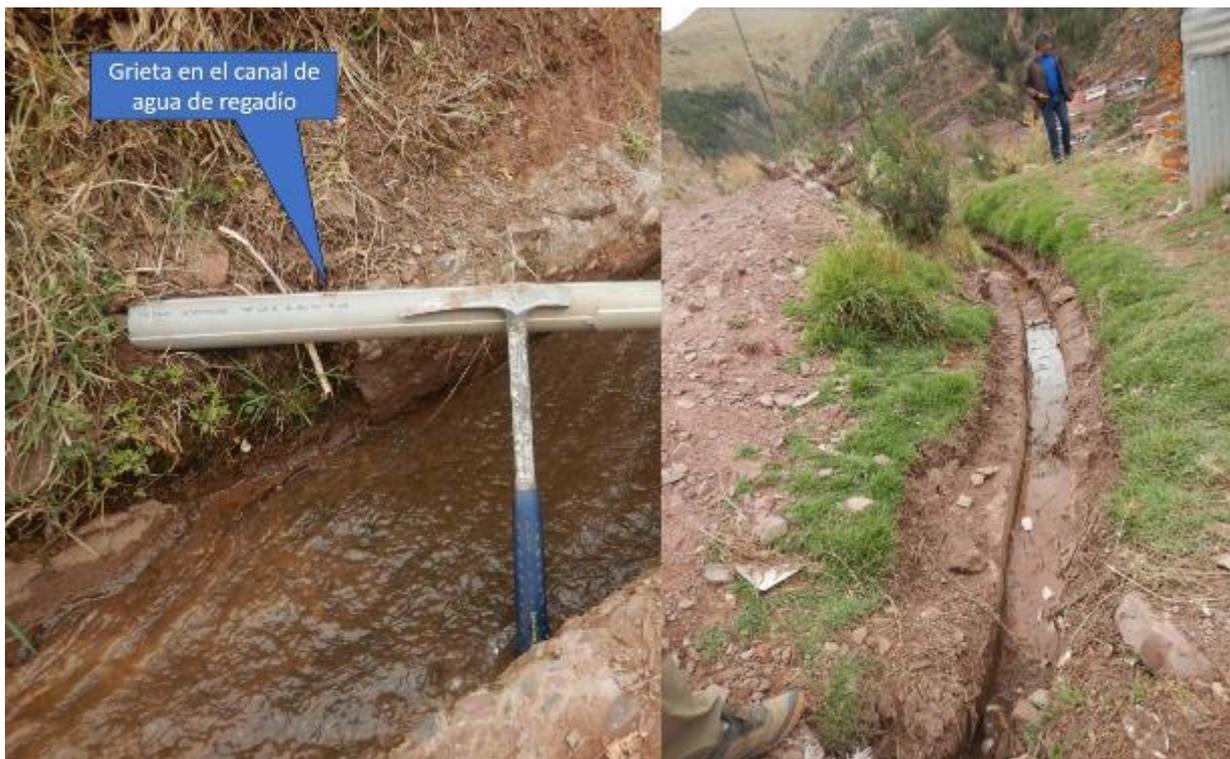
Además, en la inspección se verificó un canal de aguas de regadío que pasa por la parte alta de la APV. Sol Naciente, presentando rajaduras y zonas con uso agrícolas las cuales genera infiltración de agua al suelo (Anexo 2: figura 7 y 8).

**Figura 7.** Canal de regadío que pasa por encima de la APV. Sol Naciente, la que presenta grietas en el canal.

3. Realizar un proyecto de forestación con plantas nativas en toda la APV. y con mayor énfasis en las zonas evaluadas para estabilizar mejor los taludes y reducir la infiltración.
4. Prohibir el uso de los terrenos urbanos como zonas agrícolas en la APV. ya que el riego genera infiltración y desestabiliza el talud.
5. Realizar una evaluación de las tuberías de agua y desagüe, para verificar si están generando infiltraciones de agua.
6. Mejorar los canales de agua de regadío para evitar filtraciones al terreno o cambiar el trazo del canal.

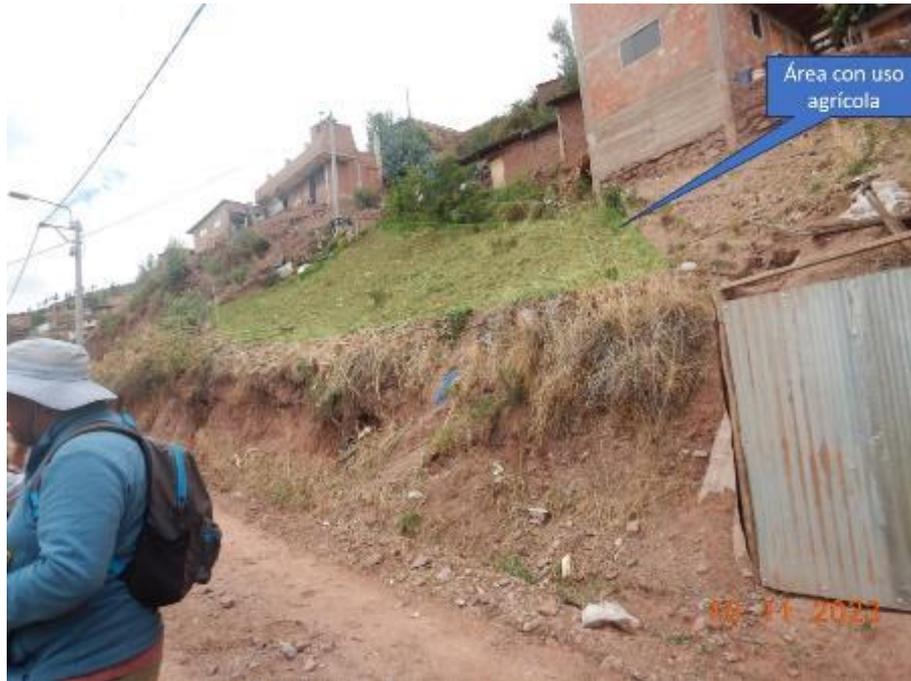
**Figura 8.** Dentro de la APV. Sol Naciente, se tienen sectores que siguen utilizados como áreas agrícolas.

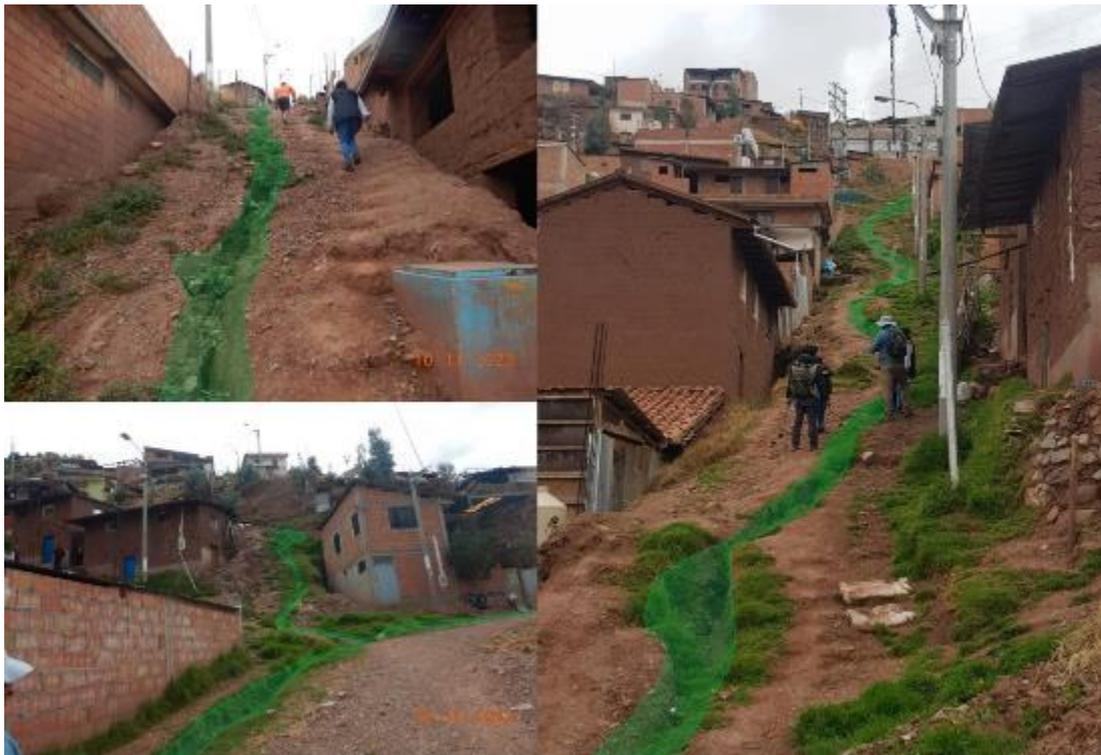
También en la evaluación de campo, se pudo apreciar que todas las calles que presentan pendientes del terreno fuertes ( $5^\circ - 25^\circ$ ) en promedio  $22^\circ$ , presentan erosión de tipo cárcava con incisiones en el terreno de más de 20 cm de profundidad, provocado por la escorrentía de las aguas de lluvia y la falta de canales de drenaje, lo que puede genera flujos en la zona evaluada (Anexo 2: figura 9).

**Figura 9.** Calles en la APV. Sol Naciente presentan erosión de laderas de tipo cárcava con incisiones mayores a 20 cm.

1. Crear un sistema de drenaje pluvial que capte las aguas de escorrentía en todas las calles de la APV. Sol Naciente, evitando la pérdida de suelos y los posibles eventos de remoción en masa.

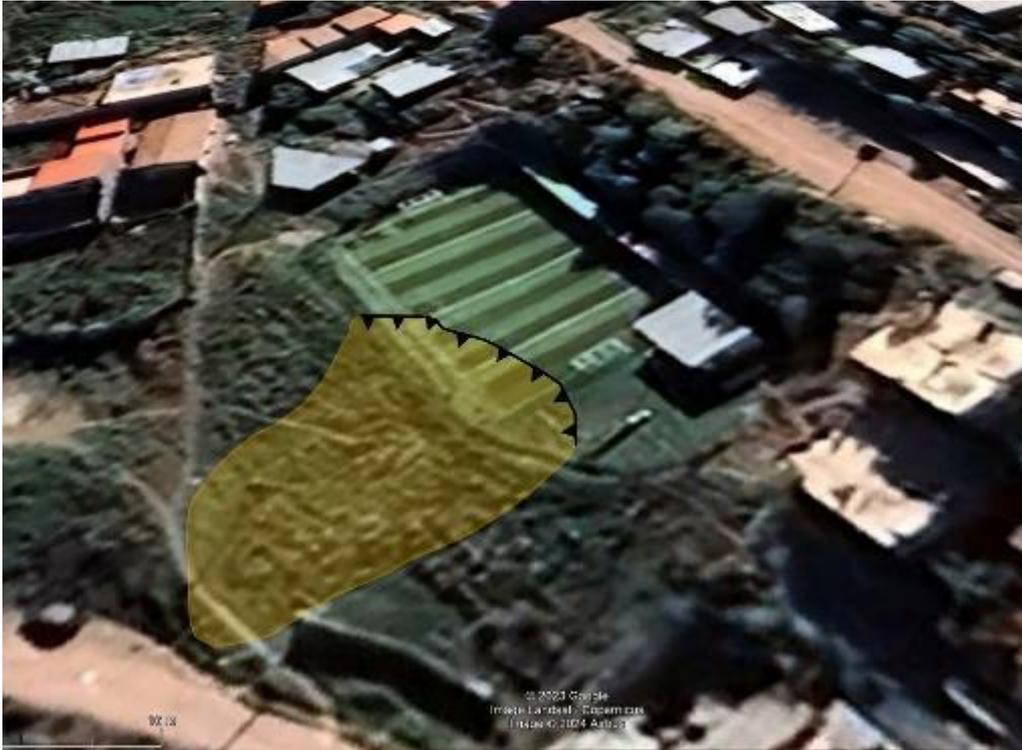
Finalmente, se inspeccionó la cancha de futbol de Grass sintético de la APV. Sol Naciente, dicha infraestructura fue construida sobre relleno con materiales para conseguir el área necesaria. Se apreció que el terreno está siendo afectado por un deslizamiento rotacional, como también está afectando un poste de tendido eléctrico que muestra inclinación de hasta  $4^\circ$  (Anexo 2: figura 10 Y 11).

- Deslizamiento rotacional.
- Escarpe con longitud de 18 m.
- Salto principal de 3 cm.
- Altura aproximada de la cabecera al pie del deslizamiento 23 m.
- Dirección del movimiento N  $230^\circ$ .
- Pendiente del terreno  $43^\circ$ .
- La forma del cuerpo del deslizamiento es cóncava.
- No se observan daños en zonas circundantes.

1. En la cancha de futbol de Grass sintético de la APV. Sol Naciente se identificó la activación de un deslizamiento rotacional desarrollado en depósitos coluvio deluviales recientes no consolidados, donde se puede apreciar una escarpa de deslizamiento con longitud de 18 m, salto de 3 cm y altura de 23 m, este evento afecta al campo deportivo con hundimientos del suelo y un poste que esta inclinado en 4 °.

**Figura 10.** Deslizamiento activó en la cancha de Grass sintético de la APV. Sol Naciente.

1. Realizar un estudio de estabilidad de talud para conocer las propiedades físicas del sector, definiendo el método de estabilización más adecuado, como muros de contención, así evitar el avance del deslizamiento.

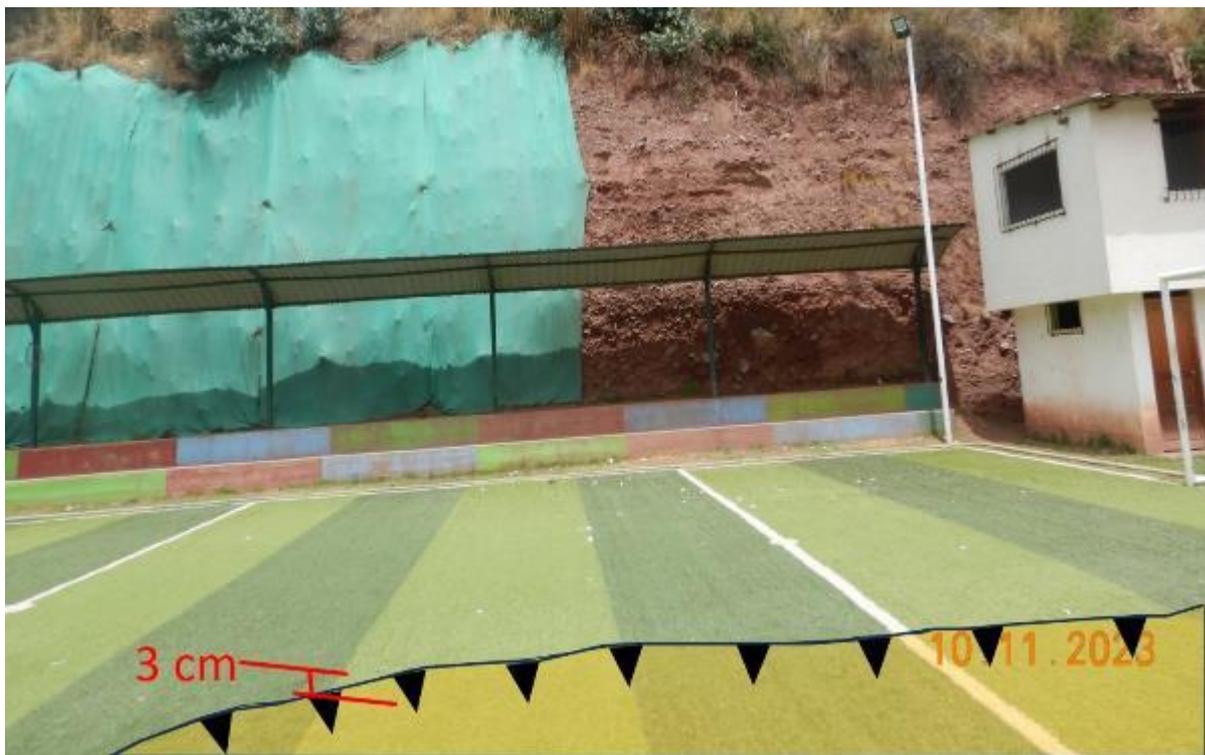
**Figura 13.** Deslizamiento rotacional activó, que afecta la cancha de gras sintético de la APV. Sol Naciente.
