Dirección de Geología Ambiental y Riesgo Geológico
Opinión Técnica N° 17-2024

INSPECCIÓN TÉCNICA EN EL TERRENO PROPUESTO PARA LA CONSTRUCCIÓN DE LA POSTA DE SALUD DE CHALLHUAYACO

Departamento Ancash
Provincia Huari
Distrito San Marcos
Paraje Challhuayaco

Agosto
2024

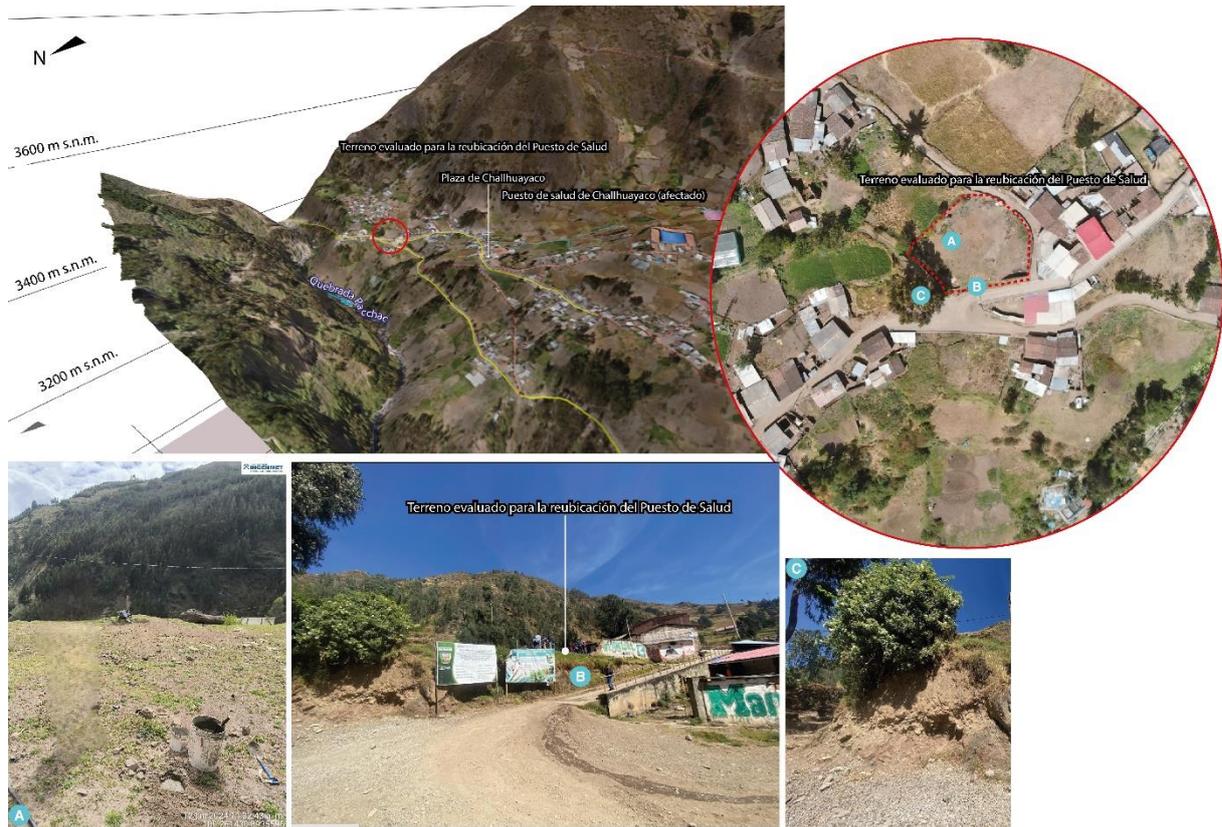
Figura 2. Vista del terreno propuesto para la construcción de la posta de salud.

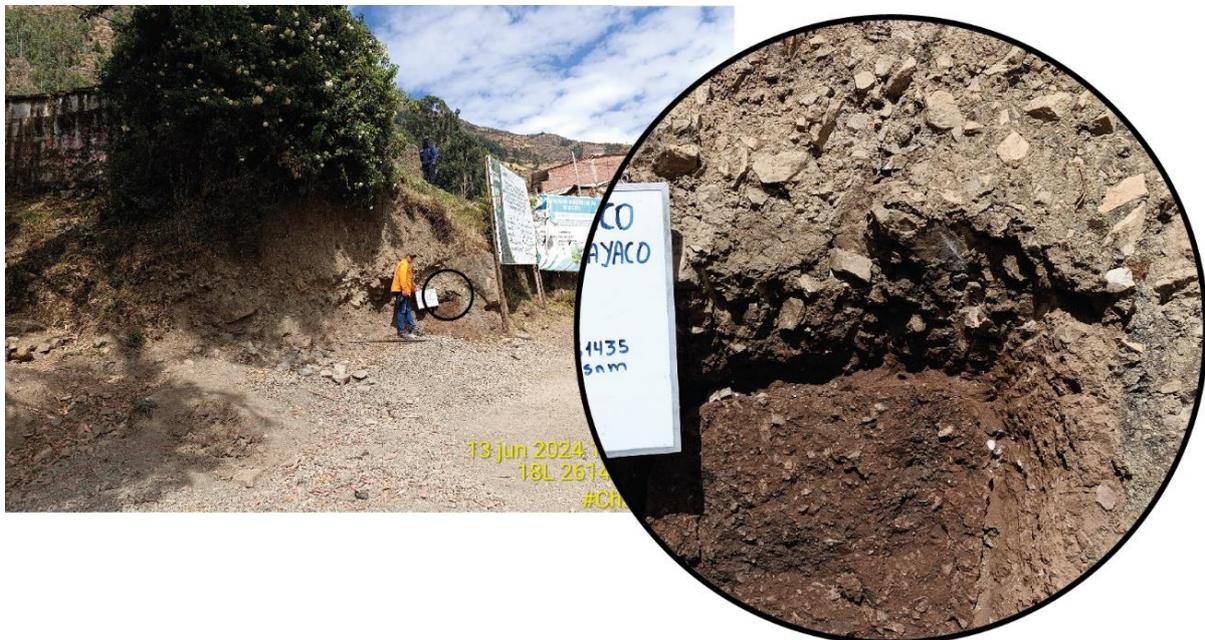
El terreno propuesto para la construcción de la posta de salud, desde el punto de vista litológico, se sitúa sobre depósito coluvio-deluvial, que corresponde al deslizamiento de Challhuayaco, compuesto por arenas arcillo limosas con presencia de gravas (SC-SM). Los fragmentos o bloques de gravas son angulosas a subangulosas, de naturaleza sedimentaria, con predominancia de areniscas cuarzosas blanquecinas y rojizas producto de la oxidación. Se observan también clastos calcáreos de color grisáceo (figura 3).

Los materiales granulares del suelo se encuentran en un 24.35% mientras que lo finos que componen la matriz en un 75.65%. Esta condición de los depósitos con predominancia de matriz fina los califica como depósitos con matriz soportada. El límite líquido de la componente fina es de 19.40%, límite plástico de 13.1% e índice de plasticidad de 6.30%, es decir de plasticidad baja.

Figura 3. Depósito coluvio-deluvial compuesto por gravas, arenas, limos y arcillas.

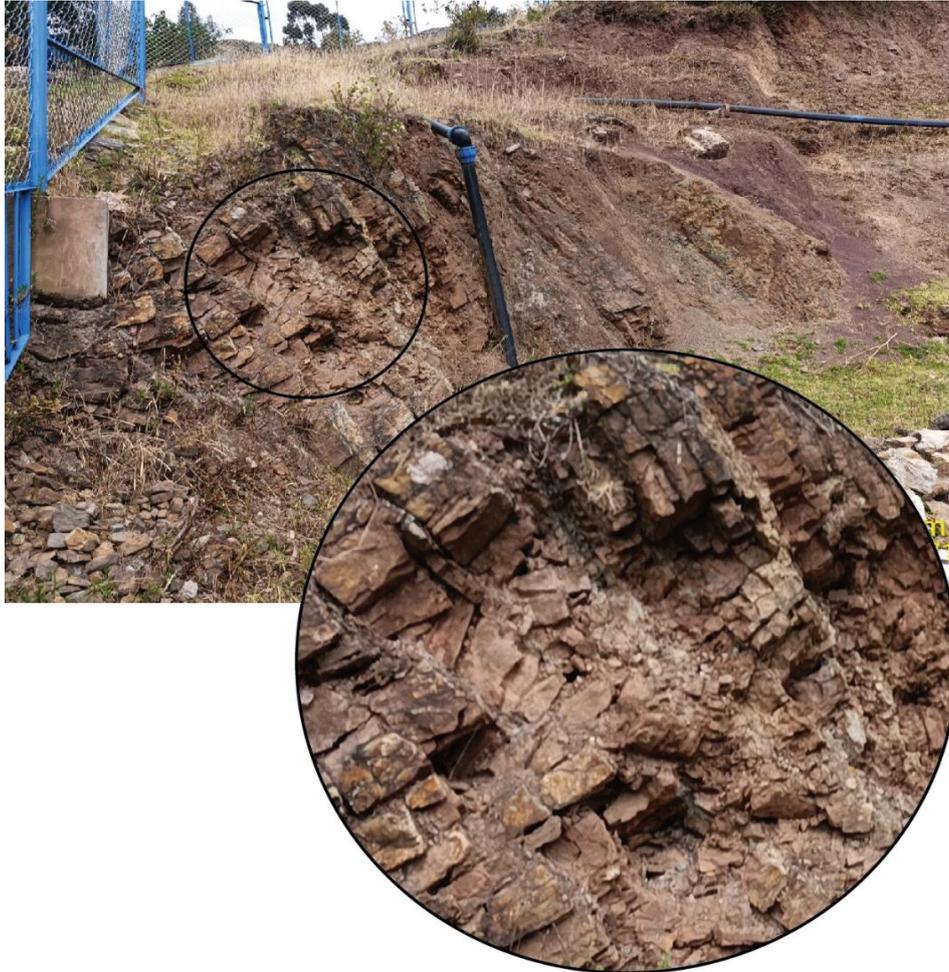
Al sureste, el terreno está circundado por secuencias sedimentarias del Grupo Goyllarisquizga de la Formación Chimu, conformada por intercalaciones de areniscas cuarzosas de grano fino, color blanco grisáceo que se ordenan en estratos de 1 a 2 m de espesor continuos, conformando una base erosiva sobre el que se alternan areniscas con estratificación sesgada con espesores similares (figura 4). Las areniscas se componen de granos finos a gruesos, con contenido de óxidos en las partes superficiales expuestas a la meteorización física, intercaladas con lutitas y limoarcillitas, muy fracturadas y meteorizadas. Estos estratos presentan rumbos promedio de N290°, con un buzamiento de 80° SW, es decir en dirección contraria a la pendiente.

Figura 4. Areniscas y espesores similares intercaladas con lutitas y limolitas correspondientes a la Fm. Chimú. Se presentan muy fracturadas y diaclasadas.

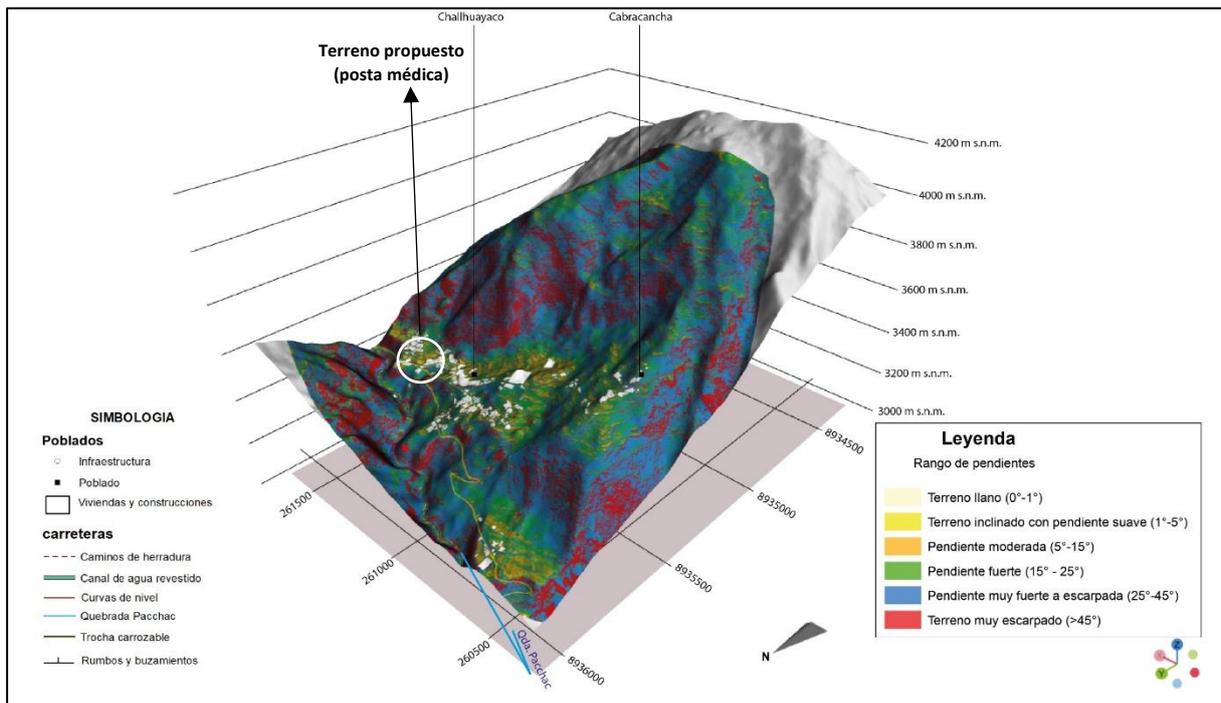
En el contexto geomorfológico, el terreno presenta pendiente suave (1°-5°) a pendiente moderada (5°-15°), formando parte de un deslizamiento antiguo, cuyo relieve ha modelado la topografía actual. Bajo esta condición se observan superficies escarpadas y complejas que pueden seguir siendo activas o poder reactivarse bajo ciertas condiciones, como la saturación del suelo por infiltración de agua. Hacia el sector sur cambia la pendiente de muy fuerte a escarpada (25°-45°), lo que favorece la formación de procesos geodinámicos, como deslizamientos y/o derrumbes. Estas áreas son especialmente susceptibles a la inestabilidad debido a la combinación de la pendiente pronunciada y la historia de movimientos del terreno (figura 5).

Figura 5. Representación 3D de las pendientes del terreno en Challhuayaco.

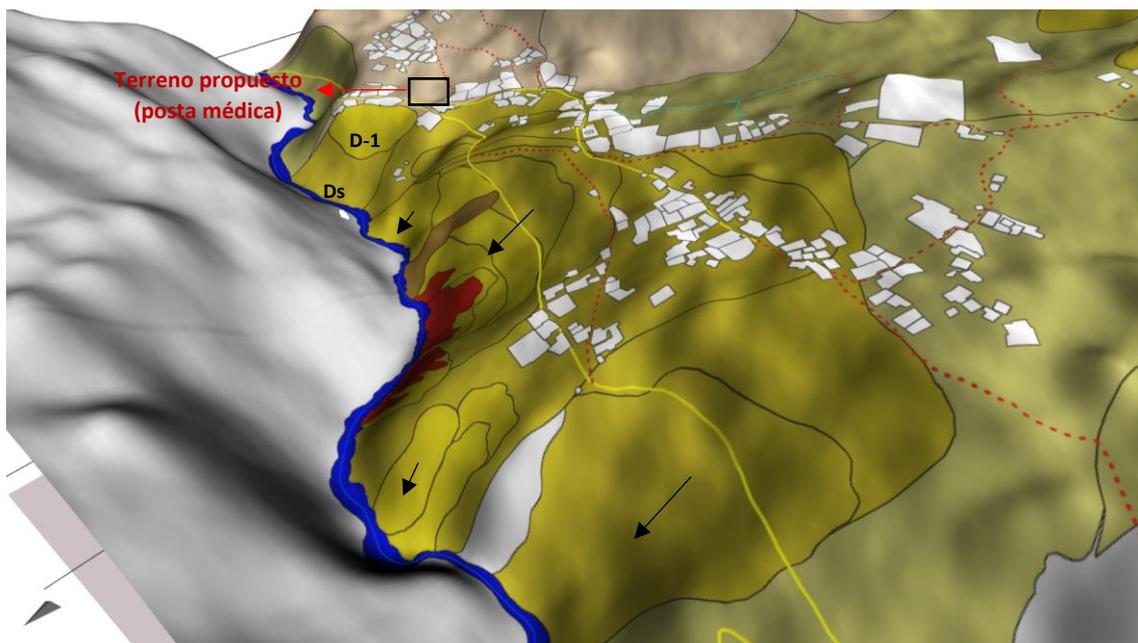
El terreno propuesto para la construcción de la posta de salud se encuentra en el borde del deslizamiento de Challhuayaco, en cuya base se tienen reactivaciones. Una de ellas corresponde al deslizamiento D-1, cuyo escarpe se ubica a ~20 m (figura 6). Este último evento podría afectar el terreno de cultivo debido al movimiento retrogresivo evidenciado.

El deslizamiento activo D-1, posee un área de 36.64 m², y el deslizamiento suspendido (Ds) cubre un área de 49.63 m²; en conjunto abarcan un área de 86 m². La escarpa del deslizamiento D-1, con 150 m de longitud, se inicia debajo de la trocha carrozable que conduce al poblado de Challhuayaco, sobre ladera de pendiente muy fuerte (25°-45°) lo que estaría favoreciendo en su reactivación actual.

Figura 6. Deslizamientos activos en la parte baja de Challhuayaco que podría afectar el terreno propuesto para la construcción de la posta de salud y áreas aledañas.

3. El terreno propuesto para la construcción de la posta de salud por encontrarse en el borde del deslizamiento de Challhuayaco en proceso de reactivación (deslizamiento D_1), se le considera **No Apto**.

1. Se recomienda buscar otras zonas alternativas para realizar la construcción de la posta de salud, que reúna mejores condiciones de estabilidad geodinámica y por ende seguridad.

5. El estudio de detalle permitirá determinar el tipo de medidas estructurales a realizar; entre ellas la construcción de zanjas de coronación impermeabilizados por encima de la corona del deslizamiento D-1, con el propósito de captar las aguas de escorrentía que se formen en la ladera superior de los deslizamientos, derivándolas hacia quebradas próximas por medio de canales revestidos o drenes tipo “francés”.
