**Informe Técnico N° A7523**

# INUNDACIÓN EN LA INSTITUCIÓN EDUCATIVA N°40487 DEL CENTRO POBLADO UCHURU

Departamento: Arequipa  
Provincia: Condesuyos  
Distrito: Andaray

JULIO  
2024

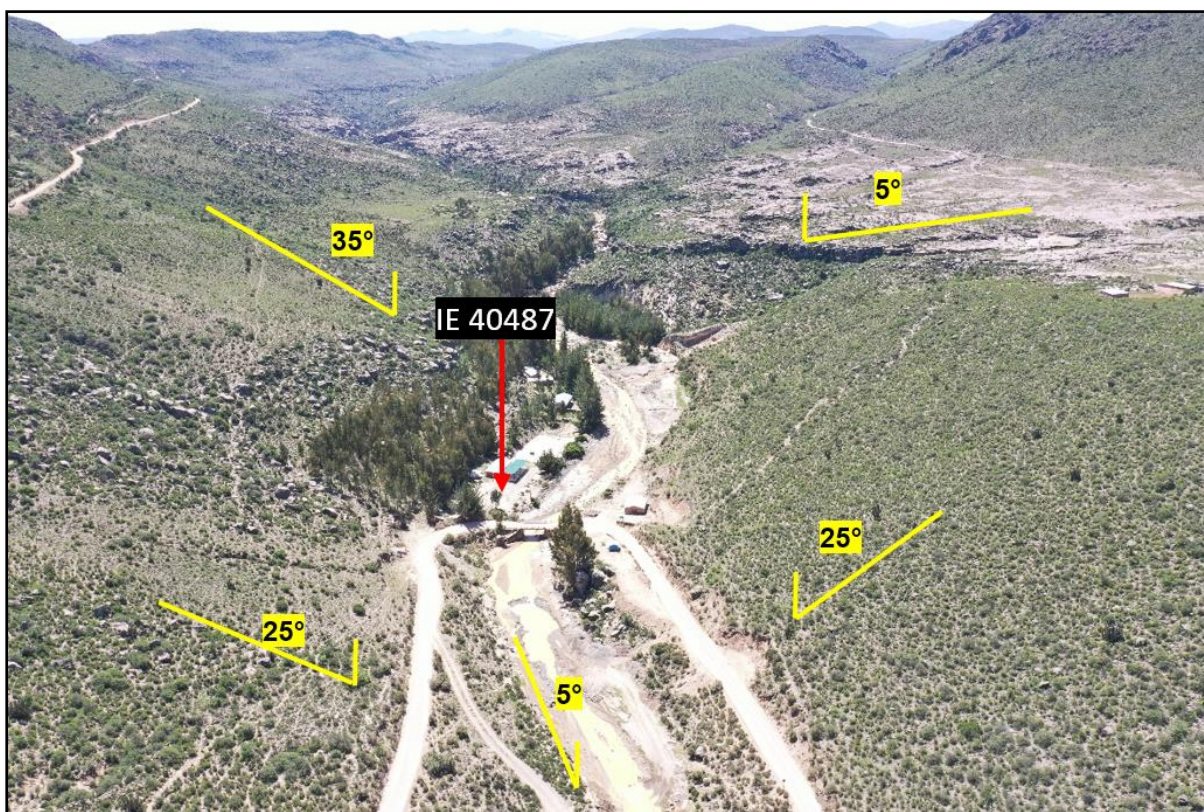
En la quebrada Escalera, en inmediaciones del centro educativo N° 40487, las pendientes de los terrenos, varía desde suavemente inclinados a moderados, ( $5^\circ$  -  $15^\circ$ ), las laderas presentan pendientes fuertes a muy fuerte ( $25^\circ$ - $45^\circ$ ), además las laderas, se aprecian escarpes con pendientes ( $> 45^\circ$ ), (figuras 5). Se elaboró un mapa de pendientes en base al modelo de elevación digital (DEM), de 20 cm, a partir fotogrametría con dron (Anexo 1, mapa 2).

**Figura 5.** El texto de color amarillo muestra las distintas pendientes en inmediaciones del centro educativo N 40487

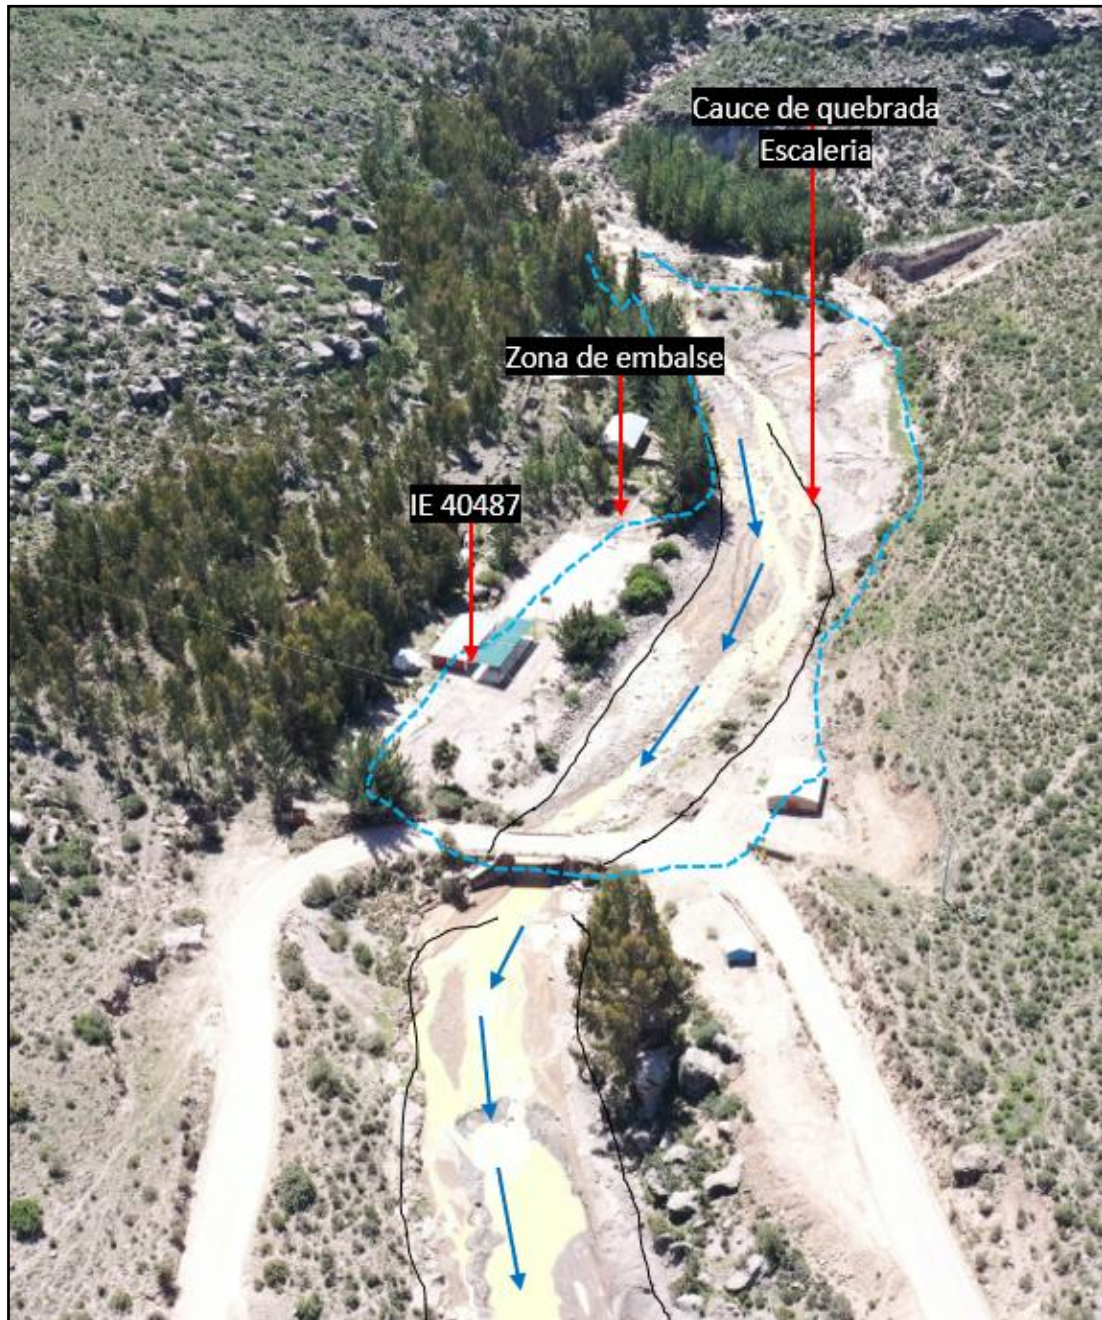
Durante su recorrido las aguas, en las laderas de la quebrada arrastraron material orgánico, arbustos, ramas, troncos, etc. que se canalizaron sobre el cauce de la quebrada, que al llegar el material cargado al puente Escalería, se obstruyó, debido a que este posee dimensiones no adecuadas para el cauce de la quebrada, se apreció que el puente tiene una luz de 1.5 m y un tirante de 2.5 m.

Al obstruirse la luz del puente por el material transportado, generó un embalse de las aguas, cuyo nivel alcanzó más de 2 m de altura.

**Figura 6.** Zona inundada por desborde de las aguas de la quebrada Escalera

1. Realizar trabajos de descolmatación y limpieza del cauce de la quebrada Escalera, en inmediaciones de la institución educativa N°40487.
2. Canalizar el cauce de la quebrada Escalera y construir un muro de contención en la margen derecha de la mencionada quebrada, a la altura de la institución educativa N°40487, a fin de evitar futuras inundaciones o flujos de detritos.

5. El puente Escalera debe ser ampliado y reemplazado por una infraestructura de mayores dimensiones, en función a cálculos hidráulicos frente a escenarios extremos de lluvias en la zona.

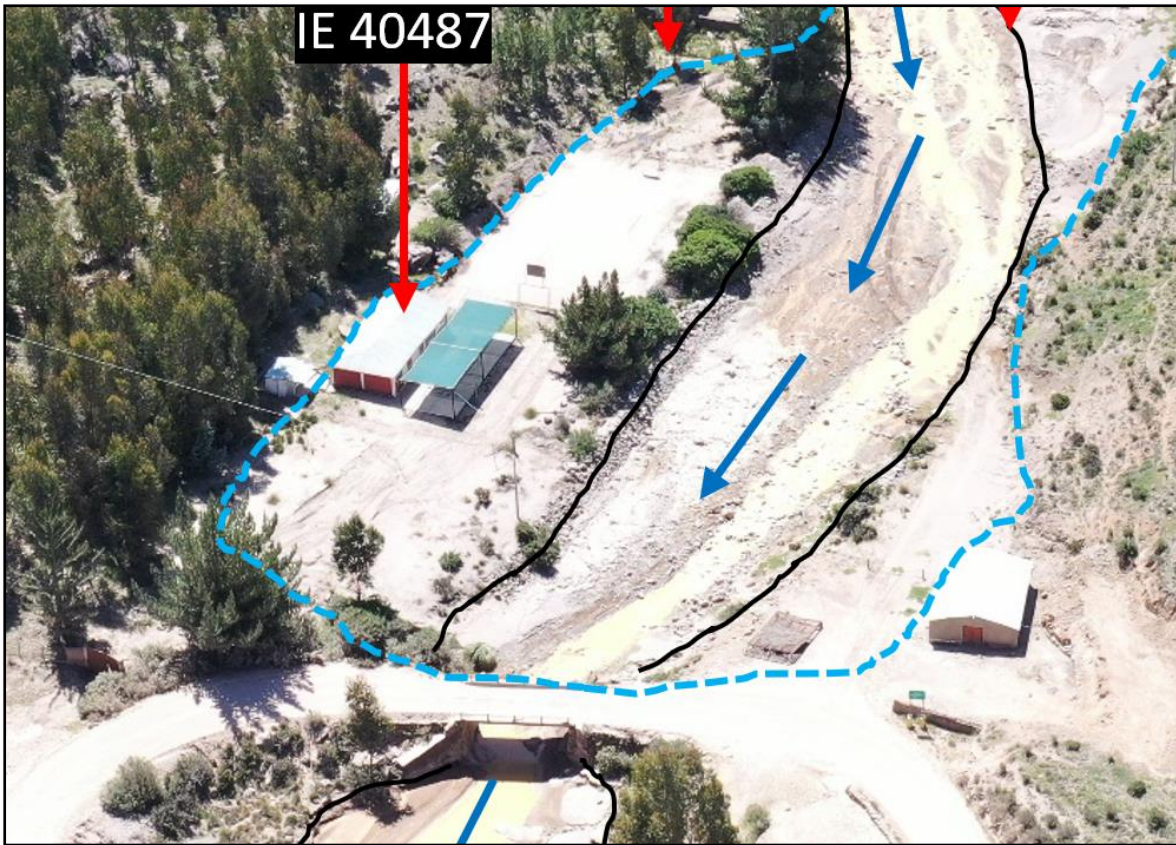
**Figura 7.** Zona afectada por inundación

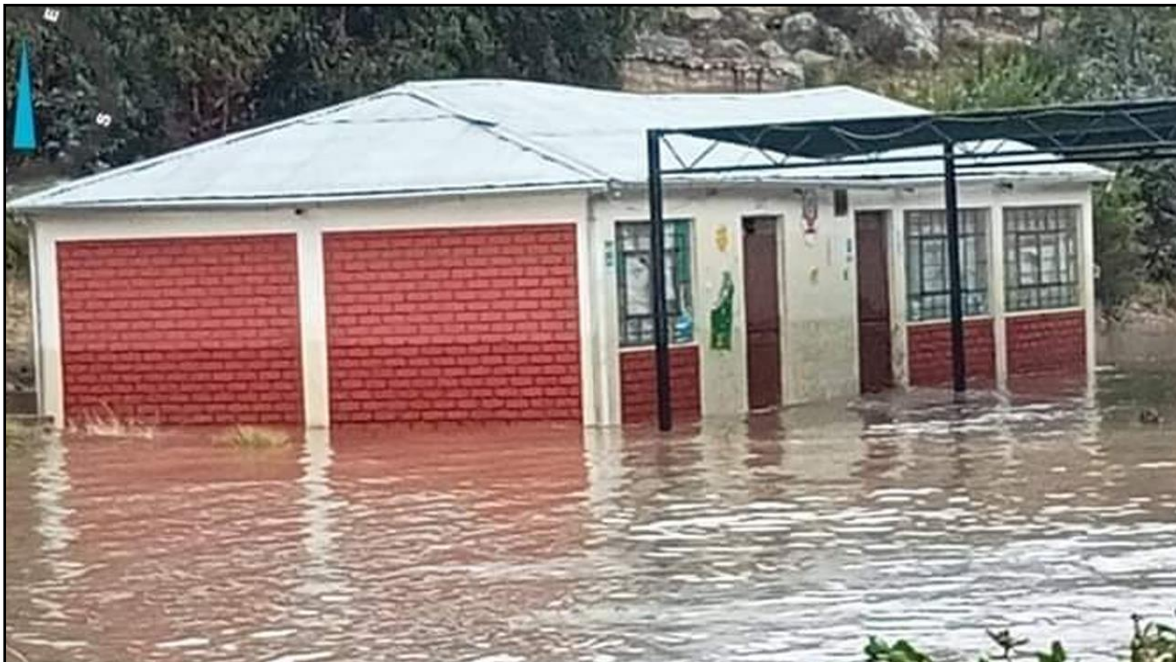
El desborde de río Escalería a la margen derecha, inunda la institución educativa N°40487 del centro poblado Uchuru, situada en la planicie aluvio torrencial al nivel del río y a 45 m aguas arriba del puente carrozable que es parte de la vía principal que comunica los distritos de Andaray y Chuquibamba.

**Figura 8.** Inundación de la institución educativa N°40487 en el centro poblado Uchuru. Foto fuente Diario viral (Fecha: 26-01-2024).

3. Evaluar la posible reubicación de la institución educativa N°40487 a una zona más segura, lejos del cauce de las quebrada Escalera.
4. Mantener la vegetación y forestar con árboles o plantas nativas, las laderas circundantes a la institución educativa N°40487, a fin de disminuir la erosión de las laderas.

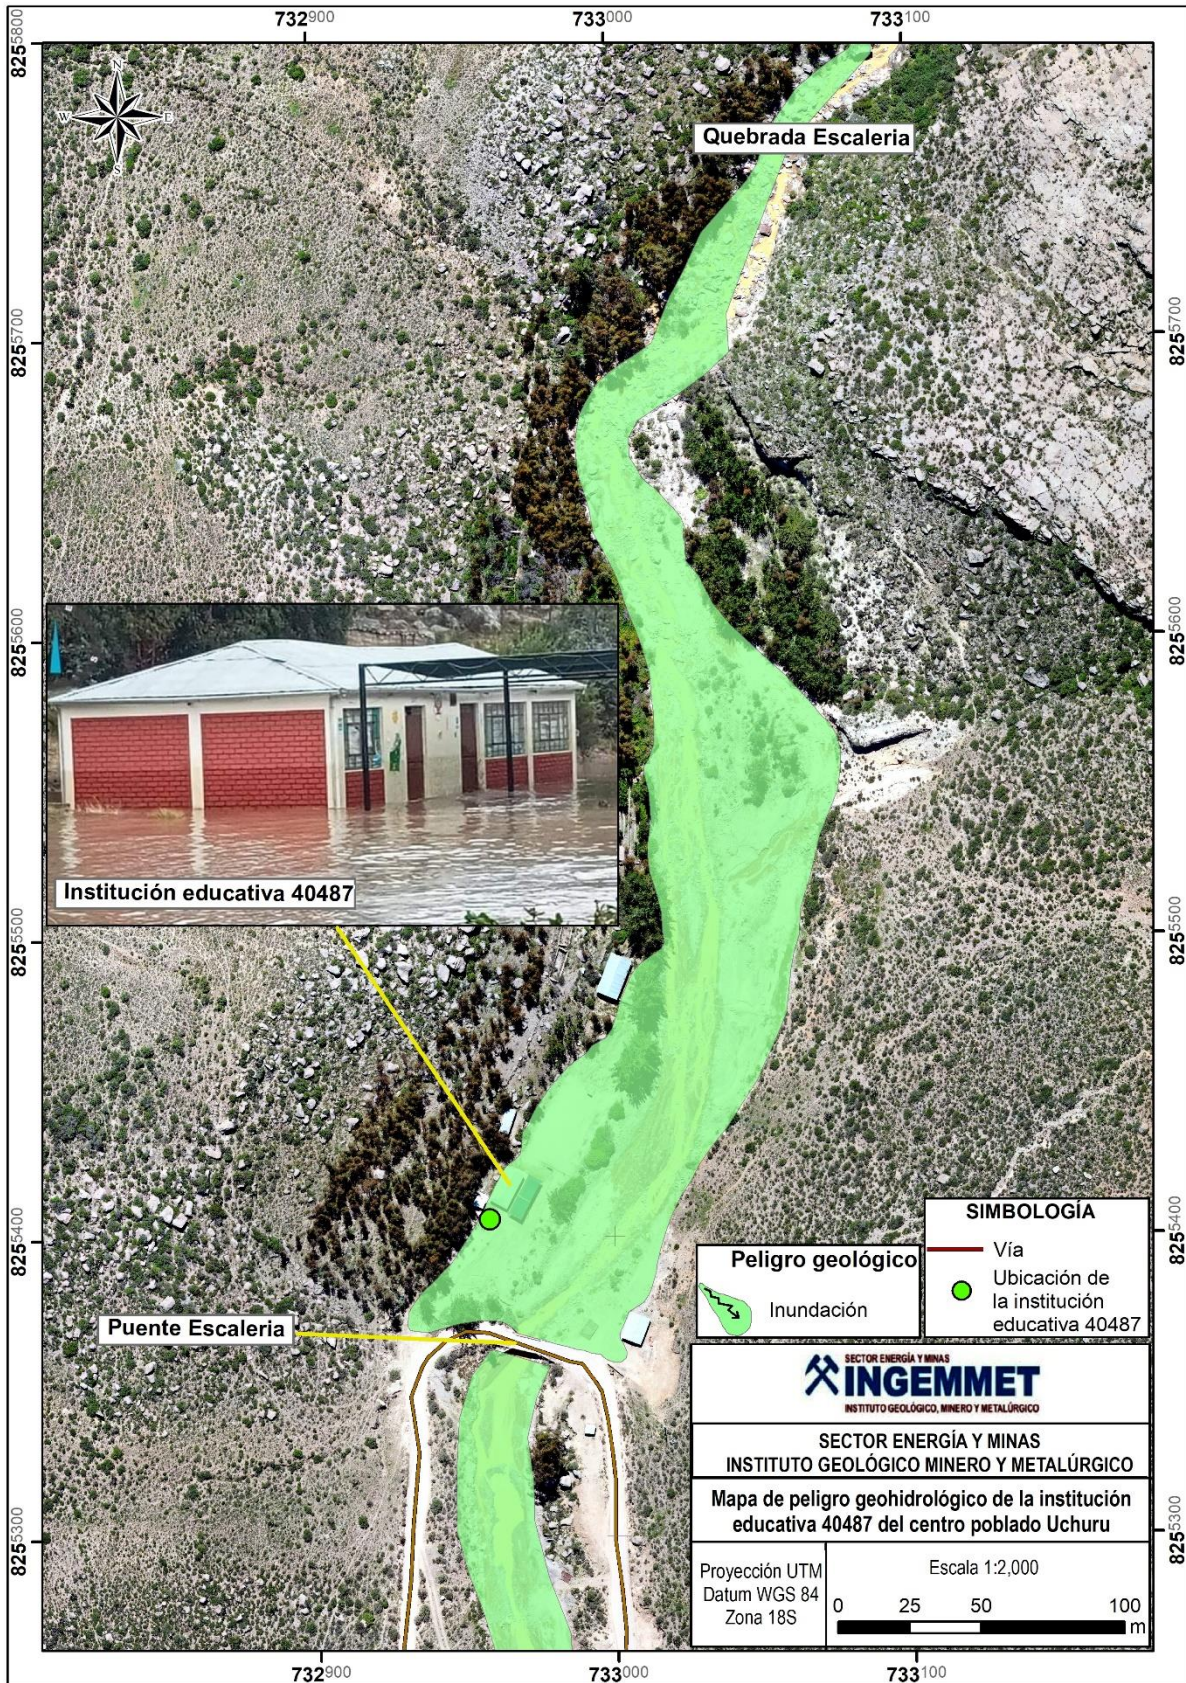
- e) La institución educativa N° 40487 del centro poblado Uchuru, se encuentra sobre una terraza baja, la cual puede ser afectada por inundación. Se le considera como de **PELIGRO MEDIO A ALTO**.

Mapa N°4. Cartografía de peligros por inundación en inmediaciones de la institución educativa N° 40487 en Andaray. Elaboración propia.
