Dirección de Geología Ambiental y Riesgo Geológico
Opinión Técnica N° 18-2024

**EVALUACIÓN TÉCNICA DEL ESTADO ACTUAL
DEL DESLIZAMIENTO DE NUNUPATA**

Departamento Ancash
Provincia Huari
Distrito Chavin de Huántar

**Agosto
2024**

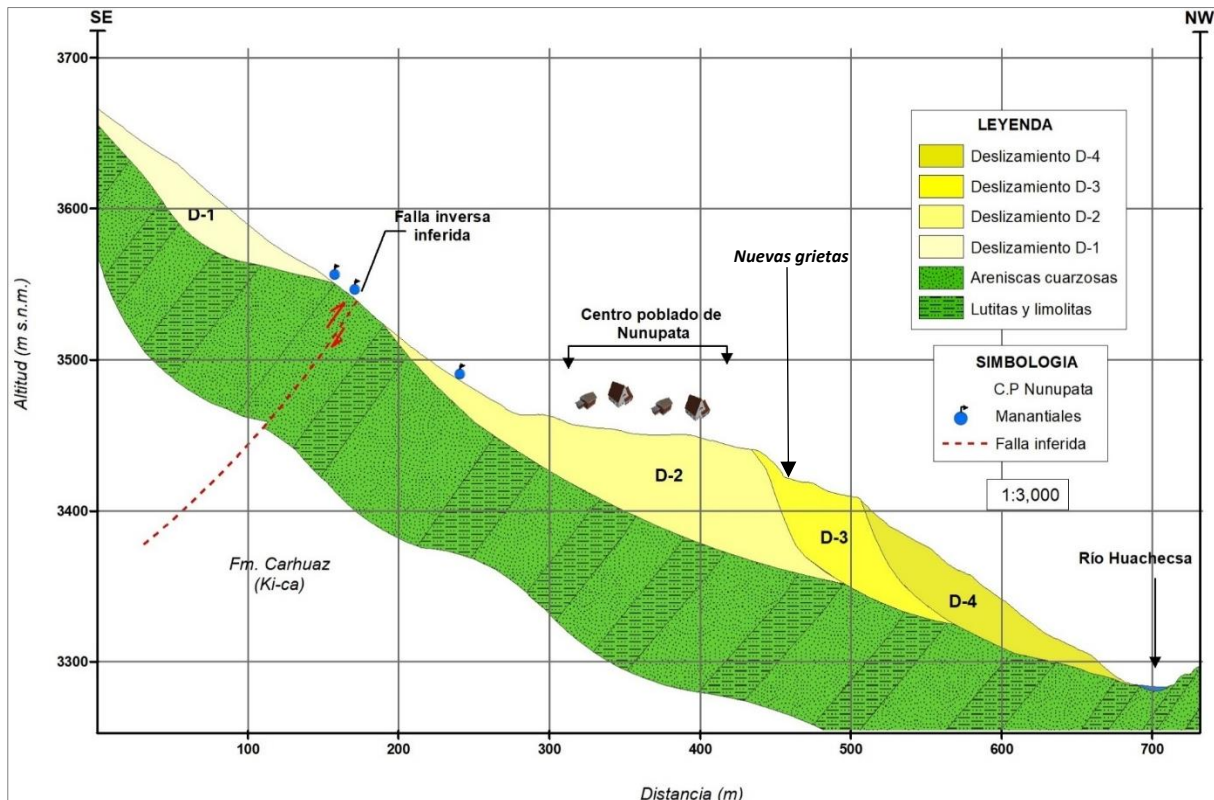
El centro poblado Nunupata y alrededores involucra cuatro depósitos de deslizamientos, denominados D1, D2, D3 y D4, de los cuales los deslizamientos D3 y D4 se han reactivado en los últimos años, que a continuación se describen:

El deslizamiento de Nunupata (D-4; figura 3), viene a ser un deslizamiento de tipo rotacional el cual está reactivado por sectores, posee un área de aproximadamente 2.0 Ha. Presenta

una corona de forma semicircular - elongada de 145 m de longitud, un salto principal de 5 m, con un ancho promedio de 100 m en la zona media y una distancia entre la corona y pie del deslizamiento de 186 m.

El escarpe del deslizamiento presenta una pendiente $>45^\circ$, mientras que el cuerpo muestra una inclinación de 35° , lo que facilita que el material detrítico, poco consolidado se erosione y remueva fácilmente pendiente abajo por efecto de la gravedad, y por acción del agua de escorrentía pluvial el cual se filtra en el depósito. Al pie del deslizamiento (zona media), se tiene afloramiento rocoso; el cual estaría sirviendo como contención para que la masa no acelere su movimiento y se deslice; sin embargo, está siendo incisado por el río Huachecsa, formando en esa zona una morfología encañonada.

Figura 3. Perfil geológico que evidencia los diferentes depósitos formados por la reactivación de deslizamientos. Modificado de G. Choquenaira (2023).

2. Monitoreo permanente de los deslizamientos D2, D3 y D4 mapeados en la figura 3, a través de la instalación de puntos de control en la ladera y la medición del desplazamiento relativo en función del espacio y tiempo. Se puede implementar puntos de control de GPS, para con ello conocer la velocidad de movimiento en periodos secos y húmedos. Utilizar GPS de precisión (GPS diferencial).
En base al monitoreo que se propone se debe establecer un Sistema de Alerta Temprana (SAT).

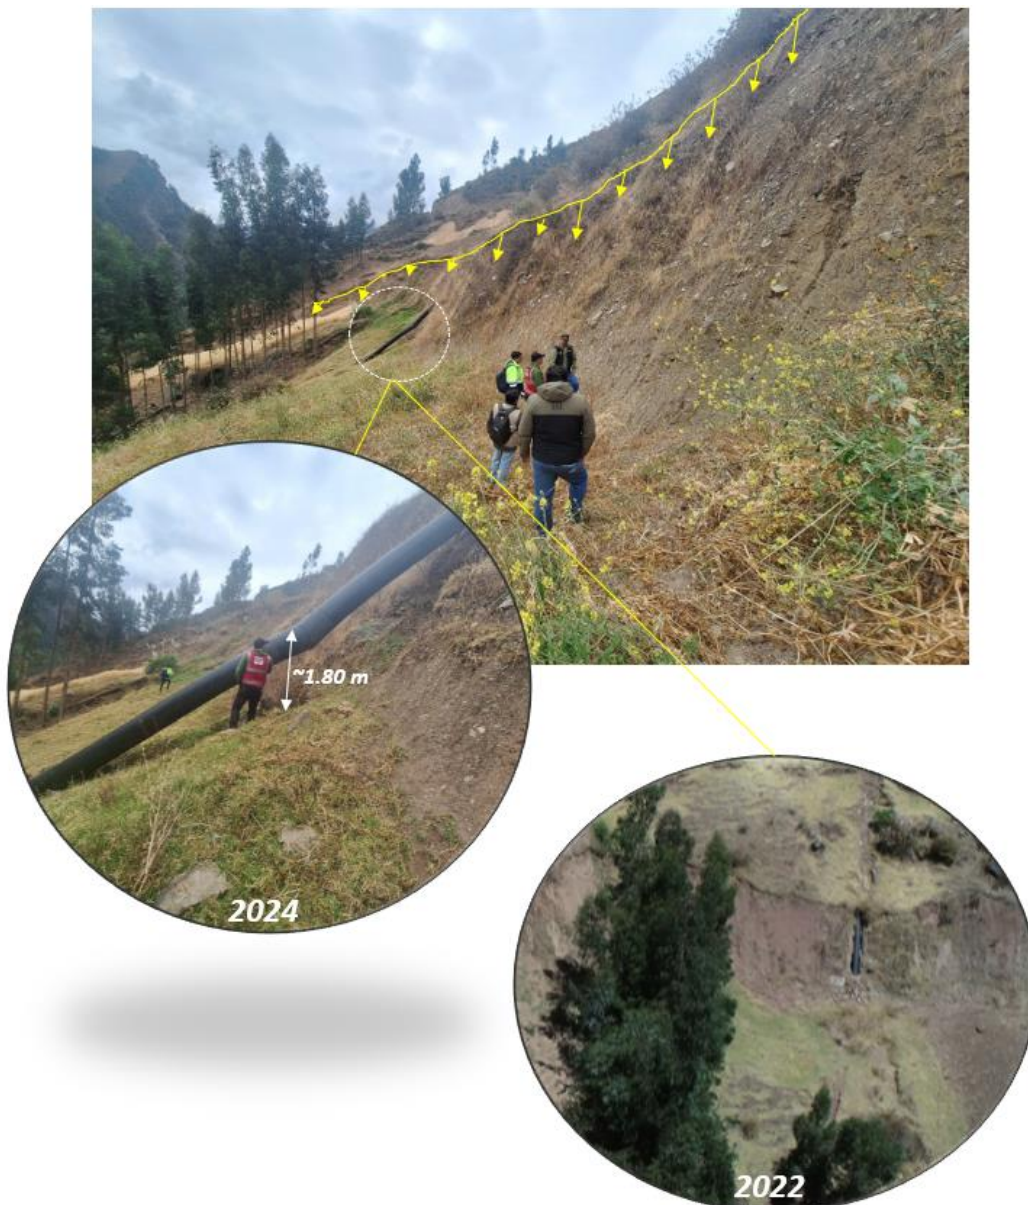
Durante la inspección realizada el 11 de julio del 2024, se observó que el depósito del deslizamiento D3 (figura 3) continua con un movimiento vertical, muestra de este movimiento viene a ser el tubo de riego que actualmente está expuesto en superficie, con un desnivel de 1.8 m del suelo en comparación al año 2022 (figura 4) en la cual este tubo se encontraba cubierto en el subsuelo. Este hecho infiere que en este periodo el deslizamiento tuvo un avance de forma progresiva - vertical, y en dirección al río Huachecsa.

Figura 4. Escarpe del deslizamiento D3, se observa movimientos verticales dejando expuesto el tubo colector de agua. Se puede ver que este tubo el año 2022 estaba enterrado en el subsuelo, pero en la actualidad está expuesto. La línea amarilla muestra el escarpe del deslizamiento y la línea punteada de color blanco muestra el último movimiento vertical de 1.80 m.

1. Según el análisis multitemporal de registros fotográficos de los años 2022 y 2024 en el deslizamiento de Nunupata, se ha observado un desplazamiento vertical de aproximadamente 1.8 m en dirección al río Huachecsa, evidenciado por el desnivel de la tubería de riego, lo cual muestra el avance progresivo y activo del evento.

1. Debido al avance progresivo del deslizamiento D3 del centro poblado Nunupata, como medida preventiva, reubicar a las viviendas asentadas en la parte posterior de dicho evento (cuerpo del deslizamiento 2).

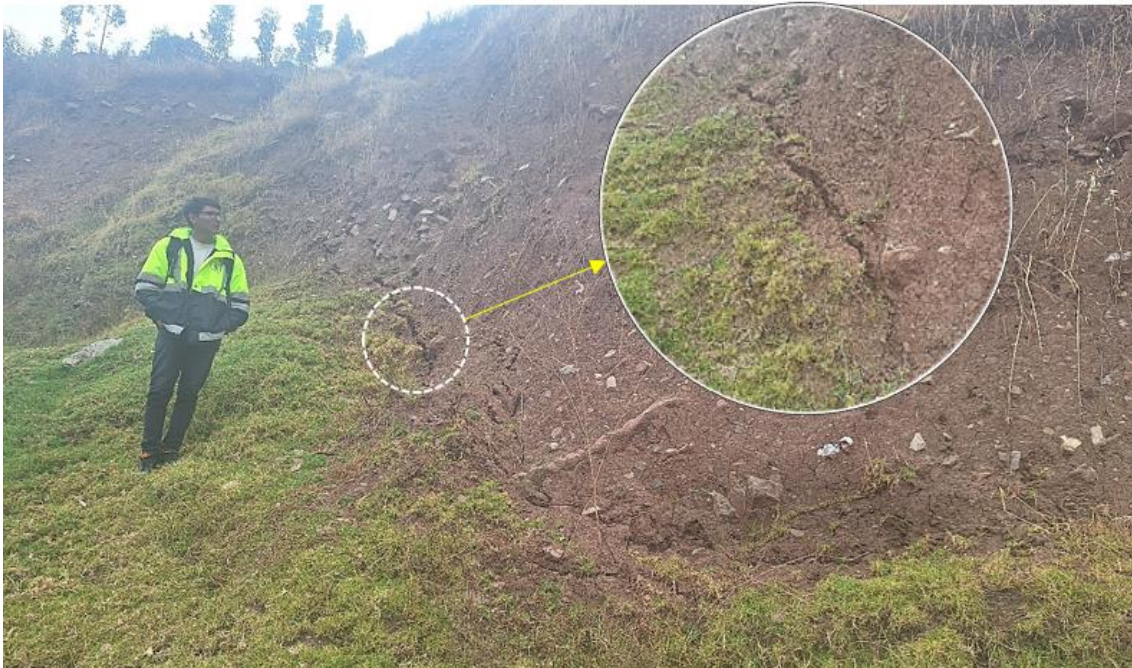
En la base de la escarpa del deslizamiento D3, que tiene ~7 m de altura, se observan agrietamientos (figura 5), estos son similares a los evidenciados en la inspección del año 2022.

Figura 5. Vista de agrietamientos longitudinales producidos en la base del escarpe del deslizamiento D3.

2. Durante la inspección de campo se ha observado nuevos agrietamientos longitudinales en la base de la escarpa del deslizamiento D3, similar a lo evidenciado en la inspección del año 2022 donde los agrietamientos han ido incrementado hasta desplazarse ladera abajo.

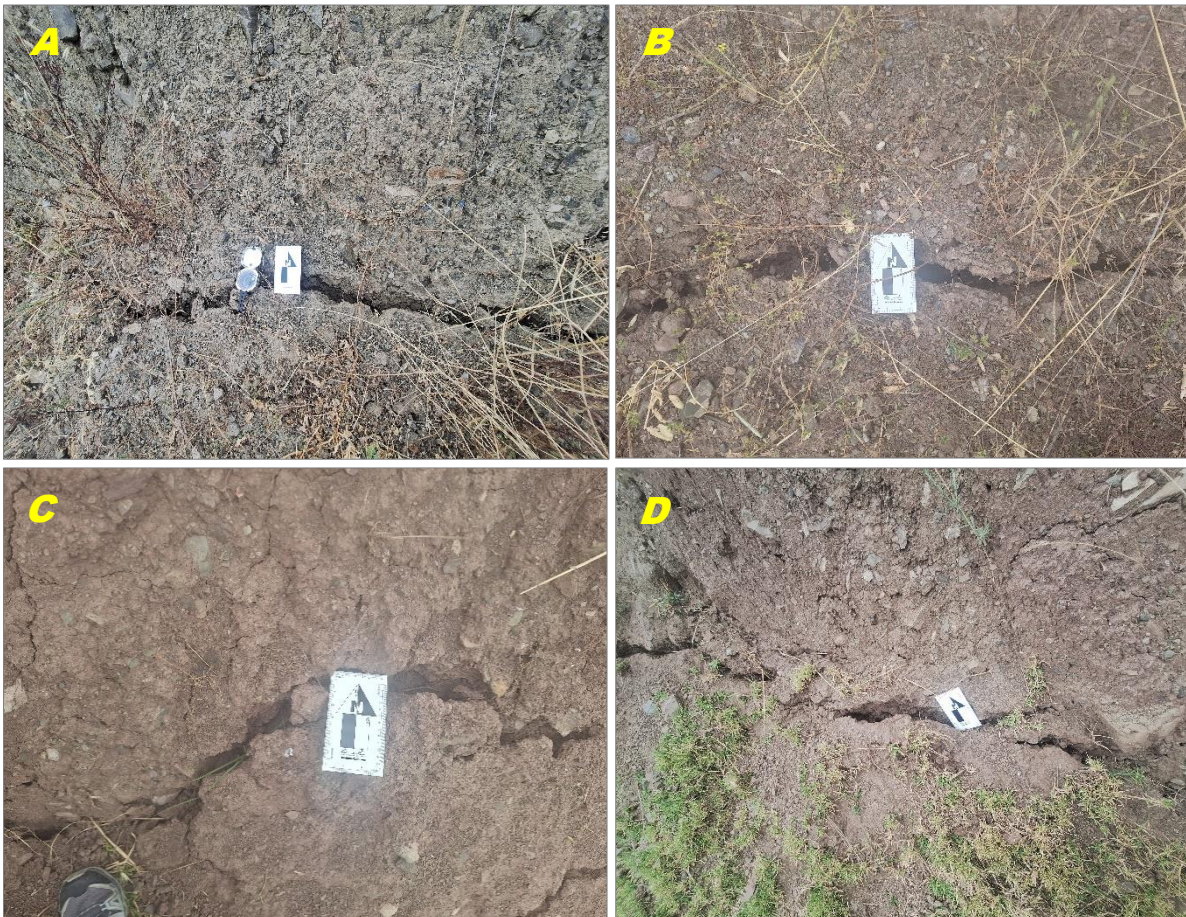
Estas grietas se distribuyen a lo largo de toda la base de la escarpa (figura 6). La aparición de estos desplazamientos en el terreno nos indica que el deslizamiento es activo y continuará moviéndose de forma progresiva.

Figura 6. A, B, C y D) Evidencia de agrietamientos con aberturas centimétricas a lo largo de la base del escarpe del deslizamiento D3.

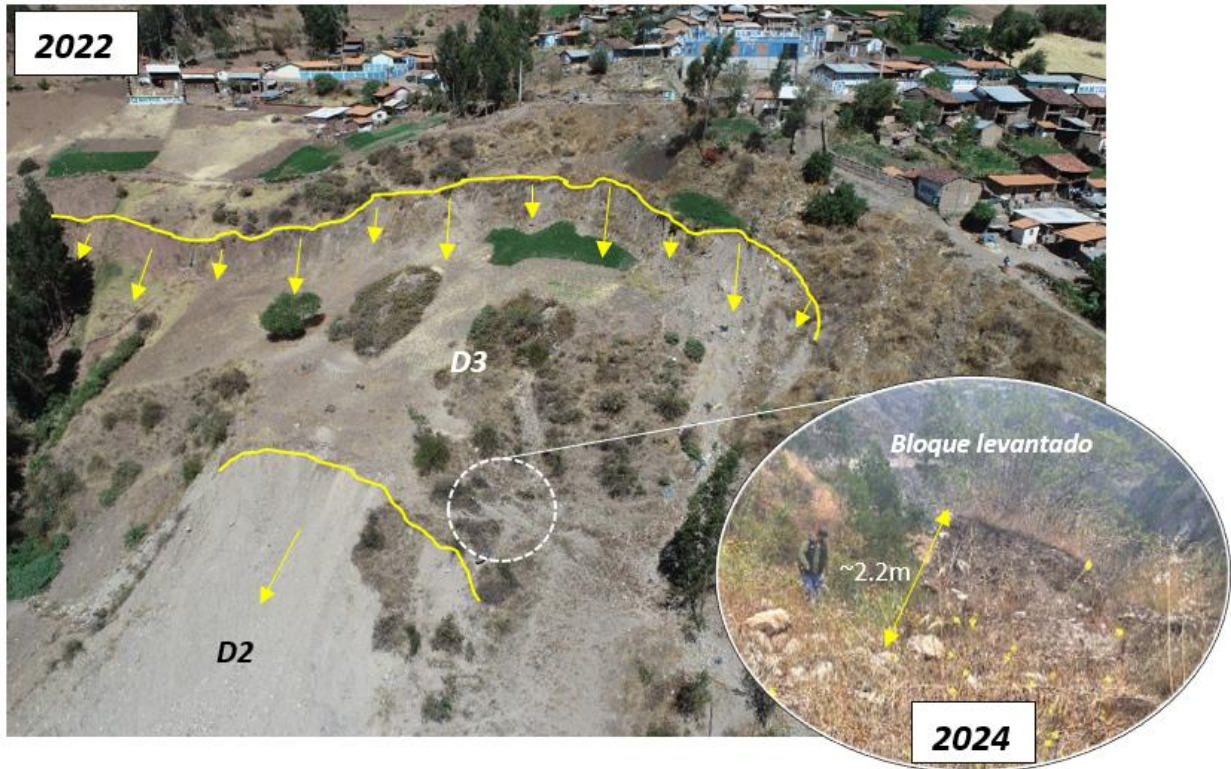
Así también en el cuerpo del deslizamiento D3, justamente en la zona posterior al deslizamiento D4, se ha observado levantamiento del terreno por empuje de los esfuerzos desestabilizadores que ejercen ladera arriba (figura 7).

Figura 7. Para el 2024, la zona delimitada en círculo blanco se ha desplazado, formando un bloque basculado de 2.2 m, en dirección al río Huachecsa.

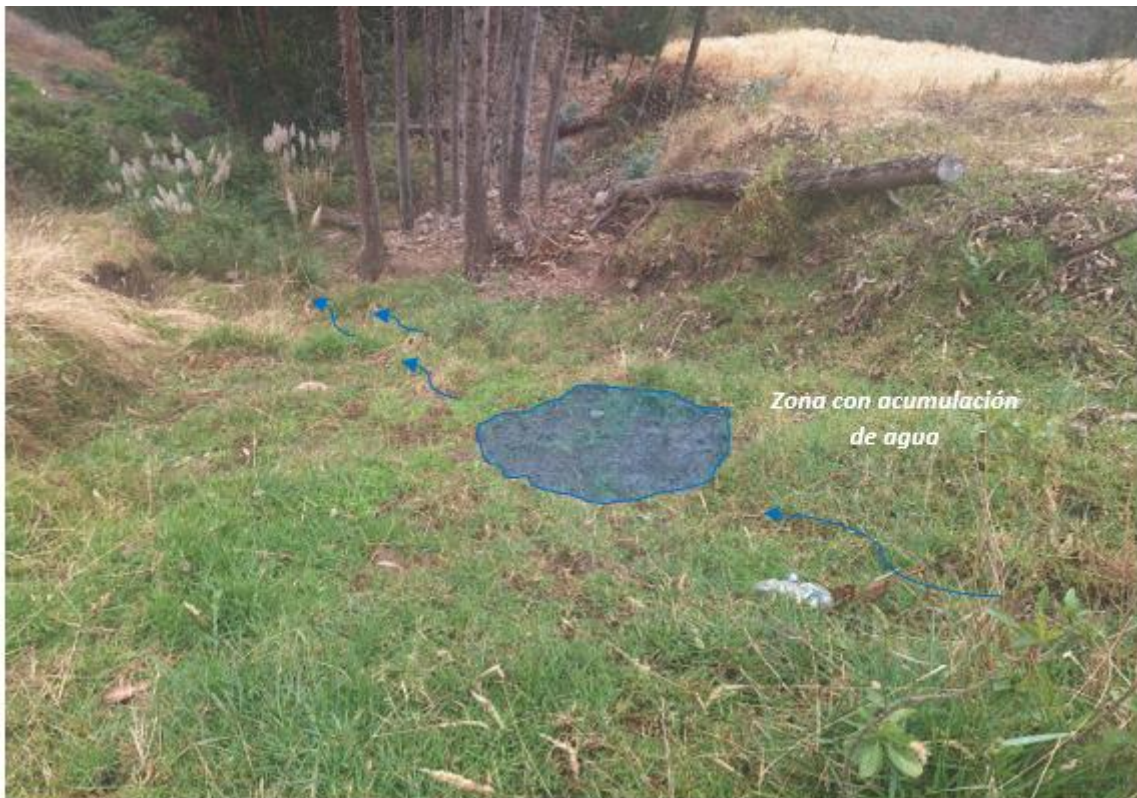
Al Este de la tubería, se evidencia filtraciones de agua (figura 8), incrementando la humedad y saturación del terreno producto del continuo riego en los terrenos de cultivo. Es importante mencionar que, mientras más saturado se encuentre un terreno de agua, tiene más probabilidad de deslizarse.

Figura 8. Zona húmeda y saturada originada por la constante filtración de agua que proviene desde la parte alta de Nunupata.

3. Se reitera la conclusión que el uso inadecuado de riego usado para los cultivos de alfalfa (riego por aspersión las 24 horas del día) en el cuerpo y áreas adyacentes del deslizamiento de Nunupata, está generando mayor saturación de agua e incrementando el peso del terreno, acelerando la deformación del terreno.

4. Reemplazar el cultivo de alfalfa en la zona, ya que esta al requerir mucha agua para su cultivo, tiende a producir la inestabilidad de los taludes (genera saturación de los terrenos). Este es considerado uno de los principales factores que está acelerando la reactivación del deslizamiento de Nunupata.

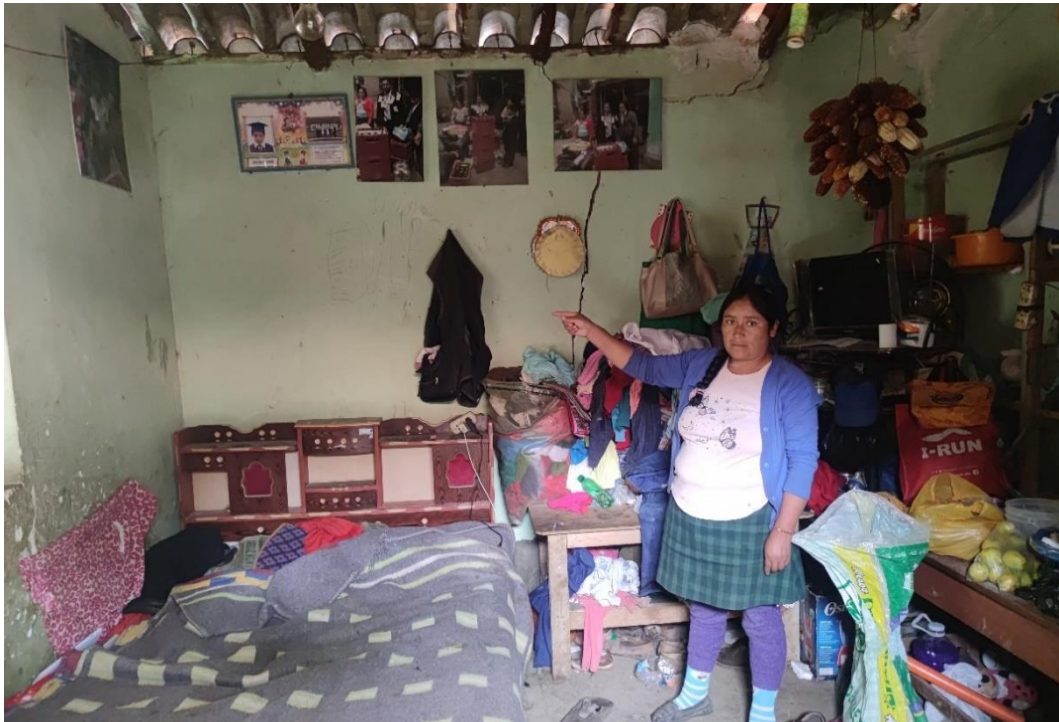
En el cuerpo del deslizamiento D2, donde actualmente se encuentran ubicadas las viviendas, infraestructura y vías de acceso del centro poblado, se ha observado grietas en las paredes de algunas viviendas (fotografía 1), así como también en el muro de la Institución Educativa Inicial (fotografía 2), en dirección al norte, es decir a favor de la pendiente.

Fotografía 1. Grieta en el interior de una vivienda en el centro poblado Nunupata, producto de la deformación del terreno.

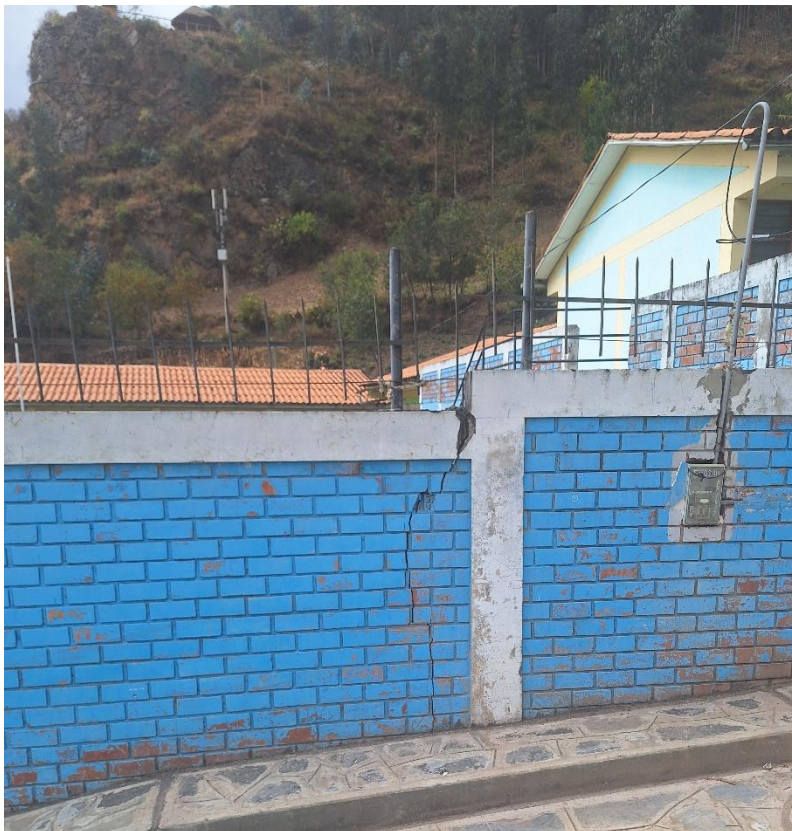
Fotografía 2. Vista de la pared agrietada de la Institución Educativa Inicial del centro poblado Nunupata.
