Informe Técnico N° A7529

PROCESOS GEOLÓGICOS CO-SÍSMICOS (MOVIMIENTOS EN MASA Y DEFORMACIONES SUPERFICIALES) ASOCIADOS AL SISMO DE YAUCA DEL 28 DE JUNIO, 2024 - AREQUIPA

Departamentos: Arequipa e Ica

Provincias: Caravelí, Camaná, Nasca y Palpa

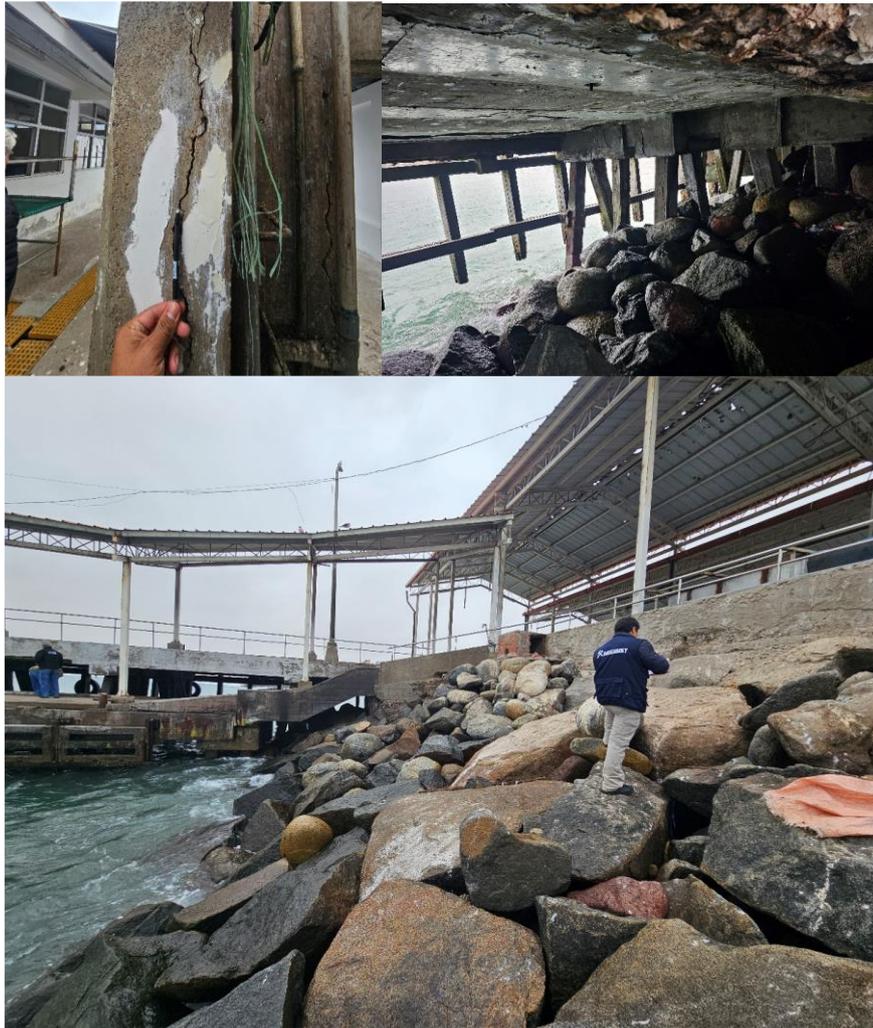
Figura 2. Daños en el Muelle de Chala. Fracturas centimétricas y rajaduras en el tanque de agua paredes de concreto.

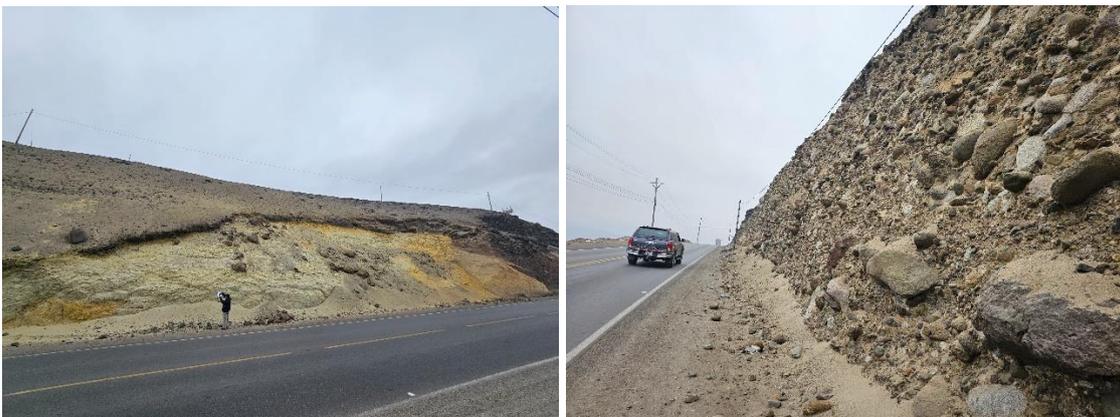
SECTOR (DISTRITO)	TIPO DE PELIGRO	ESTE / NORTE	OBSERVACIONES INGENIERO-GEOLÓGICAS Y DAÑOS OBSERVADOS	RECOMENDACIONES
1 Carretera Panamericana - Puente Chala hacia Aguadita	Derrumbes y caída de rocas	579199 / 8247813	Litológicamente se observan niveles de areniscas, y limos amarillentos en la base del afloramiento, en el corte de la carretera. En la parte superior se evidencian conglomerados, con clastos sueltos subredondeadas, en algunos sectores clasto soportado, de hasta más de 1 m. Depósitos pertenecientes a formaciones marinas y a la Formación Pisco. Geomorfológicamente se ubica en terrazas marinas. Se encuentra en una zona susceptible a derrumbes y caída de rocas. El factor principal es terreno con pendiente muy fuerte de la ladera (50-80°), donde los bloques sueltos ceden con sismos. Se evidencia una escarpa con longitud de hasta 80 m a largo del borde de la carretera (figura 3).	Desatar los bloques sueltos. Forestar las laderas.

Figura 3. Borde de la carretera Panamericana, puente Chala hacia Aguadita, se evidencian caída de rocas con diámetro menor a 1 m, de cortes de carretera con pendientes entre 50° a 80°.

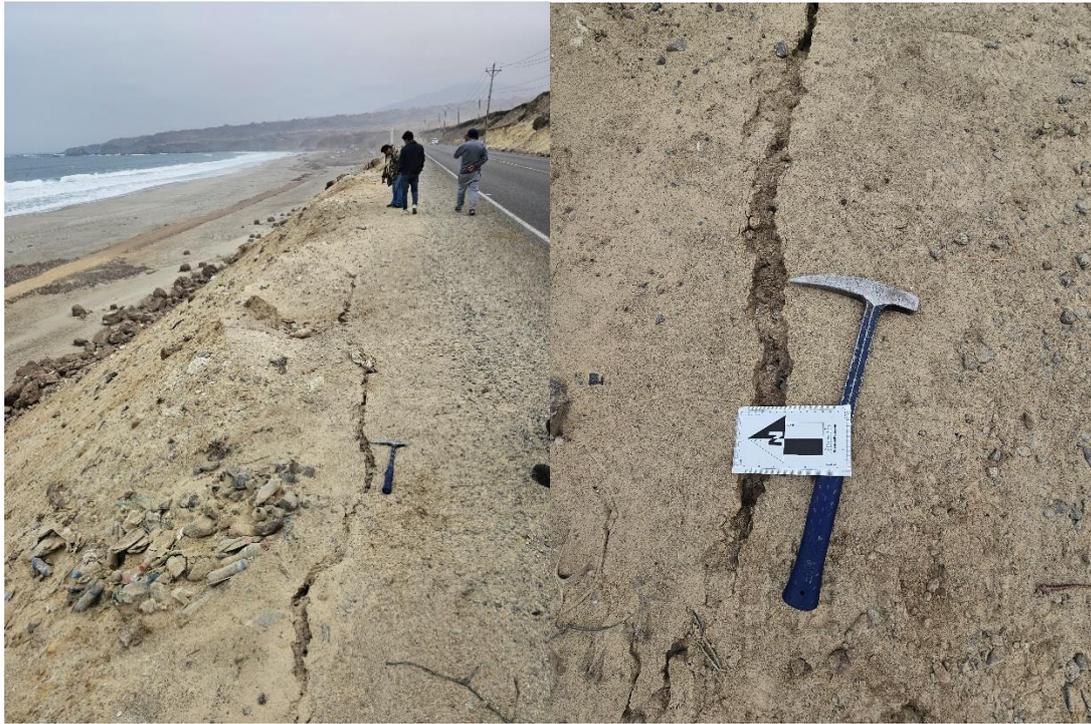
Figura 4. Borde de la carretera Panamericana, puente Chala hacia Aguadita (Km 76). Se evidencia grietas de hasta 10 cm al borde de la carretera, a lo largo de 50 m.

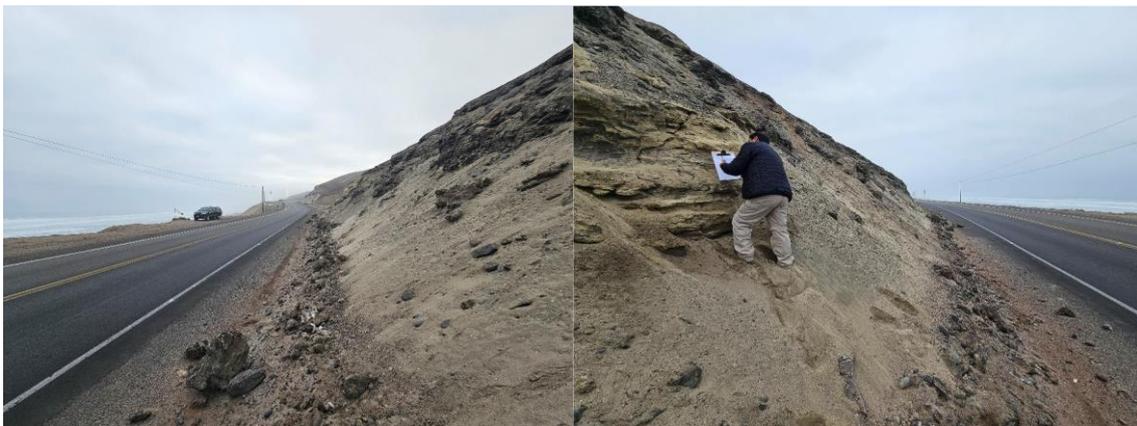
Figura 5. Carretera Panamericana – Chala-Atico. Se evidencian caída de rocas, bloques con diámetro de hasta 1 m, a raíz del sismo del 28 de junio del 2024.

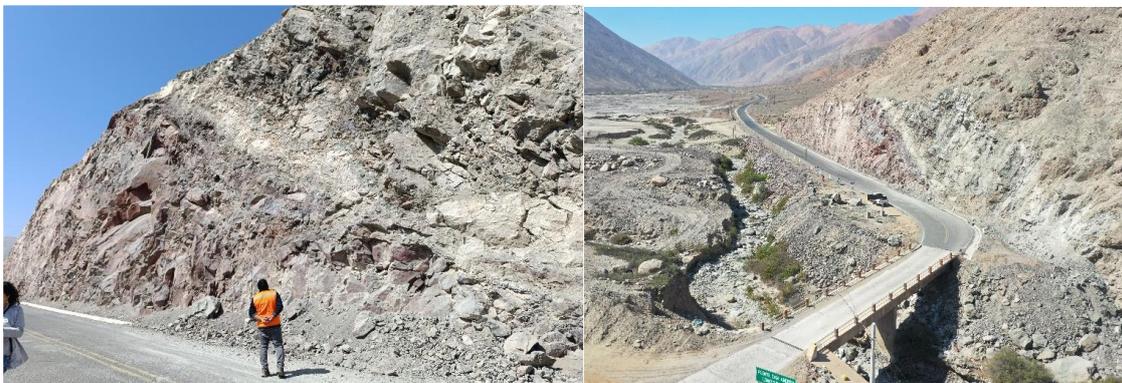
SECTOR (DISTRITO)	TIPO DE PELIGRO	ESTE / NORTE	OBSERVACIONES INGENIERO-GEOLÓGICAS Y DAÑOS OBSERVADOS	RECOMENDACIONES
			El fracturamiento varia de moderado a intenso por tramos (figura 6). Los derrumbes se han dado a lo largo de 50 m de la carretera aproximadamente.	de túnel y reubicación del puente.
5 Carretera de Caravelí a Chuñuño	Derrumbes y caída de rocas	672366/ 8259568	Litológicamente son rocas intrusivas y volcánicas del Grupo Barroso. Las rocas se encuentran fracturadas. Geomorfológicamente se ubica en ladera de una colina volcánica. Se observan bloques sueltos con diámetros de hasta 1.5 m, los cuales se han desprendido del talud por el sismo. Los derrumbes y caídas de roca se han producido en un tramo de hasta 100 m al costado de la carretera (figura 9).	Perfilar el talud. Desatar los bloques sueltos que se encuentran en talud. Forestar las laderas. Evaluaciones de peligros en zonas de viviendas al pie de laderas de cerros.

Figura 6. Sector tramo carretero Chala Viejo - La Pampa, altura del puente San Andrés. Se observa un talud rocoso poco fracturado a muy fracturado, conformado por andesitas, además

de bloques sueltos, angulosos, de hasta 2 m aprox., los cuales cayeron y obstruyeron la vía por el sismo.

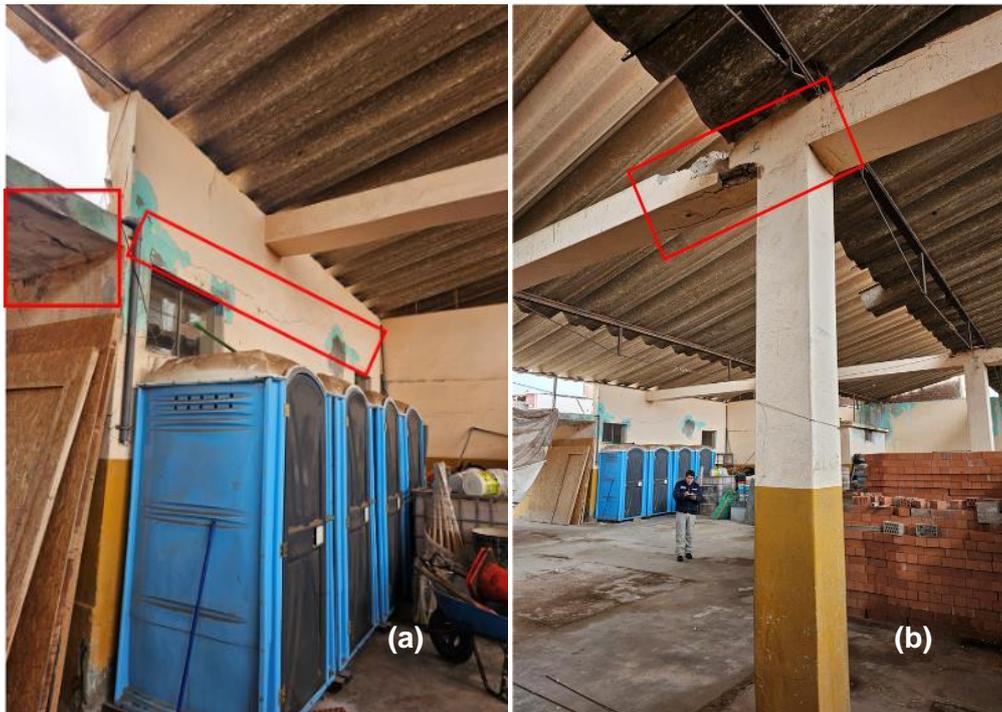
En el mercado antiguo de Chala, por efecto del sismo, se generaron agrietamientos en sus estructuras, por lo cual la Municipalidad Distrital de Chala lo ha clausurado (hasta el momento de la evaluación de campo). Es necesario que un Ing. Civil evalúe dichas estructuras.

Figura 7. Ex mercado central de Chala, donde se visualizan los agrietamientos entre la unión de estructuras de concretos limitados con líneas de color rojo.

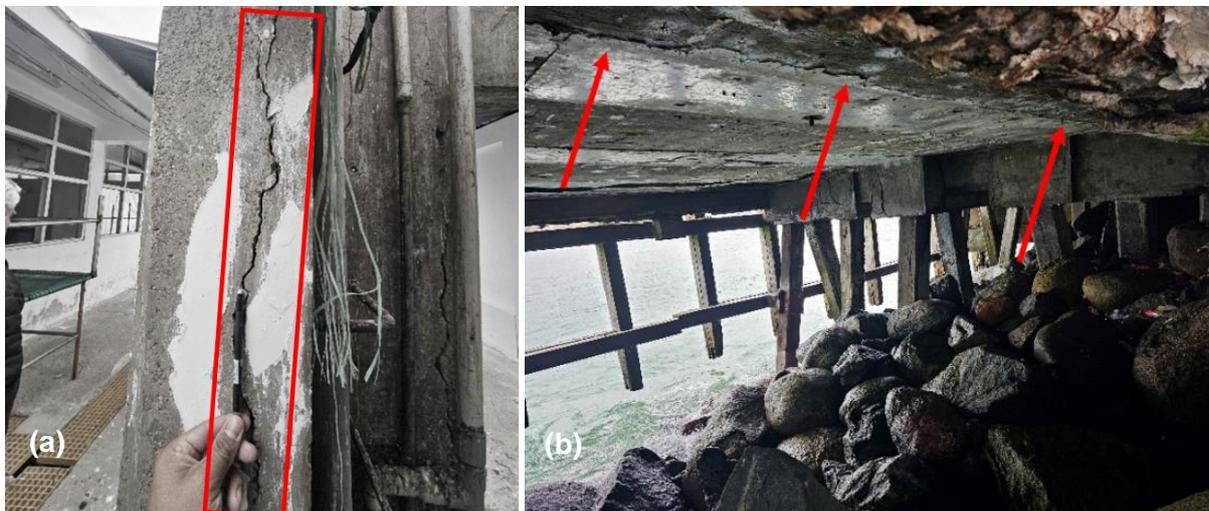
Figura 8. Evaluación de daños en el puerto de Chala, las estructuras de concreto del puerto en si sitúan sobre el Batolito de la Costa, se observó fracturas y agrietamientos centimetradas, a) columna del tanque de agua con fracturas y b) techo del puerto con fracturas en el sector intermedio del puerto.

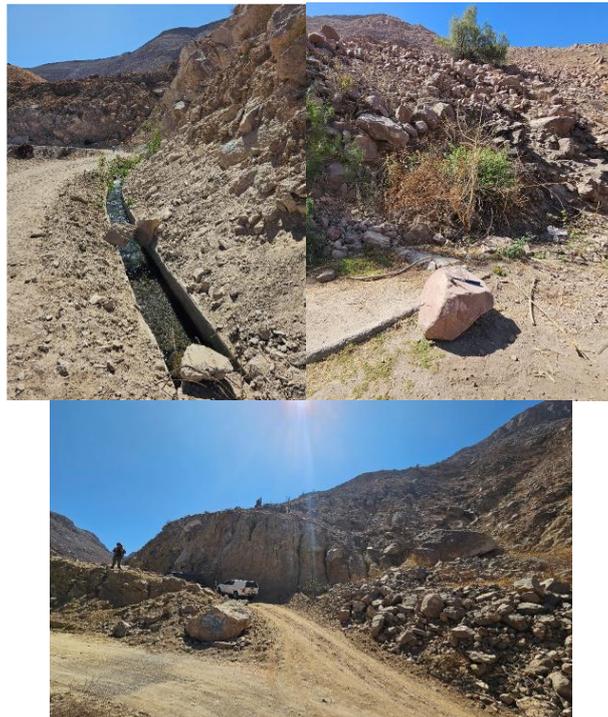
Figura 9. Muestra la carretera de Caravelí a Chuñuño, que fue afectada por caída de rocas debido al sismo ocurrido en Yauca. Se puede evidenciar que el macizo rocoso se encuentra fracturado.

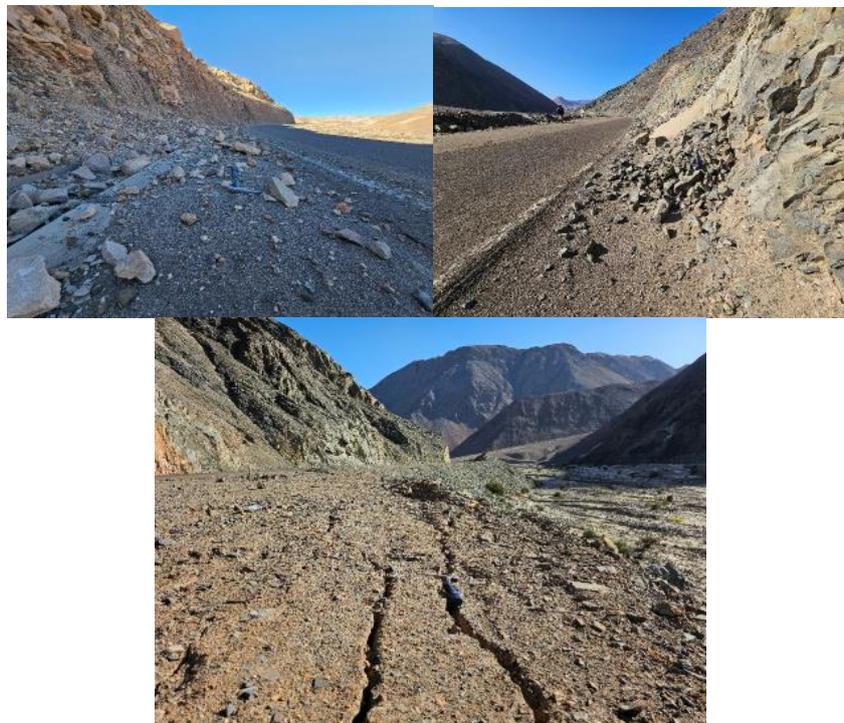
Figura 10. Carretera Caravelí-Atico, tramo afectado por caída de rocas debido al sismo ocurrido en Yauca. Además, se apreció en la plataforma de la vía con agrietamientos de apertura de hasta 10 cm.

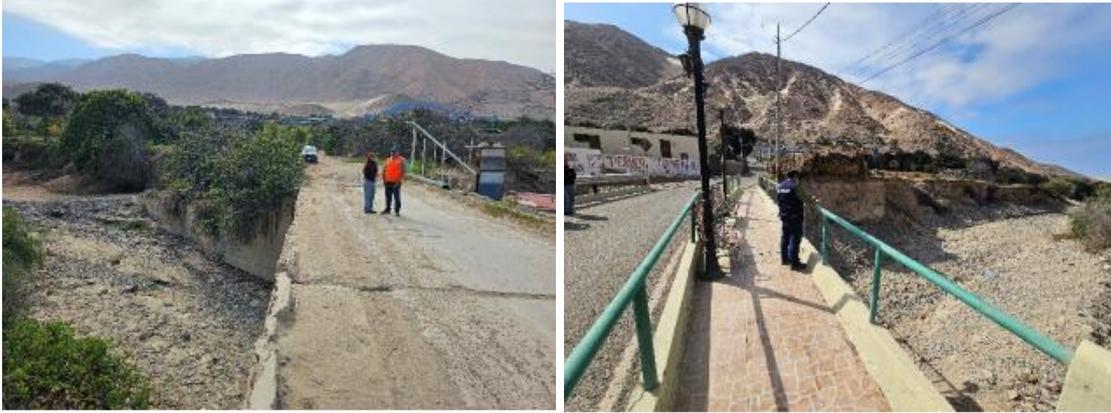
Figura 11. Puente antiguo y actual a Atico capital. No se evidenciaron facturas.

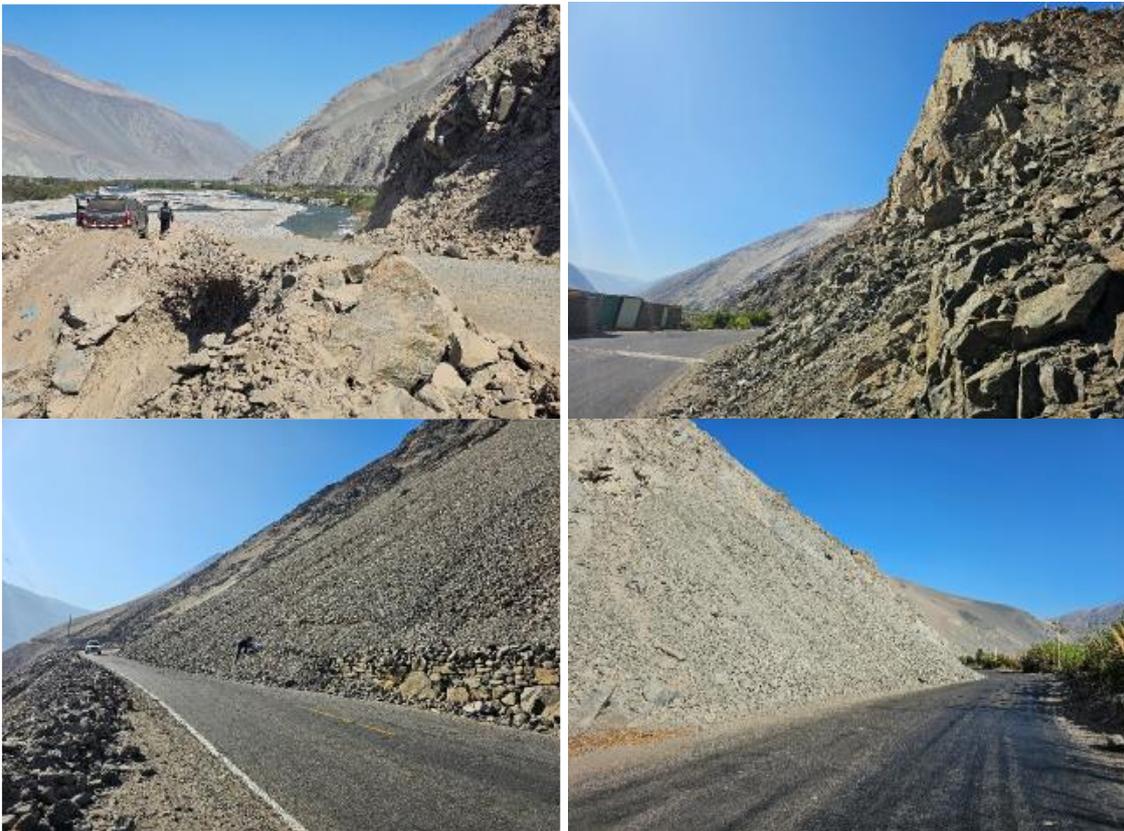
Figura 11. Carretera de Ocoña-Secocho, afectada por caídas de rocas, evento activado por el sismo ocurrido en Yauca. Se apreció que el macizo rocoso se encuentra medianamente a muy fracturado.

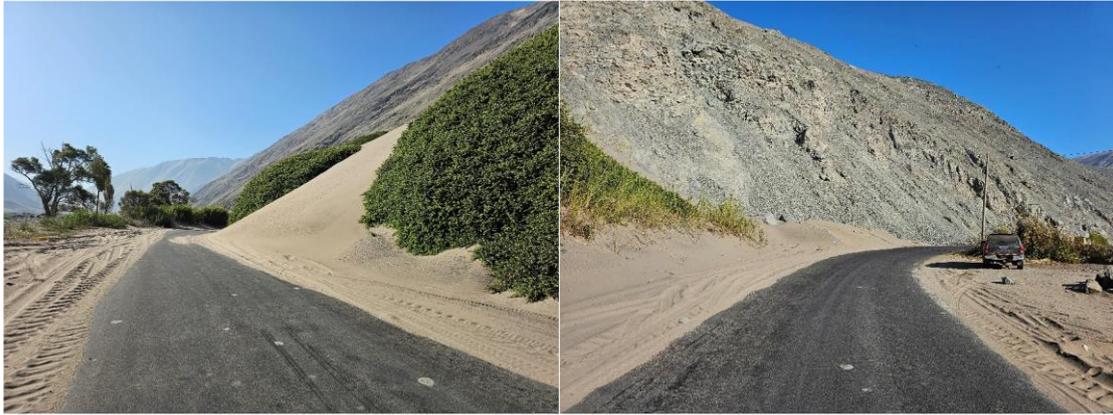
Figura 12. Muestra la carretera de Secocha a Ocoña, zona susceptible (Apenamiento) a derrumbes, que afectan a la carretera.

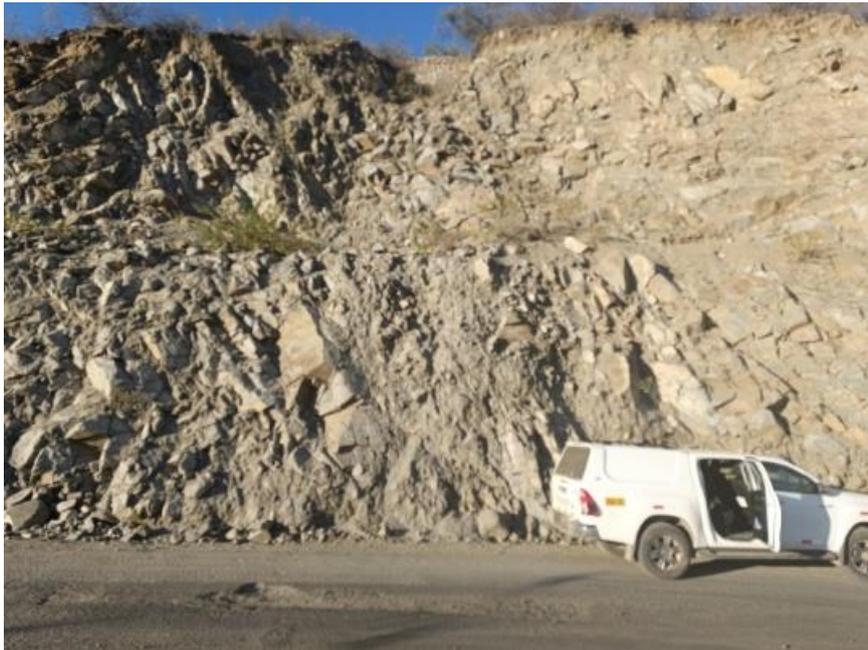
Fotografía 1. Sector tramo carretero Sifuentes - Tierras Blancas, bajada Quichaca. Se observa un talud conformado por rocas intrusivas medianamente a muy fracturadas, que generan bloques sueltos, angulosos, de hasta 0.5 m aprox., los cuales cayeron y obstruyeron la vía por el sismo.

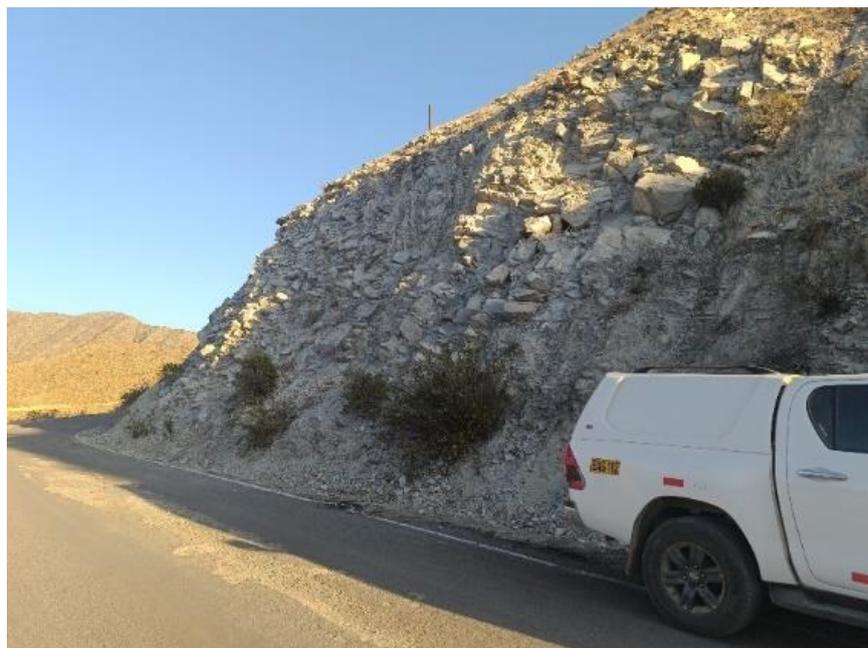
Fotografía 2. Sector tramo carretero Sifuentes - Tierras Blancas, bajada Quichaca a la altura de la quebrada Rancaminas. Se observa talud rocoso medianamente a muy fracturado, conformado por rocas intrusivas, además de bloques sueltos, angulosos, de hasta 1 m aprox., los cuales cayeron y obstruyeron la vía por el sismo.

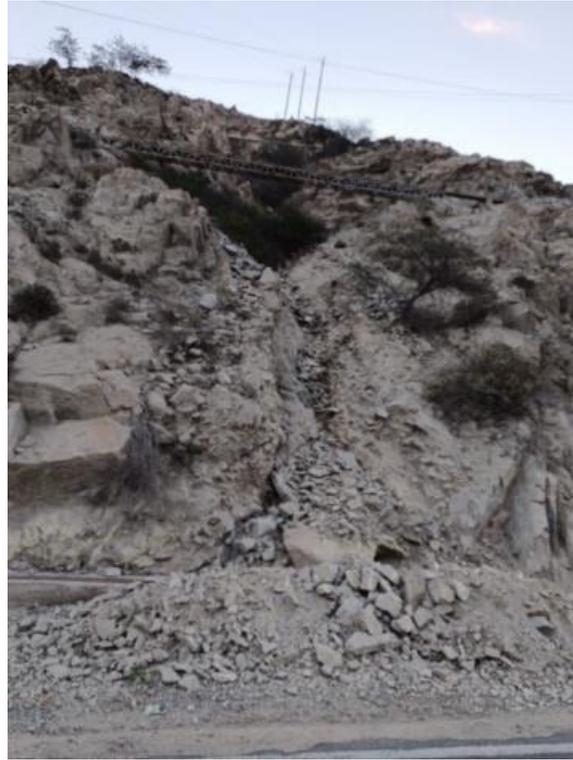
Fotografía 3. Tramo carretero Quichaca - Chaparra, sector Chiuchine. Se observa un talud rocoso medianamente a muy fracturado, conformado por rocas intrusivas, además de bloques sueltos, angulosos, de hasta 1 m aprox., los cuales cayeron y obstruyeron la vía por el sismo.

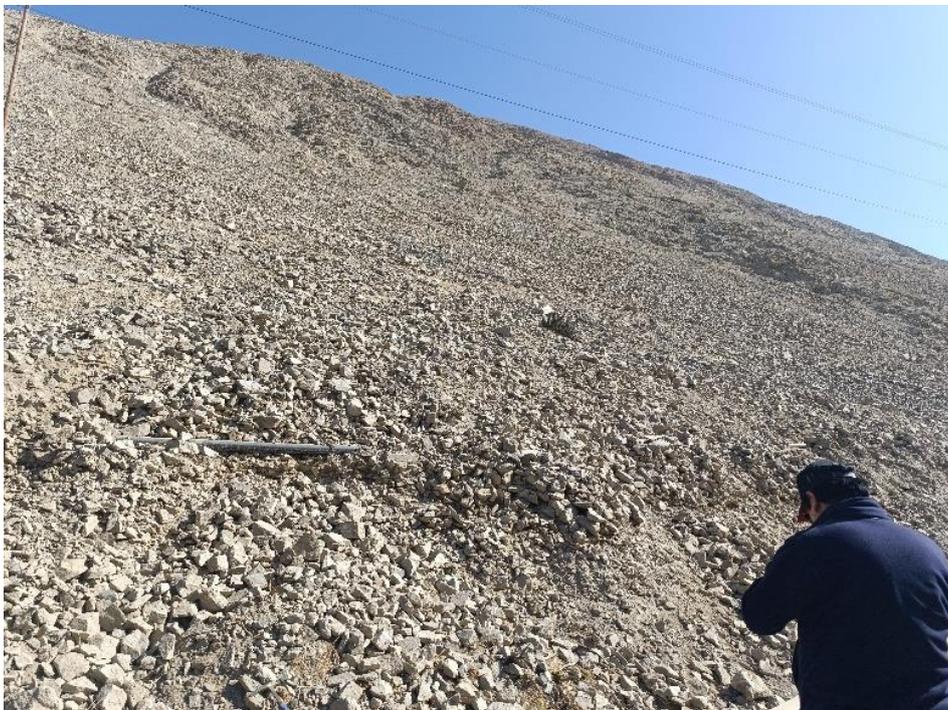
Fotografía 4. Sector Calaparca (Poroja). Se observa una ladera de vertiente de detritos, conformada bloques sueltos y angulosos, de hasta 0.6 m aprox., los cuales cayeron y obstruyeron el canal de riego por el sismo.

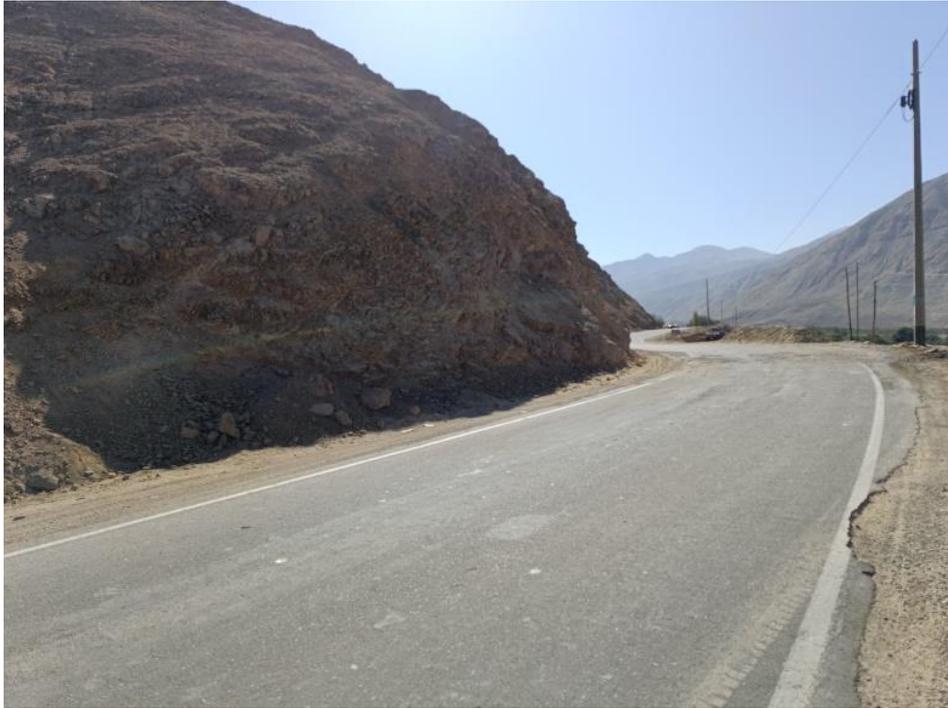
Fotografía 5. Tramo caserío San Andrés-Chaparra. Se observa rocas intrusivas medianamente a muy fracturado, se aprecian bloques sueltos, angulosos, de hasta 0.7 m aprox., los cuales cayeron y obstruyeron la vía por el sismo.

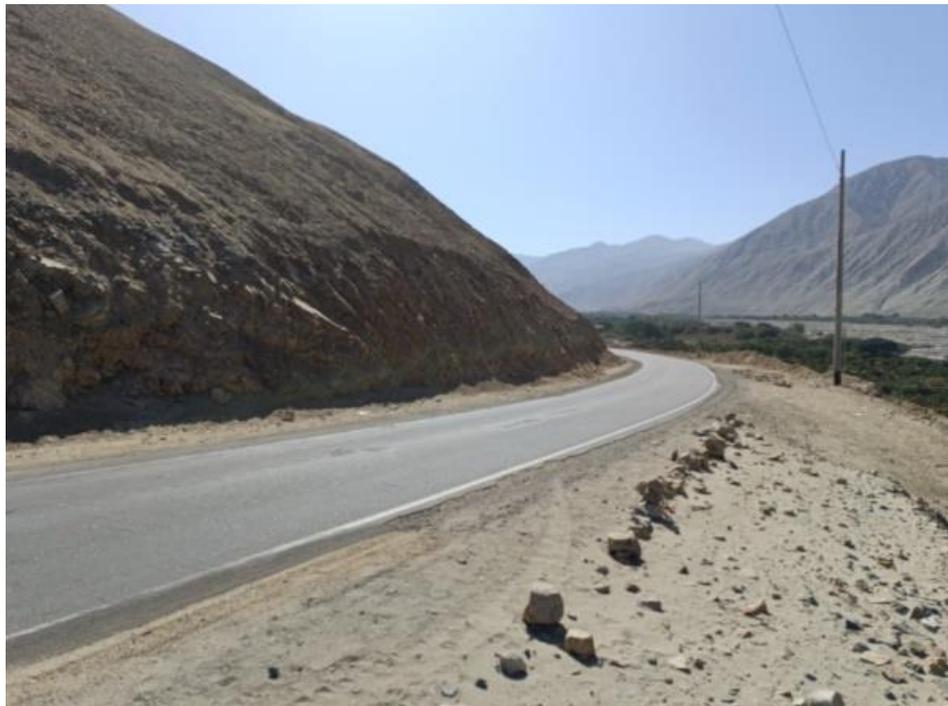
Fotografía 6. Tramo caserío San Andrés-Chaparra. Se observa un talud rocoso muy fracturado, conformado por rocas intrusivas, además de bloques sueltos, angulosos, de hasta 0.7 m, los cuales cayeron y obstruyeron la vía por el sismo.

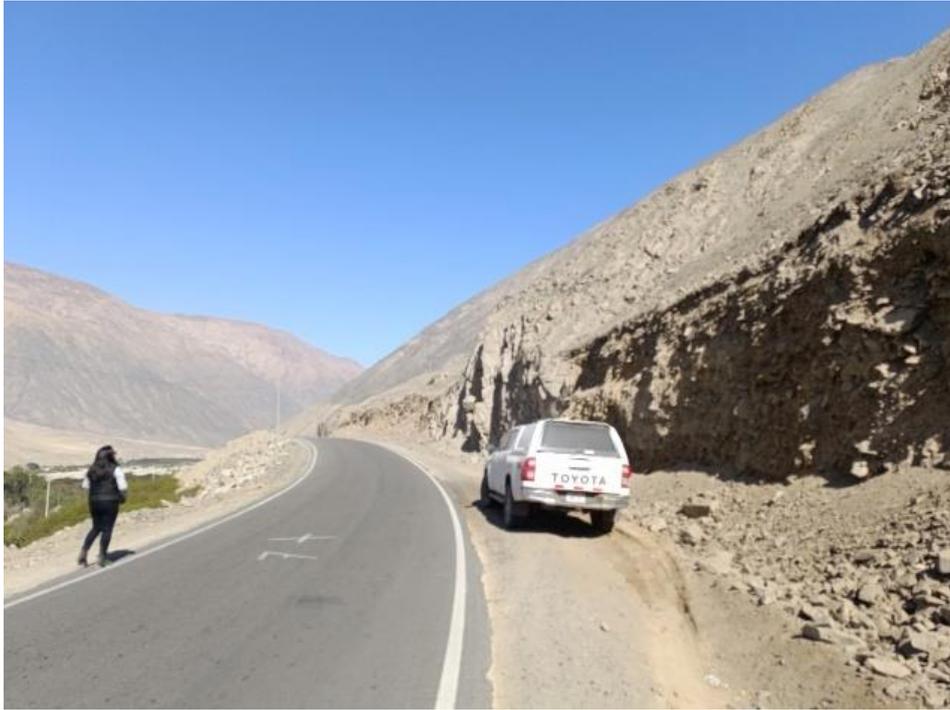
Fotografía 7. Tramo carretero Achanizo - Chaparra, sector Chacoma. Se observa un talud rocoso de intrusivo medianamente a muy fracturado. En el pie del talud se observa bloques sueltos, de hasta 0.5 m, los cuales cayeron y obstruyeron la vía por el sismo.

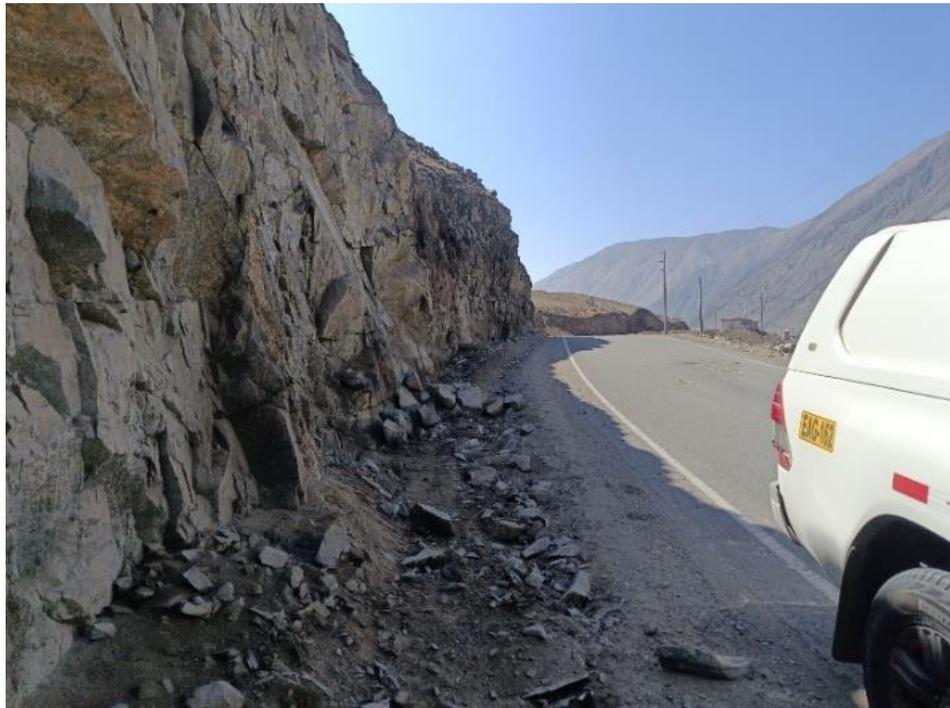
Fotografía 8. Sector tramo carretero Huancalpa – Achanizo, sector San Agustín. Se observa el talud rocoso muy fracturado, conformado por andesitas, además de bloques sueltos, angulosos, de hasta 0.5 m, los cuales cayeron y obstruyeron la vía por el sismo.

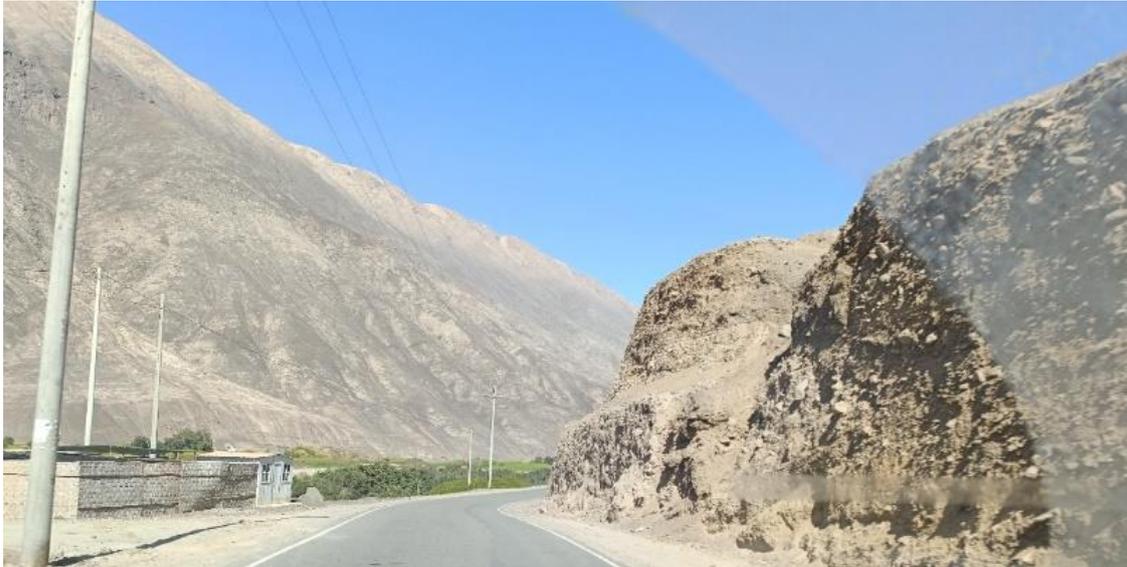
Fotografía 9. Tramo carretero Huancalpa – Achanizo, sector Comepan. Se observa un talud rocoso moderadamente a muy fracturado, conformado por andesitas, además de bloques sueltos, angulosos, de hasta 0.5 m, los cuales cayeron y obstruyeron la vía por el sismo.

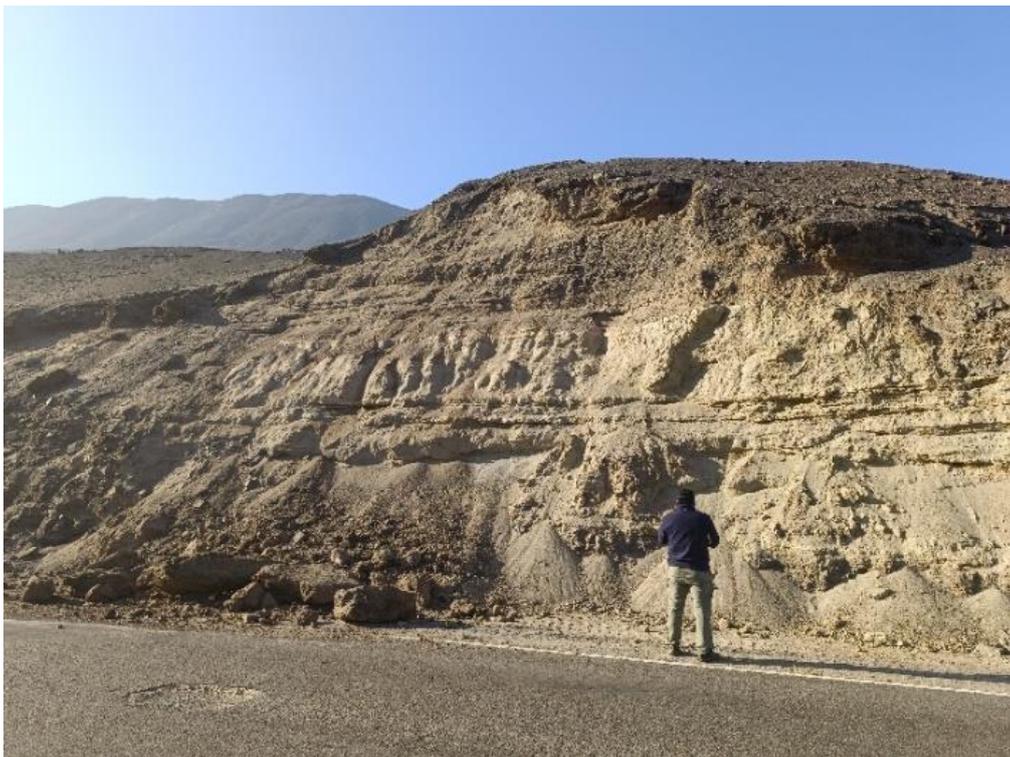
Fotografía 10. Tramo carretero puente La Sierpe - Huancalpa, sector Cangallo Chico. Se observan niveles de areniscas, limos y conglomerados en la parte superior que se derrumbaron y obstruyeron la vía durante el sismo.

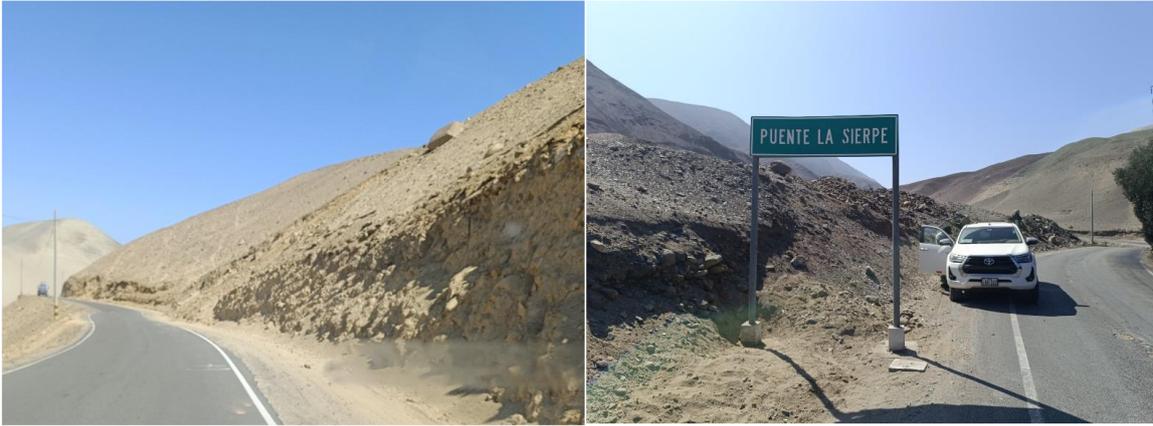
Figura 13. Tramo carretero puente La Sierpe hacia el desvío de la Panamericana Sur. Se observan niveles de conglomerados de compactación mediana a suelta que se desprendieron y obstruyeron la vía a lo largo de aproximadamente 4 km durante el sismo.

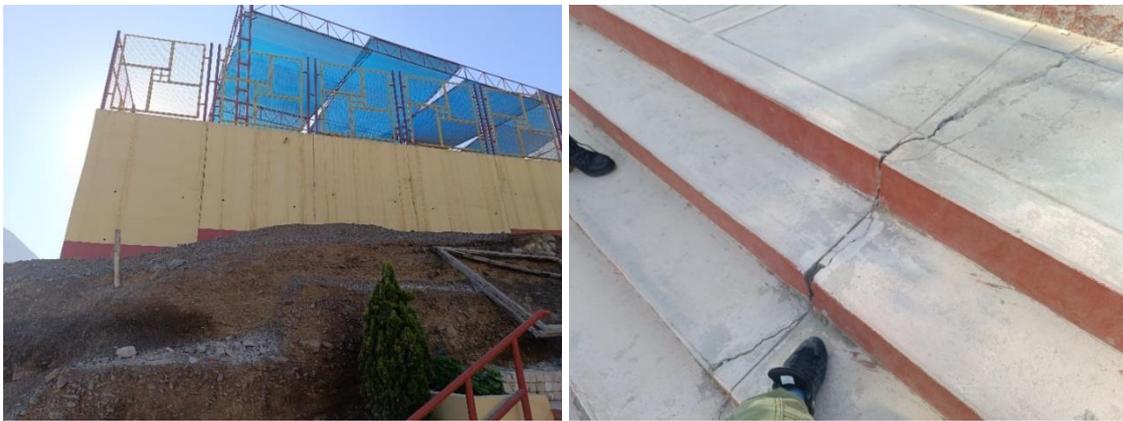
Figura 14. Sector centro deportivo de Achanizo. Se observa separación de paños de infraestructura deportiva, ocurrida durante el sismo.

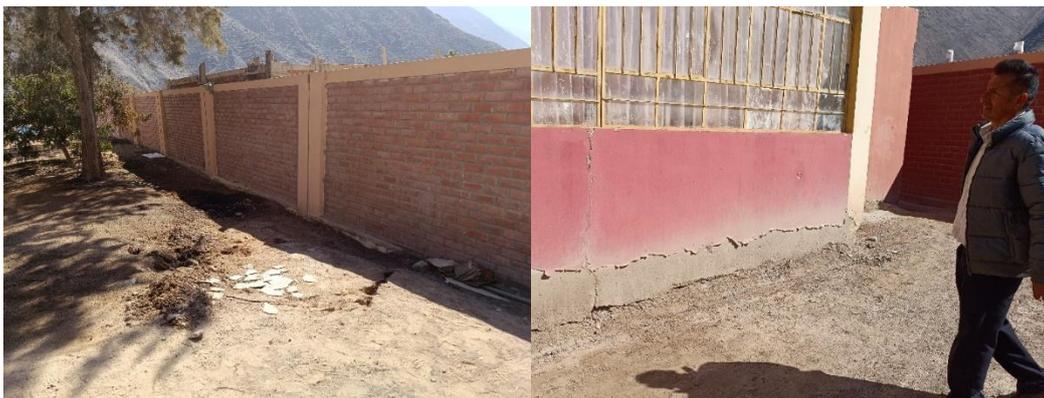
Figura 15. Sector IE Nuestra Señora María del Pilar. Se observa grietas en infraestructura y hundimientos, ocurridas durante el sismo.

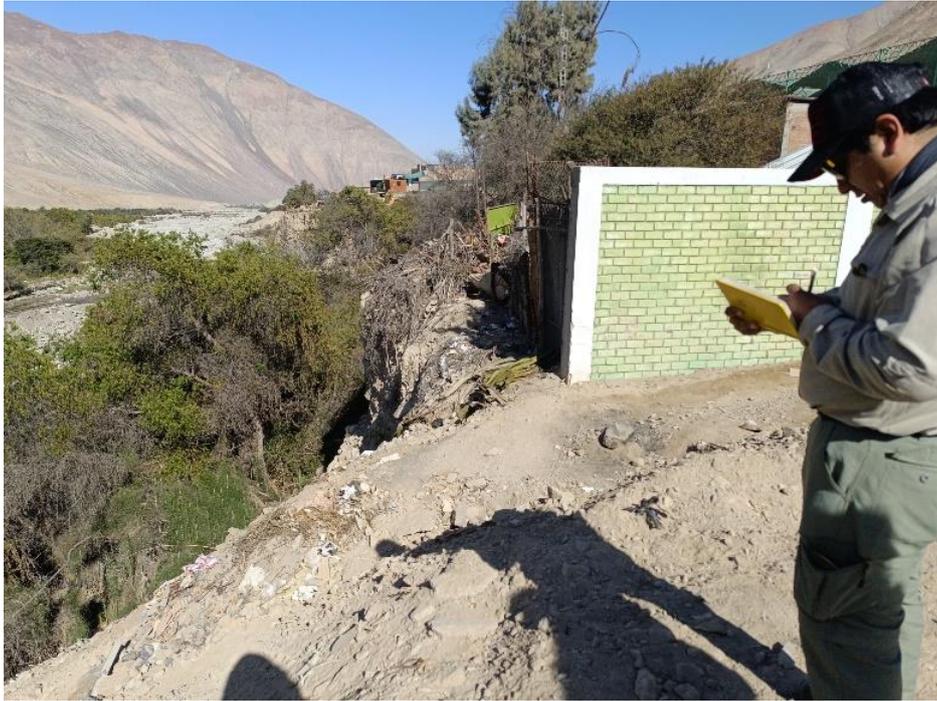
Fotografía 11. Sector IE Simón Bolívar. Se observa inclinación de muros aledaños a zona de ladera (terracea aluvial), ocurridas durante el sismo.

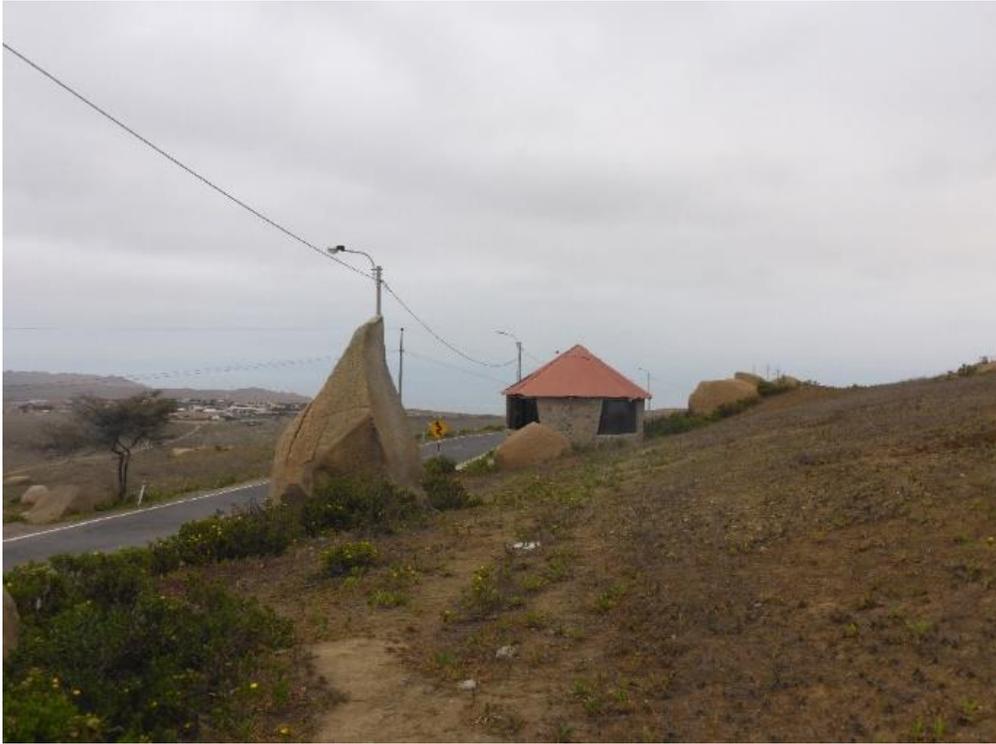
Fotografía 12. Procesos de caída de rocas antiguo en el sector de Atiquipa, con bloques de hasta 4 m. Se podrían generar nuevos eventos ante sismos.

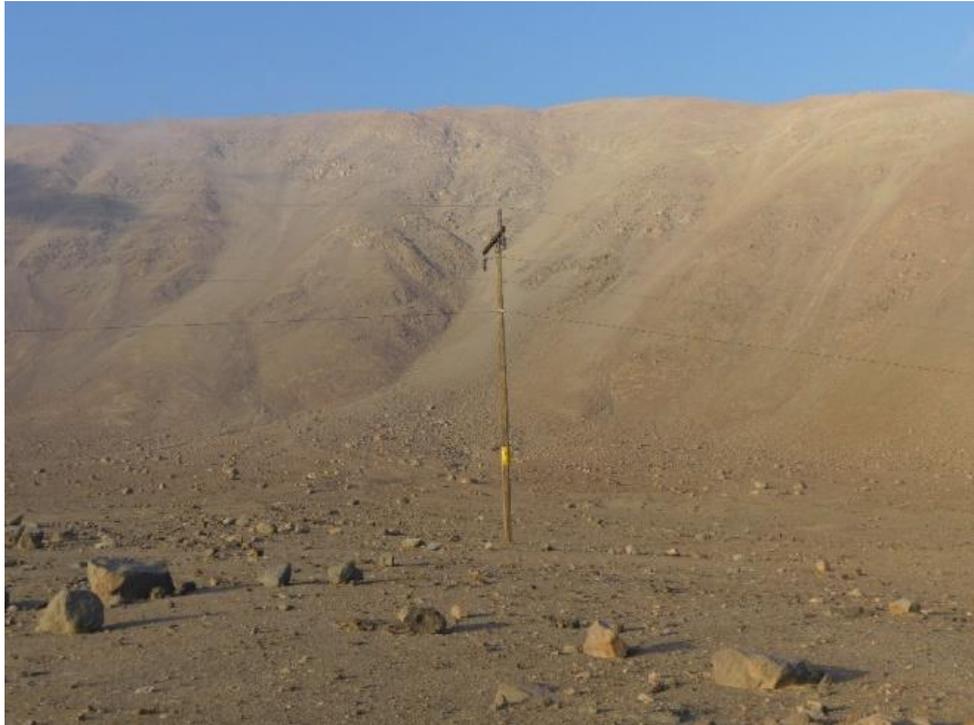
Fotografía 13. En el ACP Lomas de Atiquipa se generaron derrumbes y caídas de rocas. Se podrían generar nuevamente estos eventos debido a movimientos sísmicos que puedan comprometer postes de tendido eléctrico.

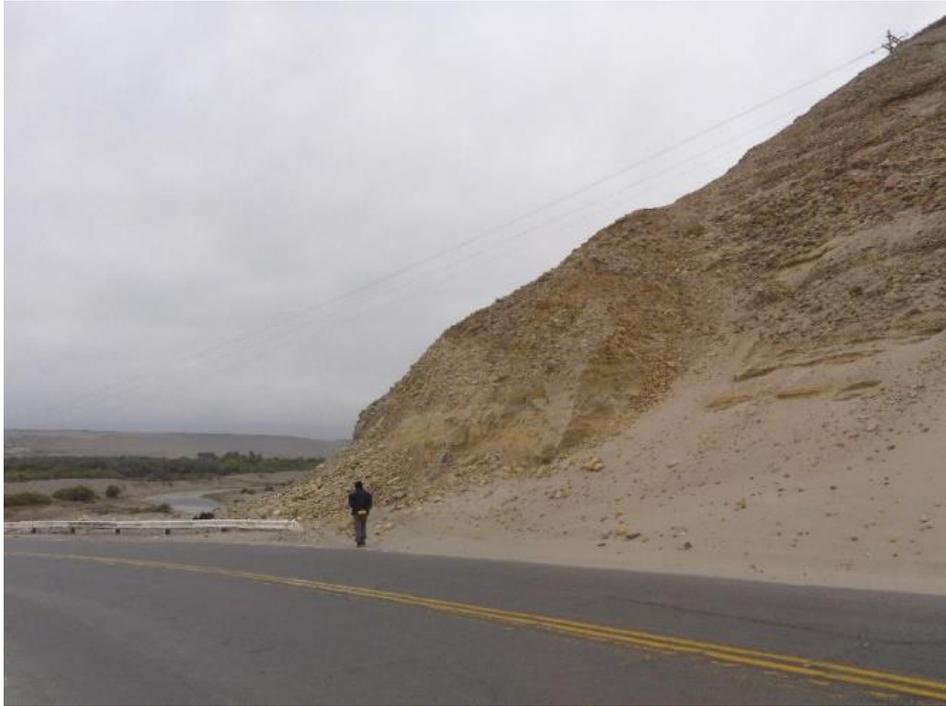
Fotografía 14. Puente Yauca-Chala, se generaron caída de rocas y derrumbes, provenientes de un conglomerado, afectó la carretera Panamericana Sur. Se podrían generar nuevamente de caídas de rocas.

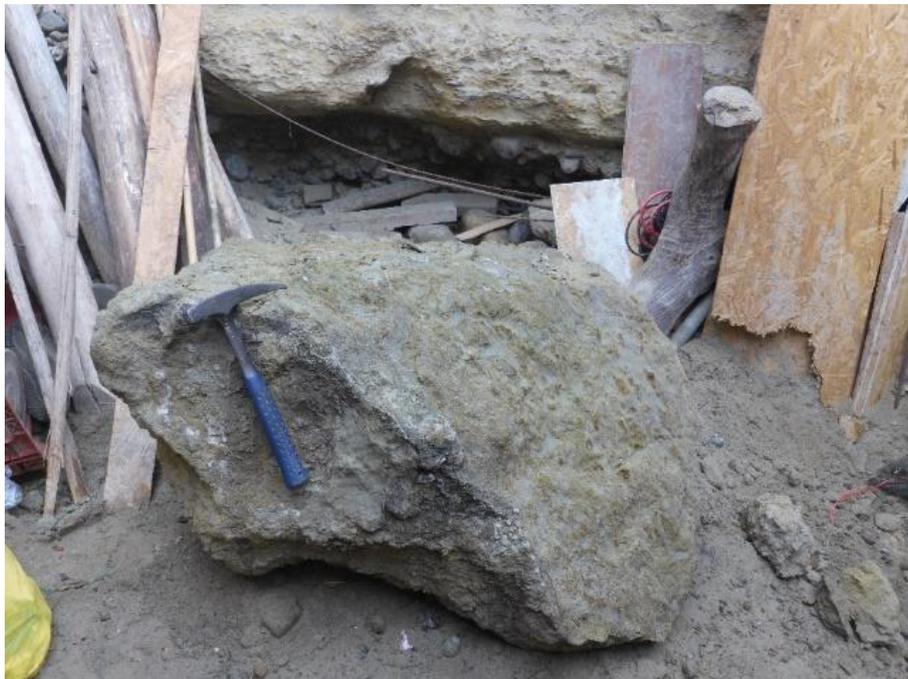
Fotografía 15. Procesos de caída de rocas que, afectó una vivienda y carretera Panamericana Sur. Bloques aislados de hasta 1.5 m de diámetro y mínimo de 0.5 m. Se podrían generar nuevamente estos procesos de caídas de rocas por movimientos sísmicos.

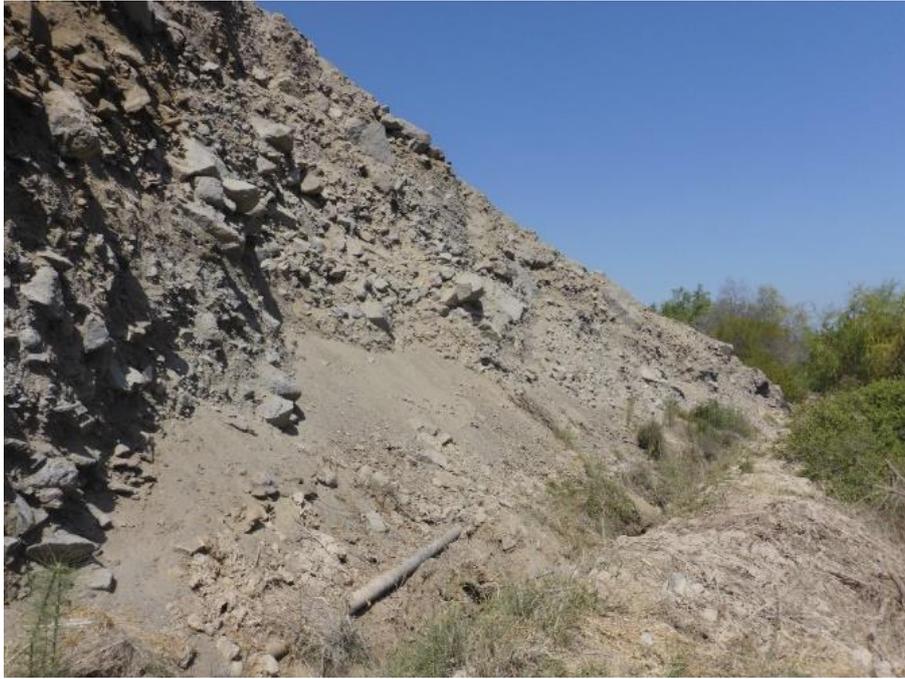
Fotografía 16. El sector de Aragelí afectado por derrumbes y caídas de rocas, generaron daños en el canal de agua potable el poblado de Jaqui. Estos procesos se generaron en terrenos con pendiente fuerte y material inconsolidado, afectando al canal 1 km.

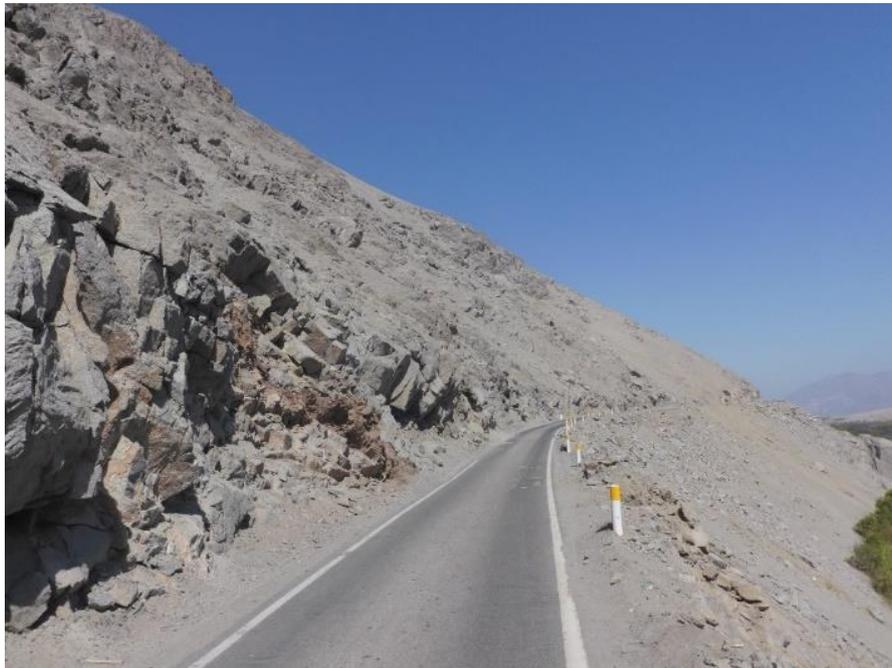
Fotografía 17. El sector Huayanas, Km 36-Carretera a Cora Cora, afectado por caída de rocas y derrumbes que generaron daños por 1 km en la carretera de acceso a Jaqui.

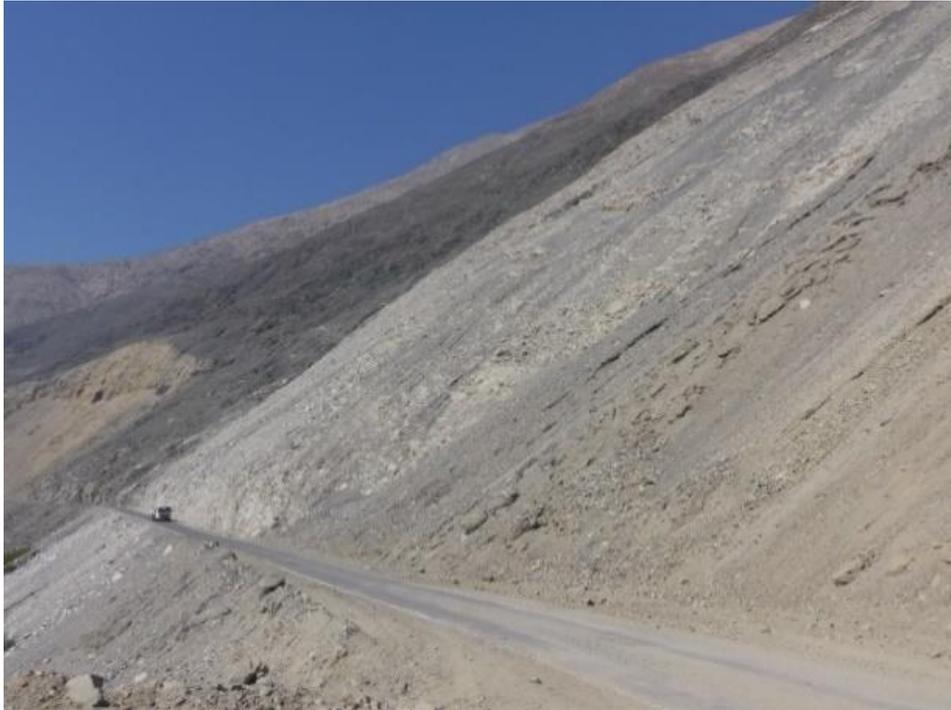
Fotografía 18. El sector Reynoso-Anexo San Luis/ Km 48+700 fue afectado por caídas de rocas y derrumbes que generaron daños de hasta 600 m en la carretera de acceso a Jaqui.
