Informe Técnico N° A7529

PROCESOS GEOLÓGICOS CO-SÍSMICOS (MOVIMIENTOS EN MASA Y DEFORMACIONES SUPERFICIALES) ASOCIADOS AL SISMO DE YAUCA DEL 28 DE JUNIO, 2024 - AREQUIPA

Departamentos: Arequipa e Ica

Provincias: Caravelí, Camaná, Nasca y Palpa

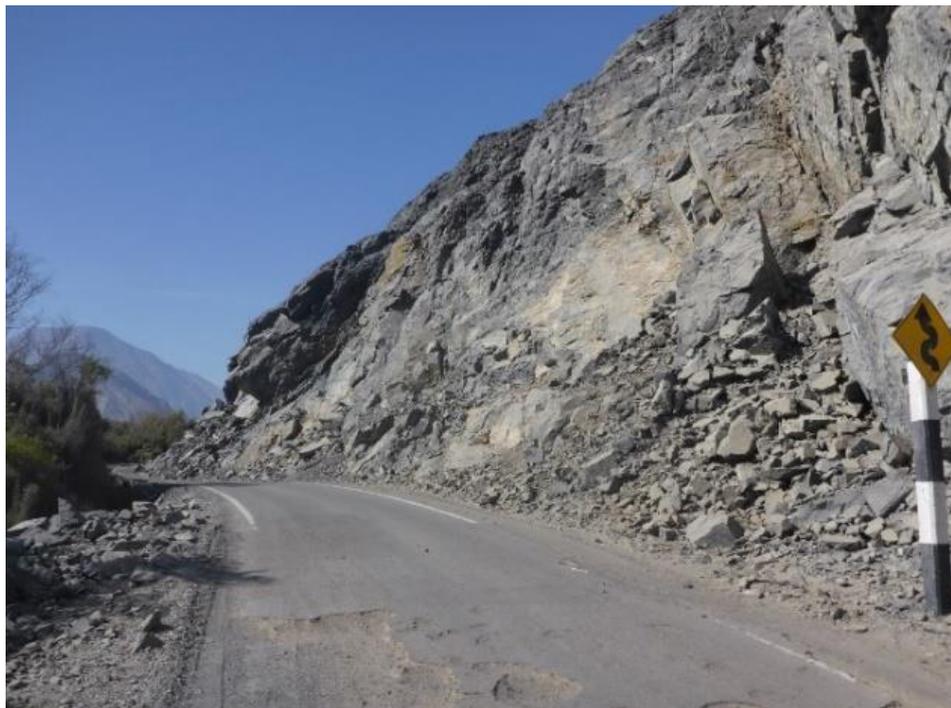
Fotografía 19. El sector Peña Negra afectado por caídas de rocas y derrumbes que generaron daños en la carretera de acceso a Jaqui en un tramo de hasta 500 m. Estos procesos se generaron en terrenos con pendiente muy fuerte del terreno y substrato rocoso fracturado y meteorizado.

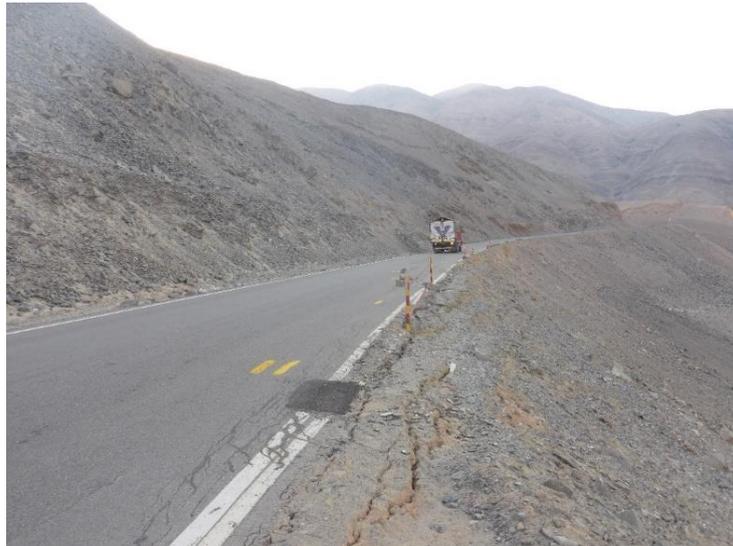
Fotografía 20. Procesos de caídas de rocas, derrumbes y asentamientos en la carretera hacia Huari fue afectada en un tramo de hasta 50 m. Estos procesos se generaron en terrenos con pendiente muy fuerte del terreno y substrato rocoso fracturado y meteorizado.

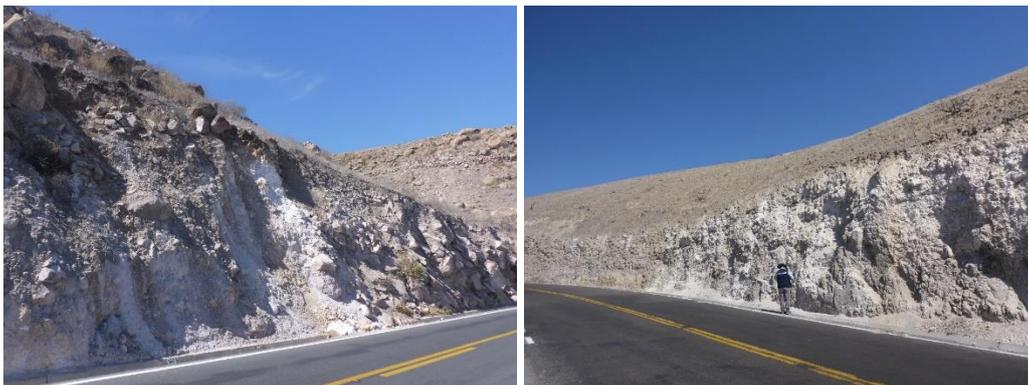
Figura 16. La Carretera Nasca-Abancay Km 42+800 y 25+800; fue afectada por caídas de rocas y derrumbes que generaron daños de hasta 30 y 100 m.

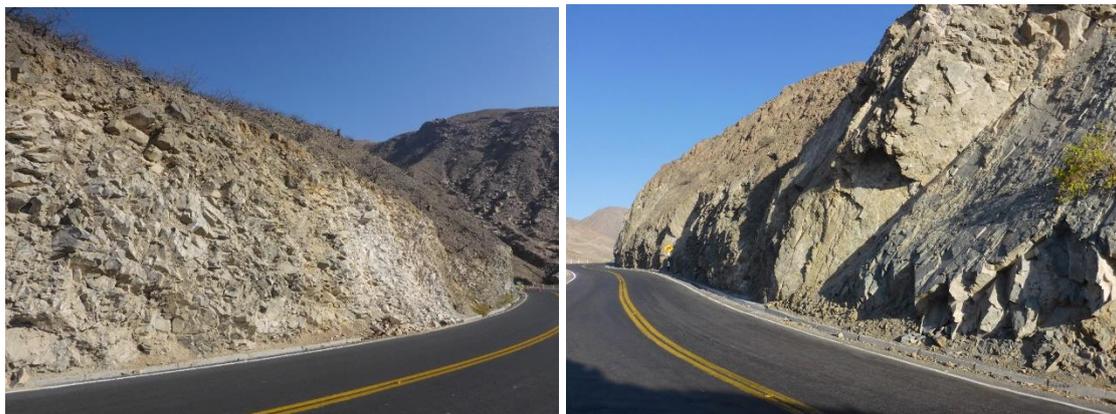
Figura 17. La Carretera Nasca-Abancay Km 21+800 y km 17, fueron afectada por caídas de rocas que generaron daños de hasta 300 m. Se podrían generar nuevamente procesos de derrumbes del terreno debido a movimientos sísmicos de moderada a fuerte intensidad, que puedan comprometer la carretera.

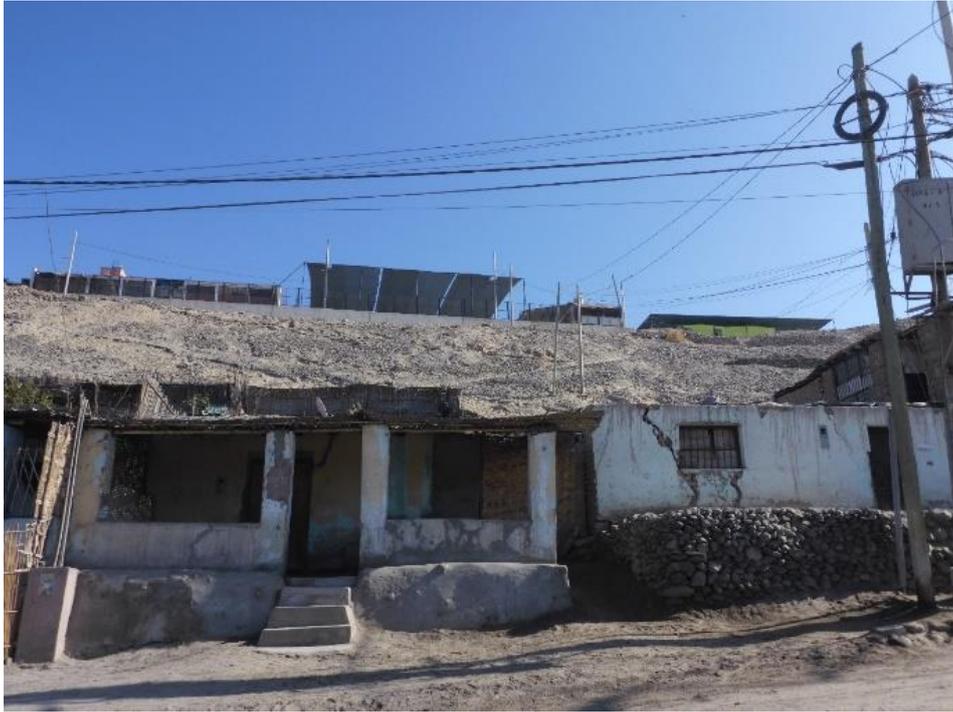
Fotografía 21. La A.H. Sacramento se observa viviendas afectadas por el sismo del 26 de junio.
