Informe Técnico N° A7536

EVALUACIÓN DEL PELIGRO GEOLÓGICO POR DESLIZAMIENTO EN LA LOCALIDAD DE LA PAUCA

Departamento: Cajamarca
Provincia: San Miguel
Distrito: Unión Agua Blanca

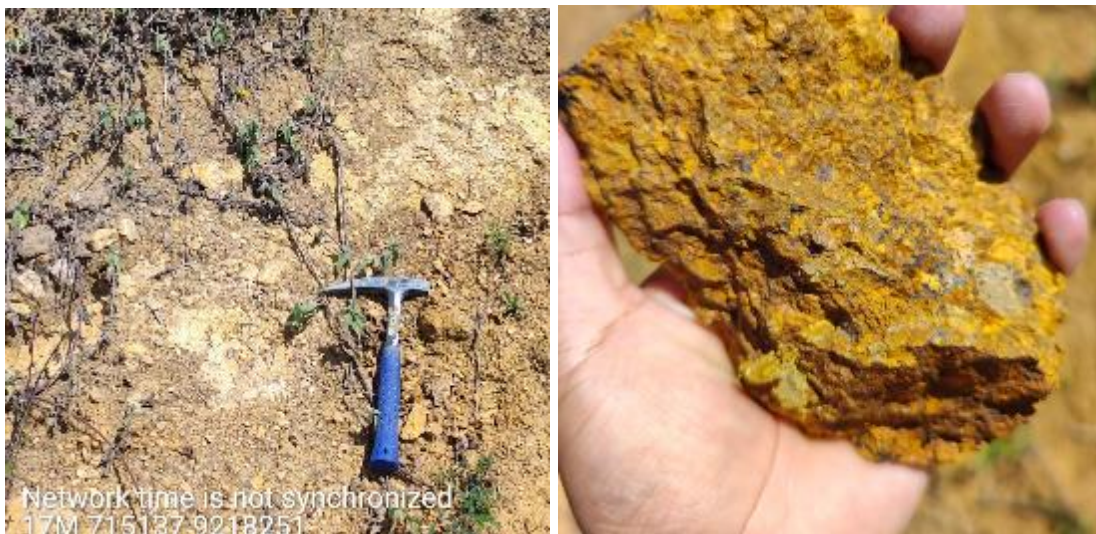
Esta unidad se ubica a lo largo de toda la localidad de La Pauca, donde sus macizos rocosos se muestran muy fracturados y altamente meteorizados. Posee color anaranjado, debido a la oxidación de sus componentes ferruginosos (fotografía 2).

Fotografía 2. Macizo rocoso de depósitos piroclásticos del Centro Volcánico Niepos - Evento 3 en la localidad de La Pauca. **Ubicación:** E: 715137, N: 9218251, Z: 2451.

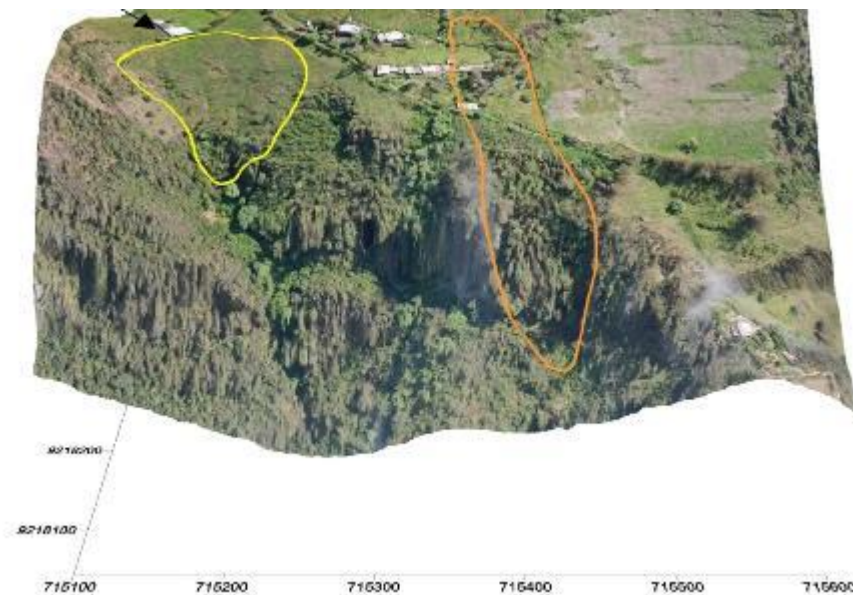
Figura 8. Vista de la localidad de La Pauca, donde se delimita el deslizamiento rotacional activo (en línea anaranjada) y el deslizamiento rotacional inactivo latente (en línea amarilla).

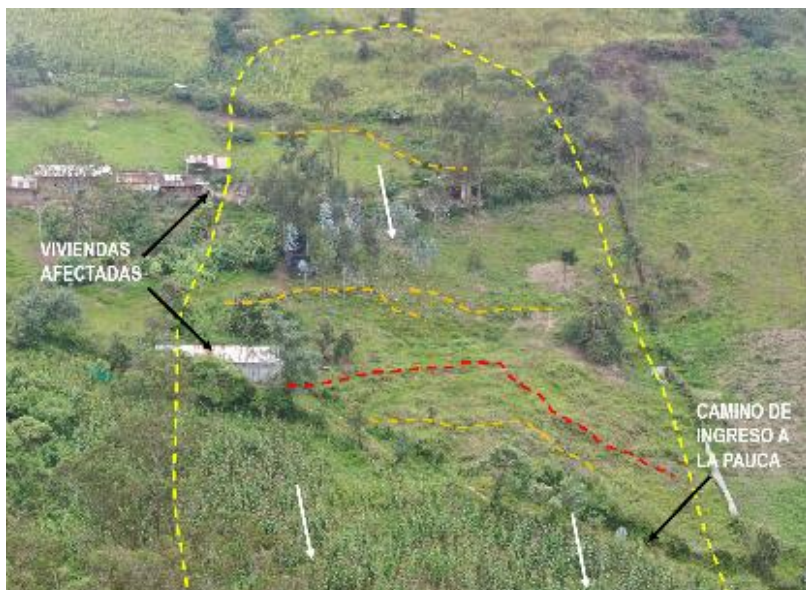
El deslizamiento afectó a 2 viviendas, terrenos de cultivo en 1 040 m², y 60 m del camino de herradura, que es el acceso principal a la localidad de La Pauca, tal como se muestra en la figura 9.

En la actualidad se encuentra aún activo, produciendo constantemente nuevos agrietamientos en los terrenos, debido a la falta de implementación de medidas de control adecuadas.

Figura 9. Vista del sector de La Pauca afectado por un deslizamiento rotacional activo, que compromete viviendas, terrenos de cultivo y el acceso principal a La Pauca. Se aprecia el cuerpo del deslizamiento (en línea amarilla), un escarpe secundario (en línea roja) y agrietamientos transversales (en línea naranja).

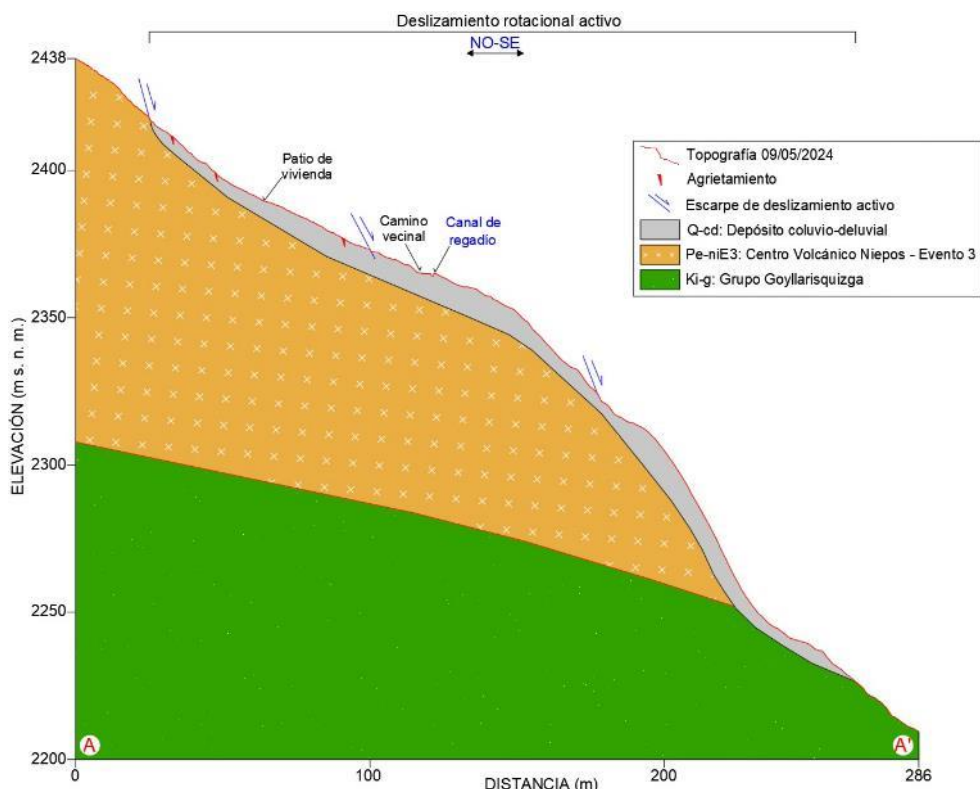
En la figura 10 se muestra el perfil longitudinal a lo largo del cuerpo del deslizamiento rotacional activo, donde se aprecia la pendiente escarpada a muy escarpada ($>25^\circ$) que presenta la ladera de montaña, principalmente en la parte baja de la zona.

Figura 10. Perfil A-A', donde se aprecia la pendiente escarpada de la montaña donde se ha generado el deslizamiento rotacional de La Pauca, además se indica las partes del deslizamiento y la ubicación de los elementos afectados.

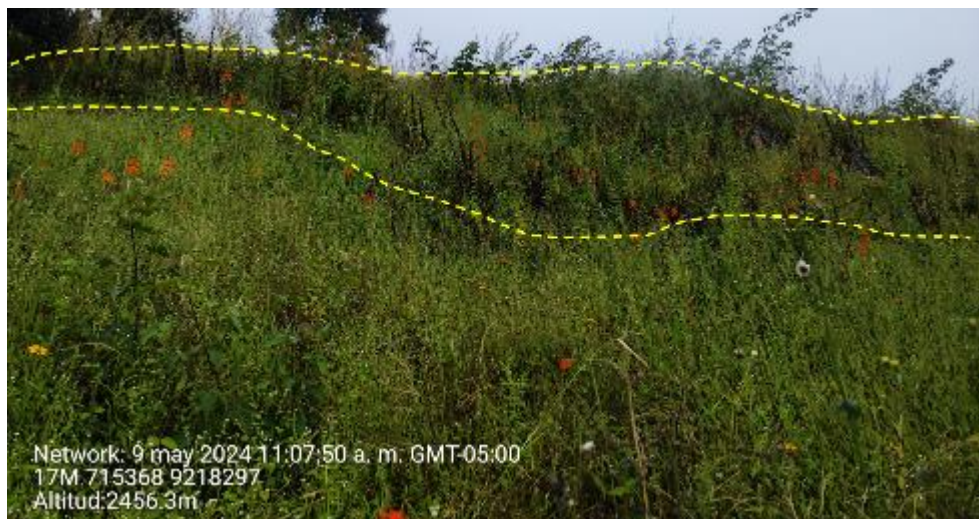
En la parte alta de la zona se aprecia el escarpe principal con un salto vertical de hasta 1.5 m, con agrietamientos que poseen aperturas de hasta 0.5 m (figura 11), mientras que en las partes medias se pueden apreciar diversos agrietamientos secundarios, como el del límite lateral izquierdo que ha afectado a una vivienda (figura 12).

Figura 11. Escarpe principal del deslizamiento con salto vertical de hasta 1.5 m.

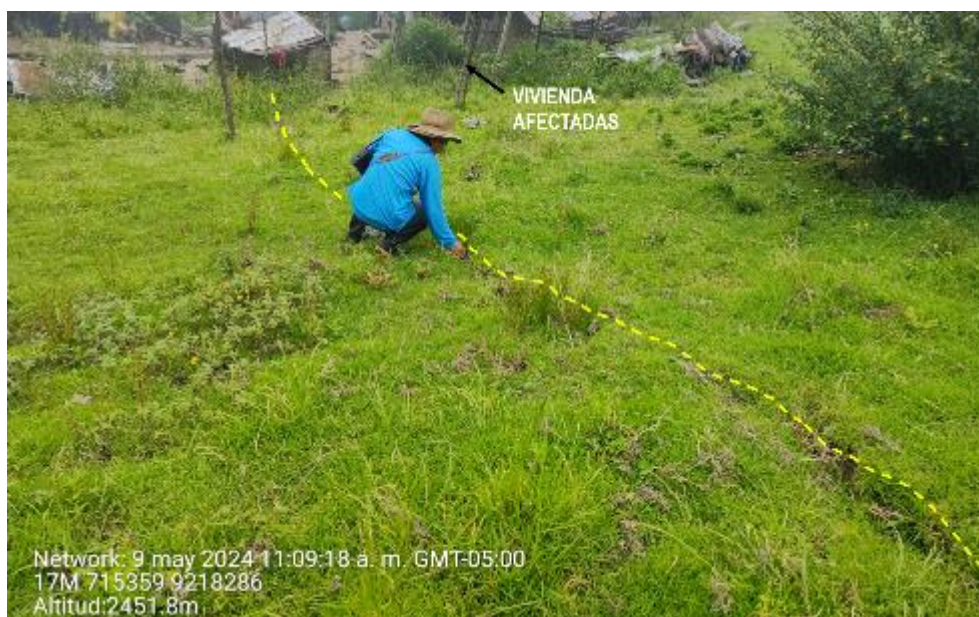
Figura 12. Agrietamiento del límite lateral izquierdo que afecta a una vivienda.

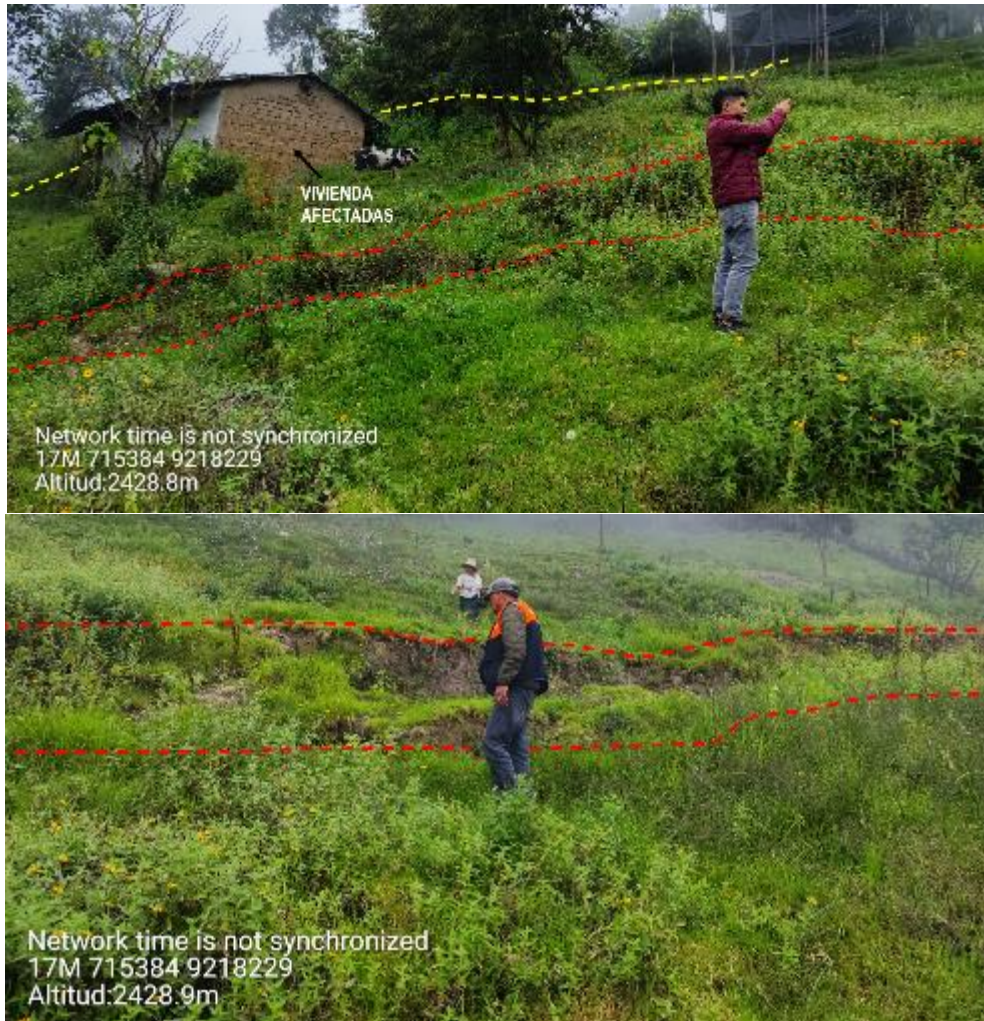
En la parte central de la zona se puede apreciar una vivienda afectada dentro del cuerpo del deslizamiento y un escarpe secundario con un salto vertical de hasta 1 m, que afecta terrenos de pastoreo (figura 13).

Figura 13. Vivienda dentro del cuerpo central del deslizamiento, donde se existe una vivienda afectada (arriba) y un escarpe secundario de hasta 1 m de salto vertical (abajo). El cuerpo principal del deslizamiento está delimitado en línea amarilla y el escarpe secundario en línea roja.

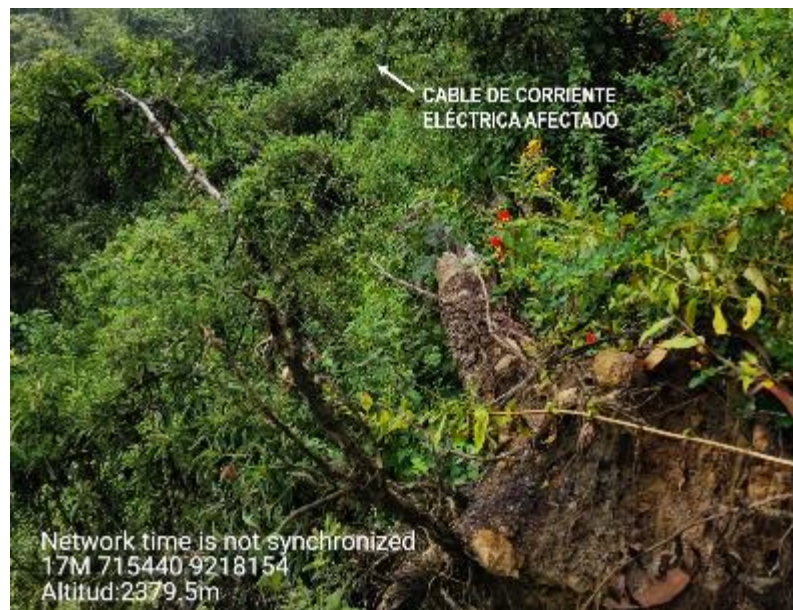
En la parte baja del deslizamiento se ha reportado la afectación de un cable de corriente eléctrica que abastece de este servicio a la localidad de La Pauca, producto de la caída de un árbol de eucalipto por el movimiento del deslizamiento ladera abajo (figura 14).

Figura 14. Cable de corriente eléctrica afectado por la caída de un árbol producto del deslizamiento, ubicado en la parte baja del cuerpo del mismo.

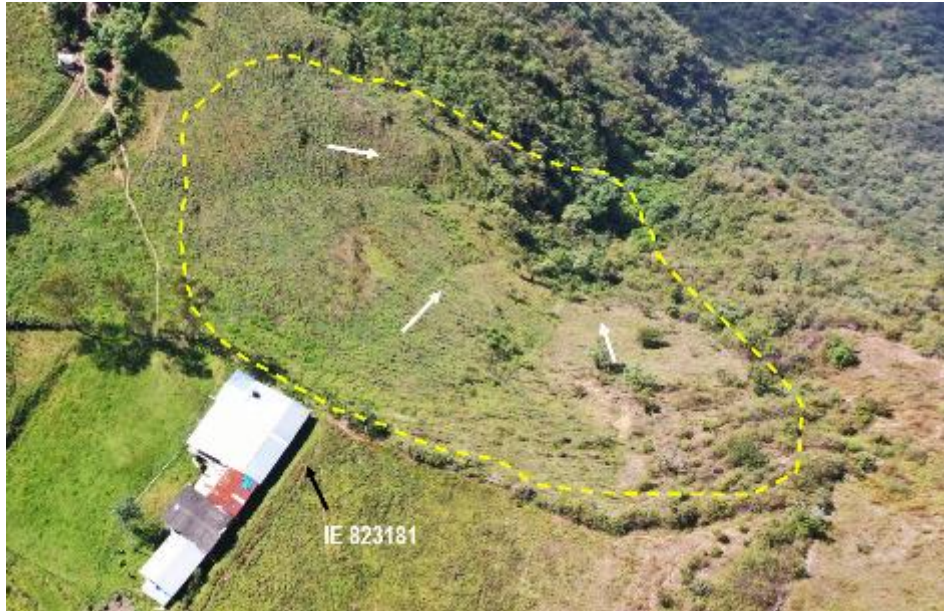
Corresponde a un movimiento en masa tipo deslizamiento rotacional en suelos que no muestra actividad constante, sin embargo, ha generado agrietamientos en algunas infraestructuras de la IE 823181, debido a la tracción que genera el lento movimiento ladera abajo del deslizamiento, en una zona con forma cóncava de pendiente escarpada (figura 15).

Figura 15. Vista de la zona influencia del deslizamiento inactivo latente de La Pauca y su proximidad a la IE 823181.

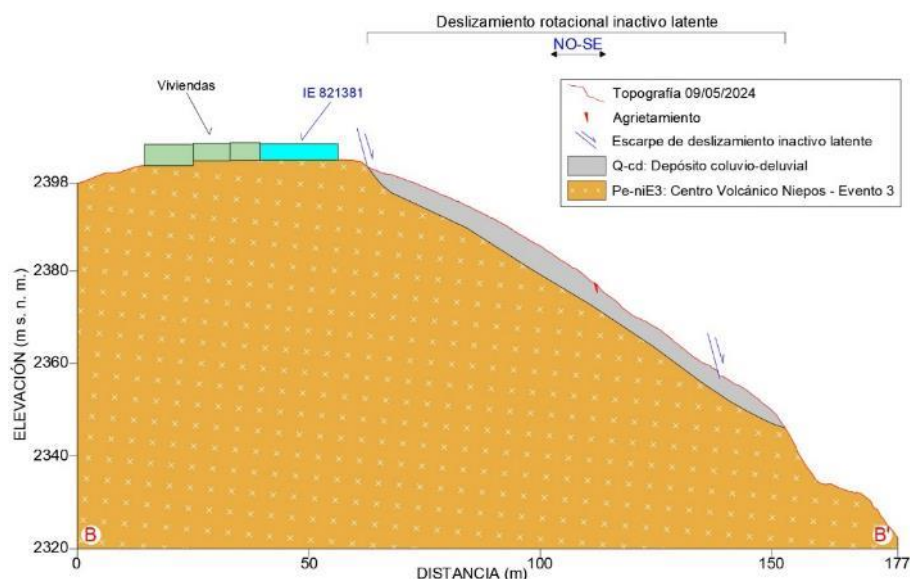
En la figura 16 se muestra un perfil longitudinal elaborado en el deslizamiento rotacional inactivo latente; se aprecia la IE 821381 en la parte alta y el cuerpo del movimiento en masa, en una ladera con pendiente escarpada.

Figura 16. Perfil B-B', donde se muestra la distribución del deslizamiento rotacional inactivo latente, y la cercanía de la IE 821381 a su corona, en la parte alta.

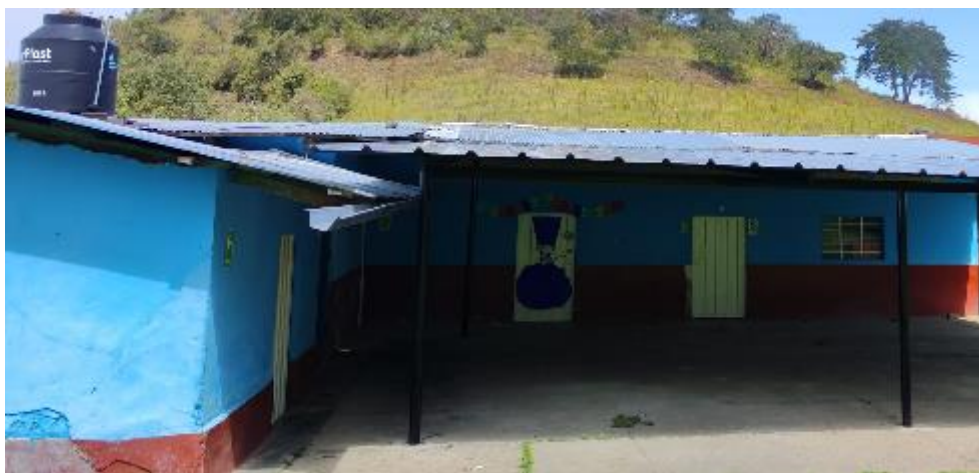
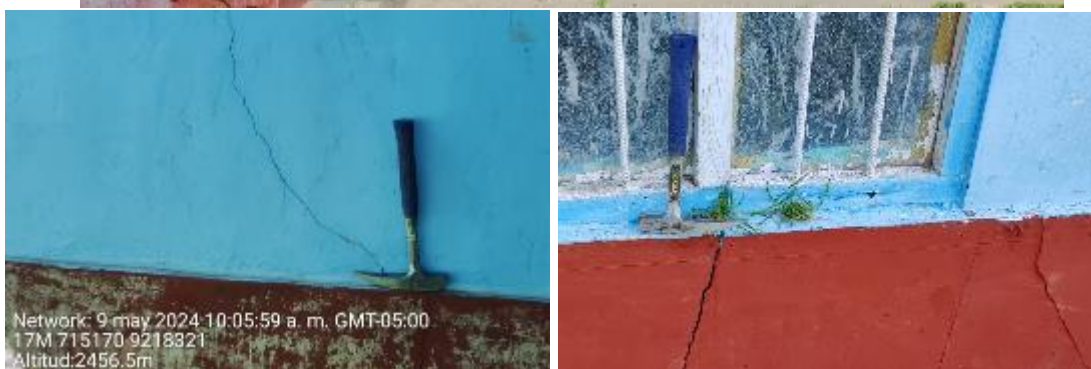
En la fotografía 4 se muestra a la IE 821381, además de agrietamientos en sus paredes producto del movimiento ladera debajo del deslizamiento rotacional próximo; sin embargo, según testimonio de los pobladores, estos agrietamientos no son constantes, debido a su naturaleza inactiva-latente de este movimiento en masa.

Fotografía 4. Vista de la IE 821381 y algunos agrietamientos en su infraestructura debido a la tracción de suelos producto del lento movimiento de los suelos.

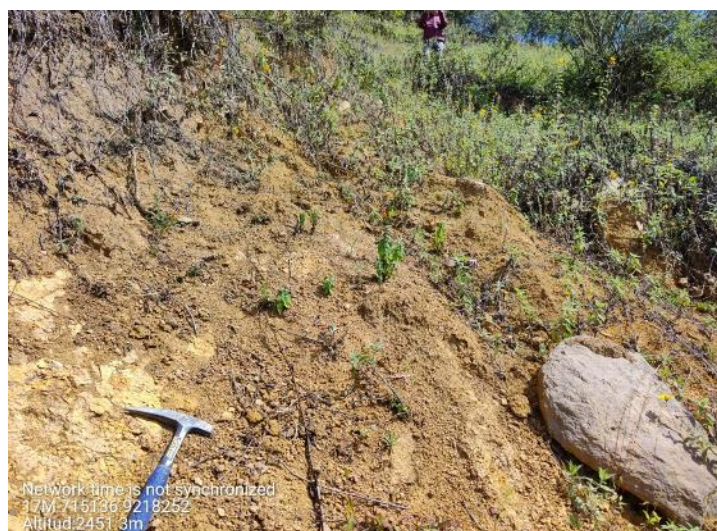
En la fotografía 5 se muestra una cara libre de la superficie de falla del deslizamiento inactivo latente de La Pauca, diferenciando el macizo rocoso de flujos piroclásticos infrayacente y los suelos coluvio deluviales que están en proceso de deslizamiento.

Fotografía 5. Superficie de deslizamiento visto al este del deslizamiento rotacional inactivo latente.
Ubicación: E: 715136; N: 9218252, Z: 2451
