**Informe Técnico N° A7534**

# EVALUACIÓN DE PELIGROS GEOLÓGICOS EN EL CENTRO POBLADO DE MUCHIC

Departamento: Huancavelica  
Provincia y distrito: Huaytará

SETIEMBRE  
2024

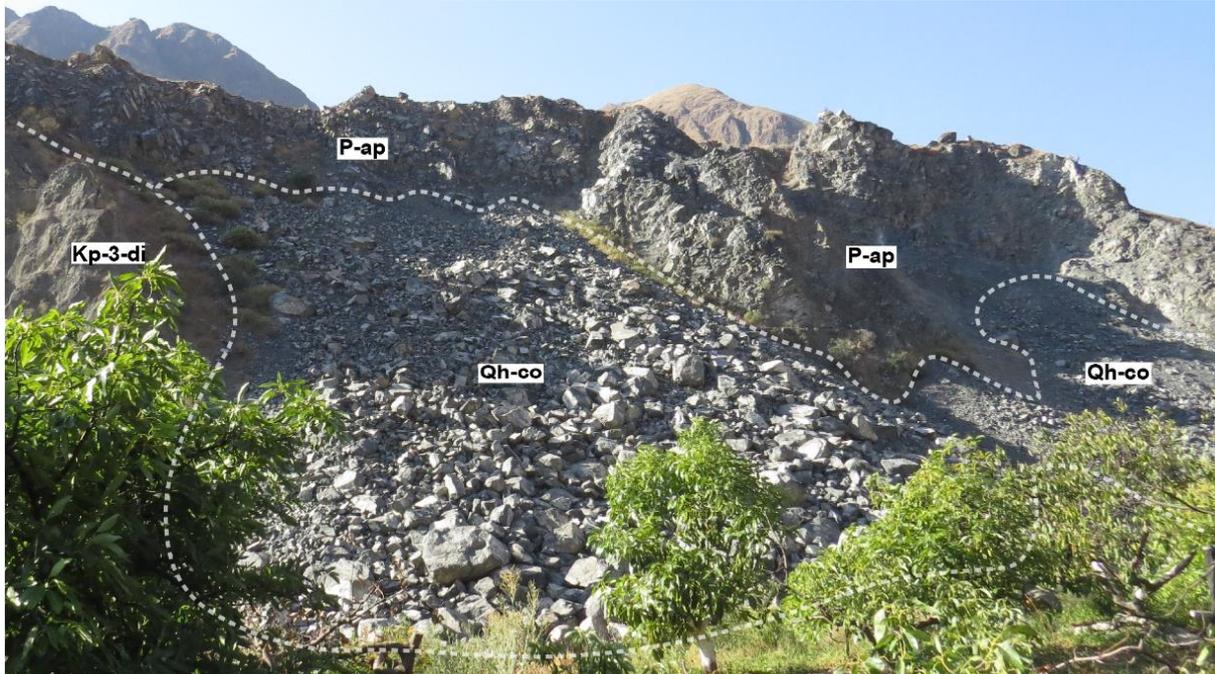
**Figura 6.** Exposición de múltiples depósitos coluviales circundada por unidades intrusivas (Kp-3-di) y volcánicas (P-ap).

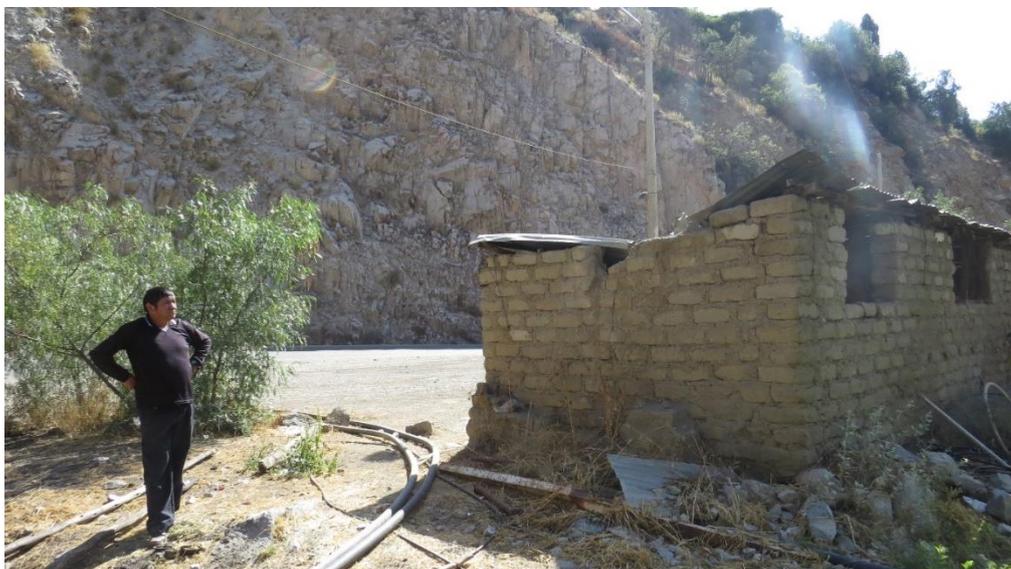
La roca desde el punto de vista geotécnico es de buena calidad y competente para una estructura civil, es muy resistente y dura, por lo cual el corte de talud muestra una pared irregular. Se aprecian familias de fracturas, más el corte de talud, lo que condiciona la caída de rocas.

En la fotografía 1 se aprecia la pared del corte de talud se aprecia la roca muy a moderadamente fracturada.

**Fotografía 1.** Vivienda afectada por la caída de rocas, aledaña a la "Vía de los Libertadores".

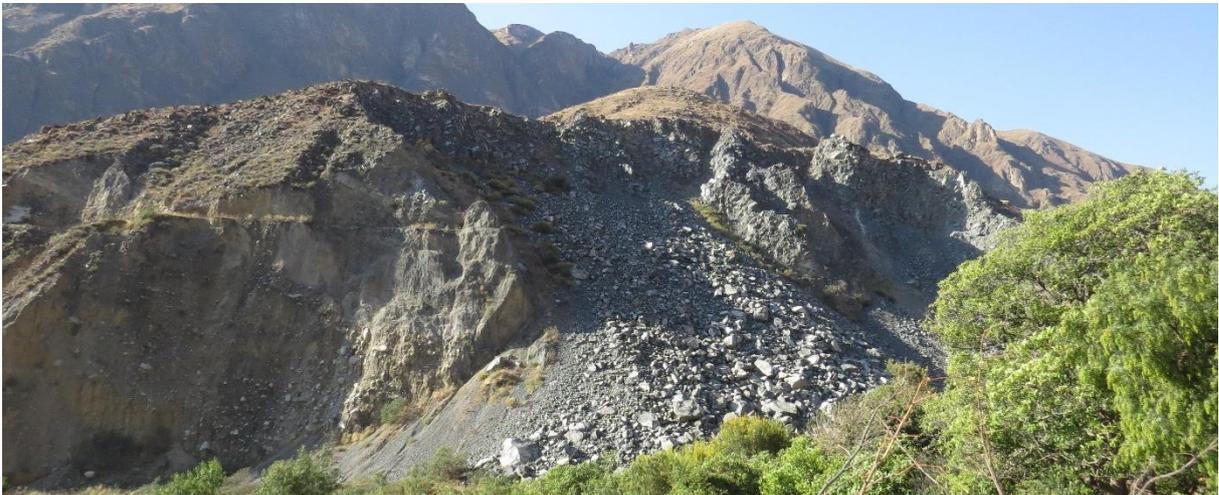
La presencia de depósitos no consolidados (compuesto por bloques, cantos, grava - gravilla, arenas de grano medio, y limos) en el flanco norte del río Huaytará, de estructura masiva, textura arenosa; de consistencia medio compacto y no plástico; ha permitido el colapso o derrumbe de material ladera abajo siendo transportado por el río Huaytará.

**Fotografía 2.** Vista panorámica del derrumbe ubicado en la margen derecha del río Huaytará.

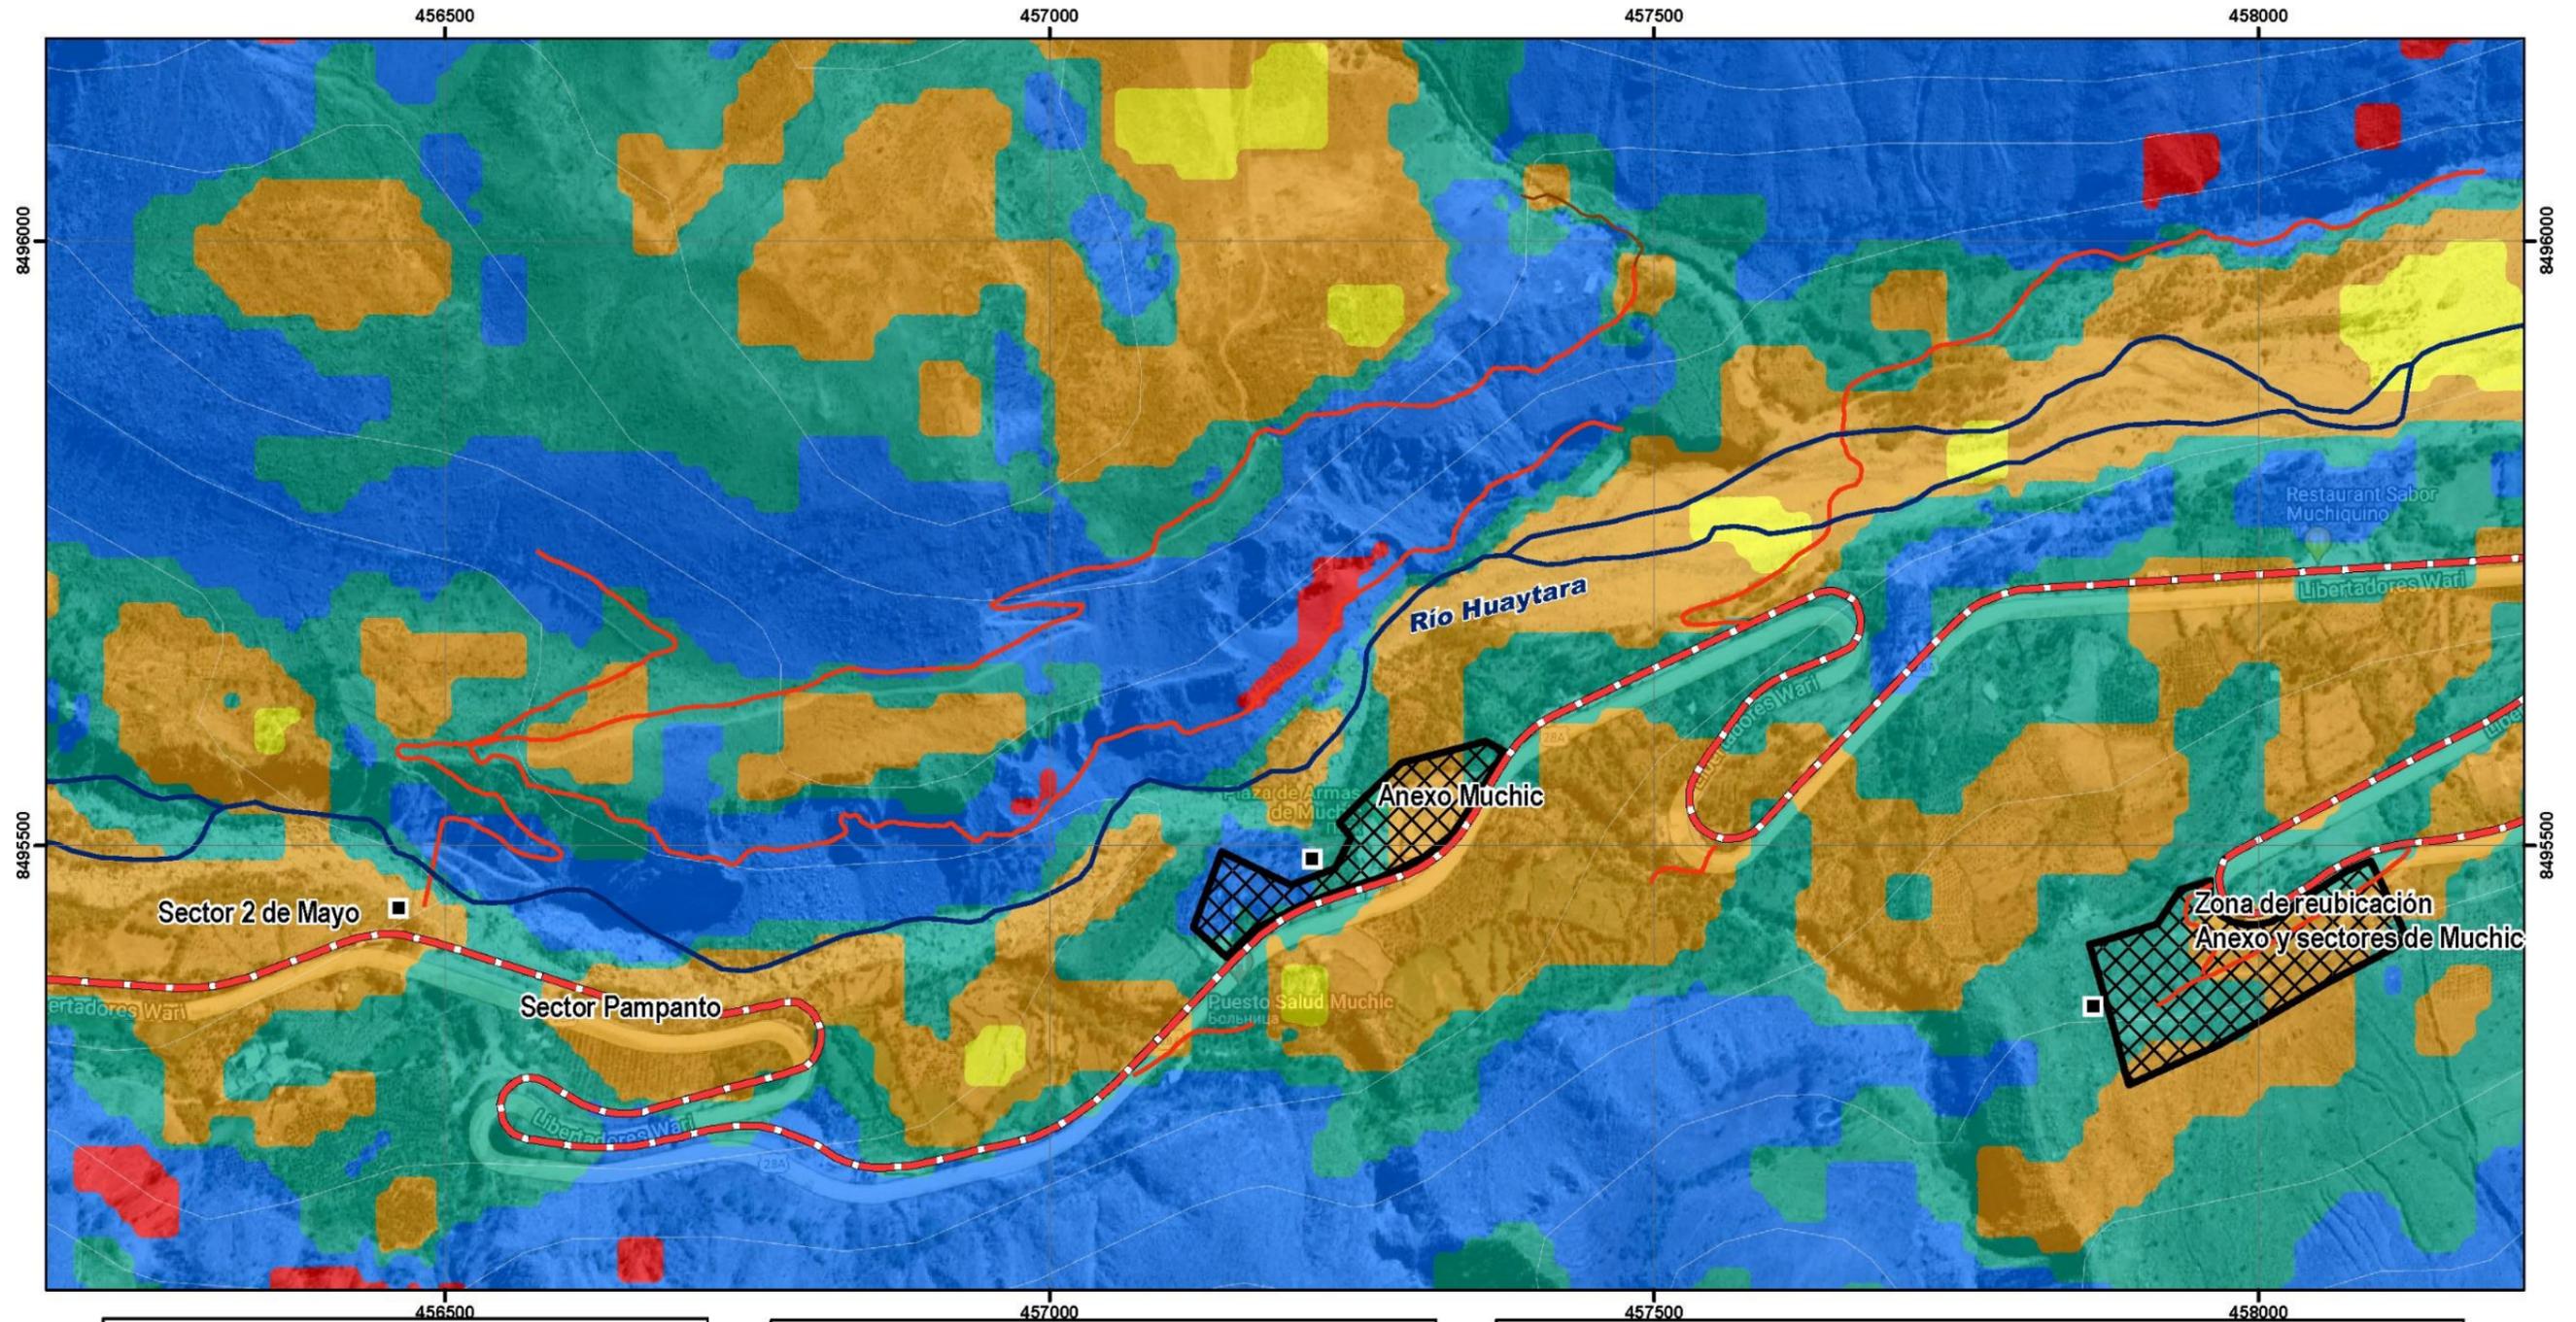
En el mapa de pendientes del relieve del centro poblado de Muchic (Mapa 2), donde se muestra que el poblado de Muchic se encuentra en pendientes media (5°-15°), con un cambio de pendiente fuerte (15°-25°) en la ladera suroeste, lo que condicionó la ocurrencia de movimientos en masa.
