DIRECCIÓN DE GEOLOGÍA AMBIENTAL Y RIESGO GEOLÓGICO

**Informe Técnico N° A7532**

# EVALUACIÓN DE PELIGROS GEOLÓGICOS EN LAS LOCALIDADES DE PUERTO NARANJITOS Y SALAO

Departamento: Amazonas

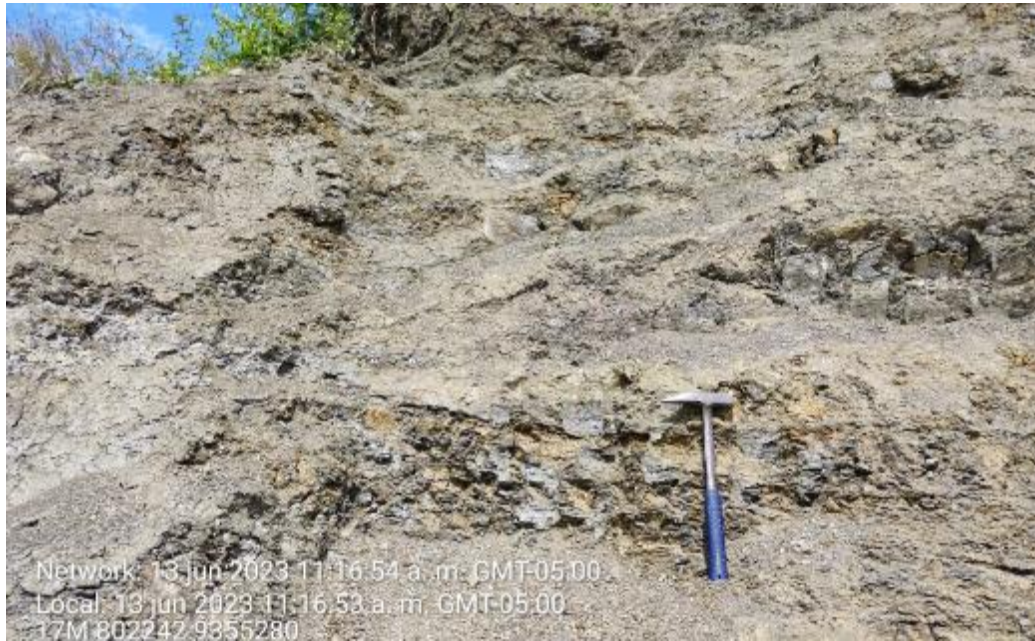
Conforma el basamento rocoso tanto de la localidad de Puerto Naranjitos (fotografía 1) y de Salao (fotografía 2); donde se muestra muy fracturada y altamente meteorizada.

**Fotografía 1.** Macizo rocoso de lutitas calcáreas y calizas arenosas muy fracturadas y altamente meteorizadas de la Formación Celendín en la localidad de Puerto Naranjitos. **Ubicación: E:** 802242, **N:** 9355280.

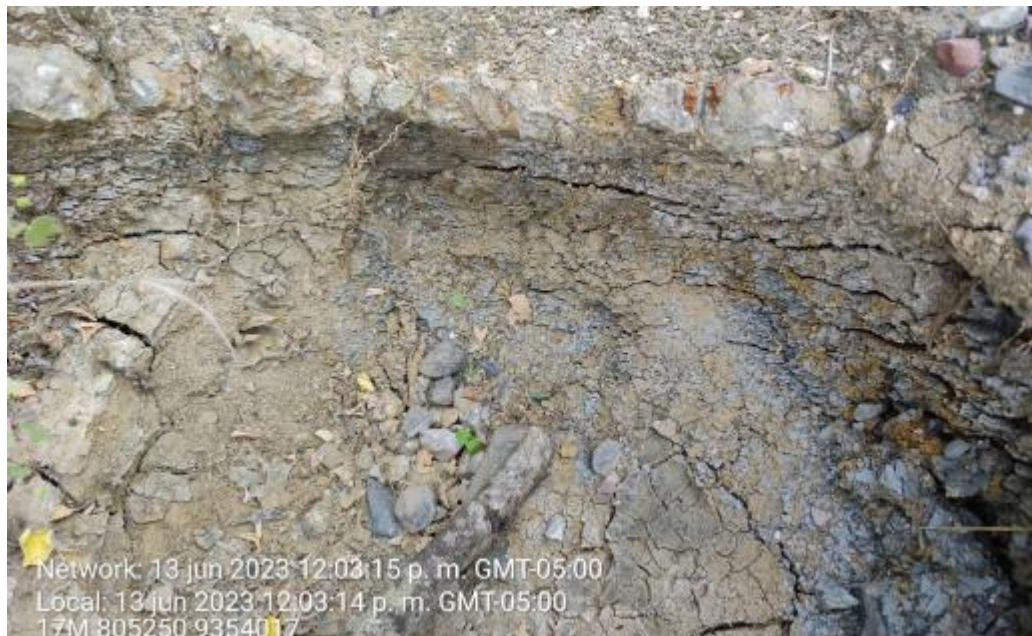
**Fotografía 2.** Macizo rocoso de lutitas calcáreas y calizas arenosas muy fracturadas y altamente meteorizadas de la Formación Celendín en la localidad de Salao. **Ubicación: E:** 805250, **N:** 9354017.

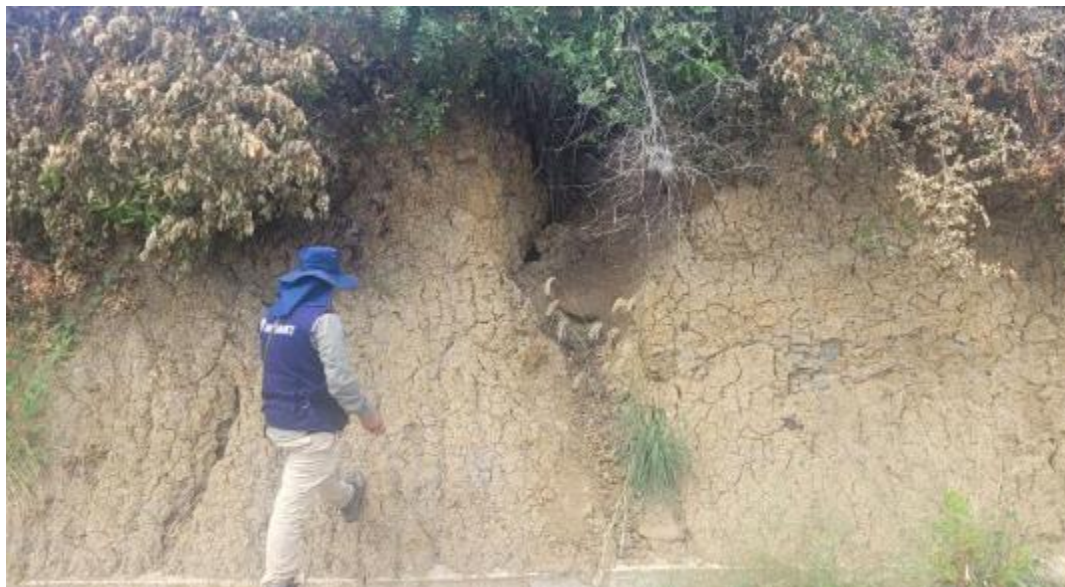
Corresponde a sectores con acumulaciones de suelo transportado por acción de movimientos en masa. Su composición granulométrica corresponde a un suelo arcillo-limoso de plasticidad media a alta, con componentes gruesos sub redondeados esporádicos de hasta 10 cm (fotografía 3).

**Fotografía 3.** Depósito coluvio deluvial en la localidad de Puerto Naranjitos. **Ubicación:** E: 801650, N: 9355593.

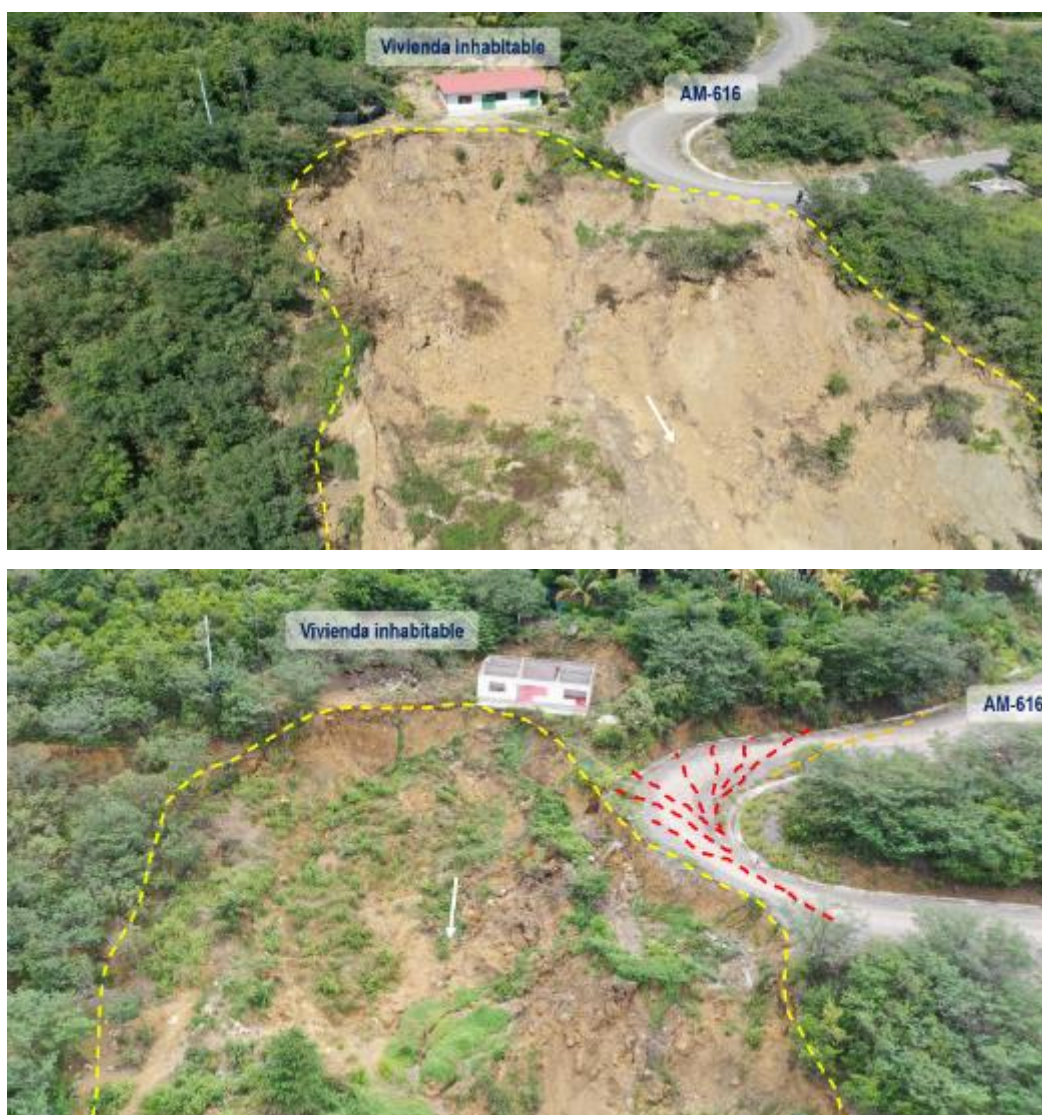
Se ha registrado su actividad durante todo el 2023 y continúa su avance retrogresivo durante el 2024, afectando a una vivienda y a un tramo de la vía vecinal AM-616 (figura 12).

**Figura 12.** Estado del deslizamiento D-1 en Puerto Naranjitos los días 13/06/2023 (arriba) y el 28/04/2024 (abajo); el deslizamiento está delimitado en línea amarilla y los agrietamientos en línea roja.

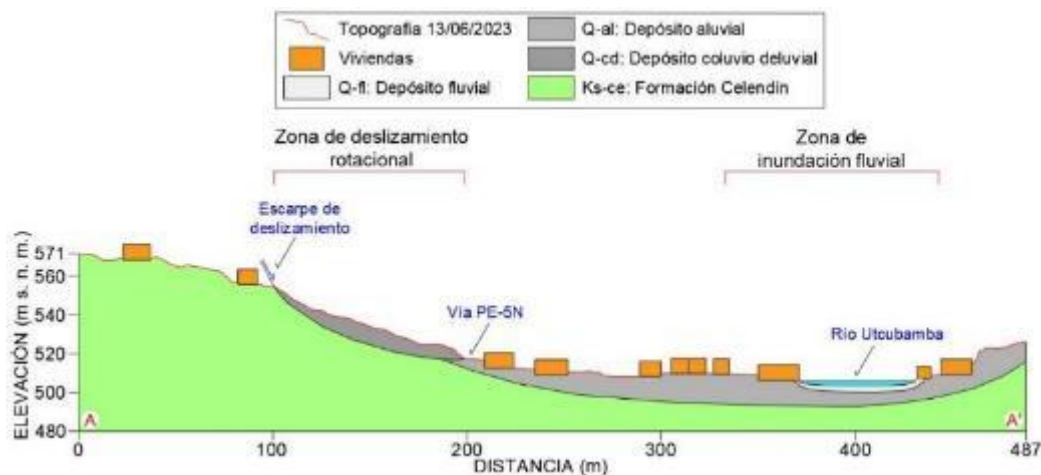
En la figura 13, se muestra el perfil longitudinal a lo largo del cuerpo del deslizamiento D-1 en la localidad de Puerto Naranjitos, donde se aprecia el terreno con pendiente fuerte y la disposición de las unidades geológicas.

**Figura 13.** Perfil A-A', donde se aprecia la distribución del cuerpo del deslizamiento D-1 y sus componentes; además de la zona afectada en la localidad de Puerto Naranjitos.

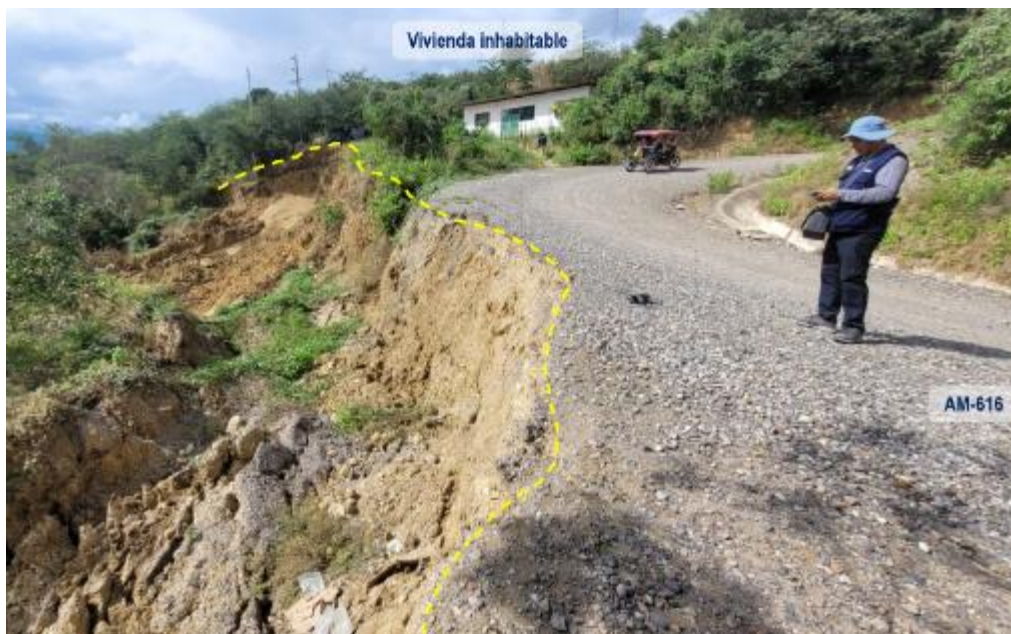
En la figura 14 se muestra el escarpe del deslizamiento D-1, el cual afecta a una vivienda y un tramo de la vía vecinal AM-616. Este escarpe tiene un salto vertical de entre 2 a 4 m y presenta un carácter retrogresivo; por lo que su afectación a la vía AM-616 continua progresivamente. Esta vía es el principal acceso a la ciudad de Jamalca, capital distrital de Puerto Naranjitos, así como a los centros poblados de Vista Alegre, Menor Pururco, San Lorenzo, entre otros.

**Figura 14.** Escarpe principal del deslizamiento D-1 durante las actividades en campo del 2023. Ubicación: E: 801667; N: 9355703.

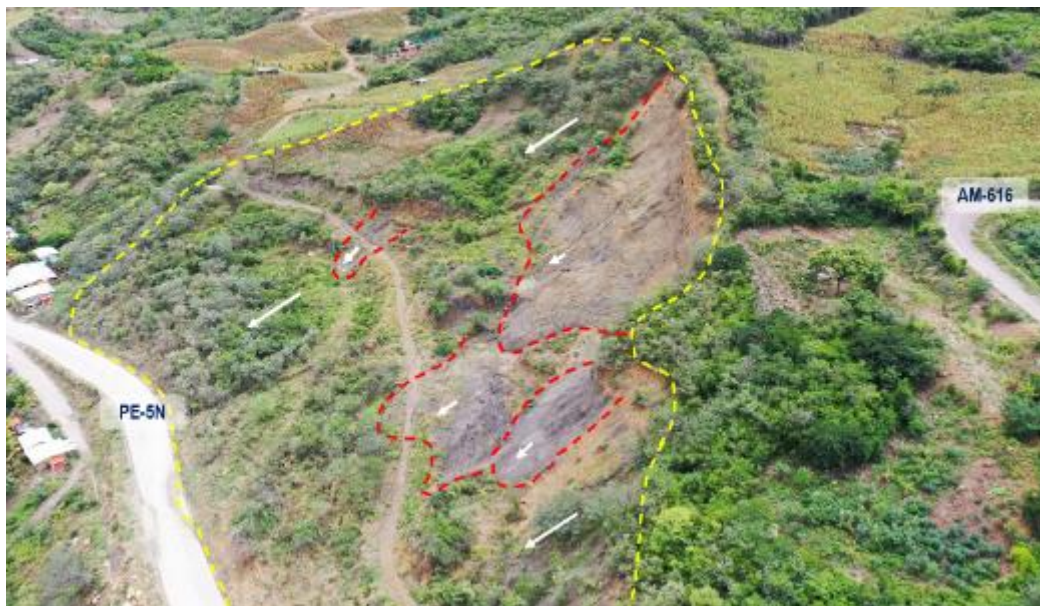
Durante las inspecciones en campo se apreció que el cuerpo del deslizamiento D-2 aún se encuentra activo, originándose flujos de detritos no canalizados a partir de los suelos sueltos ubicados dentro de su extensión (figura 15).

**Figura 15.** Estado del deslizamiento D-2 en abril del 2024, el cuerpo del deslizamiento está delimitado en línea amarilla, los flujos no canalizados están delimitados en línea roja.

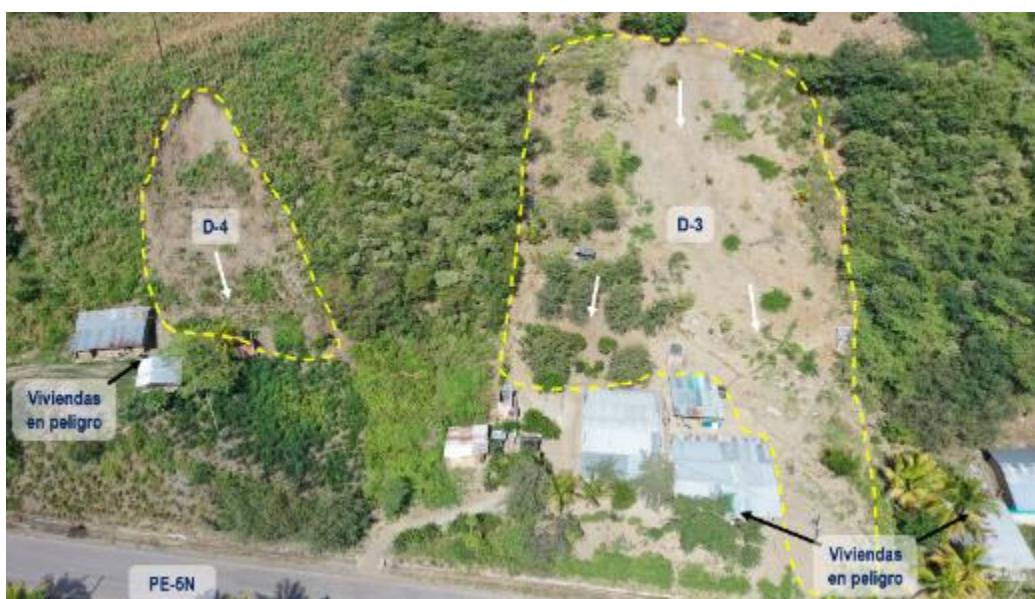
Son dos deslizamientos ubicados al sureste de Puerto Naranjitos, generados en marzo del 2023 debido a factores antrópicos como el sembrío y riego por inundación intensivo, deforestación y ausencia de drenajes adecuados.

**Figura 16.** Deslizamiento D-3 y D-4 (delimitados en línea amarilla) al sureste de Puerto Naranjitos.

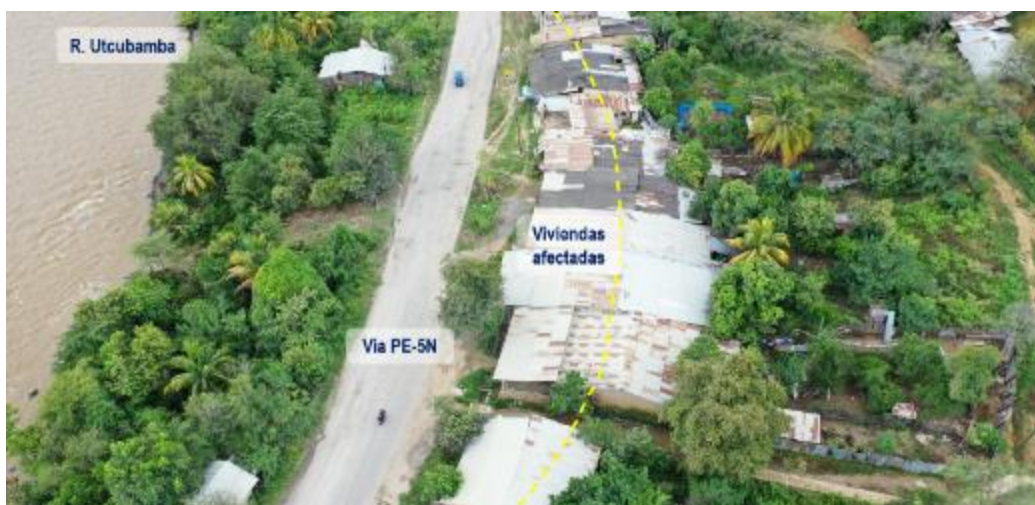
Este deslizamiento presenta un lento perceptible movimiento en dirección al río Utcubamba, en la localidad de Salao; presentó una reactivación importante luego del sismo de Datem del Maraón del 2021 (Tavera et al., 2021); también es importante la acción del río que viene erosionando constantemente la parte baja del sector, evento reportado desde hace varios años (Medina, 2011).

**Figura 17.** Estado del deslizamiento D-5 en la localidad de Salao en abril del 2024, la corona del deslizamiento está marcada en línea amarilla.

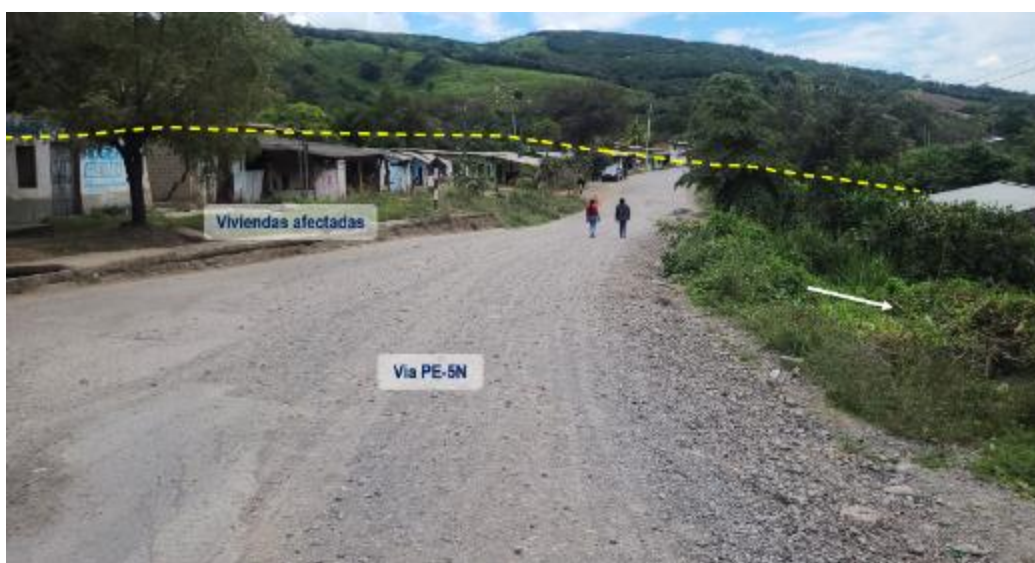
Este deslizamiento afecta la vía nacional PE-5N y viviendas asentadas a ambos márgenes de la vía (figura 18).

**Figura 18.** Vista del sector afectado por el deslizamiento D-5 en junio del 2023. Ubicación: E: 805267; N: 9354043. En línea amarilla se aprecia el límite del margen derecho del deslizamiento.

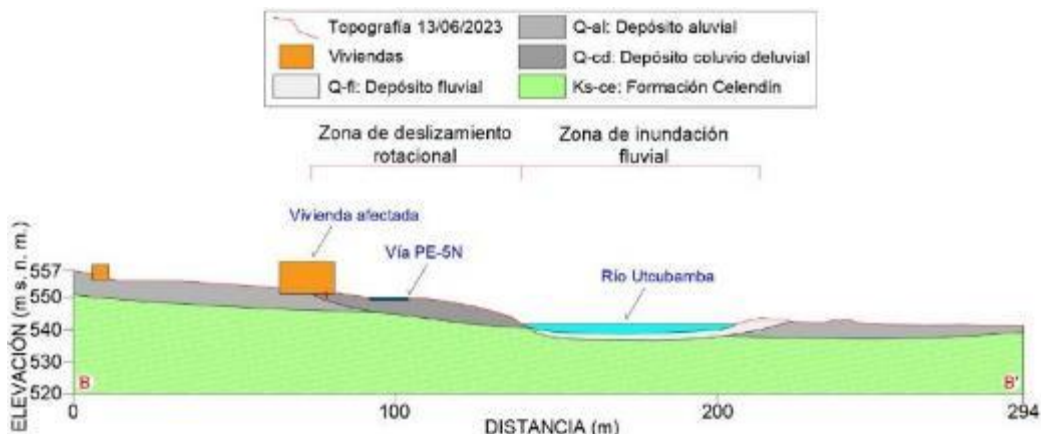
En la figura 19 se muestra el perfil longitudinal a lo largo del cuerpo del deslizamiento D-5 en la localidad de Puerto Naranjitos, donde se aprecia el terreno con pendiente fuerte y la disposición de las unidades geológicas.

**Figura 19.** Perfil B-B', donde se aprecia la distribución del cuerpo del deslizamiento D-5 y sus componentes; además de la zona afectada en la localidad de Salao.

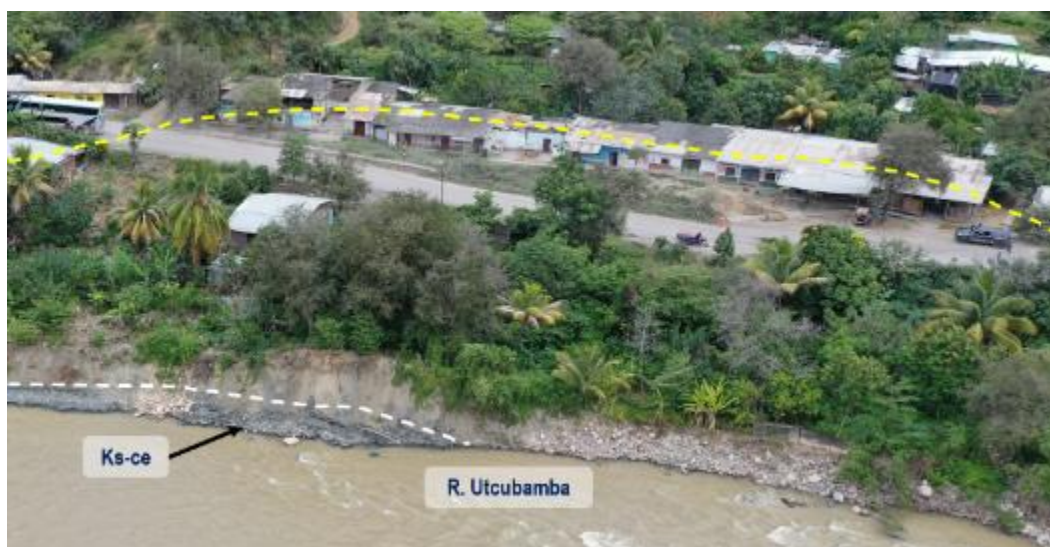
En la figura 20 se aprecia un afloramiento de calizas y lutitas de la Formación Celendín, muy fracturadas y altamente meteorizadas aflorando en el margen del río Utcubamba; esta unidad presenta una baja resistencia geológica (figura 6) y contribuye a la alta susceptibilidad de la zona ante movimientos en masa.

**Figura 20.** Vista frontal de la zona impactada por deslizamiento (delimitado en línea amarilla), se aprecia un afloramiento de la Formación Celendín en el margen del río Utcubamba.

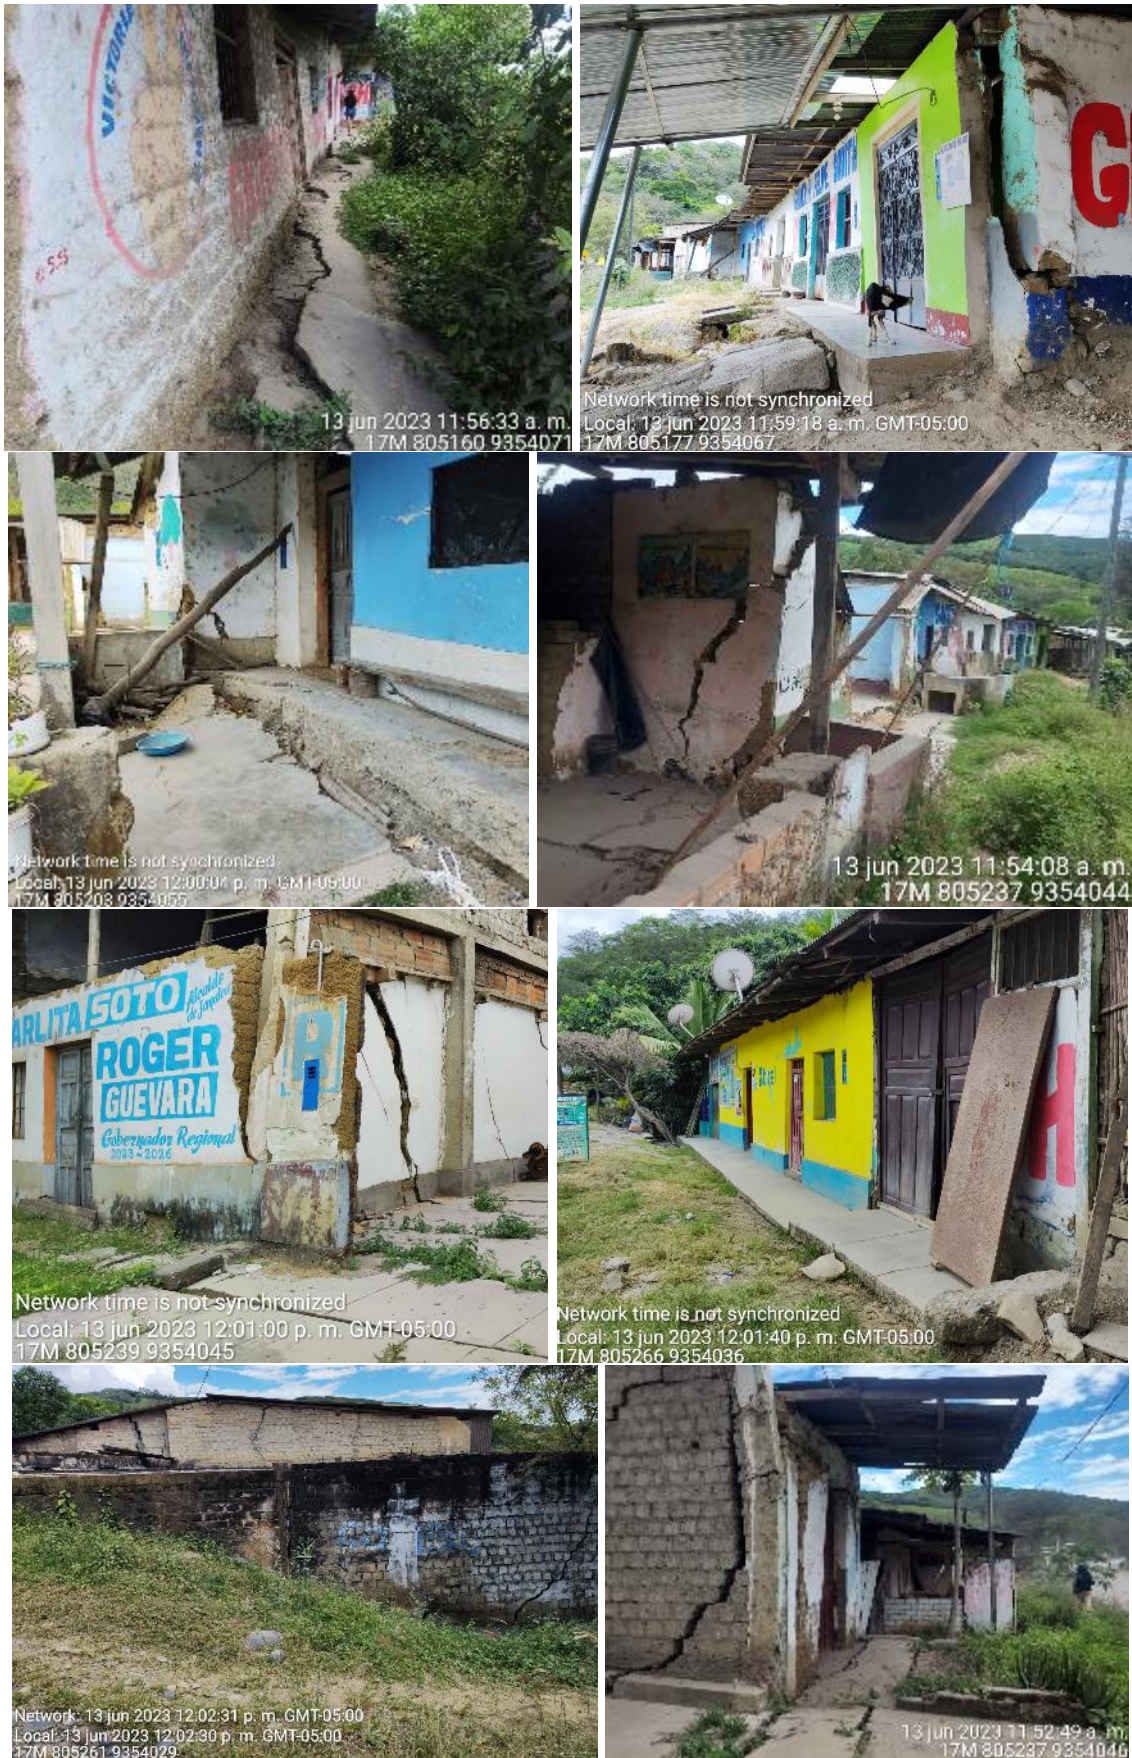
Este deslizamiento ha causado que 20 viviendas se encuentren inhabitables y que otras 10 estén en peligro por su cercanía al evento (fotografía 4); además se tiene afectación en 170 m de la vía nacional PE-5N.

**Fotografía 4.** Diferentes viviendas inhabitables producto del deslizamiento D-5 en la localidad de Salao.

- a) Reasentar las viviendas inhabitables de la localidad de Salao, a un lugar que preste las condiciones de estabilidad adecuadas.
- b) Construir canales de coronación impermeabilizados sobre las áreas inestables (figura 27).
- c) Sellar los agrietamientos y escarpes, a fin de evitar la infiltración de agua procedente de las precipitaciones (deslizamientos 3, 4, 6 y 7).
- d) Monitorear el avance de los deslizamientos mediante la instalación de hitos topográficos y la lectura periódica de las coordenadas de los mismos (deslizamientos 1, 2 y 5).
- e) Prohibir la construcción de viviendas u otra obra de infraestructura en el cuerpo de los deslizamientos.
- f) Prohibir la deforestación y el riego por inundación en las laderas con pendiente fuerte a muy fuerte (15° a 45°).
- g) Reforestar las laderas con plantas de raíces densas y nativas de la zona (figura 28 y fotografía 5).

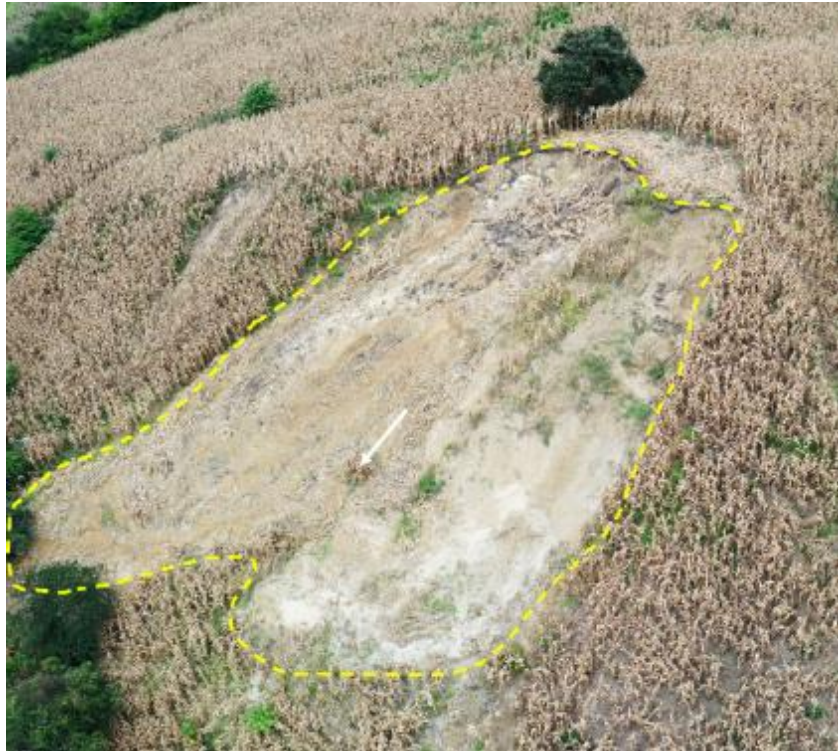
**Figura 21.** Deslizamiento D-6 ubicado en la parte alta de la localidad de Salao.

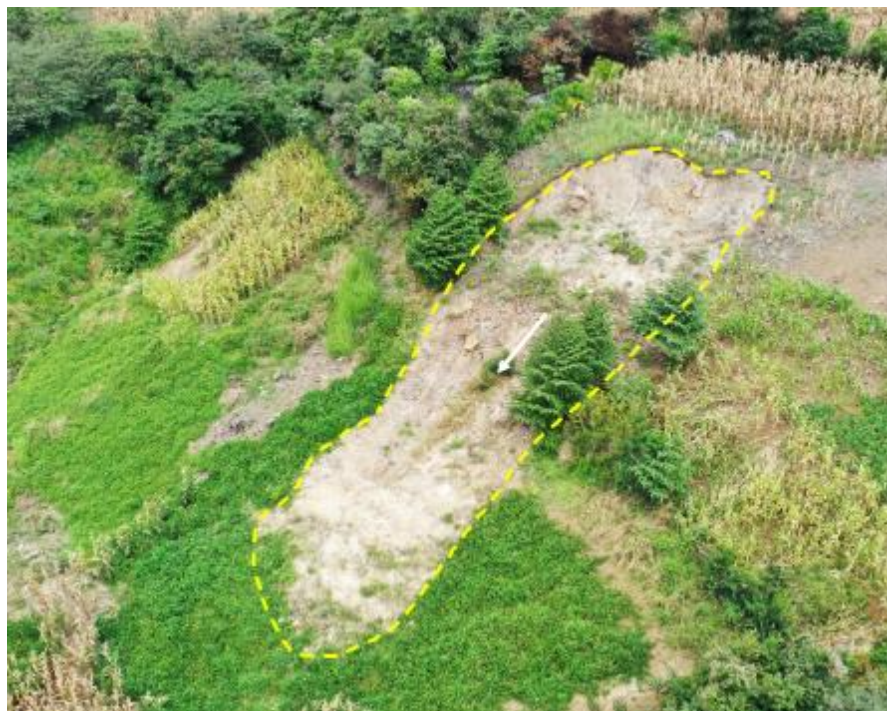
**Figura 22.** Deslizamiento D-7 ubicado a la parte alta de la localidad de Salao

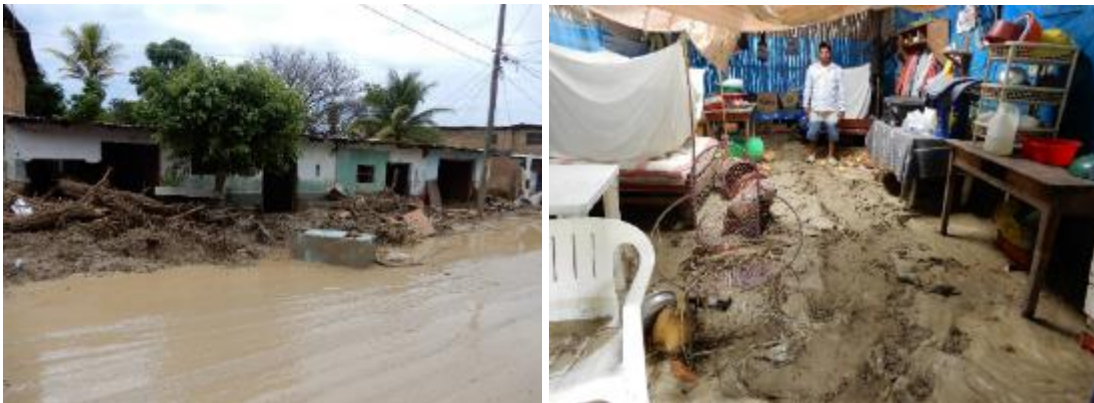
**Figura 23.** Inundación fluvial en las localidades de Puerto Naranjitos (izquierda) y Salao (derecha), luego del desembalse del río Utcubamba en diciembre del 2021. Fuente: Medina Allcca et al. (2021).
